高雄市大社區公所辦理 113 年災害防救果照片

時間：113 年 5 月 16 日

事由：高雄市大社區中里里長通報髒亂

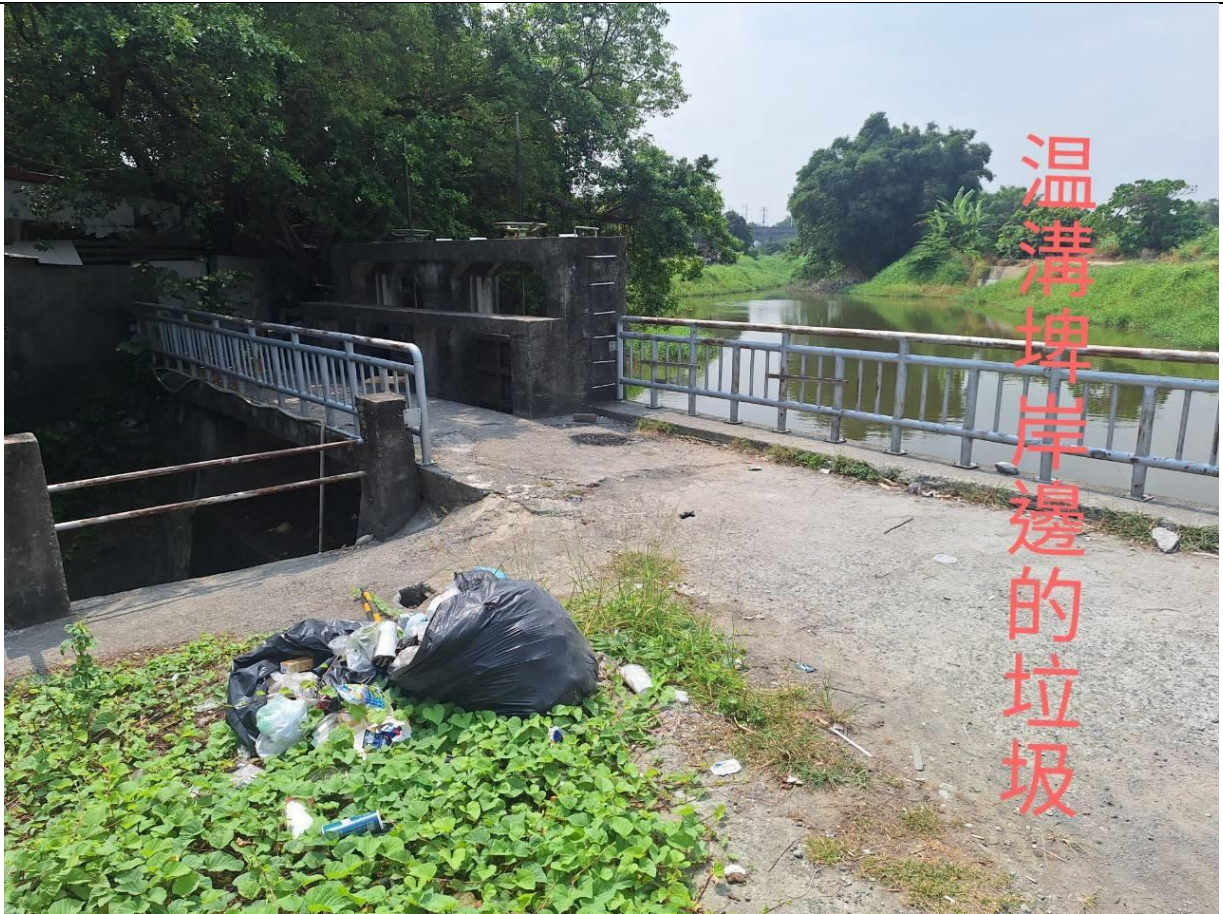
報告 垃圾部分 如果不屬道路或巷道 會查明地主 函請改善

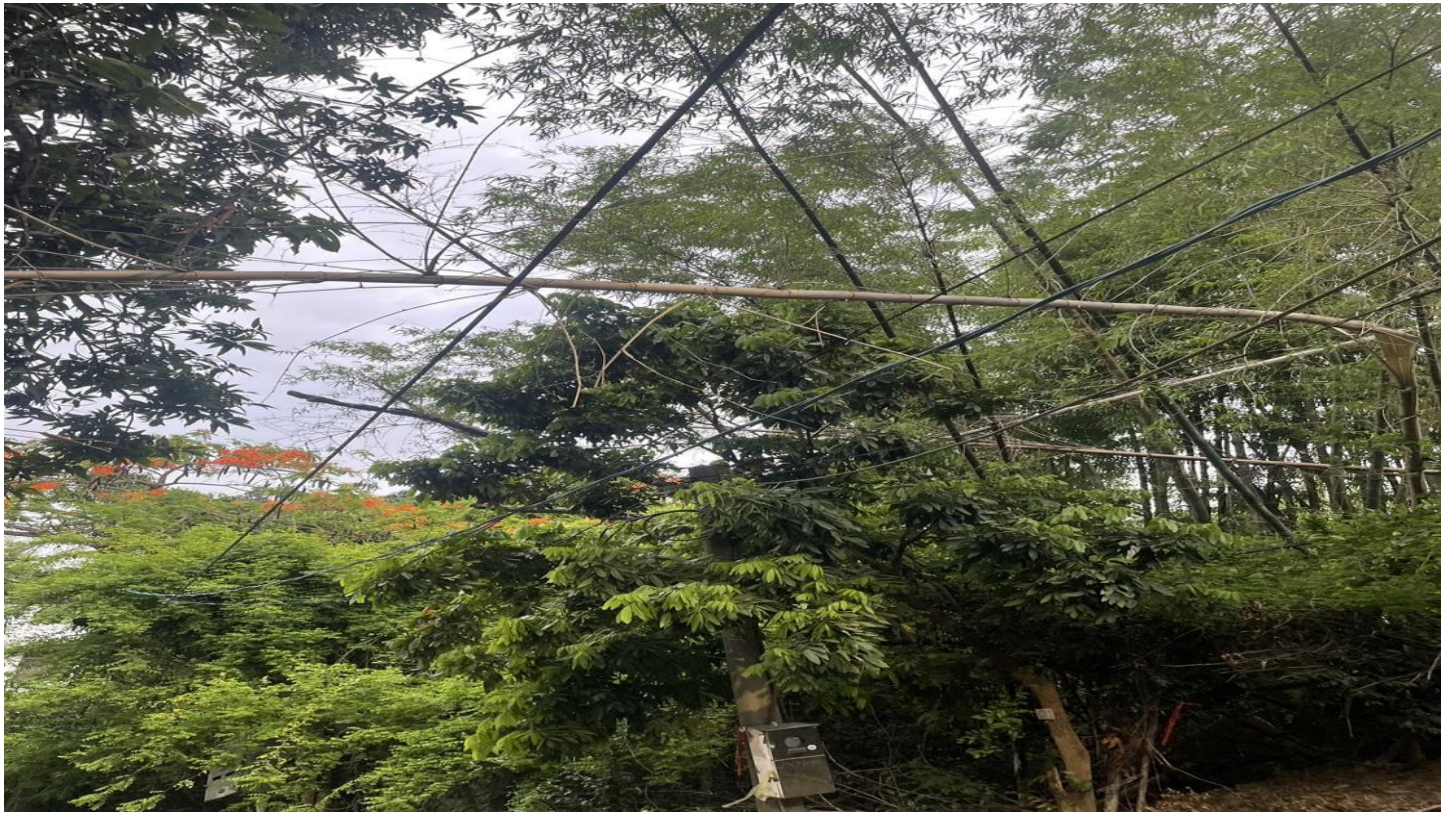
時間：113 年 5 月 16 日

大社-蔡銘修
里長反映竹子壓到電線極其危險，同時影響到馬路視線，請有關單位盡速處理，謝謝

事由：高雄市大社區公所神農里幹事通報路樹

橋樑課報告：
大社區翠屏路110號竹子壓線一案，已派員清除完成。

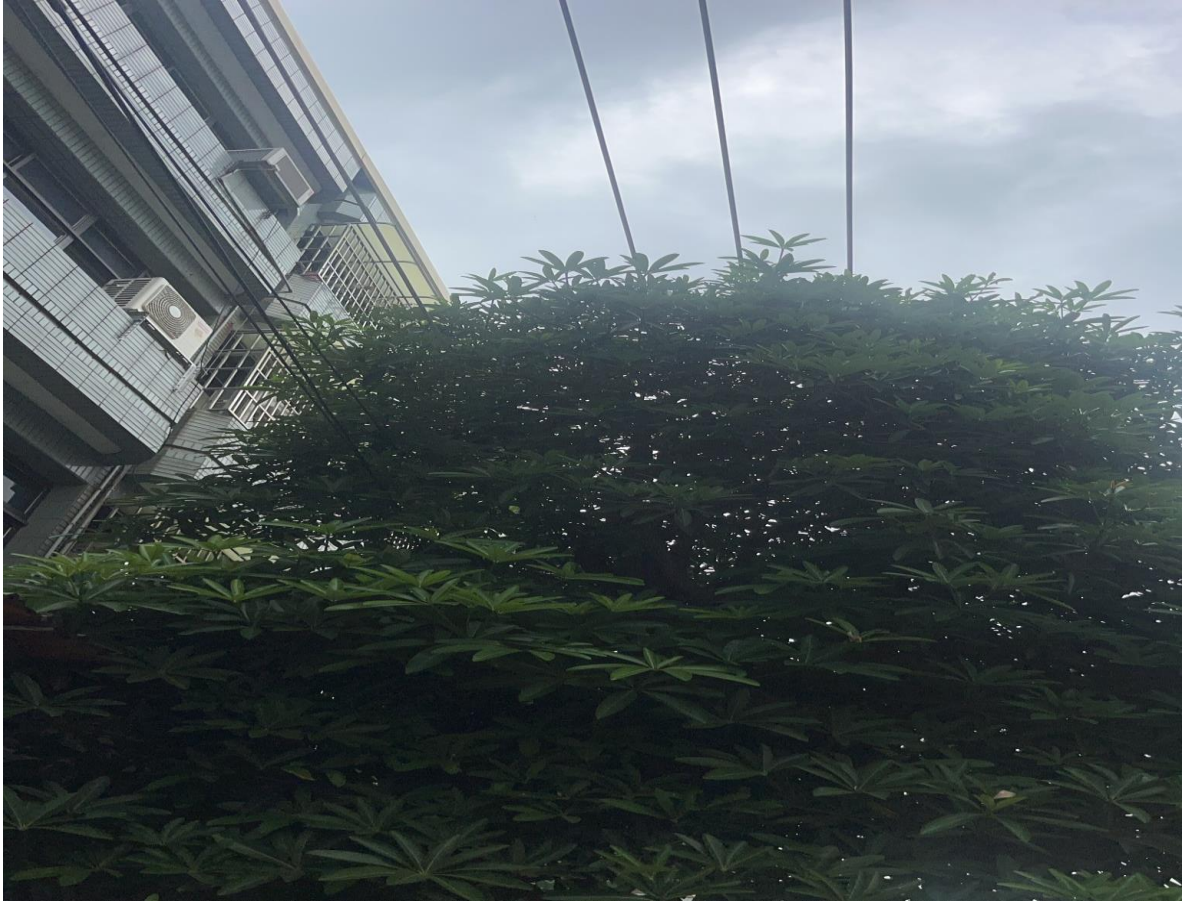
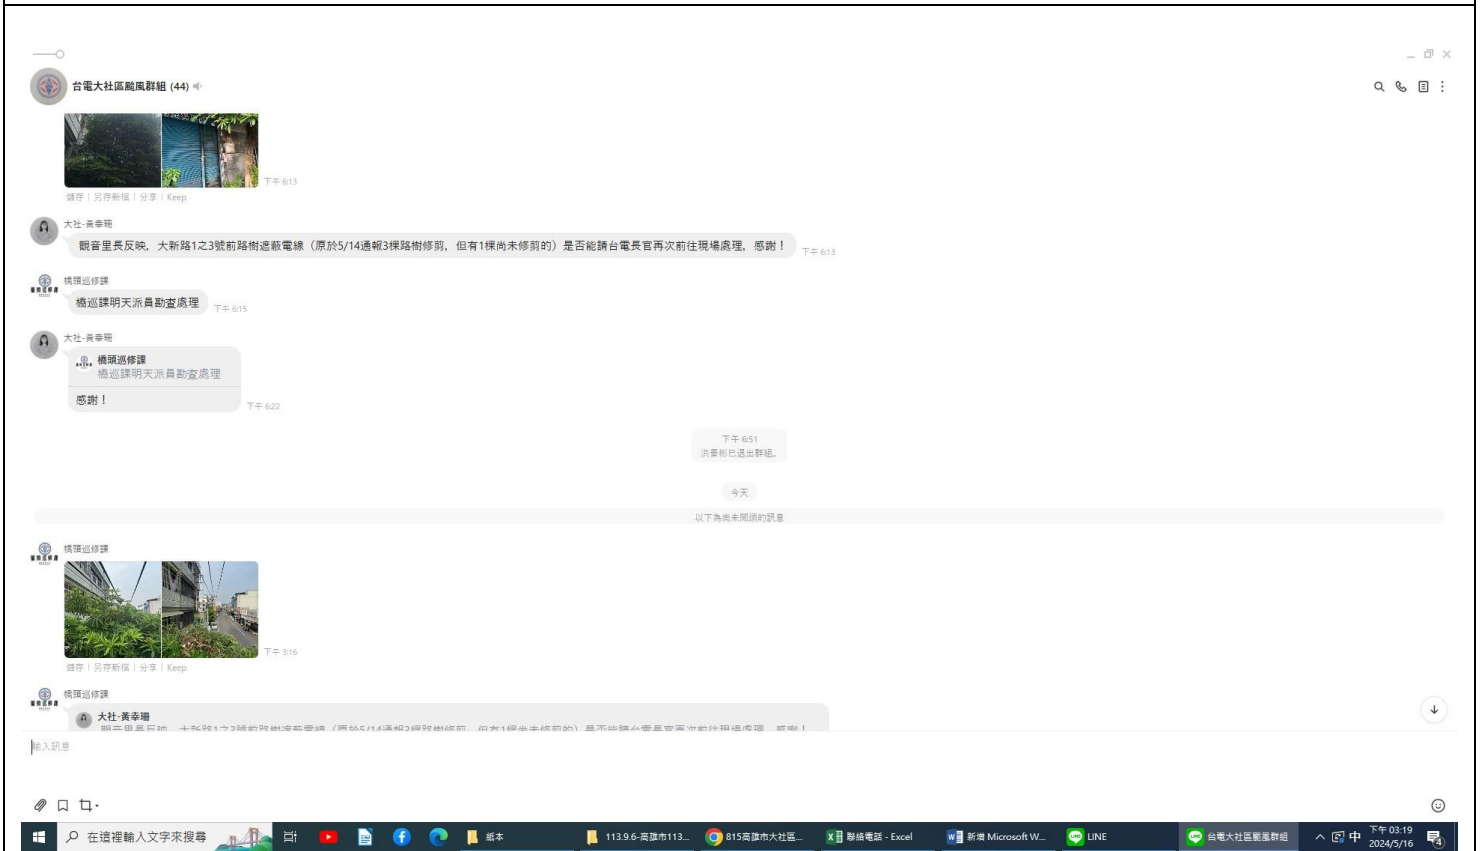
時間：113 年 5 月 16 日

事由：高雄市大社區觀音里幹事通報路樹

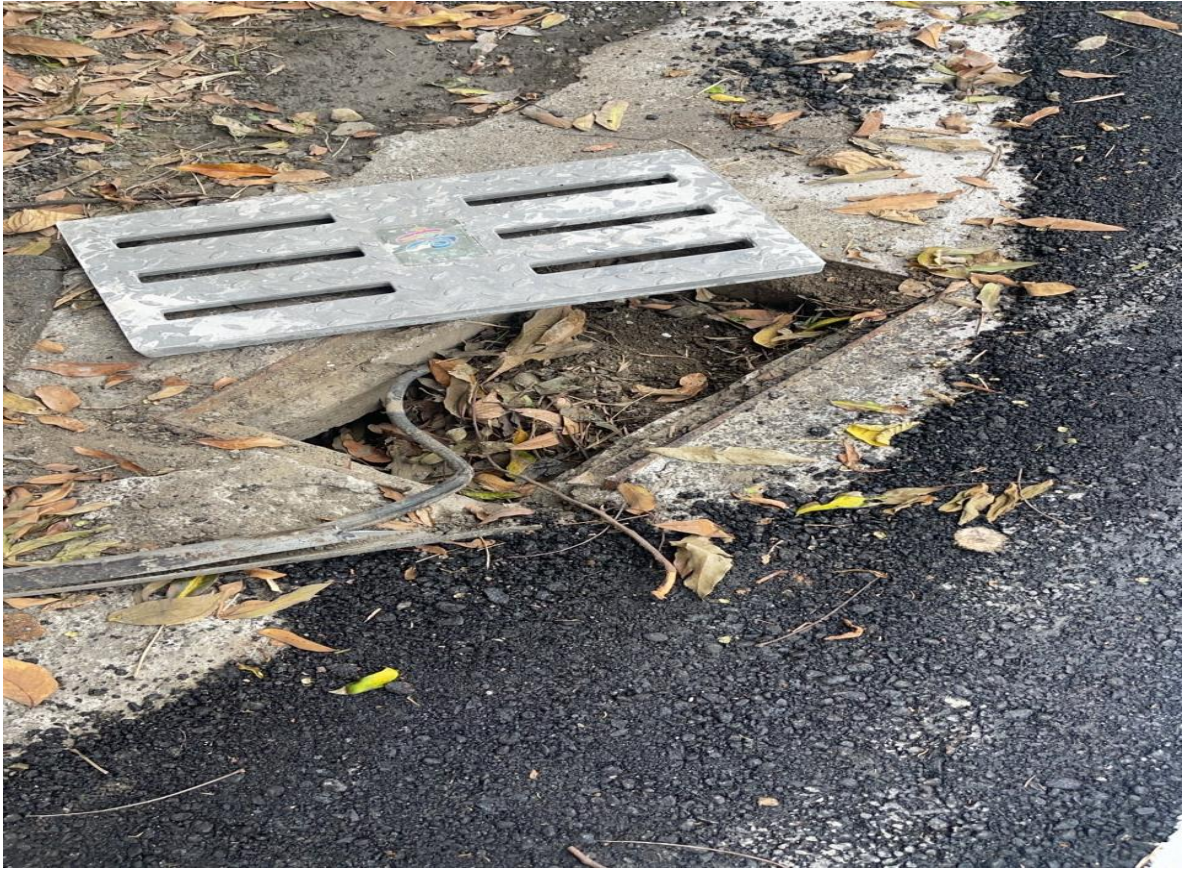
時間：113 年 5 月 24 日

水溝塞住了，麻煩來清理一下還有水溝蓋四周圍那個框也壞掉了，麻煩區公所來處理一下

事由：高雄市大社區嘉誠里長通報水溝雜草
