高雄市政府海洋局
統計專題分析
海堤工程對鄰近海岸地形影響研究

提送單位：高雄市政府海洋局

撰寫人：施文松

中華民國 109 年 07 月

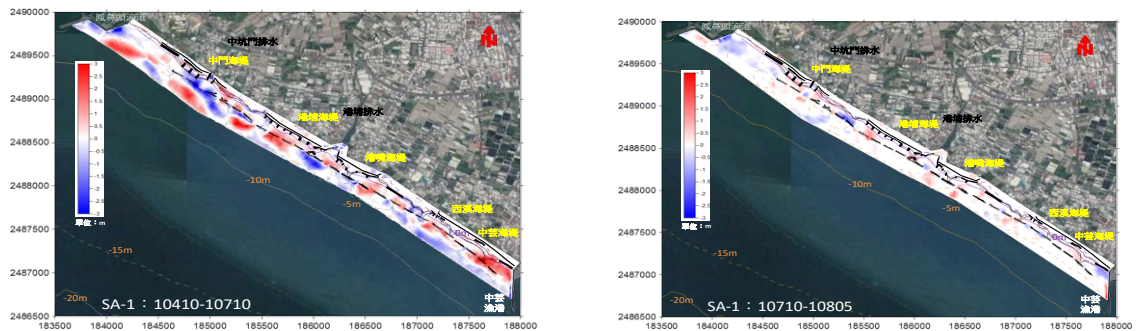
圖3.1-2 SA-1分區地形侵淤變化色階圖

1. 104/10至107/10呈現淤積情形，平均高程增加約+9cm。參閱圖3.1-2，中芸漁港以北之各離岸堤後除中坑門排水出口處之離岸堤後略有侵蝕情形外，其餘離岸堤後均以淤積為主，尤其在中芸漁港北防波堤中芸海堤附近最為明顯；而離岸堤前之侵淤變化，中門海堤與港埔海堤之離岸堤前受波浪作用有較為明顯的堤趾淘蝕情形，其餘大致以淤積情形為主，各離岸堤前有較明顯之侵淤變化。
2. 107/10累積至108/5侵淤變化差異不大，，平均高程降低約

-3cm。參閱圖3.1-2，在中門海堤以北至鳳鼻頭漁港附近有侵蝕情形，中門海堤至港嘴海堤離岸堤堤後略有淤積情形，中間無海堤岸段離岸堤堤後有侵蝕情形；港嘴海堤至中芸漁港之間部分離岸堤堤前有淤積之情形。其餘岸段侵淤情形大致較不明顯。

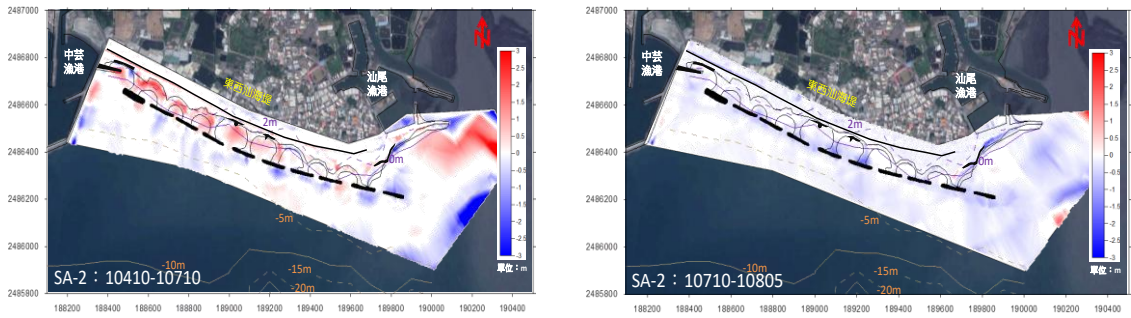
圖3.1-3SA-2分區地形侵淤變化色階圖

1. 104/10至107/10整體而言侵淤變化不明顯，平均高程增加約+1cm。參閱圖3.1-3，中芸漁港以南之各離岸堤堤後均有明顯之淤積，尤其在中芸漁港南防波堤以南東西汕海堤北段附近最為明顯；本海岸段各離岸堤堤前大致有受波浪淘蝕之情形，但侵淤變化較中芸漁港以北岸段為小。
2. 107/10累積至108/5有侵蝕情形，平均高程降低約-10cm。參閱圖3.1-3，大致上以離岸堤前後四周地形侵蝕較明顯，另汕尾漁港南防波堤岸側有侵蝕情形，其餘範圍以略有侵蝕情形為主。

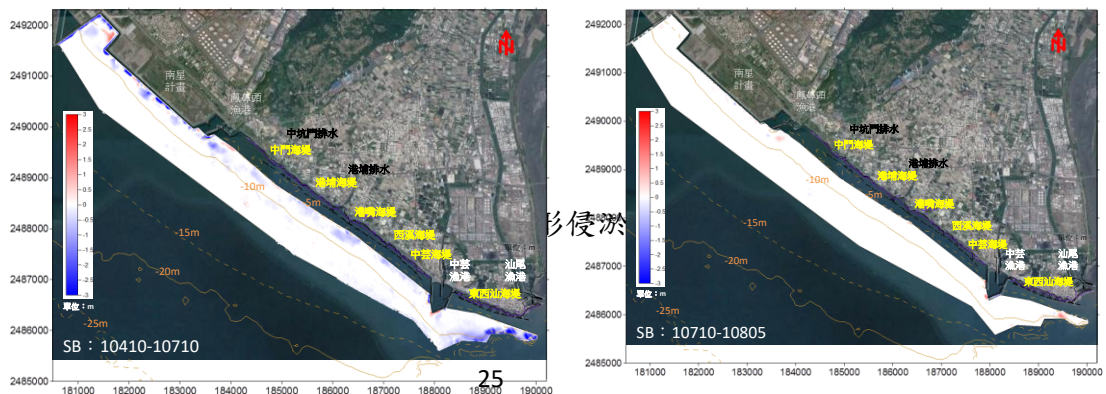
1. 104/10至107/10整體而言有侵蝕情形，平均高程降低約-24cm。參閱圖3.1-4，以洲際貨櫃碼頭至鳳鼻頭漁港南堤岸側，有較明顯之堤趾淘蝕情形，水深-5m等值線附近以略有侵蝕之情形為主；-10m至-12m水深等值線間，在鳳鼻頭漁港以南至中門海堤之間略有淤積情形外，其餘海域範圍仍以侵蝕情形為主；中芸漁港南、北防波堤堤頭處有淤積情形。
2. 107/10累積至108/5地形侵淤變化不明顯，平均高程降低約-2cm。參閱圖3.1-4，在南星計畫圍堤岸側與中芸漁港防波堤附近有較明顯之侵淤變化，鳳鼻頭漁港南略有淤積情形，其餘範圍無明顯之侵淤變化。

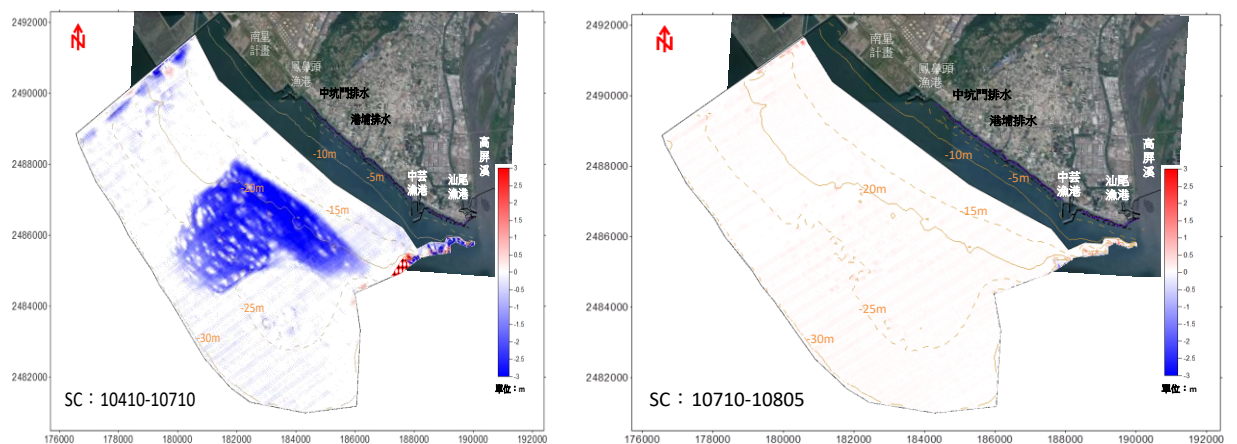
圖3.1-5SC分區地形侵淤變化色階圖

1. 104/10至107/10整體而言有侵蝕情形，侵蝕土方量為-39,156,895m³，平均高程降低約-62cm，如圖3.1-5所示。由於高雄港務分公司為興建洲際貨櫃碼頭填海造陸之粒料來源，於林園海域在水深等值線約-15m至-27m之間規劃抽砂區範圍，自民國105年開始抽沙至民國106年底完成抽砂填海造陸作業。
2. 107/10累積至108/5略有淤積情形，累積淤積土方量為+1,624,517 m³，平均高程增加約+3cm。參閱圖3.1-5，洲際貨櫃碼頭岸側附近有較明顯之淤積情形，其餘海域侵淤表現則不明顯。

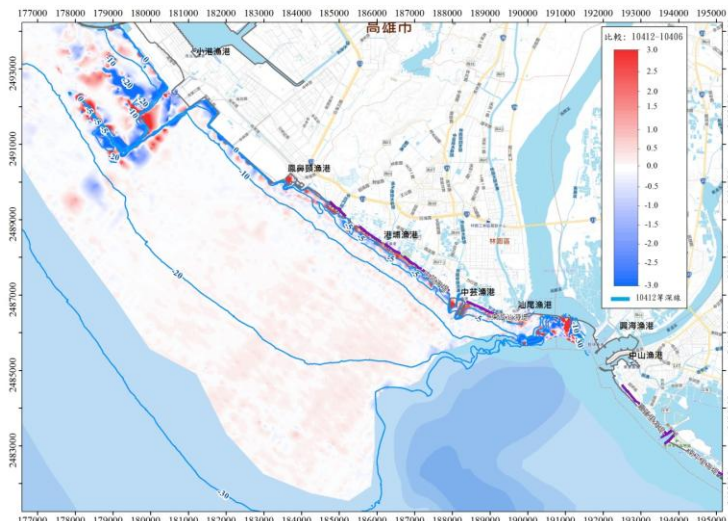
圖4.2-1 侵淤圖

105年莫蘭蒂颱風後南星計畫西海堤有沉陷及消波塊大量滑落的問題，此與該颱風波浪有關。本研究分析該處堤前在104年6月至12月已有明顯的底床侵蝕現象如圖4.2-1所示，顯示西海堤的沉陷問題除了105年莫蘭蒂颱風波浪破壞外，亦與其它因素有關。

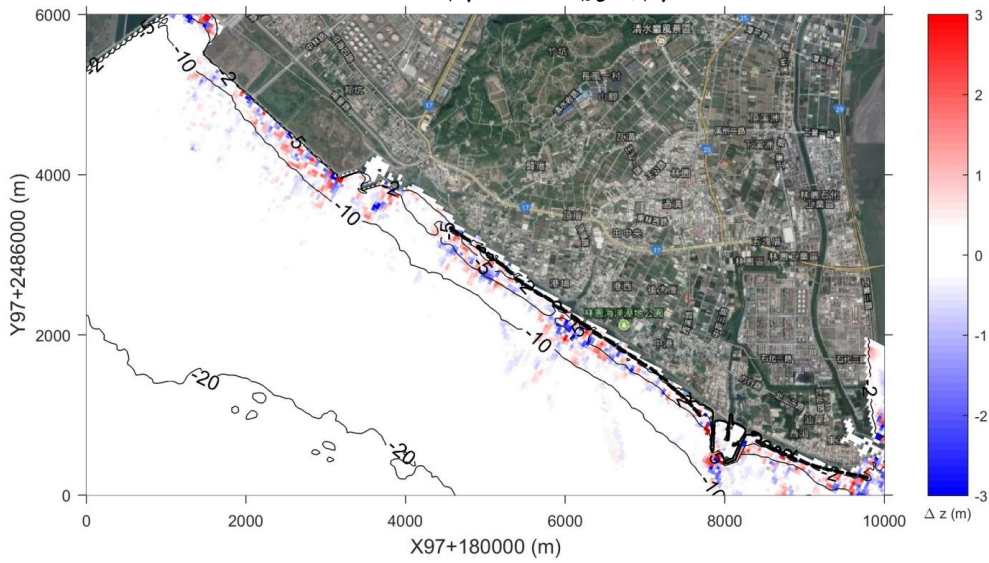
圖4.2-2 模擬所得104年度夏季至冬季颱風波流作用下南星計畫西海堤海域的地形變遷趨勢

小琉球資料浮標波浪紀錄顯示93年至107年颱風最大波高超過10m的有2次(98年莫拉克颱風與105年莫蘭蒂颱風)，多數颱風最大波高介於3~8m之間。利用與圖7.1-1同期間的波流條件進行模擬，輸入條件同上述104年度夏季至冬季颱風波流條件，而海堤設施波浪吸收率設定:季風波浪下0.7~0.8、颱風波浪下0.5~0.6。所模擬得到的地形變遷趨勢如圖4.2-2所示，圖中顯示西海堤近岸侵淤互現，而堤前與排水渠口附近以侵蝕為主，整體趨勢與實際狀況接近。

該颱風波浪有關。該處堤前在104年6月至12月已有明顯的底床侵蝕現象。模擬所得亦顯示西海堤近岸侵淤互現，而堤前與排水渠口附近以侵蝕為主，趨勢與實際接近。

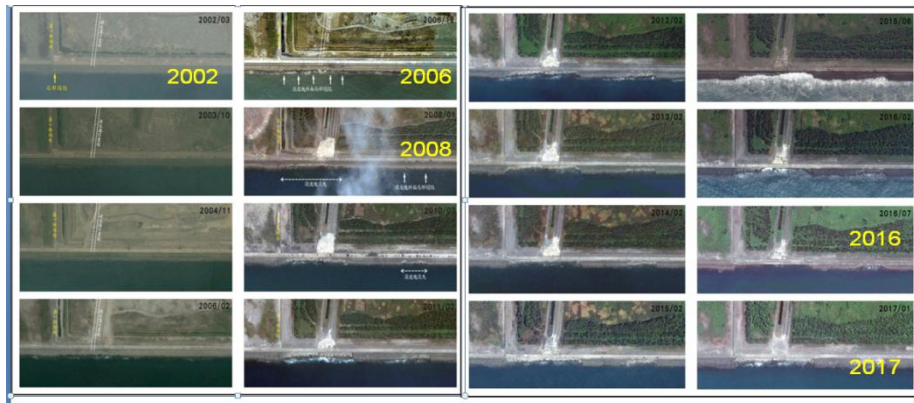
歷年衛星空照圖 2002年於計畫區第一期隔堤前側即已有局部消波塊塌陷，2006、2008消波塊斜面已有多處呈現塌陷，2016/9 莫蘭蒂颱風後南星計畫西海堤有沉陷及消波塊滑落 2017年進行修建

- 一、 根據數模結果，較大匯集波浪易直接於堤面消波塊上碎波，造成堤面消波塊移動。
- 二、 參考數值西海堤海域地形變遷趨勢及歷年地形水深變化分析結果，西海堤堤前基礎確實有沖刷侵蝕現象，易造成堤面消波塊滑動。
- 三、 由計畫區歷年空照圖可知，西海堤由2002年小局部消波塊塌陷，至2006年波塊斜面多處呈現塌陷狀況，至2008年海堤前側消波塊流失較為明顯，至2017年海堤前側消波塊流失嚴重，其損壞情形為階段性，故初步研判西海堤消波塊滑落乃一般性海堤損壞。
- 四、 參考日本「海岸設施設計便覽」(2002)所建議將海岸設施產生的異常狀態視損傷的規模和程度、構成構材惡化程度等狀況分為5階段，故初步研判西海堤消波塊滑落乃一般性海堤損壞，屬於第三階段至第四階段。

趨勢，確認計畫海域的S~SSW向波浪易在西海堤近岸匯集較大波高，造成破壞。南星計畫西海堤消波塊沉陷並非短期形成，初步研判乃一般性海堤損壞，建議以維護管理作為本計畫改善對策。
