## 職業災害簡訊

勞工從事屋頂維修安全網安裝作業遭移動中固定式起重機夾傷致死

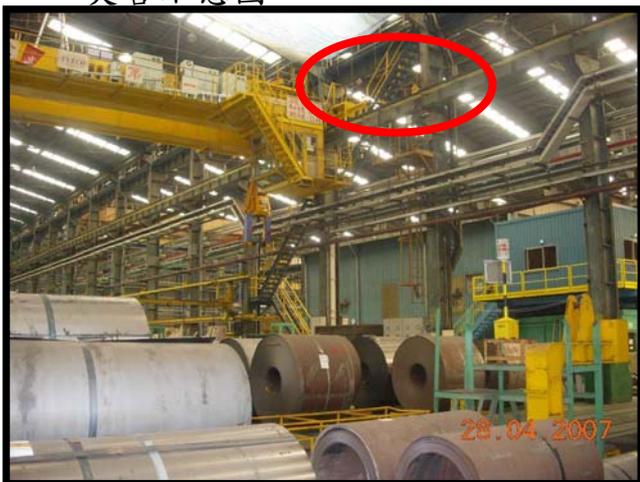
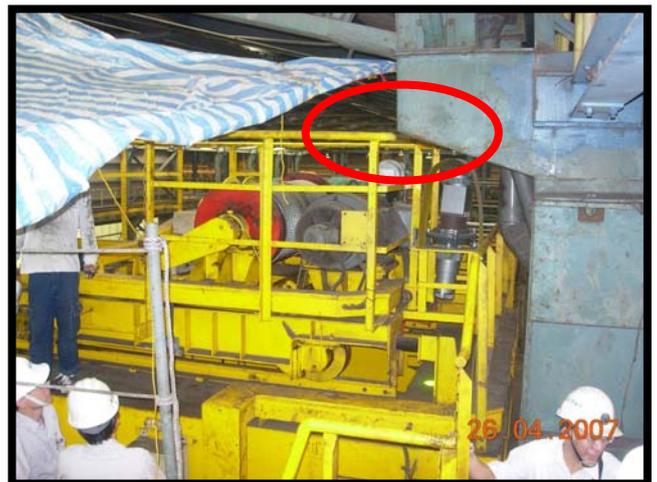
● 災害示意圖：

96 年 4 月 26 日盛餘包商群豐工程行之屋頂維修安全網搭設作業人員，於盛餘公司成品廠從事作業，天車行進中，因安全網卡到小車欄杆，罹災者離開安全區域進行調整，導致罹災者被固定式起重機小車欄杆與廠房柱上的支座(俗稱牛腿)碰撞，經送醫急救傷重不治死亡。

- ☑ 固定式起重機操作人員未提高警覺。
- ☑ 固定式起重機移動中，作業人員進入危險區域內。
- ☑ 指揮、監督人員未做好人員安全管制措施。

● 勞動檢查機構措施：現場停工改善，追究雇主及相關人員法律責任。
