標題：勞工從事屋頂修繕作業踏穿石綿浪板墜落死亡

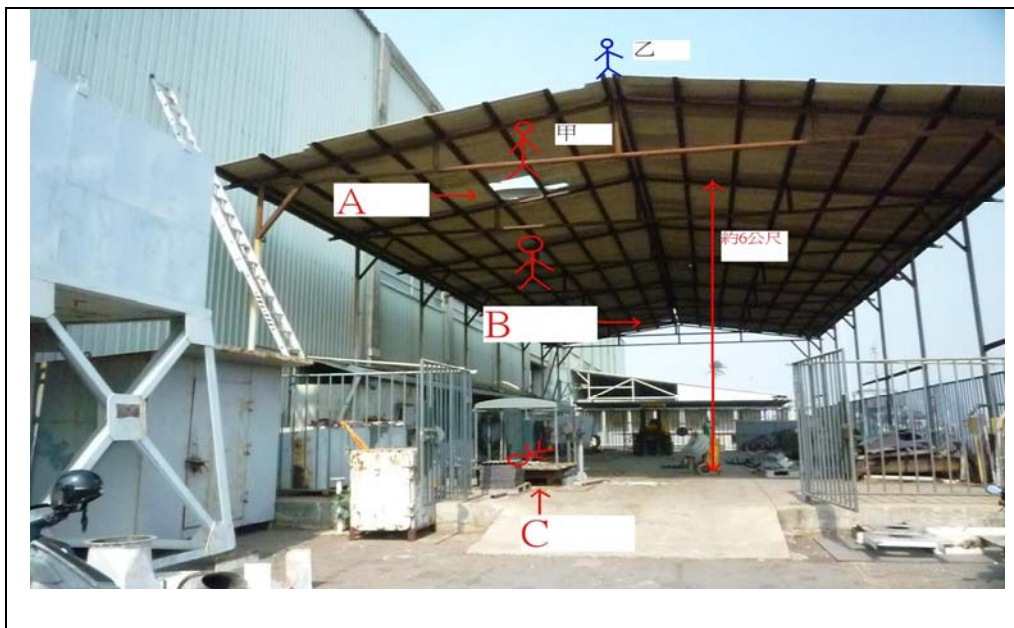
六、原因分析：災害發生處所海軍○○後勤指揮部○○廠區鐵工場冷作廠房屋頂係由石綿浪板構築，罹災者從事修補屋頂中脊之破洞，屋頂上未設寬度在 30 公分以上之踏板或裝設安全護網，且罹災者未使用背負式安全帶及捲揚式防墜器，不慎踏穿石綿浪板後墜落跪趴在水密門操作平台上，送醫不治。

（一）直接原因：踏穿石綿浪板墜落致頭部外傷併顱骨骨折、顱內出血死亡。

說明	墜落現場示意圖，「甲」為柯○○踏穿墜落處。「乙」為案發當時楊○○所在位置。「A」為石綿浪板屋頂踏穿處，「B」為柯○○起初修補屋頂浪板之處所，「C」為水密門操作平台。事故發生時罹災者作業過程為B→A 墜落至 C。
----	---

- (一) 雇主對勞工於石綿板、鐵皮板、瓦、木板、茅草、塑膠等材料構築之屋頂從事作業時，為防止勞工踏穿墜落，應於屋架上設置適當強度，且寬度在 30 公分以上之踏板或裝設安全護網。
- (二) 雇主對於在高度二公尺以上之高處作業，勞工有墜落之虞者，應使勞工確實使用安全帶、安全帽及其他必要之防護具。但經雇主採安全網等措施者，不在此限。前項安全帶之使用，應視作業特性，依國家標準規定選用適當型式，對於鋼構懸臂突出物、斜籬、2 公尺以上未設護籠等保護裝置之垂直固定梯、局限空間、屋頂或施工架組拆、工作台組拆、管線維修作業等高處或傾斜面移動，應採用符合國家標準 14253 規定之背負式安全帶及捲揚式防墜器。

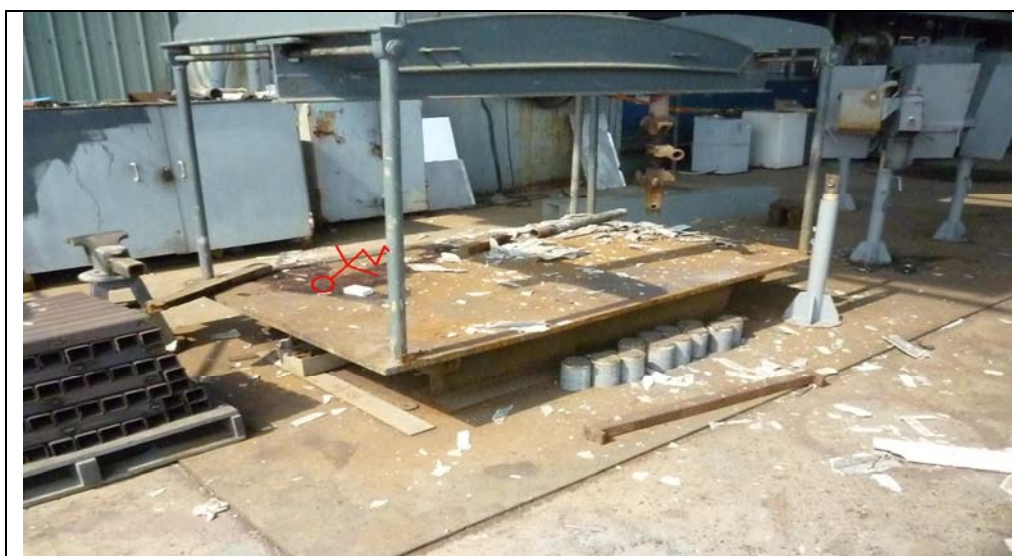
說明	罹災者以趴跪姿式於水密門操作平台上
----	-------------------
