高雄市政府勞工局

勞動檢查處

# 職安快訊

## 【塔吊作業危險高，確實檢點才可靠】

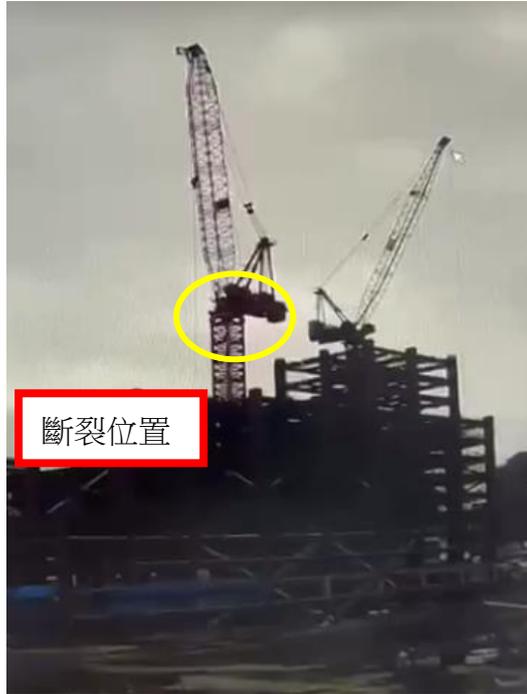
113 年 11 月 22 日上午 08 時 30 分許，新北市三重第二行政中心工程所設之塔式起重機，因其乘載轉盤下方基座銲道裂開，造成強度不足，於作業中發生倒塌工安意外，造成 1 死 3 傷。

斷裂位置

事業單位對於所設之塔式起重機，應依法規規定定期實施年、月及每日作業前自動檢查，年度實施整體性檢查項目，應強化結構接合部螺栓及螺帽是否鬆弛、脫落，結構材及熔接部是否龜裂或變形等有關塔式起重機強度部分之項目。

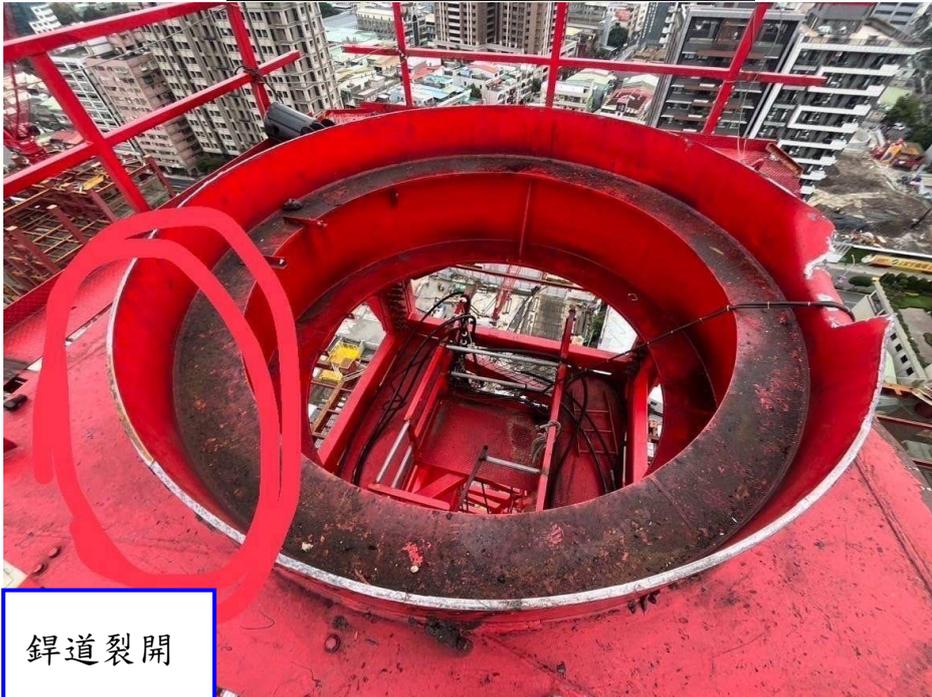
銲道裂開

塔式起重機常見於營建工地，因起重臂與塔身之 T 型結構，方便吊舉物貼近建物，吊掛作業利用率高，一直為國內營造工程所廣泛應用。對於塔式起重機之使用，平時應落實加強塔式起重機各結構部分之檢修保養，如有必要時應實施非破壞檢測，以即時發現缺陷，並加以維護，確實防止塔身倒塌威脅工作者的生命安全。
