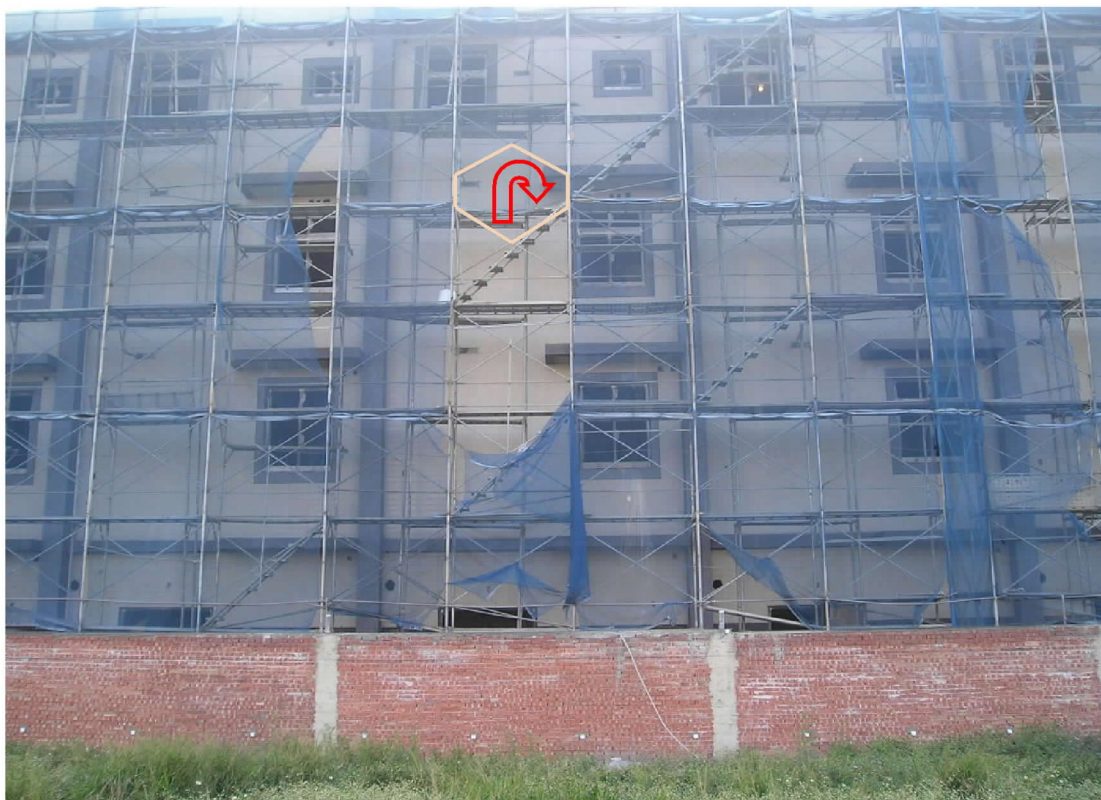
說明：103 年 11 月 25 日屏東縣某建築工地勞工從事外牆清洗作業，自施工架上下設備位置之交叉拉桿上方開口墜落。

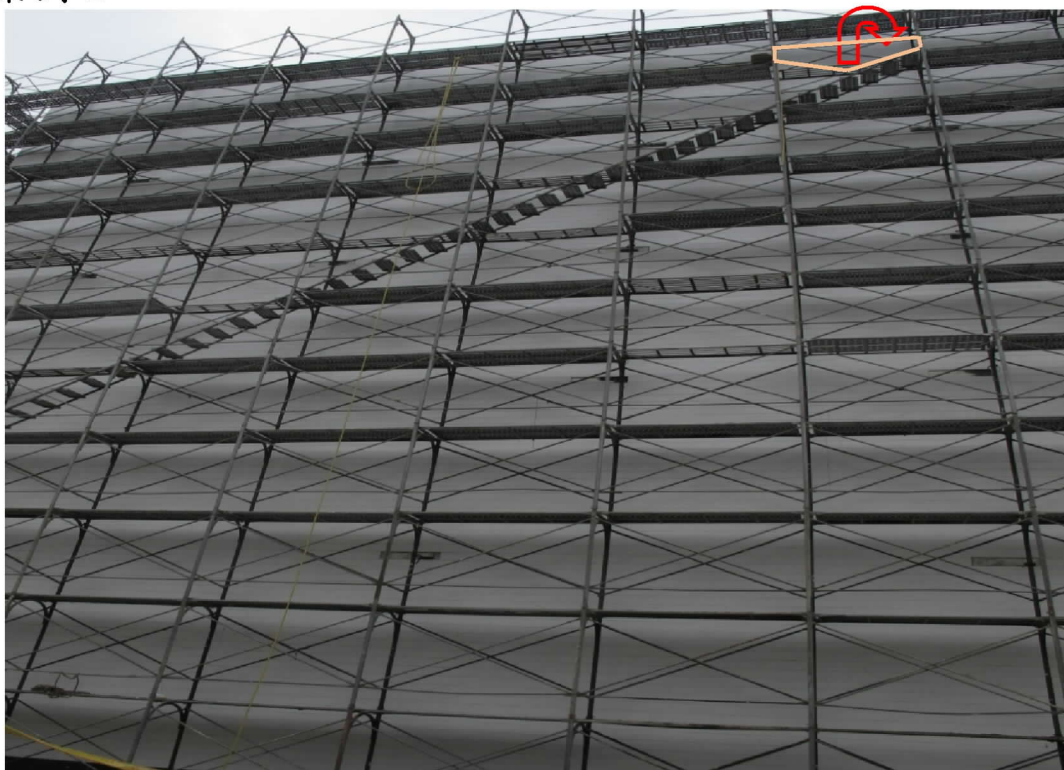
說明：103 年 12 月 22 日台南市某建築工地勞工從事外牆清洗作業，自施工架上下設備位置之交叉拉桿上方開口墜落。
