# 前言

高雄市政府勞工局勞動檢查處 處長

## 合梯、移動梯災害案例

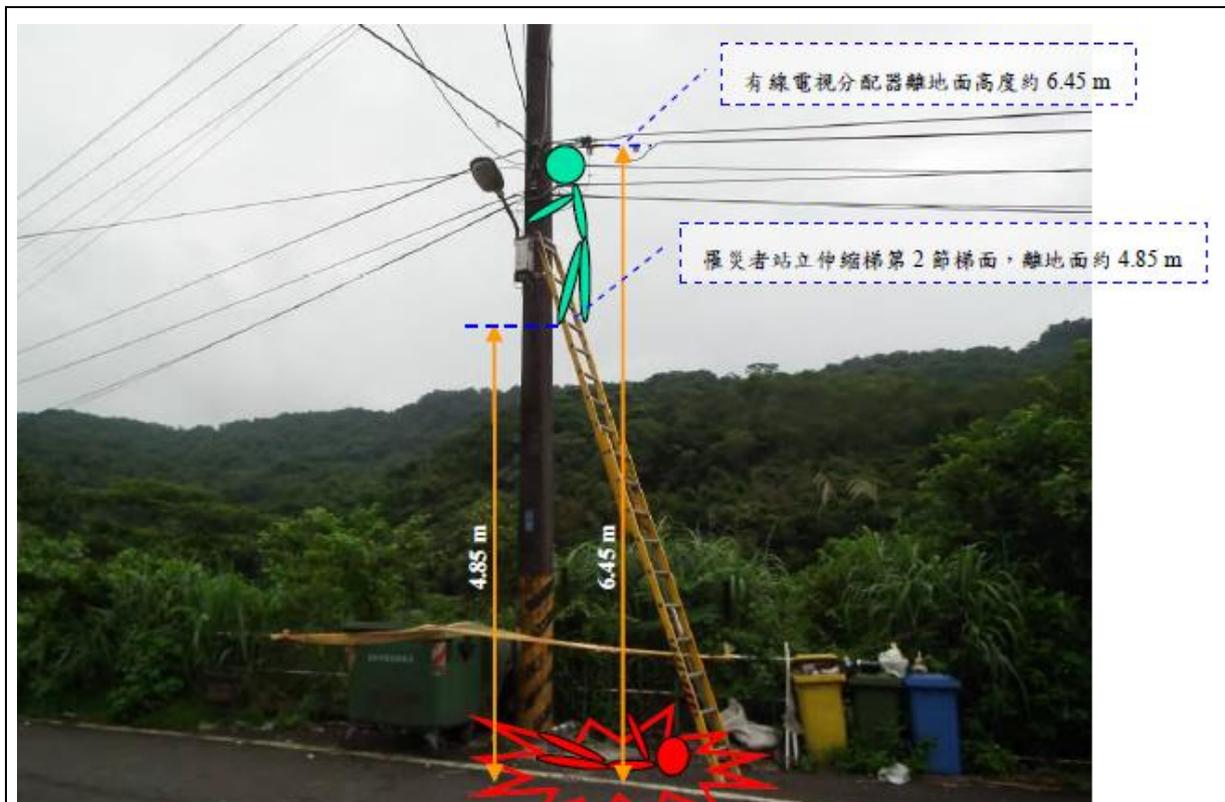
圖 1

研判103年6月6日約20時00分（路燈已亮起）罹災者未穿帶絕緣手套、安全帽及安全帶狀態下，攀爬伸縮梯至電桿上（瑪陵桿線140）站立於由梯頂算起第2階梯面，欲檢查有無私接5C投落線，罹災者右手抓扶電桿保持平衡，左手抽拉廢棄5C投落線做檢查時，兩條裸露線路接觸產生火花而罹災者緊張晃動左手，使左手腕背部接觸到旁側有漏電之纜線造成感電後，從伸縮梯上墜落至地面。造成外傷性胸、腹腔和顱內出血，筆端出血神經性休克死亡。

罹災者站立於伸縮梯梯面位置及有線電視分配器線路位置。

1. 雇主使勞工於接近低壓電路或其支持物從事敷設、檢查、油漆等作業時，應於該電路裝置絕緣用防護裝備。但勞工戴用絕緣用防護具從事作業而無感電之虞者，不在此限（職業安全衛生設施規則第257條）。
2. 對於在高度2公尺以上之高處作業，勞工有墜落之虞者，未使勞工確實使用安全帶、安全帽及其他必要之防護具。或採安全網等措施（職業安全衛生設施規則第281條第1項）。

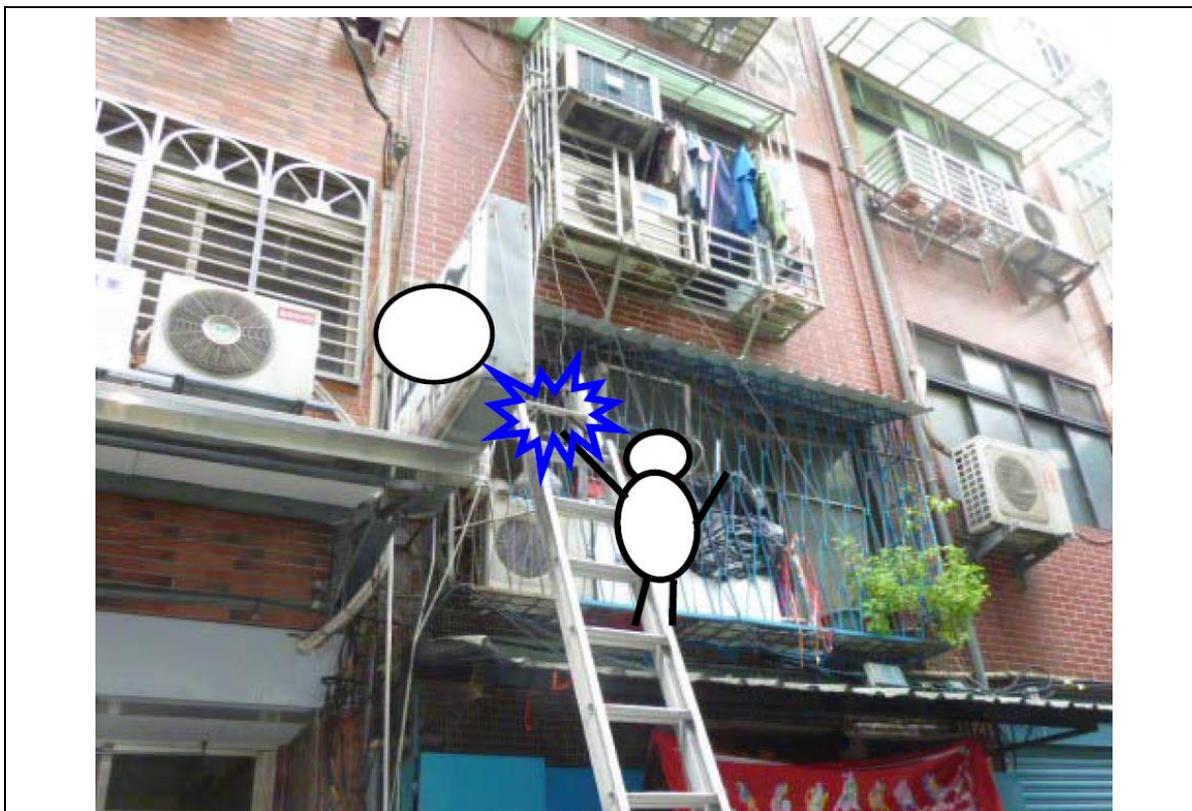
圖 1

102年10月10日11時50分，○○工程有限公司所僱勞工詹○○於有線電視系統網路架設工程，因未著絕緣防護具，造成感電。

102.10.11 現場查勘照片：災害現場示意圖。

1. 雇主對於電路開路後從事該電路、該電路支持物、或接近該電路工作物之敷設、建造、檢查、修理、油漆等作業時，應於確認電路開路後，就該電路採取下列設施：

2. 雇主對於從事電氣工作之勞工，應使其使用電工安全帽、絕緣防護具及其他必要之防護器具（職業安全衛生設施規則第290條）。

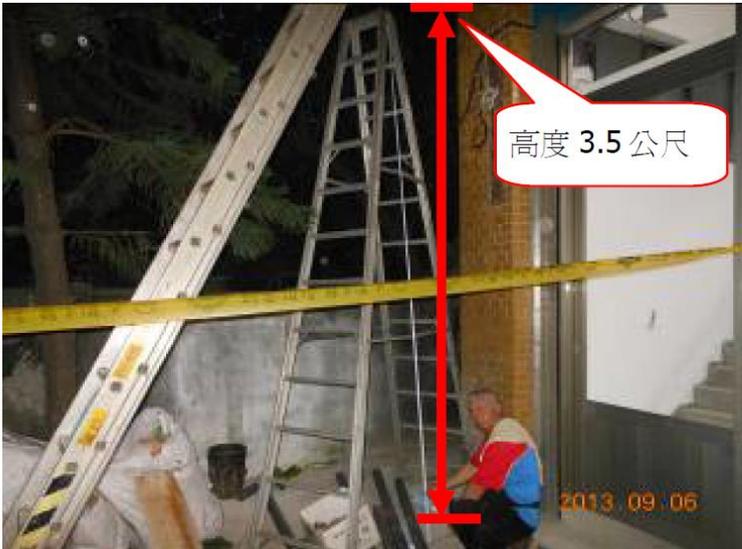
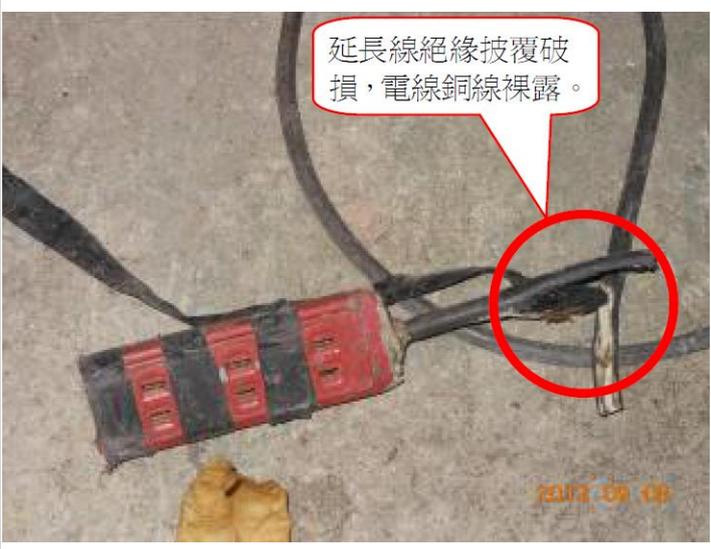
作業過程中因電動破碎機使用之延長線表皮破損致帶電銅線裸露，又破損之延長線擺放於金屬製格柵水溝蓋上，疑似電流傳導至鋁質合梯致使陳員發生感電從合梯上墜落於地面。

圖 1	災害發生現場。	圖 2	延長線表皮破損電線銅線裸露位置。

雇主對勞工於作業中或通行時，有接觸絕緣被覆配線或移動電線或電氣機具、設備之虞者，應有防止絕緣被破壞或老化等致引起感電危害之設施（勞工安全衛生設施規則第246條）。

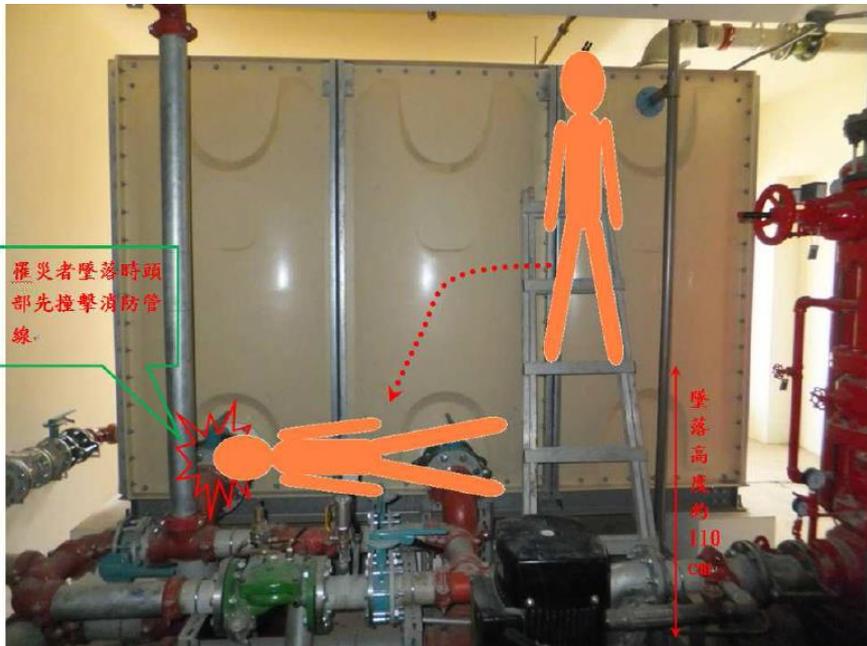
圖 1

工作時自移動梯墜落地面（墜落高度約 110cm）傷重致死。

研判罹災者移動梯墜落地面，墜落高度約 110 cm，墜落時頭部先撞擊消防管線再碰撞地面。

1. 雇主對於使用之移動梯，應符合下列之規定：...。四、應採取防止滑溜或其他防止轉動之必要措施（職業安全衛生設施規則第 229 條暨職業安全衛生法第 6 條第 1 項）。
2. 雇主對於進入營繕工程工作場所作業人員，應提供適當安全帽，並使其正確戴用（營造安全衛生設施標準第 11 條之 1）。

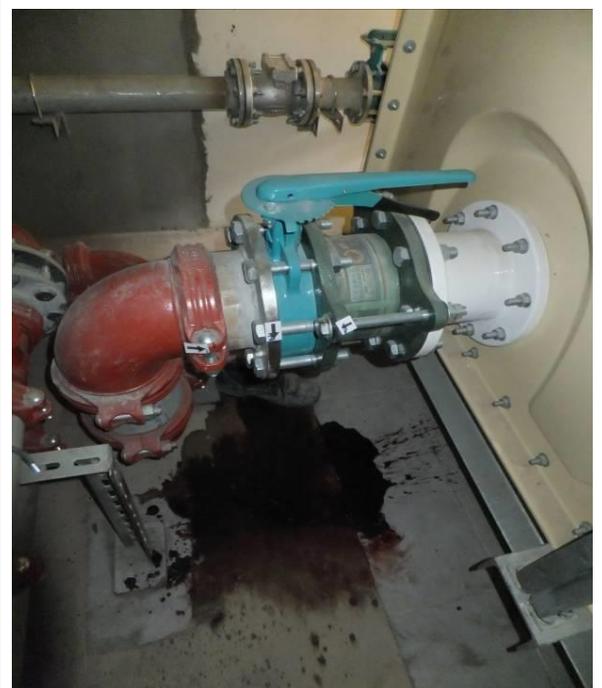
圖 2

罹災者未配戴安全帽。

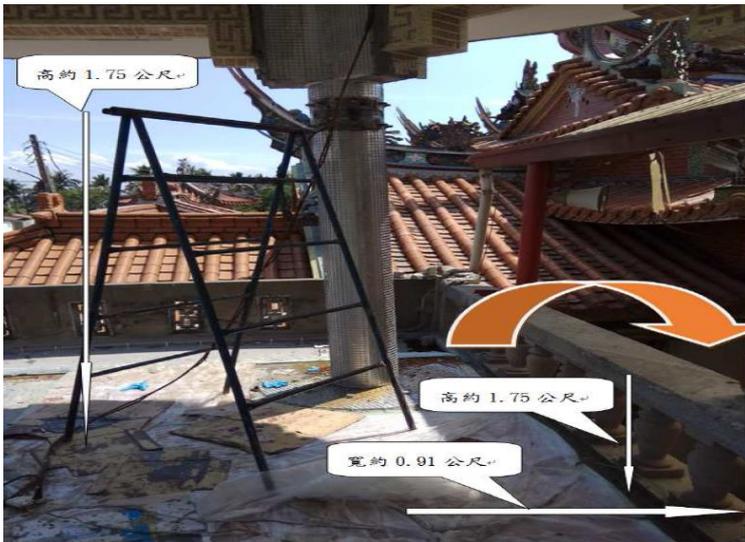
106年3月23日○○樂工程股份有限公司勞工周員、黃姓罹災者至美濃○○堂，進行二樓西側涼亭圓柱 EPOXY(環氧樹脂)灌注工作。約11時00分許，黃姓罹災者以鐵製合梯進行灌注工作時，突從二樓涼亭開口處墜落地面傷重不治。

圖 1 罹災者施工現場墜落示意圖。

1. 雇主對於使用之合梯，應符合下列規定：...。三、梯腳與地面之角度應在七十五度以內，且兩梯腳間有金屬等硬質繫材扣牢，腳部有防滑絕緣腳座套。四、有安全之防滑梯面。...。(職業安全衛生設施規則第230條第3、4)。
2. 雇主對於高度二公尺以上之屋頂、鋼樑、開口部分、階梯、樓梯、坡道、工作臺、擋土牆、擋土支撐、施工構臺、橋樑墩柱及橋樑上部結構、橋臺等場所作業，勞工有遭受墜落危險之虞者，應於該處設置護欄、護蓋或安全網等防護設備。...。(營造安全衛生設施標準第19條第1項)。
3. 雇主依規定設置之護欄，應依下列規定辦理：一、具有高度九十公分以上之上欄杆、高度在三十五公分以上。...。七、護欄前方二公尺內之樓板、地板，不得堆放任何物料、設備，並不得使用梯子、合梯、踏凳作業及停放車輛機械供勞工使用。但護欄高度超過堆放之物料、設備、梯、凳及車輛機械之最高部達九十公分以上，或已採取適當安全設施足以防止墜落者，不在此限。(營造安全衛生設施標準第20條第7款)。

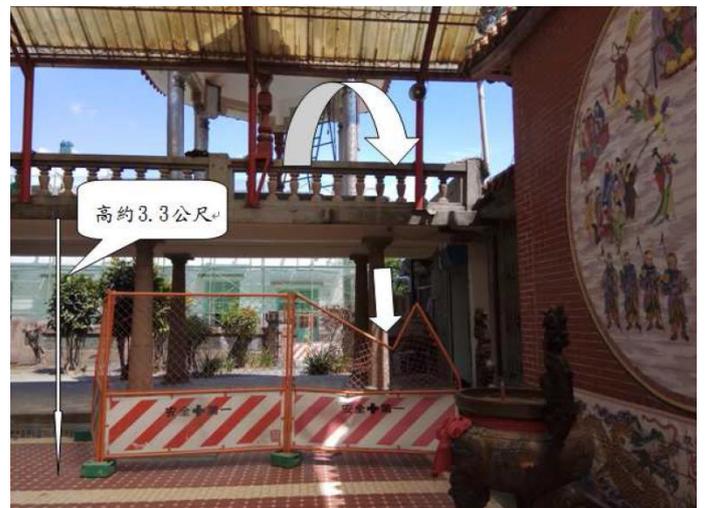
圖 2 罹災者墜落撞擊圍籬頂桿之情形。

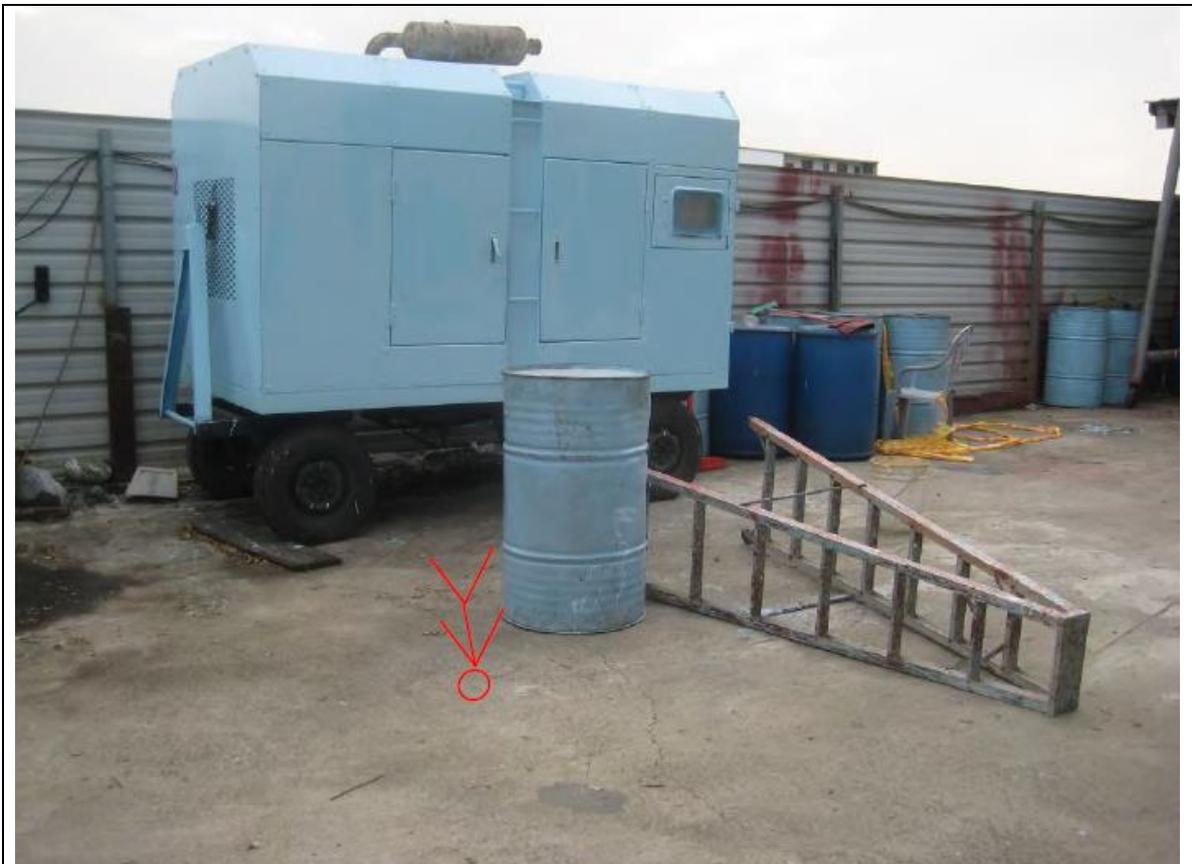
圖 1

罹災者自合梯第七階(離地約206公分)墜落至地面，造成頭部外傷併顱內出血傷重死亡。

肇災合梯橫倒於水刀機旁罹災者墜落至地面位置模擬示意照片。

1. 雇主對於在高度二公尺以上之高處作業，勞工有墜落之虞者，應使勞工確實使用安全帶、安全帽及其他必要之防護具。(職業安全衛生設施規則第281條第1項)。
2. 雇主對於在高度二公尺以上之處所進行作業，勞工有墜落之虞者，應以架設施工架或其他方法設置工作臺。(職業安全衛生設施規則第225條第1項)。

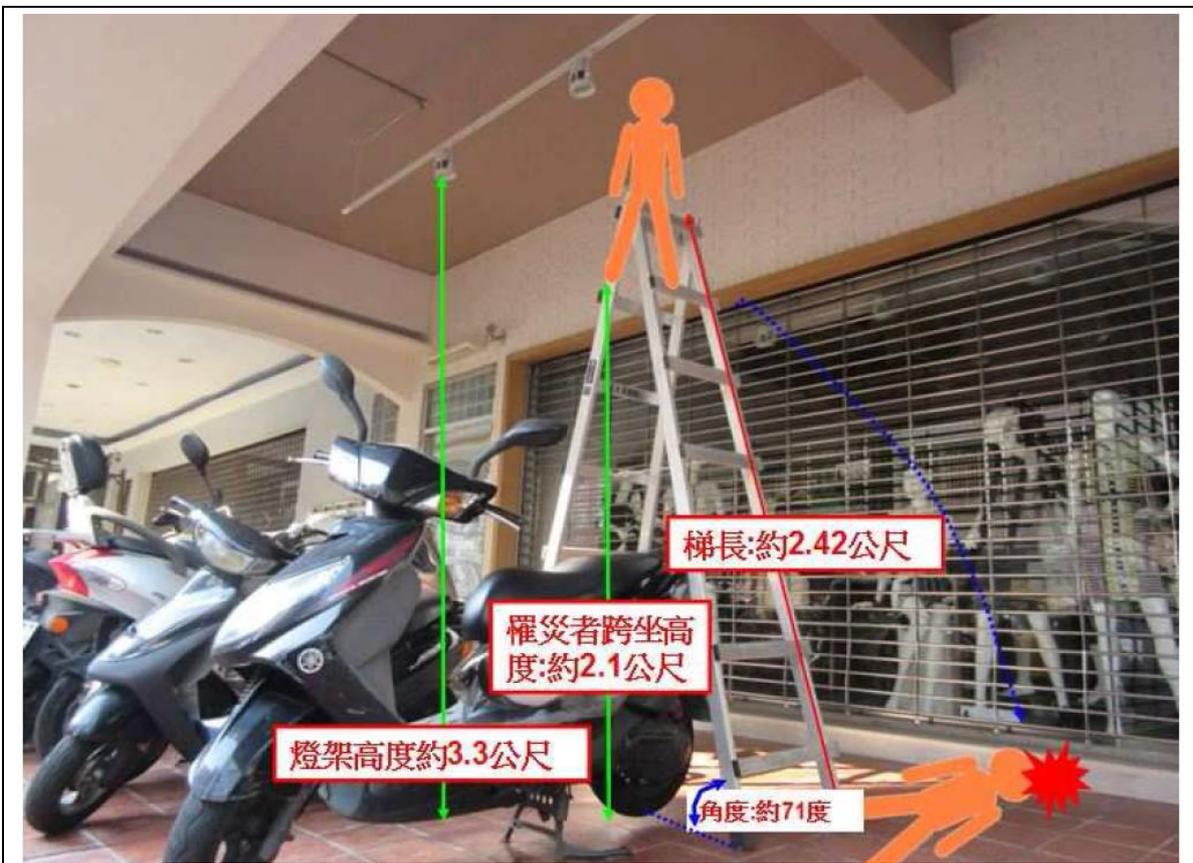
圖 1

於高度二公尺以上之處所進行作業，勞工有墜落之虞者，未架設施工架或其他方法設置工作台，以及提供兩梯腳間未具金屬等硬質繫材扣牢之合梯供勞工使用，致罹災者於合梯上進行燈具安裝作業時墜落騎樓地面，傷重死亡。

罹災者康○○作業模擬圖

1. 雇主對於在高度二公尺以上之處所進行作業，勞工有墜落之虞者，應以架設施工架或其他方法設置工作台(職業安全衛生設施規則第 225 條第 1 項)。
2. 雇主對於使用之合梯應符合下列規定：三、...兩梯腳間有金屬等硬質繫材扣牢...(職業安全衛生設施規則第 230 條第 1 項第 3 款)。

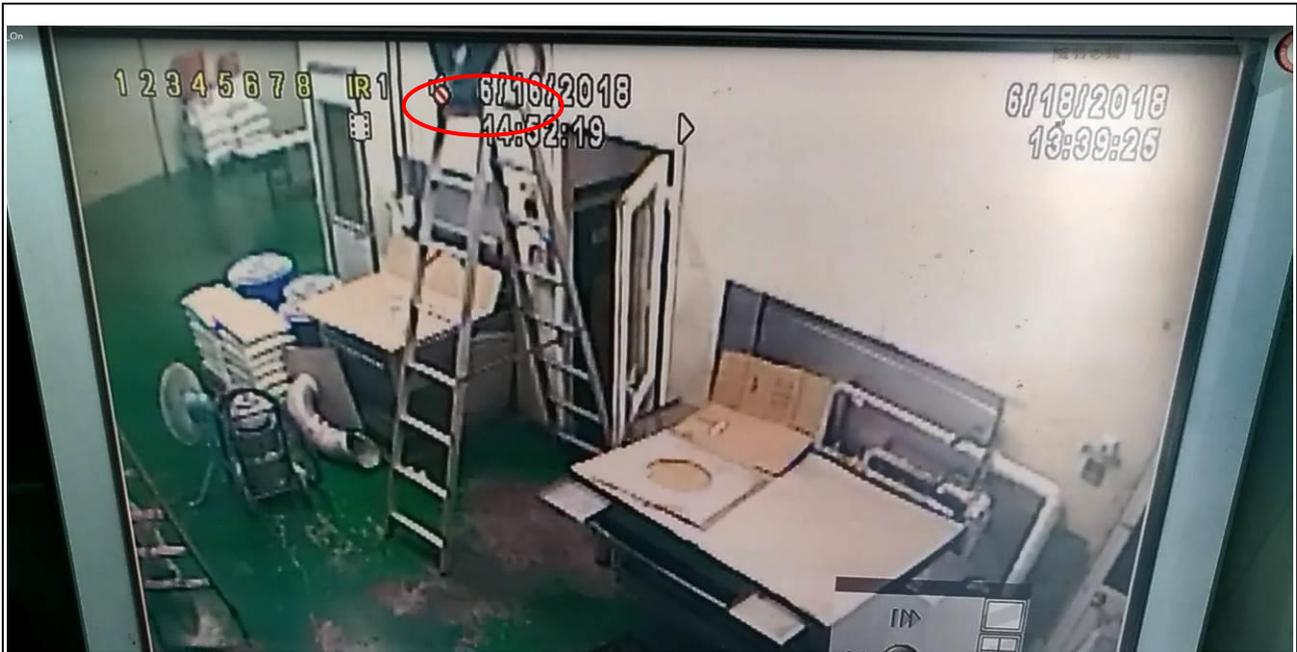
未以架設施工架或其他方法設置工作台，未使勞工確實使用安全帶、安全帽及其他必要之防護具。罹災者站立於合梯第2階進行檢視上午安裝好之風管與輕鋼架內部情況時，從合梯第2階上墜落至地面，造成顱骨骨折併顱內出血、頭胸部撞挫傷，最後因傷重死亡。

圖 1 站在合梯第 2 階(230 公分)。

1. 雇主對於在高度二公尺以上之處所進行作業，勞工有墜落之虞者，應以架設施工架或其他方法設置工作台。(職業安全衛生設施規則第225條第1項)
2. 雇主對於在高度二公尺以上之高處作業，勞工有墜落之虞者，應使勞工確實使用安全帶、安全帽及其他必要之防護具。(職業安全衛生設施規則第281條第1項)

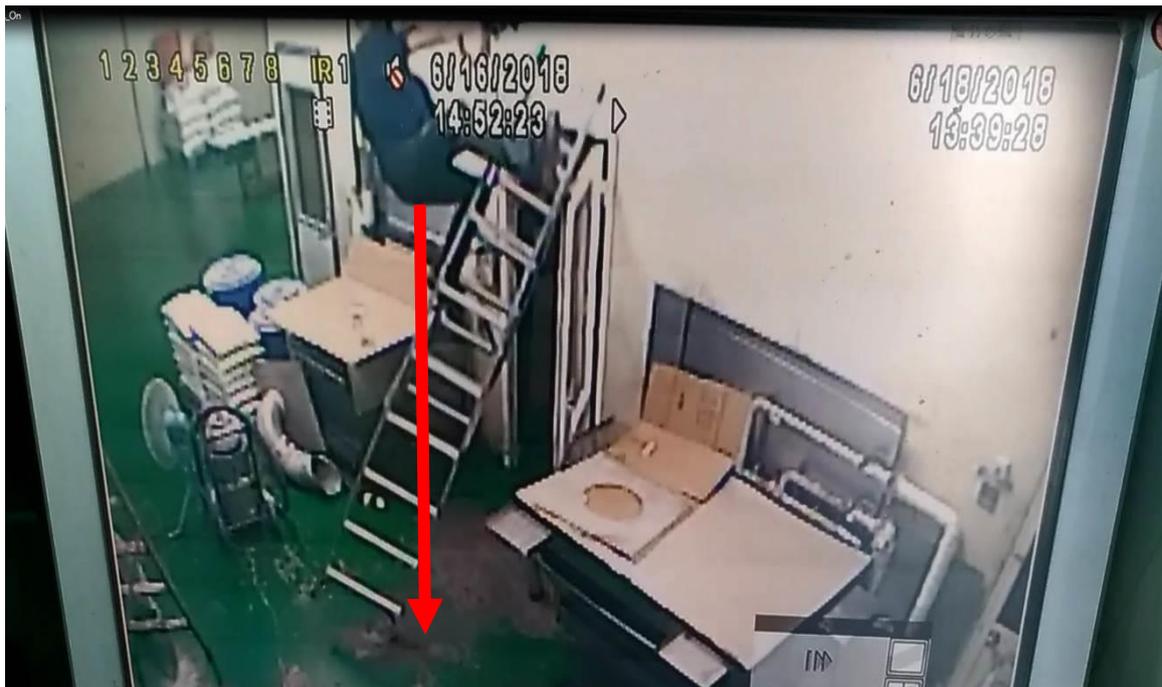
圖 2 罹災者所踩肇災合梯產生晃動, 從肇災合梯上向後傾倒墜落。

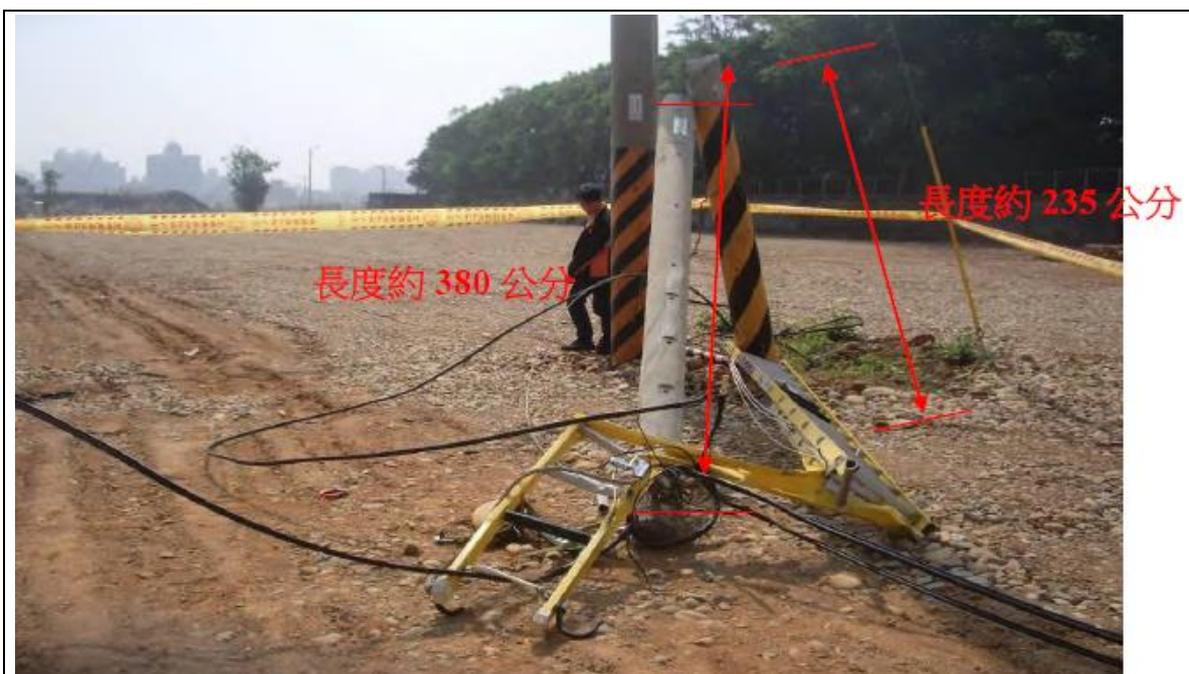
約12時50分司機潘○○駕駛曳引車行經該路口，曳引車拉扯到「幹12」電信桿至「幹13」電信桿間之纜線，導致「幹12」電信桿折斷，罹災者方○○自折斷之電信桿墜落，造成頭胸腹部鈍挫傷併顱內出血、氣血胸及內出血，致創傷性休克死亡。

圖 1 折斷之電信桿與作業當時所用之移動梯。

- 1.對於鄰接道路作業、有導致交通事故之虞之工作場所，未依規定設置適當交通號誌、標示或柵欄(職業安全衛生設施規則第21-1條)。
- 2.對工作場所中原有之電線桿及拉線等，有妨礙工程施工安全者，未確實掌握狀況予以妥善處。

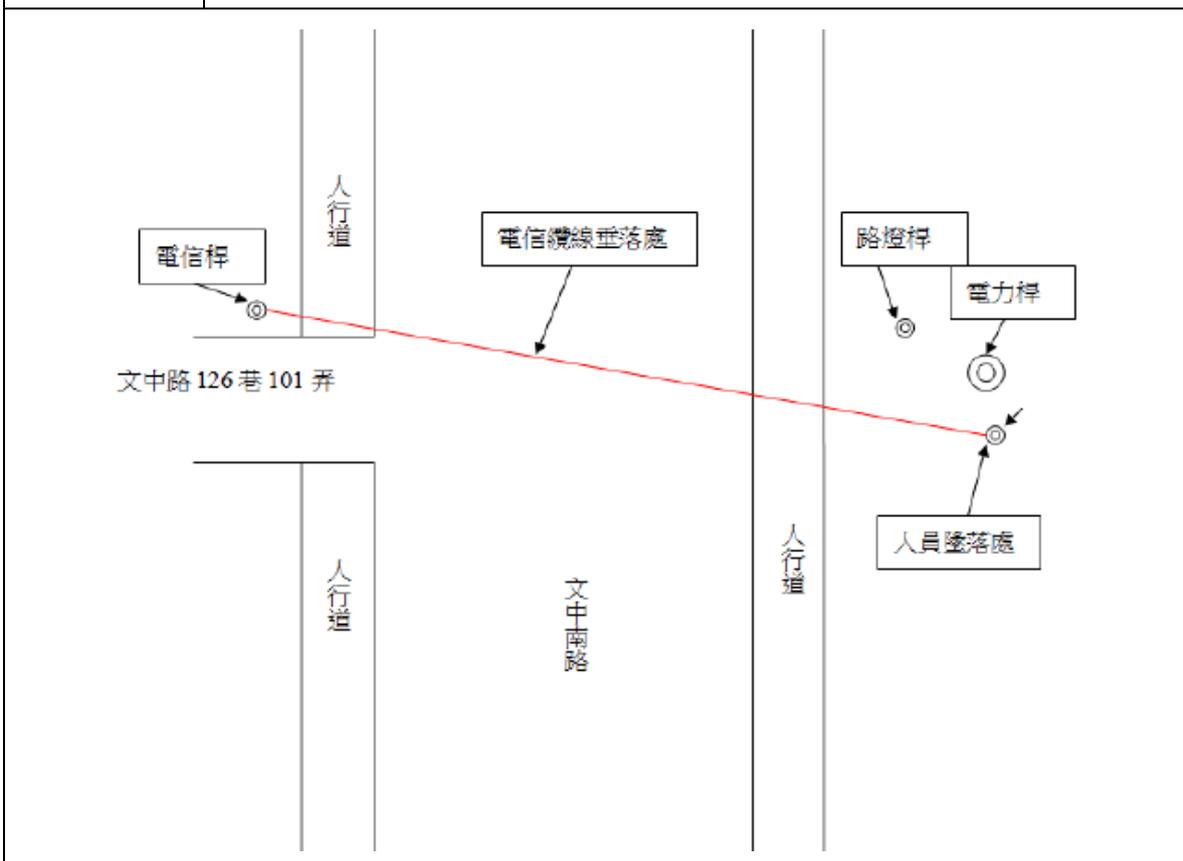
圖 2 現場平面圖(曳引車駕於文中南路上勾到電信纜線)。

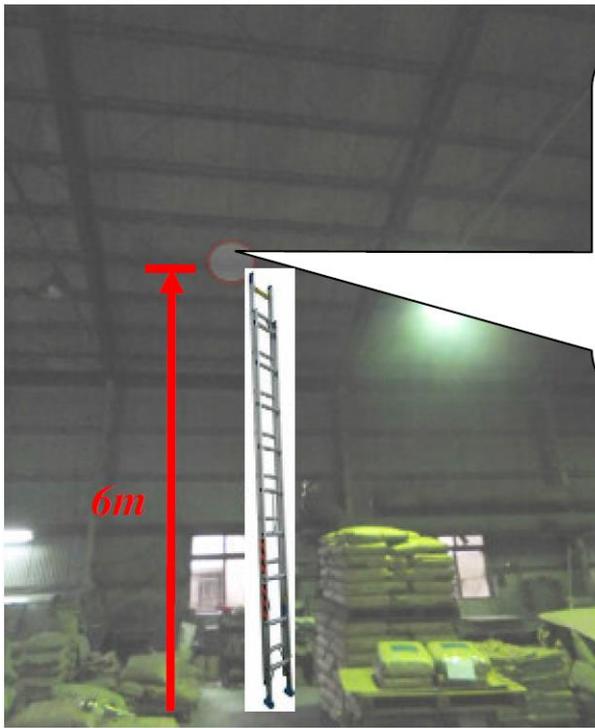
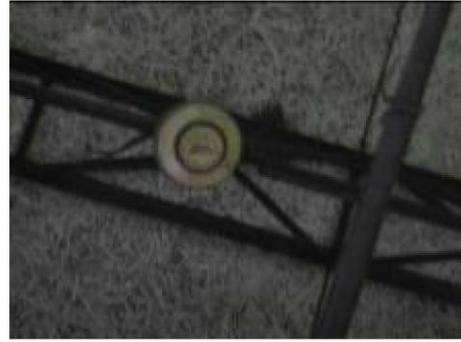
進行○○有限公司廠房「差動式探測器」更換作業時(圖 1)，未使用安全上下設備並搭配其他防墜措施，僅以移動梯(拉梯)進行高架作業同時下方未有偕同人員扶梯，致拉梯頂部滑溜(圖 2)使曾員自作業處墜落至地面。

圖 1 「偵煙探測器」故障更換作業模擬圖，作業高度距地面約 6m。

1. 雇主對於使用之移動梯，應符合下列之規定：一、具有堅固之構造。四、應採取防止滑溜或其他防止轉動之必要措施(職業安全衛生設施規則第 229 條第 1、4 款)。
2. 雇主對於在高度 2 公尺以上之高處作業，勞工有墜落之虞者，應使勞工確實使用安全帶，安全帽及其他必要之防護具(職業安全衛生設施規則 281 條第 1 項)。

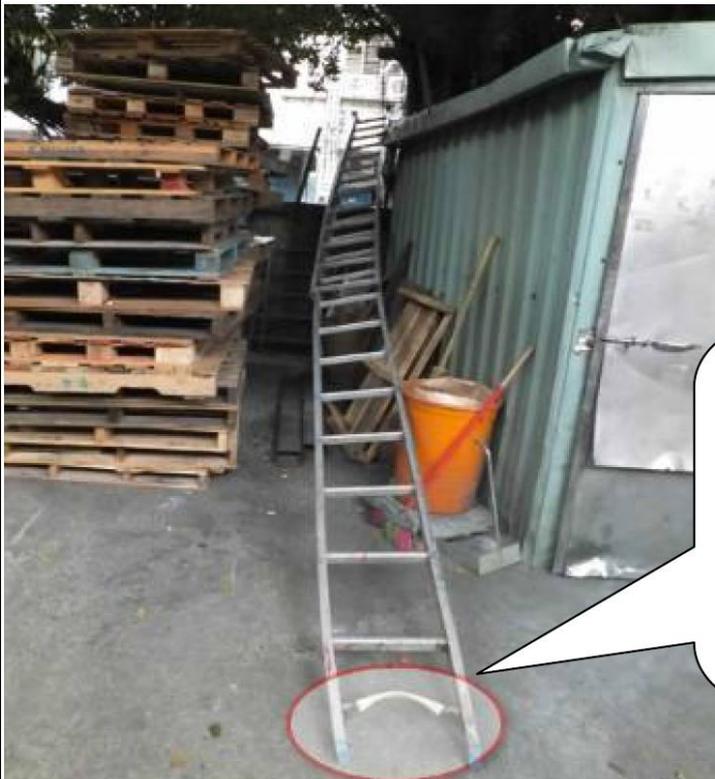
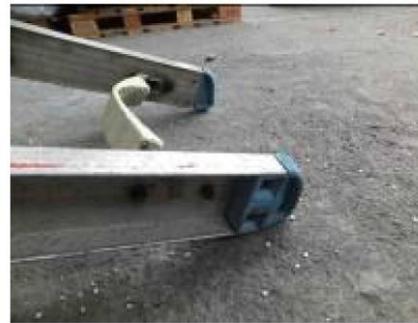
圖 2 僱主(保安消防實業有限公司)對於使用之移動梯，未符合具有堅固之構造及採取防止滑溜或其他防止轉動之必要措施。

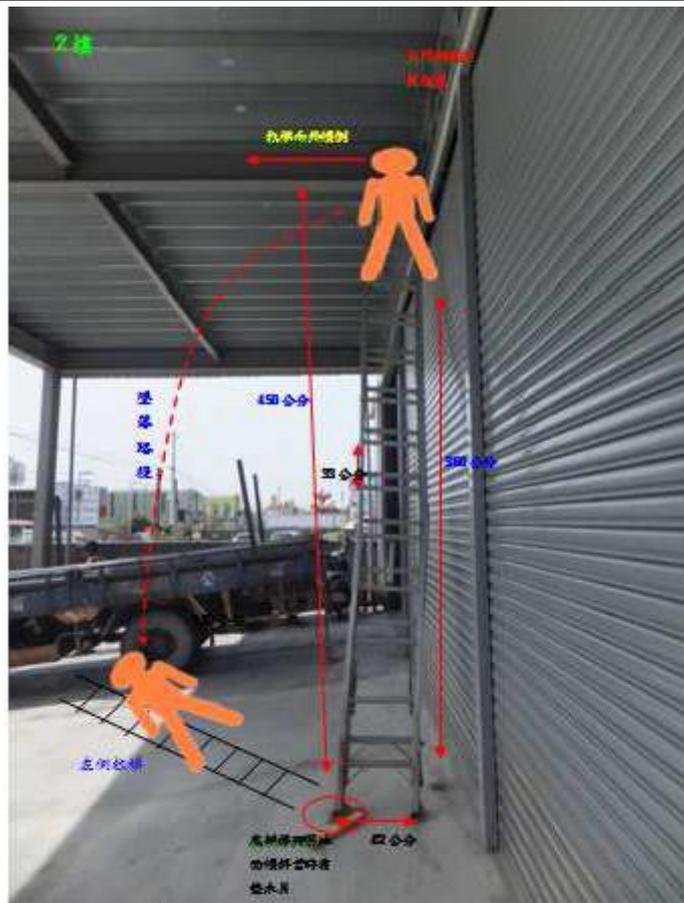
圖 1

於高度 2 公尺以上之工作場所，勞工有墜落之虞，未以架設施工架或其他方法設置工作台，致罹災者自高度 3.6 公尺拉梯墜落至地面。

倉庫 1 樓高度 450 公分，拉梯底部寬度 42 公分，踏板間距 33 公分，1 樓大門前現場示意圖。

雇主對於在高度 2 公尺以上之處所進行作業，勞工有墜落之虞者，應以架設施工架或其他方法設置工作台(職業安全衛生設施規則第 225 條第 1 項)。

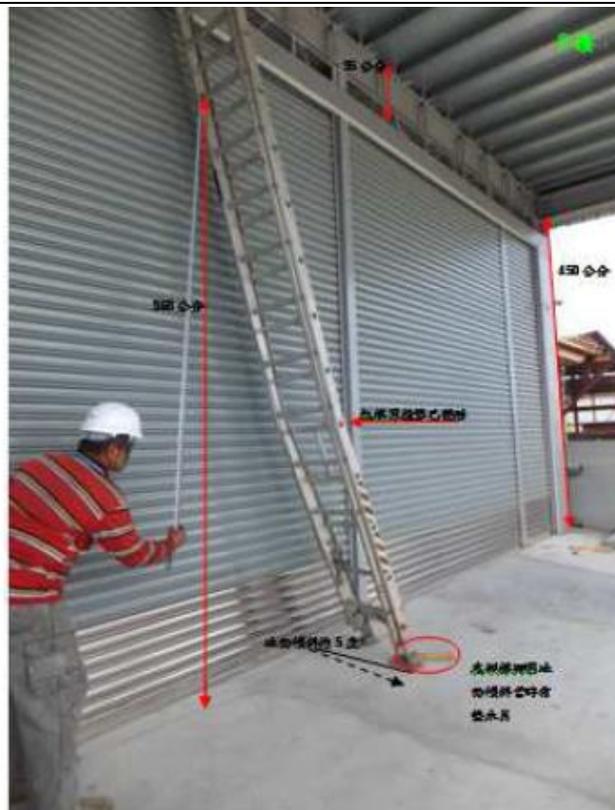
圖 2

罹災者墜落高度 360 公分，地面傾斜約 5 度。

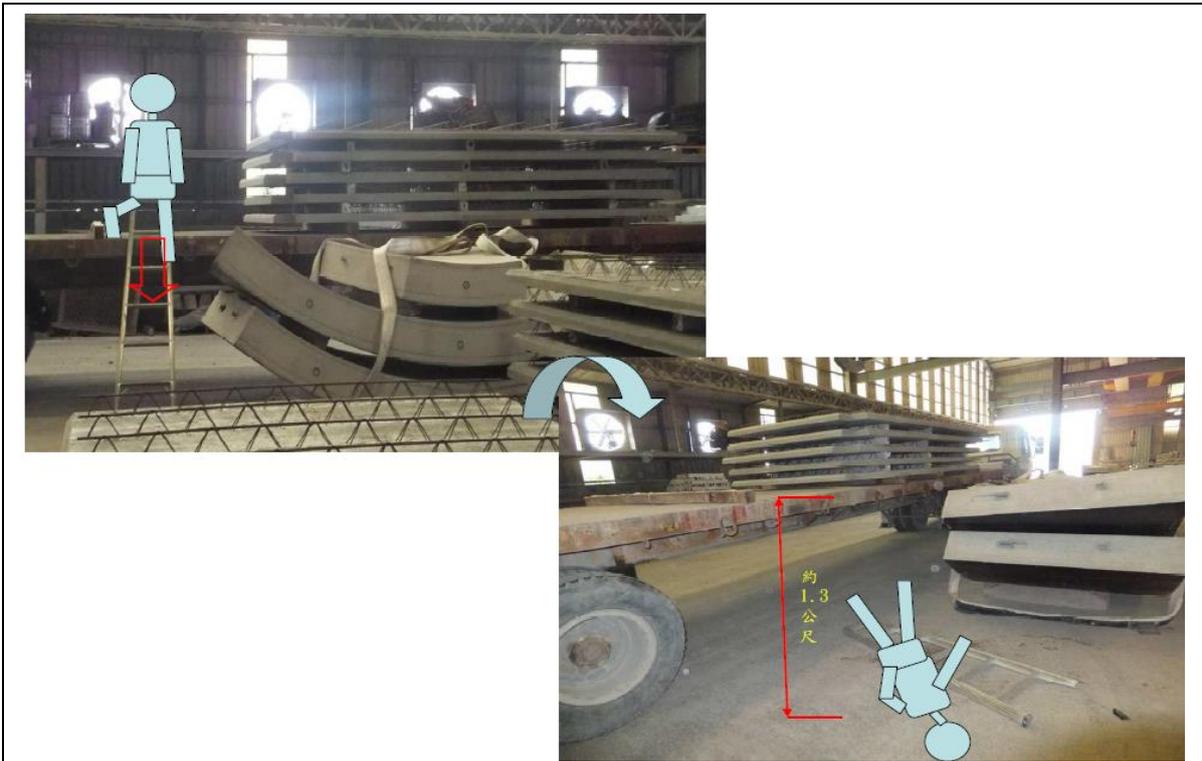
圖 1

移動梯梯腳防滑腳座底部之止滑片已損壞，未具防止滑溜之功能，致罹災者發生高處墜落災害，造成顛腦損傷，多處肋骨骨折，血胸等多重性外傷死亡。

罹災者使用鋁梯做為由地面上下貨運車板台之上下設備，於上下貨運車板台期間，因鋁梯防滑腳座底部之止滑片損壞，使鋁梯滑動致罹災者墜落地面，造成顱腦損傷，多處肋骨骨折，血胸等多重性外傷死亡。

雇主對於使用之移動梯，應符合下列之規定：一、...。四、應採取防止滑溜或其他防止轉動之必要措施(職業安全衛生設施規則第 229 條第 4 款)。

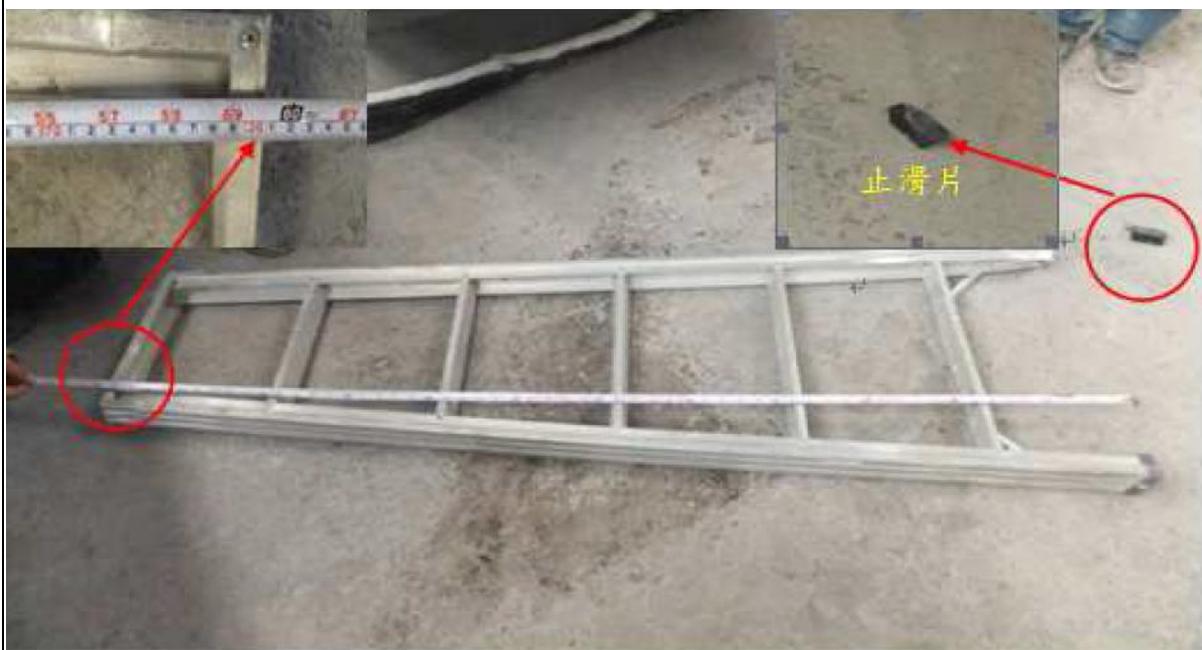
圖 2

肇災鋁梯長度約為 1.8 公尺，事後檢視鋁梯一側梯腳防滑腳座底部之止滑片已損壞，未具防止滑溜之功能。
