從事屋頂復舊工程作業發生墜落致死職業災害

核備文號：(106) 10670620300

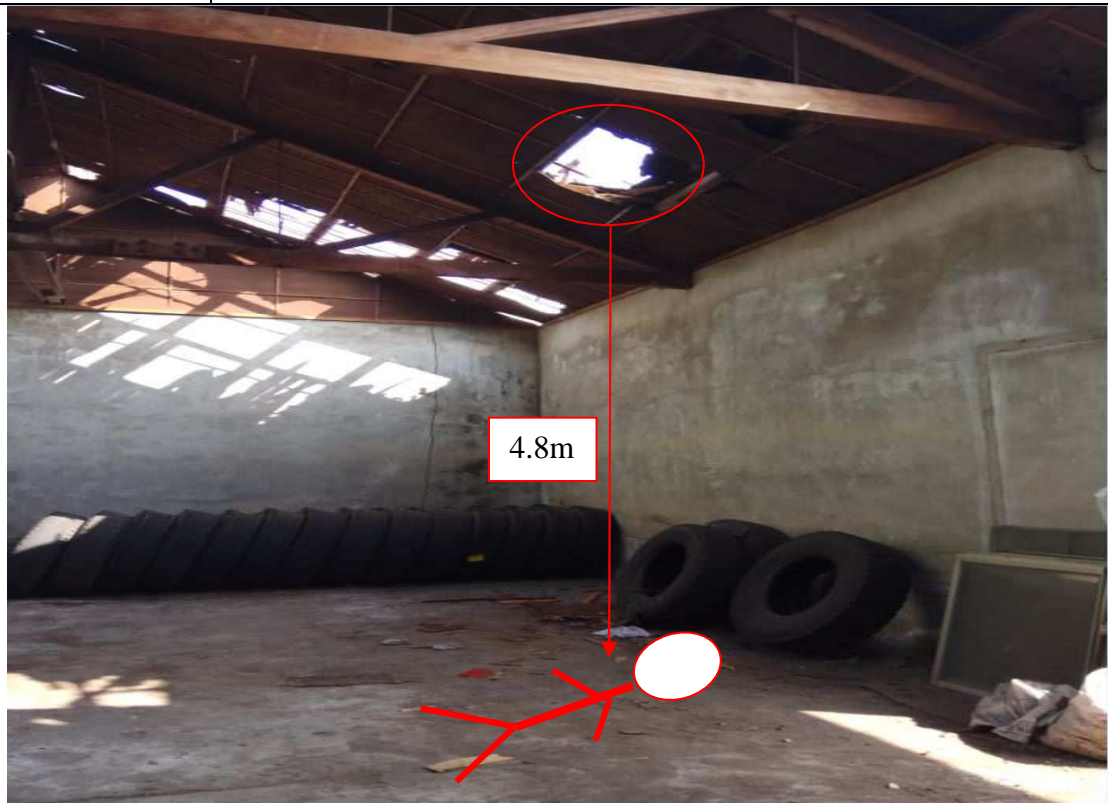
說明二

(一) 直接原因：罹災者於高度 4.8 公尺之倉庫屋頂作業時，踏穿木質屋頂墜落地面，造成外傷性顱腦損傷及雙側肋骨骨折併左側氣血胸，致多重性外傷死亡。

不安全狀況：於木質材料構築之屋頂從事作業時，未規劃安全通道，於屋架上設置適當強度且寬度在三十公分以上之踏板；未於可能墜落之範圍，裝設堅固格柵或安全網等設施，復未使屋頂作業主管確實辦理防止墜落事項。

罹災者自 4.8 公尺高木質屋頂踏穿墜地，現場未有防墜措施。

(一) 雇主使勞工從事屋頂作業時，應指派專人監督，並依下列規定辦理：…。三、於易踏穿材料構築之屋頂作業時，應先規劃安全通道，於屋架上設置適當強度，且寬度在三十公分以上之踏板，並於下方適當範圍裝設堅固格柵或安全網等防墜設施。但雇主設置踏板面積已覆蓋全部易踏穿屋頂或採取其他安全工法，致無踏穿墜落之虞者，不在此限。(營造安全衛生設施標準第 18 條第 1 項第 3 款暨職業安全衛生法第 6 條第 1 項)。

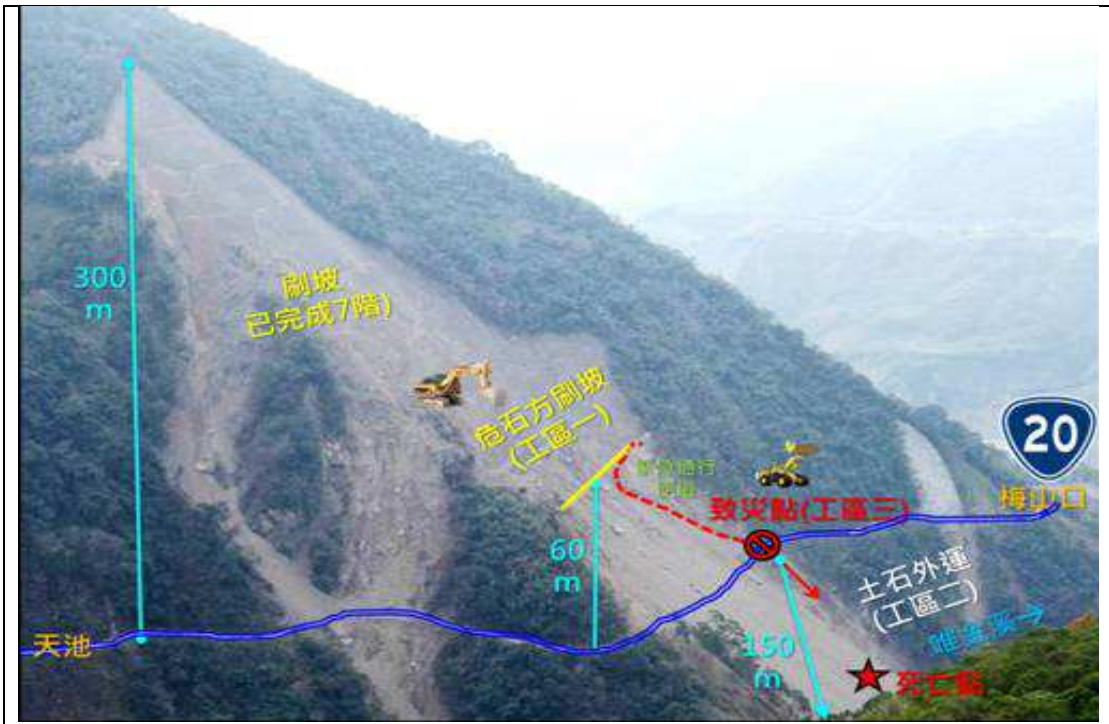
說明一	災害發生位置位於台 20 線 109k+400，推土機作業位置距台 20 線高差約 60 公尺，最後墜落位置垂直距台 20 線約 150 公尺。
-----	--

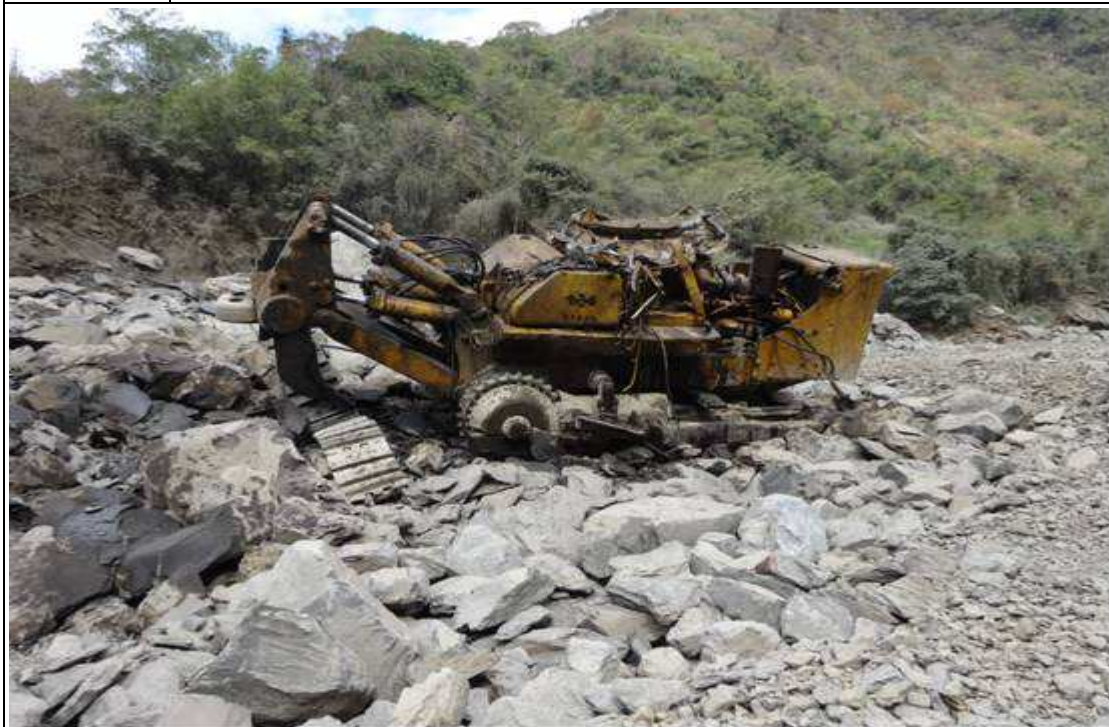
不安全狀況：推土機故障及疑似失控。

說明二	推土機墜落後駕駛座變形。
-----	--------------

七、災害防止對策：雇主對車輛機械，應每日作業前依下列各項實施檢點：一、制動器、連結裝置、各種儀器之有無異常。二、蓄電池、配線、控制裝置之有無異常。(職業安全衛生管理辦法第50條暨職業安全衛生法第23條第4項)。

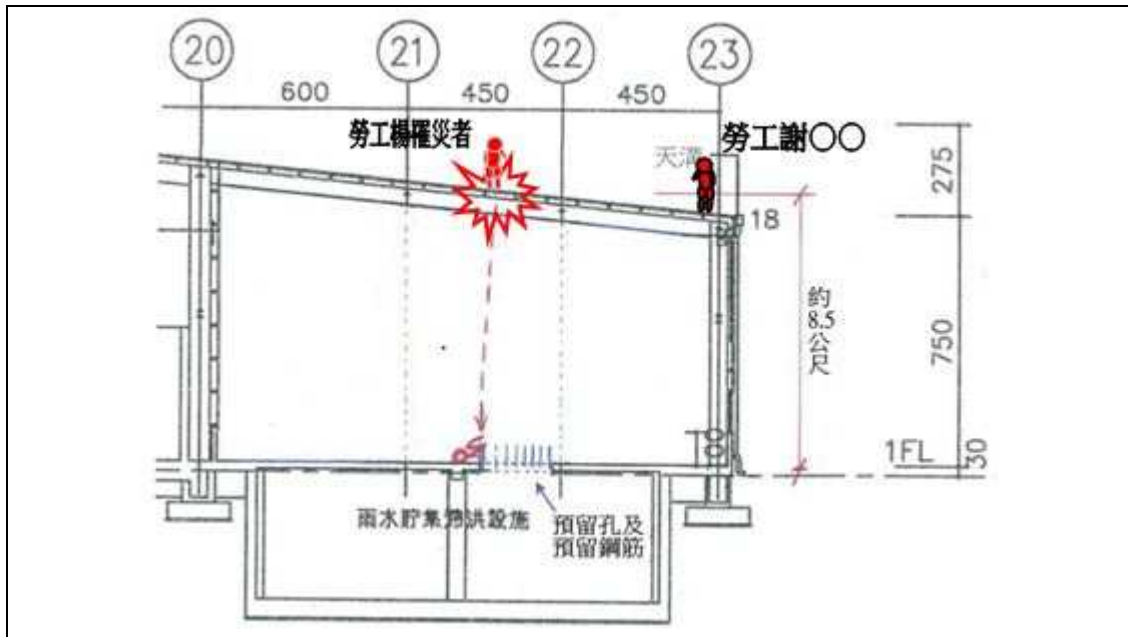
1. 高度二公尺以上高處作業，勞工有遭受墜落危險之虞，未於該處設置護欄、護蓋或安全網等防護設施。
2. 對於工作場所暴露之鋼筋易生職業災害者，未採取彎曲尖端、加蓋或加裝護套等防護設施。

說明一 災害發生前，勞工楊姓罹災者與謝○○搭配一起施作屋頂浪板安裝作業，楊罹災者作業位置距地面約 8.5 公尺，其墜落下方為滯洪設施預留孔並有尖端朝上之預留鋼筋。

（一）雇主對於工作場所暴露之鋼筋、鋼材、鐵件、鋁件及其他材料等易生職業災害者，應採取彎曲尖端、加蓋或加裝護套等防護設施（營造安全衛生設施標準第5條暨職業安全衛生法第6條第1項）。

（二）雇主對於高度二公尺以上之屋頂、鋼樑、開口部分、階梯、樓梯、坡道、工作臺、擋土牆、擋土支撐、施工構臺、橋樑墩柱及橋樑上部結構、橋臺等場所作業，勞工有遭受墜落危險之虞者，應於該處設置護欄、護蓋或安全網等防護設備（營造安全衛生設施標準第19條第1項暨職業安全衛生法第6條第1項）。

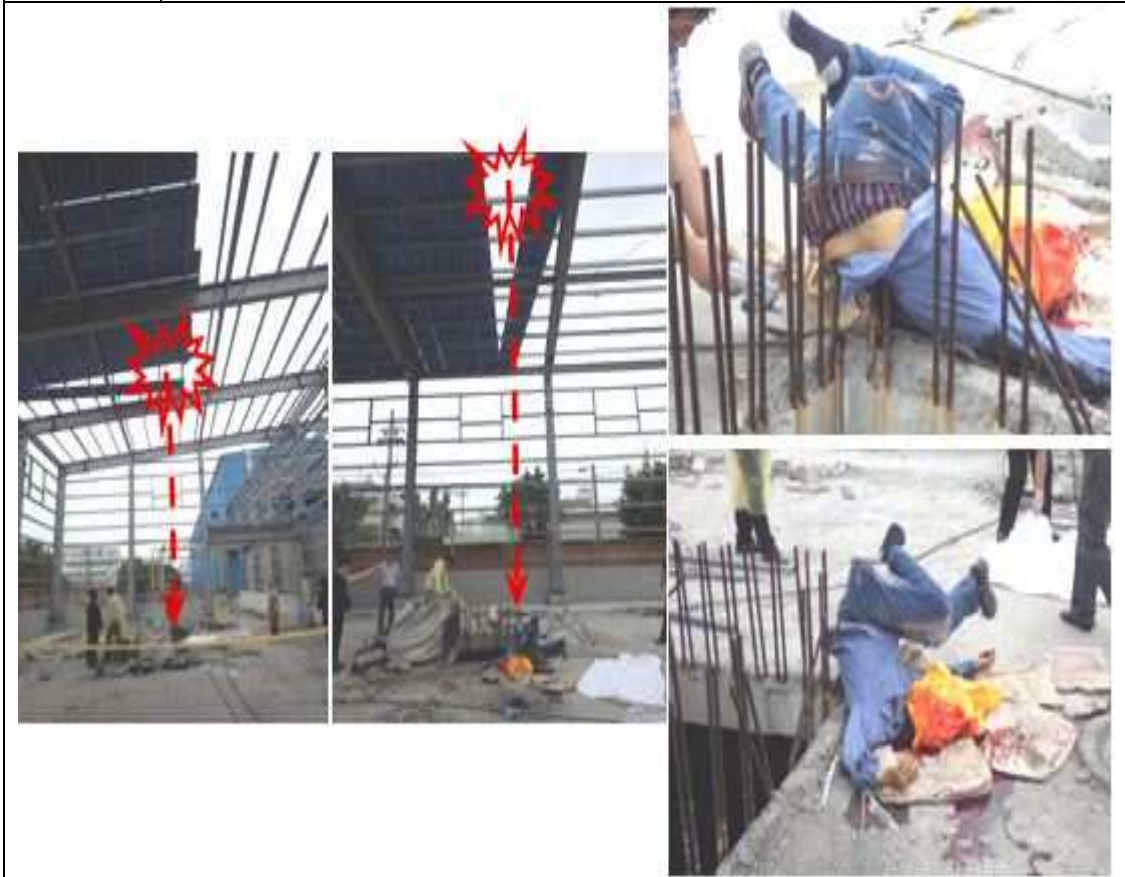
說明二 災害發生時，楊姓罹災者於墜落後遭地面滯洪設施開口預留鋼筋穿刺於災害現場重傷死亡。

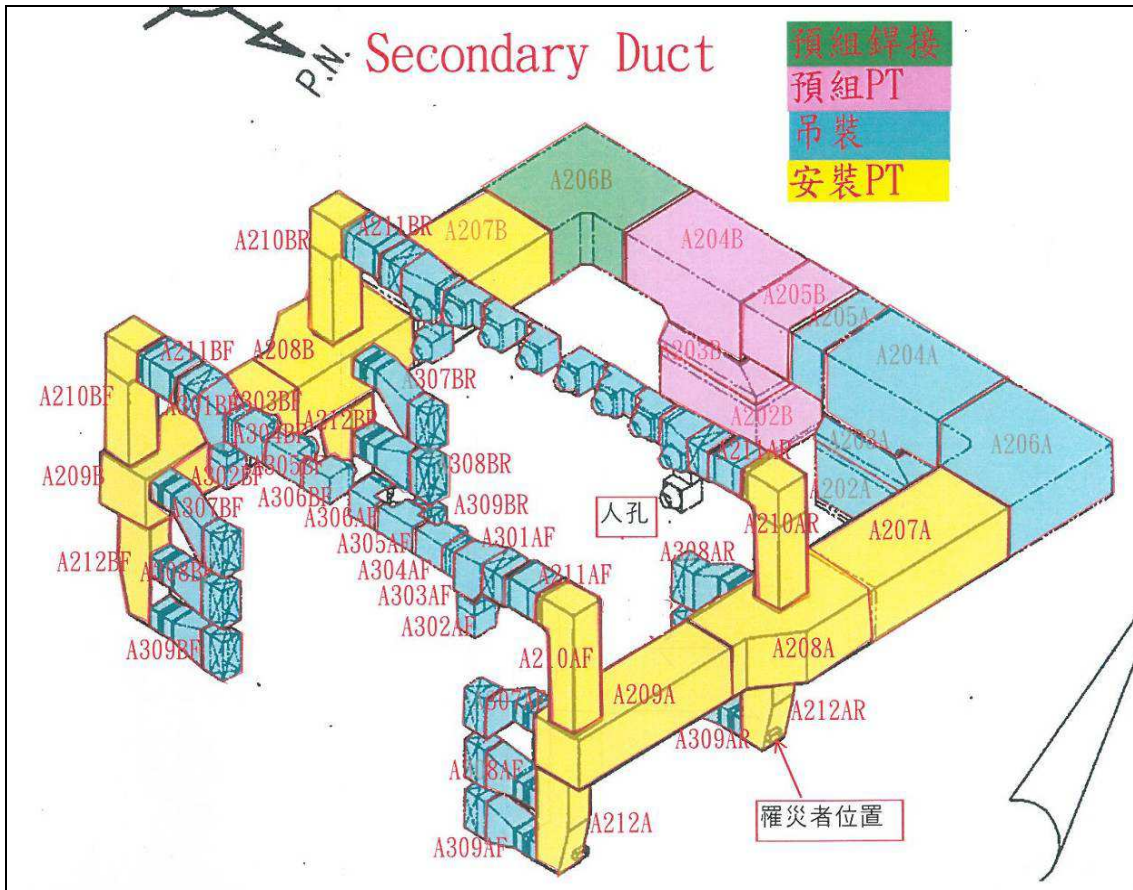
說明一 災害發生於該工程二號機鍋爐房西北側 2 次風煙道。

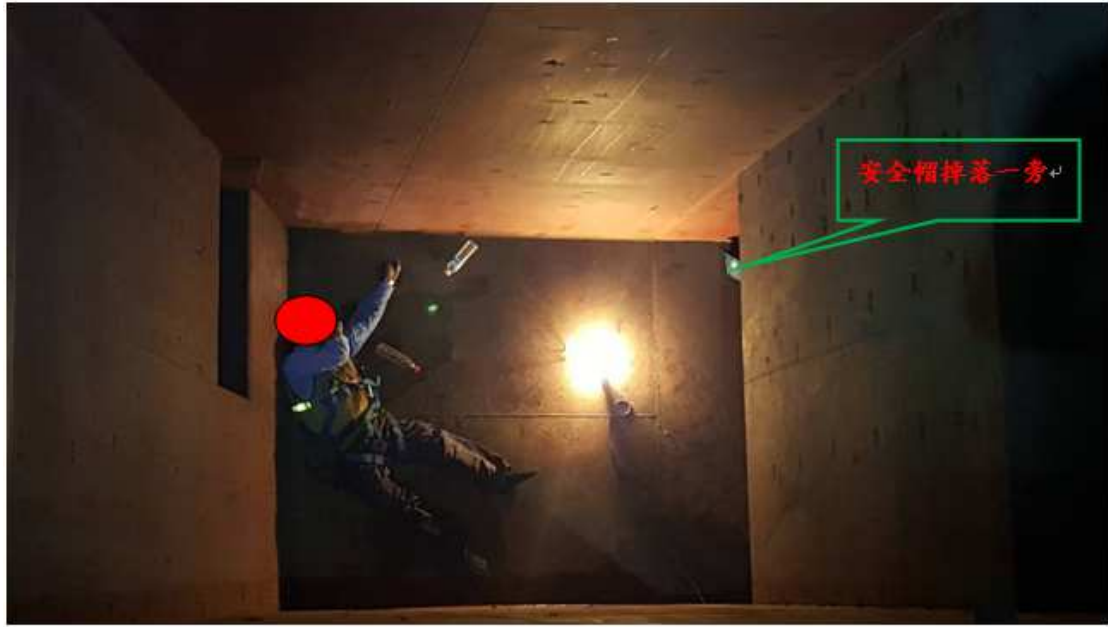
（一）直接原因：工作時自燃燒氣入風口墜落至風煙道底部（墜落高度約8m）傷重致死。

不安全狀況：高度2公尺以上之風煙道燃燒氣入風口，未設護欄、護蓋或安全網。

說明二 罹災者被發現死亡躺臥於二號機鍋爐房西北側高程 20 公尺處的密閉風煙道底部(構件編號 A212AR)，身上有安全帶，安全帽則掉落一旁。

七、災害防止對策：雇主對於高度二公尺以上之屋頂、鋼樑、開口部分、階梯、樓梯、坡道、工作台、擋土牆、擋土支撐、施工構台、橋樑墩柱及橋樑上部結構、橋台等場所作業，勞工有遭受墜落危險之虞者，應於該處設置護欄、護蓋或安全網等防護設備。（營造安全衛生設施標準第19條第1項暨職業安全衛生法第6條第1項）。

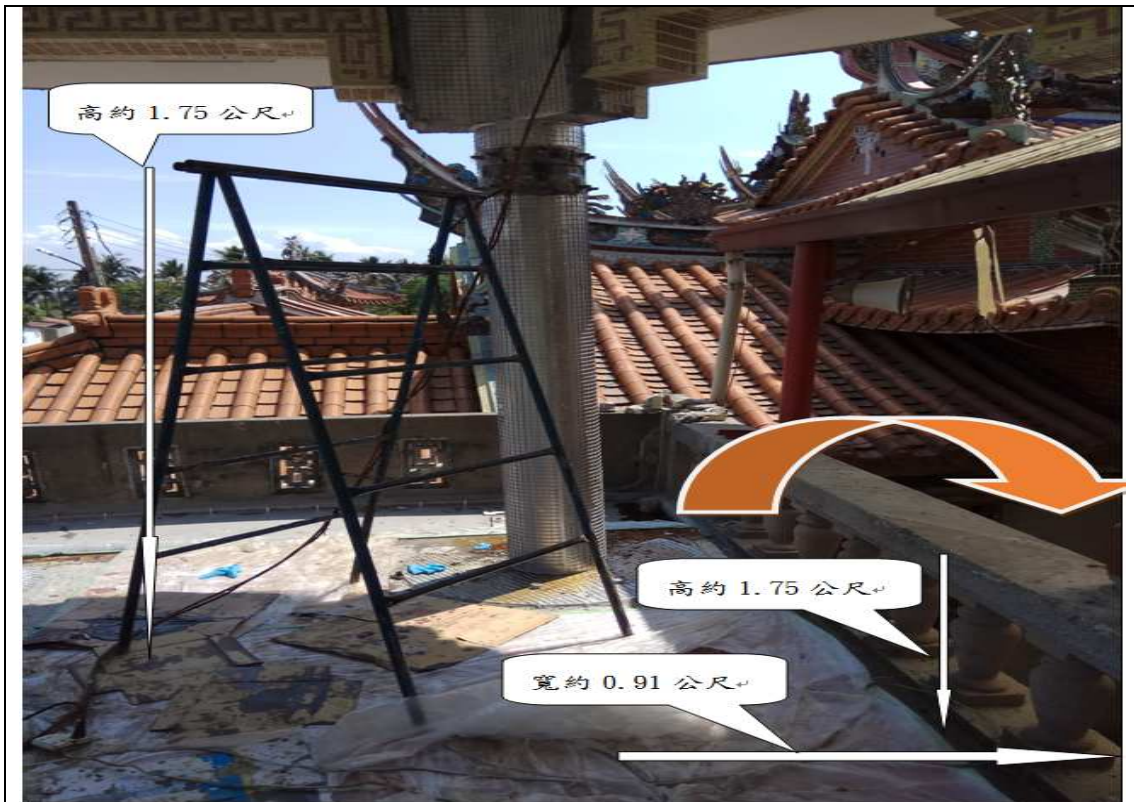
說明一

1. 雇主對勞工於高差超過一·五公尺以上之場所作業時，未設置能使勞工安全上下之設備。雇主對於使用之合梯，兩梯腳間未有金屬等硬質繫材扣牢，且未有安全之防滑梯面。

2. 雇主對於高度二公尺以上之開口部分場所作業，勞工有遭受墜落危險之虞者，未於該處設置護欄、護蓋或安全網等防護設備。

3. 雇主違規使勞工於距女兒牆2公尺內使用合梯作業。

罹災者施工現場墜落示意圖。

(一) 雇主對於使用之合梯，應符合下列規定：…。三、梯腳與地面之角度應在七十五度以內，且兩梯腳間有金屬等硬質繫材扣牢，腳部有防滑絕緣腳座套。四、有安全之防滑梯面。…。(職業安全衛生設施規則第230條第3、4款暨職業安全衛生法第6條第1項第5款)。

(二) 雇主對於高度二公尺以上之屋頂、鋼樑、開口部分、階梯、樓梯、坡道、工作臺、擋土牆、擋土支撐、施工構臺、橋樑墩柱及橋樑上部結構、橋臺等場所作業，勞工有遭受墜落危險之虞者，應於該處設置護欄、護蓋或安全網等防護設備。…。(營造安全衛生設施標準第19條第1項暨職業安全衛生法第6條第1項第5款)。

(三) 雇主依規定設置之護欄，應依下列規定辦理：一、具有高度九十公分以上之上欄杆、高度在三十五公分以上。…。七、護欄前方二公尺內之樓板、地板，不得堆放任何物料、設備，並不得使用梯子、合梯、踏凳作業及停放車輛機械供勞工使用。但護欄高度超過堆放之物料、設備、梯、凳及車輛機械之最高部達九十公分以上，或已採取適當安全設施足以防止墜落者，不在此限。…。(營造安全衛生設施標準第20條第7款暨職業安全衛生法第6條第1項第5款)。

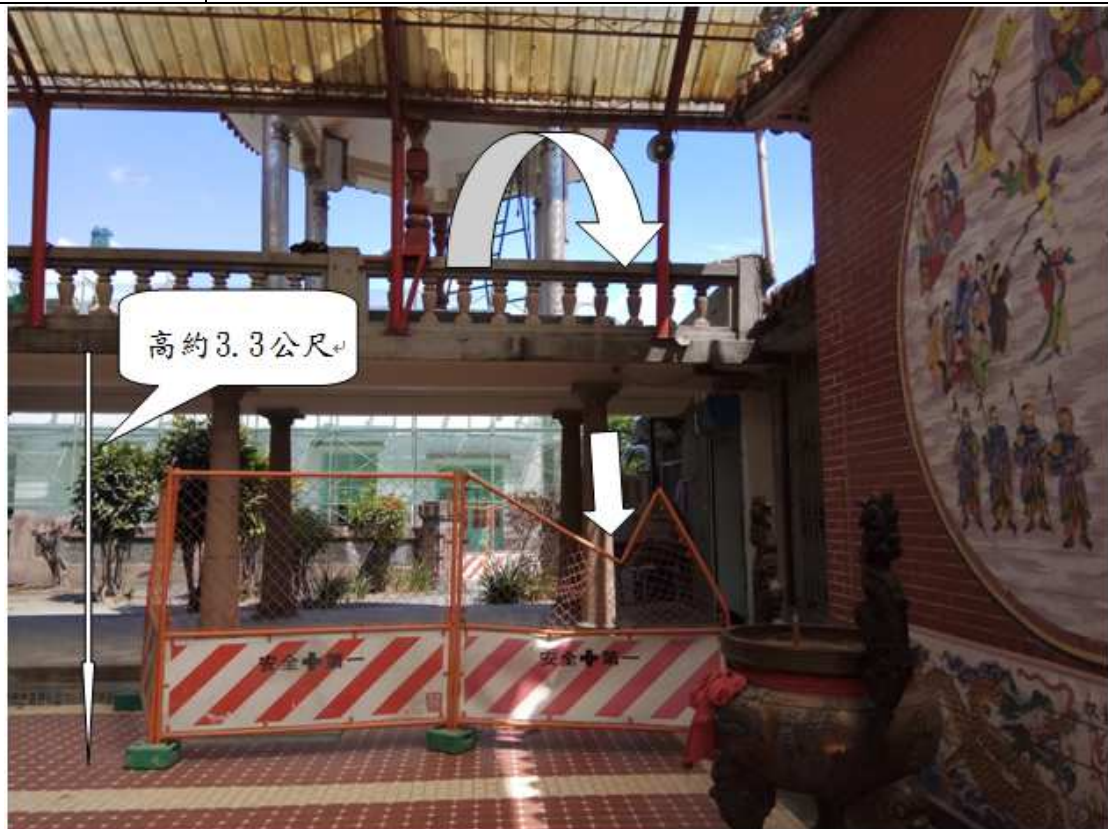
說明二

罹災者墜落撞擊圍籬頂桿之情形。

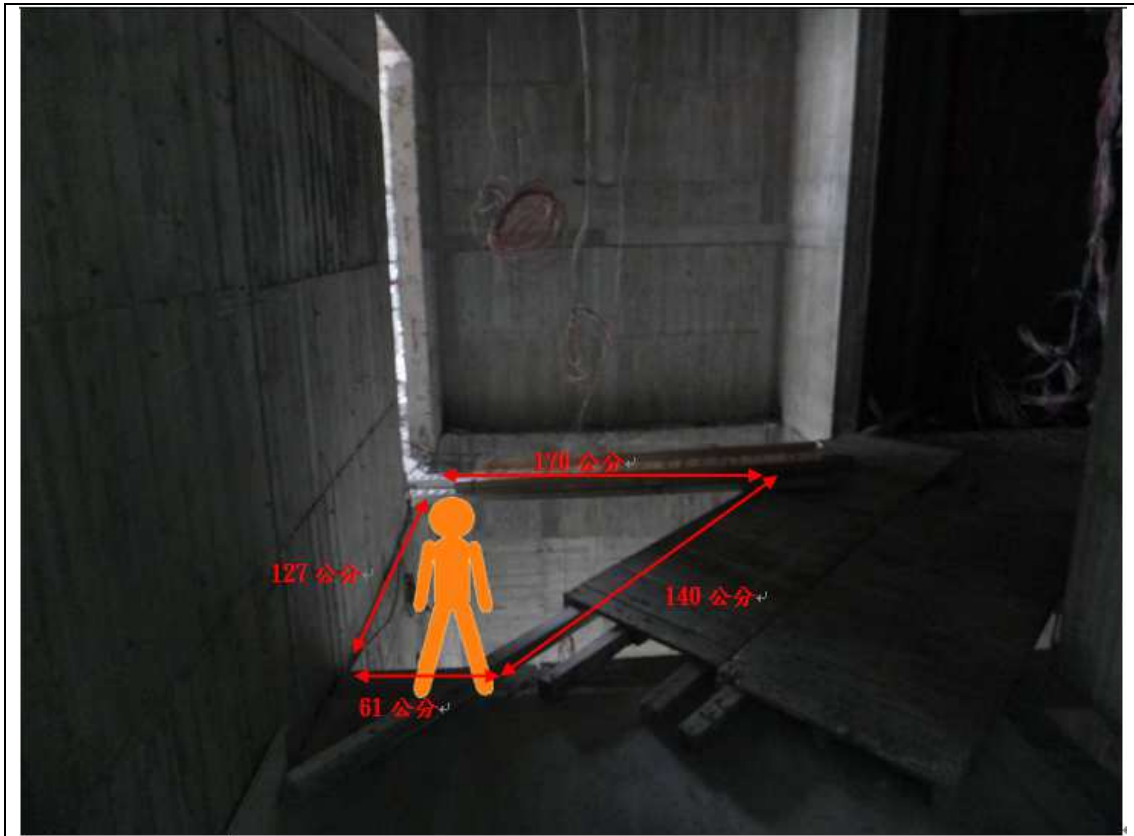
說明一

不安全狀況：高度 2 公尺以上之工作場所，勞工有墜落之虞，未於 A 棟 1 樓夾層開口部分設置護欄、護蓋或安全網等防護備。

A棟1樓夾層平面示意圖，夾層開口部分未滿鋪護蓋，開口呈四邊形，夾層入口處無護欄或阻隔。

(一) 雇主對於高度二公尺以上之屋頂、鋼樑、開口部分、階梯、樓梯、坡道、工作臺、擋土牆、擋土支撐、施工構臺、橋樑墩柱及橋樑上部結構、橋臺等場所作業，勞工有遭受墜落危險之虞者，應於該處設置護欄、護蓋或安全網等防護設備。(營造安全衛生設施標準第 19 條第 1 項暨職業安全衛生法第 6 條第 1 項)。

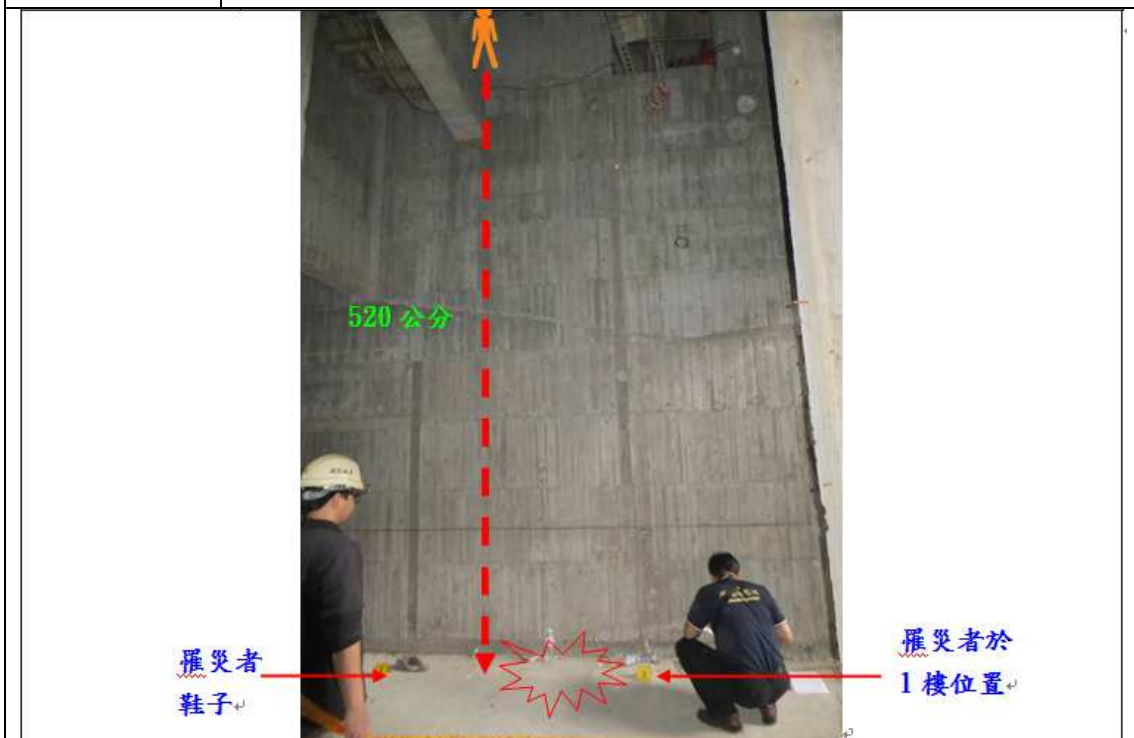
說明二

罹災者於A棟1樓夾層墜落示意圖，墜落高度約520公分。

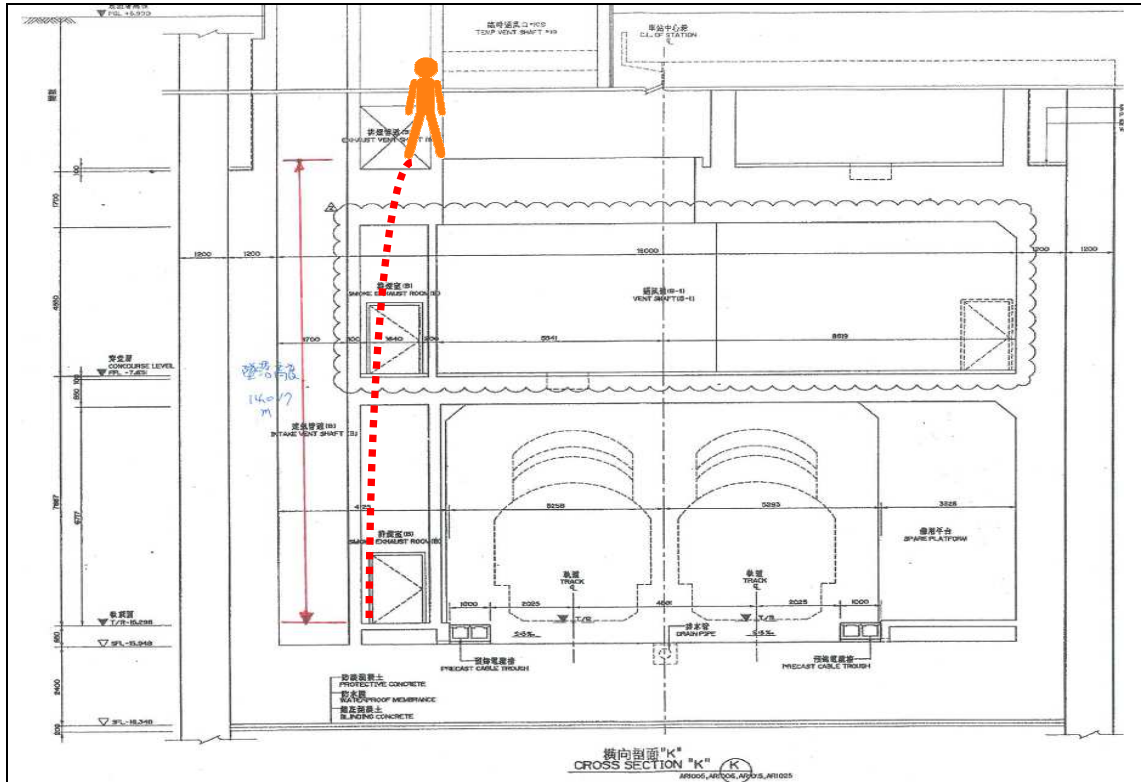
說明一

不安全狀況：高度約14公尺之通風管道進行本作業，未於該處設置護欄、護蓋或安全網等防護設備。

罹災者墜落高度剖面示意圖。
從此剖面圖標註尺寸計算罹災者墜落高度約 14 公尺。

(一)雇主對於高度二公尺以上之屋頂、鋼樑、開口部分、階梯、樓梯、坡道、工作臺、擋土牆、擋土支撐、施工構臺、橋樑墩柱及橋樑上部結構、橋臺等場所作業，勞工有遭受墜落危險之虞者，應於該處設置護欄、護蓋或安全網等防護設備。(營造安全衛生設施標準第19條第1項暨職業安全衛生法第6條第1項)。

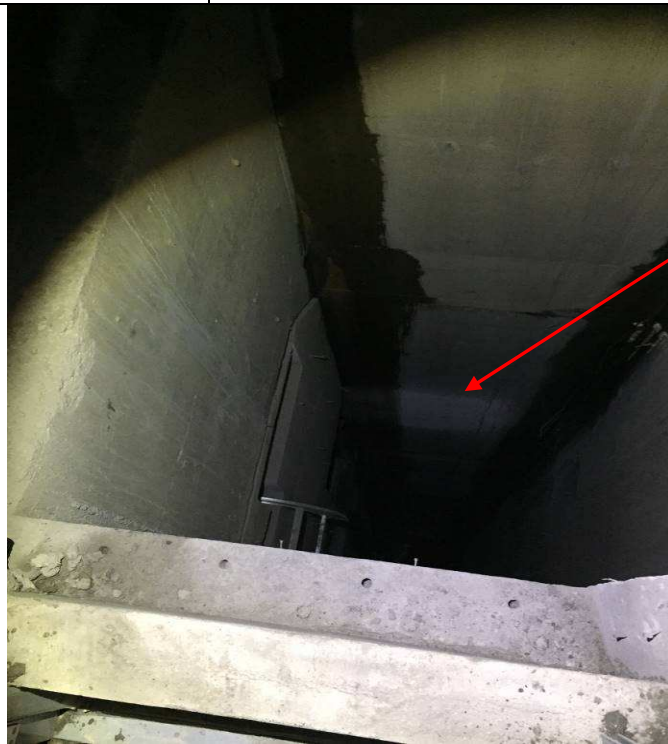
說明二

罹災者墜落高度約
14 公尺

罹災者墜落開口部分示意圖。

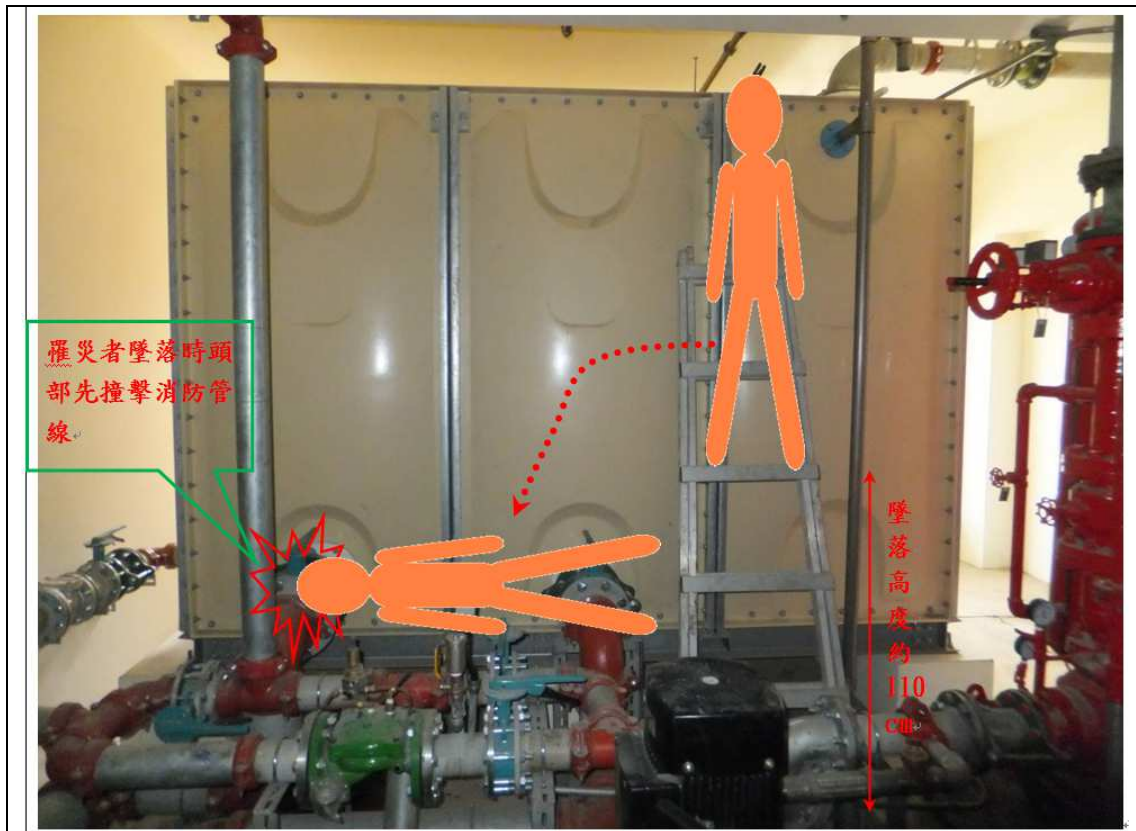
說明一

1.使用之移動梯，未採取防止轉動之必要措施。

研判罹災者移動梯墜落地面，墜落高度約 110 cm，墜落時頭部先撞擊消防管線再碰撞地面。

(一)雇主對於使用之移動梯，應符合下列之規定：…。四、應採取防止滑溜或其他防止轉動之必要措施。(職業安全衛生設施規則第229條暨職業安全衛生法第6條第1項)。

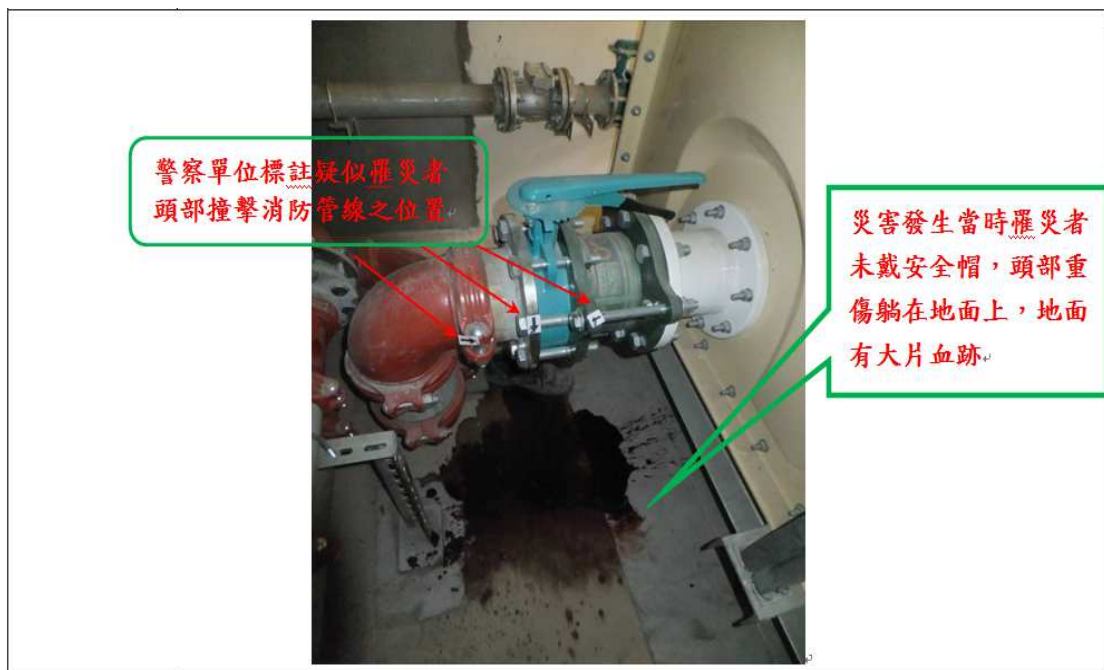
說明二

2.進入營繕工程工作場所作業，未戴安全帽。

據勞工陳員描述災害發生當時罹災者未配戴安全帽。

(二)雇主對於進入營繕工程工作場所作業人員，應提供適當安全帽，並使其正確戴用。(營造安全衛生設施標準第11條之1暨職業安全衛生法第6條第1項)。

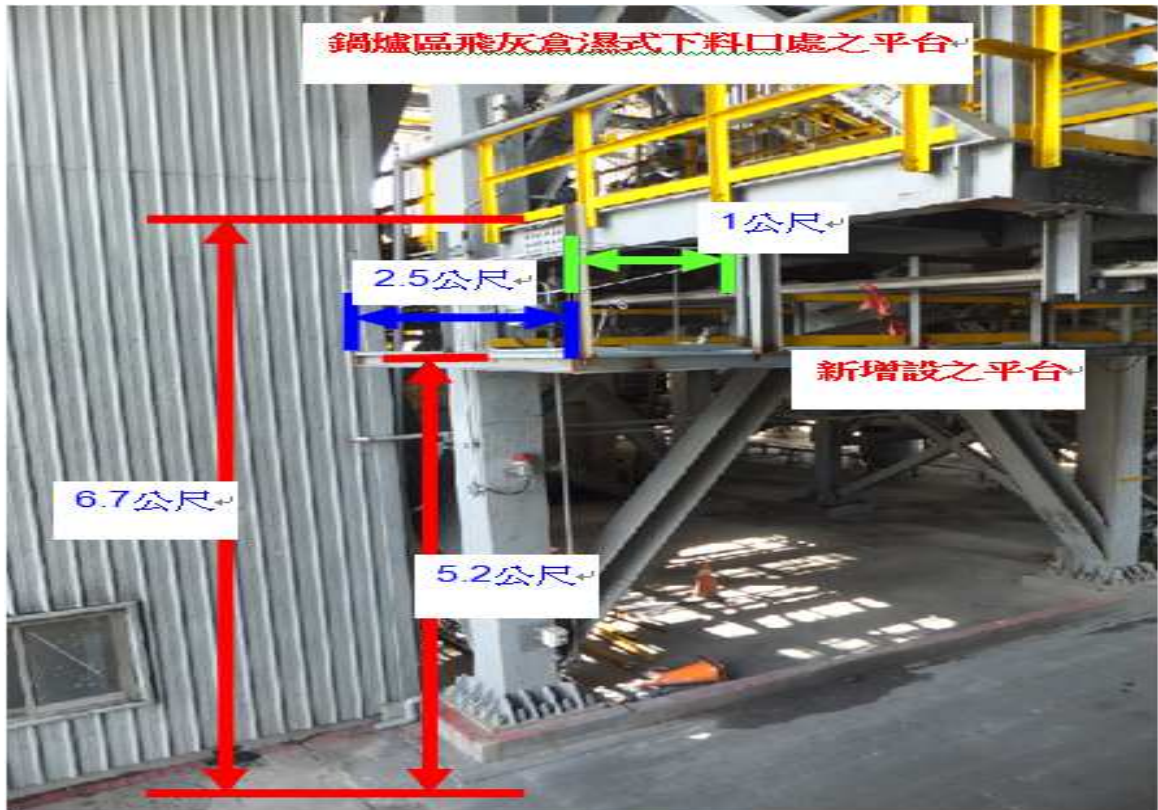
說明一

(一)直接原因：罹災者由高約6.7公尺之工作平台墜落地面傷重不治。

災害發生位置位於○○工業股份有限公司高雄廠鍋爐區飛灰倉濕式下料口處之平台及所增設之平台處，位置及尺寸圖所示(尺寸來源為○○高雄廠圖面提供以及以 BOSCH GLM 80 雷射測距儀測得)

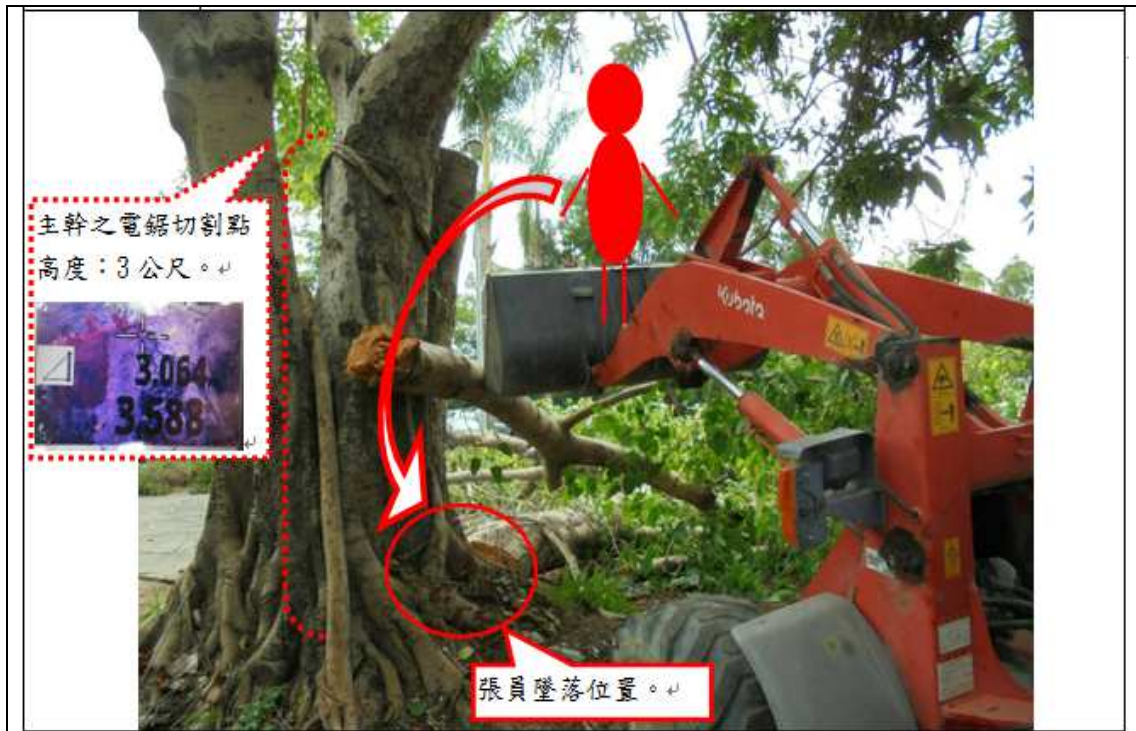
說明一

(一) 直接原因：修剪樹枝時由鏟土機鏟斗（山貓臂）上摔落地面，造成左胸挫傷併第 5-11 肋骨骨折&肺挫傷&氣血胸、脾臟撕裂傷第 5 級併腹內出血及骨盆骨折致多重創傷性休克死亡。

罹災者站立於高度 1.7 公尺之鏟土機鏟斗上，於該菩提樹南側作業時，遭落下枝幹碰擊後墜落地面。

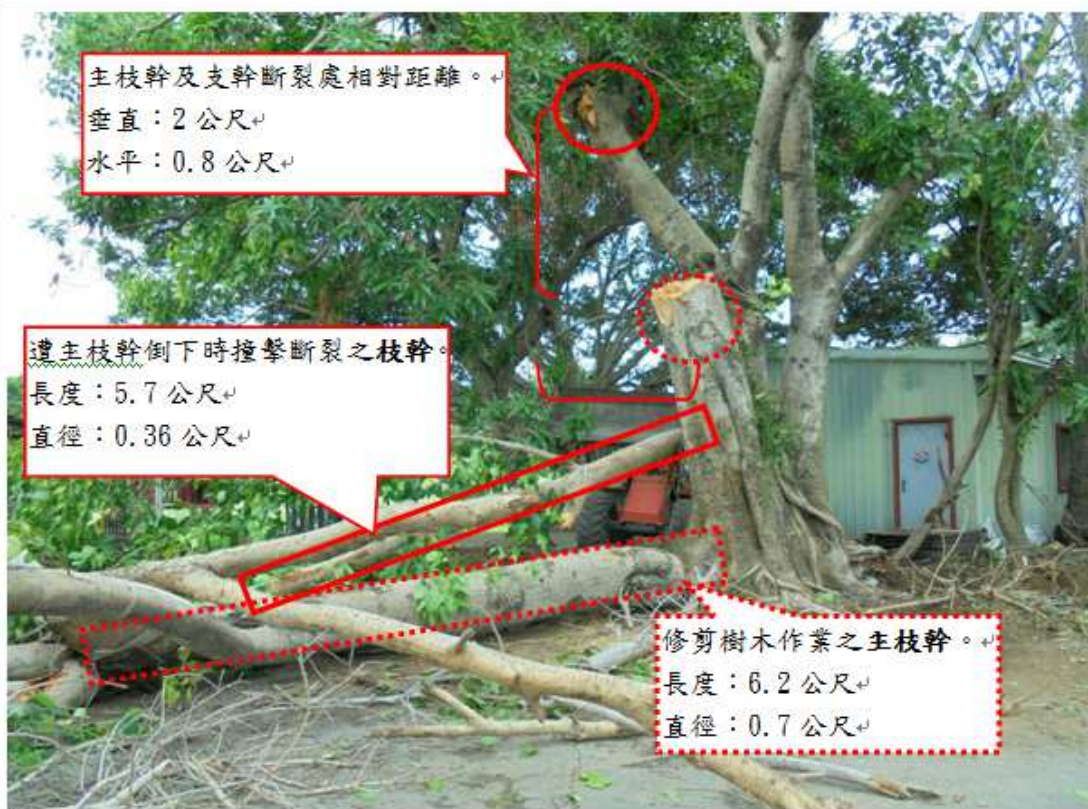
說明二

主枝幹鋸斷倒下時壓斷另一段枝幹（相對位置圖）。

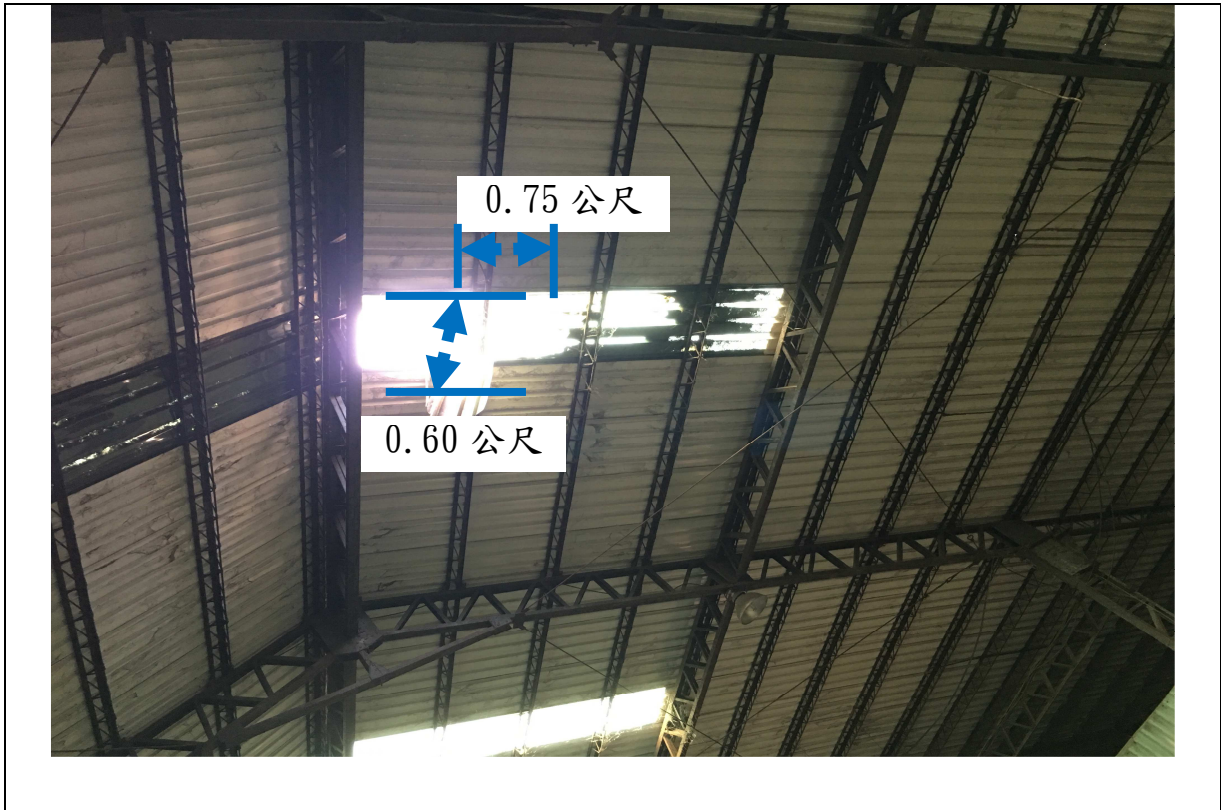
(二)當日下午2時許，陸員(自然人)與所僱勞工陳姓罹災者共同爬上肇災廠房查看修補位置，陸員於屋頂斜面背對陳姓罹災者彎腰整理維修浪板所需工具及繩索，陳姓罹災者則登上屋脊，當時兩人相距約5公尺，至當日下午2時30分許，正於整理工具的陸員聽到「碰」一聲，往屋頂中央位置望去已不見陳姓罹災者，並看到採光浪板破一個孔。陳姓罹災者疑於屋脊移動時不慎踏穿塑膠材質採光浪板墜落地面，陸員下至廠內見陳姓罹災者躺於地上失去意識，立即通報119勤務中心，陳姓罹災者經送醫急救，於同日下午3時36分許死亡。

說明一 罹災者踏穿之塑膠材質採光浪板破裂孔，長約 0.75 公尺、寬約 0.60 公尺。

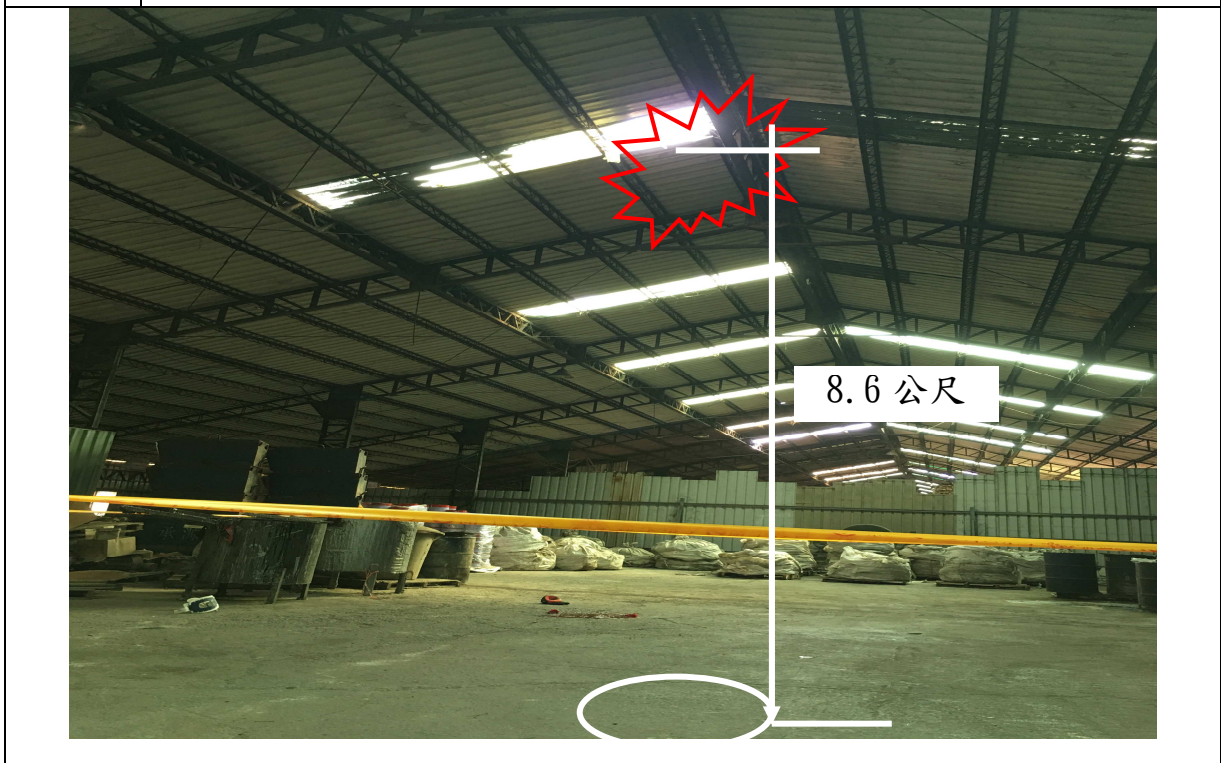
說明二 遭踏穿塑膠材質採光罩處距地面高度約 8.6 公尺。

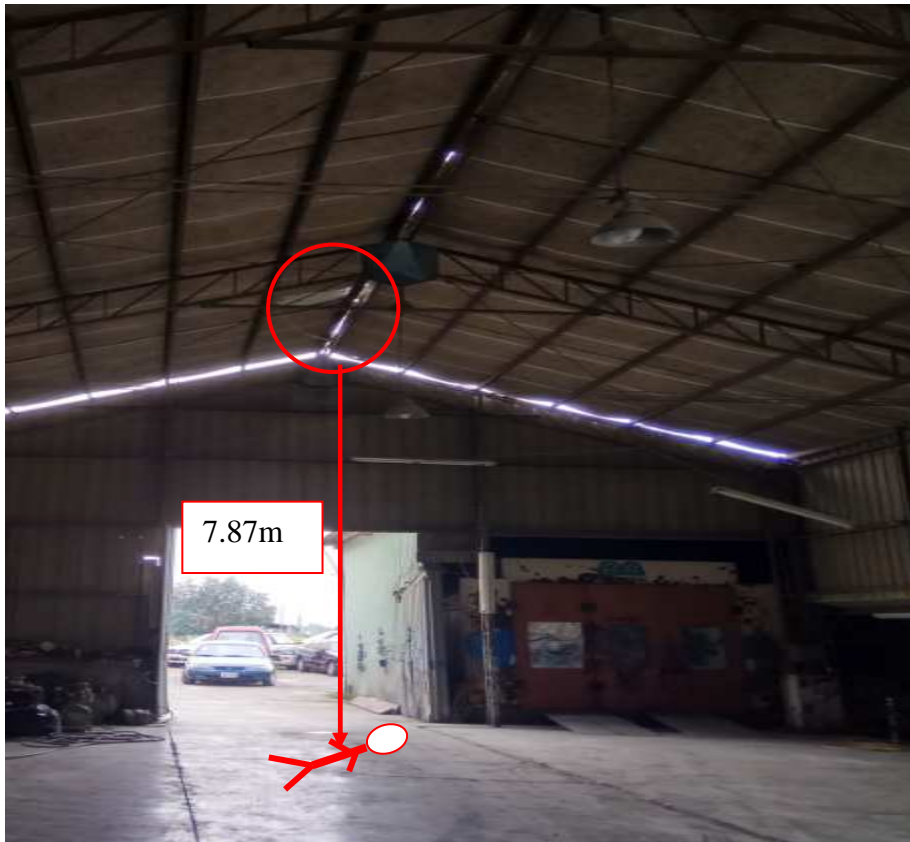
說明二

罹災者自 7.87 公尺高之屋頂踏穿甘蔗板，現場未有安全網。○
○機械有限公司已於屋頂墜落處覆蓋金屬浪板。

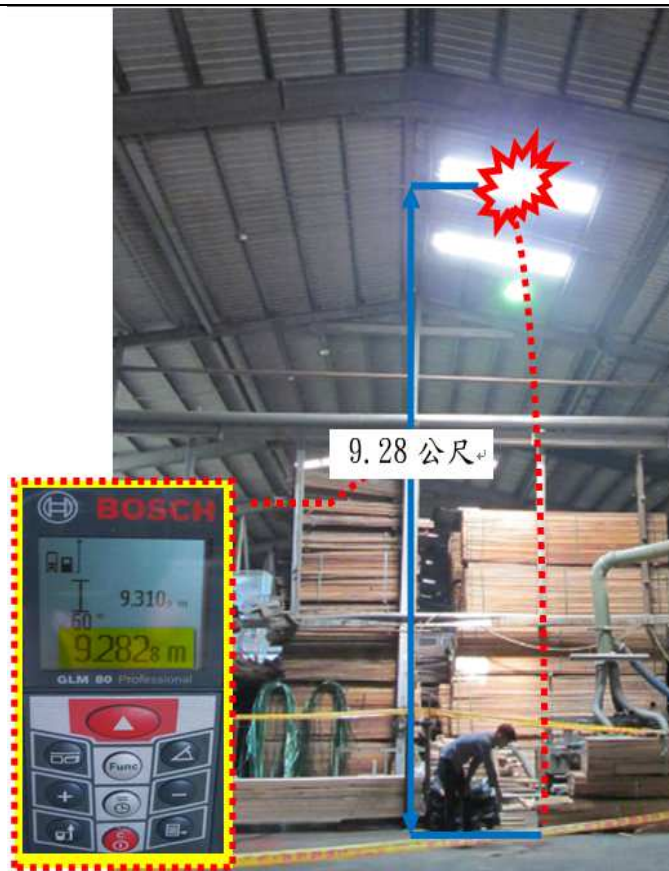
說明二

遭踏穿塑膠材質採光板處距地面高度約 9.28 公尺。

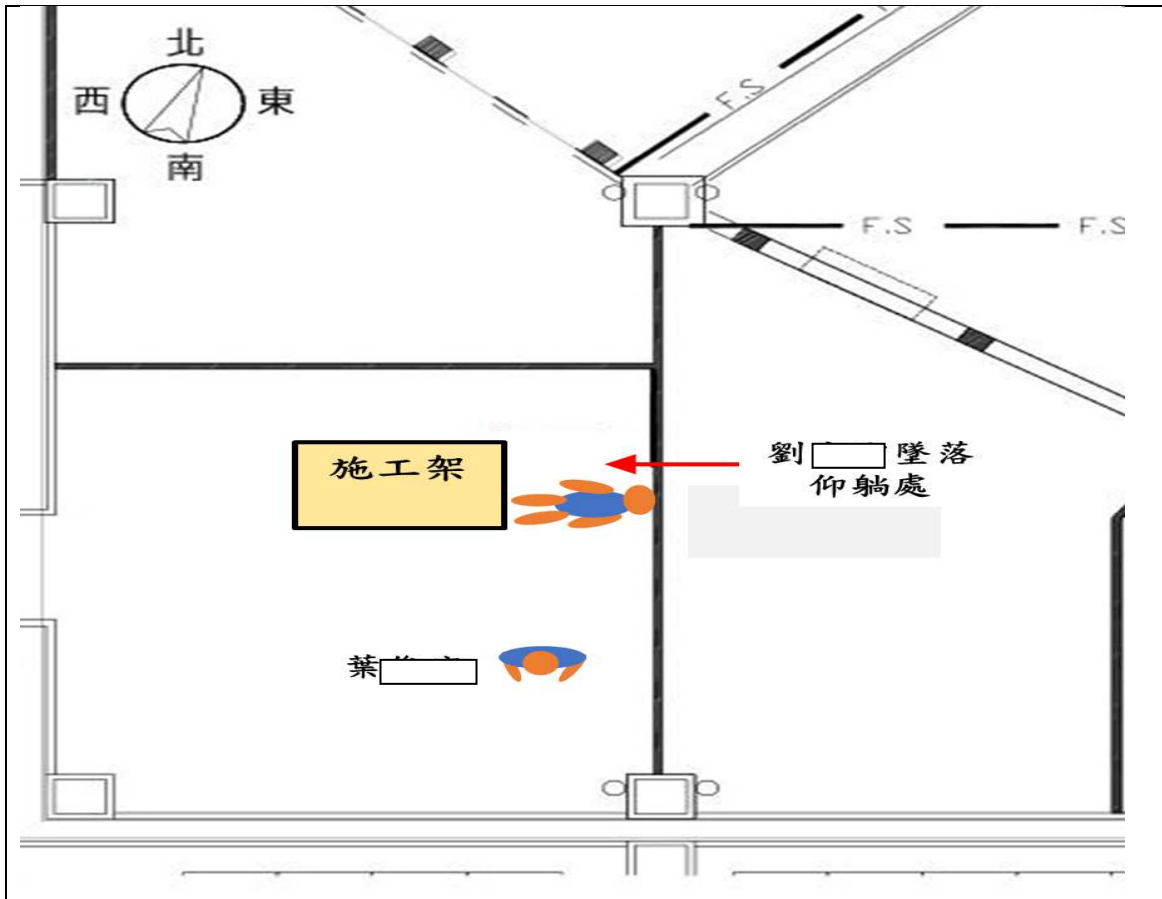
說明一

災害發生位於某購物中心3樓D區西南側，罹災者自1.95公尺高施工架東側跌落至地面。

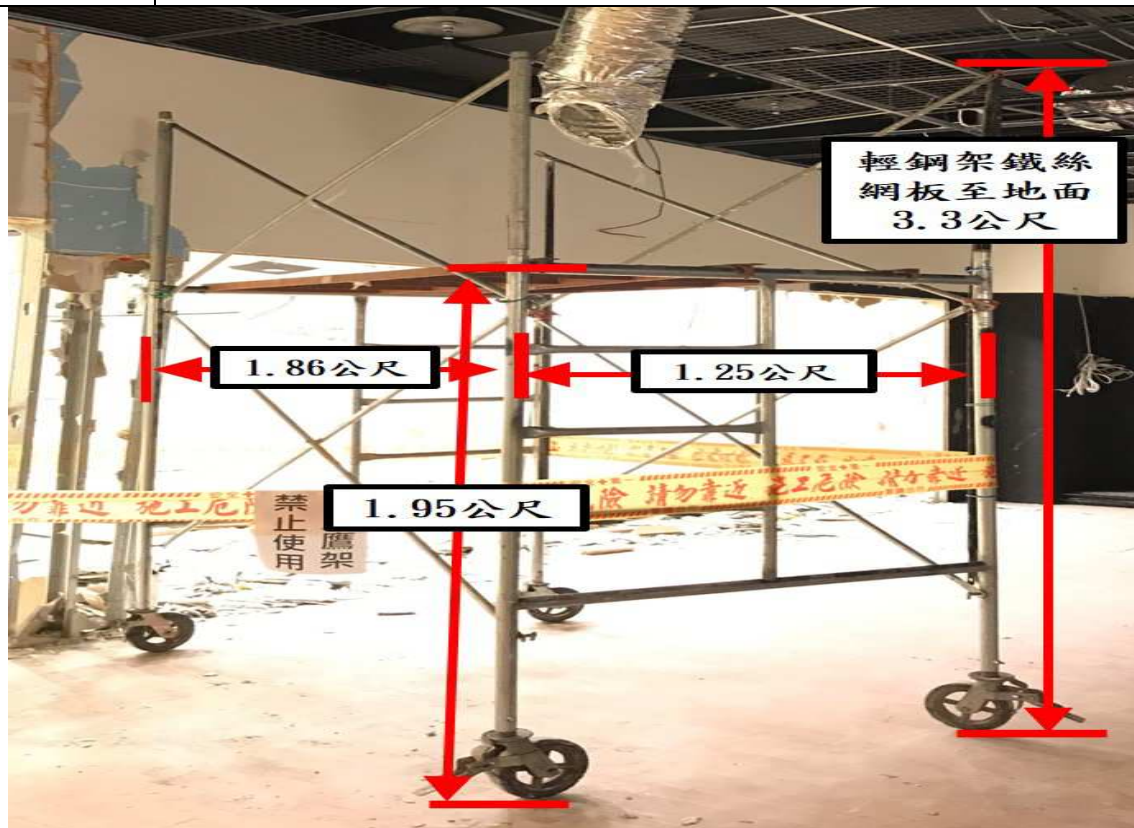
說明二

罹災者自1.95公尺高施工架短邊東側跌落至地面。

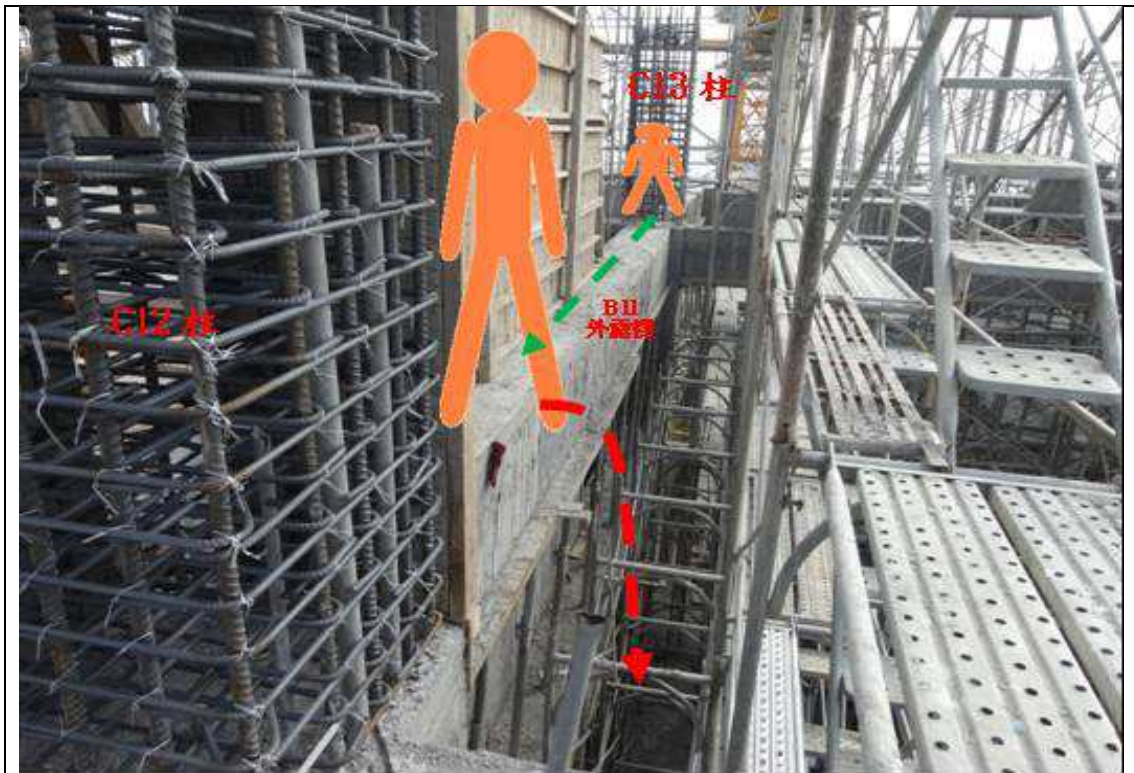
(一)直接原因：工作時自B11外露樑與外牆施工架間開口部份墜落至屋頂(RF)頂板(墜落高度約6.6公尺)，造成外傷性顱腦損傷致死。

說明一	罹災者自 C13 柱的位置沿著 B11 外露樑往 C12 柱方向移動，抵達 C12 柱東側時墜落。
-----	---

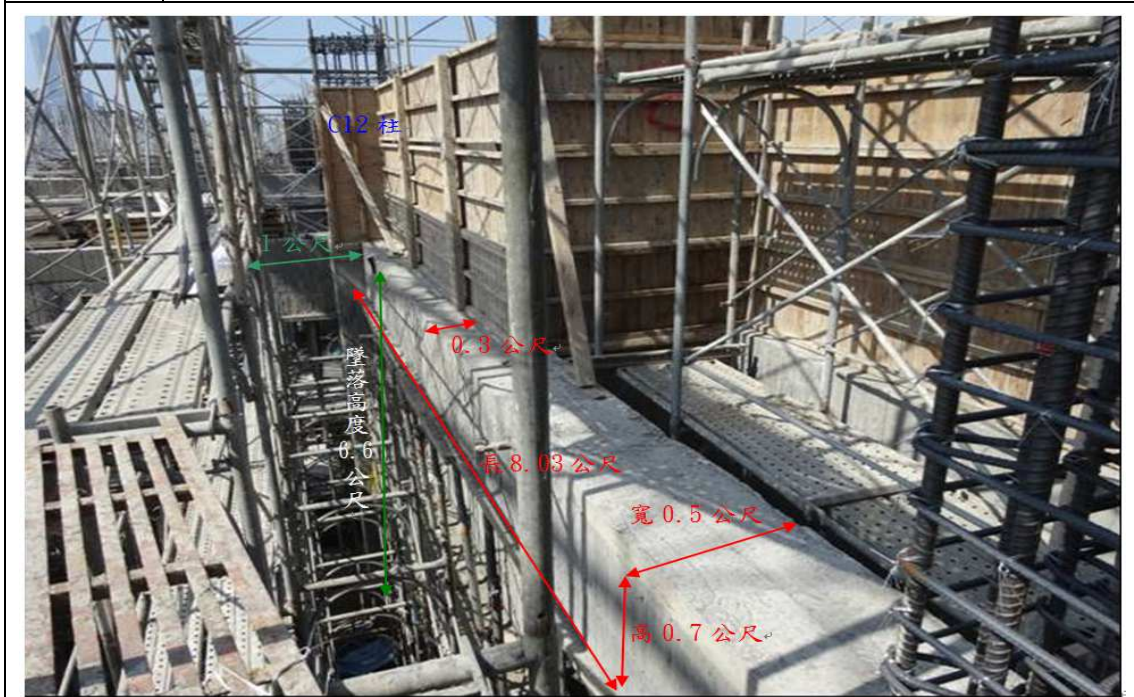
說明二	B11 外露樑長度 8.03 公尺、寬度 0.5 公尺、高度 0.7 公尺，距離外牆施工架約 1 公尺，樑頂距離 21 樓屋頂頂板約 6.6 公尺，牆模與 B11 外露樑南側邊緣寬度約 0.3 公尺，B11 外露樑與外牆施工架間未設置護欄、護蓋或安全網等防護設備。
-----	--
