從事屋頂復舊工程作業發生墜落致死職業災害

核備文號：(106) 10670620300

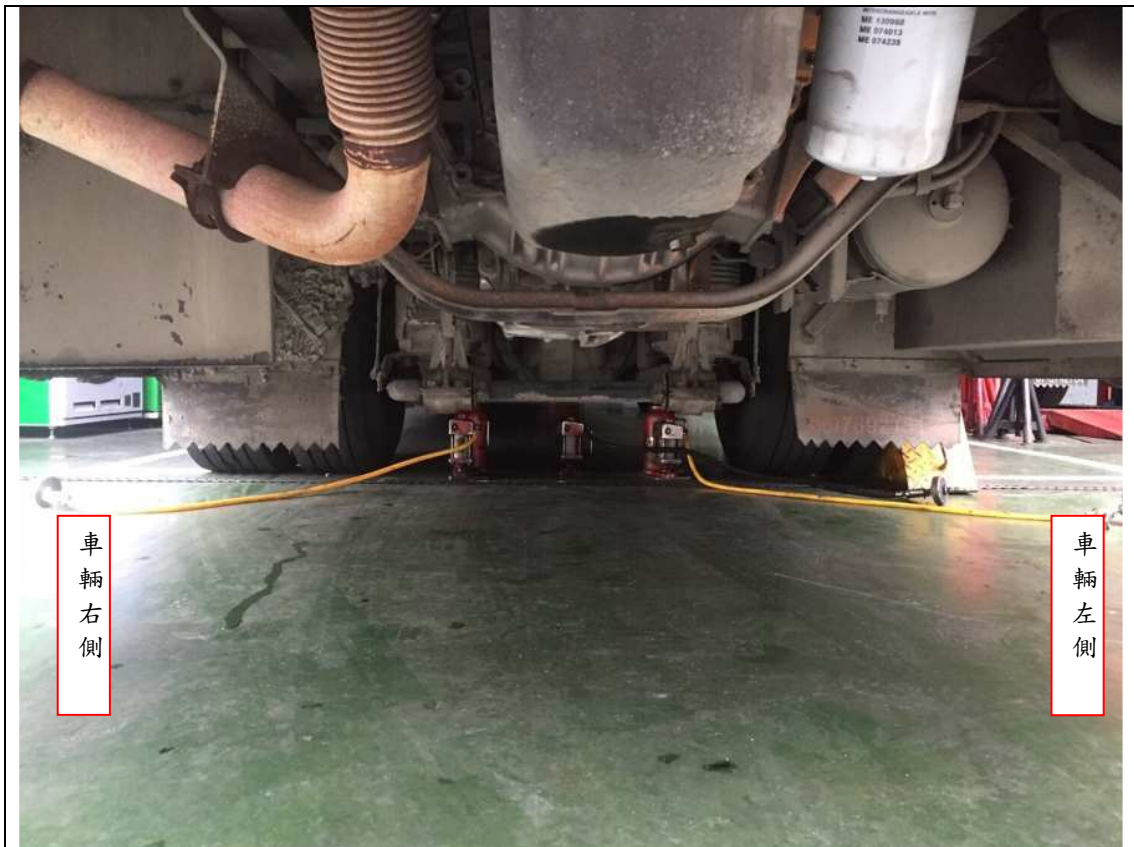
(一) 直接原因：罹災者於大客車下工作將頂高車軸之氣動式油壓千斤頂洩壓後，車體失衡落下遭平衡軸壓住，導致顱腦損傷神經性休克死亡。

說明一 模擬作業當時，3 具氣動油壓千斤頂頂高支撐後輪車軸(照片由○○汽車股份有限公司提供)。

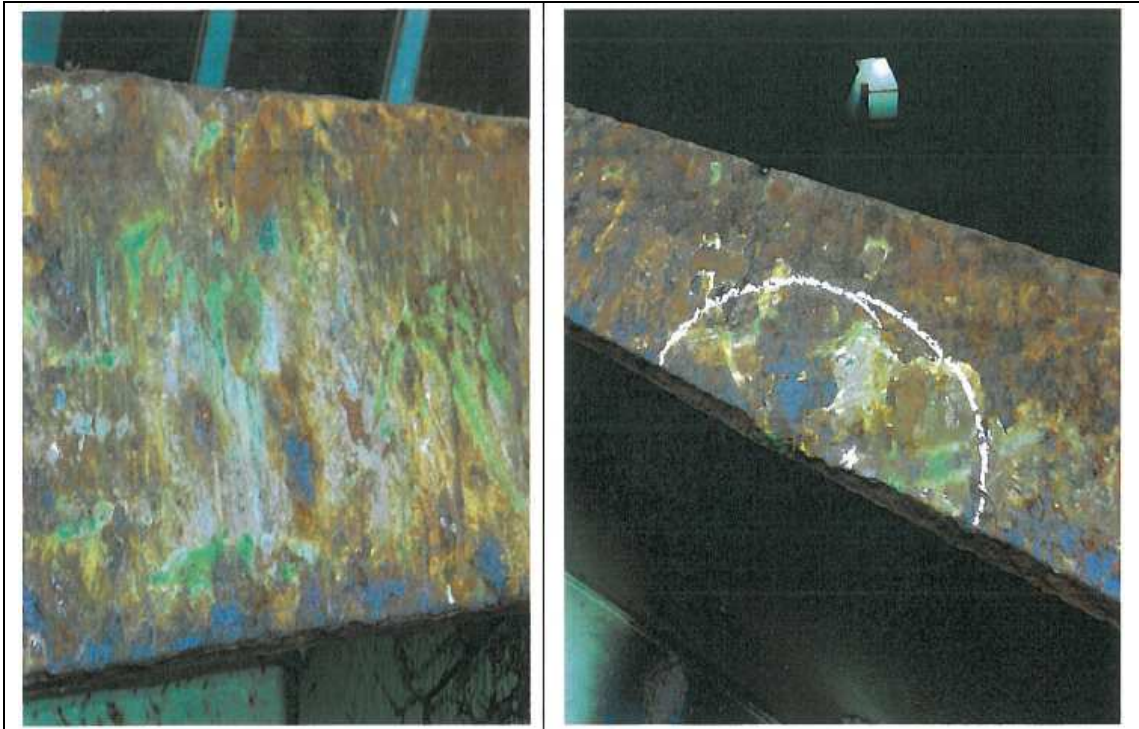
說明一

災害發生當次吊升之鐵捲線圈與2號艙蓋板下方橫樑碰撞後產生之新模擦痕跡。

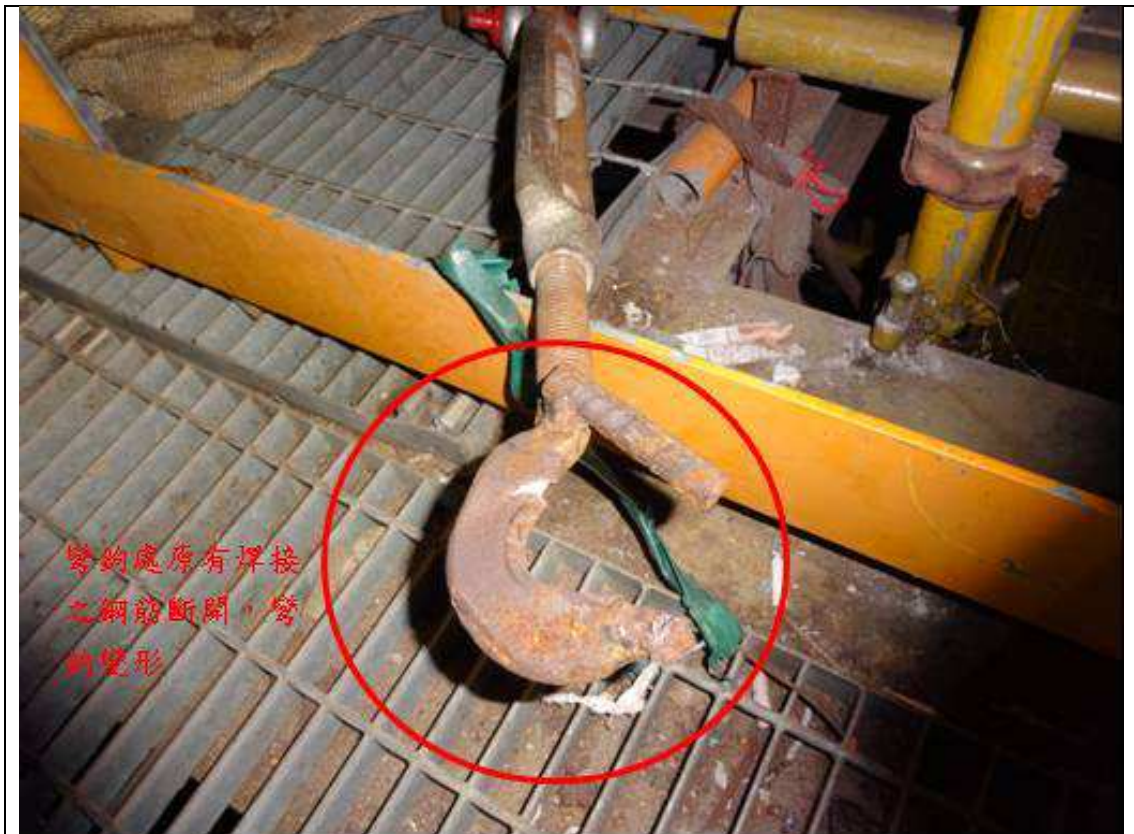
說明一

案發時調整型鎖扣彎鉤強度不足變形拉直，造成鋼索脫落，使編號 D07C2 風道閘門靠近燃燒器側擺動落下，造成罹災者及蔡員一死一傷。

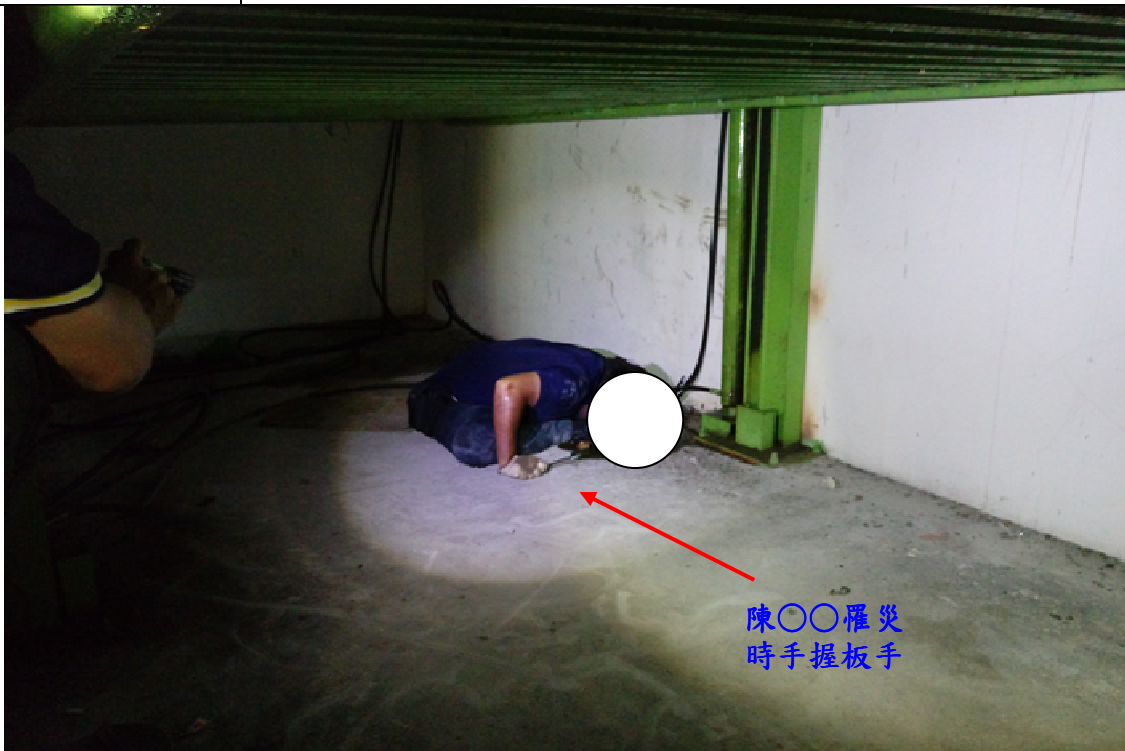
說明二

罹災者被機械式停車設備夾壓後及手握扳手的照片。

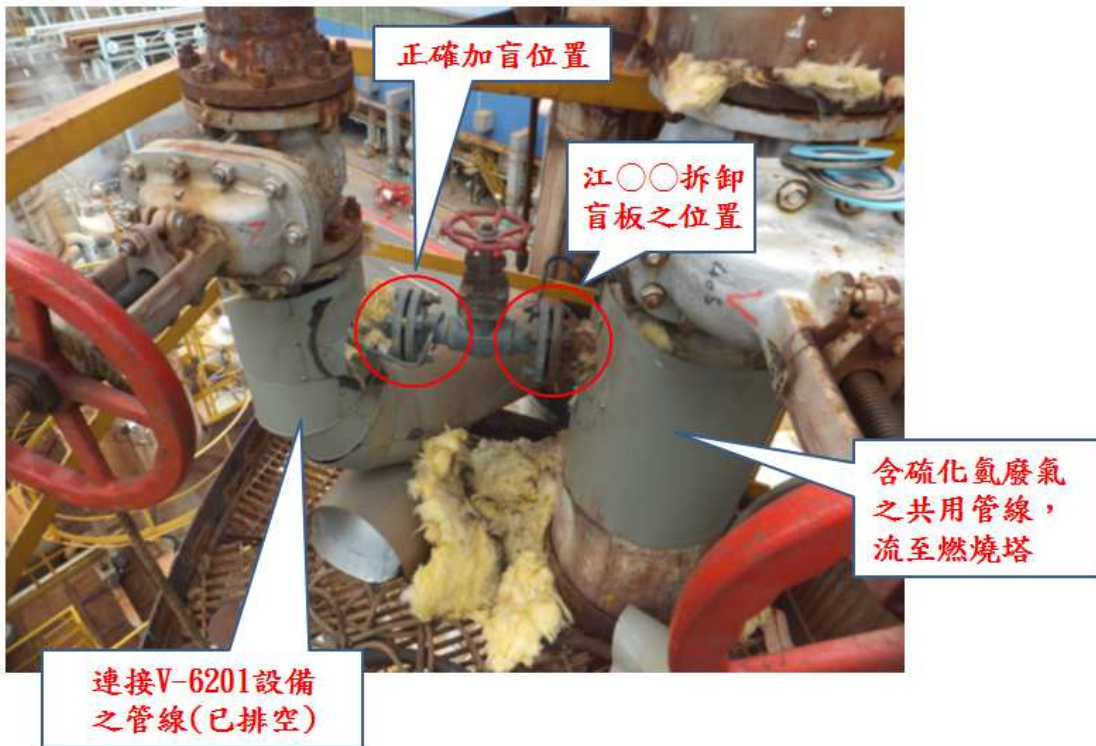
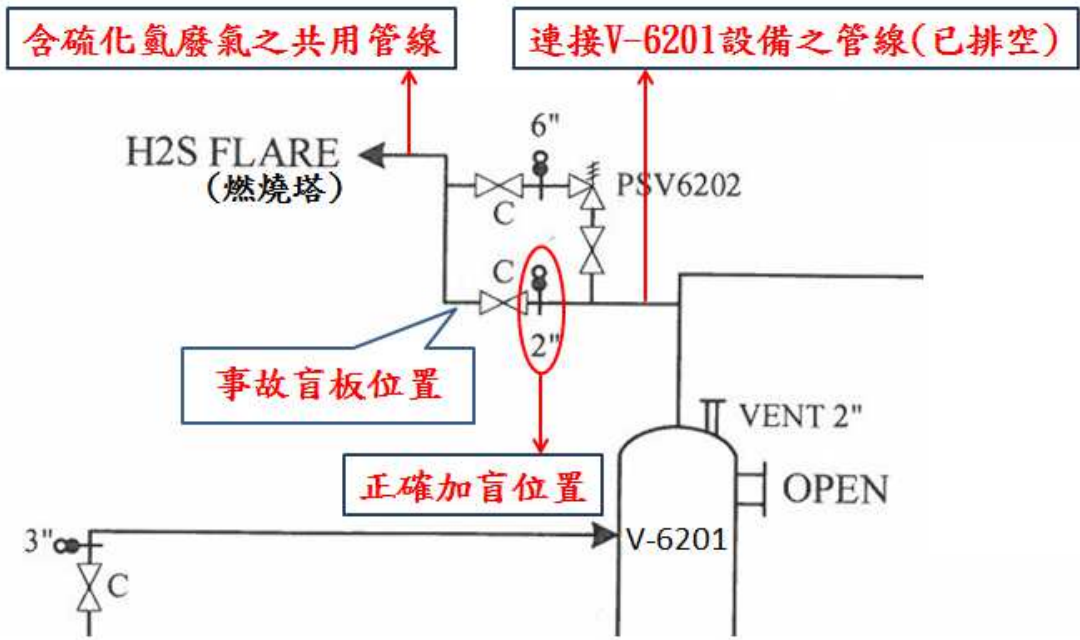
(一)直接原因：勞工吸入自管線洩漏溢散於空氣中之硫化氫中毒。

說明二 罹災者拆卸盲板之位置與正確之盲板安裝位置圖，拆卸時排放至燃燒塔之硫化氫廢氣外洩導致中毒；正確加盲位置之管線已排空。

- (四) 雇主對製造、處置或使用特定化學物質之作業場所，應依下列規定置備與同一工作時間作業勞工人數相同數量以上之適當必要防護具，並保持其性能及清潔，使勞工確實使用。一、為防止勞工於該作業場所吸入該物質之氣體、蒸氣或粉塵引起之健康危害，應置備必要之呼吸用防護具。…。(特定化學物質危害預防標準第 50 條暨職業安全衛生法第 6 條第 1 項)。
- (五) 雇主應依其事業之規模、性質，訂定職業安全衛生管理計畫，要求各級主管及負責指揮、監督之有關人員執行。勞工人數在三十人以下之事業單位得以安全衛生管理執行紀錄或文件代替職業安全衛生管理計畫。(職業安全衛生管理辦法第 12 條之 1 第 1 項暨職業安全衛生法第 23 條第 1 項)。
- (六) 雇主使勞工從事特定化學物質作業時，應使該勞工就其作業有關事項實施檢點。(職業安全衛生管理辦法第 69 條第 4 款暨職業安全衛生法第 23 條第 1 項)。
- (七) 事業單位以其事業招人承攬時，其承攬人就承攬部分負本法所定雇主之責任；原事業單位就職業災害補償仍應與承攬人負連帶責任。再承攬者亦同。原事業單位違反本法或有關安全衛生規定，致承攬人所僱勞工發生職業災害時，與承攬人負連帶賠償責任。再承攬者亦同。(職業安全衛生法第 25 條第 1、2 項)。
- (八) 事業單位與承攬人分別僱用勞工共同作業時，為防止職業災害，原事業單位應採取下列必要措施：…二、工作之連繫與調整。三、工作場所之巡視。四、相關承攬事業間之安全衛生教育之指導及協助。…。(職業安全衛生法第 27 條第 1 項第 2、3、4 款)。
- (九) 雇主對新僱勞工或在職勞工於變更工作前，應使其接受適於各該工作必要之安全衛生教育訓練。…。(職業安全衛生教育訓練規則第 16 條第 1 項暨職業安全衛生法第 32 條第 1 項)。
- (十) 雇主對擔任有害作業主管之勞工，應依工作性質使其接受安全衛生在職教育訓練。(職業安全衛生教育訓練規則第 17 條第 1 項第 6 款暨職業安全衛生法第 32 條第 1 項)。

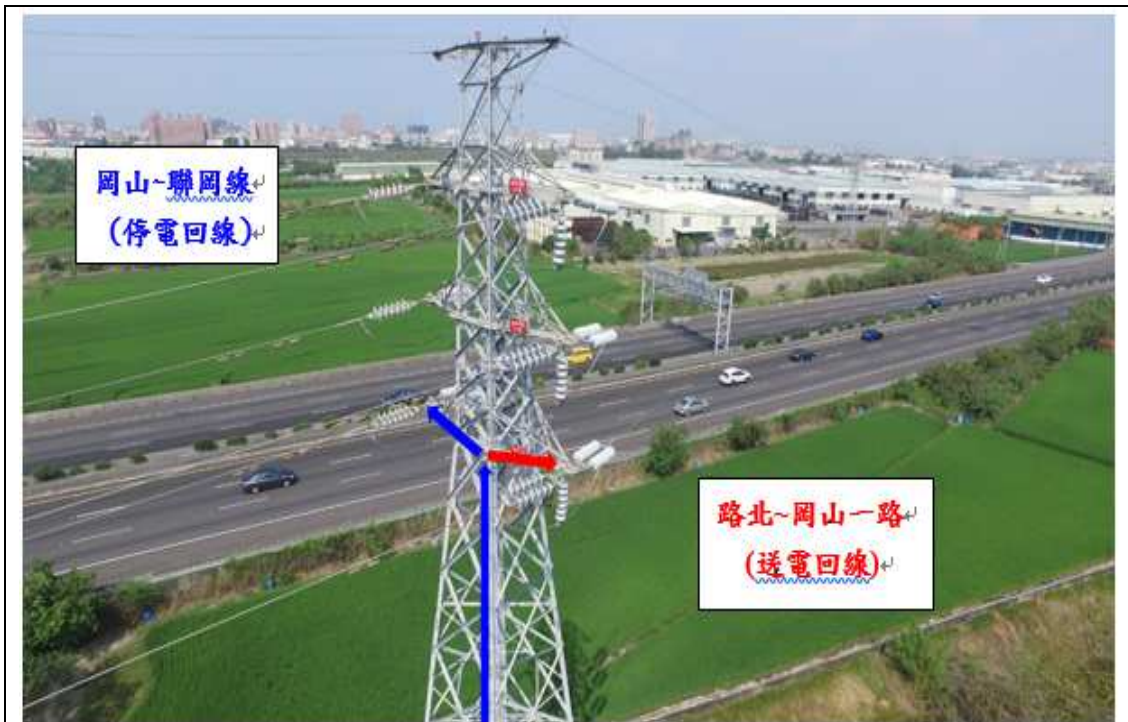
說明一

原本應由路徑(藍色)至岡山~聯岡線側(停電回線),罹災者卻於3番橫擔處往右水平移動(紅色)至路北~岡山一路側(帶電回線)。

七、災害防止對策：使勞工於接近特高壓電路或特高壓電路支持物從事檢查、修理、油漆、清掃等電氣工程作業時，應對勞工身體或其使用中之金屬工具、材料等導電體，保持第二百六十條第一款規定之接近界限距離以上(超過 66 仟伏特(KV)，77 仟伏特(KV)以下，至少 60 公分)，並將接近界限距離標示於易見之場所或設置監視人員從事監視作業。(職業安全衛生設施規則第 261 條第 1 項第 2 款暨職業安全衛生法第 6 條第 1 項第 3 款)。

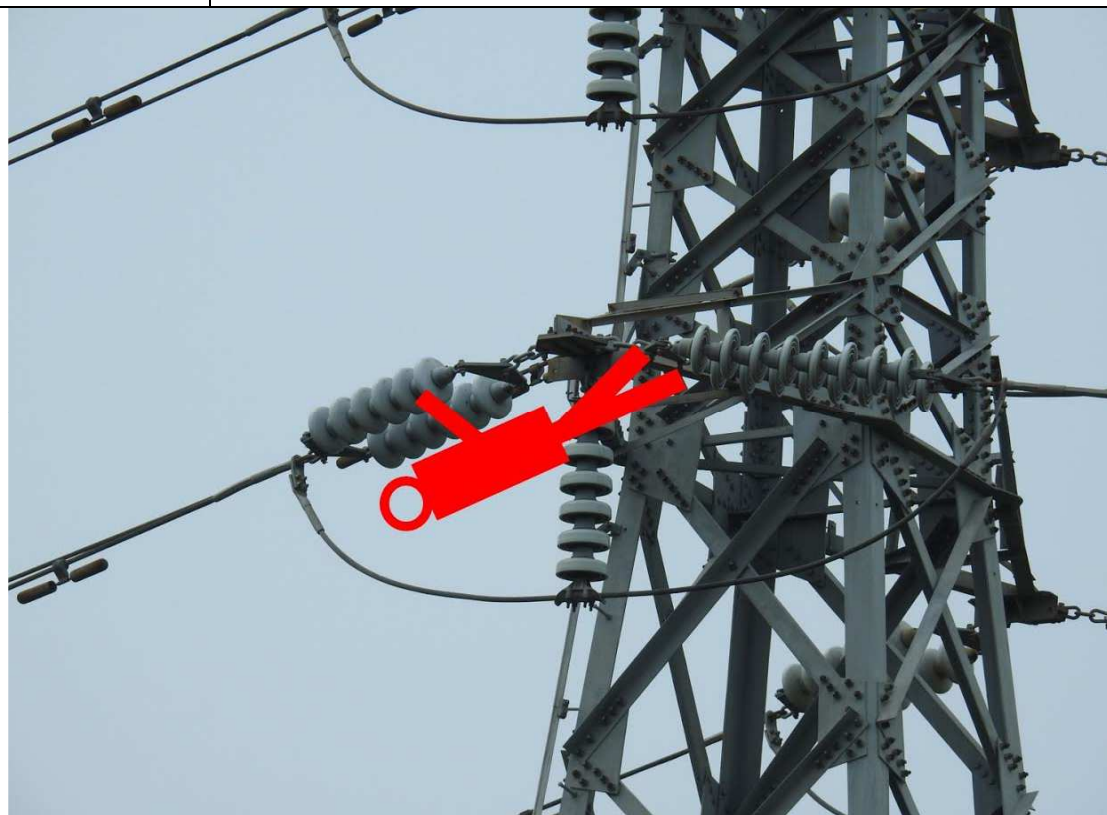
說明二

罹災者感電後倒下仰躺抱住3番的水平礙子示意圖。

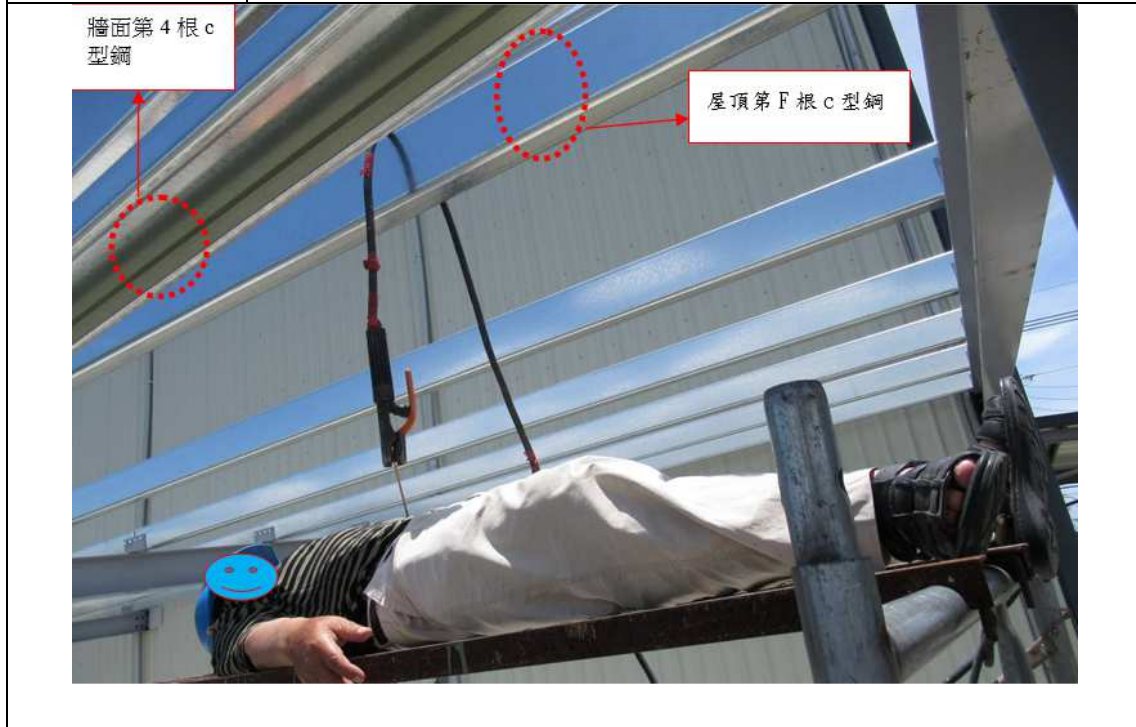
說明二	模擬邱姓罹災者躺臥於施工架踏板上，電焊機連結焊接柄所夾電焊條接觸罹災勞工腹部情形。
-----	---

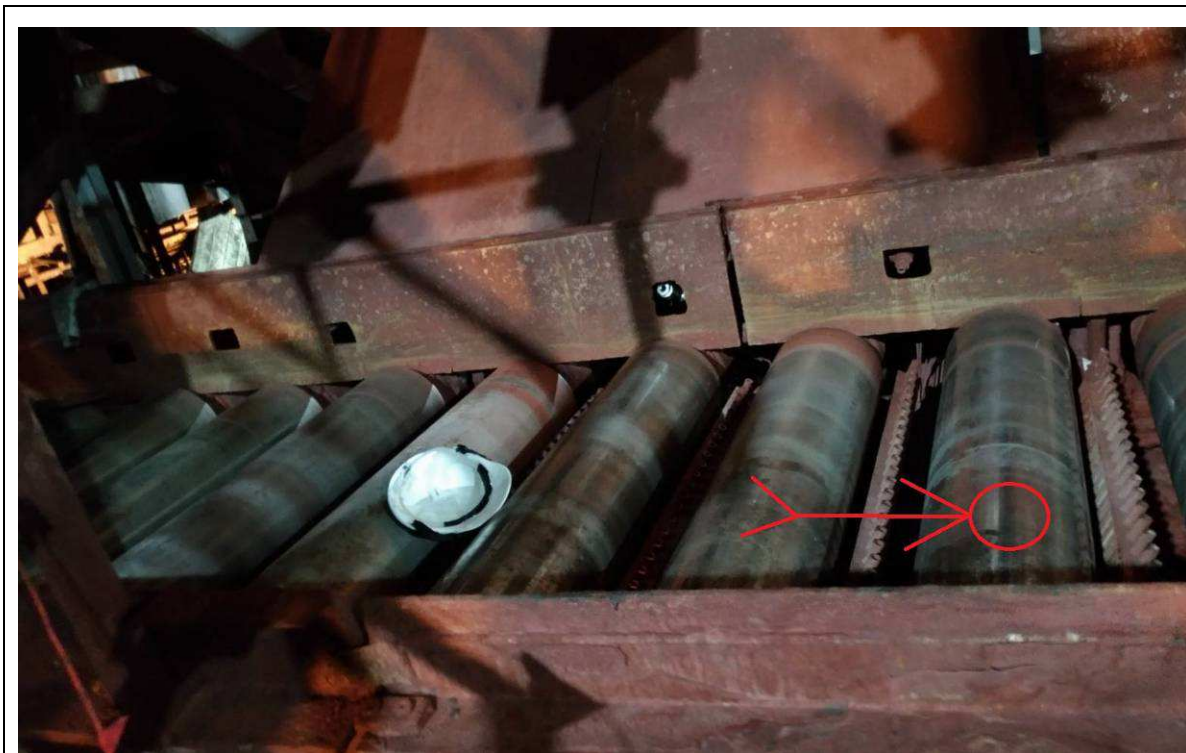
說明一

罹災者躺在金屬滾輪上示意圖。

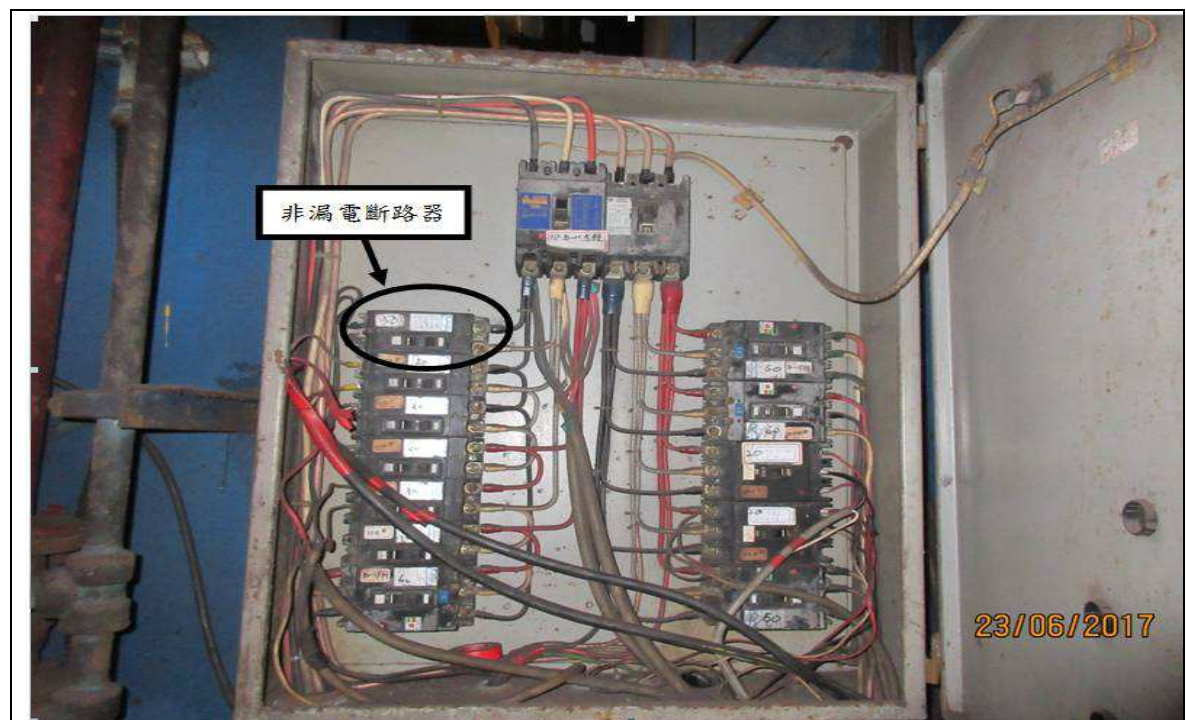
說明二

(一)直接原因：攜帶式電鑽因漏電致罹災者遭120伏特交流電壓電擊性休克死亡。

不安全狀況：對於導電性良好場所使用攜帶式電鑽，未於該電鑽連接電路上設置適合其規格，具有高敏感度、高速型，能確實動作之防止感電用漏電斷路器。

肇災電鑽電源為非漏電保護型之斷路器。

(一)雇主對於含水或被其他導電度高之液體濕潤之潮濕場所、金屬板上或鋼架上等導電性良好場所使用移動式或攜帶式電動機具，為防止因漏電而生感電危害，應於各該電動機具之連接電路上設置適合其規格，具有高敏感度、高速型，能確實動作之防止感電用漏電斷路器（職業安全衛生設施規則第243條第1項暨職業安全衛生法第6條第1項）。

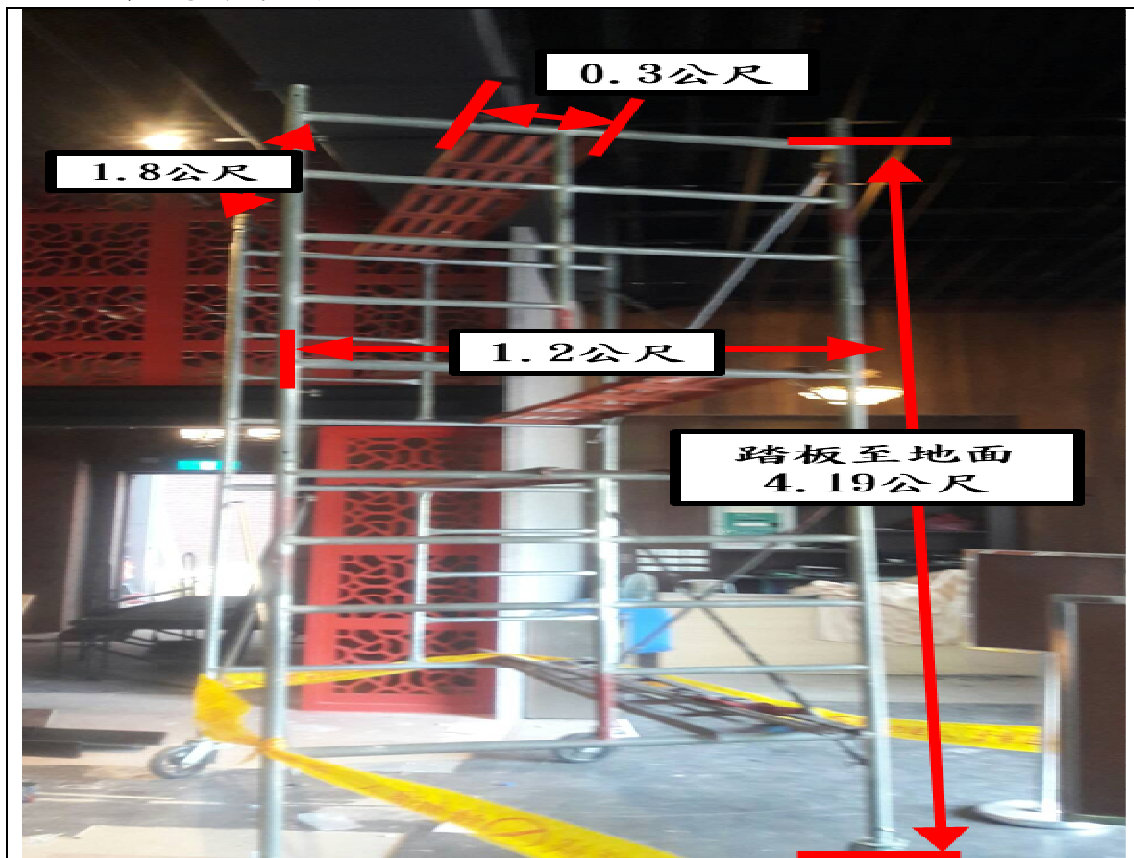
說明一

(一)直接原因：罹災者裝設燈具時遭單線對地電壓194.3伏特電壓電擊後於高度4.19公尺之鷹架高處墜落，造成腦幹及上脊髓外傷性軸突損傷，頸胸椎多處損傷，致神經性及敗血性休克死亡。

災害發生位於○○餐廳有限公司大門口東側，罹災者自 4.19 公尺高鷹架南側跌落至地面。

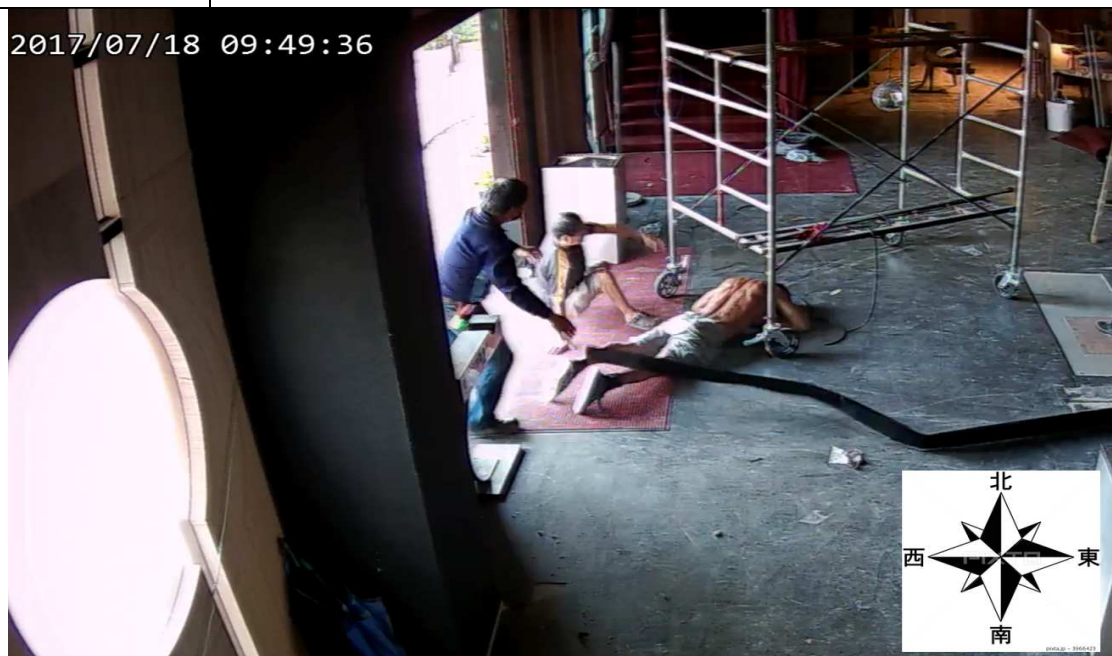
說明二

罹災者感電墜落後，現場監視器畫面。

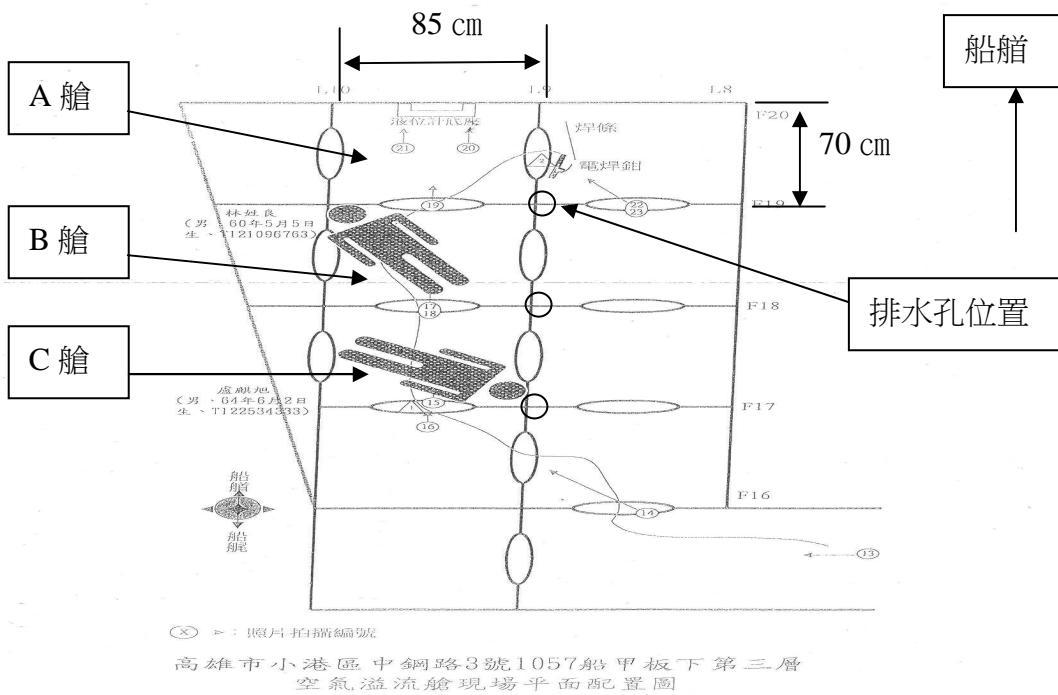
說明二

災害發生後罹災者相對位置及艙間尺寸示意圖。

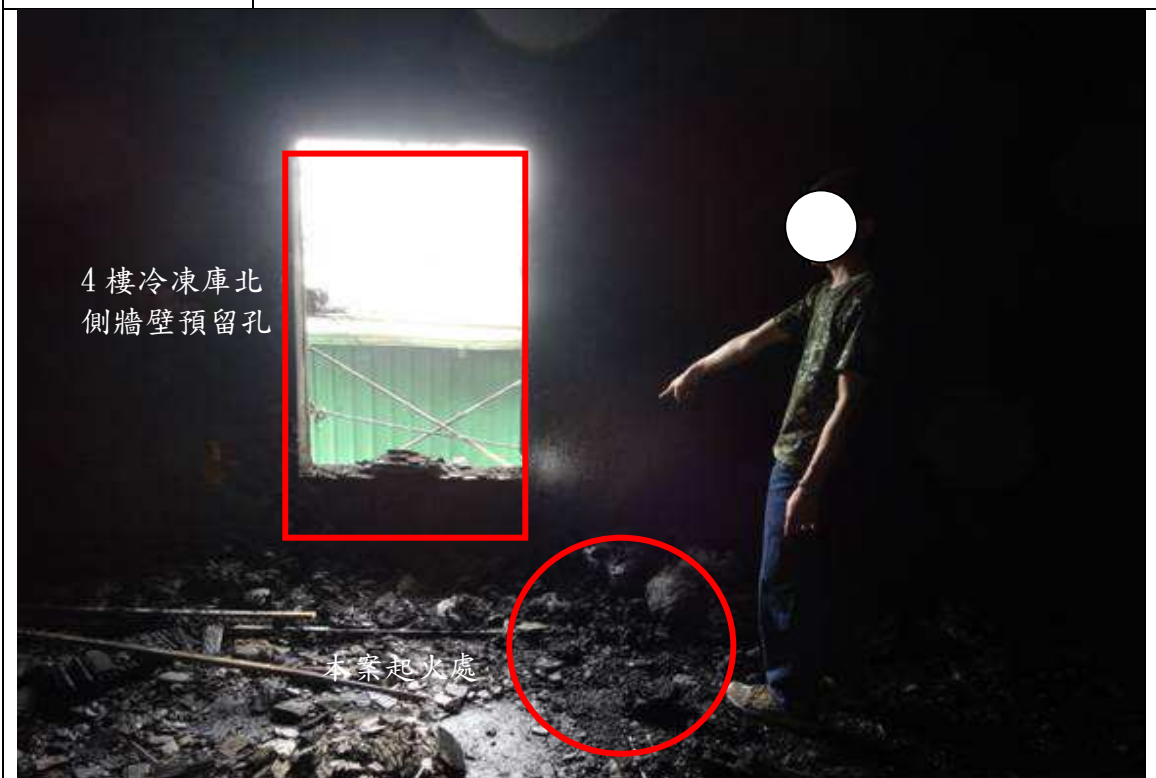
說明二

本案起火處：4樓冷凍庫北側牆壁預留孔東側地面附近。
