高雄市 104 年重大職災彙編

高雄市政府勞工局勞動檢查處 編印

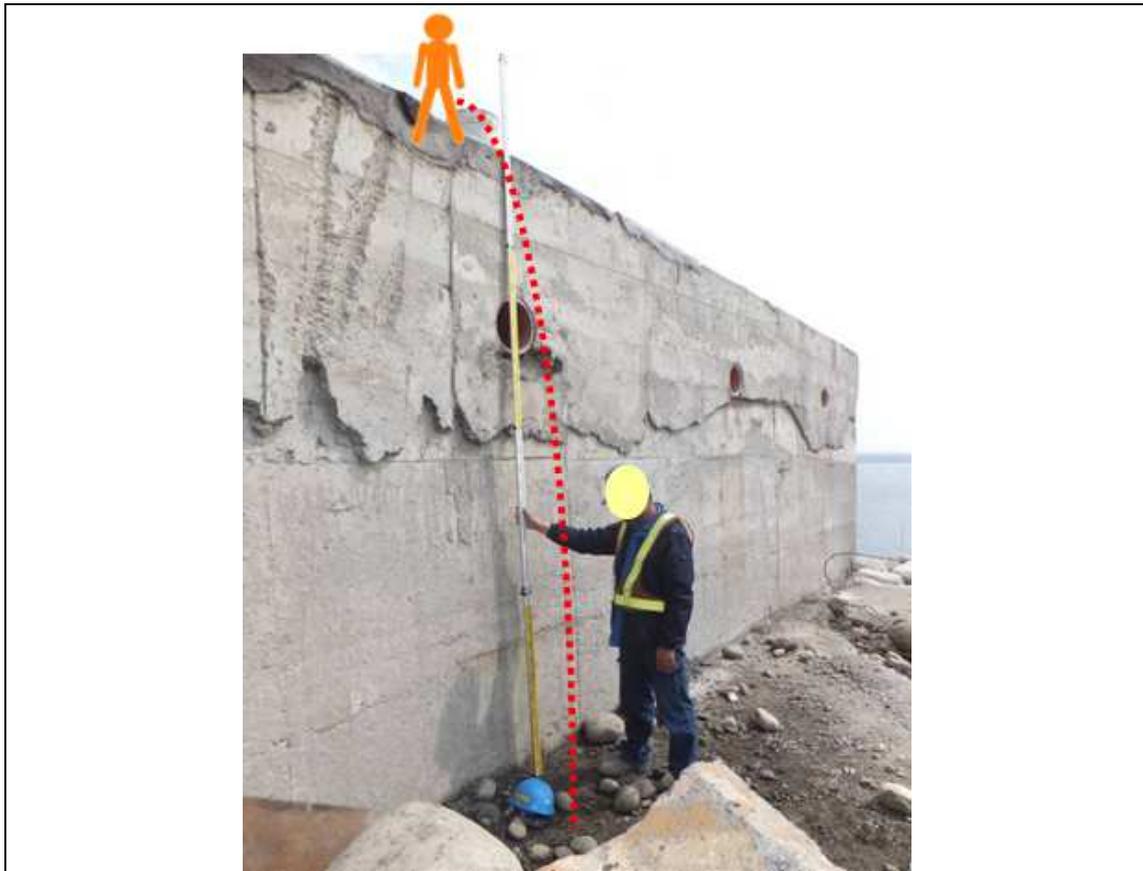
說明一 勞工孫○○墜落高度示意圖

高度二公尺以上之海堤擋浪牆場所作業，未於該處設置護欄、護蓋或安全網等防護設備，致罹災者自高度約3.5公尺海堤擋浪牆頂面墜落至地面，導致頭部外傷，造成顱骨骨折。

雇主對於高度二公尺以上之屋頂、鋼樑、開口部分、階梯、樓梯、坡道、工作臺、擋土牆、擋土支撐、施工構臺、橋樑墩柱及橋樑上部結構、橋臺等場所作業，勞工有遭受墜落危險之虞者，應於該處設置護欄、護蓋或安全網等防護設備。（營造安全衛生設施標準第19條第1項暨職業安全衛生法第6條第1項）

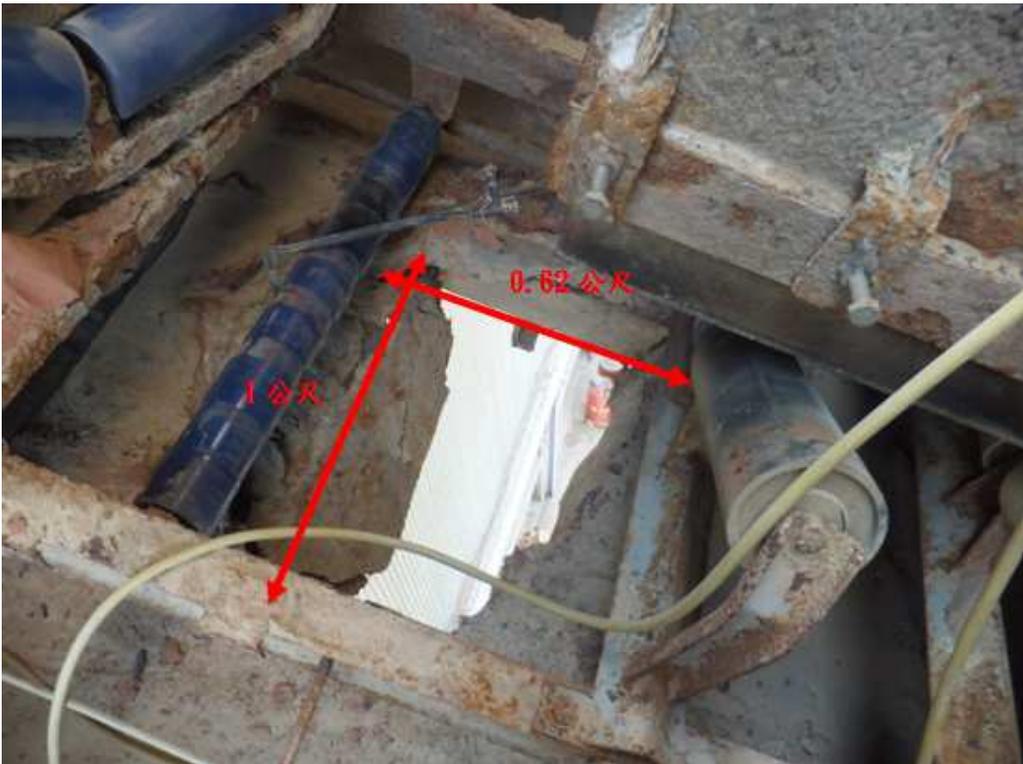
勞工站立於棧橋之鐵皮板上，從事輸送帶支架及擋雨浪板切割作業時，未採取防止人體墜落之措施，致罹災者從高度約12公尺棧橋之鐵皮板墜落地面傷重死亡。

說明一 勞工蔡○○踏穿鏽蝕之鐵皮板開口長度約 1 公尺、寬度約 0.62 公尺。

雇主對於構造物之拆除，應選任專人於現場指揮監督。（營造安全衛生設施標準第156條暨職業安全衛生法第6條第1項）。

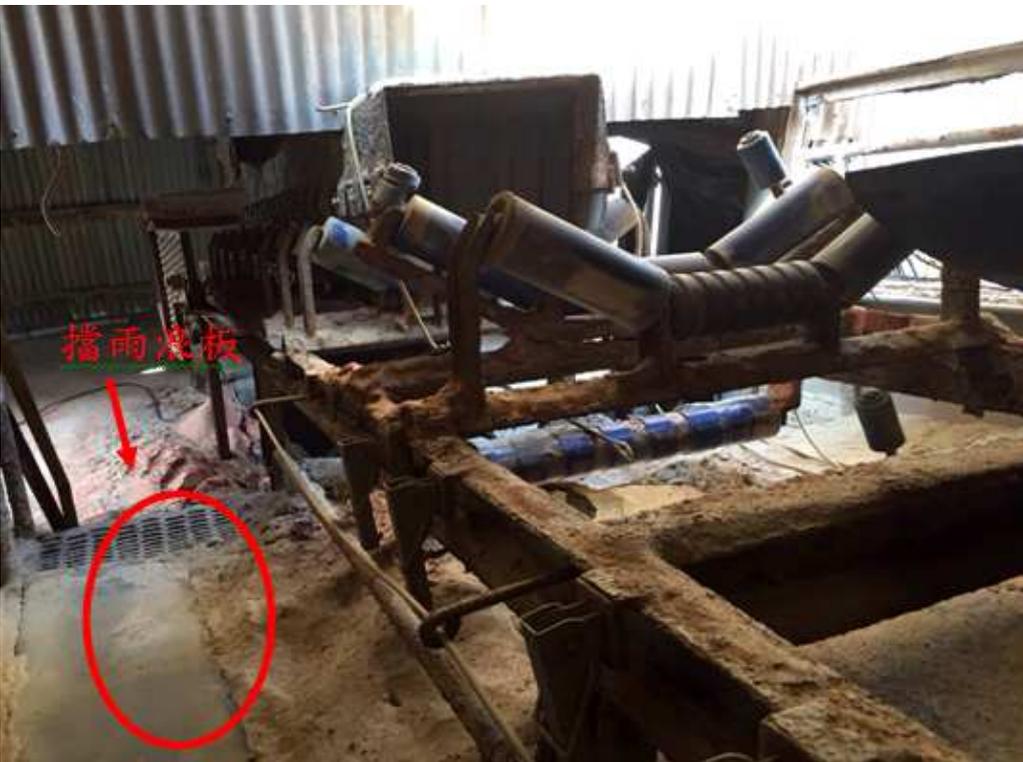
說明二 勞工蔡○○當時拉下擋雨浪板掉落至輸送帶旁。

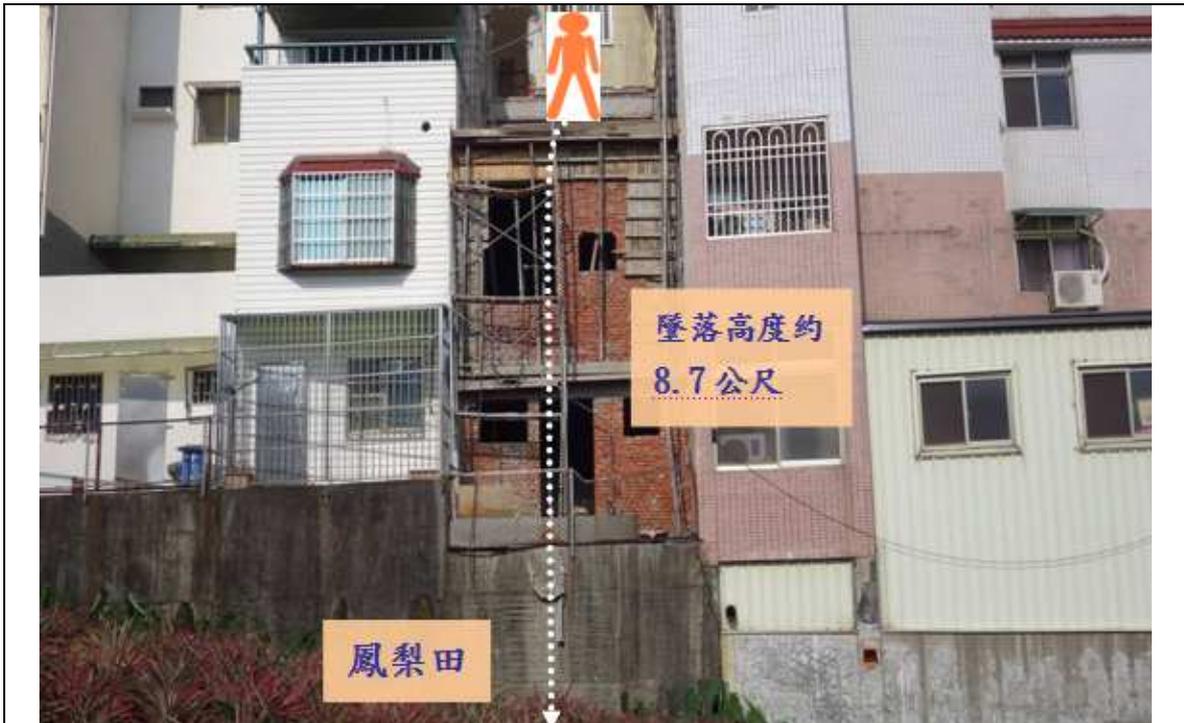
說明一 災害地點位置外觀

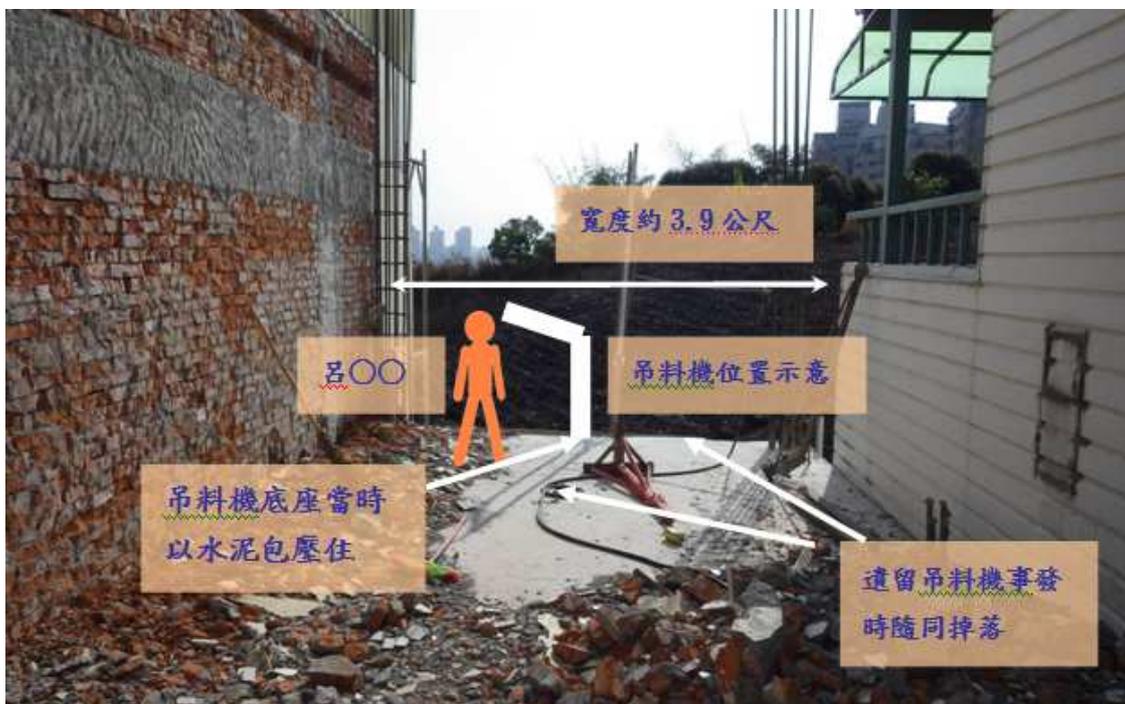
現場設置護欄、護蓋或安全網等防護設備有困難時，未採取使勞工使用安全帶等防止墜落之措施，致罹災者從屋後增建3樓吊料口墜落至鳳梨田地面傷重死亡。

說明二 屋後增建 3 樓勞工呂○○及吊料機位置示意圖

(一)雇主設置前項設備有困難，或因作業之需要臨時將護欄、護蓋或安全網等防護設備拆除者，應採取使勞工使用安全帶等防止墜落致勞工遭受危險之措施。(營造安全衛生設施標準第19條第2項暨職業安全衛生法第6條第1項)

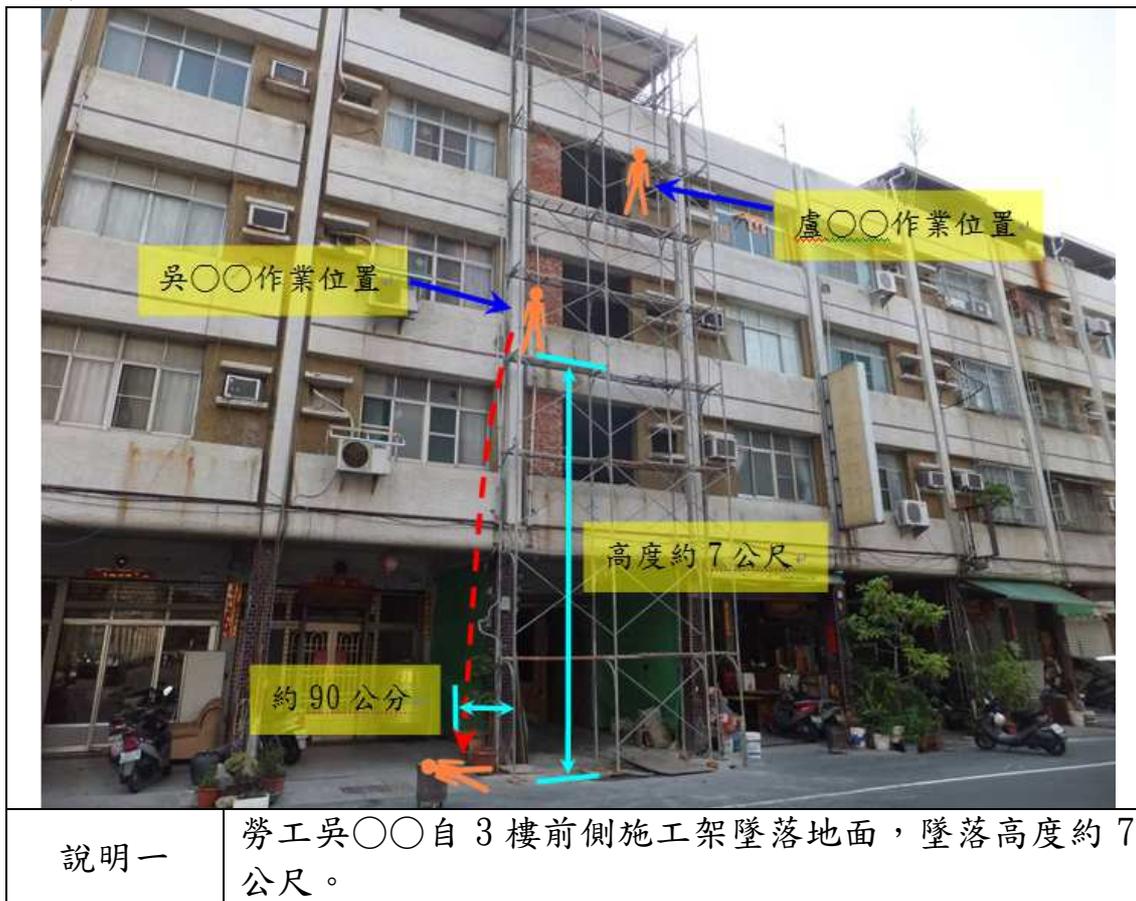
於高度二公尺以上之外牆施工架，未設置護欄，致罹災者自高度7公尺之3樓前側外牆施工架上墜落地面傷重不治死亡。

（一）雇主對於高度二公尺以上之屋頂、鋼樑、開口部分、階梯、樓梯、坡道、工作台、擋土牆、橋台等場所作業，勞工有遭受墜落危險之虞者，應於該處設置護欄、護蓋或安全網等防護設備。（營造安全衛生設施標準第19條第1項暨職業安全衛生法第6條第1項）

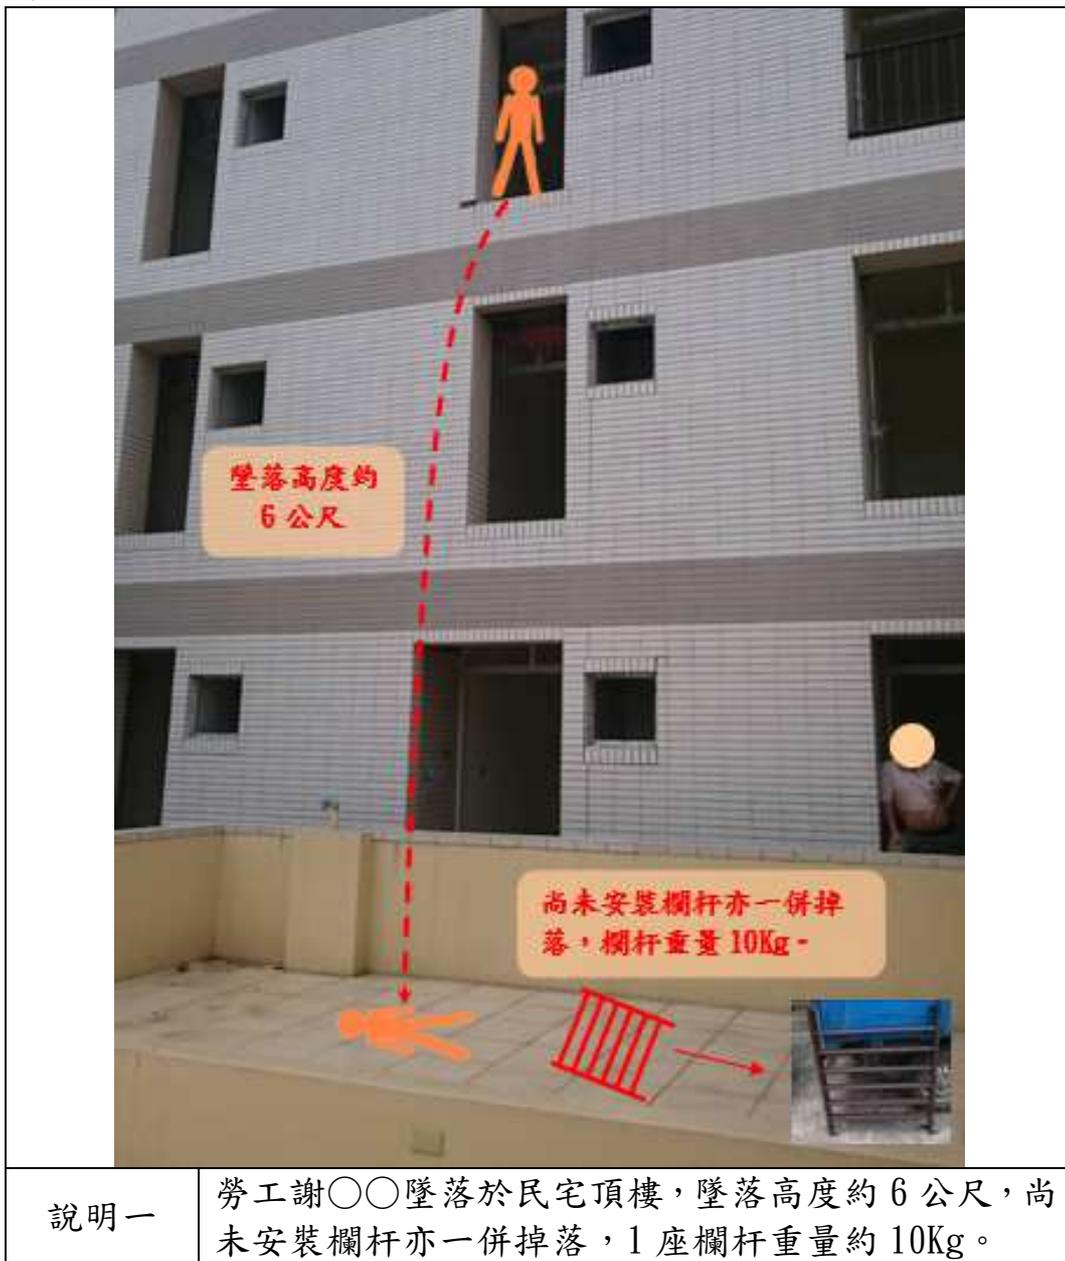
於高度2公尺以上之陽台欄杆安裝作業場所，未設防墜設施，致罹災者自高約6公尺陽台墜落至隔壁民宅頂樓死亡。

雇主對於高度二公尺以上之屋頂、鋼樑、開口部分、階梯、樓梯、坡道、工作台、擋土牆、擋土支撐、施工構台、橋樑墩柱及橋樑上部結構、橋台等場所作業，勞工有遭受墜落危險之虞者，應於該處設置護欄、護蓋或安全網等防護設備。

雇主設置前項設備有困難，或因作業之需要臨時將護欄、護蓋或安全網等防護設備拆除者，應採取使勞工使用安全帶等防止墜落致勞工遭受危險之措施。（營造安全衛生設施標準第19條暨職業安全衛生法第6條第1項）。

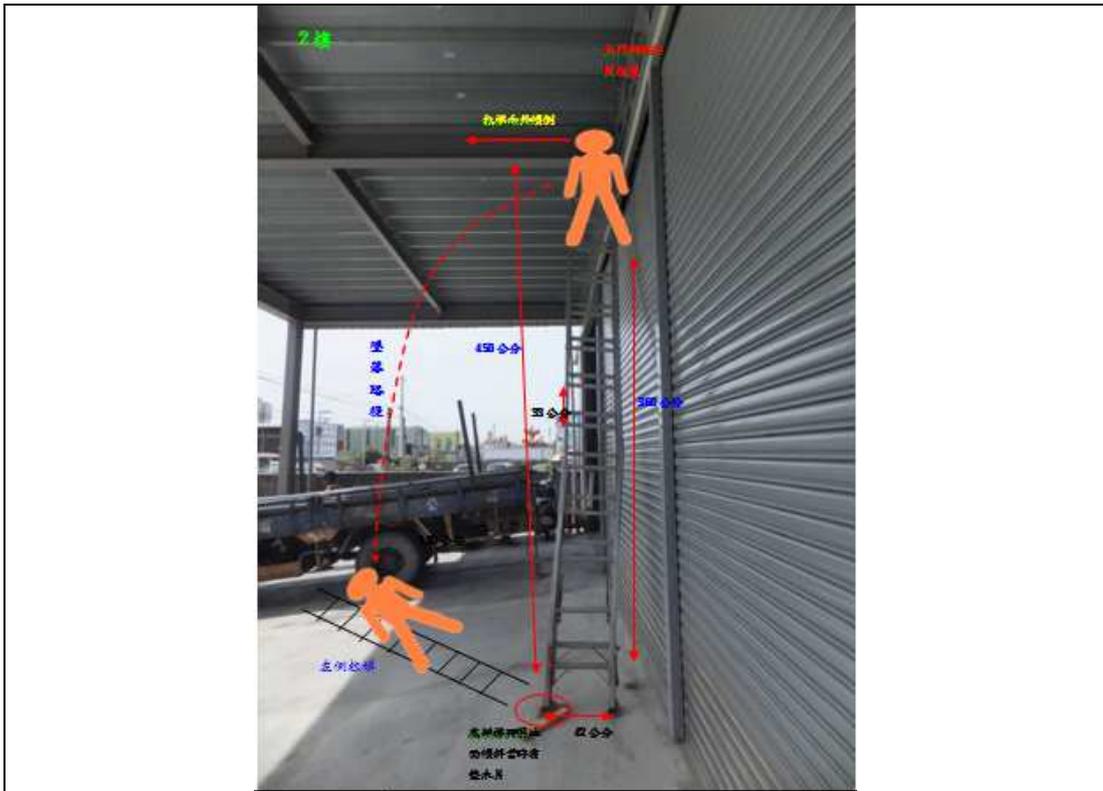
說明一 倉庫1樓高度450公分，拉梯底部寬度42公分，踏板間距33公分，1樓大門前現場示意圖。

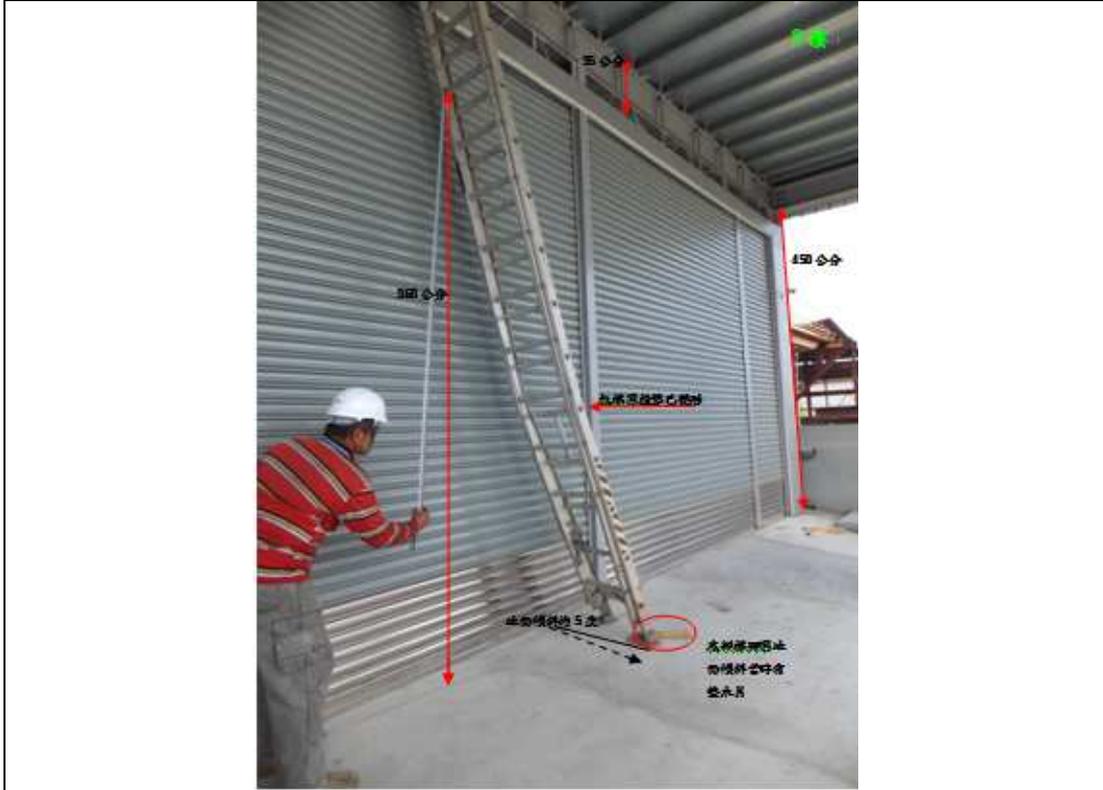
於高度2公尺以上之工作場所，勞工有墜落之虞，未以架設施工架或其他方法設置工作台，致罹災者自高度3.6公尺拉梯墜落至地面。

說明二 罹災者墜落高度360公分，地面傾斜約5度。

雇主對於在高度2公尺以上之處所進行作業，勞工有墜落之虞者，應以架設施工架或其他方法設置工作台。（職業安全衛生設施規則第225條第1項暨職業安全衛生法第6條第1項）

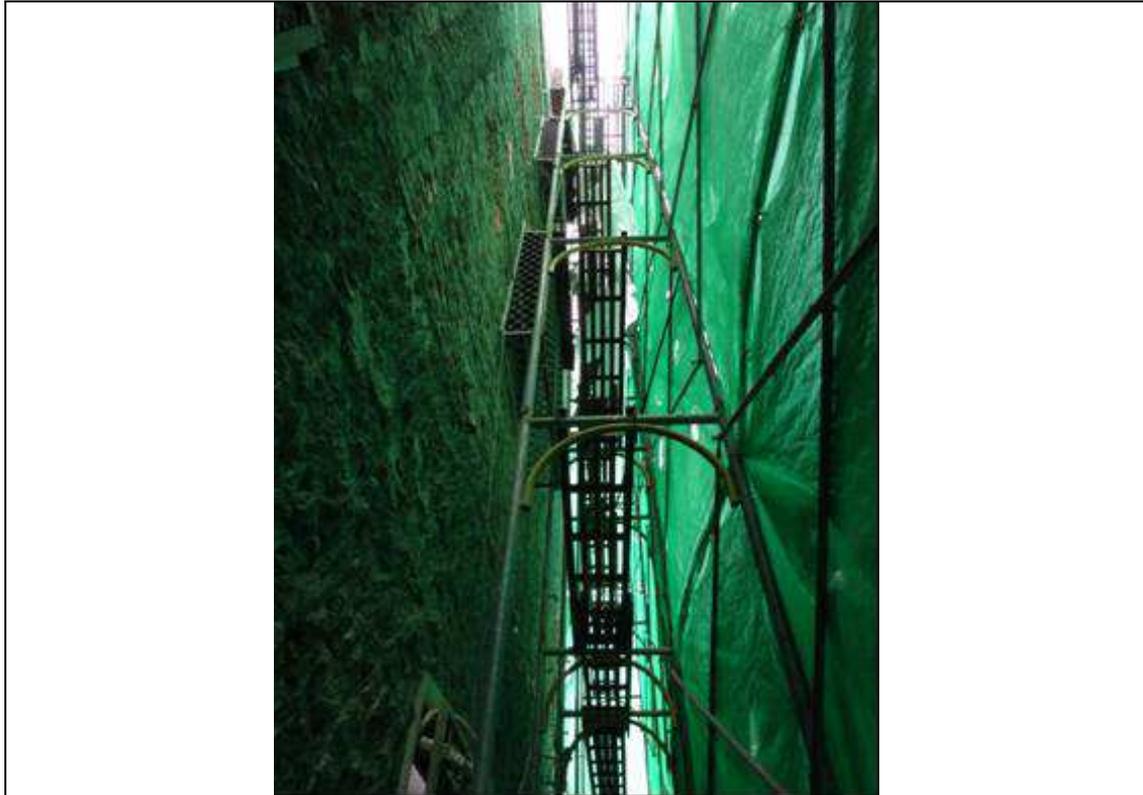
說明一

李罹災者自外牆施工架墜落地面，墜落高度約 8.5 公尺。

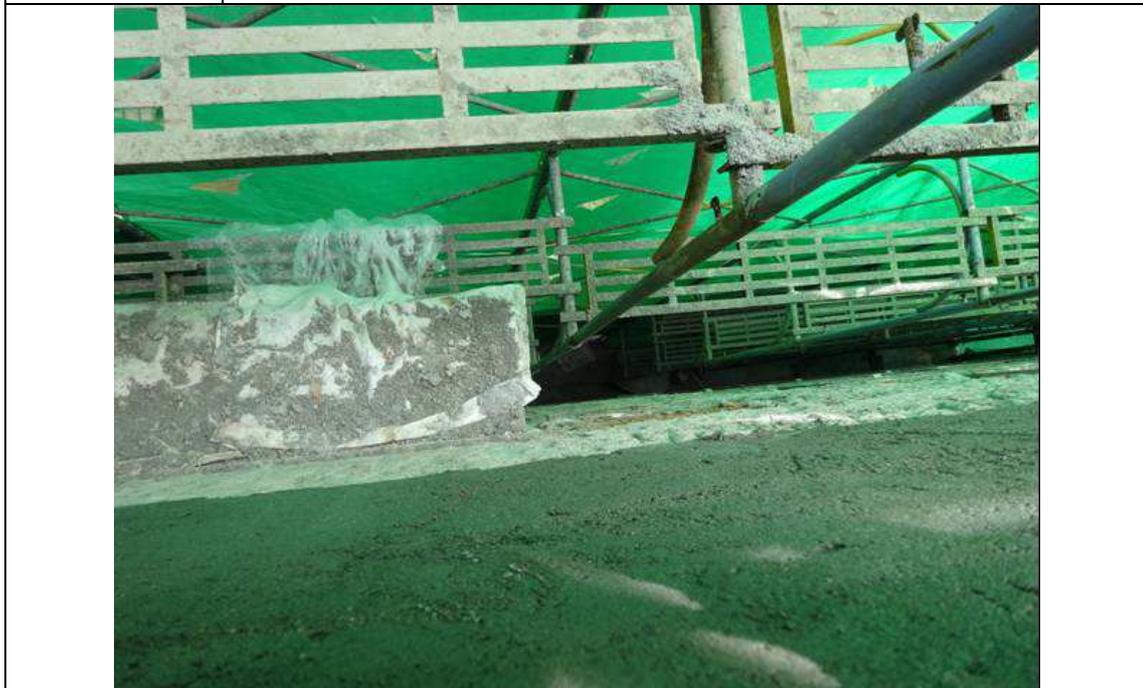
說明二

高度二公尺以上之外牆施工架，未設置護欄、護蓋或安全網等防護設備，以及施工架上工作台寬度未達40公分且踏板未滿鋪，致罹災者自高度8.5公尺之外牆施工架上墜落地面傷重不治死亡。

李罹災者於外牆施工架進行防水作業，外牆施工架端內側未設置護欄，施工架踏板距外牆約 39 公分，踏板寬度 30 公分。

（二）雇主使勞工於高度二公尺以上施工架上從事作業時，應依下列規定辦理：…二、工作臺寬度應在四十公分以上並鋪滿密接之踏板…。（營造安全衛生設施標準第48條第1項第2款暨職業安全衛生法第6條第1項）。

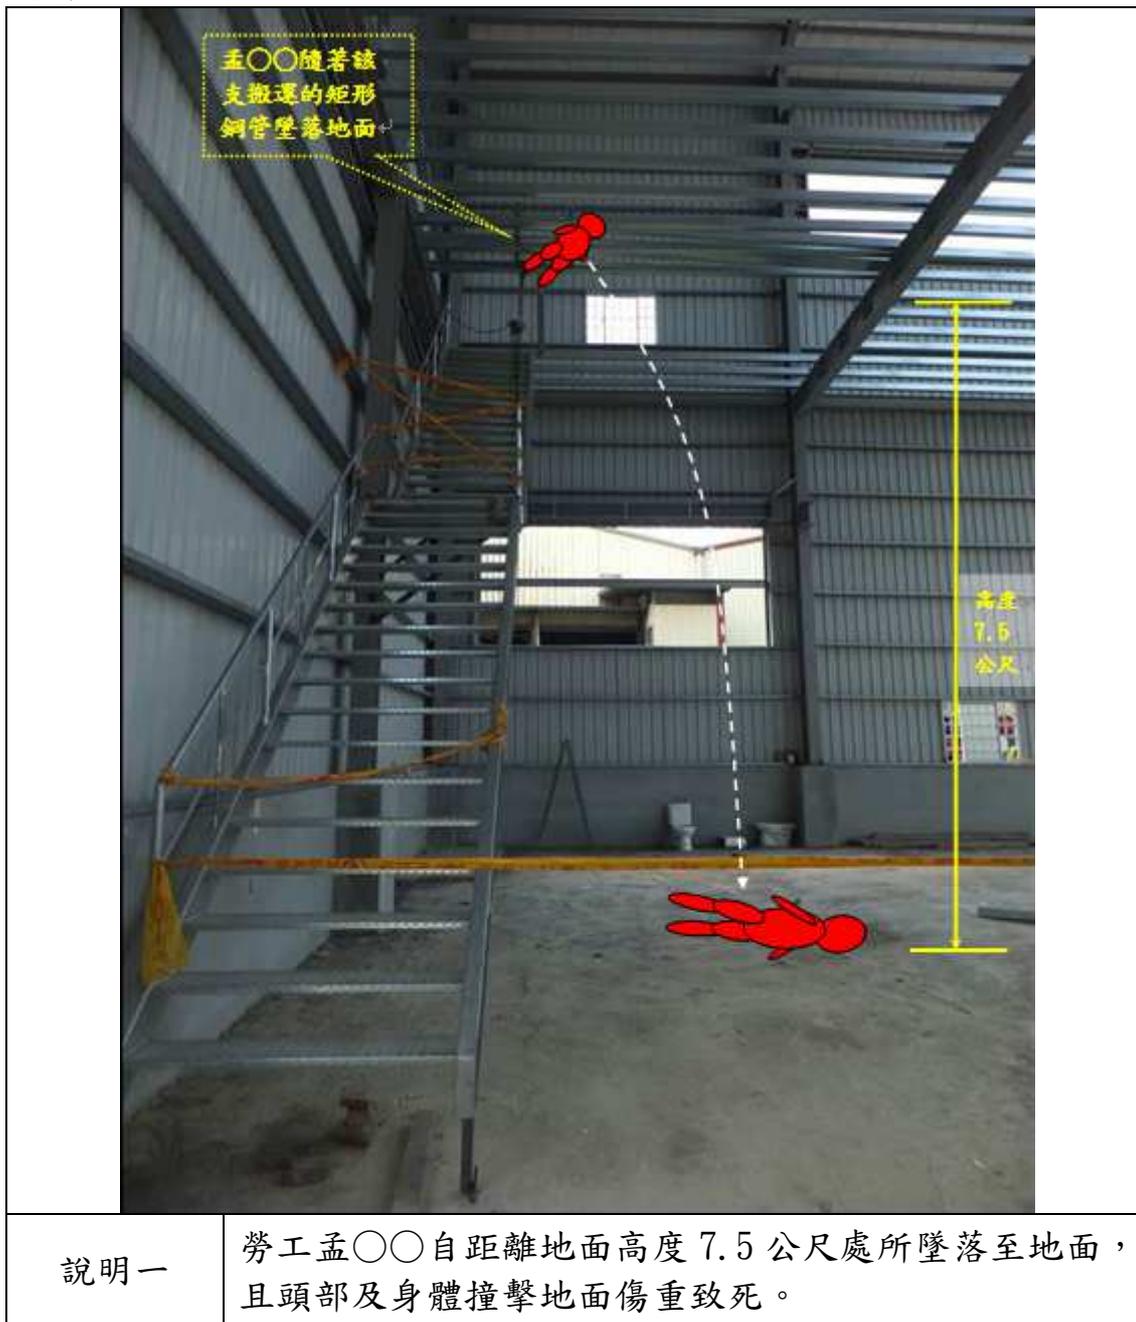
於高度2公尺以上之鋼樑，未於該處設置護欄或安全網等防護設備，致罹災者自距離地面高度7.5公尺處所墜落至地面，且頭部及身體撞擊地面傷重致死。

雇主對於高度二公尺以上之屋頂、鋼樑、開口部分、階梯、樓梯、坡道、工作台、擋土牆、橋台等場所作業，勞工有遭受墜落危險之虞者，應於該處設置護欄、護蓋或安全網等防護設備。（營造安全衛生設施標準第19條第1項暨職業安全衛生法第6條第1項）

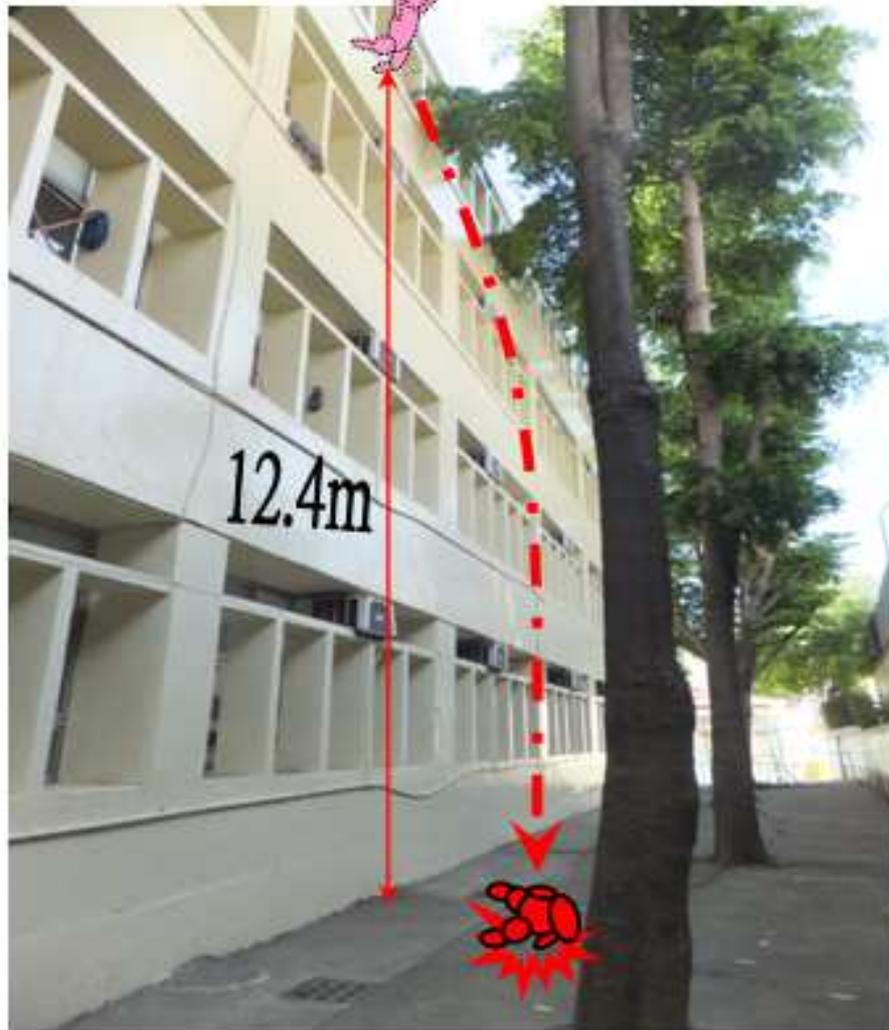
說明一

於高度2公尺以上之高處作業，勞工有墜落之虞者，未採取使勞工使用安全帶等防止墜落之措施，致罹災者自4樓窗台墜落至高差12.4公尺之地面傷重死亡。

職業災害發生地點位置外觀，墜落高度約 12.4 公尺

雇主對於在高度2公尺以上之高處作業，勞工有墜落之虞者，應使勞工確實使用安全帶、安全帽及其他必要之防護具。（職業安全衛生設施規則第281條第1項暨職業安全衛生法第6條第1項）

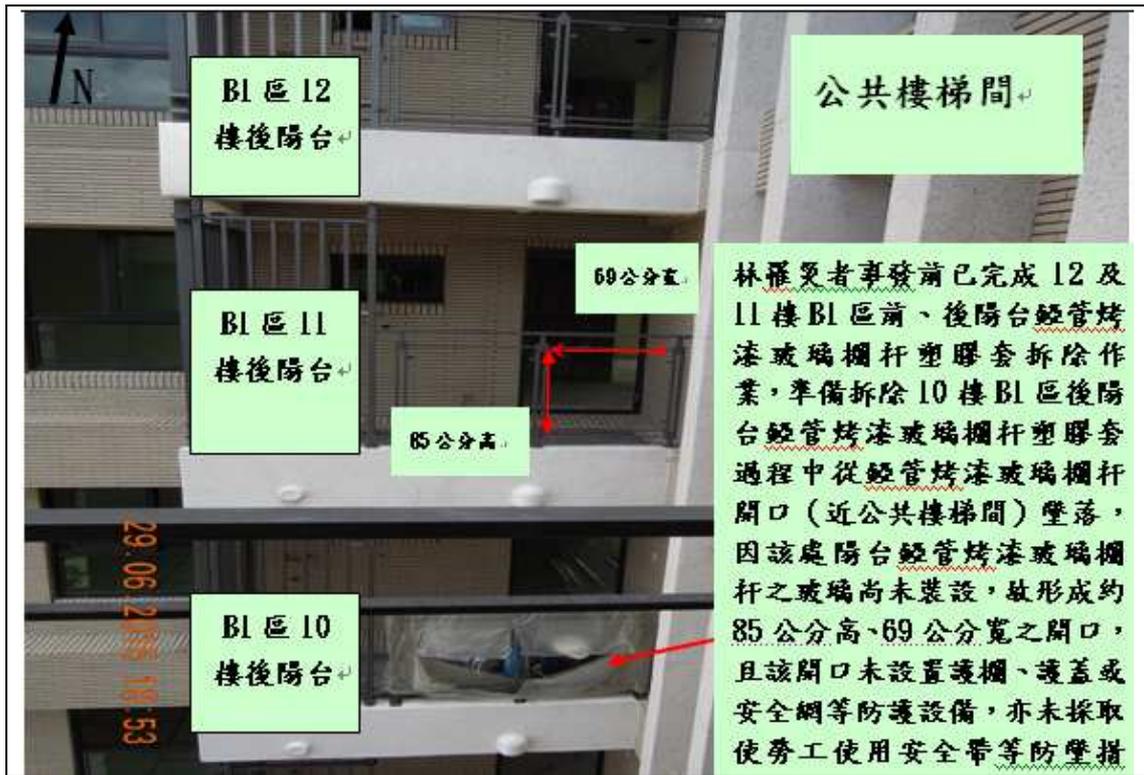
說明一

林罹災者事發前作業範圍及墜落媒介物開口尺寸示意圖。

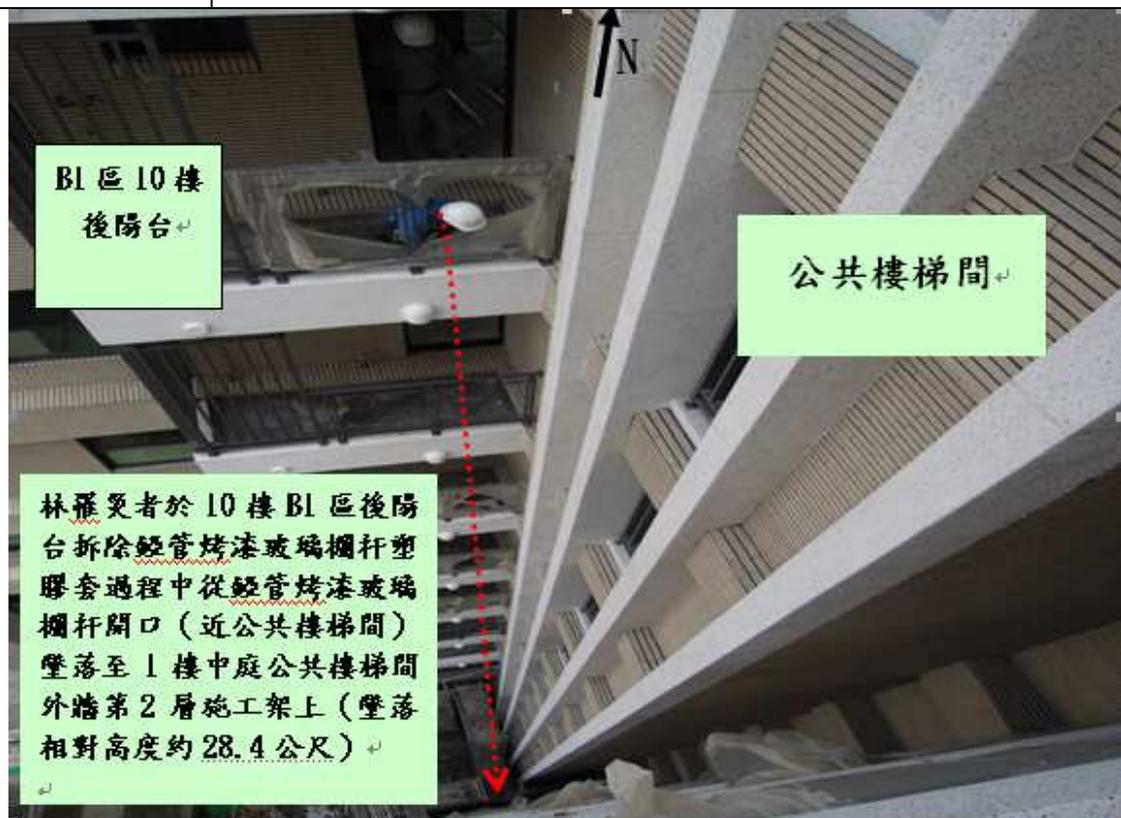
說明二

於高度2公尺以上之10樓陽台欄杆塑膠套拆除作業，勞工有遭受墜落危險之虞者，未設護欄、護蓋或安全網等防護設備，亦未採取使勞工使用安全帶等防止墜落之措施，致罹災者於拆除作業過程中墜落至1樓中庭公共樓梯間外牆第2層施工架。

林罹災者自 10 樓 B1 區後陽台鉸管烤漆玻璃欄杆開口（近公共樓梯間）墜落示意圖。

雇主對於高度二公尺以上之屋頂、鋼樑、開口部分、階梯、樓梯、坡道、工作台、擋土牆、擋土支撐、施工構台、橋樑墩柱及橋樑上部結構、橋台等場所作業，勞工有遭受墜落危險之虞者，應於該處設置護欄、護蓋或安全網等防護設備。雇主設置前項設備有困難，或因作業之需要臨時將護欄、護蓋或安全網等防護設備拆除者，應採取使勞工使用安全帶等防止墜落致勞工遭受危險之措施。(營造安全衛生設施標準第19條暨職業安全衛生法第6條第1項)

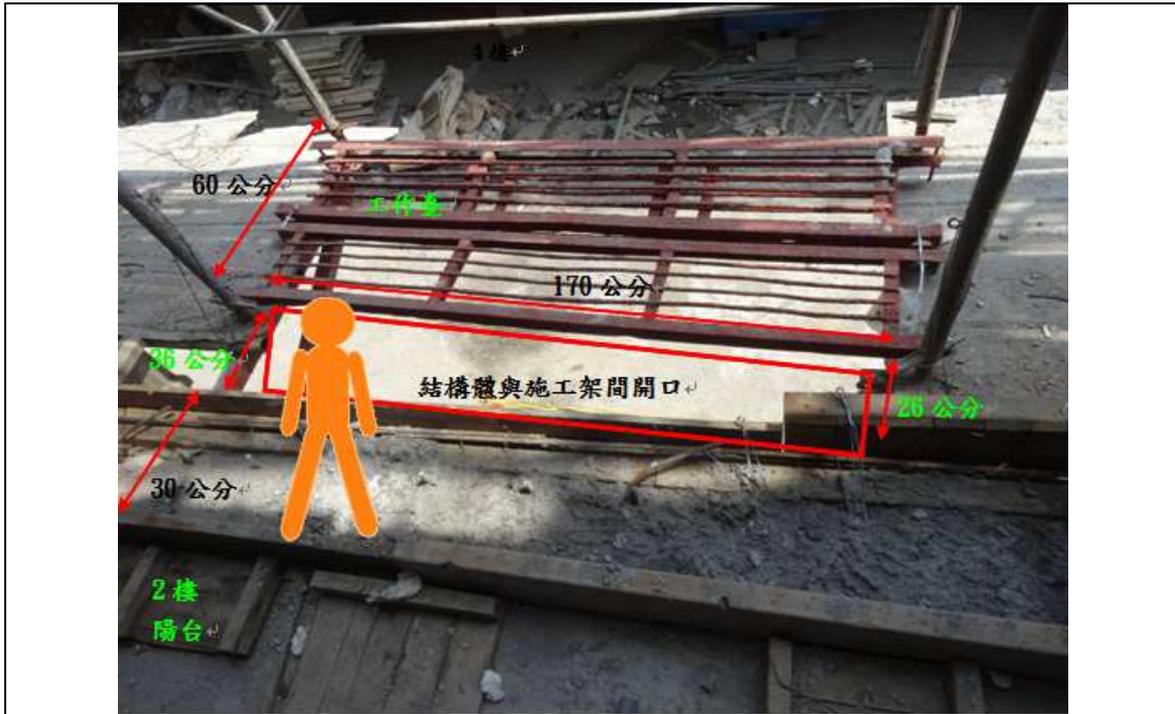
於高度2公尺以上之工作場所，勞工有墜落之虞，未於結構體與施工架間開口設置護欄、護蓋或安全網等防護設備，致罹災者於2樓陽台自結構體與施工架間開口處墜落至1樓模板上再滾落至地面傷重不治。

說明一 | 2樓結構體與施工架間開口 170×36 公分，現場示意圖。

雇主對於高度二公尺以上之屋頂、鋼樑、開口部分、階梯、樓梯、坡道、工作臺、擋土牆、擋土支撐、施工構臺、橋樑墩柱及橋樑上部結構、橋臺等場所作業，勞工有遭受墜落危險之虞者，應於該處設置護欄、護蓋或安全網等防護設備。（營造安全衛生設施標準第19條第1項暨職業安全衛生法第6條第1項）

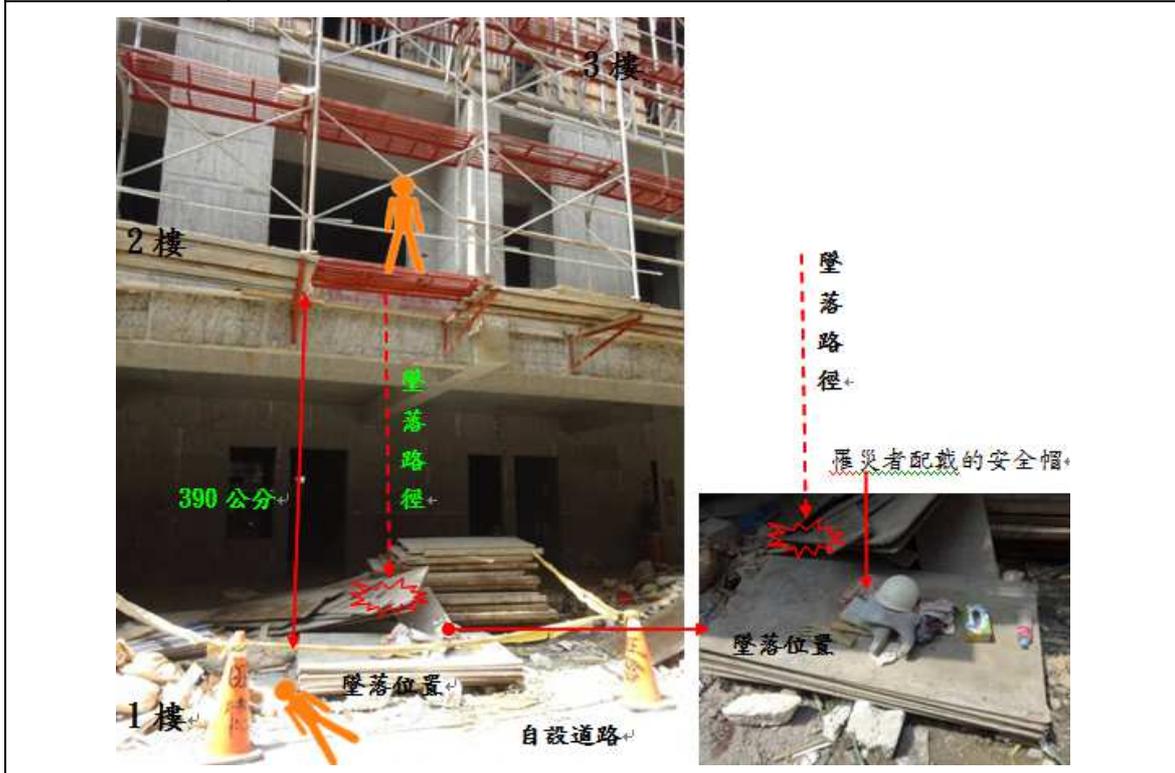
說明二 | 現場留有罹災者配戴的安全帽，墜落高度 3.9 公尺，現場示意圖。

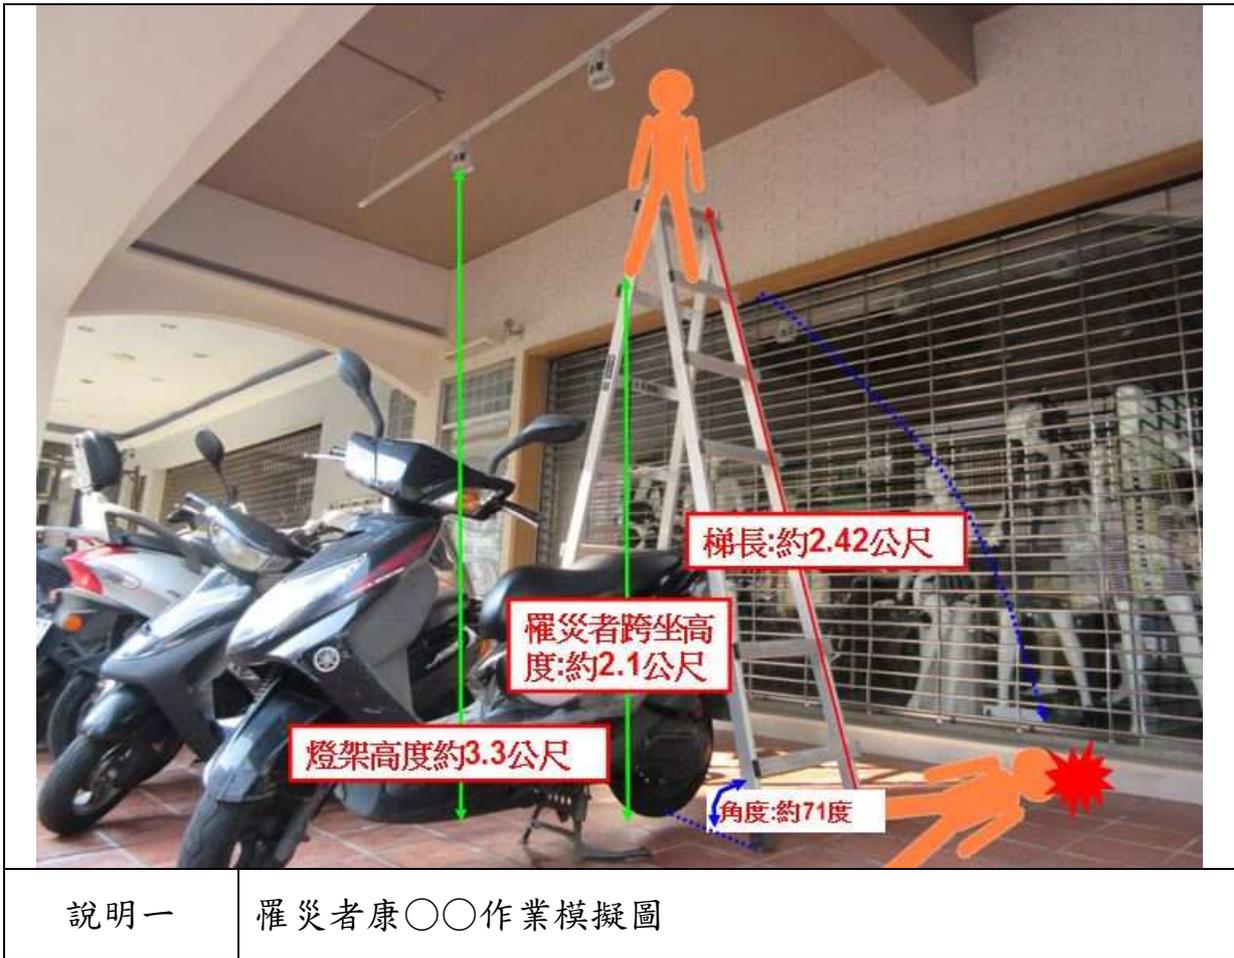
於高度二公尺以上之處所進行作業，勞工有墜落之虞者，未架設施工架或其他方法設置工作台，以及提供兩梯腳間未具金屬等硬質繫材扣牢之合梯供勞工使用，致罹災者於合梯上進行燈具安裝作業時墜落騎樓地面，傷重死亡。

(一)雇主對於在高度二公尺以上之處所進行作業，勞工有墜落之虞者，應以架設施工架或其他方法設置工作台(職業安全衛生設施規則第225條第1項暨職業安全衛生法第6條第1項)。

(二)雇主對於使用之合梯應符合下列規定：三、...兩梯腳間有金屬等硬質繫材扣牢...(職業安全衛生設施規則第230條第1項第3款暨職業安全衛生法第6條第1項)。

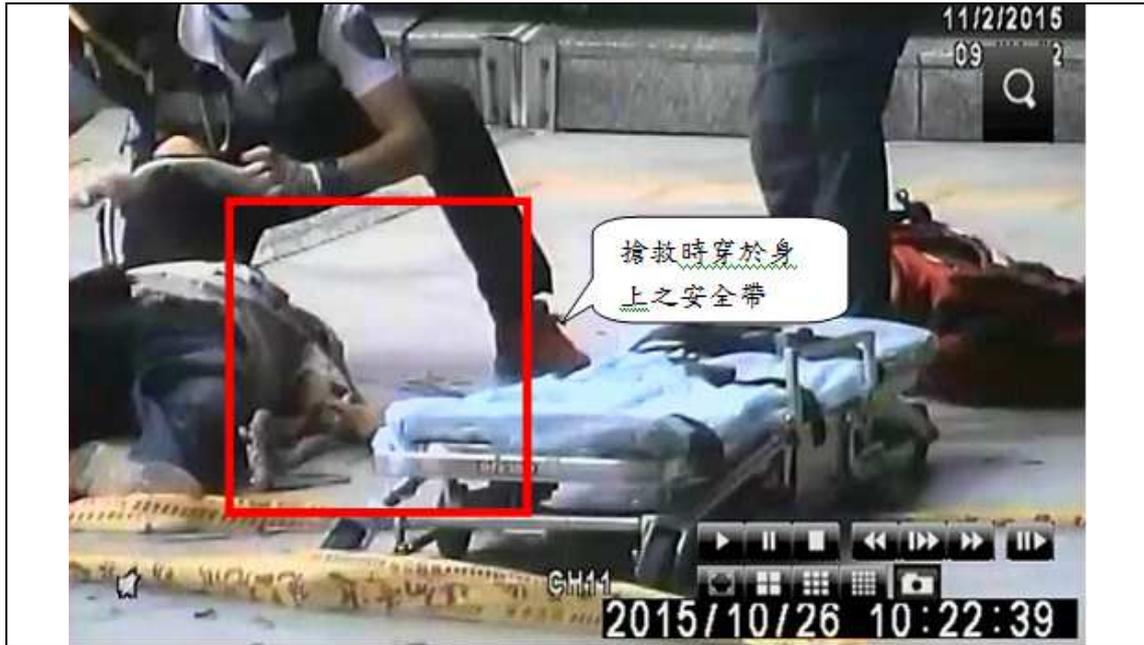
說明一 墜落現場之監視器影像(身上穿有安全帶並有戴安全帽)

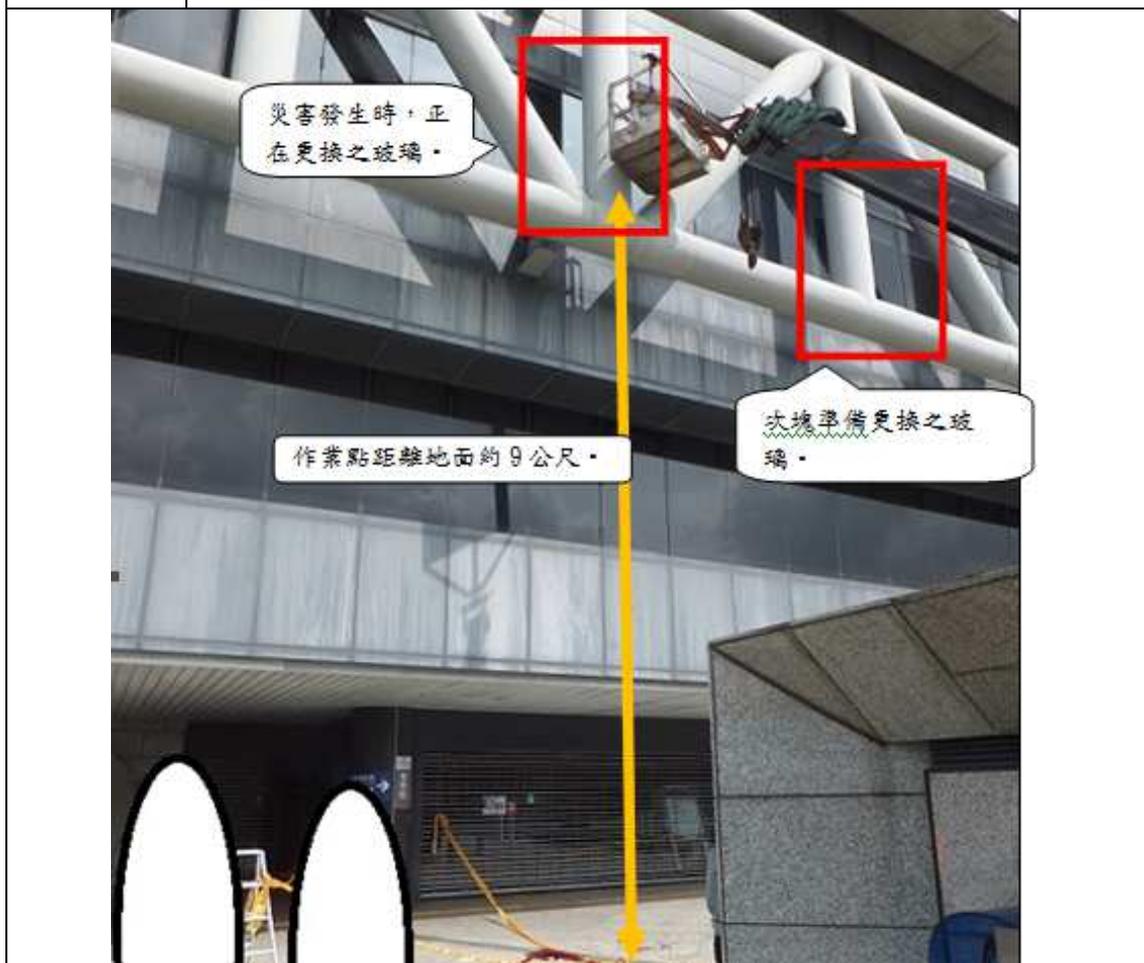
使用移動式起重機搭乘設備乘載勞工於高度9公尺之高處進行作業時，未使勞工確實使用安全帶，致罹災者進行玻璃更換作業時，自9公尺高處墜落地面，致頭部外傷顱內出血死亡。

說明二 墜落現場(作業點距離地面9公尺)

（二）雇主對於前項但書所定防止墜落措施，應辦理事項如下：…二、使勞工佩戴安全帶或安全索（起重升降機具安全規則第35條第2項第2款暨職業安全衛生法第6條第1項）。

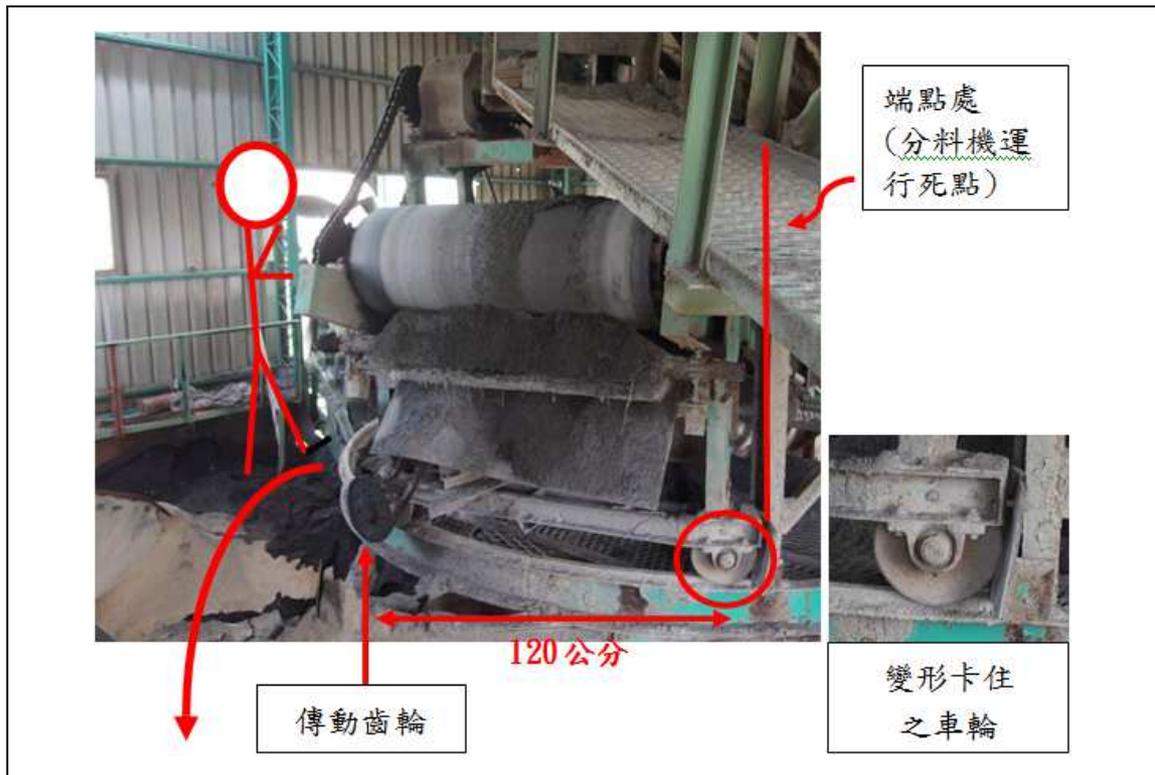
說明一 圓形軌道西側、分料機故障停留位置、傳動齒輪、車輪、端點相關位置圖。

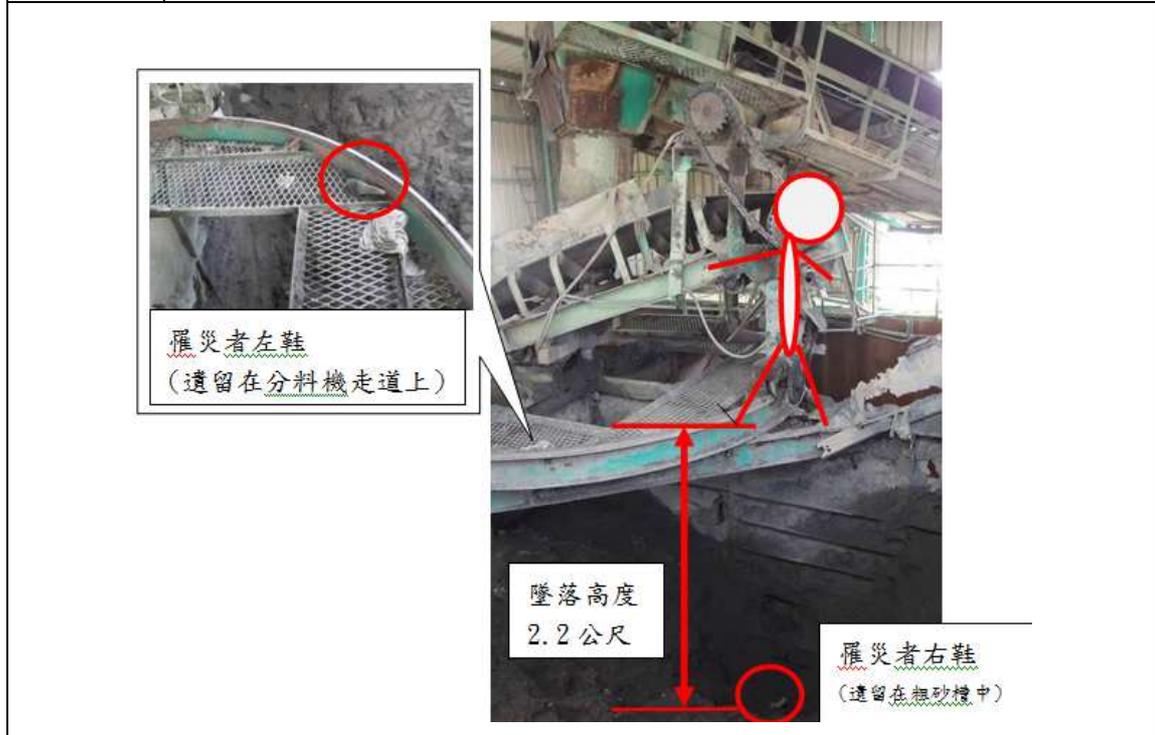
於高度二公尺以上之高處作業，未使勞工確實使用安全帶，致罹災者自高差約2.2公尺之分料機圓形軌道邊緣墜落骨材儲存庫砂石堆中遭砂石覆蓋，因腦部缺氧窒息死亡。

說明二 罹災者墜落處相關位置圖。

雇主對於在高度二公尺以上之高處作業，勞工有墜落之虞者，應使勞工確實使用安全帶、安全帽及其他必要之防護具。(職業安全衛生設施規則第281條第1項暨職業安全衛生法第6條第5項)

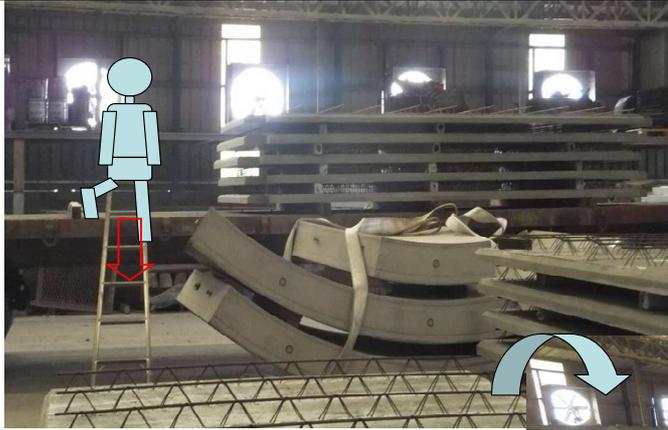
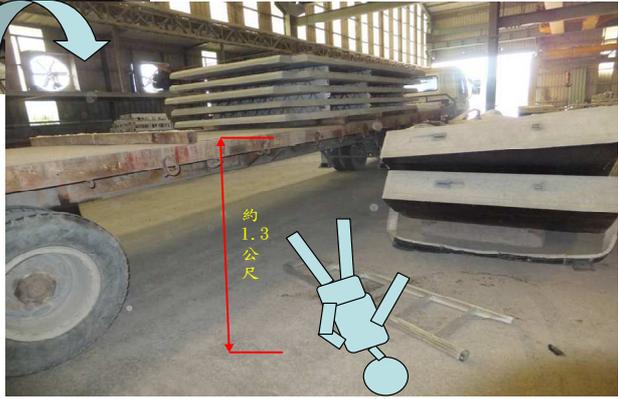
說明一

罹災者使用鋁梯做為由地面上下貨運車板台之上下設備，於上下貨運車板台期間，因鋁梯防滑腳座底部之止滑片損壞，使鋁梯滑動致罹災者墜落地面，造成顱腦損傷，多處肋骨骨折，血胸等多重性外傷死亡。

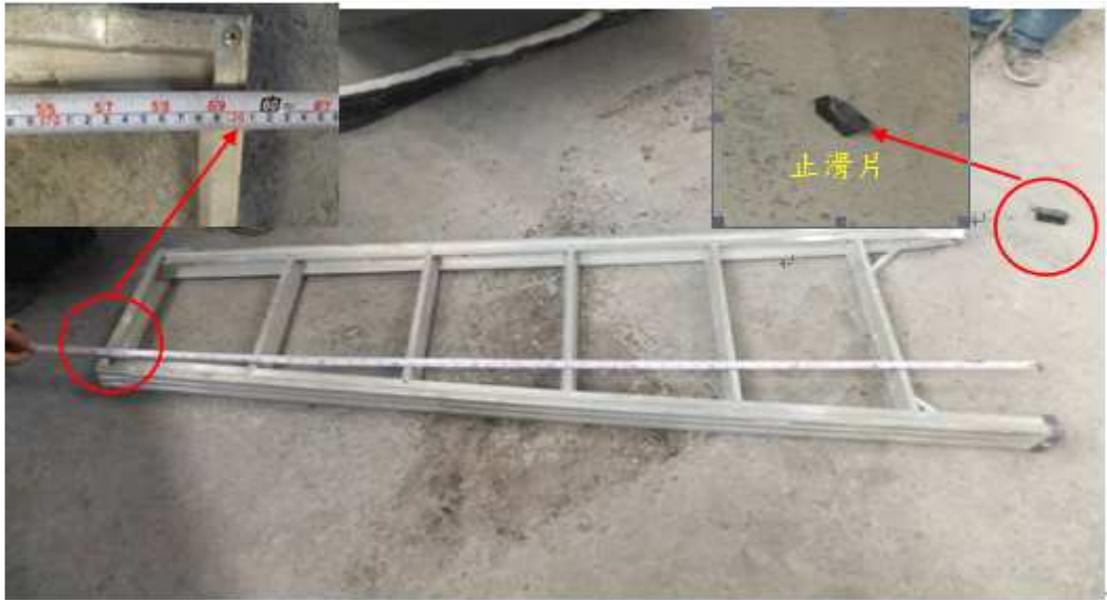
說明二

移動梯梯腳防滑腳座底部之止滑片已損壞，未具防止滑溜之功能，致罹災者發生高處墜落災害，造成顱腦損傷，多處肋骨骨折，血胸等多重性外傷死亡。

肇災鋁梯長度約為 1.8 公尺，事後檢視鋁梯一側梯腳防滑腳座底部之止滑片已損壞，未具防止滑溜之功能。

雇主對於使用之移動梯，應符合下列之規定：一、…。四、應採取防止滑溜或其他防止轉動之必要措施。(職業安全衛生設施規則第229條第4款暨職業安全衛生法第6條第1項第5款)
