高雄市 104 年重大職災彙編

高雄市政府勞工局勞動檢查處 編印

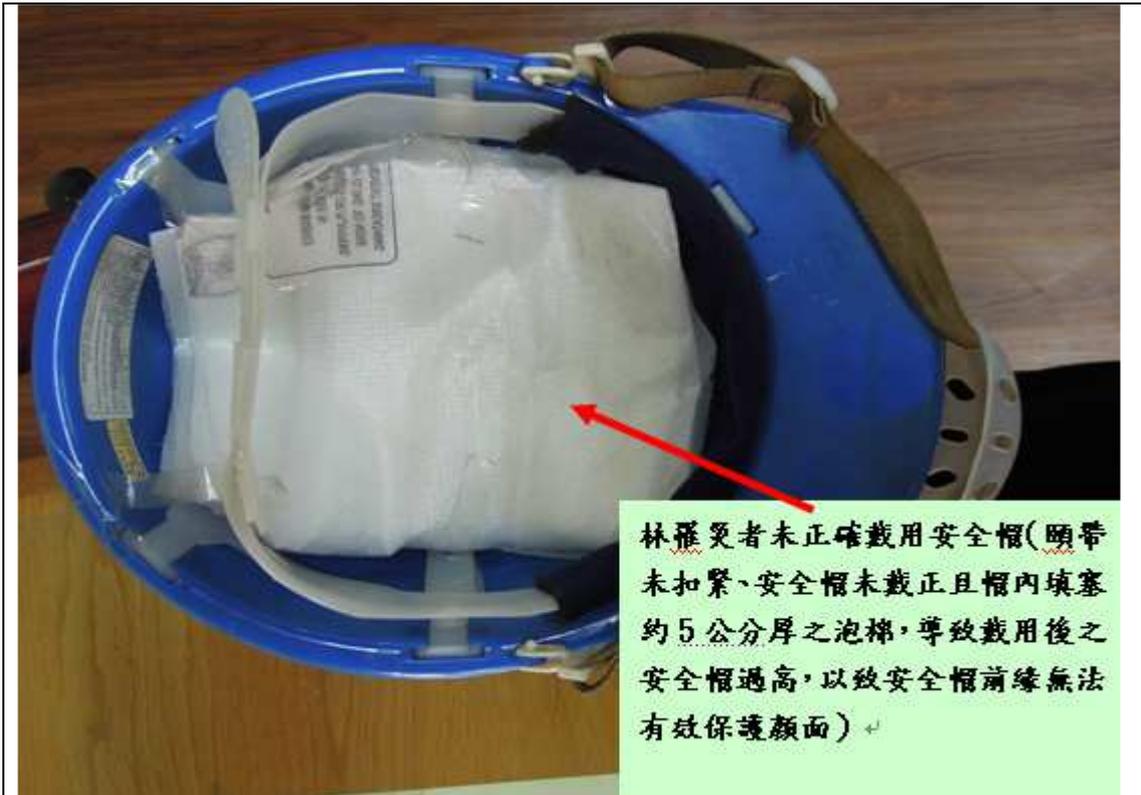
林罹災者未正確戴用安全帽(頭帶未扣緊、安全帽未戴正且帽內填塞約5公分厚之泡棉,導致戴用後之安全帽過高,以致安全帽前緣無法有效保護額面)

說明一 林罹災者所戴用之安全帽內填塞約5公分厚之泡棉。

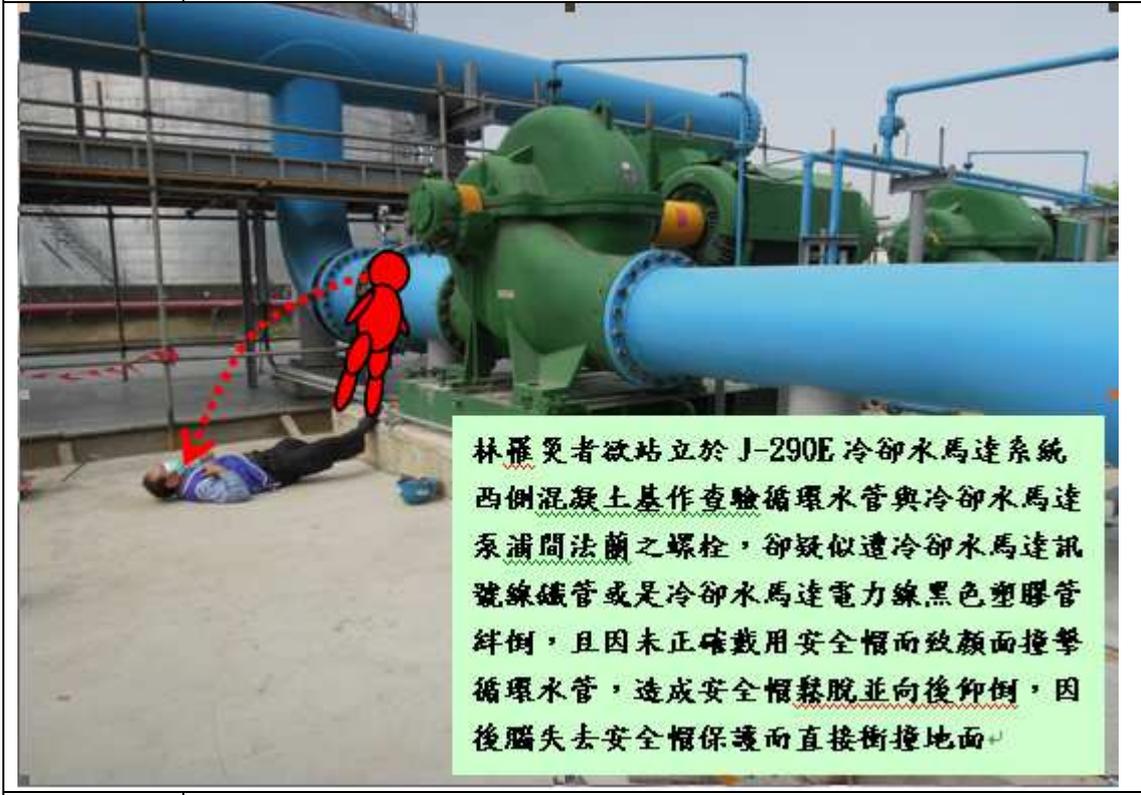
工作場所之地板，未保持不致使勞工跌倒、滑倒、踩傷等之安全狀態，亦未採取必要之預防措施，致罹災者跌倒後，後腦直接衝撞地面傷重死亡。

林罹災者欲站立於 J-290E 冷卻水馬達系統西側混凝土基作查驗循環水管與冷卻水馬達泵浦間法蘭之螺栓,卻疑似遭冷卻水馬達訊號線鐵管或是冷卻水馬達電力線黑色塑膠管絆倒,且因未正確戴用安全帽而致額面撞擊循環水管,造成安全帽鬆脫並向後仰倒,因後腦失去安全帽保護而直接衝撞地面。

說明二 林罹災者後腦直接衝撞地面之模擬示意圖。

雇主對於勞工工作場所之通道、地板、階梯，應保持不致使勞工跌倒、滑倒、踩傷等之安全狀態，或採取必要之預防措施。（職業安全衛生設施規則第21條暨職業安全衛生法第6條第1項）

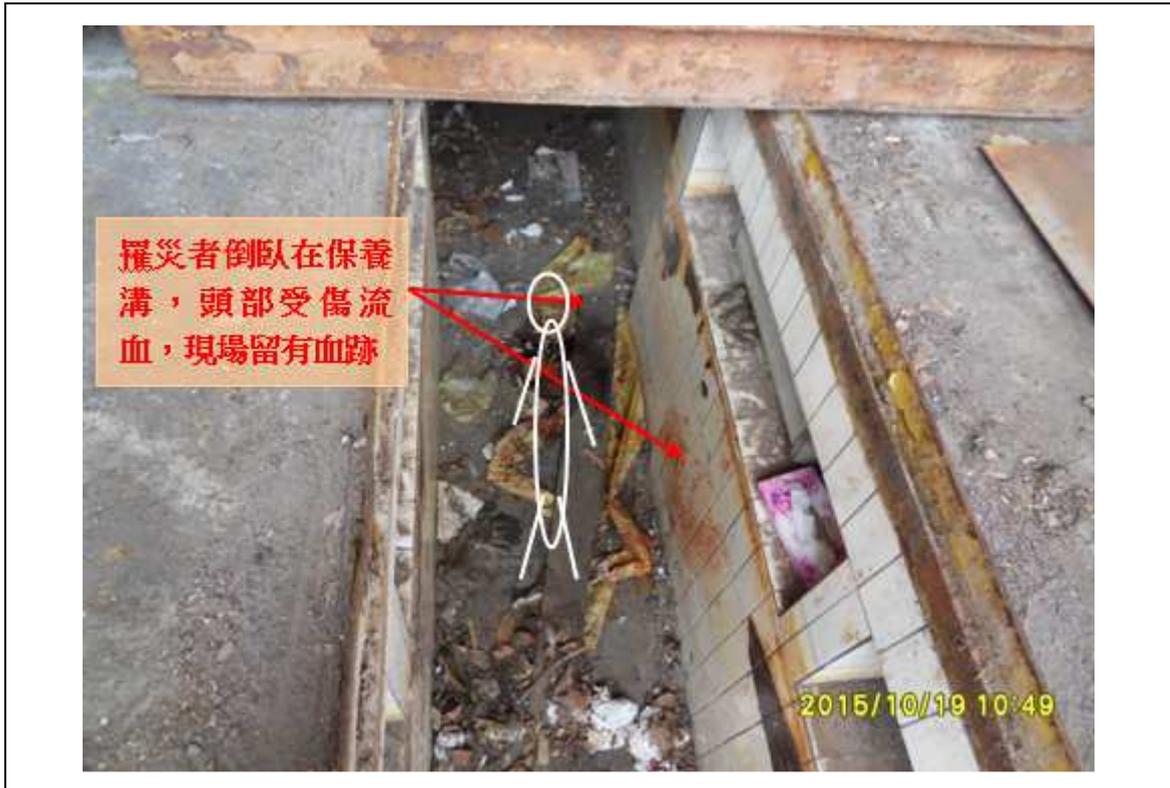
說明一 罹災者跌落高雄港碼頭修車廠工作棚場地之保養溝內受傷並於現場留下血跡。

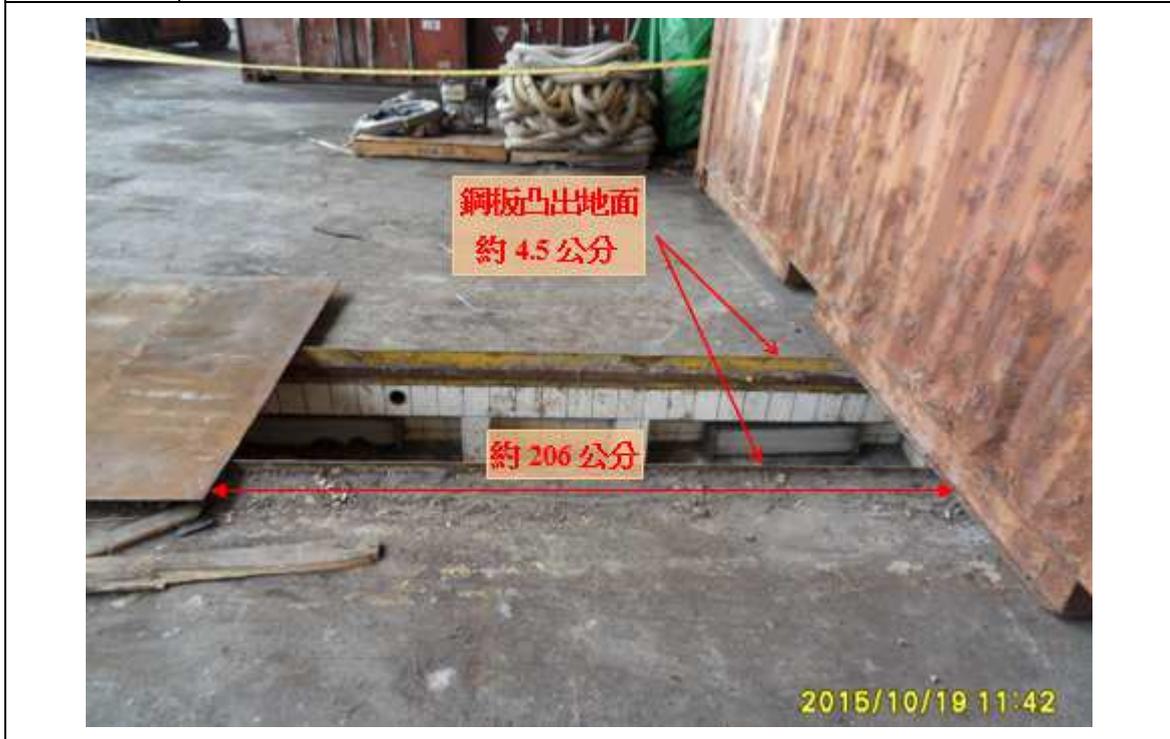
對於高雄港碼頭東側修車廠工作棚場地之工作場所內高差約1.31公尺保養溝及其周邊凸起高約4.5公分鋼板之地面，未保持不致使勞工跌倒之安全狀態，或採取必要之預防措施，致鄭罹災者工作中跌落地面下之保養溝內，因頭部外傷致顱內出血死亡。

說明二 災害現場保養溝周邊有突出地面約 4.5 公分高之鋼板，及保養溝開口長約 206 公分，因無相關預防措施造成勞工鄭○○跌落保養溝。

雇主對於勞工工作場所之通道、地板、階梯，應保持不致使勞工跌倒、滑倒、踩傷等之安全狀態，或採取必要之預防措施。（職業安全衛生設施規則第21條暨職業安全衛生法第6條第1項）

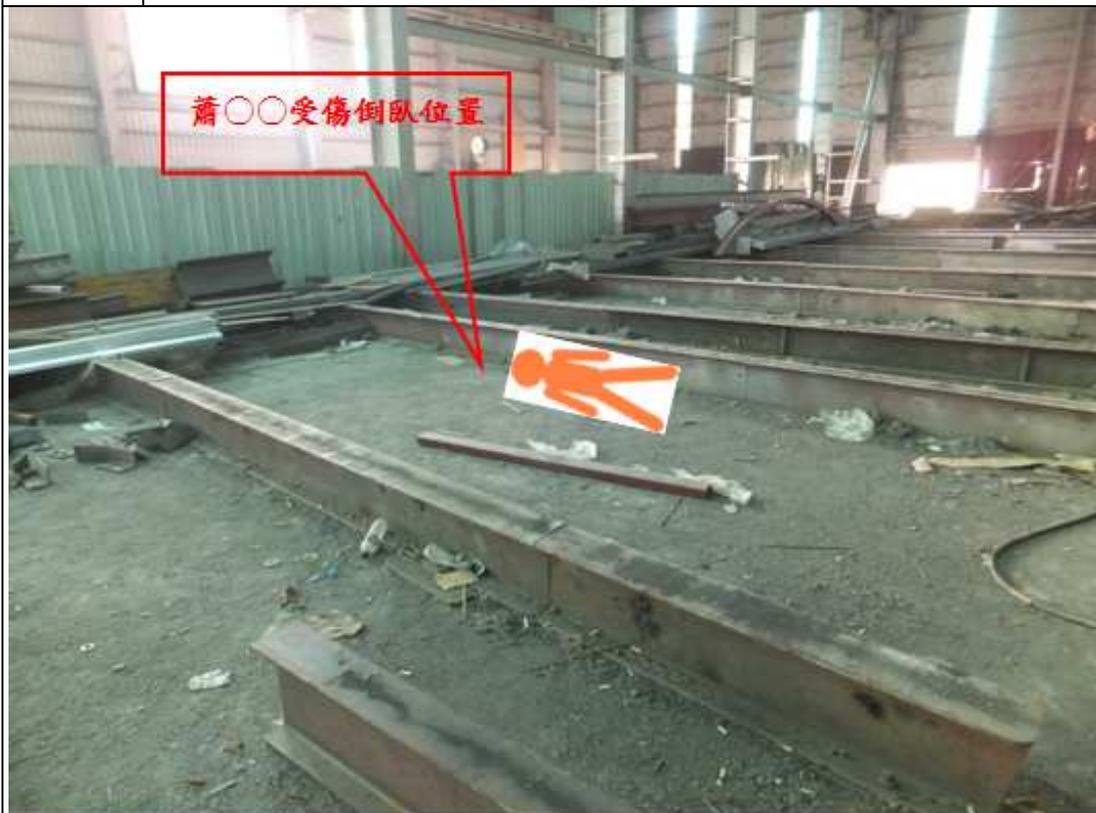
工作場所通道或地板未保持不致使勞工跌倒安全狀態，或採取預防跌倒之措施，致罹災者遭鋼骨材料絆倒後，頭部撞擊堆放地面鋼骨材料傷重死亡。

說明二 當日勞工蕭○○從事型鋼製造加工放樣作業，被發現時倒臥處。

雇主對於勞工工作場所之通道、地板、階梯，應保持不致使勞工跌倒、滑倒、踩傷等之安全狀態，或採取必要之預防措施。（職業安全衛生設施規則第21條暨職業安全衛生法第6條第1項）

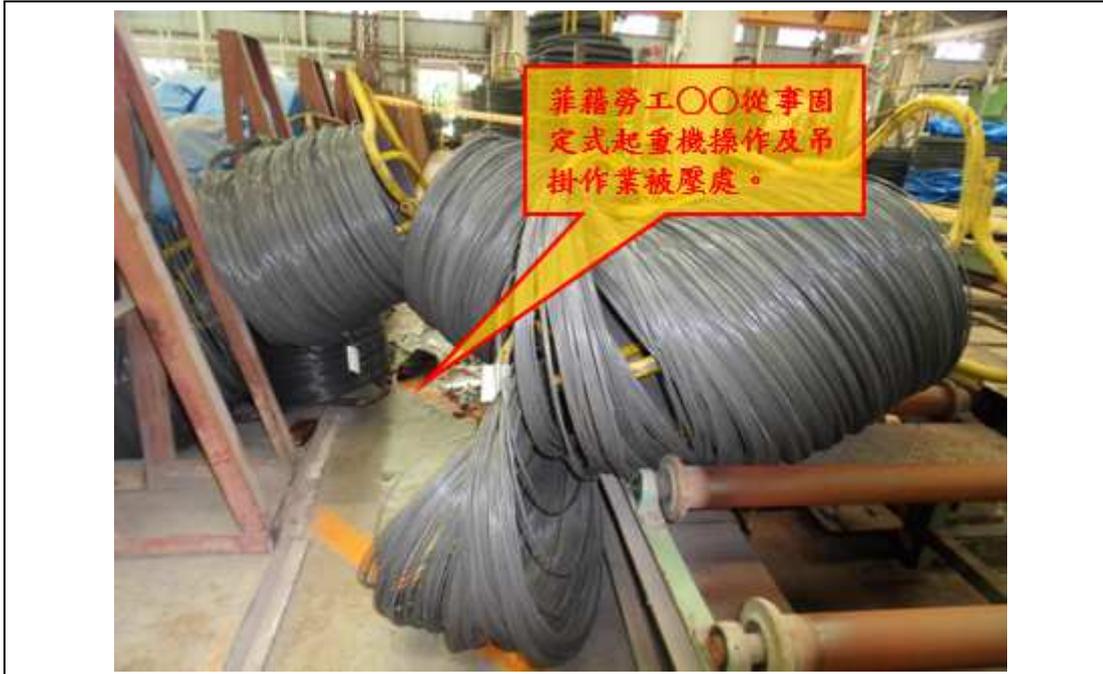
說明一 災害現場概況。

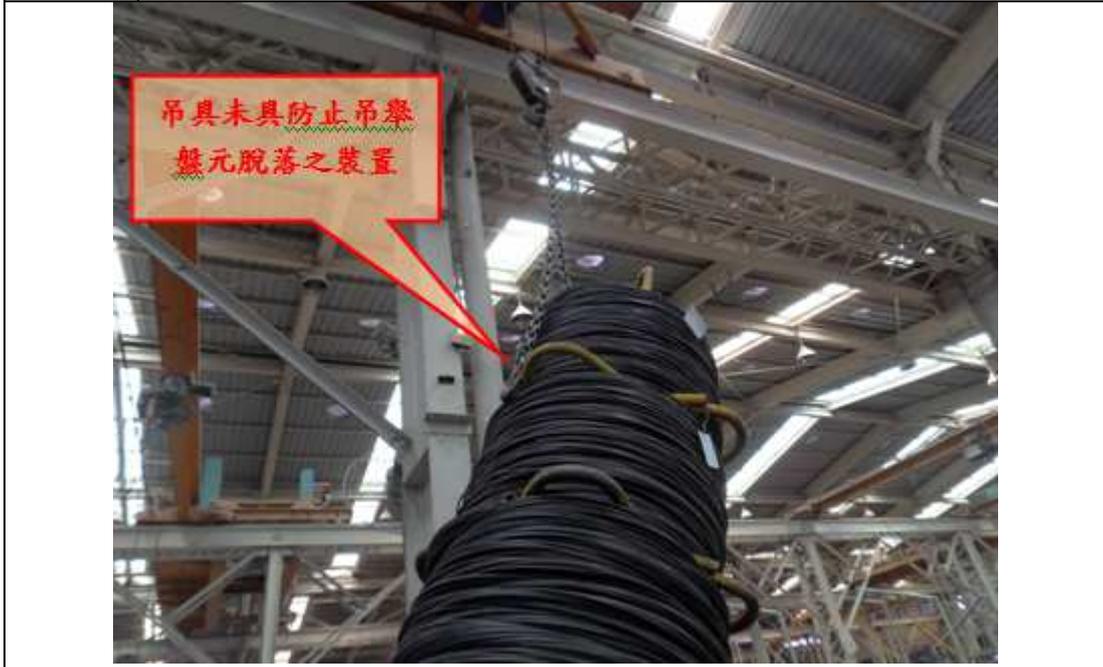
起重機具之吊具未設防止吊舉中所吊物體脫落之裝置，且未禁止人員進入起重吊掛物下方，致罹災者遭飛落1,141公斤重之盤元壓住傷重死亡。

說明二 災害發生時菲籍勞工○○操作北側固定式起重機以兩組吊具吊舉 2 串盤元，每串盤元上有 3 個盤元。傾斜懸掛之盤元重量分別為 377 公斤、386 公斤及 382 公斤（每個盤元架 14 公斤），合計 1,187 公斤。

（一）雇主對於起重機具之吊鉤或吊具應有防止吊舉中所吊物體脫落之裝置。（職業安全衛生設施規則第90條暨職業安全衛生法第6條第1項）

（二）雇主於固定式起重機作業時，應採取防止人員進入吊舉物下方及吊舉物通過人員上方之設備或措施。（起重升降機具安全規則第21條第1項暨職業安全衛生法第6條第1項）

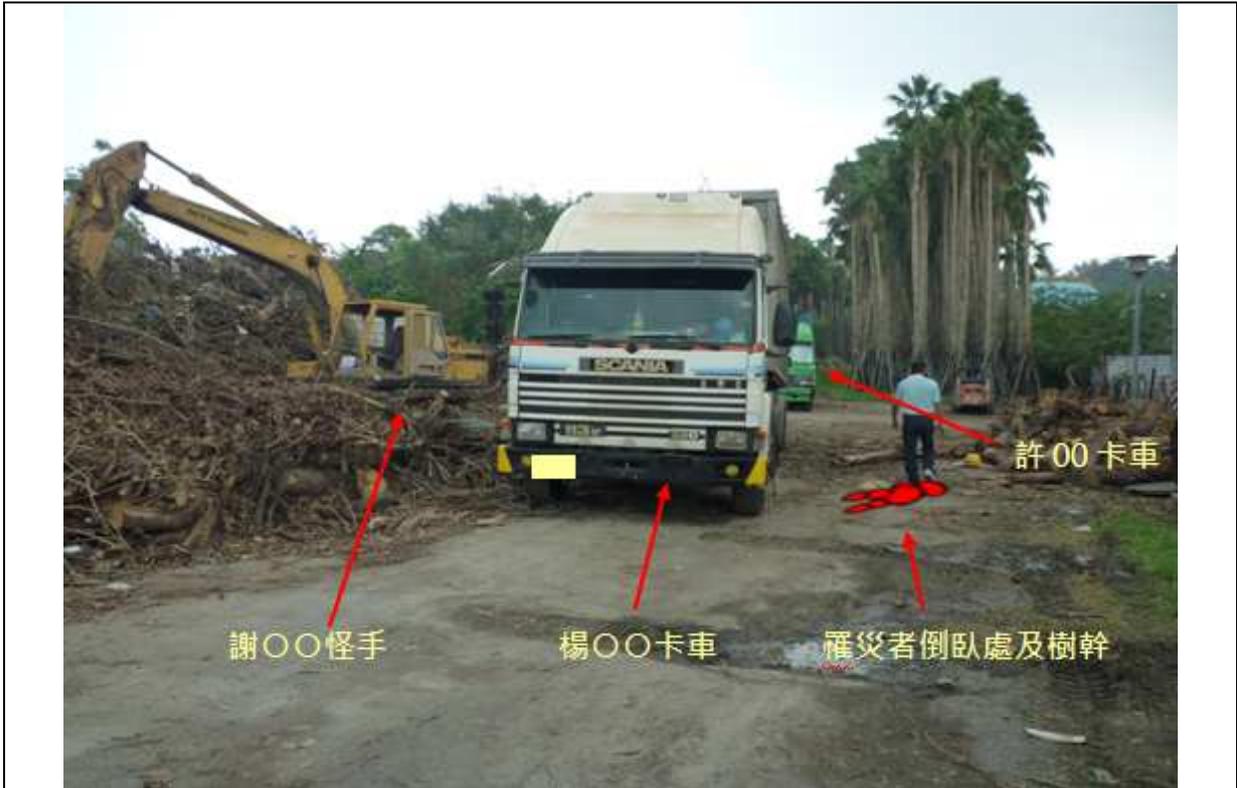
說明一 災害發生時怪手、罹災者卡車及後方卡車之相對位置

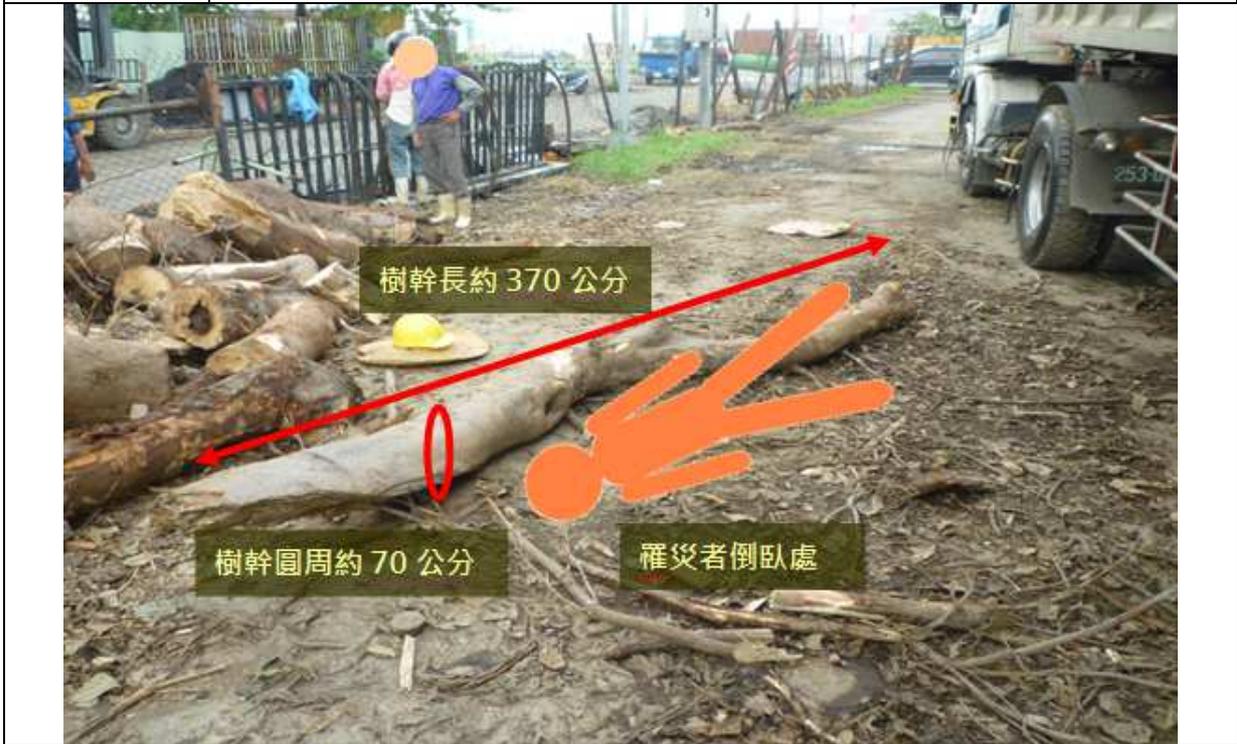
倒木枝葉於抓夾堆置作業時有掉落之虞，未派員監視並禁止人員進入作業範圍內，致罹災者遭掉落之倒木枝幹擊中頭部，造成顱內出血併顱骨骨折傷重死亡。

說明二 罹災者楊員被樹幹壓到時倒臥位置示意圖

事業單位對於倒木枝葉於抓夾作業有掉落之虞時，應加強安全督導管理措施，並確實派員監視並禁止人員進入作業範圍內。

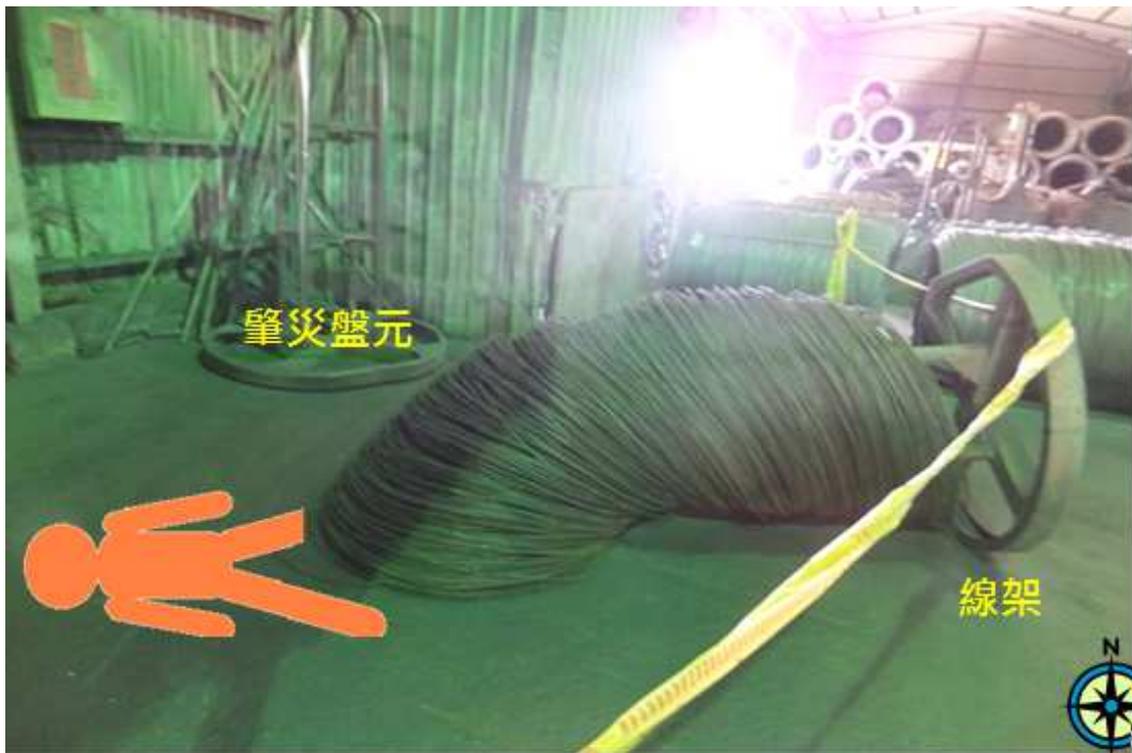
說明一 災害現場概況，肇災盤元(重約 1.5 公噸)已套入線架。

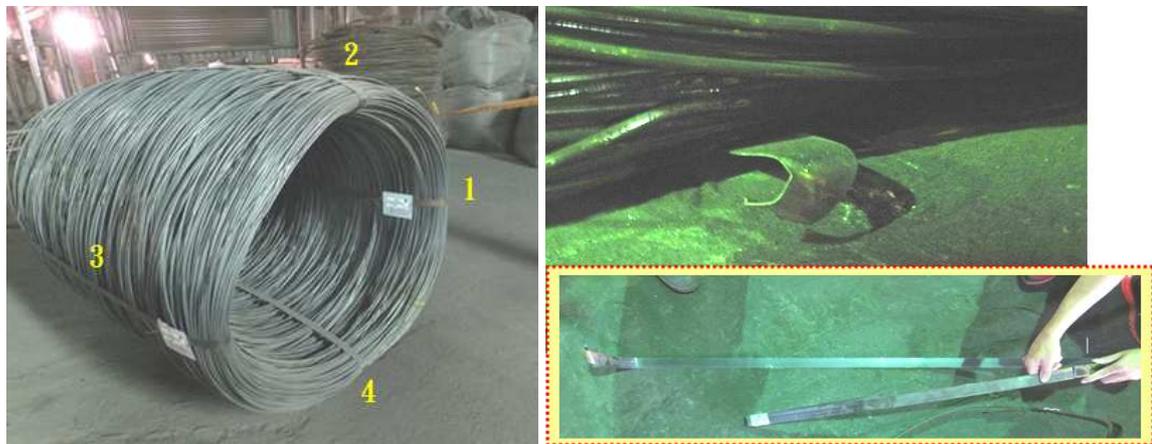
對於堆置物料，為防止倒塌、崩塌或掉落，未採取足夠繩索捆綁、護網、擋樁、限制高度或變更堆積等必要設施，致罹災者遭崩塌之約1.5公噸盤元撞擊後摔倒，造成頭部著地顱內出血致死。

說明二 1. 盤元操作區橫列之盤元，皆綁有四條包裝鋼帶固定。(左圖)
2. 於肇災盤元底下發現僅剩一條斷裂之包裝鋼帶。(右圖)

雇主對於堆置物料，為防止倒塌、崩塌或掉落，應採取繩索捆綁、護網、擋樁、限制高度或變更堆積等必要設施，並禁止與作業無關人員進入該等場所。（職業安全衛生設施規則第153條暨職業安全衛生法第6條第1項）

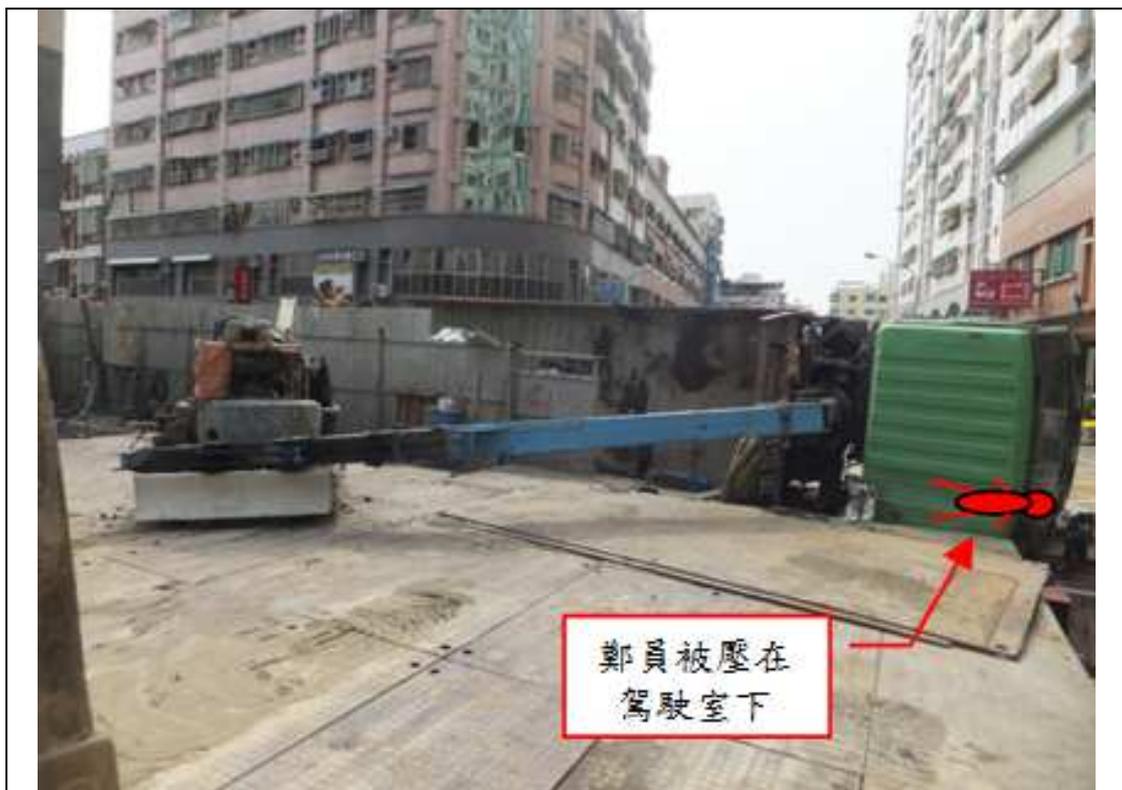
說明一

未事前調查卡車起重機作業範圍之地形、地質狀況、作業空間、運搬物重量與所用起重機種類、型式及性能等，並適當決定及採必要措施，以及卡車起重機之外伸撐座未伸至最大，致罹災者被翻覆之卡車起重機駕駛室壓在地上，致顱內出血、顱骨骨折、頭部外傷傷重死亡。

罹災者被翻覆之卡車起重機壓傷現場。

（一）雇主使用具有外伸撐座之移動式起重機，或擴寬式履帶起重機作業時，應將其外伸撐座或履帶伸至最大極限位置。……（起重升降機具安全規則第32條暨職業安全衛生法第6條第1項）

（二）雇主對於移動式起重機，為防止其作業中發生翻倒等危害，應事前調查該起重機作業範圍之地形、地質狀況、作業空間、運搬物重量與所用起重機種類、型式及性能等，並適當決定下列事項及採必要措施：
一、移動式起重機之作業方法、吊掛方法及運搬路徑等。二、……使用外伸撐座等補強方法，以防止移動式起重機翻倒。三、配置移動式起重機之操作者、吊掛作業者、指揮者及其他相關作業者之職務與作業指揮體系。雇主對於前項移動式起重機之作業，應採取下列各款措

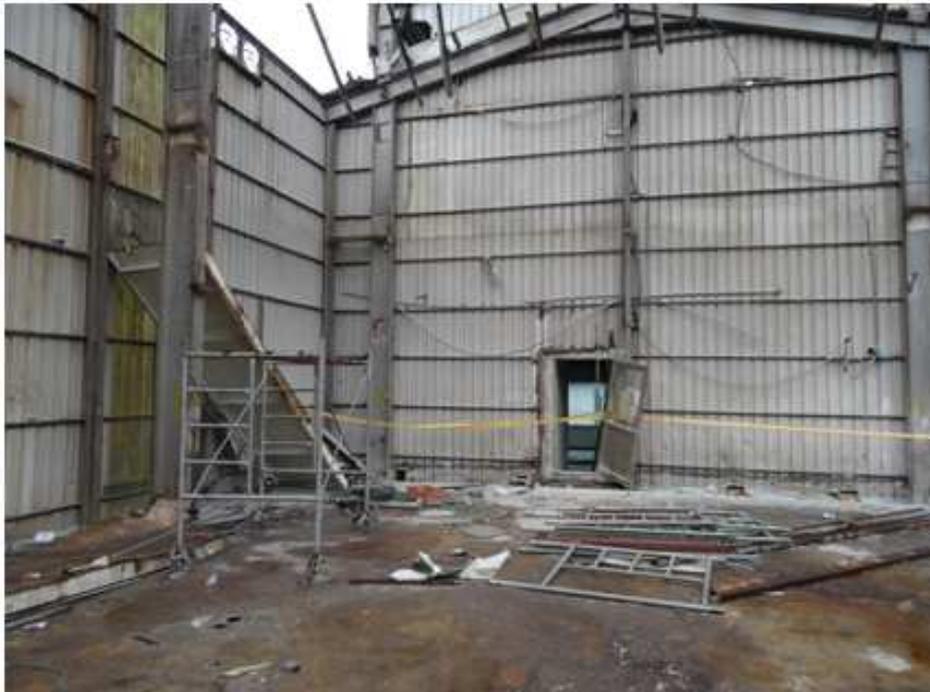
說明二

災害發生後，移動式施工架上半部倒塌，餘第 1 層架未倒塌。

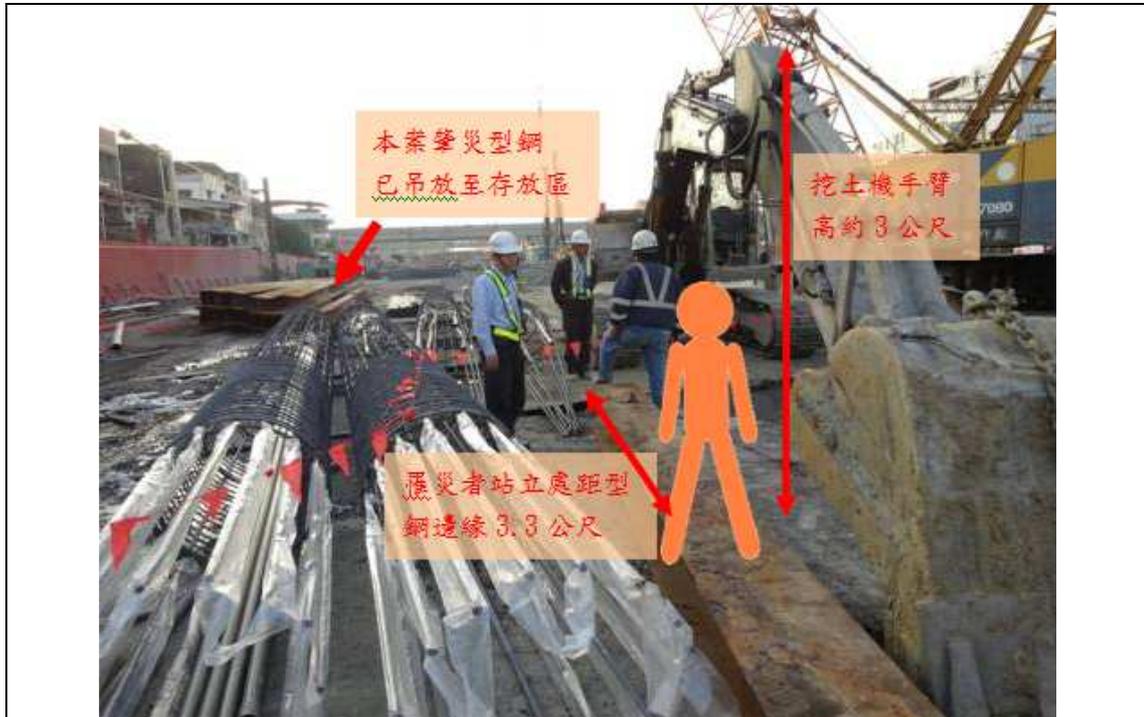
說明一 罹災者案發時站立位置距型鋼邊緣 3.3 公尺，與移動式起重機駕駛室無法直接通視。

(三) 雇主對於起重機具之作業，應規定一定之運轉指揮信號，並指派專人負責指揮。但起重機具操作者單獨作業時，不在此限。(起重升降機具安全規則第 64 條暨職業安全衛生法第 6 條第 1 項)。

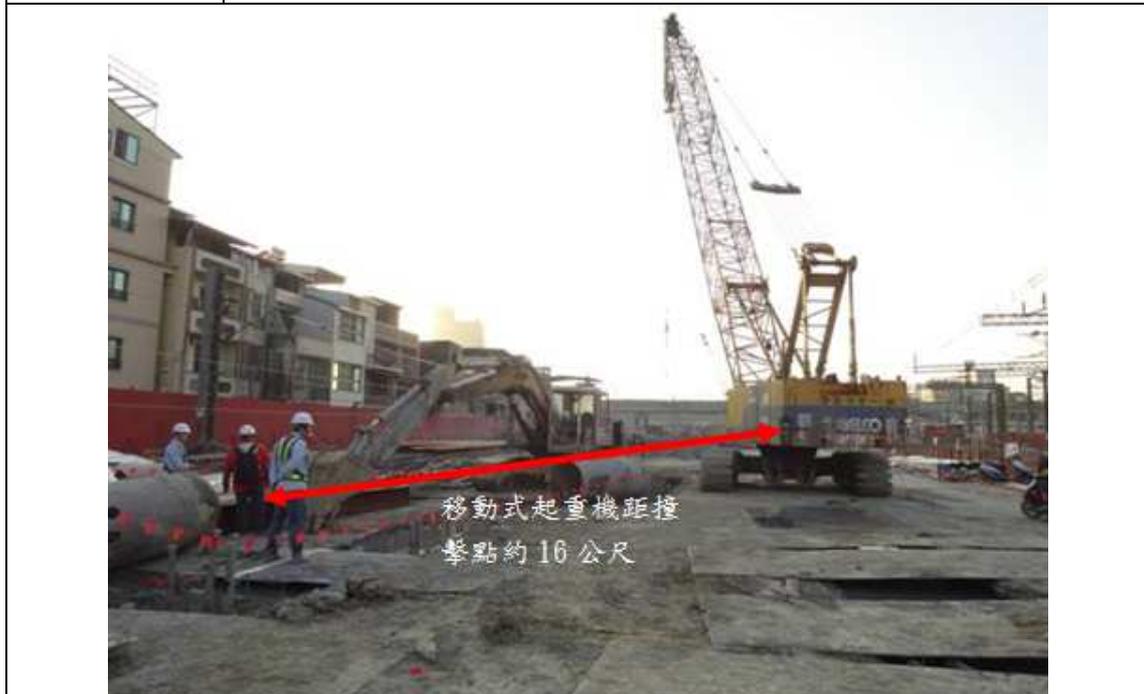
說明二 移動式起重機距離撞擊點約 16 公尺。

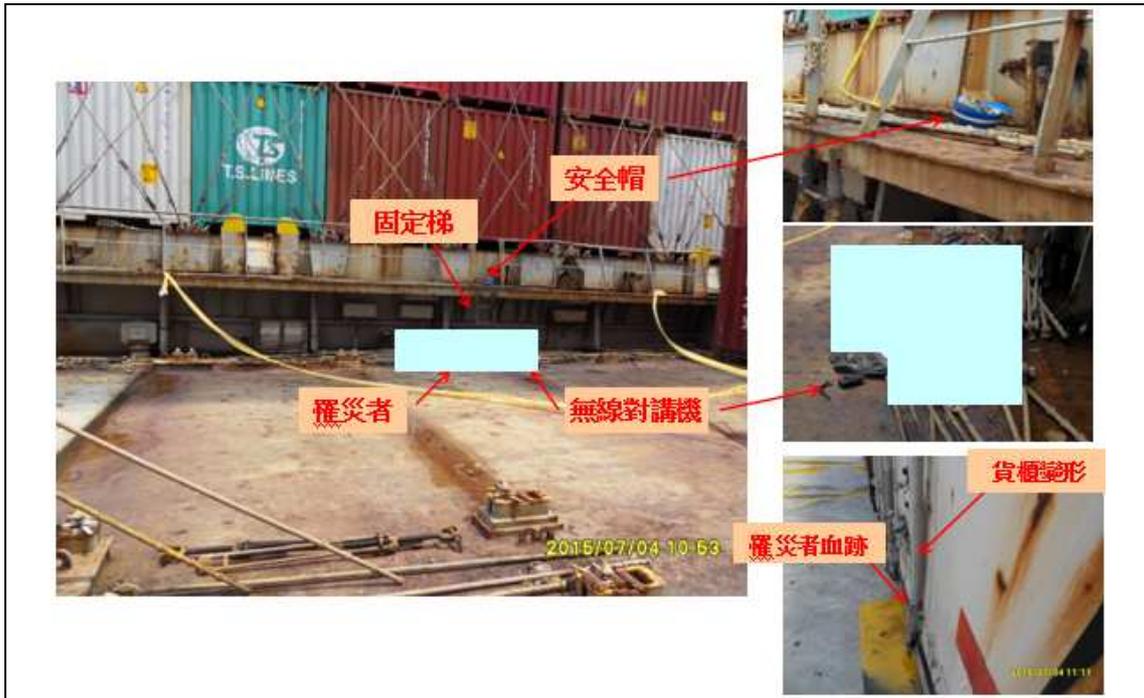
說明一

於甲板上裝載貨櫃作業時，未禁止勞工進入有發生被夾危害之區域，及貨櫃起重機從事不當起重作業(將部分貨櫃腳座已鎖固於船上甲板之貨櫃吊升)，且船舶裝卸作業主管未確實直接指揮作業，致罹災者在貨櫃輪上指揮貨櫃起重機吊掛作業時被貨櫃壓傷，致腹部挫裂傷內臟外露死亡。

貨櫃撞擊後變形及上面殘留罹災者血跡，罹災者、對講機、安全帽及固定梯之相對位置

(三)起重機之操作，應依原設計之操作方法吊升荷物，不得以伸臂搖撼或拖拉物件等不當方式從事起重作業。(起重升降機具安全規則第22條第1項第8款暨職業安全衛生法第6條第1項)

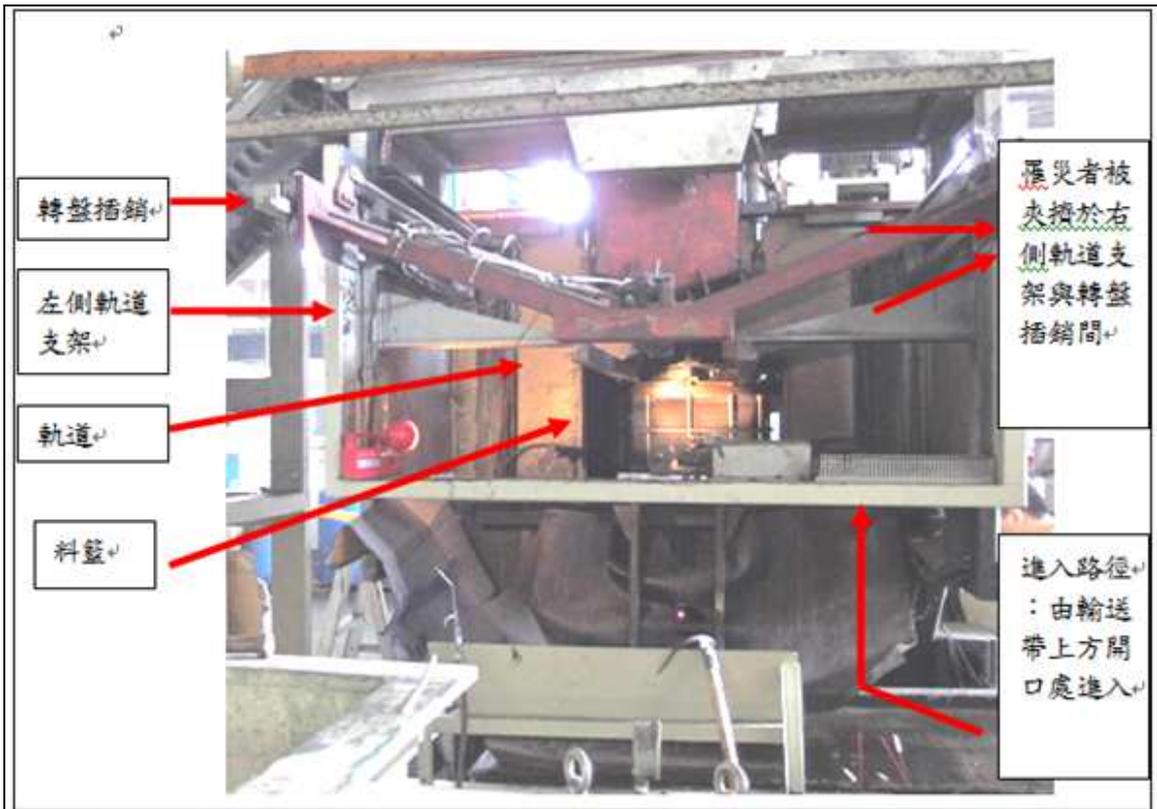
說明 1 自動離心機段相關機件位置情形。

雇主對於機械之修理有導致危害勞工之虞者，應停止相關機械運轉及送料。為防止他人操作該機械之起動等裝置或誤送料，應採上鎖或設置標示等措施，並設置防止落下物導致危害勞工之安全設備與措施。(職業安全衛生設施規則第57條第1項暨職業安全衛生法第6條第1項)

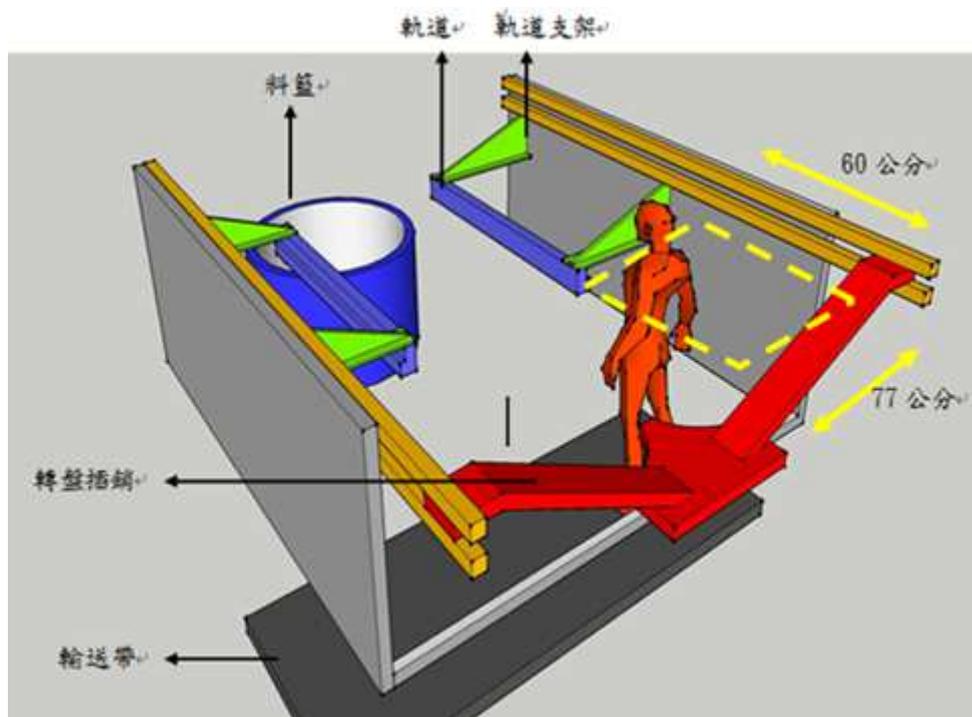
說明 2 罹災者被夾相關位置圖。

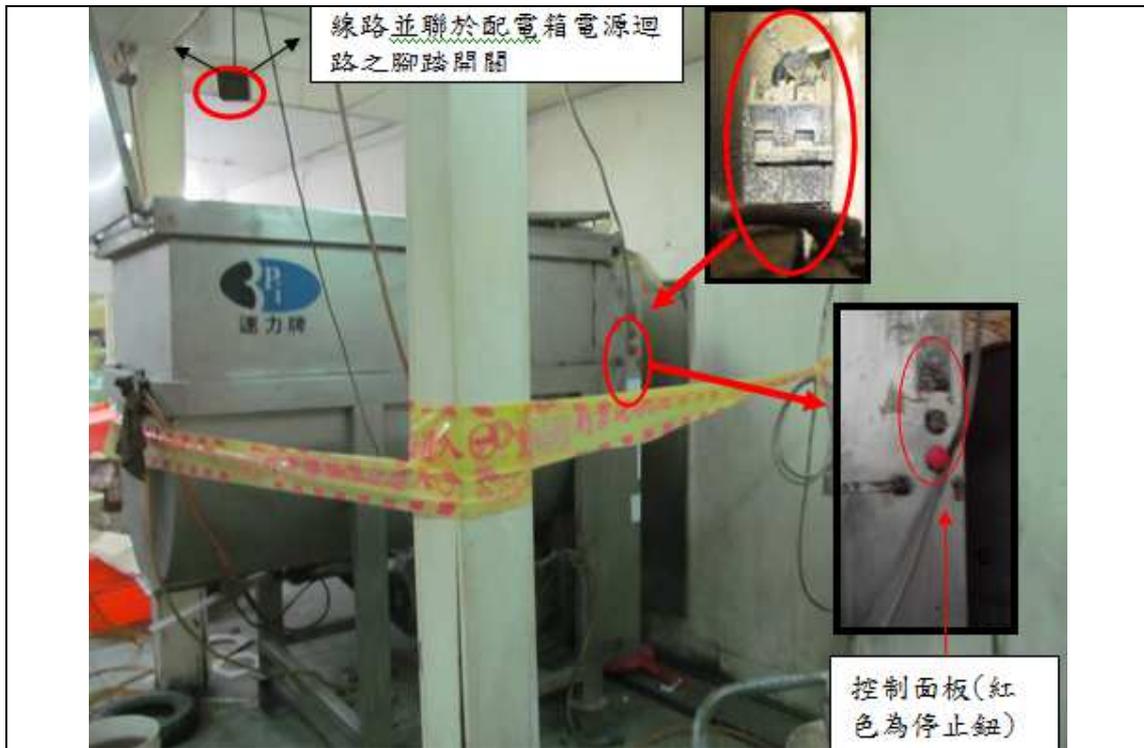
說明一

肇災混合機之電源開關(分路開關)、啟動方式(1.控制面板(原設)、2. 腳踏開關(加設))。

(二)雇主對於具有顯著危險之原動機或動力傳動裝置，應於適當位置設置緊急制動裝置，立即遮斷動力並與剎車系統連動，於緊急時能立即停止原動機或動力傳動裝置之轉動。(職業安全衛生設施規則第48條暨職業安全衛生法第6條第1項第1款)

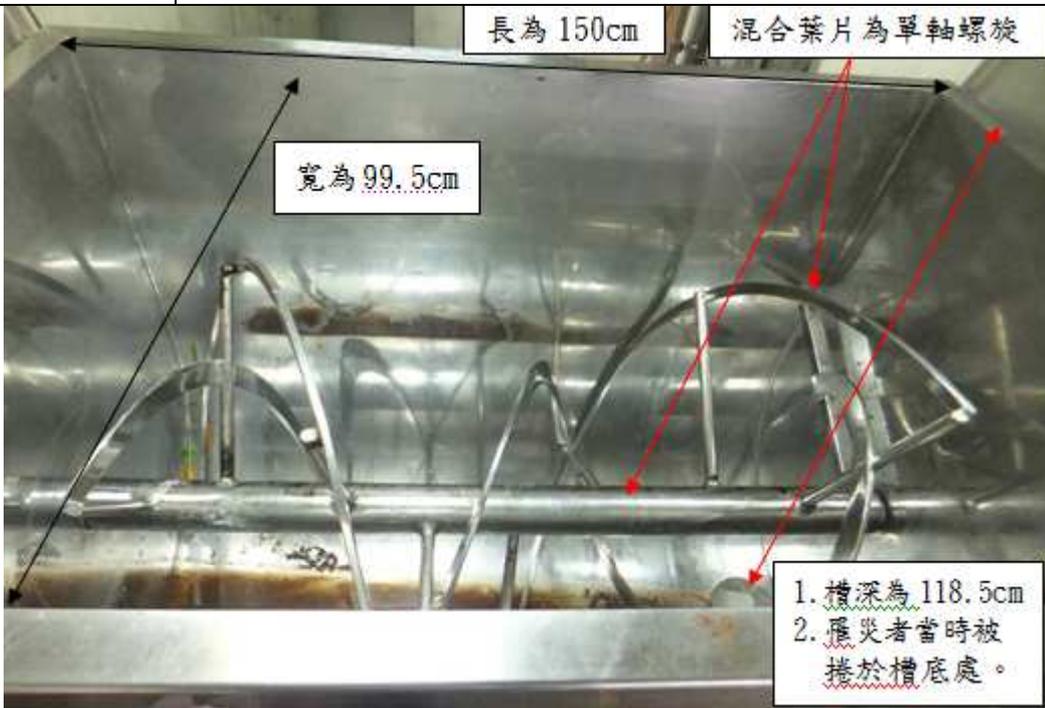
說明二

混合槽內混合葉片型式及槽內相關尺寸。

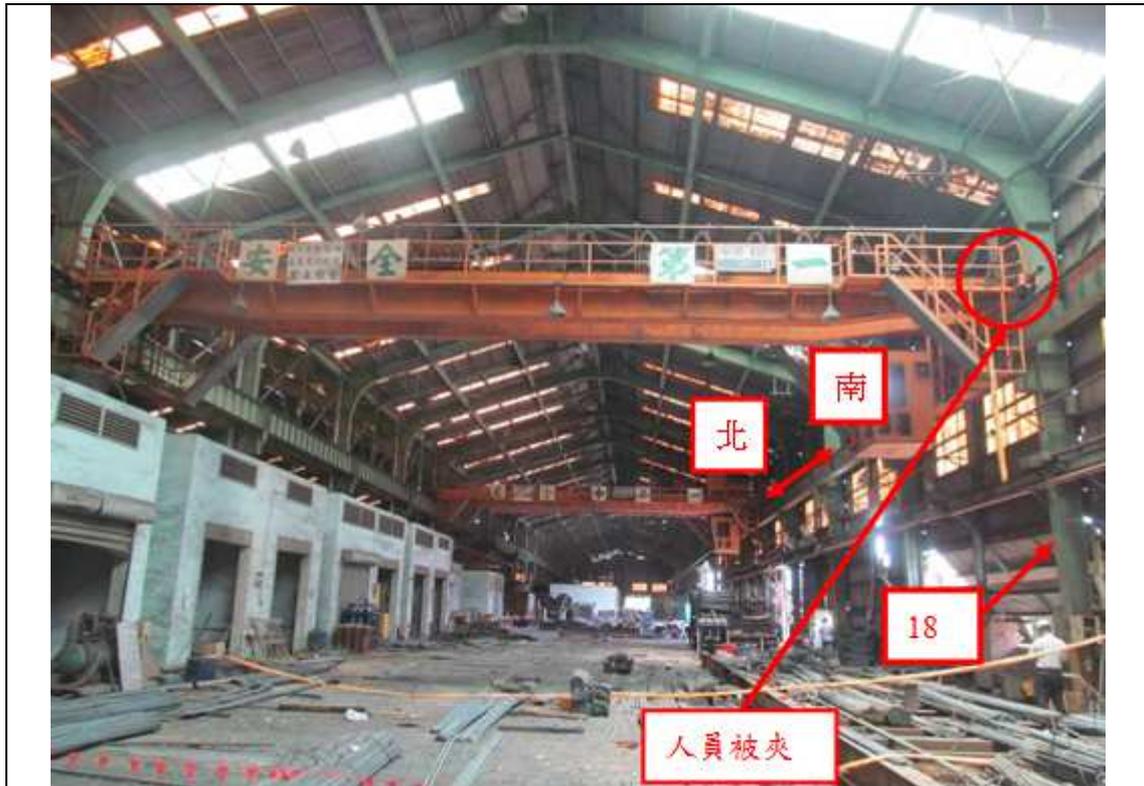
說明一

災害發生於某公司軋鋼 A 線工廠鋼柱(編號 18)處。

(一)雇主對於固定式起重機之檢修、調整、操作、組配或拆卸等，應依下列規定辦理：一、…，二、從事檢修、調整作業時，應指定作業監督人員，從事監督指揮工作。(起重升降機具安全規則第 22 條第 2 款暨職業安全衛生法第 6 條第 1 項)

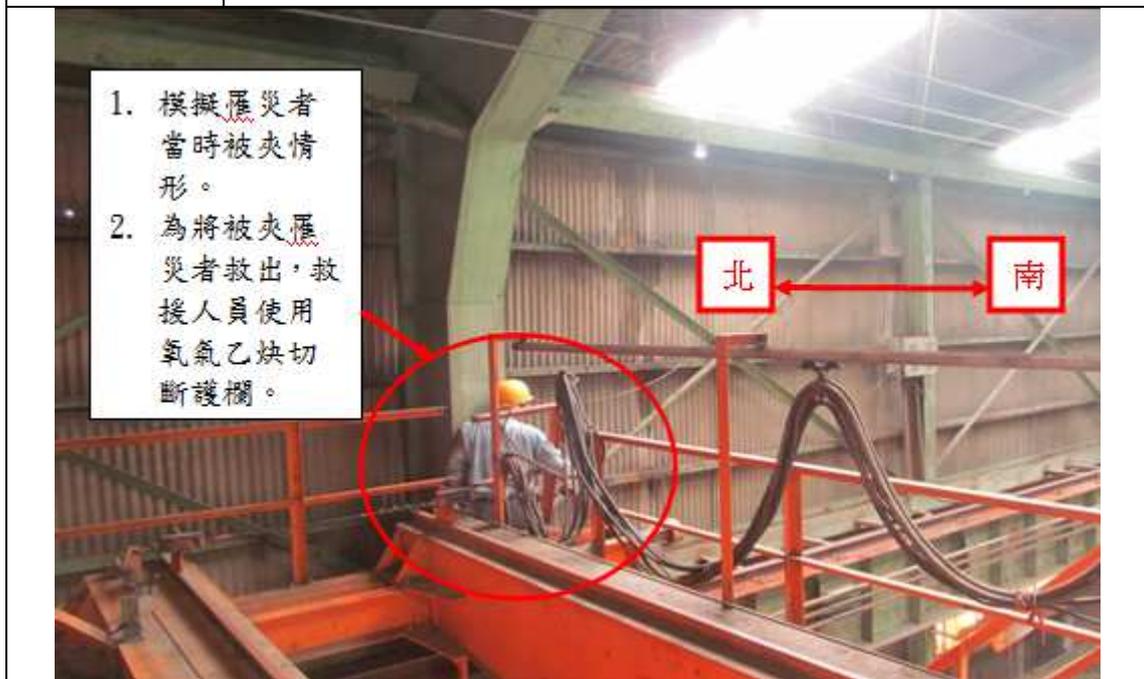
說明二

模擬罹災者許○○當時被夾現況。

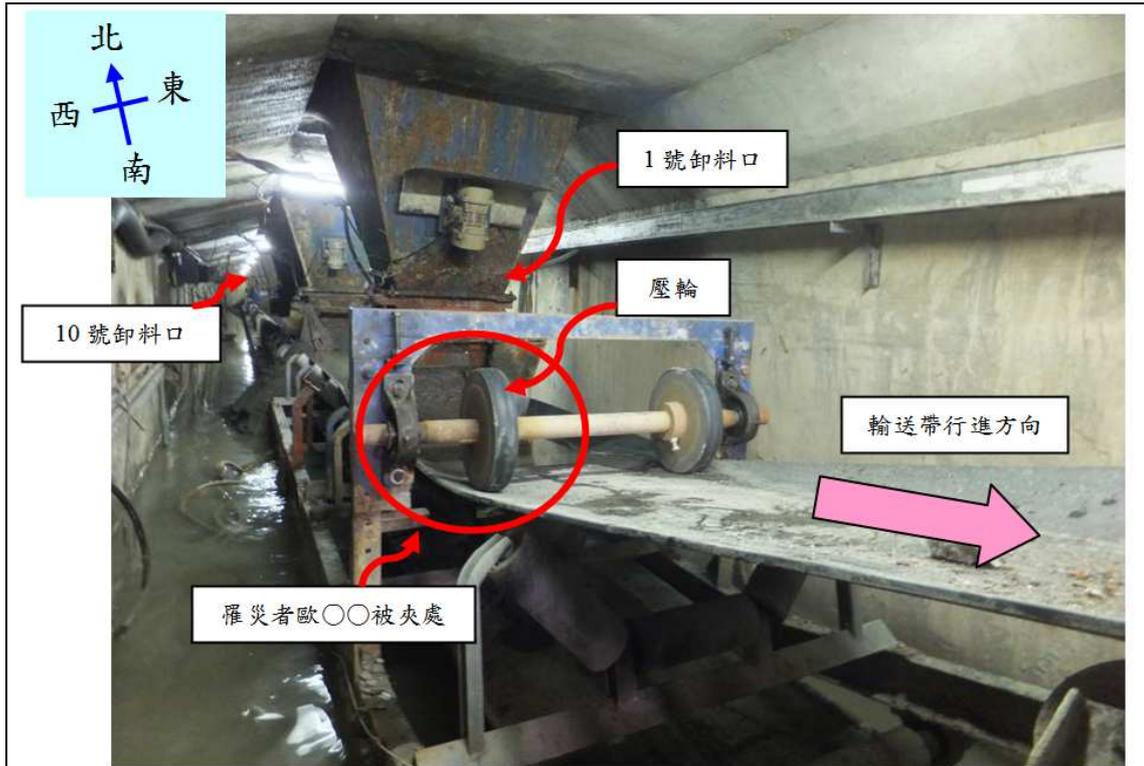
說明一

對於輸送帶上方10號卸料口閘門砂子積料清除有導致危害勞工之虞者，未停止輸送帶運轉及送料，致罹災者遭輸送帶捲入，最後被夾於輸送帶與壓輪間，因多處骨折、右肺破裂、氣血胸致多重外傷死亡。

罹災者被夾於 1 號卸料口南側之輸送帶與壓輪間。

雇主對於機械之掃除有導致危害勞工之虞者，應停止相關機械運轉及送料。為防止他人操作該機械之起動等裝置或誤送料，應採上鎖或設置標示等措施，並設置防止落下物導致危害勞工之安全設備與措施。(職業安全衛生設施規則第57條第1項暨職業安全衛生法第6條第1項)

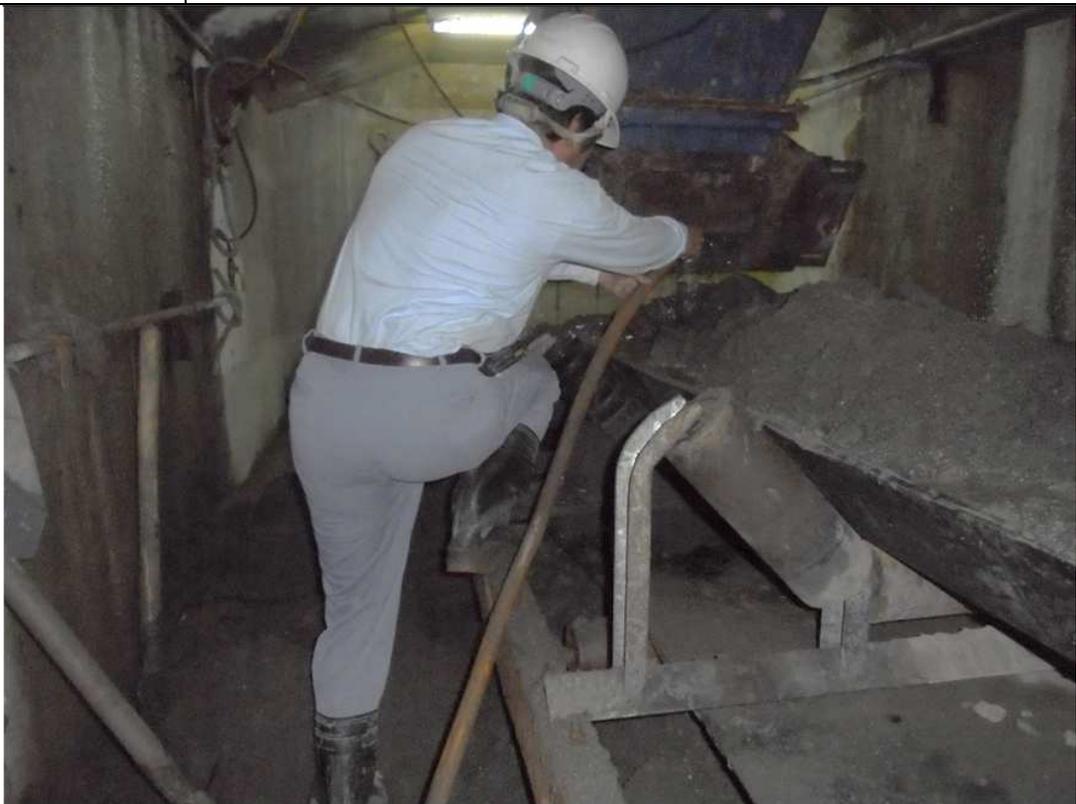
說明二

模擬罹災者從事輸送帶上方卸料口開門砂子積料清除作業情形。

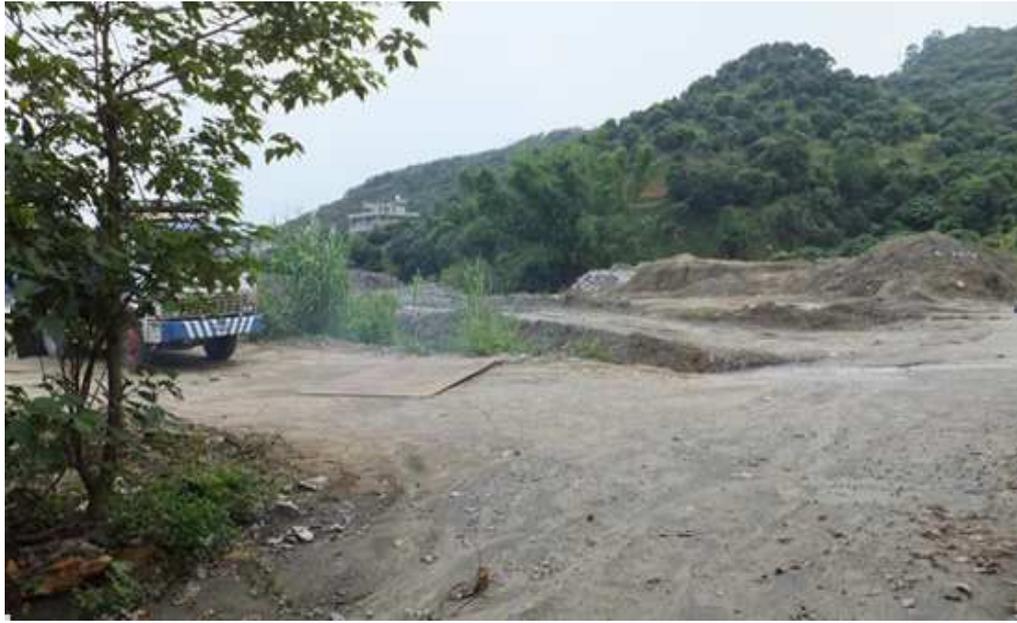
說明一 罹災者從事部分剩餘土石方回收作業之暫時堆置場。

雙方應有立即聯繫之方法或設置指揮引導人員，且應有辨識作業危害採取預防措施。

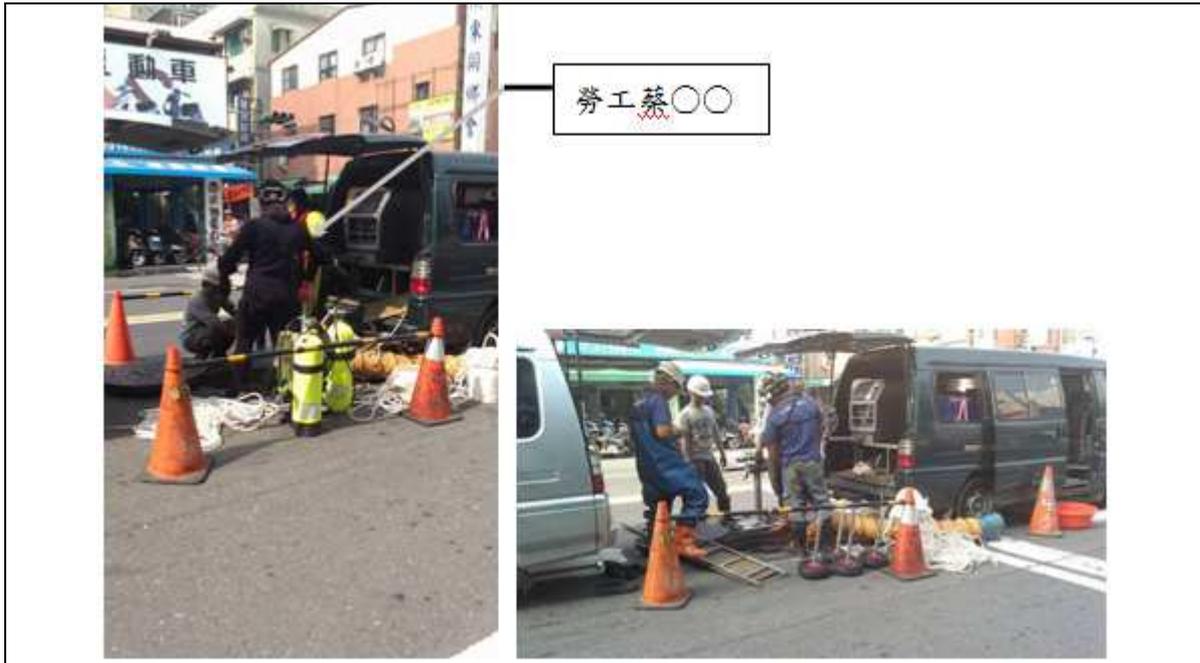
說明一	勞工進入大管徑污水管前照片。
-----	----------------

（二）雇主對新僱勞工或在職勞工於變更工作前，應使其接受適於各該工作必要之一般安全衛生教育訓練。（職業安全衛生教育訓練規則第16條第3項暨職業安全衛生法第32條第2項）

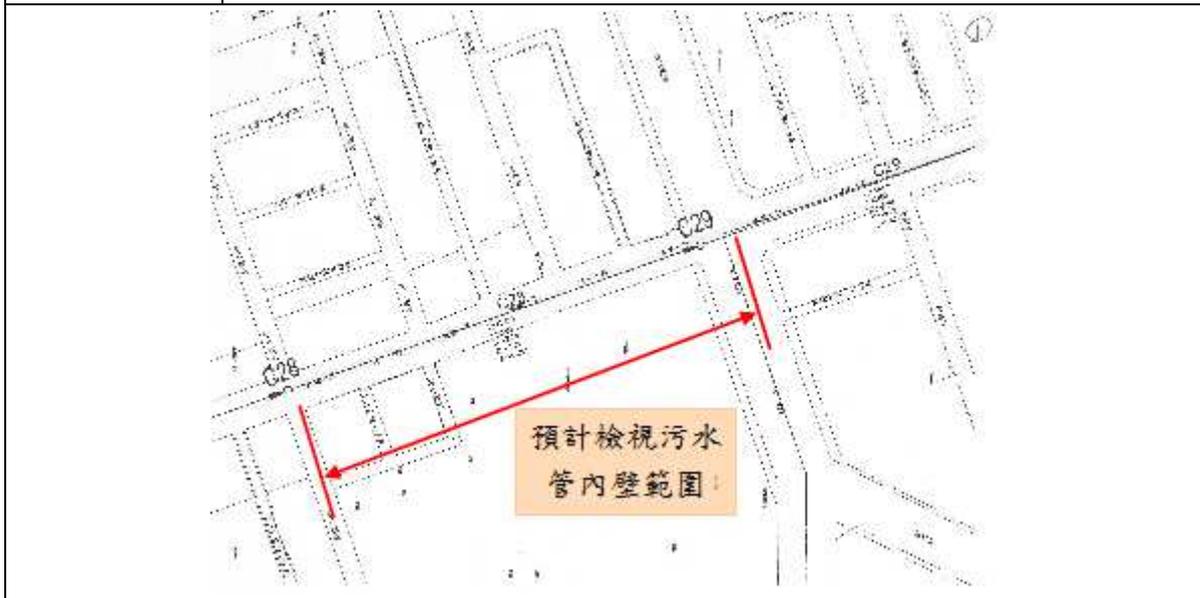
說明二	大管徑污水管檢視作業範圍道路示意圖
-----	-------------------
