高雄市 104 年重大職災彙編

高雄市政府勞工局勞動檢查處 編印

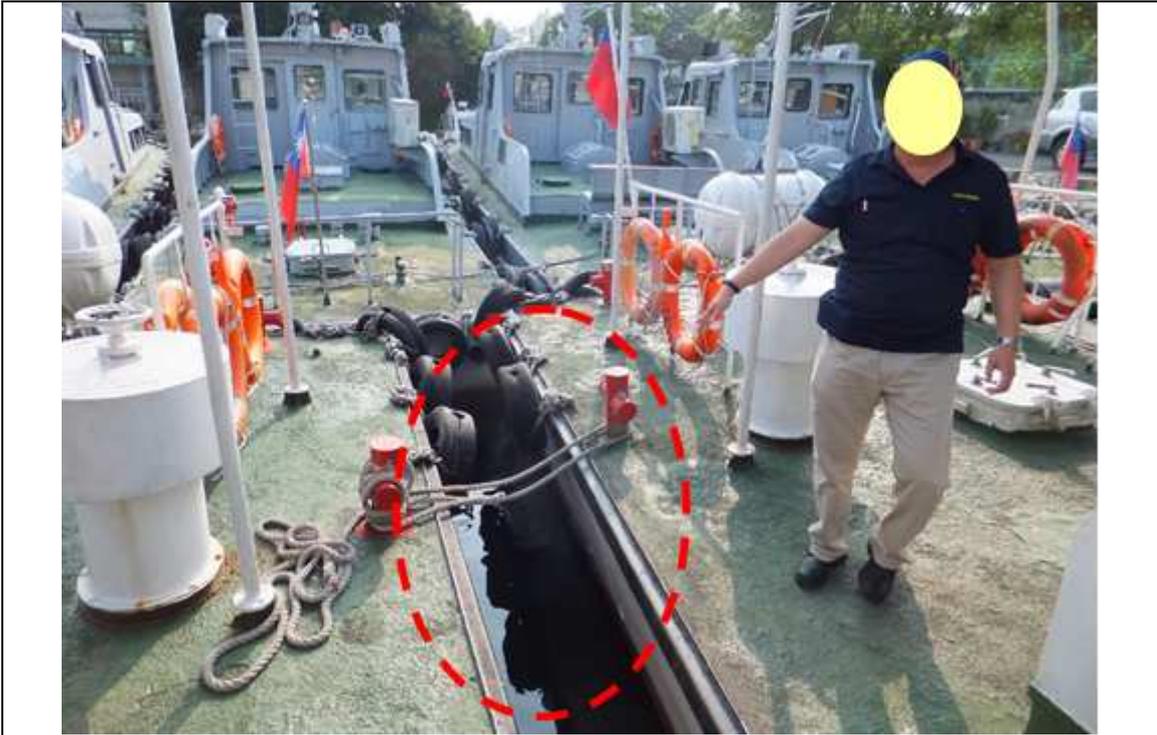
說明一 關艇間距約 40 公分，研判罹災者在此落水。

雇主對於水上作業勞工有落水之虞時，除應使勞工穿著救生衣，設置監視人員及救生設備。(職業安全衛生設施規則第 234 條暨職業安全衛生法第 6 條第 1 項)

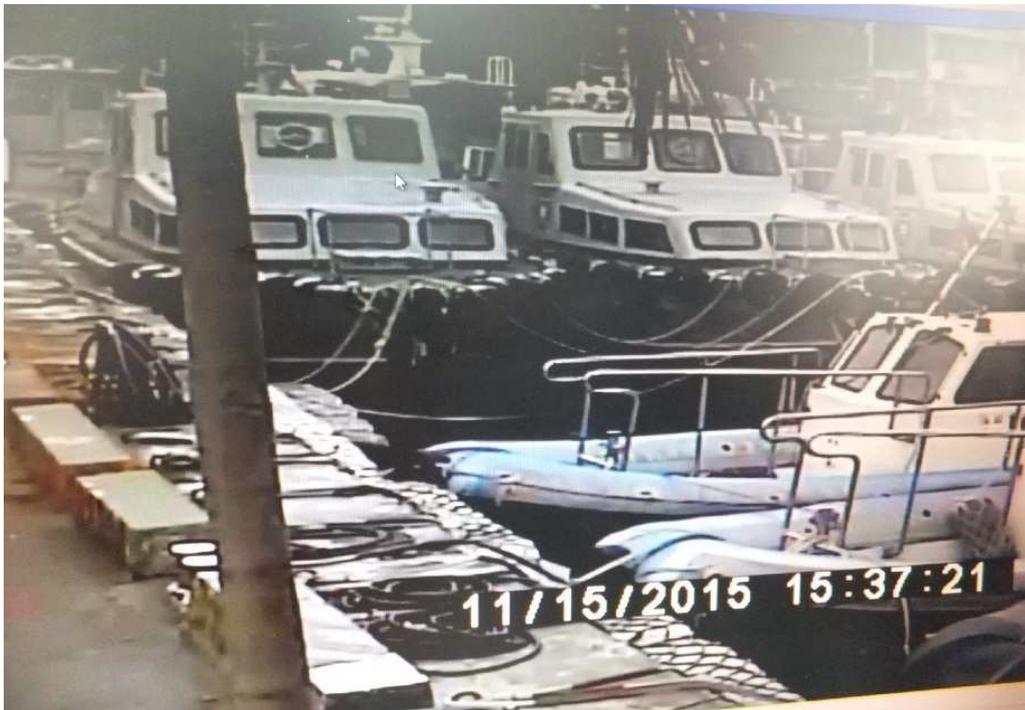
說明二 監視器畫面顯示罹災者最後身影已從○○關艇跨至○○關艇。

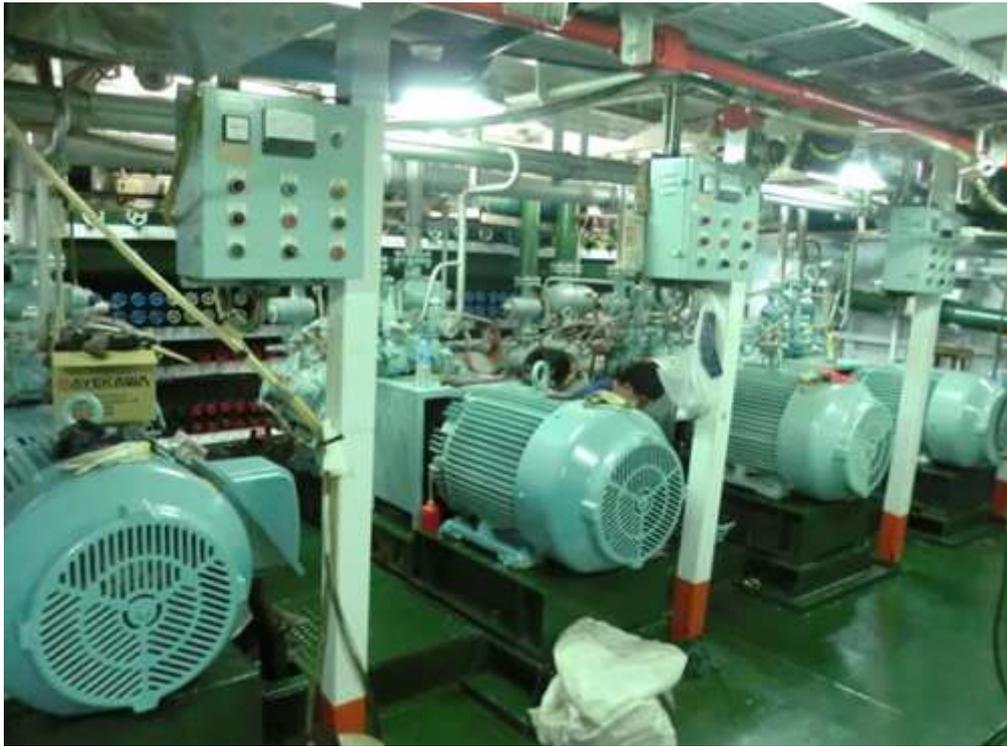
說明一 肇災冷凍機台(右邊第 2 台)。

(二)雇主對製造、處置或使用特定化學物質之作業場所，應依下列規定置備與同一工作時間作業勞工人數相同數量以上之適當必要防護具，並保持其性能及清潔，使勞工確實使用。(特定化學物質危害預防標準第50條暨職業安全衛生法第6條第1項)

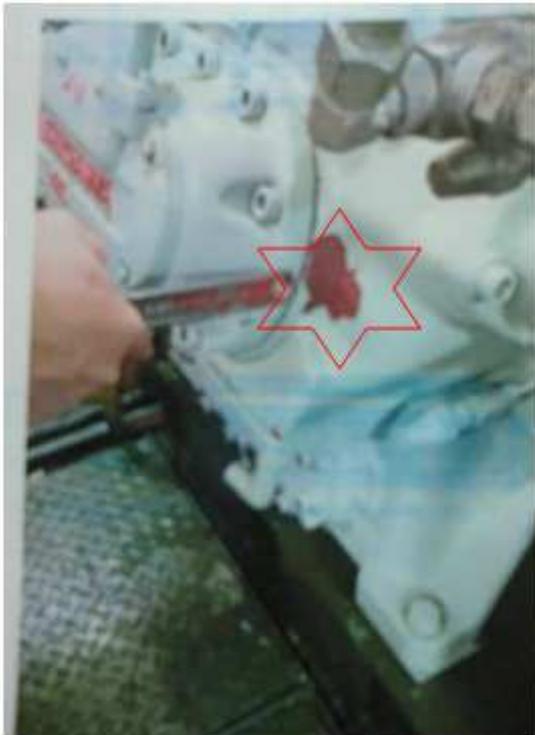
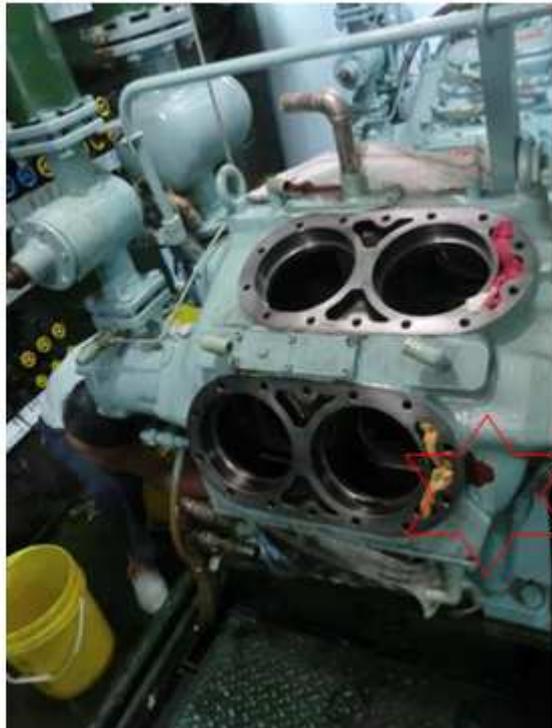
說明二 冷凍機台氨洩漏位置。(左圖為氣鋼蓋拆解前，右圖為拆解後)

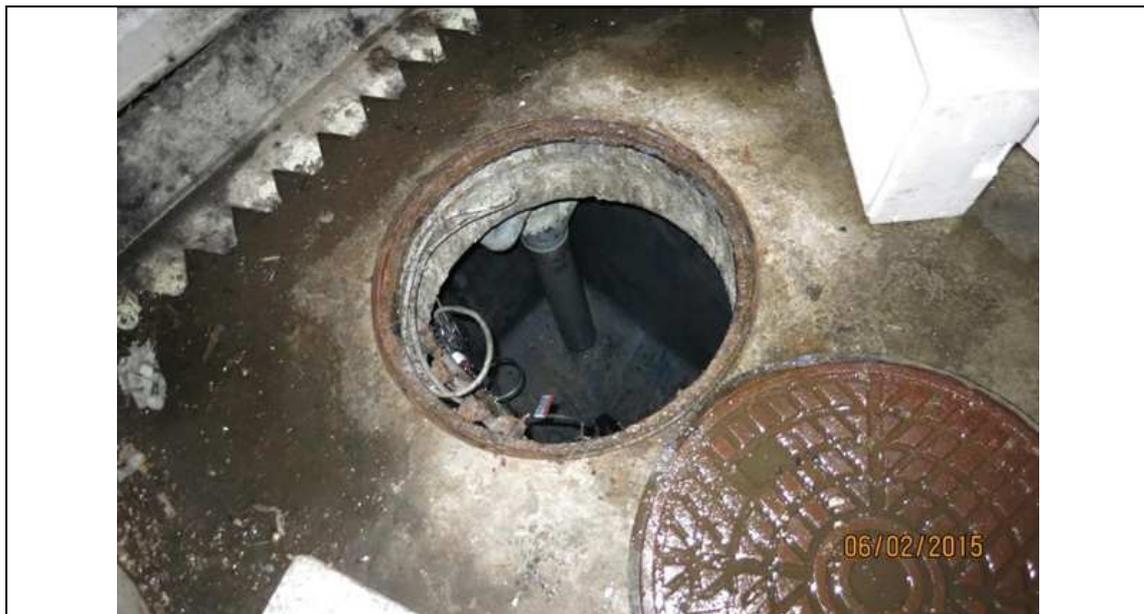
說明一

污水處理廠沉澱池

(五)雇主使勞工於有危害勞工之虞之局限空間從事作業前，應指定專人檢點該作業場所，確認換氣裝置等設施無異常，該作業場所無缺氧及危害物質等造成勞工危害。(職業安全衛生設施規則第 29 條之 5 第 1 項暨職業安全衛生法第 6 條第 1 項)。

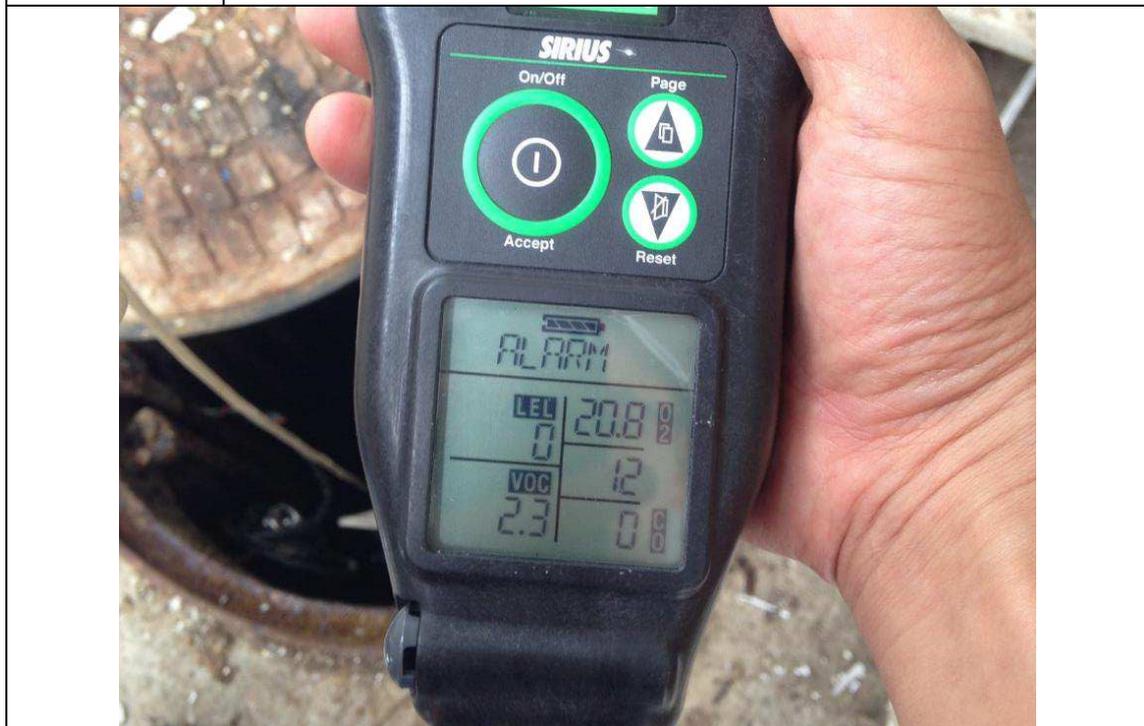
說明二

污水處理廠沉澱池氧氣濃度正常，硫化氫 12ppm

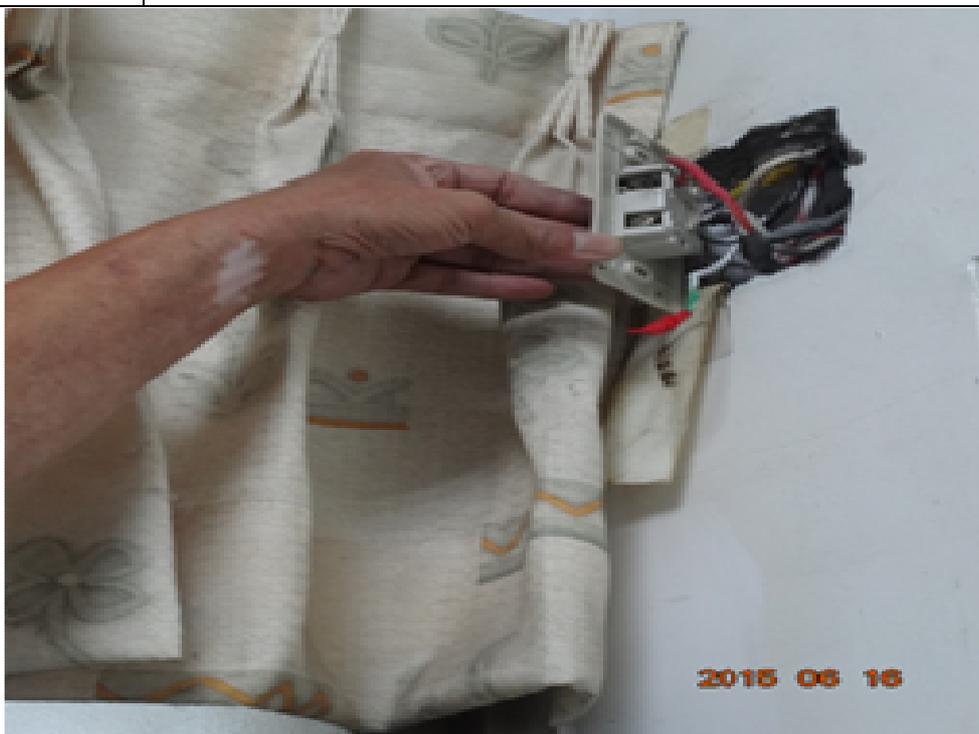
說明二

接地E相(設備接地)未裝接。

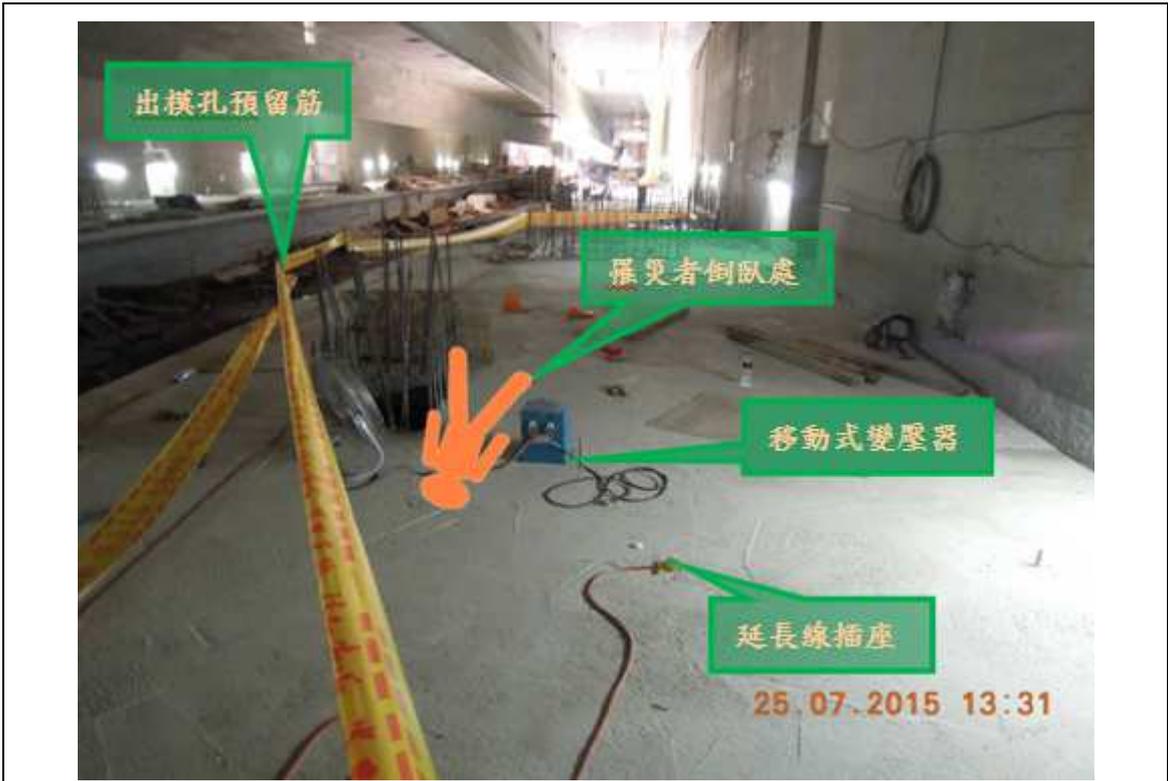
說明一 災害當時罹災者身體潮濕汗流浹背，且接觸出模孔預留筋。

（一）雇主對勞工於作業中或通行時，有接觸絕緣被覆配線或移動電線或電氣機具、設備之虞者，應有防止絕緣被覆破壞或老化等致引起感電危害之設施。（職業安全衛生設施規則第246條暨職業安全衛生法第6條第1項）。

（二）電氣設備裝置及線路之施工，依電業法及其相關規定辦理。左列各款用電設備或線路，應按規定施行接地外，並在電路上或該等設備之適當處所裝設漏電斷路器。一、建築或工程興建之臨時用電設備。…。（職業安全衛生設施規則第326條之7(屋內線路裝置規則第59條)暨職業安全衛生法第6條第1項）。

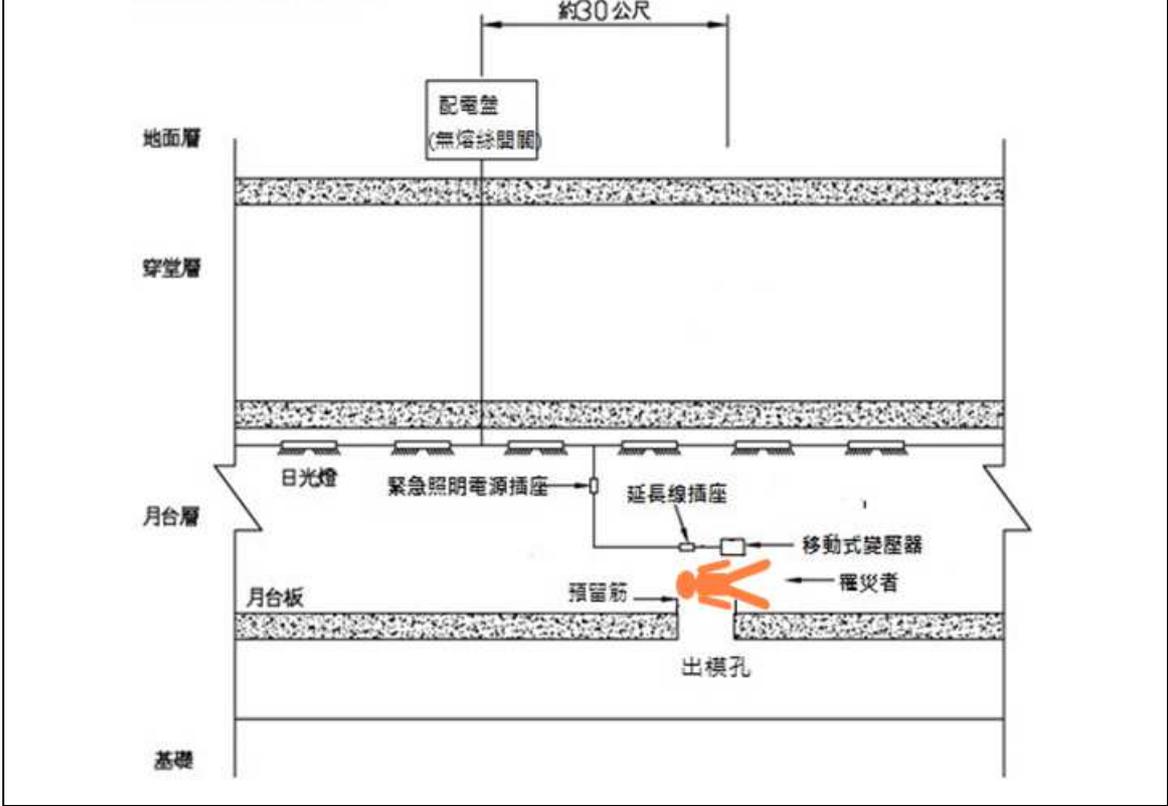
說明二 研判本案感電之移動式變壓器迴路說明。

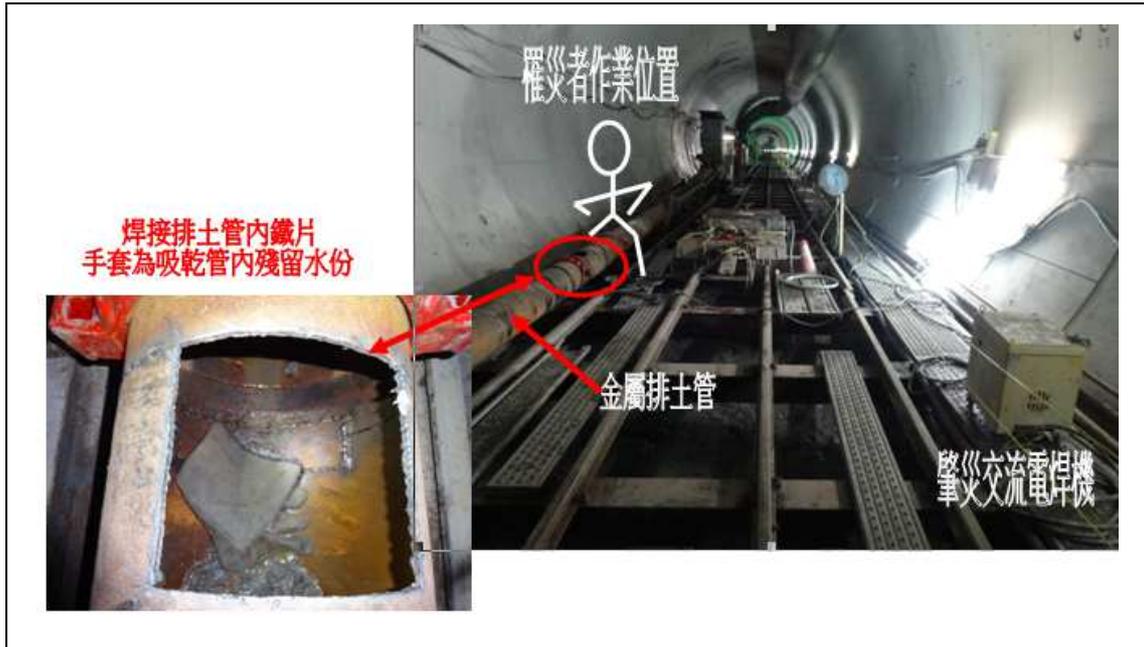
說明一 罹災者跨坐於金屬排土管上，面向排土管開口處進行管內鐵片焊接，右手拿電焊機焊接柄夾住焊條，左手彎折焊條時碰觸胸口。

雇主對勞工於良導體機器設備內之狹小空間，或於鋼架等致有觸及高導電性接地物之虞之場所，作業時所使用之交流電焊機，應有自動電擊防止裝置。（職業安全衛生設施規則第250條暨職業安全衛生法第6條第1項）。

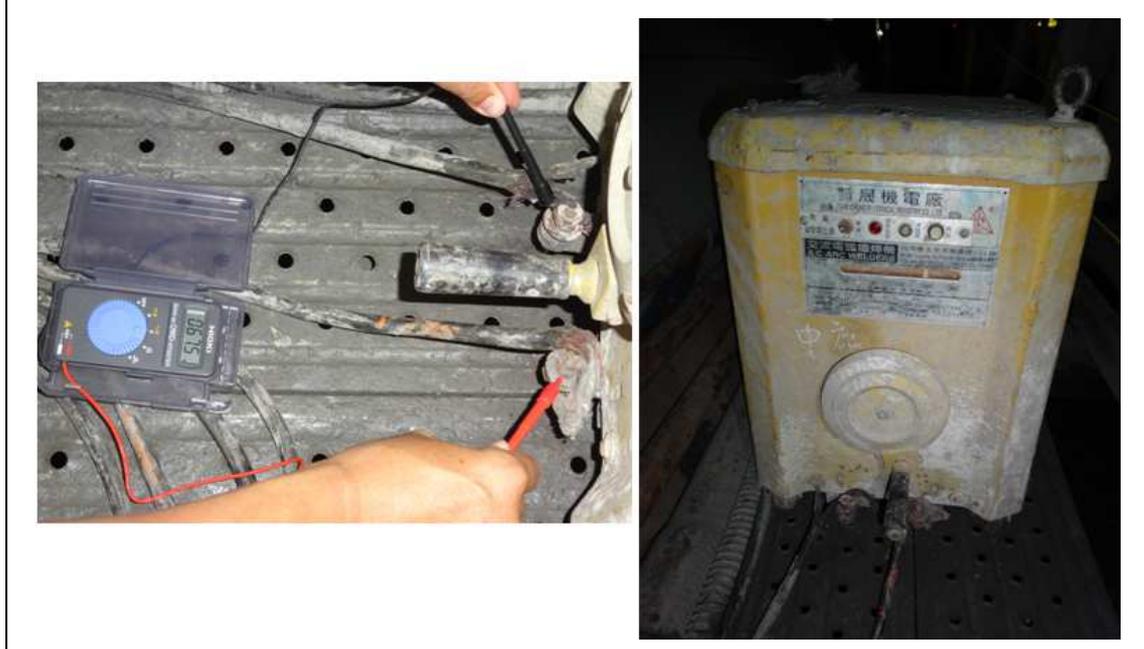
說明二 經以三用電錶量測肇災交流電焊機二次側電壓為 67.5 伏特，未設置自動電擊防止裝置。

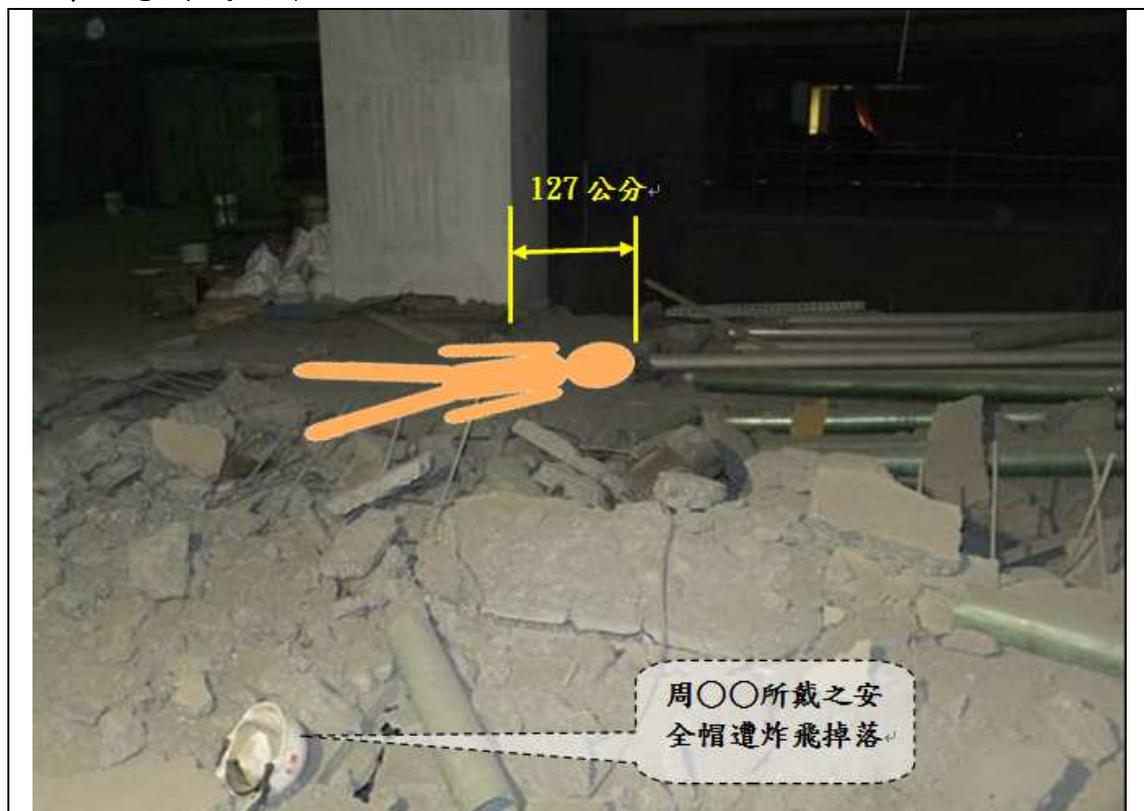
說明一

(一)依爆炸事發時災害現場之作業分析有○○企業行勞工以圓盤鋸裁鋸消防給水鋼管及角鋼之作業及○○工程進行柱梁粉刷前之吊線作業；勘查災害現場留有○○企業行使用之圓盤鋸電線接到電梯側牆臨時電源箱之漏電斷路器，爆炸後漏電斷路器及電源仍未跳脫，另○○企業行休息區地上及該休息區內控制結構物垂度之吊線孔附近遺留許多菸蒂，因此陳○○要求周○○將圓盤鋸收回時電線插頭拔離插座產生之火星以及地上尚未熄滅之菸蒂等皆有可能是引致筏基內甲烷與氫氣引爆之火源。

(三) 澆置低強度混凝土之各筏基水箱有透氣管相連通，而○○企業行作業休息區內地上所預留控制結構物垂度之吊線孔，與筏基水箱貫通，亦可能為甲烷及氫氣逸散接觸火源路徑之一。因此當累積之可燃性氣體甲烷及氫氣經由該路徑接觸火源而產生爆燃(deflagration)、爆轟(detonation)現象，使得筏基水箱內產生極大的壓力，進而使得強度較弱的筏基頂版隆起爆裂，造成勞工周○○因爆炸後身體遭爆炸壓力及炸飛物體撞擊導致顱內出血、胸部挫傷、肝臟撕裂傷、骨盆骨折傷重死亡。

罹災者被炸傷倒臥之位置

雇主使勞工於營造工程工作場所作業前，應指派所僱之職業安全衛生人員或專任工程人員等專業人員，實施危害調查、評估，並採適當防護設施，以防止職業災害之發生。（營造安全衛生設施標準第 6 條第 1 項暨職業安全衛生法第 6 條第 1 項）

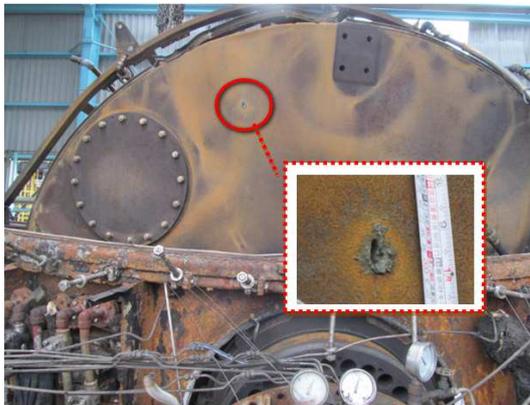
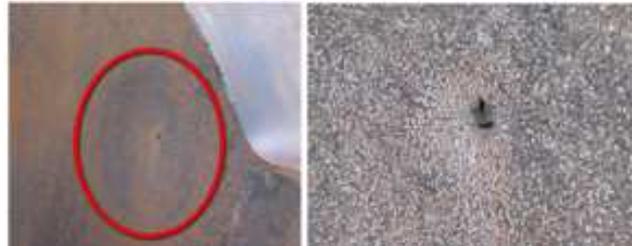
說明
二

- 依據事故現場爆炸破壞痕跡調查結果，點火源分析如下：
1. 濾機濾鼓西側端版，距上緣 30 公分處有一約 1.5 公分長及 0.5 公分寬之切割熔斷切縫(貫穿端板) (左圖)。
 2. 起爆點現象:以起爆點(上述之內部熔斷切縫處)為中心，呈現爆震波 4 幅射狀展開現象(左下圖);溫度 3000℃ 以上高溫，使起爆點周圍呈現熔融或氧化鐵顏色(右圖)。
