# 高雄市103年重大職災彙編

高雄市政府勞工局勞動檢查處 編印

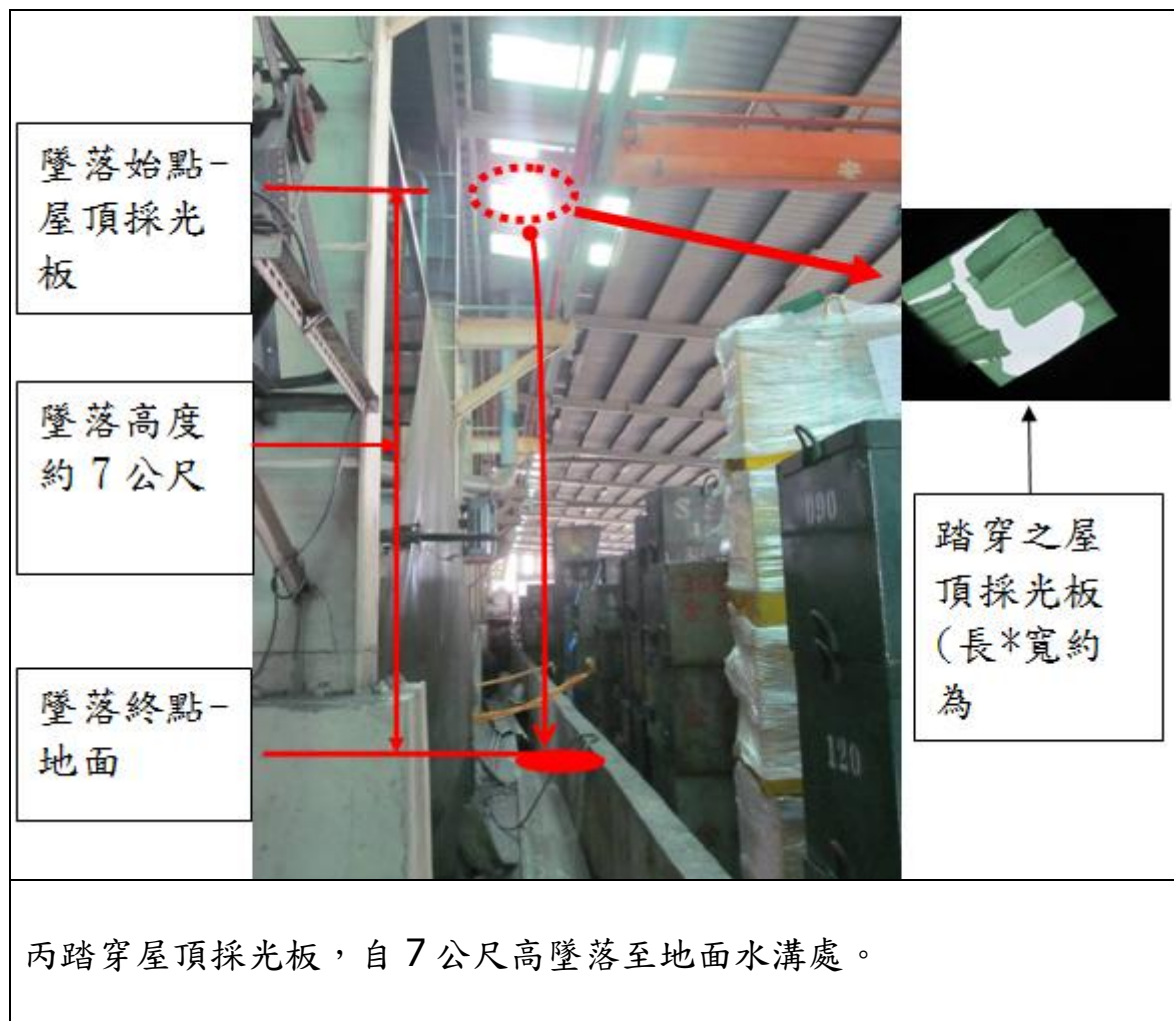
約下午 1 時 50 分許，丙向乙表示要上廁所，即沿著北側牆面 1 樓屋頂由西向東走去，卻不慎在鐵捲窗前附近踏穿採光板墜落。約 10 分鐘後，乙等 4 人收拾到接近東側第 4 個鐵捲窗處，丁發現鐵捲窗前第 3 塊採光板有破洞，立即告知乙，乙到破洞處往下看，發現丙墜落在下方水溝處，乃緊急將丙送醫，仍於當日下午 3 時不治死亡。

雇主對勞工於鐵皮板、塑膠等材料構築之屋頂從事作業時，未於屋架上設置適當強度且寬度在三十公分以上之踏板或裝設安全護網，致丙踏穿採光板自高度約 7 公尺之屋頂墜落。

雇主對勞工於鐵皮板、塑膠等材料構築之屋頂從事作業時，為防止勞工踏穿墜落，應於屋架上設置適當強度，且寬度在三十公分以上之踏板或裝設安全護網。(職業安全衛生設施規則第 227 條暨職業安全衛生法第 6 條第 1 項)

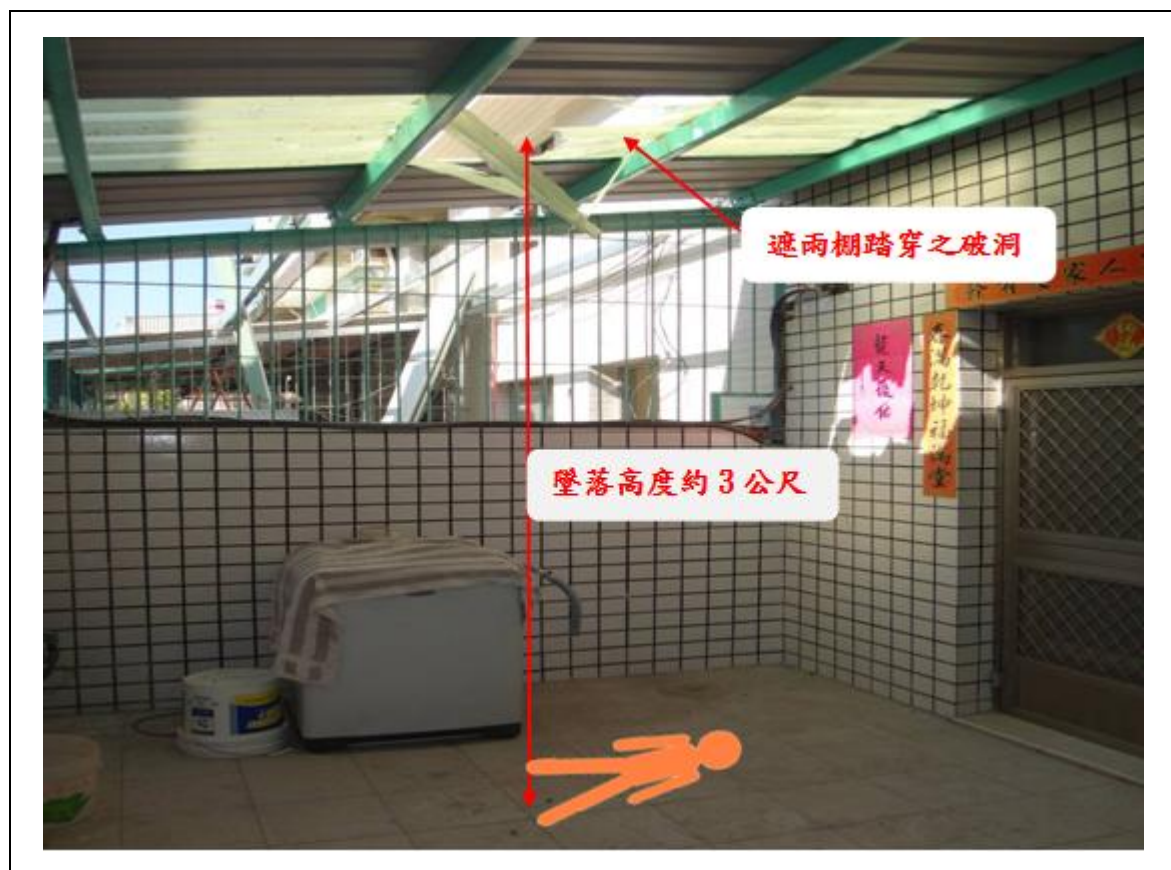
據甲表示，有叮嚀乙要拿梯子去鋪，不要上去遮雨棚。但因梯子被他人拿去用，故乙就站立於塑膠椅子上將木合板放在屋頂，再爬上遮雨棚將木合板放好，但不慎踏穿遮雨棚塑膠質採光罩墜落，經通報 119 派救護車送醫急救，因顱內出血於 103 年 1 月 21 日 1 時 11 分死亡。

屋頂作業未於屋架上設置適當強度，且寬度在三十公分以上之踏板或裝設安全護網，又未提供適當安全帽，並使乙正確戴用，使乙自約 3 公尺高遮雨棚踏穿墜落死亡。

(一)雇主對於進入營繕工程工作場所作業人員，應提供適當安全帽，並使其正確戴用（營造安全衛生設施標準第 11 條之 1 暨職業安全衛生法第 6 條第 1 項）。

(二)雇主對勞工於石綿板、鐵皮板、瓦、木板、茅草、塑膠等材料構築之屋頂從事作業時，為防止勞工踏穿墜落，應於屋架上設置適當強度，且寬度在三十公分以上之踏板或裝設安全護網。（職業安全衛生設施規則第 227 條暨職業安全衛生法第 6 條第 1 項）

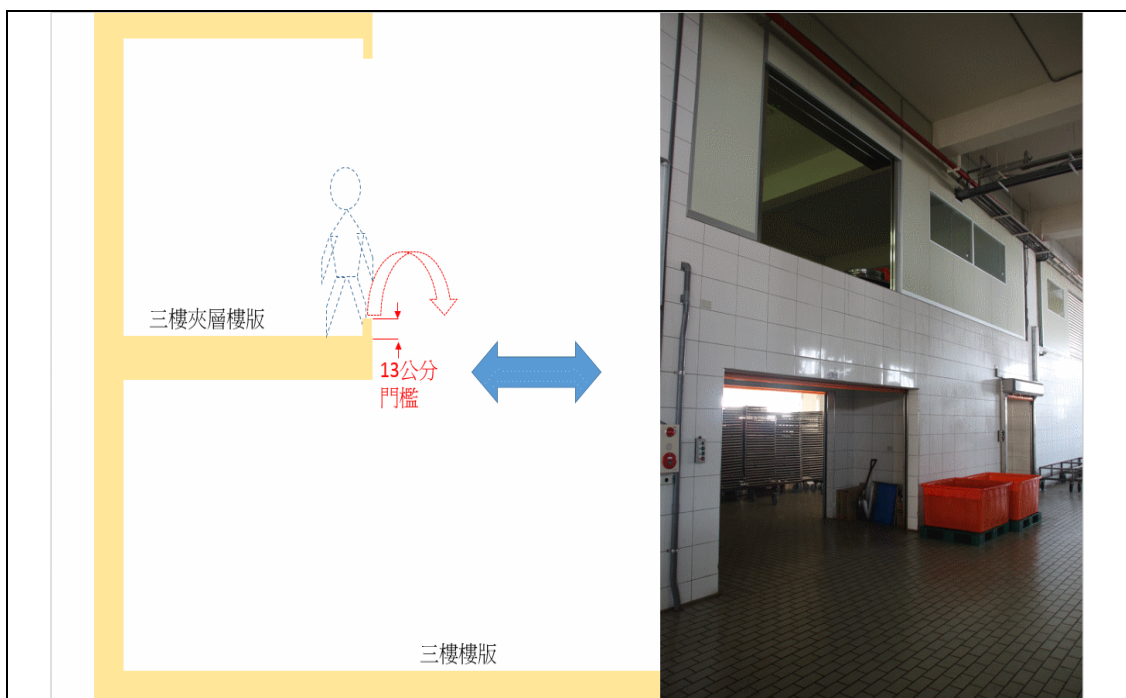
高度在二公尺以上之鐵捲門邊緣開口，勞工有墜落危險之虞，未設有適當之防護措施。使罹災者自夾層樓板鐵捲門邊緣處墜落至高差約 3.49 公尺之 3 樓樓板，致頭部外傷、顱骨骨折、顱腦損傷傷重不治死亡。

樓夾層樓板鐵捲門邊緣處及 3 樓樓板 A-A 剖視。

雇主對於高度在二公尺以上之工作場所邊緣及開口部分，勞工有遭受墜落危險之虞者，應設有適當強度之圍欄、握把、覆蓋等防護措施。（職業安全衛生設施規則第 224 條暨職業安全衛生法第 6 條第 1 項）

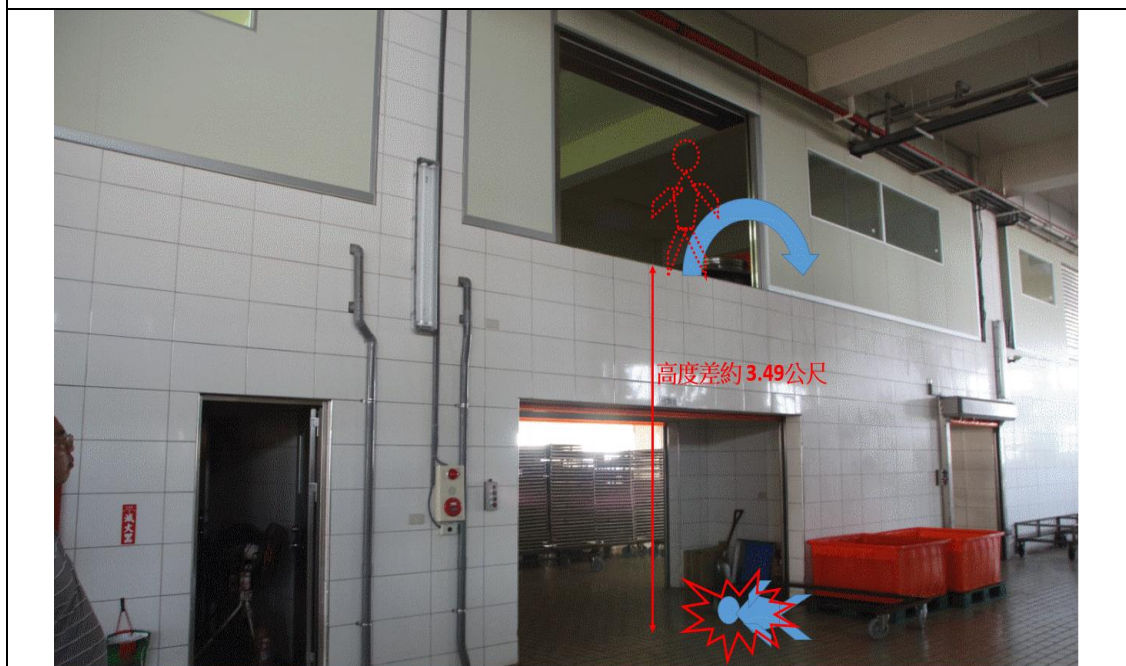
罹災者甲自高度差約 3.49 公尺處墜落至 3 樓樓板。

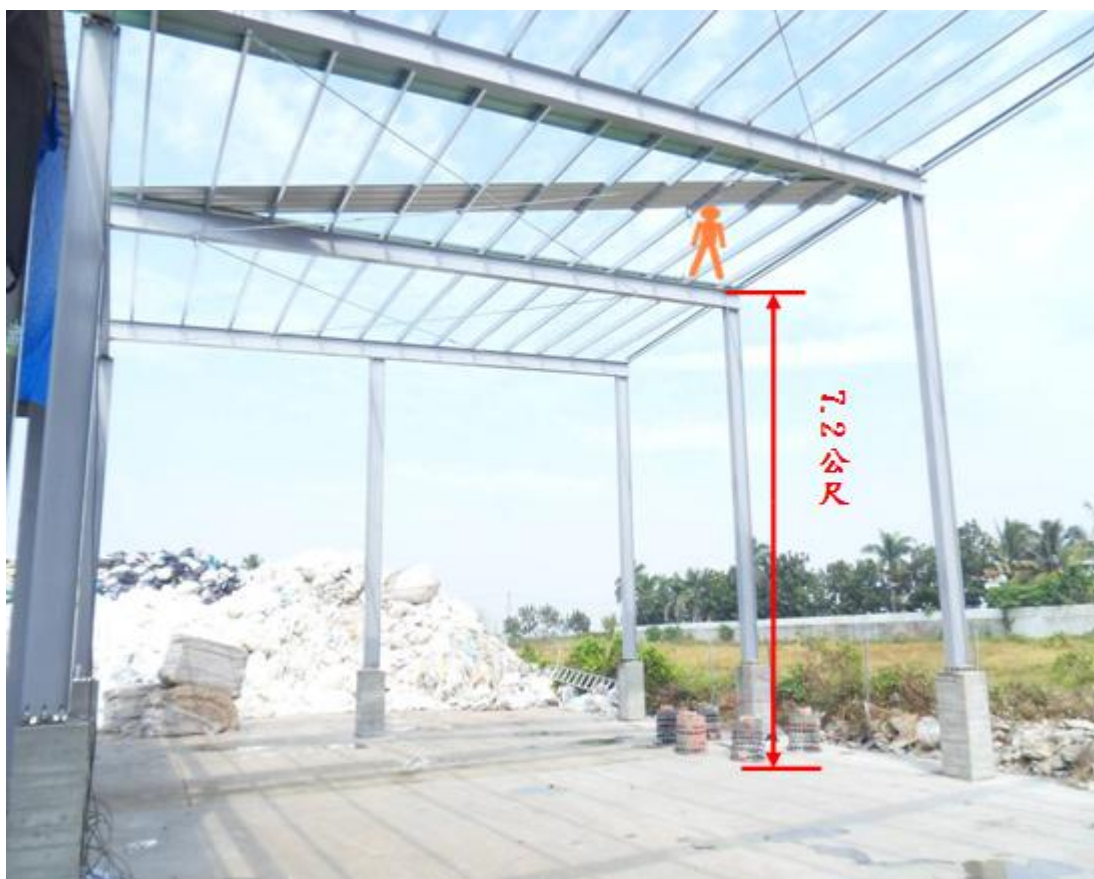
於高度二公尺以上鋼構工程之鋼樑場所作業，勞工有遭受墜落危險之虞者，未於該處設置護欄、護蓋或安全網等防護設備，亦未使勞工確實使用安全帶等必要之防護具，致甲於約 7.2 公尺高之鋼樑墜落傷重死亡。

甲站立之鋼樑未設護欄、護蓋或安全網等防護設備，亦未確實使用安全帶。

（一）對於高度二公尺以上之鋼樑場所作業，應於該處設置護欄、護蓋或安全網等防護設備。（營造安全衛生設施標準第 19 條暨職業安全衛生法第 6 條第 1 項）

（二）雇主對於在高度二公尺以上之高處作業，勞工有墜落之虞者，應使勞工確實使用安全帶、安全帽及其他必要之防護具。（職業安全衛生設施規則第 281 條第 1 項暨職業安全衛生法第 6 條第 1 項）

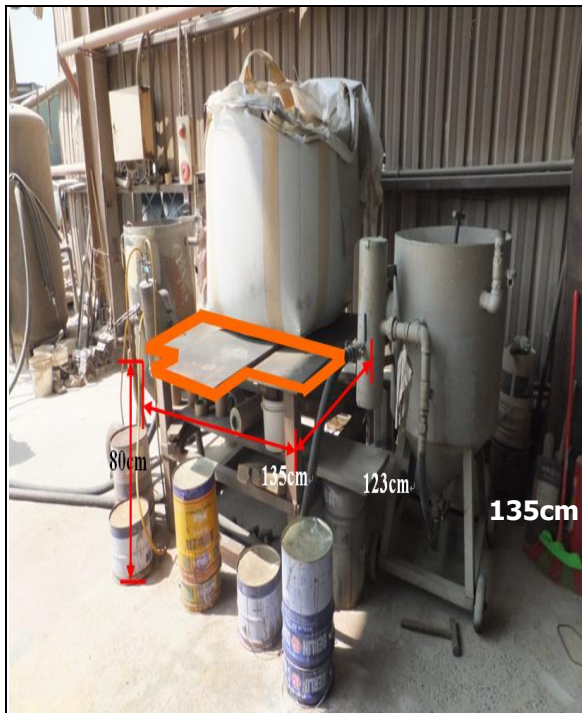
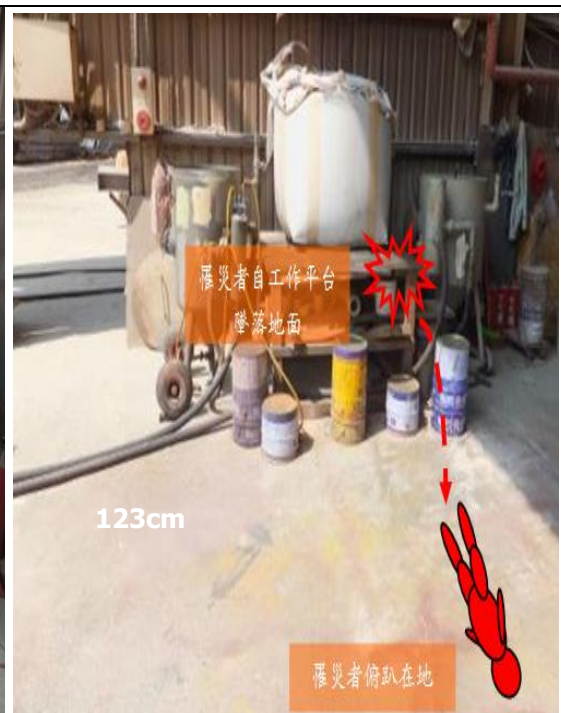
於離地高度約 80 公分之工作平台從事補砂作業，活動空間不足。致甲自 80 公分高之工作平台跌落至地面，甲之頭部及胸部撞擊地面，頭部外傷併顱內出血、雙側肺挫傷併左側 2-6 肋骨骨折，經救治後仍因傷重死亡。

左圖：補砂用工作平台長123cm、寬135cm、高80cm，扣除裝砂砂之太空包所佔區域，可站立之區域僅為兩側空間及工作平台中央凸出之鐵板（框內），活動空間受限。右圖：現場示意圖。

雇主應使勞工於機械、器具或設備之操作、修理、調整及其他工作過程中，有足夠之活動空間，不得因機械、器具或設備之原料或產品等置放致對勞工活動、避難、救難有不利因素。(職業安全衛生設施規則第 22 條第 1 項暨職業安全衛生法第 6 條第 1 項)

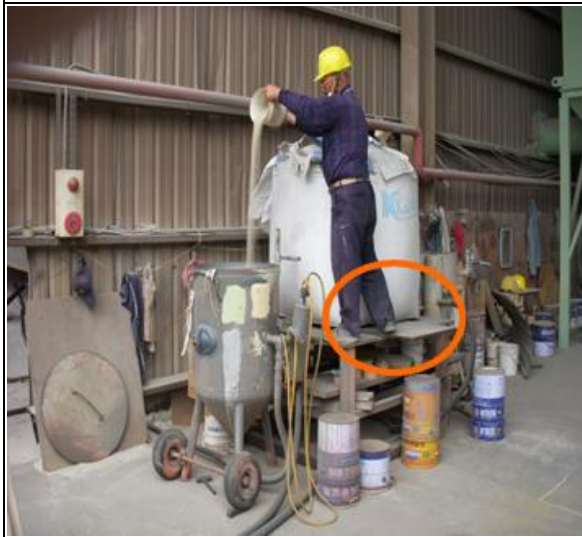
補砂作業時需左腳站立於工作平台一角上，右腳踩在噴砂桶之加壓管上，雙手拿小水桶由太空包內取出砂砂倒入噴砂桶上，再向左侧移成右腳站立在凸出桌面之鐵板，左腳站立於工作平台另一角，執行另一座噴砂桶之補砂動作。

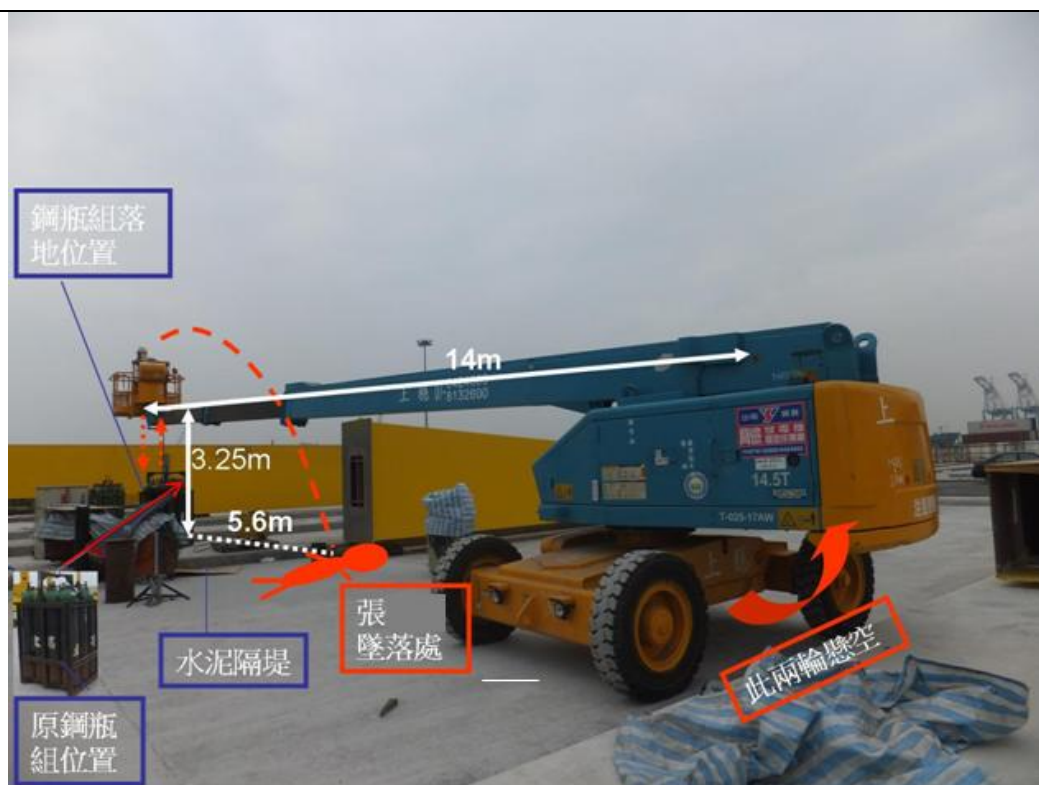
不正確的利用高空工作車作為「集合式 CO2 鋼瓶」吊掛機具。導致甲在距地面高度約 3.25m 之高空工作車工作台上被彈出後墜落致死。

高空工作車之伸臂長度約為 14m，與車頭方向約為 80~90 度，工作台離地高度約為 3.25m，墜落處離工作台之水平距離約為 5.6m。

- (一) 吊掛作業應選擇合格之起重吊掛機具。(職業安全衛生設施規則第 87 條暨職業安全衛生法第 6 條第 1 項)
- (二) 雇主不得使高空工作車作為主要用途以外之用途。(職業安全衛生設施規則第 128-1 條第 6 款暨職業安全衛生法第 6 條第 1 項)
- (三) 雇主除工作台作垂直上升或下降之高空工作車外，使用高空工作車從事作業時，雇主應使該高空工作車工作台上之勞工佩戴安全帶。(職業安全衛生設施規則第 128-1 條第 7 款暨職業安全衛生法第 6 條第 1 項)

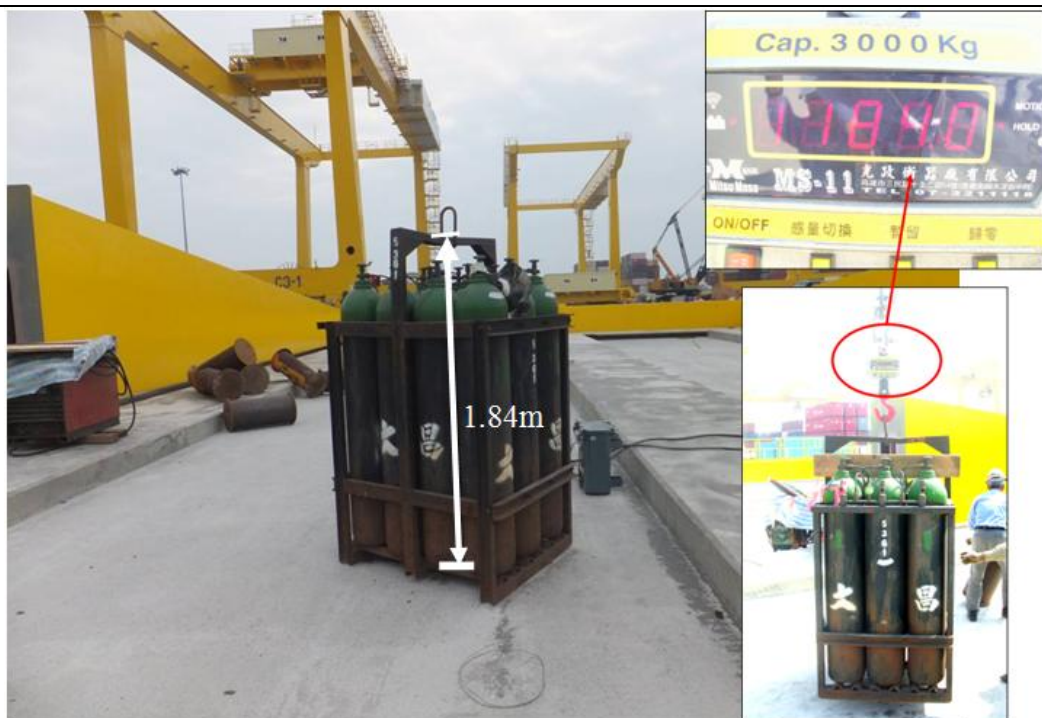
肇災時所吊掛之集合式 CO<sub>2</sub> 鋼瓶共有 12 隻鋼瓶，外框架高度 1.84m，總重 1184kg。

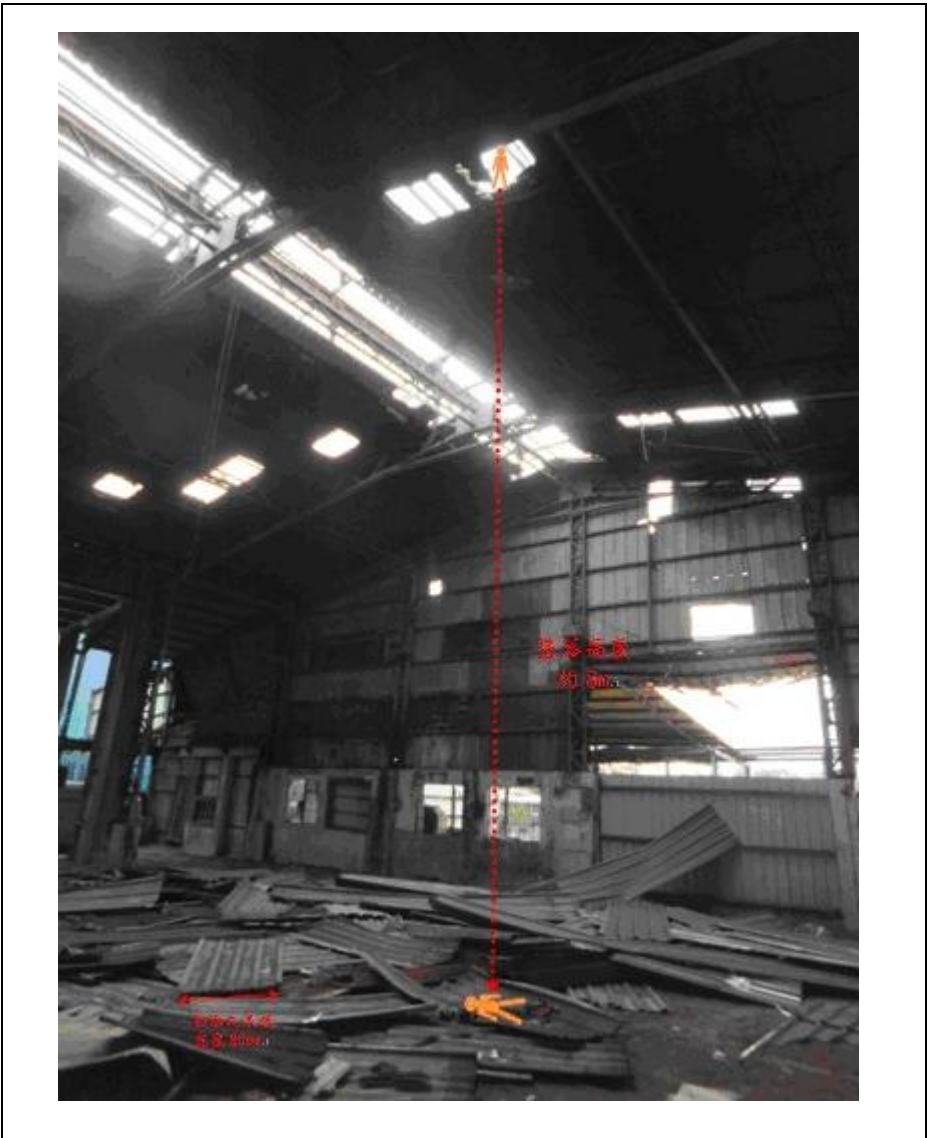
勞工於鐵皮板、塑膠浪板等材料構築之屋頂等處所作業時，未於屋架上設置適當強度，且寬度在三十公分以上之踏板或裝設安全護網，致使罹災者踏穿屋頂 PC 浪板(高約 8 公尺)墜落至地面，傷重不治。

(一) 勞工於石綿板、鐵皮板、瓦、木板、茅草、塑膠等材料構築之屋頂從事作業時，為防止勞工踏穿墜落，應於屋架上設置適當強度，且寬度在三十公分以上之踏板或裝設安全護網。(職業安全衛生設施規則第 227 條暨職業安全衛生法第 6 條第 1 項)

(二) 進入營繕工程工作場所作業人員，應使其穿戴適當之安全帽。(營造安全衛生設施標準第 11-1 條暨職業安全衛生法第 6 條第 1 項)

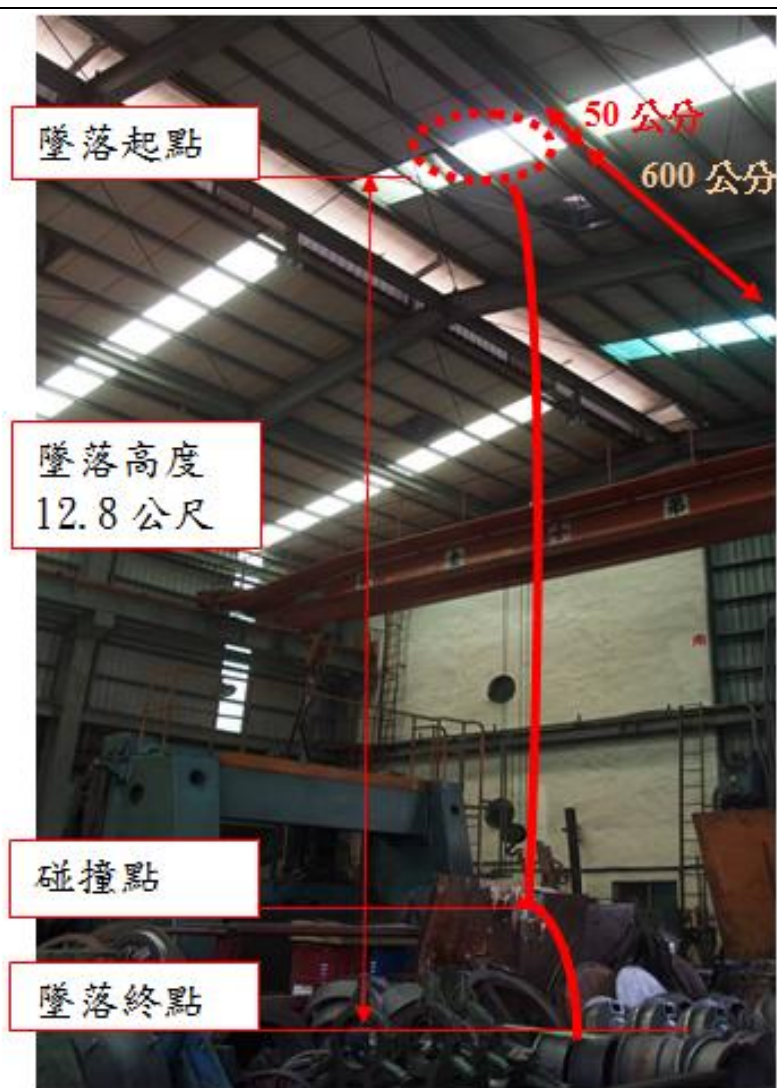
勞工於鐵皮板、塑膠等材料構築之屋頂從事作業時，未於屋架上設置適當強度，且寬度在三十公分以上之踏板或裝設安全護網。罹災者自距地面約 12.8 公尺高之屋頂踏穿採光板墜落，傷重死亡。

罹災者踏穿屋頂採光板，自 12.8 公尺屋頂墜落至地面。

雇主對勞工於鐵皮板、塑膠等材料構築之屋頂從事作業時，為防止勞工踏穿墜落，應於屋架上設置適當強度，且寬度在三十公分以上之踏板或裝設安全護網。（職業安全衛生設施規則第 227 條暨職業安全衛生法第 6 條第 1 項）

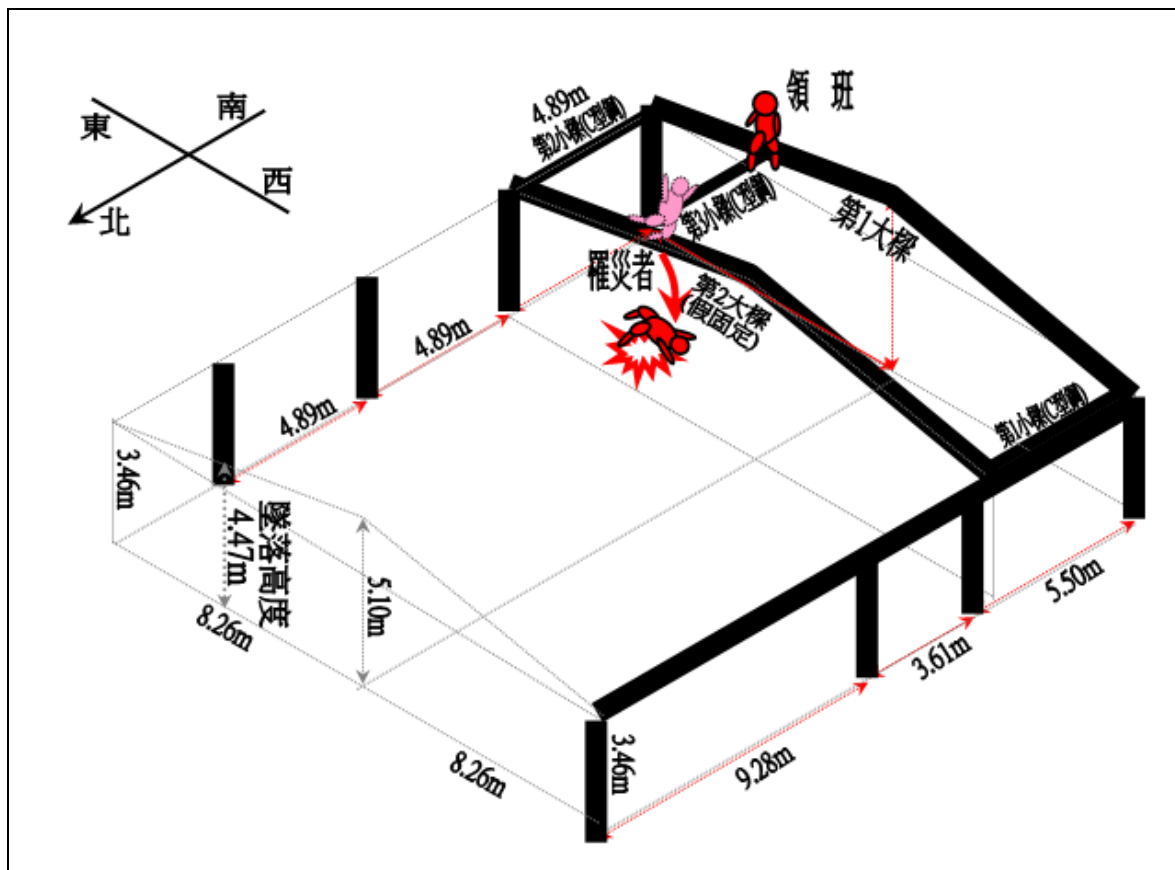
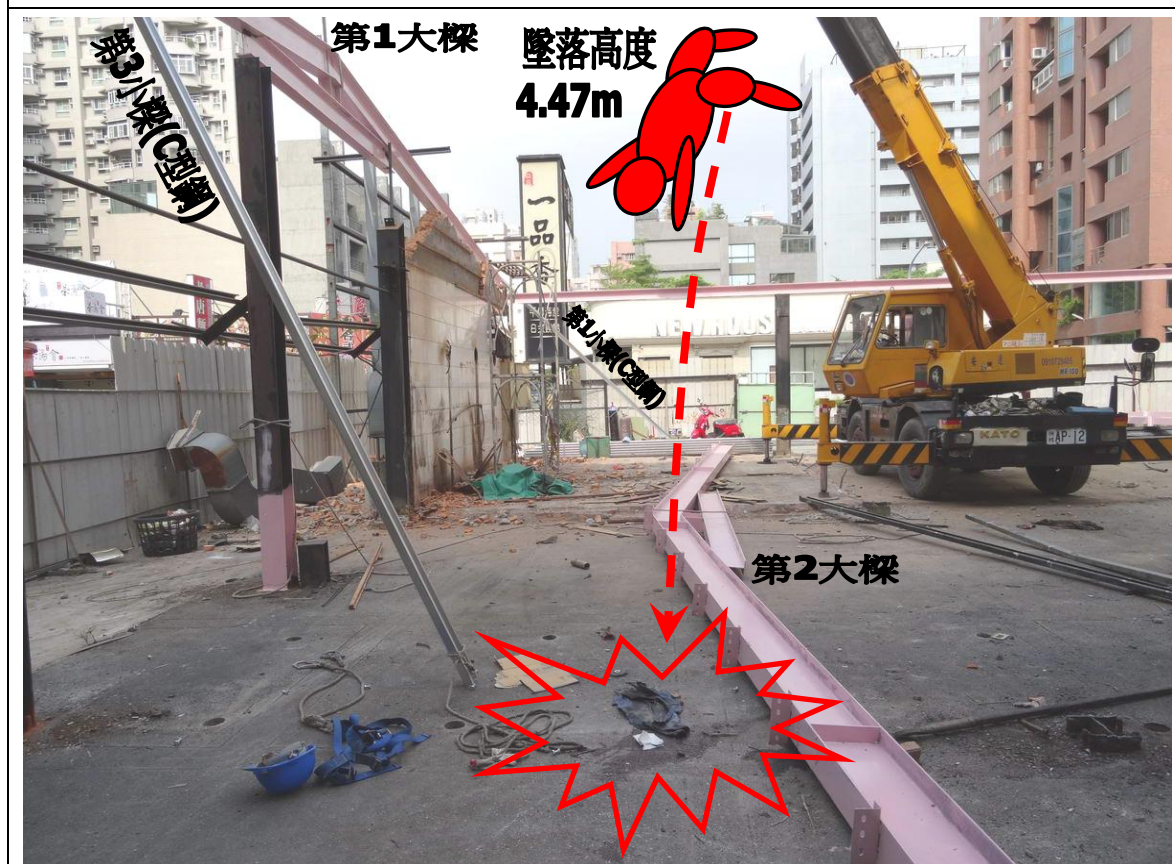
事故現場之相對關係位置

對於鋼構之組配作業，鋼樑於最後安裝吊索鬆放前，未確認鋼樑已固定，並使勞工確實使用安全帶、安全帽等防護器具；使乙自高約 4.47 公尺鋼樑處墜落，又遭隨後倒塌掉落之鋼樑擊中壓制，送醫仍因多重外傷致死。

- (一) 對於在高度二公尺以上之高處作業，勞工有墜落之虞者，應使勞工確實使用安全帶、安全帽及其他必要之防護具。（職業安全衛生設施規則第 281 條第 1 項暨職業安全衛生法第 6 條第 1 項）
- (二) 對於鋼構吊運、組配作業，應依下列規定辦理：...五、鋼樑於最後安裝吊索鬆放前，鋼樑二端腹板之接頭處，應有二個以上之螺栓裝妥或採其他設施固定之。...。（營造安全衛生設施標準第 148 條暨職業安全衛生法第 6 條第 1 項）
- (三) 對於鋼構之組立、架設、爬升、拆除、解體或變更等(簡稱鋼構組配)作業，應指派鋼構組配作業主管於作業現場辦理相關事項。（營造安全衛生設施標準第 149 條暨職業安全衛生法第 6 條第 1 項）

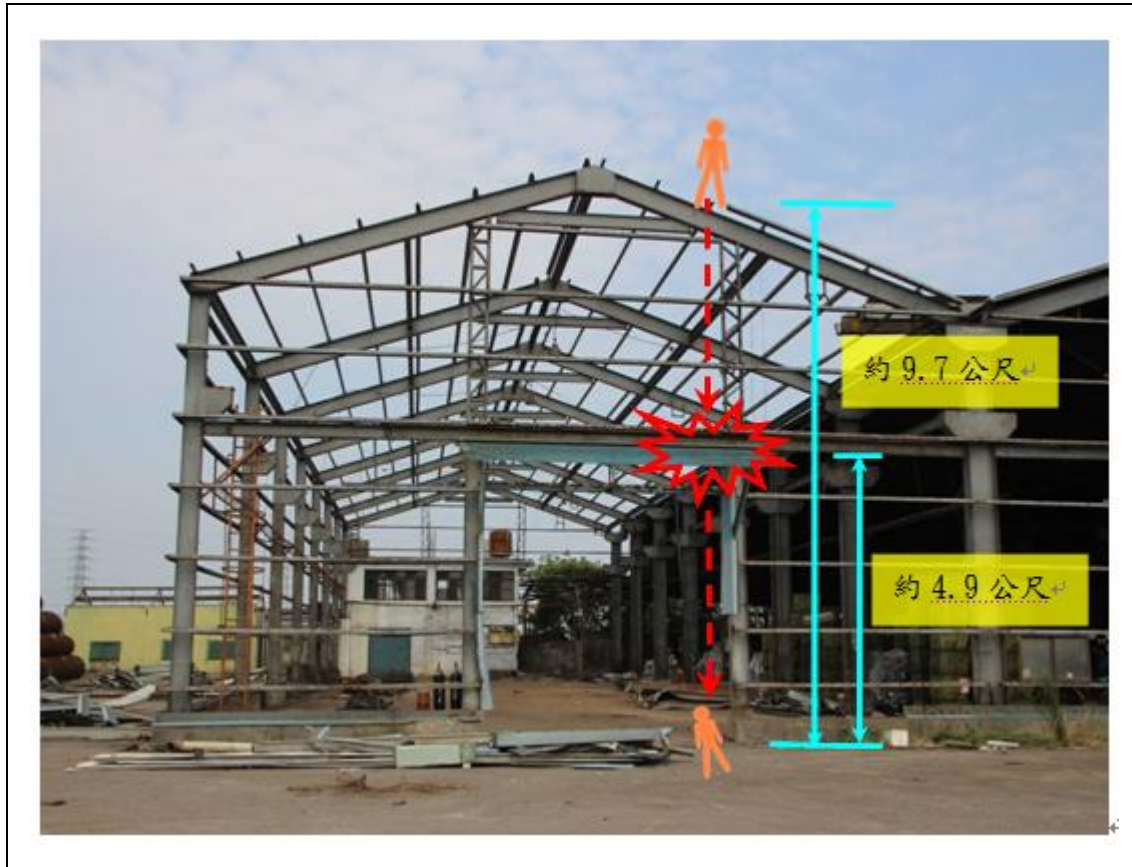
高度二公尺以上之高處作業，未設置安全母索，並使勞工確實使用安全帶，致使甲自高度 9.7 公尺之廠房屋頂鋼樑墜落地面。

對於在高度二公尺以上之高處作業，勞工有墜落之虞者，應使勞工確實使用安全帶、安全帽及其他必要之防護具。

前項安全帶之使用，應視作業特性，依國家標準規定選用適當型式，對於鋼構懸臂突出物、斜籬、二公尺以上未設護籠等保護裝置之垂直固定梯、局限空間、屋頂或施工架組拆、工作台組拆、管線維修作業等高處或傾斜面移動，應採用符合國家標準一四二五三規定之背負式安全帶及捲揚式防墜器。

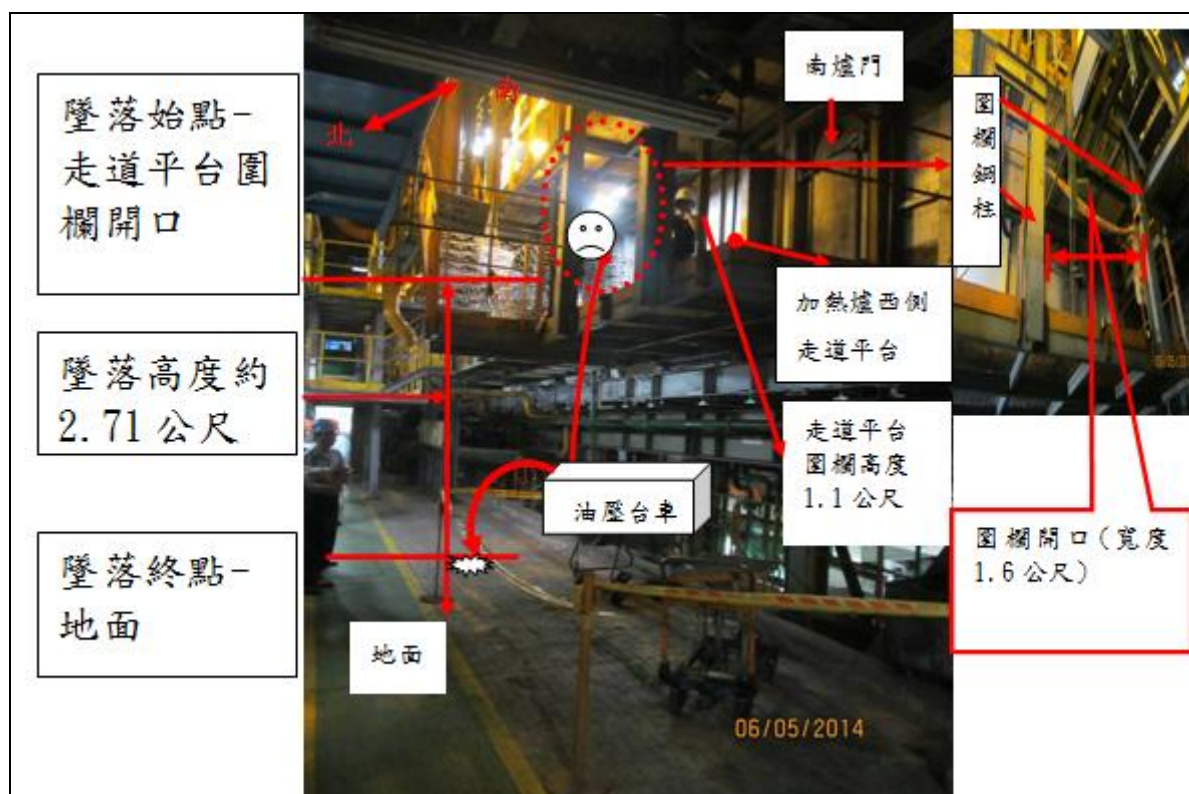
雇主對於勞工因作業之需要臨時將圍欄打開，未採取使勞工使用安全帶等防止墜落之措施，致罹災者於廠房走道平台圍欄開口，進行通風扇吊運作業，自高約 2.71 公尺平台開口墜落，因頭部外傷導致腦內出血併嚴重腦水腫，傷重死亡。

甲於加熱爐西側走道平台南邊爐門前，自高約 2.71 公尺平台開口墜落，先撞擊至開口下方油壓台車後，再滾落於地面。

雇主對於高度在 2 公尺以上之場所邊緣及開口部份，勞工有遭受墜落危險之虞者，應設有適當強度圍欄、握把、覆蓋等防護措施。

雇主為前項措施顯有困難，或作業之需要臨時將該圍欄等拆除，應採使勞工使用安全帶等防止因墜落而致勞工遭受危險之措施。

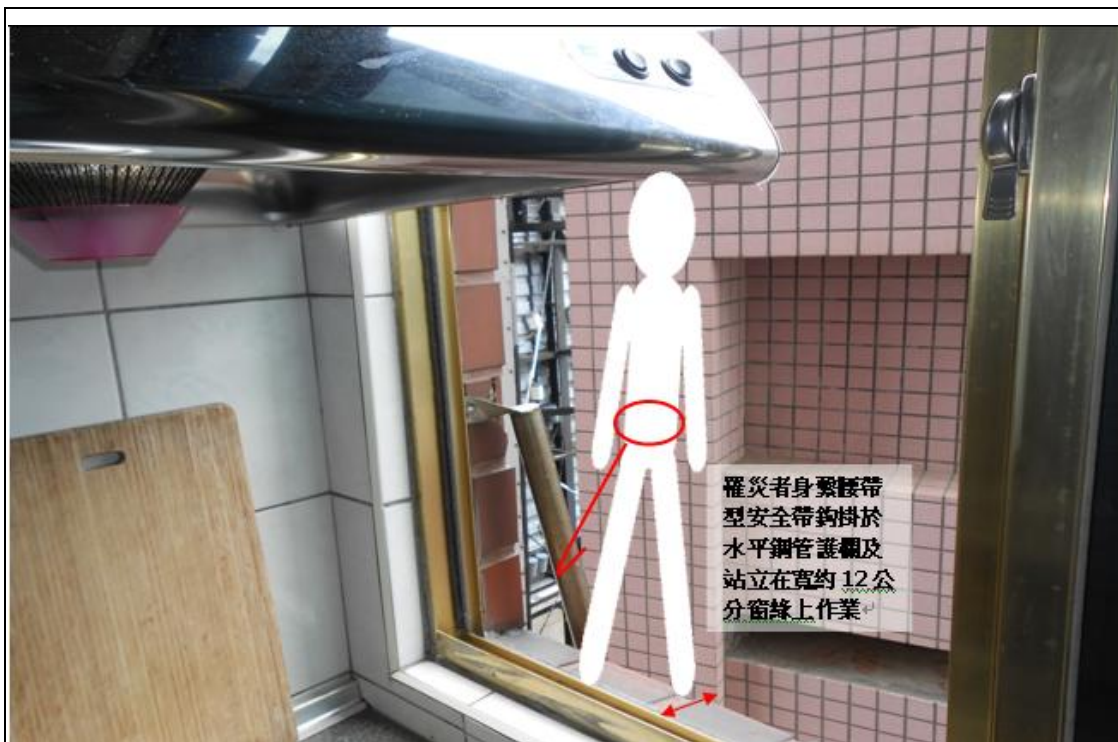
未設置足夠強度之必要裝置或安全母索，供安全帶鉤掛。乙乃權宜鉤掛安全帶於欄杆，當欄杆發生斷裂，致乙從 18 樓高之窗台墜落至地面，因出血性休克死亡。

乙站在廚房窗台上作業，安全帶鉤掛於窗外水平鋼管護欄。

雇主對於在高度 2 公尺以上之處所進行作業，設置工作台有困難時，應採取張掛安全網、使勞工使用安全帶等防止勞工因墜落而遭致危險之措施。使用安全帶時，應設置足夠強度之必要裝置或安全母索，供安全帶鉤掛。（職業安全衛生設施規則第 225 條第 2 項暨職業安全衛生法第 6 條第 1 項）

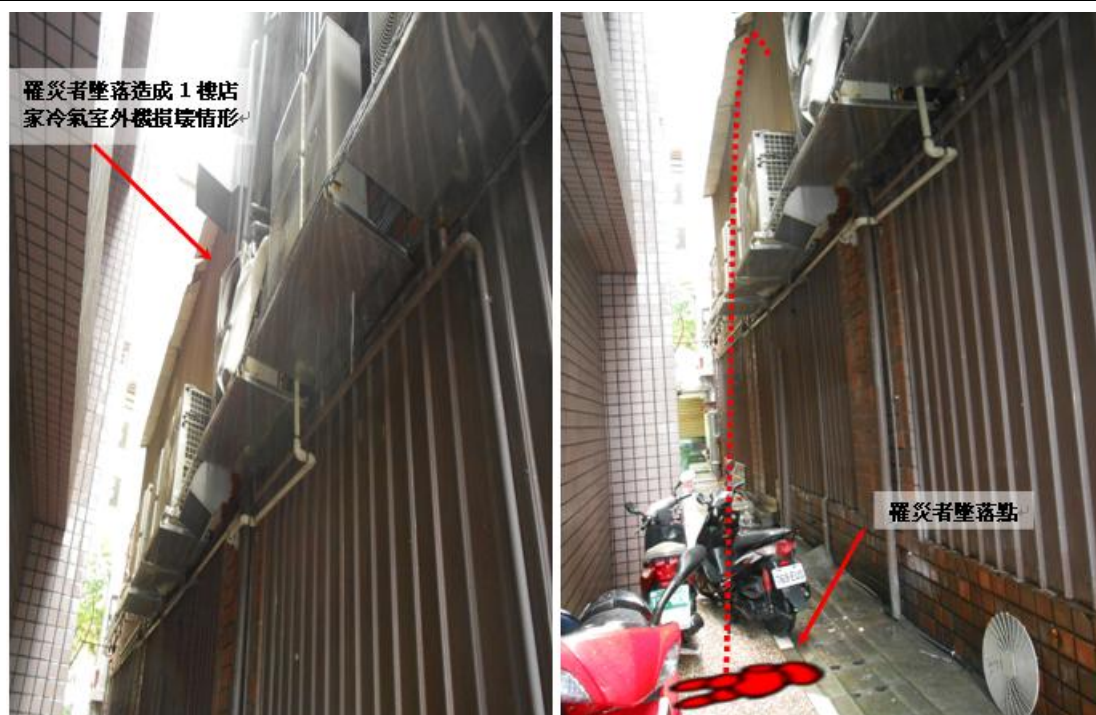
乙墜落於民宅大樓後方防火巷。

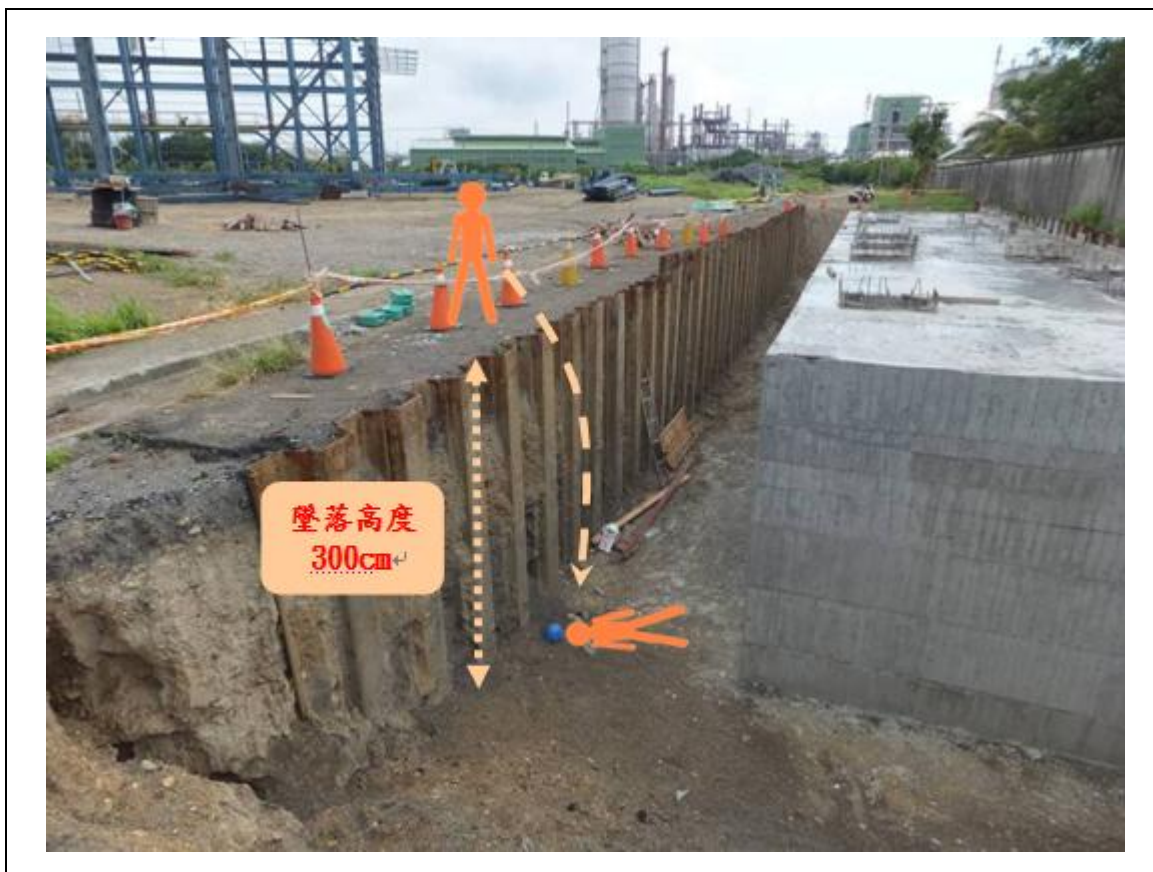
高度二公尺以上製程廢水池開挖面周邊開口部分未設置護欄、護蓋或安全網等防護設備，致使罹災者自地面墜落至深度約 3 公尺之製程廢水池開挖面。

（一）對於高度二公尺以上之屋頂、鋼樑、開口部分、階梯、樓梯、坡道、工作台、擋土牆、擋土支撐、施工構台、橋樑墩柱及橋樑上部結構、橋台等場所作業，勞工有遭受墜落危險之虞者，應於該處設置護欄、護蓋或安全網等防護設備。（營造安全衛生設施標準第 19 條暨職業安全衛生法第 6 條第 1 項）

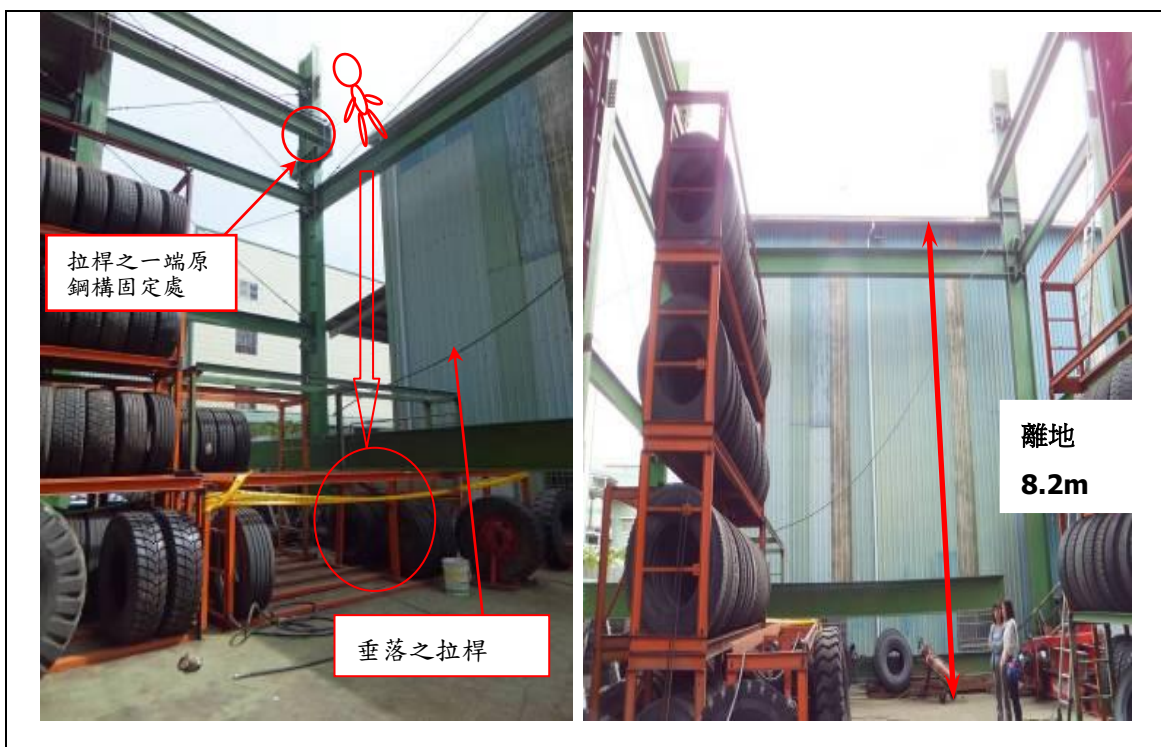
高度二公尺以上之鋼樑上作業，勞工有遭受墜落危險之虞，未設置安全網或可供鉤掛安全帶之裝置，罹災者因未使用安全帶，從 8.2 公尺高之鋼樑墜落，頭部撞擊貨車煞車鼓致顱骨骨折、顱內出血及第一頸椎骨折脫位，造成神經性休克死亡。

罹災者作業位置距離地面 8.2 公尺，現場未設置安全網或可供鉤掛安全帶之裝置。

- （一）雇主對於高度二公尺以上之處所進行作業設置工作台有困難時，應採取張掛安全網、使勞工使用安全帶等防止勞工因墜落而遭致危險之措施。使用安全帶時，應設置足夠強度之必要裝置或安全母索，供安全帶鉤掛。（職業安全衛生設施規則225 條第 2 項職業安全衛生法第 6 條第 1 項）
- （二）雇主對於鋼構之組立、架設、爬升、拆除、解體或變更等作業，應指派鋼構組配作業主管於作業現場辦理相關事項。（營造安全衛生設施標準第 149 條暨職業安全衛生法第 6 條第 1 項）

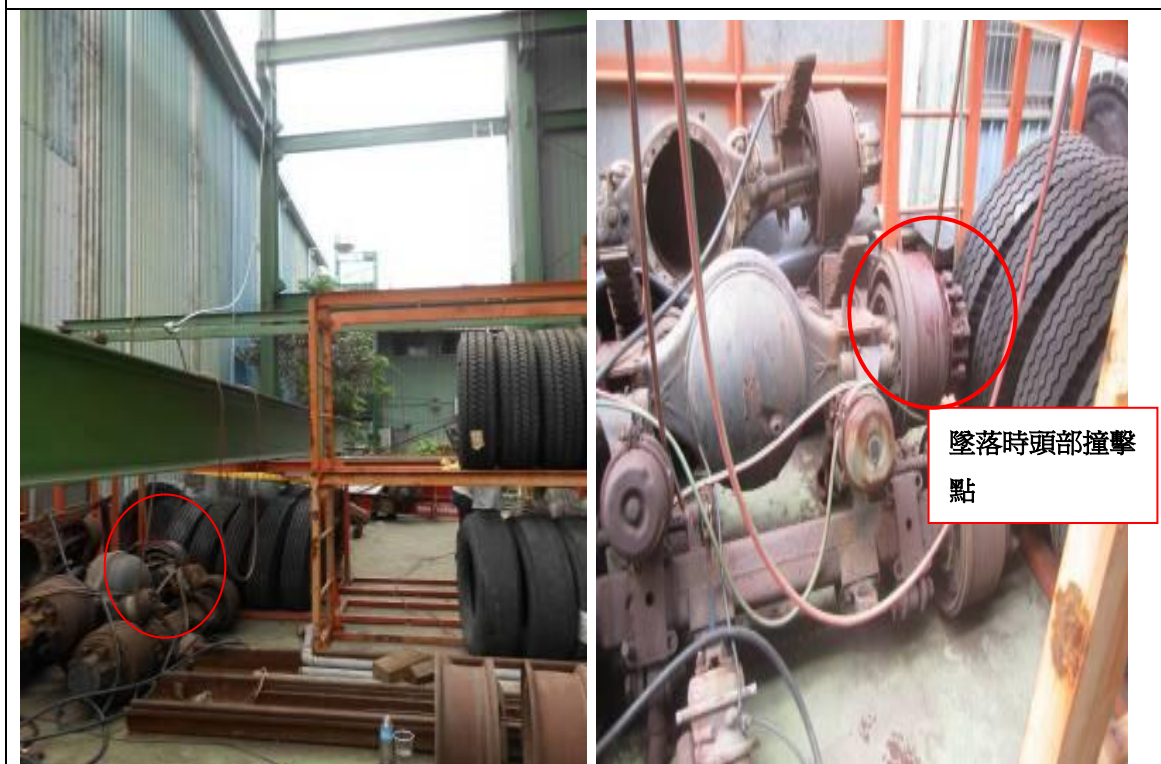
罹災者墜落後先撞擊放置於地面之貨車煞車鼓。

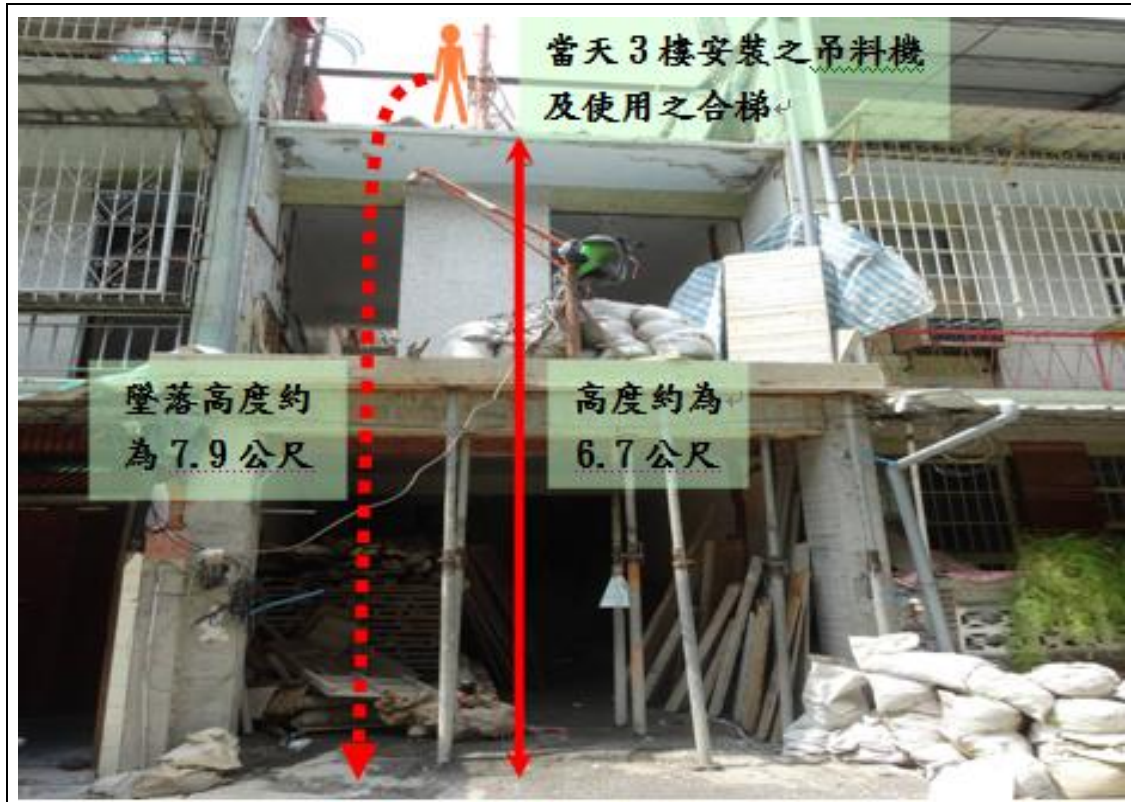
樓板邊緣未設置護欄、護蓋或安全網等防護設備，以及未正確使用合梯，致罹災者自 3 樓板之合梯上墜落（高約 7.9 公尺）地面，因頭部撞擊地面傷重死亡。

- （一）於高度二公尺以上之屋頂、鋼樑、開口部分、階梯、樓梯、坡道、工作  
台、…等場所作業，勞工有遭受墜落危險之虞者，應於該處設置護欄、  
護蓋或安全網等防護設備。（營造安全衛生設施標準第 19 條暨職業安  
全衛生法第 6 條第 1 項）
- （二）對於使用之合梯，應符合下列規定：...。三...兩梯腳間有金屬等硬質繫  
材扣牢，腳部有防滑絕緣腳座套。四、有安全之防滑梯面。（職業安全  
衛生設施規則第 230 條暨職業安全衛生法第 6 條第 1 項）
- （三）高度二公尺以上之工作場所，勞工作業有墜落之虞者，應訂定墜落災害  
防止計畫，依下列風險控制之先後順序規劃，並採取適當墜落災害防止  
設施：一、經由設計或工法之選擇，儘量使勞工於地面完成作業以減少  
高處作業項目。二、經由施工程序之變更，優先施作永久構造物之上下  
昇降設備或防墜設施。三、設置護欄、護蓋。四、張掛安全網。五、使  
勞工佩掛安全帶。四、張掛安全網。五、使勞工佩掛安全帶。六、設置

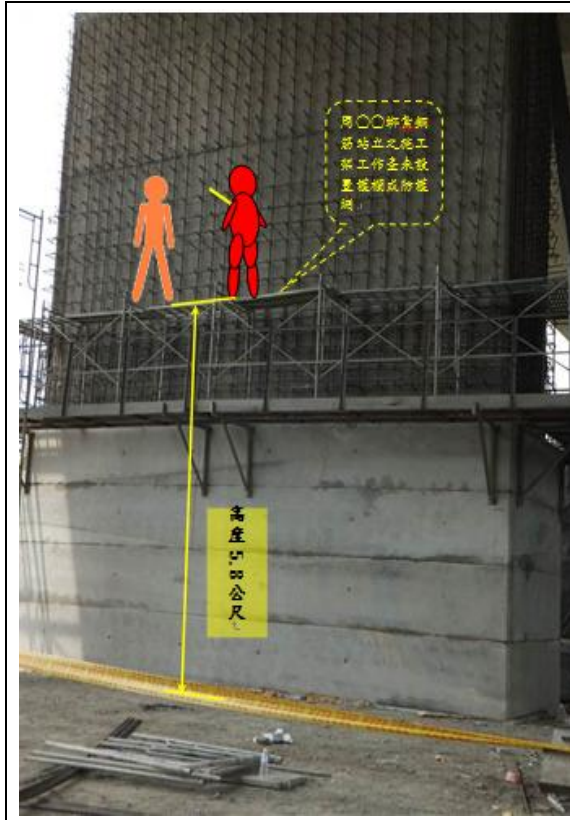
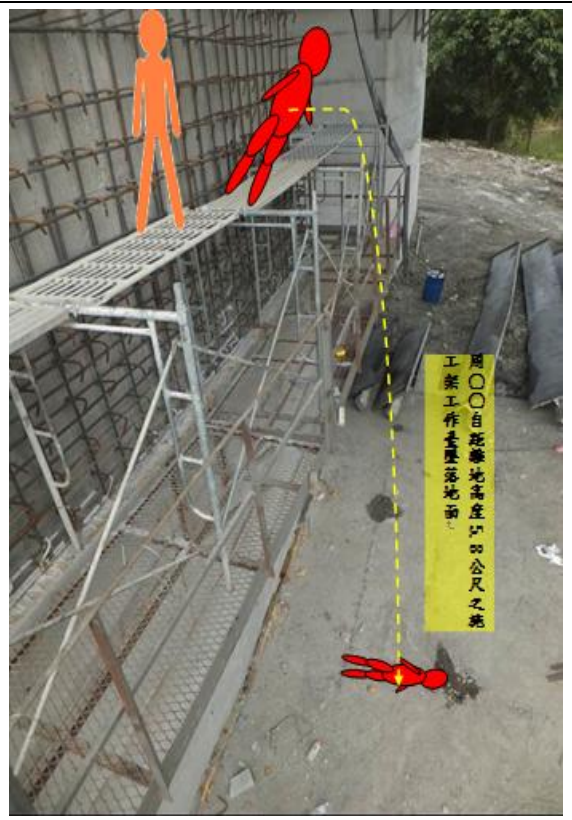
高度二公尺以上之高處作業，其工作平台未設置護欄...或安全網等防護設備，致使罹災者自施工架工作臺（高約 5.8 公尺）墜落地面，造成頭部及身體因撞擊地面，傷重致死。

（一）勞工於高度二公尺以上之屋頂、鋼樑、開口部分、階梯、樓梯、坡道、工作臺、擋土牆、擋土支撐、施工構台、橋樑墩柱及橋樑上部結構、橋臺等場所作業，人員有遭受墜落危險之虞者，應於該處設置護欄、護蓋或安全網等防護設備。（營造安全衛生設施標準第 19 條暨職業安全衛生法第 6 條第 1 項）

（二）使勞工於高度二公尺以上施工架上從事作業時，工作臺寬度應在四十公分以上並鋪滿密接之踏板。（營造安全衛生設施標準第 48 條第 1 項第 2 款暨職業安全衛生法第 6 條第 1 項）

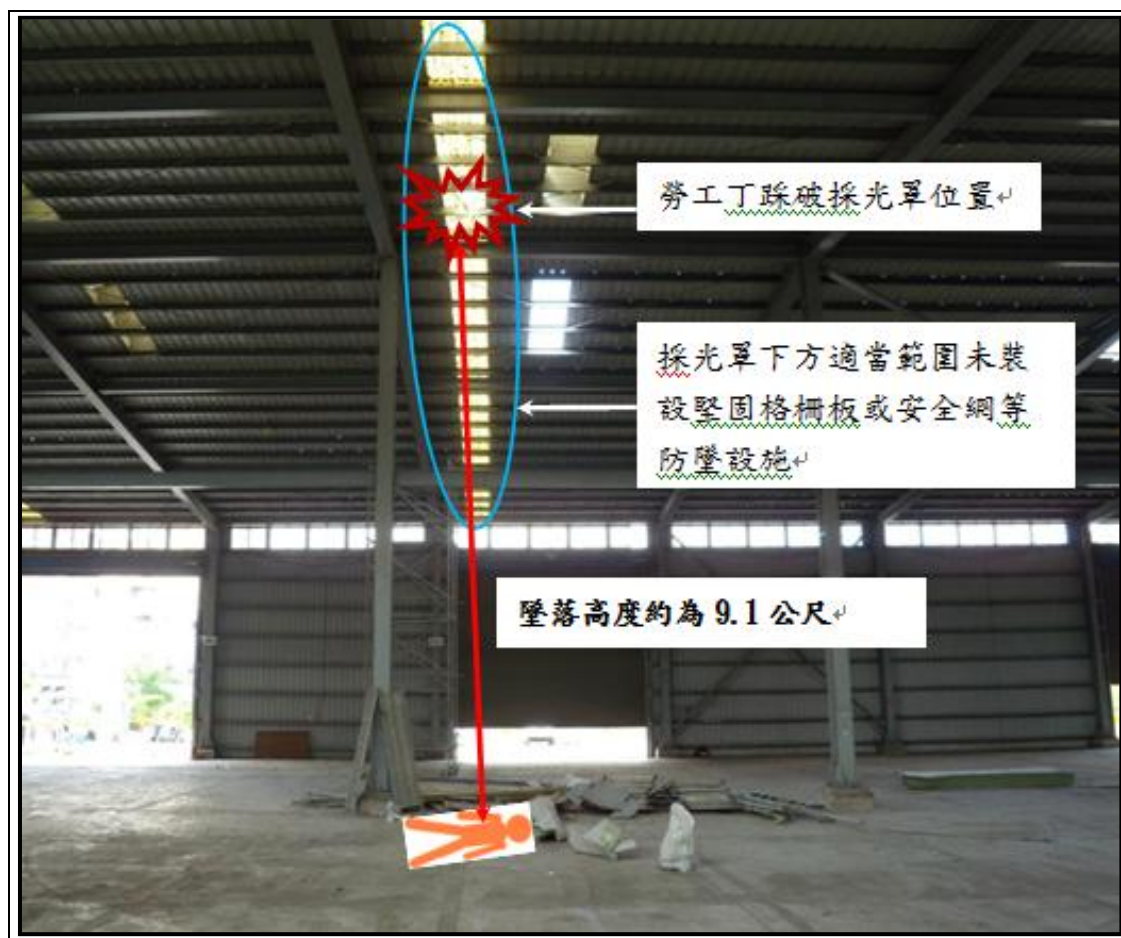
勞工於屋架上作業，未設置寬度 30 公分以上踏板，並於下方適當範圍裝設堅固格柵或安全網等防墜設施，致使罹災者自屋頂（高約 9.1 公尺）踏穿採光罩墜落地面，頭部等多處外傷，造成出血性休克死亡。

勞工於易踏穿材料構築之屋頂作業時，應於屋架上設置適當強度，且寬度在 30 公分以上之踏板，並於下方適當範圍裝設堅固格柵或安全網等防墜設施。（職業安全衛生設施規則第 227 條暨職業安全衛生法第 6 條第 1 項）

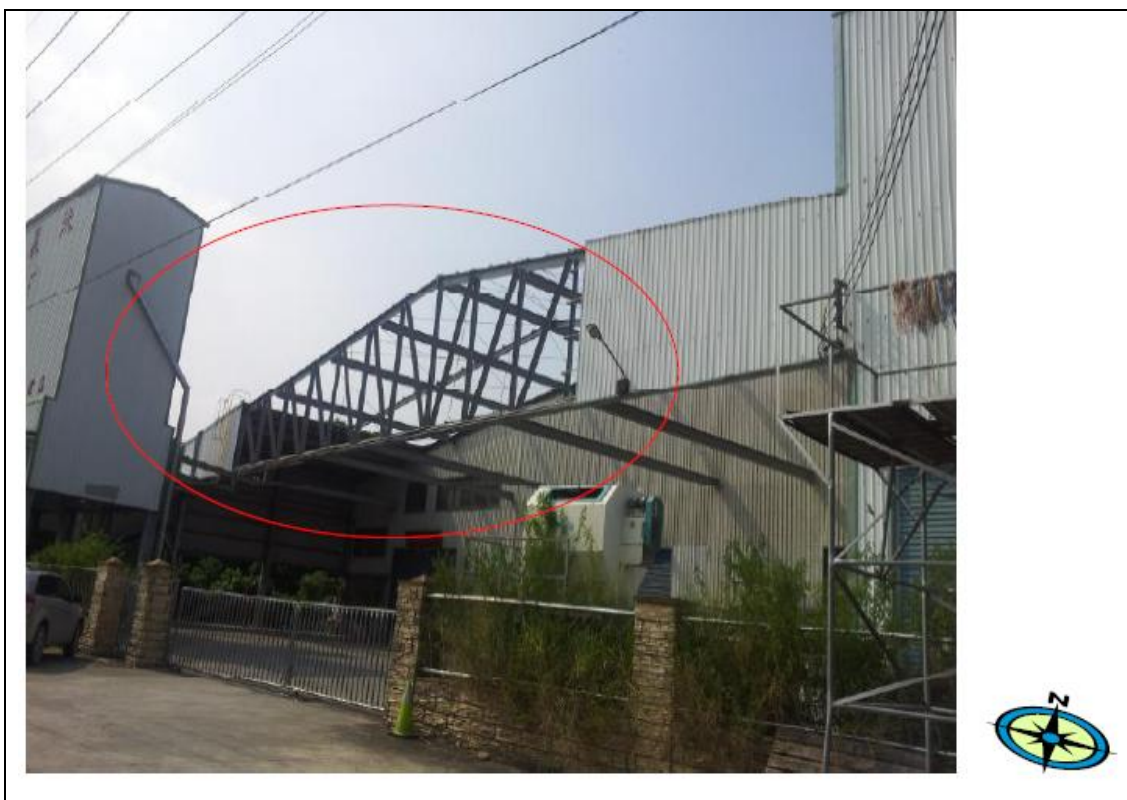
案發工程為倉庫廠房南側延伸之鋼骨及鍍鋅鋼板拆除及復原。
