# 高雄市103年重大職災彙編

高雄市政府勞工局勞動檢查處 編印

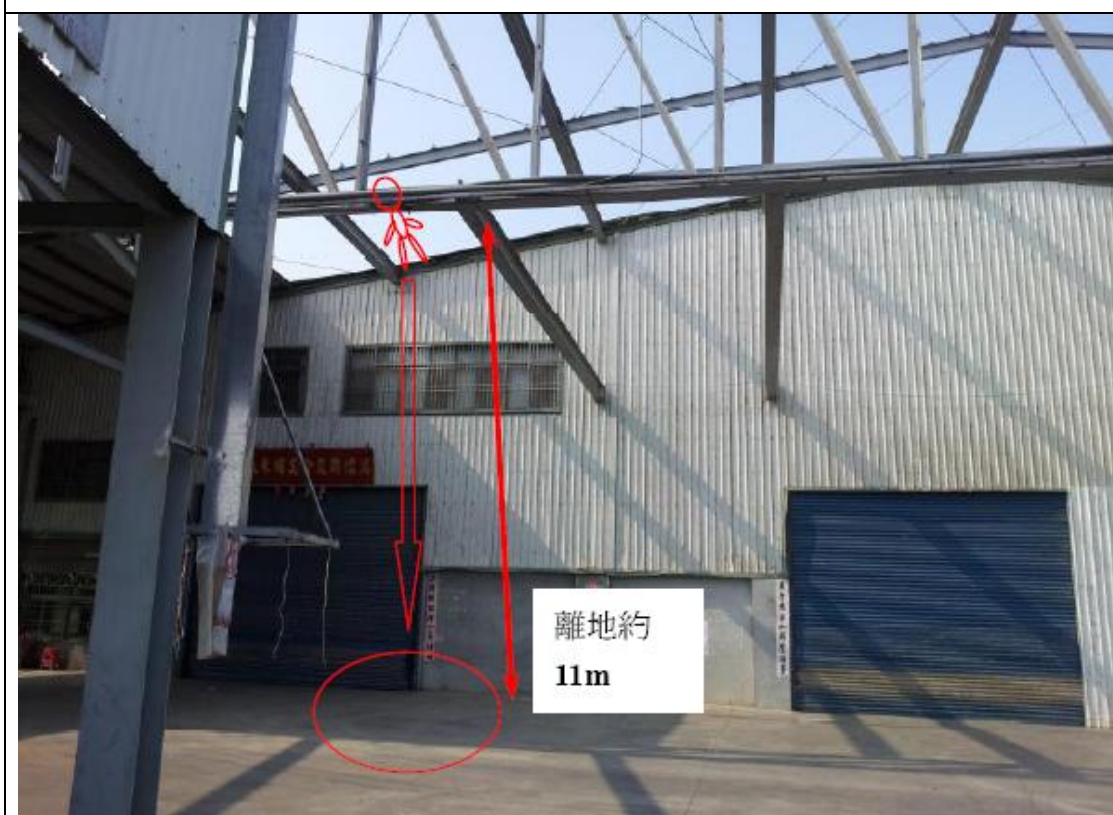
對於高度 2 公尺以上之屋頂場所作業，勞工有遭受墜落危險之虞者，未於該處設置安全網或使勞工使用安全帶等防護設備。致勞工從高度約 11 公尺屋頂邊緣墜落地面，造成多發性外傷及骨折致出血性休克死亡。

案發於北側屋頂，距地面約 11 公尺，屋頂邊緣未設護欄、安全網或安全母索。

雇主對於高度二公尺以上之屋頂、鋼樑、開口部分、……等場所作業，勞工有遭受墜落危險之虞者，應於該處設置護欄、護蓋或安全網等防護設備。

雇主設置前項設備有困難，或因作業之需要臨時將護欄、護蓋或安全網等防護設備拆除者，應採取使勞工使用安全帶等防止墜落致勞工遭受危險之措施。

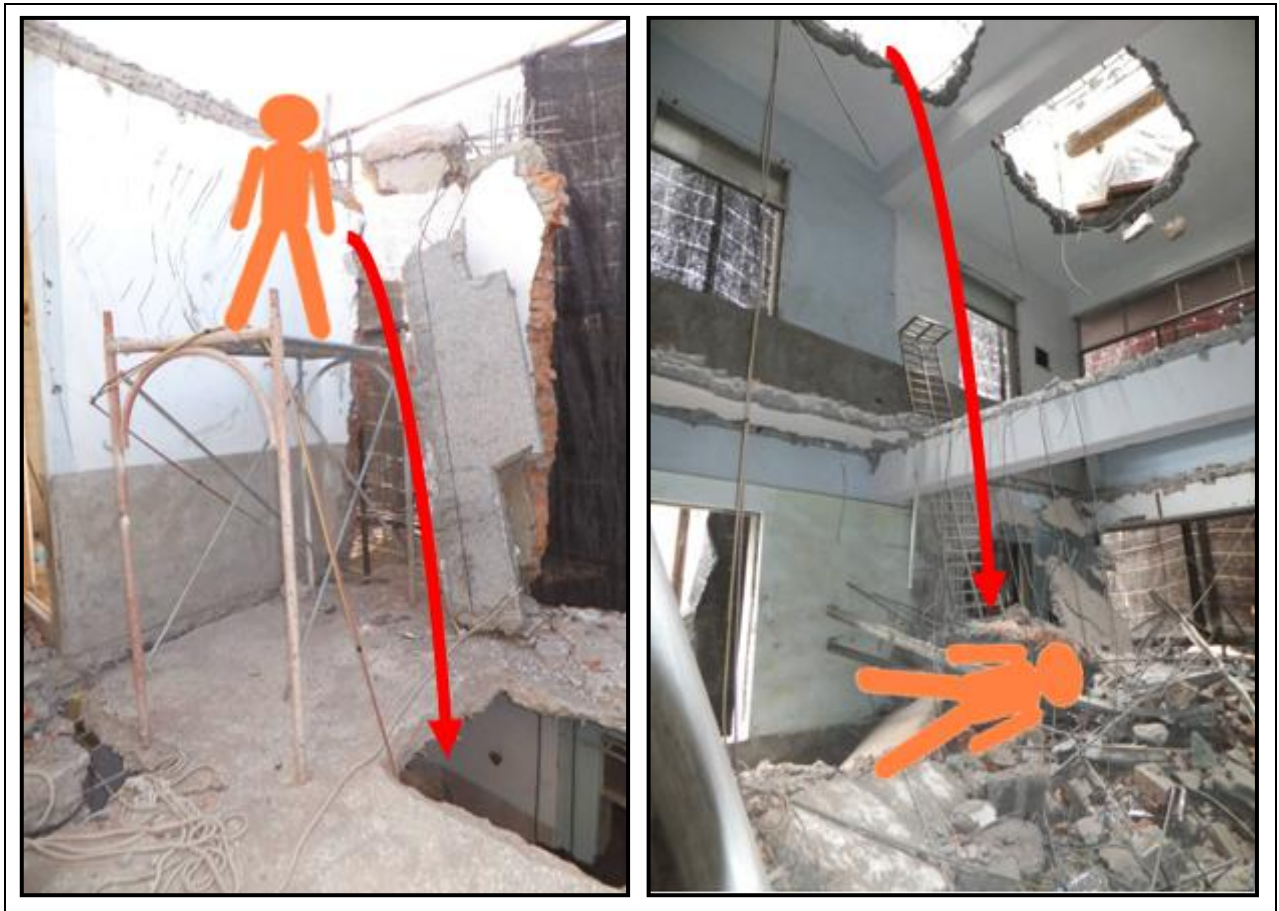
高度 2 公尺以上之工作場所，勞工有墜落之虞，應於場所周邊設置護欄等防護設備，致使甲於 5 樓施工架工作台墜落至 2 樓地板，傷重不治。

（一）高度二公尺以上屋頂、鋼樑、開口部分、階梯、樓梯、坡道、工作台、擋土牆、擋土支撐、施工構台、橋樑墩柱及橋樑上部結構、橋台等場所作業，勞工有遭受墜落危險之虞者，應於該處設置護欄、護蓋或安全網等防護設備。（營造安全衛生設施標準第 19 條暨職業安全衛生法第 6 條第 1 項）

（二）拆除無支撐之牆、柱或其他類似構造物時，應以適當支撐或控制，避免拆除物體任意倒塌。（營造安全衛生設施標準第 161 條第 2 款暨職業安全衛生法第 6 條第 1 項）

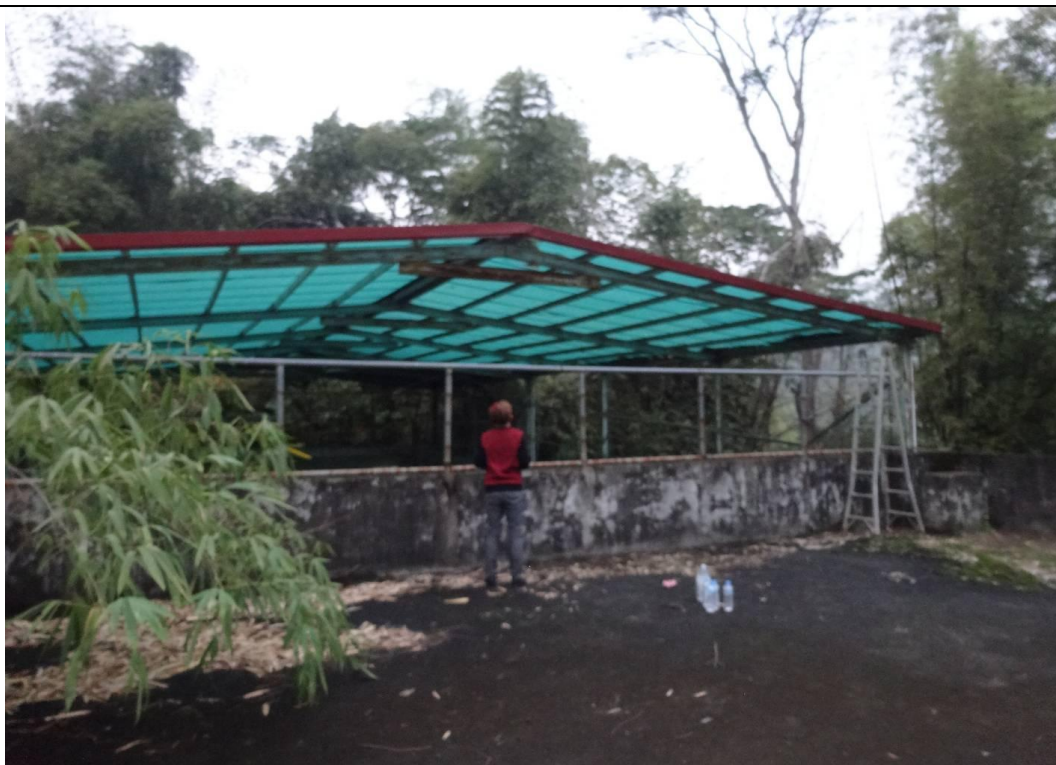
擬更新採光罩之屋頂

於易踏穿材料構築之屋頂作業時，未指派專人督導，且未事先規劃安全通道，亦未於屋架上設置適當強度，且寬度在三十公分以上之踏板，並於下方適當範圍裝設堅固格柵或安全網等防墜設施。致罹災者踏穿屋頂 PC 浪板，自高度 7.7 公尺高處墜落地面，因顱腦損傷、胸部鈍挫傷致死。

雇主使勞工從事屋頂作業時，應指派專人督導，並依下列規定辦理：  
一、……。三、於易踏穿材料構築之屋頂作業時，應先規劃安全通道，於屋架上設置適當強度，且寬度在三十公分以上之踏板，並於下方適當範圍裝設堅固格柵或安全網等防墜設施。但雇主設置踏板面積已覆蓋全部易踏穿屋頂或採取其他安全工法，致無踏穿墜落之虞者，不在此限。（營造安全衛生設施標準第 18 條暨職業安全衛生法第 6 條第 1 項）

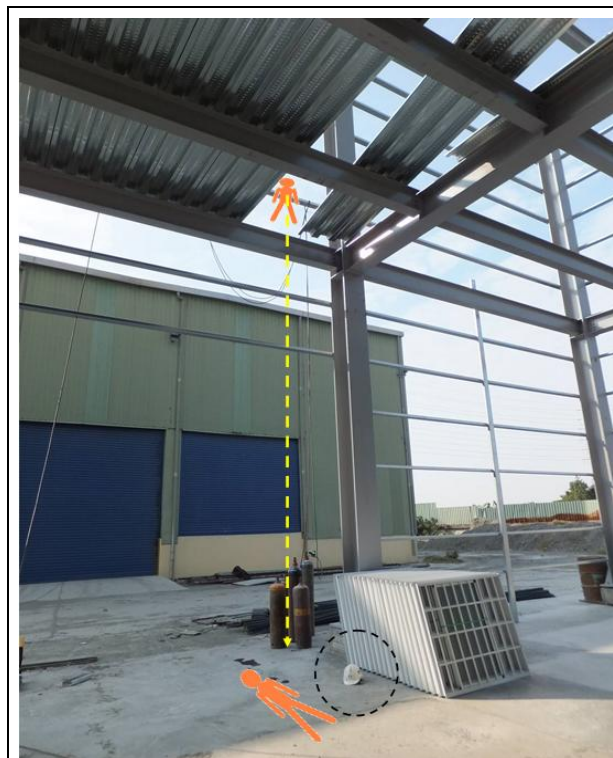
高度 2 公尺以上之鋼承板鋪設作業，勞工有墜落危險之虞，未設置護欄、護蓋或安全網等防護設備，並使勞工確實使用安全帶等防護器具；致使罹災者自高度 6 公尺之開口處墜落地面，傷重致死。

雇主對於高度 2 公尺以上之屋頂、鋼樑、開口部分、階梯、樓梯、坡道、工作台、擋土牆、擋土支撐、施工構台、橋樑墩柱及橋樑上部結構、橋台等場所作業，勞工有墜落危險之虞者，應於該處設置護欄、護蓋或安全網等防護設備。（營造安全衛生設施標準第 19 條暨職業安全衛生法第 6 條第 1 項）

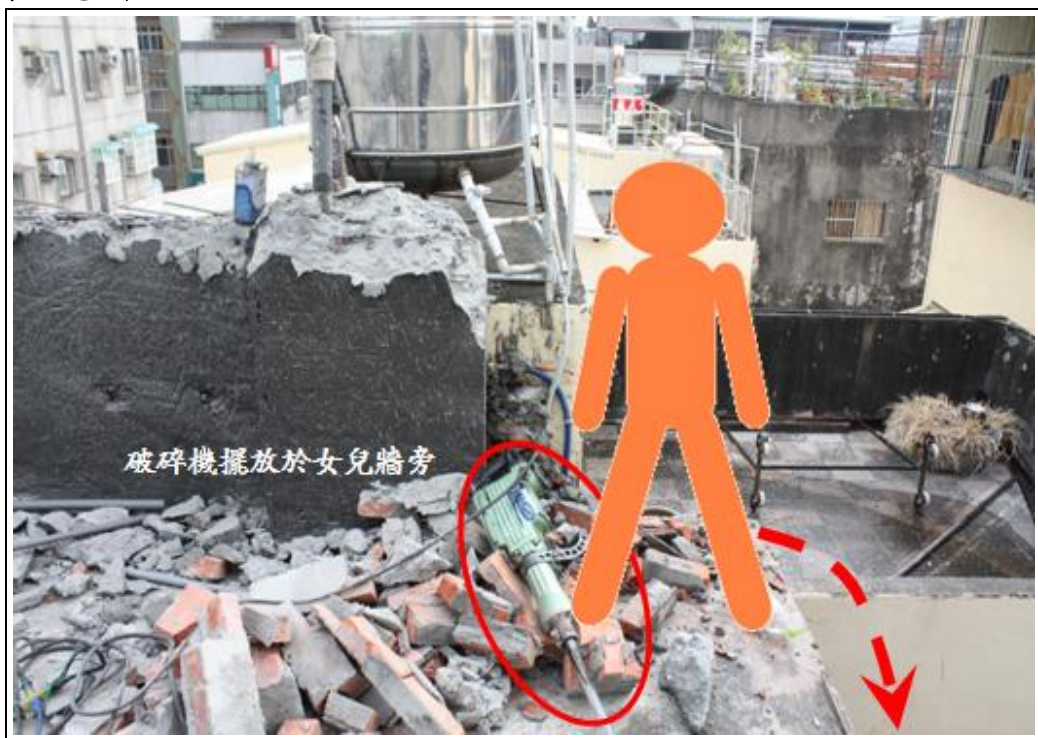
勞工於高度 2 公尺以上之高處作業，於設置護欄有困難時，未使勞工確實使用安全帶等防護器具，致使罹災者自 5 樓開口處墜落至 1 樓，頭部撞擊地面傷重致死。

對於在高度二公尺以上之高處作業，勞工有墜落之虞者，應設置護欄..等防護，但設置護欄..等有困難時，應採取使勞工確實使用安全帶、安全帽及其他必要之防護具。(職業安全衛生設施規則第 224 條暨職業安全衛生法第 6 條第 1 項)

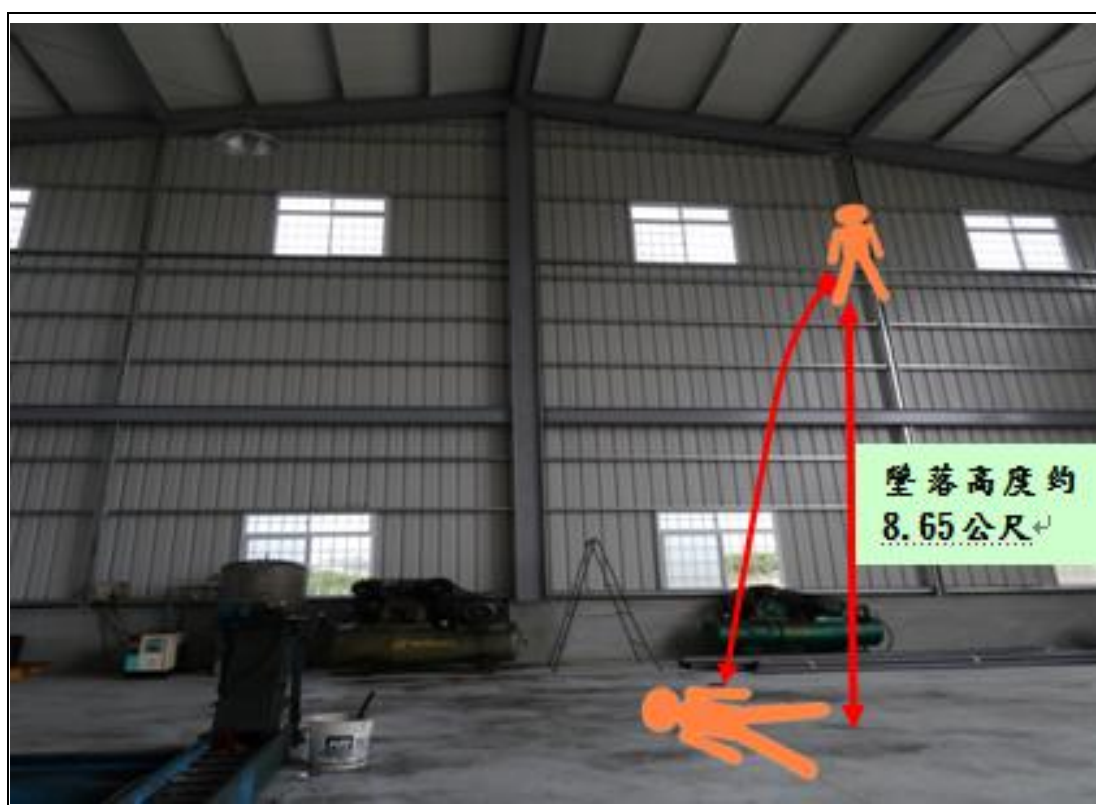
在高度 2 公尺以上之處所進行作業時，勞工有墜落之虞者，未以架設施工架或其他方法設置工作台，致使甲自距地面約 8.65 公尺處墜落。

對於在高度 2 公尺以上之處所進行作業，勞工有墜落之虞者，應以架設施工架或其他方法設置工作台。(職業安全衛生設施規則第 225 條暨職業安全衛生法第 6 條第 1 項)

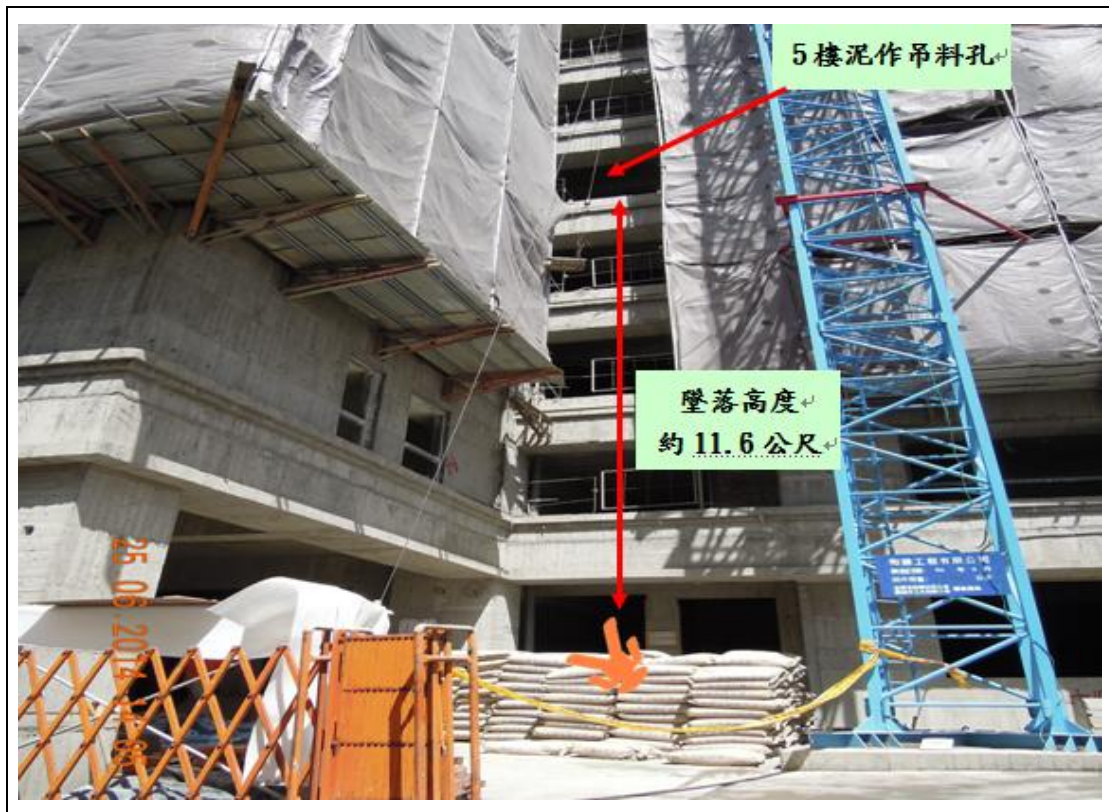
高度二公尺以上之5樓泥作吊料孔吊料作業，勞工有墜落之虞，未使勞工確實使用安全帶，亦未設置足夠強度之必要裝置或安全母索供安全帶鉤掛，致使勞工甲自5樓泥作吊料孔開口墜落。

於高度二公尺以上之吊料作業，勞工有墜落之虞者，應使勞工確實使用安全帶、安全帽及其他必要之防護具。（營造安全衛生設施標準第19條暨職業安全衛生法第6條第1項）

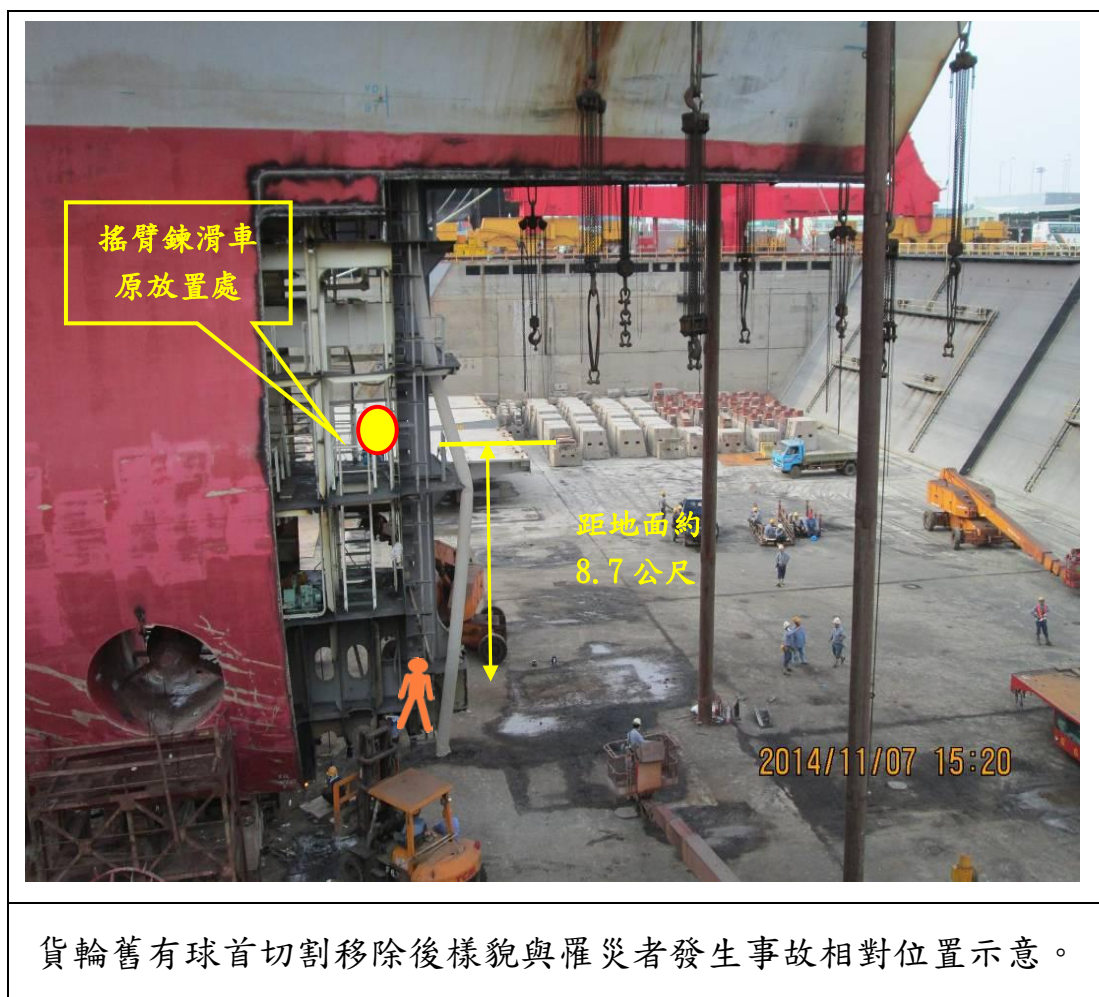
對於置放高處之 8 公斤重搖臂鍊滑車未採取防止滑動、飛落之措施，使從高度 7 公尺處飛落擊中工程師乙致死。

雇主對於工作場所有物體飛落之虞者，應設置防止物體飛落之設備，並提供安全帽等防護具，使勞工戴用。（職業安全衛生設施規則第 238 條暨職業安全衛生法第 6 條第 1 項）

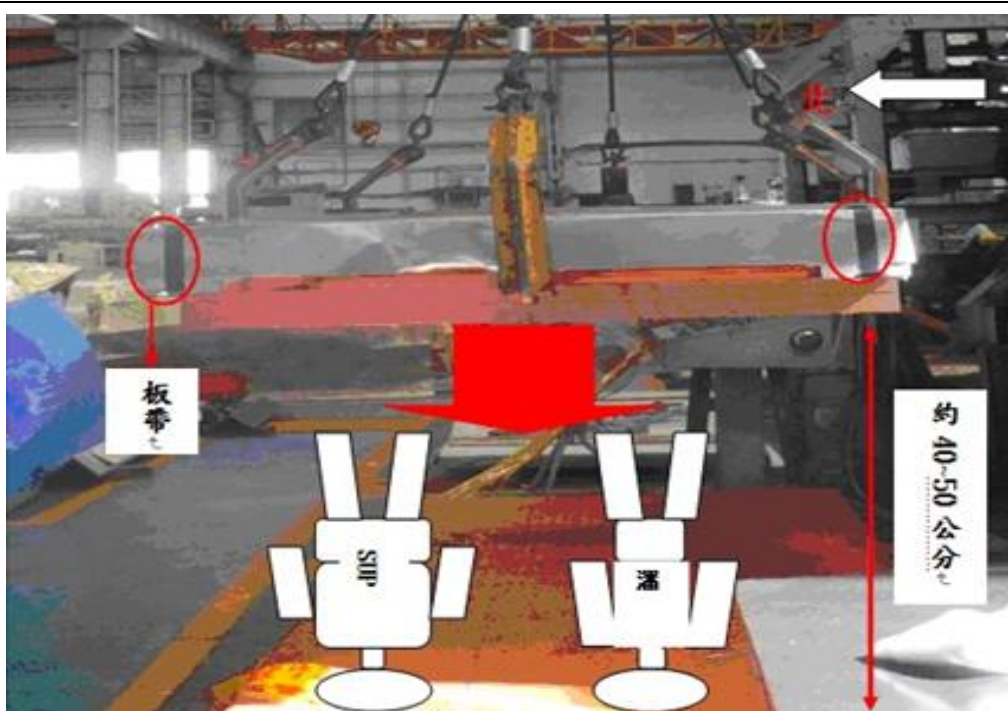
起重機具吊掛作業人員未經特殊作業教育訓練合格，同時未採取正確吊掛方法防止吊掛物脫落，並且乙恰位於吊舉中承載鋼板之木架底下，致約 2.1 公噸重之鋼板掉落壓住乙，造成胸部挫傷併兩側氣血胸、出血性休克死亡。

災害發生前，甲、乙進入承載鋼板之木架底下進行板帶穿放之情形。

- (一) 雇主於固定式起重機作業時，除非吊舉物之下方已有安全支撐設施、其他安全設施或使吊舉物不致飛落，而無危害勞工之虞，否則不得使人員進入吊舉物下方及吊舉物通過人員上方。(起重升降機具安全規則第 21 條暨職業安全衛生法第 6 條第 1 項)
- (二) 雇主對於使用起重機具從事吊掛作業，應檢視荷物之形狀、大小及材質等特性，以估算荷物重量，或查明其實際重量，並選用適當吊掛用具及採取正確吊掛方法。(起重升降機具安全規則第 63 條第 2 款暨職業安全衛生法第 6 條第 1 項)

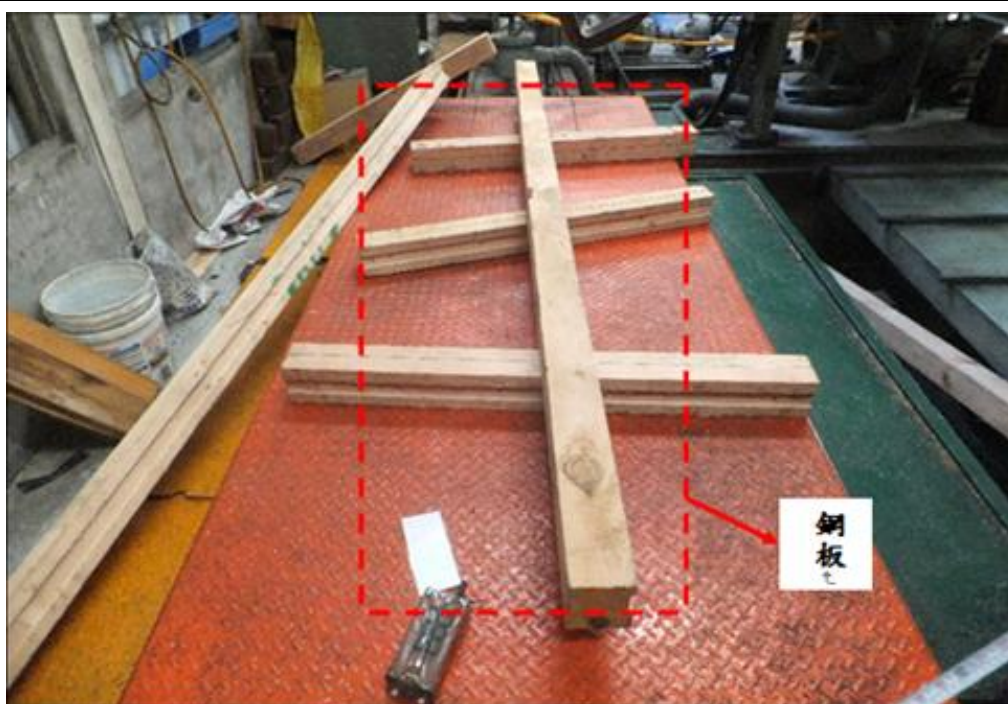
吊鉤鉤掛木架兩側長向木條先飛散脫離木架，造成木架及鋼板飛落。

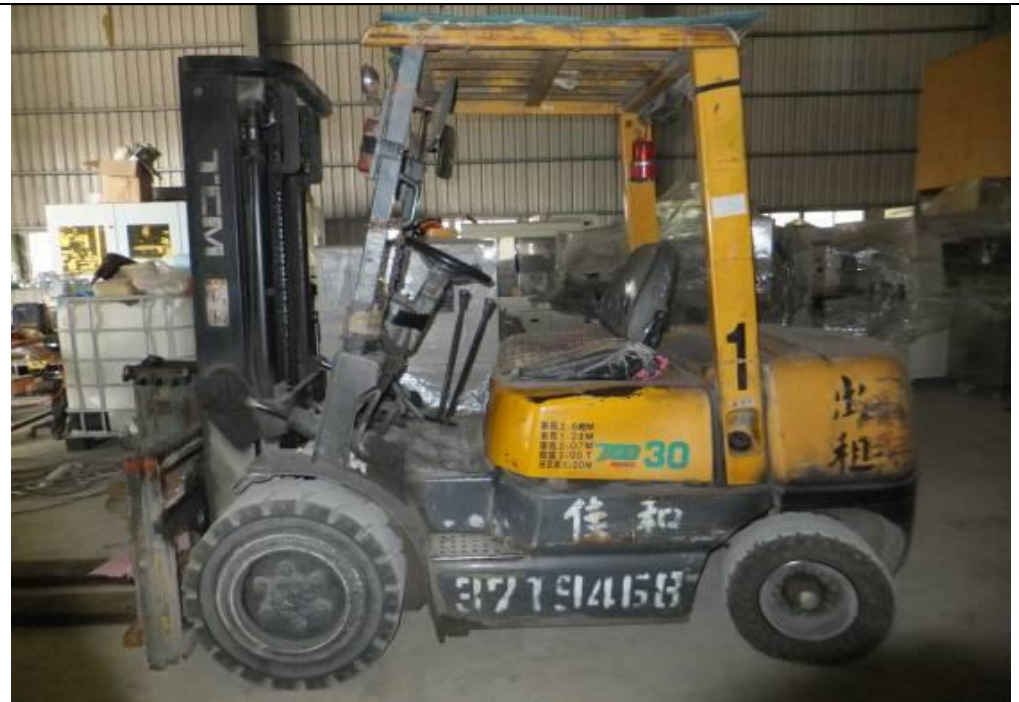
肇災之堆高機

堆高機駕駛離開駕駛座時，未採將貨叉等放置於地面，並將原動機熄火、制動，於堆高機載運之貨物未穩固狀態下傾倒重壓勞工，致創傷性休克死亡。

- (一) 堆高機於駕駛者離開其位置時，應採將貨叉等放置於地面，並將原動機熄火、制動。(職業安全衛生設施規則第 116 條第 12 款暨職業安全衛生法第 6 條第 1 項)
- (二) 雇主對於堆高機之操作，不得超過該機械所能承受之最大荷重，且其載運之貨物應保持穩固狀態，防止翻倒。(職業安全衛生設施規則第 127 條暨職業安全衛生法第 6 條第 1 項)

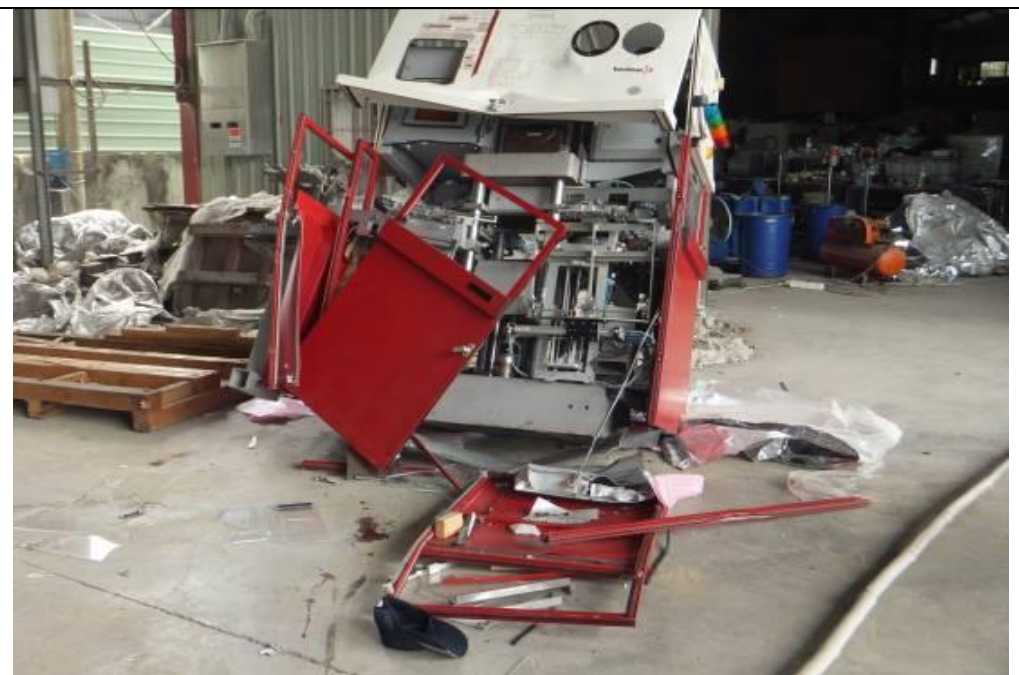
傾倒翻落後之壓模機(重約 2,250 公斤)及棧板。

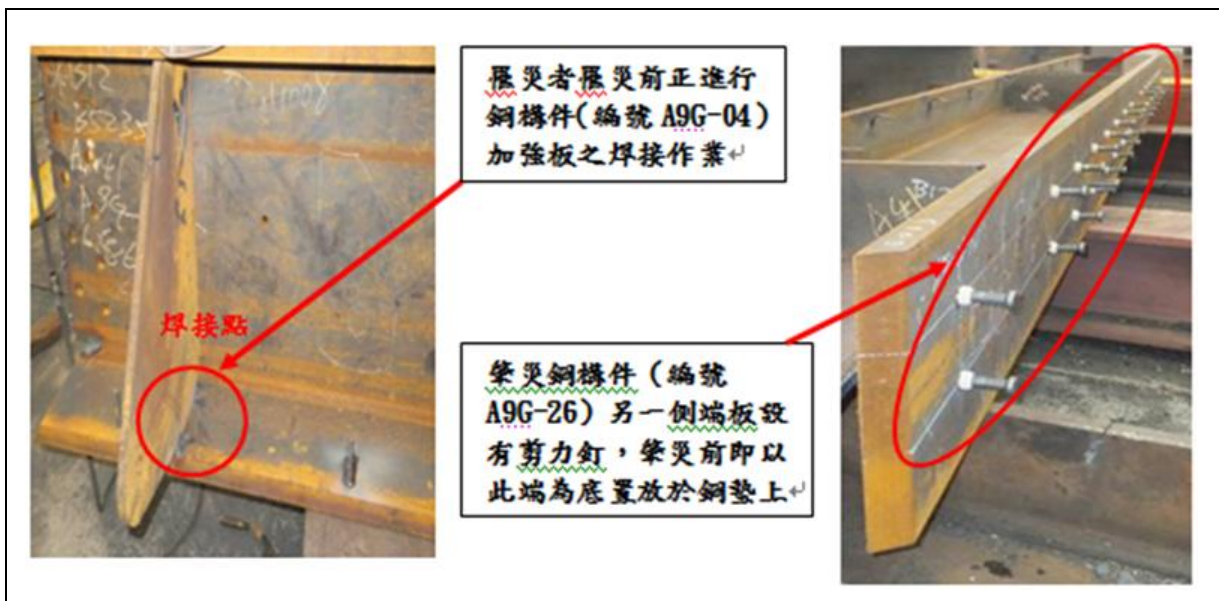
以剪力釘為底部之鋼構件堆置於鋼墊上，未設置防止倒塌、崩塌或掉落等必要之設施。致甲遭重約 3.4 公噸鋼構件上之連接板壓傷，造成腹部鈍挫傷低血容性休克死亡。

NO：A9G-04 鋼構件加強板焊接點，及肇災 NO：A9G-26 鋼構件另一側端板設有剪力釘情形。

雇主對於堆置物料，為防止倒塌、崩塌或掉落，應採取繩索捆綁、護網、擋樁、限制高度或變更堆積等必要設施。（職業安全衛生設施規則第 153 條第 12 款暨職業安全衛生法第 6 條第 1 項）

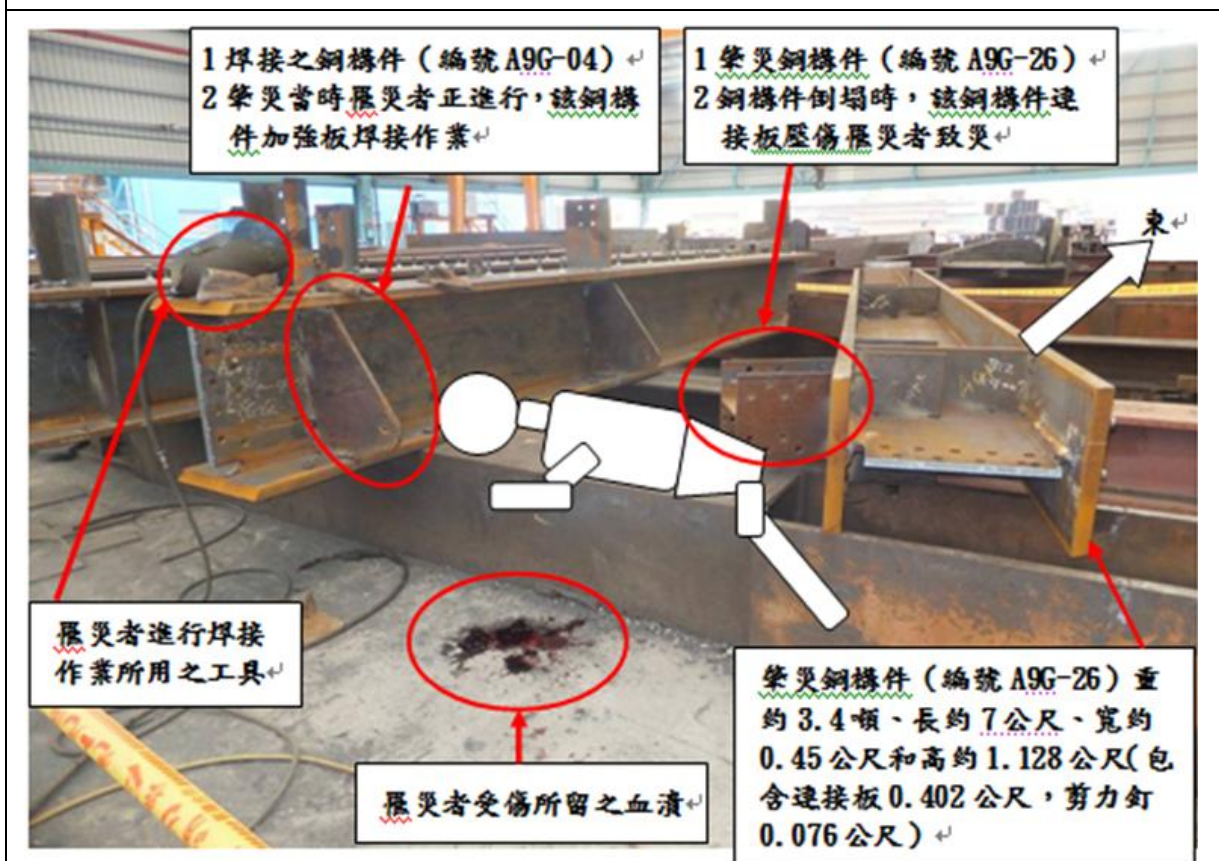
鋼構件倒塌致甲被壓相關位置。

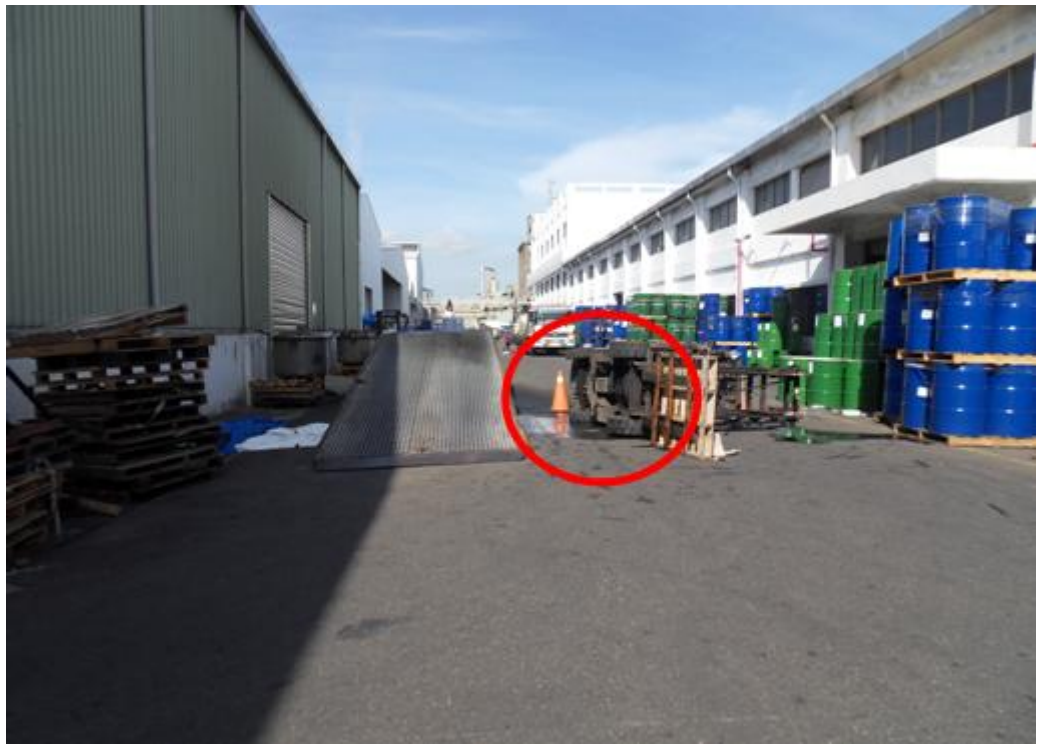
廠房與原料倉庫間之道路，現場運輸路線未妥善規劃並作標示。

（二）雇主對於物料之搬運，應儘量利用機械以代替人力，凡四十公斤上物品，以人力車輛或工具搬運為原則，五百公斤上物品，以機動車輛或其他機械搬運為宜；運輸路線，應妥善規劃，並作標示（職業安全衛生設施規則第 155 條暨職業安全衛生法第 6 條第 1 項）。

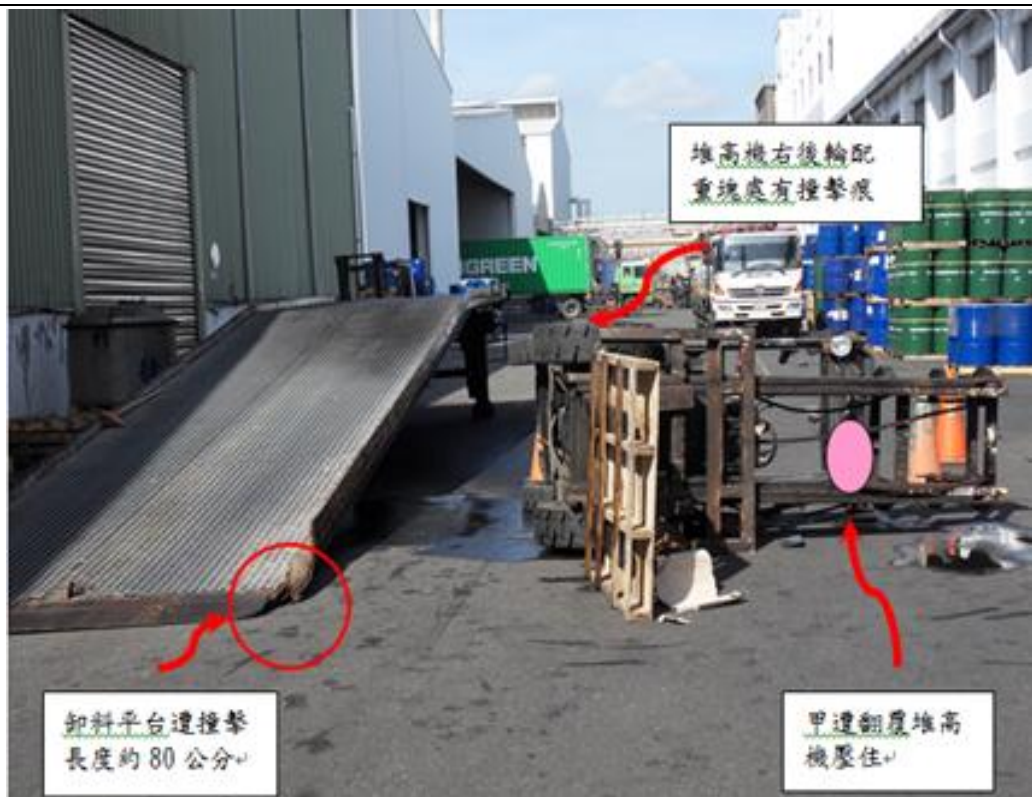
卸料平台遭撞擊新痕，長約 80 公分，堆高機檔位停留在後退檔。

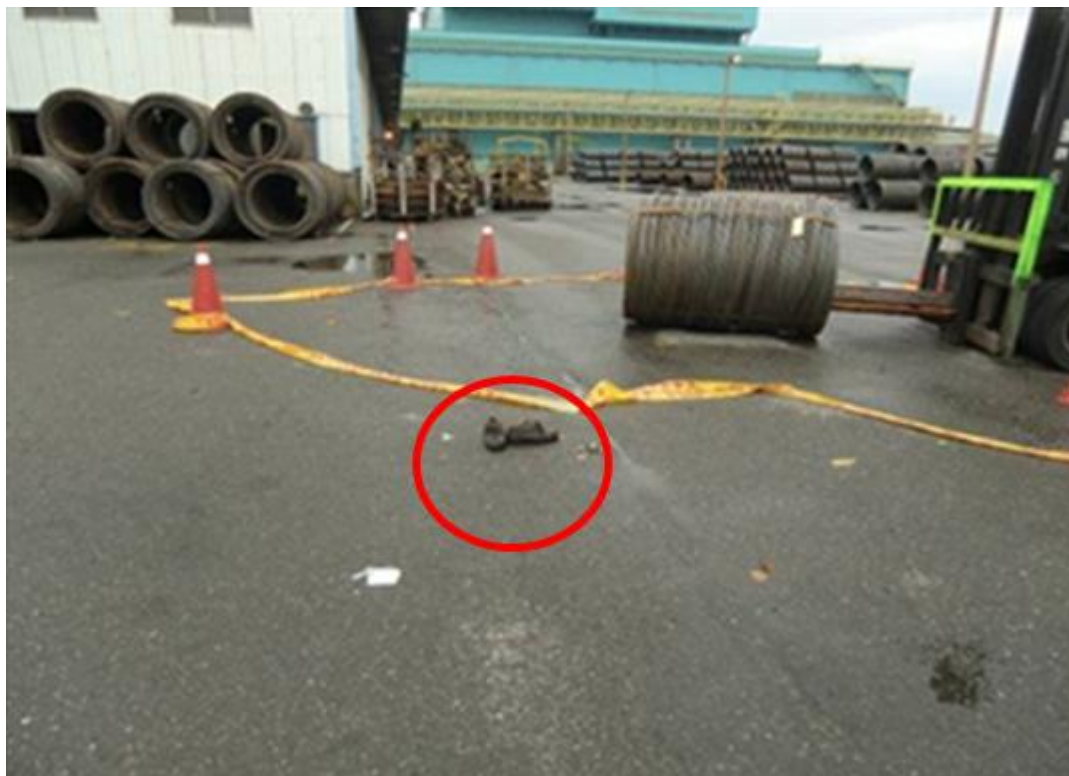
現場運輸路線，未妥善規劃，並作標示。

雇主對於物料……以機動車輛或其他機械搬運…運輸路線，應妥善規劃，並作標示。（職業安全衛生設施規則第 155 條暨職業安全衛生法第 6 條第 1 項）

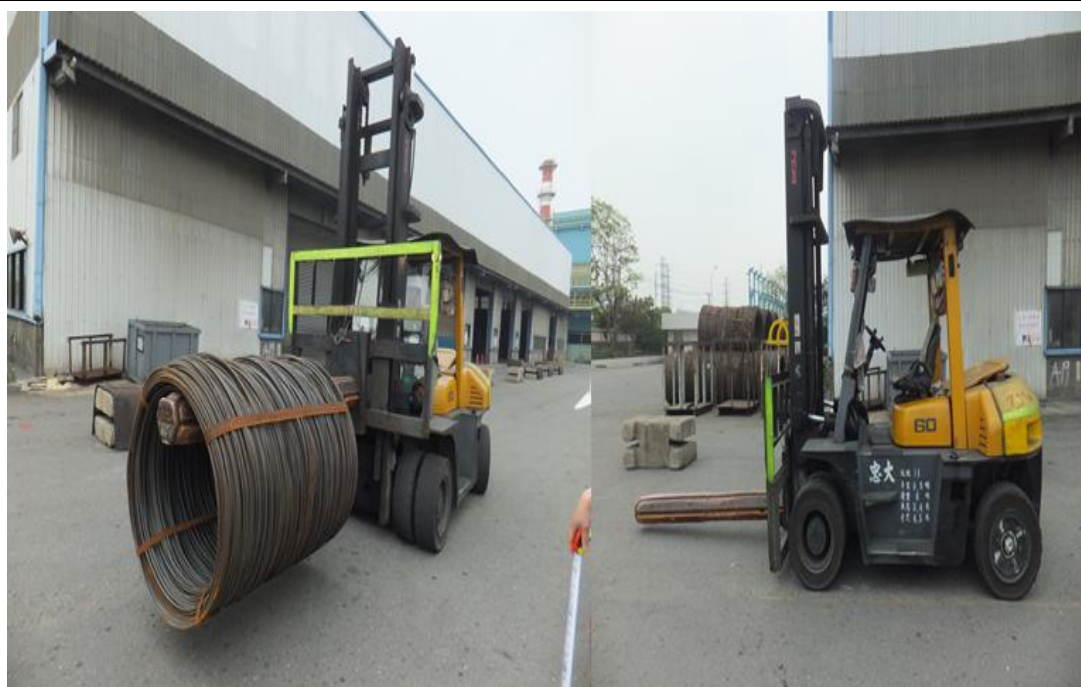
肇事堆高機與所運送盤元。

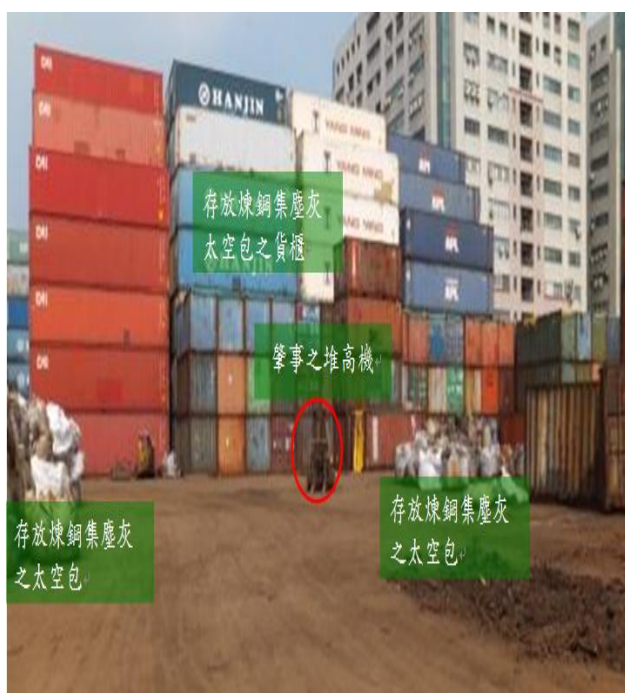
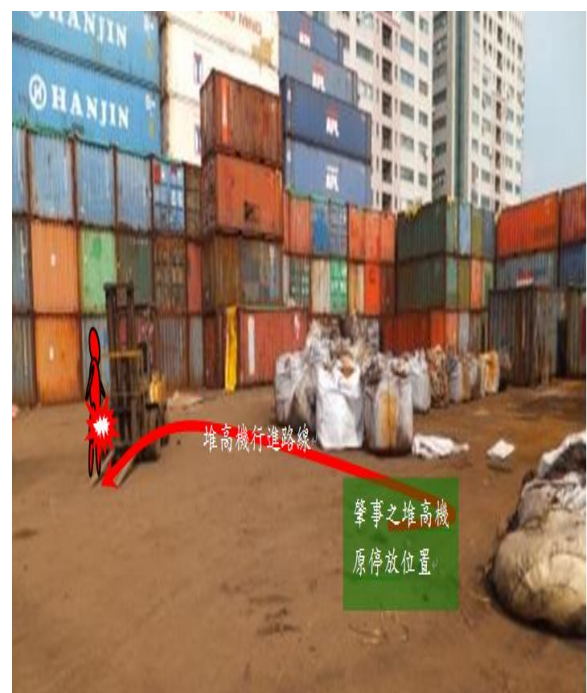
左圖：災害現場運輸路線未妥善規劃並作標示。 右圖：在堆高機行進路線  
線上從事太空包卸掛作業的甲，被堆高機右貨叉撞擊。

（二）雇主對於物料之搬運……運輸路線，應妥善規劃，並作標示。（職業安全衛生設施規則第 155 條暨職業安全衛生法第 6 條第 1 項）

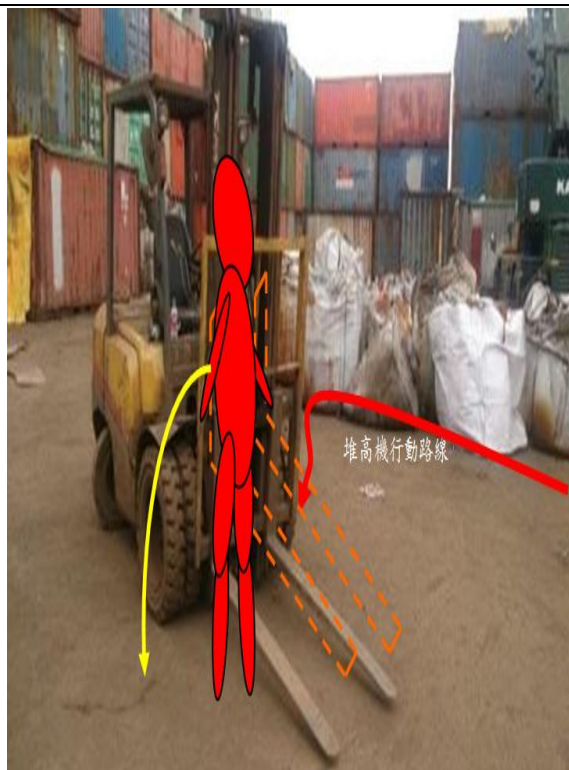
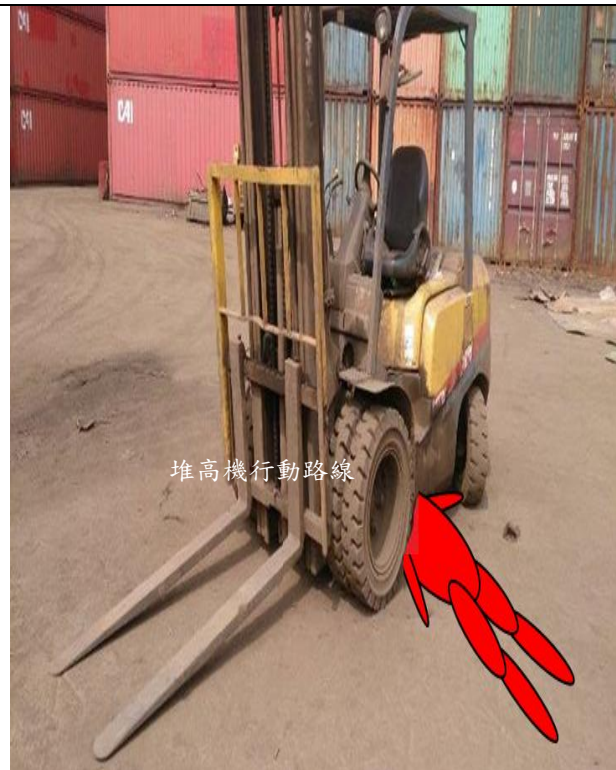
左圖：甲遭堆高機右貨叉撞擊左大腿後倒地(虛線表示貨叉高度約至甲之大  
腿處)。 右圖：甲倒地後隨即被堆高機左前輪輾壓。

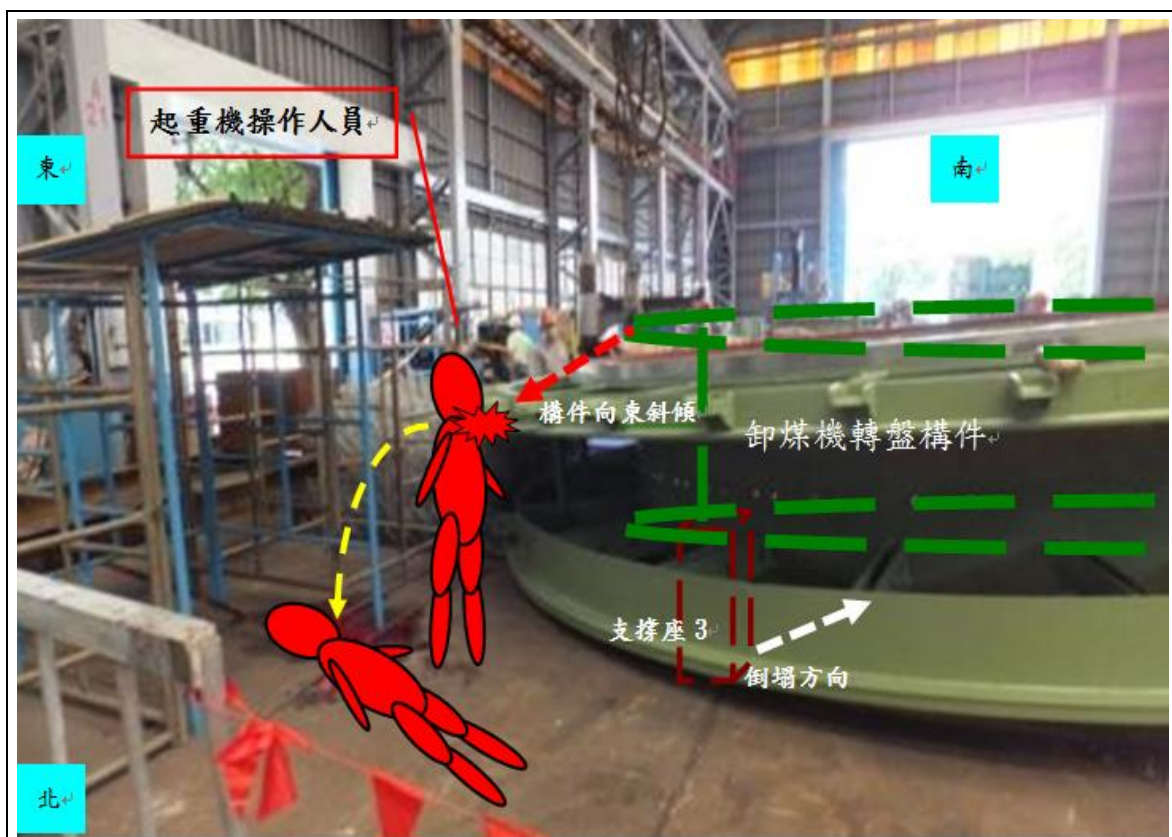
因副捲揚機吊具鋼索於鉤掛後未放鬆，起重機向東移動過程中，卸煤機轉盤構件受過緊之副捲揚機吊具拉扯，導致支撐座倒塌，卸煤機轉盤構件向東側斜傾撞擊乙（虛線為卸煤機轉盤構件斜傾前位置）。

- (一) 雇主對於起重機具之作業，應規定一定之運轉指揮信號，並指派專人負責辦理。（職業安全衛生設施規則第 88 條暨職業安全衛生法第 6 條第 1 項）。
- (二) 雇主對於使用起重機具從事吊掛作業之勞工，應使其辦理下列事項：
  - 一、…。二、檢視荷物之形狀、大小及材質等特性，以估算荷物重量，或查明其實際重量，並選用適當吊掛用具及採取正確吊掛方法。…。（起重升降機具安全規則第 63 條第 2 款暨職業安全衛生法第 6 條第 1 項）。

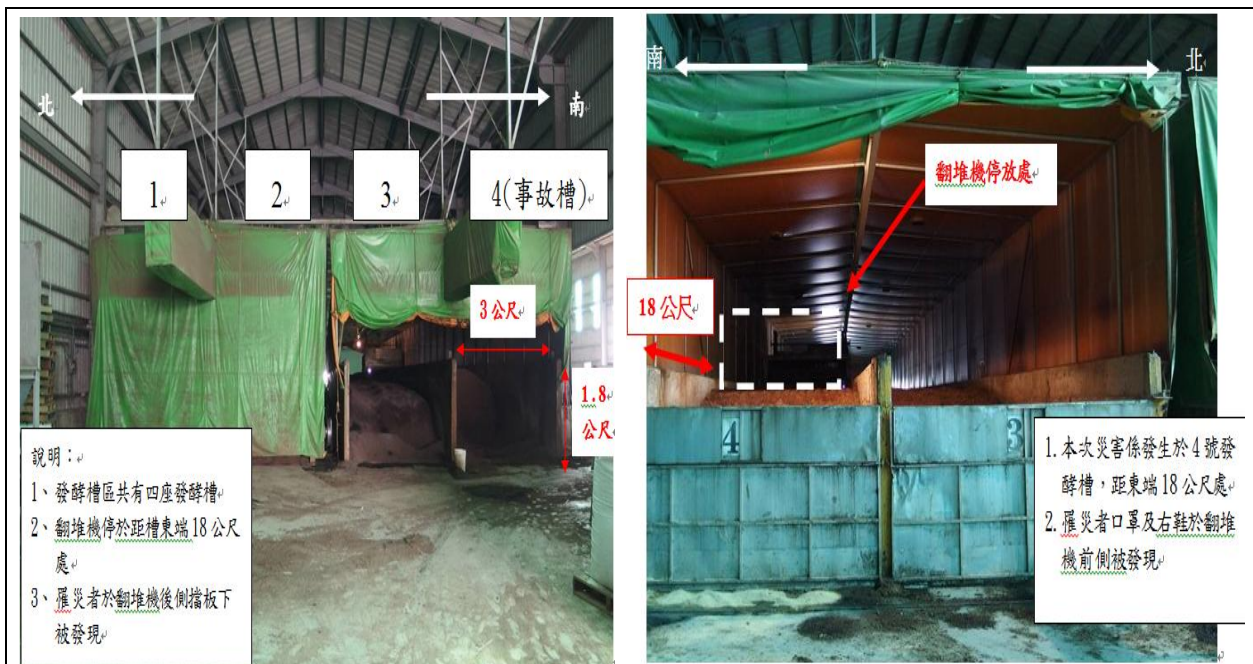
左圖：廠房內發酵槽區西端設置情形。

右圖：發酵槽東端之情形。

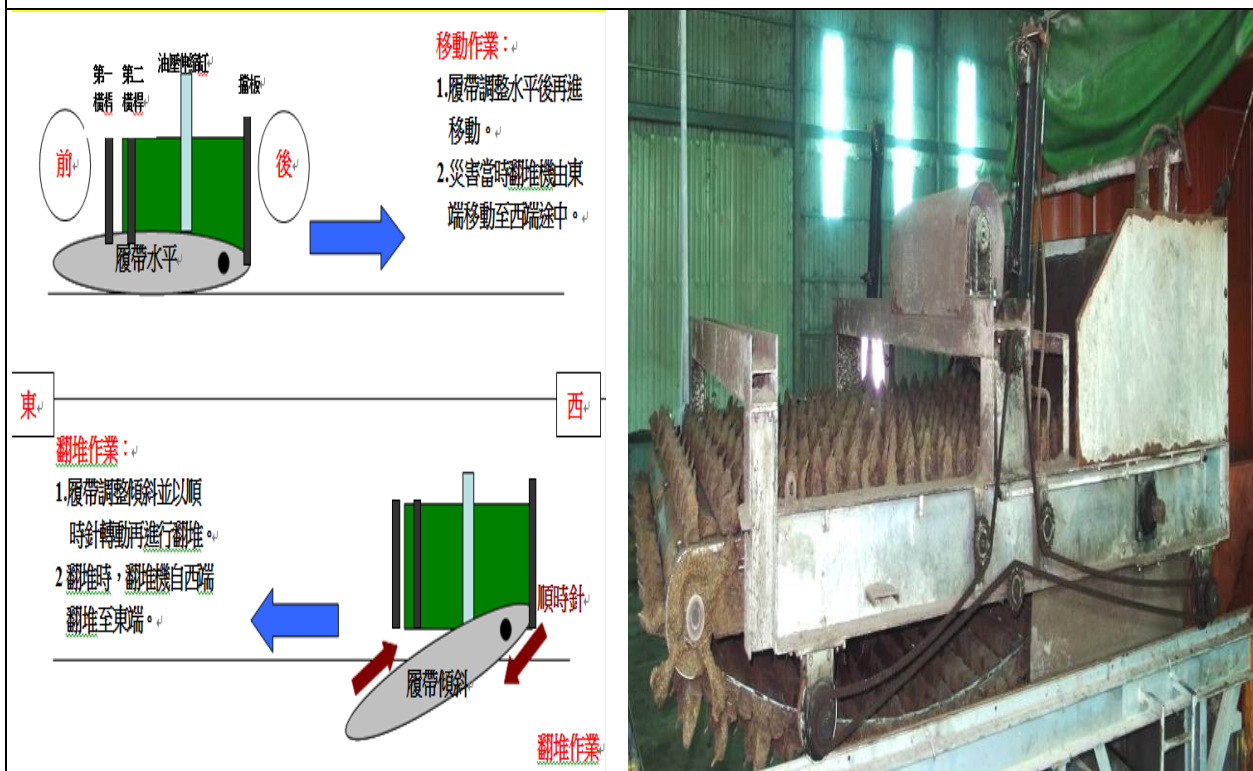
左圖：翻堆機可分成移動及翻堆作業型態。 右圖：翻堆機未於危險部分設置護罩、護圍等安全設施。

雇主對於機械之檢查有導致危害勞工之虞，必須在運轉狀態下施行者，應於危險之部分設置護罩、護圍等安全設施或使用不致危及勞工身體之足夠長度之作業用具。（職業安全衛生設施規則第 57 條第 3 項暨職業安全衛生法第 6 條第 1 項）

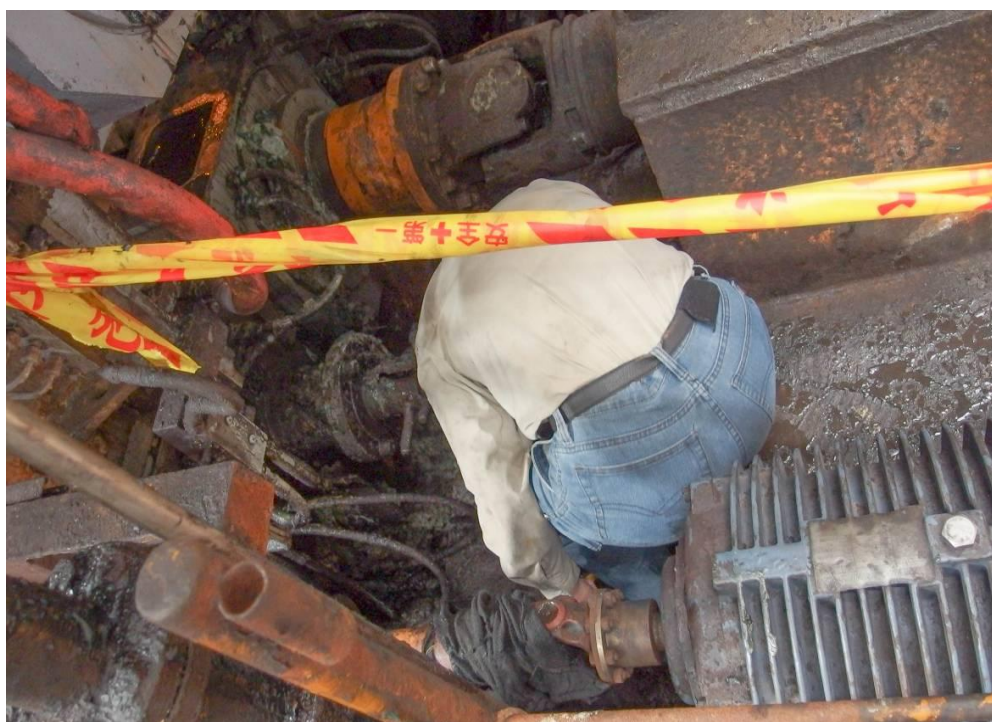
模擬罹災者被發現時之情況。

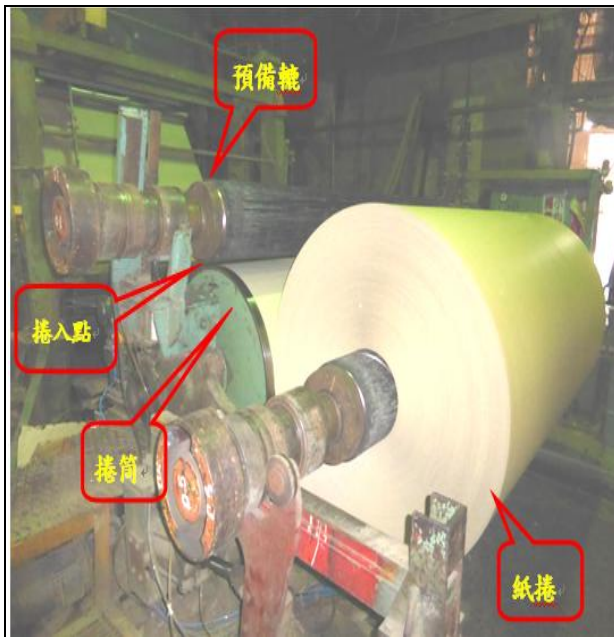
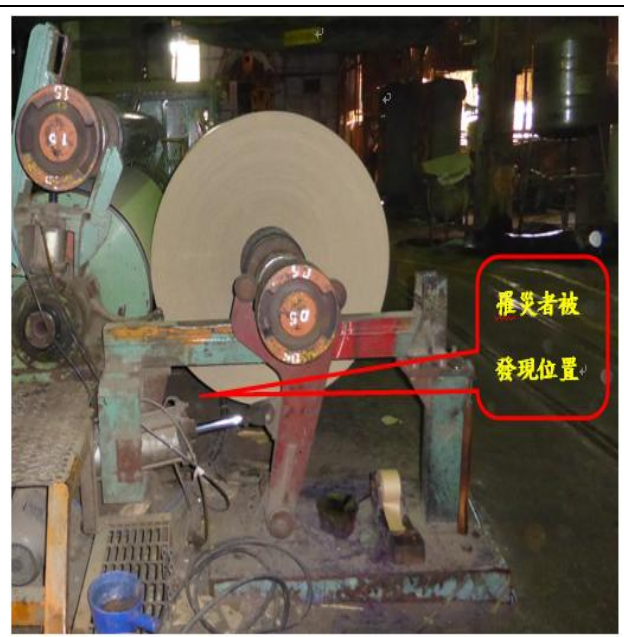
左圖：肇災現場：1 號抄紙機之初捲機。右圖：罹災者被發現位置示意圖

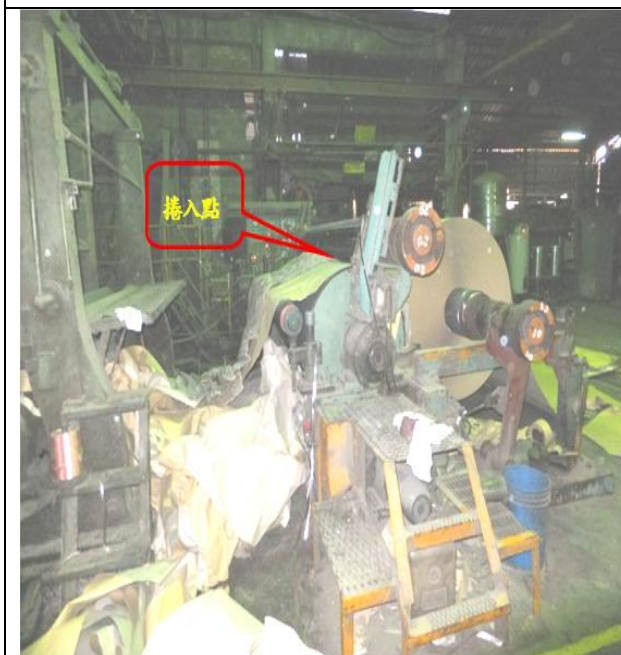
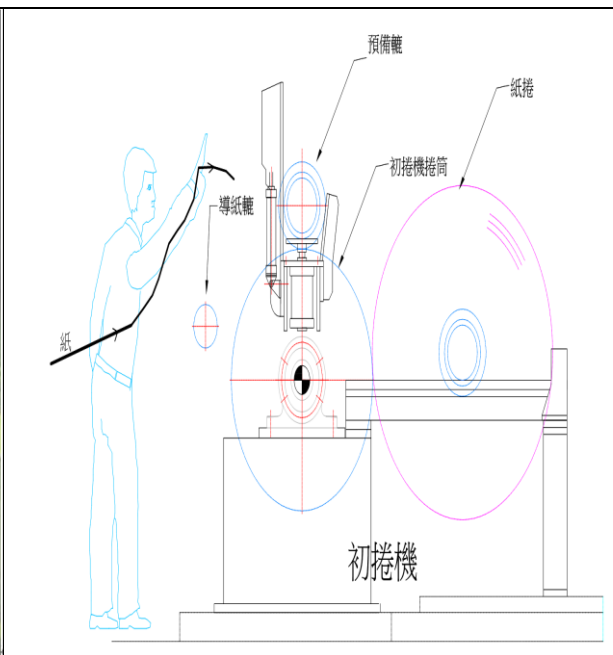
左圖：捲入危險之部分未設置護罩、護圍等安全設施。右圖：依現場狀況研判，肇災時之通紙方式。

- (一) 雇主對於使用動力運轉之機械，具有顯著危險者，應於適當位置設置有明顯標誌之緊急制動裝置，立即遮斷動力並與制動系統連動，能於緊急時快速停止機械之運轉。(職業安全衛生設施規則第 45 條暨職業安全衛生法第 6 條第 1 項)。
- (二) 工作必須在運轉狀態下施行者，應於危險之部分設置護罩、護圍等安全設施或使用不致危及勞工身體之足夠長度之作業用具。…。(職業安全衛生設施規則第 57 條第 3 項暨職業安全衛生法第 6 條第 1 項)。
