# 高雄市103年重大職災彙編

高雄市政府勞工局勞動檢查處 編印

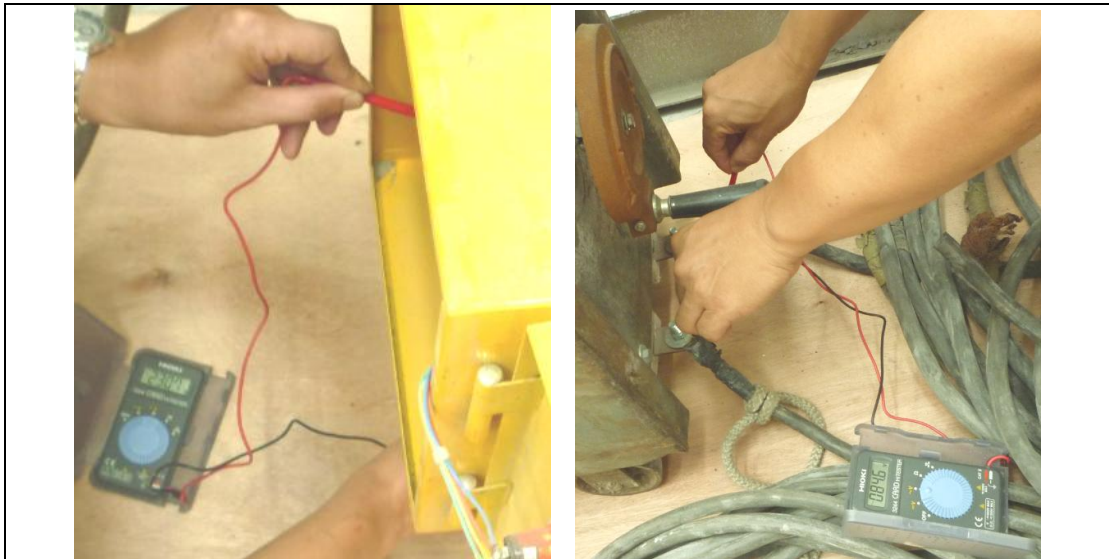
交流電焊機未具自動電擊防止裝置功能，且電焊機焊接柄絕緣被覆破損，勞工亦未戴用電焊防護手套致遭電焊機電擊，引發心肺功能衰竭致死。

以三用電錶測量，一次側電壓量測值約 230 伏特（左圖），二次側電壓量測值約 85 伏特（右圖），故使用之交流電焊機未具自動電擊防止裝置功能。

- (一) 雇主對電焊作業使用之焊接柄，應有相當之絕緣耐力及耐熱性。(職業安全衛生設施規則第 245 條暨職業安全衛生法第 6 條第 1 項)
- (二) 雇主對勞工於良導體機器設備內之狹小空間，或於鋼架等致有觸及高導電性接地物之虞之場所，作業時所使用之交流電焊機，應有自動電擊防止裝置。(職業安全衛生設施規則第 250 條暨職業安全衛生法第 6 條第 1 項)
- (三) 雇主對於勞工以電焊、氣焊從事熔接、熔斷等作業時，應置備安全面罩、防護眼鏡及防護手套等，並使勞工確實戴用。(職業安全衛生設施規則第 214 條第 8 款暨職業安全衛生法第 6 條第 1 項)

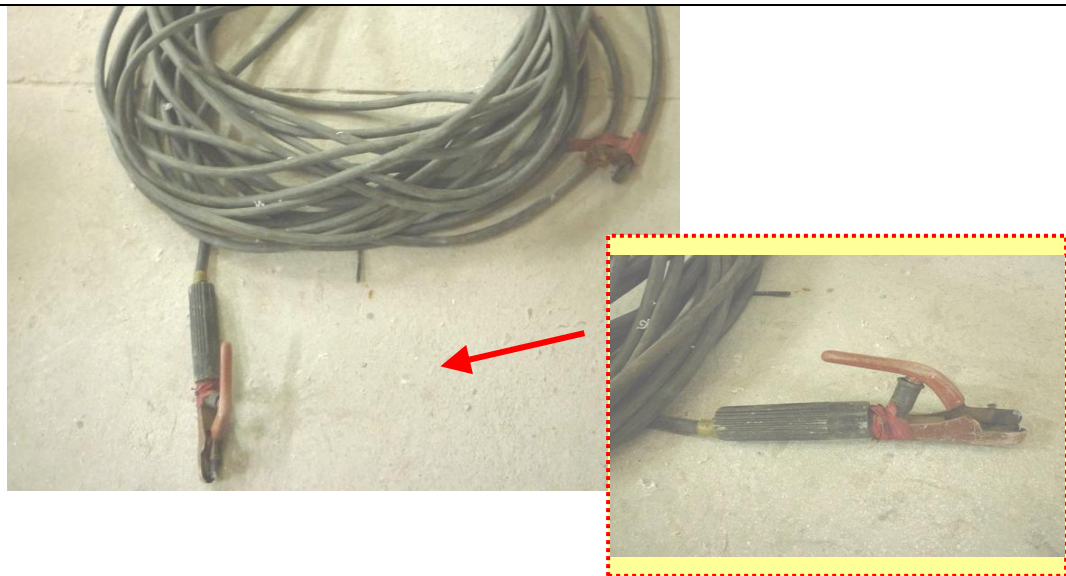
作業使用之焊接柄絕緣被覆破損。

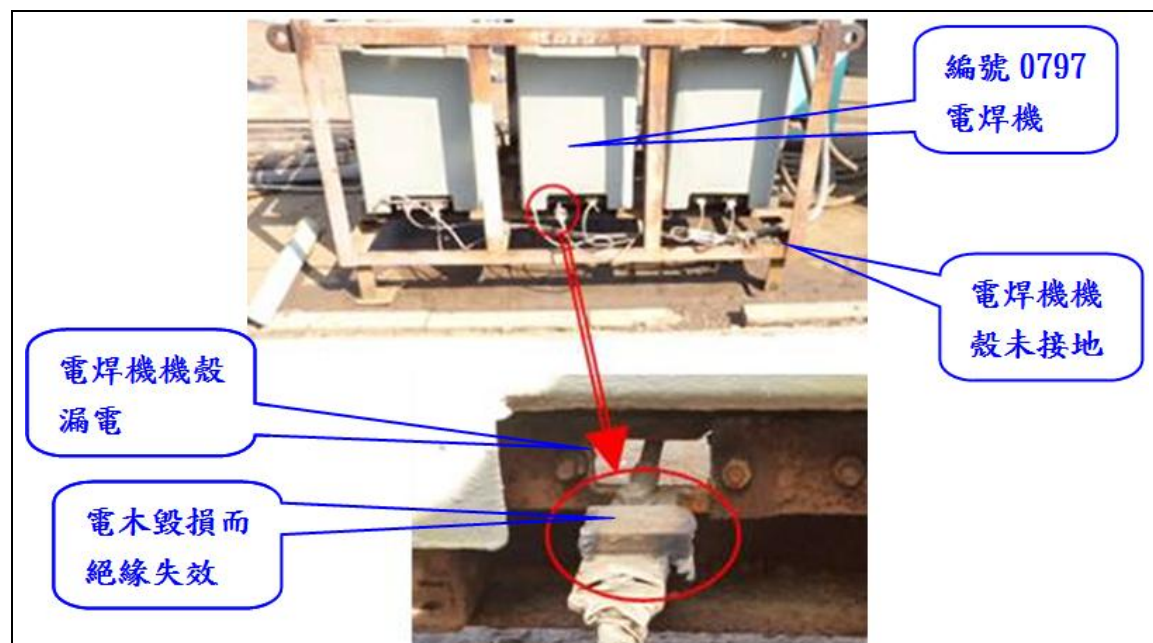
電焊機一次側輸入電源端，電木毀損致絕緣失效。

(一) 雇主對勞工於作業中或通行時，有接觸絕緣被覆配線或移動電線或電氣機具、設備之虞者，應有防止絕緣被覆破壞或老化等致引起感電危害之設施。(職業安全衛生設施規則第 246 條暨職業安全衛生法第 6 條第 1 項。)

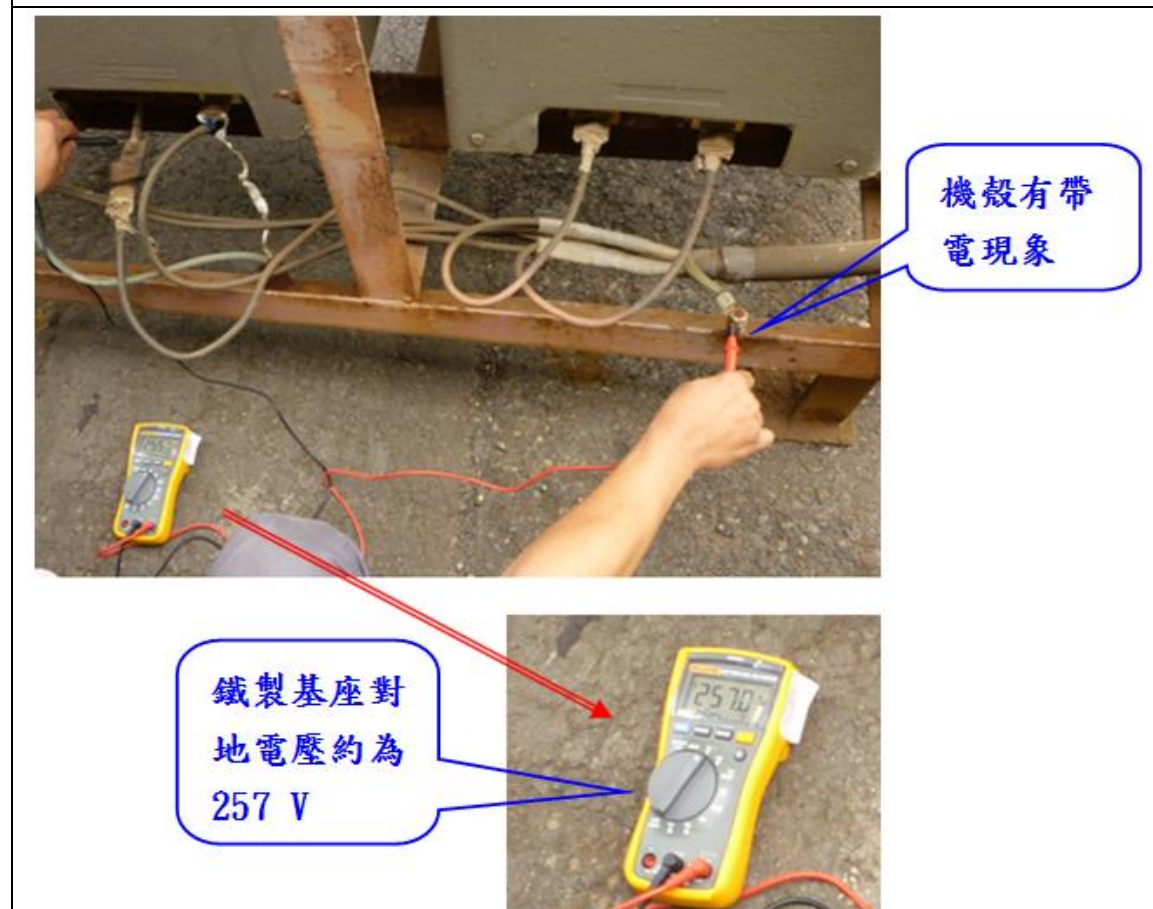
機殼有帶電現象，電焊機（編號 0797）鐵製基座對地電壓約為 257 伏特。
