技術員遭後聚合供給泵捲夾致死職業災害

行政院勞工委員會 101 年 7 月 2 日勞檢 5 字第 1010019653 號函

一、行業分類（含代碼）：合成樹脂及塑膠製造業(1841)

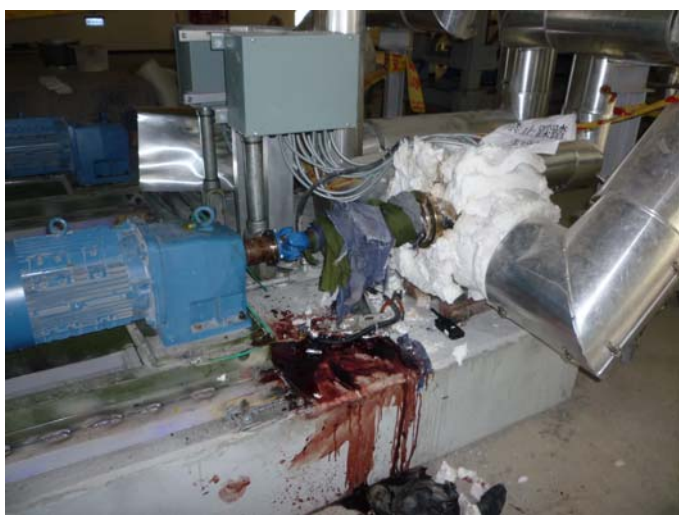
（一）直接原因：遭後聚合供給泵傳動軸之轉速器葉片捲夾致死。

不安全的狀況：遭膠廠後聚合供給泵傳動軸之轉速器葉片未設置護罩、護圍、套胴、跨橋等設備。

案發現場概況。

（1）雇主對於機械之原動機、轉軸、齒輪、帶輪、飛輪、傳動輪、傳動帶等有危害勞工之虞之部分，應有護罩、護圍、套胴、跨橋等設備。

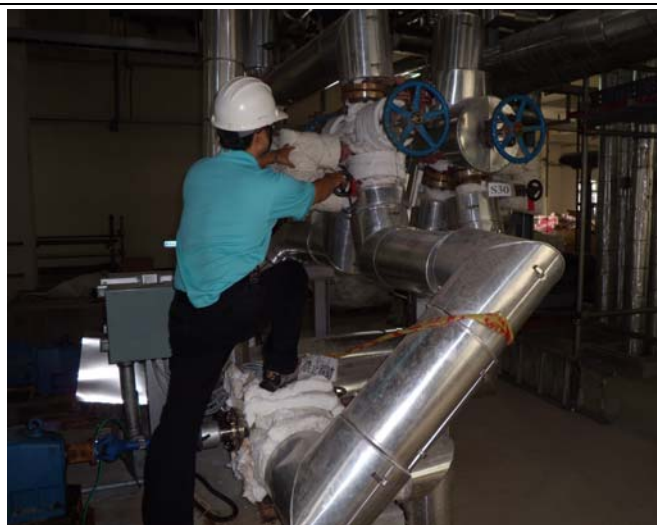
101 年 5 月 25 日領班 A 指派所屬勞工 B 與 C 等 6 名勞工至晶膠廠二樓進行輸送管線法蘭之保溫棉包覆作業，勞工 B 與 C 同為一組，於後聚合供給泵（編號 PP-6301A）旁之管線法蘭進行作業，大約 9 時 50 分時同事招呼一起休息，勞工 B 回答叫大家先走，當時勞工 C 見勞工 B 剛綁好一個法蘭保溫棉停下休息，之後控制室於 9 時 54 分偵測到後聚合供給泵（編號：PP-6301B）電流異常，經派員至現場察看，發現勞工 B 遭後聚合供給泵傳動軸之轉速器葉片捲入，立即返回控制室停車並聯絡消防隊，惟大社消防隊至現場前勞工 B 已無生命跡象。

模擬現場作業情形。
