100 年度高雄市重大職業災害案例

高雄市政府勞工局勞動檢查處 編印

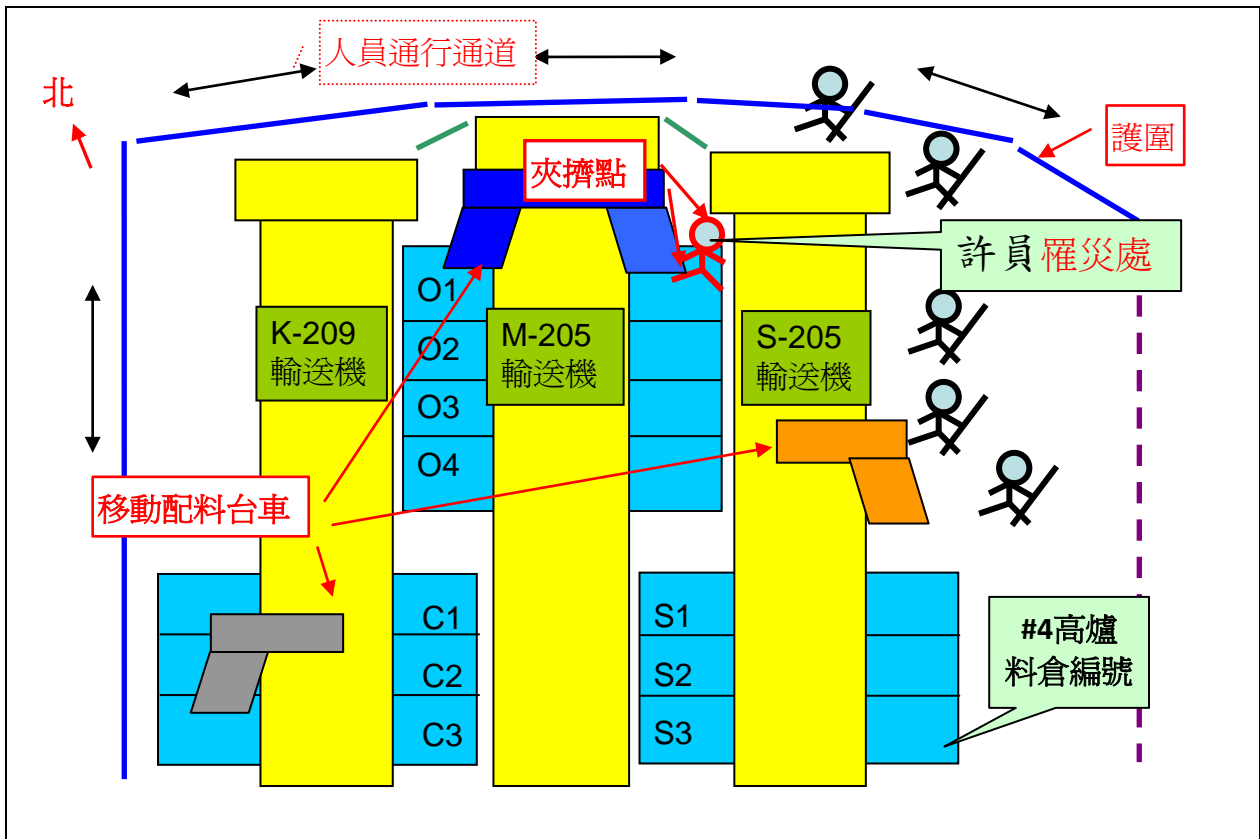
圖 1、罹災處所全貌(示意圖)

在 S-205 輸送機北側清理落料作業，被相鄰 M-205 輸送機移動配料台車夾擊，因多重外傷致出血性休克死亡。

不安全狀況：於 S-205 輸送機北側從事落料清理作業，對相鄰 M-205 輸送機未予斷電、掛牌及上鎖，人員即進入 S-205 輸送機北側與 M-205 輸送機南側間走道，以致被夾擠。

(一) 雇主對於機械之掃除、上油、檢查、修理或調整有導致危害勞工之虞者，應停止相關機械運轉及送料。為防止他人操作該機械之起動等裝置或誤送料，應採上鎖或設置標示等措施，並設置防止落下物導致危害勞工之安全設備與措施。

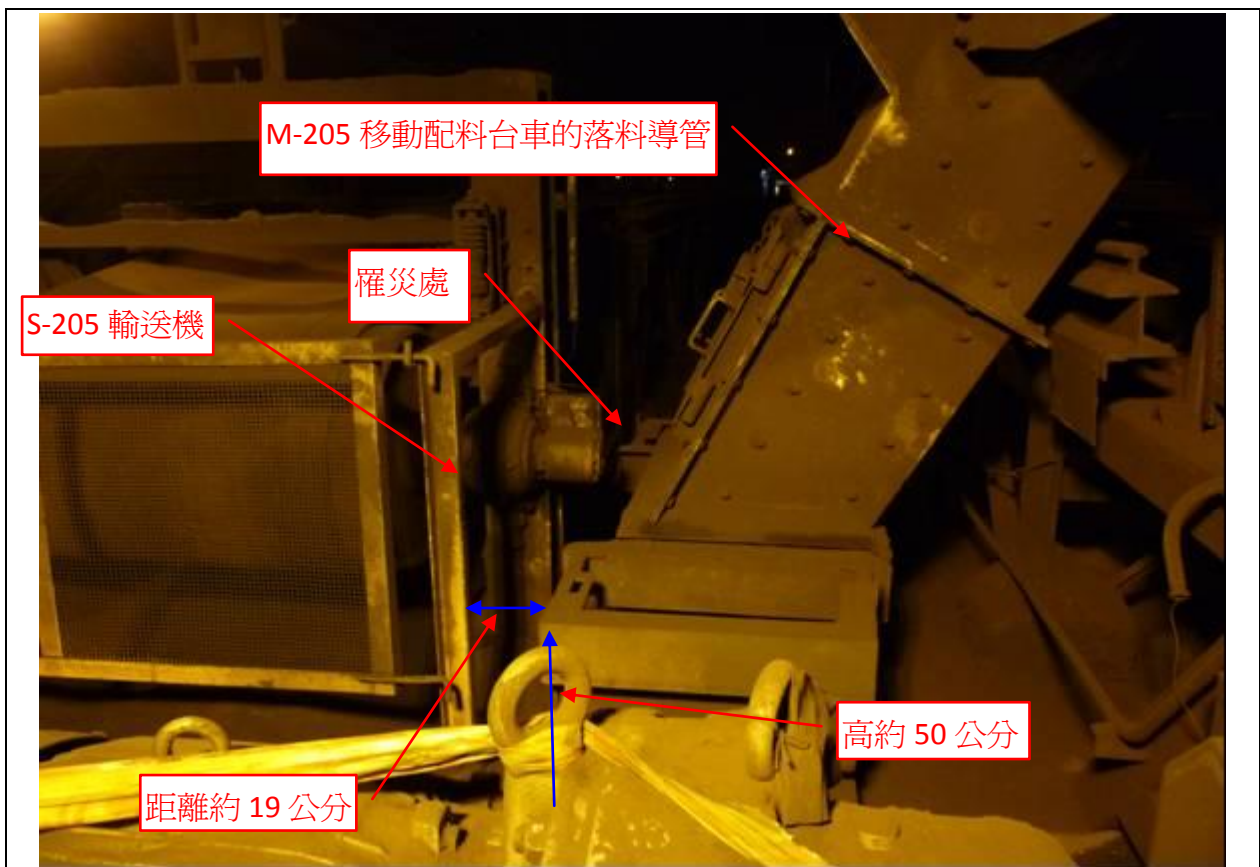
照片、S-205 輸送機與 M-205 移動配料台車的落料導管之相對關係。(接近時)

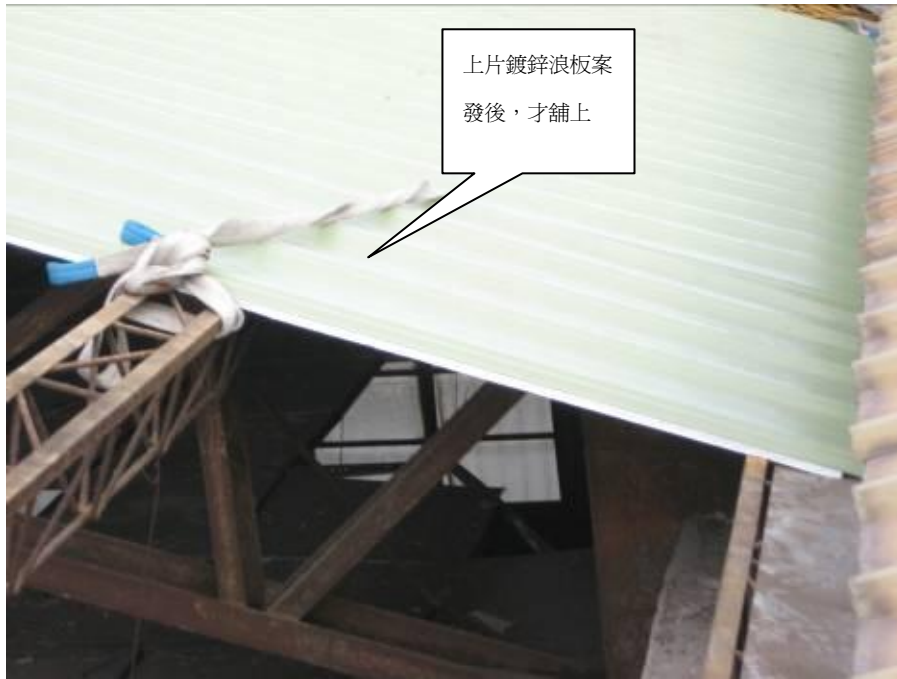
不安全狀況：石綿板屋頂更換作業未於屋架上設置適當強度且寬度在30公分之踏板或裝設安全護網，且未使勞工確實使用背負式安全帶及捲揚式防墜器等。
 - (三)基本原因：
 1. 原事業單位未辦理危害告知及共同作業安全管理事項。
 2. 未對所僱勞工施以從事作業之安全衛生教育訓練。
 3. 未訂定安全衛生工作守則。
- 七、災害防止對策：
 - (一)雇主對勞工於石綿板、鐵皮板、瓦、木板、茅草、塑膠等材料構築之屋頂從事作業時，為防止勞工踏穿墜落，應於屋架上設置適當強度，且寬度在30公分以上之踏板或裝設安全護網。
 - (二)雇主對於在高度二公尺以上之高處作業，勞工有墜落之虞者，應使勞工確實使用安全帶、安全帽及其他必要之防護具。但經雇主採安全網等措施者，不在此限。前項安全帶之使用，應視作業特性，依國家標準規定選用適當型式，對於鋼構懸臂突出物、斜籬、二公尺以上未設護籠等保護裝置之垂直固定梯、局限空間、屋頂或施工架組拆、工作台組拆、管線維修作業等高處或傾斜面移動，應採用符合國家標準一四二五三規定之背負式安全帶及捲揚式防墜器。
- 八、災害示意圖：如下。

照片 1 李○○從屋緣高 11.97 公尺處經踏穿輕鋼架石膏板處墜落，上方鍍鋅浪板為李○○墜落後才鋪上（當時罹災者尚未死亡）

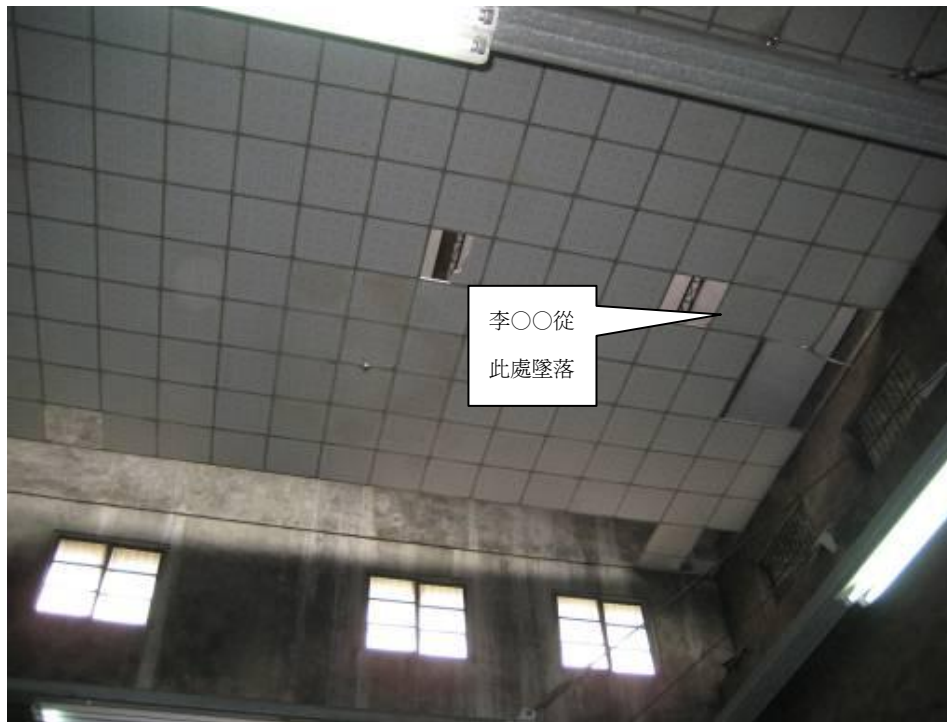
照片 2 災者從屋頂踏穿輕鋼架石膏板之情形

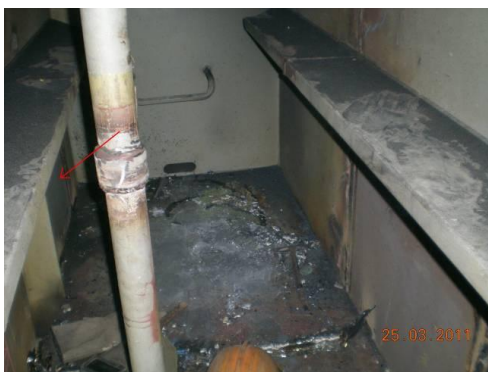
100 年 3 月 25 日 9 時 30 分許，○○造船股份有限公司（以下簡稱○○公司）承攬人○○工程行勞工方○○（罹災者）於造船塢北側新船 UC2P 艙內執行電焊修補作業，因電焊火花掉落於打火機塑膠外殼，再將打火機膠殼熔穿（○○公司指稱現場找到的打火機有一個熔穿的圓孔）因電焊火花引起火災，導致罹災者身上之衣褲亦著火燃燒，造成罹災者大面積臉部、軀幹、背部及四肢 2 至 3 度燙傷。

箭頭所指處為事故現場實施電焊作業之處所。

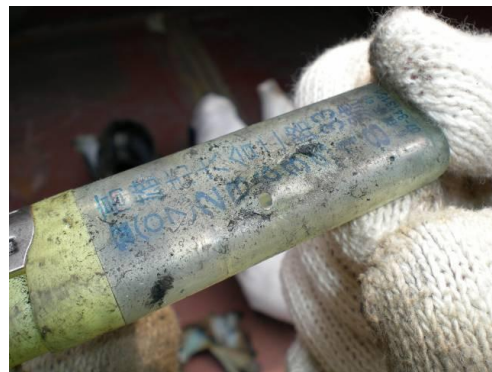
隨後罹災者自行爬出船艙至甲板上，並由甲板上旁人協助罹災者脫去著火的衣褲後，罹災者自行走下船後前往洗手間沖水，並由○○公司安裝工場領班張○○協助罹災者沖水降溫，張○○並呼叫該公司救護車，由該公司醫師、護士及○○工程行負責人蕭○○陪同罹災者到小港醫院救治，因高雄左營醫院對燒燙傷具有較佳之照護能力，故經小港醫院先行處理後轉送高雄左營醫院治療，罹災者延至 3 月 31 日 3 時 20 分死亡。另 3 月 25 日上午 10 時 30 分許，高雄市消防局火災調查科派員前往○○公司對於本案現場進行查證，並將事故現場之打火機帶回鑑識。鑑識結果研判為電焊產生火星焊渣接觸打火機表面產生一小孔，且因打火機內部瓦斯外洩，再接觸焊接所產生之火星，進而引起燃燒。

事故現場所拾獲之打火機，打火機上有燒熔之孔洞。

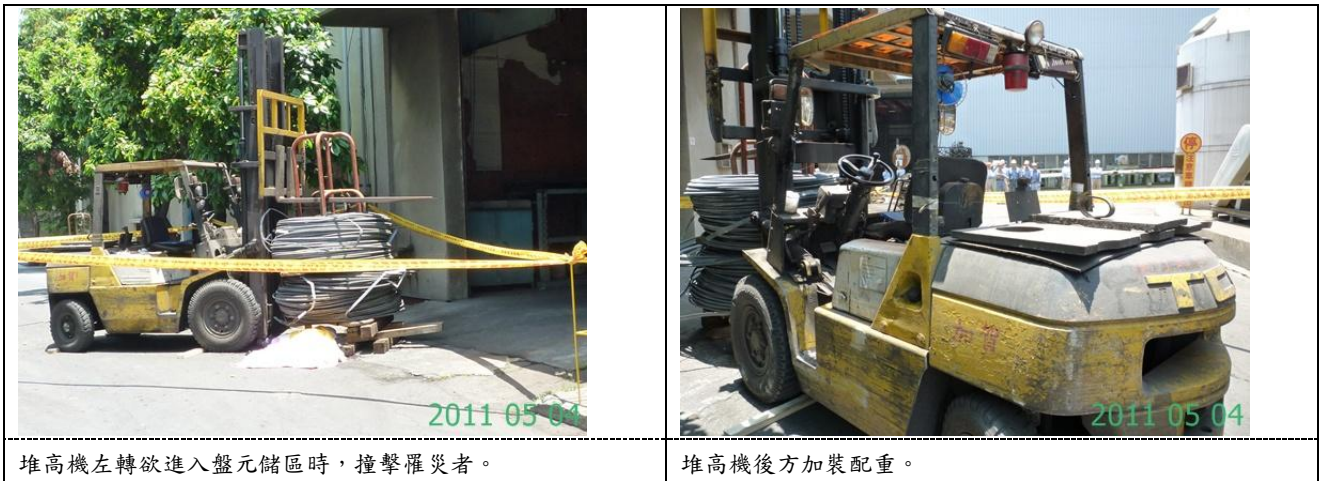
罹災者遭堆高機撞擊致脊椎骨折，腹部嚴重創傷死亡。

- (1) 堆高機駕駛載貨行進時，因所載盤元高度較高，影響視線。
- (2) 車輛行駛路線與人員行走路線重疊，未規劃人車分道。

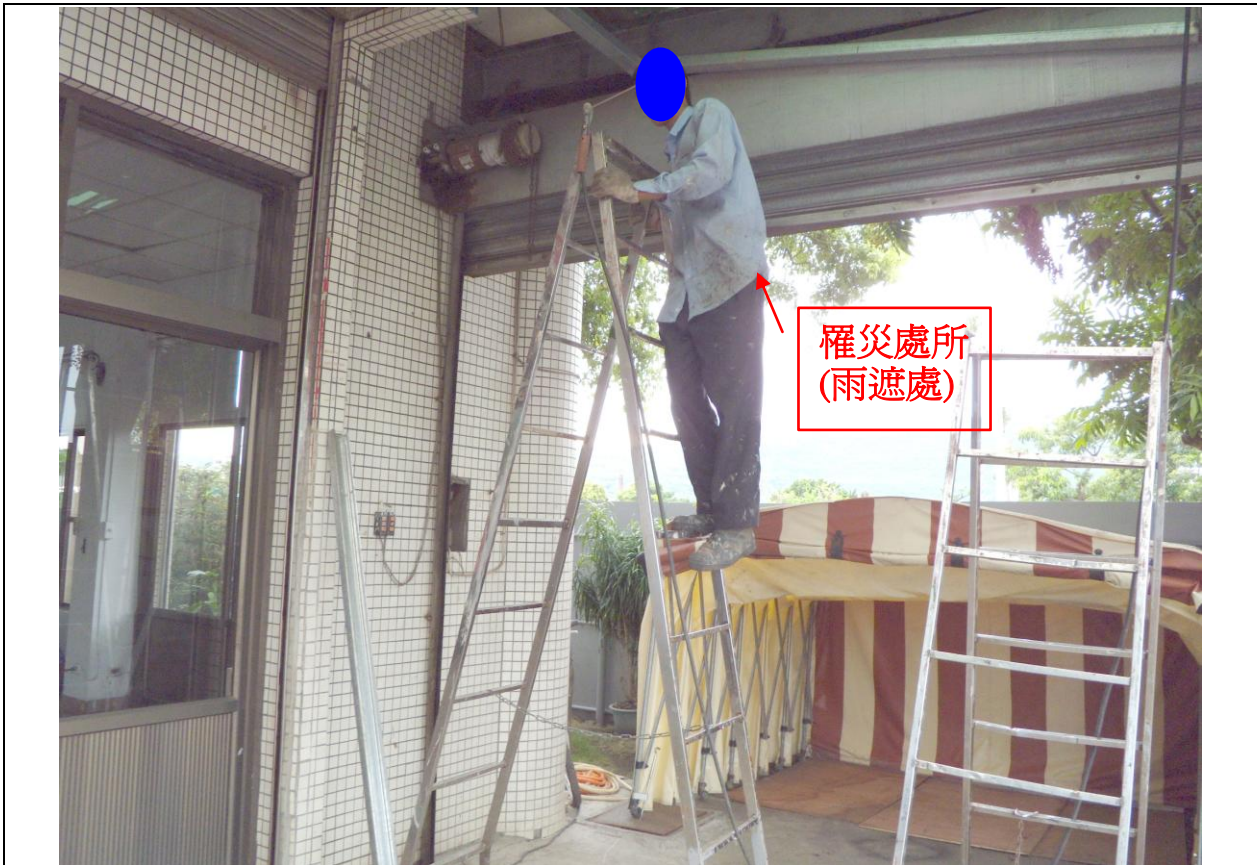
站立於高約 165 公分合梯踏階從事電焊作業，因感電墜地，造成顛腦損傷，神經性休克致死。

照片 1、罹災者站立於高約 165 公分合梯踏階從事電焊作業。(模擬照片)

(三) 雇主對於使用之合梯，應符合兩梯腳間有繫材扣牢及安全之梯面。

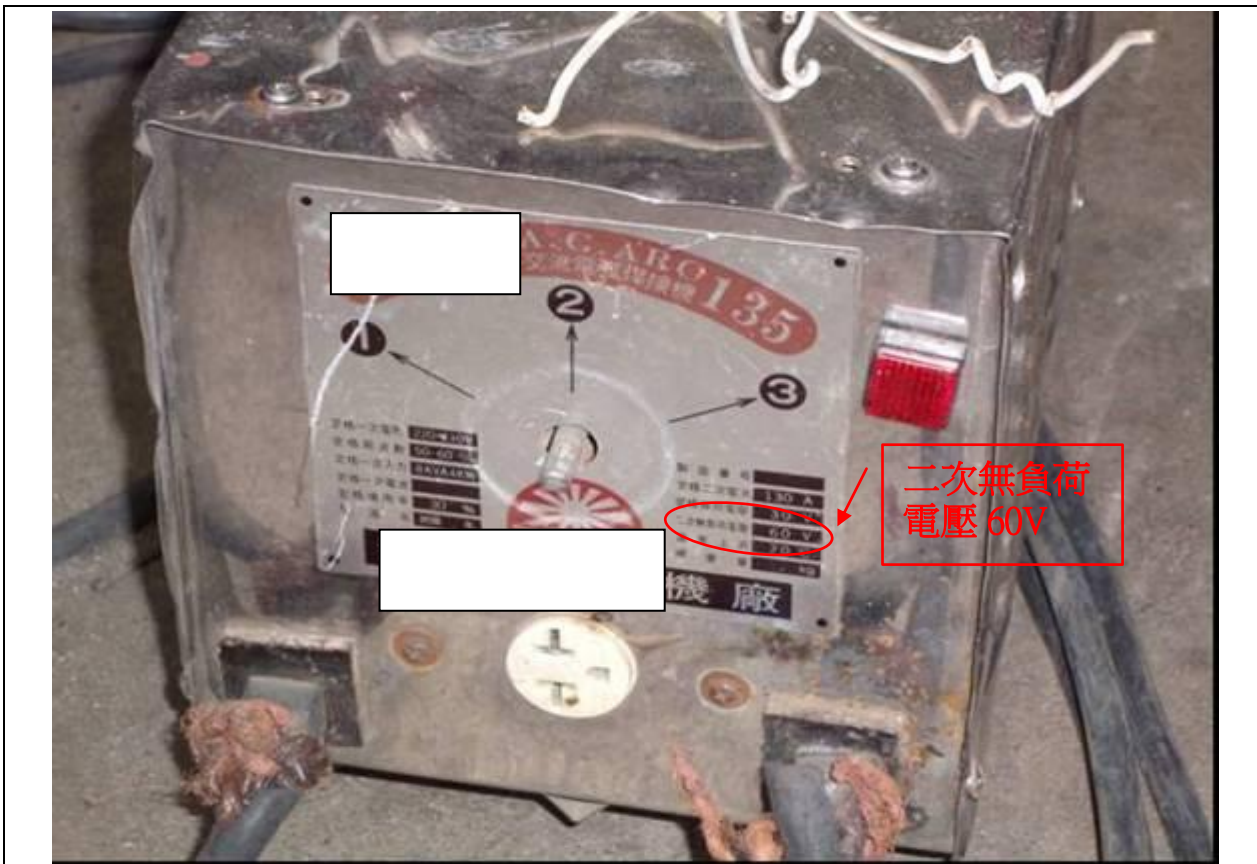
(1) 雇主對於勞工於鋼架等致有觸及高導電性接地物之虞之場所，作業時所使用之交流電焊機，未有自動電擊防止裝置。

(2) 電焊機焊接柄絕緣防護破壞，未具相當之絕緣耐力。

照片 2、罹災者作業時所使用之電焊機。(未有自動電擊防止裝置)

(一) 雇主對電焊作業使用之焊接柄，應有相當之絕緣耐力及耐熱性。

(二) 雇主對勞工於良導體機器設備內之狹小空間，或於鋼架等致有觸及高導電性接地物之虞之場所，作業時所使用之交流電焊機，應有自動電擊防止裝置。

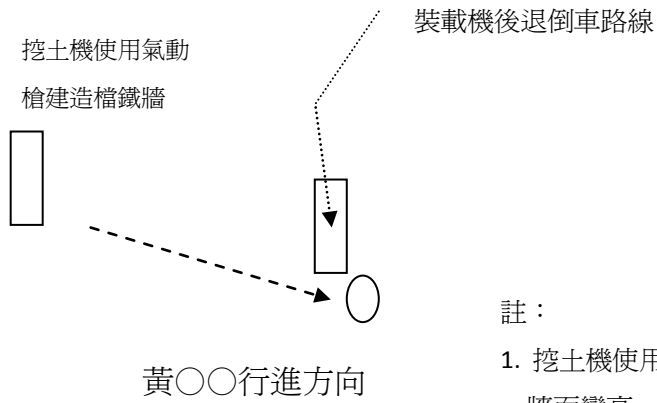
八、災害示意圖：如下。圖一 當時事故廢鋼堆置場人員及相關設備平面圖

1. 挖土機使用氣動槍，打地面水泥地，建立檔鐵牆，使牆面變高，使用氣動槍，會產生噪音。
2. 裝載機倒退時之路線。
3. 黃○○離開廢鋼堆置場之行進路線。

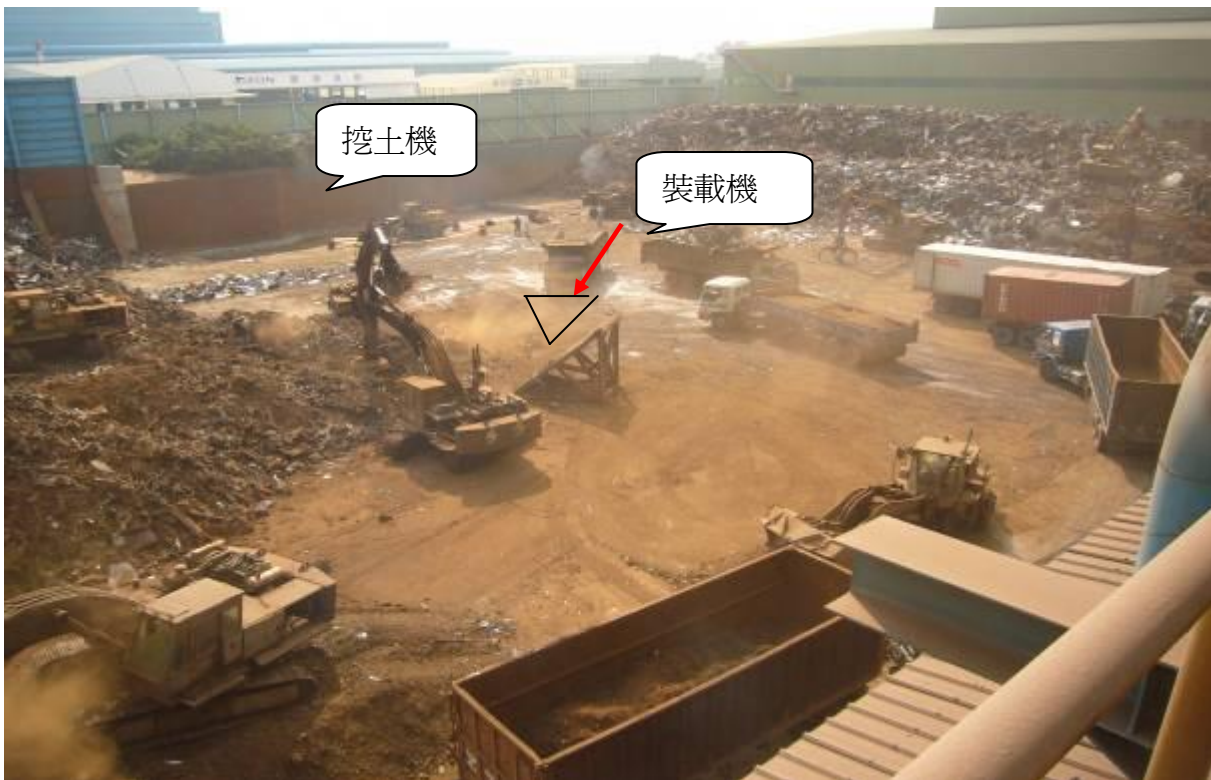
照片 1 案發現場情形

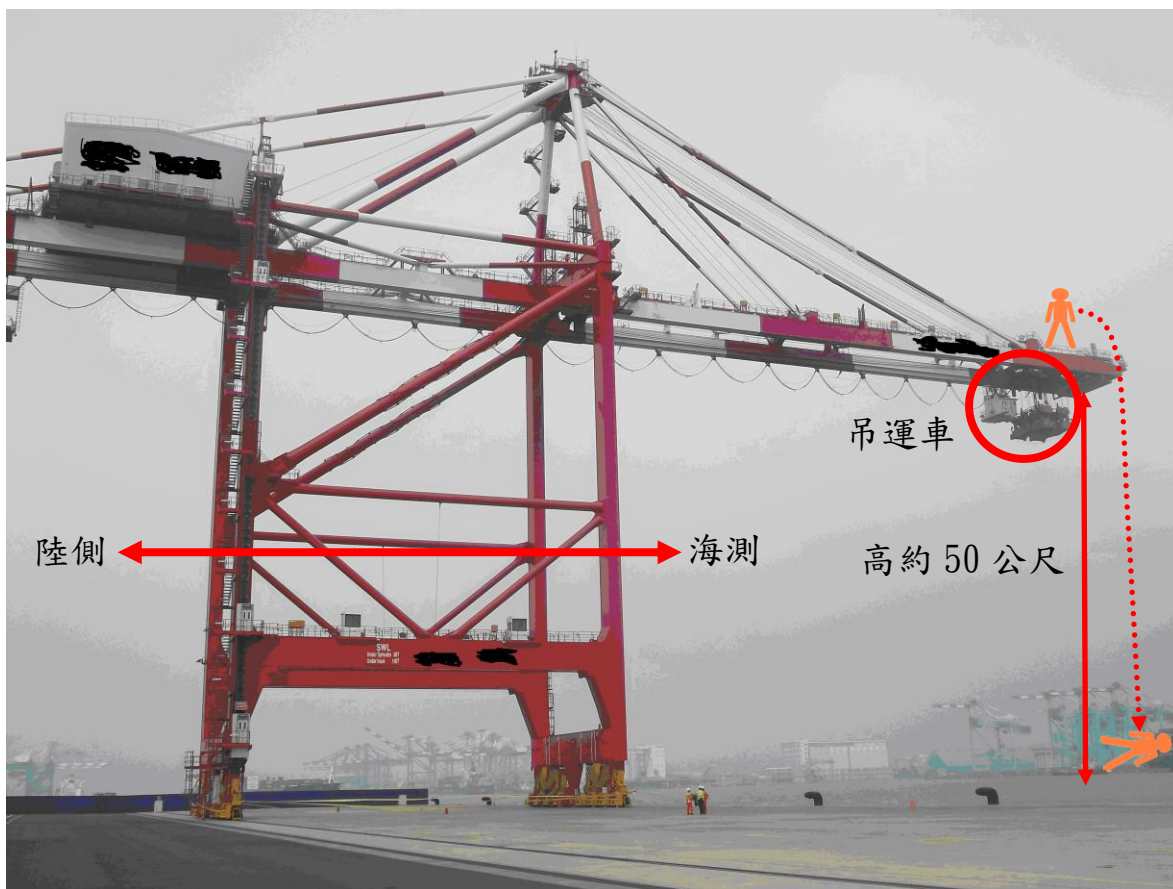
(一)直接原因：罹災者位於貨櫃起重機之吊運車上方平台(距地面約高 50 公尺)墜落入海，造成溺水窒息死亡。

1. 對於高度在 2 公尺以上之工作場所邊緣及開口部分，勞工有遭受墜落危險之虞者，於設置圍欄、握把、覆蓋等防護措施顯有困難時，未採取使勞工使用安全帶等防止因墜落而致勞工遭受危險之措施。
2. 對於勞工有墜落危險之場所，未設置警告標示。

(一)、雇主為前項(圍欄、握把、護蓋等)措施顯有困難時，未採取使勞工使用安全帶等防止因墜落而致勞工遭受危險之措施。(勞工安全衛生設施規則第 224 條第 2 項暨勞工安全衛生法第 5 條第 1 項)

(二)、雇主對於在高度二公尺以上之高處作業，勞工有墜落之虞者，未使勞工確實使用安全帶、安全帽及其他必要之防護具。(勞工安全衛生設施規則第 281 條第 1 項暨勞工安全衛生法第 5 條第 1 項)

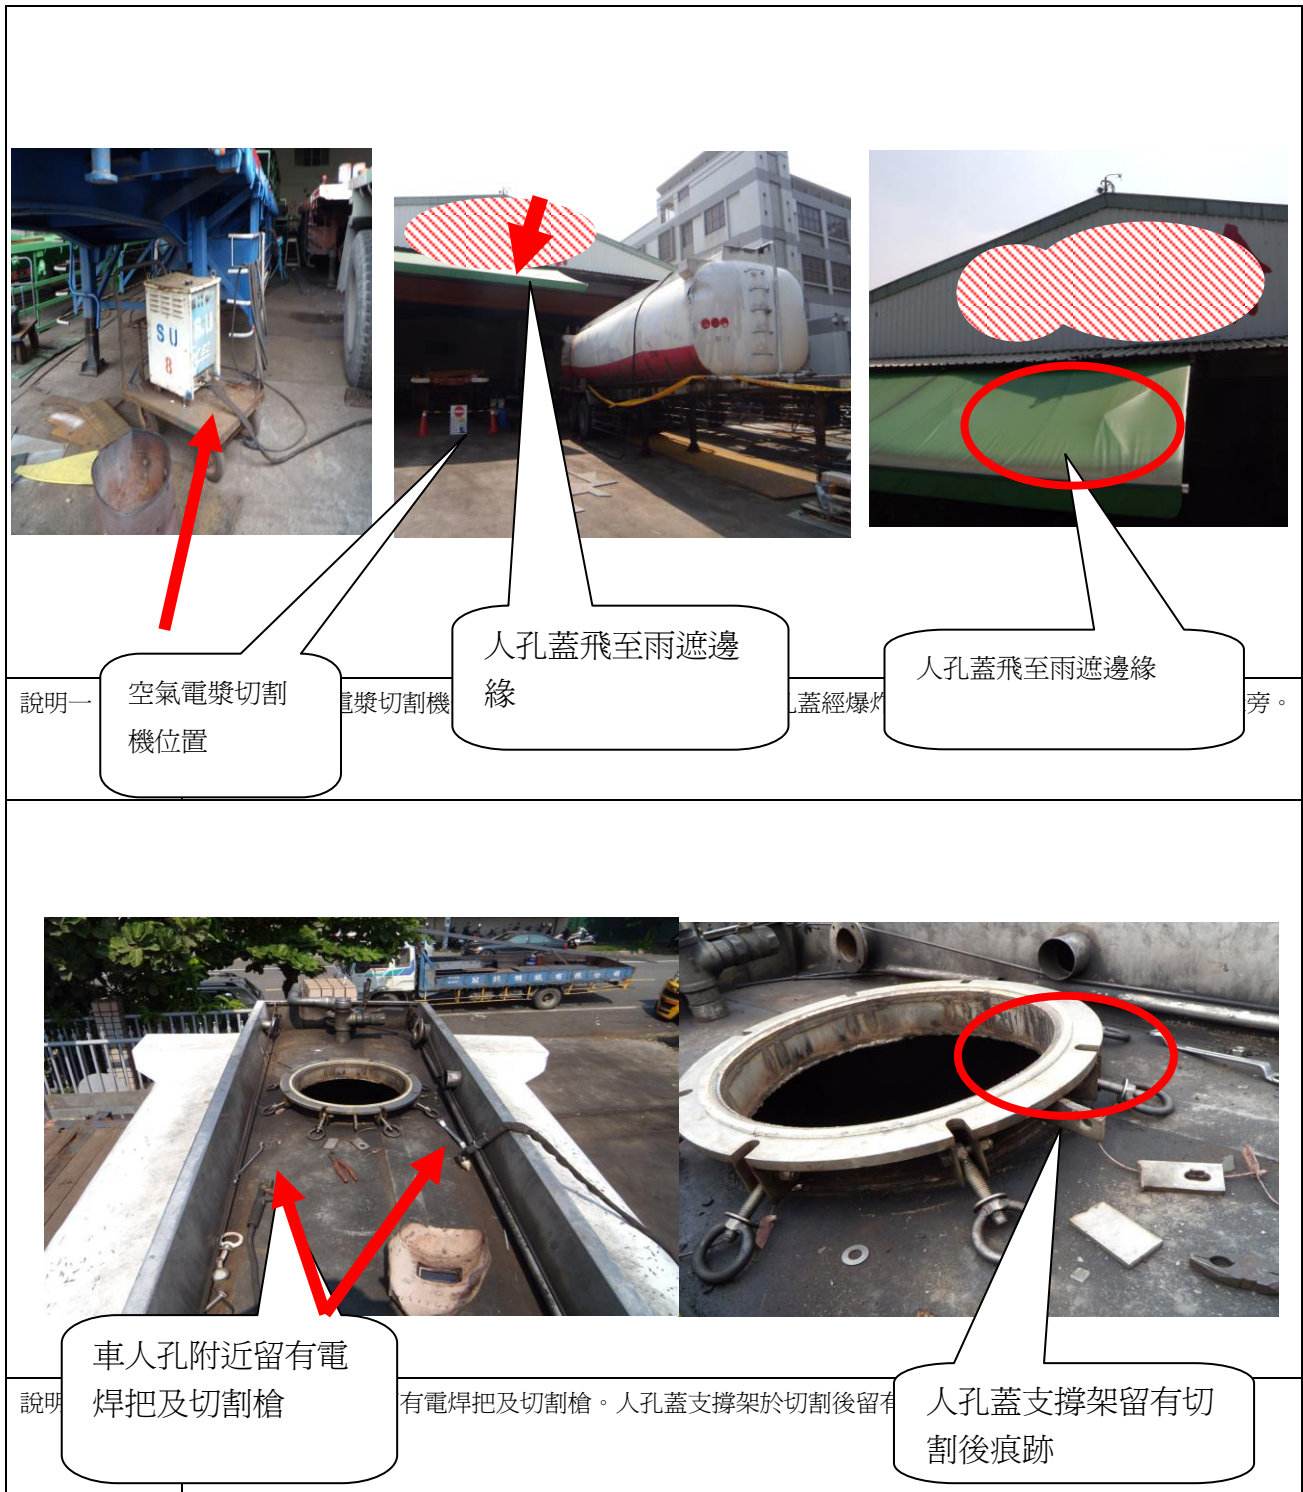
（一）直接原因：於槽車人孔蓋基座修理作業，使用空氣電漿切割機切割槽車人孔蓋基座時引燃槽體內粗茶進料油蒸氣產生爆炸，導致勞工遭人孔蓋擊中頭部死亡。

2、對於有油類等其他危險物存在之虞之儲槽容器，從事熔接、熔斷或使用明火之作業，未先清除該等物質，並確認無危險之虞。

2. 對於有危險物或有油類、可燃性粉塵等其他危險物存在之虞之配管、儲槽、油桶等容器，從事熔接、熔斷或使用明火之作業或有發生火花之虞之作業，應事先清除該等物質，並確認無危險之虞。

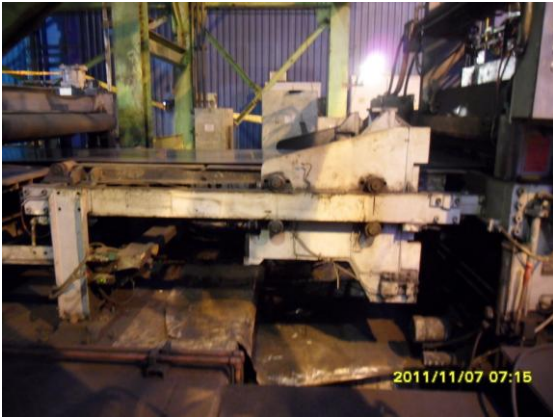
(五) 直接原因: 罹災者臥於衝切停止桿上按壓牽引台車油壓控制閥手動按鈕, 遭牽引台車夾

案發現場概況。

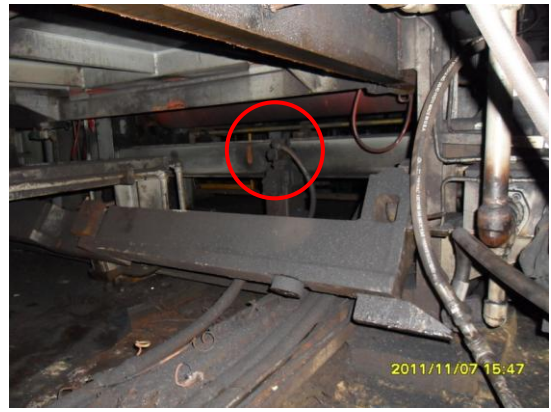
不安全的狀況: 衝切停止桿及牽引台車等機件之油壓控制閥未明顯標示。

油壓控制閥位置。

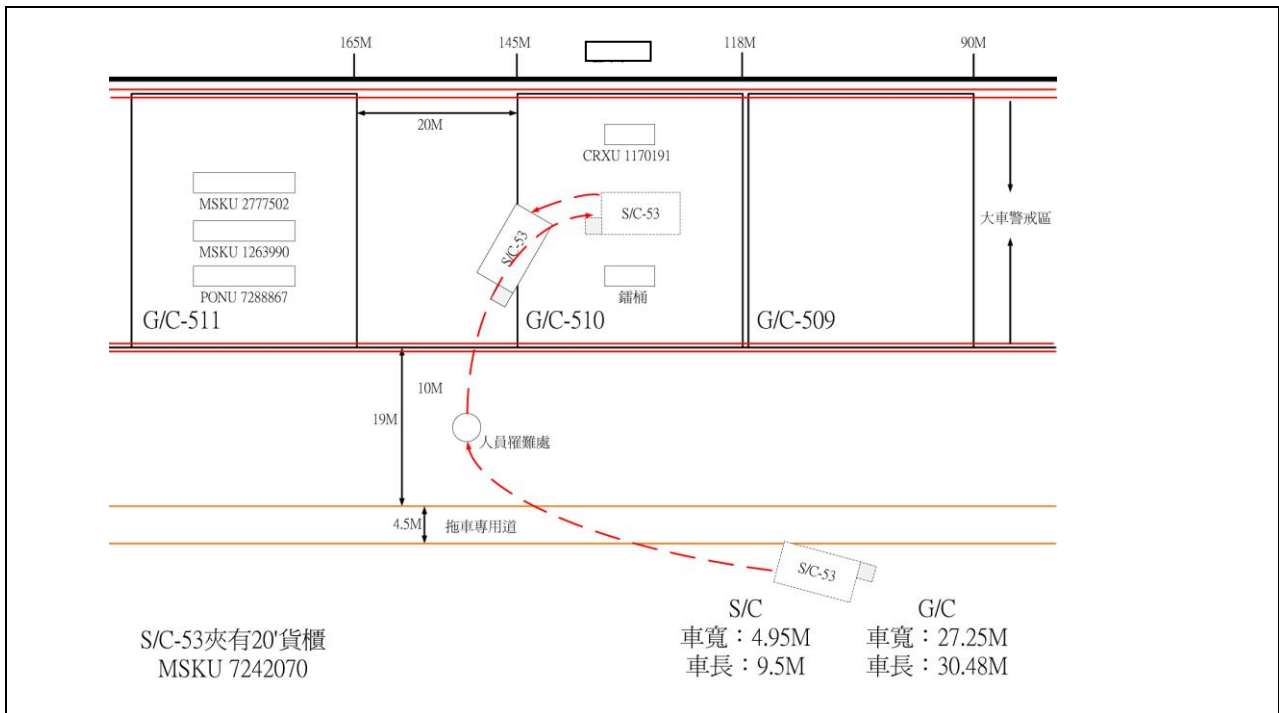
(一) 直接原因：罹災者被跨載機撞倒輾壓致死。

圖 1 災害發生於高雄港○○號碼頭之貨櫃起重機 GC510 位置、跨載機 SC53 行駛路徑及罹災者被撞輾壓位置示意圖

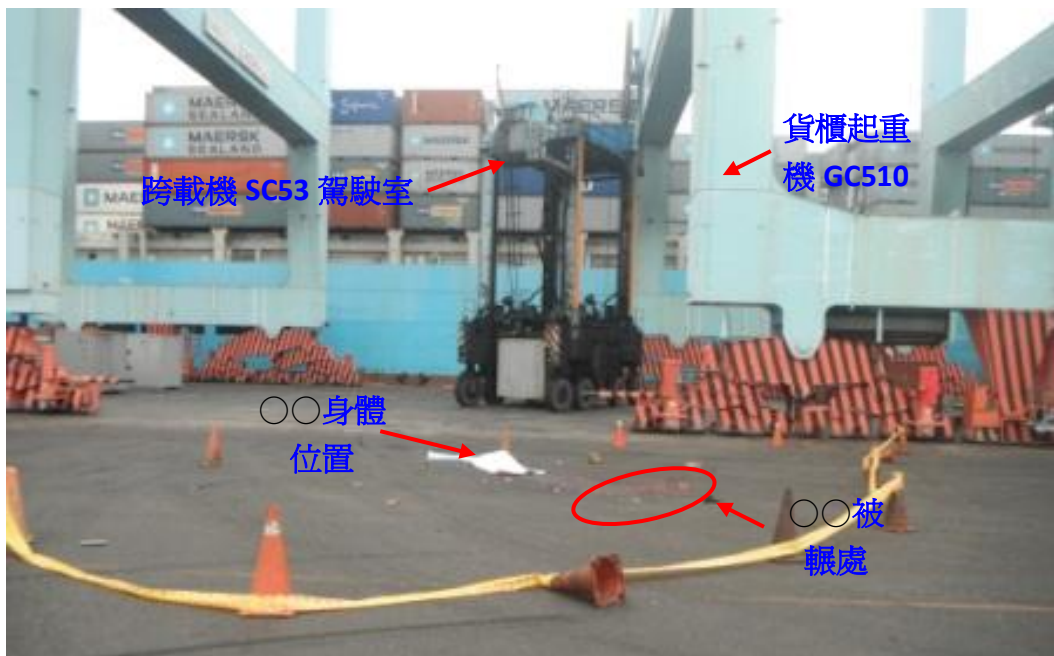
圖 2 災害發生時貨櫃起重機 GC510 停止、跨載機 SC53 停止及罹災者被撞輾壓位置

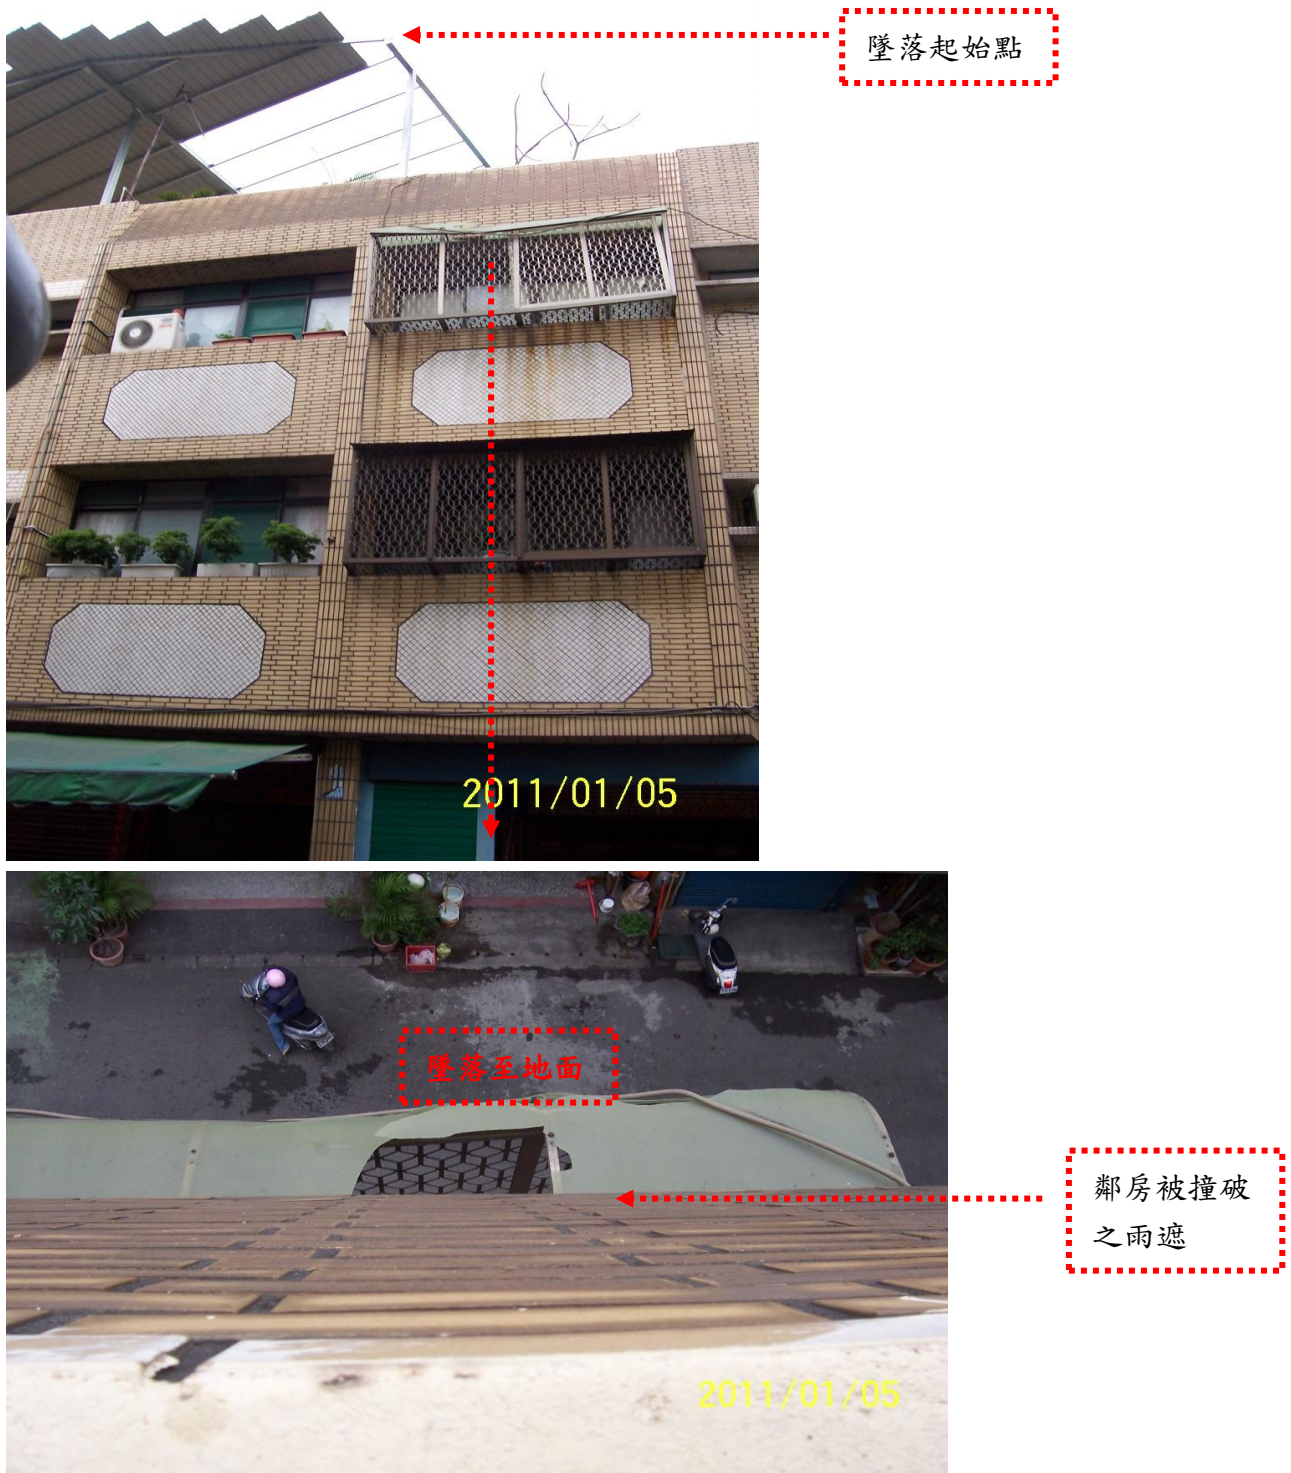
- (一)直接原因：從高約13公尺之屋頂頂棚墜落地面，造成顛腦損傷致死。
 - (二)間接原因：不安全狀況：屋頂未設置防止墜落之適當安全措施及未使用安全帶、安全帽等必要之防護具。
 - (三)基本原因：
 - 1、未置勞工安全衛生人員及實施自動檢查。
 - 2、未對勞工施以預防災變所必要之安全衛生教育訓練。

- 3、未訂定安全衛生工作守則使勞工切實遵守。
- 七、災害防止對策：
 - (一)勞工在高度2公尺以上之屋頂作業，應使用安全帶、安全帽及其他必要之防護具(勞工安全衛生設施規則第281條第1項暨勞工安全衛生法第5條第1項)。
 - (二)使勞工從事屋頂作業時，應指派專人督導，並依下列規定辦理：一、因屋頂斜度、屋面性質或天候等，致勞工有墜落之虞者，應採取適當安全措施。(營造安全衛生設施標準第18條暨勞工安全衛生法第5條第1項)。

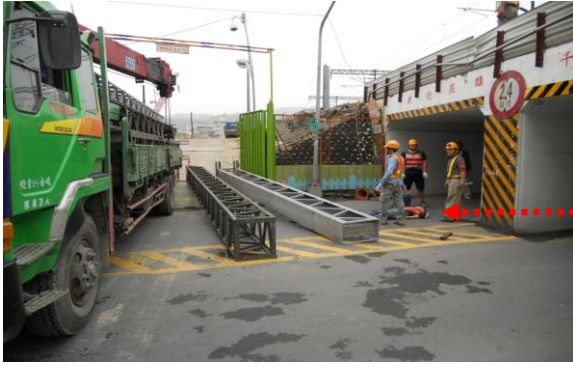
(一)直接原因：被滑落之雙槽結構柱撞擊，致多處骨折併胸腔損傷致死。

(二)間接原因：不安全狀況：以吊卡車從事雙槽結構柱搬運作業，未採取繩索捆綁、護網、擋樁、限制高度或變更堆積等必要措施，以防止物料倒塌、崩塌或掉落。

罹災者被撞位置

(二)雇主對於堆置物料，應採取繩索捆綁、護網、擋樁、限制高度或變更堆積等必要措施，以防止物料倒塌、崩塌或掉落。(勞工安全衛生設施規則第153條暨勞工安全衛生法第5條第1項)。

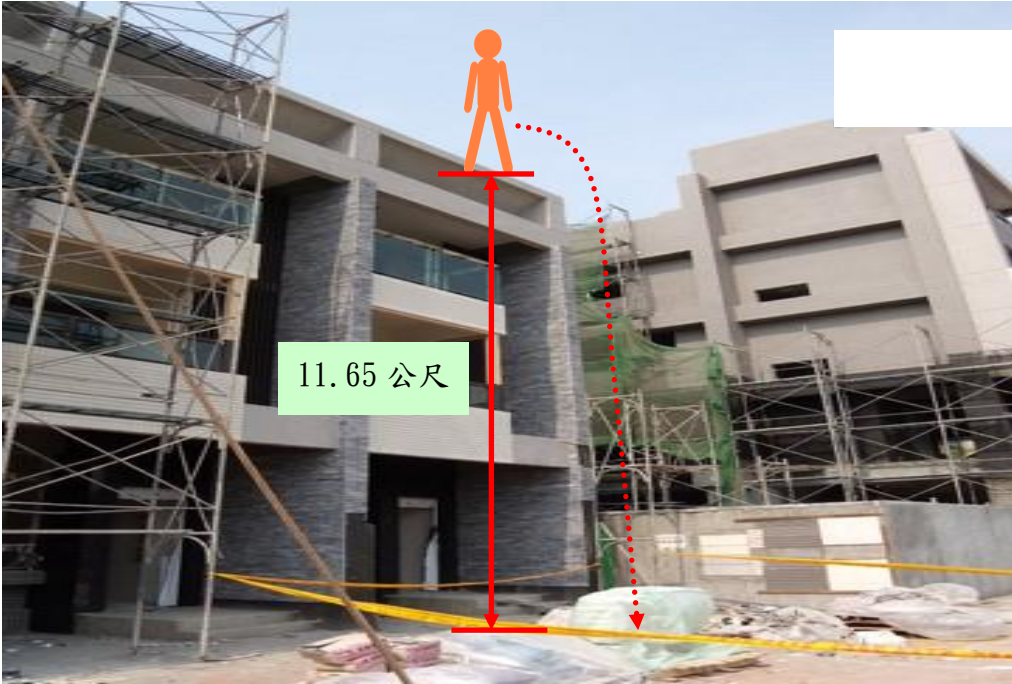
- (一)直接原因：自高度約11.65公尺4樓女兒牆墜落至1樓地面傷重死亡。
- (二)間接原因：不安全狀況：站立於高度2公尺以上4樓女兒牆作業，有墜落之虞，未確實使用安全帶。

- (一)於高度2公尺以上4樓女兒牆作業，有墜落之虞，應使勞工確實使用安全帶。（勞工安全衛生設施規則第281條暨勞工安全衛生法第5條第1項）。
- (二)雇主於僱用勞工時，應施行體格檢查及定期健康檢查。（勞工安全衛生法第12條第1項）。
- (三)雇主應依其事業規模、特性，訂定勞工安全衛生管理計畫，執行勞工安全衛生事項。（勞工安全衛生組織管理及自動檢查辦法第12條之1暨勞工安全衛生法第14條第1項）。
- (四)雇主應訂定自動檢查計畫實施自動檢查。（勞工安全衛生組織管理及自動檢查辦法第79條暨勞工安全衛生法第14條第2項）。
- (五)對於新僱勞工應使其接受適於該工作必要之安全衛生教育訓練至少達6小時。（勞工安全衛生教育訓練規則第16條暨勞工安全衛生法第23條第1項）。

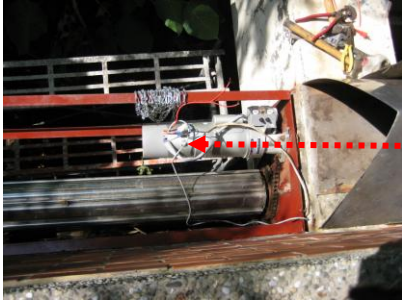
(一)直接原因：活線作業感電致死。

- 1、未確實斷電、未上鎖或掛牌標示並簽字。
- 2、從事活線作業時，未使勞工戴用絕緣用防護具。

罹災者感電位置
