船艙內實施電焊作業發生灼傷致死職業災害

- 1、 行業分類（含代碼）：船舶建造修配業（2911）
- 2、 災害類型：火災（16）
- 3、 媒介物：可燃性氣體（513）
- 4、 罹災情形：死亡1人。
- 5、 災害發生經過：

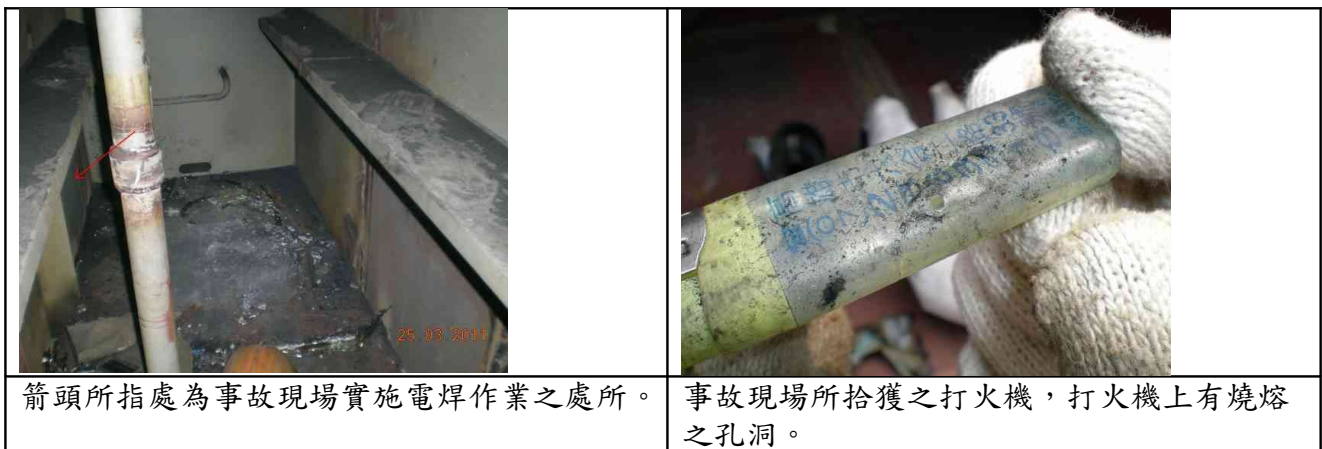
八、災害示意圖：

100年3月25日9時30分許，○○造船股份有限公司（以下簡稱○○公司）承攬人○○工程行勞工方○○（罹災者）於造船塢北側新船UC2P艙內執行電焊修補作業，因電焊火花掉落於打火機塑膠外殼，再將打火機膠殼熔穿（○○公司指稱現場找到的打火機有一個熔穿的圓孔）因電焊火花引起火災，導致罹災者身上之衣褲亦著火燃燒，造成罹災者大面積臉部、軀幹、背部及四肢2至3度燙傷。

隨後罹災者自行爬出船艙至甲板上，並由甲板上旁人協助罹災者脫去著火的衣褲後，罹災者自行走下船後前往洗手間沖水，並由○○公司安裝工場領班張○○協助罹災者沖水降溫，張○○並呼叫該公司救護車，由該公司醫師、護士及○○工程行負責人蕭○○陪同罹災者到小港醫院救治，因高雄左營醫院對燒燙傷具有較佳之照護能力，故經小港醫院先行處理後轉送高雄左營醫院治療，罹災者延至3月31日3時20分死亡。另3月25日上午10時30分許，高雄市消防局火災調查科派員前往○○公司對於本案現場進行查證，並將事故現場之打火機帶回鑑識。鑑識結果研判為電焊產生火星焊渣接觸打火機表面產生一小孔，且因打火機內部瓦斯外洩，再接觸焊接所產生之火星，進而引起燃燒。

勞工臉部、軀幹、背部及四肢因液化丁烷引燃使衣褲著火灼傷致2至3度燙傷死亡。

- (1)未禁止將打火機攜入電焊作業場所。

- (2)勞工所穿著之工作服（非屬耐燃之材質）不適合於有火花或明火環境穿著。

- (一) 雇主使勞工於局限空間從事作業前，應先確認該空間內有無可能引起勞工…火災、爆炸等危害，有危害之虞者，應訂定危害防止計畫，並使現場作業主管、監視人員作業勞工及相關承攬人依循辦理。
- (二) 雇主使勞工於局限空間從事作業，有危害勞工之虞時，應於作業場所入口顯而易見處所公告下列注意事項，使作業勞工周知。
- (三) 雇主使勞工於有危害勞工之虞之局限空間從事作業前，應指定專人檢點該作業場所，確認換氣裝置等設施無異常，該作業場所無缺氧及危害物質等造成勞工危害。
- (四) 雇主使勞工進入局限空間從事焊接、切割、燃燒及加熱等動火作業時，除應依第一項規定辦理外，應指定專人確認無發生危害之虞，並由雇主、工作場所負責人或現場作業主管確認安全，簽署動火許可後，始得作業。
- (五) 雇主對於有危險物或有油類、可燃性粉塵等其他危險物存在之虞之配管、儲槽、油桶等容器，從事熔接、熔斷或使用明火之作業或有發生火花之虞之作業，應事先清除該等物質，並確認無危險之虞。
- (六) 雇主應依其事業規模、特性，訂定勞工安全衛生管理計畫，執行規定之事項。
- (七) 雇主應依規定訂定自動檢查計畫實施自動檢查。
- (八) 雇主對新僱勞工或在職勞工於變更工作前，應使其接受適於各該工作必要之安全衛生教育訓練。
