98 年度高雄市重大職業災害案例

高雄市政府勞工局勞動檢查處 編印

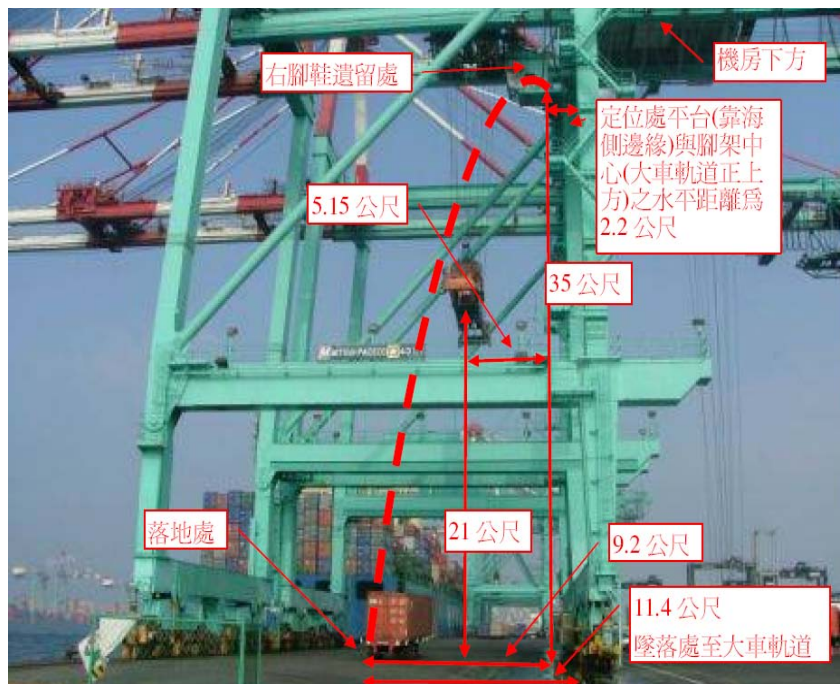
發生經過：98年1月4日19時10分許○○股份有限公司租用之高雄港第○○號碼頭，以船邊橋式貨櫃起重機進行貨櫃卸載作業，船隻靠泊後，○○股份有限公司之橋式貨櫃起重機司機手於進行二個貨櫃之卸載後，察覺吊架水平面歪斜角度太大(約30度)，導致作業困難，於是請求修理工支援，在修理工到達現場未告知指揮手與司機手情形下，進入該機具進行維修作業，致發生一名修理人員由機具上方墜落至地面，經送小港醫院急救，仍不治死亡。

2、不安全動作：維修員未依照標準作業程序於進行橋式貨櫃起重機維修作業，上機前未先告知現場指揮手和起重機司機。

罹災者由橋式貨櫃起重機墜落至地面之相對關係位置。

1、於通道閘門設置安全連鎖裝置。

2、修訂該等作業標準作業程序(S.O.P.)。

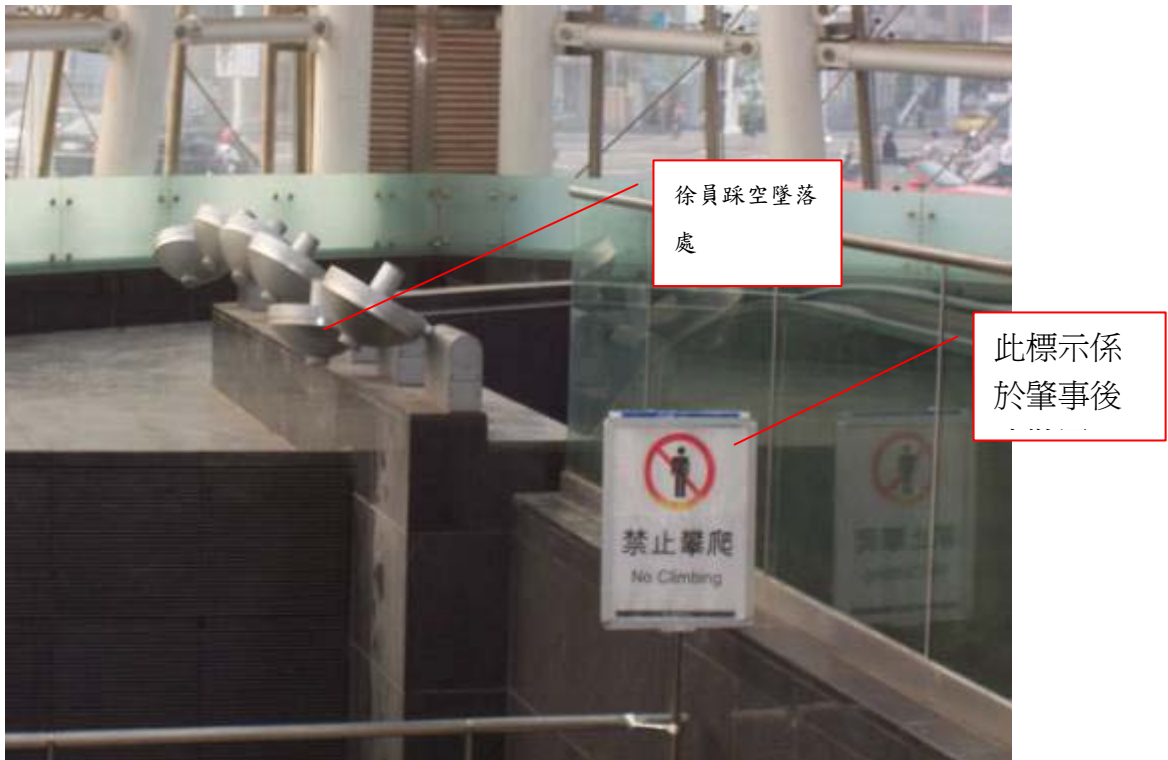
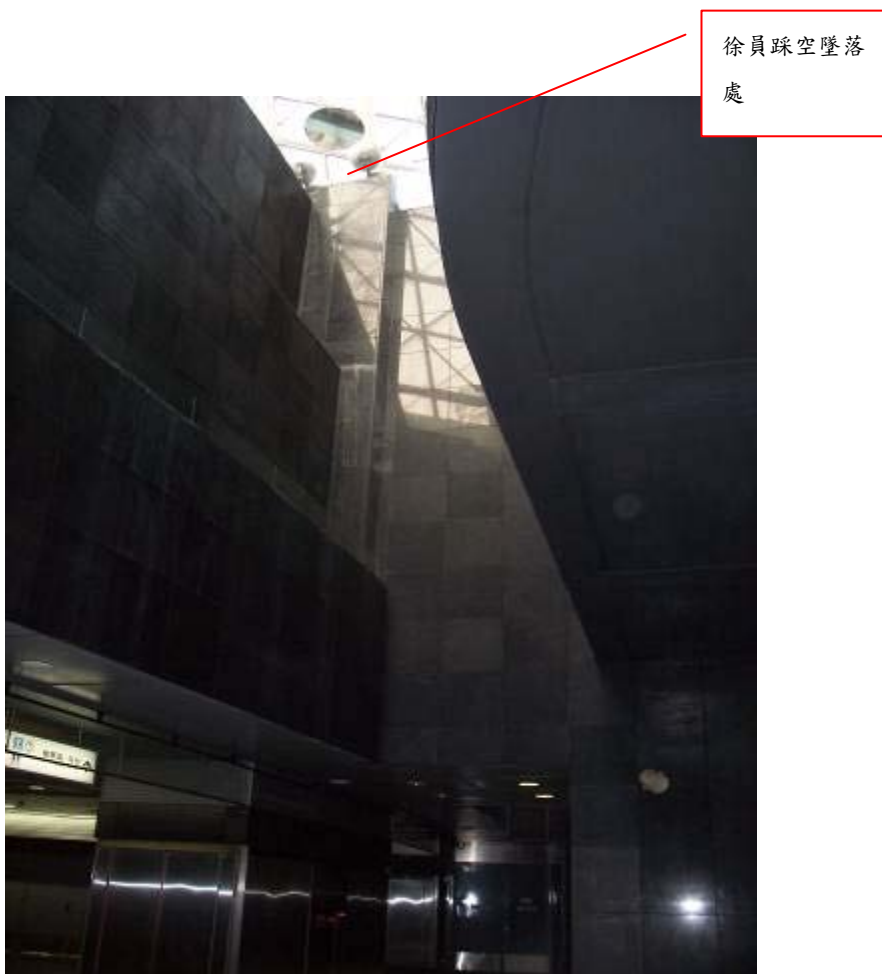
十二、災害發生經過：承攬人勞工(罹災者)於98年3月6日(星期五)21:30分欲進入○站出口穹頂下方之水池平台進行清潔作業，因通往該平台無安全合格之通道，且電扶梯外側玻璃帷幕底下突緣(寬度約17公分)接臨天井處(下方穿堂層與突緣高差約10.7公尺)未設置圍欄，致罹災者由電扶梯西側樓梯扶手跨入玻璃帷幕底下突緣(出口端)後，能無障礙地沿著突緣前行至尾端，並跨上投射燈座東側台階，再跨越投射燈間之空隙，約21:31分許，罹災者於準備進入西側水池平台時，失足墜落至穿堂層(高度約11公尺)，經送醫急救後，仍不幸於23:07分宣告死亡。

A、對勞工於橫隔兩地之通行時，未設置扶手、踏板、梯等適當之通行設備。。

B、對於高度在2公尺以上之工作場所邊緣及開口部分未設圍欄。

C、未採取張掛安全網、使勞工使用安全帶等防止勞工因墜落而遭致危險之措施。

1、雇主對勞工於橫隔兩地之通行時，應設置扶手、踏板、梯等適當之通行設備。(勞工安全衛生設施規則第35條暨勞工安全衛生法第5條第1項)

2、對於高度在2公尺以上之工作場所邊緣及開口部分，勞工有遭受墜落危險之虞者，應設有適當強度之圍欄、握把、覆蓋等防護措施。(勞工安全衛生設施規則第224條第1項暨勞工安全衛生法第5條第1項)

3、對於高度在2公尺以上之工作場所邊緣及開口部分…於設置工作台有困難時，應採取張掛安全網、使勞工使用安全帶等防止勞工因墜落而遭致危險之措施。(勞工安全衛生設施規則第224條第2項暨勞工安全衛生法第5條第1項)。

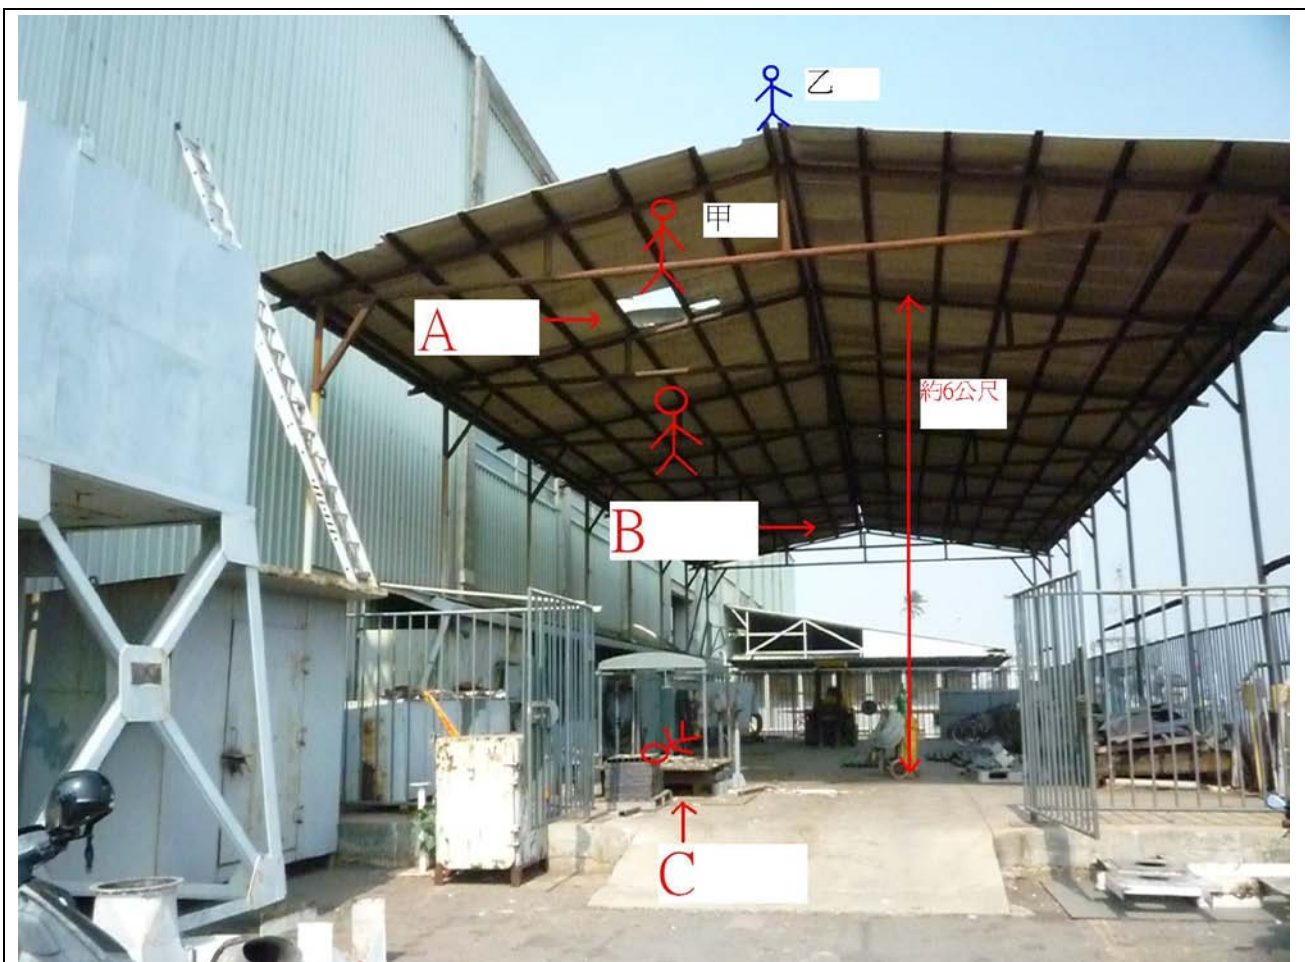
照片 1

(一) 直接原因: 柯○○踏穿石綿瓦屋頂墜落 6 公尺撞擊地面之水密門整型工作平台致死。

1. 不安全的狀況: 石綿浪板構築之屋頂未鋪設踏板、安全網及使用安全帶。
2. 不安全的行為: 無。

墜落現場示意圖，「甲」為柯○○踏穿墜落處。「乙」為案發當時楊○○所在位置。「A」為石綿浪板屋頂踏穿處，「B」為柯○○起初修補屋頂浪板之處所，「C」為水密門操作平台。事故發生時罹災者作業過程為 B→A 墜落至 C。

- (三) 雇主對勞工於石綿板、鐵皮板、瓦、木板、茅草、塑膠等材料構築之屋頂從事作業時，為防止勞工踏穿墜落，應於屋架上設置適當強度，且寬度在 30 公分以上之踏板或裝設安全護網。。
- (四) 雇主對於在高度二公尺以上之高處作業，勞工有墜落之虞者，應使勞工確實使用安全帶、安全帽及其他必要之防護具。但經雇主採安全網等措施者，不在此限。前項安全帶之使用，應視作業特性，依國家標準規定選用適當型式，對於鋼構懸臂突出物、斜籬、2 公尺以上未設護籠等保護裝置之垂直固定梯、局限空間、屋頂或施工架組拆、工作台組拆、管線維修作業等高處或傾斜面移動，應採用符合國家標準 14253 規定之背負式安全帶及捲揚式防墜器。

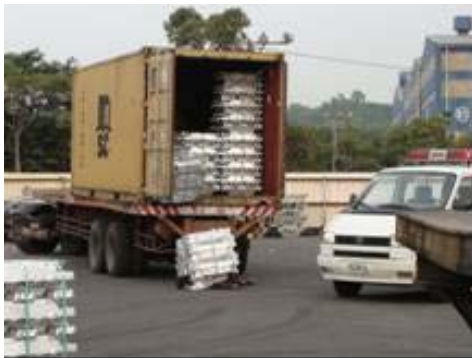
不安全狀況：左側上層鋁錠積垛固定之繩帶斷裂造成鋁錠積垛傾斜靠在貨櫃門上。

罹災者為倒塌鋁錠壓在地上。

1. 雇主使勞工於載貨台從事單一之重量超越一百公斤以上物料裝卸時，應指定專人採取下列措施：一、決定作業方法及順序，並指揮作業。二、…。五、監督勞工作業狀況。(勞工安全衛生設施規則第 167 條第 1 款、第 5 款暨勞工安全衛生法第 5 條第 2 項)。
2. 應依其事業規模、特性，訂定勞工安全衛生管理計畫，執行下列勞工安全衛生事項：一、工作環境或作業危害之辨識、評估及控制。…。七、安全衛生作業標準之訂定；於僱用勞工人數在 30 人以下之事業單位得以執行記錄或文件代替勞工安全衛生管理計畫。(勞工安全衛生組織管理及自動檢查辦法第 12 條之 1 暨勞工安全衛生法第 14 條第 1 項)

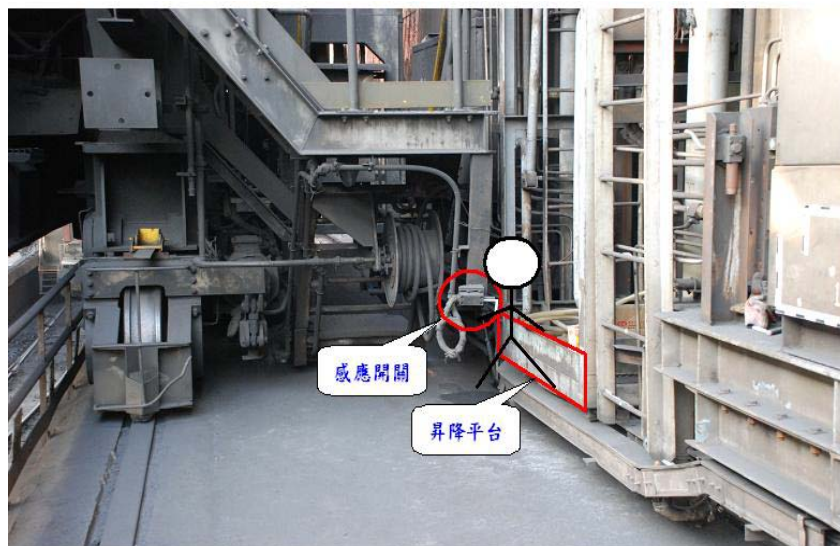
不安全狀況：導焦車與爐修車會車時之間隙僅13公分，人員有被夾之虞
 - (三)基本原因：未切實連繫、調整使人員安全上下導焦車。
- 七、災害防止對策：

林○○左側褲袋勾住導焦車感應開關，右腿拗折於爐修車之昇降平台旁

○○股份有限公司將「一二階煉焦工場作業協力及落料清理」交由○○有限公司承攬，與承攬人分別僱用勞工於煉焦工場共同實施導焦作業，進行更換導焦車作業時，應積極連繫○○有限公司，並調整及確認勞工已安全登上並站立於導焦車上之防止職業災害必要事項
- 八、災害示意圖：如后。

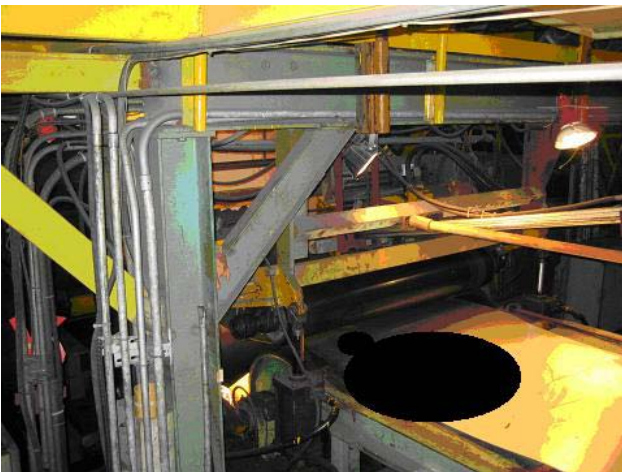
不安全狀況：未對具有捲入點之滾軋機，設置護圍、導輪等設備
 - (三)基本原因：雇主未能辨識現場危害，採取有效之防護設施。
- 七、災害防止對策：

災害現場位於退火酸洗第二線出口端收片機前之滾軋機夾輓下方。

雇主對於滾軋紙、布、金屬箔等或其他具有捲入點之滾軋機，有危害勞工之虞時，應設護圍、導輪等設備。(勞工安全衛生設施規則第78條暨勞工安全衛生法第5條第1項)
- 八、災害示意圖：如后。

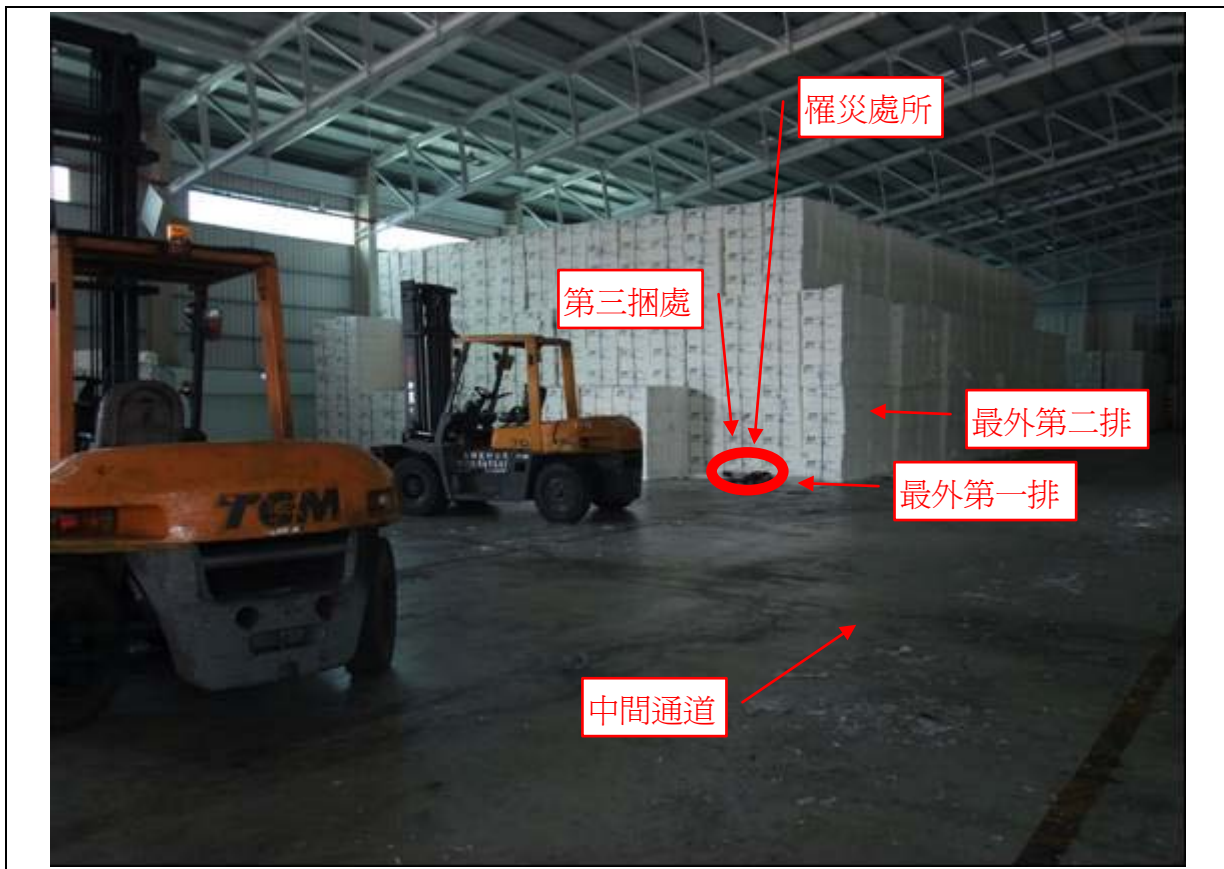
不安全狀況：貨物高度阻礙堆高機駕駛之視線，堆高機駕駛無法看清楚前方視線，且未經由指揮人員指揮進行作業。

罹災者經發現於最外一、二排間，靠近中間通道第三捆處，已無生命跡象。

1. 對新僱勞工或在職勞工於變更工作前，應使其接受適於各該工作必要之安全衛生教育訓練。(勞工安全衛生教育訓練規則第16條第3項暨勞工安全衛生法第23條第1項)
2. 應依規定置勞工安全衛生人員。(勞工安全衛生組織管理及自動檢查辦法第3條第1項暨勞工安全衛生法第14條第1項)
3. 雇主應依其事業規模、特性，訂定勞工安全衛生管理計畫，執行規定之勞工安全衛生事項。…於僱用勞工人數在三十人以下之事業單位得以執行紀錄或文件代替勞工安全衛生管理計畫。(勞工安全衛生組織管理及自動檢查辦法第12條之1暨勞工安全衛生法第14條第1項)
4. 應依勞工安全衛生法及有關規定會同勞工代表訂定適合其需要之安全衛生工作守則，報經檢查機構備查後，公告實施。(勞工安全衛生法第25條第1項)
5. 投保單位應按被保險人之月薪資總額，依投保薪資分級表之規定，向保險人申報之薪資投保。(勞工保險條例第14條第1項)

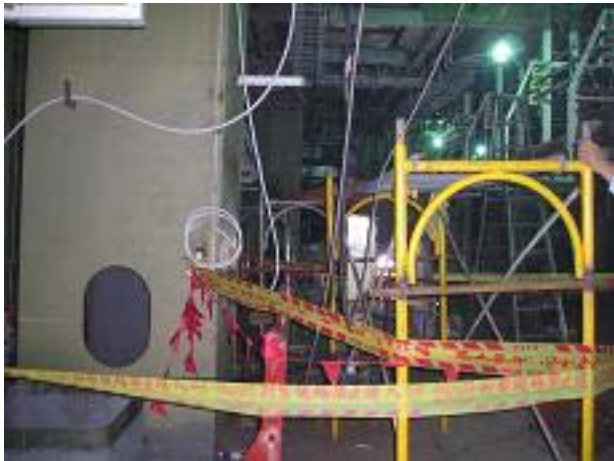
管路支撐架與施工架。

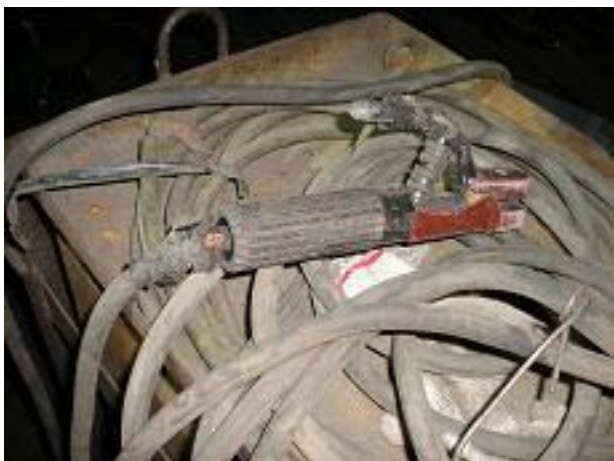
1. 不安全狀況：電焊機未裝設自動電擊防止裝置、焊接柄電線絕緣被覆破損。

罹災者握持之焊接炳電線絕緣被覆已破損。

(一)雇主對於電氣機具之帶電部分(電熱器之發熱體部分，電焊機之電極部分等，依其使用目的必須露出之帶電部分除外)，如勞工於作業中或通行時，有因接觸(含經由導電體而接觸者，以下同)或接近致發生感電之虞者，應設防止感電之護圍或絕緣被覆…(勞工安全衛生設施規則第241條暨勞工安全衛生法第5條第1項)。

(二)雇主對勞工於良導體機器設備內之狹小空間，或於鋼架等致有觸及高導電性接地物之虞之場所，作業時所使用之交流電焊機，應有自動電擊防止裝置。但採自動式焊接者，不在此限。(勞工安全衛生設施規則第250條暨勞工安全衛生法第5條第1項)。

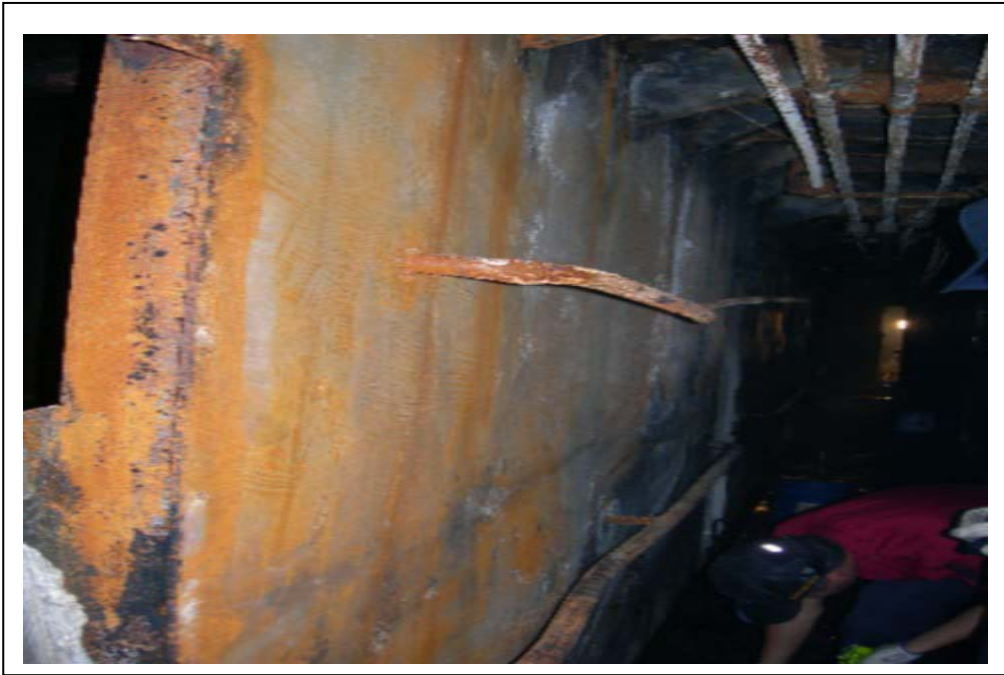
船內臥艙之通道兩側壁面已被大火燒成變形。

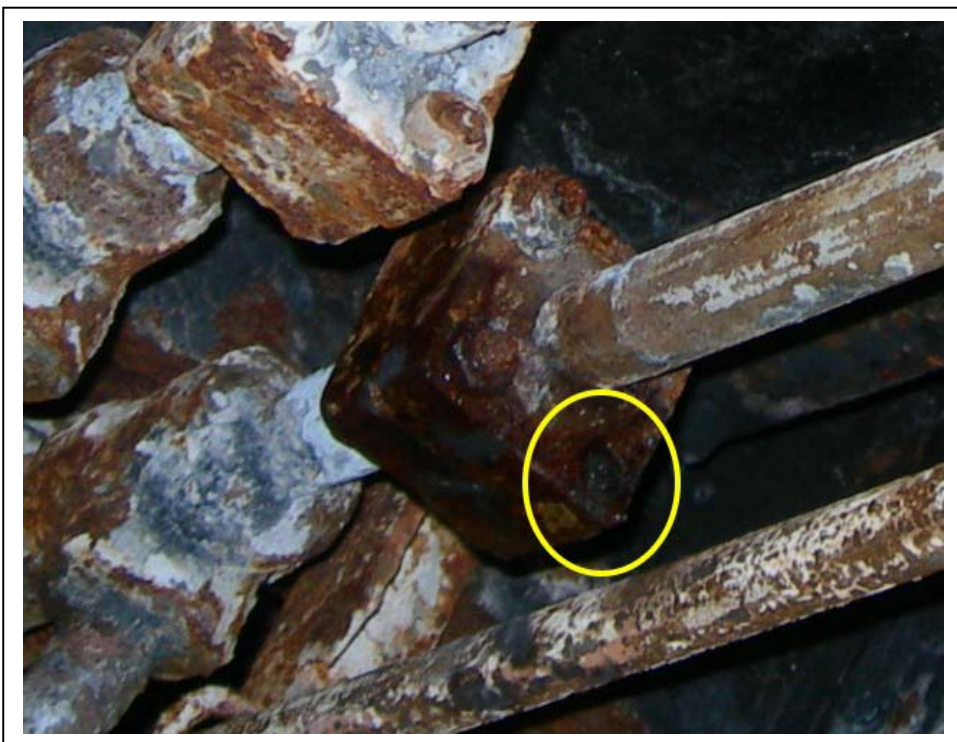
不安全環境：船艙通道油壓管內儲存壓力 180 kg/cm^2 、閃火點 $242 \text{ }^\circ\text{C}$ 之液壓油，自凸緣 (法蘭) 接頭處滲漏，直接使用氧氣、乙炔切割器 (火焰溫度約 2700°C) 予以切割。
 - (三) 基本原因：
 - 1、雇主未辨識工作環境之危害，實施防災措施。
 - 2、雇主對勞工未實施安全衛生教育訓練。
 - 3、雇主未訂定安全衛生工作守則及作業之安全作業標準，供勞工遵守。
 - 4、雇主未置勞工安全衛生人員。
- 七、災害防止對策：
 - (一) 對於有危險物或油類等危險物存在之虞之配管，從事熔斷或使用明火之作業，應事先清除該等物質，並確認無危險之虞。(勞工安全衛生設施規則第 173 條暨勞工安全衛生法第 5 條第 2 項)。
 - (二) 對新僱勞工或在職勞工於變更工作前，應使其接受適於各該工作必要之安全衛生教育訓練。(勞工安全衛生教育訓練規則第 16 條暨勞工安全衛生法第 23 條第 1 項)。
 - (三) 雇主應訂定安全衛生工作守則及相關安全作業標準，供勞工遵守。(勞工安全衛生法第 25 條第 1 項)。
- 八、災害示意圖：如后。

船內臥艙之通道上方油壓系統管線螺接頭栓之螺帽被切斷。

- 一、行業分類(含代碼)：液壓、氣壓傳動零組件製造修配業 (2582)。
- 二、災害類型(分類號碼)：火災 (16)。
- 三、災害媒介物(分類號碼)：其它，液壓油 (519)。
- 四、罹災情形：死亡 3 人。
- 五、災害發生經過：罹災者在船艙內通道上離主甲板艙門約 5-10 公尺處 (面向浴室之門前船艙通道右上方) 用乙炔切割液壓油管線拴施工，瞬間火焰往罹災者身上燃燒，1 名菲律賓籍船工見狀急忙退回臥室由窗室跳離至岸上，扭傷右腳。在船尾甲板上檢視吊桿油壓系統之另 1 名維修勞工同時聽到轟然一聲並看到大火自船艙通道竄出，便急速逃生，右手被挫傷，經消防隊進入火場搶救，發現現場 3 名罹難者。
- 六、災害原因分析：
 - (一) 直接原因：從事漁船油壓維修作業遭受火災死亡。
 - (二) 間接原因：

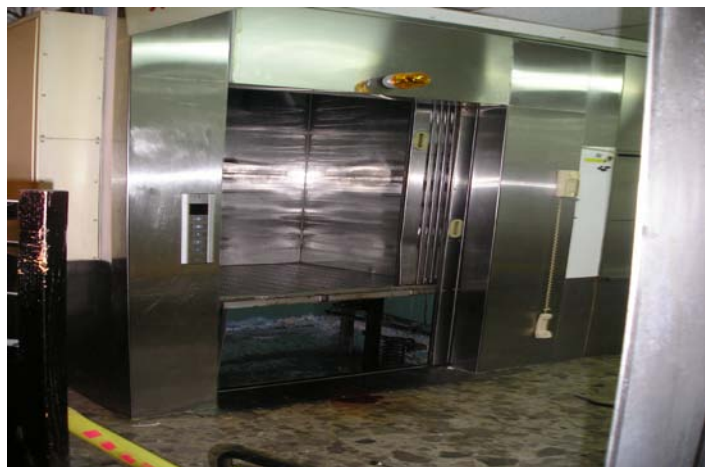
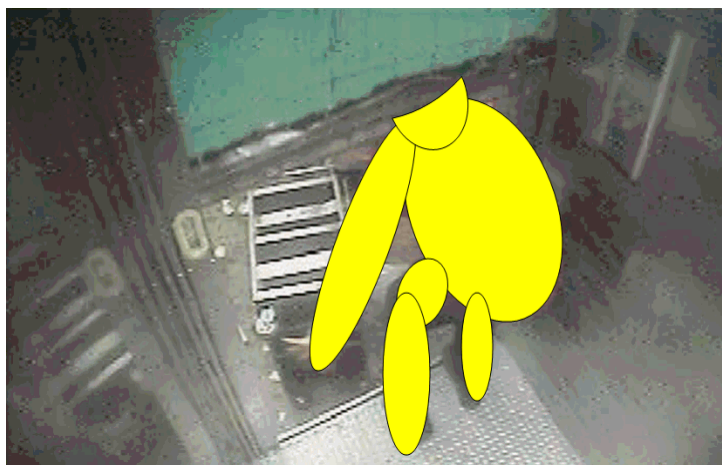
98年7月13日21時05分許罹災者黃○○將餐車從升降機搬器內推出到1F地板時，因升降機安全裝置已經失效，雖然升降機搬器之內門與1F出入口之外門皆為開啟狀態(依規定-升降機搬器及升降路出入口之任一門開啟時，升降機應不能開動)，但是這時可能適逢其它樓層有人按鈕叫車，導致罹災者在餐車已經推出升降機搬器在1F地板，但人尚在升降機搬器內，瞬間由於該升降機搬器往上升，罹災者因餐車重量牽引而使其身體重心向前傾，罹災者在來不及反應下被夾於正在上升的升降機搬器內地板與1F乘場門框上端之間，經送往高雄市立民生醫院急救不治死亡。

- (一)直接原因：被夾於正在上升的升降機搬器地板與1F乘場門框致死。
- (二)間接原因：不安全狀況：升降機之搬器及升降路出入口安全裝置皆失效。
- (三)基本原因：未落實安全衛生管理。

- (一)雇主對於升降機之升降路各樓出入口，應裝置構造堅固平滑之門，並應有安全裝置，使升降搬器及升降路出入口之任一門開啟時，升降機不能開動，及升降機在開動中任一門開啟時，能停止上下。(勞工安全衛生設施規則第93條暨勞工安全衛生法第5條第1項)
- (二)雇主應依第二條所定事業之規模，置勞工安全衛生人員。(勞工安全衛生組織管理及自動檢查辦法第3條第1項暨勞工安全衛生法第14條第1項)
- (三)雇主依第十三條至第六十三條規定實施之自動檢查，應訂定自動檢查計畫。(勞工安全衛生組織管理及自動檢查辦法第79條暨勞工安全衛生法第14條第2項)。
- (四)雇主應依其事業規模、特性，訂定勞工安全衛生管理計畫，執行規定之勞工安全衛生事項。…於僱用勞工人數在三十人以下之事業單位得以執行紀錄或文件代替勞工安全衛生管理計畫。(勞工安全衛生組織管理及自動檢查辦法第12條之1暨勞工安全衛生法第14條第1項)
- (五)雇主對新僱勞工或在職勞工於變更工作前，應使其接受適於各該工作必要之安全衛生教育訓練。但在職勞工工作環境、工作性質與變更前相當者，不在此限。(勞工安全衛生教育訓練規則第16條第3項暨勞工安全衛生法第23條第1項)
- (六)雇主應依本法及有關規定會同勞工代表訂定適合其需要之安全衛生工作守則，報經檢查機構備查後，公告實施。(勞工安全衛生法第25條第1項)

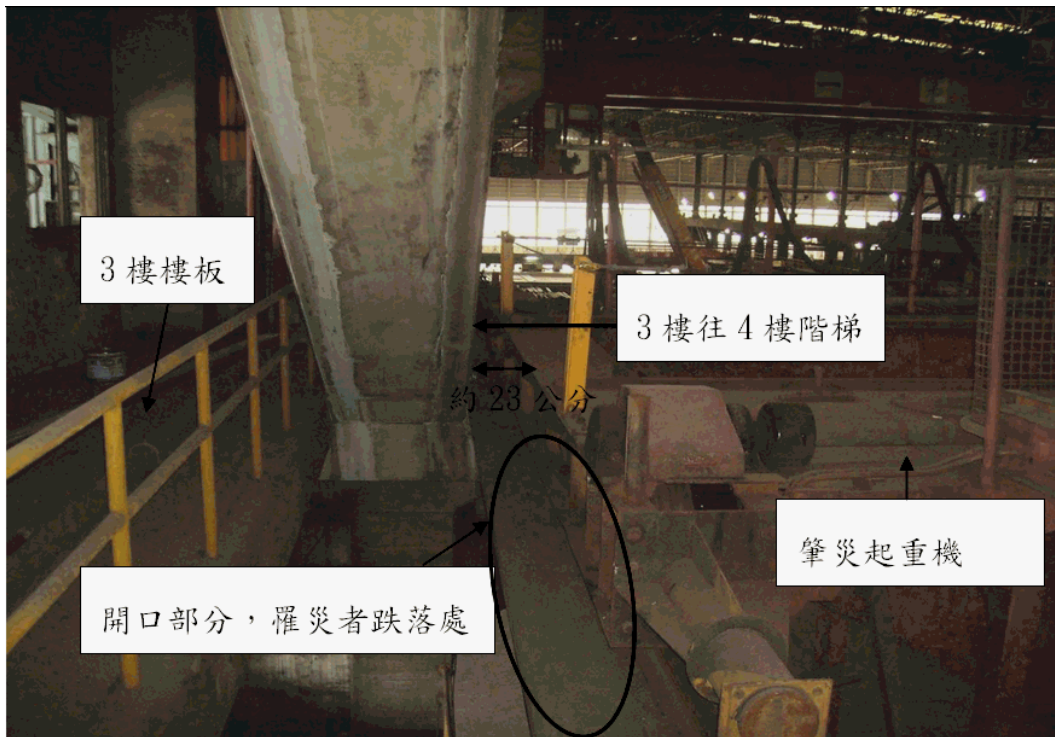
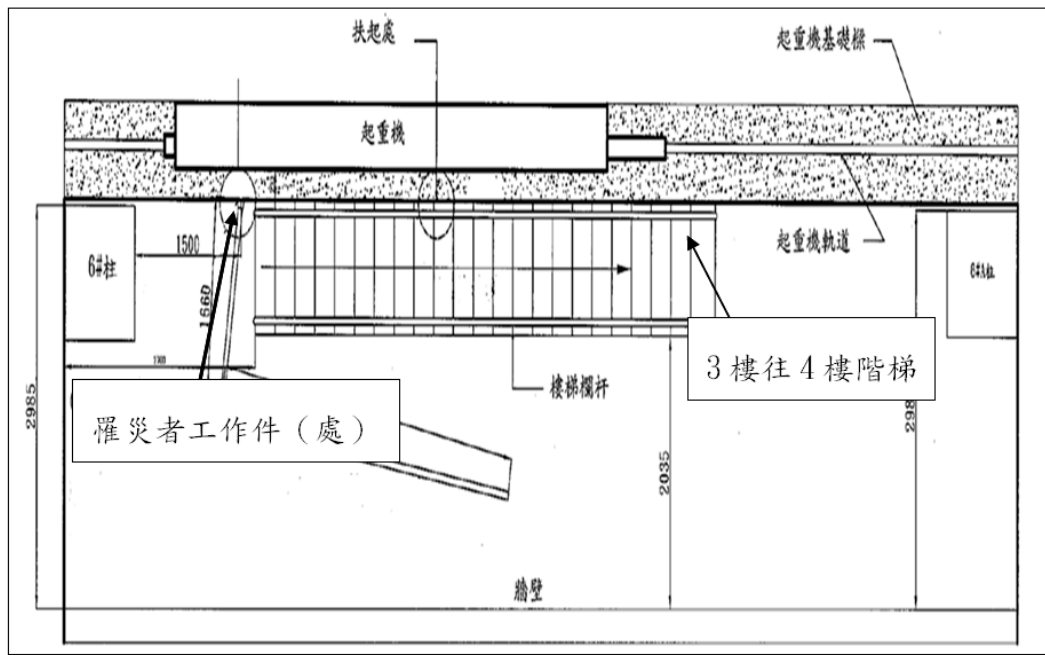
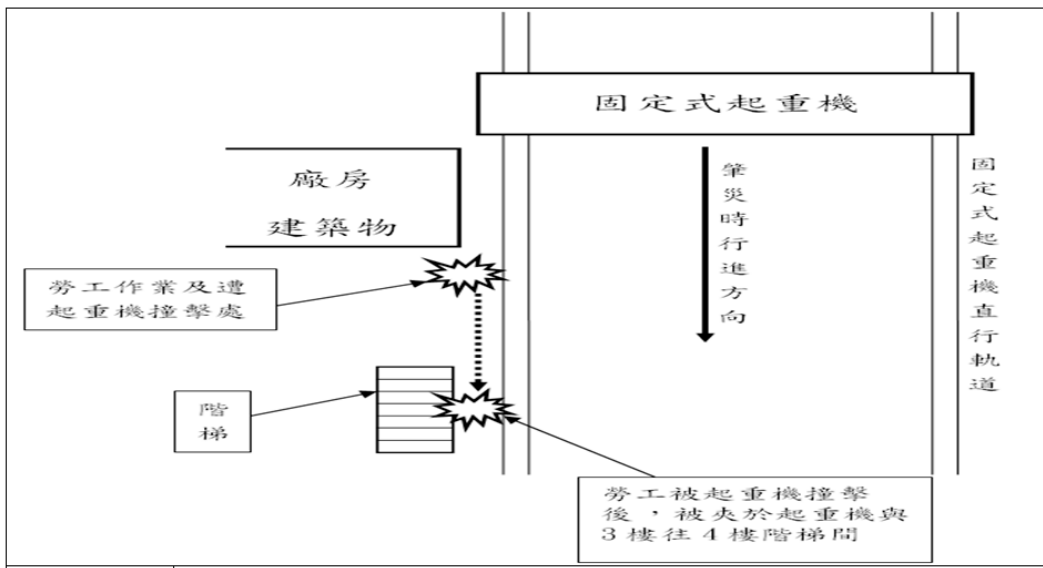
五、災害發生經過：○○股份有限公司船體工廠之新進料線動力管線製裝工程承攬人○○工程有限公司所屬勞工翁○○，98年11月09日約08時30分於船體工廠第一棟廠房之第6柱3樓進行LPG管線施工，因該地點位於固定式起重機(編號：○○)直行軌道邊，遭另一承攬人○○工程行所屬勞工王○○操作該固定式起重機之鞍座撞及，撞後夾在天車與3樓往4樓階梯之牆面間(23公分夾縫)，後再自3樓跌落至3樓往2樓階梯(高度差約為333公分)，並滾落至2樓樓板，罹災者立即送小港醫院急救，復於11月18日轉高雄醫學院附設醫院，惟仍於11月22日21時45分不治死亡。

1. 廠房階梯旁開口部份，未設有適當強度之圍欄、握把、覆蓋等防護措施。
2. 使用起重機從事吊掛作業，未確認吊運路線，並警示清空擅入吊運路線範圍內之無關人員。

- 1、雇主對於使用起重機具從事吊掛作業之勞工，應使其辦理下列事項：確認吊運路線，並警示、清空擅入吊運路線範圍內之無關人員(起重升降機具安全規則63條第1項第7款暨勞工安全衛生法第5條第2項)
- 2、對於高度在2公尺以上之工作場所邊緣及開口部分，勞工有遭受墜落危險之虞者，應設有適當強度之圍欄、握把、覆蓋等防護措施。(勞工安全衛生設施規則第224條第1項暨勞工安全衛生法第5條第1項)
- 3、對於高度在2公尺以上之工作場所邊緣及開口部分…於設置工作台有困難時，應採取張掛安全網、使勞工使用安全帶等防止勞工因墜落而遭致危險之措施。(勞工安全衛生設施規則第224條第2項暨勞工安全衛生法第5條第1項)。
- 4、事業單位與承攬人、再承攬人分別僱用勞工共同作業時，為防止職業災害，原事業單位應採取左列必要措施：1. 設置協議組織，並指定工作場所負責人，擔任指揮及協調

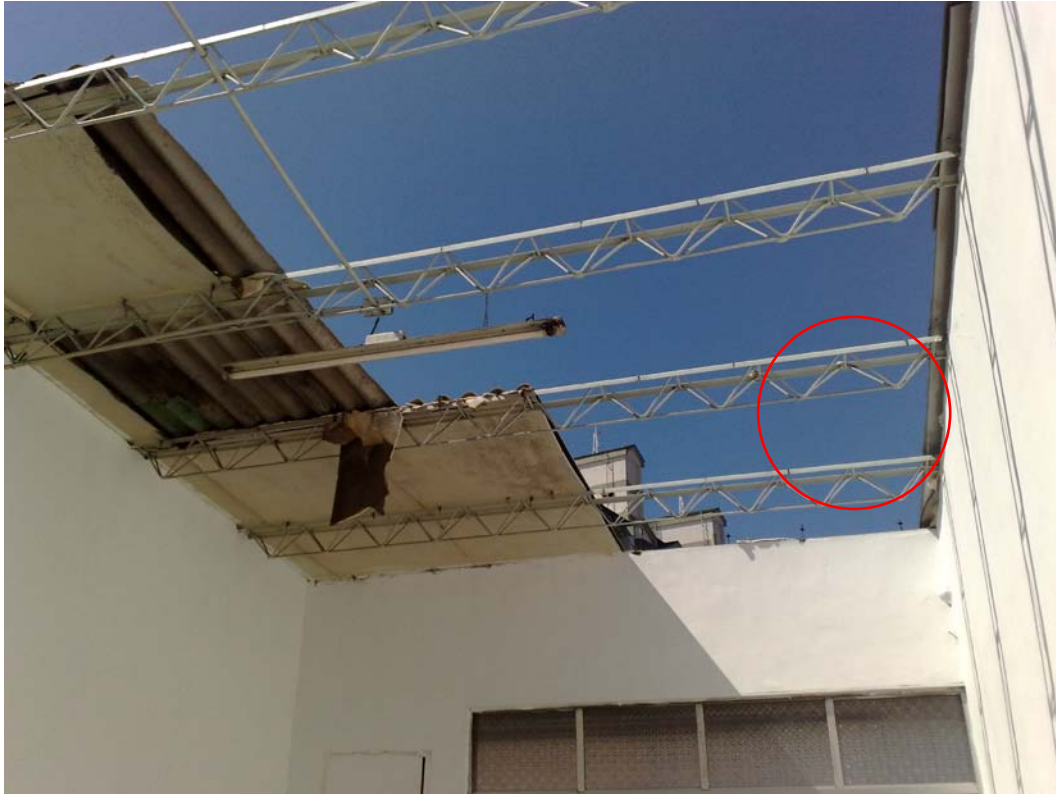
五、發生經過：98 年 6 月 20 日 9 時 50 分李○○所僱勞工吳○○和另 2 名勞工在高雄市楠梓區惠春街○號民宅 3 樓從事屋頂改建工程，吳員工作時，踏穿原石綿板下方鋪設之石膏板墜落至 3 樓樓板，經 119 送醫院急救，因傷重於 6 月 30 日 13 時 53 分不治死亡。

1、不安全狀況：1、屋架上未設置適當強度，且寬度在 30 公分以上之踏板或裝設安全護網。2、吳○○未使用安全帶（背負式安全帶及捲揚式防墜器）、安全帽。

吳○○墜落處

- 1、屋架上應設置適當強度，且寬度在 30 公分以上之踏板或裝設安全護網。（勞工安全衛生設施規則第 227 條暨勞工安全衛生法第 5 條第 1 項）。
- 2、應使勞工確實使用安全帶（背負式安全帶及捲揚式防墜器）、安全帽。（勞工安全衛生設施規則第 225 條、第 281 條暨勞工安全衛生法第 5 條第 1 項）。
- 3、應置丙種勞工安全衛生業務主管。（勞工安全衛生組織管理及自動檢查辦法第 3 條暨勞工安全衛生法第 14 條第 1 項）。
- 4、應訂定自動檢查計畫及實施自動檢查。（勞工安全衛生組織管理及自動檢查辦法第 13 條至第 85 條暨勞工安全衛生法第 14 條第 2 項）。
- 5、應對勞工施以安全衛生教育訓練。（勞工安全衛生教育訓練規則第 16 條暨勞工安全衛生法第 23 條第 1 項）。
- 6、應會同勞工代表訂定安全衛生工作守則，報經本所備查後，公告實施。（勞工安全衛生法第 25 條第 1 項）。
- 7、應於僱用勞工時施行體格檢查。（勞工健康保護規則第 10 條暨勞工安全衛生

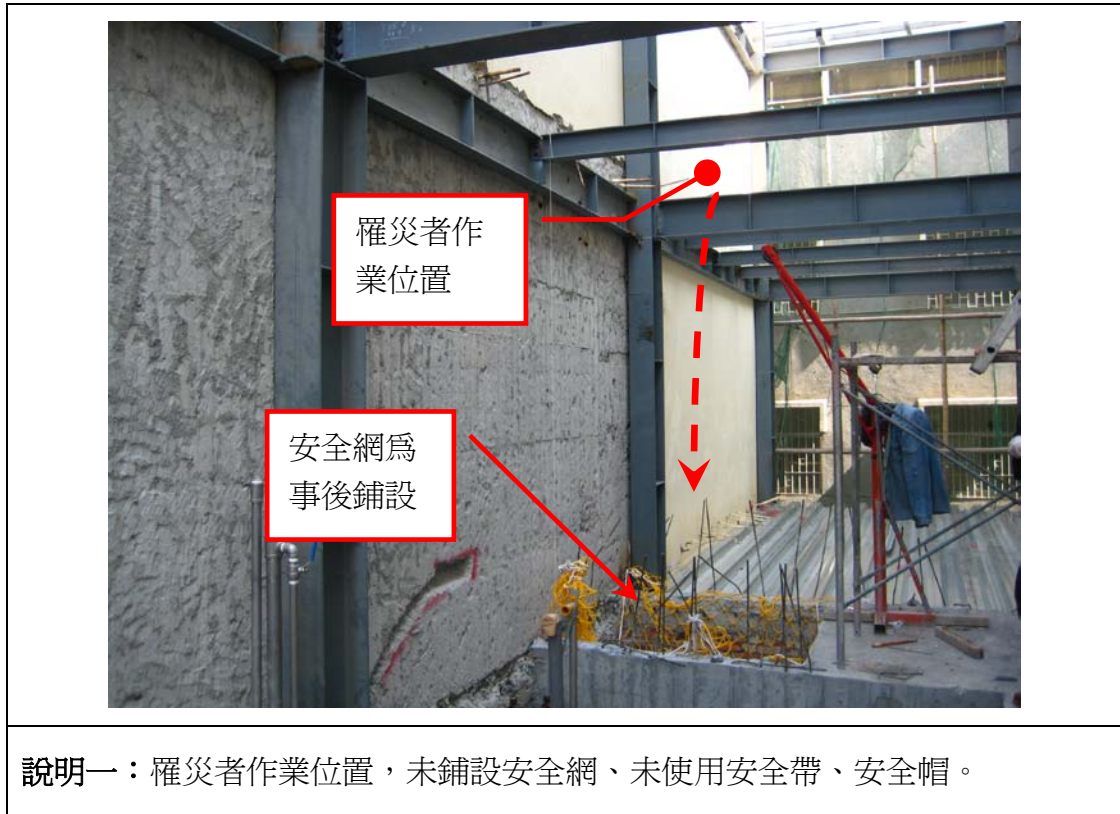
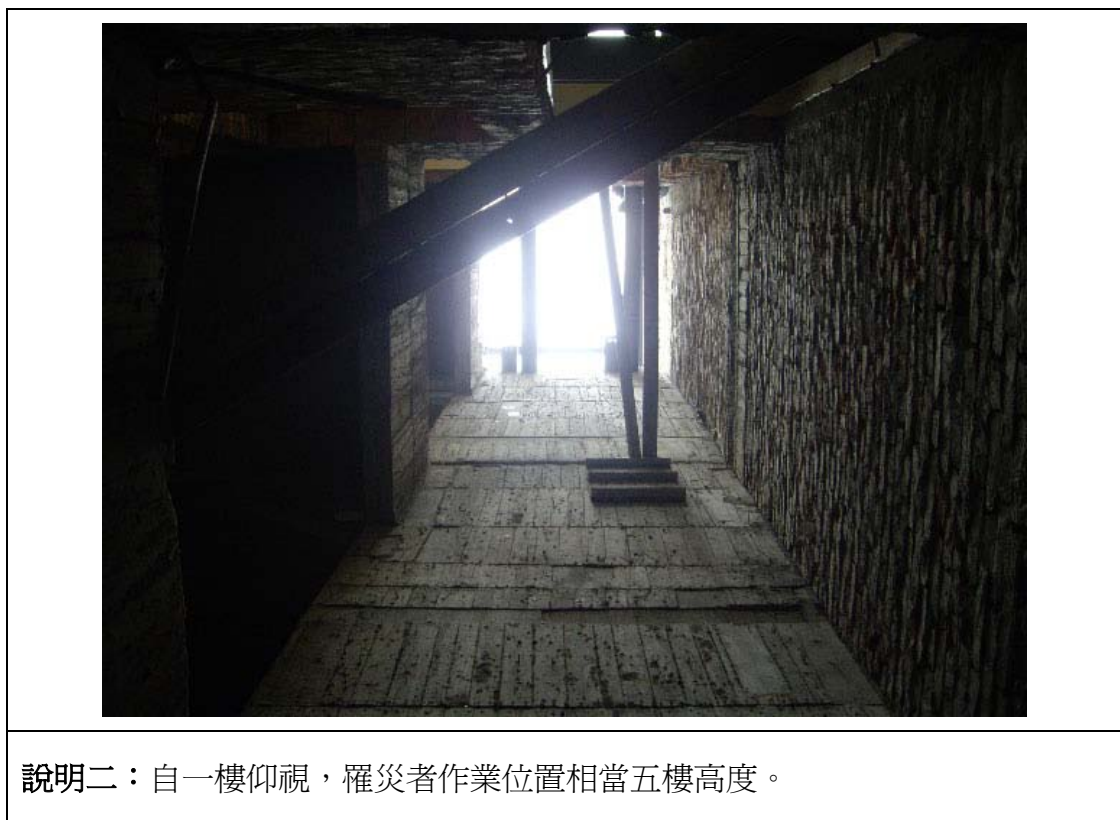
災害現場照片與說明

- 一、行業分類：建物裝修及裝潢業
- 二、災害類型：墜落
- 三、媒介物：屋頂、屋架、樑
- 四、罹災情形：死亡1人、傷0人
- 五、發生經過：98年11月25日10時許，許○○所僱勞工姜○○和另1名勞工吳○○在高雄市苓雅區忠孝○路○○號民宅4樓，從事裁切鐵件作業，姜員位在鋼樑上方（相當5樓高度），不慎自電梯開口墜落至1樓樓板，經送醫急救，因傷重延至98年12月3日13時30分不治死亡。

- 六、原因分析：
 - （一）直接原因：高處墜落致死。
 - （二）間接原因：
 - 不安全狀況：1、二公尺以上高處作業未設置安全網，電梯開口有墜落之虞未設置護蓋或安全網。
 - 2、未佩戴安全帶、安全帽。
 - （三）基本原因：
 - 1、未設置勞工安全衛生人員及實施自動檢查。
 - 2、未訂定安全衛生工作守則使勞工切實遵守。

- 3、對勞工未施予預防災變所必要之安全衛生訓練。
- 七、災害防止對策：
 - 1、高度二公尺以上之鋼樑作業應設置護欄、護蓋或安全網等防護設備。（營造安全衛生設施標準第19條第1項及勞工安全衛生法第5條第1項）。
 - 2、勞工於高差超過一·五公尺以上之場所作業時，應設置能使勞工安全上下之設備（勞工安全衛生設施規則第228條及勞工安全衛生法第5條第1項）。

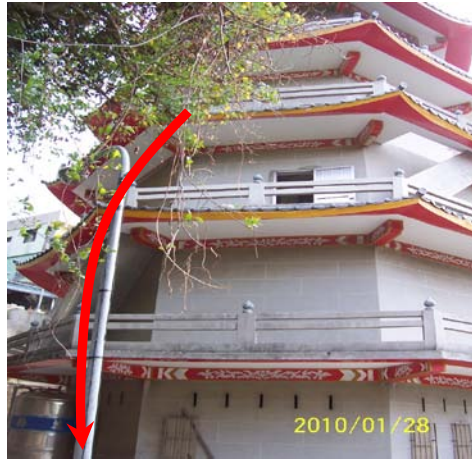
不安全狀況：高度2公尺以上高處作業未使勞工確實使用安全帶（背負式安全帶及捲揚式防墜器）等防止因墜落而致勞工遭受危險之措施。
 - （三）基本原因：
 - 1、未設置三種勞工安全衛生業務主管。
 - 2、未訂定自動檢查計畫及未實施自動檢查。
 - 3、未對勞工施以安全衛生教育訓練。
 - 4、未訂定安全衛生工作守則。
 - 5、未實施體格檢查。
 - 6、未訂定墜落災害防止計畫。
- 七、災害防止對策：
 1. 應會同勞工代表訂定安全衛生工作守則，報經本處備查後，公告實施。（勞工安全衛生法第25條第1項）。
 2. 應於二十四小時內報告檢查機構。（勞工安全衛生法第28條第2項）
 3. 應訂定墜落災害防止計畫。（營造安全衛生設施標準第17條暨勞工安全衛生法第5條第2項）。
 4. 雇主對於高度2公尺以上框式施工架應設置護欄等防護設備。（營造安全衛生設施標準第19條第1項暨勞工安全衛生法第5條第1項）。
 5. 高度2公尺以上高處作業應使勞工確實使用安全帶。（營造安全衛生設施標準第19條第2項暨勞工安全衛生法第5條第1項）。
 6. 高度5公尺以上施工架之構築，應由專人事先妥為安全設計，並簽章確認強度計算書。應繪製施工圖說，並建立按施工圖說施作之查核機制。（營造安全衛生設施標準第40條暨勞工安全衛生法第5條第2項）。
 7. 雇主使勞工於高度二公尺以上施工架上從事作業時工作台寬度應在四十公分以上並鋪滿密接之板料，其支撐點至少應有兩處以上，並應綁結固定，無脫落或位移之虞，板料與板料之間縫隙不得大於三公分。（營造安全衛生設施標準第48條

照片 1 罹災者作業處-墜落

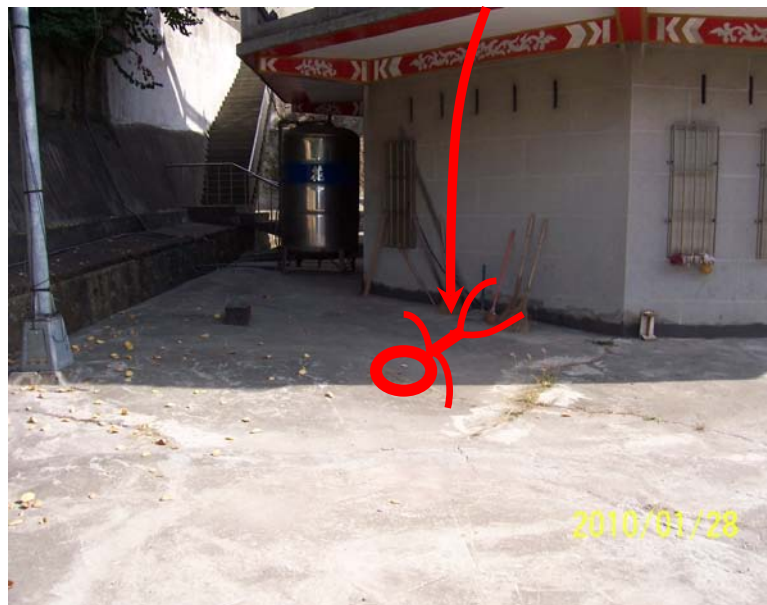
照片 2 罹災者墜落處
