從事液壓管線維修作業時發生火災致死職業災害 (98)0027321

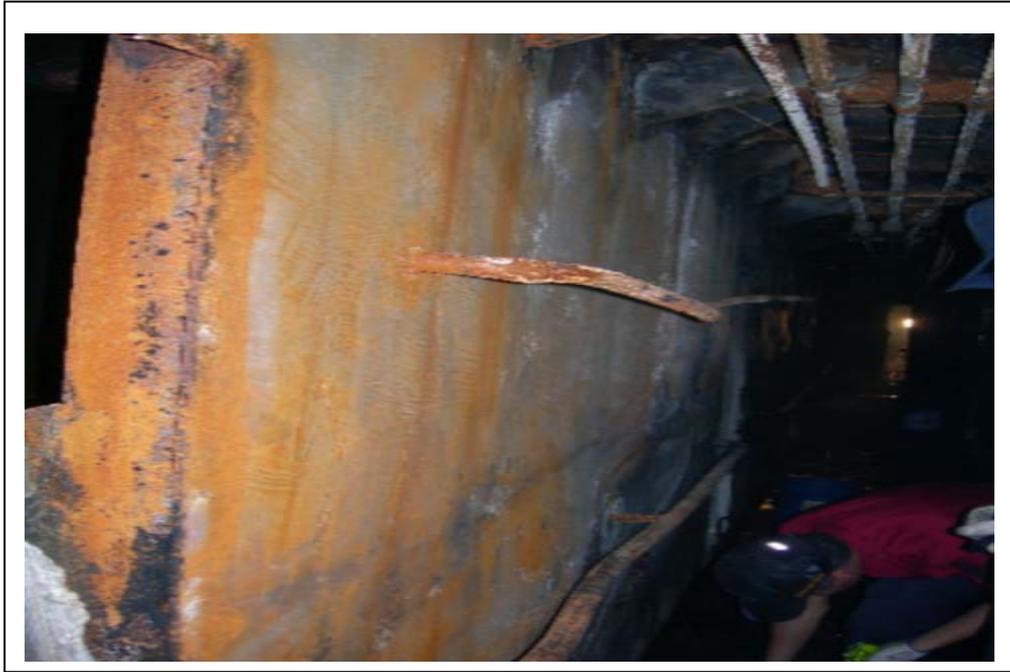
船內臥艙之通道兩側壁面已被大火燒成變形。

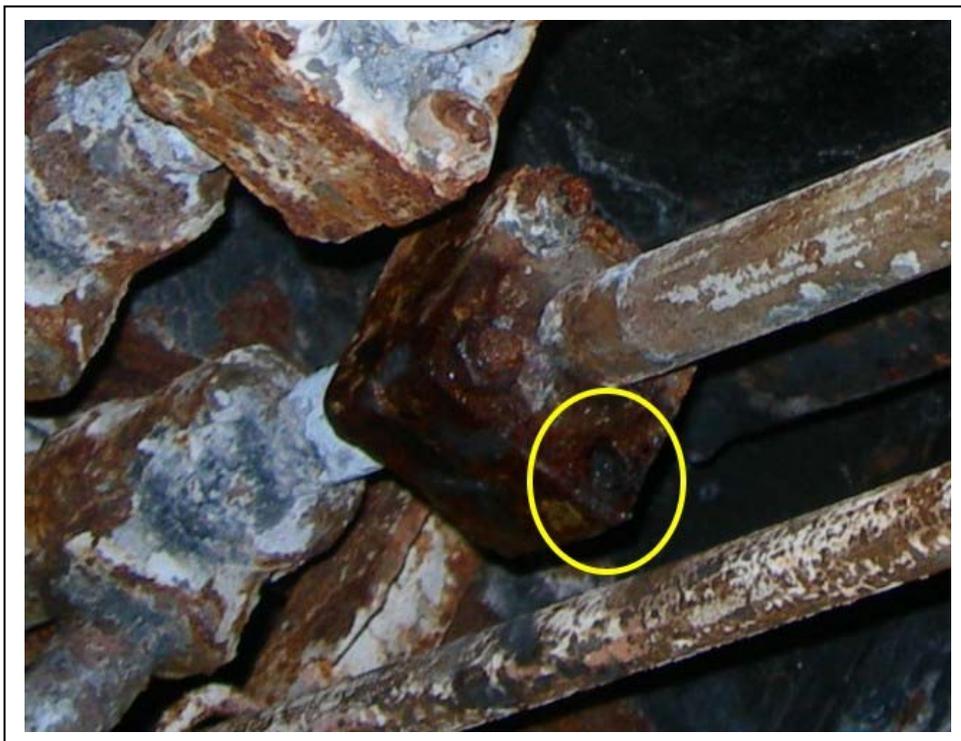
不安全環境：船艙通道油壓管內儲存壓力 180 kg/cm^2 、閃火點 $242 \text{ }^\circ\text{C}$ 之液壓油，自凸緣(法蘭)接頭處滲漏，直接使用氧氣、乙炔切割器(火焰溫度約 2700°C)予以切割。
 - (三) 基本原因：
 - 1、雇主未辨識工作環境之危害，實施防災措施。
 - 2、雇主對勞工未實施安全衛生教育訓練。
 - 3、雇主未訂定安全衛生工作守則及作業之安全作業標準，供勞工遵守。
 - 4、雇主未置勞工安全衛生人員。
- 七、災害防止對策：
 - (一) 對於有危險物或油類等危險物存在之虞之配管，從事熔斷或使用明火之作業，應事先清除該等物質，並確認無危險之虞。(勞工安全衛生設施規則第 173 條暨勞工安全衛生法第 5 條第 2 項)。
 - (二) 對新僱勞工或在職勞工於變更工作前，應使其接受適於各該工作必要之安全衛生教育訓練。(勞工安全衛生教育訓練規則第 16 條暨勞工安全衛生法第 23 條第 1 項)。
 - (三) 雇主應訂定安全衛生工作守則及相關安全作業標準，供勞工遵守。(勞工安全衛生法第 25 條第 1 項)。
- 八、災害示意圖：如后。

船內臥艙之通道上方油壓系統管線螺接頭栓之螺帽被切斷。
