從事鋼捲收片作業發生捲夾致死職業災害 (98)0027263

一、行業分類(含代碼)：鋼鐵冶煉業(2311)。

三、災害媒介物(分類號碼)：滾軋機(158)。

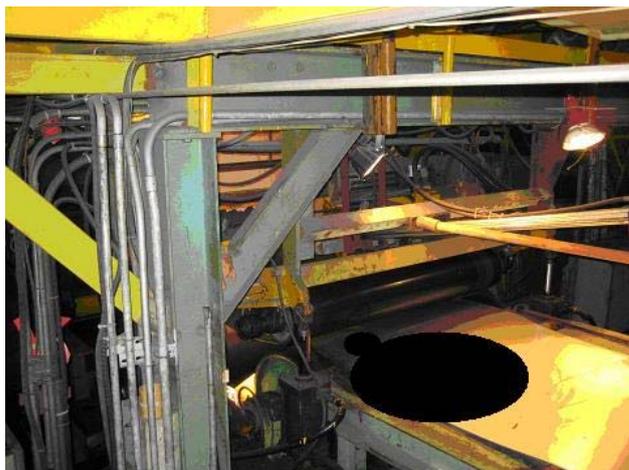
八、災害示意圖：如后。

(一)直接原因：身體之一部分接觸輸送中鋼片表面，遭滾軋機之夾輓捲夾致死。

不安全狀況：未對具有捲入點之滾軋機，設置護圍、導輪等設備

(三)基本原因：雇主未能辨識現場危害，採取有效之防護設施。

災害現場位於退火酸洗第二線出口端收片機前之滾軋機夾輓下方。

雇主對於滾輾紙、布、金屬箔等或其他具有捲入點之滾軋機，有危害勞工之虞時，應設護圍、導輪等設備。(勞工安全衛生設施規則第78條暨勞工安全衛生法第5條第1項)
