目錄

墜落、滾落篇

從事電梯井平台拆除作業發生墜落致死災害

核備文號：(112) 1120000118

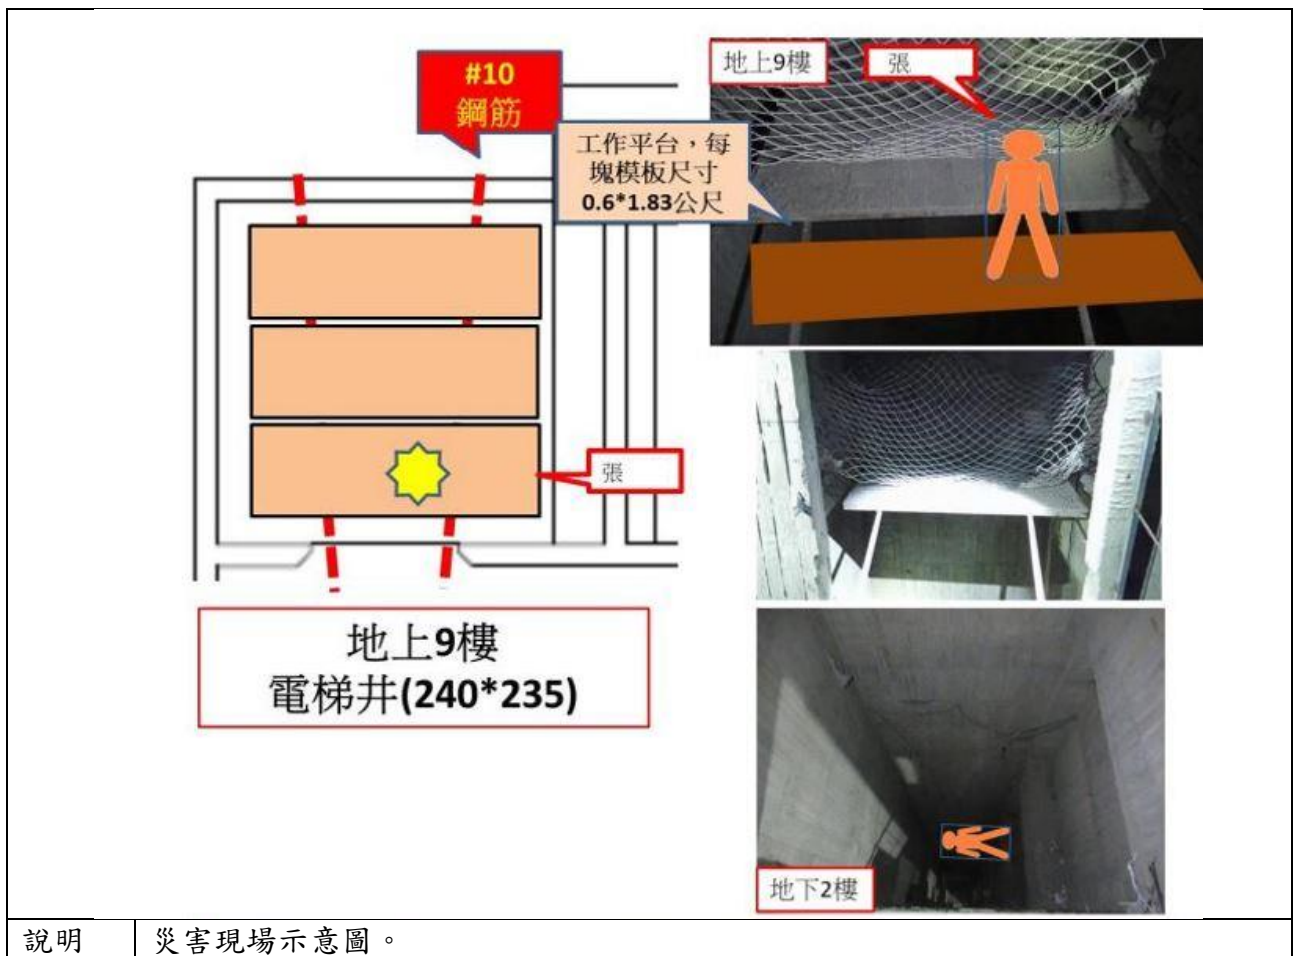
112年1月8日，當日中午休息後13時上工，由侯○○和罹災者張○○2人進行該工程B棟地上9樓電梯井工作平台拆除作業，侯○○負責編號(N05)電梯井工作平台，張○○負責相鄰之編號(N04)電梯井工作平台，約15時10分許侯○○上廁所回來後未見張○○，便前往編號(N04)電梯井查看，並未發現張○○，隨即發現由三塊模板鋪設平台之中有一塊模板不見，便往下查看發現張○○連同模板已墜落地下2樓平台上（墜落高度約35.6公尺），侯○○立即通知○○營造有限公司工程師並通報119，救護人員到場時判定張○○無生命跡象。

- (一)直接原因：罹災者自地上9樓電梯井工作平台上墜落至電梯井地下2樓平台傷重致死，墜落高度約35.6公尺。
- (二)間接原因：
 - 1. 高度2公尺以上地上9樓電梯井工作平台拆除作業，有遭受墜落危險之虞者，未於該處設置護欄、護蓋或安全網等防護設備，亦未採取使用安全帶等防止墜落措施。
 - 2. 對於進入營繕工程工作場所作業人員，未使其正確戴用安全帽。
 - 3. 對於高度二公尺以上之工作場所，勞工作業有墜落之虞者，未訂定墜落災害防止計畫，並採取適當墜落災害防止設施。
 - 4. 對於電梯井工作平台之拆除，未事先就預期施工時之最大荷重，應由所僱之專任工程人員或委由相關執業技師，依結構力學原理妥為設計，置備施工圖說及強度計算書，經簽章確認後，據以執行。
- (三)基本原因：
 - 1. 未設置職業安全衛生人員。
 - 2. 未辦理職業安全衛生教育訓練。
 - 3. 未訂定適於該工作之安全衛生工作守則。
 - 4. 未訂定自動檢查計畫，實施自動檢查。
 - 5. 原事業單位未協議職業安全衛生法定事項，未確實巡視，未予以連繫調整其必要之安全防護設備或措施，亦未提供承攬人安全衛生教育之指導及協助。

說明 | 災害現場示意圖。

- (一) 雇主對於進入營繕工程工作場所作業人員，應提供適當安全帽，並使其正確戴用。（營造安全衛生設施標準第11條之1暨職業安全衛生法第6條第1項）
- (二) 雇主對於高度二公尺以上之屋頂、鋼梁、開口部分、階梯、樓梯、坡道、工作臺、擋土牆、擋土支撐、施工構臺、橋梁墩柱及橋梁上部結構、橋臺等場所作業，勞工有遭受墜落危險之虞者，應於該處設置護欄、護蓋或安全網等防護設備。雇主設置前項設備有困難，或因作業之需要臨時將護欄、護蓋或安全網等防護設備拆除者，應採取使勞工使用安全帶等防止墜落致勞工遭受危險之措施。（營造安全衛生設施標準第19條第1、2項暨職業安全衛生法第6條第1項）
- (三) 雇主對於高度二公尺以上之工作場所，勞工作業有墜落之虞者，應訂定墜落災害防止計畫，依下列風險控制之先後順序規劃，並採取適當墜落災害防止設施：…。（營造安全衛生設施標準第17條暨職業安全衛生法第6條第1項）
- (四) 雇主對於施工構臺、懸吊式施工架、懸臂式施工架、高度七公尺以上且立面面積達

三百三十平方公尺之施工架、高度七公尺以上之吊料平臺、升降機直井工作臺、鋼構橋橋面板下方工作臺或其他類似工作臺等之構築及拆除，應依下列規定辦理：一、事先就預期施工時之最大荷重，應由所僱之專任工程人員或委由相關執業技師，依結構力學原理妥為設計，置備施工圖說及強度計算書，經簽章確認後，據以執行。…(營造安全衛生設施標準第 40 條第 1 項第 1 款暨職業安全衛生法第 6 條第 1 項)

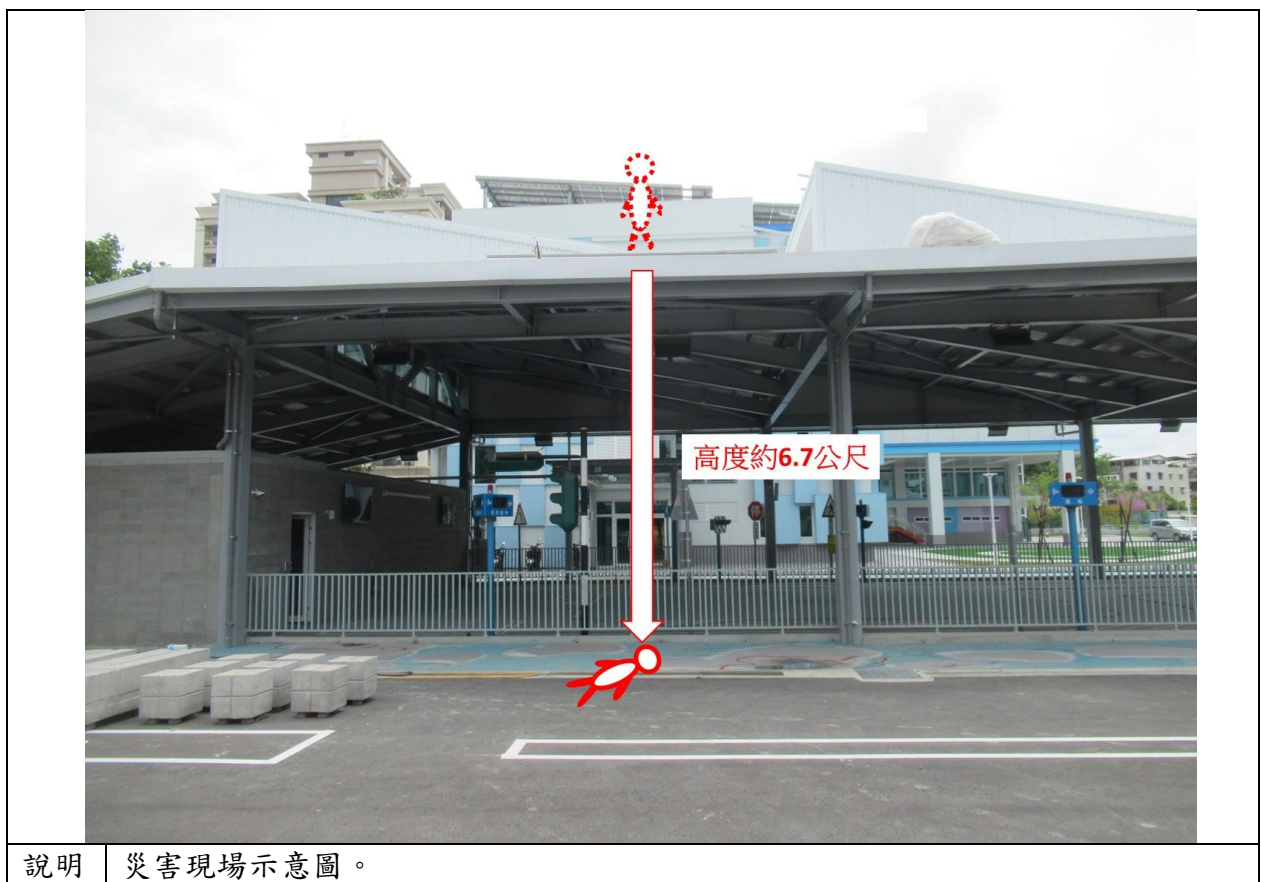
(一) 直接原因：罹災者從事太陽能板安裝作業行走時，自高度6.7公尺路考練習場屋頂墜落地面致死。

1. 高度約6.7公尺之路考練習場屋頂，未設置護欄或其他防止墜落安全設備。
2. 未使勞工確實使用安全帽、安全帶。

- (一) 機械、設備、器具、原料、材料等物件之設計、製造或輸入者及工程之設計或施工者，應於設計、製造、輸入或施工規劃階段實施風險評估，致力防止此等物件於使用或工程施工時，發生職業災害。(職業安全衛生法第5條第2項)
- (二) 雇主對於進入營繕工程工作場所作業人員，應提供適當安全帽，並使其正確戴用。(營造安全衛生設施標準第11條之1暨職業安全衛生法第6條第1項)
- (三) 雇主對於高度2公尺以上之屋頂…等場所作業，勞工有遭受墜落危險之虞者，應於該處設置護欄、護蓋或安全網等防護設備。雇主設置前項設備有困難，或因作業之需要臨時將護欄、護蓋或安全網等防護設備開啟或拆除者，應採取使勞工使用安全帶等防止墜落措施。…。(營造安全衛生設施標準第19條暨職業安全衛生法第6條第1項)
- (四) 雇主僱用勞工時，除應依附表九所定之檢查項目實施一般體格檢查外，另應按其作業類別，依附表十所定之檢查項目實施特殊體格檢查。(勞工健康保護規則第16條第1項暨職業安全衛生法第20條第1項)
- (五) 雇主應依規模，置職業安全衛生業務主管及管理人員。(職業安全衛生管理辦法第3

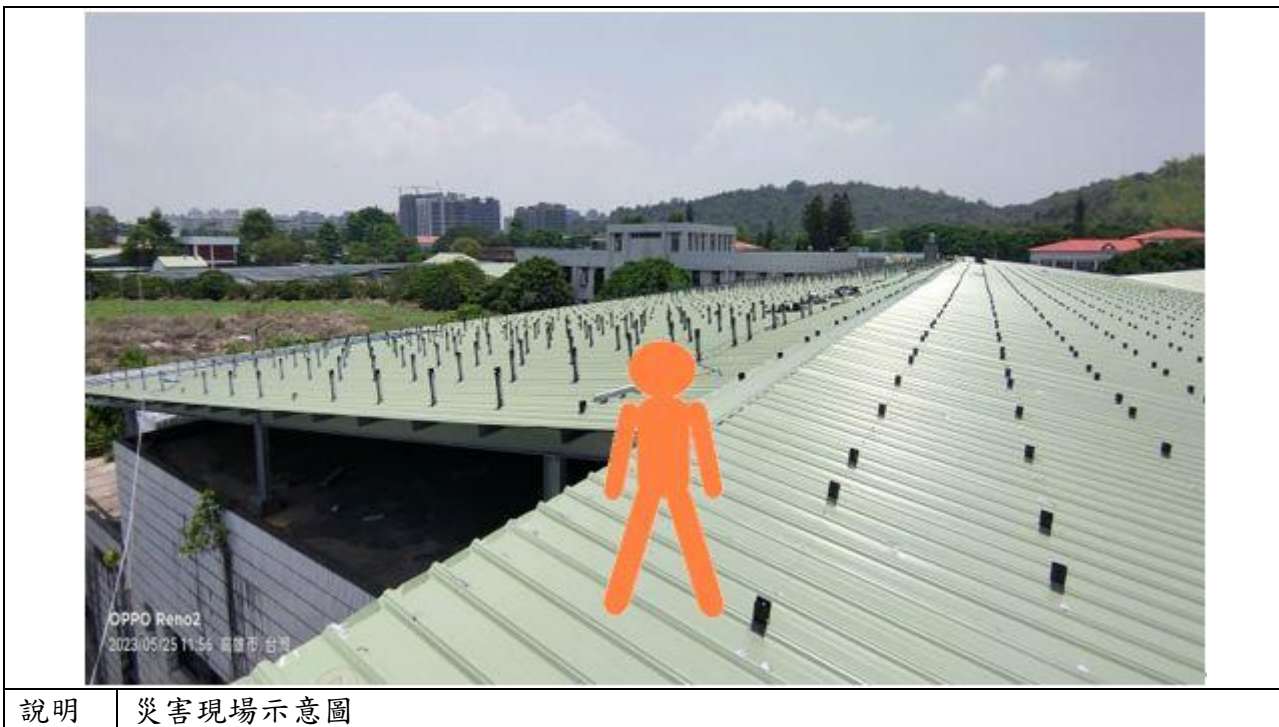
(一) 直接原因：罹災者自屋頂邊緣墜落高差約8.1公尺地面，傷重死亡。

不安全狀況：高度約8.1公尺以上屋頂開口作業，未設置護欄安全母索等防護設備。

- (一) 機械、設備、器具、原料、材料等物件之設計、製造或輸入者及工程之設計或施工者，應於設計、製造、輸入或施工規劃階段實施風險評估，致力防止此等物件於使用或工程施工時，發生職業災害。(職業安全衛生法第5條第2項)
- (二) 雇主對於高度二公尺以上之工作場所，勞工作業有墜落之虞者，應訂定墜落災害防止計畫。(營造安全衛生設施標準第17條第1項暨職業安全衛生法第6條第1項)
- (三) 雇主對於高度2公尺以上之…、開口部分、…等場所作業，勞工有遭受墜落危險之虞者，應於該處設置護欄、護蓋或安全網等防護設備。前項雇主設置前項設備有困難，或因作業之需要臨時將護欄、護蓋或安全網等防護設備拆除者，應採取使勞工使用安全帶等防止墜落致勞工遭受危險之措施。(營造安全衛生設施標準第19條第1項、第2項暨職業安全衛生法第6條第1項)
- (四) 雇主僱用勞工時，除應依附表九所定之檢查項目實施一般體格檢查外，另應按其作業類別，依附表十所定之檢查項目實施特殊體格檢查。(勞工健康保護規則第16條第1項暨職業安全衛生法第20條第1項)
- (五) 第二條所定事業之雇主應依附表2之規模，置職業安全衛生業務主管及管理人員(職業安全衛生管理辦法第3條第1項暨職業安全衛生法第23條第1項)
- (六) 雇主應依其事業之規模、性質，訂定職業安全衛生管理計畫，要求各級主管及負責指揮、監督之有關人員執行。於僱用勞工在三十人以下事業單位得以執行紀錄或文件代替職業安全衛生管理計畫。(職業安全衛生管理辦法第12條之1第1項暨職業安全衛生法第23條第1項)

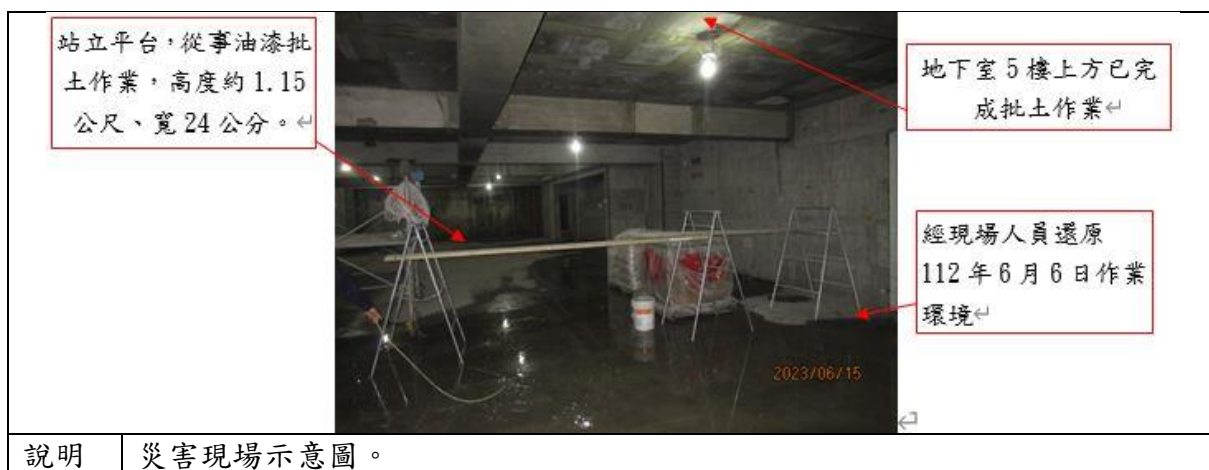
（一）直接原因：罹災者由高度1.15公尺工作平台墜落傷重死亡。

不安全狀況：從事油漆工程批土作業，未戴用安全帽。

（一）雇主對於進入營繕工程工作場所作業人員，應提供適當安全帽，並使其正確戴用。

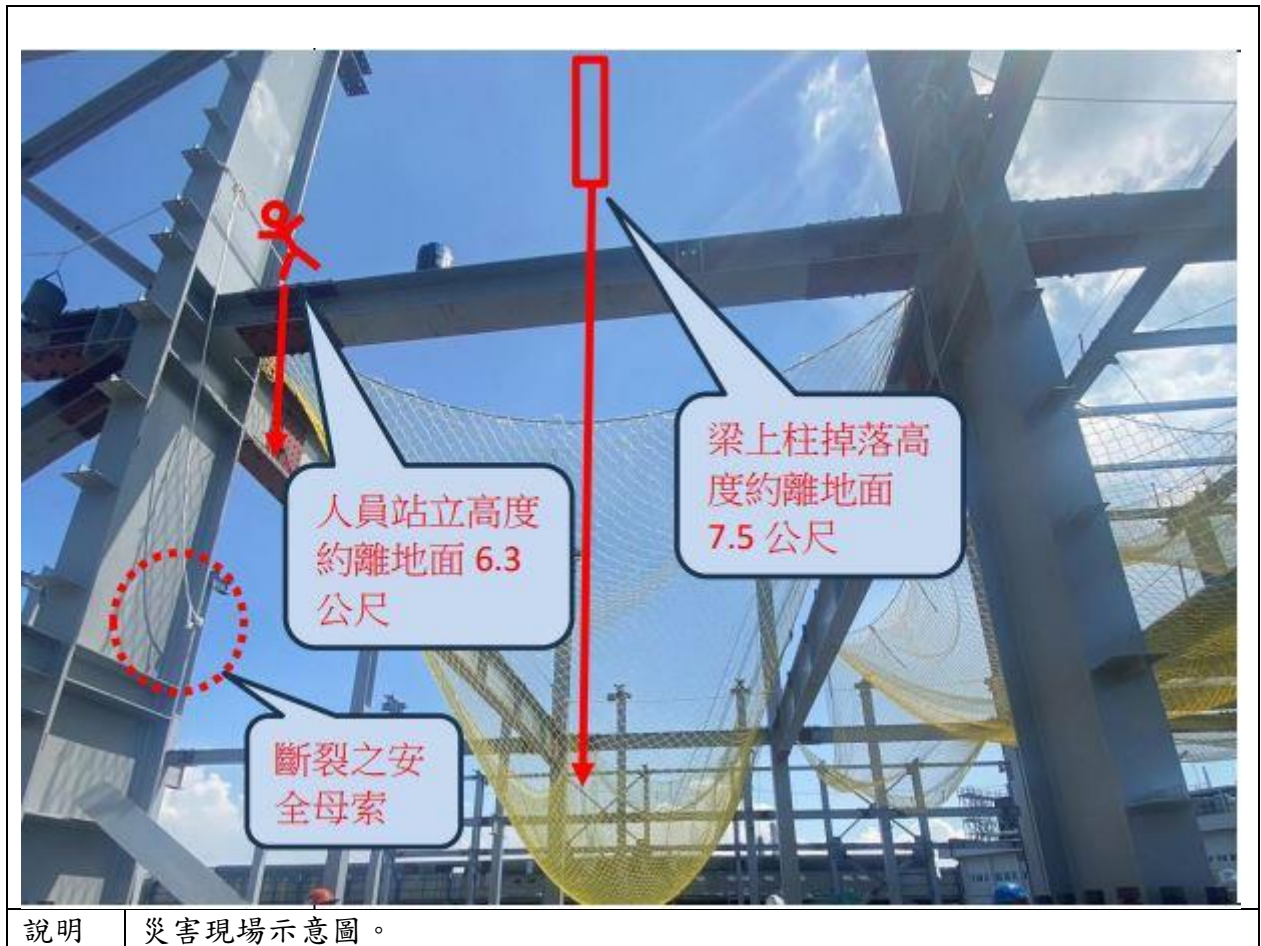
（一）直接原因：罹災者自鋼梁上墜落至地面傷重致死，墜落高度約6.3公尺。

1. 對於梁上柱起重吊掛工程之設計及施工者，未於施工規劃階段實施風險評估，致力防止此等物件於使用或工程施工時，發生職業災害。
2. 從事吊掛作業，未檢視梁上柱之形狀、大小及材質等特性，並選用適當吊掛用具及採取正確吊掛方法。
3. 進行鋼構組配作業前，未擬訂防止構材及其組配件飛落或倒塌之方法之作業計畫，並使勞工遵循。

- （一）雇主對於使用起重機具從事吊掛作業之勞工，應使其辦理下列事項：…。二、檢視荷物之形狀、大小及材質等特性，以估算荷物重量，或查明其實際重量，並選用適當吊掛用具及採取正確吊掛方法。…。（起重升降機具安全規則第63條第2款暨職業安全衛生法第6條第1項第5款）
- （二）雇主進行前條鋼構組配作業前，應擬訂包括下列事項之作業計畫，並使勞工遵循：…。二、防止構材及其組配件飛落或倒塌之方法。…。（營造安全衛生設施標準第149之1條第1項第2款暨職業安全衛生法第6條第1項第5款）
- （三）雇主僱用勞工時，除應依附表九所定之檢查項目實施一般體格檢查外，另應按其作業類別，依附表十所定之檢查項目實施特殊體格檢查。（勞工健康保護規則第16條第1項暨職業安全衛生法第20條第1項）
- （四）第二條所定事業之雇主應依附表二之規模，置職業安全衛生業務主管及管理人員（職業安全衛生管理辦法第3條第1項暨職業安全衛生法第23條第1項）
- （五）雇主應依其事業單位之規模、性質，訂定職業安全衛生管理計畫，…，勞工人數在三十人以下之事業單位，得以安全衛生管理執行紀錄或文件代替職業安全衛生管理計畫。（職業安全衛生管理辦法第12條之1第1項暨職業安全衛生法第23條第1項）
- （六）雇主依規定實施之自動檢查，應訂定自動檢查計畫。（職業安全衛生管理辦法第

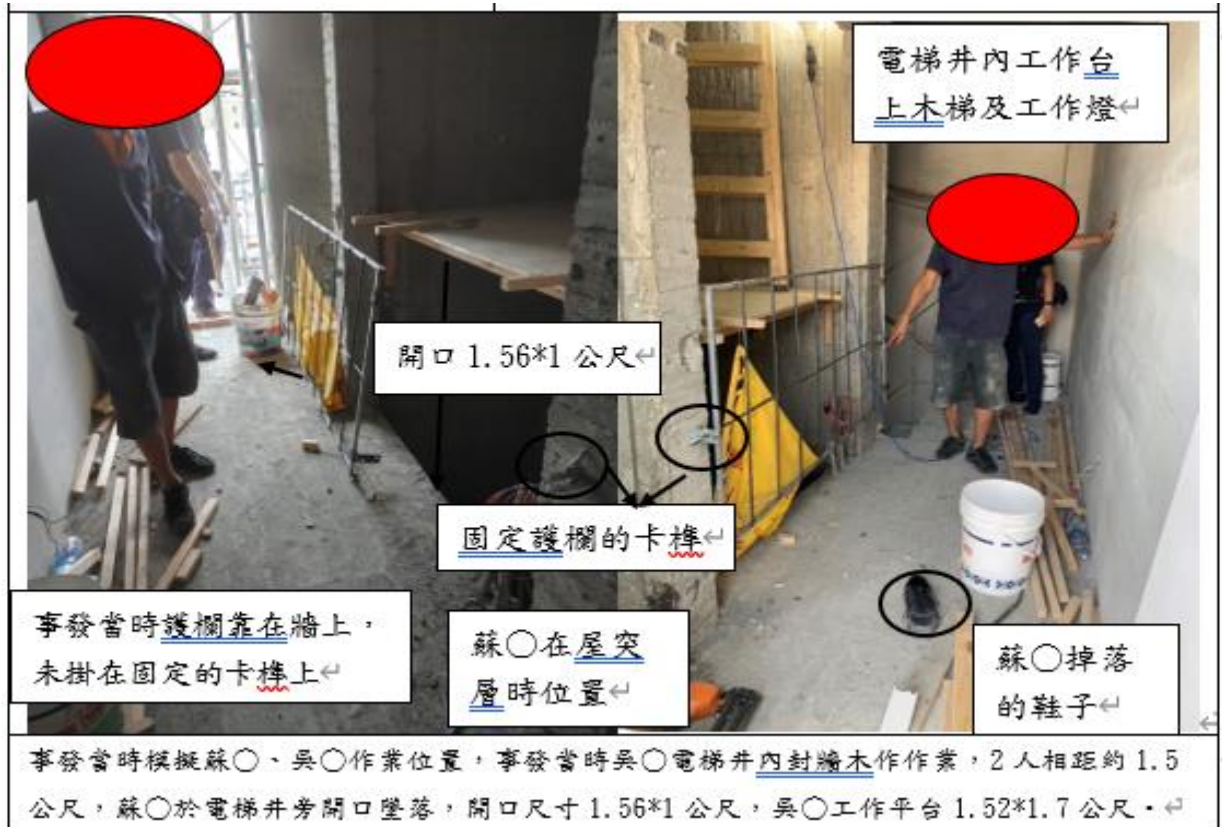
- (一) 直接原因：罹災者自屋突層電梯井旁開口部分高處墜落至1樓電梯井傷重致死，墜落高度約15.4公尺。
- (二) 間接原因：
不安全狀況：
 - 1. 高度2公尺以上屋突層電梯井內封牆木作作業，有遭受墜落危險之虞者，未於該處設置護欄、護蓋或安全網等防護設備，亦未採取使用安全帶等防止墜落措施。
 - 2. 對於進入營繕工程工作場所作業人員，未使其正確戴用安全帽。
- (三) 基本原因：
 - 1. 未以執行紀錄或文件代替職業安全衛生管理計畫。
 - 2. 未訂定自動檢查計畫及實施自動檢查。
 - 3. 未辦理勞工從事工作及預防災變所必要之安全衛生教育訓練。
 - 4. 未訂定適於該工作之安全衛生工作守則。
 - 5. 未於設計或施工規劃階段實施風險評估。

- (一) 機械、設備、器具、原料、材料等物件之設計、製造或輸入者及工程之設計或施工者，應於設計、製造、輸入或施工規劃階段實施風險評估，致力防止此等物件於使用或工程施工時，發生職業災害。(職業安全衛生法第5條第2項)
- (二) 雇主對於進入營繕工程工作場所作業人員，應提供適當安全帽，並使其正確戴用。(營造安全衛生設施標準第11條之1暨職業安全衛生法第6條第1項)
- (三) 雇主對於高度二公尺以上之屋頂、鋼梁、開口部分、階梯、樓梯、坡道、工作臺、擋土牆、擋土支撐、施工構臺、橋梁墩柱及橋梁上部結構、橋臺等場所作業，勞工有遭受墜落危險之虞者，應於該處設置護欄、護蓋或安全網等防護設備。雇主設置前項設備有困難，或因作業之需要臨時將護欄、護蓋或安全網等防護設備拆除者，應採取使勞工使用安全帶等防止墜落致勞工遭受危險之措施。(營造安全衛生設施標準第19條第1、2項暨職業安全衛生法第6條第1項)
- (四) 雇主僱用勞工時，除應依附表九所定之檢查項目實施一般體格檢查外，另應按其作業類別，依附表十所定之檢查項目實施特殊體格檢查。(勞工健康保護規則第16條第1項暨職業安全衛生法第20條第1項)
- (五) 雇主應依其事業規模、性質，訂定職業安全衛生管理計畫，要求各級主管及負責指揮、監督之有關人員執行；勞工人數在三十人以下之事業單位，得以安全衛生管理執行紀錄或文件代替職業安全衛生管理計畫。(職業安全衛生管理辦法第12條)

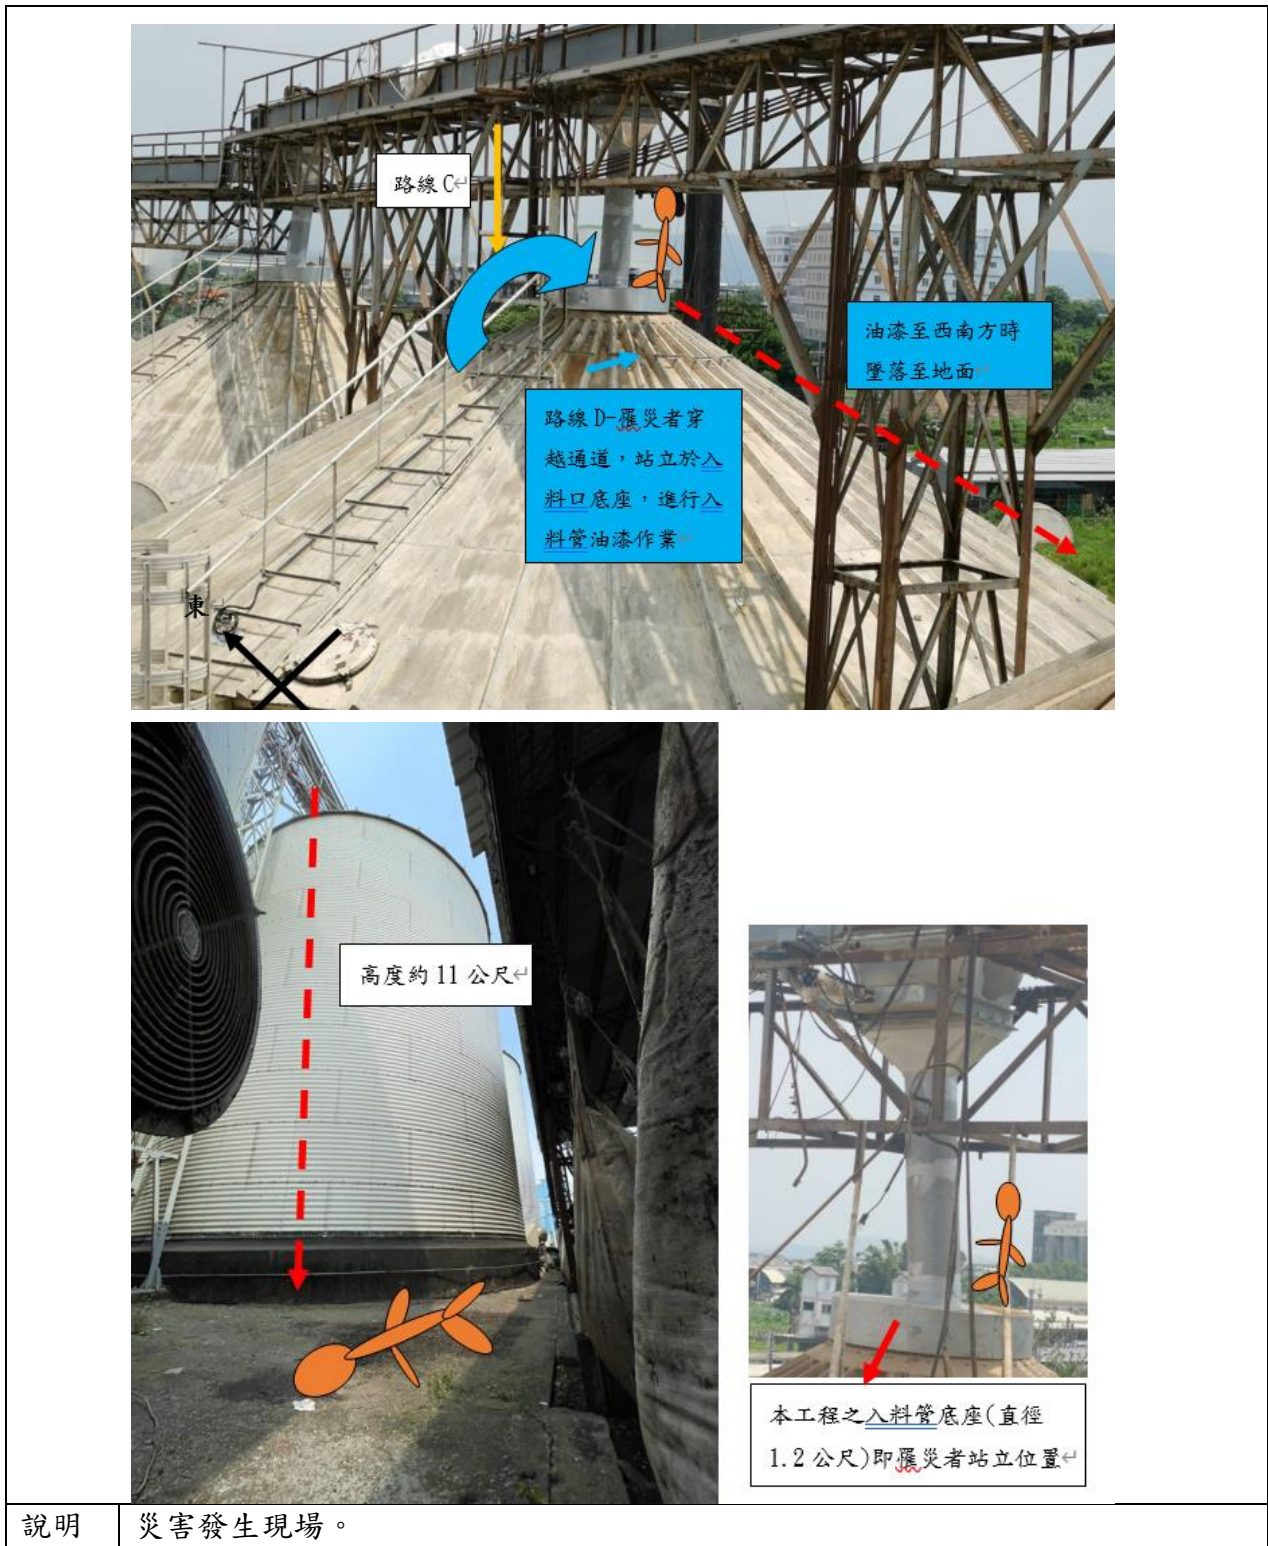
- (一)直接原因：罹災者自距地面高約11公尺高之黃豆儲料槽頂邊緣墜落，造成多重創傷及外傷性顏面骨骨折併顱內出血，四肢多處骨折死亡。
- (二)間接原因：不安全狀況：未使勞工確實使用安全帶及其他必要之防護具。
- (三)基本原因：1. 未訂定職業安全衛生管理計畫。
2. 未訂定自動檢查計畫。
3. 未使勞工接受適於各該工作必要之安全衛生教育訓練及未訂定適於該工作之安全衛生工作守則等。

- (一)雇主對於在高度二公尺以上之高處作業，勞工有墜落之虞者，應使勞工確實使用安全帶、安全帽及其他必要之防護具，但經雇主採安全網等措施者，不在此限。(職業安全衛生設施規則第281條第1項暨職業安全衛生法第6條第1項第5款)
- (二)事業單位以其事業之全部或一部分交付承攬時，應於事前告知該承攬人有關其事業工作環境、危害因素暨本法及有關安全衛生規定應採取之措施。(職業安全衛生法第26條第1項)
- (三)事業單位與承攬人、再承攬人分別僱用勞工共同作業時，為防止職業災害，原事業單位應採取下列必要措施：一、設置協議組織，並指定工作場所負責人，擔任指揮、監督及協調之工作。二、工作之連繫與調整。三、工作場所之巡視。四、相關承攬事業間之安全衛生教育之指導及協助。…。(職業安全衛生法第27條第1項第1款、第2款、第3款及第4款)
- (四)第二條所定事業之雇主應依附表二之規模，置職業安全衛生業務主管及管理人員(以下簡稱管理人員)。(職業安全衛生管理辦法第3條第1項暨職業安全衛生法第23條第1項)
- (五)雇主依第十三條至第六十三條規定實施之自動檢查，應訂定自動檢查計畫。(職業安全衛生管理辦法第79條暨職業安全衛生法第23條第1項)

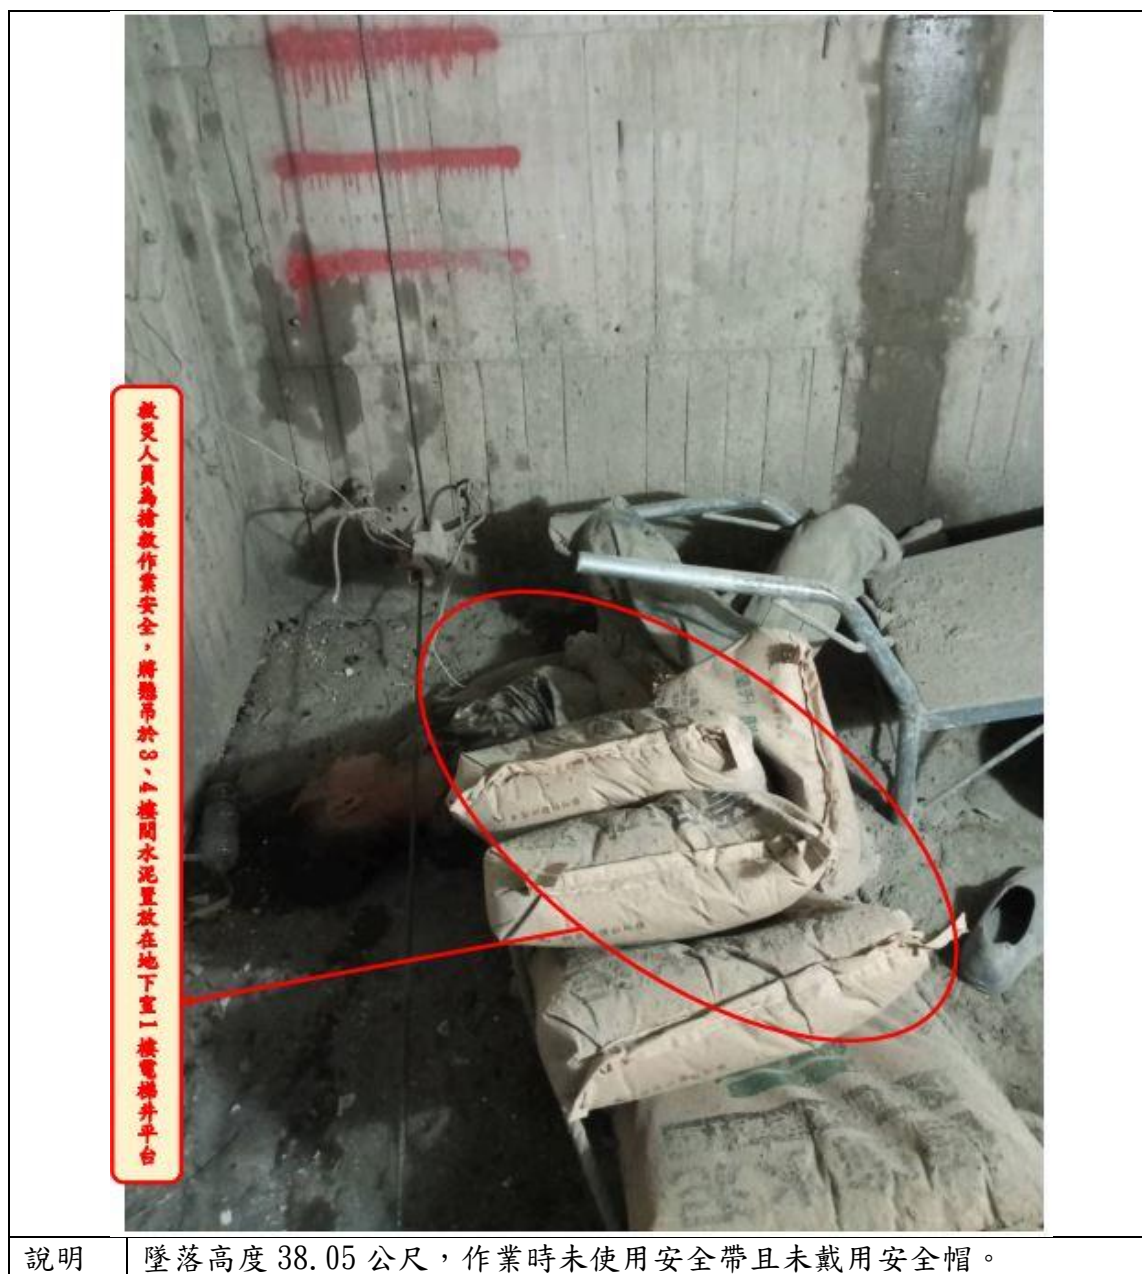
（一）直接原因：從事泥作吊料作業由11樓電梯口墜落至地下1樓電梯井平台傷重致死。

1. 高度38.05公尺電梯口從事泥作吊料作業，有遭受墜落危險之虞者，未採取使用安全帶等防止墜落措施。
2. 對於進入營繕工程工作場所作業人員，未使其正確戴用安全帽。

- （一）雇主對於進入營繕工程工作場所作業人員，應提供適當安全帽，並使其正確戴用。（營造安全衛生設施標準第11條之1暨職業安全衛生法第6條第1項）
- （二）雇主設置前項設備有困難，或因作業之需要臨時將護欄、護蓋或安全網等防護設備開啟或拆除者，應採取使勞工使用安全帶等防止墜落措施。但其設置困難之原因消失後，應依前項規定辦理。（營造安全衛生設施標準第19條第2項暨職業安全衛生法第6條第1項）
- （三）雇主僱用勞工時，除應依附表九所定之檢查項目實施一般體格檢查外，另應按其作業類別，依附表十所定之檢查項目實施特殊體格檢查。（勞工健康保護規則第16條第1項暨職業安全衛生法第20條第1項）

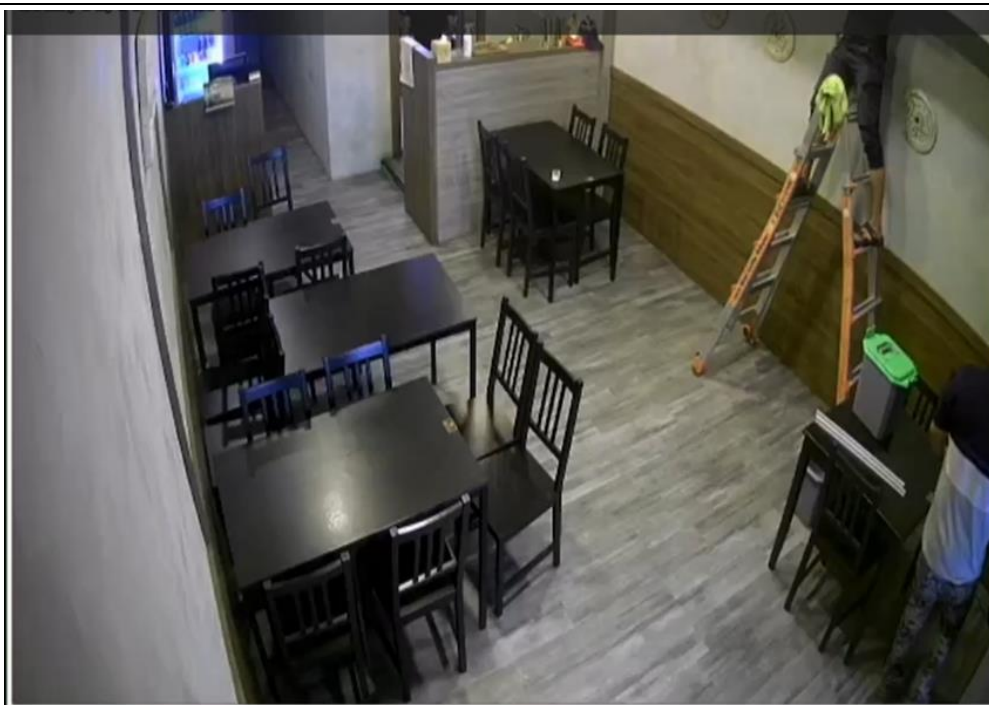
(一) 直接原因：進行冷氣機維修工程，使用合梯作業過程中，自離地約 1.5 公尺處墜落地面。

不安全狀況：雇主使勞工從事工作，未在合理可行範圍內，採取必要之預防設備或措施，使勞工免於發生職業災害。

災害現場示意圖。

- (一) 雇主使勞工從事工作，應在合理可行範圍內，採取必要之預防設備或措施，使勞工免於發生職業災害。(職業安全衛生法第 5 條第 1 項)
- (二) 雇主僱用勞工時，除應依附表九所定之檢查項目實施一般體格檢查外，另應按其作業類別，依附表十所定之檢查項目實施特殊體格檢查。(勞工健康保護規則第 16 條第 1 項暨職業安全衛生法第 20 條第 1 項)
- (三) 第二條所定事業之雇主應依附表二之規模，置職業安全衛生業務主管及管理人員。(職業安全衛生管理辦法第 3 條第 1 項暨職業安全衛生法第 23 條第 1 項)
- (四) 雇主應依其事業單位之規模、性質，訂定職業安全衛生管理計畫，要求各級主管及負責指揮、監督之有關人員執行；勞工人數在三十人以下之事業單位，得以安全衛生管理執行紀錄或文件代替職業安全衛生管理計畫。(職業安全衛生管理辦法第 12 條之 1 第 1 項暨職業安全衛生法第 23 條第 1 項)
- (五) 雇主依第十三條至第六十三條規定實施之自動檢查，應訂定自動檢查計畫。(職業安全衛生管理辦法第 79 條暨職業安全衛生法第 23 條第 1 項)
- (六) 雇主對新僱勞工或在職勞工於變更工作前，應使其接受適於各該工作必要之一般安全衛生教育訓練。但其工作環境、工作性質與變更前相當者，不在此限。(職業安全衛生教育訓練規則第 17 條第 1 項暨職業安全衛生法第 32 條第 1 項)
- (七) 雇主應依本法及有關規定會同勞工代表訂定適合其需要之安全衛生工作守則，報經勞動檢查機構備查後，公告實施。(職業安全衛生法第 34 條第 1 項)

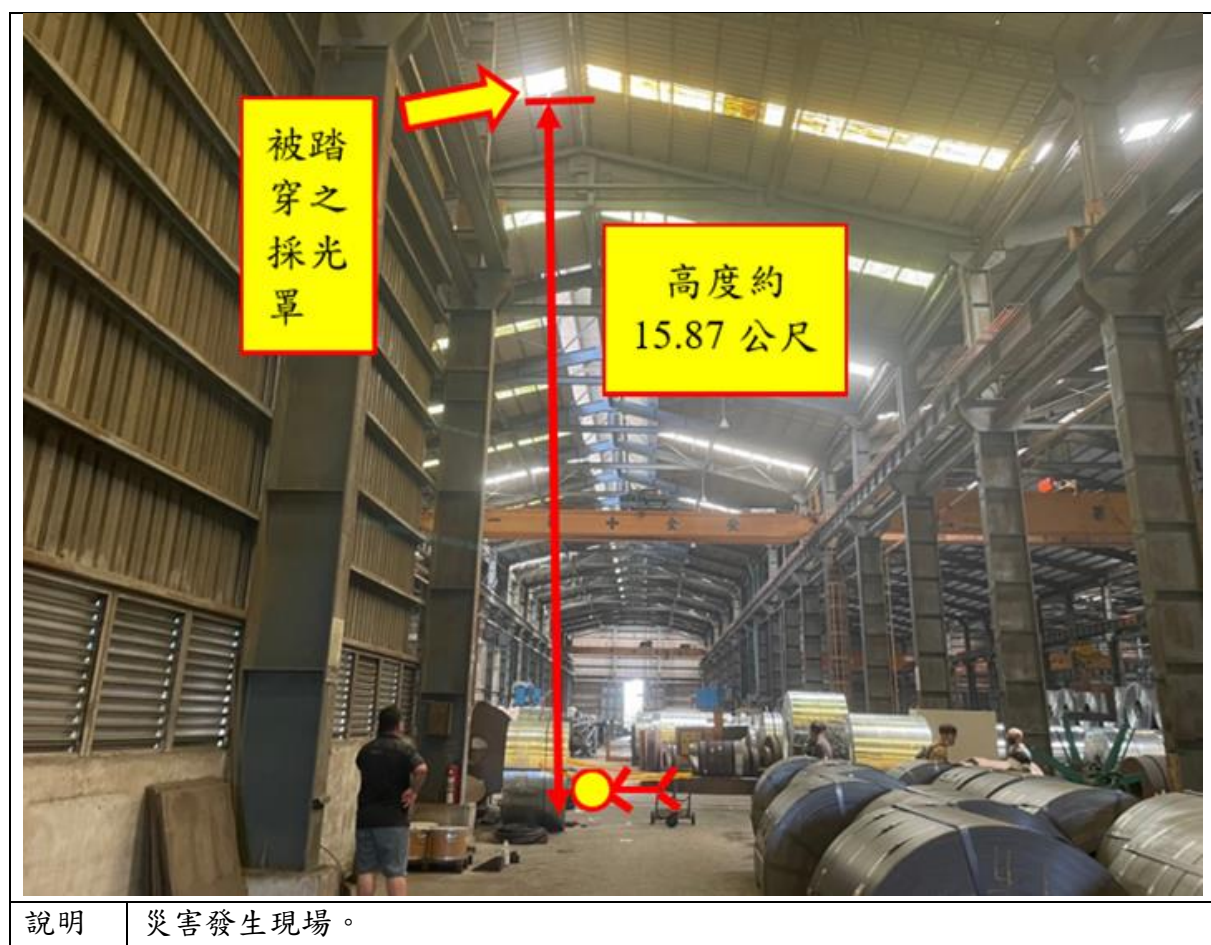
(一)直接原因：罹災者自距地面高約15.87公尺高之屋頂墜落，造成中樞神經損傷死亡。

不安全狀況：未於屋架上設置適當強度且寬度在三十公分以上之踏板，並於下方適當範圍裝設堅固格柵或安全網等防墜設施。、未使勞工確實使用安全帶及其他必要之防護具。

(二)雇主對於高度二公尺以上之工作場所，勞工作業有墜落之虞者，應訂定墜落災害防止計畫，依下列風險控制之先後順序規劃，並採取適當墜落災害防止設施：…。(營造安全衛生設施標準第17條暨職業安全衛生法第6條第1項)

(三)雇主使勞工於易踏穿材料構築之屋頂作業時，應先規劃安全通道，於屋架上設置適當強度，且寬度在三十公分以上之踏板，並於下方適當範圍裝設堅固格柵或安全網等防墜設施。但雇主設置踏板面積已覆蓋全部易踏穿屋頂或採取其他安全工法，致無踏穿墜落之虞者，不在此限。(營造安全衛生設施標準第18條第1項第3款暨職業安全衛生法第6條第1項)

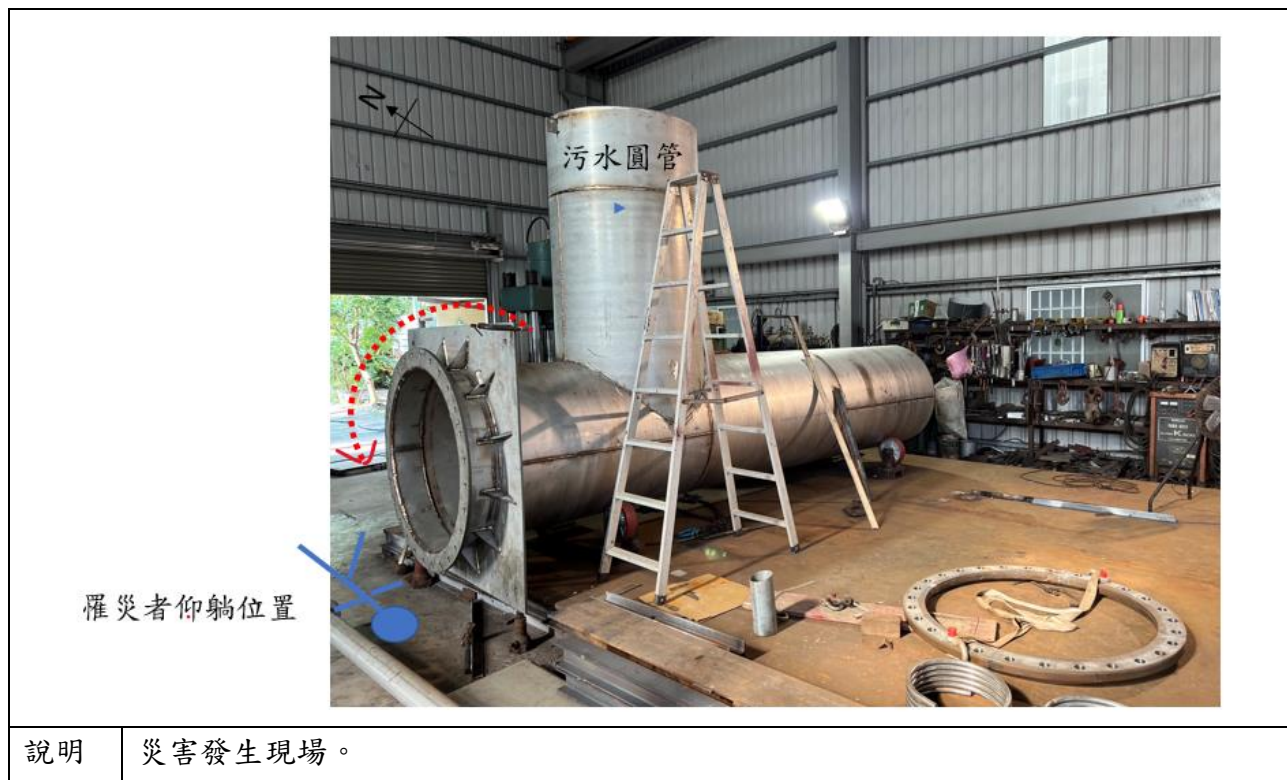
(一)直接原因：罹災者從合梯上下污水圓管時墜落地面，頭部外傷造成顱內出血中樞衰竭傷重死亡。

(二)間接原因：不安全狀況：雇主使勞工以合梯當作二工作面之上下設備使用。

(一)雇主不得使勞工以合梯當作二工作面之上下設備使用，並應禁止勞工站立於頂板作業。

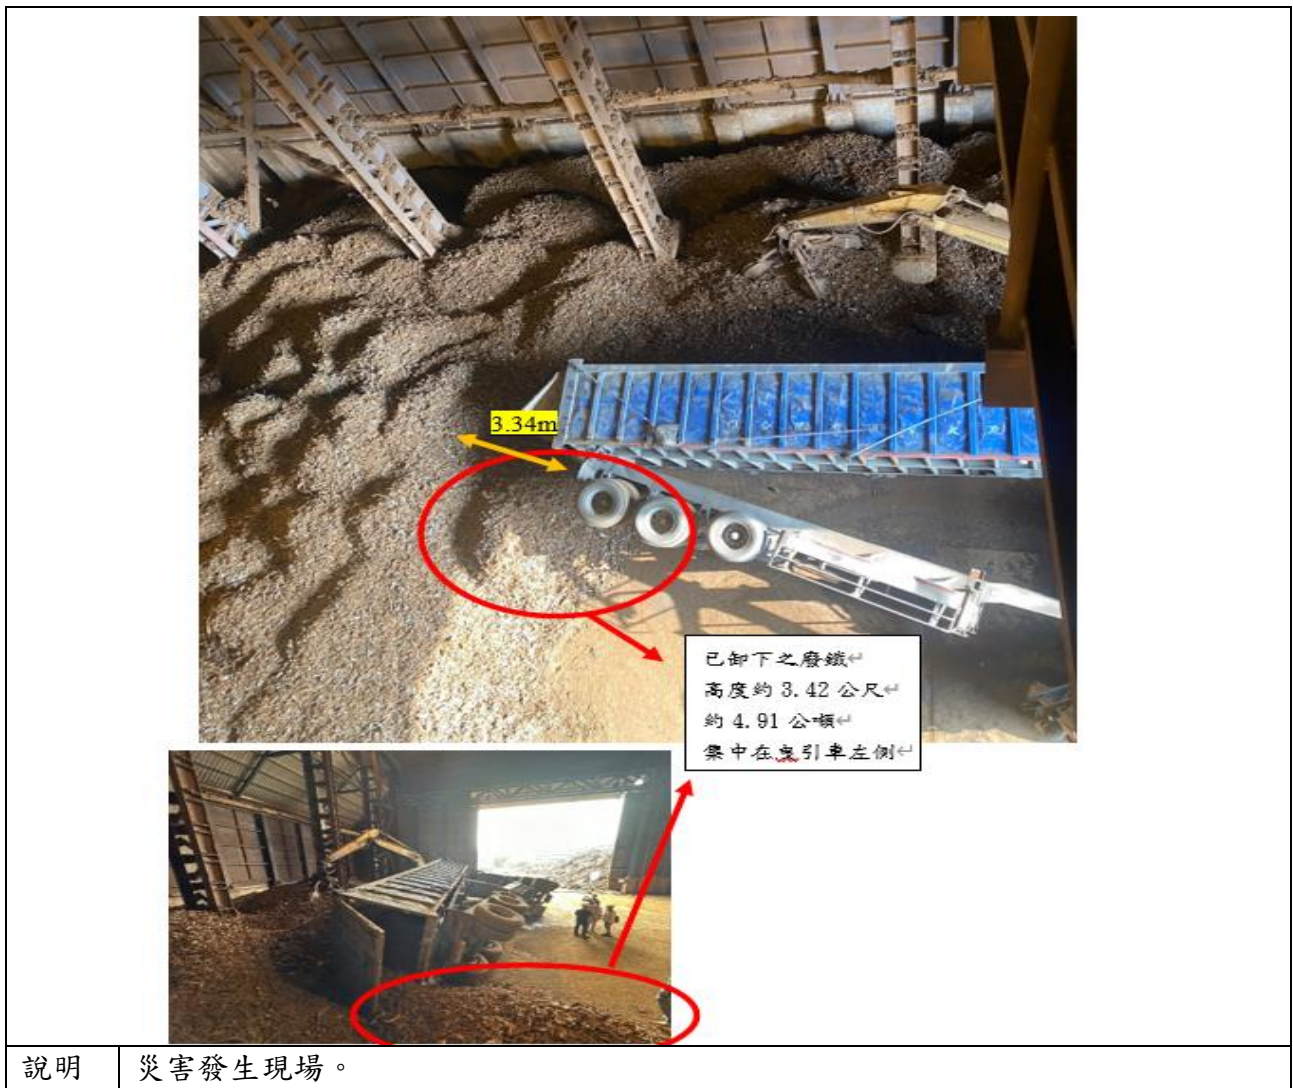
（一）直接原因：曳引車翻覆撞擊罹災者操作之挖掘機，造成多重性外傷與腹部及骨盆撕裂傷併骨折及臟器外露死亡。

廢鐵載運及卸料作業，曳引車未依製造廠商規定之最大使用荷重進行載運及卸料，且廢鐵載運及卸料作業，有撞擊工作者之虞時，未置管制引導人員，且移動式起重機過負荷預防裝置失效（未正常動作，以未設置認定之）。

- （一）雇主對於勞動場所作業之車輛機械，應使駕駛者或有關人員負責執行下列事項：…五、應依製造廠商規定之安全度及最大使用荷重等操作。…。（職業安全衛生設施規則第116條第5款暨職業安全衛生法第6條第1項）
- （二）雇主對於勞動場所作業之車輛機械，應使駕駛者或有關人員負責執行下列事項：…十五、車輛機械之作業或移動，有撞擊工作者之虞時，應置管制引導人員。（職業安全衛生設施規則第116條第15款暨職業安全衛生法第6條第1項）
- （三）承攬人就其承攬之全部或一部分交付再承攬時，承攬人亦應依前項規定告知再承攬人。（職業安全衛生法第26條第2項）
- （四）事業單位與承攬人、再承攬人分別僱用勞工共同作業時，為防止職業災害，原事業單位應採取下列必要措施：一、設置協議組織，並指定工作場所負責人，擔任指揮、監督及協調之工作。二、工作之連繫與調整。三、工作場所之巡視。四、相關承攬事業間之安全衛生教育之指導及協助。…。（職業安全衛生法第27條第1項第1款、第2款、第3款及第4款）
- （五）雇主應依其事業單位之規模、性質，訂定職業安全衛生管理計畫，要求各級主管及

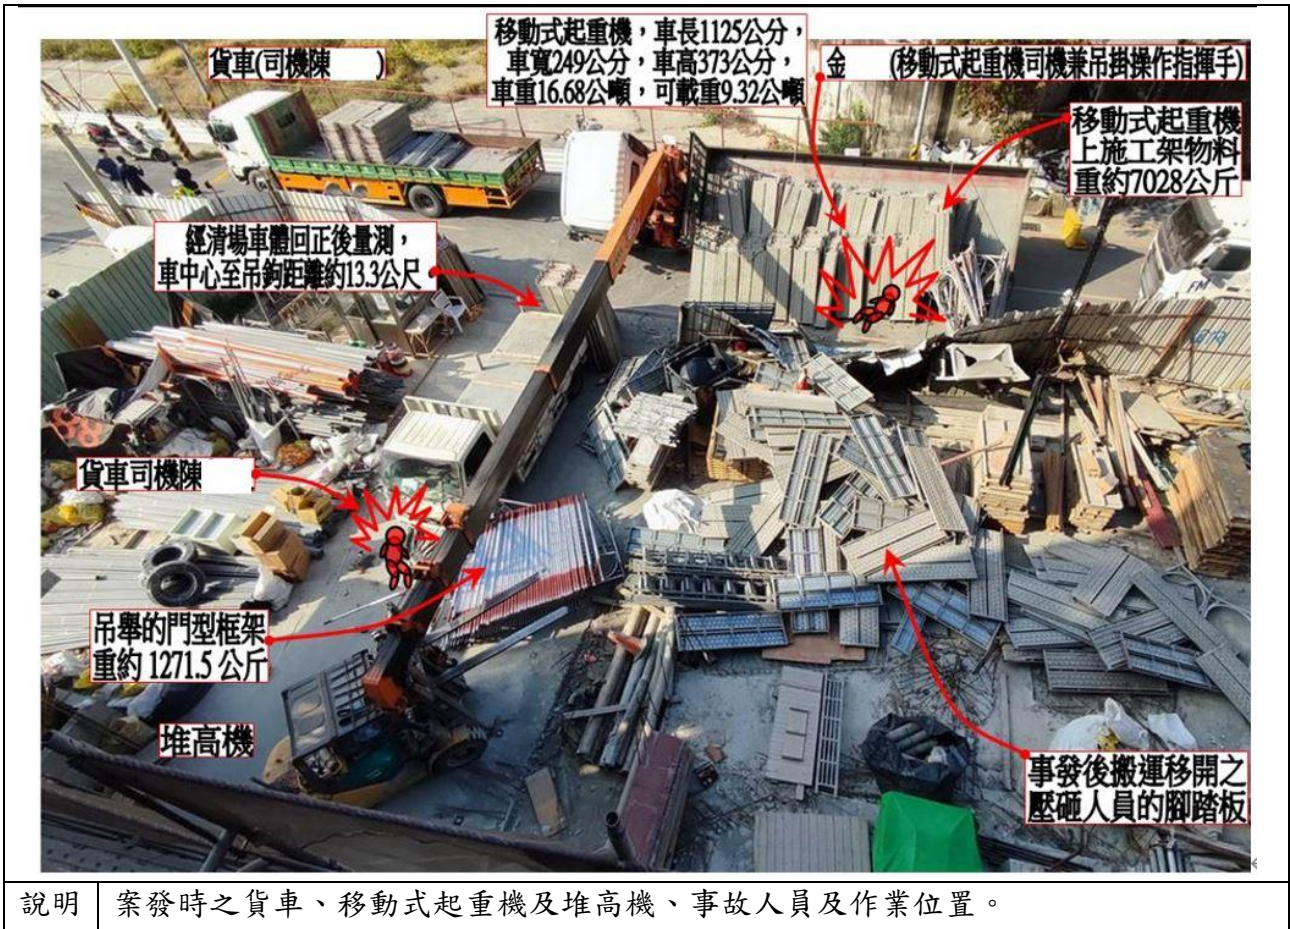
（一）直接原因：移動式起重機翻覆及其載運之物料倒塌，致金○○遭施工架踏板壓傷引起多重創傷不治死亡，陳○○遭施工架物料撞傷頸部需追蹤治療。

1. 雇主對於進入營繕工程工作場所作業人員，未提供適當安全帽，並使其正確戴用。
2. 雇主對於移動式起重機之使用，超過額定荷重。
3. 雇主使用具有外伸撐座之移動式起重機作業時，未將其外伸撐座伸至最大極限位置。
4. 雇主於移動式起重機作業時，未採取防止人員進入吊舉物下方及吊舉物通過人員上方之設備或措施。
5. 移動式起重機，過負荷預防裝置失效(未正常動作，以未設置認定之)。

（二） 雇主對於移動式起重機之使用，不得超過額定荷重。(起重升降機具安全規則第23條)

- (三) 雇主使用具有外伸撐座之移動式起重機，或擴寬式履帶起重機作業時，應將其外伸撐座或履帶伸至最大極限位置。…。(起重升降機具安全規則第 32 條暨職業安全衛生法第 6 條第 1 項)
- (四) 雇主於移動式起重機作業時，應採取防止人員進入吊舉物下方及吊舉物通過人員上方之設備或措施。但吊舉物之下方已有安全支撐設施、其他安全設施或使吊舉物不致掉落，而無危害勞工之虞者，不在此限。(起重升降機具安全規則第 39 條第 1 項暨職業安全衛生法第 6 條第 1 項)
- (五) 移動式起重機，應設置過負荷預防裝置…。(移動式起重機安全檢查構造標準第 31 條暨職業安全衛生法第 6 條第 1 項)
- (六) 雇主僱用勞工時，除應依附表九所定之檢查項目實施一般體格檢查外，另應按其作業類別，依附表十所定之檢查項目實施特殊體格檢查(勞工健康保護規則第 16 條第 1 項暨職業安全衛生法第 20 條第 1 項)
- (七) 第二條所定事業之雇主應依附表二之規模，置職業安全衛生業務主管及管理人員(職業安全衛生管理辦法第 3 條第 1 項暨職業安全衛生法第 23 條第 1 項)
- (八) 雇主應依其事業規模、性質，訂定職業安全衛生管理計畫，要求各級主管及負責指揮、監督之有關人員執行；勞工人數在三十人以下之事業單位，得以安全衛生管理執行紀錄或文件代替職業安全衛生管理計畫(職業安全衛生管理辦法第 12 條之 1 第 1 項暨職業安全衛生法第 23 條第 1 項)
- (九) 雇主依第十三條至第六十三條規定實施之自動檢查，應訂定自動檢查計畫(職業安全衛生管理辦法第 79 條暨職業安全衛生法第 23 條第 1 項)
- (十) 雇主對新僱勞工或在職勞工於變更工作前，應使其接受適於各該工作必要之一般安全衛生教育訓練。(職業安全衛生教育訓練規則第 17 條第 1 項暨職業安全衛生法第 32 條第 1 項)
- (十一) 雇主應依職業安全衛生法及有關規定會同勞工代表訂定適合其需要之安全衛生工作守則，報經勞動檢查機構備查後，公告實施。(職業安全衛生法第 34 條第 1 項)

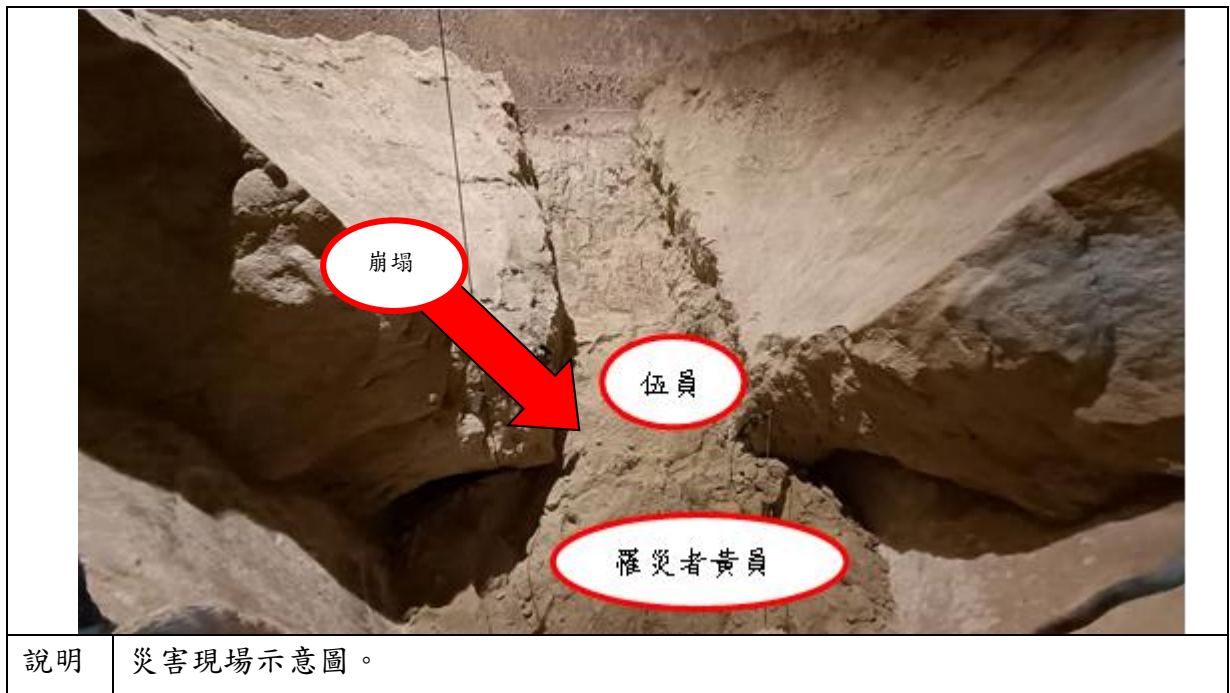
(一) 直接原因：罹災者遭崩塌之爐石結塊掩埋窒息死亡。

1. 雇主對於爐石原料儲料桶內壁結塊壁體清除作業，有倒塌、崩塌之虞者，未採取限制高度或變更堆積等必要設施。
2. 雇主使勞工進入供儲存大量物料之槽桶時，未使勞工佩掛安全帶及安全索等防護具。

(二) 雇主對於搬運、堆放或處置物料，為防止倒塌、崩塌或掉落，應採取繩索捆綁、護網、擋樁、限制高度或變更堆積等必要設施，並禁止與作業無關人員進入該等場所。(職業安全衛生設施規則第153條暨職業安全衛生法第6條第5項)

(三) 雇主使勞工進入供儲存大量物料之槽桶時，應依下列規定：一、應事先測定並確認無爆炸、中毒及缺氧等危險。二、應使勞工佩掛安全帶及安全索等防護具。三、應於進口處派人監視，以備發生危險時營救。四、規定工作人員以由槽桶上方進入為原則。(職業安全衛生設施規則第154條暨職業安全衛生法第6條第5項)

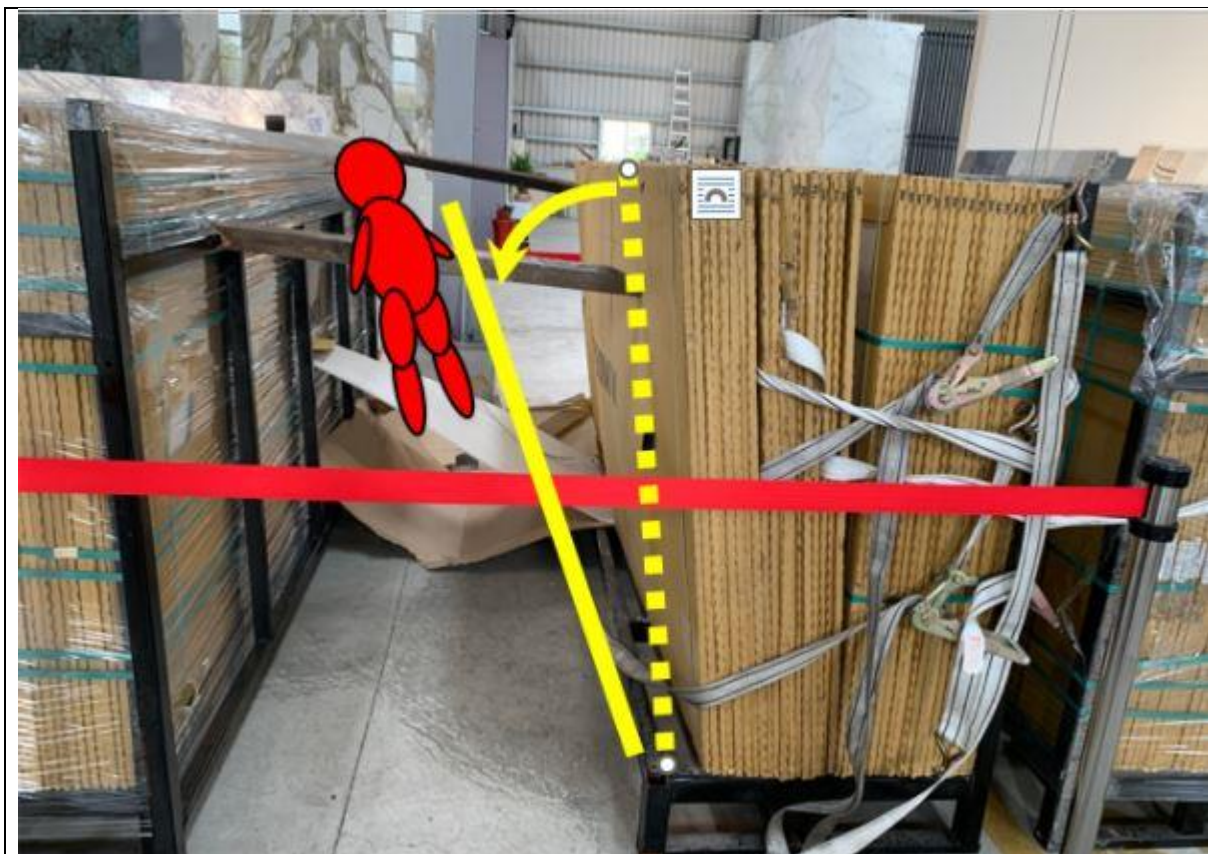
倒塌致災的瓷磚，每片尺寸為每片尺寸為長 2.78 公尺×高 1.20 公尺×厚 0.009 公尺，每片重量約 90 公斤，原捆綁放置在包裝鐵架上。

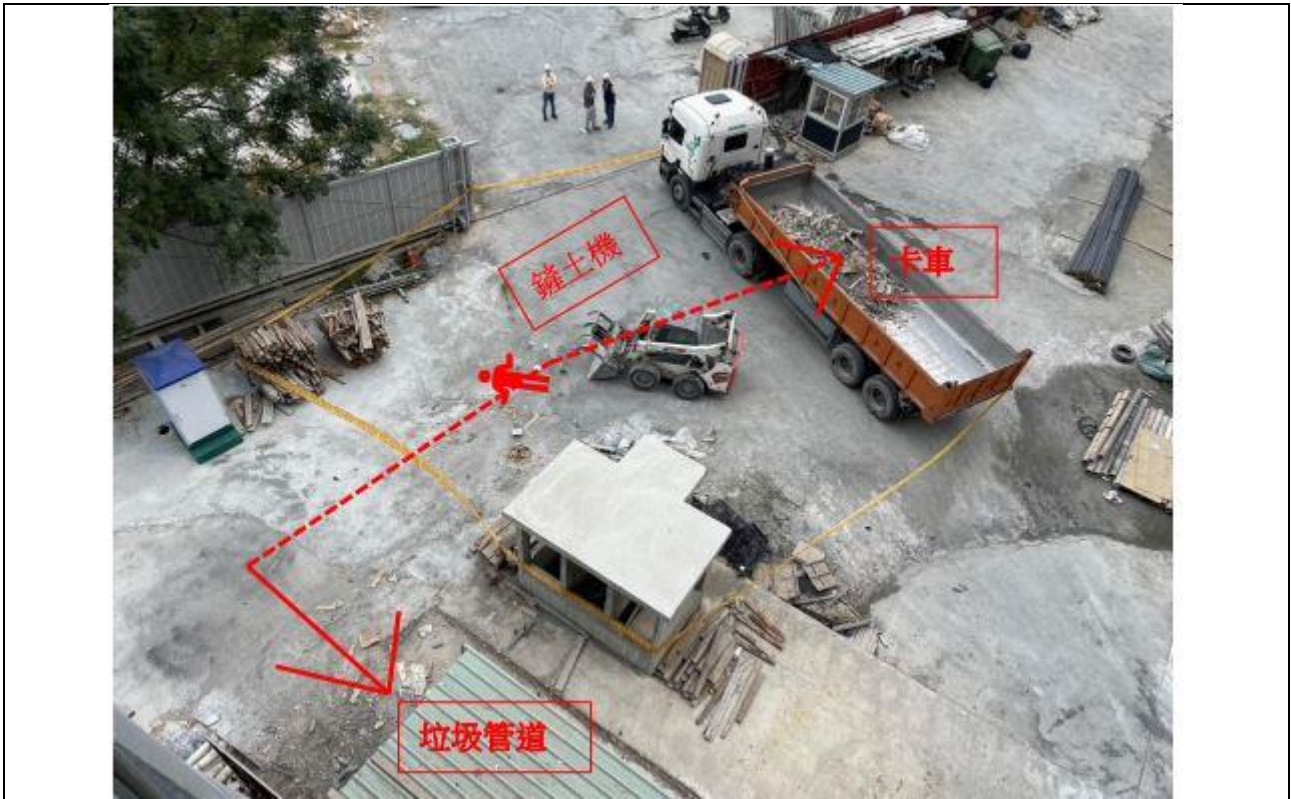
說明	案發時之卡車、事故人員及作業位置。
----	-------------------

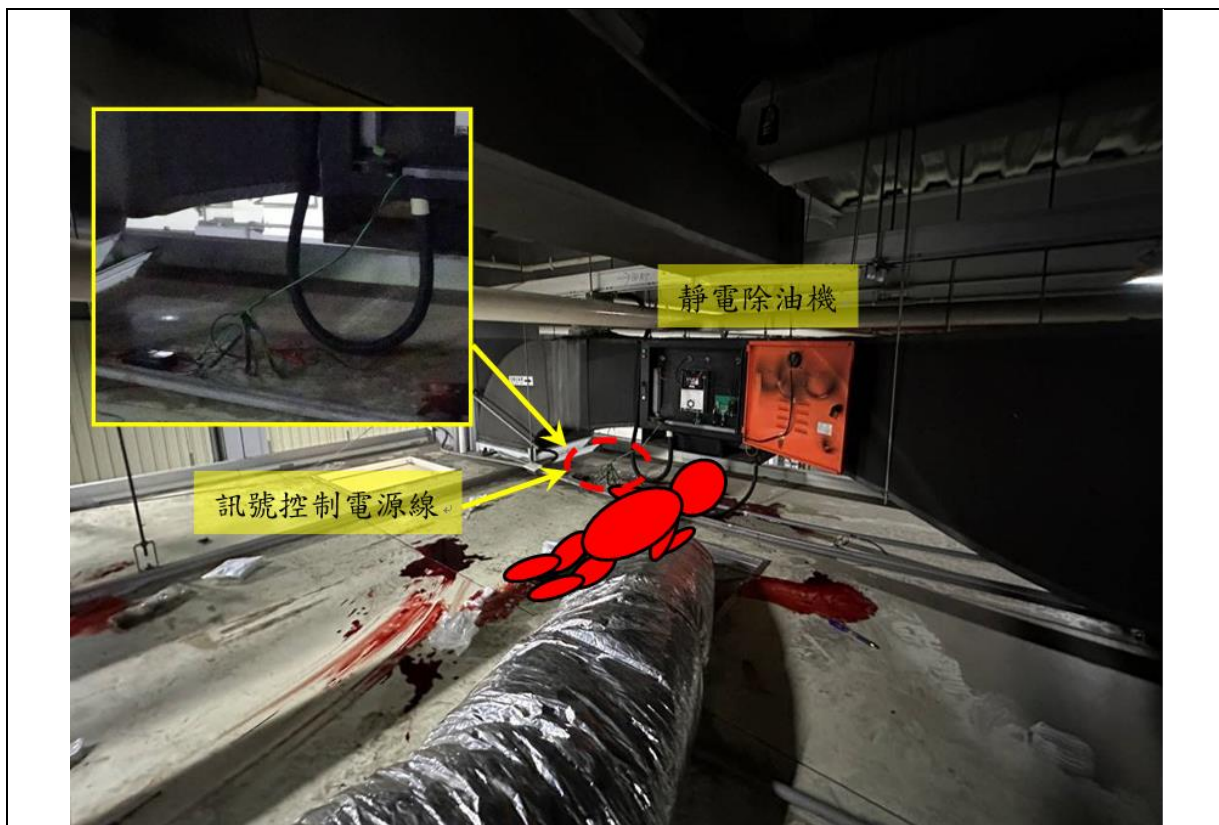
說明	災害現場照片。
----	---------

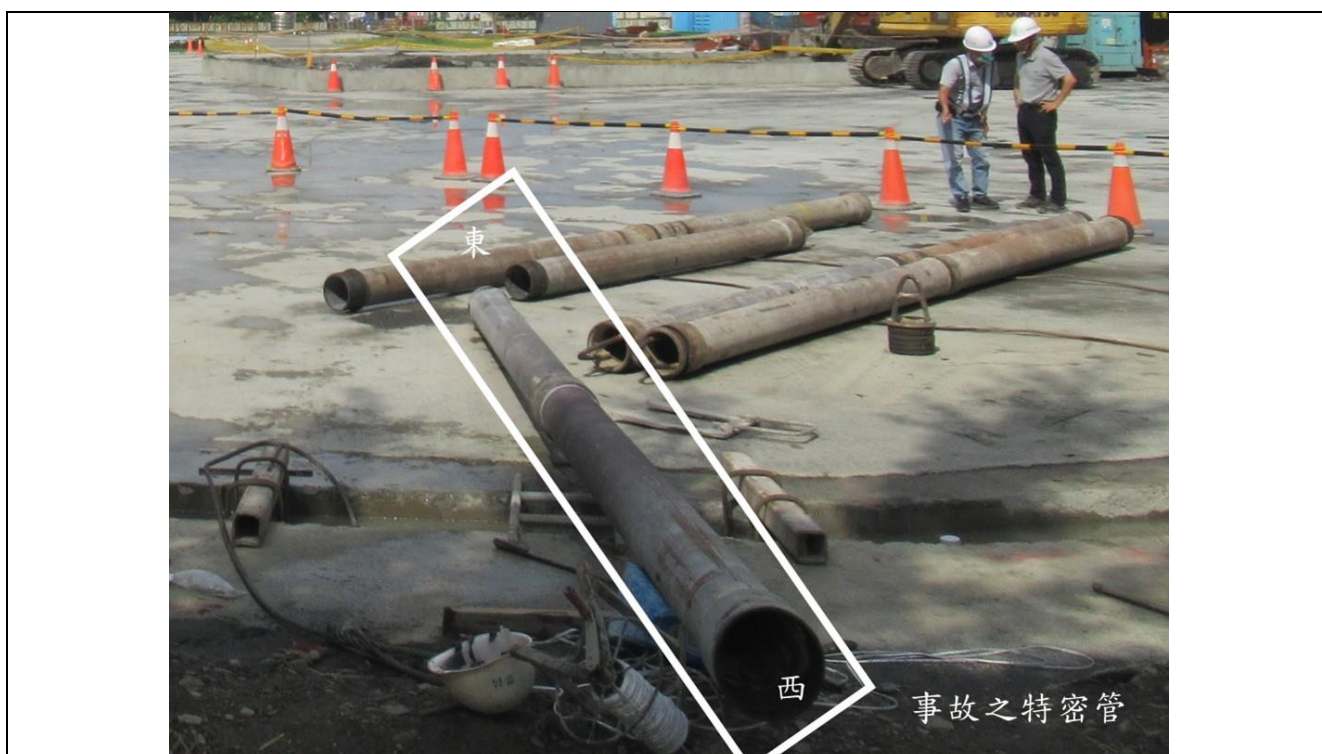
(一) 直接原因：罹災者遭特密管撞擊致顱腦損傷，造成中樞神經衰竭死亡。

說明	災害發生地點位於大寮區建案統包工程工地西側連續壁編號 61 處。
----	----------------------------------
