目錄

墜落、滾落篇

從事電梯井平台拆除作業發生墜落致死災害

核備文號：(112) 1120000118

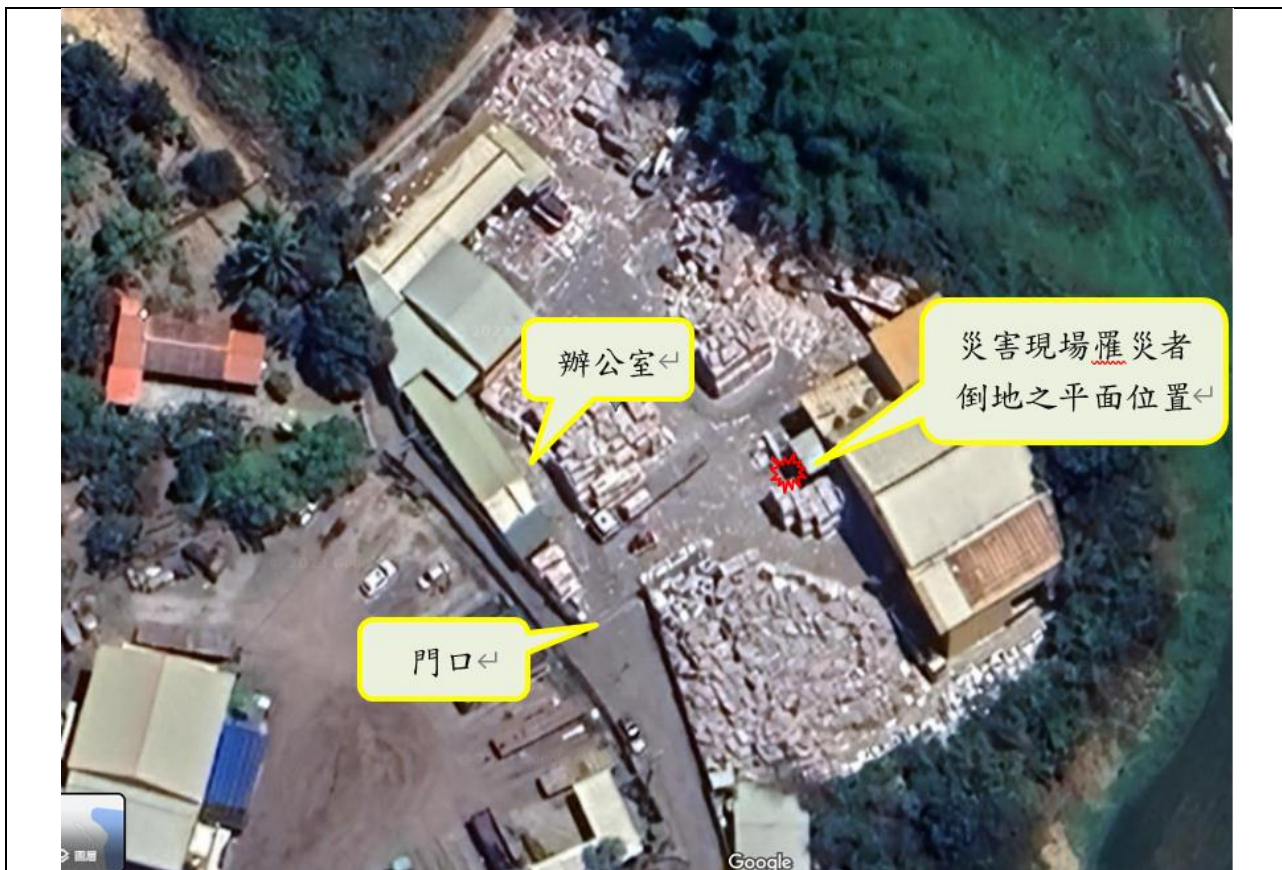
說明	災害現場示意圖。
----	----------
