106 年度全國重大
職業災害實例摘要
彙編(營造業)

中華民國 109 年 4 月

106 年度營造業重大職災實例

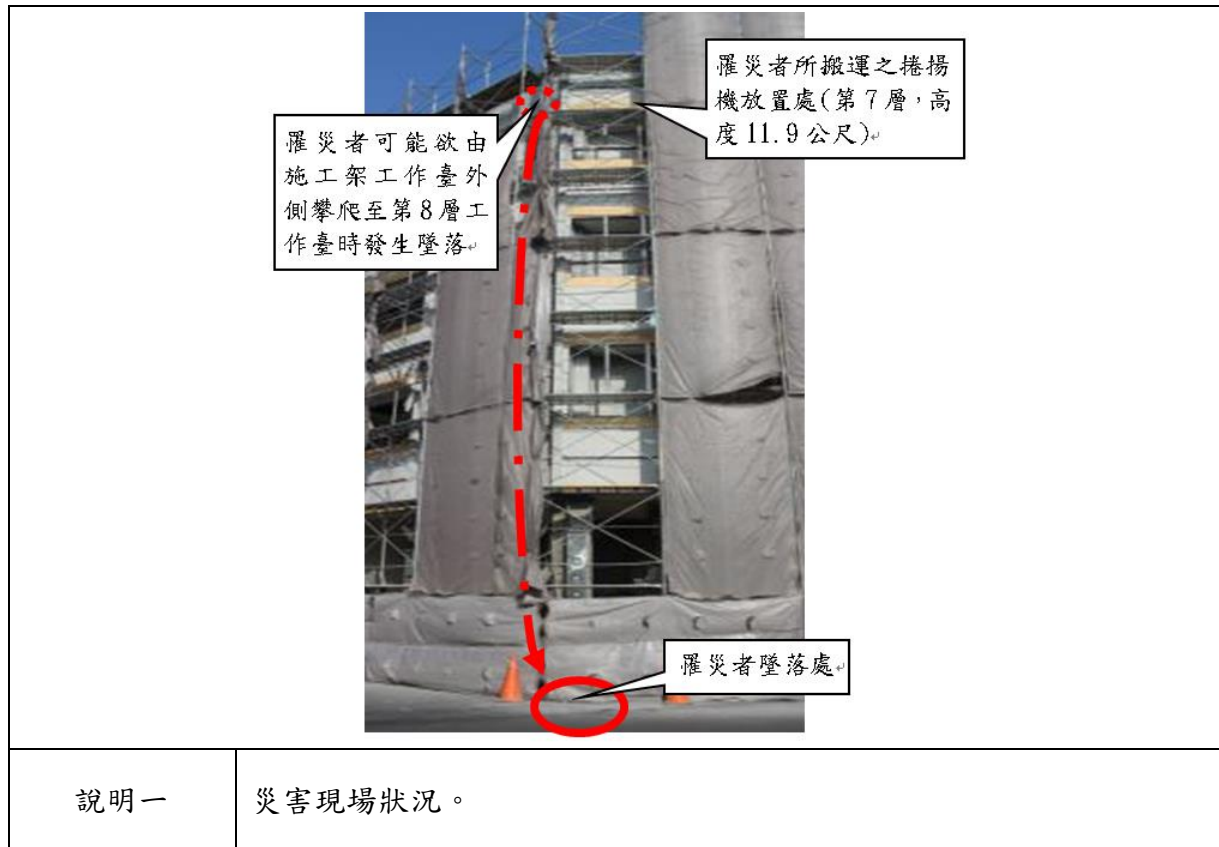
（一）直接原因：蔡罹災者自距地面高度約 11.9 公尺之第 7 層施工架工作臺外側開口部分墜落至地面，造成胸腹背部挫傷併腰椎骨折及兩側下肢挫裂傷骨折併多器官損傷及胸腹腔內出血致出血性休克不治死亡。

（二）間接原因：不安全狀況：高度 2 公尺以上之施工架工作臺（高度 11.9 公尺）外側開口部分未設置護欄。

（一）雇主對於高度 2 公尺以上之…開口部分、…工作臺、…等場所作業，勞工有遭受墜落危險之虞者，應於該處設置護欄、護蓋或安全網等防護設備。雇主設置前項設備有困難，或因作業之需要臨時將護欄、護蓋或安全網等防護設備拆除者，應採取使勞工使用安全帶等防止墜落致勞工遭受危險之措施。（營造安全衛生設施標準第 19 條暨職業安全衛生法第 6 條第 1 項）

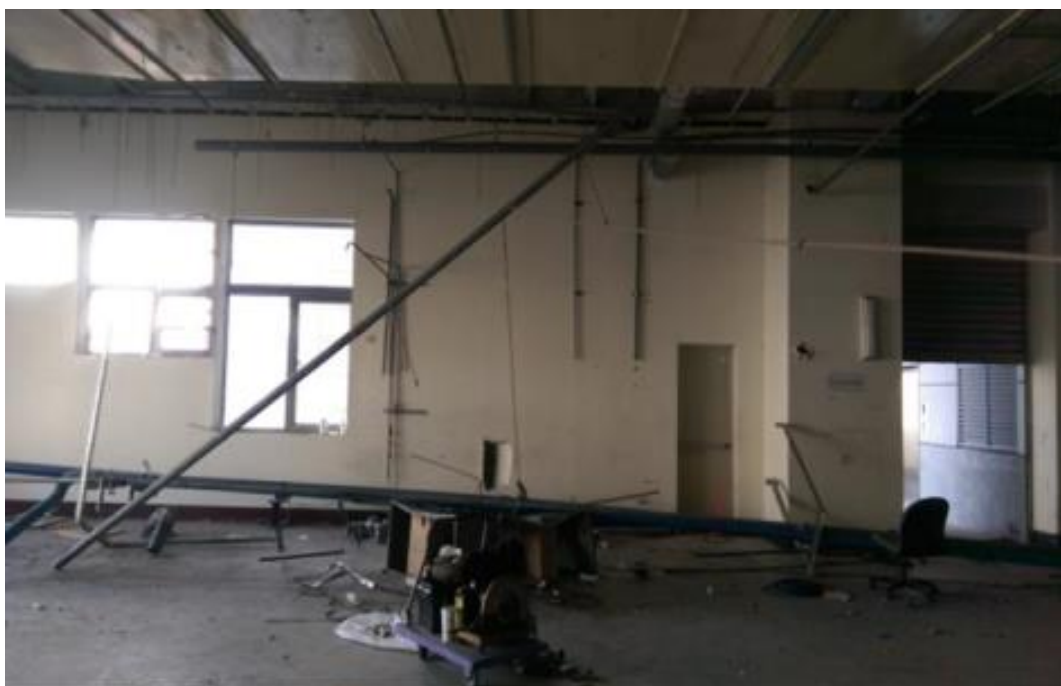
說明一

發生災害場所之情形，管線掉落在風管上方，罹災者使用之合梯已移除未在現場。

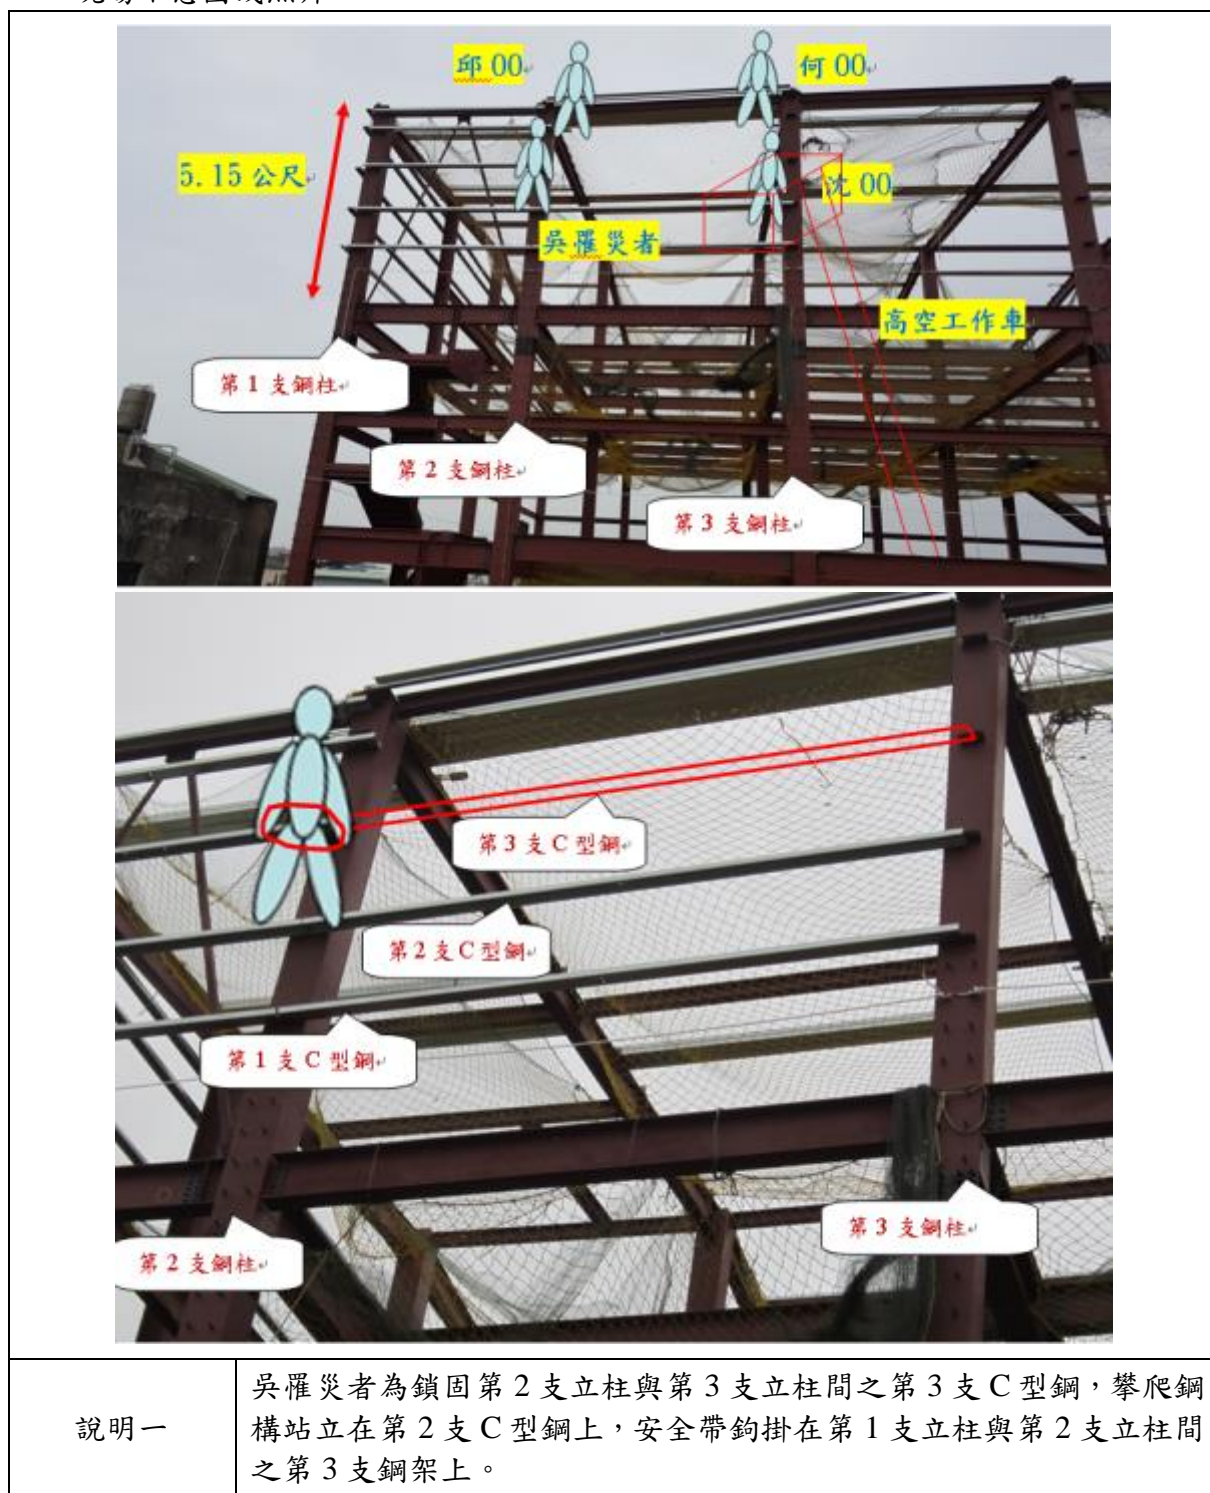
說明一

吳罹災者為鎖固第2支立柱與第3支立柱間之第3支C型鋼，攀爬鋼構站在第2支C型鋼上，安全帶鉤掛在第1支立柱與第2支立柱間之第3支鋼架上。

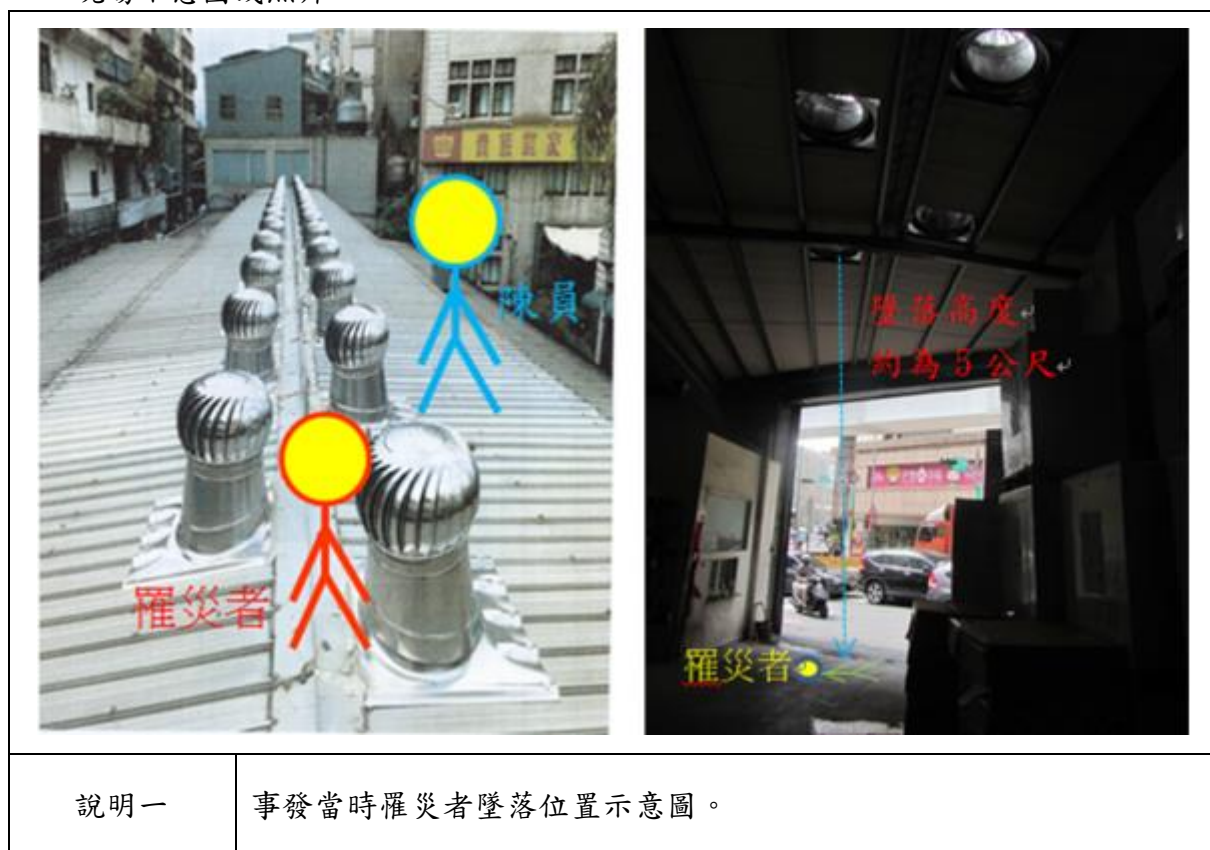
說明一

事發當時罹災者墜落位置示意圖。

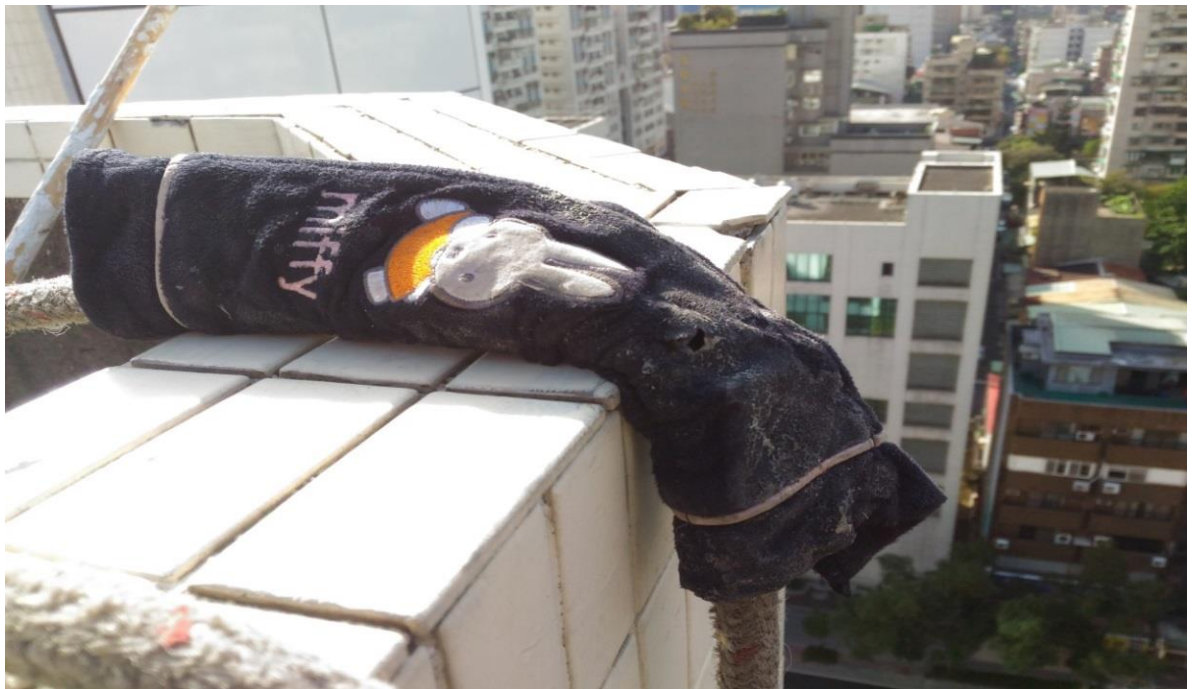
說明一

作業使用繩索（工作繩、安全母索）及刷子最後位置。

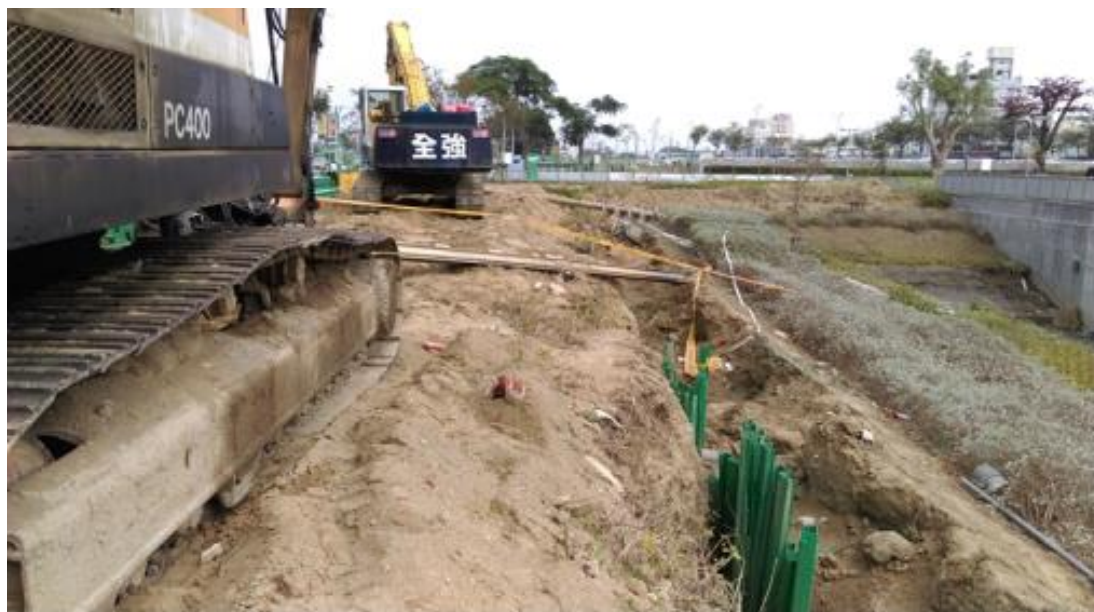
說明一

災害發生於台南市東區「公 83 下沉式停車場南北側平台坡坎改善工程」塑鋼板樁打設作業處。

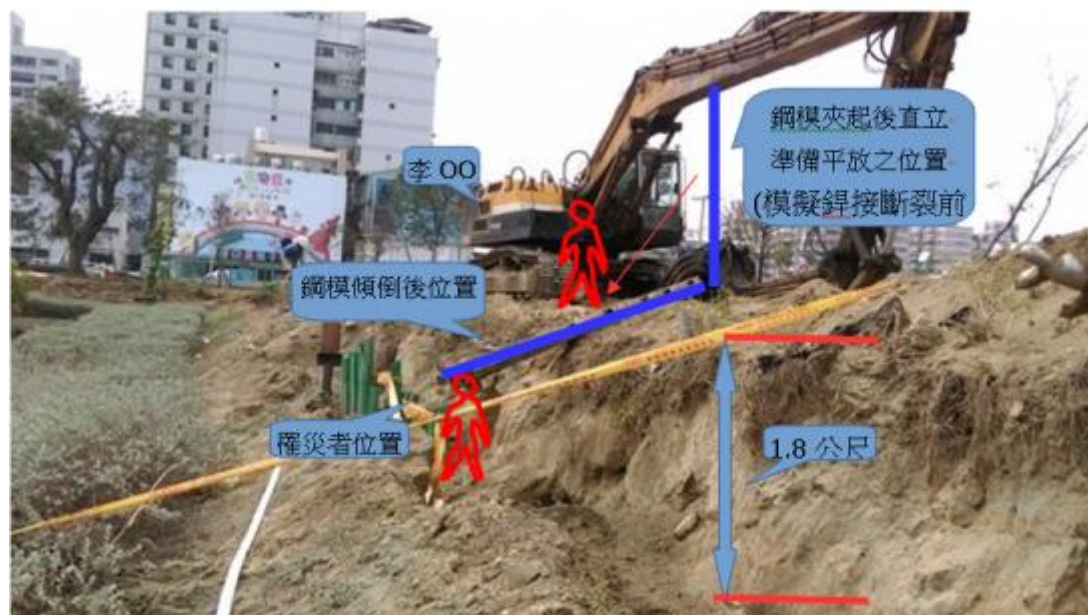
說明二

雇主使罹災者劉罹災者進行塑鋼板樁打設位置從事定位作業時，因未考慮樁頭與鋼模銲接處是否可承受鋼模 1180 公斤之重量，且銲接品質無法確認，對於以動力打擊、振動、預鑽等方式從事打樁施工設備之機體及其附屬裝置、零件，未具有適當其使用目的之必要強度且未嚴禁操作人員以外之勞工進入營建用機械之操作半徑範圍內，造成銲接處斷裂鋼模掉落，致在打樁區等待塑鋼板定位之劉家豐，遭掉落之鋼模擊中頭部，導致傷重死亡。

罹災者蹲於打樁機右前方 7 公尺處，鋼模與樁頭銲接處斷裂後，鋼模朝罹災者方向倒下，擊中罹災者頭部。

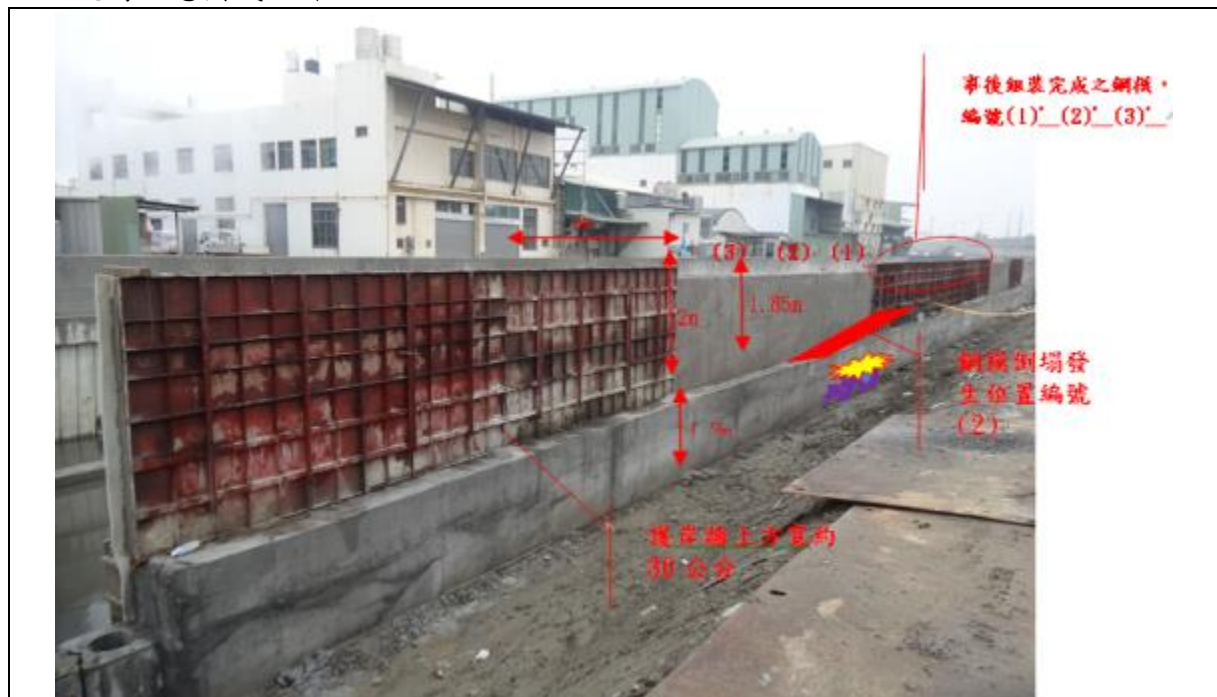
<p>說明一</p>	<p>發生事故現場，鋼模已組裝完成，系統鋼模（4mx2m）重 400 公斤、防汛牆高 1.85m、護岸牆高 1.2m、護岸牆上方寬 30cm。（現場檢查，現場已遭變動，原倒塌之鋼模皆已被組裝於牆上）</p>
------------	---

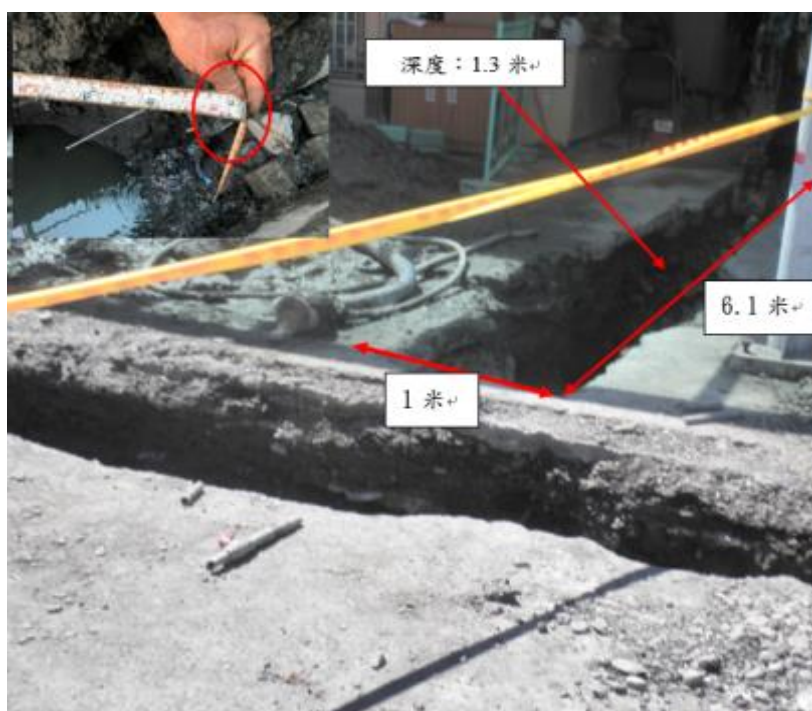
說明一

災害現場搶災後狀況。

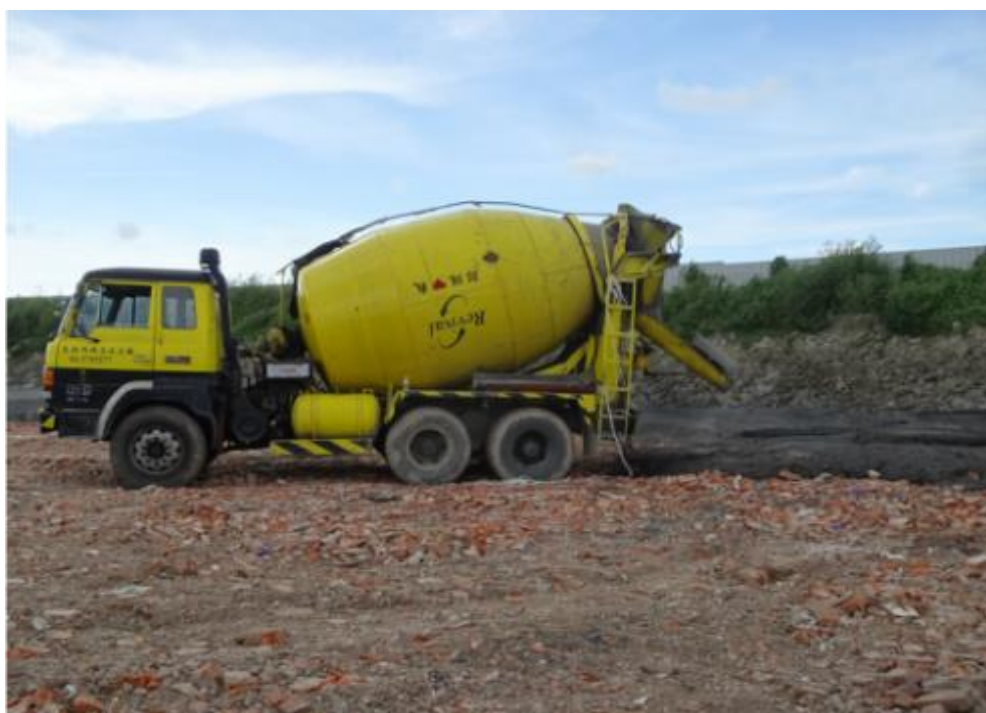
說明一

災害發生於臺南市七股區○里○號「七股區○段○地號整地工程」。

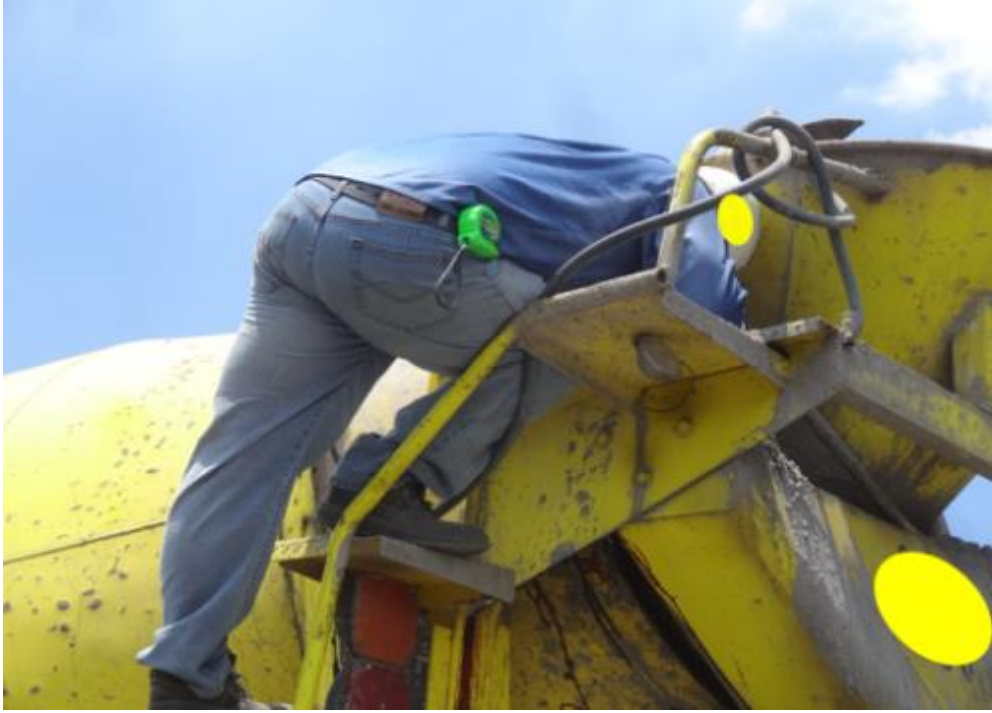
說明五

桶槽清洗作業模擬概況。

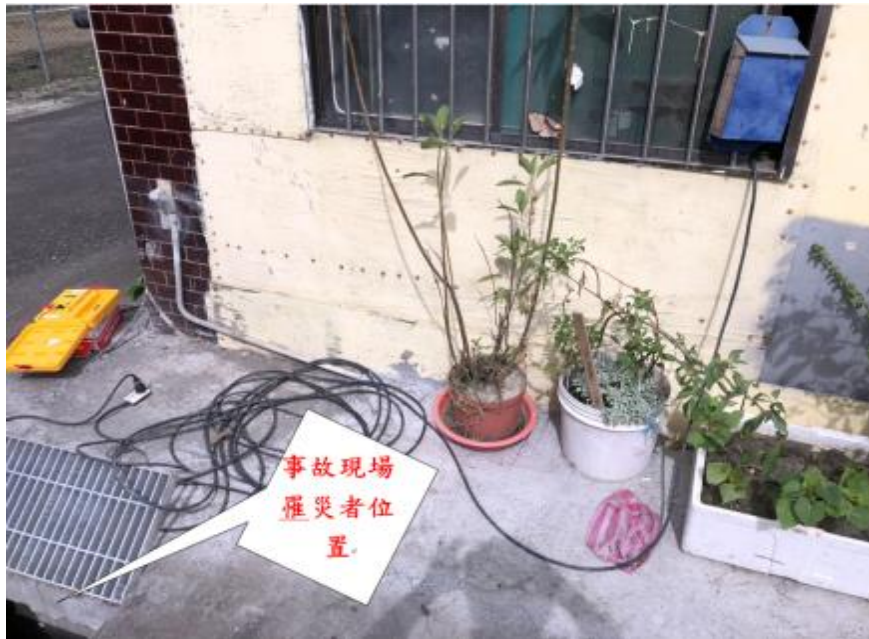
說明一

災害發生於台○市○門區○○里○○灣○號民宅前水溝處。

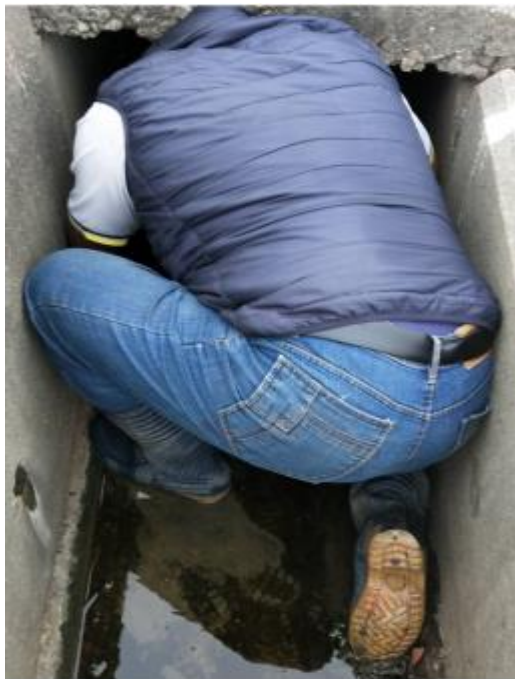
說明二

1. 於含水潮溼場所使用手持電動打石機未於連接電路上裝設漏電斷路器。
2. 使用手持電動打石機未有防止絕緣老化引起感電之設施。

罹災者罹災當天雖穿雨鞋、惟因水溝空間狹小，故邱罹災者蹲跪（膝蓋浸在水中）方式施工（模擬罹災前作業情形）。綜上，研判罹災者於使用電動打石機作業因電動打石機漏電，造成感電路徑為電流經由電動打石機，流至雙手，再流經心臟、再由膝蓋與地面接觸處流出，而進入大地。

- (一) 雇主應訂定自動檢查計畫實施自動檢查。(職業安全衛生管理辦法第 79 條暨職業安全衛生法第 23 條第 1 項)
- (二) 雇主應依其事業規模、性質，訂定職業安全衛生管理計畫，執行規定之事項。…於勞工人數在三十人以下之事業單位得以執行紀錄或文件代替職業安全衛生管理計畫。(職業安全衛生管理辦法第 12 條之 1 暨職業安全衛生法第 23 條第 1 項)
- (三) 雇主對新僱勞工或在職勞工於變更作業前，應使其接受適於各該作業必要之一般安全衛生教育訓練。(職業安全衛生教育訓練規則第 16 條第 1 項暨職業安全衛生法第 32 條第 1 項)
- (四) 雇主應訂定安全衛生作業守則向勞動檢查機構報備。(職業安全衛生法第 34 條第 1 項)
- (五) 雇主僱用勞工時，應依規定項目實施一般體格檢查。(勞工健康保護規則第 14 條第 1 項暨職業安全衛生法第 20 條第 1 項)
- (六) 工程之施工者，應於施工規劃階段實施風險評估，致力防止工程施工時，發生職業災害。(職業安全衛生法第 5 條第 2 項)
- (七) 雇主對於含水潮濕場所等導電性良好場所使用移動式或攜帶式電動機具，為防止因漏電而生感電危害，應於各該電動機具之連接電路上設置適合其規格，具有高敏感度、高速型，能確實動作之防止感電用漏電斷路器。(職業安全衛生設施規則第 243 條第 1 項暨職業安全衛生法第 6 條第 1 項)
- (八) 雇主對勞工於作業中或通行時，有接觸絕緣被覆配線或移動電線或電氣機具、設備之虞者，應有防止絕緣被覆破壞或老化等致引起感電危害之設施。(職業安全衛生設施規則第 246 條暨職業安全衛生法第 6 條第 1 項)

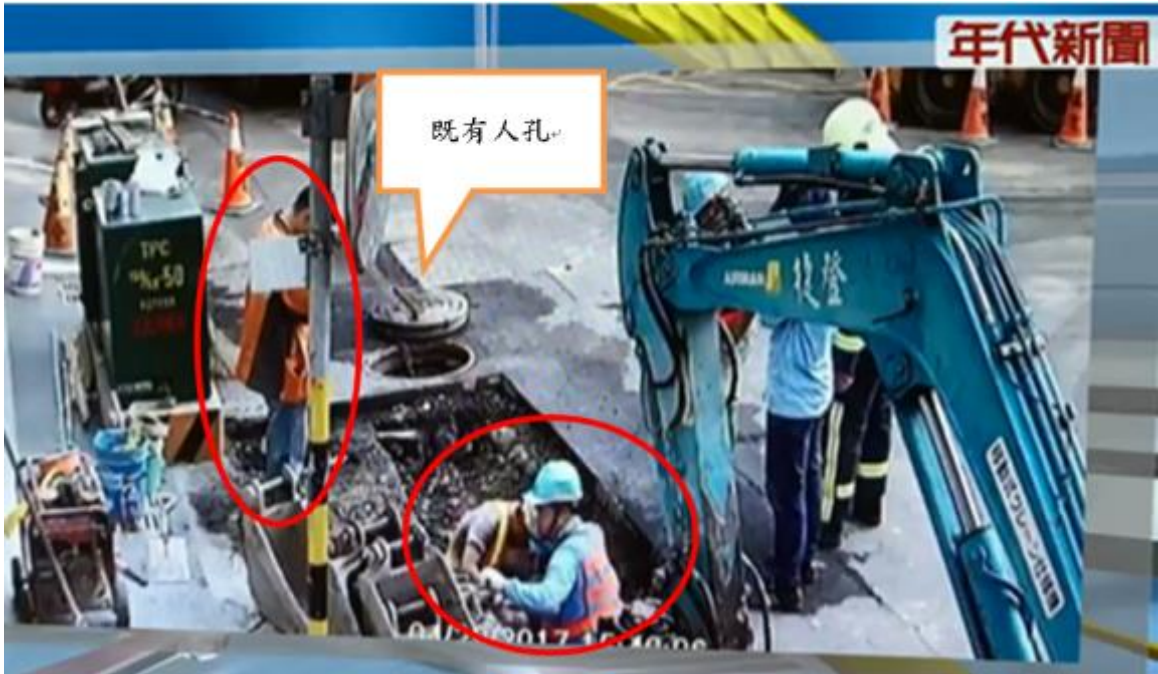
說明四

起火前 1 秒，楊罹災者、張罹災者於管溝內進行瓦斯外洩止漏作業，
羅罹災者於管溝上方監視。
（資料來源：106 年 4 月 29 日年代新聞畫面截錄）

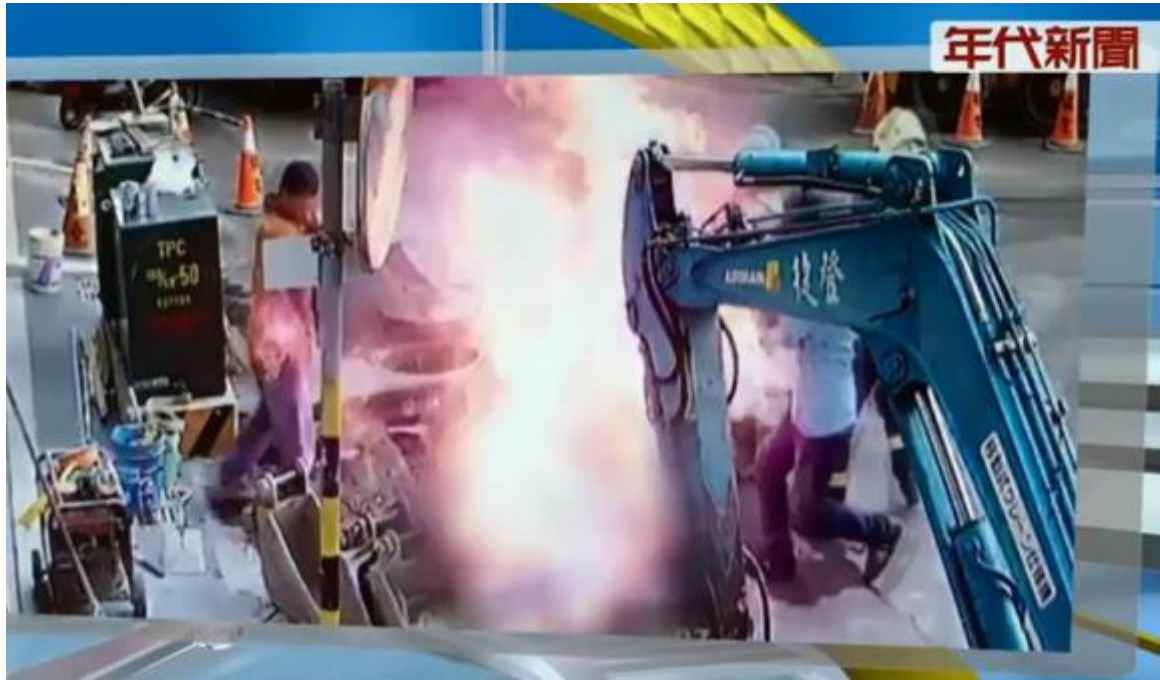
說明五

起火當時錄影畫面。
 (資料來源：106年4月29日年代新聞畫面截錄)
