105 年度全國重大職業災害實例摘要彙編  
(營造業以外)

中華民國 108 年 9 月

# 105年度營造業以外行業重大職災實例

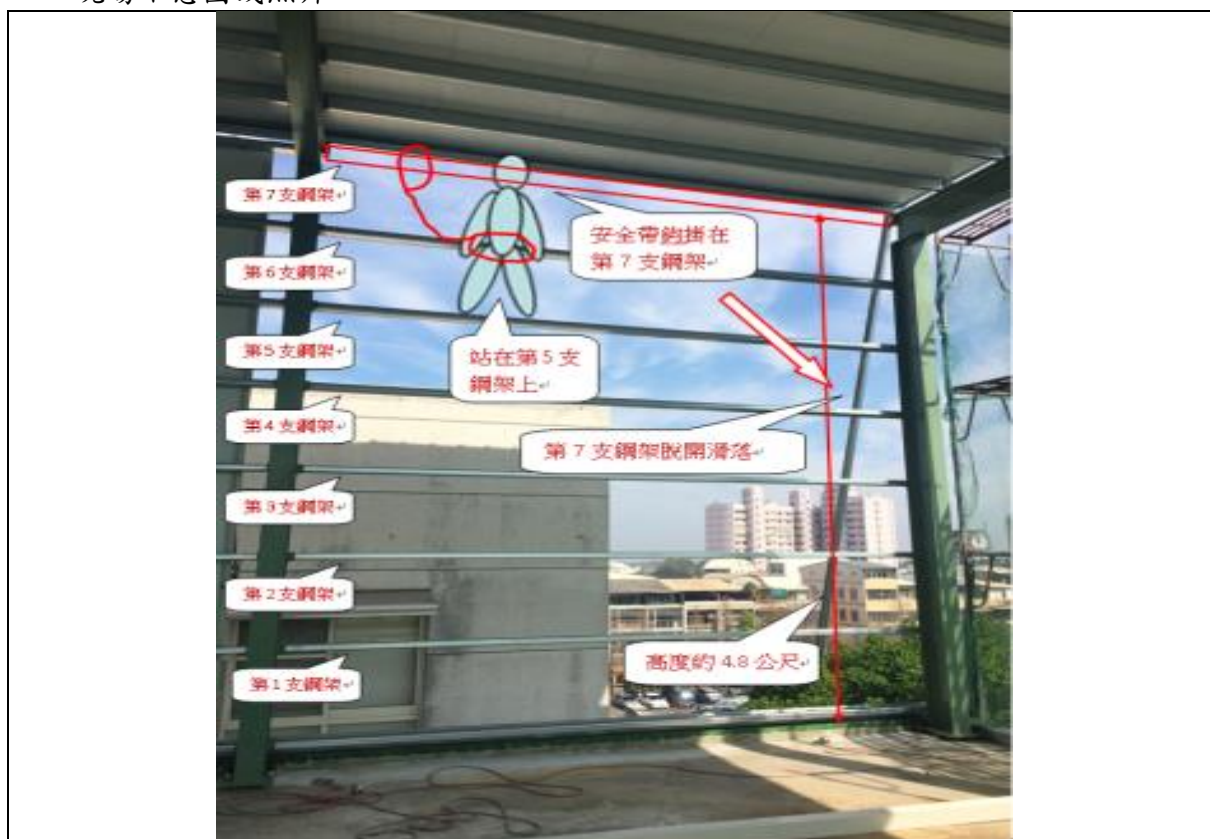
（一）直接原因：賴罹災者成從事 4 樓牆面浪板鋪設作業，因安全帶鉤掛在一端未鎖固的鋼架上，自鋼架上墜落至高差 15 公尺鄰房 1 樓屋頂上，導致創傷性休克併呼吸衰竭死亡。

說明一 賴罹災者為鋪設鐵皮屋北側牆面浪板，攀爬鋼架站立在第 5 支鋼架上，安全帶鉤掛在第 7 支鋼架上。

說明二 第七支鋼架左側未以螺栓鎖固，第六支鋼架左側未鎖緊，第七支鋼架右側彎折變形。

（一）雇主對於在高度 2 公尺以上之處所進行作業，勞工有墜落之虞者，應以架設施工架或其他方法設置工作台。但工作台之邊緣及開口部分等，不在此限。雇主依前項規定設置工作台有困難時，應採取張掛安全網、使勞工使用安全帶等防止勞工因墜落而遭致危險之措施。使用安全帶時，應設置足夠強度之必要裝置或安全母索，供安全帶鉤掛。（職業安全衛生設施規則第 225 條第 2 項暨職業安全衛生法第 6 條第 1 項）

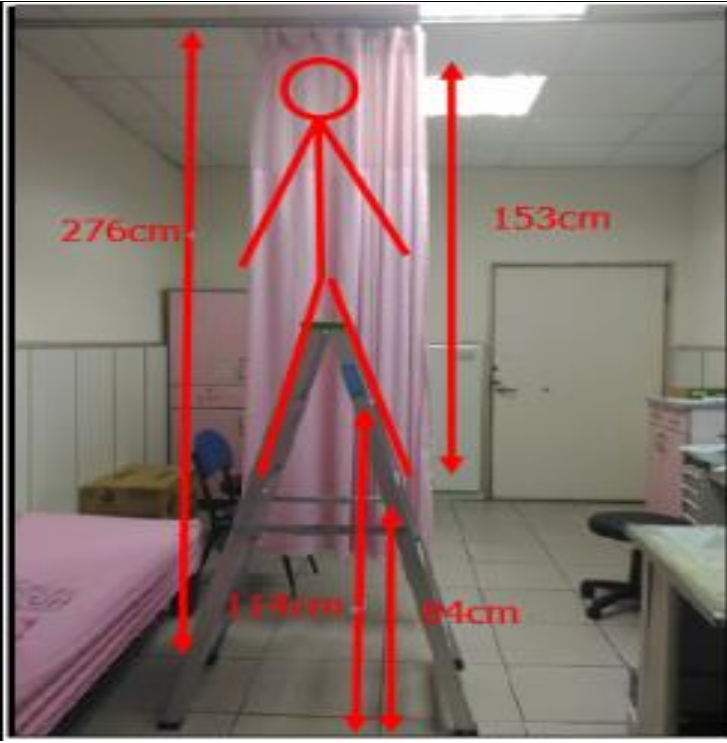
說明一	該合梯打開站立時高度約143公分，底部內側寬度約77公分（扣除腳座套），核算梯腳與地面之角度約74.9度，另兩梯腳間之金屬繫材已扣牢，梯身無明顯損傷。

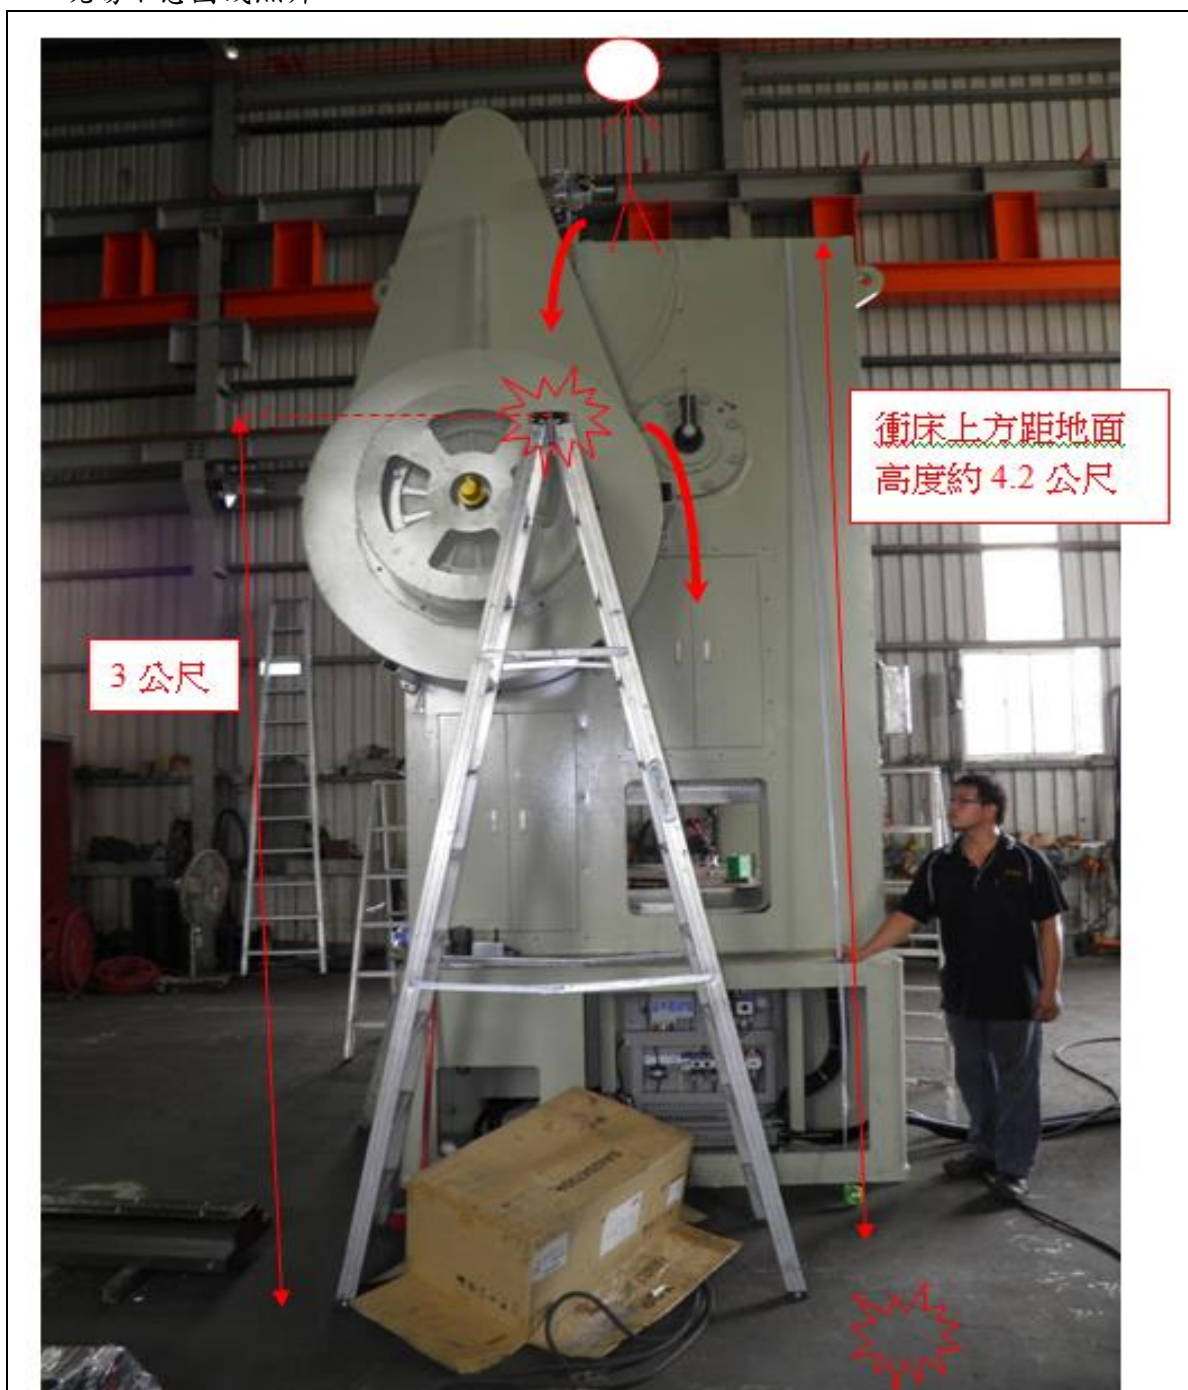
勞工宋羅災者於廠內高約 4.2 公尺衝床上方作業時墜落，先撞到衝床旁高約 3 公尺之合梯後再墜落地面受傷。

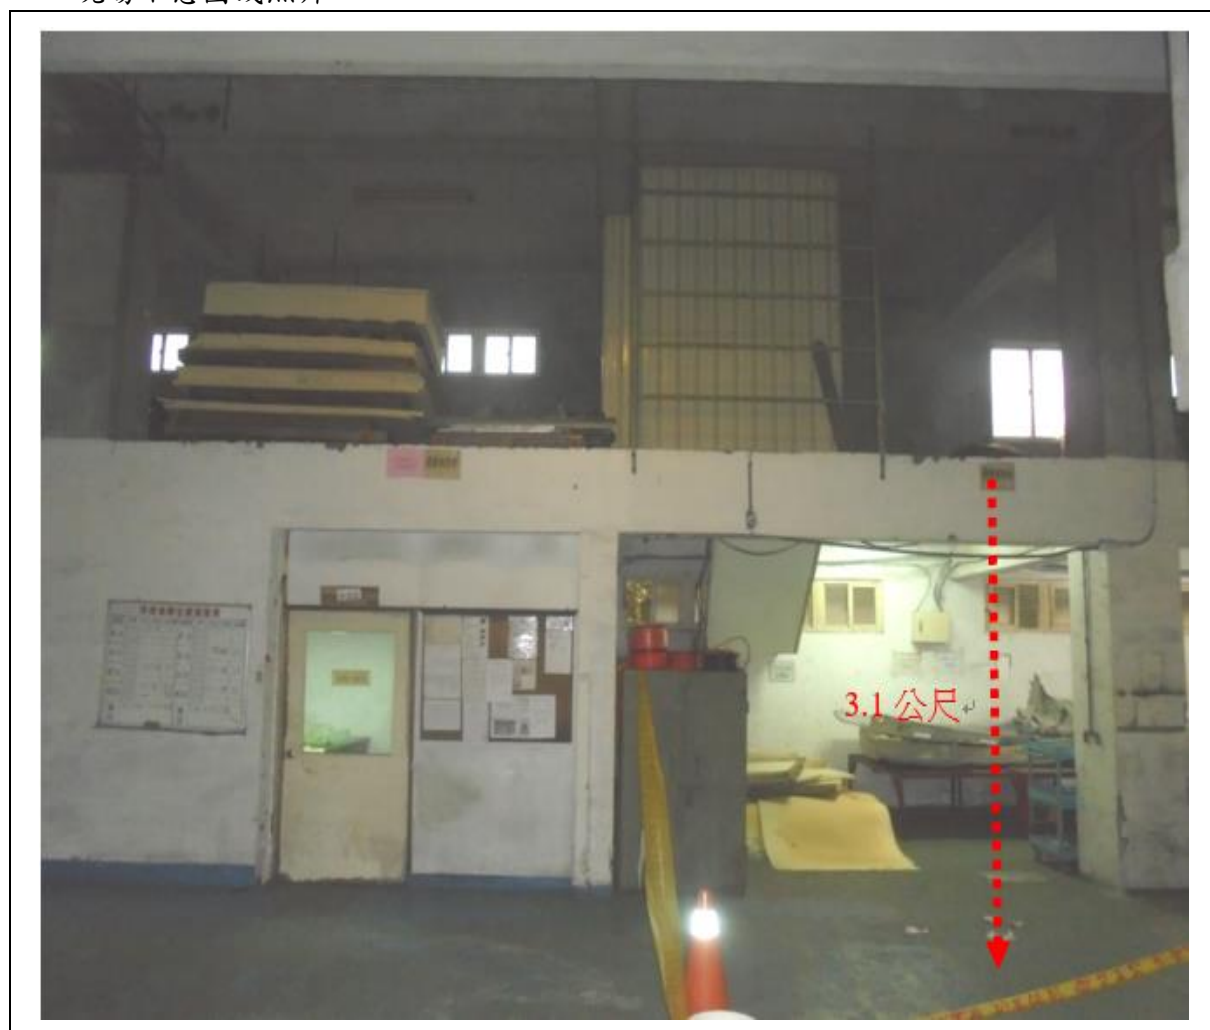
災害發生處（中二樓平台）

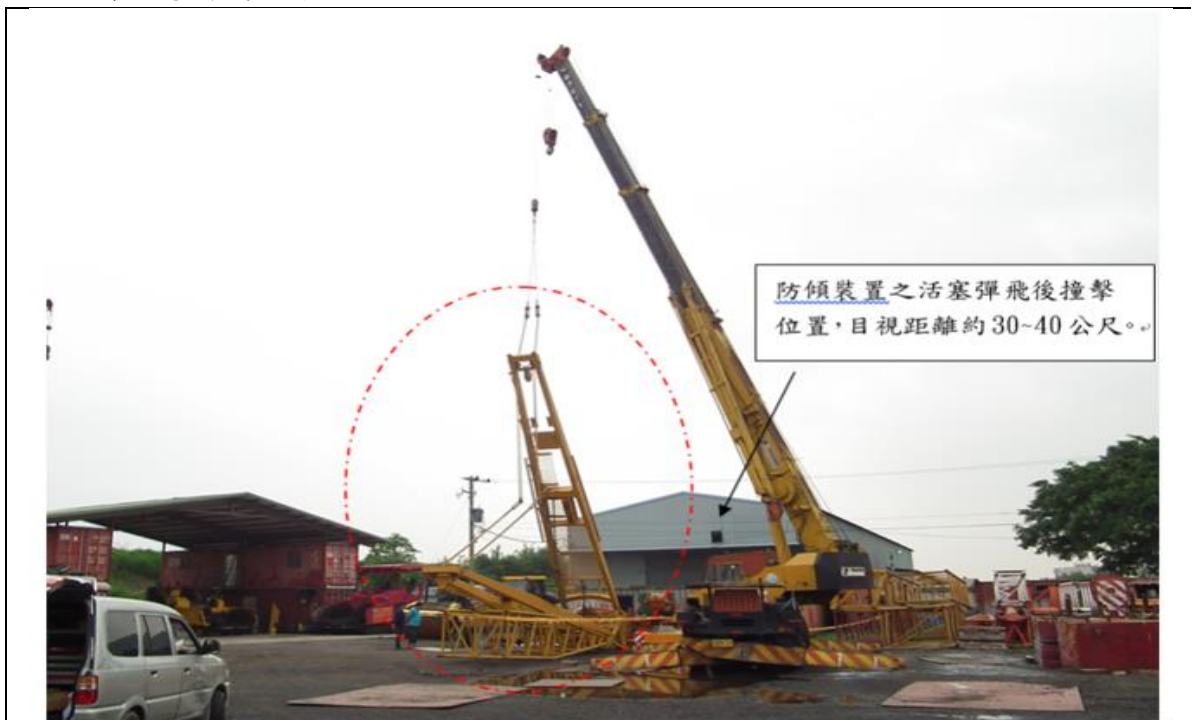
（一）直接原因：王罹災者遭維修中副起重臂變幅支架防傾裝置彈出之活塞撞擊，造成左腹破裂、骨盆骨折及左下肢斷罹併大量出血致死。

災害發生現場為從事防傾裝置漏油維修作業

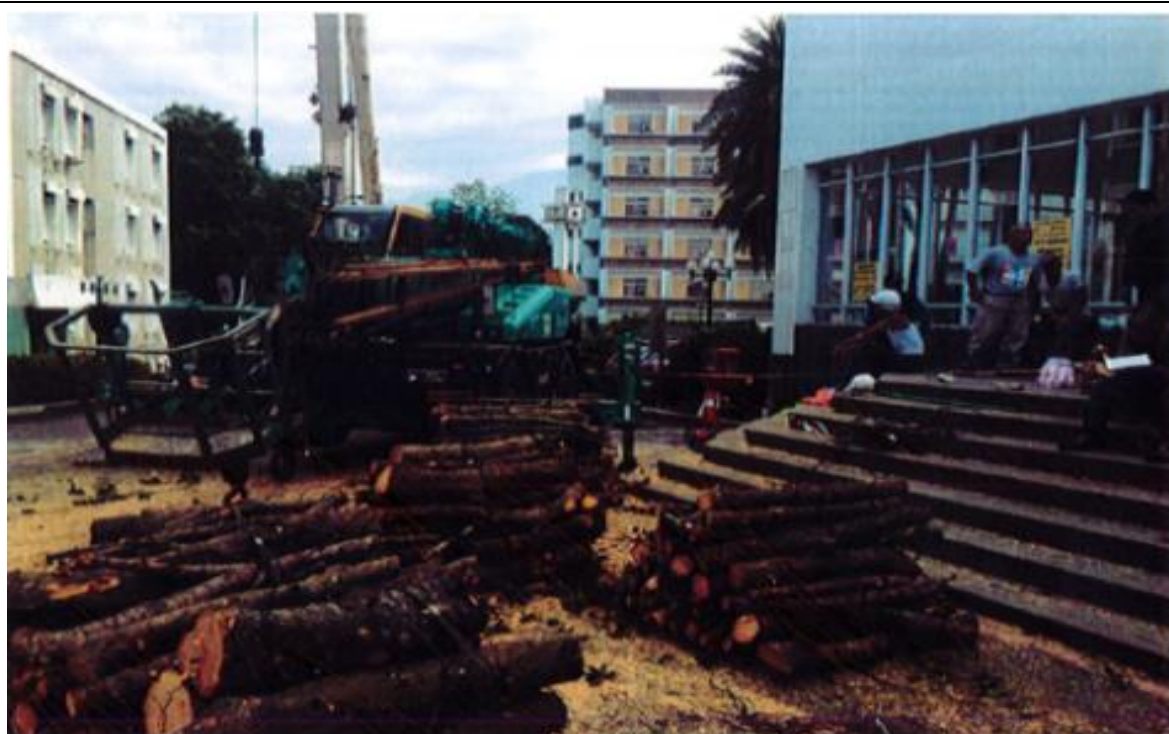
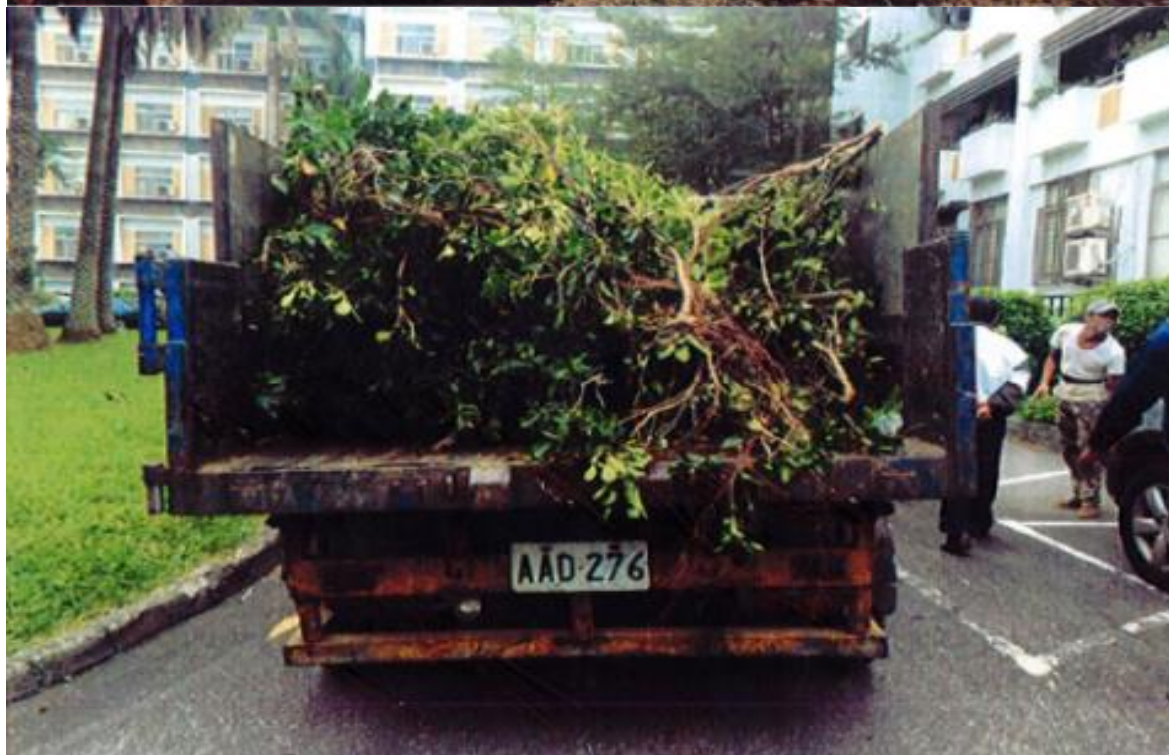
松○開發有限公司使所僱勞工柯○○（下稱罹災者）從事樹木吊運地面後之修剪、鋸切及清運等作業時，因樹木於吊運過程中斷裂，致飛落擊中罹災者頭部，經送淡水馬偕醫院住院治療，罹災者仍因傷重於12月24日不治死亡。

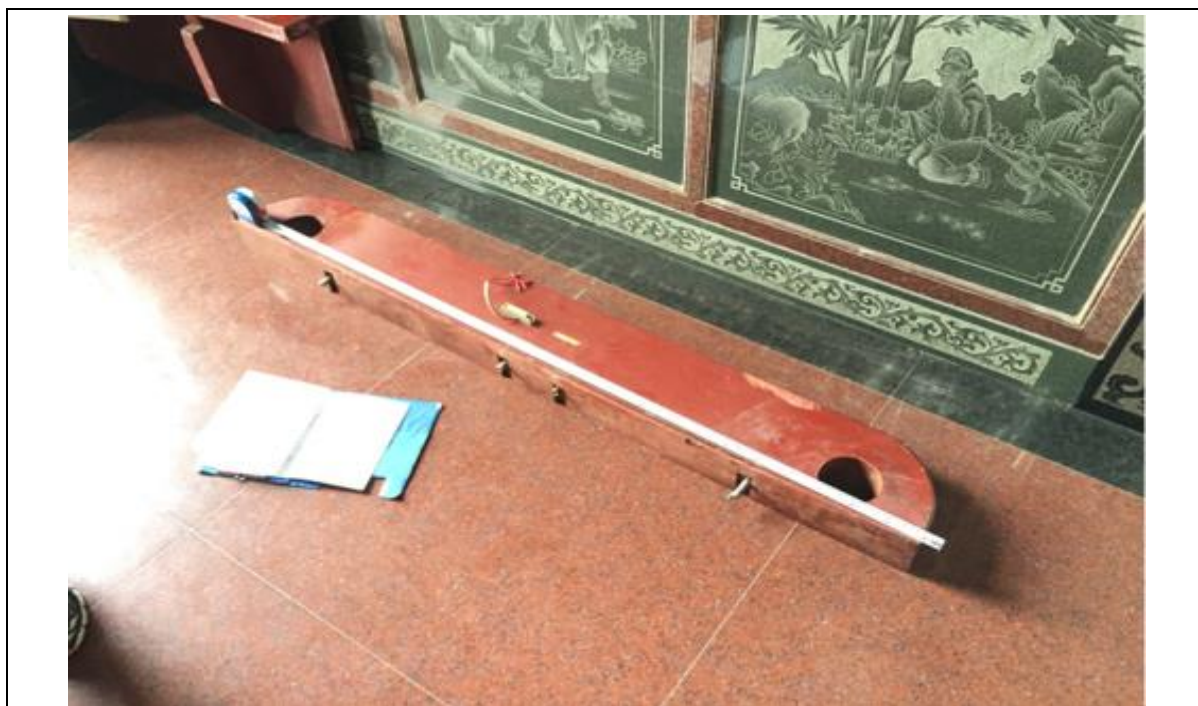
（一）直接原因：關廟門時遭倒下廟門壓傷造成身體多處骨折及多臟器損傷出血、血胸、氣胸、腹腔及後腹腔出血，導致多重性外傷致死。

原廟門上門樑以4個膨脹螺栓固定在上方的石板牆面上，案發後發現上門樑4個膨脹螺栓套管斷裂情形。

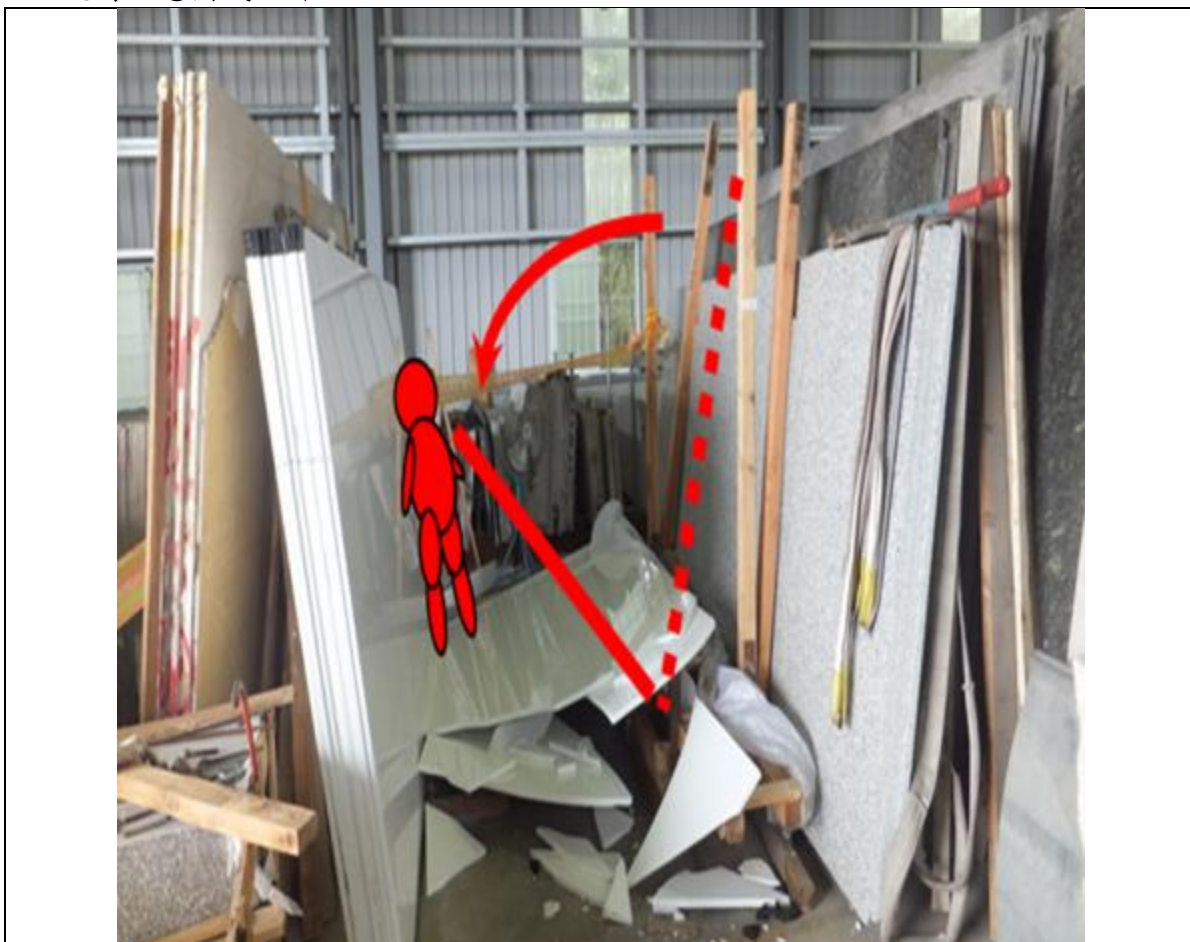
倒塌致災的結晶石板，每片尺寸為寬3000mmx高1500mmx厚20mm，重量約250公斤，2片共重500公斤，原倚靠放置在裝木製架條。

雇主對於堆置物料，為防止倒塌、崩塌或掉落，應採取繩索捆綁、護網、擋樁、限制高度或變更堆積等必要設施，並禁止與作業無關人員進入該等場所。（職業安全衛生設施規則第 153 條暨職業安全衛生法第 6 條第 1 項）

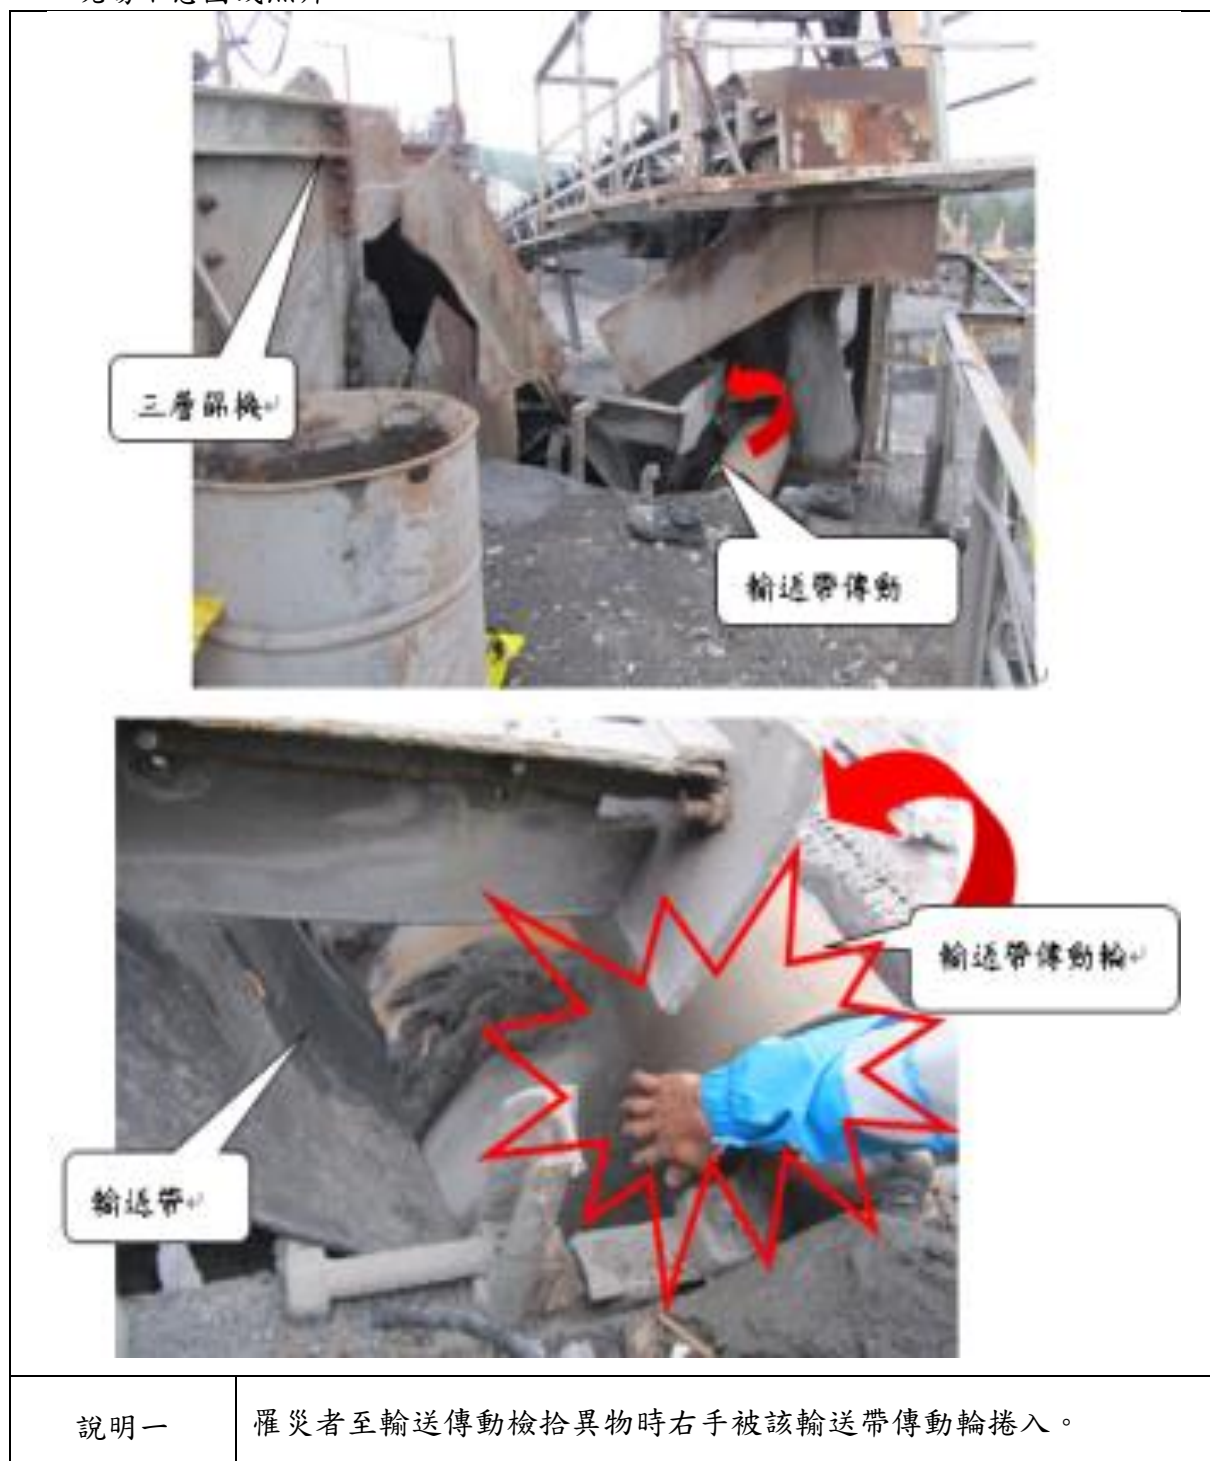
(一)直接原因：徐罹災者至輸送帶傳動輪撿拾異物時右手被該輸送帶傳動輪捲入，造成徐罹災者右手臂手肘上方約 10 公分處以下扭斷截肢，致急性腎損傷、血管損傷、肺炎及敗血性休克合併多重器官衰竭死亡。

罹災者至輸送傳動檢拾異物時右手被該輸送帶傳動輪捲入。

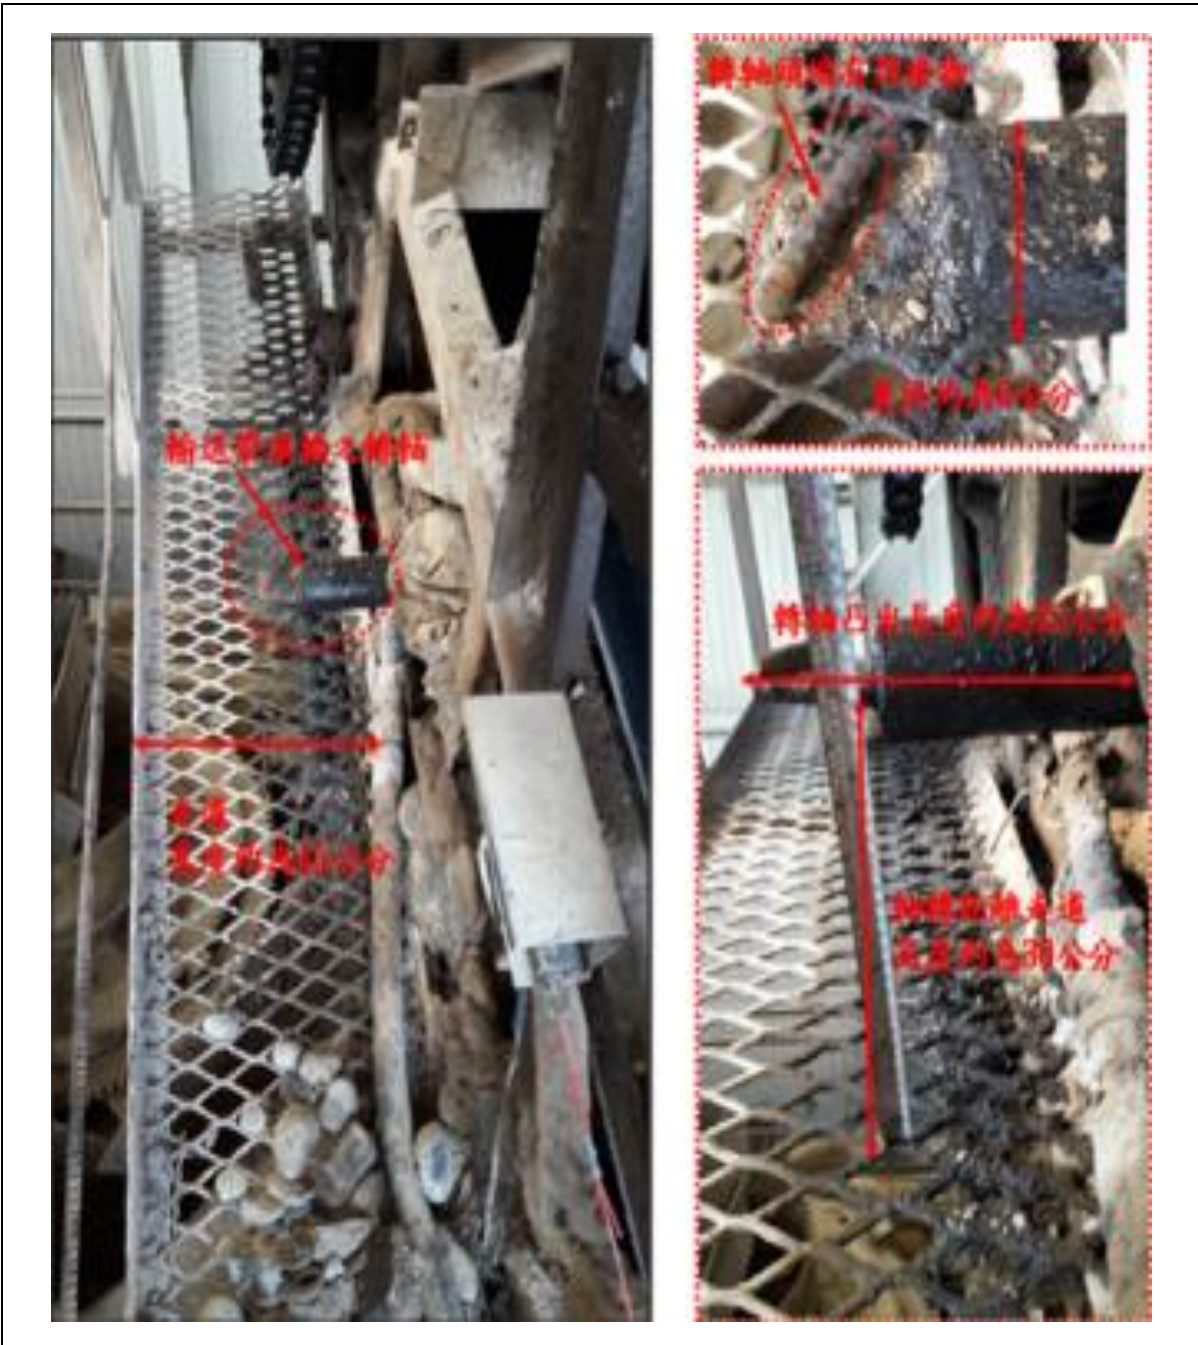
<p>說明一</p>	<p>罹災者被發現時，其趴在碎石機（1號機）之輸送帶旁，其身上雨衣被輸送帶滾輪之轉軸捲入。轉軸頭端有焊接物非為光滑表面，轉軸凸出長度約為25公分、直徑約為6公分，另轉軸距離走道高度約為30公分，走道寬度約為45公分。</p>
------------	--

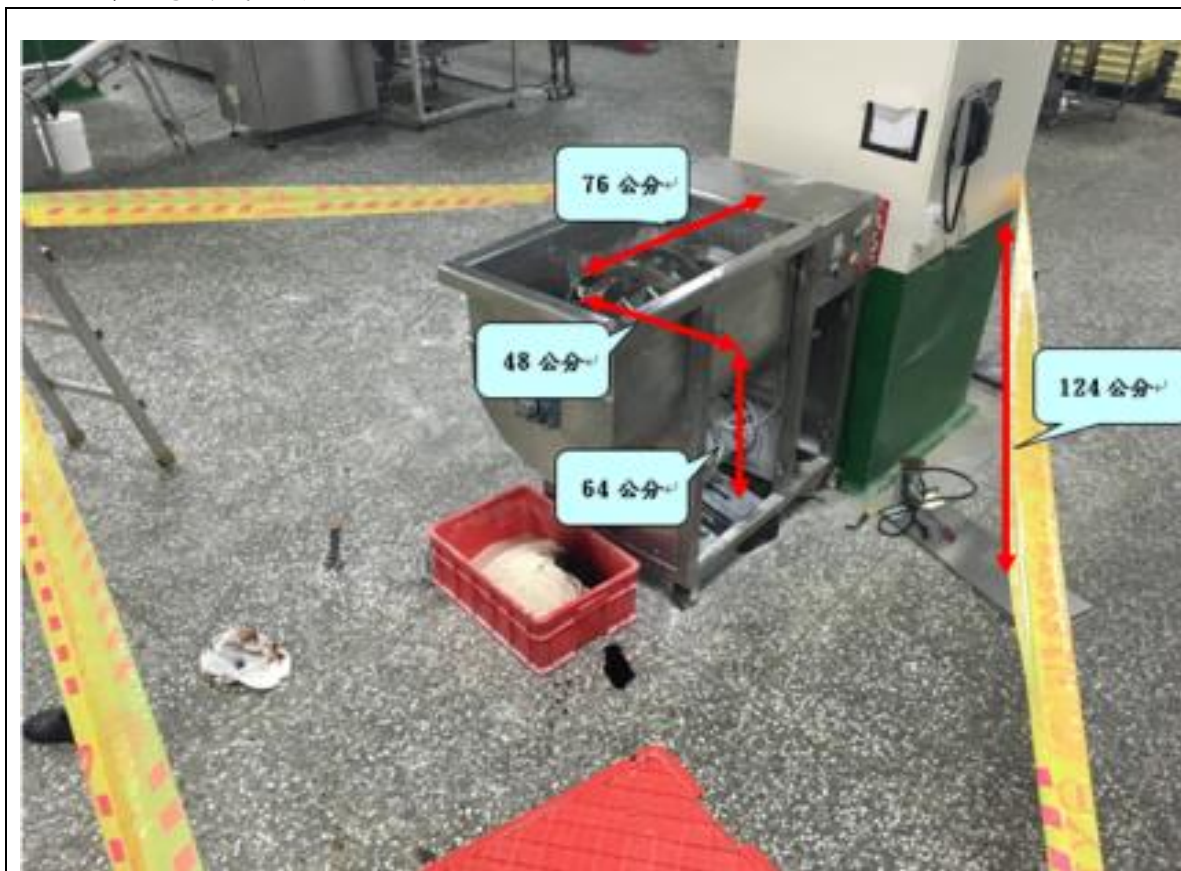
說明一	攪拌機之尺寸。(長約76公分、寬約48公分、深約64公分、高約124公分)
-----	---------------------------------------

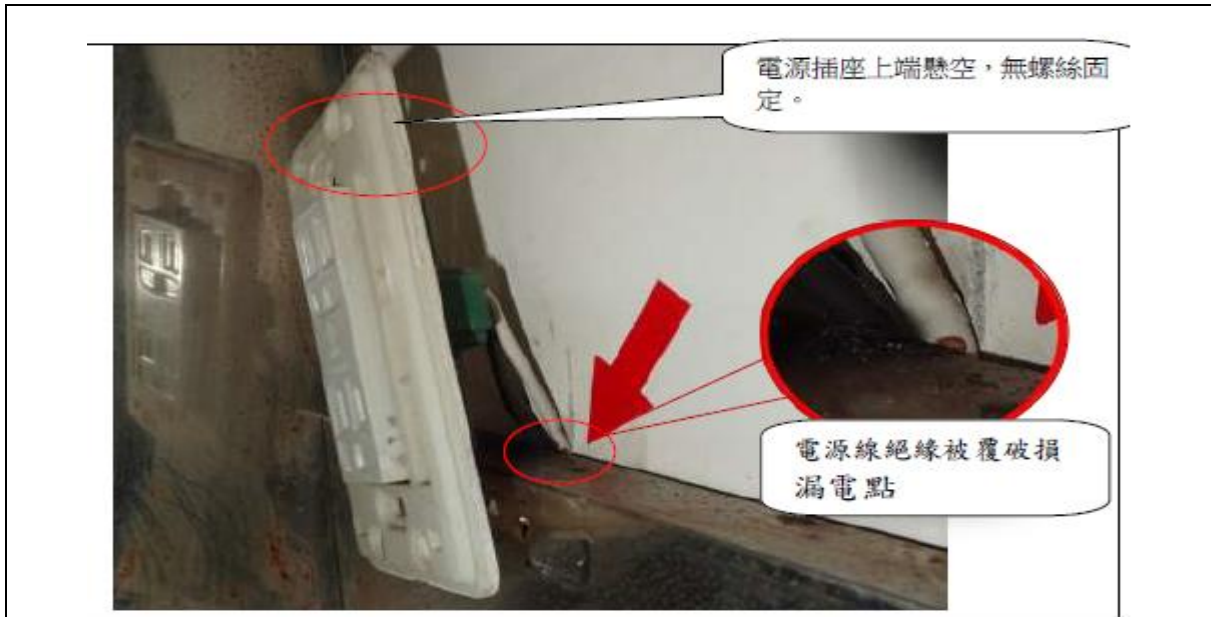
說明三 經查電源插座上端懸空且無螺絲固定，電器電源插頭於該插座插拔過程中易產生晃動，再加上插座電源線遭流理台框體及牆壁擠壓致使電源線絕緣被覆破損，該裸露電源線碰觸金屬流理台，使其帶電。

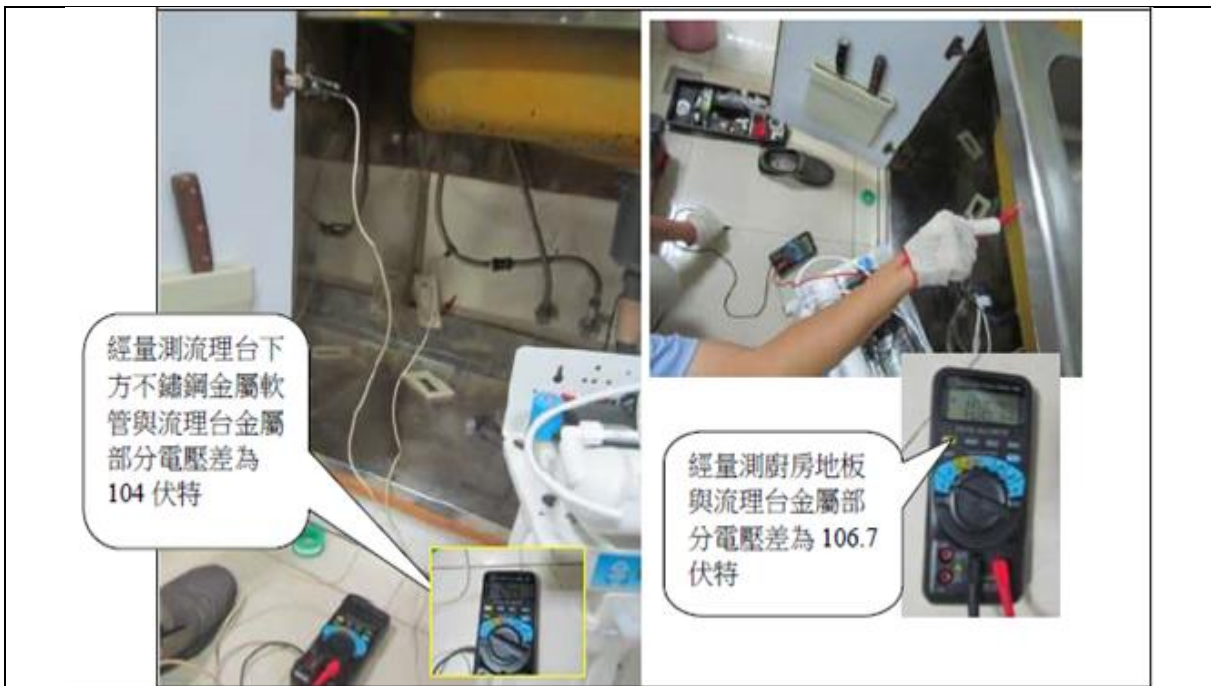
說明四 插座電源線漏電後與其連接之流理台金屬表面與周遭部位產生電位差，經現場量測流理台下方不鏽鋼金屬軟管與流理台金屬部分電壓差為104 伏特，另廚房地板與流理台金屬部分電壓差為 106.7 伏特，為發生感電可能性較高之途徑。

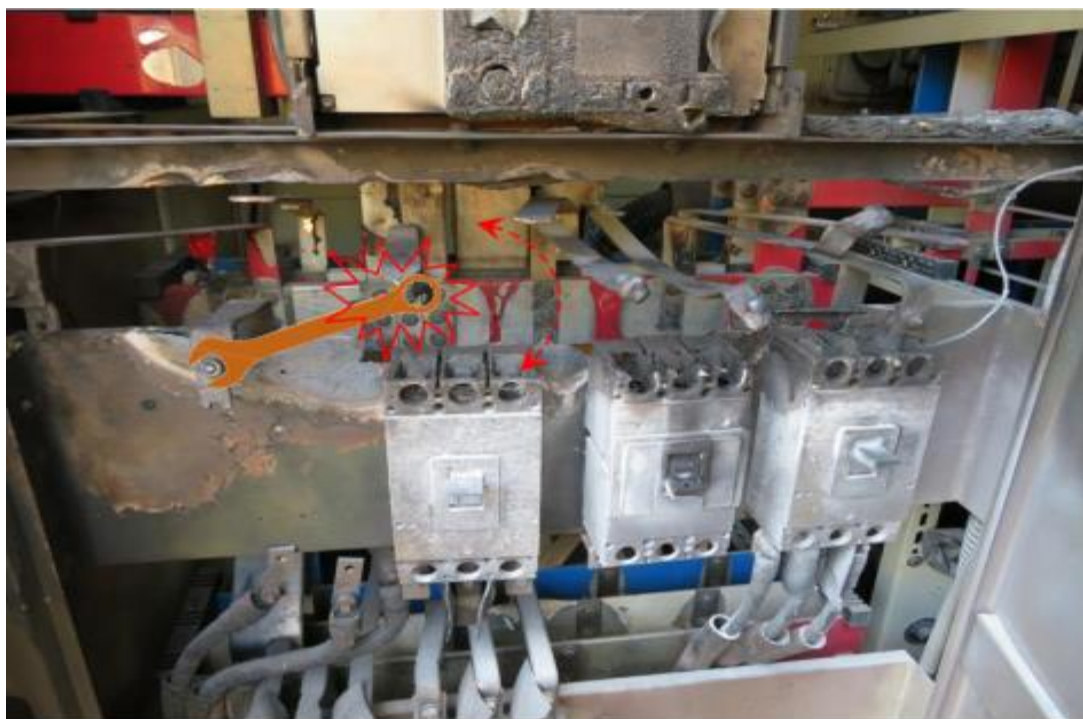
發生災害之配電箱無熔絲開關，當時勞工以扳手拆除一次側銅片固定螺絲時，可能因扳手接觸一旁無熔絲開關一次側銅片，導致電路短路引起故障電流，進而產生電弧

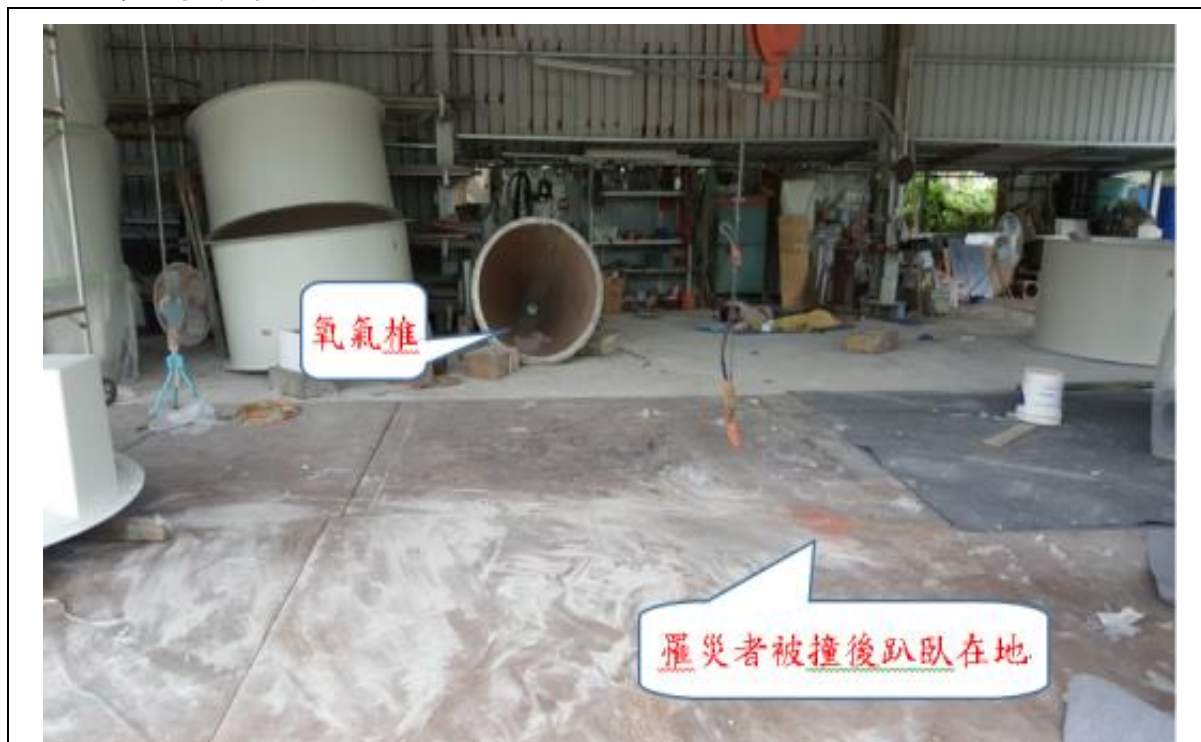
（一）直接原因：遭爆裂氧氣錐撞擊致死。

說明一	罹災者遭爆裂氧氣瓶撞擊後趴臥在地。
-----	-------------------

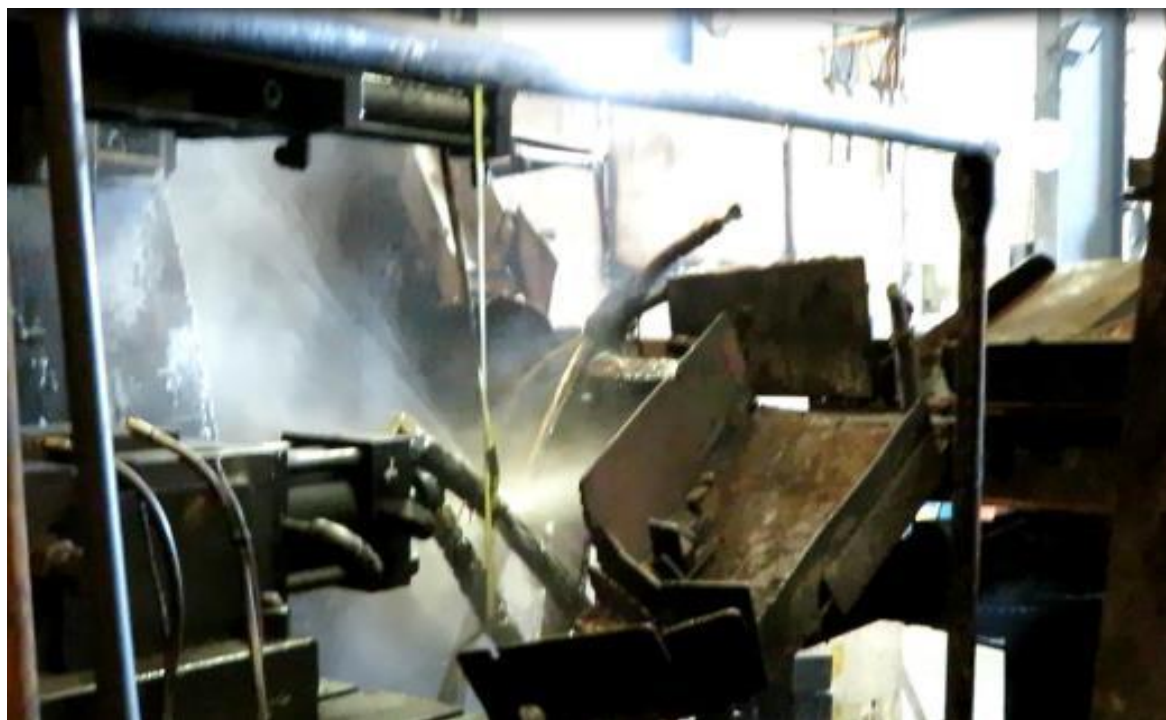
（一）直接原因：液壓油洩漏引起火災，造成勞工古罹災者死亡及勞工如罹災者重傷。

發生災害之鍛造機，當時將預熱之碳鋼工件放入下模具進行鍛造後即引燃模具內殘留之液壓油，後因油壓軟管之金屬接頭及軟管經燃燒後變形破裂，導致液壓油自軟管接頭處及軟管金屬內襯之縫隙噴出並接觸輸送帶預熱之碳鋼工件後發生閃火。

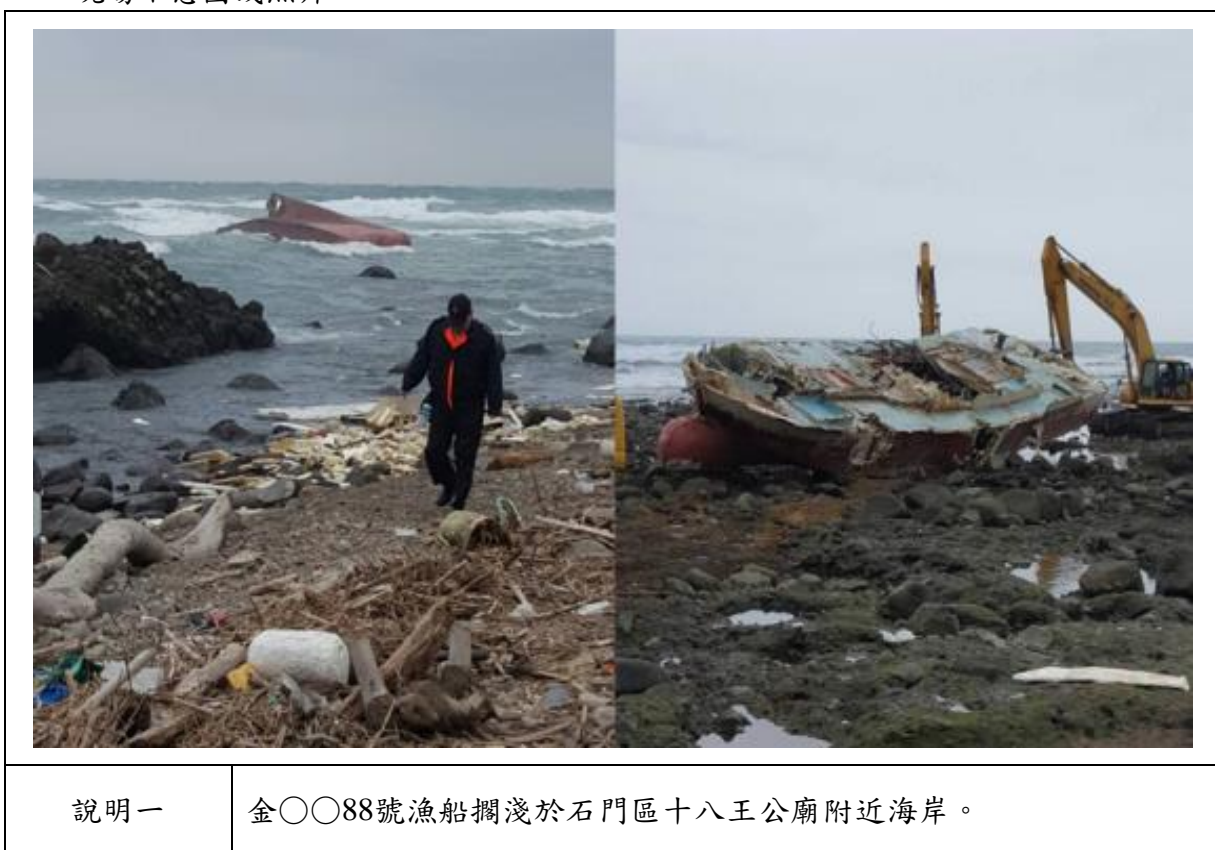
金○○88號漁船擱淺於石門區十八王公廟附近海岸。
