愛媛大学防災情報研究センター  
台湾南部地震調査速報会(2016年2月16日)  
Seminar on Quick Report of Reconnaissance on Southern Taiwan  
Earthquake

2016年2月6日台湾南部地震現地調査速報  
Quick Report of Reconnaissance on Southern  
Taiwan Earthquake, February 6, 2016

森 伸一郎, 愛媛大学

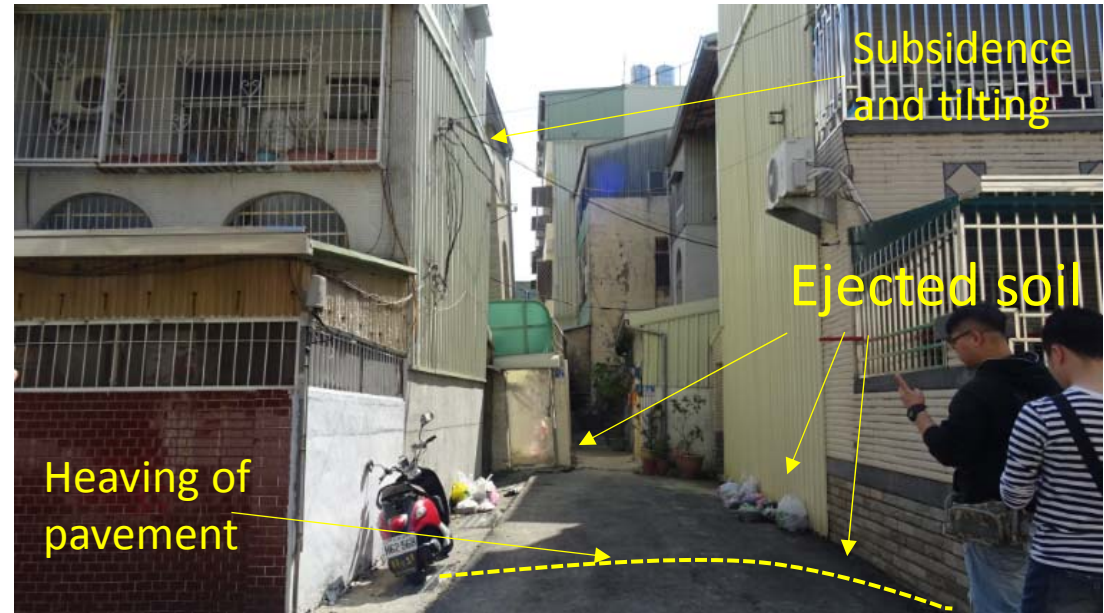
液状化被害 台南市安南區北安路惠安街: 建物が液状化で沈下傾斜した。前の街路の舗装が隆起した。

Liquefaction-induced tilting of a building, and heaving of pavement of a path covered by ejected soil observed, Hui-an Street, Bei-an Road, An-nan District, Tainan City

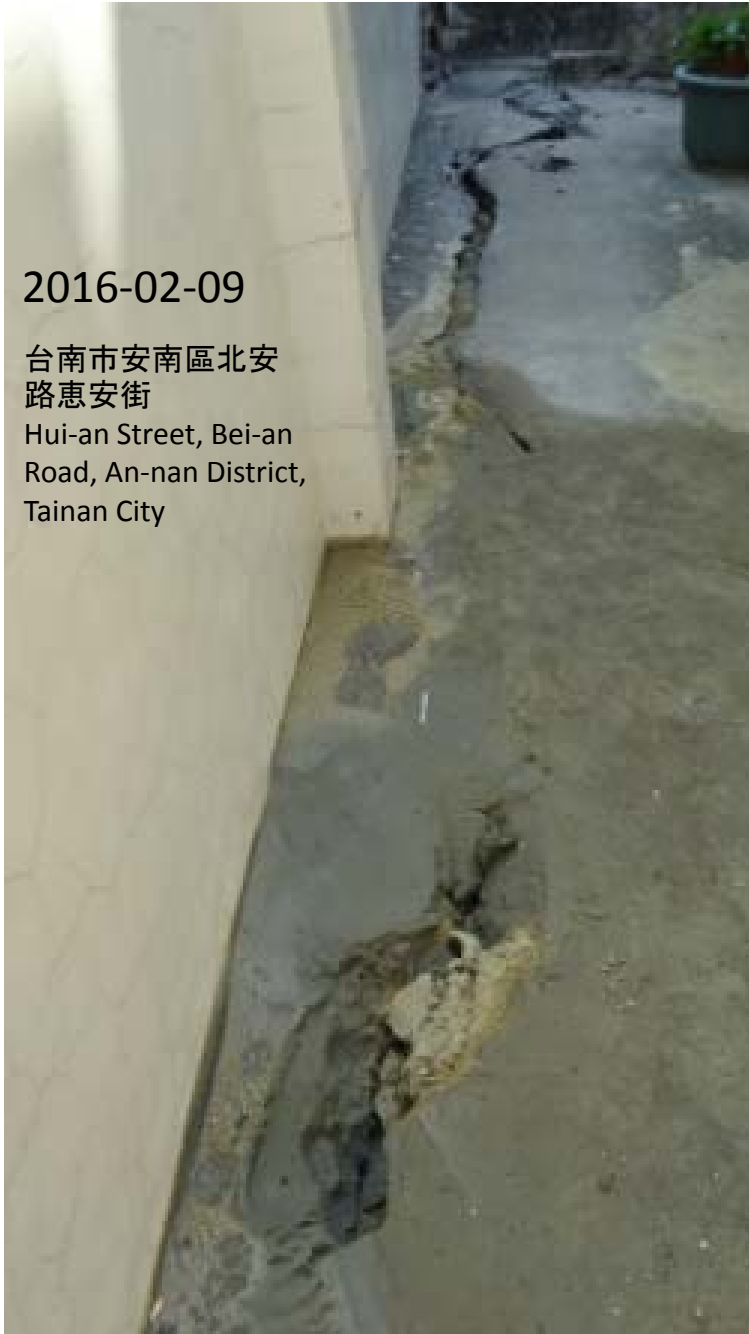
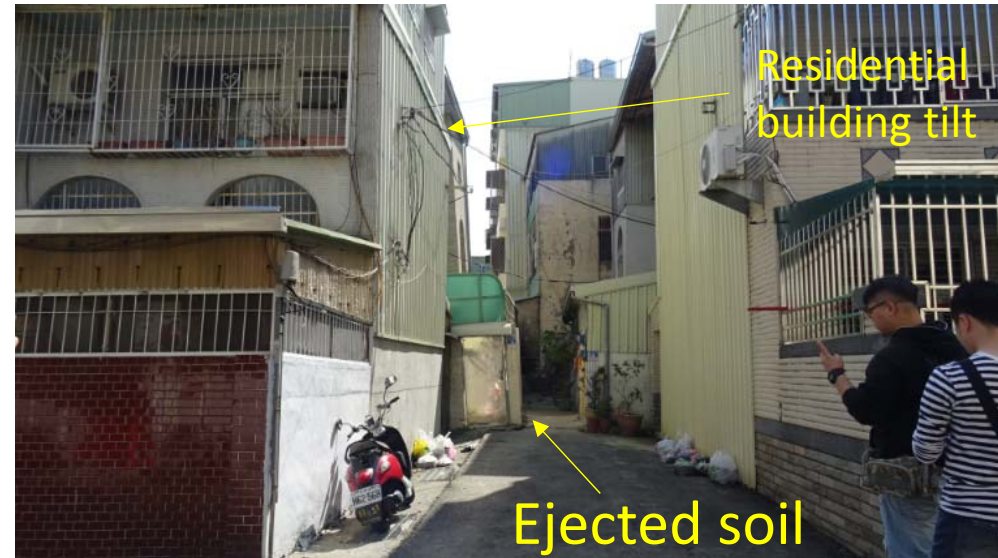
台南市安南區北安  
路惠安街  
Hui-an Street, Bei-an  
Road, An-nan District,  
Tainan City

建物端部に沿う亀裂より噴出した土

Soil ejected from fissures along the edge of a building.

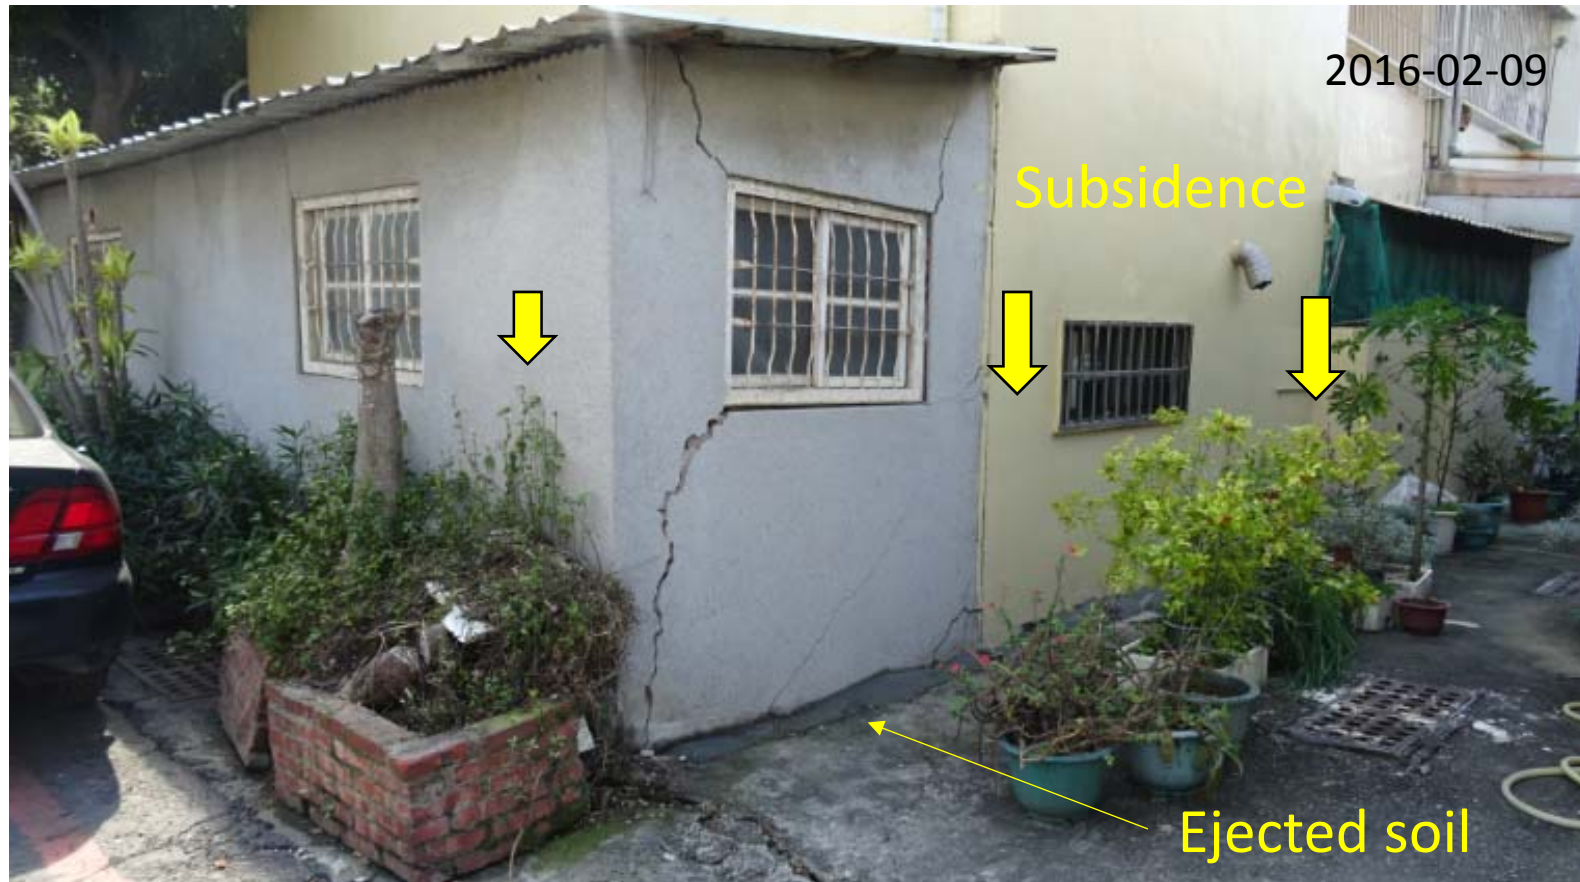
液状化被害 台南市安南區北安路：沈下傾斜した建物の周囲には液状化噴砂が見られた。

Liquefaction and associated damage to buildings and houses, Bei-an Road, An-nan District, Tainan City

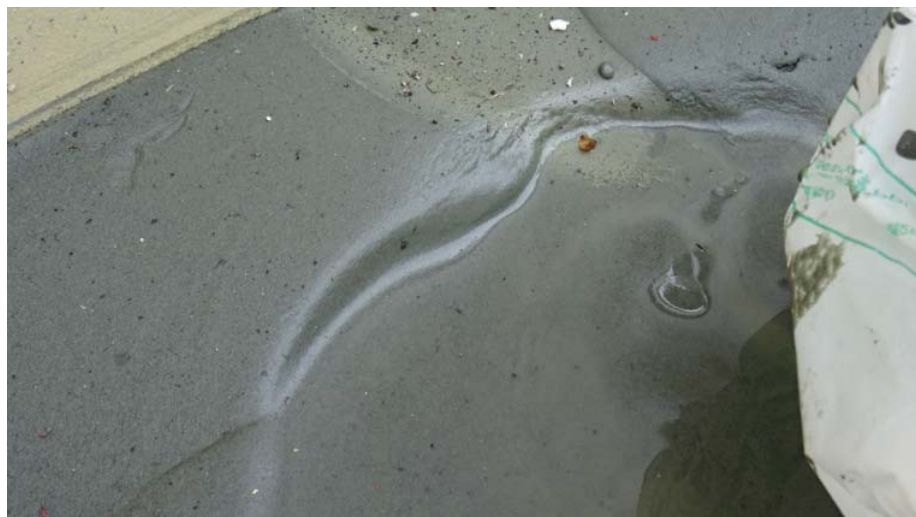
沈下傾斜した建物の周囲には液状化噴砂が見られ、噴砂は低塑性シルト質砂であった。細粒分の多い噴砂は保水性が高く、少しの手による振動で液状化状態となる。

Soil eruption was observed around a house deformed by uneven subsidence due to liquefaction. Ejected soil is probably classified to low plastic silty sand, which can keep water inside and so is easy to liquefy by slight hand vibration.

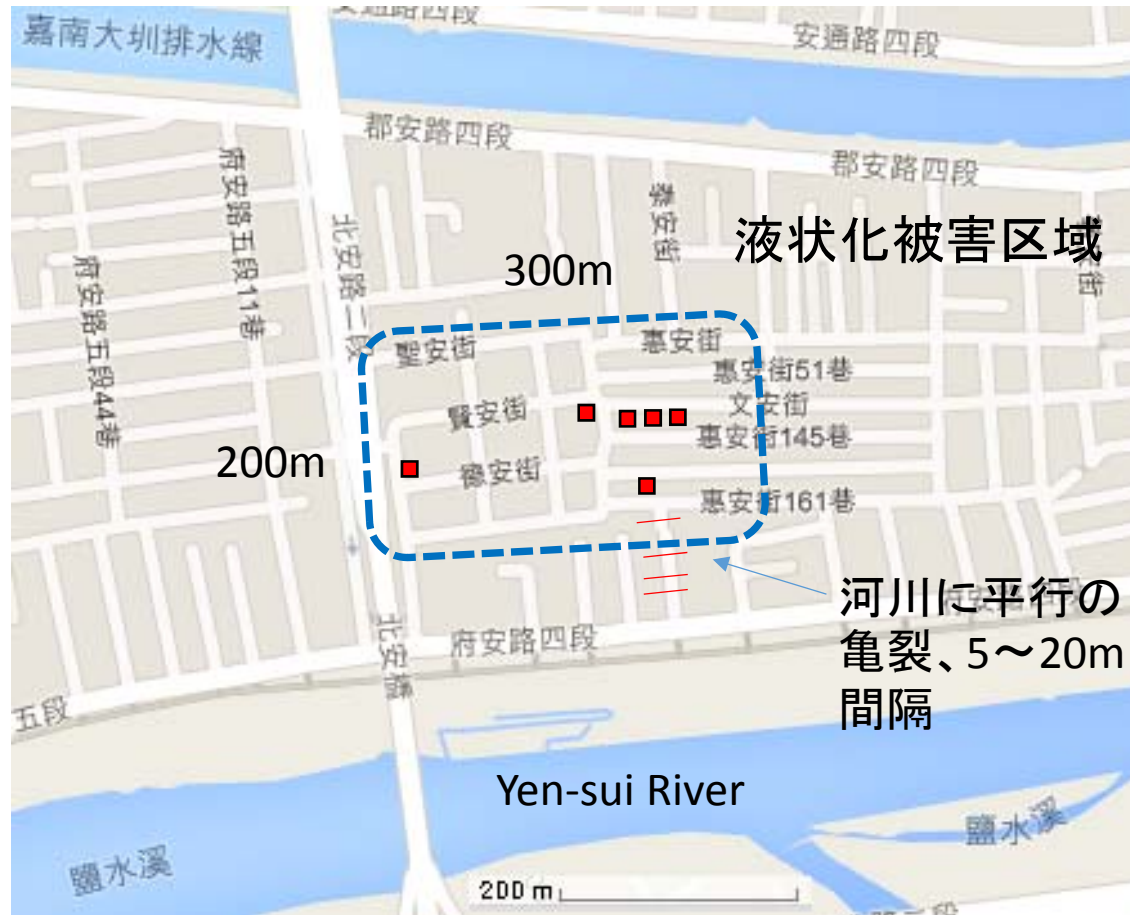
液状化被害 台南市  
安南区北安路：街路を  
挟んで向かい合う建  
物が**近づくように傾斜**  
し、挟まれた街路の舗  
装が隆起した。

塩水川から120m離  
れて道路に河川平行  
亀裂

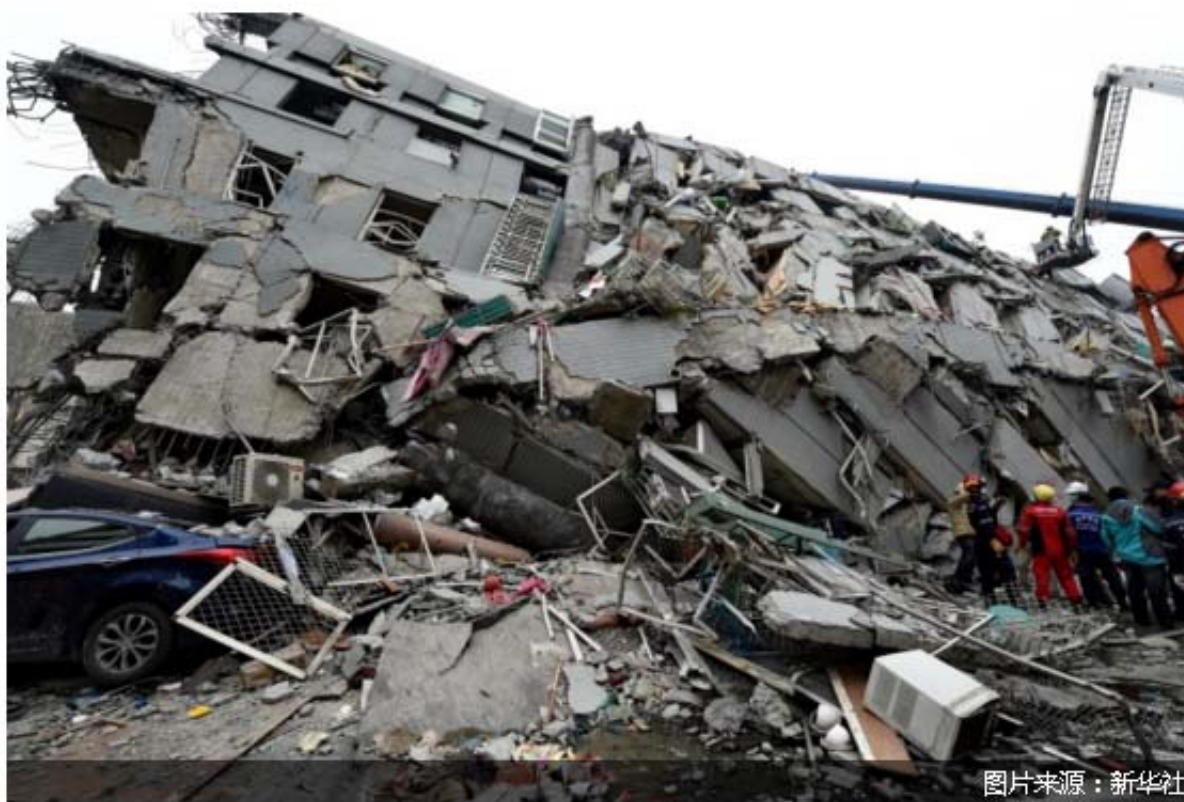
この崩れ方はひどい。  
1999トルコ・コジャエリ  
地震や1999台湾集集地  
震の際と同じ壊れ方  
です。せん断補強筋の不  
足と鉄筋の定着の不  
十分が原因と推察される。

This pattern of collapse  
is so bad. This is very  
similar to the typical  
damage of high rise  
buildings. Shortage of  
stirrup and shortage of  
anchoring of main rebar  
in reinforced concrete in  
beams and columns.

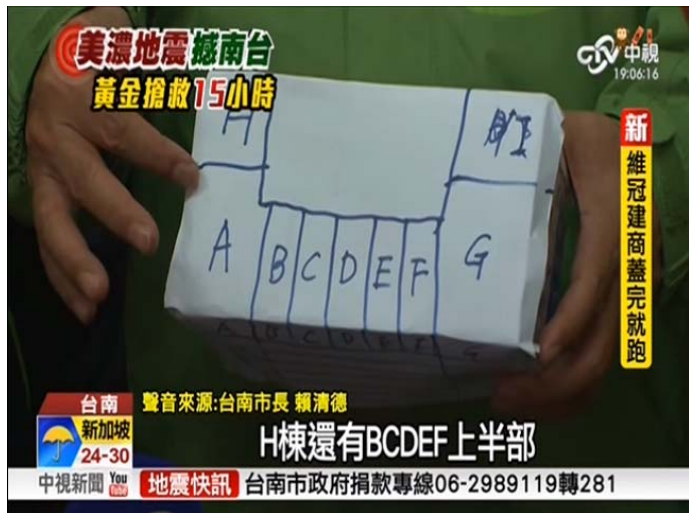
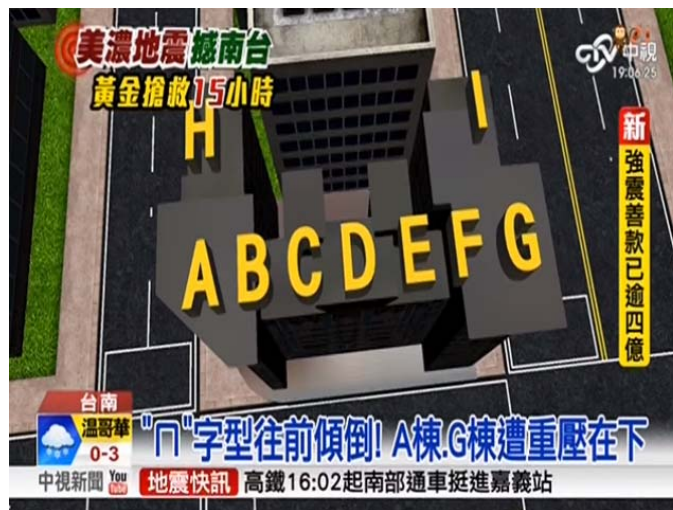
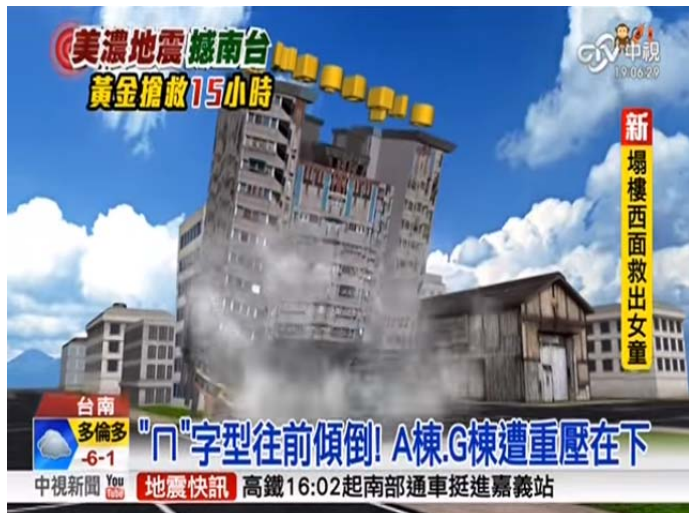
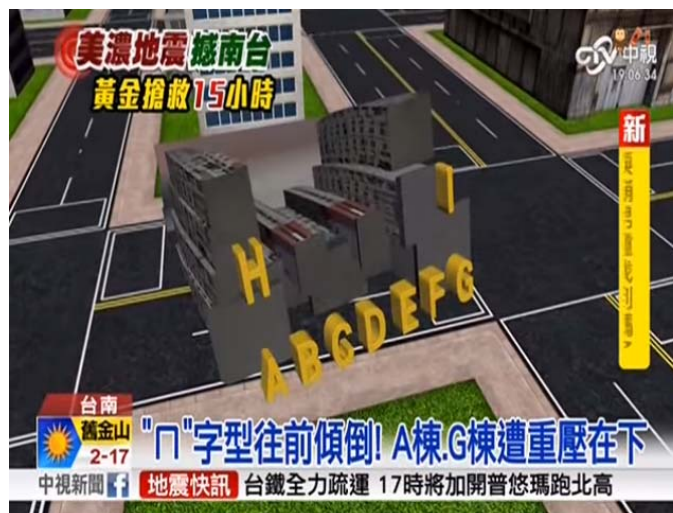
16階集合住宅で「コ」の字型の平面形で、字の縦棒側に転倒。

字の2本の横棒には、H棟とA棟、I棟とG棟があり、A棟とG棟は、その上にH棟とI棟が倒れこんでおり、それらに押し潰されるようになっており、形を留めていない。

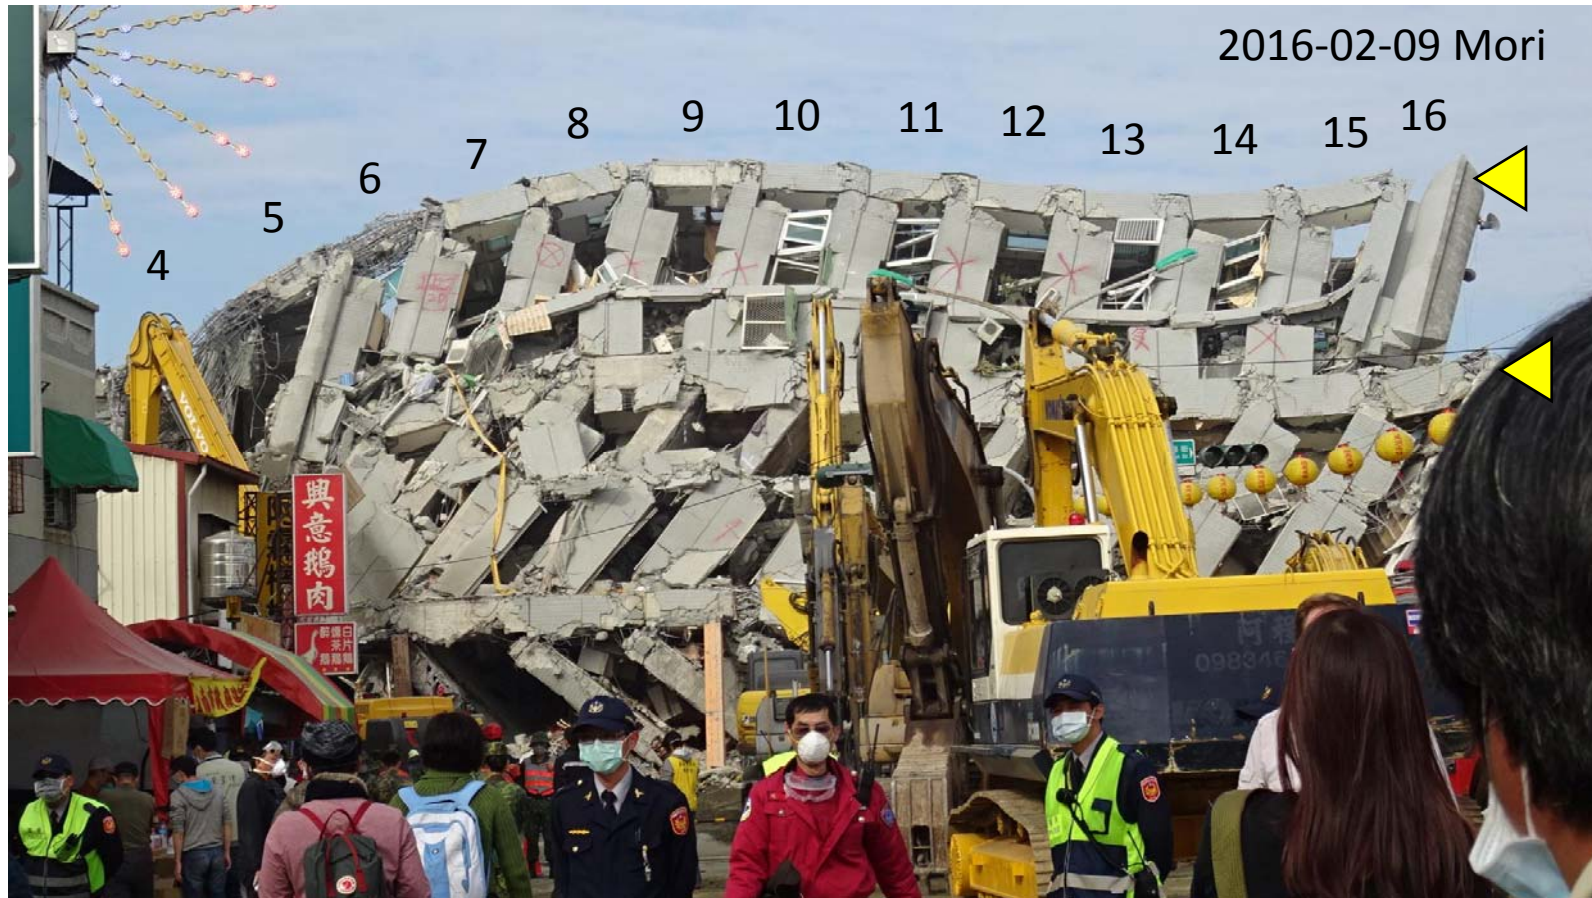
ほぼ全ての柱・梁接合部が破壊して柱と梁がばらばらに挙動している。

Almost all the column-beam joints are broken, resulting in independent movement of them.

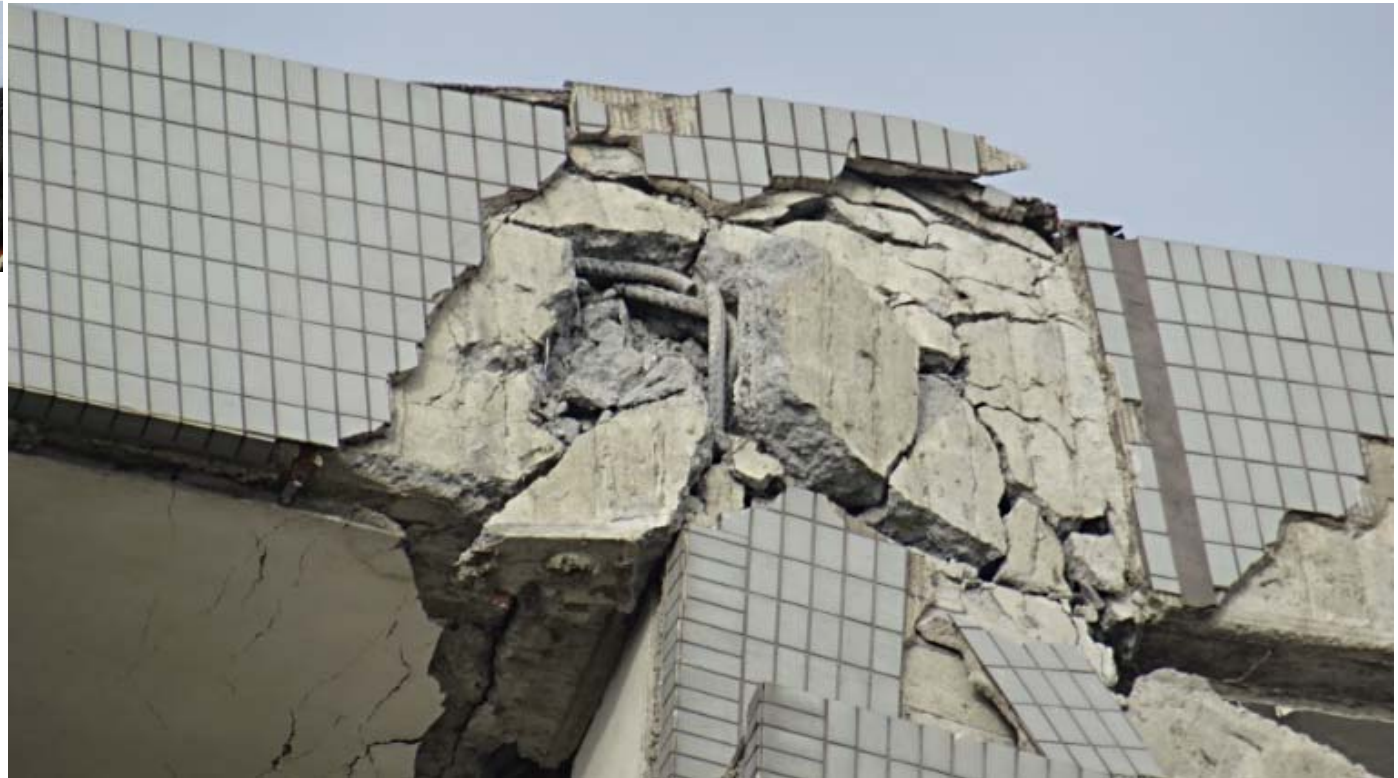
The column-beam joint between 12<sup>th</sup> and 13<sup>th</sup> floors  
Weiguan Dalou

タイルが剥落して、コンクリートも破壊、剥落している。露出した鉄筋のうち、曲げ加工部で破断しているのが認められる。

Tiles were spalled and concrete was broken to pieces around column-beam joint. A piece of rebar was broken at the bent portion there.

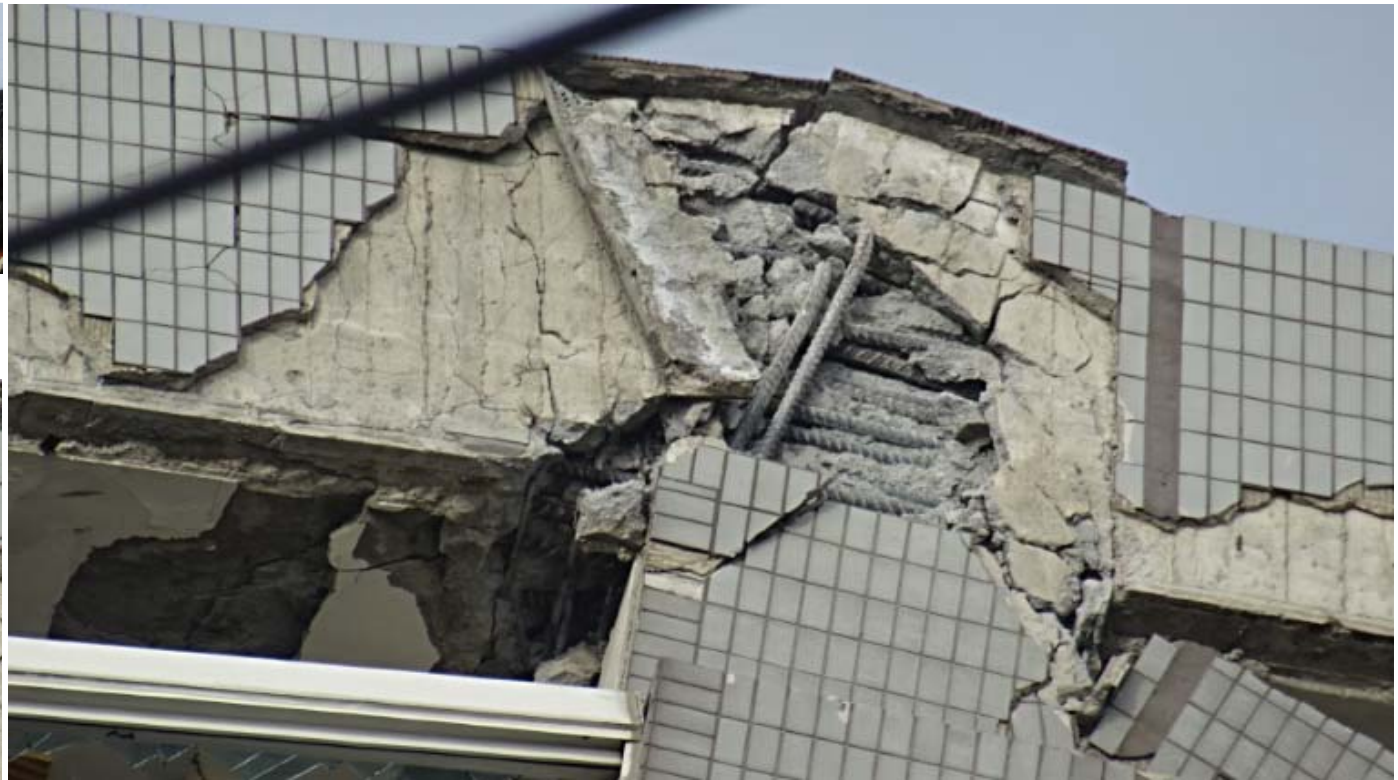
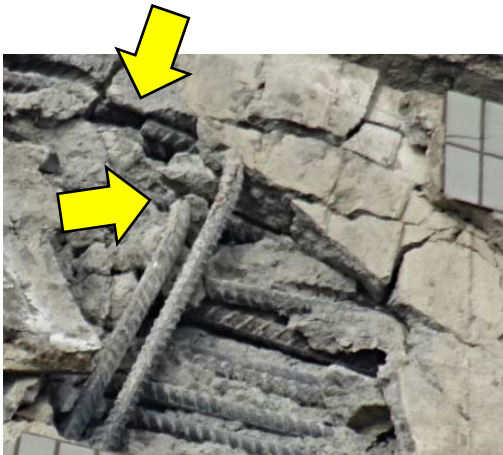
The column-beam joint between 11<sup>th</sup> and 12<sup>th</sup> floors  
Weiguan Dalou

露出した鉄筋をよく見ると、柱の主筋が接合部内で破断しており、梁の主筋も定着が実現できていないように見える。接合部パネルがせん断変形している。

A main rebar of column was broken in the joint panel. Rebars of a beam seemed to have insufficient anchorage length. The joint panel suffered shear deformation.

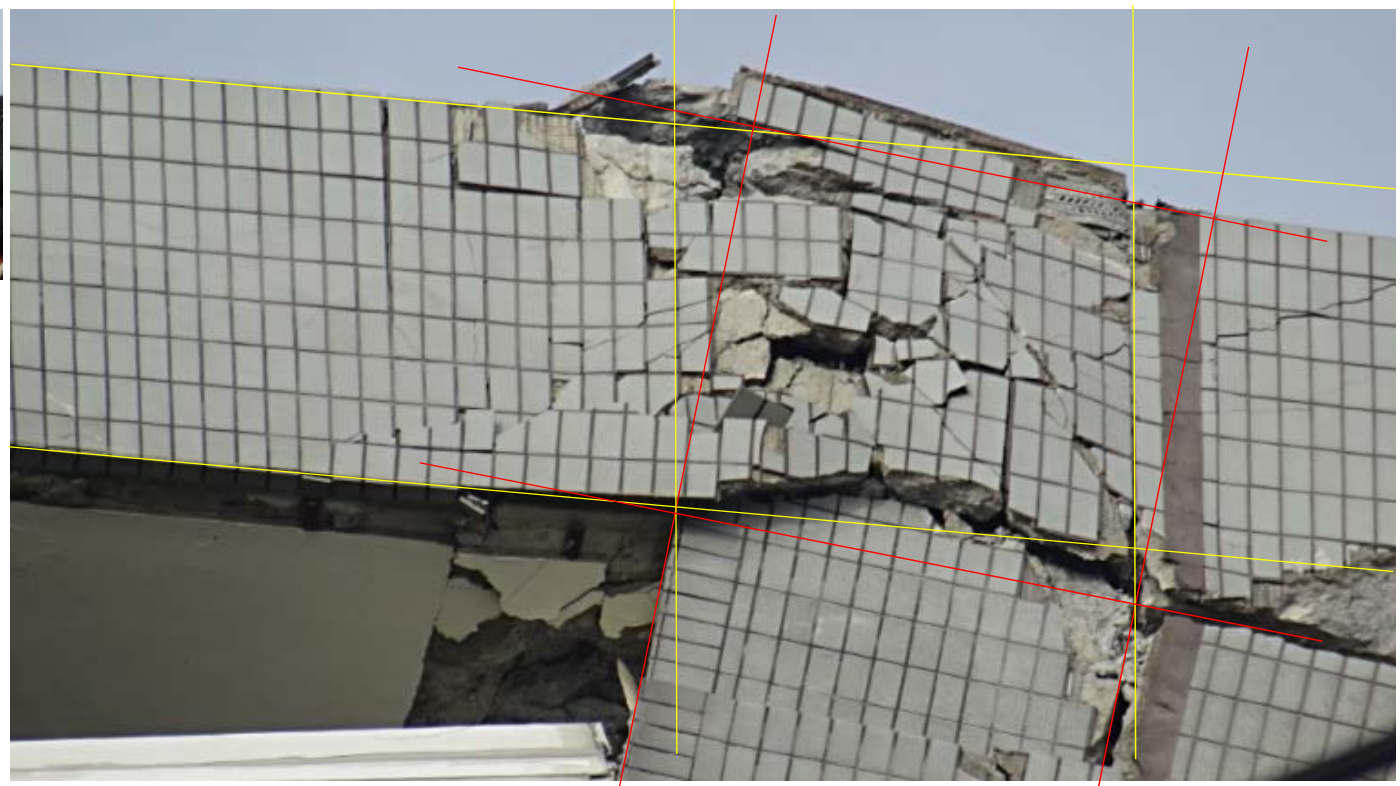
The column-beam joint between 10<sup>th</sup> and 11<sup>th</sup> floors  
Weiguan Dalou

露出した鉄筋をよく見ると、柱の主筋が接合部内で破断しており、梁の主筋も定着が実現できていないように見える。接合部パネルがせん断変形(0.118)している。

A main rebar of column was broken in the joint panel. Rebars of a beam seemed to have insufficient anchorage length. The joint panel suffered shear deformation (0.118).

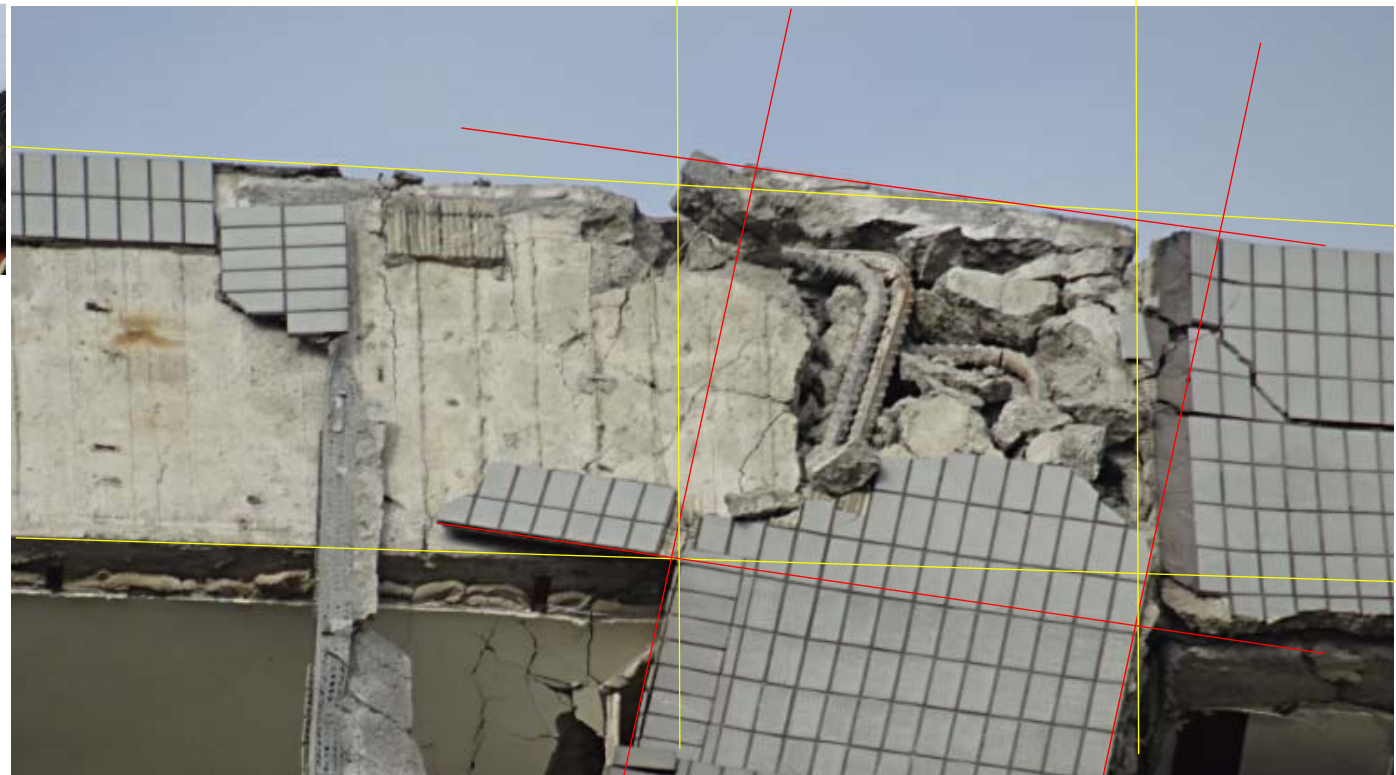
The column-beam joint between 9<sup>th</sup> and 10<sup>th</sup> floors  
Weiguan Dalou

柱-梁の接合部が完全に破壊しており、せん断変形は0.212に達している。梁の定着は接合部内だけで収められようとしており、定着長が不足しており、スターラップや帯鉄筋は見え、接合部の強度は期待できない。

A column-beam joint panel is in complete failure. Its shear deformation reaches at 0.212. Anchorage length of beams main rebar is too short, and stirrups or lateral ties cannot be recognized, so the strength of the joint panel cannot be expected.

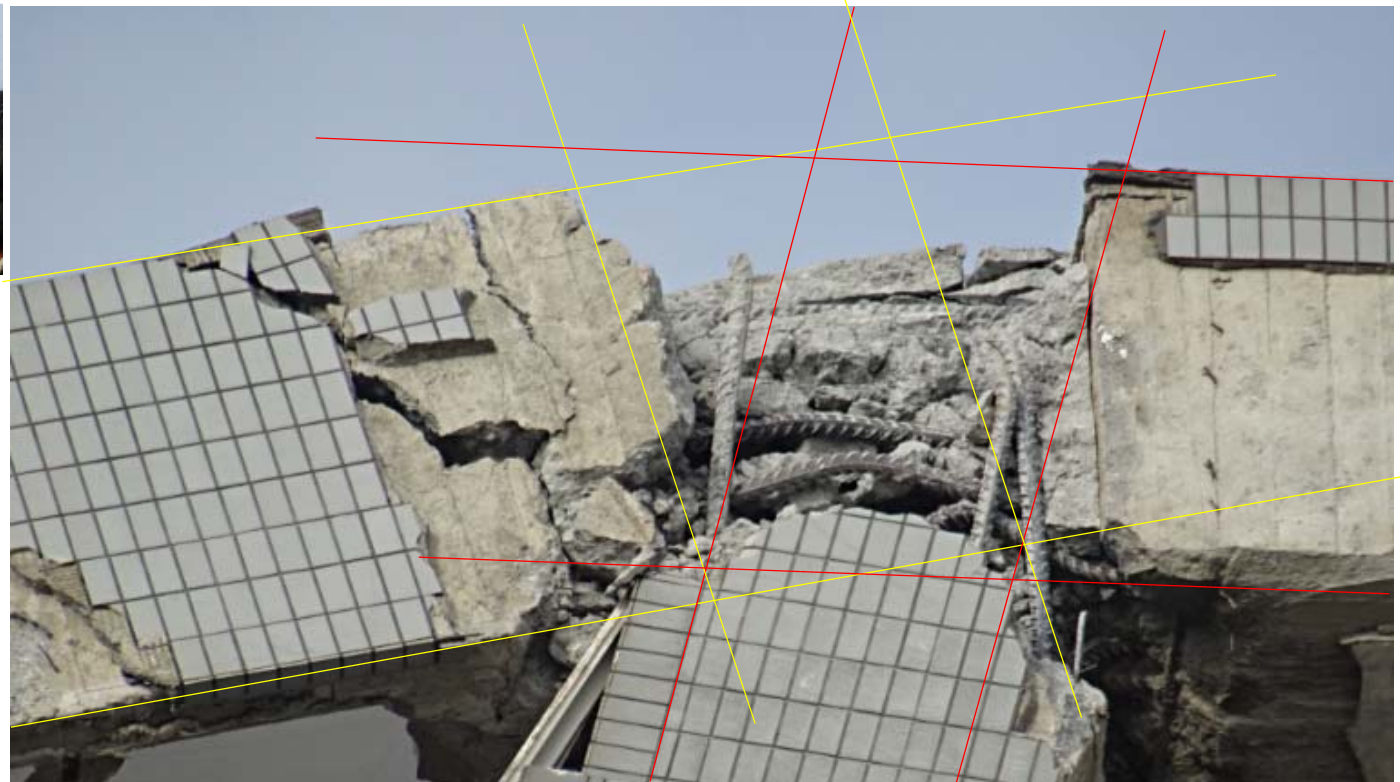
The column-beam joint between 8<sup>th</sup> and 9<sup>th</sup> floors  
Weiguan Dalou

柱-梁の接合部が完全に破壊しており、せん断変形は0.212に達している。梁の定着は接合部内だけで収められようとしており、定着長が不足しており、スターラップや帯鉄筋は見え、接合部の強度は期待できない。

A column-beam joint panel is in complete failure. Its shear deformation reaches at 0.212. Anchorage length of beams main rebar is too short, and stirrups or lateral ties cannot be recognized, so the strength of the joint panel cannot be expected.

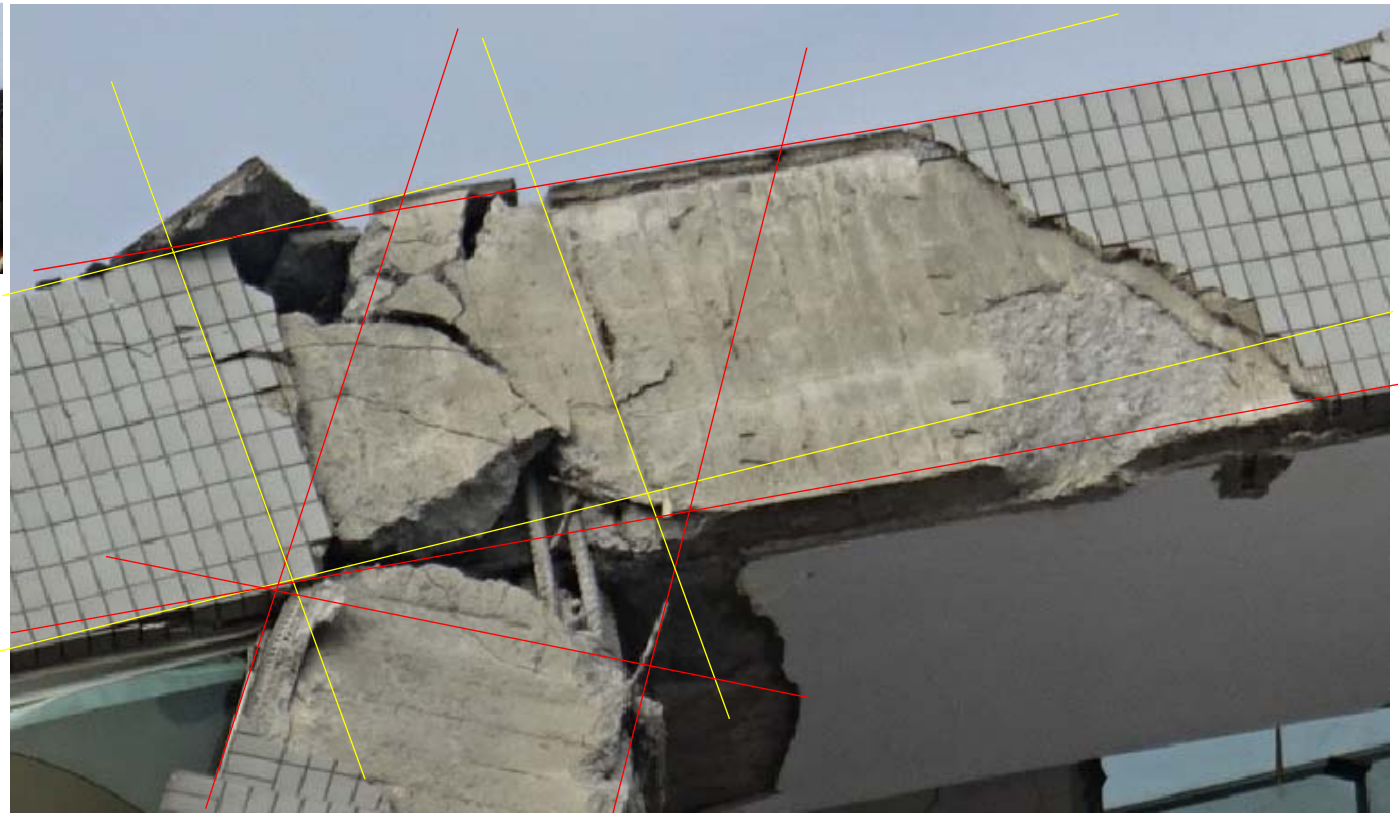
The column-beam joint between 7<sup>th</sup> and 8<sup>th</sup> floors  
Weiguan Dalou

柱-梁の接合部が完全に破壊しており、梁の主筋の定着が完全に破壊している。

A column-beam joint panel is in complete failure. Anchorage of rebar arranged at upper end of beams.

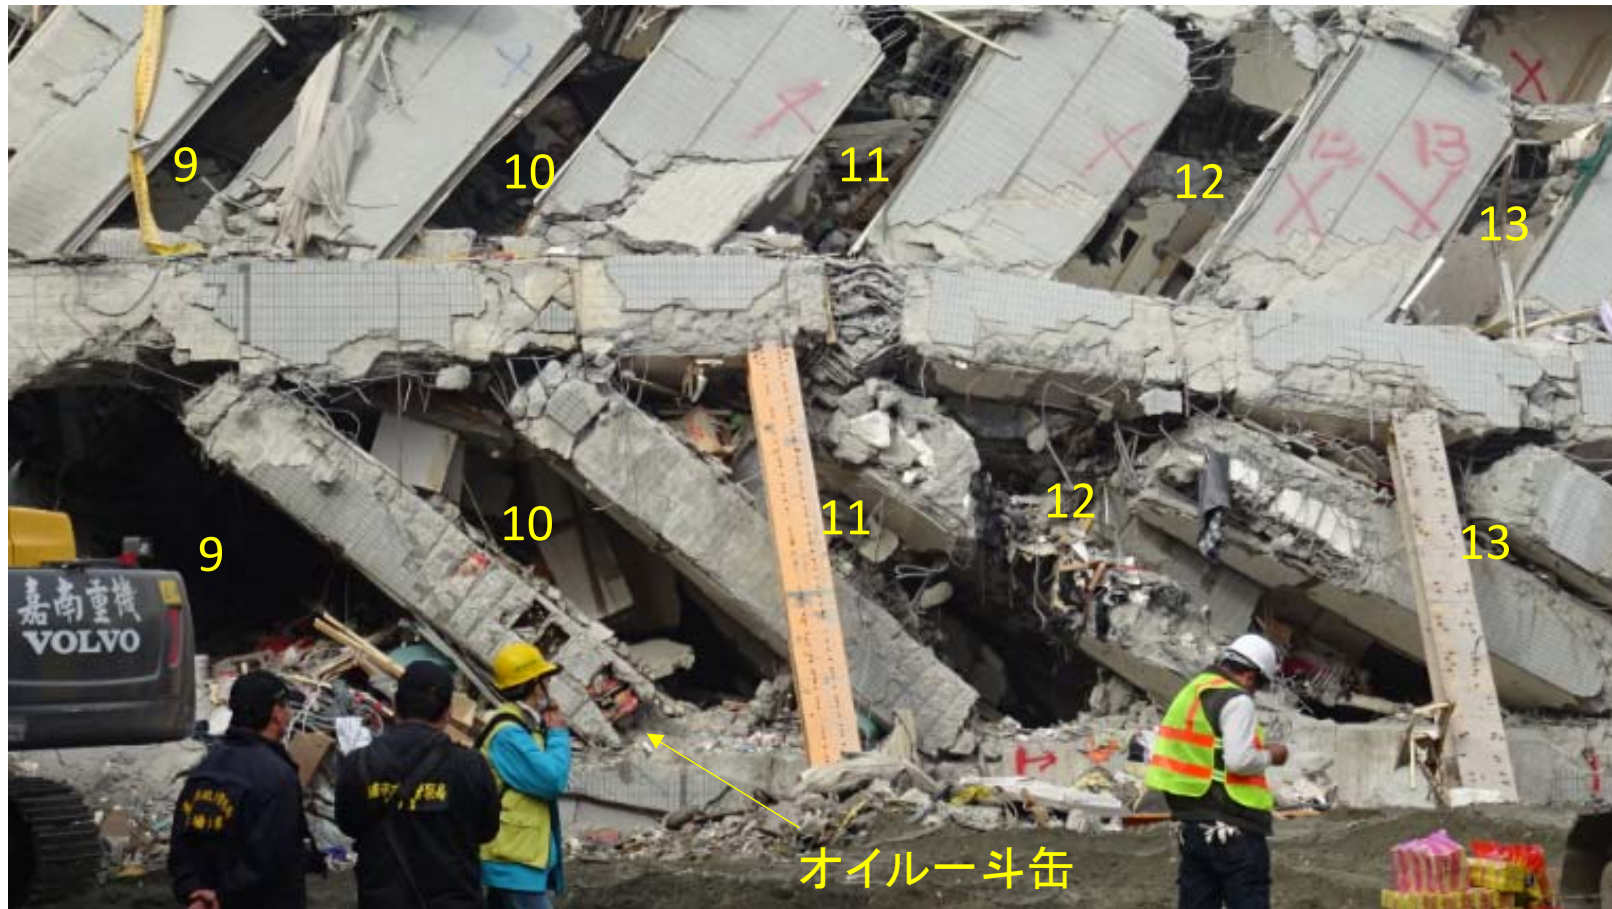
ほぼ全ての柱・梁接合部が破壊して柱と梁がばらばらに挙動している。

Almost all the column-beam joints are broken, resulting in independent movement of them.

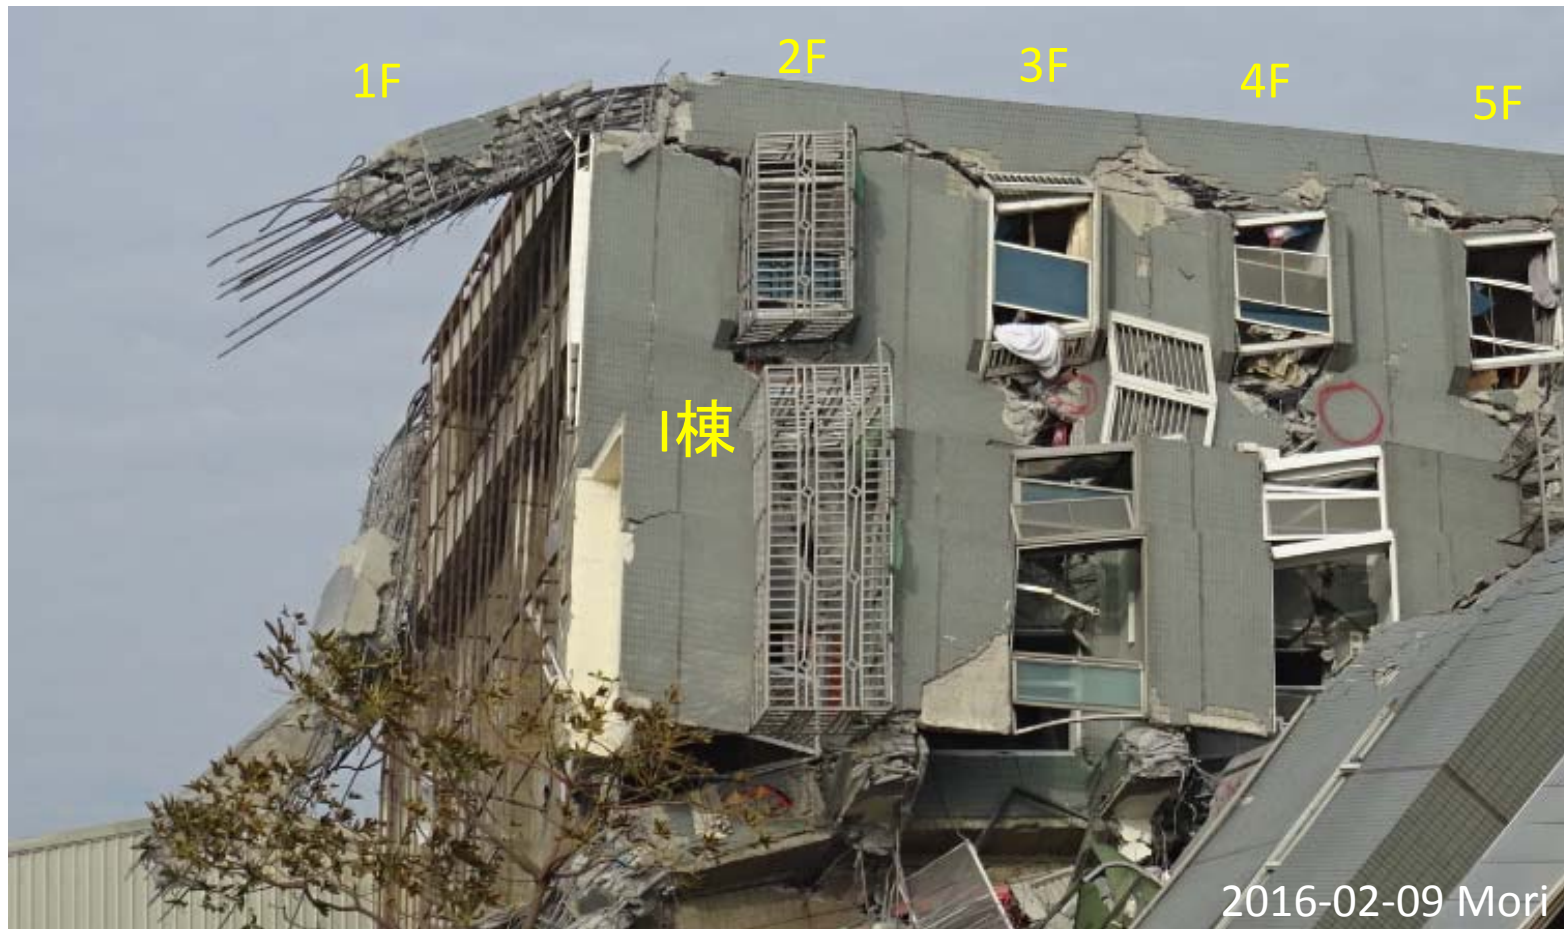
I棟の西南隅の柱とその内側（南側）壁・梁とは完全に直接せん断されたように破壊していた。転倒することに伴う柱への引き抜きと壁との間のせん断によるものと考えられる。

A large fissure due to complete direct shear failure can be observed along the boundary between the column at south-western corner and walls and beams facing south.

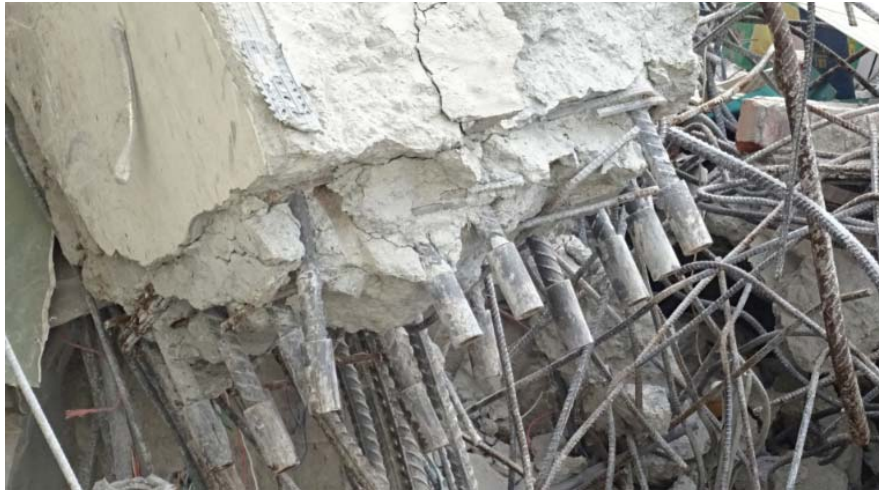
1階柱の主筋はD29もしくはD32であった。多くは機械式（ネジ式）継手であるが、圧着継手もある。継手位置は全て同じ高さ。転倒に伴う引き抜きにより、継手からの抜けもしくは鉄筋の破断が生じた。

Main rebar of a column in the 1<sup>st</sup> floor is D29 or D32. Both mechanical joint and crimped joint were adopted. The level of joint is the same in every piece of rebar. Due to overturning of a building, rebar was pulled out of sleeve or was broken.

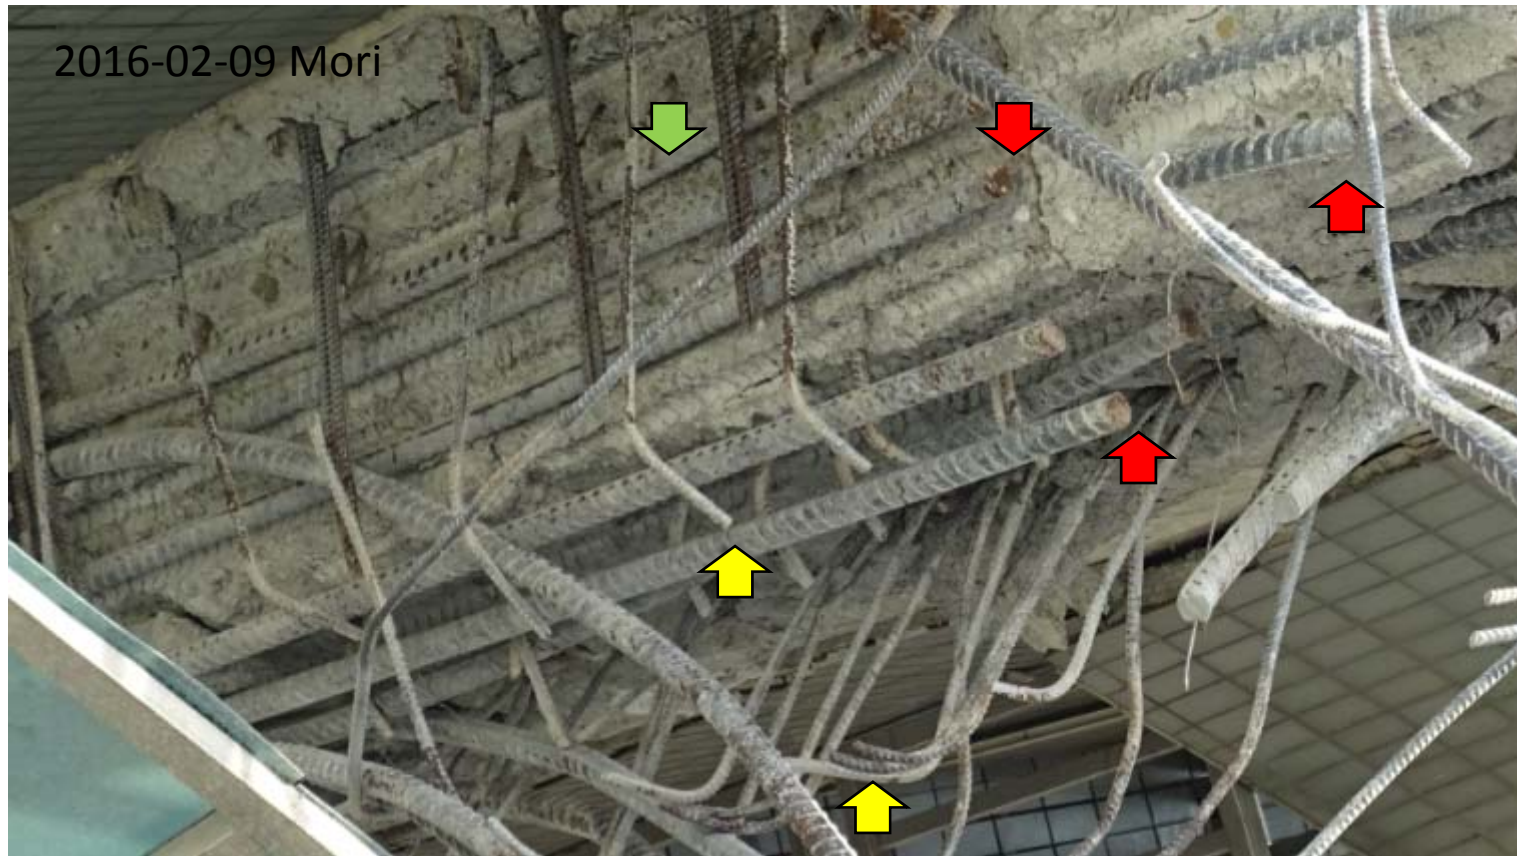
▲ 柱の帯筋が少ない。 ▲ 帯筋が90度曲げで定着され、その定着はいずれも破綻している。 ▲ 柱の主筋が連続していない。

▲ Shortage of lateral tie rebar, ▲ 90 degree bent anchoring of tie rebar and all anchoring were in failure, ▲ discontinuity of main rebar of a column.

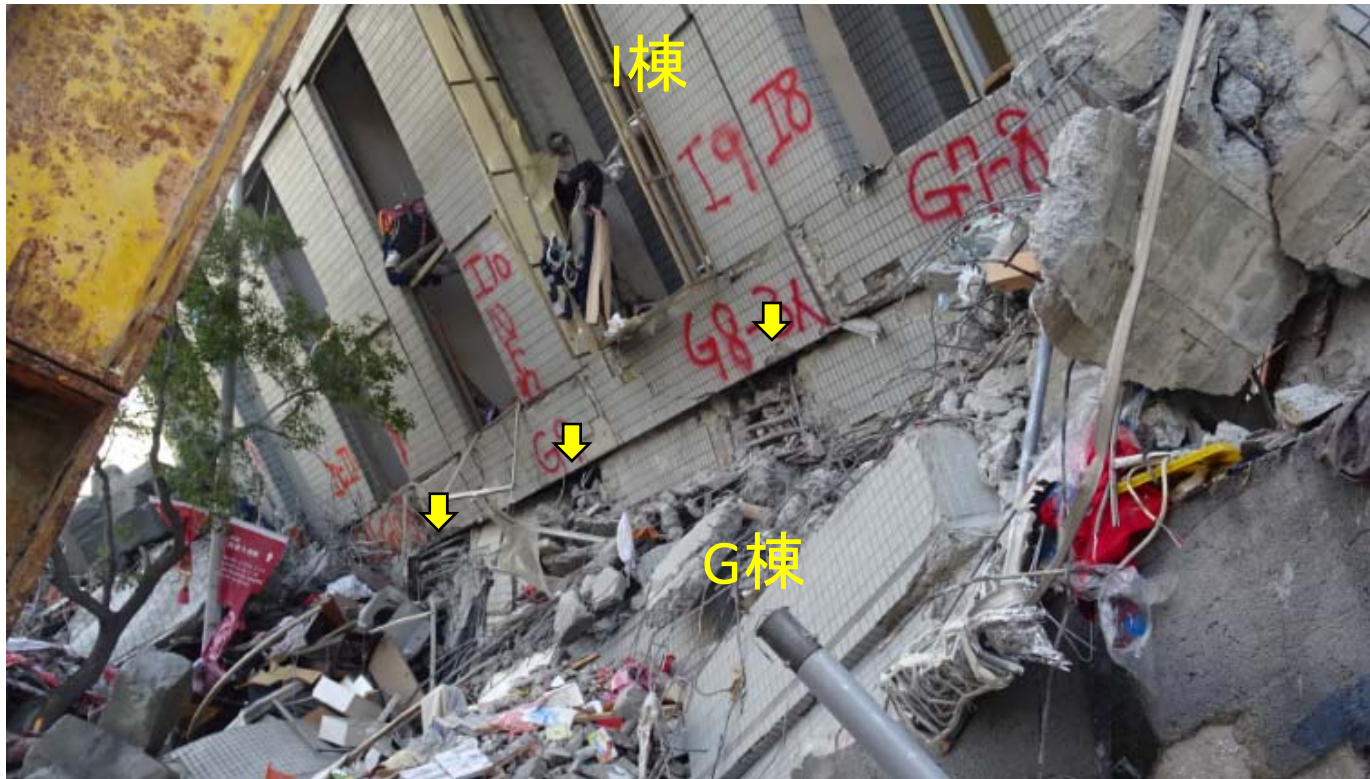
G棟はI棟は1層分ずれて重なっていた。一体となって倒れたのではなく、将棋倒しのように、2棟はずれて倒れたものと考えられる。I棟には見られないが、G棟には柱梁接合部が完全に破壊されている。柱梁の骨組み接合部の破壊により、生存空間を残すことなく倒壊し、I棟が上に重なることで、一層生存空間を減少させたと考えられる。

A floor of Tower G corresponded to one upper floor of Tower I. This means that both tower did not integrally overturn, but slidingly did.
