愛媛大学防災情報研究センター  
台湾南部地震調査速報会(2016年2月16日)  
Seminar on Quick Report of Reconnaissance on Southern Taiwan  
Earthquake

2016年2月6日台湾南部地震現地調査速報  
Quick Report of Reconnaissance on Southern  
Taiwan Earthquake, February 6, 2016

森 伸一郎, 愛媛大学

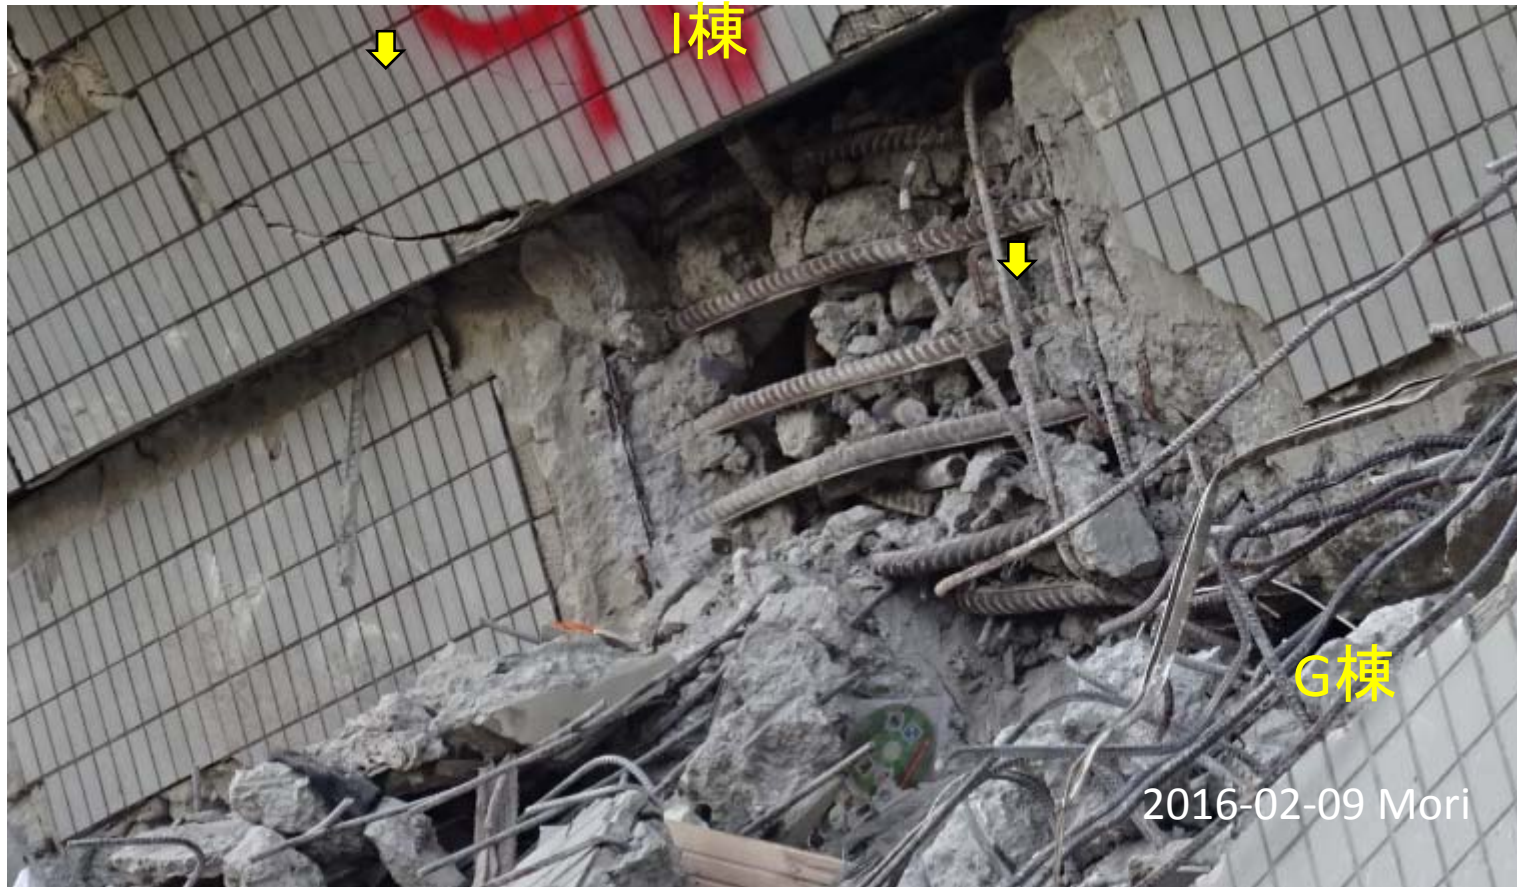
G棟の北西隅の柱は、すべての柱梁接合部ではコンクリートが破砕され、帯筋は見当たらなかった。

There were recognized no lateral rebar ties at all the column-beam joints along the column at the north western corner of Tower I. All the joints were completely crashed.

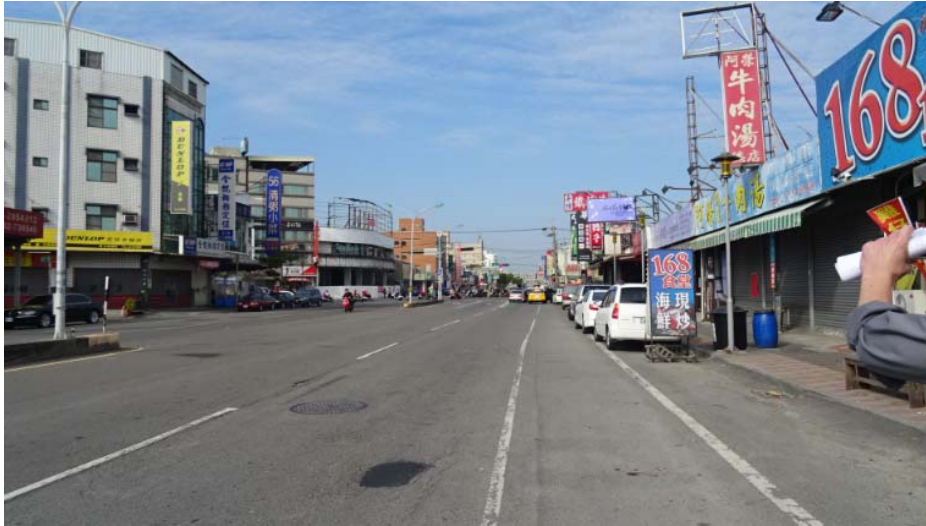
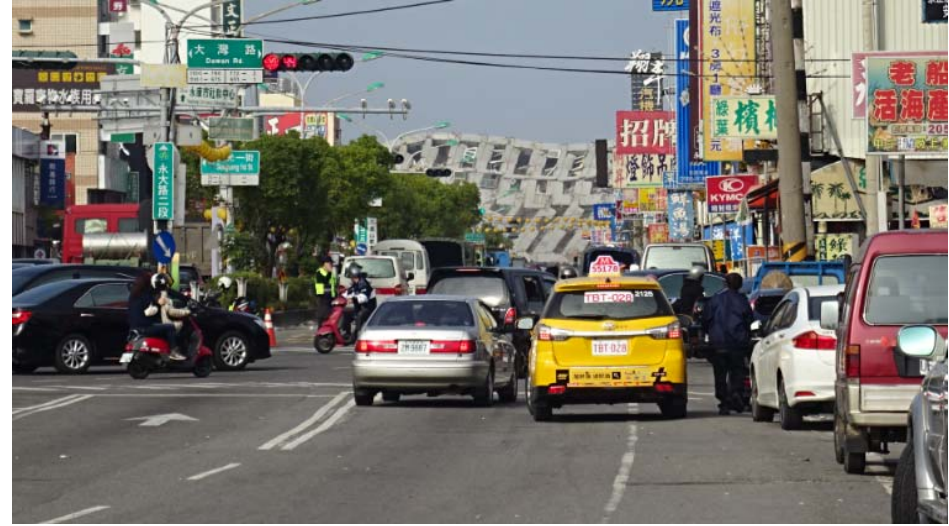
維冠金龍大樓が倒壊して横転した永大路2段沿いの建物に損傷は見られない。

You can find that almost all the buildings have no damage along Yongdalu 2nd road on which Weiguan Jinlong building toppled down.

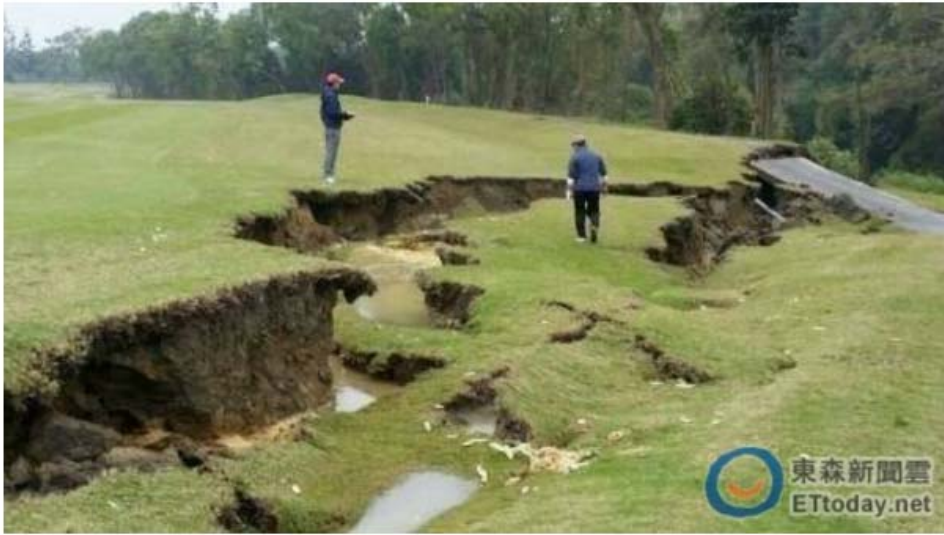
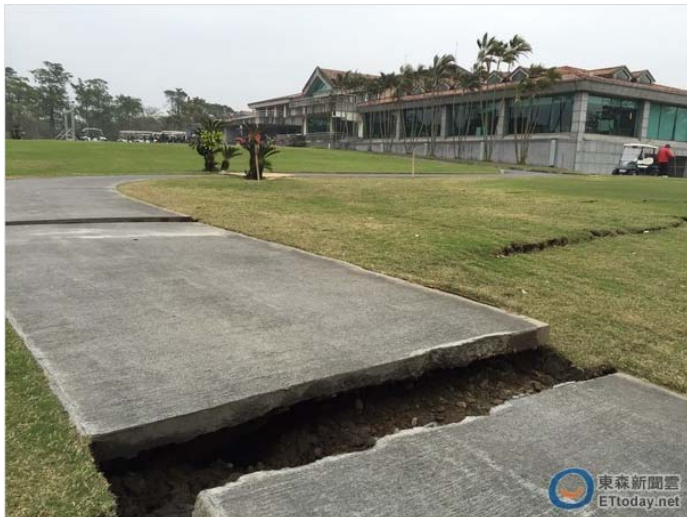
▲台南大內區南寶高爾夫球場地面，地震後產生嚴重裂痕，高低差大。(圖/網友提供)

ETtoday  
東森新聞雲  
標高55m。地形的には丘陵地。地すべり性の変状
