0206 地震災情彙整與實地調查報告

國家災害防救科技中心

國家地震工程研究中心

中華民國 105 年 03 月

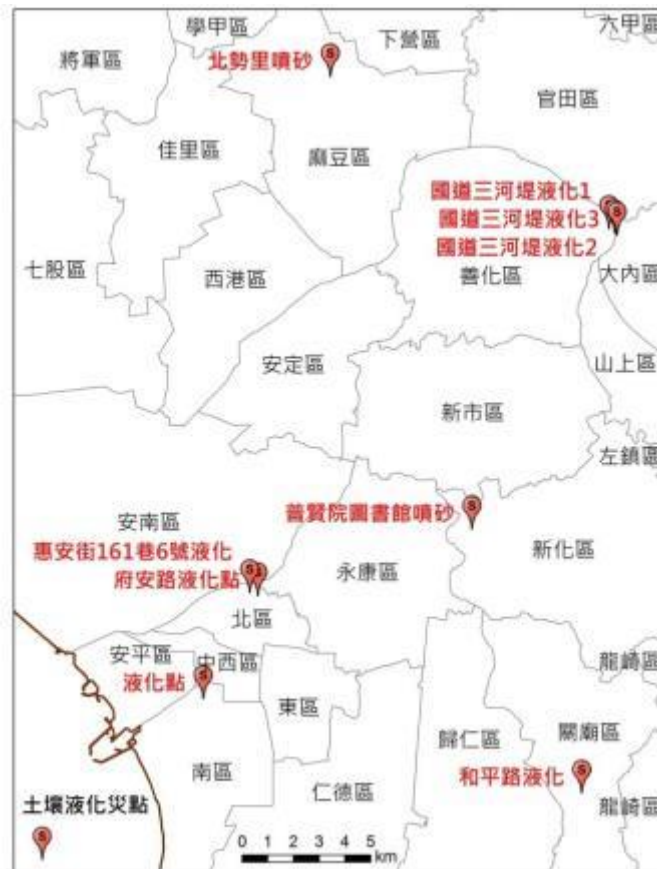
圖 2.1.4、土壤液化造成噴砂、建物差異沉陷、道路破壞情形

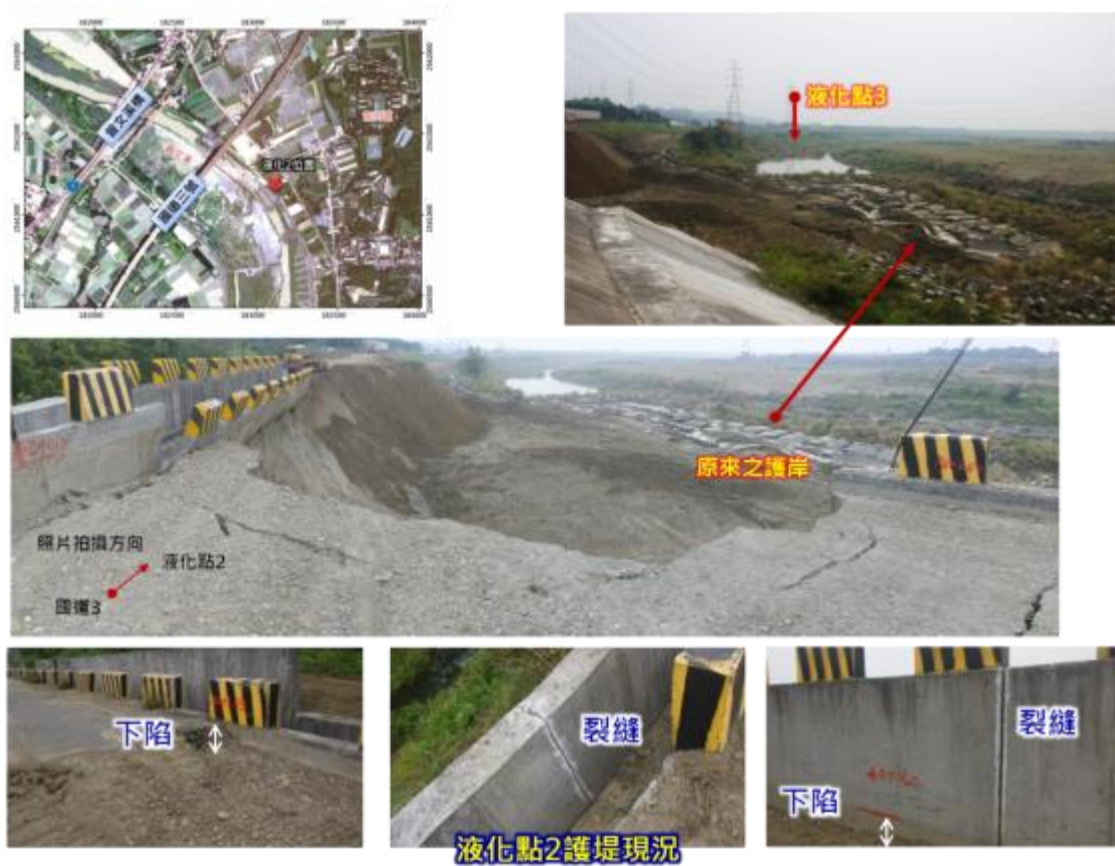
圖 2.1.4 (續)、土壤液化造成河岸護堤受損

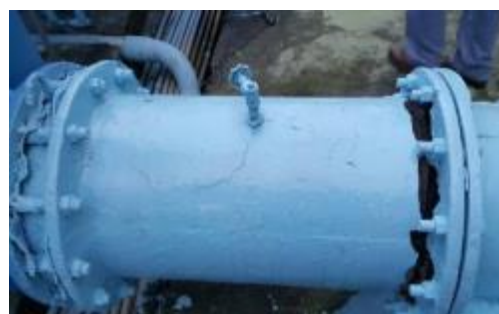
(b)潭頂場內抽水機出水管扯裂

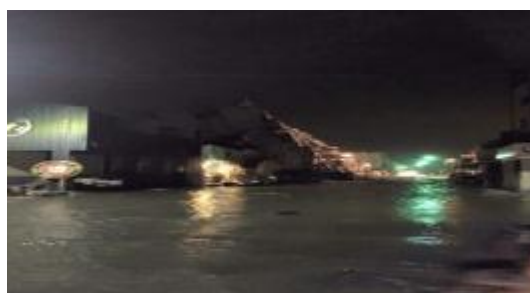
(c)維冠金龍大樓倒塌壓破管線
(永大路二段及國光五街口)

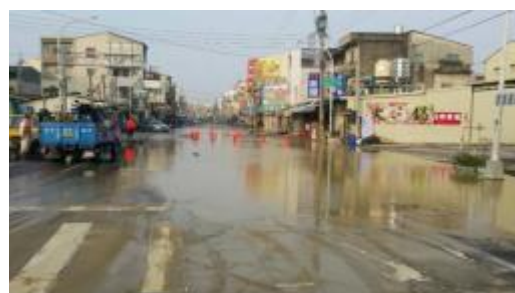
(d)新化忠孝路(外環路)多處破管

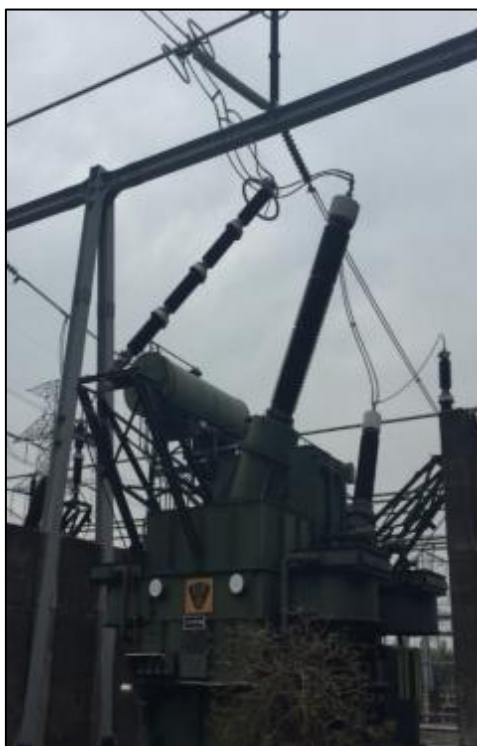
圖 2.3.5、龍崎 E/S 避雷器設備受損情形(台電公司)

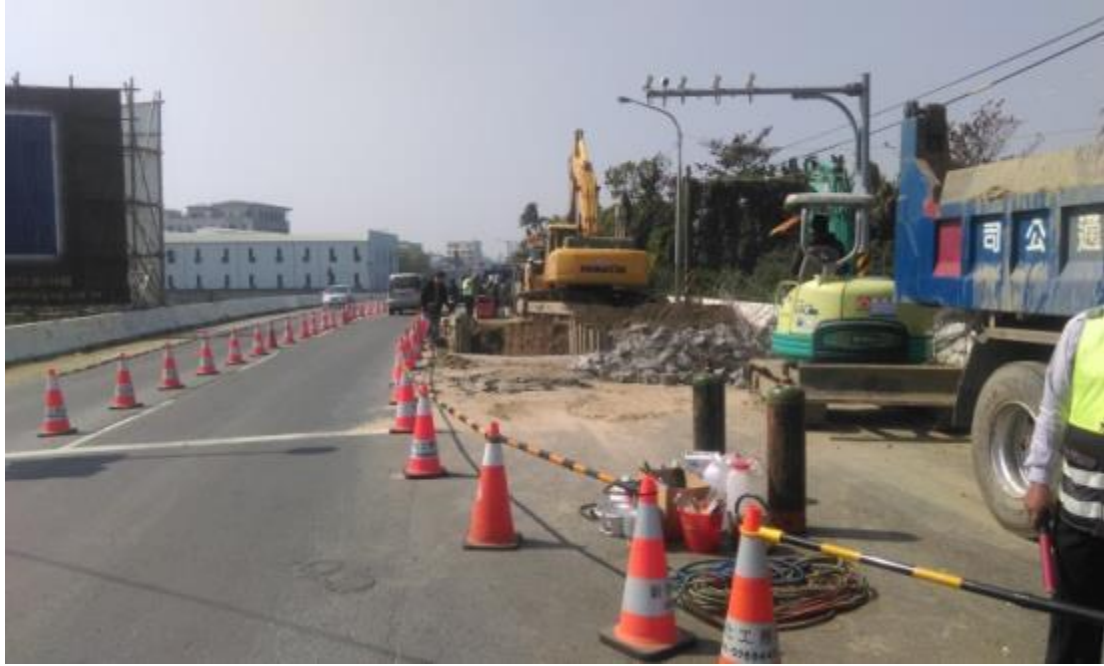
(1) 台 20 線 12K+050~150 (新化路段) 自來水管爆裂封閉道路搶修(圖 2.7.2)，原訂 2 月 11 日 17 時開放雙向通車。

圖 2.7.2、台 20 線 012K+050~012K+150 自來水管爆裂進行搶修作業（資料來源：交通部）

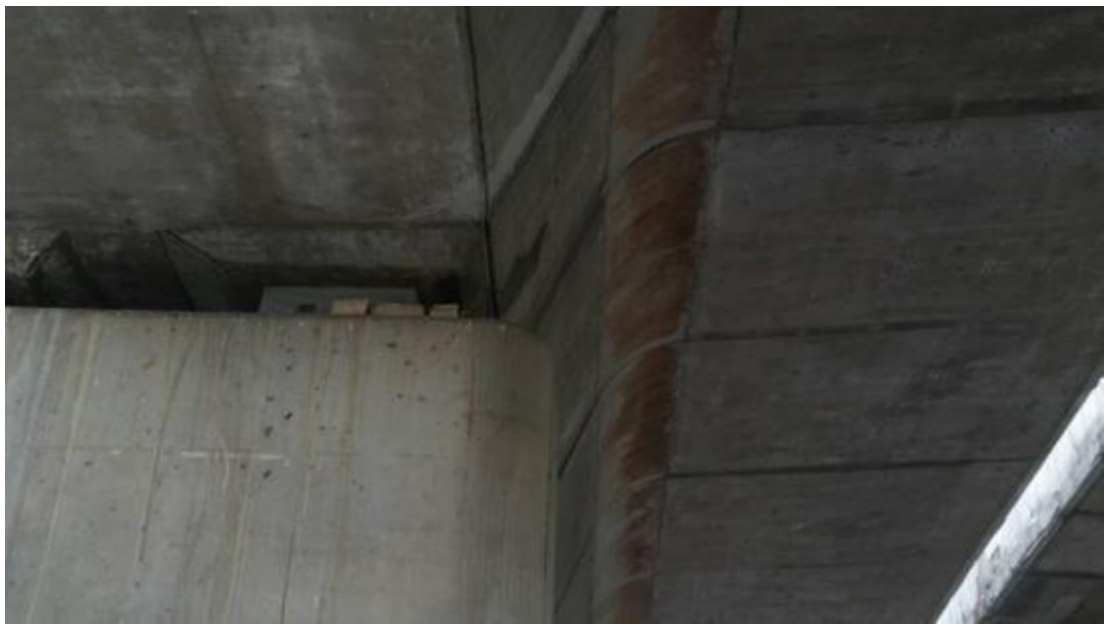
(2) 台 86 線 16K (大潭~歸仁路段) 24 號橋東行線支承錯移(圖 2.7.3)，於 2 月 6 日 17 時起進行封閉，禁止車輛通行。

圖 2.7.3、台 86 線 015K+734~016K+239 道路橋面位移（資料來源：交通部）

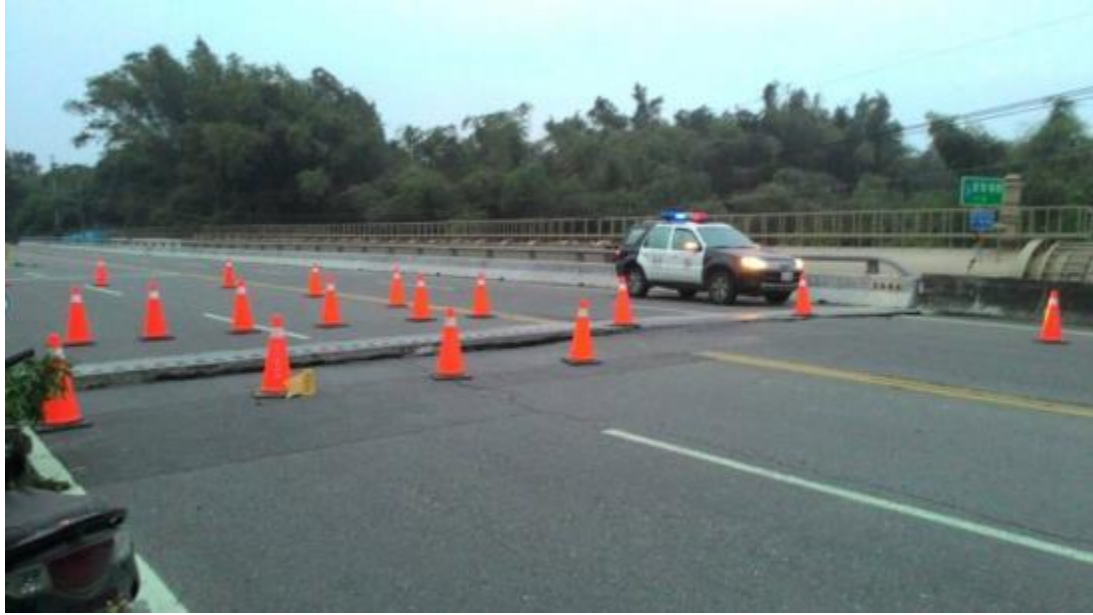
(3) 台 3 線 396K+700(高雄內門東勢埔橋)，道路路面龜裂至橋頭 20 米，橋面下陷 10 餘公分(圖 2.7.4)。

圖 2.7.4、台 3 線 396K+700(內門東勢埔橋) 橋面下陷 10 餘公分 (資料來源：交通部)

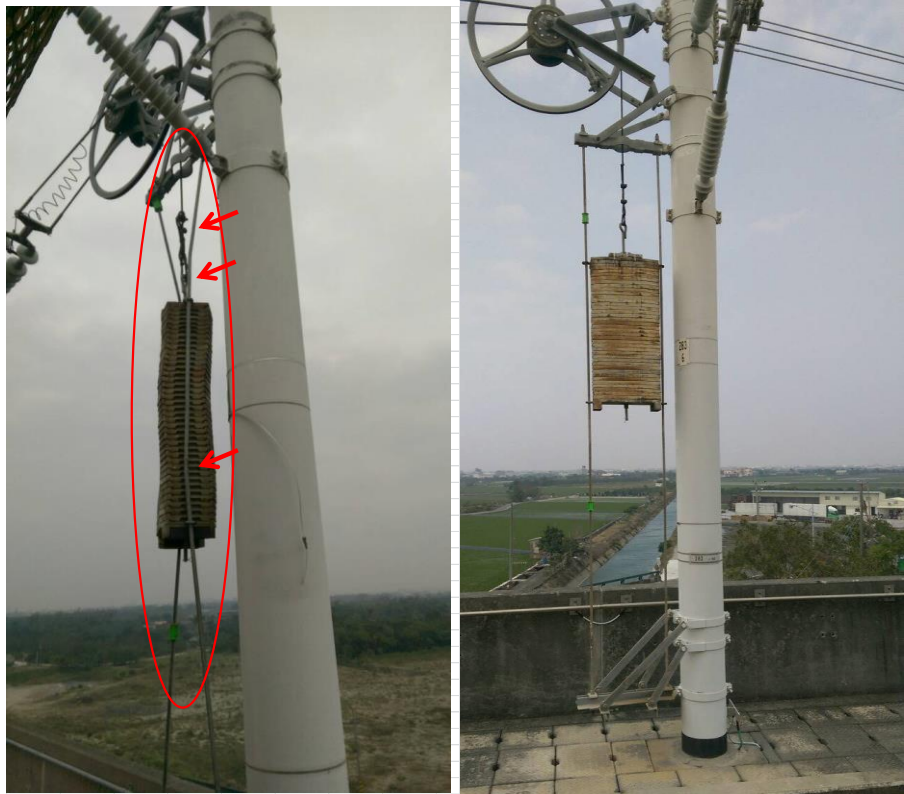
高鐵(臺南車站)，因地震晃動造成扣夾導版擠壓損壞，共造成 TK312+905 及 TK312+792 等 3 處(約 30 個，含輕微損傷)導版損傷(圖 2.7.5)；另張力平衡裝置的配重塊導桿挫曲變形，配重塊無法移動，喪失張力調節功能(圖 2.7.6)，將導致電車線張力過大造成斷線，或張力不足導致電車線下垂而造成集電弓岔入扯斷電車線。

圖 2.7.6、高速鐵路之張力平衡裝置配重塊導桿(左側為受地震損壞,右側為正常。
資料來源：高鐵公司)

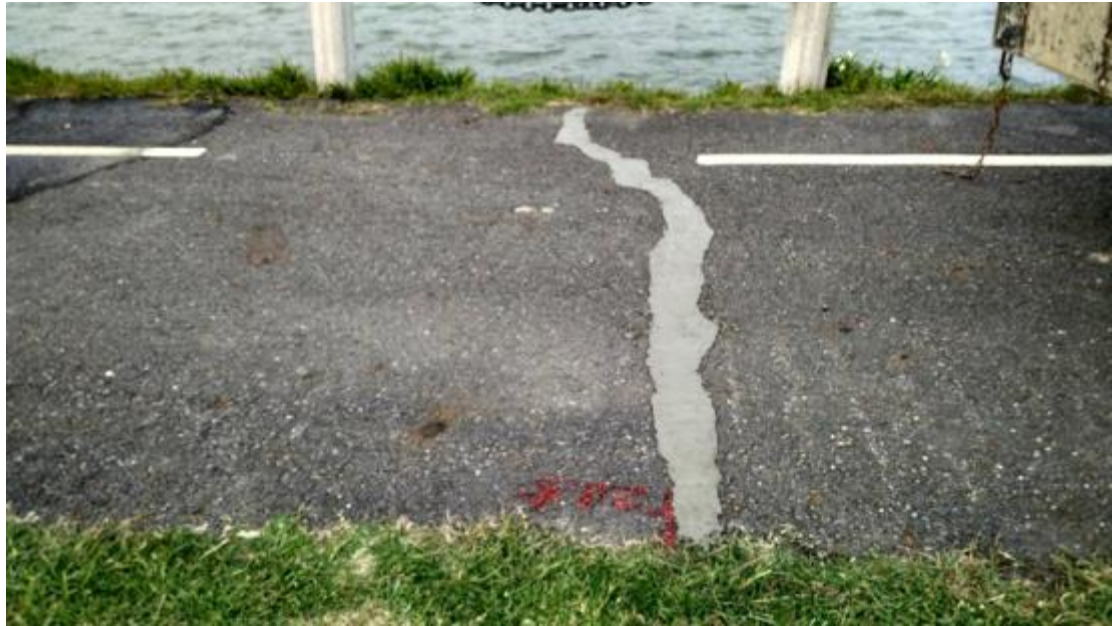
1. 於虎頭埤壩體有 4 條裂縫，經水利會初步檢視，除壩頂裂縫外，尚無發現其他異常情形，初判僅表層裂縫，無損壩體，暫無安全問題 (圖 2.8.2)。
2. 曾文溪尖山堤防水道路龜裂約 600 公尺，另堤前坡面工長約 600 公尺有下陷及開裂現象，經觀察附近農地有湧水，水利署初判損壞原因可能係土壤液化所致。此外，曾文溪日新堤防 2 處共約 500 公尺崩毀，水利署初判係地下水位較高及地震引發堤防錯動所造成 (圖 2.8.3)。

圖 2.8.2、虎頭埤水庫裂縫填補完成（資料來源：經濟部）

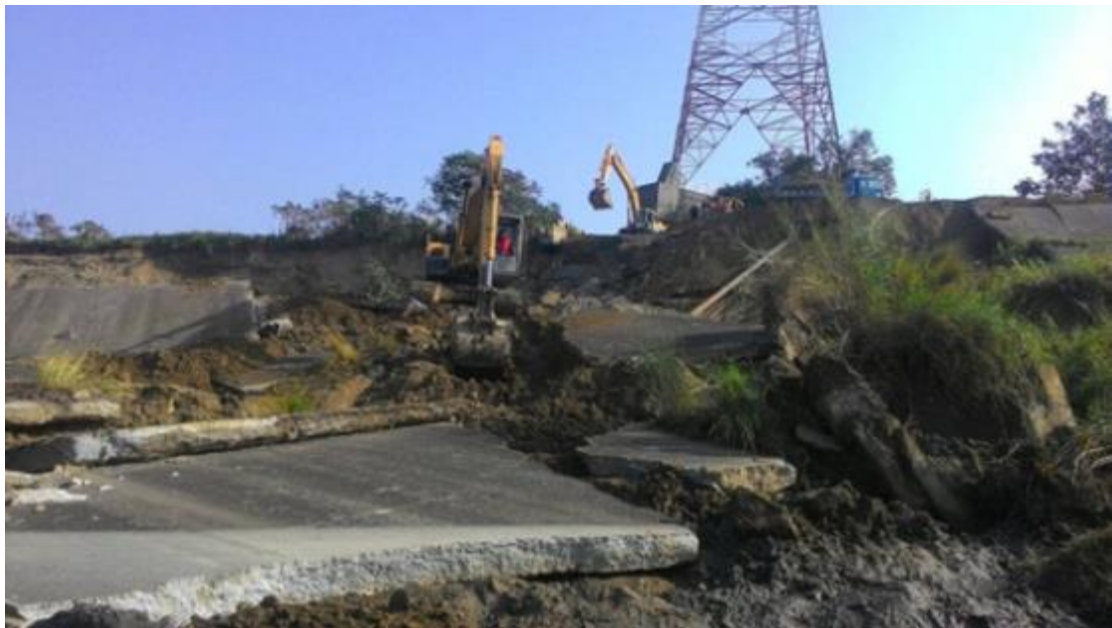
圖 2.8.3、曾文溪日新堤防毀損（資料來源：經濟部）

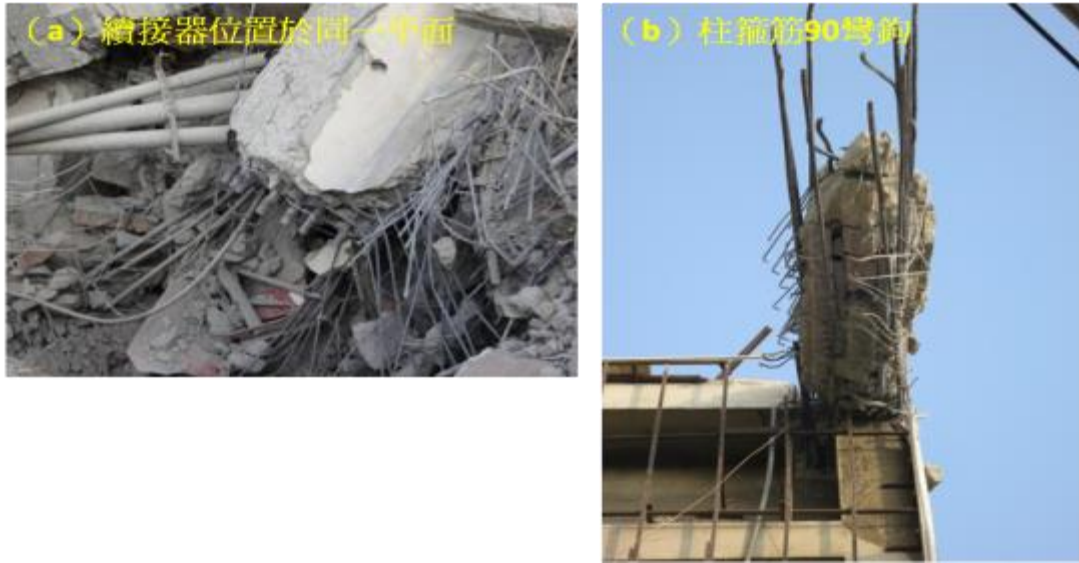
維冠金龍大樓位於臺南市永康區永大路二段 139 號，此大樓為地上 16 層、地下 1 層建築物。該大樓於民國 83 年興建，主要用途為住商混合之集合住宅。根據現地勘查結果，圖 3.1.1 顯示柱主筋於柱底部同位續接，而且鋼筋自續接器脫離，柱箍筋彎鉤似乎僅有 90 度。由目前掌握的結構平面圖(圖 3.1.2)推測，在短向僅有一跨，結構贅餘度較少。臨永大路側，牆量較少，而建築後側有樓梯間及電梯間牆量較多，傾向於往永大路側破壞。低樓層作商業用途，牆量可能較少，相對其他樓層，勁度可能較低，破壞較易集中於低樓層。在地震作用下，一側柱子承受軸壓力，另一側柱子承受軸拉力，若強度不足以承受地震力，柱子破壞。眾多不利於結構耐震行為之因素，造成建築物軟弱層之倒塌，引發如此慘重之傷亡。

圖 3.1.1、維冠金龍大樓震損照片（成功大學杜怡萱教授提供）

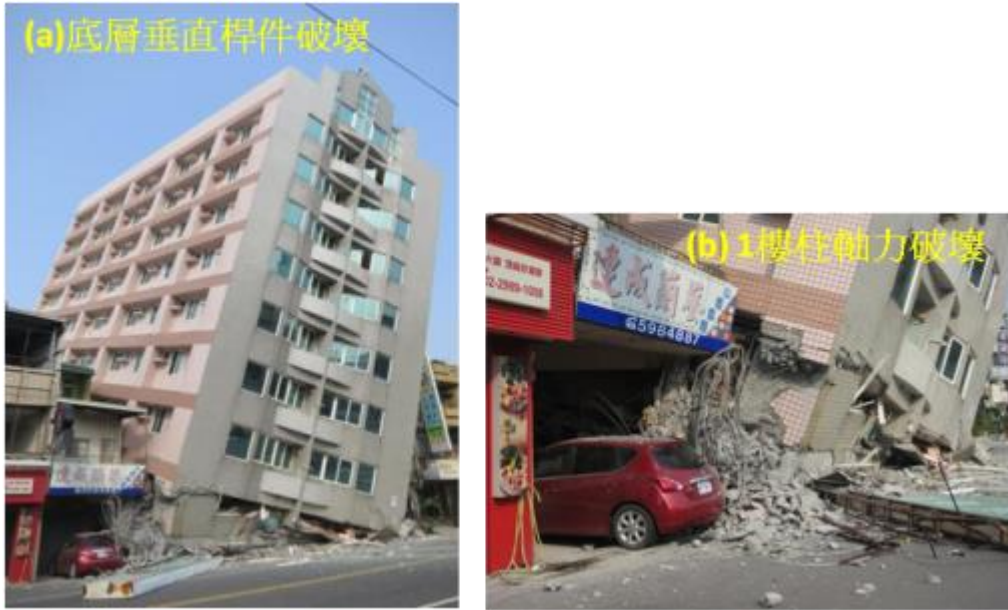
京城銀行於臺南市新化區中山路 586 號，此大樓為地上 11 層、地下 1 層建築物。該大樓興建於民國 85 年，主要用途為住商混合使用，1 至 2 樓為銀行，3 樓以上正進行出租飯店裝修，因此地震當時尚未有人員入住。地震發生時，雖然建物傾倒但無人員傷亡。京城銀行大樓因底層為商業使用空間，底層挑空且挑高，故使底層柱承受極高之軸力，造成車道出口附近之柱子發生軸力破壞進而使建築物倒塌（如圖 3.1.3）。

圖 3.1.3、京城銀行大樓傾倒（成功大學杜怡萱教授提供）

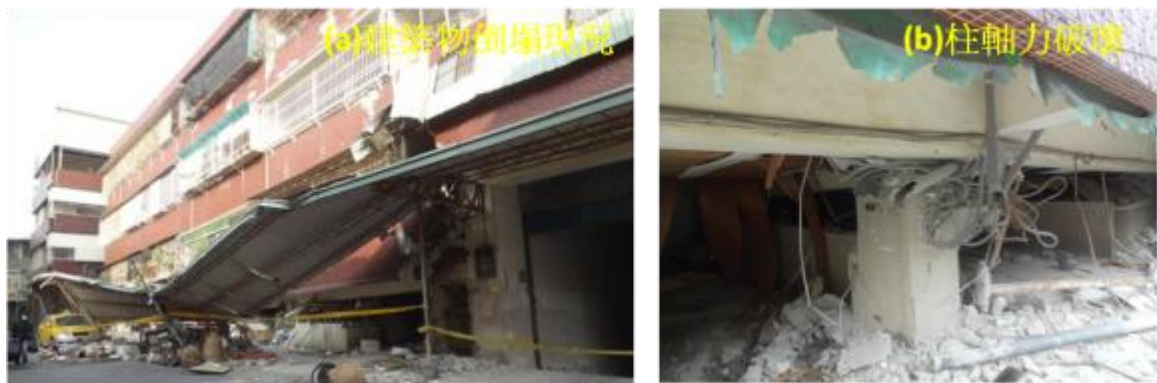
大智里菜市場位於臺南市東區長東街 103 巷，此建築為地上 4 層、地下 1 層之混合住宅。此建築為連棟式公寓，因菜市場使用需求，發現 1 樓幾乎無任何隔間牆，僅有一處角落有磚牆，形成軟弱底層，使柱於地震後產生軸力破壞、軟弱層倒塌之行為，而有磚牆之局部區域並未倒塌(如圖 3.1.4)。所幸地震發生時間，菜市場尚未開始營業，無人受壓於倒塌的底層中。

圖 3.1.4、大智里菜市場傾倒（成功大學姚昭智教授提供）

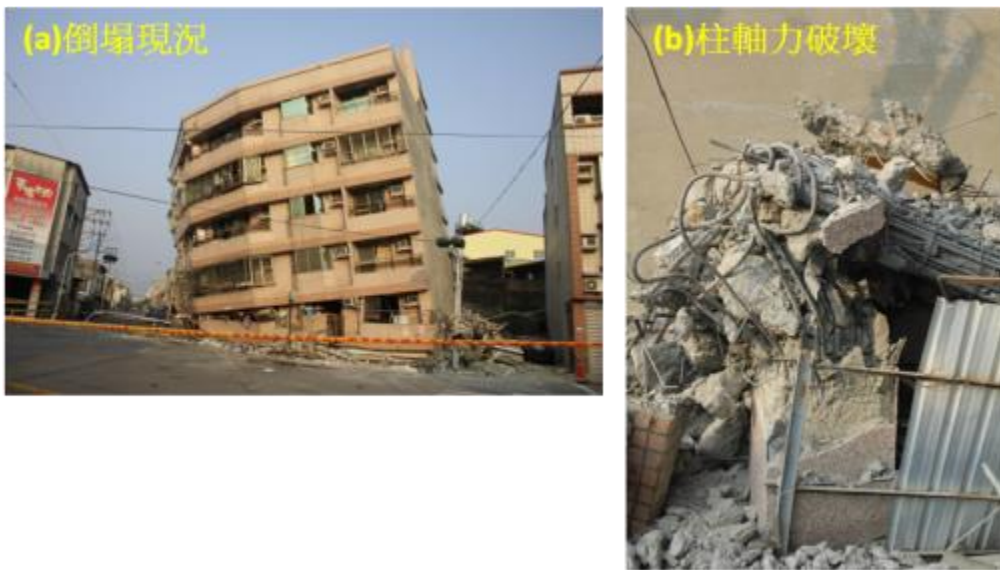
幸福大樓位於南市歸仁區信義北路口 46 號，為 7 層樓公寓，興建年代為民國 89 年。此建築因 1 至 2 樓為商業用途，牆體數量較少，故發生坍塌，上部結構尚完整。此結構因位處於路口轉角處，結構系統因不對稱而引發扭轉現象，再加上形成軟弱底層，導致建築倒塌(圖 3.1.5)。

圖 3.1.5、幸福大樓倒塌（成功大學鍾育霖教授提供）

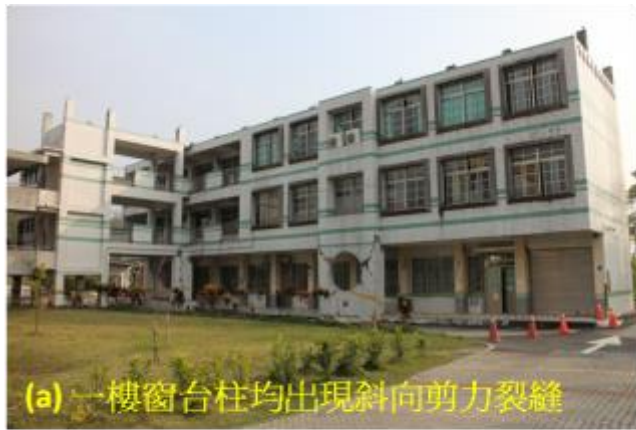
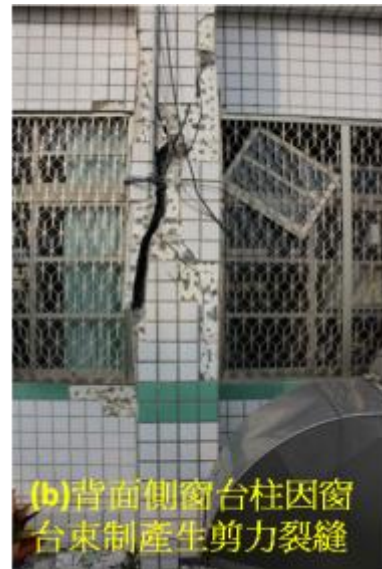
「專科教室」為地上 3 層之鋼筋混凝土造建築，屬單邊走廊但走廊部分有柱之結構型式，興建年代為民國 87 年。該棟校舍於 99 年 3 月 4 日甲仙地震後出現部分磁磚掉落，教室隔間牆僅有輕微裂縫。本次地震在 1 樓窗台柱均出現斜向剪力裂縫，尤以背面側之窗台柱最為嚴重，研判柱體因上下兩端受到窗台束制，出現嚴重之斜向剪力裂縫(圖 3.2.1)。另外，該棟之 2 樓與 3 樓輕鋼架天花板因地震搖晃，造成靠近建築物邊緣處之天花板掉落(圖 3.2.2)。

圖 3.2.1、玉井國中專科教室一樓窗台柱出現斜向剪力裂縫（國震中心提供）

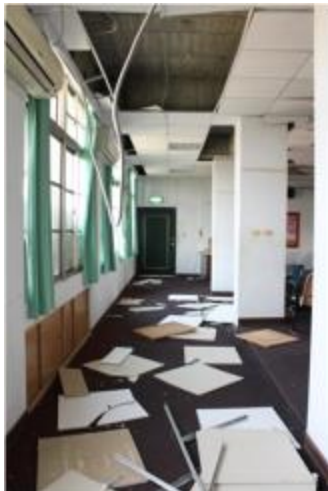
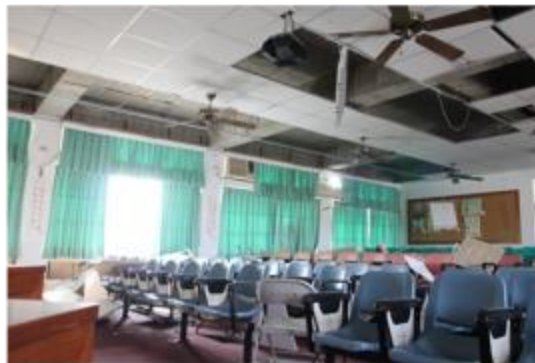
圖 3.2.2、玉井國中專科教室輕鋼架天花板掉落（國震中心提供）

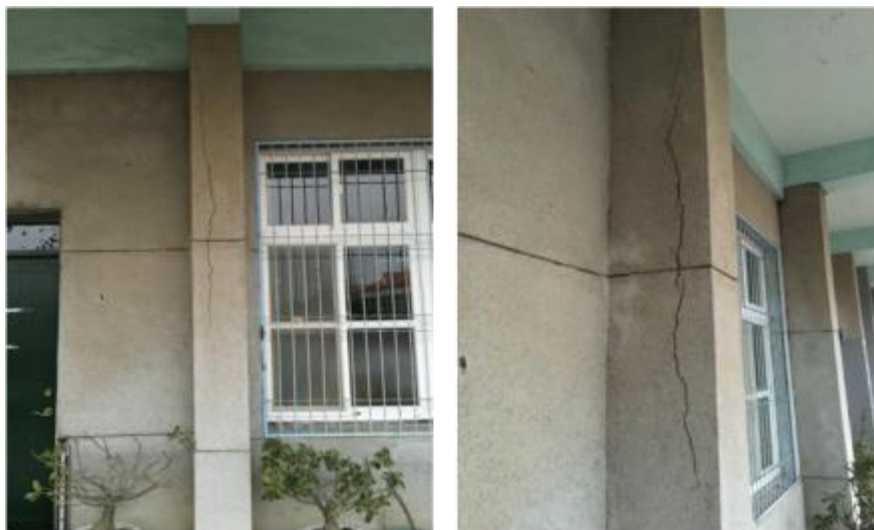
柱有 1 處出現垂直裂縫(圖 3.2.6)，該裂縫型式非典型地震力作用造成，研判內部鋼筋可能已有鏽蝕膨脹情形，本次地震使得混凝土開裂情形加大。

圖 3.2.6、北門國小玉湖分校西棟柱體出現垂直裂縫（國震中心提供）

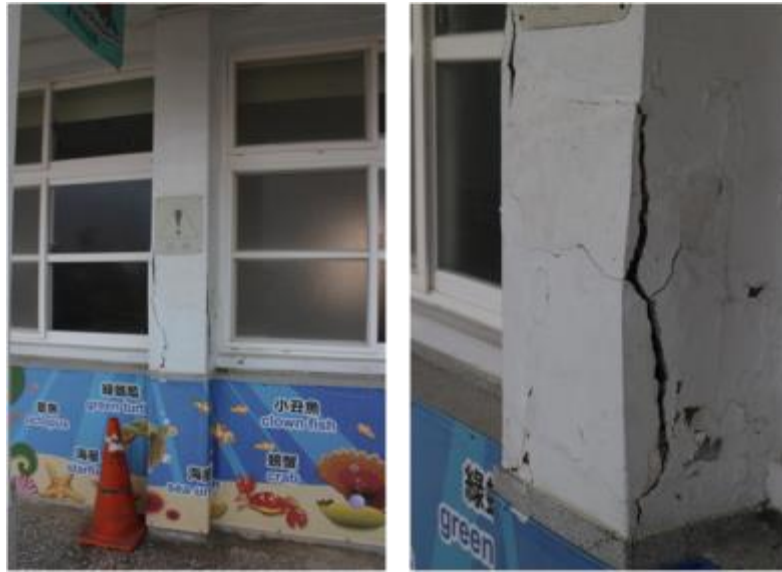
「西棟」為民國 59 年興建之地上 1 層之加強磚造建築，結構型式為單邊走廊但走廊無柱之結構型式。經現場勘查發現，該棟校舍有 2 處教室柱體出現開裂情形(圖 3.2.7)，研判可能與學校鄰近海邊有關，長期受到海風侵襲，柱內鋼筋可能早已有鏽蝕膨脹情形，此次地震來襲使得柱體開裂，經敲擊已開裂混凝土，發現為空心狀態。除此之外，走廊側有 1 處梁出現混凝土剝落情形(圖 3.2.8)，初步判定亦可能為鋼筋鏽蝕膨脹造成混凝土開裂，本次地震後使得混凝土掉落。

圖 3.2.7、西棟柱體的垂直裂縫，疑似內部鋼筋鏽蝕膨脹（國震中心提供）

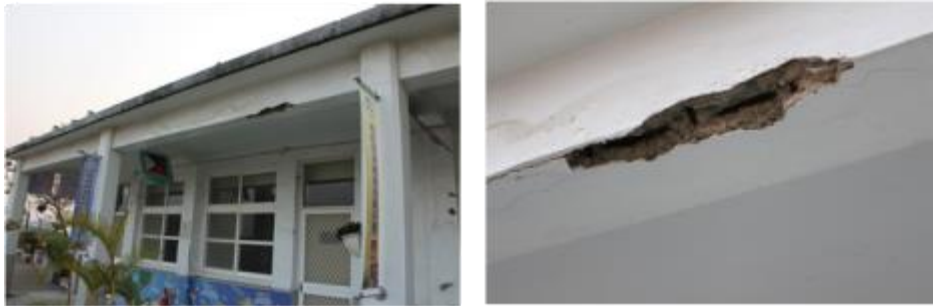
圖 3.2.8、西棟走廊側梁底混凝土剝落，可見梁內鋼筋已生鏽，研判非本次地震造成（國震中心提供）

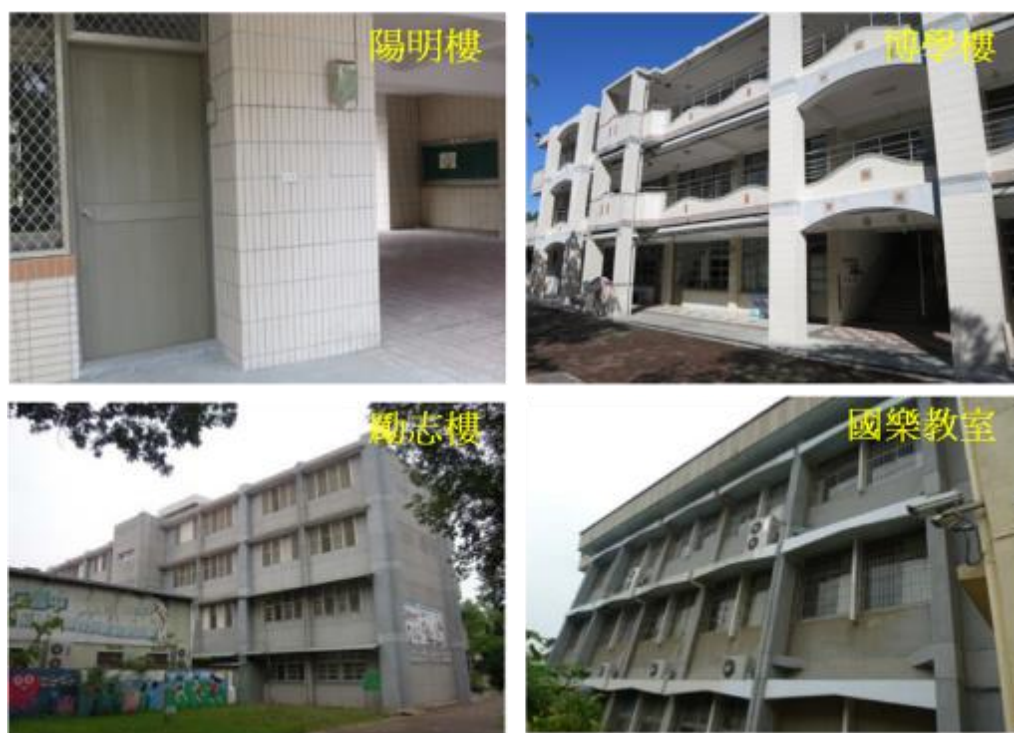
歸仁國中位於臺南市歸仁區後市里文化街二段 2 號，該校現有「博學樓」、「勵志樓」、「成功大樓」、「薌江大樓」、「陽明樓」、「格致樓」、「光華樓」、「活動中心」、「音樂教室」及「國樂教室」，共計 10 棟校舍。其中 4 棟校舍已補強竣工，分別為陽明樓（翼牆補強）、博學樓（擴柱補強）、勵志樓（擴柱、翼牆補強）及國樂教室（翼牆補強），於本次地震無結構損壞(如圖 3.2.9)。

圖 3.2.9、歸仁國中已補強竣工校舍（陽明樓、博學樓、勵志樓及國樂教室）於本次地震無結構損壞（國震中心提供）

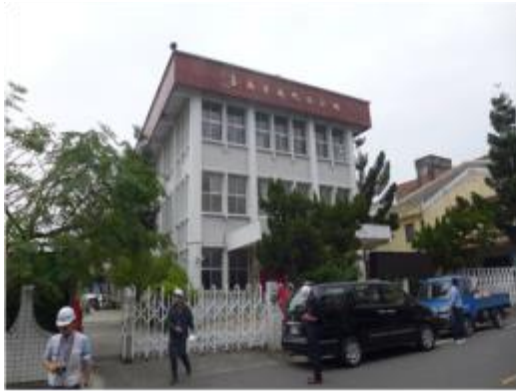
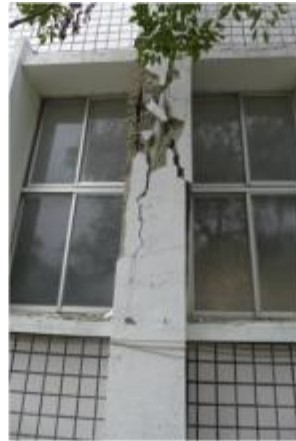
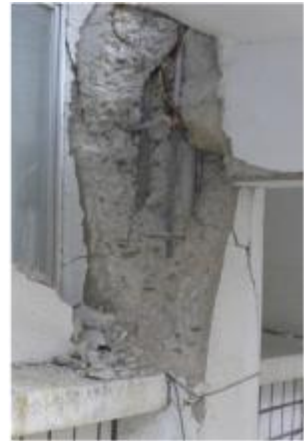
南化區公所位於臺南市南化區南化里 230 號，為 3 層樓之鋼筋混凝土造建築，1 樓為區公所辦公使用，內部均無隔間牆體，僅於建築後側具有填充磚牆。本次地震雖未發生倒塌，但造成本棟建築大量柱發生剪力破壞（窗台造成短柱現象），部份柱混凝土保護層嚴重剝落，柱內鋼筋外露(圖 3.2.12)。

圖 3.2.12、南化區公所有大量柱體發生剪力破壞（國震中心提供）

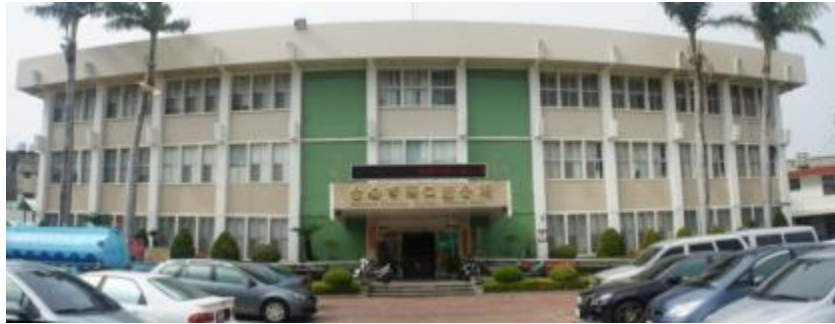
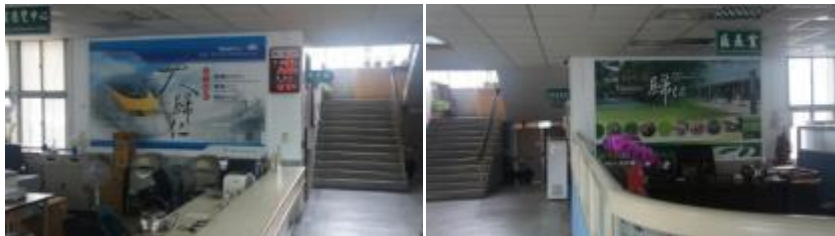
歸仁區公所位於臺南市歸仁區中山路二段 2 號，為 3 層樓之鋼筋混凝土造建築，1 樓為開放空間，為區公所辦公使用。本棟建築於 921 地震時曾發生損傷，於民國 100 年時進行耐震補強，於建築前後共設

置 4 片剪力牆(圖 3.2.13)。本次地震後並無發現任何結構損傷，證明結構耐震補強確實可提高整體建築之耐震能力。

圖 3.2.13、歸仁區公所內，所設置之剪力牆（國震中心提供）

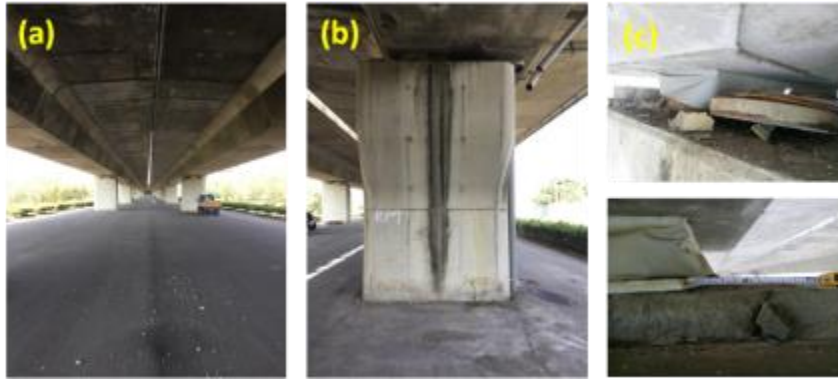
本次地震造成臺南市內門區台 3 線東勢埔橋及歸仁區台 86 線 24 號橋有情況發生，所幸並未造成用路人傷害。東勢埔橋現場勘查結果，其震損災害為橋面下陷約 15 公分，引道路面有裂縫產生，下陷橋面伸縮縫處護欄有損壞，P1 帽梁有輕微損傷。台 86 線 24 號橋現場勘查結果(圖 3.2.14)，該橋受地震影響造成橋面向東位移，量測最大位移約 50 公分，並有 5 處橋墩支承損壞及 1 處橋墩頂部混凝土破損，為此次地震相對較重大之橋梁震損事件。

圖 3.2.14、台 86 線 24 號橋勘查調查(a)雙向橋面橫移產生間隔(b)橋面位移致排水
管線損壞(c)支承橫移損壞 (國震中心提供)

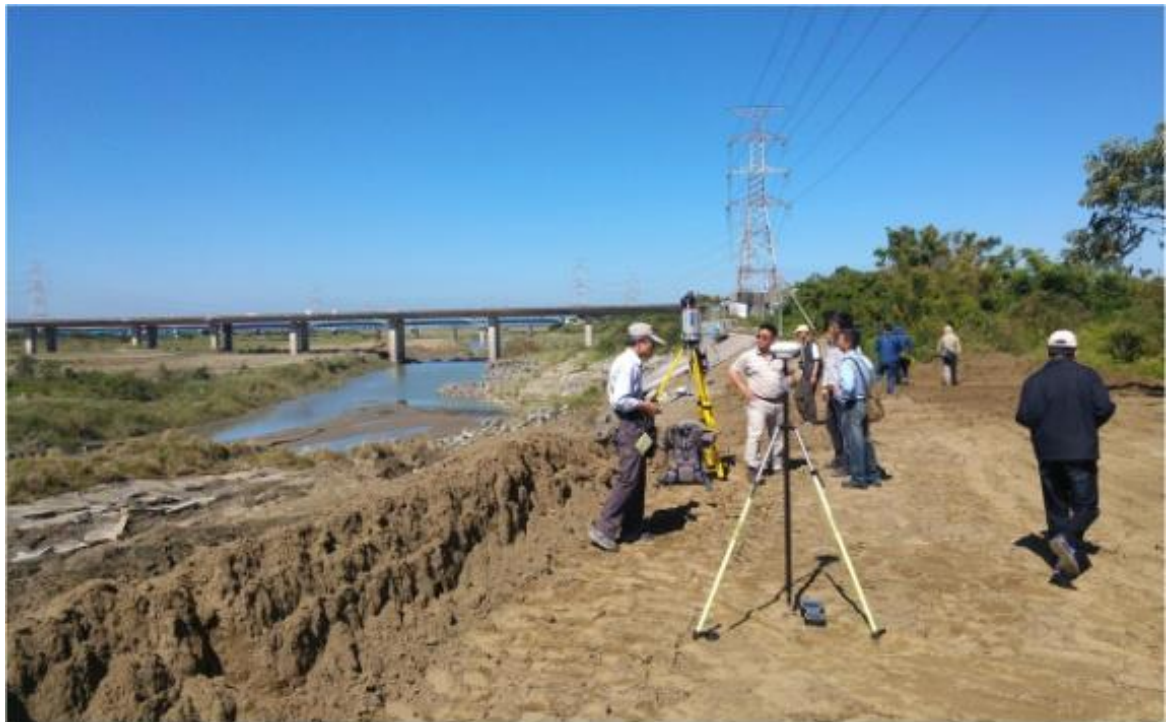
本次地震臺南區曾文溪沿岸大內橋日新堤岸(圖 3.2.17)與南二高曾文溪橋橋頭右岸堤防(圖 3.2.18)均發生大規模側潰滑移破壞災情，二溪橋右岸之堤防也有混凝土護坡開裂、堤岸道路扭曲下陷等災情發生。曾文溪堤岸側潰災點在原護坡之坡址處亦發現了大量液化砂土。

圖 3.2.17、日新堤岸側潰滑移破壞災情（國震中心提供）

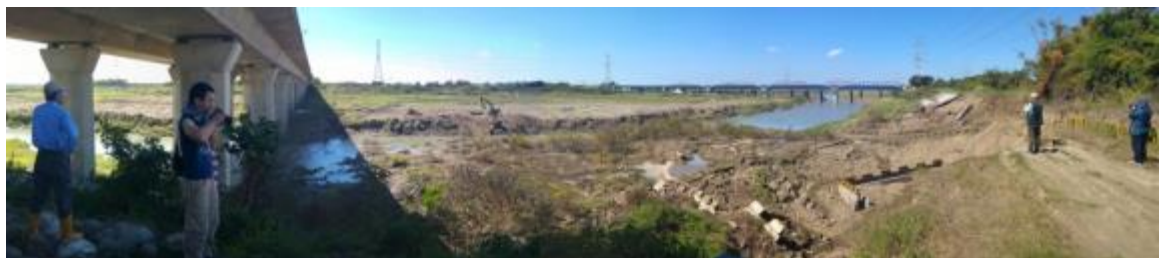
圖 3.2.18、南二高曾文溪橋堤岸側潰破壞情況（國震中心提供）

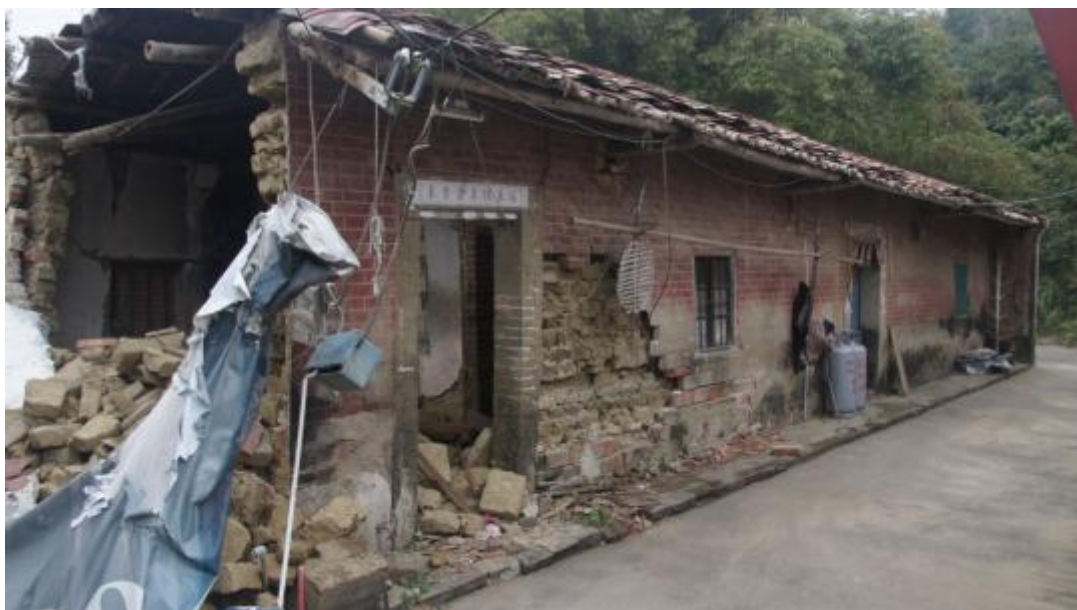
水土保持局所判釋新增崩塌地主要發生於臺南市龍崎區與左鎮區，因此臺南山區聚落巡視主要以這兩區內之聚落為主。龍崎區內之崩塌地主要發生於崎頂里(圖 4.2.2)，根據龍崎區公所統計資料，地震發生後共有 83 筆通報建築損毀案件，然而主要為屋瓦掉落、牆壁裂痕等輕微案件，僅有一筆較為嚴重的房屋損毀發生在土崎里考潭 14 號(圖 4.2.3)，其屋建造已超過 50 年，0206 地震後牆壁倒塌、屋頂塌

圖 4.2.3、土崎里考潭 14 號房屋損毀 (資料來源：災防科技中心)

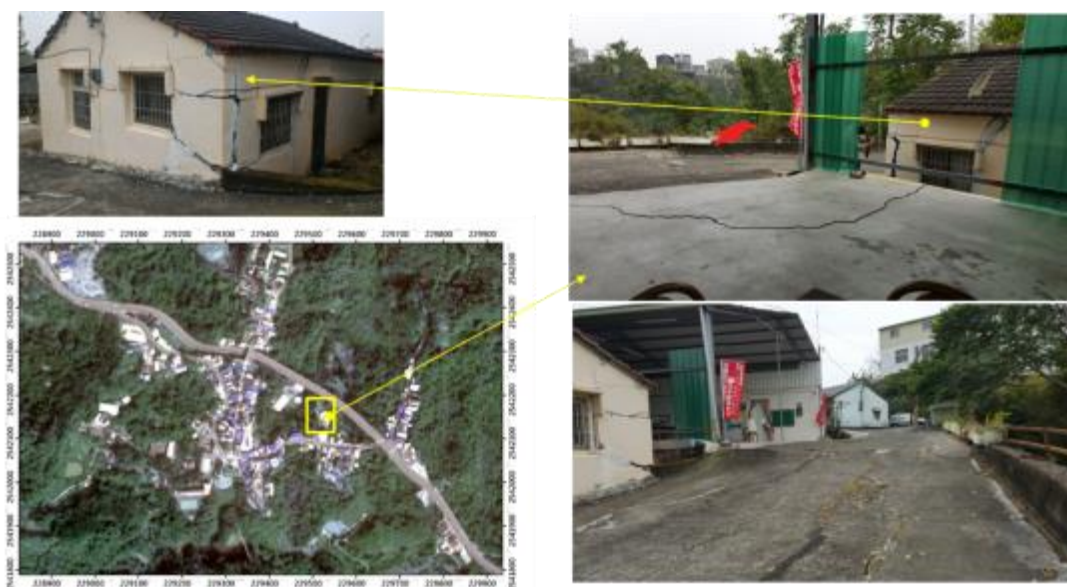
圖 4.2.4、龍崎衛生所後方道路與房屋 (新市子 161 號旁) 龜裂情形 (資料來源：災防科技中心)

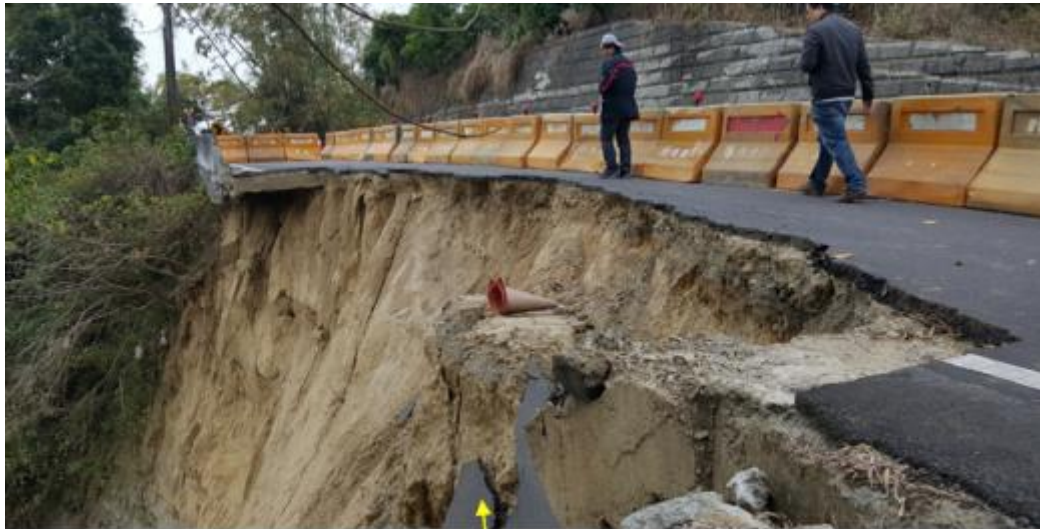
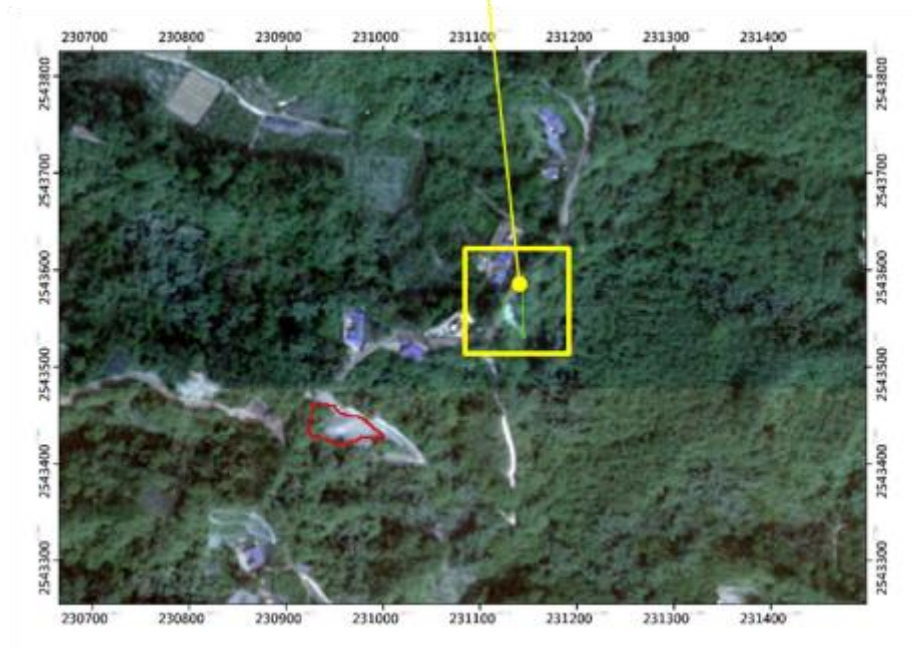
圖 4.2.5、龍崎國中附近南 162 道路邊坡崩塌（資料來源：災防科技中心）

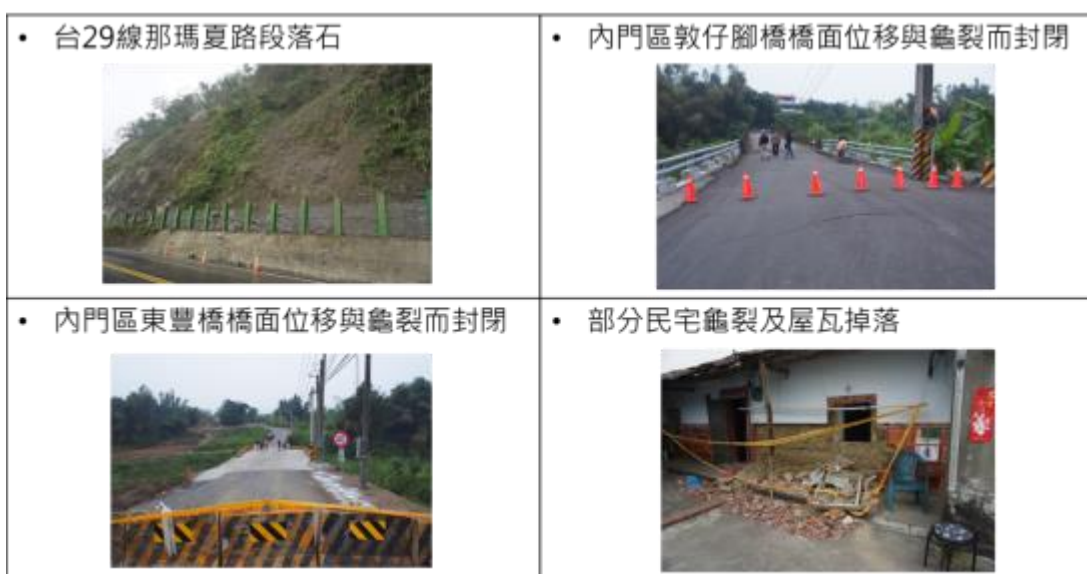
經訪談那瑪夏消防分隊、桃源區公所承辦人員、山區聚落商家及查詢各區災害通報表。山區聚落無重大災情傳出，僅有山區道路零星落石、內門區有兩座橋梁封閉、部分民宅龜裂及屋瓦掉落等(圖 4.2.8)。內門區內之兩座橋梁分別為東豐橋與敦仔腳橋，因橋面與道路產生落差、龜裂，因此暫時封閉(圖 4.2.9)。高雄市那瑪夏區內，台 29 線發生落石崩塌，並已於當日清除完畢(圖 4.2.10)。房屋損害情形

圖 4.2.8、高雄市那瑪夏區災情（資料來源：災防科技中心）

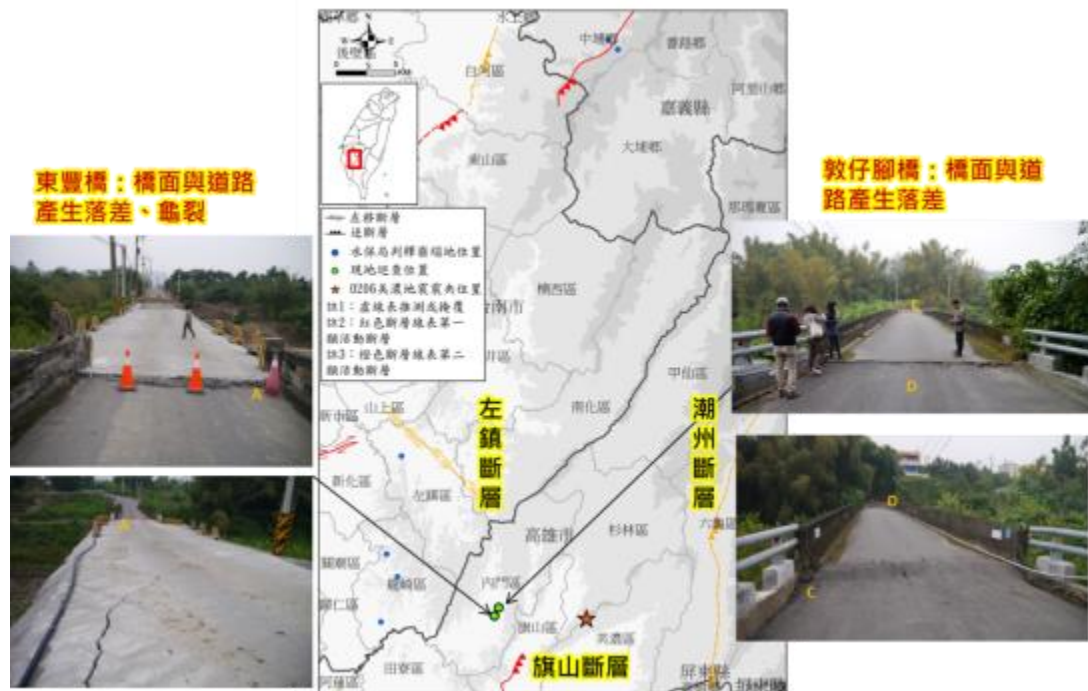
圖 4.2.9、高雄市內門區東豐橋與敦仔腳橋橋面位移與龜裂（資料來源：災防科技中心）

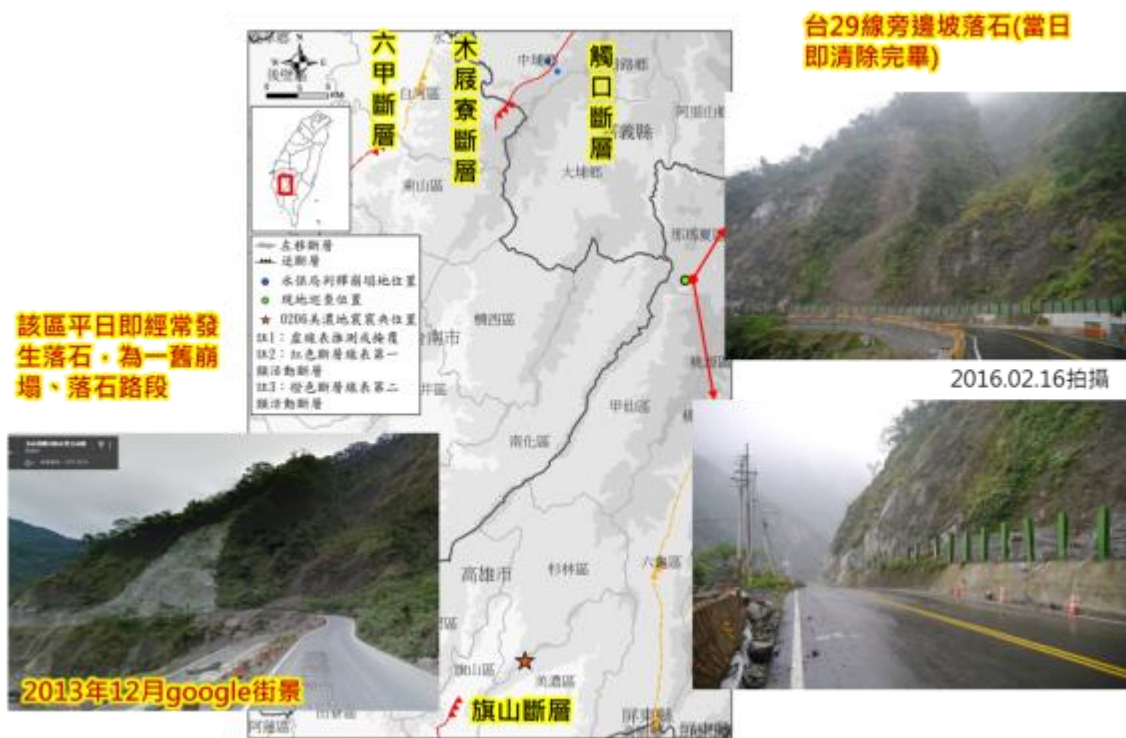
圖 4.2.10、高雄市那瑪夏區台 29 線落石情形（資料來源：災防科技中心）

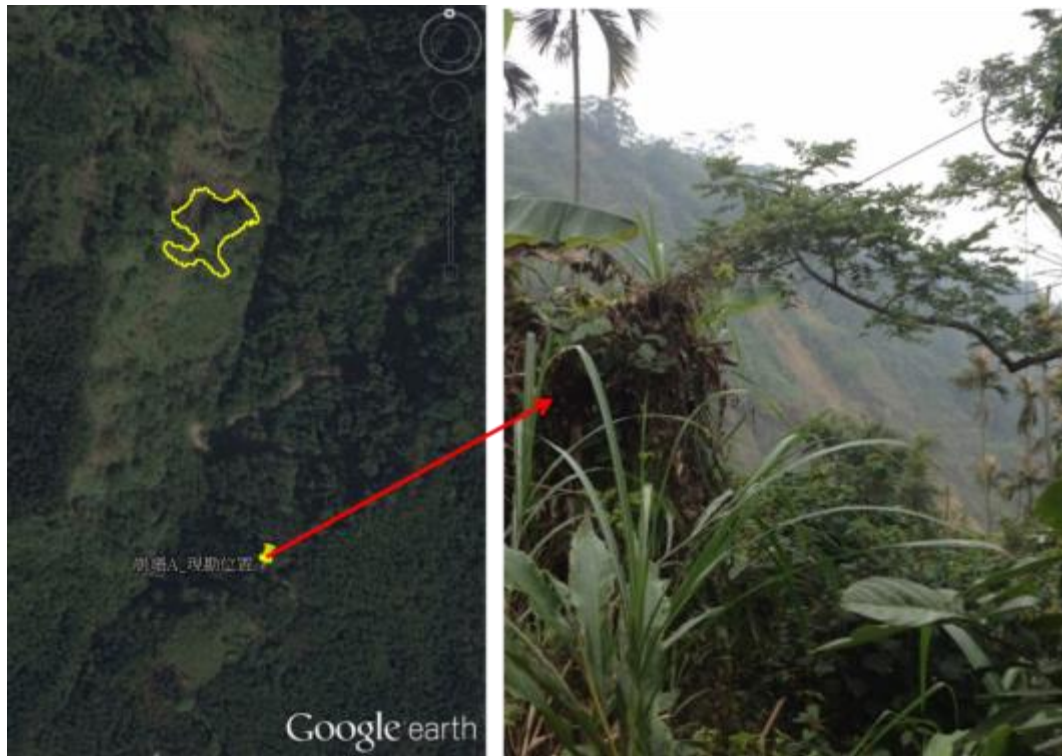
根據中央地質調查所的地質圖，圖 4.2.11 中崩塌 A 之區域岩性為糖恩山砂岩，以厚層塊狀砂岩與泥質砂岩為主，本身就位處地調所圈繪的岩屑崩滑區域內，原舊有崩塌面積約 0.51 公頃，地震後在原舊崩塌範圍內再發生約 0.37 公頃的崩移現象(圖 4.2.12)。崩塌 B 之區域岩性為鹽水坑頁岩，以塊狀頁岩偶夾薄層粉砂岩為主，位處地調所圈繪的岩屑崩滑與順向坡區域內，並且鄰近土石流潛勢溪流嘉縣 DF051，地震後發生約 0.23 公頃的崩塌，透過雲林科技大學的 UAV 空拍照片，可以清楚看到崩塌區之全貌(圖 4.2.13)。現勘調查中，發現其對面亦有大範圍的舊崩塌地存在，大量崩積土石堆疊在坡面上，邊坡呈現較不穩定的狀況(圖 4.2.14)。此兩處崩塌皆小於 0.4 公頃，且皆無保全對象，水保局初步研判無立即危險，後續將持續觀察與監測。

圖 4.2.12、中崙村內新增之崩塌 A(0.37 公頃)，左下標記點為現勘位置與右下照片（災防科技中心拍攝），黃線區域為水保局衛星影像判釋之結果。上圖左右分別為前期(2014)與後期(2016/2/8)之衛星影像。

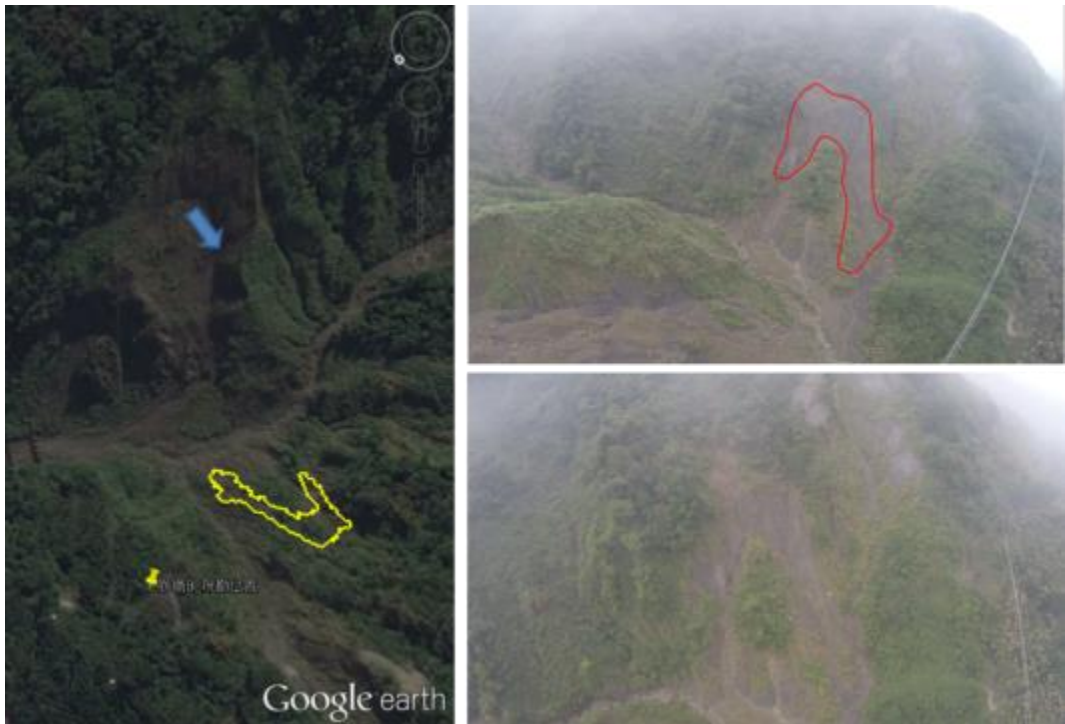
圖 4.2.13、中崙村內新增之崩塌 B(0.23 公頃) ，左下標記點為現勘位置與右下為 UAV 空拍照片(雲科大提供)，黃線區域為水保局衛星影像判釋之結果。上圖左右分別為前期(2014)與後期(2016/2/8)之衛星影像。

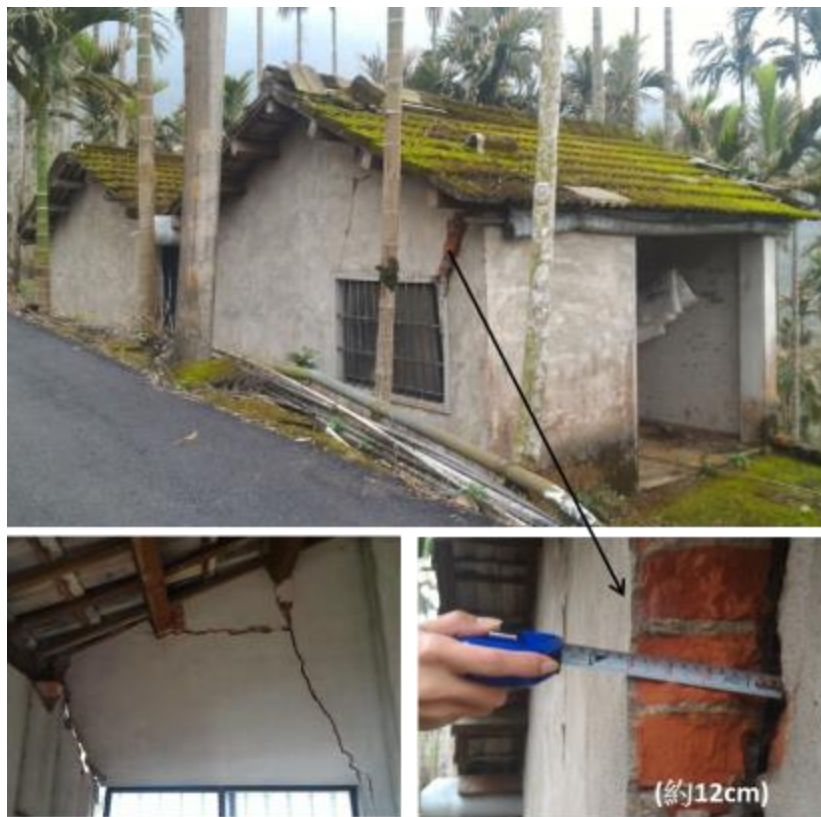
縣 DF002 的影響範圍內，朕米糕也鄰近土石流潛勢溪流嘉縣 DF063。現勘結果僅於水底寮發現一處疑似此地震造成破壞之建築(圖 4.2.15)，其餘皆未發現嚴重的房屋受損與地表破壞等情況，當地居民亦表示並無災情傳出。

圖 4.2.15、水底寮一處疑似此地震造成破壞之建築 (資料來源：災防科技中心)

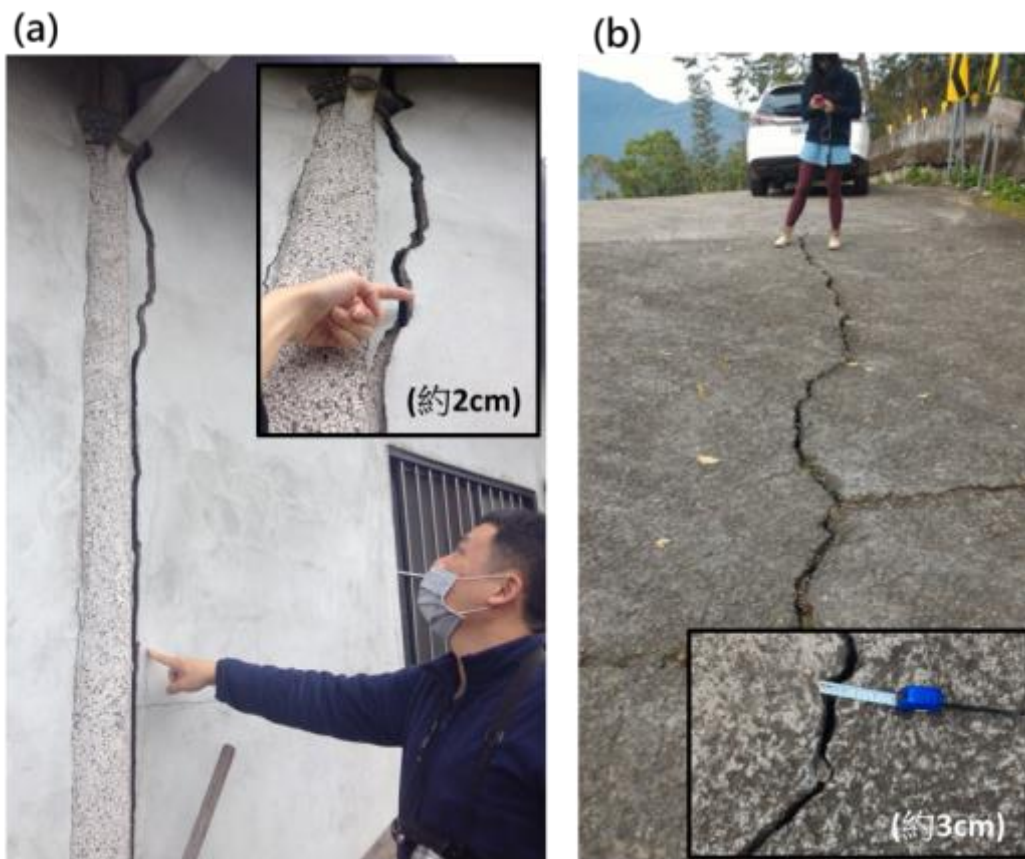
此次地震所測得 PGA 最高之處位於雲林草嶺，現勘點位如圖 4.2.16 所示。由雲林縣消防局的記錄得知，於草嶺 149 甲線 31.5K 處有發生落石坍方，當地由於經常發生崩塌，故有設置明隧道工程，該地亦接近地調所繪製的落石區域，現勘時崩塌土石已被清除，為小範圍的落石現象(圖 4.2.17)，由於此區山壁陡峭，岩性以砂頁岩互層為主，風化砂岩則易因地震或大雨而引發崩落。除此之外，僅發現草嶺公路上一民房及一處路面疑似因此次地震產生龜裂損壞(圖 4.2.18)。

圖 4.2.18、草嶺公路上一民房(a)及一處路面(b)疑似因此次地震產生龜裂損壞
