# 0206震災山區聚落安全巡檢說明

坡洪組與地人組  
2016.02.25

# 0206震災 第一組(台南)勘災現調說明

# 0206震災第二組（高雄市）勘災現調說明

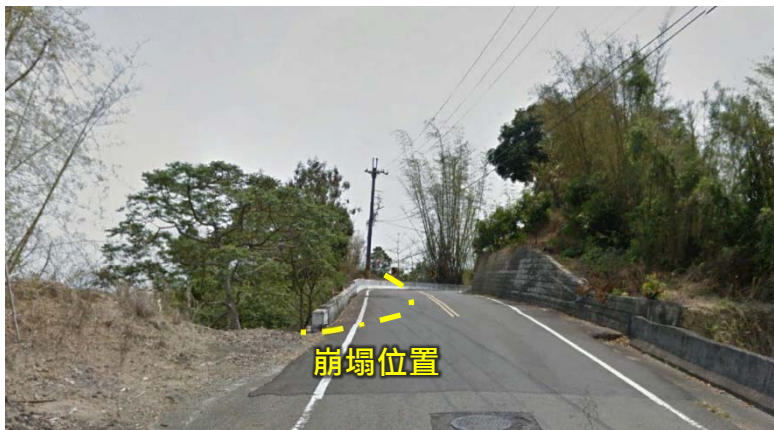
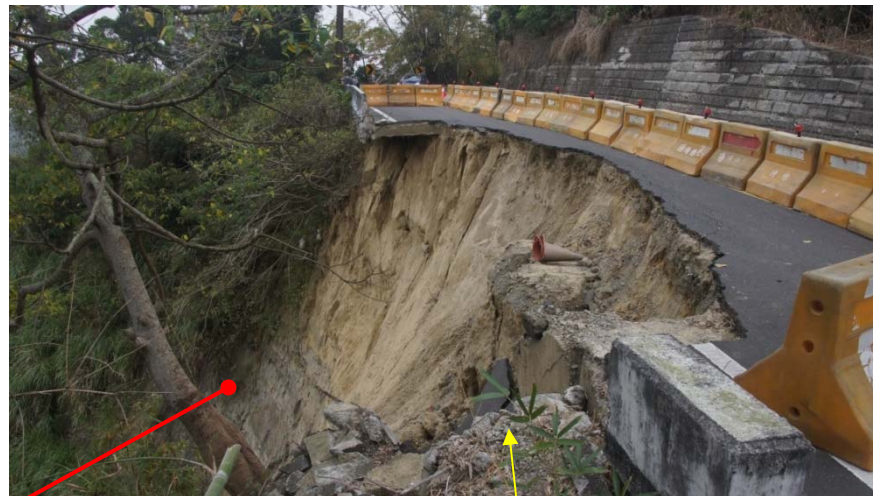
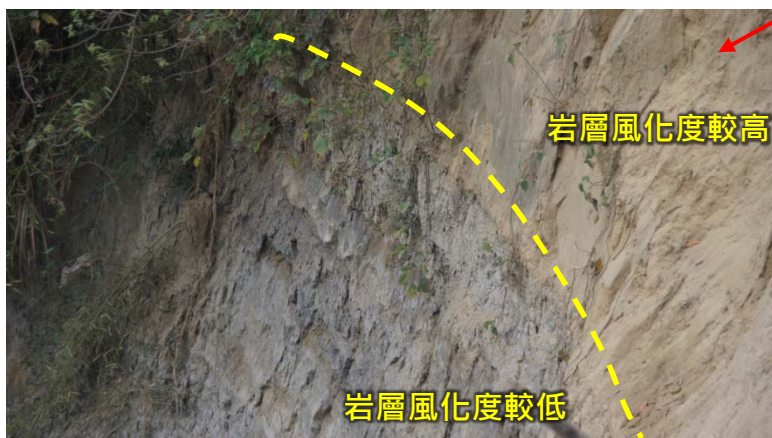
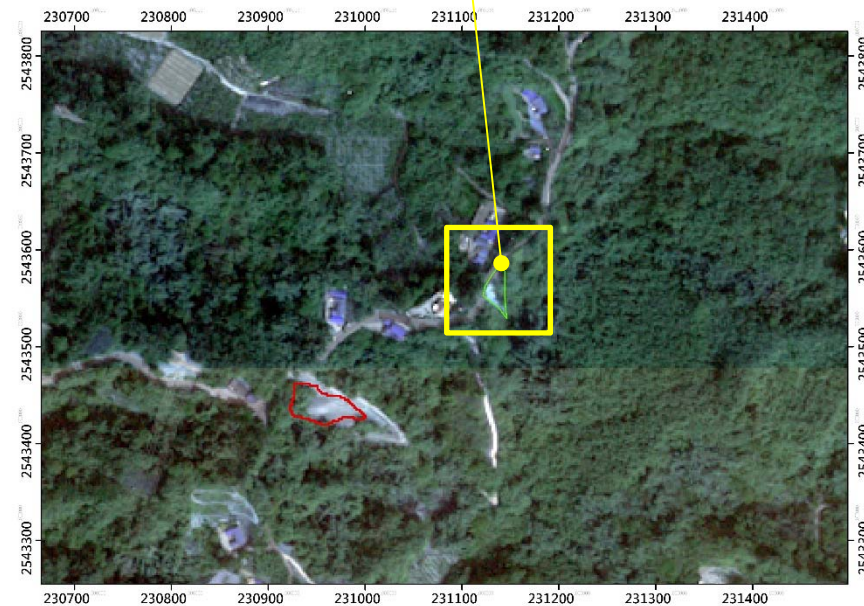
# 崎頂里龍崎產業道路（南162）邊坡破壞

水保局判釋台南市龍崎區崎頂里\_新增崩塌(0.19公頃)

崩塌地點屬於崎頂層  
岩性為厚層砂岩夾薄層頁岩

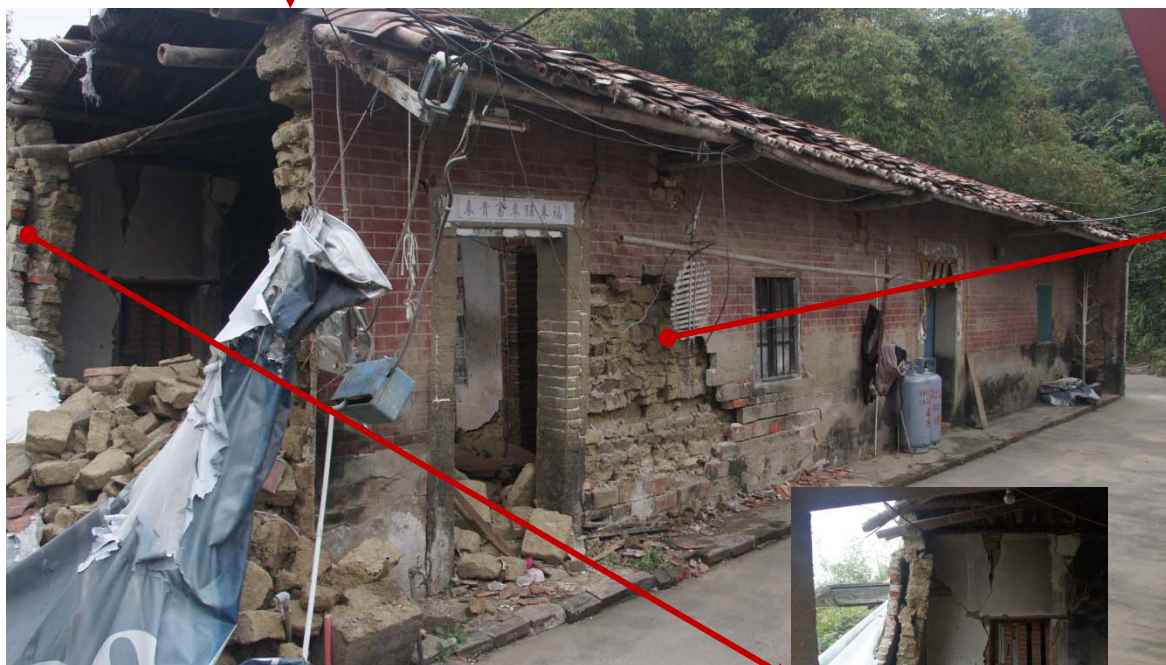
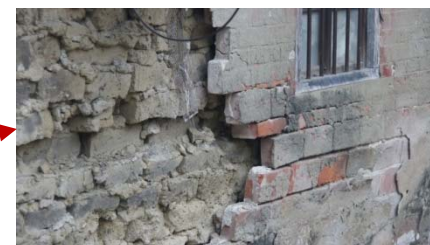
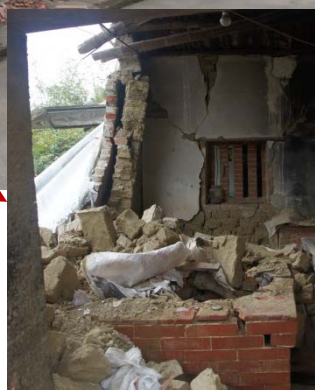
# 土崎里內考潭考潭14號 三合院

主屋、左2、右1 921地震後重修、加強

左2 建造年代超過50年 ( **主要損壞** )

左3 建造年代20年內

右2 3年前整修，柱與牆皆重整並加強

( 仍皆為磚造房屋 )

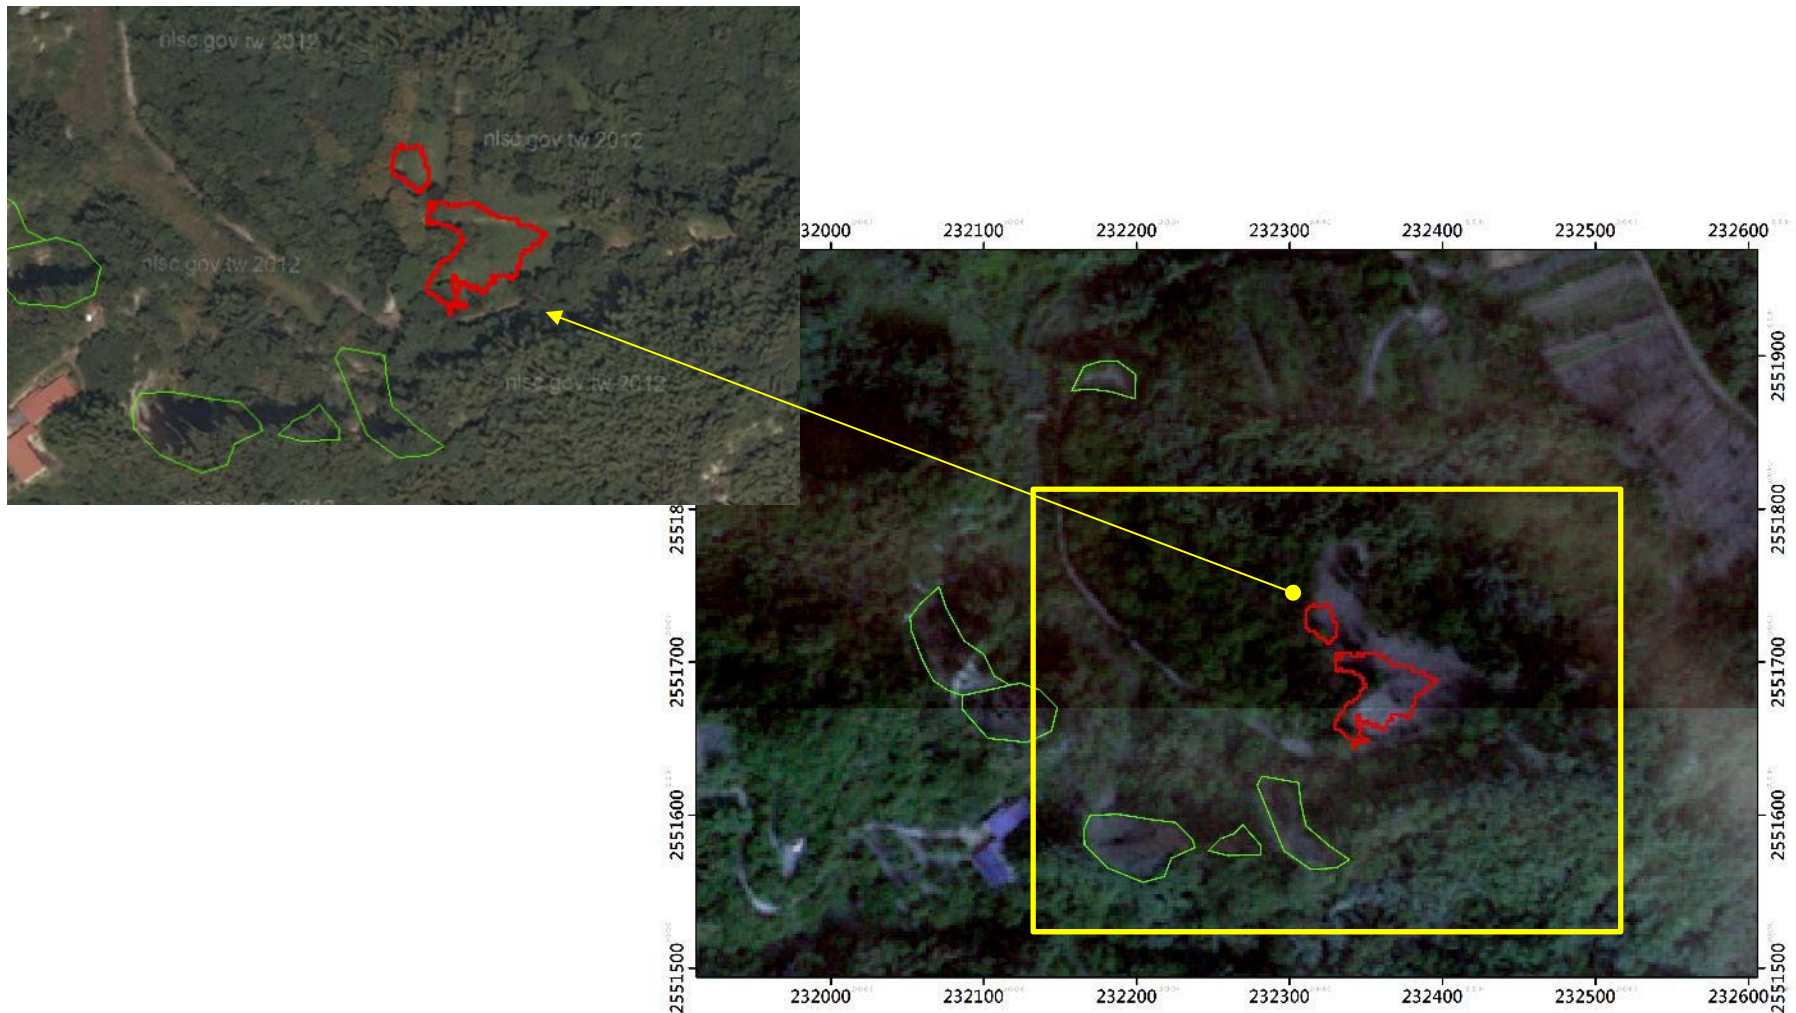
# 光和里0.20公頃

水保局判釋光和里0.20崩塌地，2014已有開墾情形，疑為農墾地，現地勘查因私有地，無法進入。

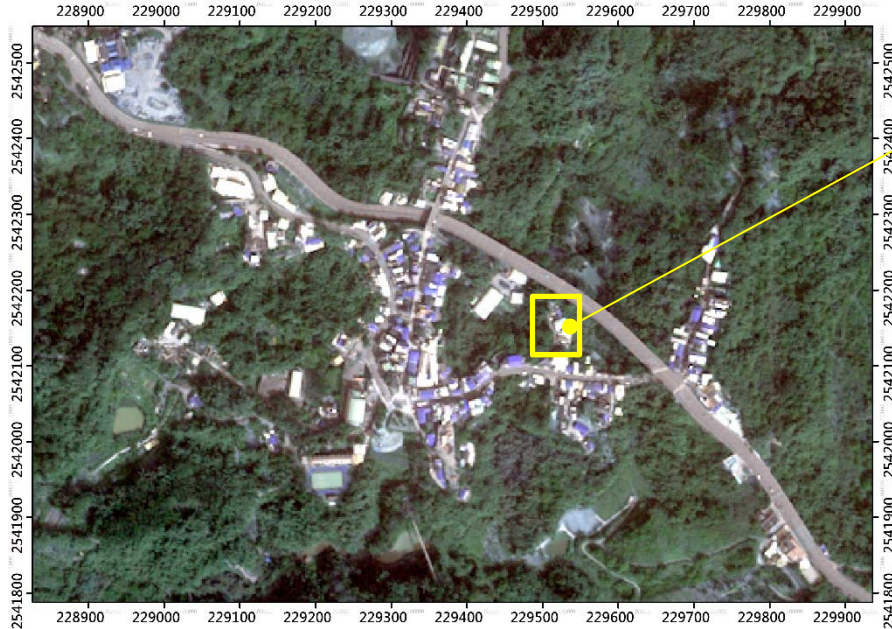
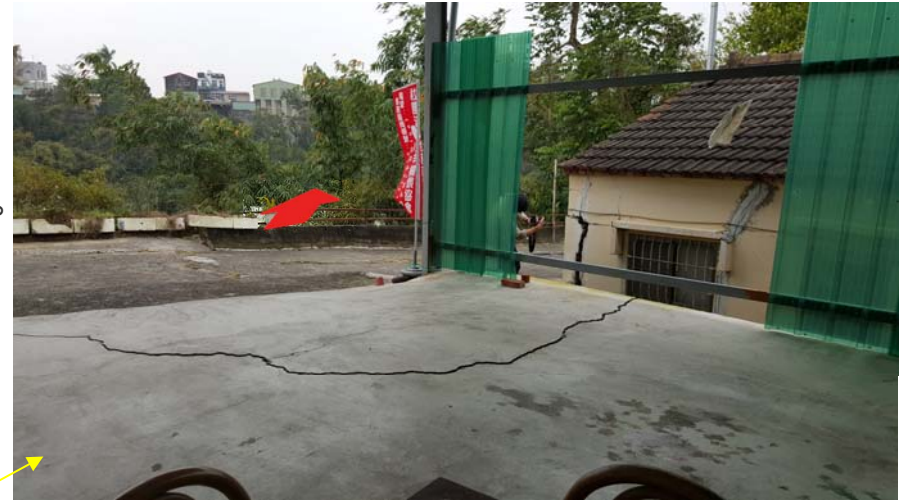
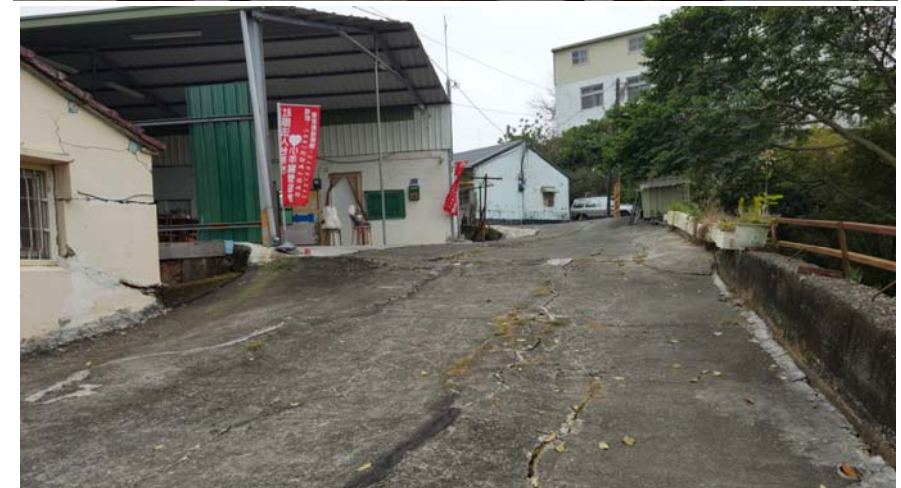
# 崎頂里新市子

- 龍崎區行政中心，部分屋瓦掉落之外，以新市子161號(衛生所後方)道路與房屋龜裂情形較為嚴重。
- 由現場道路裂縫與修補狀況推測，已為多次滑動，房屋牆壁也多次修補防水工程，此次地震原裂縫開裂約將近7公分。
- 地震後下雨，開始將地基填土洗出，建議應將裂縫填補，避免擴大。

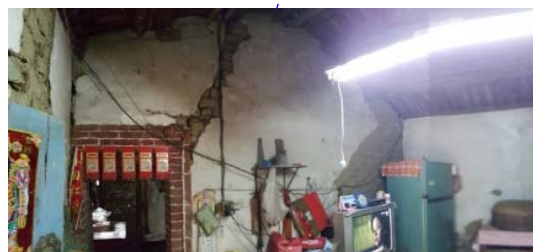
山區聚落房屋受損情形

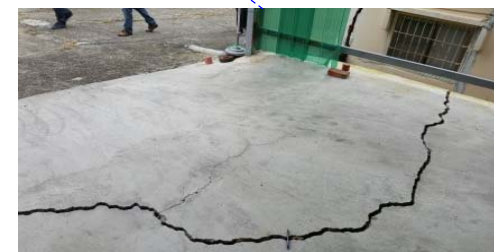
山區聚落庭院地表受損情形

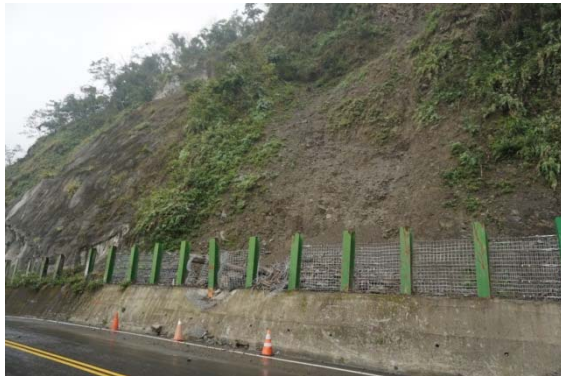
- 台29線那瑪夏路段落石

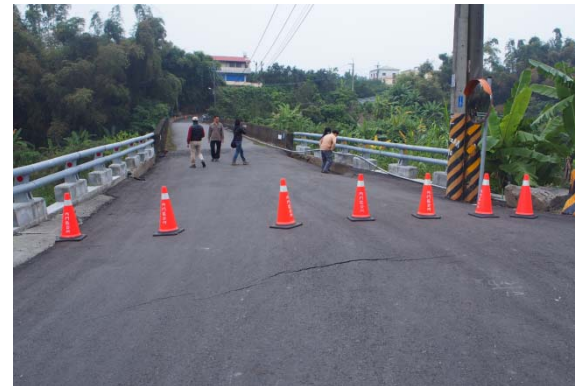
- 內門區敦仔腳橋橋面位移與龜裂而封閉

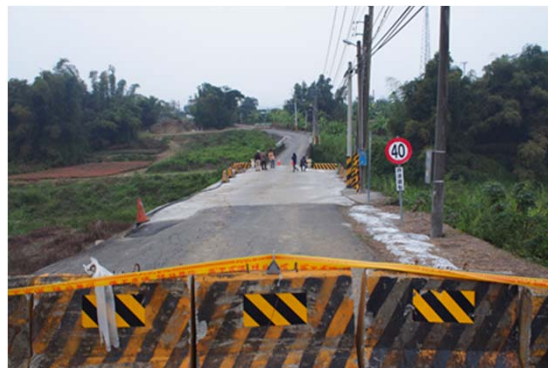
- 內門區東豐橋橋面位移與龜裂而封閉

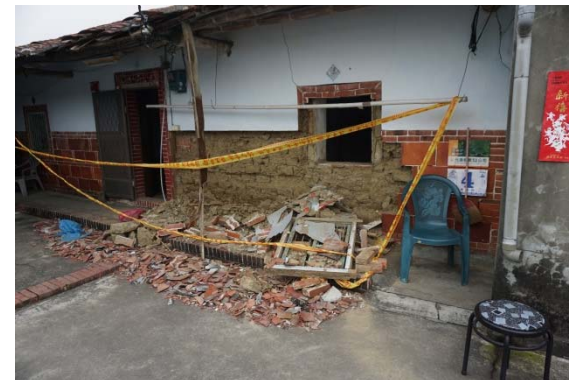
- 部分民宅龜裂及屋瓦掉落

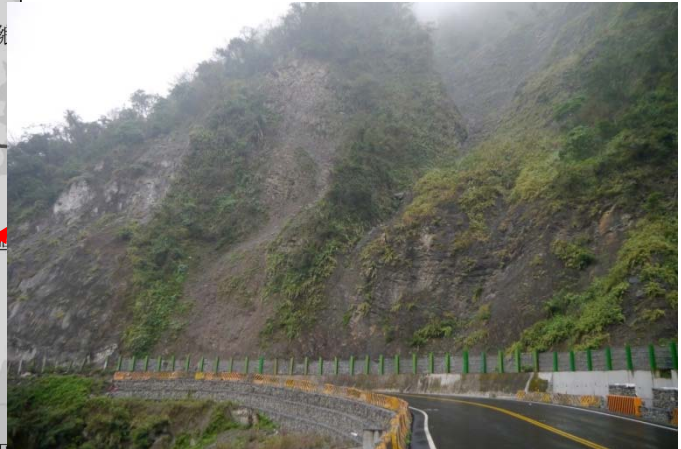
台29線旁邊坡落石(當日即清除完畢)

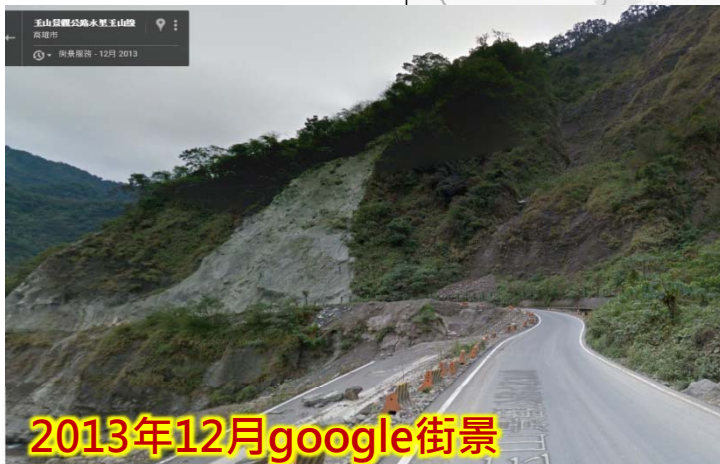
該區平日即經常發生落石，為一舊崩塌、落石路段

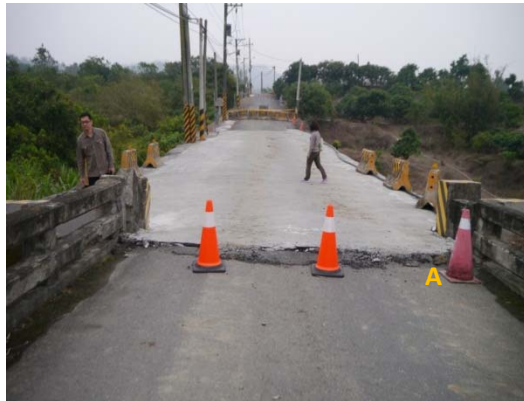
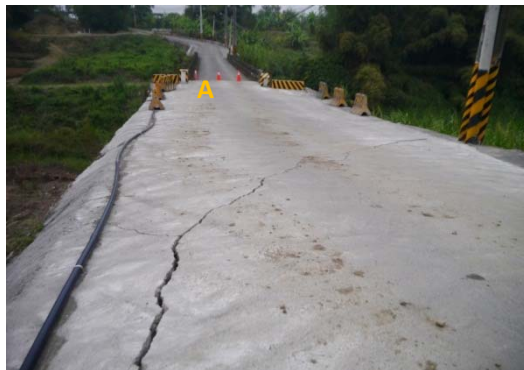
**東豐橋：橋面與道路產生落差、龜裂**

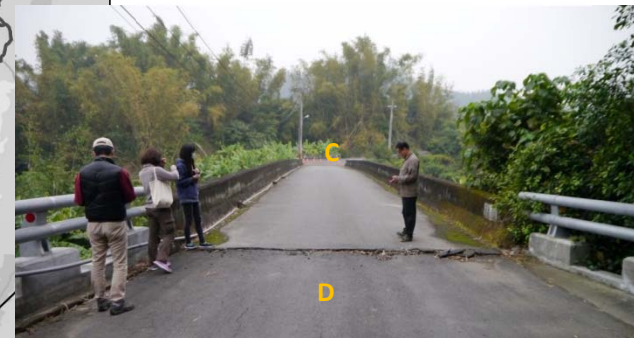
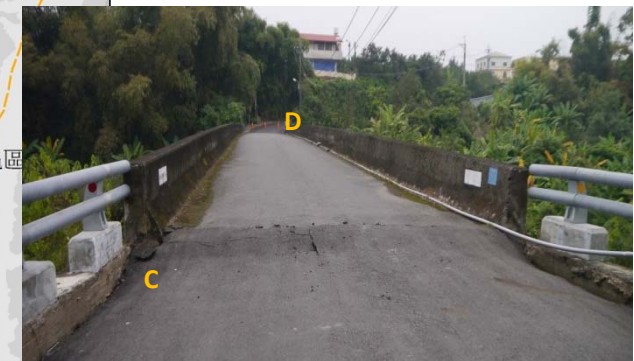
**敦仔腳橋：橋面與道路產生落差**

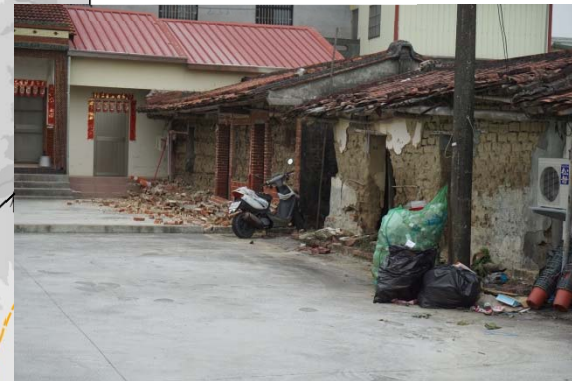
磚造民房損壞

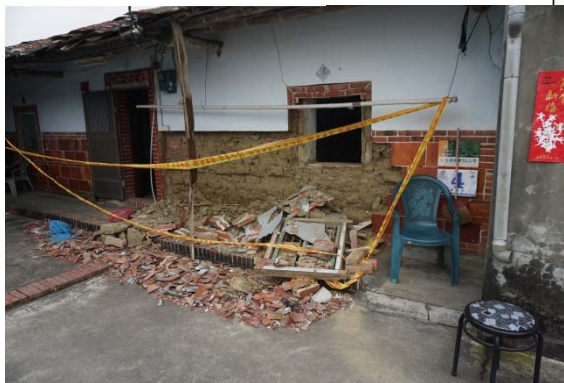
磚造民房損壞

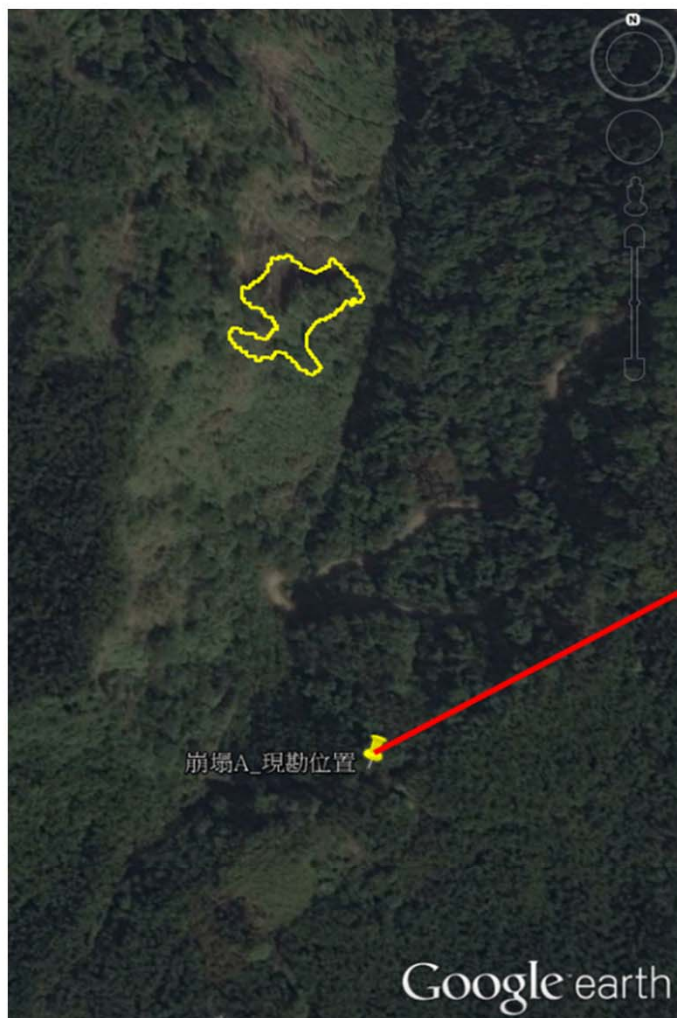
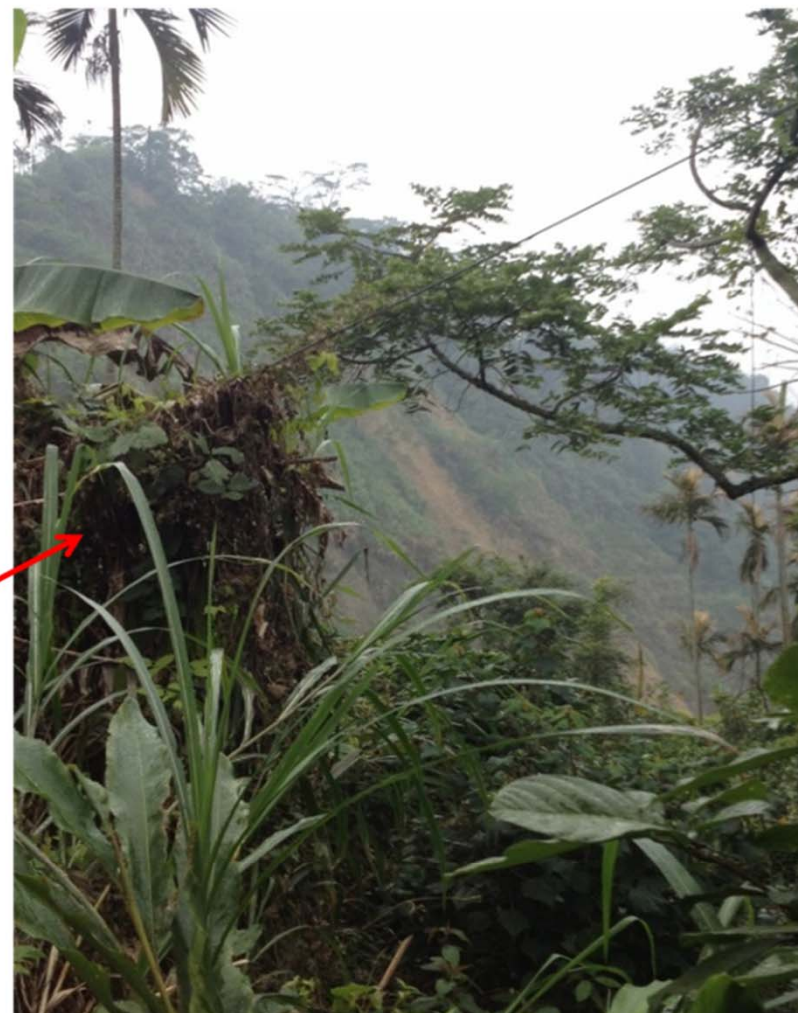
# 崩塌A：新生崩塌面積約0.23公頃。

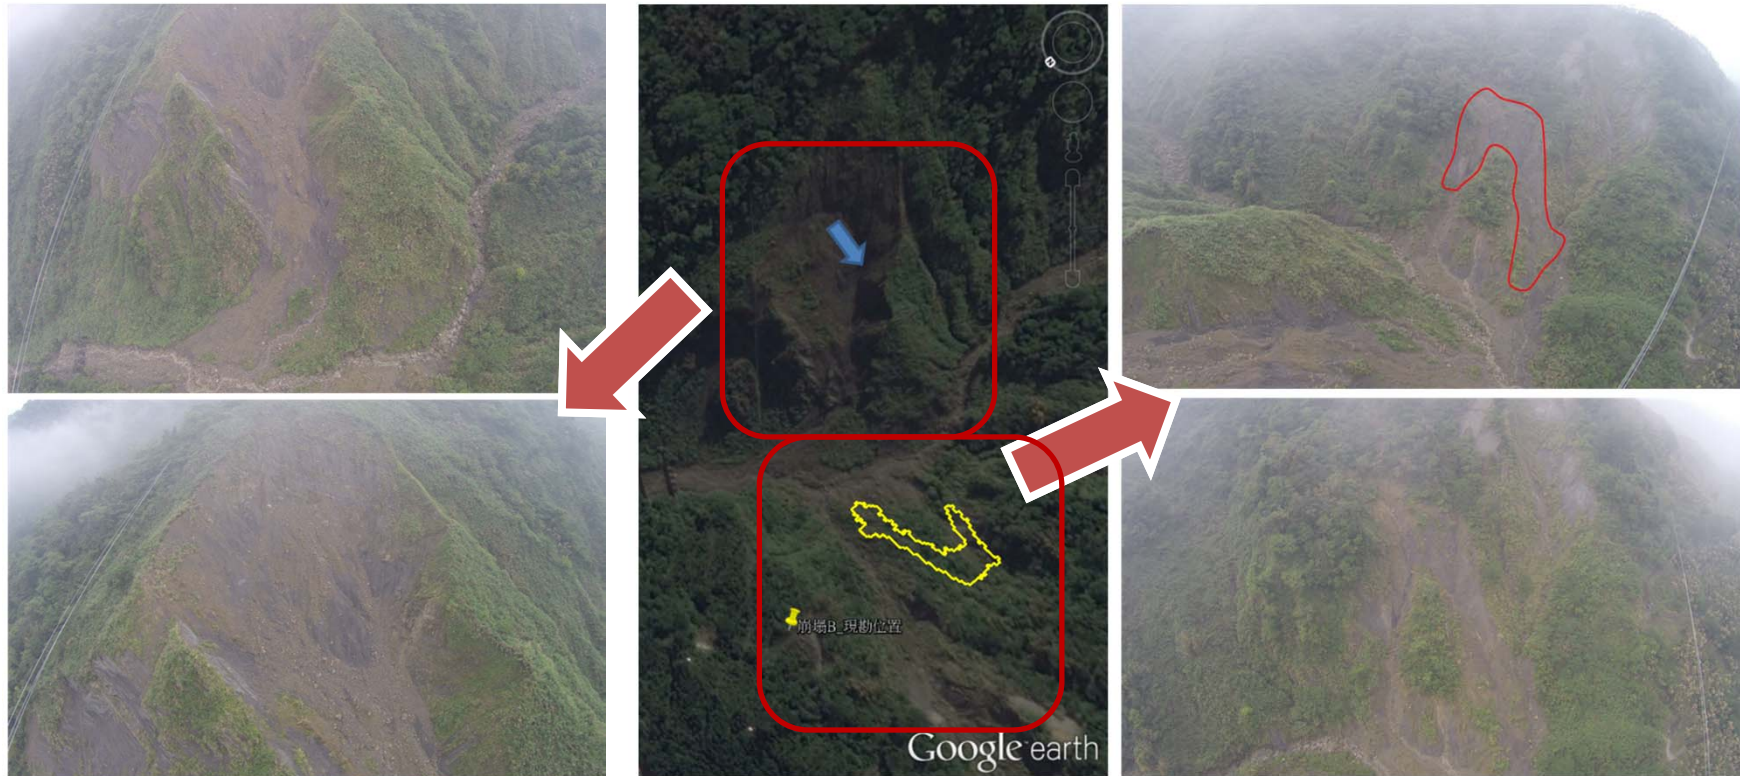
# 崩塌B之現勘位置與UAV空拍照片

崩塌B：原舊崩塌面積約0.51公頃，地震後在原舊崩塌範圍內，新生0.37公頃之崩塌。

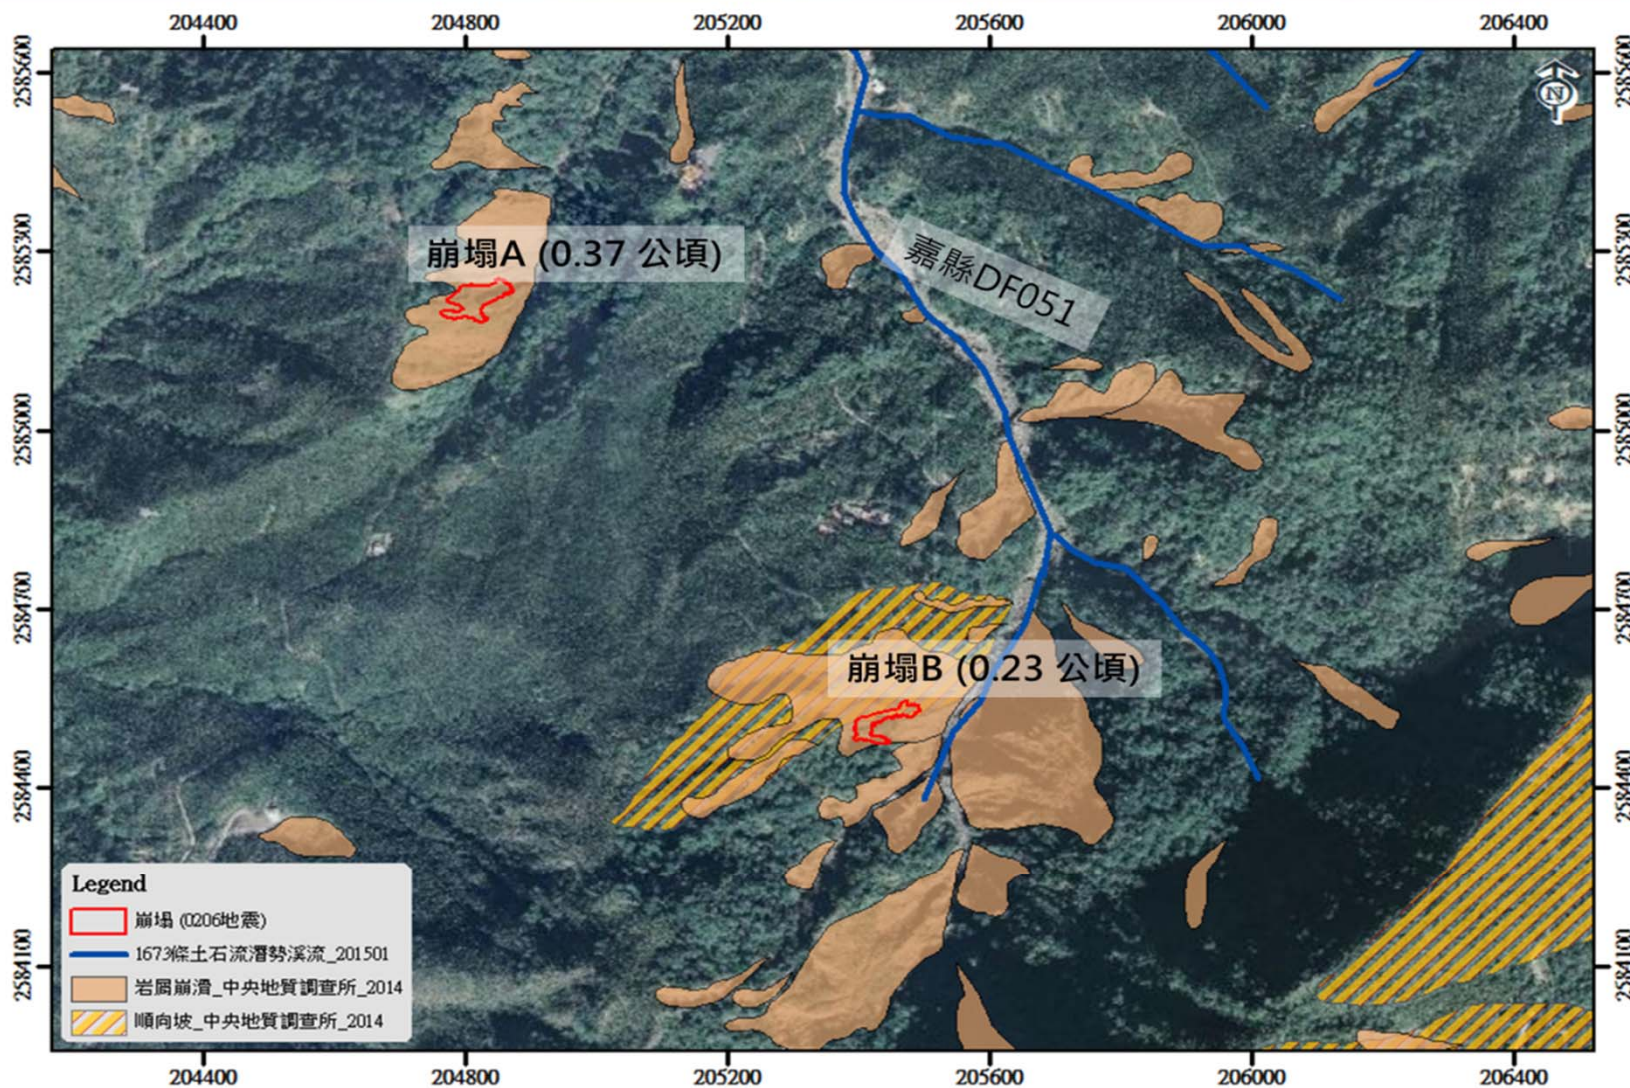
# 嘉義中埔鄉中崙村崩塌

兩崩塌處皆無保全對象，列入持續觀察。

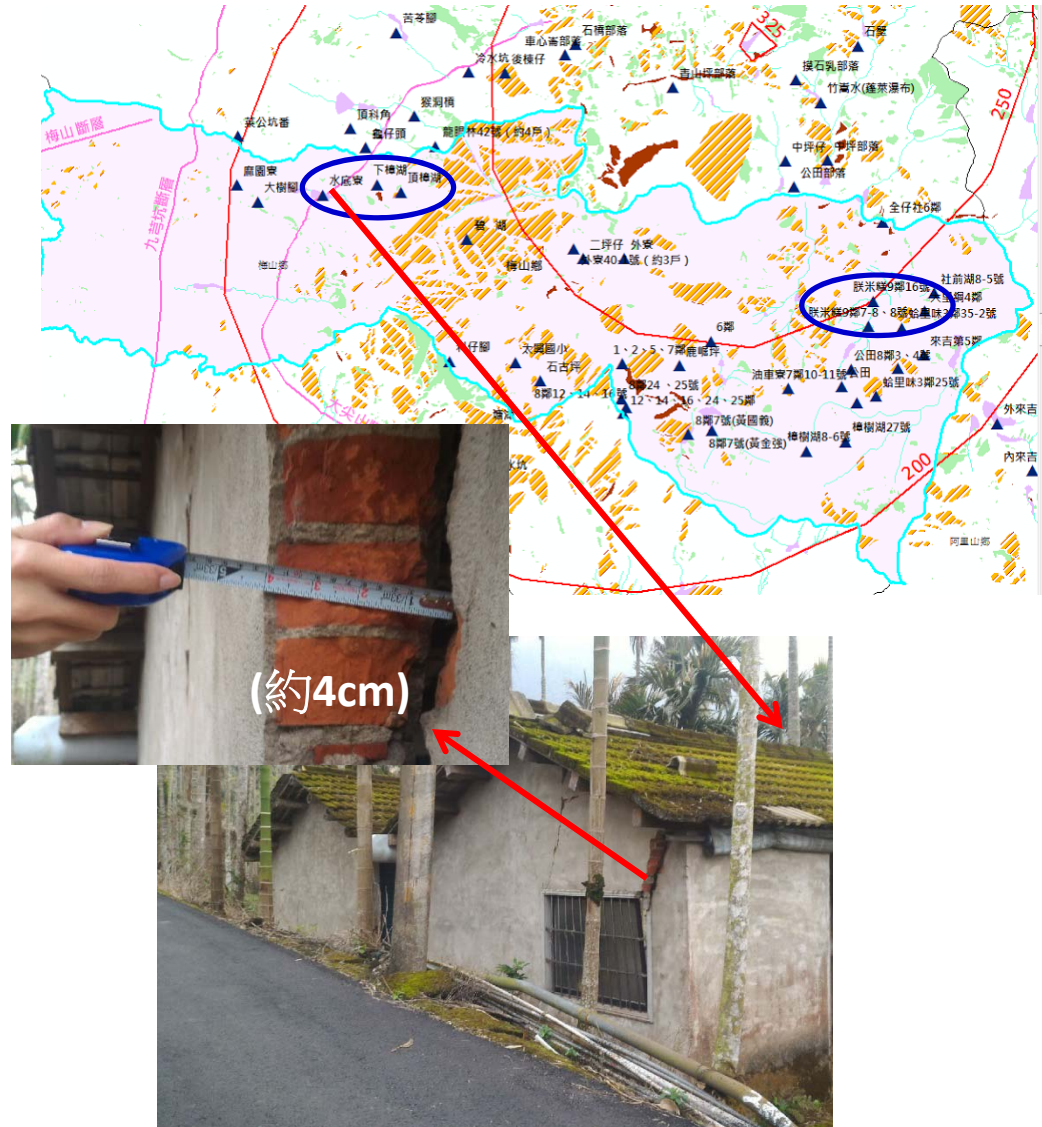
# 嘉義梅山鄉聚落

- 巡訪本次地震在PGA 200以上的聚落：頂樟湖、下樟湖、水底寮、朕米糕。
- 僅一處疑似此地震造成之建築(水底寮)，但皆未發現嚴重的房屋受損與地表破壞等情況。
- 其中朕米糕在易致災聚落評估中危險等級較高，但當地居民表示並無災情傳出。

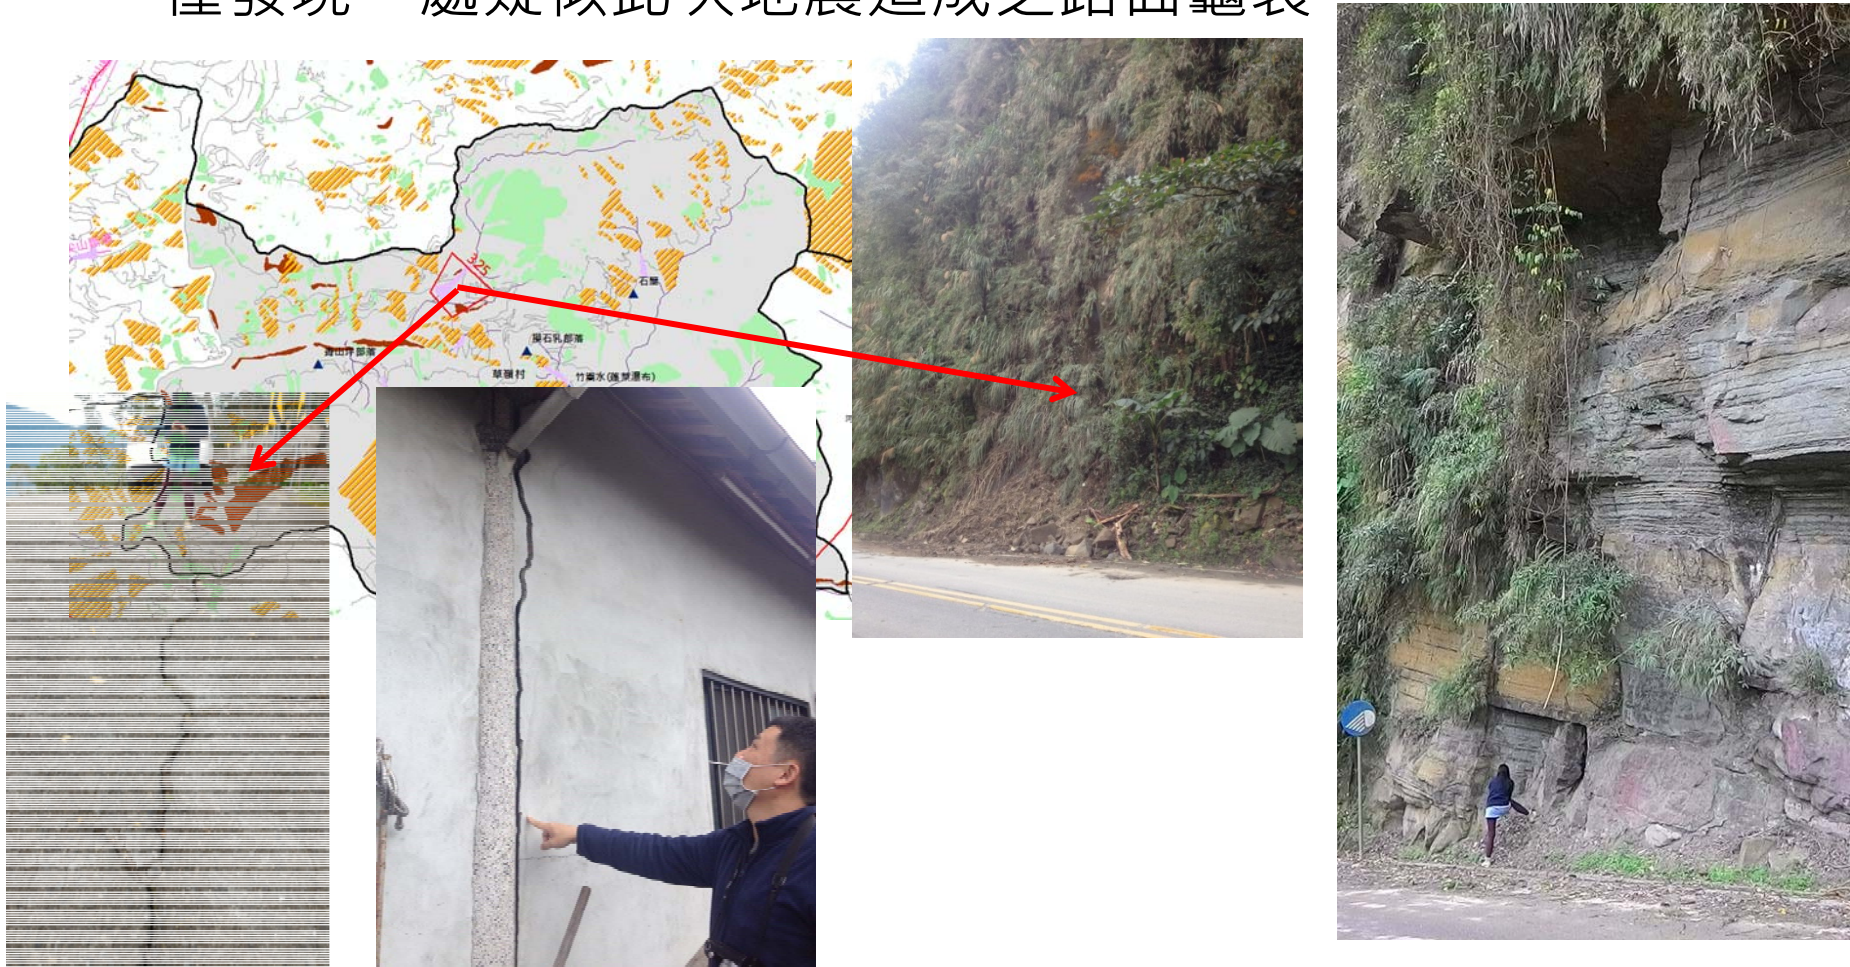
# 雲林 草嶺公路

- 前往此次地震所測得PGA最高之範圍。
- 崩塌土石已被清除，此處應為小範圍的落石崩落。
- 僅發現一處疑似此次地震造成之路面龜裂。
