側溝工程常見缺失

林聰意

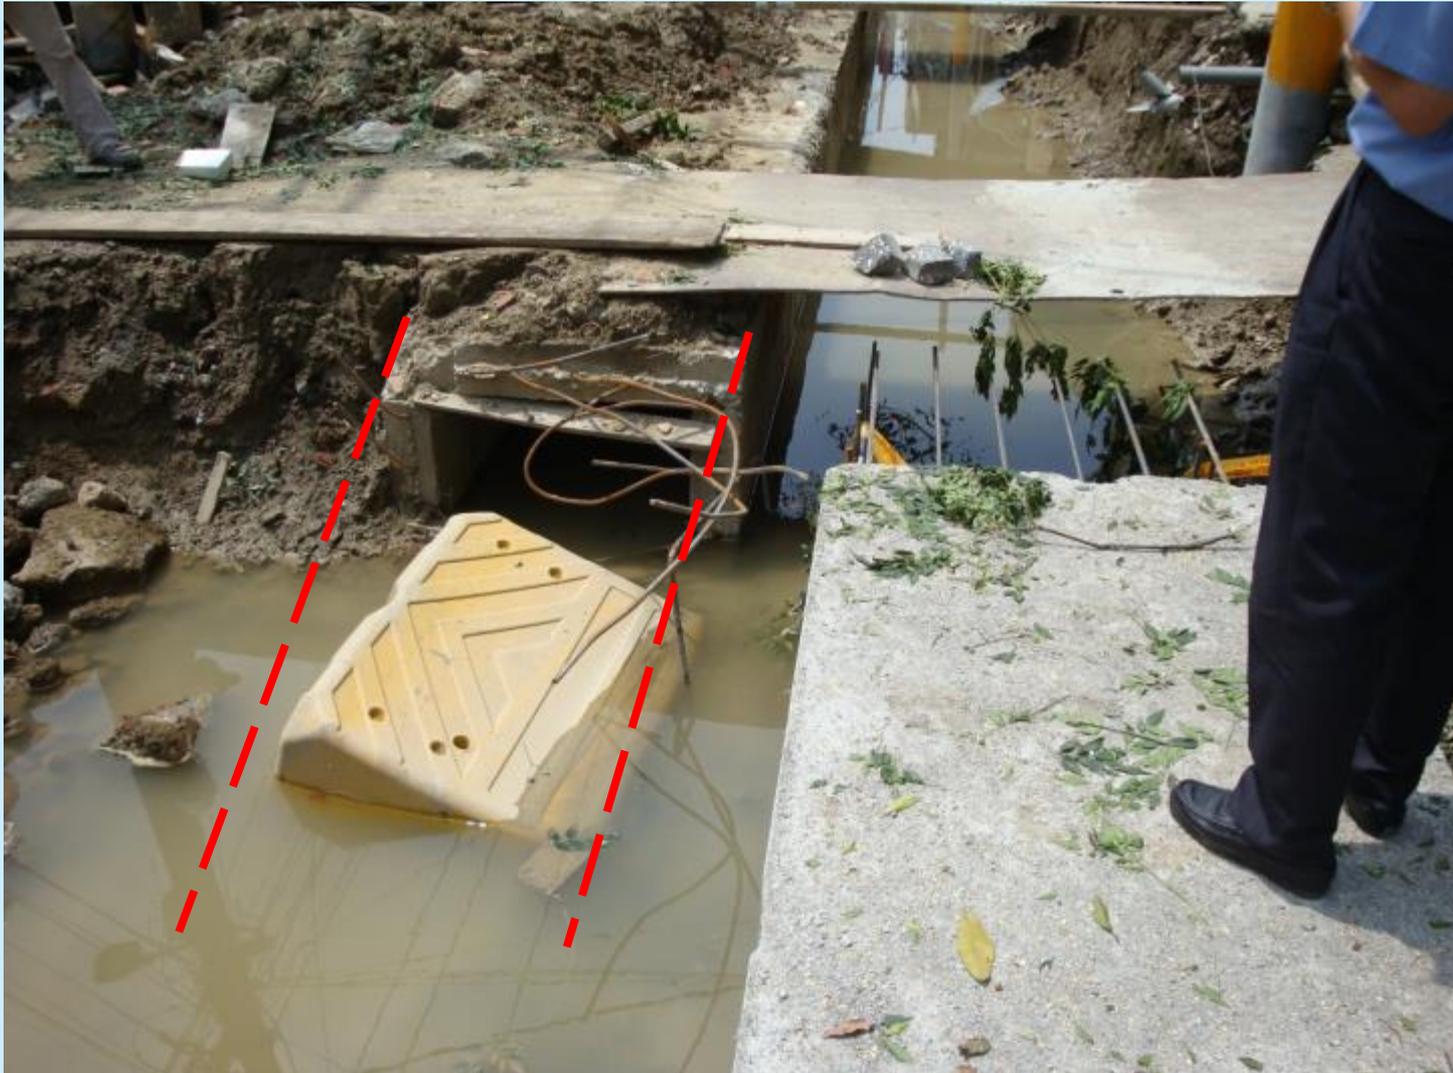
- 放樣錯誤，導致側溝施工位置錯誤，前後兩段錯開無法銜接

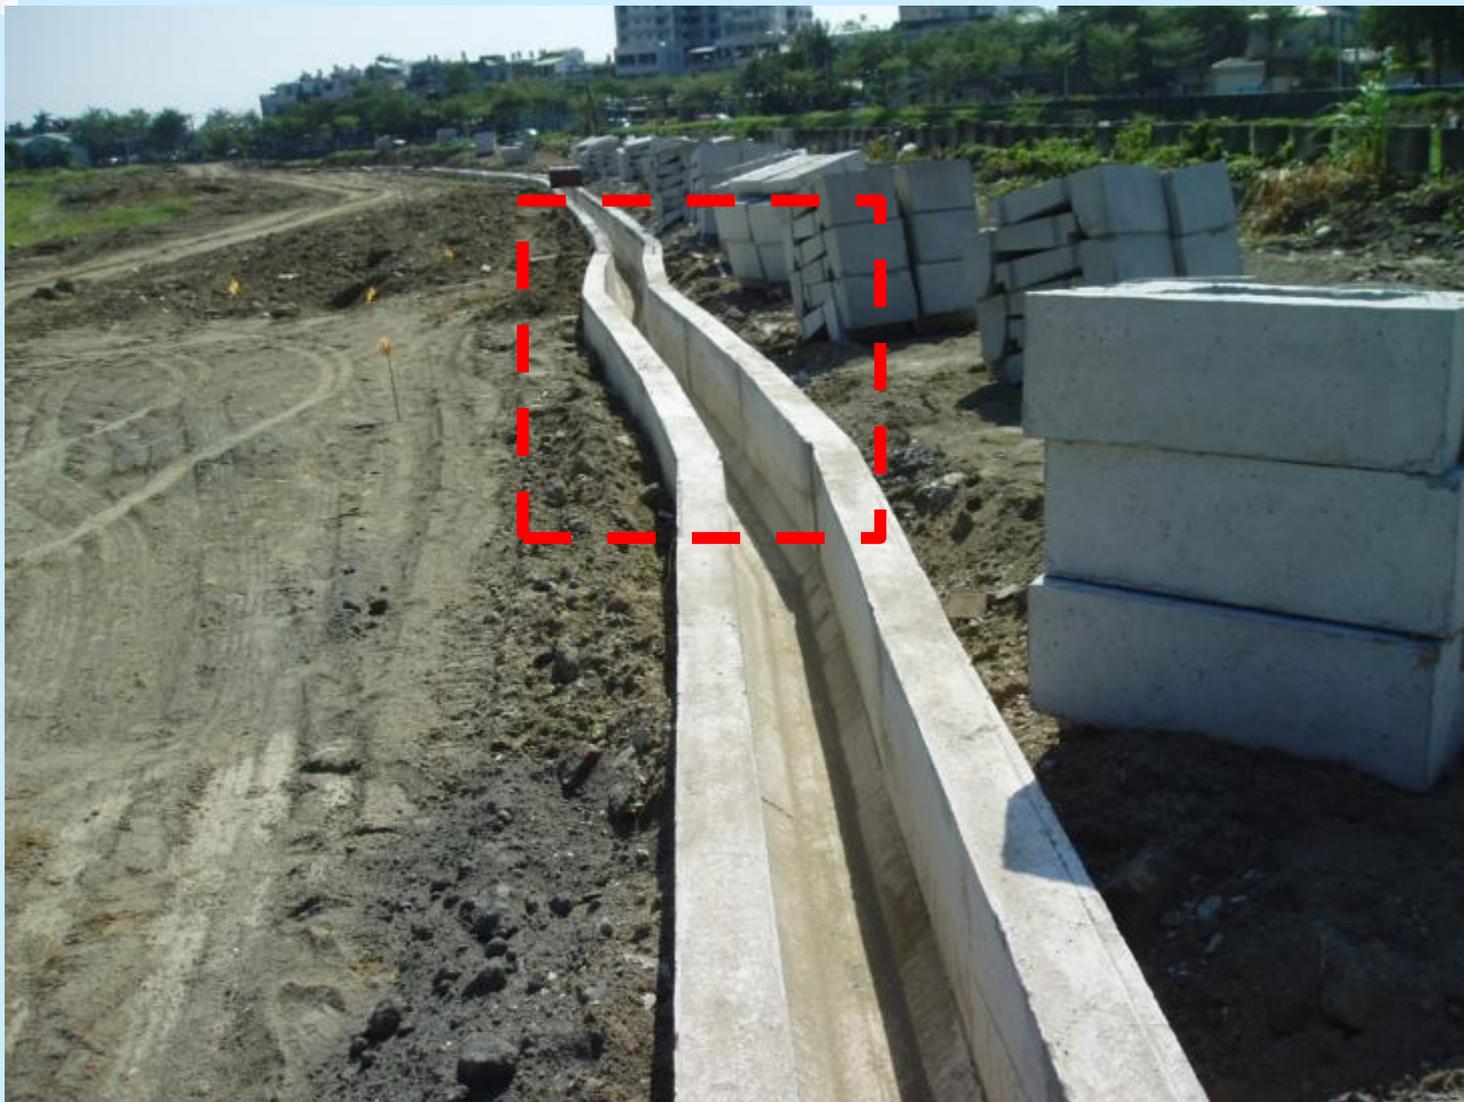
■ 側溝線型歪曲，不平順

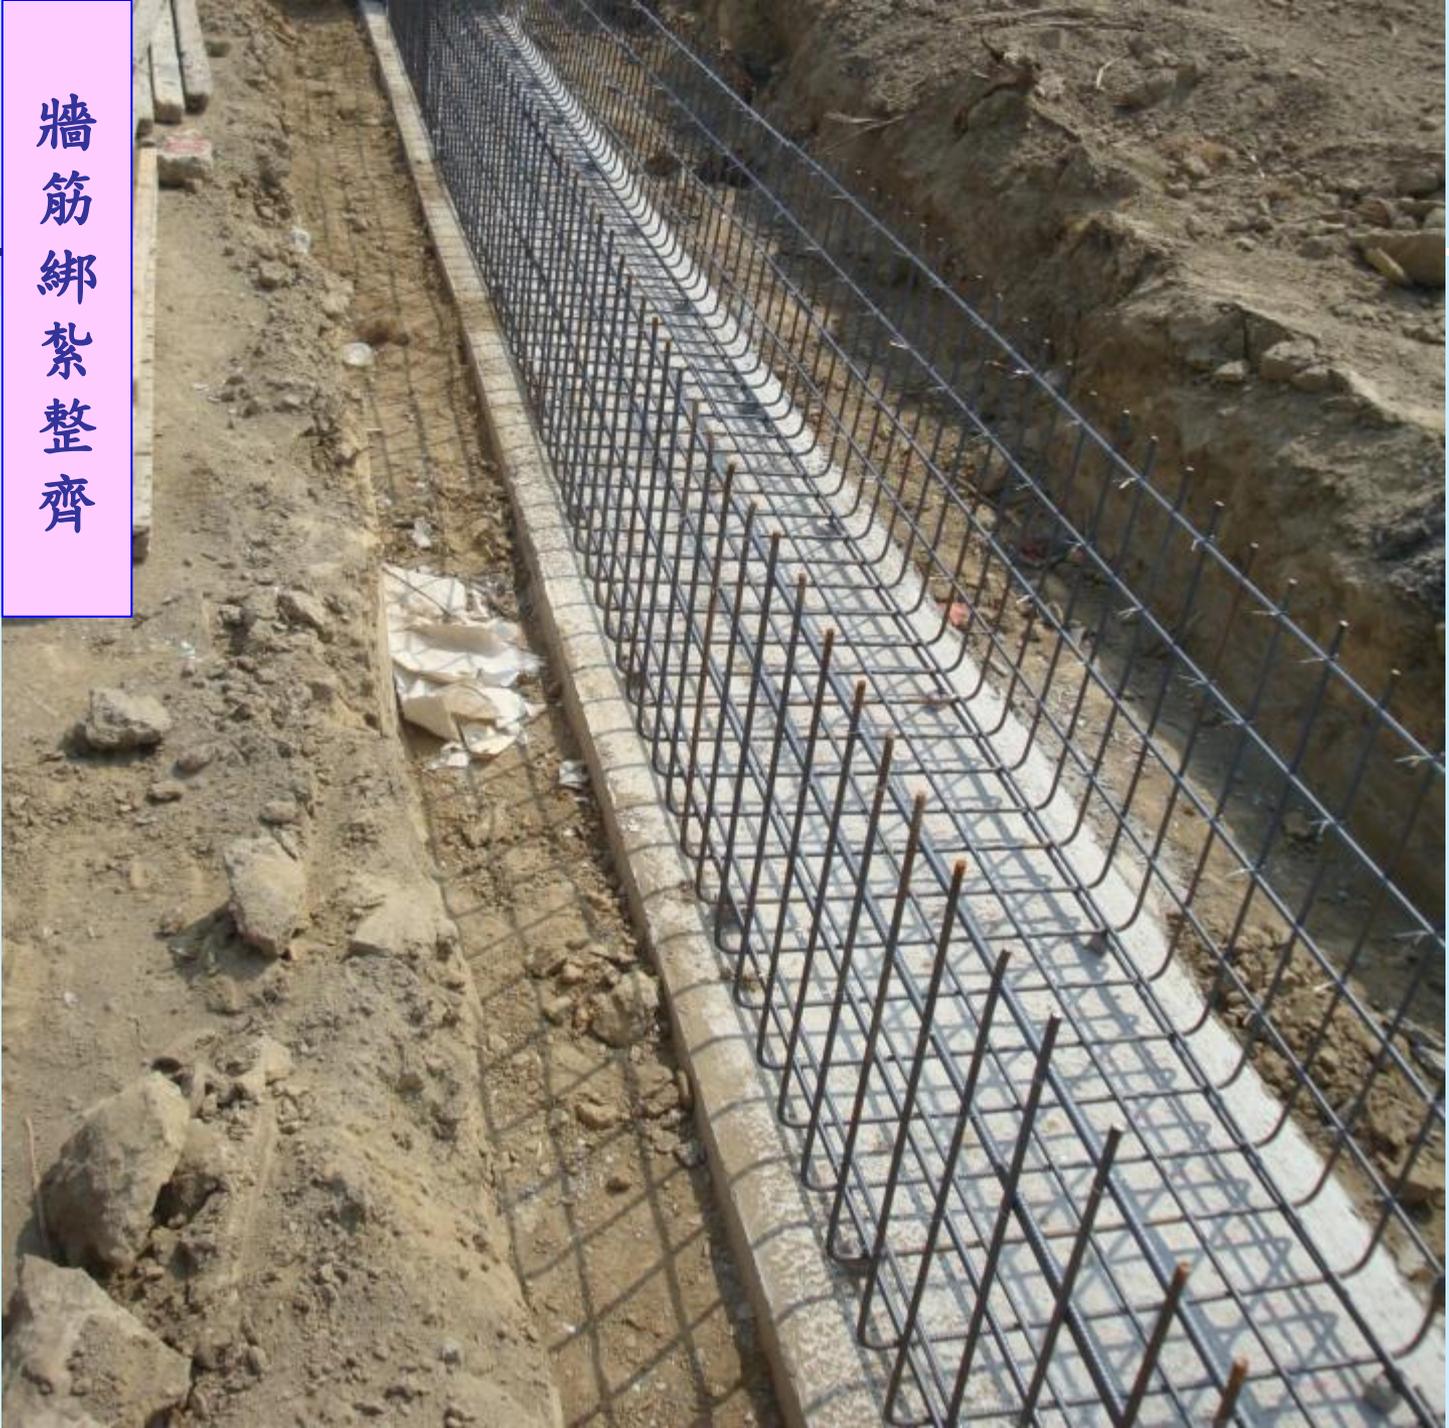
牆筋綁紮整齊

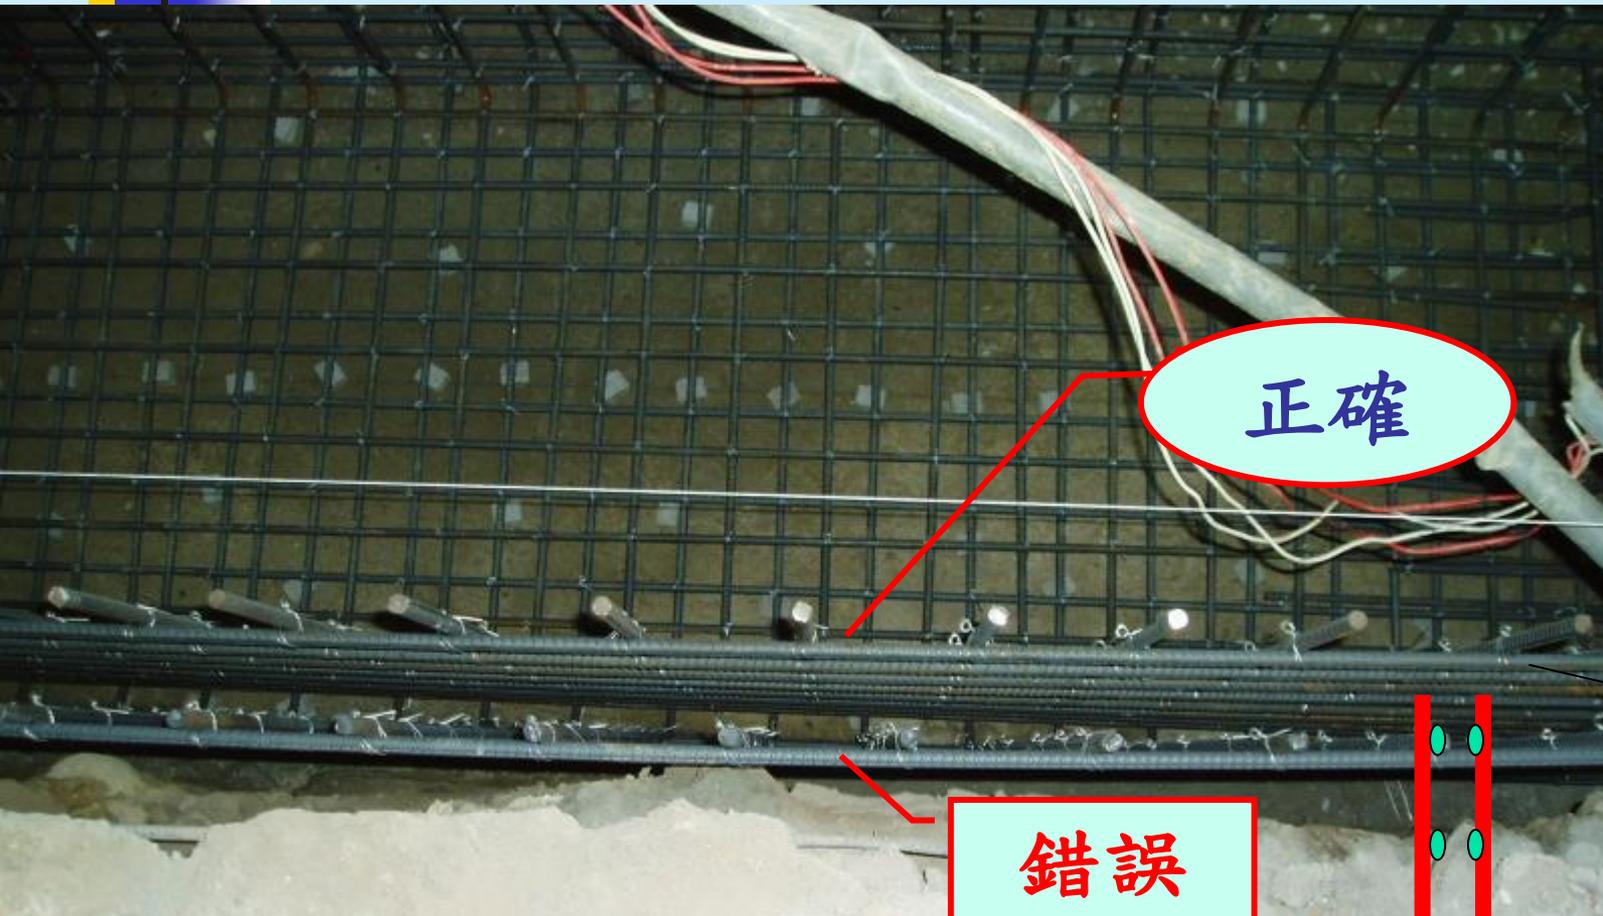
■ 側溝副筋綁紮位置錯誤，主筋應於外側，副筋應於內側

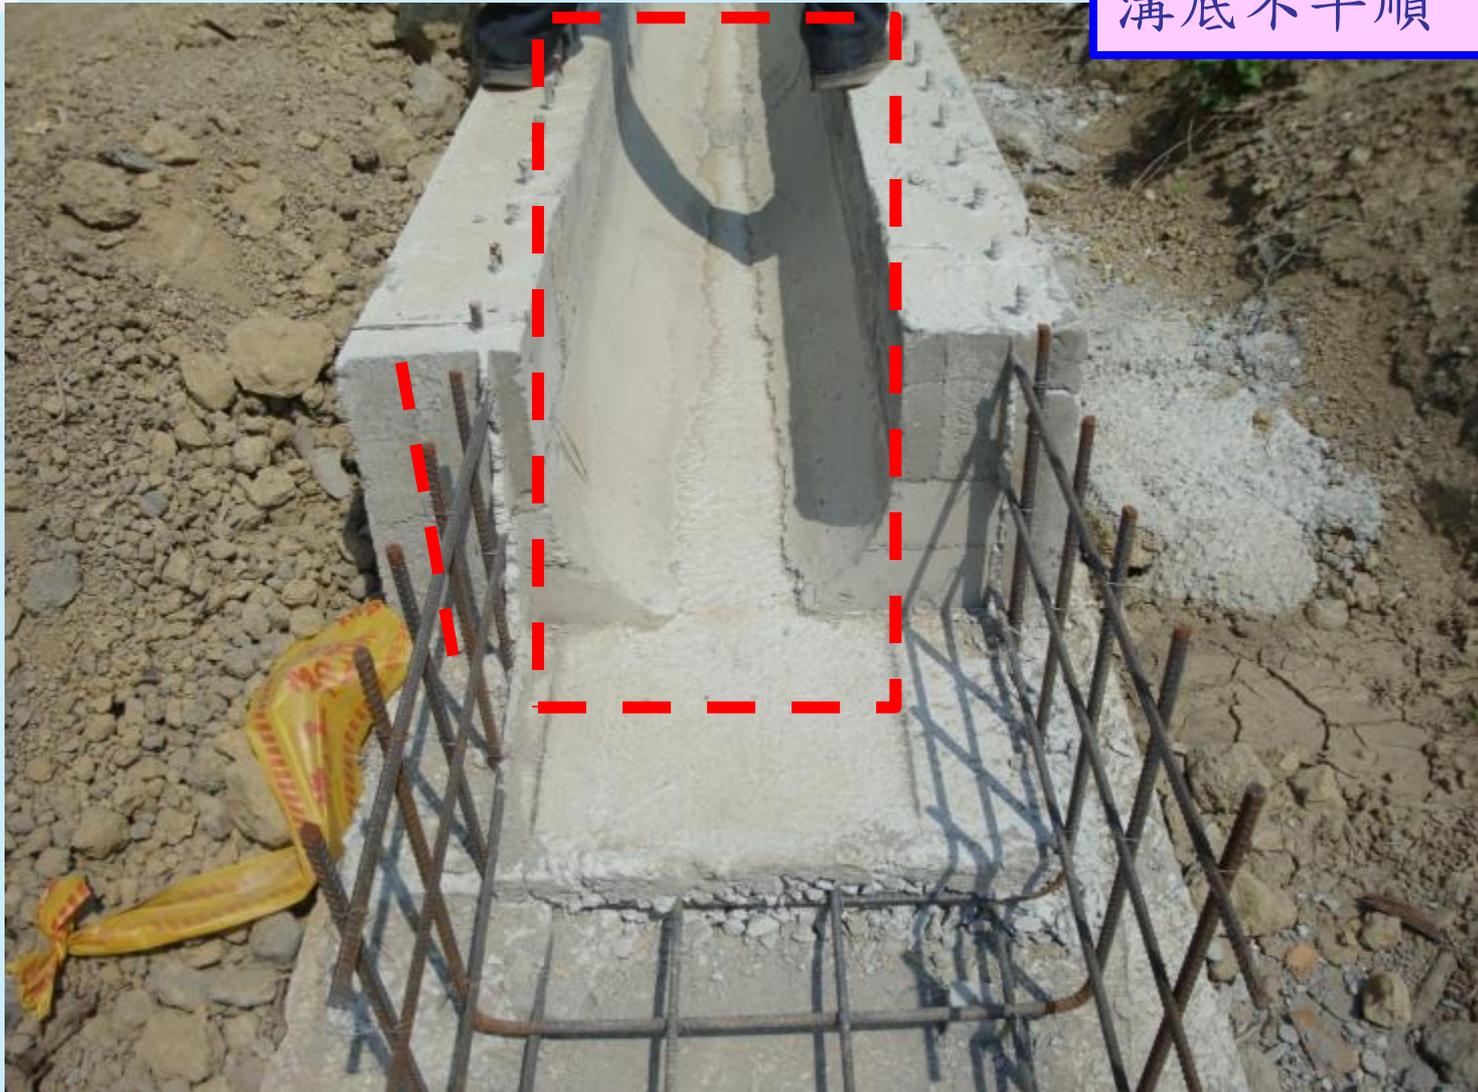
- 鋼筋綁紮位偏移，保護層不正確
- U溝未一體成型施工 ←

影響使用壽命
溝底不平順

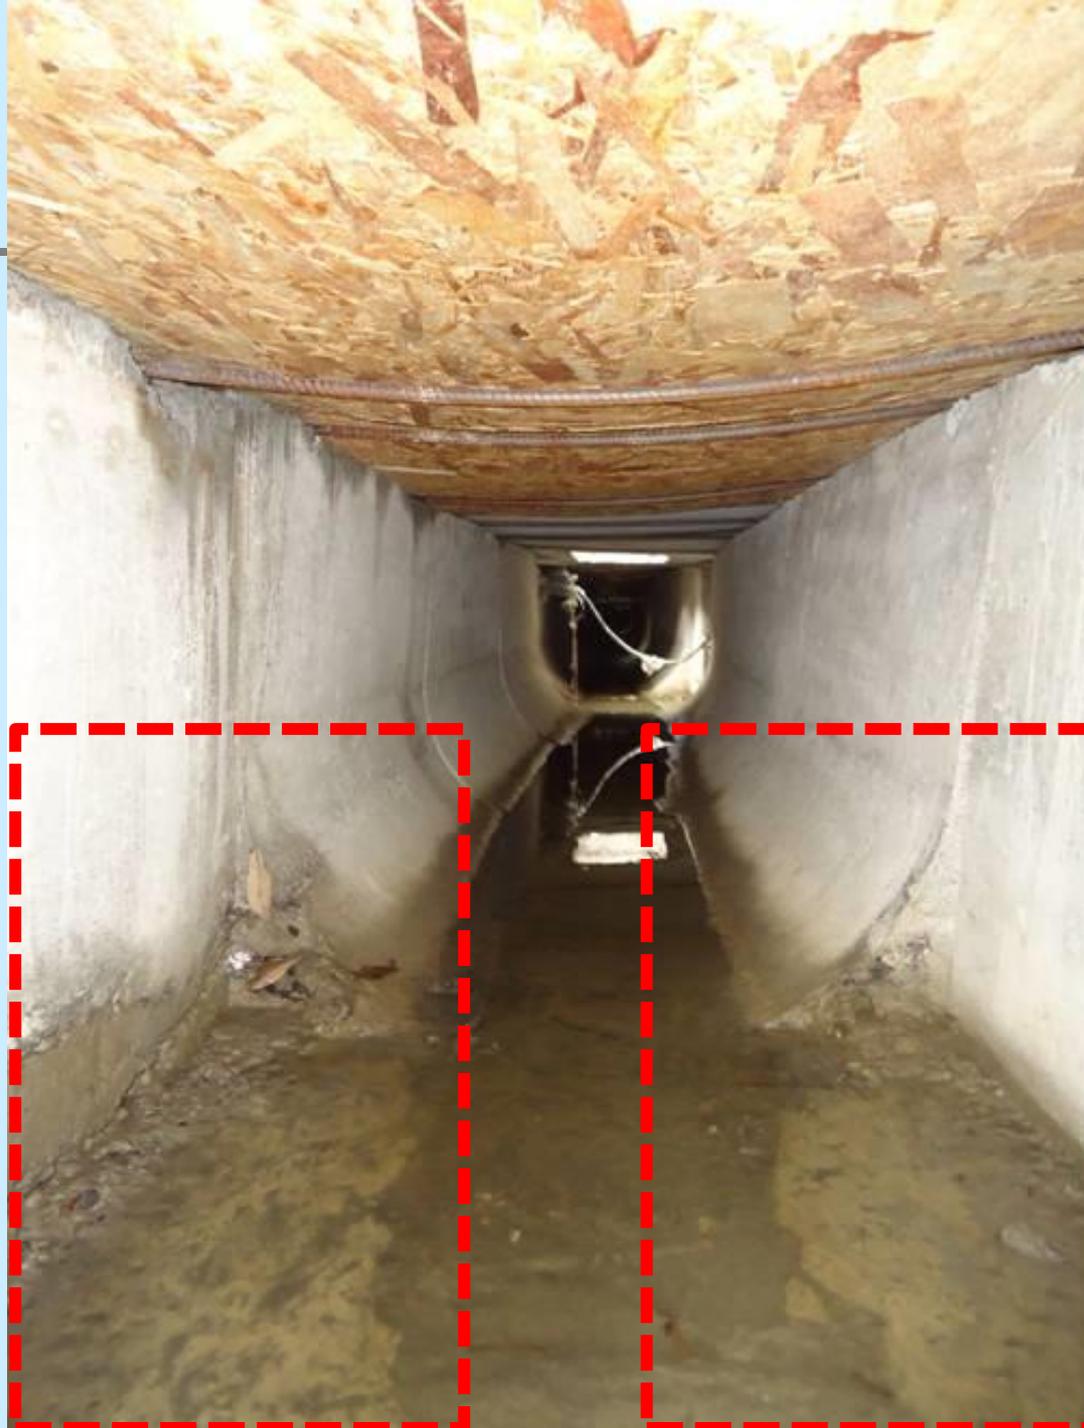
- U溝未按圖施工，現場為矩形溝非U溝

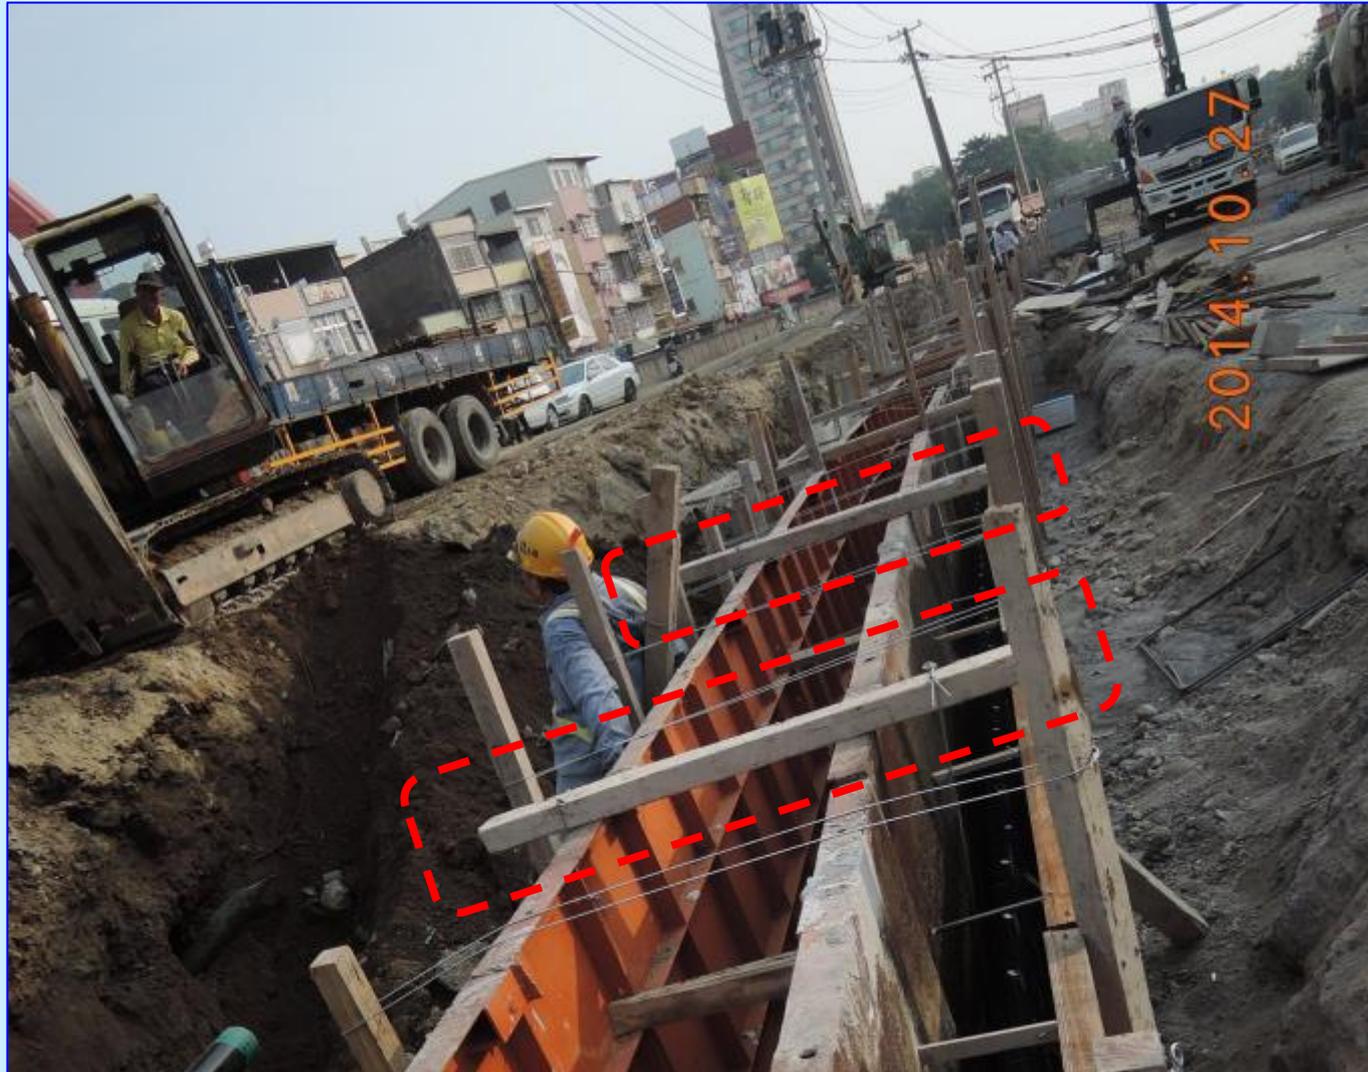
內模頂設牽條，避免浮模

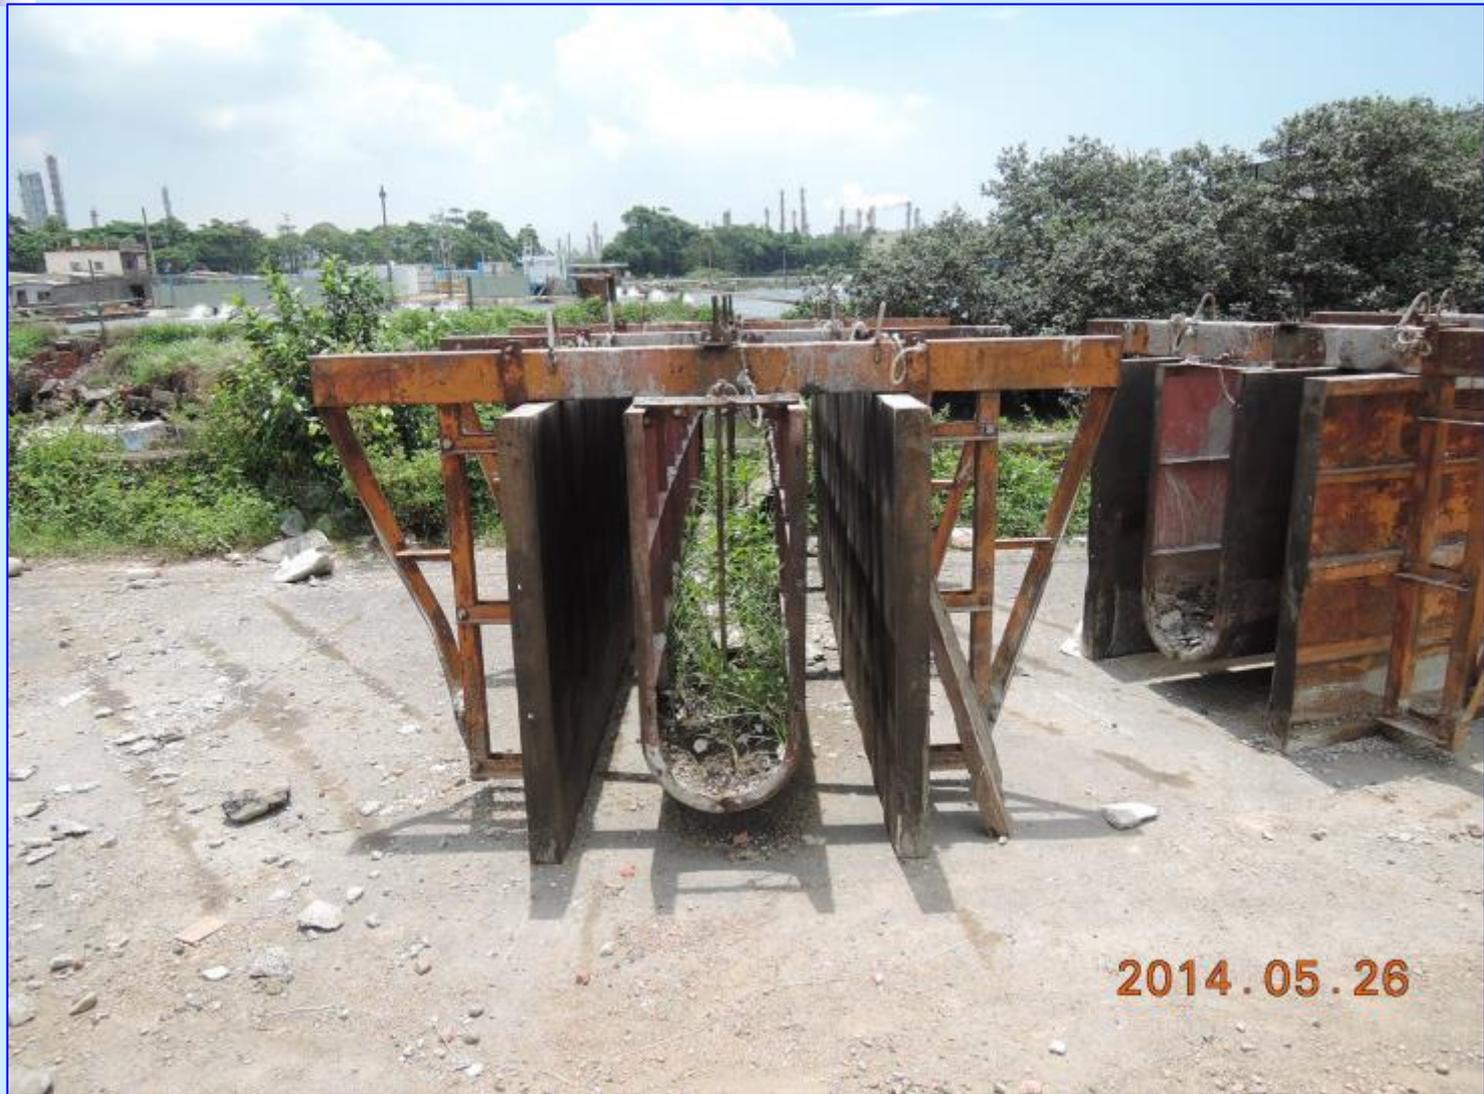
鋼模組立情形

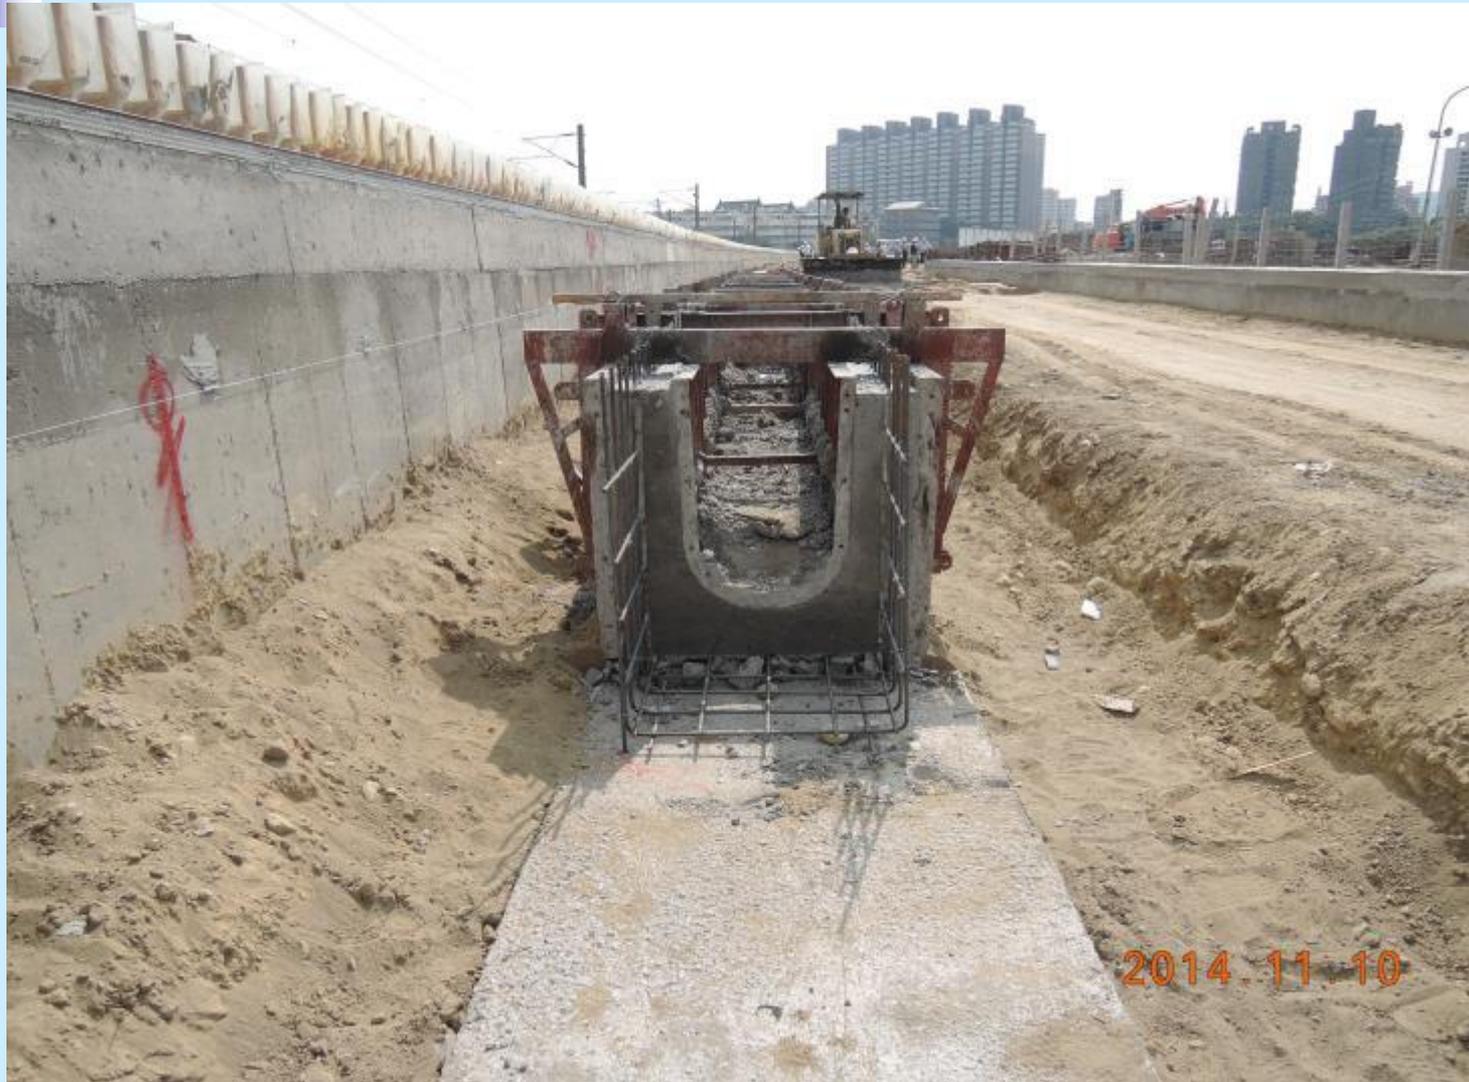
使用鋼模施工情形

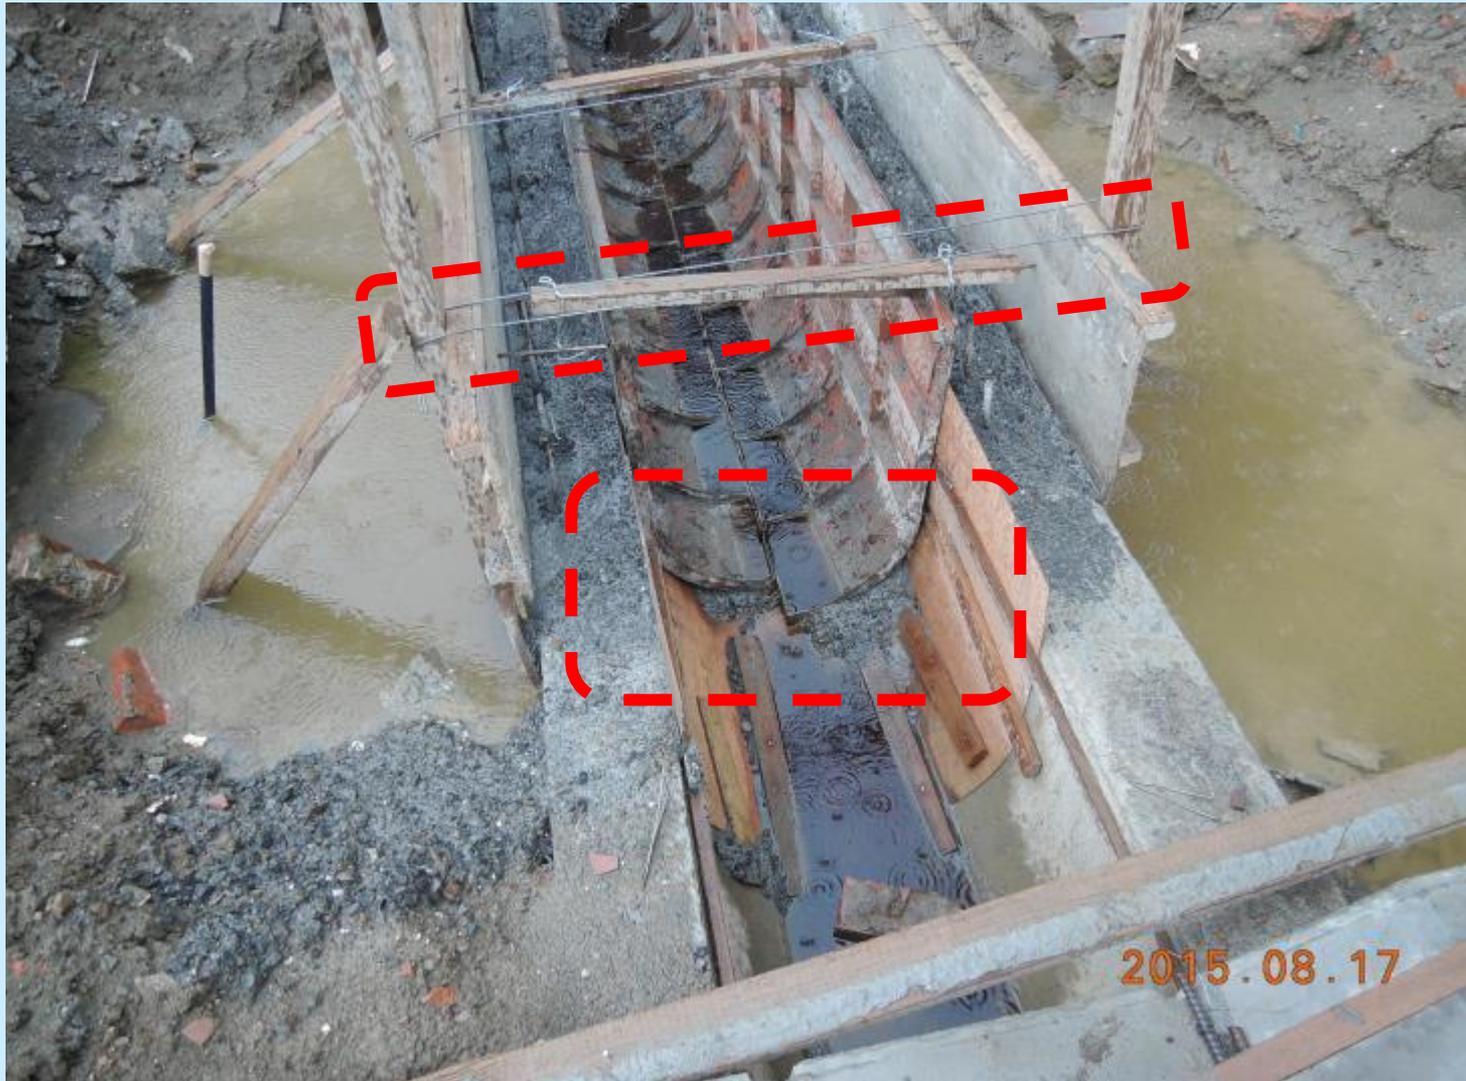
U型模（牽條）組立方式不正確，**U型模上浮**

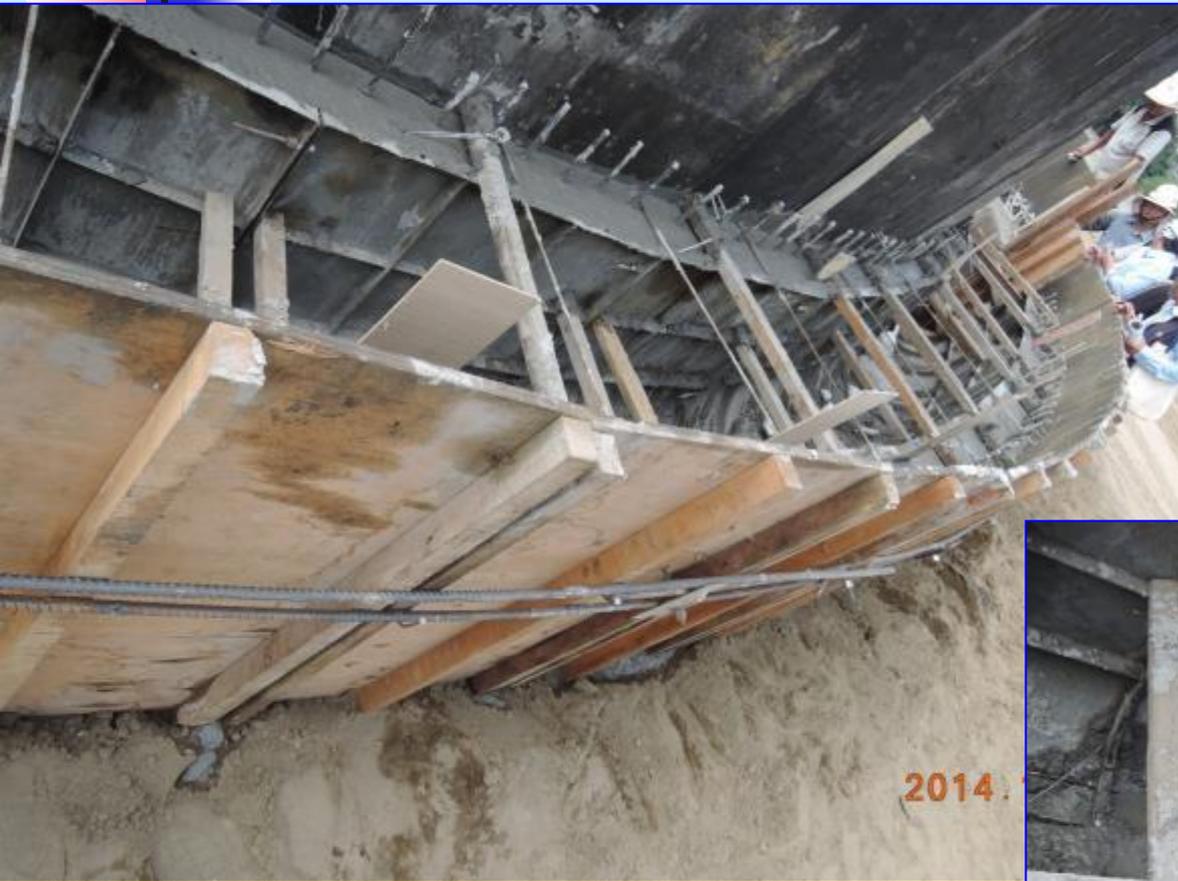
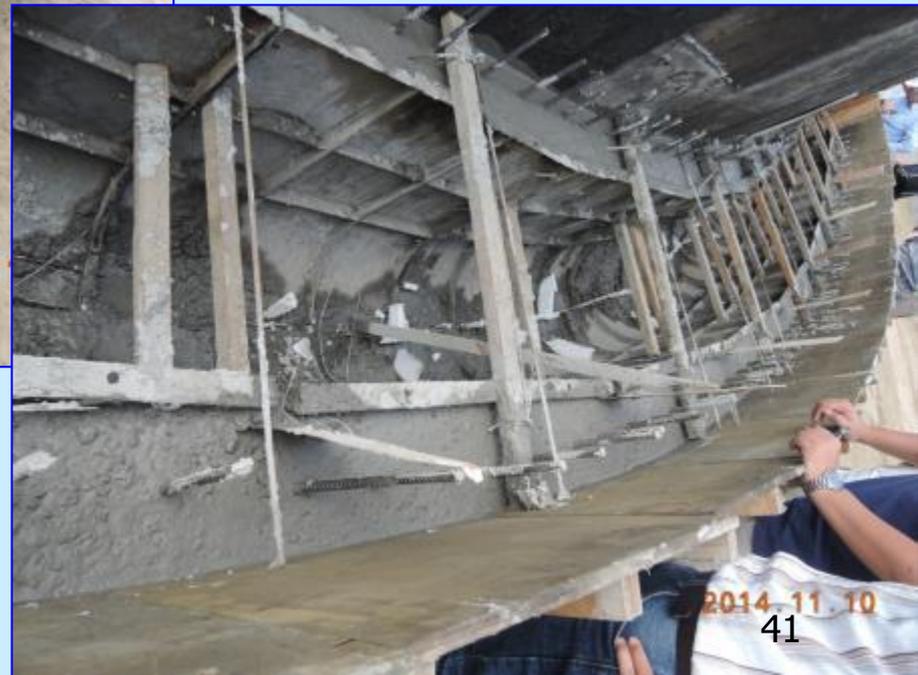
轉彎圓弧處，模板採豎（立）模組立，弧形平整，且保護層未偏移

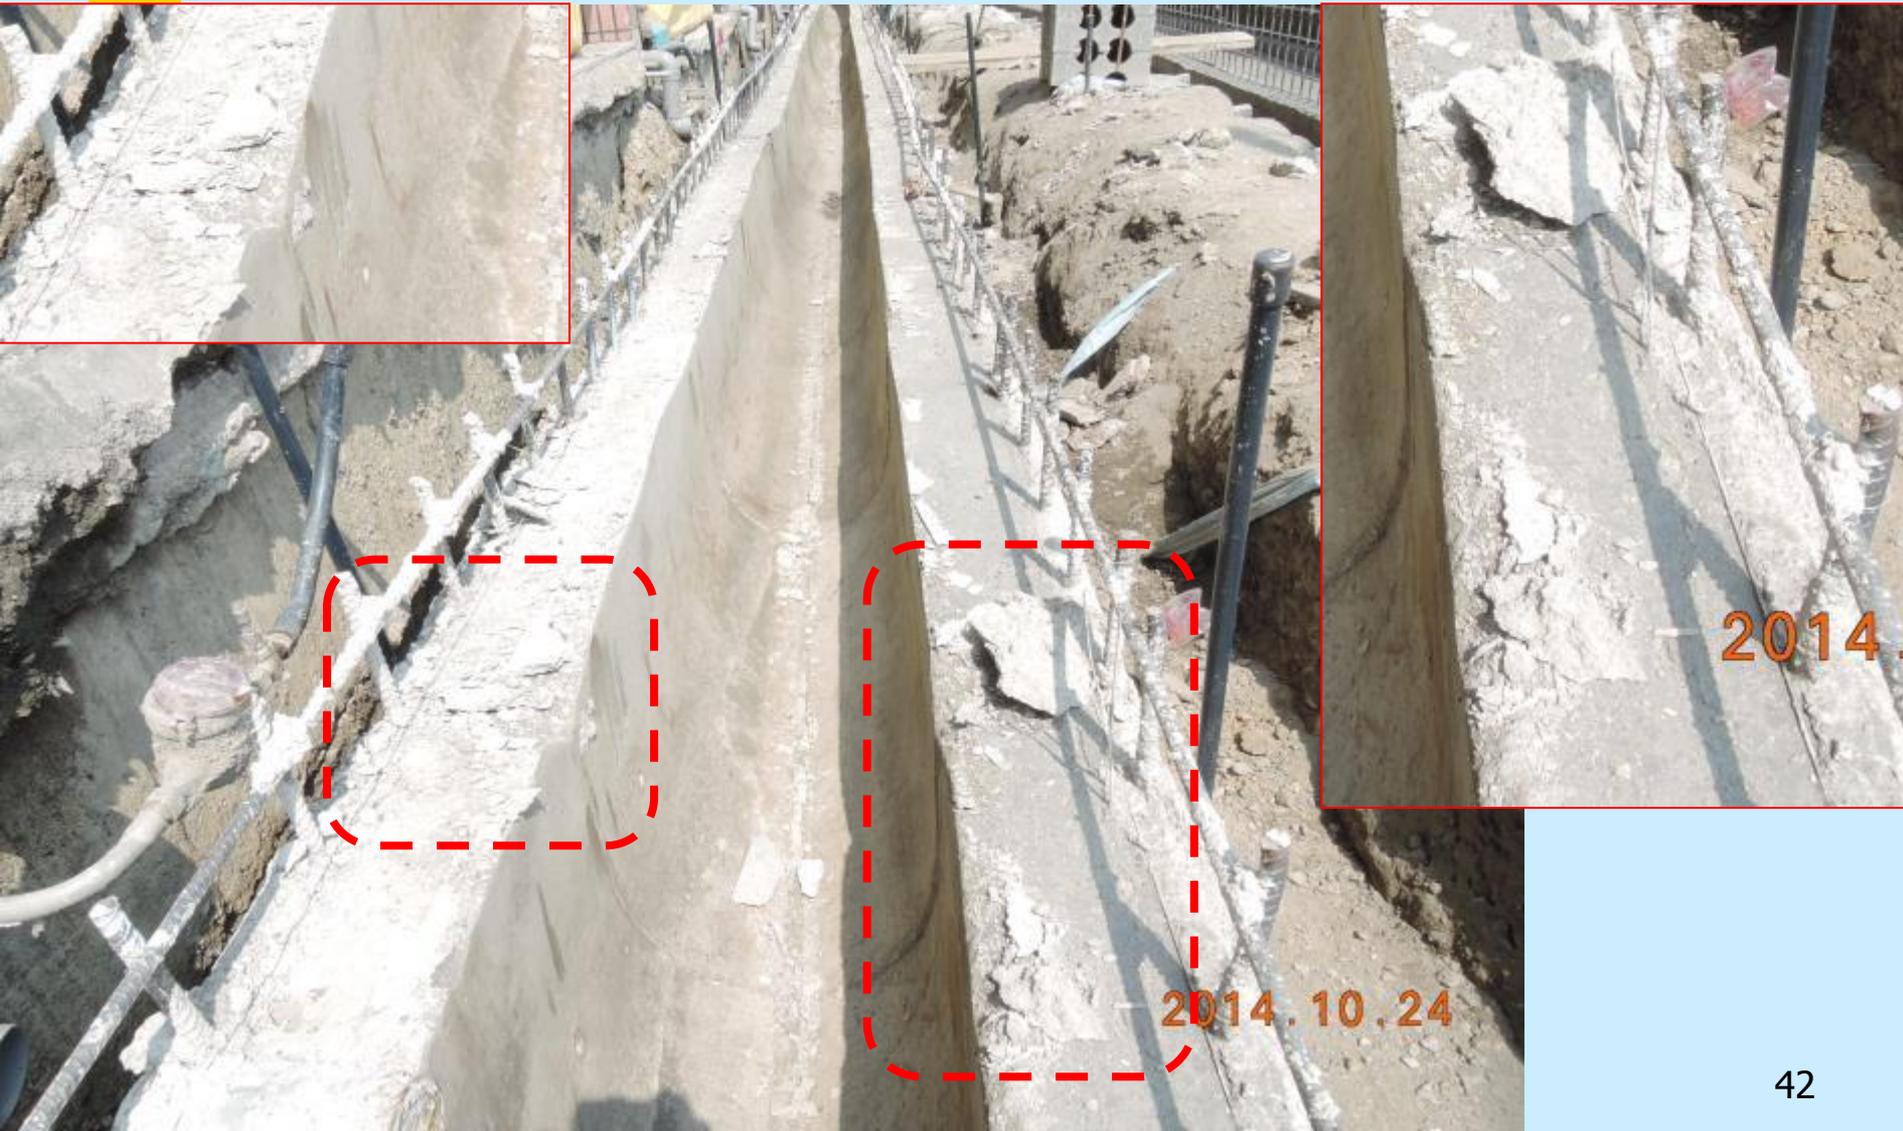
太早拆模（傍晚澆置，隔天早上拆），拆模時造成溝牆**混凝土破損**

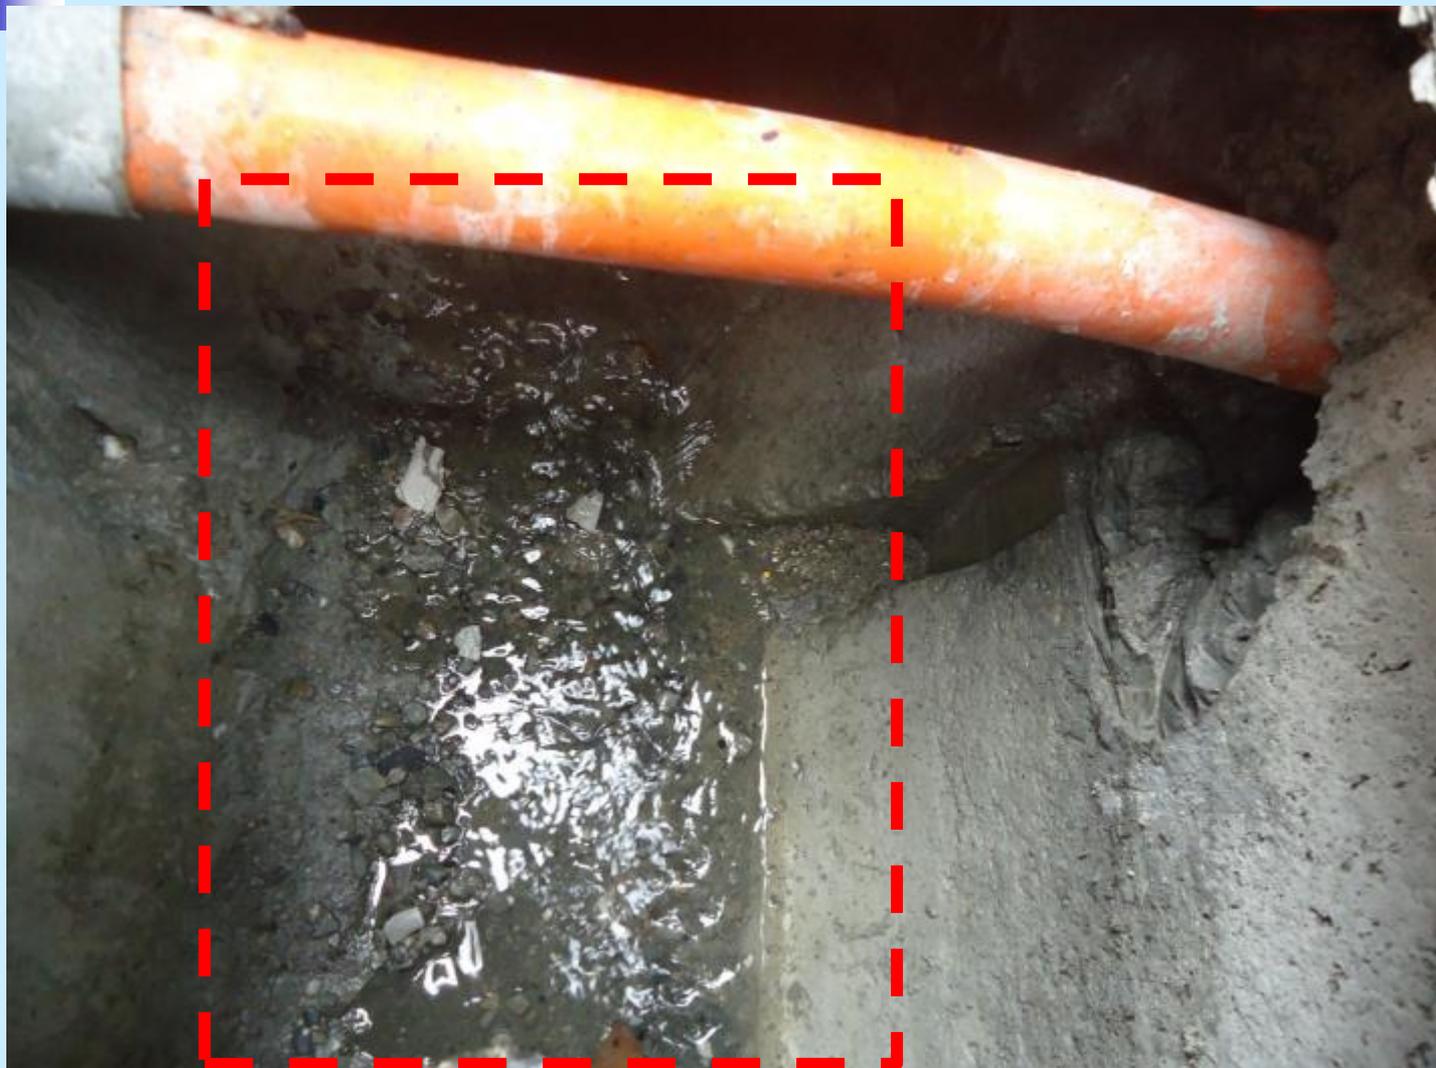
- 混凝土澆置時未截流家庭排水，致已完成之全工區道路側溝溝底形成劣質混凝土

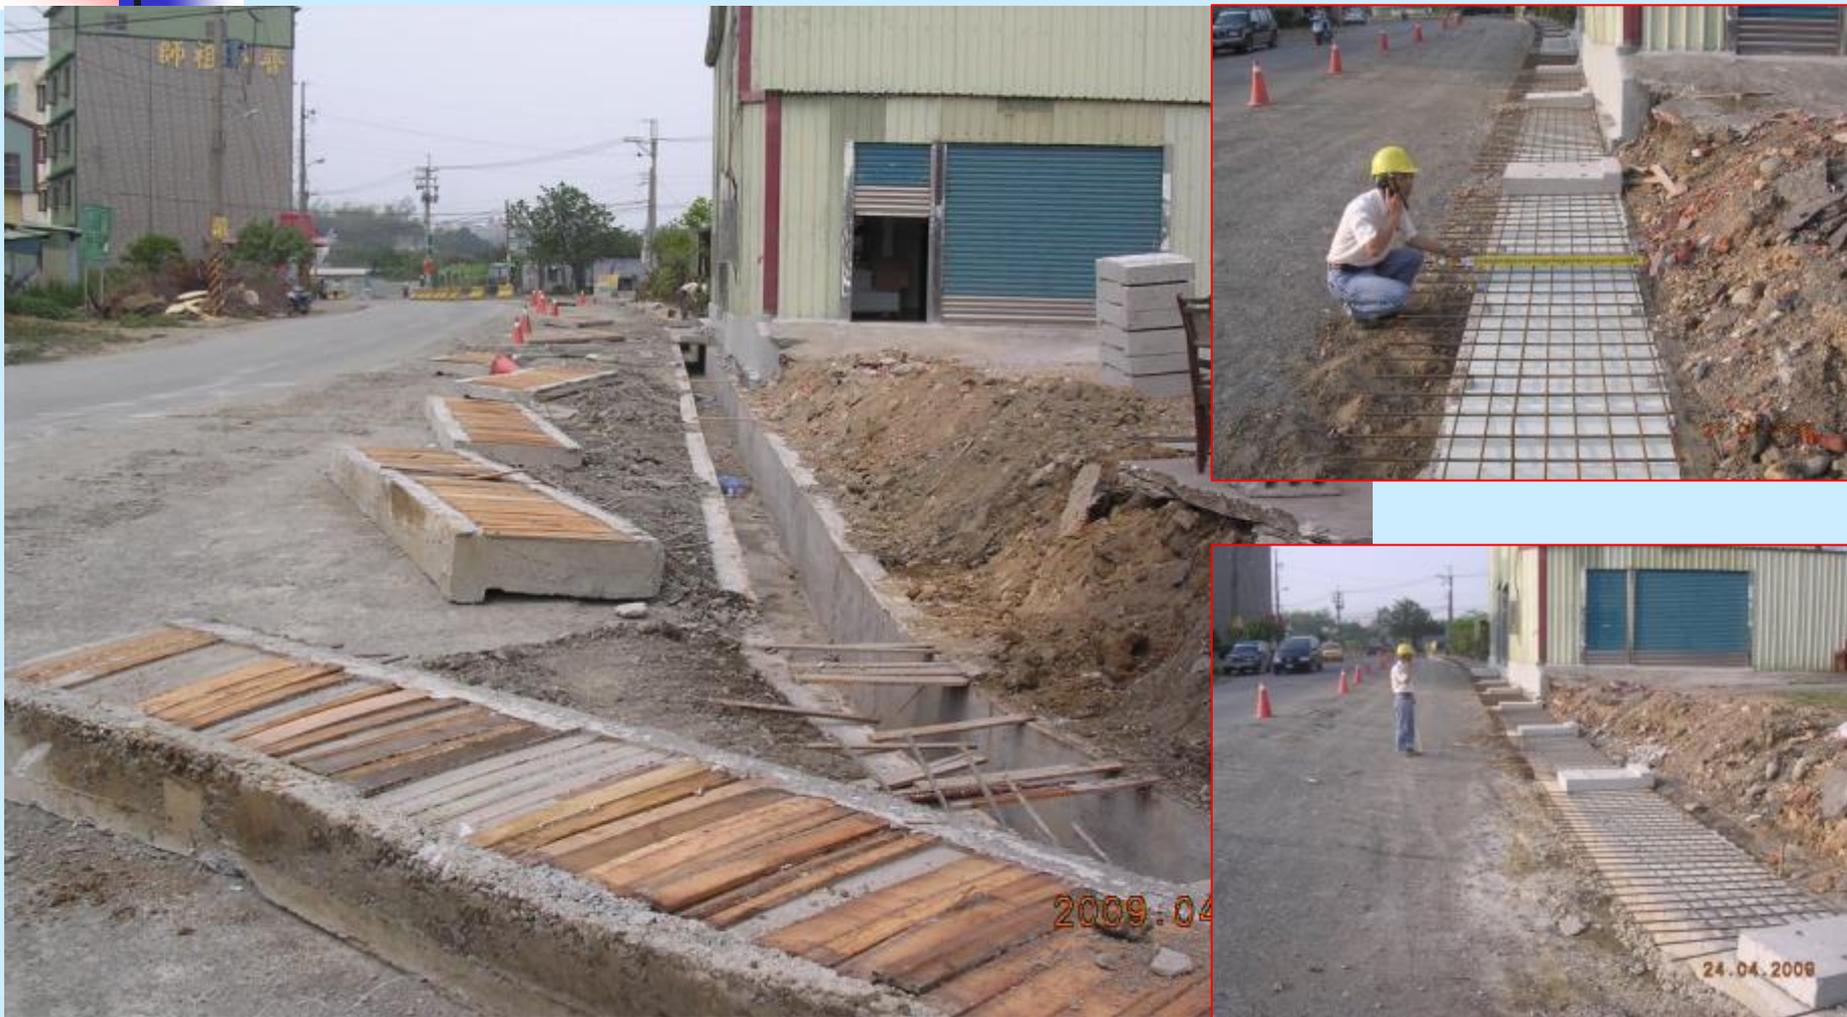
- 側溝頂版混凝土底部未依規定使用金屬浪版
拆除重作
