側溝工程常見缺失

林聰意

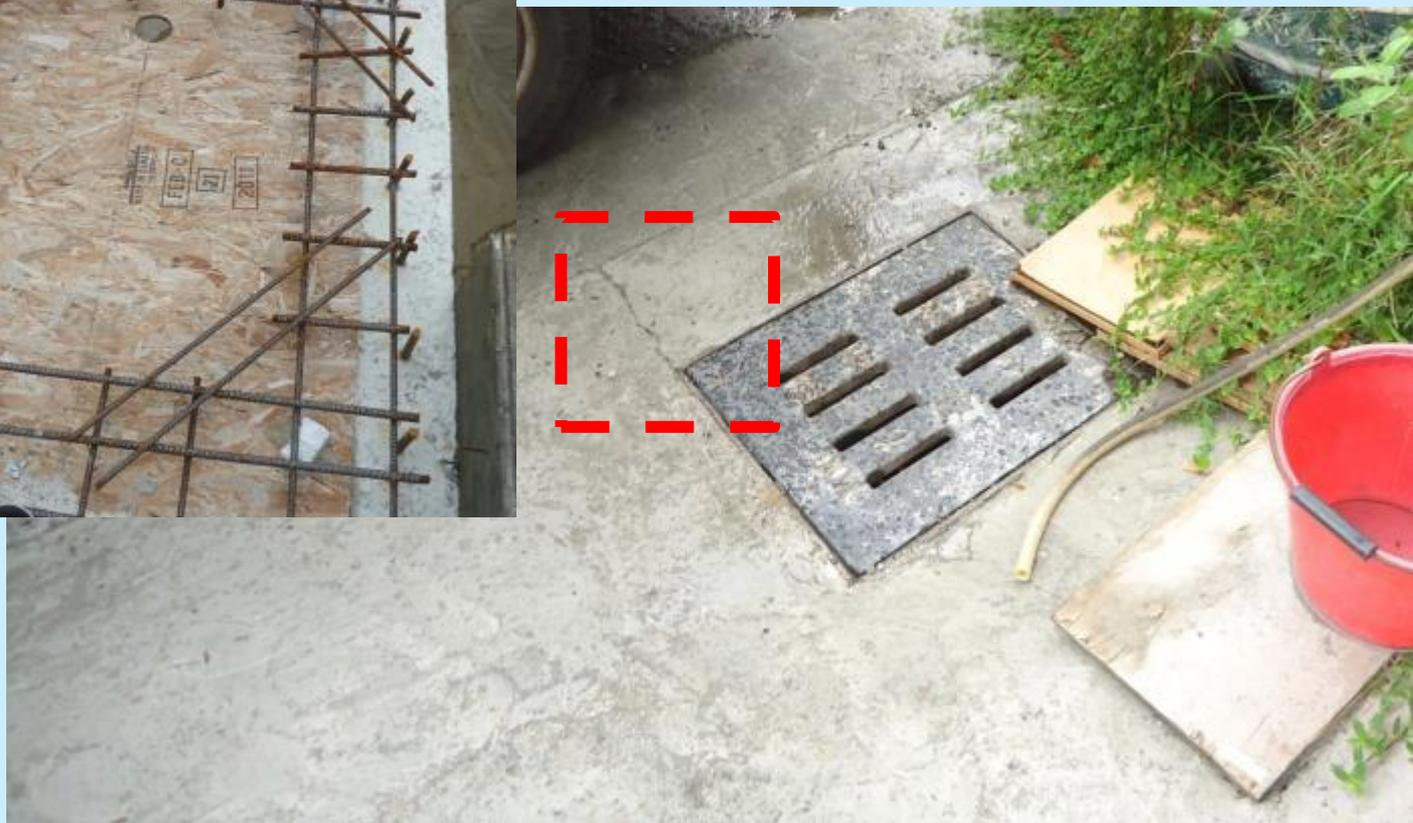
- 溝頂蓋版角落處有裂紋

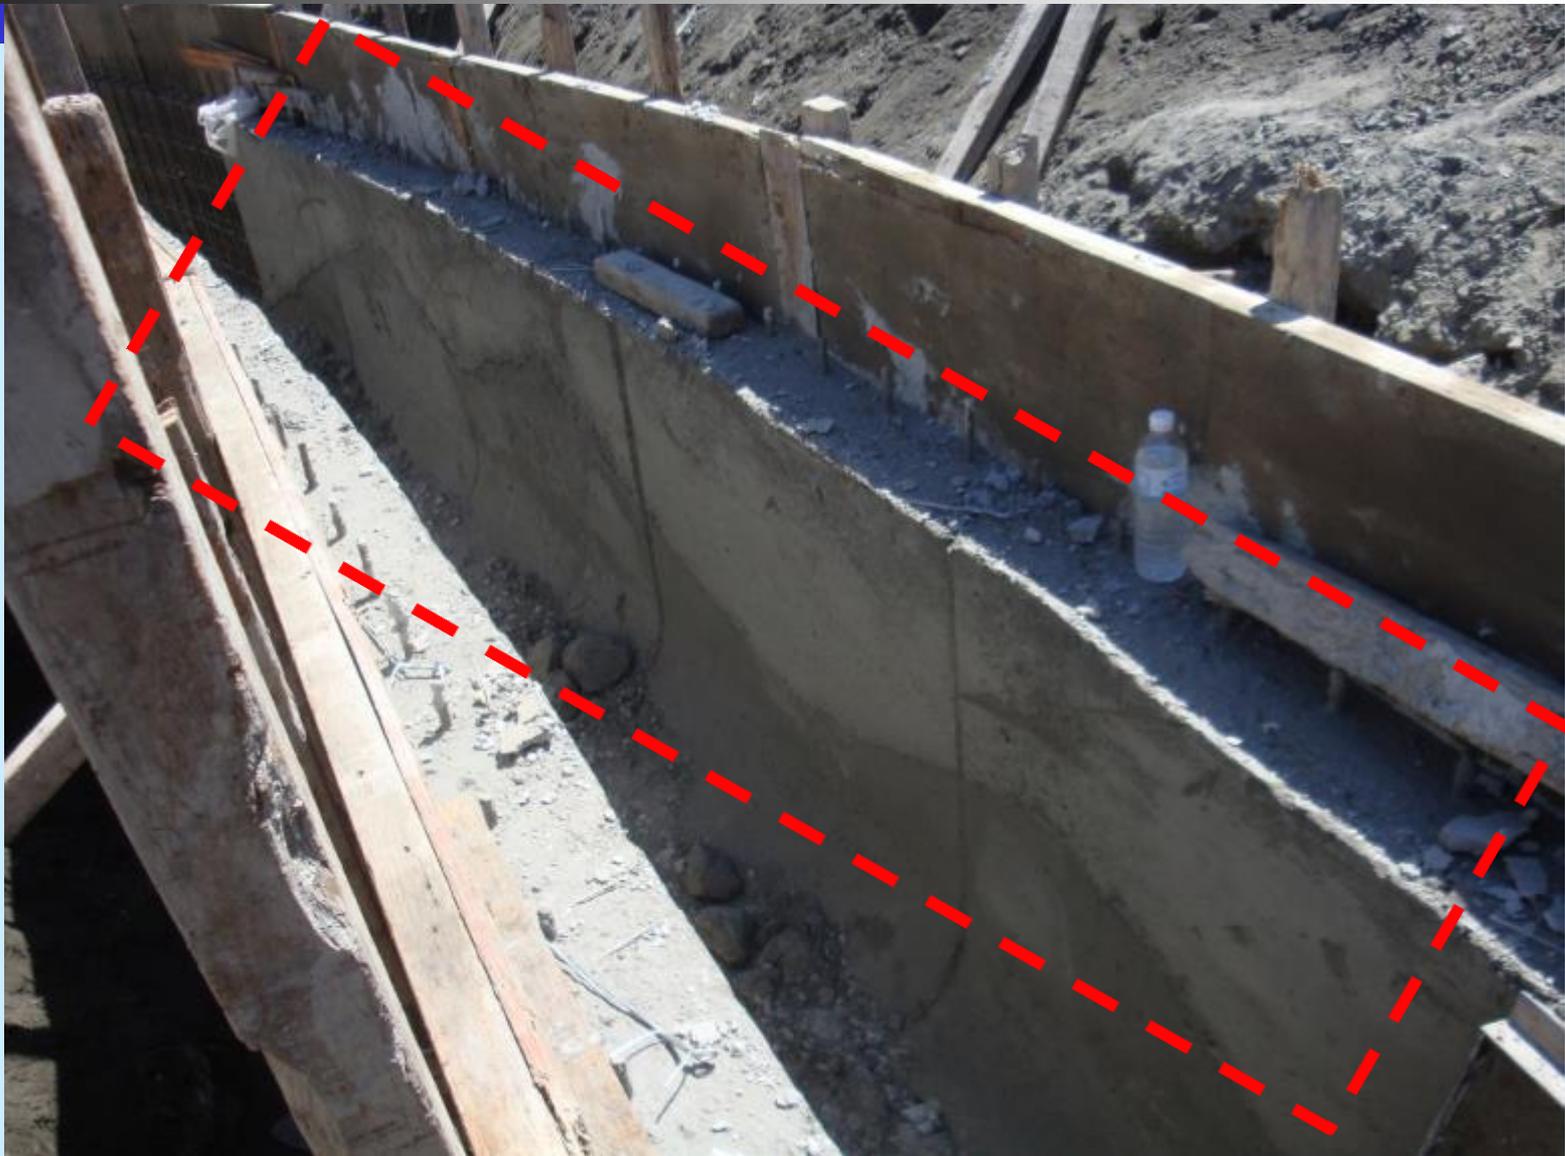
- U型溝之混凝土澆置不合規範，有冷縫產生

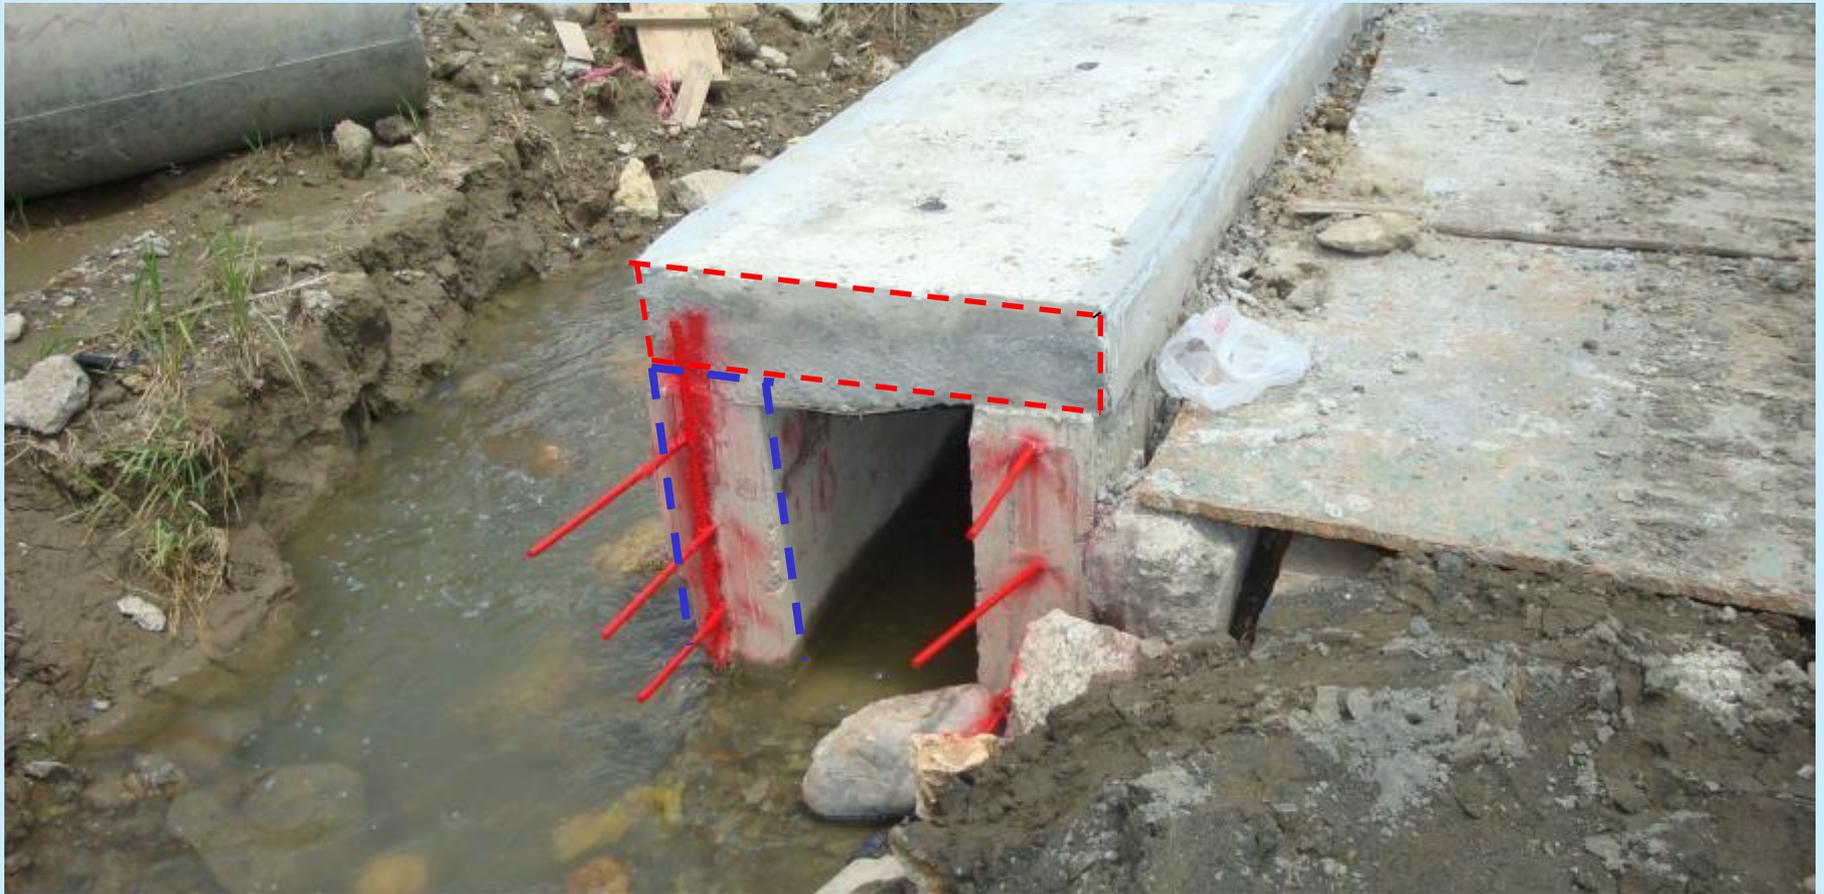
- 側溝頂版厚度大小不一，結構尺寸與設計圖不符
溝牆高未確實控制

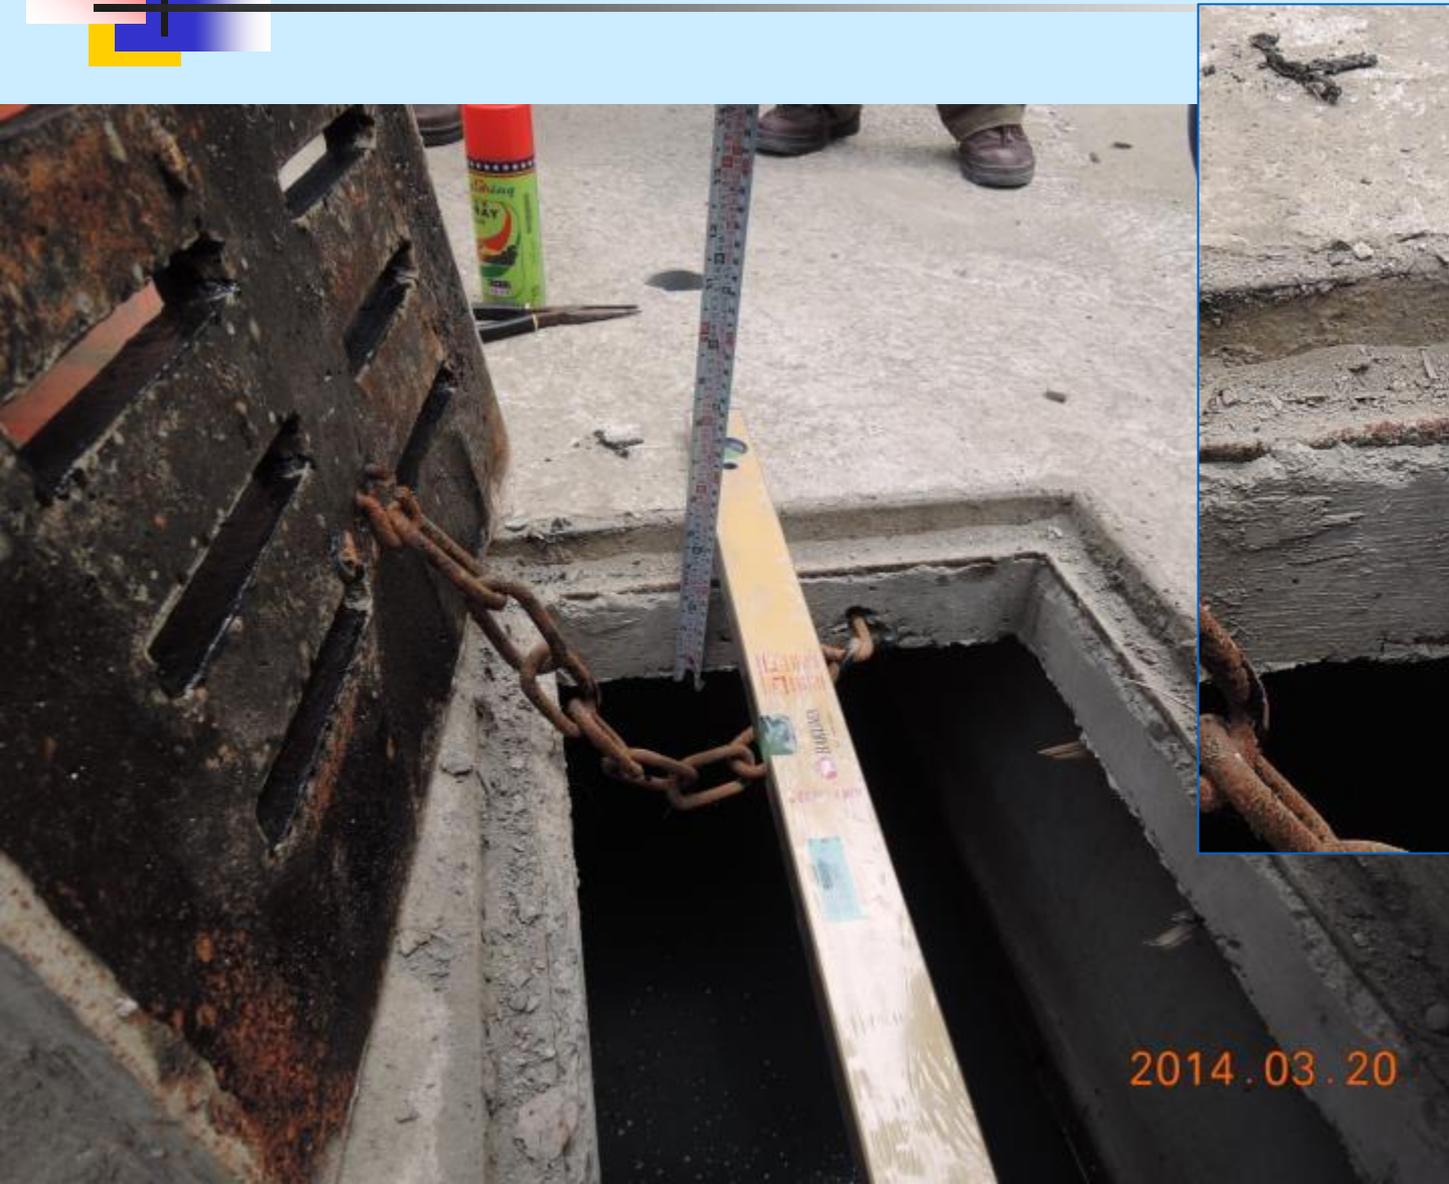
- 側溝頂板厚度不足
 - 設計含底模厚17cm，實測12cm

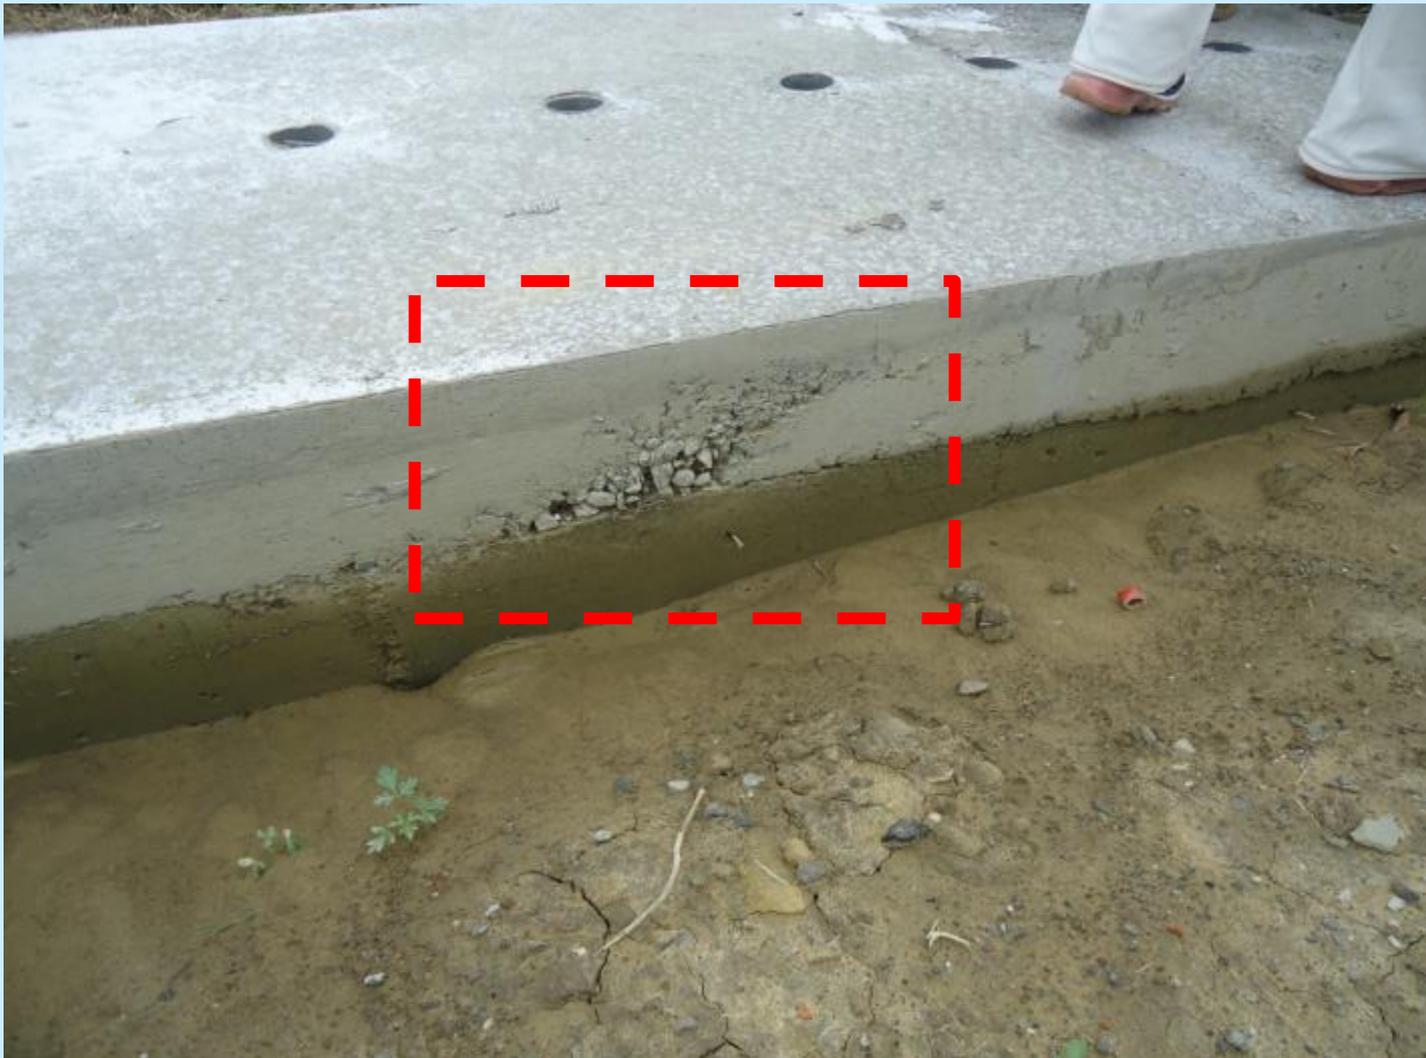
■ 頂板混凝土澆置未確實搗實，產生蜂窩

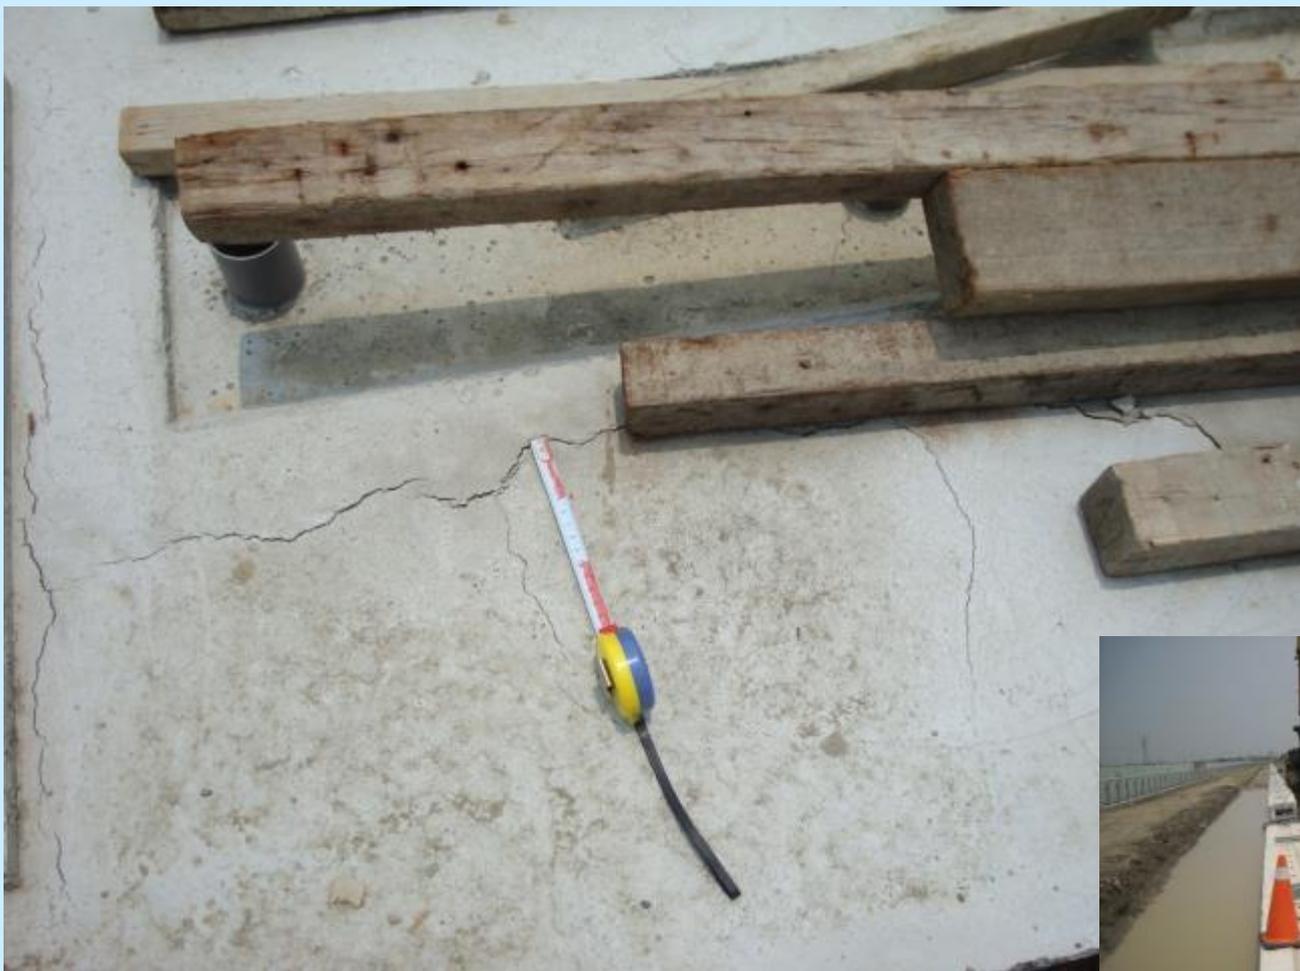
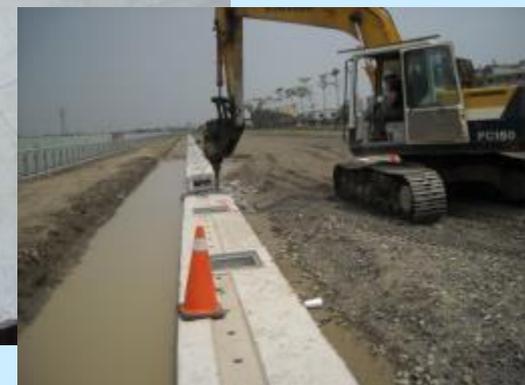
■ 溝頂板混凝土未養護，產生裂縫

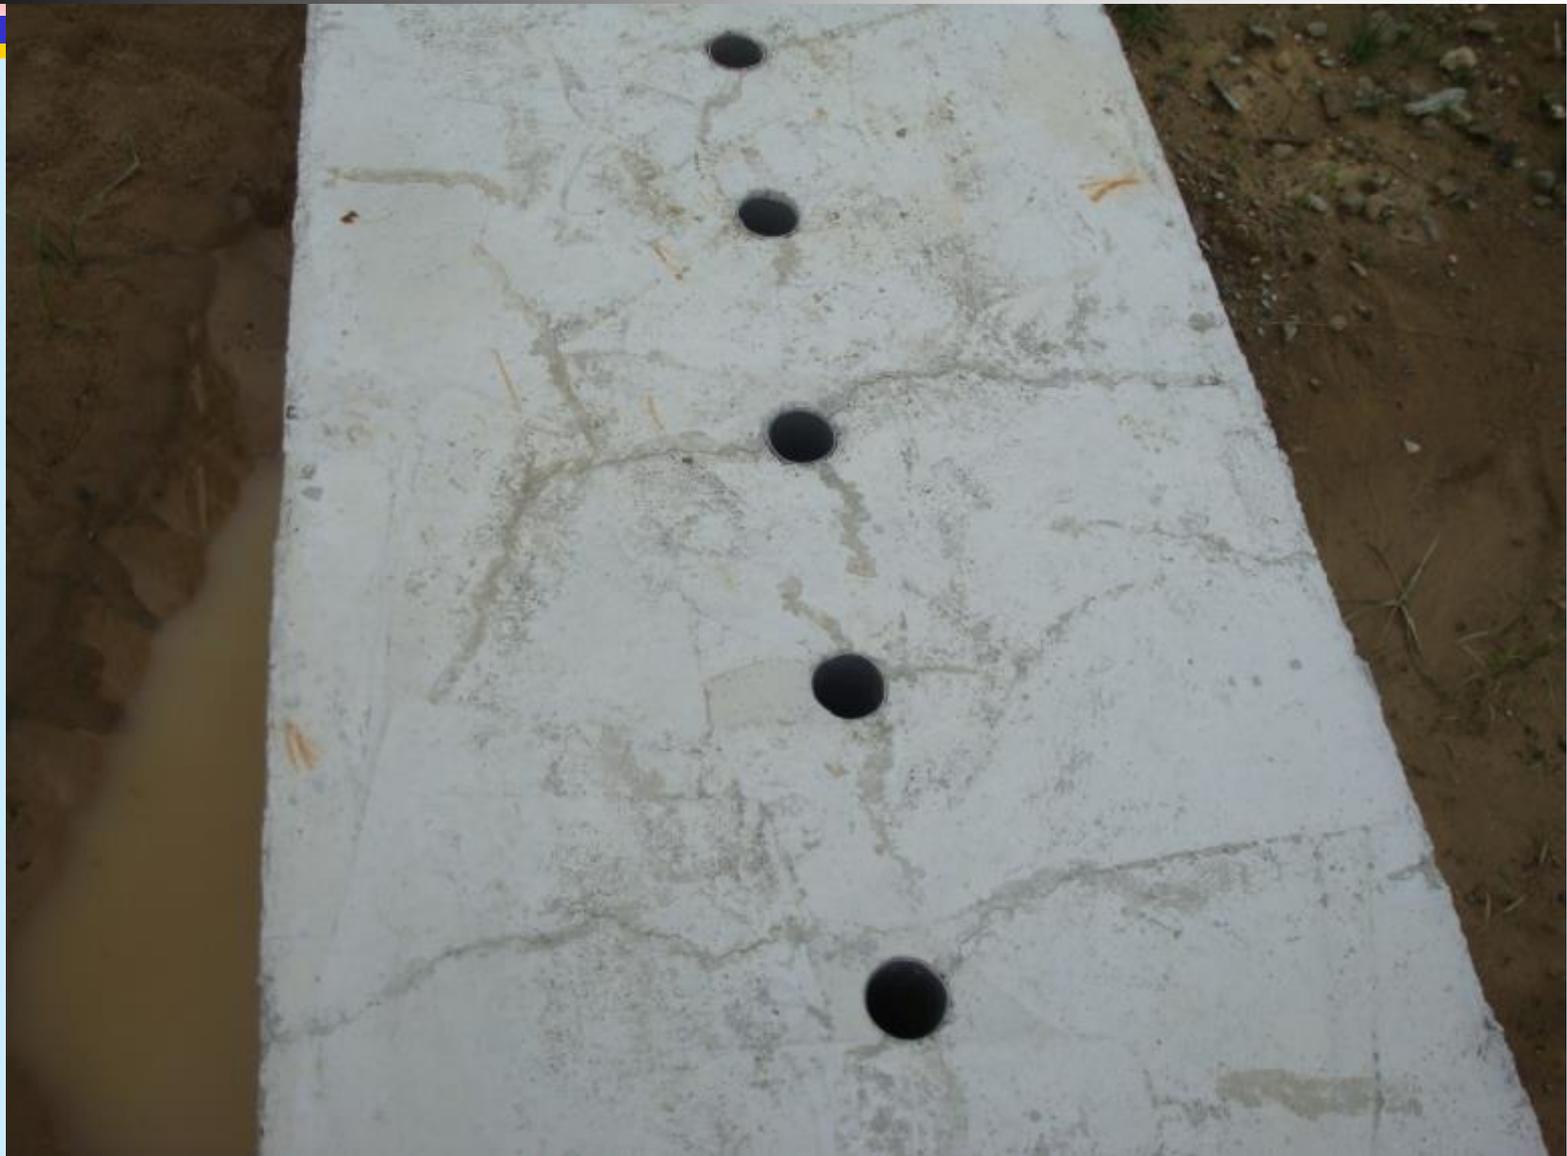
- 溝頂板未養護，混凝土表面收縮龜裂明顯

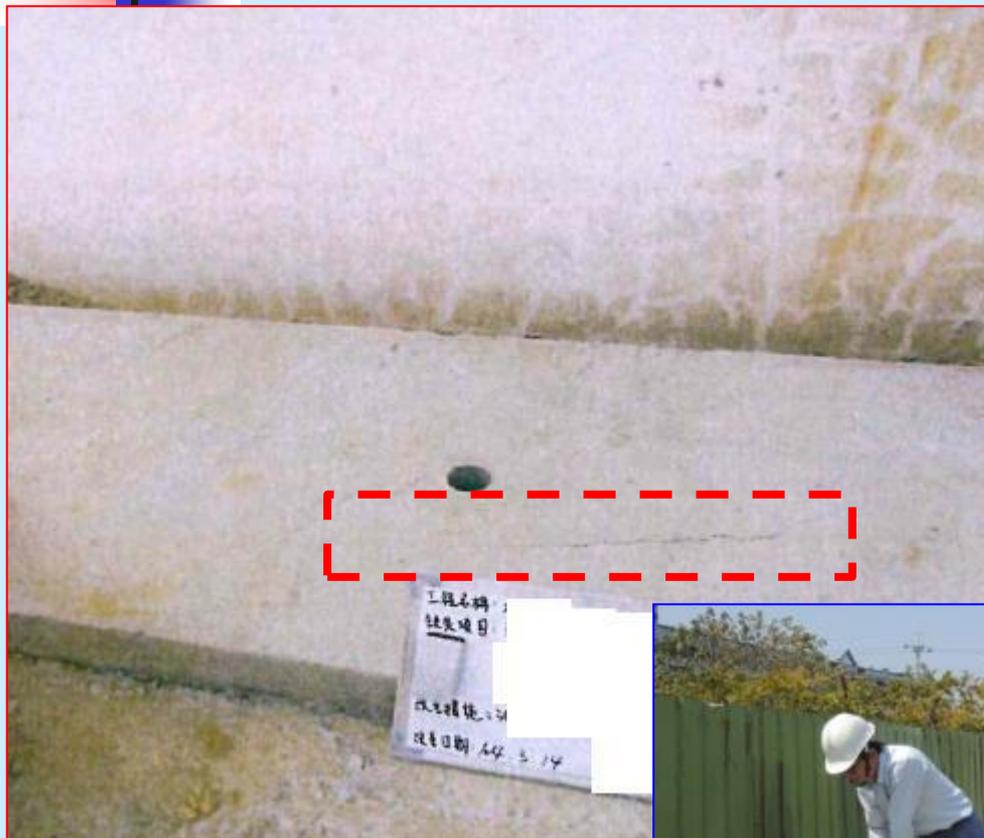
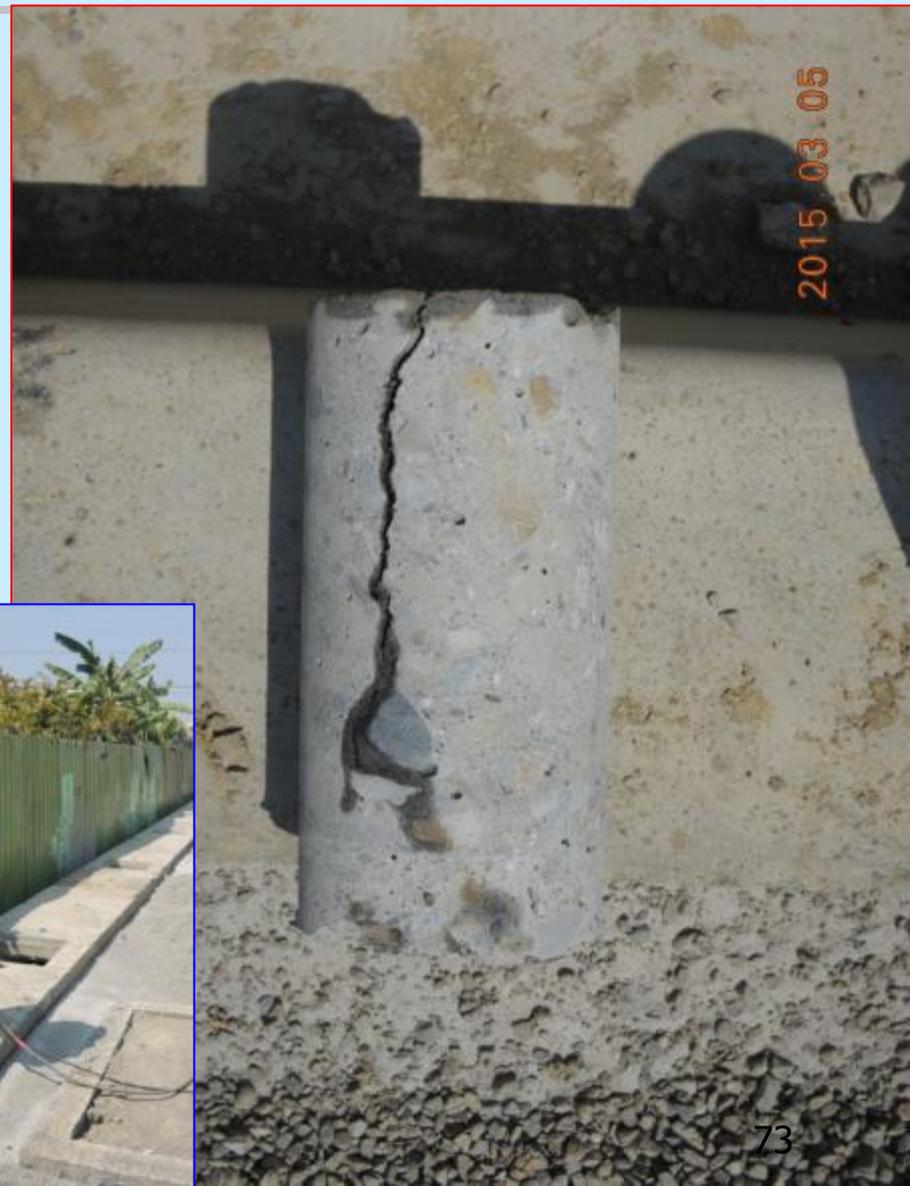
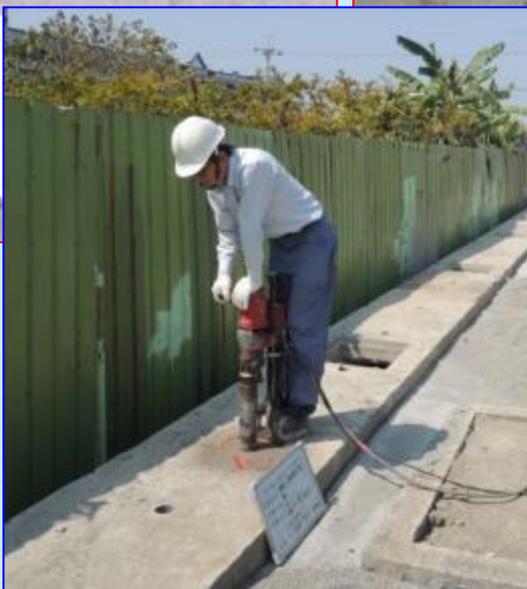
側溝頂板混凝土裂縫嚴重

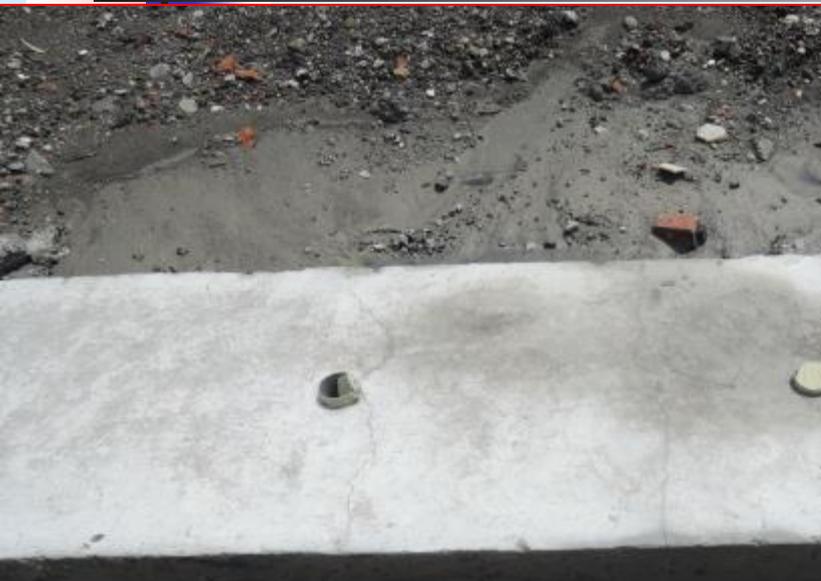
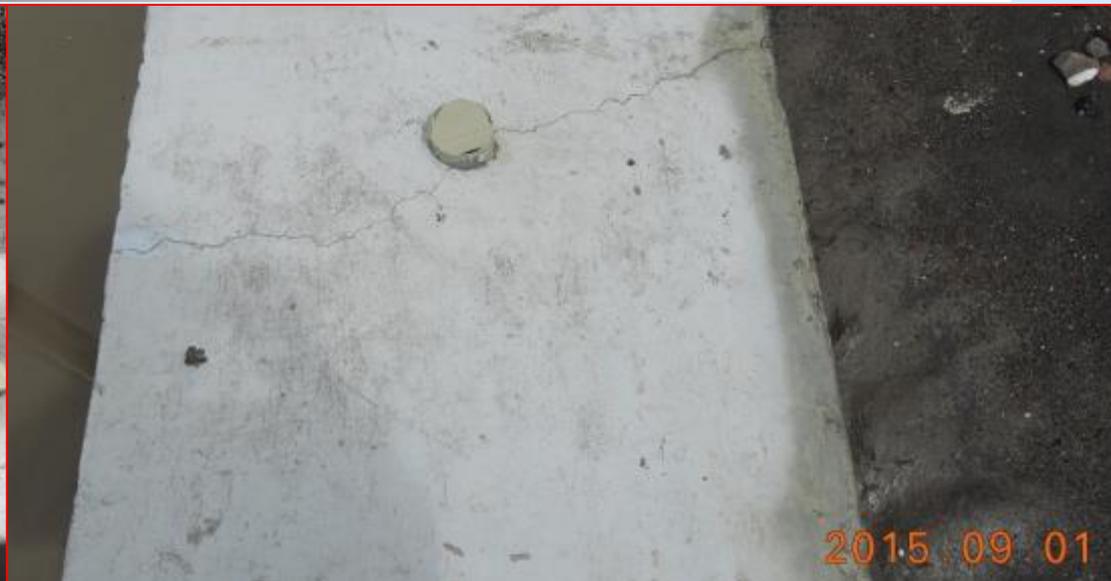
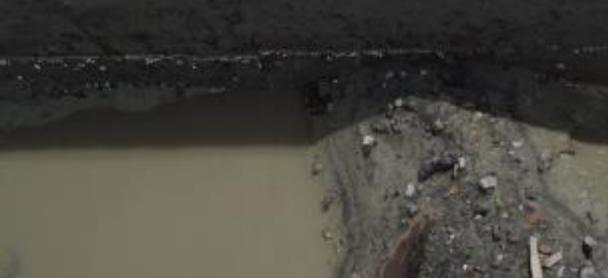
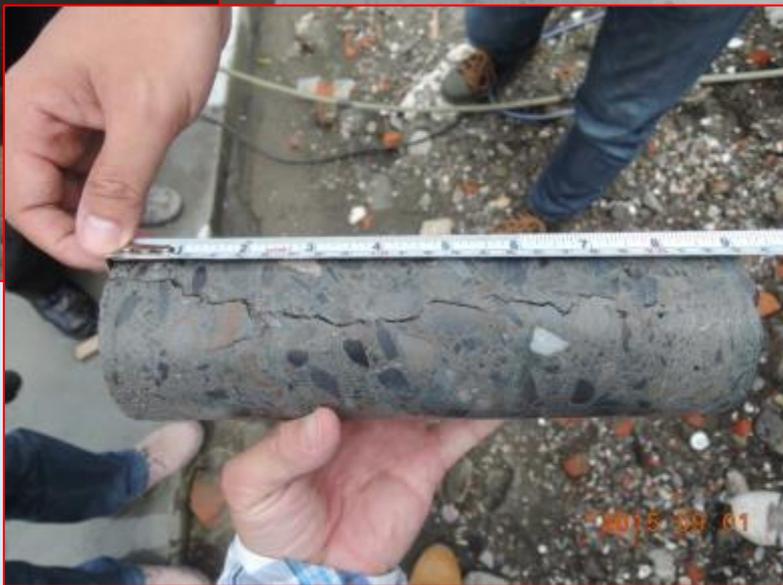
側溝頂板混凝土裂縫嚴重，深度約18cm

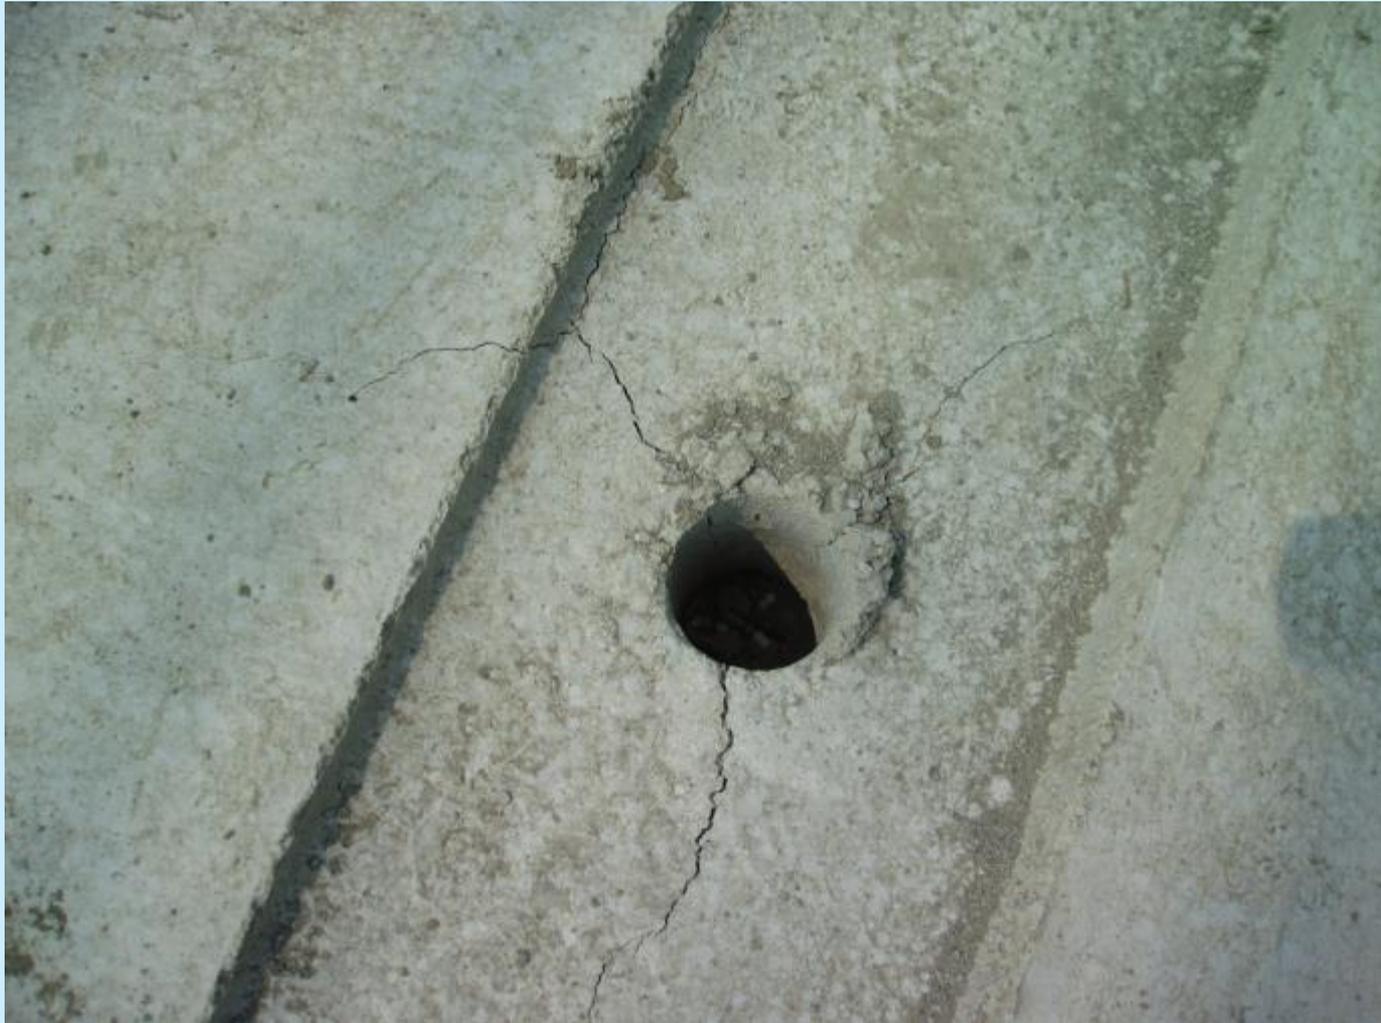
- 溝頂板混凝土未養護，產生裂縫
- 洩水孔完成面不佳

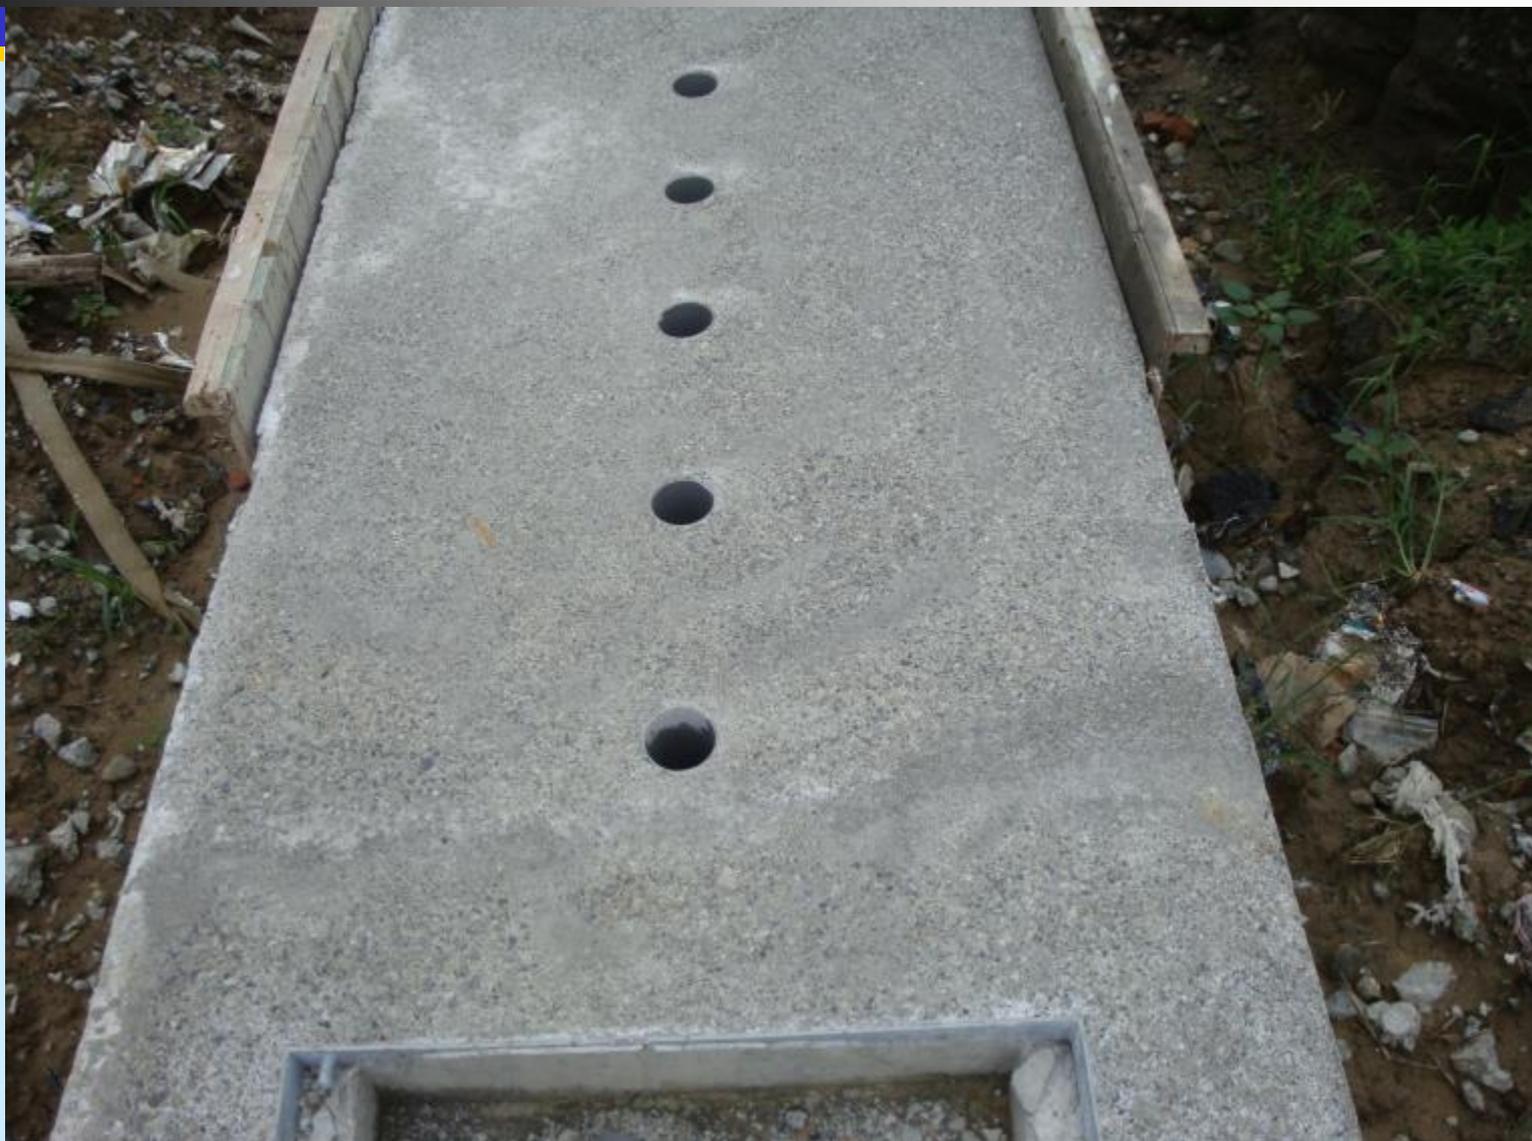
- 側溝完成面因混凝土澆置時遇到下雨，且完成面未作適之保護措施，造成頂板完成面起砂，對結構雖影響不大，但外觀不佳

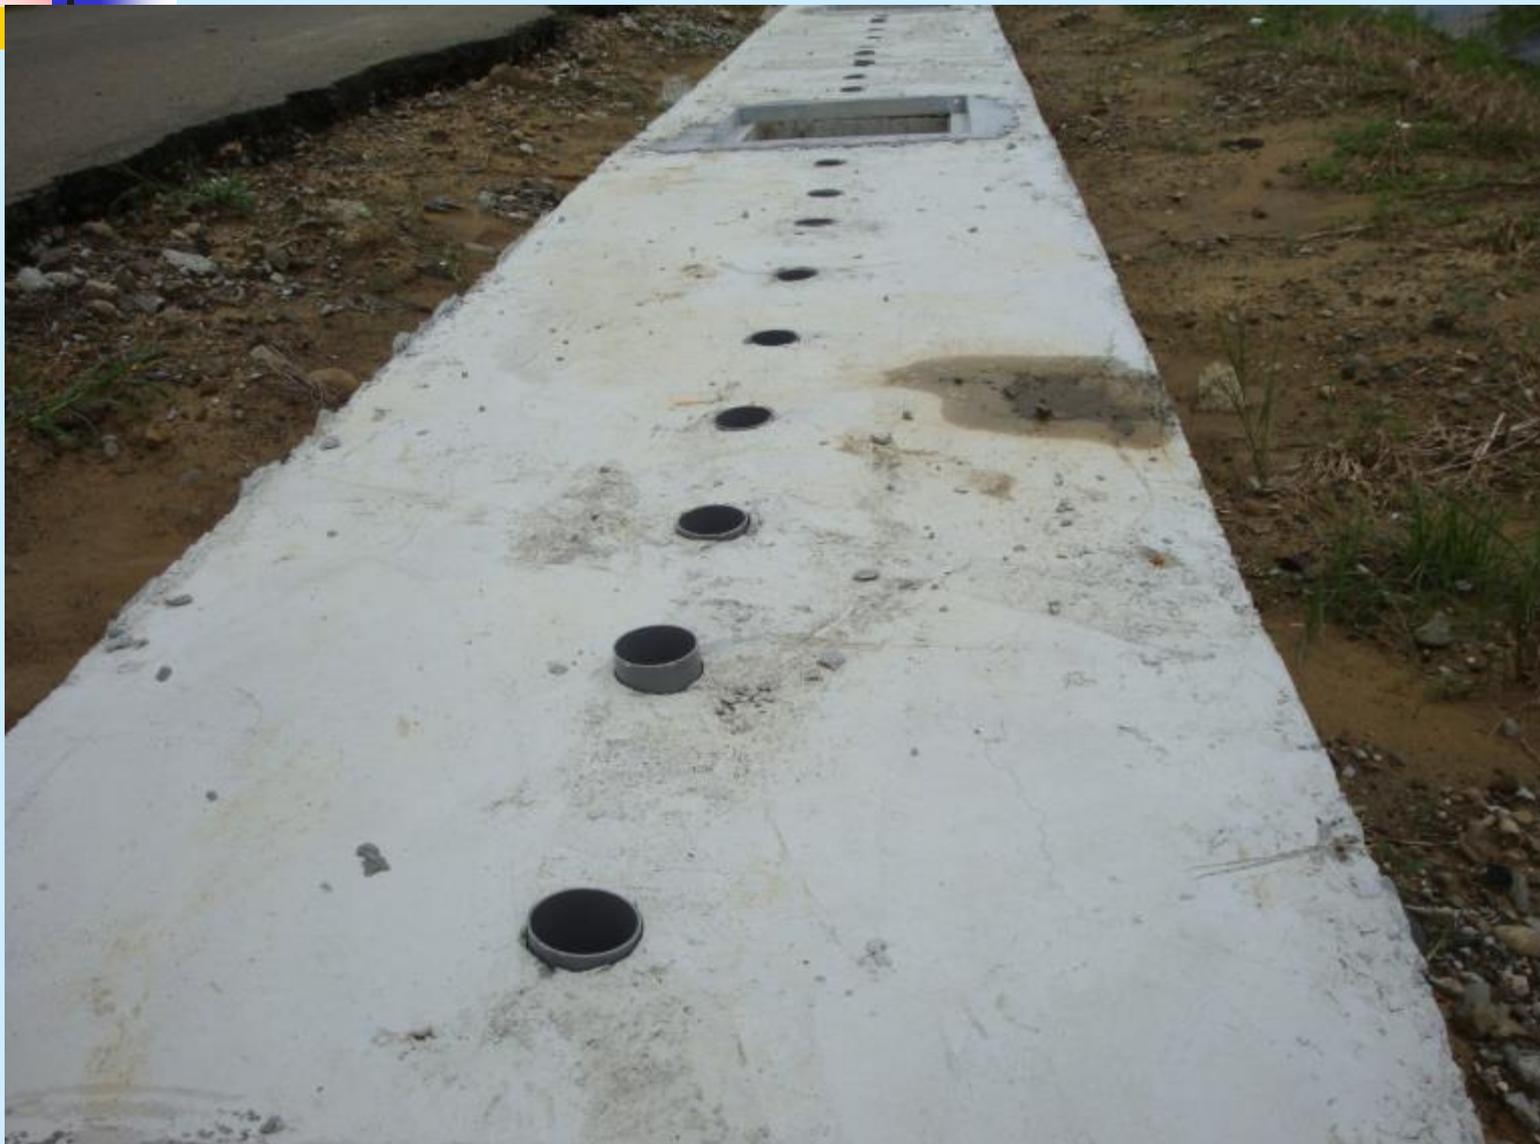
- 側溝頂板混凝土完成面澆置不平整

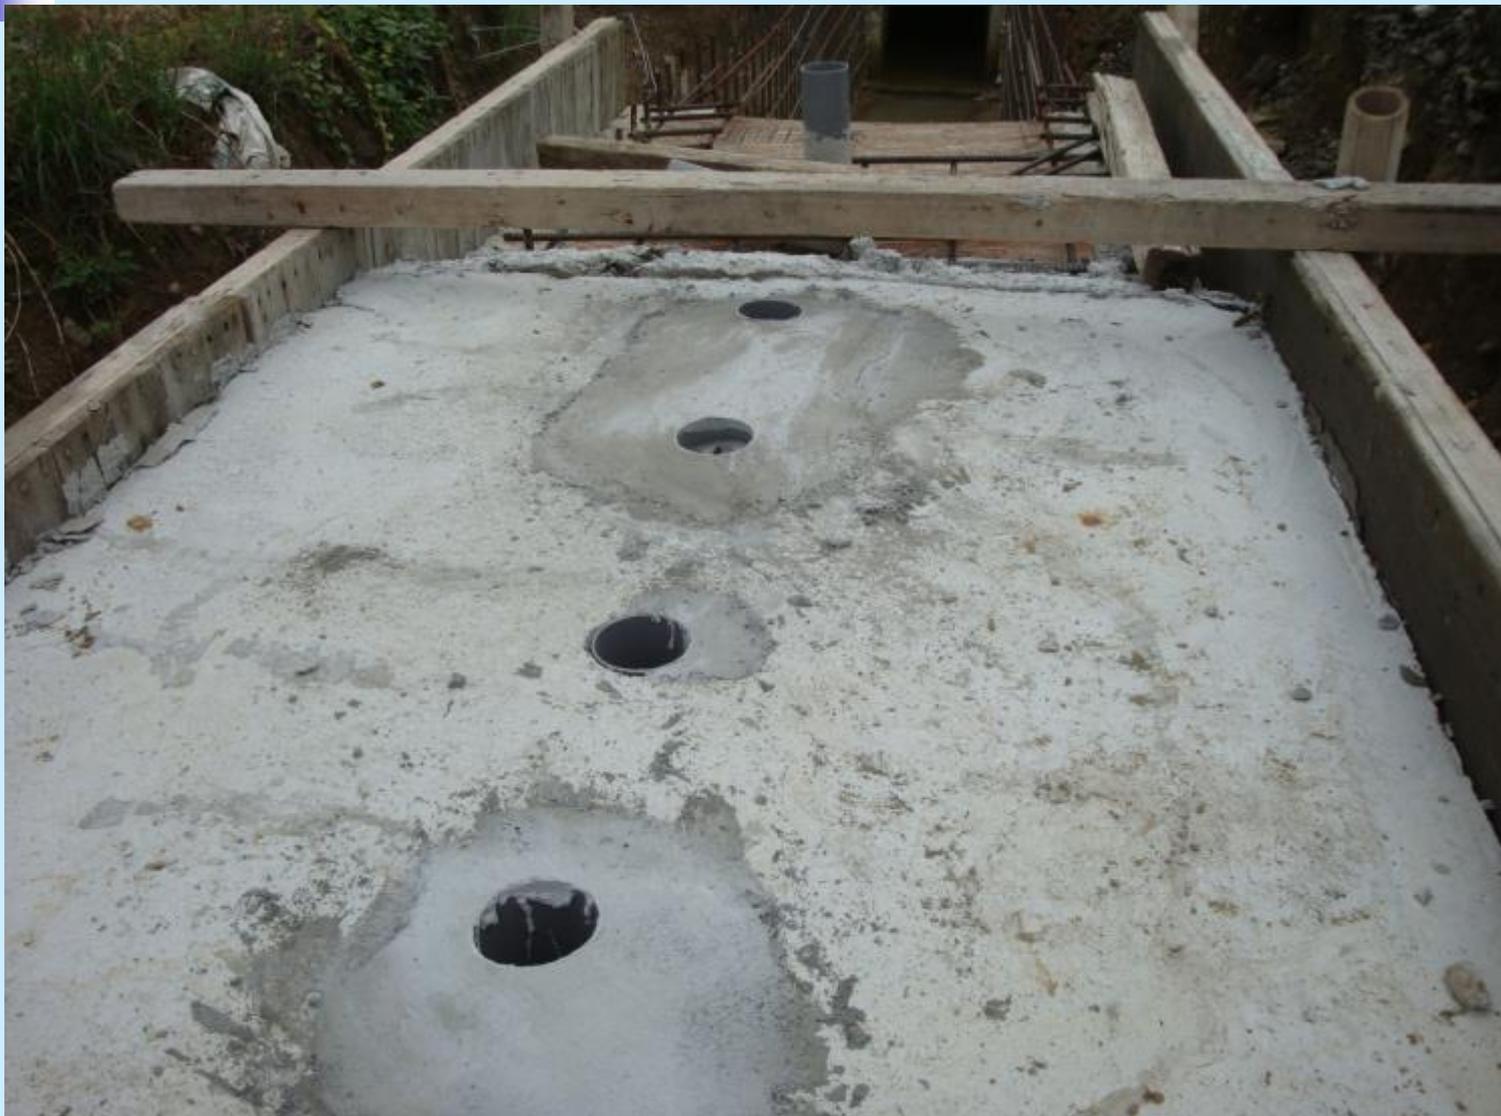
- 側溝頂板混凝土完成面澆置不平整

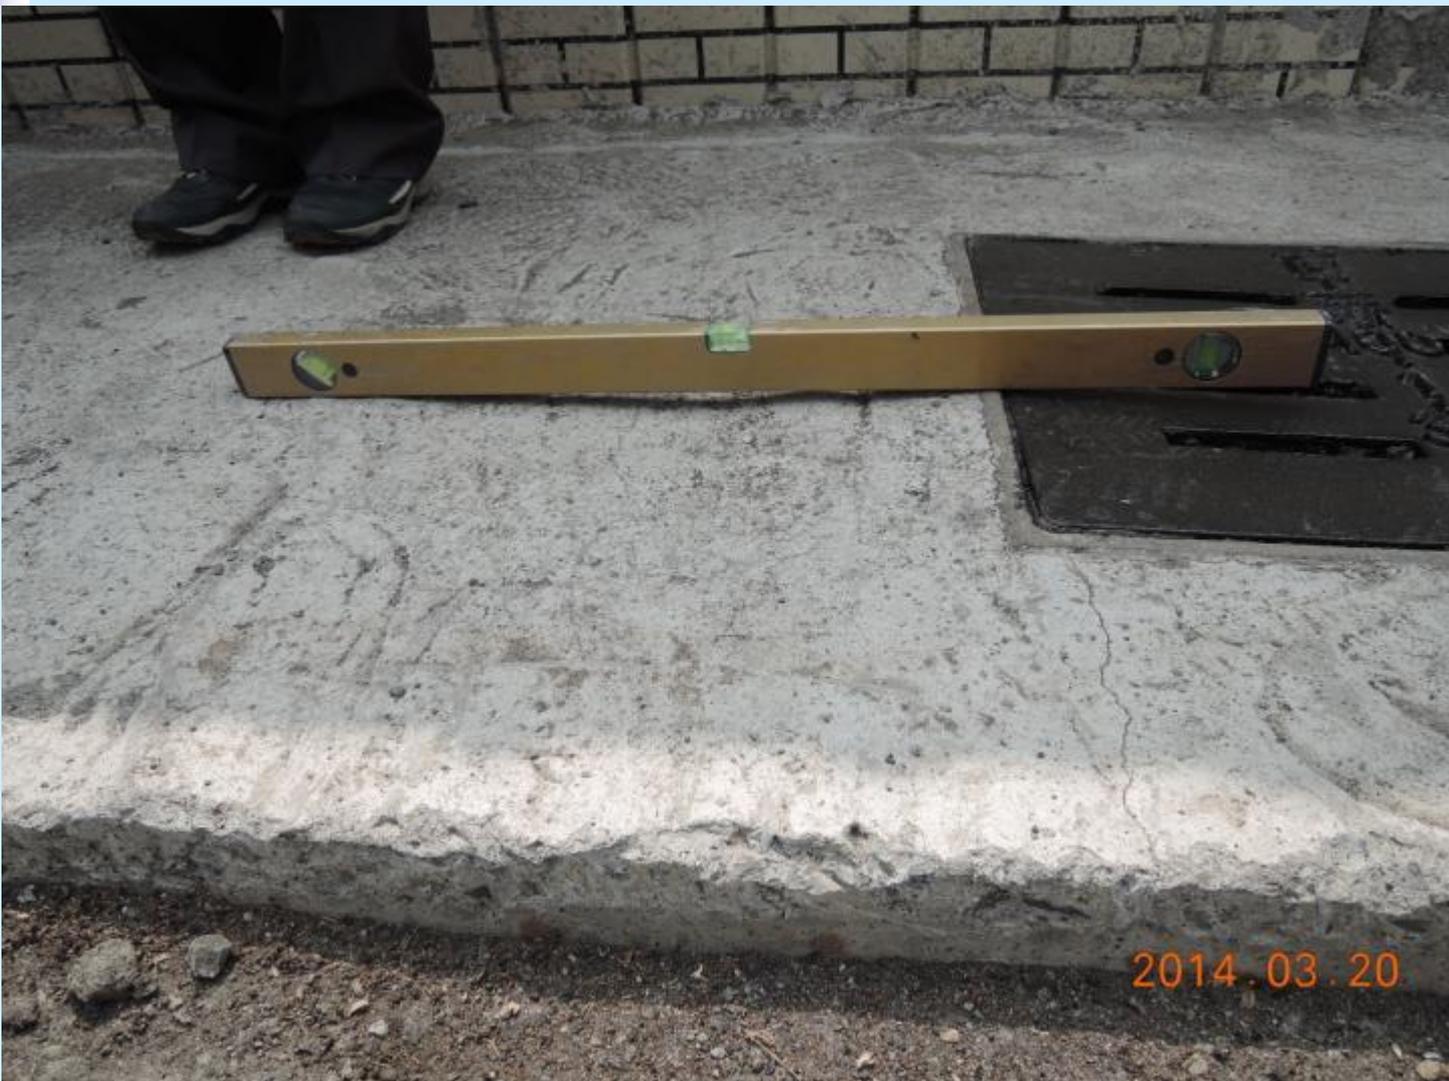
■ 完成面不平整
