側溝工程常見缺失

林聰意

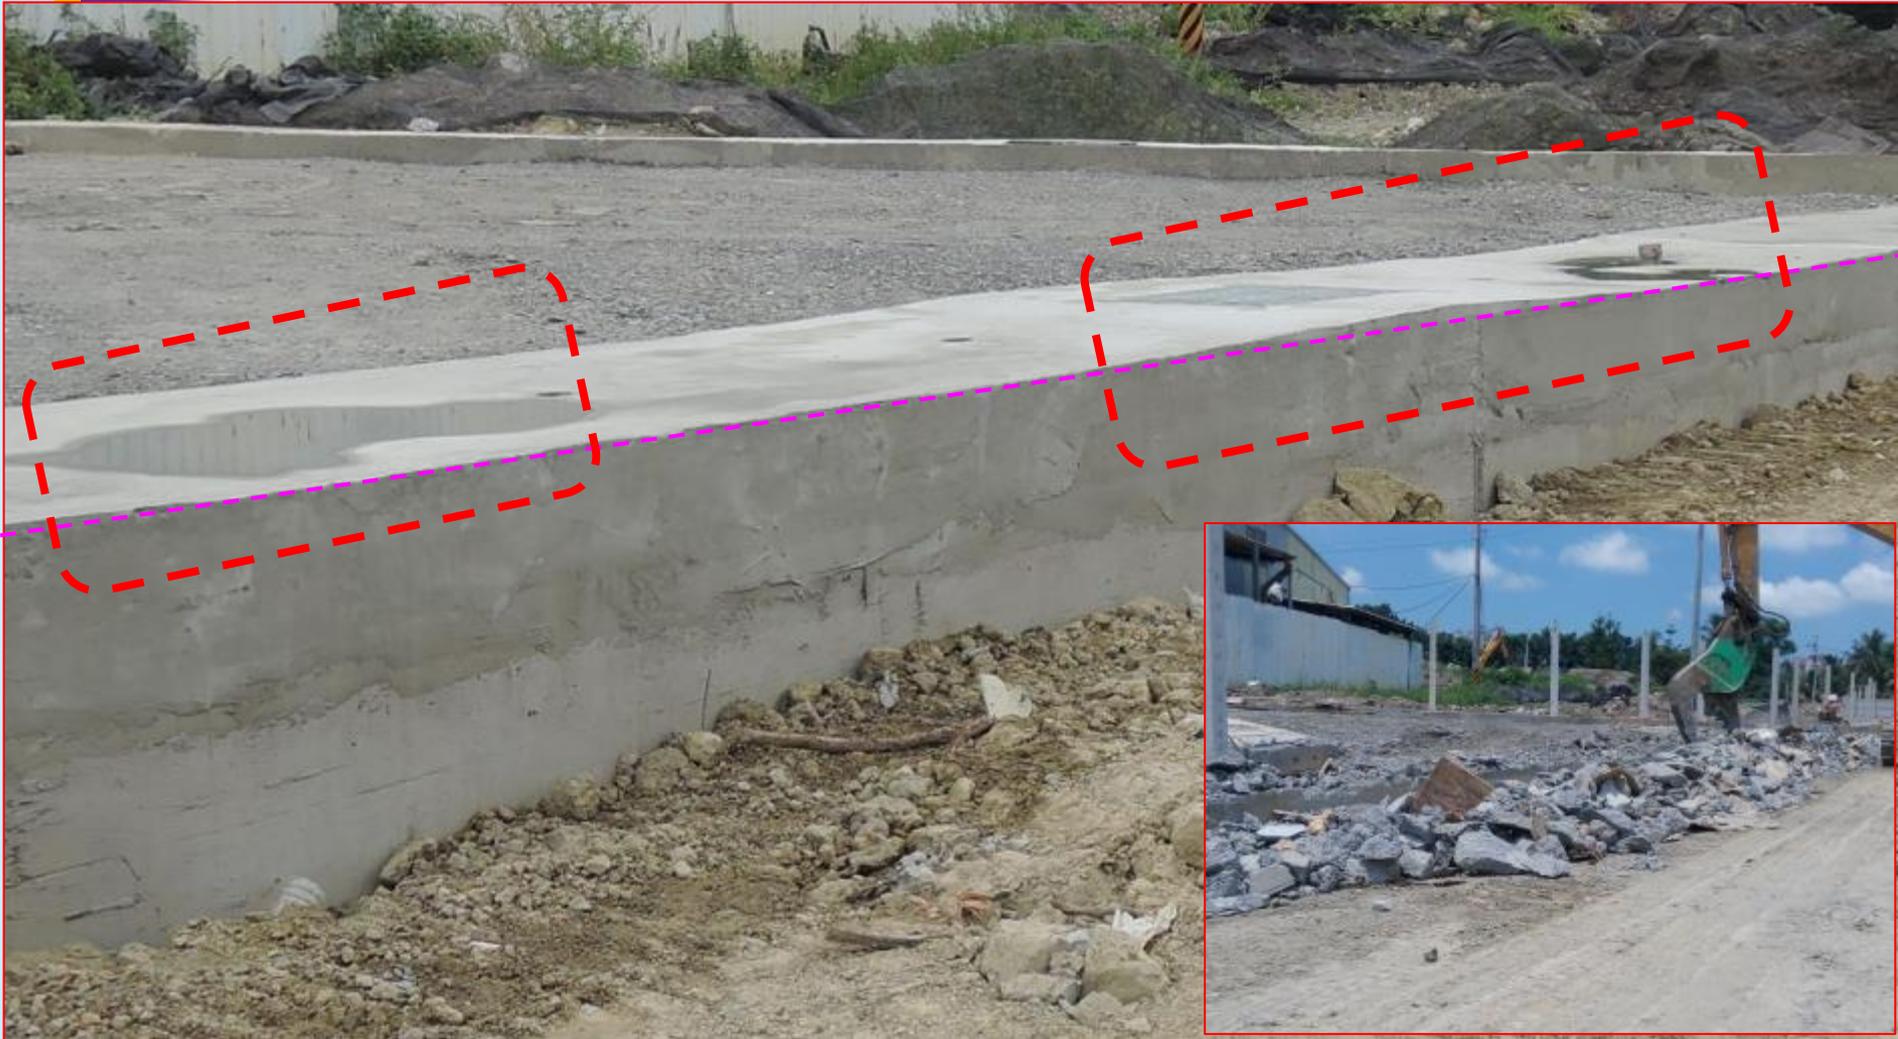
溝頂板高程線形不良，且有積水 (1/2)

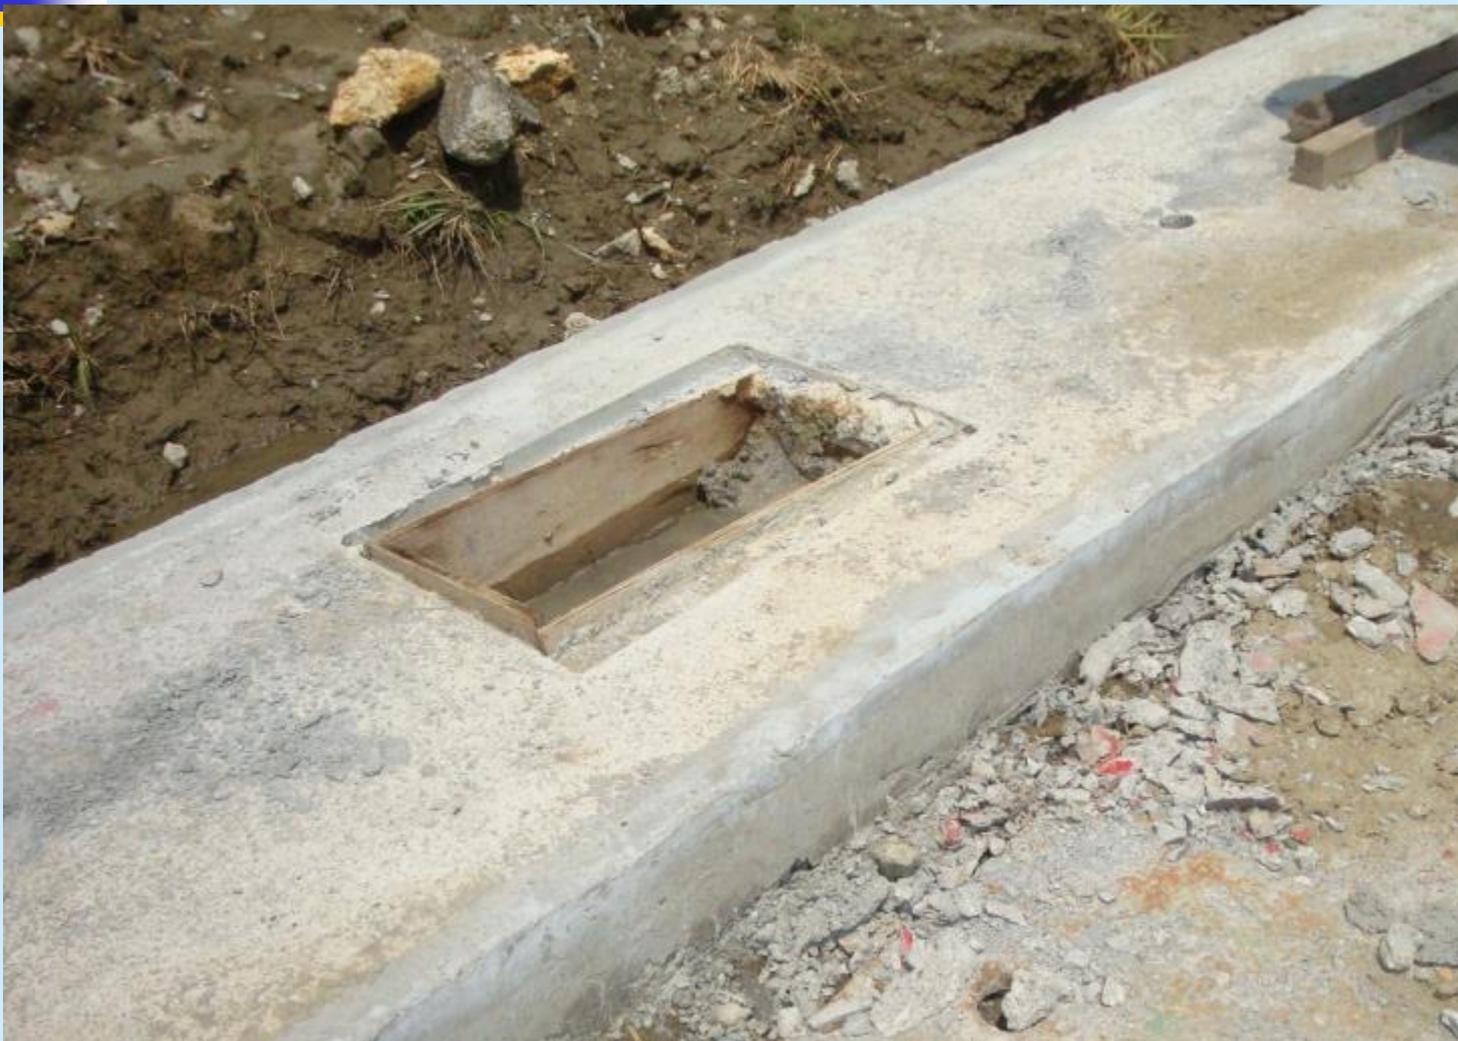
- 清掃孔之模板組立未確實固定，澆置時歪斜

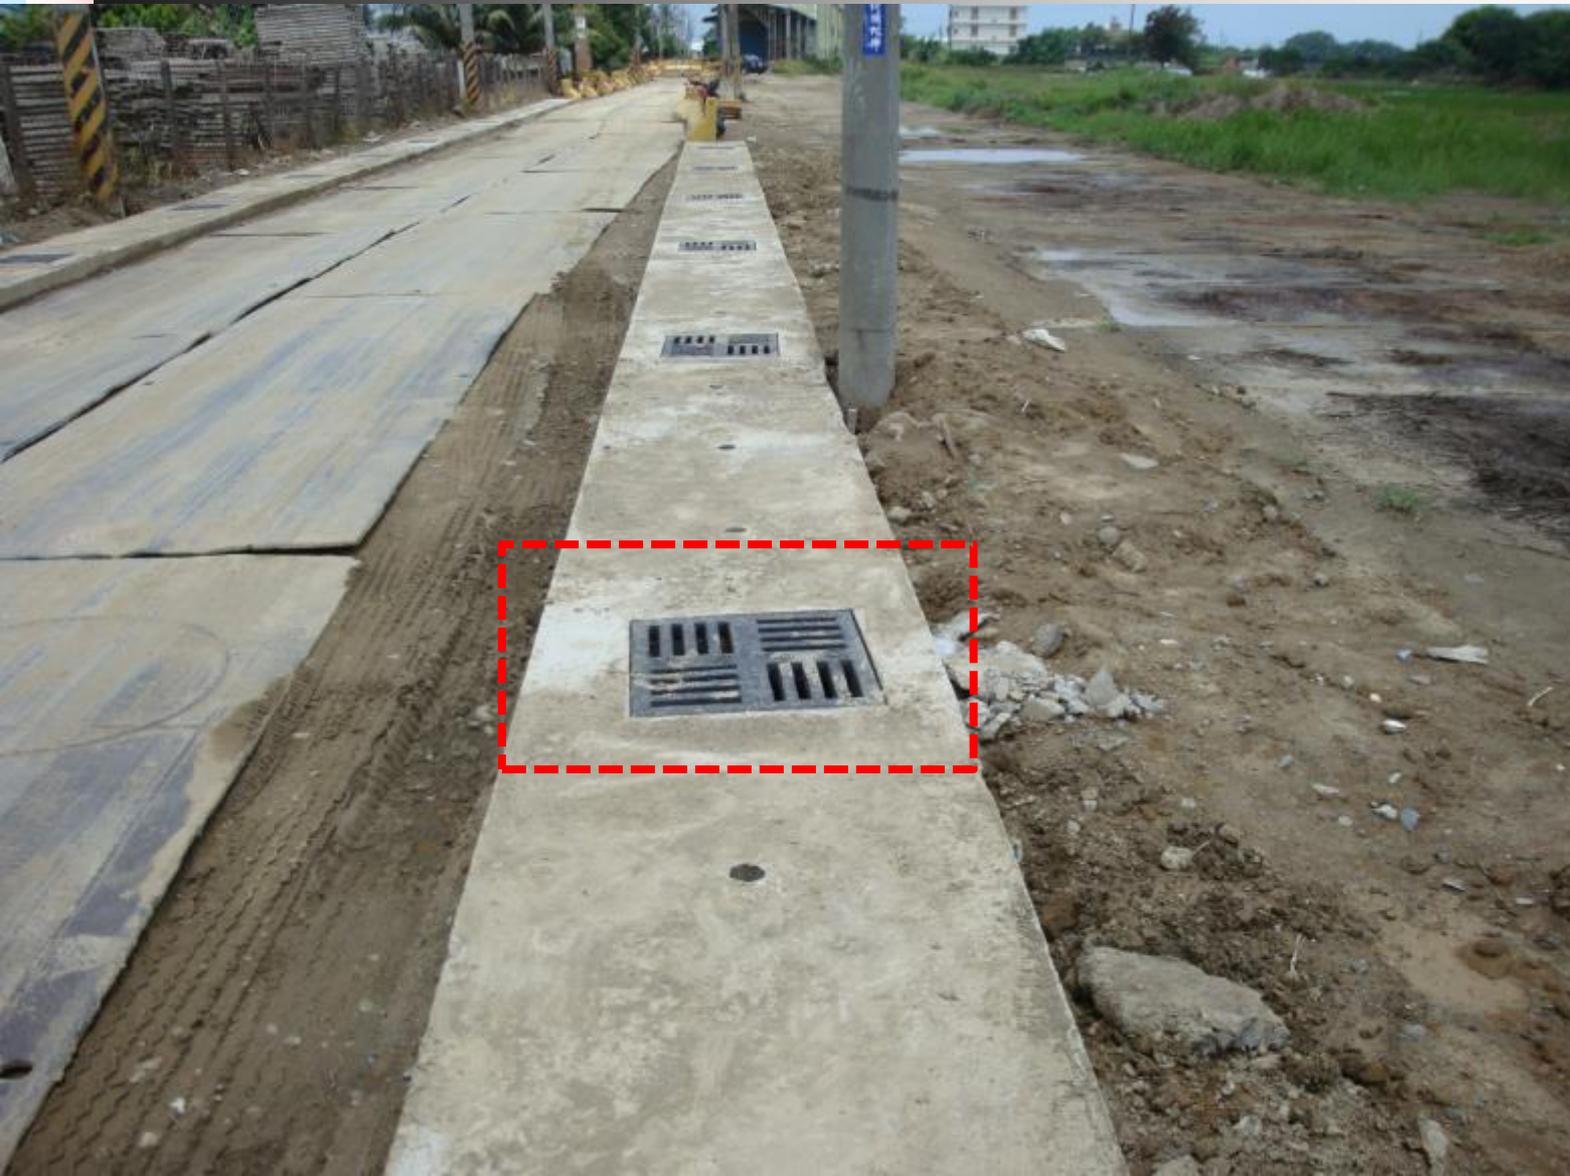
- 側溝溝蓋歪斜

- 溝蓋框及洩水孔應用水線校直並固定

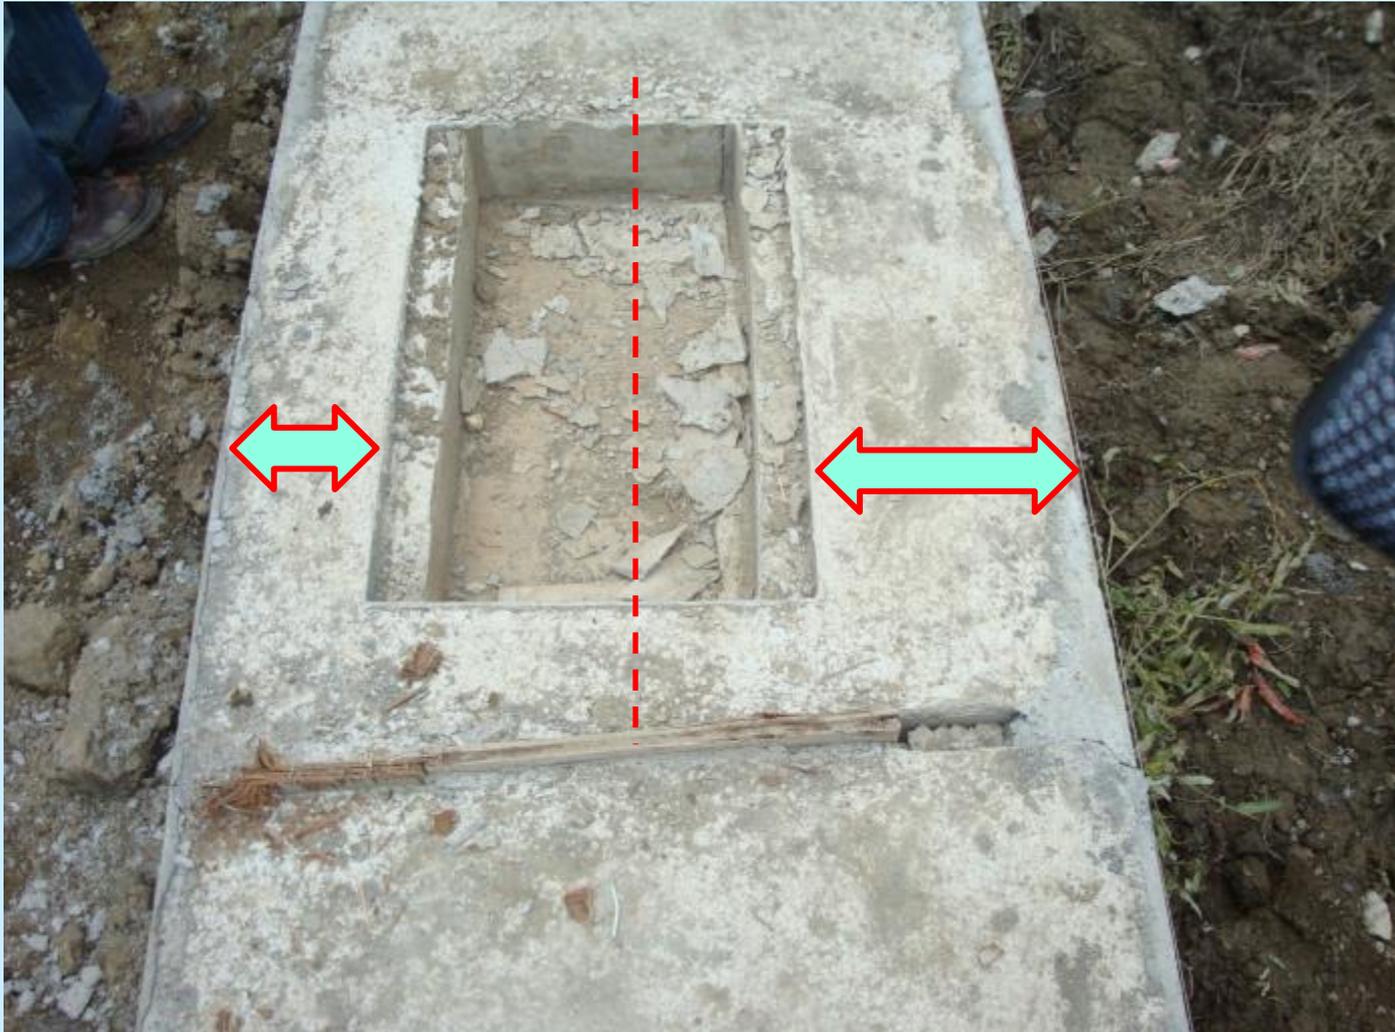
■ 側溝蓋框未設置於中央

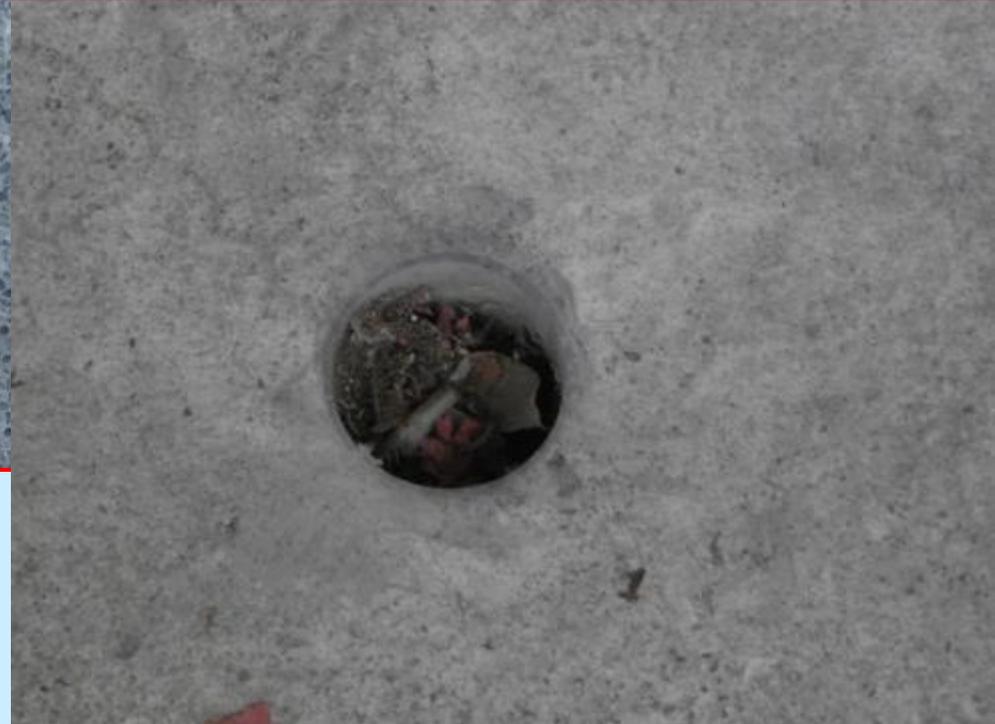
洩水孔留設圓整，
但洩水孔未通

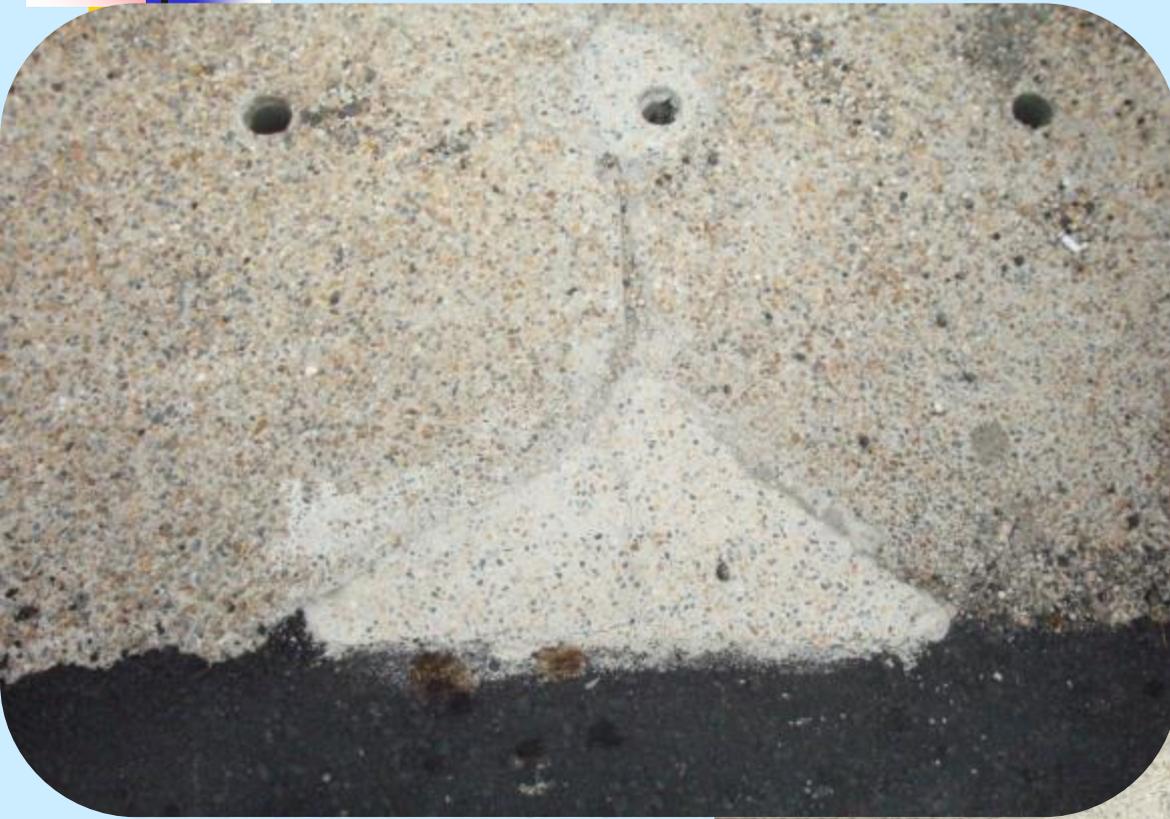
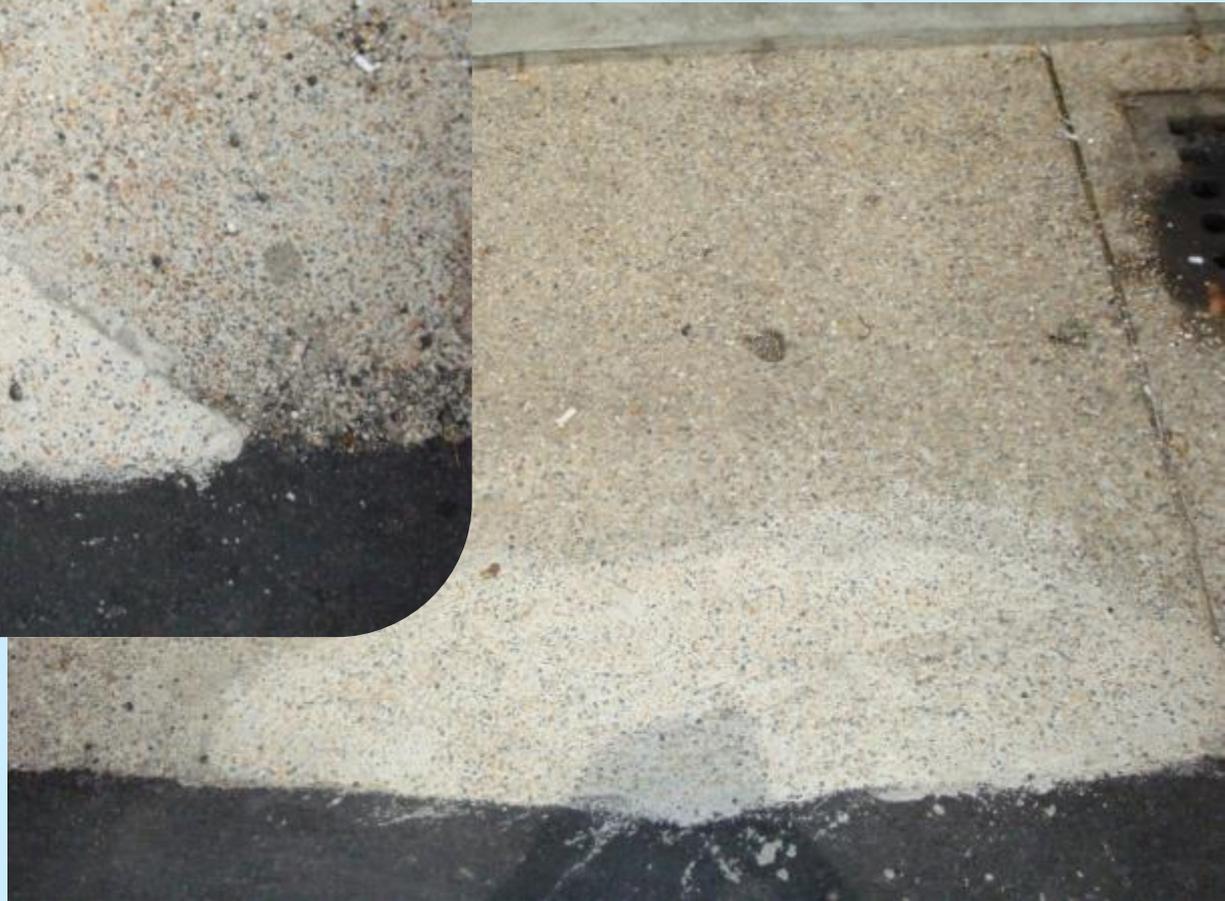
- 側溝頂板抵石子有多處受到輾破壞，形成二次修補，修補處影響美觀

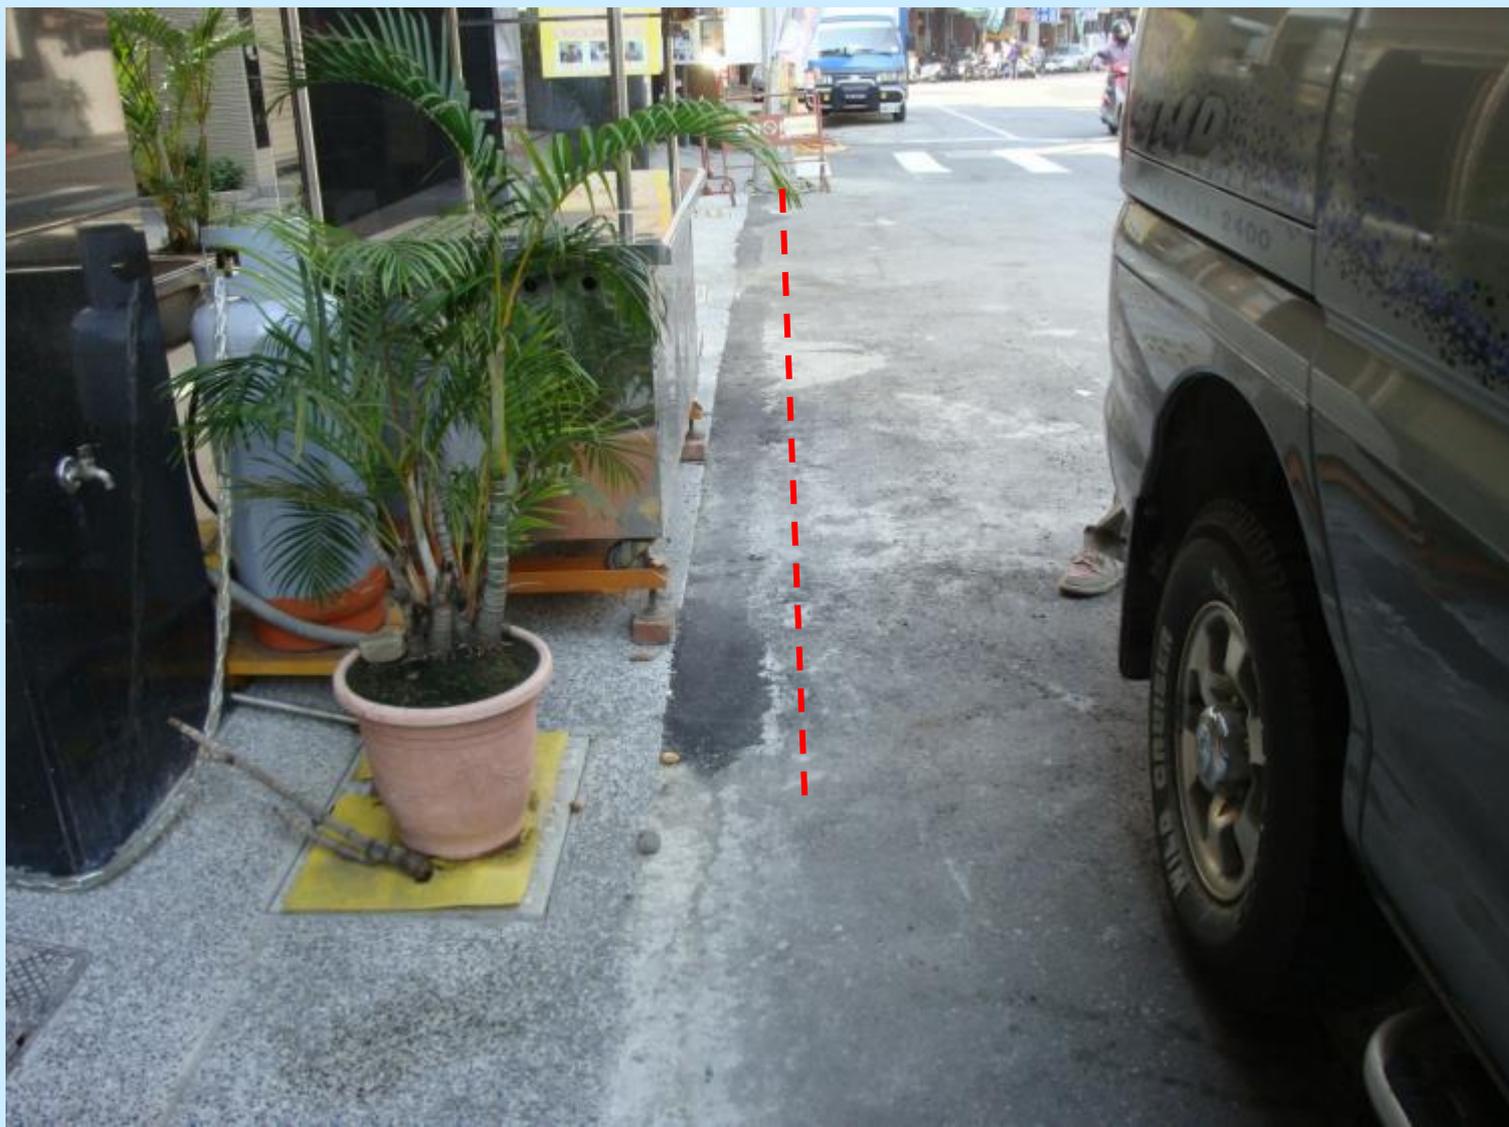
■側溝邊AC回填與原AC路面接合處高程未處理妥善，接合處線形不平順（路面應用切割）

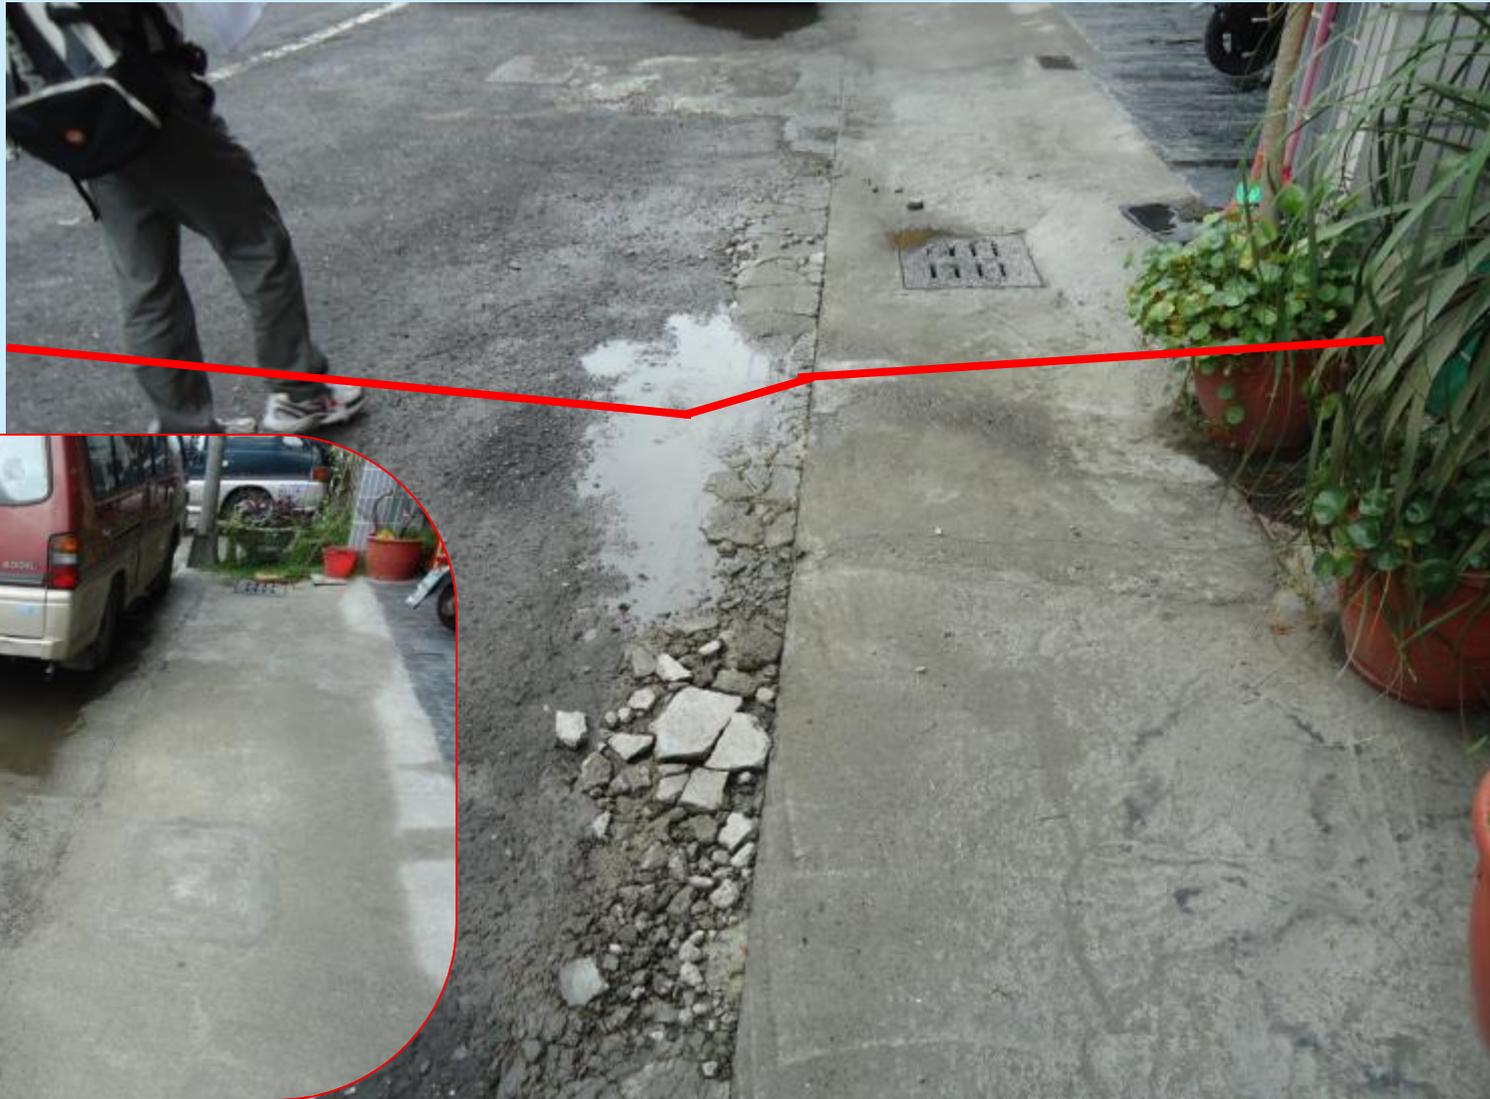
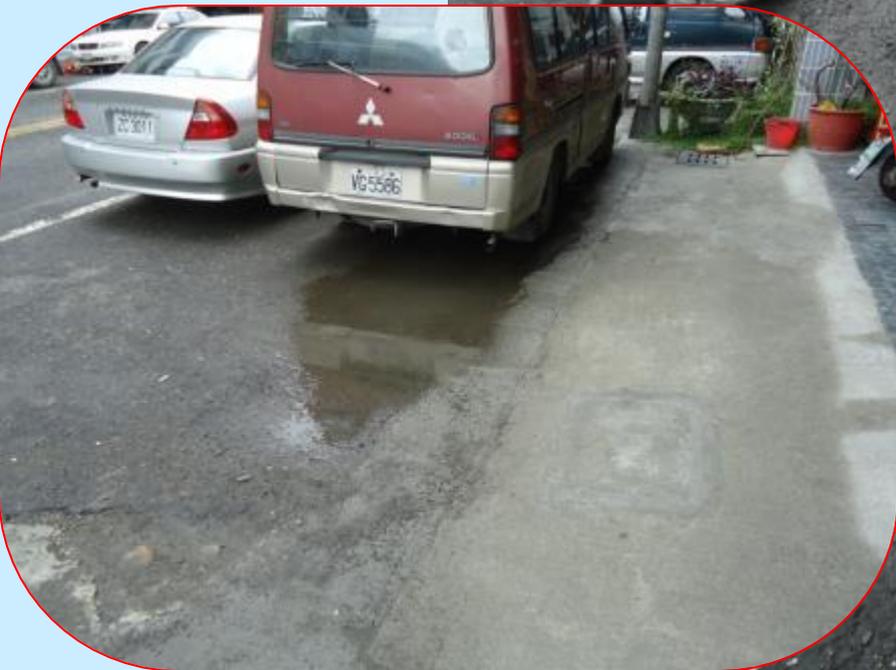
- 溝頂高程留設不當，造成路面雨水無法排側溝
- 當騎樓與路面有明顯落差，住家要求溝頂以斜角留設時，將造成洩水孔及清掃孔高於路面，使雨水無法排入

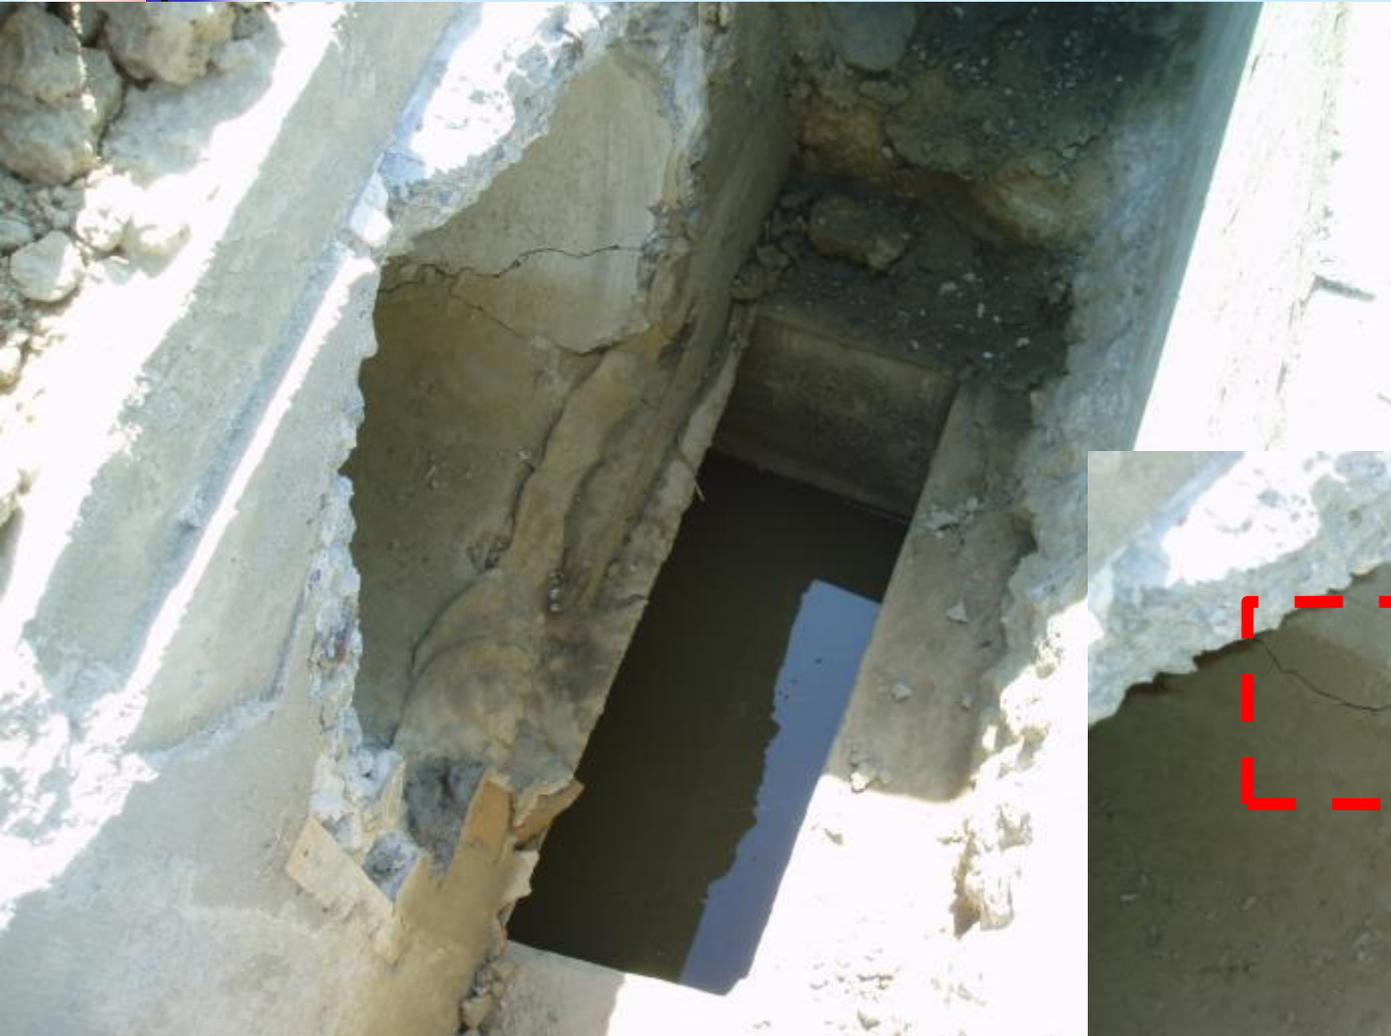
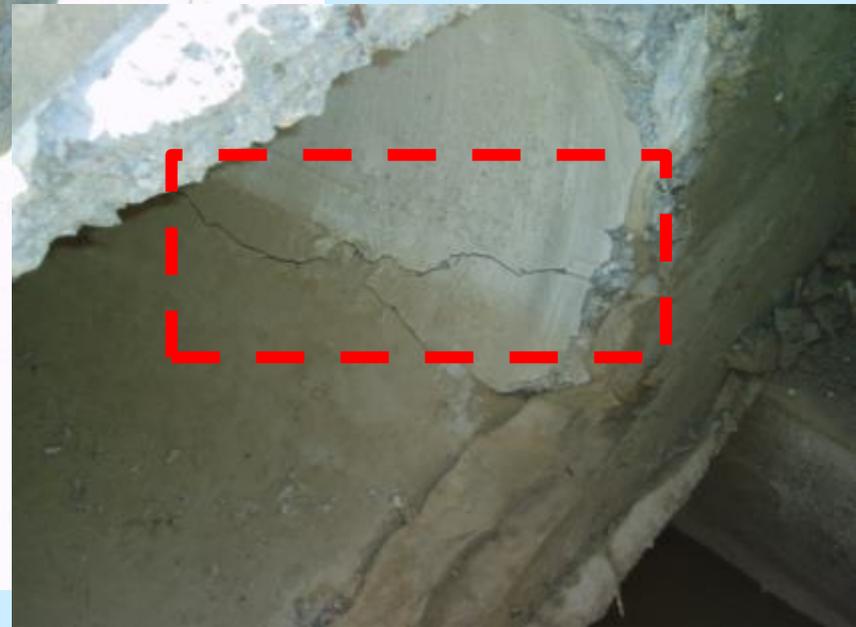
- 集水井處理不良

- 鋼筋混凝土管打除草率（應用切割）並破損

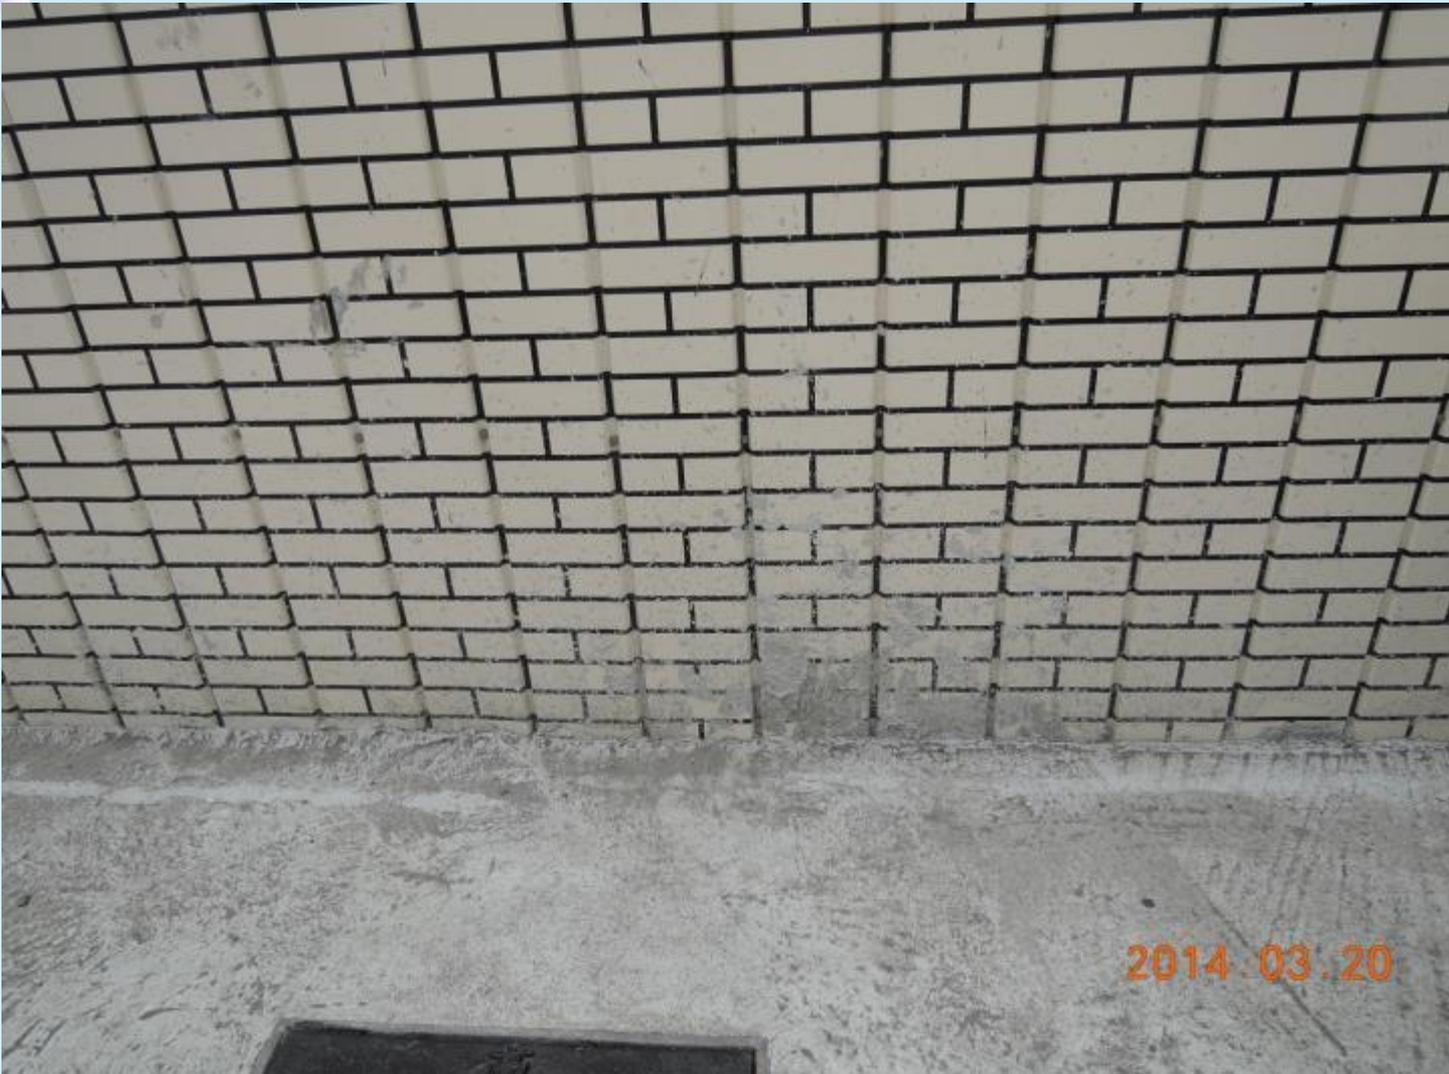
- 排水溝施工混凝土漿污染臨房牆，未清理

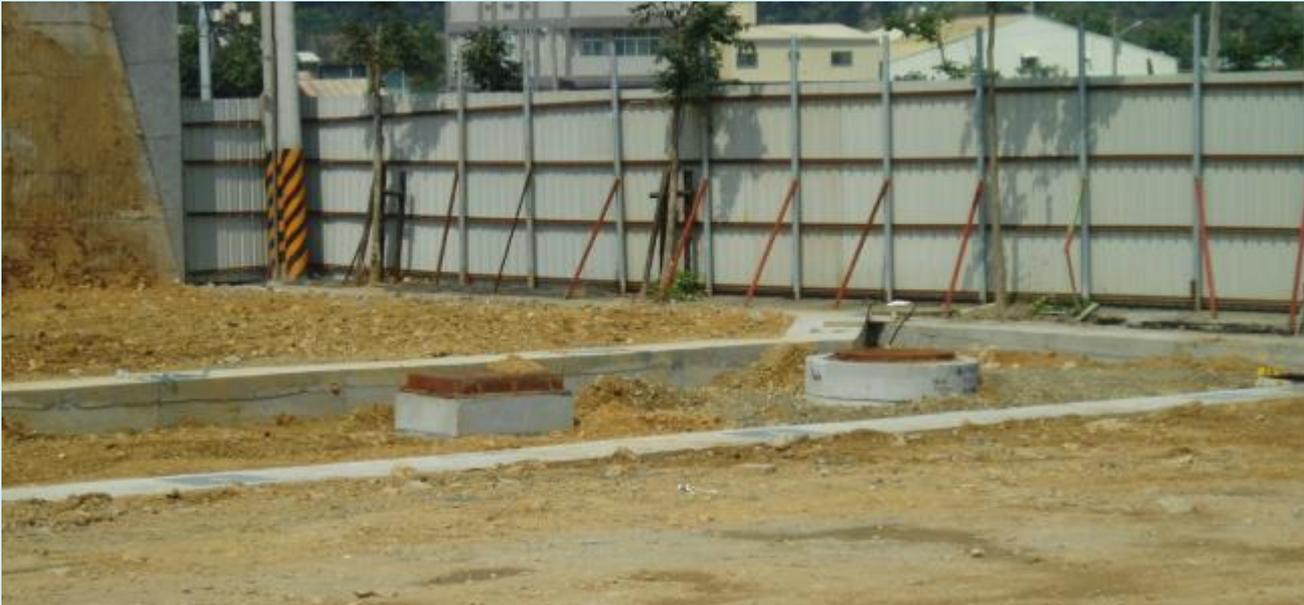
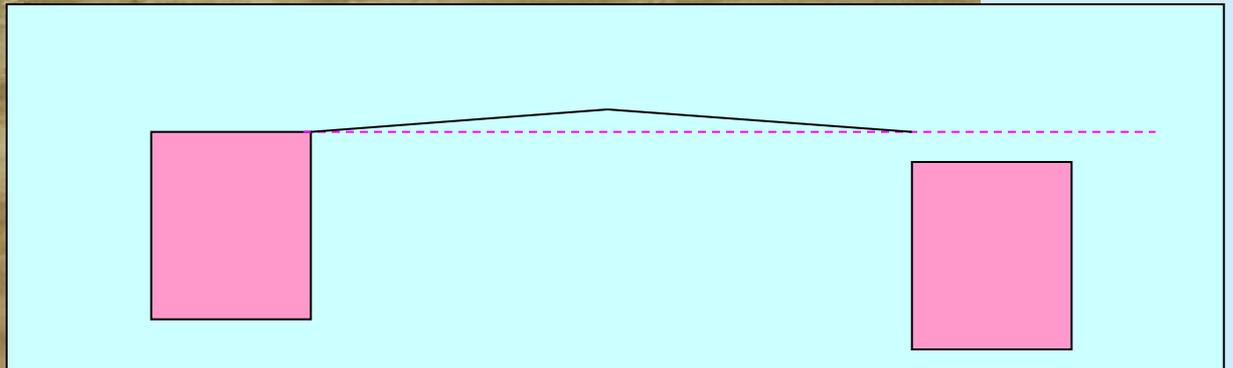
- 道路兩側側溝完成面高程左右相差6.8cm

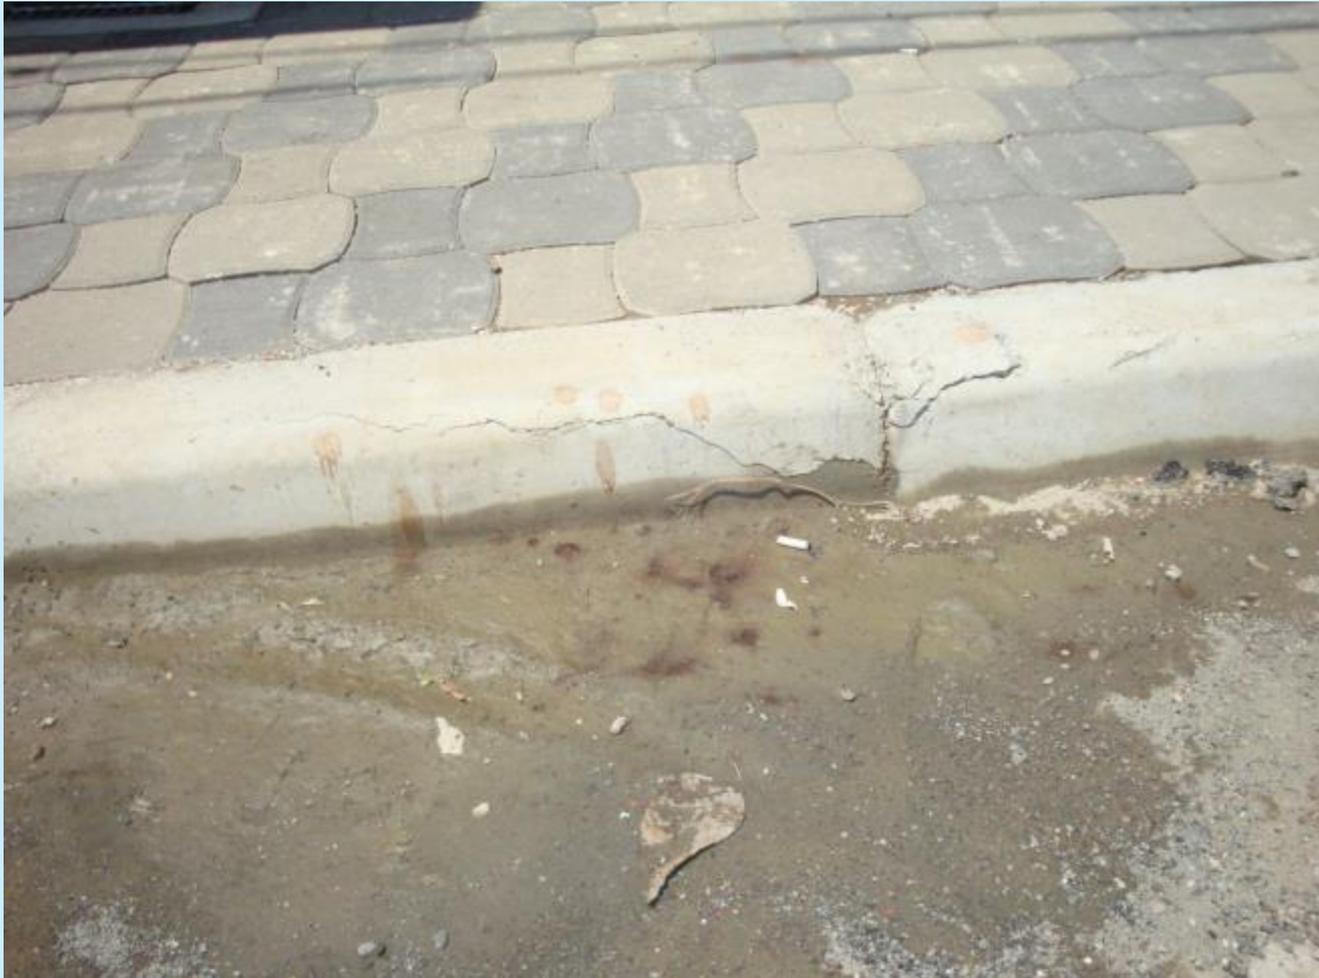
■ L型預鑄蓋版已有破損情形

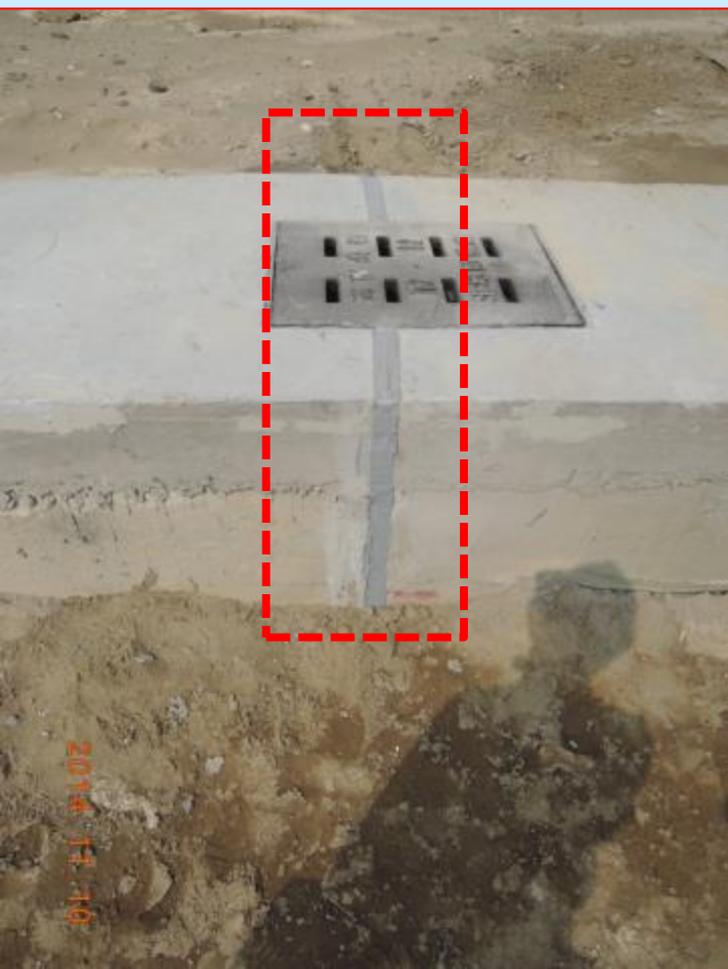
伸縮縫位置不當

- 伸縮縫位置不宜留設於清掃孔位置

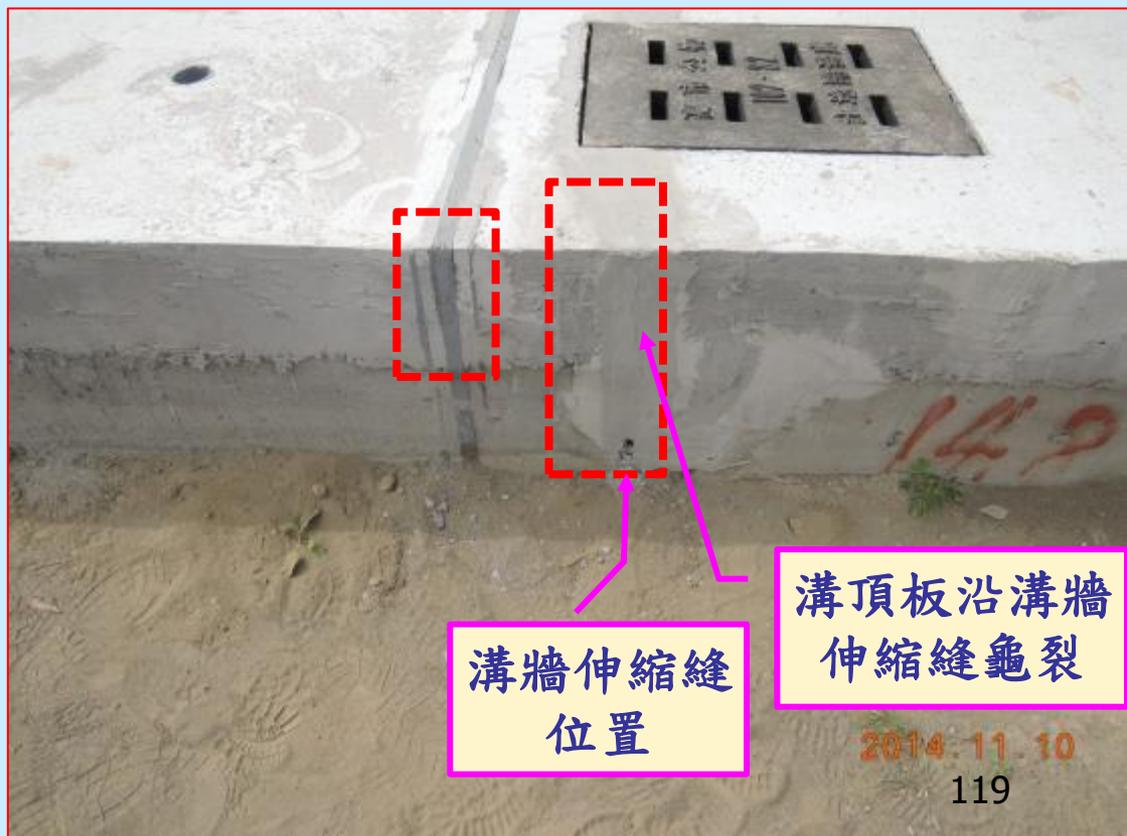
- 溝牆與溝頂板伸縮縫位置未一致，且產生裂縫
- 可能原因：模板單位長度與設計圖伸縮縫長度未一致

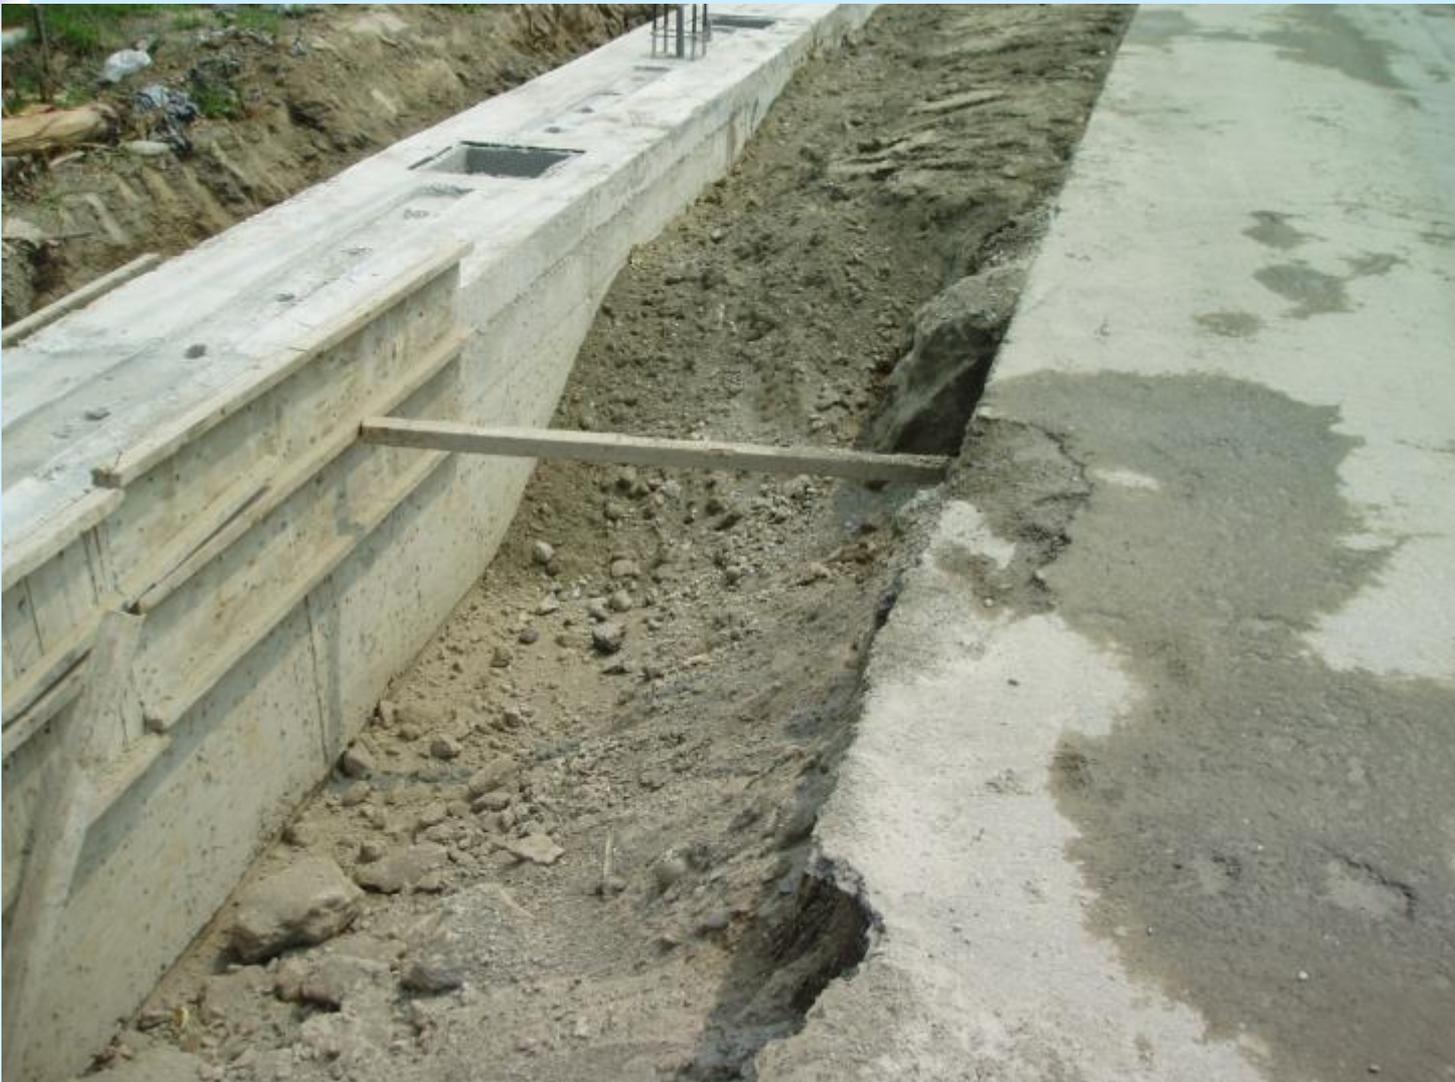
- 道路側溝部分已回填土，未分層夯實，應挖除重做
