## 工程施工查核改善對策及結果表 (參考實例)

標案名稱：○○○○○○工程

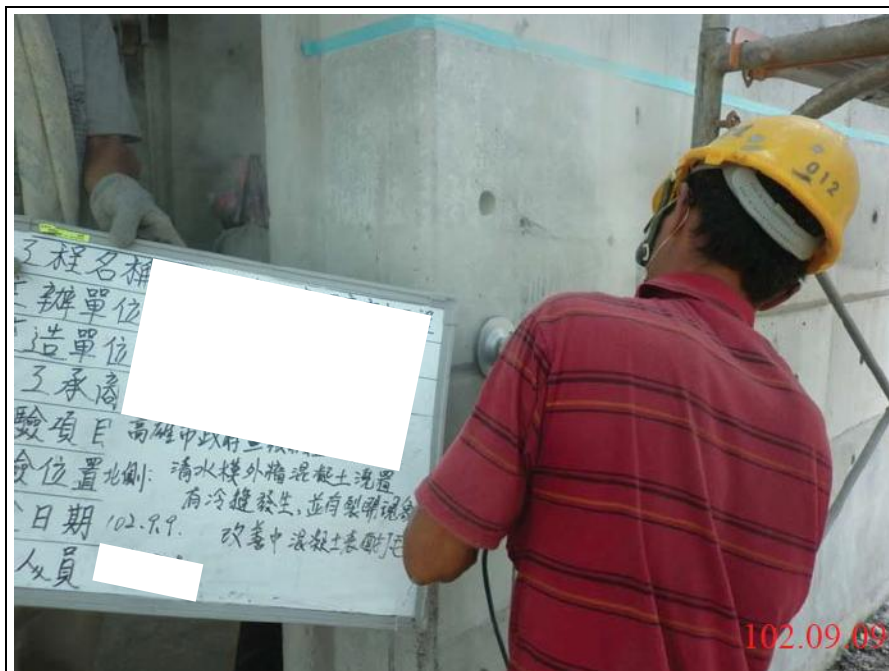
說明：  
 （改善中）  
 待環氧樹脂乾  
 燥凝固後，將  
 混凝土表面打  
 毛

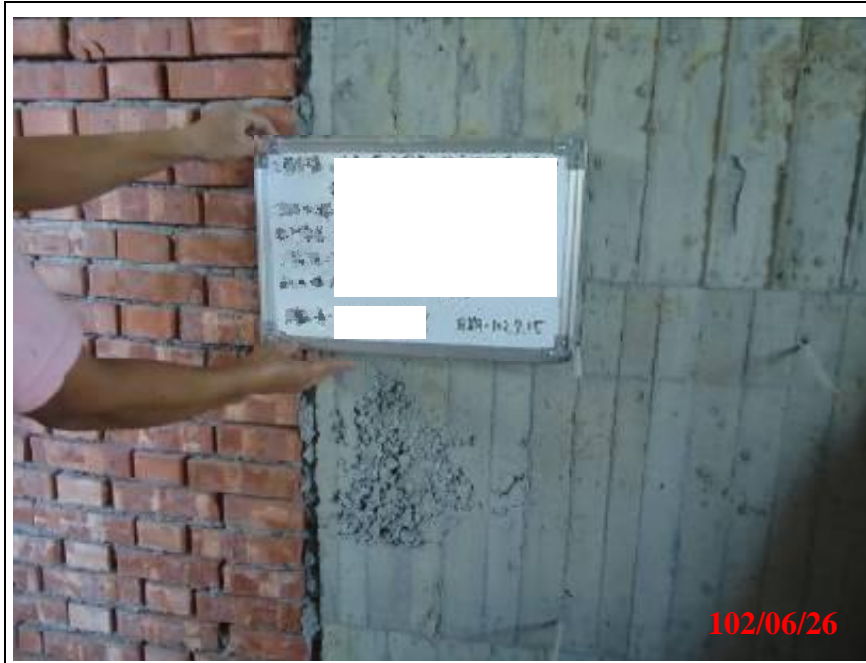
缺失項目 (含建議)	改善對策及結果 (附改善前中後照片請註明)	完成 日期	備註 (未完成者 請說明)
<p>部分牆壁及擴柱之 混凝土表面有蜂 窩。(5.01.01)</p>	<p><b>缺失原因分析：</b>混凝土澆置搗實不良，振搗時間不足。</p> <p><b>矯正措施：</b>教育並要求混凝土搗實人員，依下列步驟搗實：1.分層澆置搗實，不得有遺漏或過度振實的地方。2.振動棒應每隔大約 45 cm 插入一處，振動範圍須重疊。3.振動棒應垂直插入，深度應略深入下一層的混凝土中。4.振動時盡量勿觸及模板及鋼筋。</p> <p><b>缺失改善步驟：</b>參契約混凝土施工說明書之普通表面修飾規定予以改善，改善步驟如后：1.將蜂窩處澈底打除鬆散處。2.打除處以水濕潤。3.依同強度之混凝土砂漿嵌平打除處並修飾平整。4.灑水養護。 檢附改善前、中、後照片乙份。(如附件)</p>	<p>XX.XX.XX</p>

說明：  
（改善前）  
部分牆壁及擴柱  
之混凝土表面有  
蜂窩

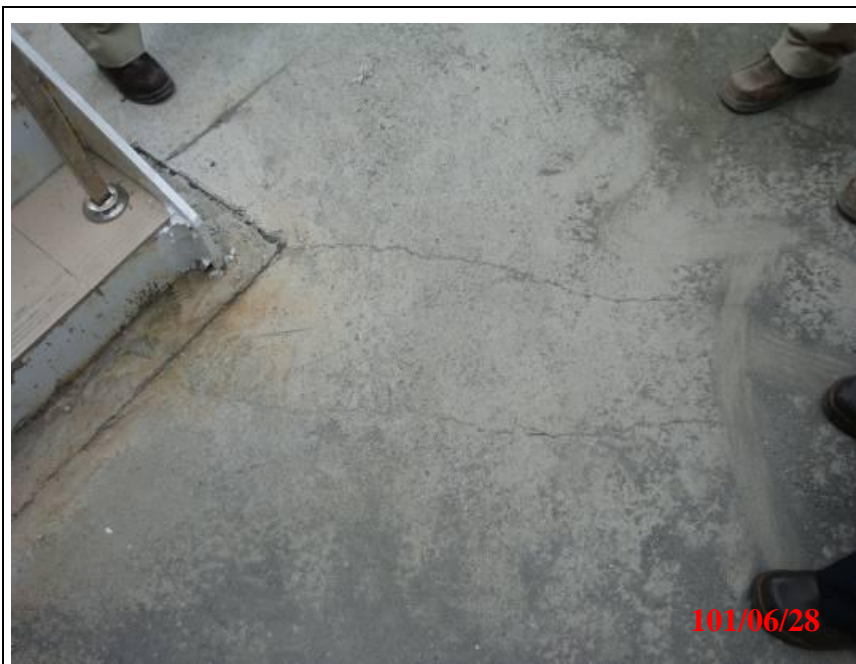
缺失項目 (含建議)	改善對策及結果 (附改善前中後照片請註明)	完成 日期	備註 (未完成者 請說明)
<p><b>(案例一)</b> 樓板面混凝土有龜裂現象。 (5.01.02)</p>	<p><b>缺失原因分析：</b>澆置當日天氣溫度過高過熱，導致混凝土表面部分乾燥收縮。</p> <p><b>矯正措施：</b>1. 控制澆置時混凝土溫度不得超過 32℃。2. 天氣溫度過高時，鋼筋及模板應先以水冷卻。3. 於每次混凝土澆置粉光後，以麻布袋濕治養護。</p> <p><b>缺失改善步驟：</b>1. 龜裂之混凝土表面以結構性用之 EPOXY 材料用高壓注射方式將裂縫填滿。2. 檢附改善前、中、後照片乙份。(如附件)</p>	XX.XX.XX	
<p><b>(案例二)</b> 樓板混凝土養護未確實，產生收縮裂縫。(5.01.02)</p>	<p><b>缺失原因分析：</b>未用麻布袋或帆布覆蓋，造成水份蒸發快，且工人未定期灑水，致養護未確實。</p> <p><b>矯正措施：</b>於每次混凝土澆置粉光後，以麻布袋確實濕治養護，並定期灑水保持麻布袋濕潤。</p> <p><b>缺失改善步驟：</b>1. 經現場研判為表面裂面。2. 裂縫處打成 V 形槽並清理乾淨後，以樹脂砂漿填補。3. 檢附改善前、中、後照片乙份。(如附件)</p>	XX.XX.XX	
<p><b>(案例三)</b> 一樓頂板施工不良，造成多處樓板產生滲水情形。 (5.01.02)</p>	<p><b>缺失原因分析：</b>1. 振動棒振動時碰觸到鋼筋或模板使得前面澆置完成之混凝土剛初凝，又因被振動而產生細微裂縫。2. 混凝土養護時間過慢，因陽光或風大使得混凝土表面水份迅速蒸發，產生塑性裂縫。3. 混凝土養護達七日即堆置材料。</p> <p><b>矯正措施：</b>1. 振動棒搗實時勿碰觸到鋼筋或模板。2. 混凝土澆置完成初凝後即進行養護，或使用噴霧機噴霧減緩混凝土表面水蒸發速度。3. 混凝土澆置後七日內禁止堆置材料。</p> <p><b>缺失改善步驟：</b>1. 有漏水之處鑽孔。2. 清除孔洞內灰塵。3. 按裝止水針頭。4. 注射止漏劑。5. 靜置一段時間後拔除針頭。6. 清除溢出之止漏劑。7. 填補孔洞或批土使表面平整。8. 檢附改善前、中、後照片乙份。(如附件)</p>	XX.XX.XX

說明：  
（改善前）  
樓板面混凝土有  
龜裂現象

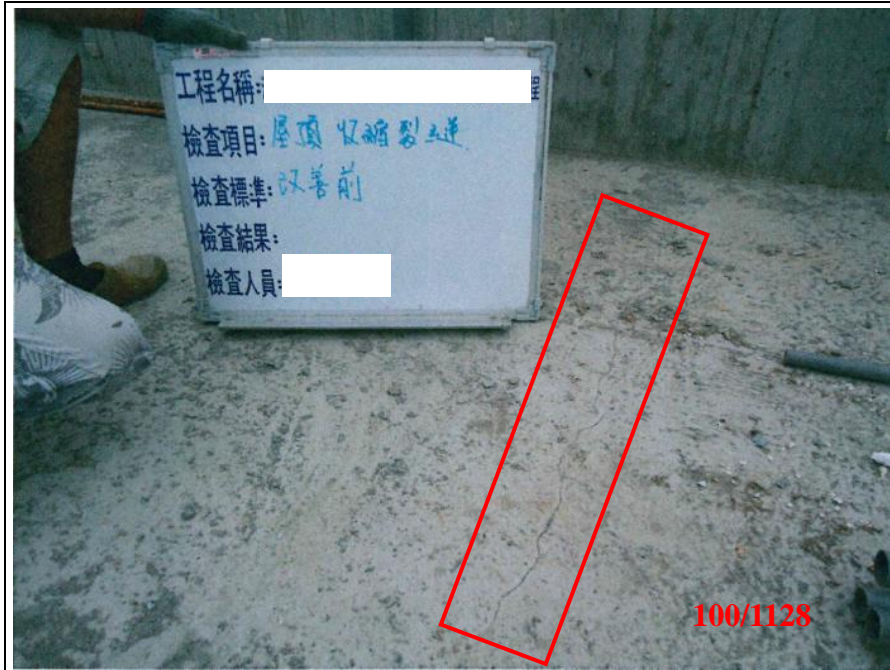
說明：  
（改善前）  
屋頂樓板混凝土  
養護未確實，產  
生收縮裂縫

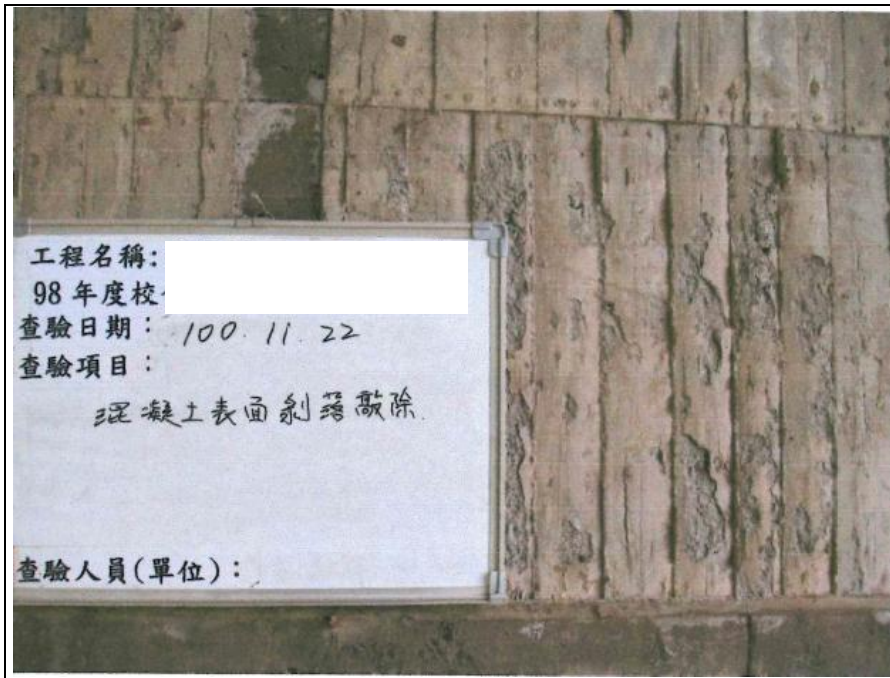
缺失項目 (含建議)	改善對策及結果 (附改善前中後照片請註明)	完成日期	備註 (未完成者請說明)
<p>部分混凝土表面有剝落情形。 (5.01.99)</p>	<p><b>缺失原因分析：</b>1.模板表面附著混凝土渣未清除乾淨，致使澆置新混凝土時沾黏在上面，拆模時就會產生剝落情形。2.未使用脫模劑。</p> <p><b>矯正措施：</b>1.教育模板工人拆模後應立即清除模板表面混凝土渣。2.模板拆模後下次使用前應使用脫模劑。3.牆單面模組立完成部分進行檢查，發現模板表面有混凝土渣或未使用脫模劑之模板立即請模板工人進行改善。</p> <p><b>缺失改善步驟：</b>1.檢視工區混凝土表面，發現混凝土表面有剝落部位，以鐵鎚輕敲或以鐵鏟清除混凝土表面鬆部分。2.檢附改善前、中、後照片乙份。(如附件)</p>	<p>XX.XX.XX</p>

說明：  
（改善前）  
部分混凝土表面  
有剝落情形

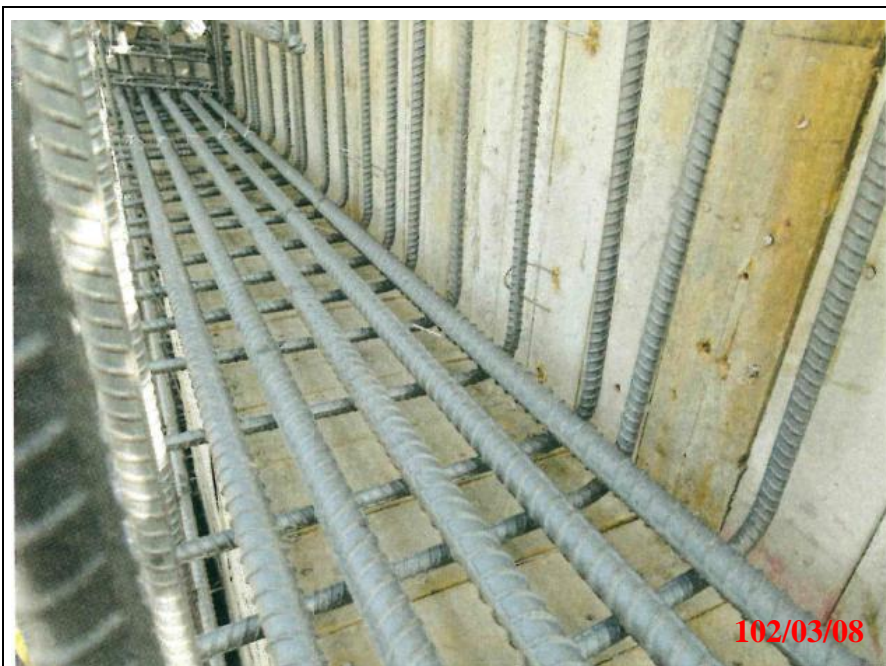
缺失項目 (含建議)	改善對策及結果 (附改善前中後照片請註明)	完成日期	備註 (未完成者請說明)
<p>部分梁底層主筋未與箍筋確實綁紮，箍筋下方會晃動。 (5.02.01)</p>	<p><b>缺失原因分析：</b>因梁底層主筋與箍筋交點不易綁紮，故施工時易疏漏未綁紮。</p> <p><b>矯正措施：</b>將梁底層主筋與箍筋綁紮列為鋼筋重點缺失項目，於作業前告知鋼筋協力廠商領班及施工人員，並施工中巡視檢查施工人員是否有確實按照規定要求進行綁紮作業。</p> <p style="color: blue;">(案例一)</p> <p><b>缺失改善步驟：</b>1.派員將未綁紮確實之梁箍筋綁紮固定。2.如有未能補綁紮部分，增設腰筋與梁箍筋綁紮固定。3.檢附改善前、中、後照片乙份。(如附件)</p> <p style="color: blue;">(案例二)</p> <p><b>缺失改善步驟：</b>1.未確實綁紮會晃動箍筋部分，派員於腰筋與箍筋交點處增加綁紮點，以確實固定箍筋。2.檢附改善前、中、後照片乙份。(如附件)</p>	<p>XX.XX.XX</p>

說明：  
（改善前）  
三樓部分橫梁底  
層主筋未與箍筋  
確實綁紮

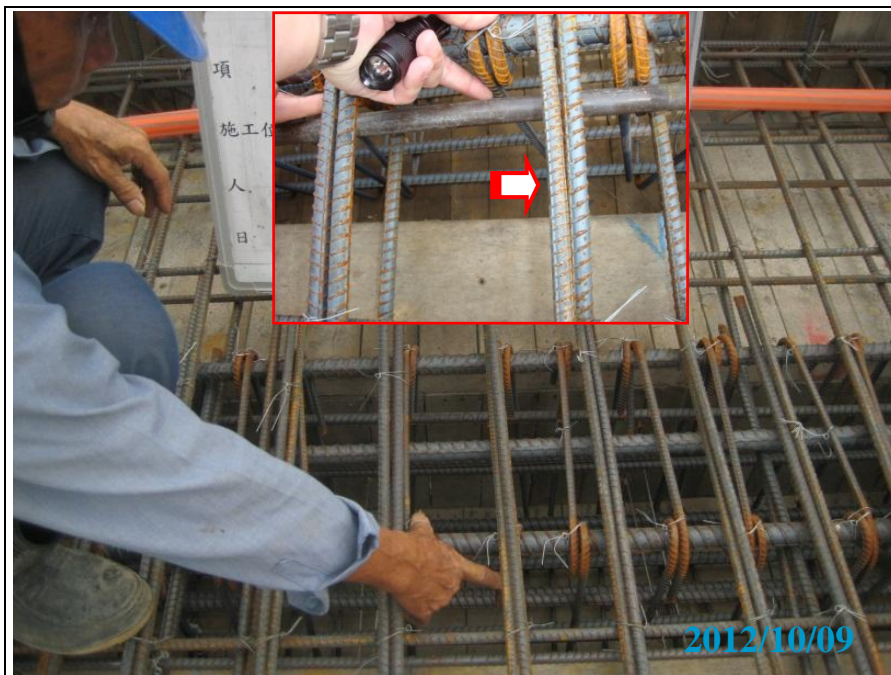
說明：  
（改善前）  
梁底層主筋未與  
箍筋確實綁紮

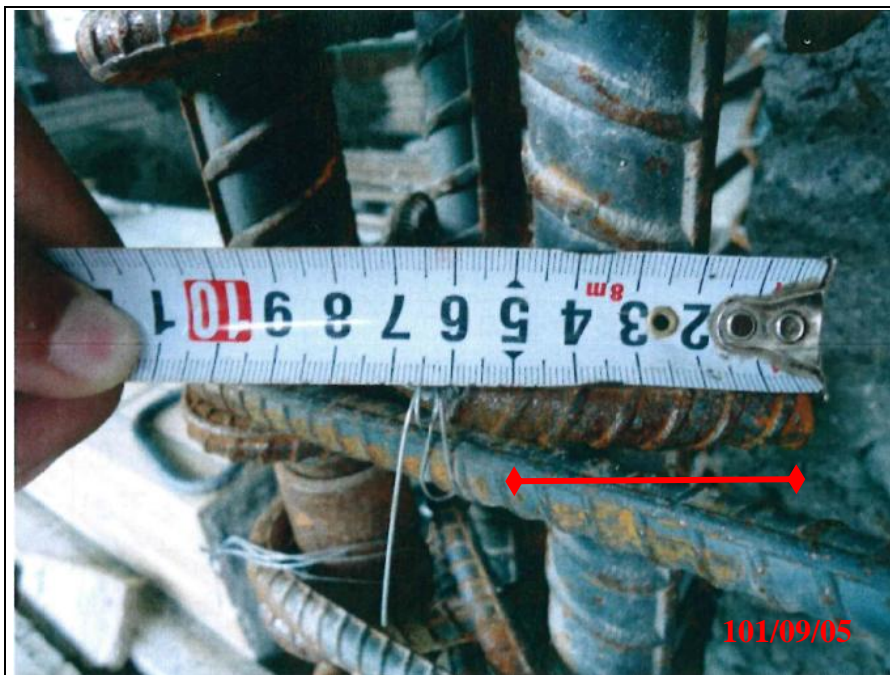
缺失項目 (含建議)	改善對策及結果 (附改善前中後照片請註明)	完成 日期	備註 (未完成者 請說明)
<p><b>(案例一)</b></p> <p>4 樓之 Y2 柱線上，部分擴柱柱繫筋彎鉤延伸長度不足 (長度未達 6db) (5.02.04)</p>	<p><b>缺失原因分析：</b>施工人員因施工空間較小不易施工，自行縮短繫筋彎鉤長度，致繫筋彎鉤長度未符合契約鋼筋標準圖說規定之 <math>6db \geq 7.5 \text{ cm}</math> 規定。</p> <p><b>矯正措施：</b>對現場施工人員再教育，切勿圖一時方便自行縮短繫筋彎鉤長度，並列為自主檢查項目之一。</p> <p><b>缺失改善步驟：</b>1.將彎鉤長度不足之繫筋拆下更換，查鋼筋標準圖說規定 135 度彎鉤長度為 <math>6db = 7.8 \text{ 公分}</math>，更換符合上述規定之繫筋。2.檢附改善前、中、後照片乙份。(如附件)</p>	XX.XX.XX	
<p><b>(案例二)</b></p> <p>部分柱的繫筋彎鉤延長度不足，彎鉤直線段契約圖說鋼筋標準圖規定為 6db，部分繫筋直線段長度不足，僅約 4~5 公分。(5.02.04)</p>	<p><b>缺失原因分析：</b>繫筋製作時尺寸未精準，致部分繫筋彎鉤延長度不足。</p> <p><b>矯正措施：</b>1.鋼筋尺寸製作前，要求協力廠商製作鋼筋作料單，並由現場工程師審查鋼筋尺寸是否正確。2.鋼筋定尺料進場時，由現場工程師檢查鋼筋尺寸是否與鋼筋作料單尺寸相符，不符合時應退料處理。</p> <p><b>缺失改善步驟：</b>1.將繫筋彎鉤直線段不足部分拆除。2.重新綁上大於 <math>6db = 6 \times 1.3 = 7.8 \text{ cm}</math> 之繫筋。3.檢附改善前、中、後照片乙份。(如附件)</p>	XX.XX.XX

說明：  
（改善前）  
4樓之Y2柱線上，  
部分擴柱箍（繫）  
筋彎鉤延伸長度  
不足（長度未達  
6db）

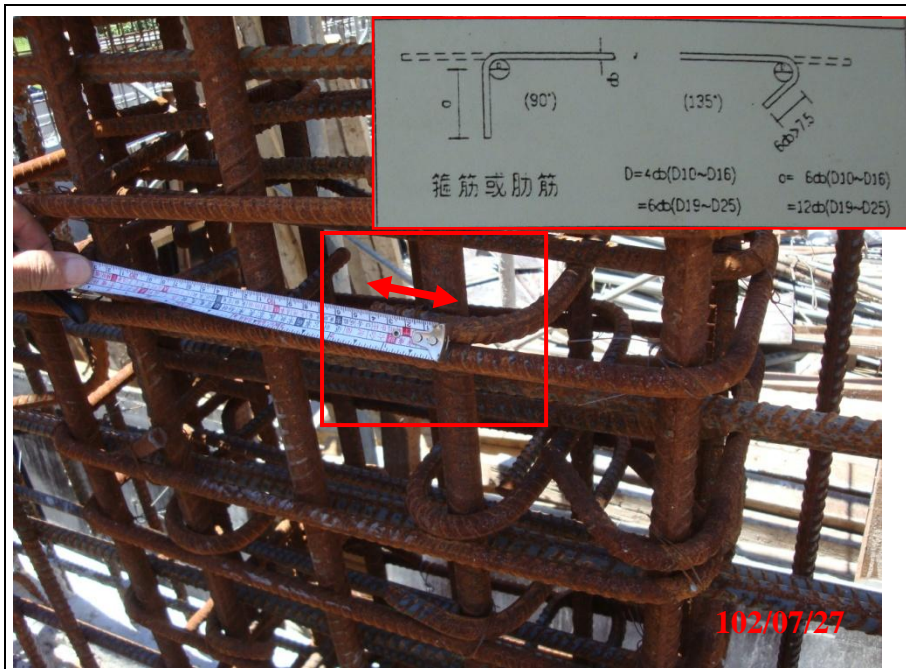
說明：  
（改善前）  
部分柱的繫筋彎鉤延長度不足，彎鉤直線段契約圖說鋼筋標準圖規定為  $6db$ ，部分繫筋直線段長度不足，僅約 4~5 公分

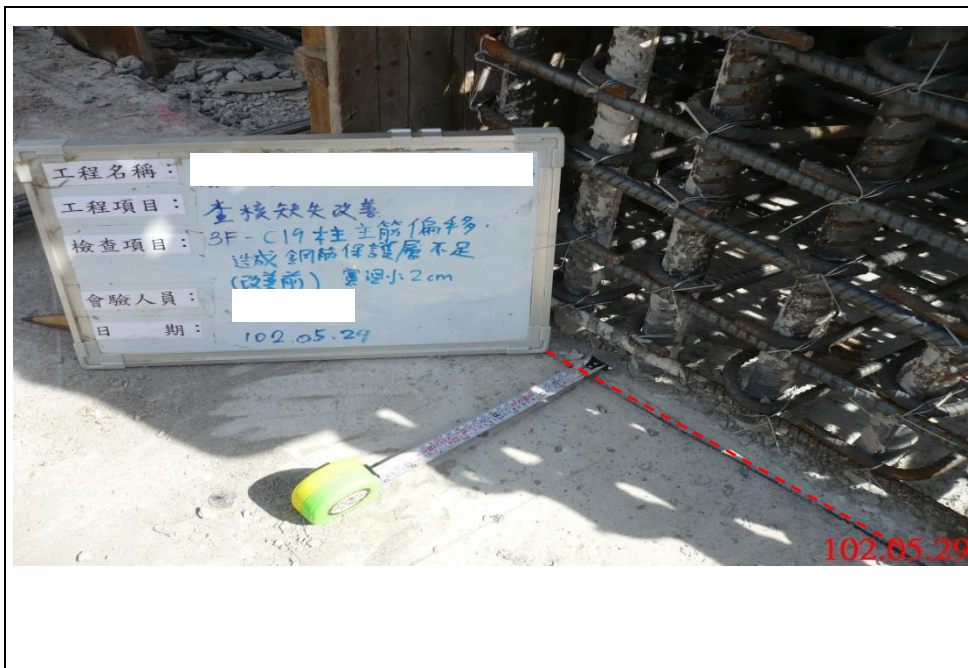
缺失項目 (含建議)	改善對策及結果 (附改善前中後照片請註明)	完成 日期	備註 (未完成者 請說明)
<p><b>（案例一）</b> 3F 部分立柱主筋偏移，造成鋼筋保護層不足。(5.02.05)</p>	<p><b>缺失原因分析：</b>因柱模板四周之混凝土墊塊不足，且施工人未注意部分柱筋有偏移，而未即時校正。</p> <p><b>矯正措施：</b>於柱封模前，於柱箍筋四周使用 4 cm 墊塊固定保護層，使柱筋不會產生偏移情形。</p> <p><b>缺失改善步驟：</b>1.經檢討評估，保護層不足處採加大柱尺寸方式處理，因加大之尺寸僅約 2 cm，加大尺寸後不影響原設計使用機能。2.檢附改善前、中、後照片乙份。(如附件)</p>	XX.XX.XX	
<p><b>（案例二）</b> 雙排筋未個別綁紮，僅單支工作筋交叉固定，造成雙排筋之有效間距不符規定。(5.02.05)</p>	<p><b>缺失原因分析：</b>因牆預留筋綁紮固定方式未正確，僅用單支工作筋交叉固定，導致部分牆預留筋間距過大。</p> <p><b>矯正措施：</b>1.要求鋼筋綁紮工人確實依放樣或樣板間距確實綁紮，牆預留筋之綁紮應採雙排筋個別綁紮固定，兩端設寬止筋，以確保間距及位置正確。</p> <p><b>缺失改善步驟：</b>1.請專業植筋廠商補植一排鋼筋。2.使用鑽孔機鑽孔。3.鑽孔後使用吹風機將孔內灰塵吹出清潔。4.注射植筋膠藥劑並植筋。5.檢附改善前、中、後照片乙份。(如附件)</p>	XX.XX.XX	
<p><b>（案例三）</b> 矮牆筋未設寬止筋，牆筋保護層過大或有效間距不足。(5.02.05)</p>	<p><b>缺失原因分析：</b>鋼筋工班於矮牆筋綁紮時，僅設圓墊間隔器，未設寬止筋。</p> <p><b>矯正措施：</b>1.要求鋼筋工班綁紮牆筋時，牆筋垂直及水平向每 100~120 cm 設置一個間隔器；水平向每垂直筋間距之 5 倍及垂直向每水平筋間距之 4 倍設置一個寬止筋，以確保間距及位置正確。</p> <p><b>缺失改善步驟：</b>1.派員增設寬止筋將雙排筋撐開，使 2 cm 直徑圓墊間隔器貼緊模板，固定牆筋保護層為 2 cm。2.檢附改善前、中、後照片乙份。(如附件)</p>

說明：  
（改善前）  
3F 部份立柱  
主筋偏移，造  
成鋼筋保護  
層不足

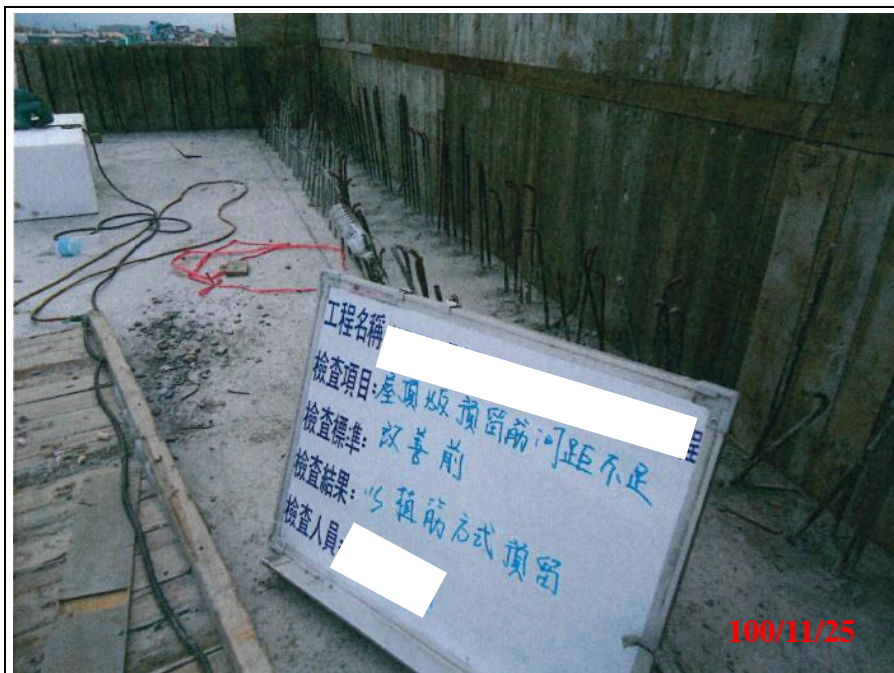
說明：  
（改善前）  
雙排筋未個別綁紮，僅單支工作筋交叉固定，造成雙排筋之有效間距不符規定

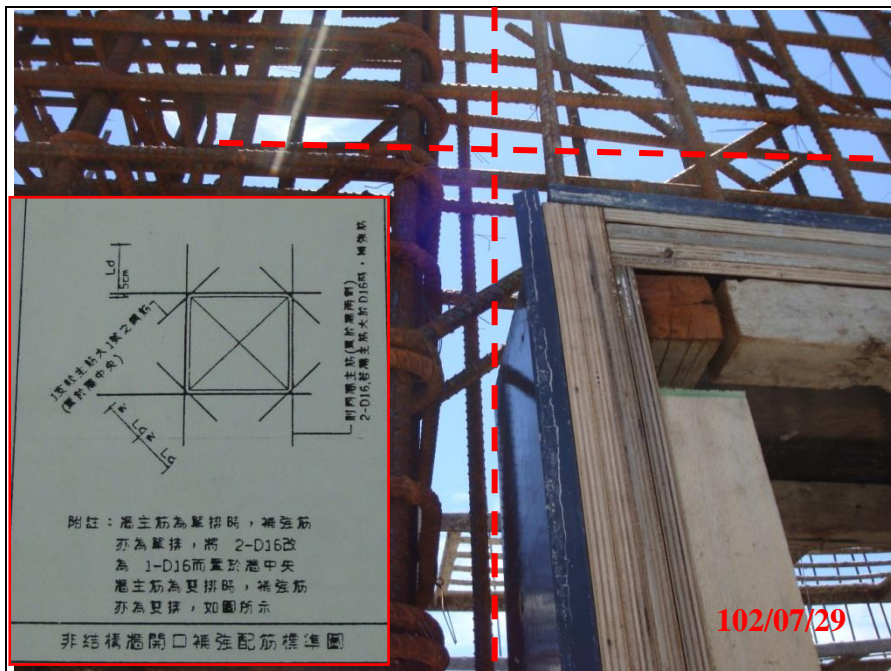
缺失項目 (含建議)	改善對策及結果 (附改善前中後照片請註明)	完成日期	備註 (未完成者請說明)
<p><b>(案例一)</b> 開口處角隅補強筋設置不符規定，欠缺垂直及橫向補強筋（主筋為雙排，補強筋亦為雙排）。(5.02.08)</p>	<p><b>缺失原因分析：</b>鋼筋綁紮工人未熟知圖說開口補規定，致鋼筋工班依以往經驗進行補強。</p> <p><b>矯正措施：</b>1.對鋼筋綁紮工班說明說圖之非結構牆開口補強配筋規定，水平、垂直向補強 2-D16 鋼筋置於牆兩側，牆主筋為單排時，亦為單排；牆主筋為雙排時，亦為雙排。斜向補強 1 支較主筋大 1 號之鋼筋，水平、垂直及斜向補強之兩端延伸長度均為 Ld。2.將開口補強規定列為檢查項目之一，檢查人員於施工中即進行尺寸檢查，如發現不合格情形，立即要求改善。</p> <p><b>缺失改善步驟：</b>1.依據圖說規定，加綁水平、垂直向補強筋，2-D16 鋼筋置於牆兩側雙排。2.檢附改善前、中、後照片乙份。(如附件)</p>	XX.XX.XX	
<p><b>(案例二)</b> 門開口上方水平補強筋，延伸長度 (Ld) 不足。(5.02.08)</p>	<p><b>缺失原因分析：</b>鋼筋綁紮工人未熟知補強筋延伸長度規定，致部分門開口上方水平補強筋延伸長度 (Ld) 不足。</p> <p><b>矯正措施：</b>1.對鋼筋綁紮工班說明非結構牆開口補強配筋之圖說規定，水平、垂直及斜向補強之兩端延伸長度均為 Ld，牆主筋為單排時，亦為單排；牆主筋為雙排時，亦為雙排。2.將開口補強規定列為檢查項目之一，檢查人員於施工中即進行尺寸檢查，如發現不合格情形，立即要求改善。</p> <p><b>缺失改善步驟：</b>1.一樓軸線 3 門開口上方水平補強筋已要求鋼筋協力廠商抽換長度不足之水平補強筋。2.檢附改善前、中、後照片乙份。(如附件)</p>

說明：  
（改善前）  
開口處角隅補強筋設置不符合規定，欠缺垂直及橫向補強筋（主筋為雙排，補強筋亦為雙排）

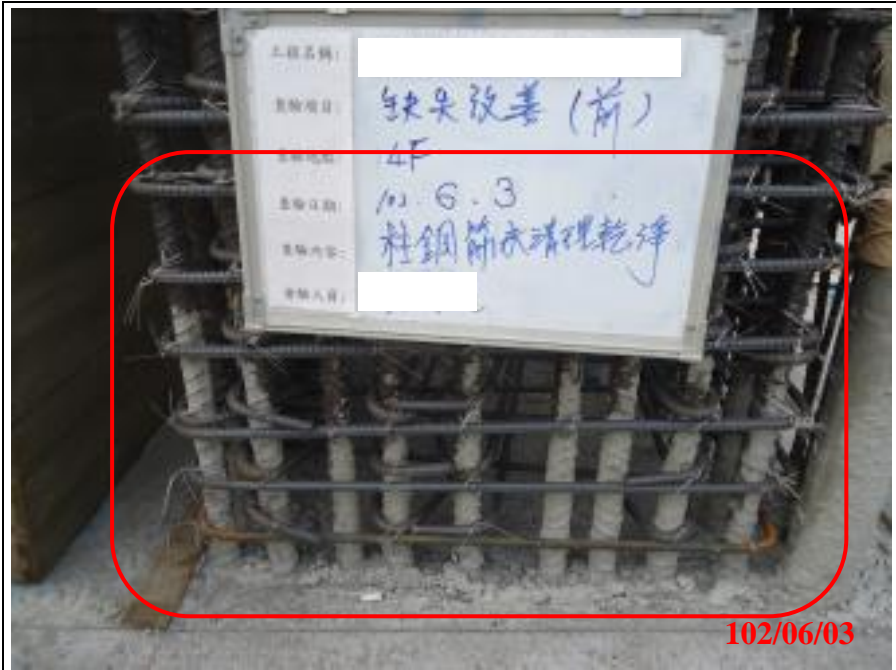
缺失項目 (含建議)	改善對策及結果 (附改善前中後照片請註明)	完成 日期	備註 (未完成者 請說明)
<p>柱主筋表面有混凝土殘渣，未（於澆置時立即）清除。 (5.02.11)</p>	<p><b>缺失原因分析：</b>混凝土澆築時未作適當保護或派清潔工清理，致澆築時對鋼筋所產生之污染未能即時清除。</p> <p><b>矯正措施：</b>1.於澆築時對柱主筋以夾板做適當之防護，避免漿體直接噴覆主筋。2.混凝土澆築時，增派清潔工，如有污染情形，立即清洗。</p> <p><b>缺失改善步驟：</b>1.柱表面之混凝土殘渣，立即派員用鋼刷等工具清理。2.檢附改善前、中、後照片乙份。(如附件)</p>	<p>XX.XX.XX</p>

說明：  
(改善前)  
柱主筋表面有混凝土殘渣，未(於澆置時立即)清除

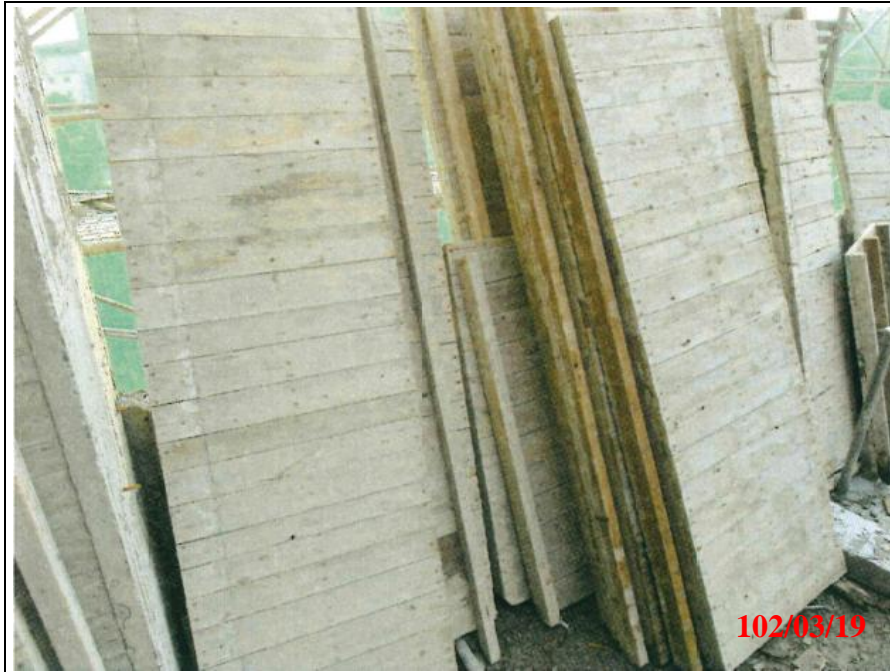
缺失項目 (含建議)	改善對策及結果 (附改善前中後照片請註明)	完成 日期	備註 (未完成者 請說明)
<p>模板殘留砂漿未確實整理，且未塗模板油。(5.03.02)</p>	<p><b>缺失原因分析：</b>拆模後施工人員未把模板殘留之凝固砂漿敲除。</p> <p><b>矯正措施：</b>於拆模後，要求施工人員須把殘留於模板之砂漿敲除乾淨，方可使用。</p> <p><b>缺失改善步驟：</b>1.派員敲除模板表面殘留之凝固砂漿。2.模板塗抹脫模劑（或於模板組立完成時再塗抹脫模劑）。3.檢附改善前、中、後照片乙份。(如附件)</p>	<p>XX.XX.XX</p>

說明：  
（改善前）  
模板殘留砂漿未  
確實整理，且未塗  
模板油

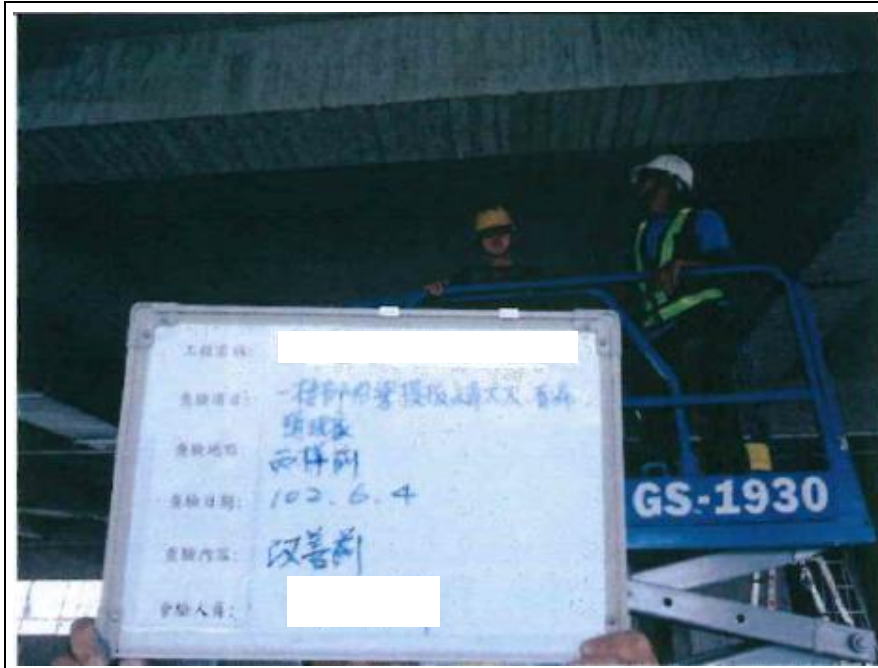
缺失項目 (含建議)	改善對策及結果 (附改善前中後照片請註明)	完成 日期	備註 (未完成者 請說明)
<p>一樓部分梁模板縫太大，有漏漿現象。(5.03.03)</p>	<p><b>缺失原因分析：</b>因部分模板品質不良，模板板材因縮收造成模板板縫太大，導致有漏漿現象。</p> <p><b>矯正措施：</b>於模板組立前，由工班領班及現場工程師先檢視模板品質，並汰換品質不良之模板，避免澆置完成面有漏漿現象。</p> <p><b>缺失改善步驟：</b>1.逐次汰換老舊或縫隙過大模板，並派員將漏漿凸出之混凝土面敲除。2.檢附改善前、中、後照片乙份。(如附件)</p>	<p>XX.XX.XX</p>

說明：  
（改善前）  
一樓部分梁模板縫太大，有漏漿現象

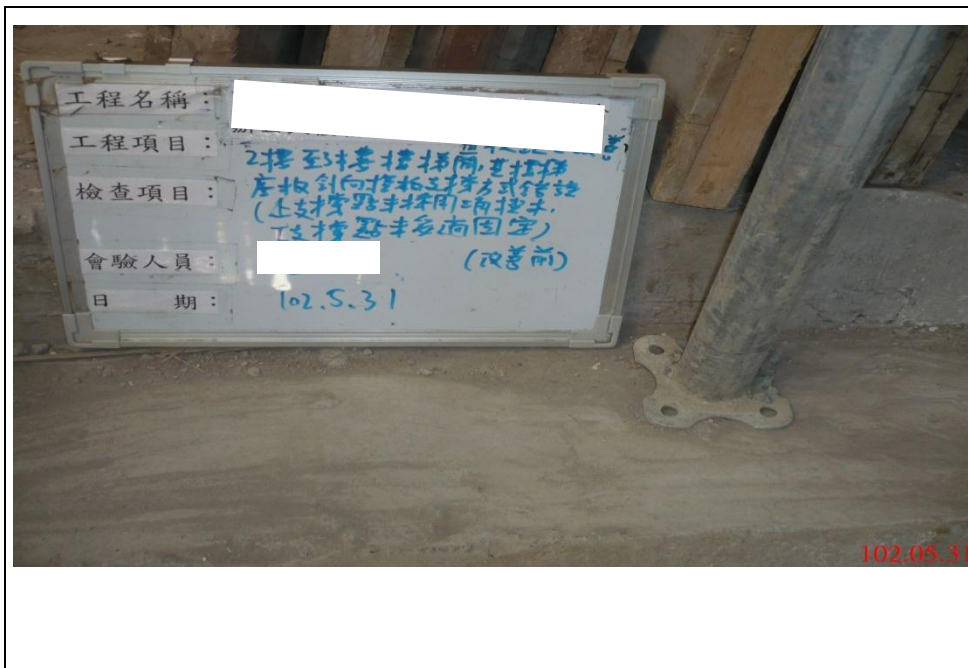
缺失項目 (含建議)	改善對策及結果 (附改善前中後照片請註明)	完成日期	備註 (未完成者請說明)
<p><b>(案例一)</b> 樓梯底版斜向模板支撐方式錯誤(上支撐點未採用三角楔木,下支撐點未妥適固定)。 (5.03.04)</p>	<p><b>缺失原因分析：</b>施工人員疏漏未將樓梯斜面部分鋼管支撐加以固定。</p> <p><b>矯正措施：</b>1.對模板協力廠商教育宣導,遇斜面支撐時,皆需上下確實固定。2.現場工程師全面檢視支撐組立情形,發現有不合情形,立即要求改善。</p> <p><b>缺失改善步驟：</b>1.鋼管支撐上支點以三角楔木固定。2.鋼管支撐下支撐點,使用鋼釘增加其固定。3.檢附改善前、中、後照片乙份。(如附件)</p>	XX.XX.XX	
<p><b>(案例二)</b> 三樓部分模板鋼管支撐高度超過 3.5 公尺,未設置水平繫條。(5.03.04)</p>	<p><b>缺失原因分析：</b>模板工班便宜行事,部分高度超過 3.5 公尺模板支柱未確實設置水平繫條。</p> <p><b>矯正措施：</b>對模板施工人員再教育,模板支柱高度超過 3.5 公尺時,應於大於 2 公尺處增設縱向、橫向之水平繫條,並列為自主檢查項目之一。</p> <p><b>缺失改善步驟：</b>1.派員於鋼管支柱高度大於 2 公尺處,以 C 型槽鋼增設縱向、橫向之水平繫條。2.檢附改善前、中、後照片乙份。(如附件)</p>

說明：  
 （改善前）  
 樓梯底版斜向模板支撐方式錯誤（上支撐點未採用三角楔木，下支撐點未妥適固定）

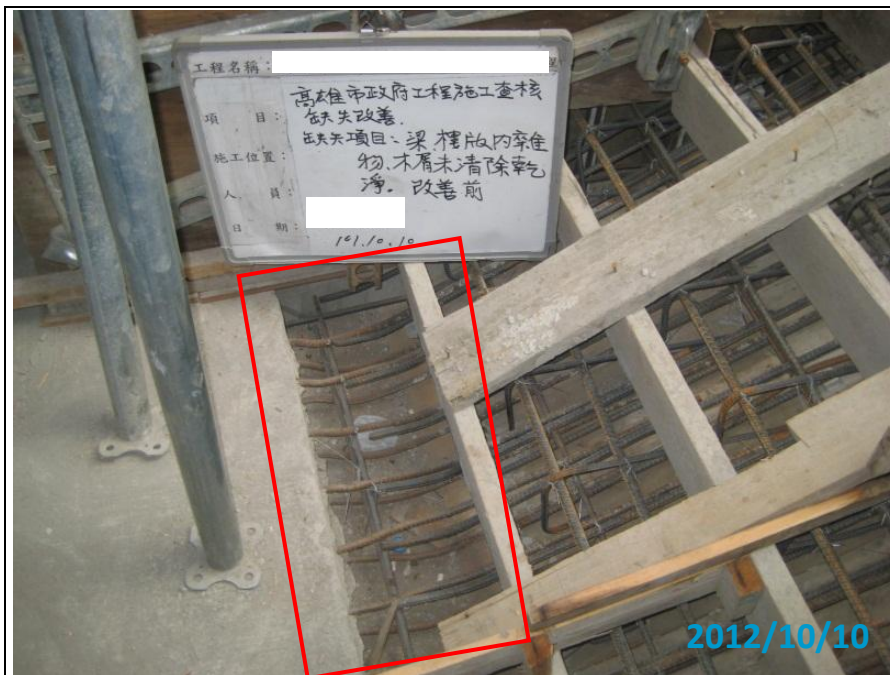
缺失項目 (含建議)	改善對策及結果 (附改善前中後照片請註明)	完成日期	備註 (未完成者請說明)
<p><b>(案例一)</b> 梁板模板內殘留木屑、垃圾及瓶罐，未及時清理。 (5.03.07)</p>	<p><b>缺失原因分析：</b>1. 梁板模板組立所產生之木屑未立即清理。2. 工區內未設置垃圾筒，工人隨意丟棄垃圾及瓶罐。</p> <p><b>矯正措施：</b>1. 要求模板協力廠商於梁板模板組立完成後，立即以吸塵器清除木屑，於清理完成後才能進行鋼筋綁紮。2. 工區內設置垃圾筒，並要求所有工人不得亂丟垃圾及瓶罐。</p> <p><b>缺失改善步驟：</b>1. 派員用夾具清除垃圾及瓶罐，並使用吸塵器清除木屑。2. 檢附改善前、中、後照片乙份。(如附件)</p>	XX.XX.XX	
<p><b>(案例二)</b> 2 樓部分牆模及柱模未留設清潔孔。 (5.03.07)</p>	<p><b>缺失原因分析：</b>現場工程師經驗不足，未督促模板協力廠商施作清潔孔。</p> <p><b>矯正措施：</b>要求現場工程師督促模板協力廠商確實施作清潔孔，並列為模板自主檢查項目之一。</p> <p><b>缺失改善步驟：</b>1. 派員將以封死之清潔口拆除，確實預留。2. 檢附改善前、中、後照片乙份。(如附件)</p>	XX.XX.XX

說明：  
 （改善前）  
 梁板模板內殘留  
 木屑、垃圾及瓶  
 罐，未及時清理

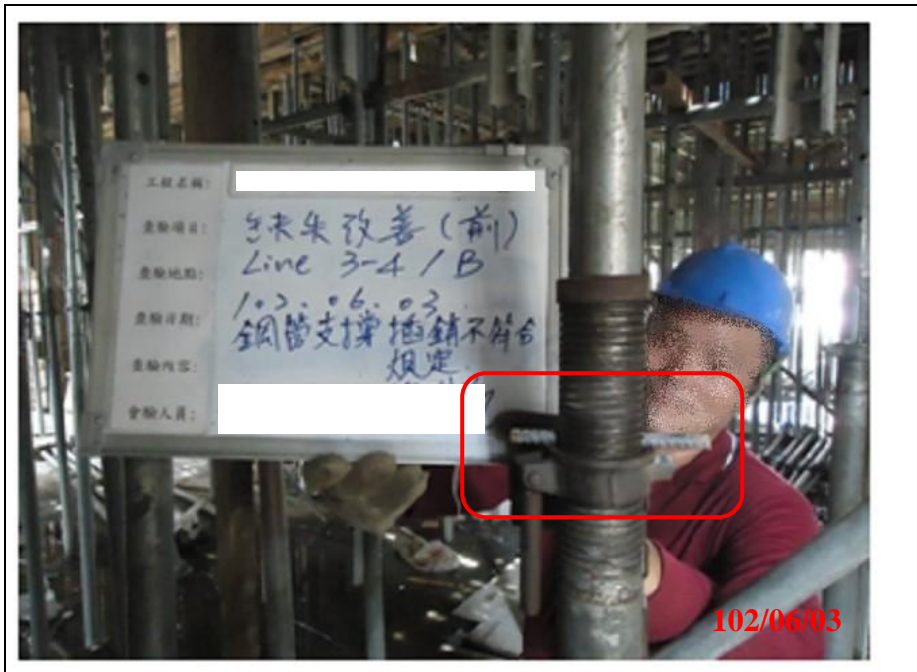
缺失項目 (含建議)	改善對策及結果 (附改善前中後照片請註明)	完成日期	備註 (未完成者請說明)
<p><b>(案例一)</b>                      模板鋼管支撐接合處以 3 號鋼筋做為插銷，未使用制式插銷（依 CNS5644 可調鋼管支柱：接管銷之直徑應在 12mm 以上且為專用）。（4.03.99）</p>	<p><b>缺失原因分析：</b>因現場制式插銷不足，模板施工人員以 3 號鋼筋當作插銷使用。</p> <p><b>矯正措施：</b>1.施模板組立前先檢查制式插銷數量是否足夠。2.對模板施工人員進行再教育訓練，如有插銷不足情形應立即反應，不可使用 3 號鋼筋做為插銷使用。3.另發出異常矯正預防處理紀錄表，勞安及模板支撐作業主管進行檢查，品管人員及工地主任進行改正後之確認。</p> <p><b>缺失改善步驟：</b>1.鋼管支撐之插銷以鋼筋代用部分，將全面進行檢查及更換。2.檢附改善前、中、後照片乙份。（如附件）</p>	XX.XX.XX	
<p><b>(案例二)</b>                      外牆模板之緊結螺栓使用套管施工，易造成滲漏水現象。（4.03.99）</p>	<p><b>缺失原因分析：</b>模板工為重覆使用緊結螺栓，使用套管施工，以利緊結螺栓拔除回收再使用，惟未考慮日後易產生滲漏水之情形發生。</p> <p><b>矯正措施：</b>1.教育模板工人日後外牆不得再使用套管施作。2.現場工程師日後注意外牆模板施作，不得使用套管。</p> <p><b>缺失改善步驟：</b>1.將孔內灰塵吹除。2.填入無收縮水泥砂漿。3.外壁孔洞施作 30x30 公分防水層。4.檢附改善前、中、後照片乙份。（如附件）</p>

<p>說明： （改善前） 模板鋼管支撐接合處以3號鋼筋做為插銷，未使用制式插銷（依CNS5644可調鋼管支柱：接管銷之直徑應在12mm以上且為專用）</p>

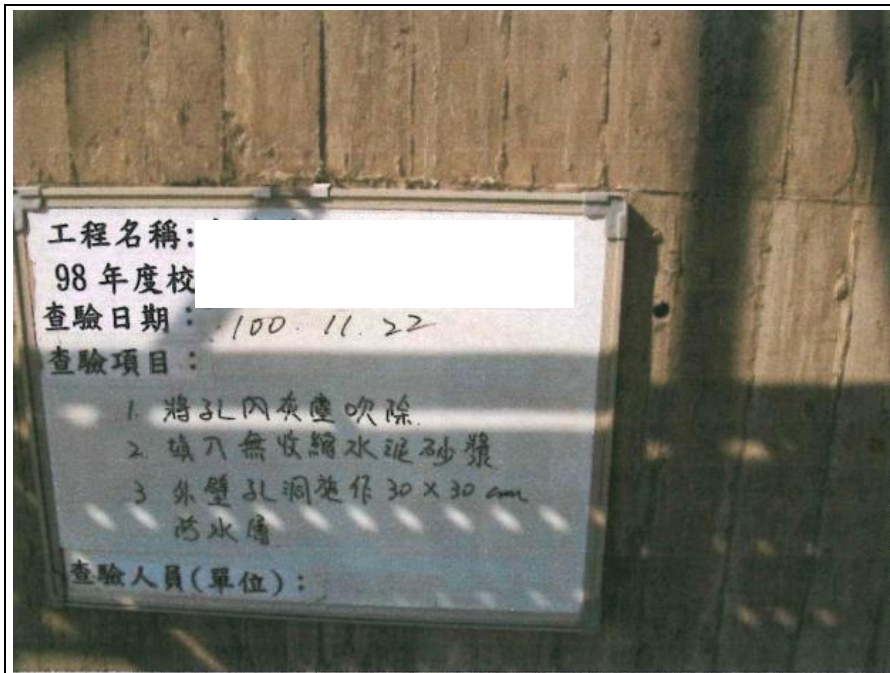
說明：  
（改善前）  
外牆模板之緊結  
螺栓使用套管施  
工，易造成滲漏  
水現象

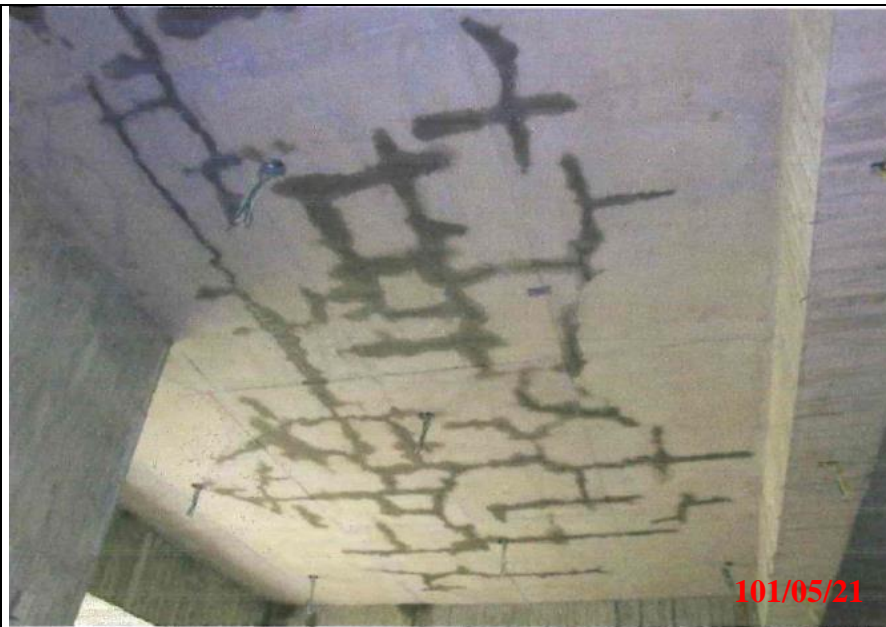
缺失項目 (含建議)	改善對策及結果 (附改善前中後照片請註明)	完成日期	備註 (未完成者請說明)
<p>二樓部分頂版有滲漏水現象。 (5.07.01.07)</p>	<p><b>缺失原因分析：</b>可能發生原因：1.混凝土澆置時溫度太高。2.混凝土澆置完成後於初期強度形成前，即受外力壓迫導致發生裂縫。</p> <p><b>矯正措施：</b>1.於混凝土澆置時注意控制混凝土澆置溫度，並檢測混凝土溫度。如混凝土溫度大方 32 度時，要求混凝土協力廠商改善並退料。2.混凝土澆置完成後待初期強度形成後，始可吊放鋼筋，且材料不可集中堆置。</p> <p><b>缺失改善步驟：</b>1.針對有漏水現象之樓版上方塗彈性水泥材料施作防水層，下方則以注射環氧樹脂材料做止漏。2.檢附改善前、中、後照片乙份。(如附件)</p>	<p>XX.XX.XX</p>

說明：  
（改善前）  
二樓部分頂版有  
滲漏水現象

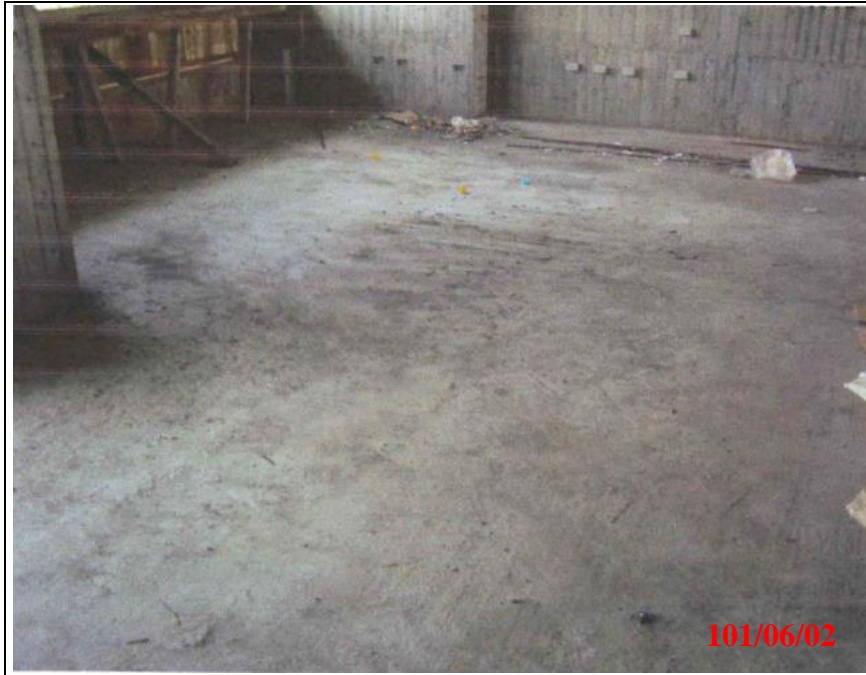
說明：  
（改善前）  
二樓部分頂版有  
滲漏水現象（漏水  
之樓板上方）

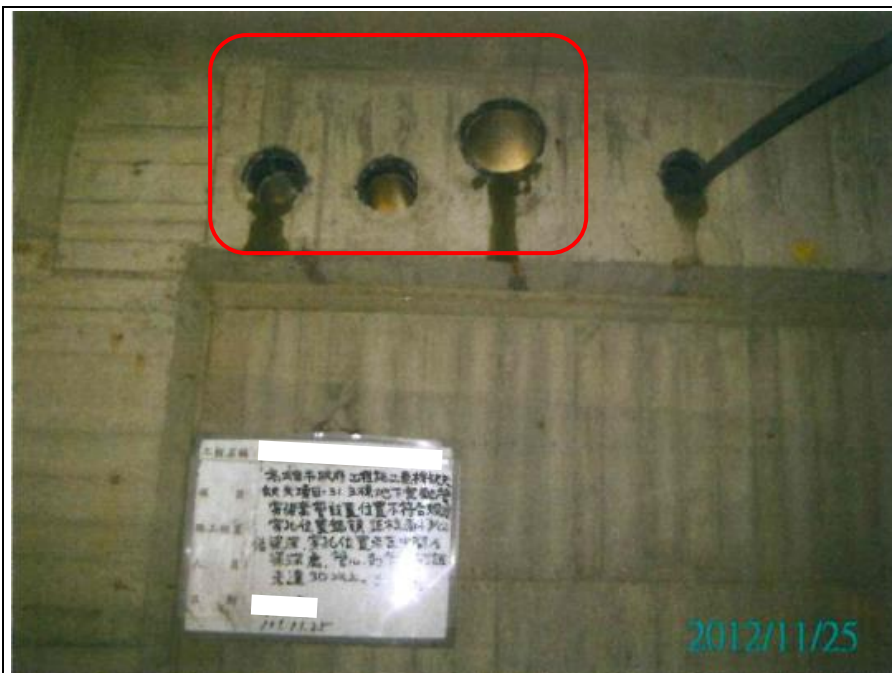
缺失項目 (含建議)	改善對策及結果 (附改善前中後照片請註明)	完成日期	備註 (未完成者請說明)
<p><b>(案例一)</b></p> <p>地下室穿梁套管設置位置不符合規定，管距過近（兩管中心間距應大於3倍管徑）；穿孔（高度）位置未在中間1/3梁深處；穿梁位置有誤（穿梁位置應距梁柱接頭處2倍梁深以上）。 (5.07.05.03)</p>	<p><b>缺失原因分析：</b>因水電施工人員未瞭解穿梁套管設置規定，造成套管設置位置不符合規定。</p> <p><b>矯正措施：</b>1.施工前對水電施工人員說明穿梁套管設置規定，如穿梁位置應距梁柱接頭處2倍梁深以上；穿孔（高度）位置未在中間1/3梁深處；兩管中心間距應大於3倍管徑。2.施作前由現場工程再次與施工人員確認穿梁套管位置，避免不符合情形發生。</p> <p><b>缺失改善步驟：</b>1.機電廠商委由結構技師評估，經評估結果採用符合原設計抗壓強度之無收縮水泥砂漿補回填滿原穿孔，恢復減損之混凝土斷面即可。2.檢附改善前、中、後照片乙份。(如附件)</p>	XX.XX.XX	
<p><b>(案例二)</b></p> <p>B棟地下室配管穿梁管套設置位置不符合規定，穿孔位置錯誤：距柱面小於2倍梁深；穿孔位置未在中間1/3梁深處；管心到管心相距未達3D以上。 (5.07.05.03)</p>	<p><b>缺失原因分析：</b>因水電施工人員未瞭解穿梁套管設置規定，造成套管設置位置不符合規定。</p> <p><b>矯正措施：</b>1.施工前對水電施工人員說明穿梁套管設置規定，如穿梁位置應距梁柱接頭處2倍梁深以上；穿孔（高度）位置未在中間1/3梁深處；兩管中心間距應大於3倍管徑。2.施作前由現場工程再次與施工人員確認穿梁套管位置，避免不符合情形發生。</p> <p><b>缺失改善步驟：</b>1.請設計單位委請結構技師確認B棟地下室配管穿梁補強方式，補強方式如下：第1孔及第2孔PVC套管取出，以無收縮水泥砂漿填實整個預留孔，並以鋼板包覆補強，鋼板以化學螺栓及環氧樹脂與RC結構體結合。2.檢附改善前、中、後照片乙份。(如附件)</p>	XX.XX.XX

說明：  
（改善前）  
B棟地下室配管穿梁管套設置位置不符合規定，穿孔位置錯誤：距柱面小於2倍梁深；穿孔位置未在中間1/3梁深處；管心到管心相距未達3D以上

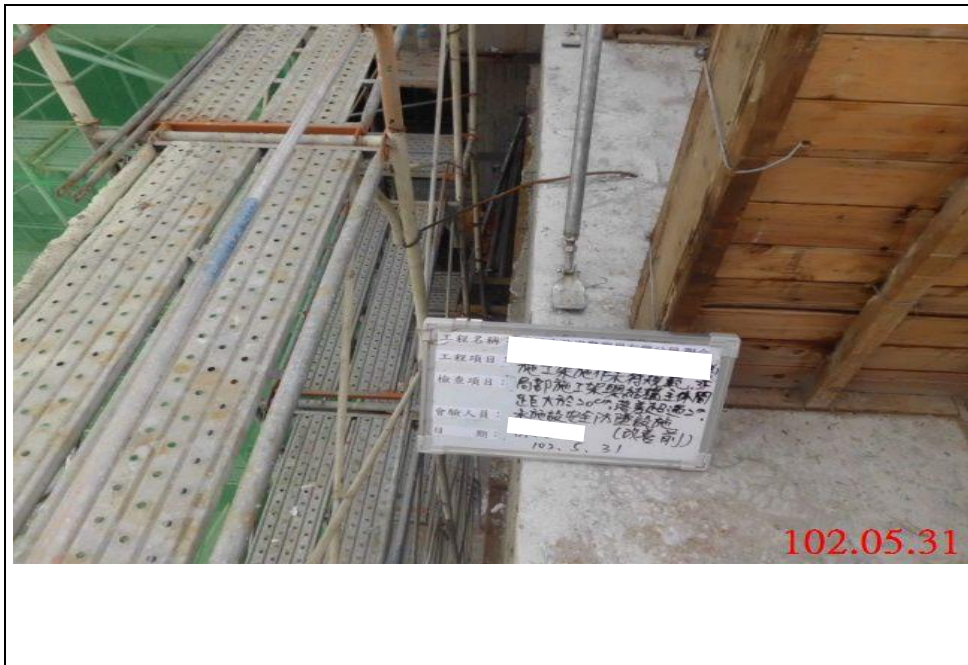
缺失項目 (含建議)	改善對策及結果 (附改善前中後照片請註明)	完成 日期	備註 (未完成者 請說明)
<p><b>(案例一)</b> 施工架施作未符規範，如 3 樓局部施工架與結構主體間距大於 20 公分，落差超過 2 公尺，未施設安全防墜設施（安全防墜網）。 (5.14.01.01)</p>	<p><b>缺失原因分析：</b>搭架協力廠商搭架時疏漏，部分間距大於 20 公分處未確實安裝安全防墜網。</p> <p><b>矯正措施：</b>1.於施工前督促搭架協力廠商，施工架與結構主體間距大於 20 公分處均應施作安全防墜網。2.施工完成後由勞工安全衛生人員全面檢查安全防墜設施，如有不合格情形，立即要求改善。</p> <p><b>缺失改善步驟：</b>1.全面檢視施工架，施工架與結構主體間距大於 20 公分未設安全防墜網處，立即加裝安全防墜網。2.檢附改善前、中、後照片乙份。(如附件)</p>	XX.XX.XX	
<p><b>(案例二)</b> 於高差 2 公尺以上之工作場所邊緣及開口部分（如各樓層樓梯轉台梁下開口處），未設置符合規定之護欄等防墜設施。 (5.14.01.01)</p>	<p><b>缺失原因分析：</b>因施工中樓梯開口處，未協調由那一協力廠商負責防墜安全措施，致該處未設置符合規定之護欄等防墜設施。</p> <p><b>矯正措施：</b>1.於施工前協調協力廠商，施工中樓梯開口處之防墜安全措施由模板協力廠商負責。2.勞工安全衛生人員將全面檢查開口部位，如有不合格情形，立即要求改善。</p> <p><b>缺失改善步驟：</b>1.全面檢視施工中樓梯開口部位，未設置護欄處，立即派員於開口處施作護欄防墜措施，施作規定為：上欄杆、中欄杆及腳趾板。2.檢附改善前、中、後照片乙份。(如附件)</p>	XX.XX.XX	
<p><b>(案例三)</b> 電梯開口未設置符合規定之護欄。 (5.14.01.01)</p>	<p><b>缺失原因分析：</b>電梯開口處因施工關係必須經常開關，施工人員拆除原有護欄後，未確實回復簡易護欄，致護欄設置方式未符規定。</p> <p><b>矯正措施：</b>增購活動式護欄，以利電梯開口處設置符合規定之護欄防墜設施，避免施工人員為方便施工破壞護欄。</p> <p><b>缺失改善步驟：</b>1.電梯開口處派員設立高度 110 公分以上之活動式護欄。2.檢附改善前、中、後照片乙份。(如附件)</p>	XX.XX.XX

<p>102.05.31</p>	<p>說明： （改善前） 施工架施作未符規範，如3樓局部施工架與結構主體間距大於20公分，落差超過2公尺，未施設安全防墜設施（安全防墜網）</p>

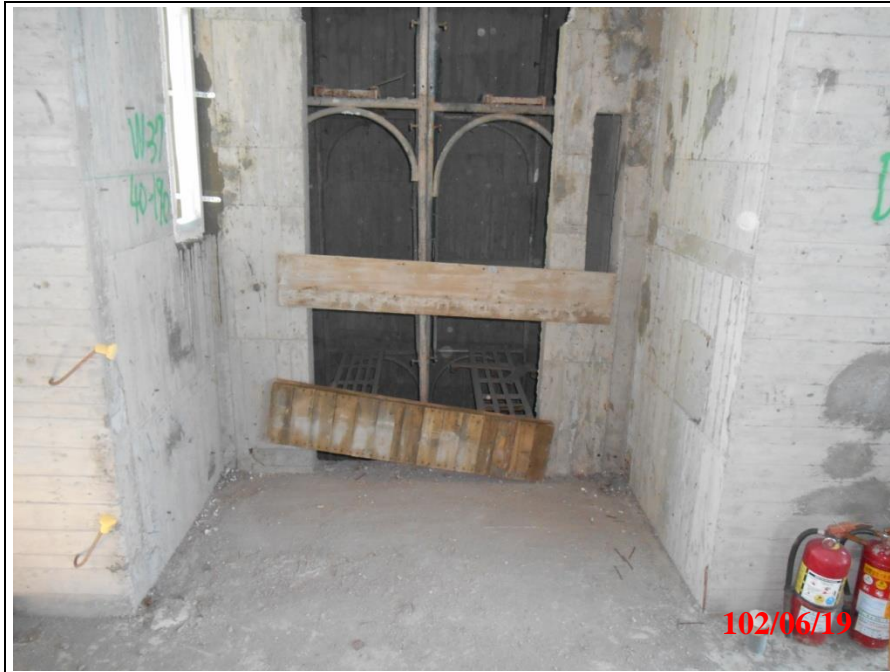
說明：  
（改善前）  
電梯開口未設置  
符合規定之護欄

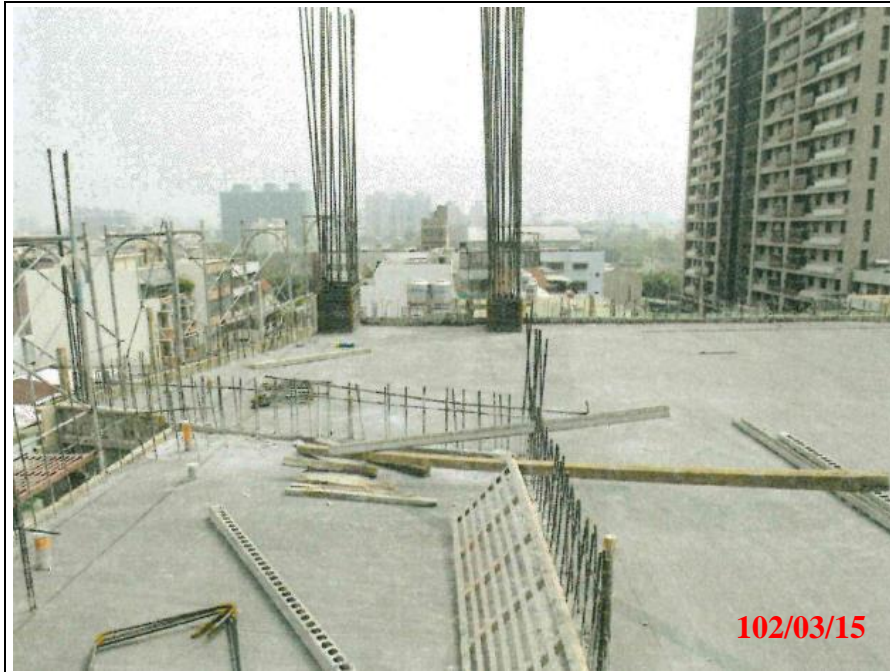
缺失項目 (含建議)	改善對策及結果 (附改善前中後照片請註明)	完成 日期	備註 (未完成者 請說明)
<p>施工架設置高度不足，應高於樓層一個單元或 1 公尺。 (5.14.01.01)</p>	<p><b>缺失原因分析：</b>因施工架協力廠商未能配合進場施工，致施工架設置高度不足。</p> <p><b>矯正措施：</b>作業前告知施工架協力廠商各樓層施工架預定搭設時間，於各樓層施工前請協力廠商配合搭架，施工架設置高度原則為高於樓層一個單元。</p> <p><b>缺失改善步驟：</b>1.由施工架協力廠商增設施工架，並增設至高於樓層一個單元或 1 公尺。2.檢附改善前、中、後照片乙份。(如附件)</p>	XX.XX.XX

說明：  
（改善前）  
施工架設置高度  
不足，應高於樓層  
一個單元或 1 公尺

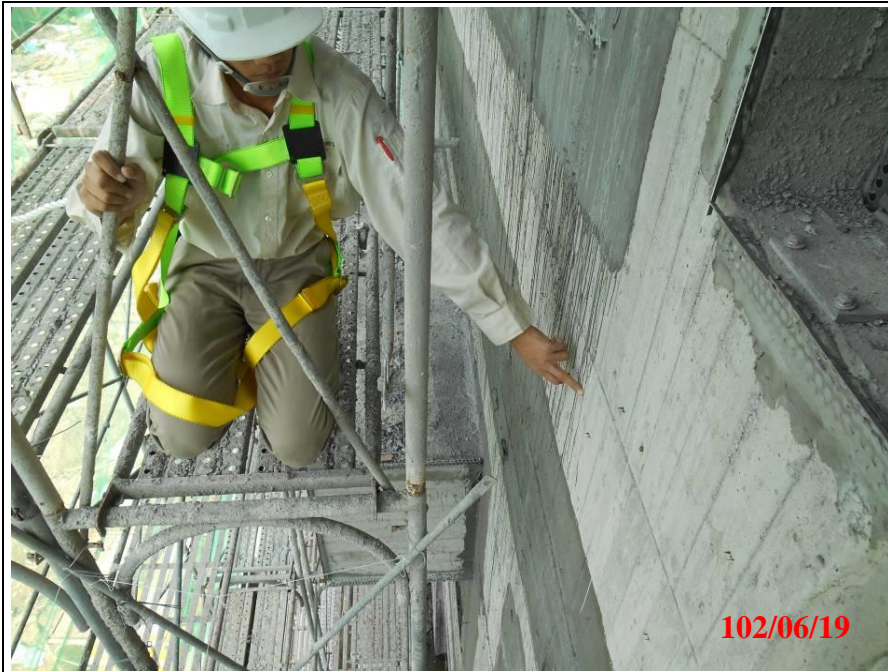
缺失項目 (含建議)	改善對策及結果 (附改善前中後照片請註明)	完成日期	備註 (未完成者請說明)
<p>北側施工架未以鋼筋與穩定構造物妥實連接 (鋼筋設置間距：垂直方向 5.5 公尺、水平方向 7.5 公尺以內)。 (5.14.02.01)</p>	<p><b>缺失原因分析：</b>於混凝土澆置前未預埋固定鋼筋。</p> <p><b>矯正措施：</b>於每層混凝土澆置前預埋固定鋼筋，預埋間距<math>\leq</math>7.5 公尺，並列為自主檢查項目之一，避免漏預埋。</p> <p><b>缺失改善步驟：</b>1.植入#3 鋼筋。2.將#3 鋼筋彎折纏繞於施工架上。2.檢附改善前、中、後照片乙份。(如附件)</p>	<p>XX.XX.XX</p>

說明：  
（改善前）  
北側施工架未以  
鋼筋與穩定構造  
物妥實連接（鋼筋  
設置間距：垂直方  
向 5.5 公尺、水平  
方向 7.5 公尺以  
內）。

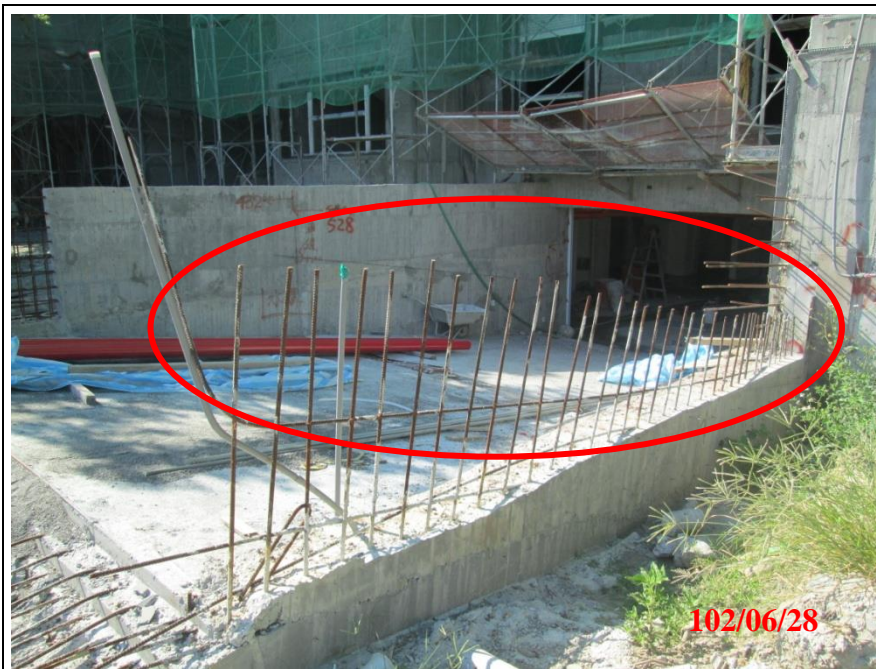
缺失項目 (含建議)	改善對策及結果 (附改善前中後照片請註明)	完成 日期	備註 (未完成者 請說明)
<p>工作場所暴露之鋼筋等易發生被刺及擦傷災害者，未採彎曲尖端、加蓋或加裝護套等防護設施。(5.14.06.01)</p>	<p><b>缺失原因分析：</b>地下室出入口處預留筋因疏漏，致未設置護套等防護設施。</p> <p><b>矯正措施：</b>1.每日進行巡察確認保護套是否有漏裝部分，如有漏設立即派工人補設護套。2.後續工程採冂形預留筋設置，避免產生尖端。</p> <p><b>缺失改善步驟：</b>1.派工將鋼筋保護套套上。2.檢附改善前、中、後照片乙份。(如附件)</p>	<p>XX.XX.XX</p>

說明：  
（改善前）  
工作場所暴露之  
鋼筋等易發生被  
刺及擦傷災害  
者，未採彎曲尖  
端、加蓋或加裝  
護套等防護設施
