第四章 土木工程缺失改善實例

改善照片表（改善前、中、後同一角度拍攝）

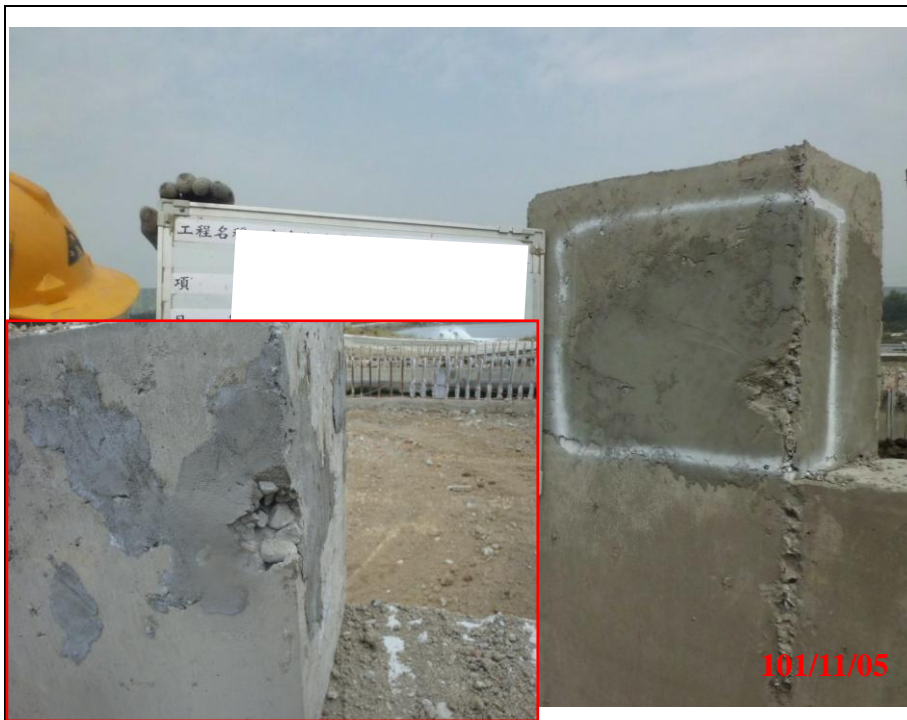
說明：
（改善前）
部分混凝土蜂窩
之修補過於粗
略，不符相關施
工規範要求
（5.01.01）

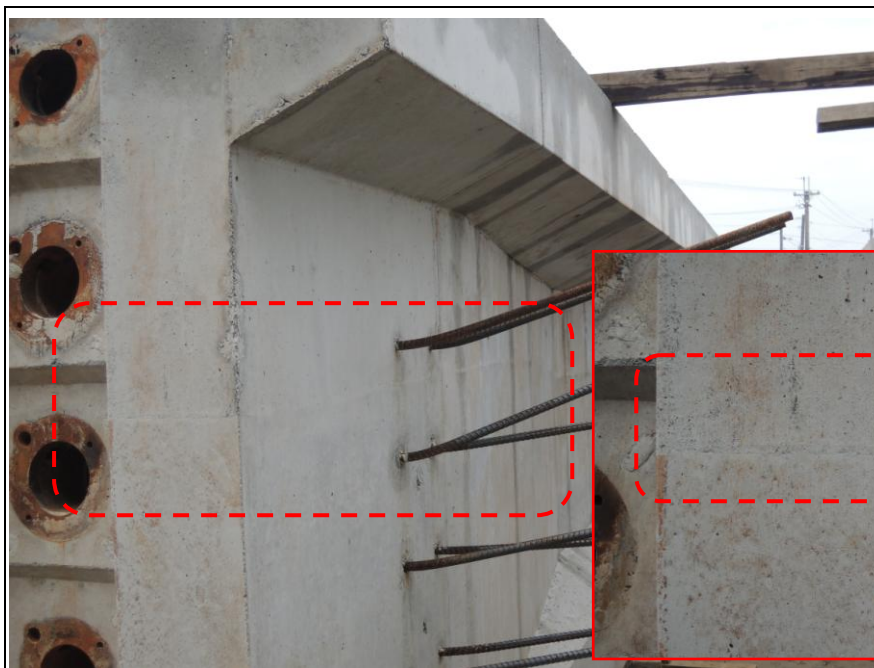
(改善前)
預力梁澆置不符合規範，有明顯冷縫且開裂情形
(5.01.01)

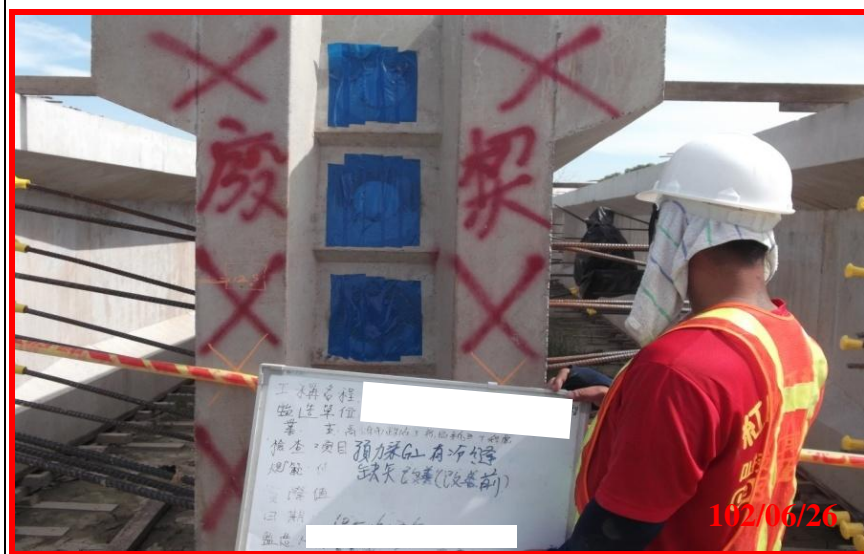
說明：
(改善前)
預力梁澆置不符合規範，有明顯冷縫且開裂情形
(5.01.01)

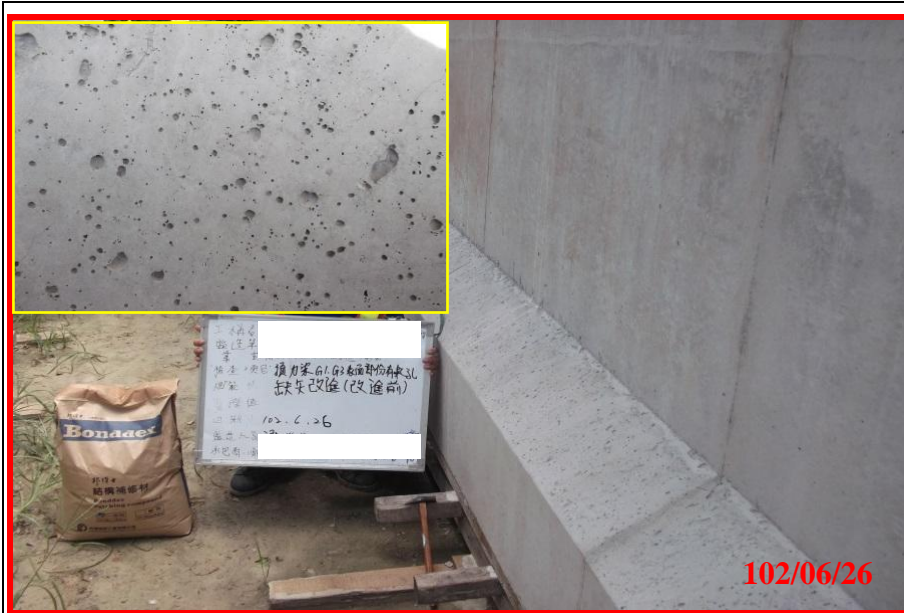
說明：
預力梁 G3 有氣泡、孔洞情形
(5.01.01)

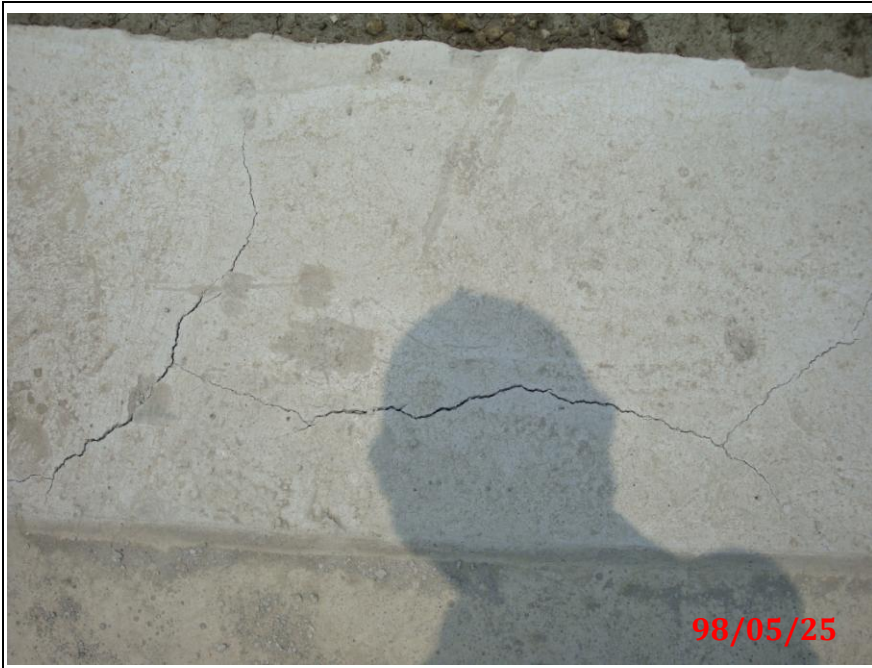
說明：
(改善前)
1K+470 附近(左右側)U 型溝頂混凝土表面裂縫甚大(部分已達 1-2mm)，請監造單位檢討其結構安全性及耐久性 (5.01.02)

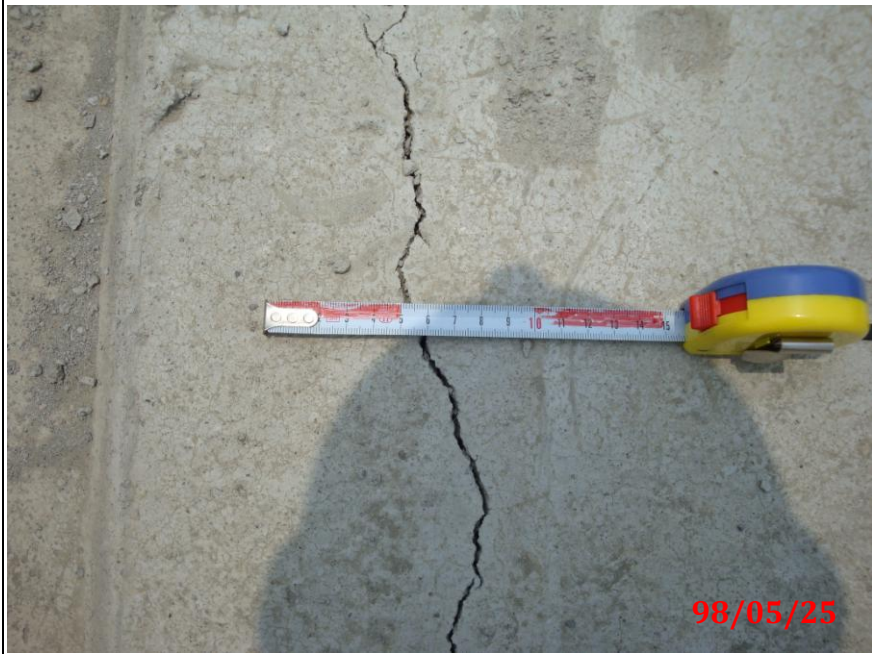
說明：
(改善前)
1K+470 附近(左右側)U 型溝頂混凝土表面裂縫甚大(部分已達 1-2mm)，請監造單位檢討其結構安全性及耐久性

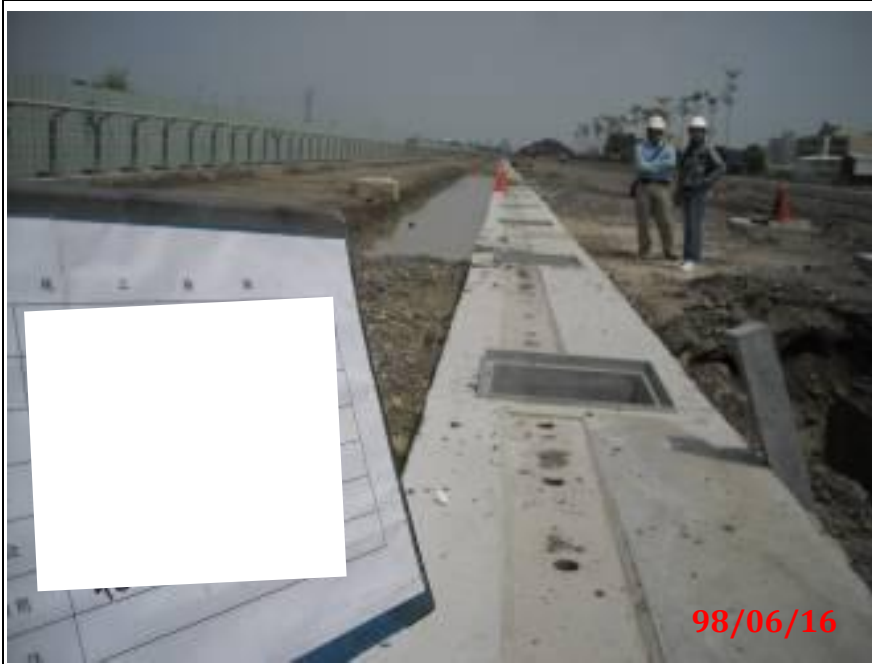
說明：
(改善前)
1K+470 附近(左右側)U 型溝頂混凝土表面裂縫甚大(部分已達 1-2mm)，請監造單位檢討其結構安全性及耐久性

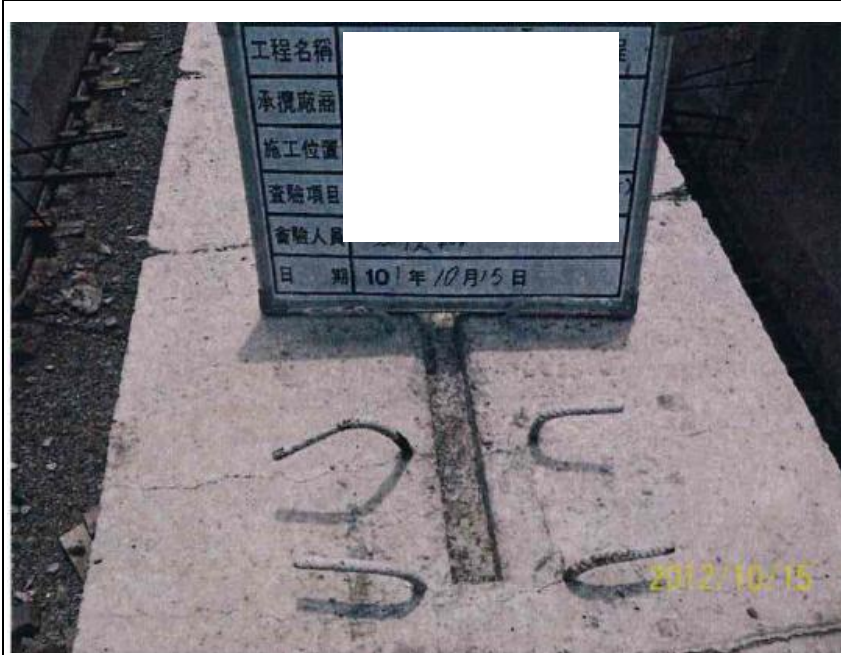
說明：
（改善前）
部分預力梁上方
表面產生溫度裂
縫（5.01.02）

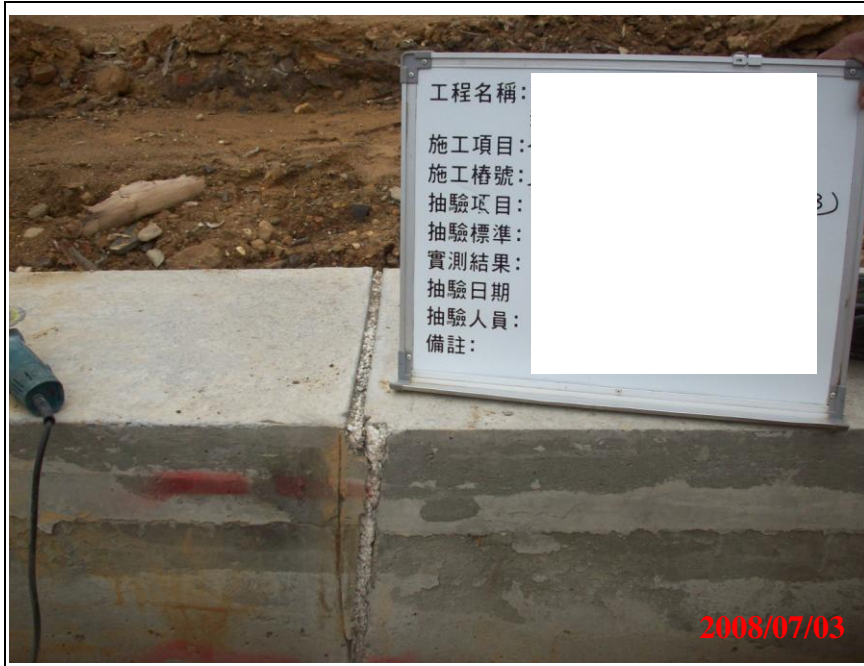
說明：
（改善前）
部分伸縮縫位置
歪斜變形
（5.01.05）

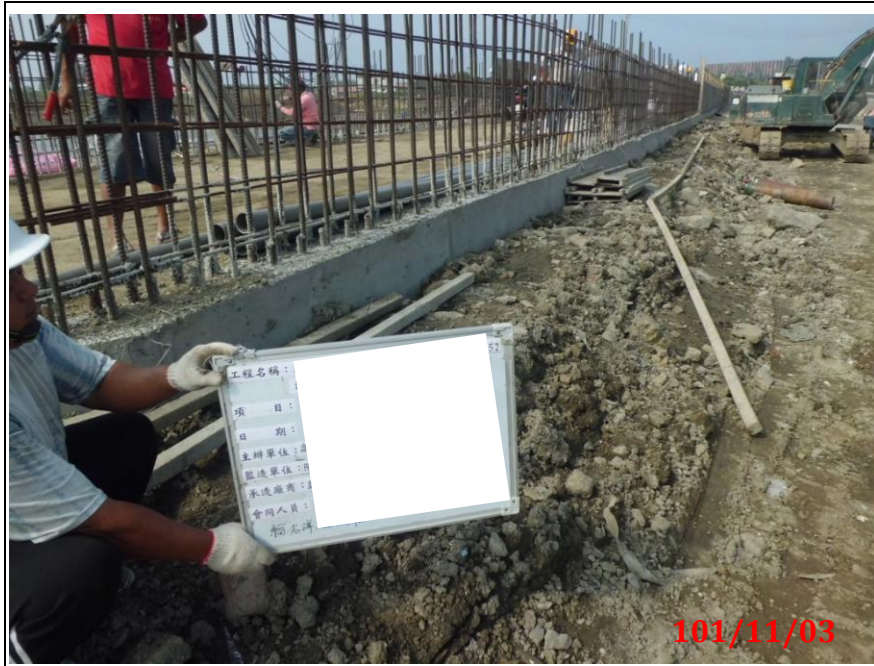
說明：
（改善前）
擋土牆分層施
工，施工縫未依
施工圖說設置施
工縫（凸榫）
（5.01.05）

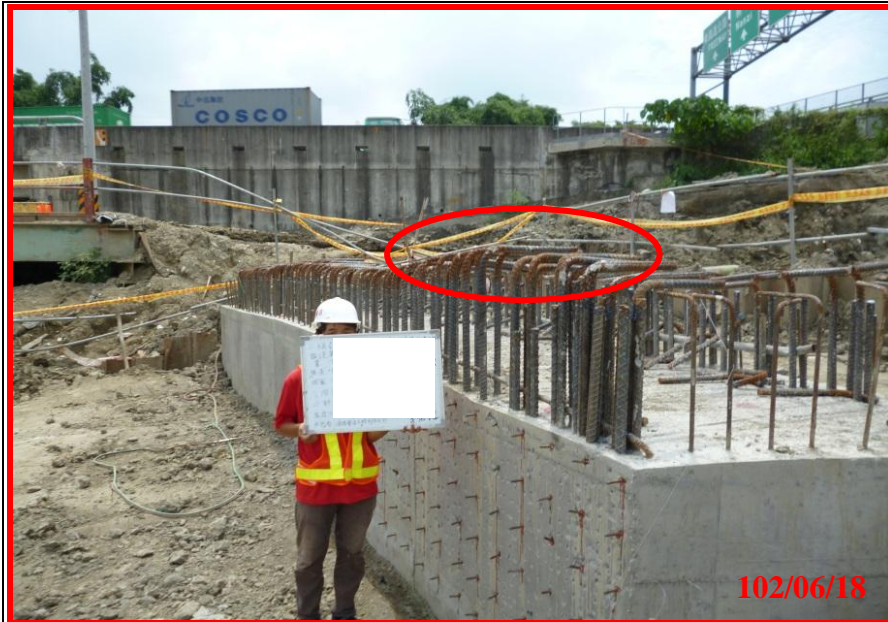
說明：
（改善前）
A1 橋台主筋完成
高程不一，落差
有 20 cm
（5.02.01）

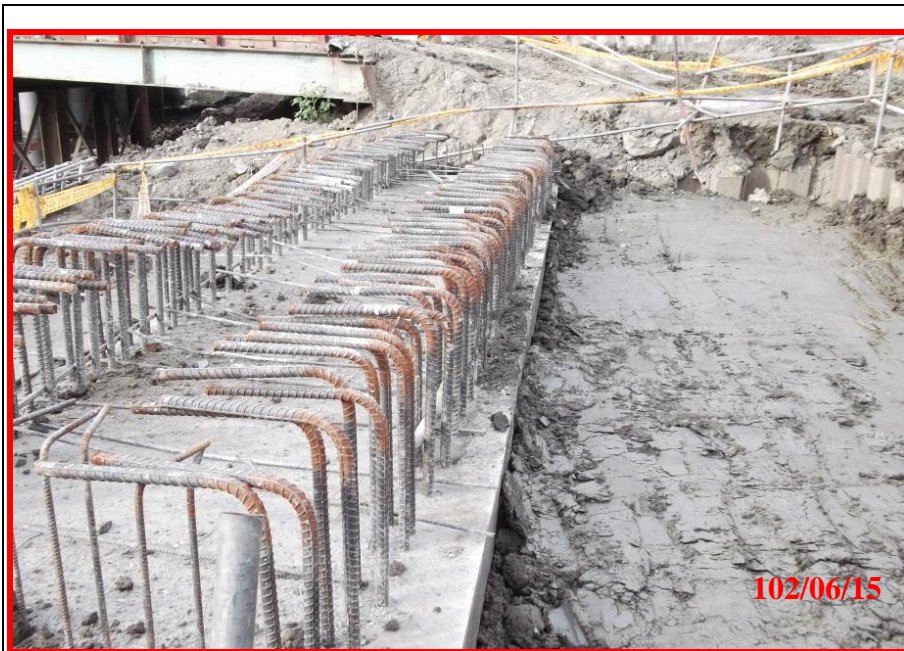
說明：
 (改善前)
 保護層太大處，
 經施工廠商專任
 工程人員檢核可
 採用植筋方式
 D16mm@20公分，
 作為溫度鋼筋來
 改善此缺失，並
 採取自主檢查，
 對其植筋部分作
 拉拔試驗
 (5.02.05)

2. 保護層過大檢核(原設計厚度 180cm, 保護層 10cm, 現場量測保護層為 20cm, 故改以橋台厚度 170cm 檢討)

兩端橋台設計最大 $A_s = 119.12 \text{ cm}^2$, 約 14.64 支 #10, $160/14.64 = 10.93 \text{ cm}$ (單排), 換算成雙排間距為 21.86 cm, 故原設計使用雙排 #10@20cm 仍符合需求。

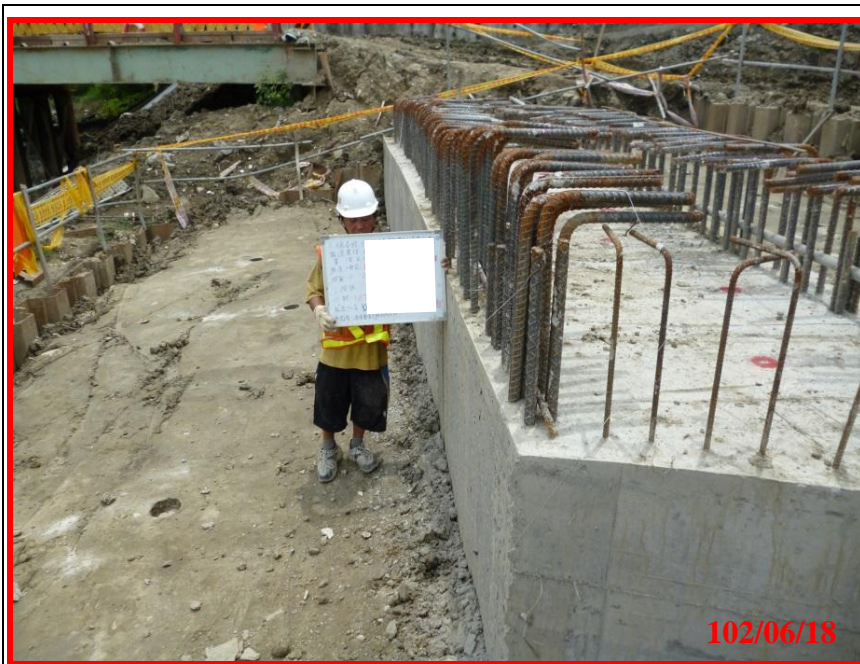
說明：
（改善前）
保護層太小區域，
採用植筋方式
D10mm@20公分，並
施作模板及使用無
收縮水泥進行澆
置，以補足保護
層。（5.02.05）

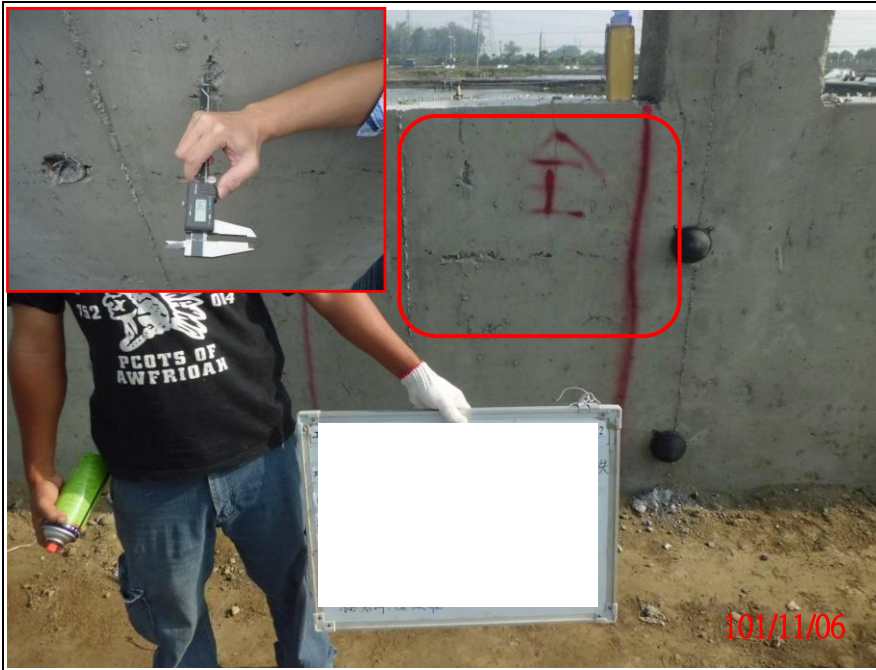
說明：
 （改善前）
 擋土牆鋼筋保護層不足1cm，有露筋現象
 （5.02.05）

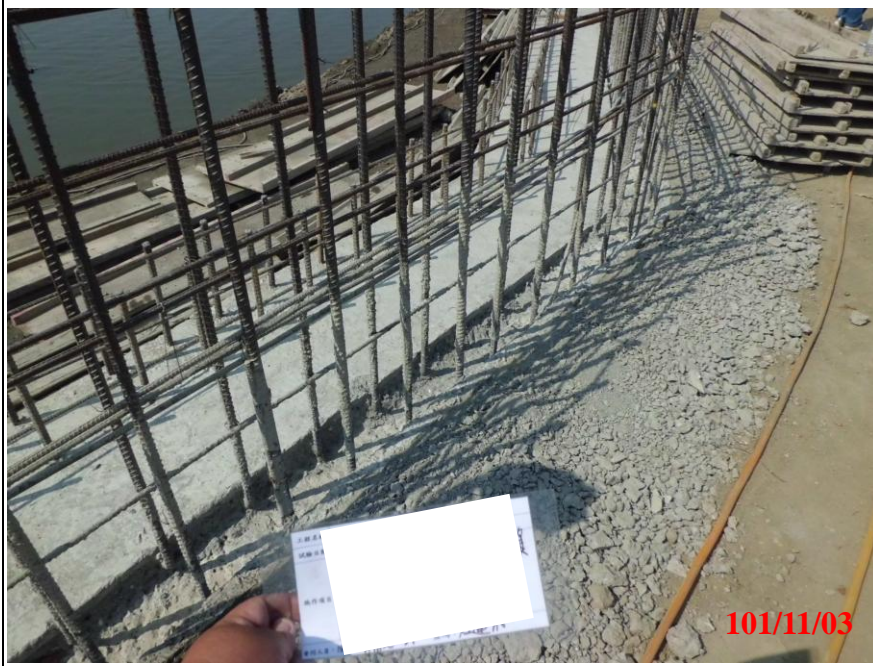
說明：
（改善前）
鋼筋表面殘留有
混凝土渣未清理
（5.02.11）

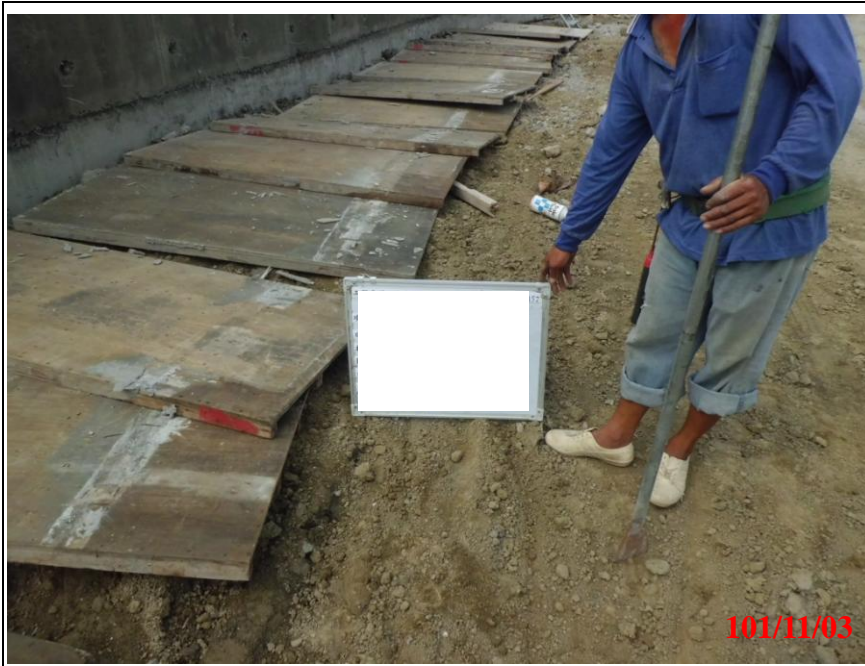
說明：
 (改善前)
 模板未整理或未塗模板油
 (5.03.02)

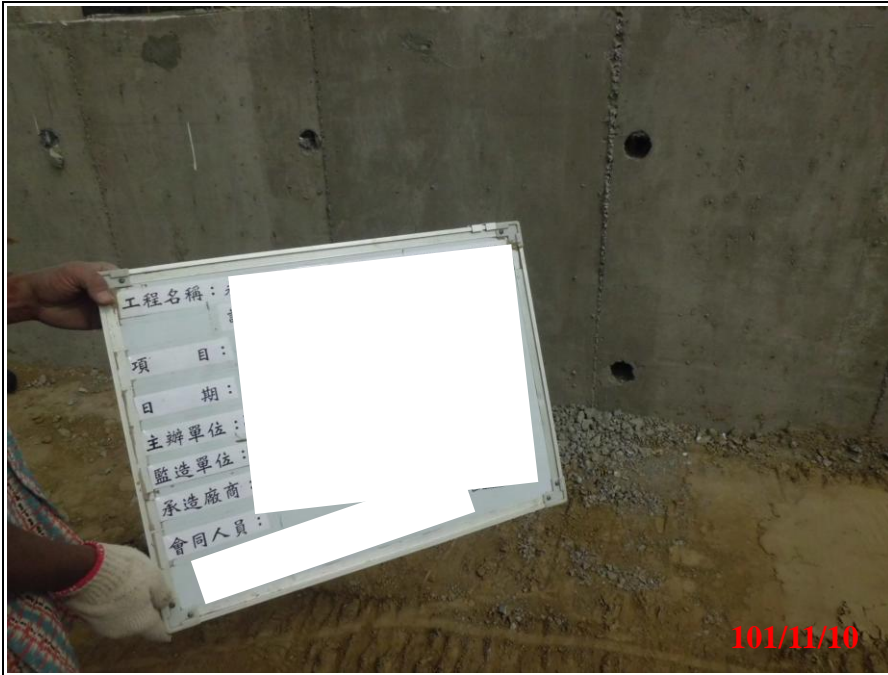
說明：
（改善前）
護岸部分模板不緊密（間隙>3mm），導致澆置混凝土時有漏漿現象（5.03.03）

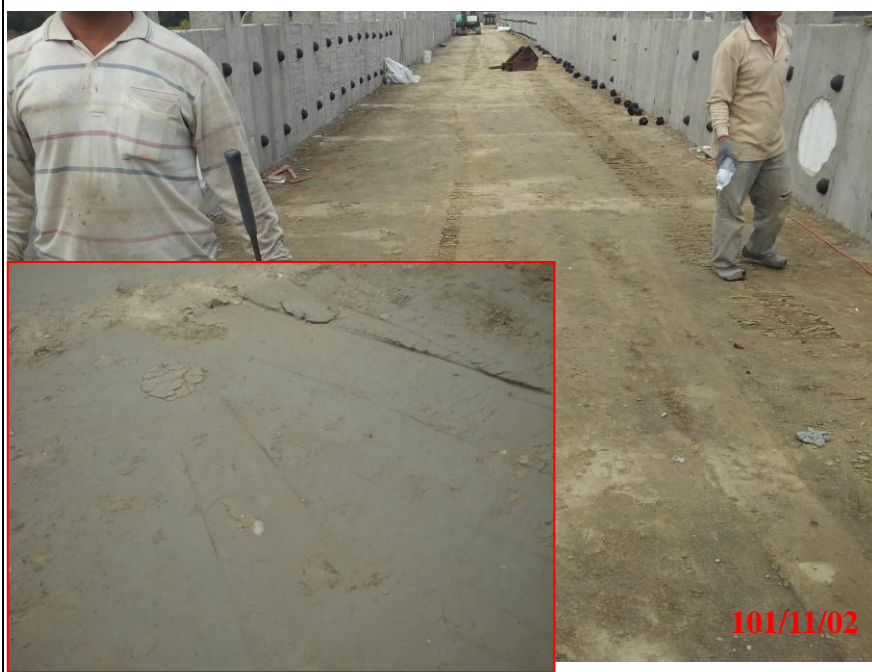
說明：
 （改善前）
 0K+260 附近回填
 土方黏質土過高
 或含水量過高，
 含水量不易排
 出，無法確實滾
 壓，有波浪形軟
 弱土層（Sponge）
 現象（5.06.02）

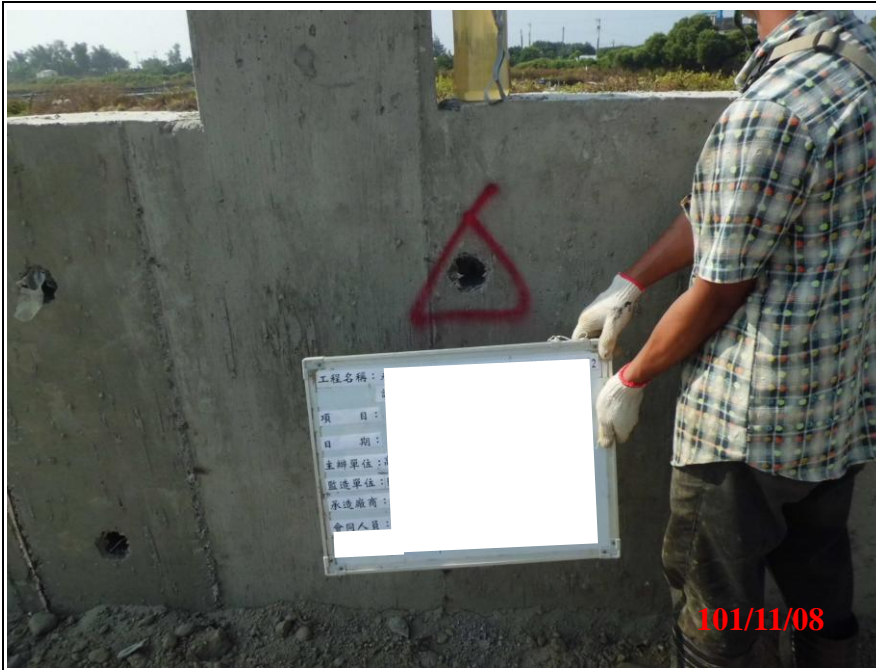
說明：
（改善前）
擋土牆之 PVC 洩水管之洩水坡度錯誤，洩水坡度有逆向現象
（5.07.01.13）

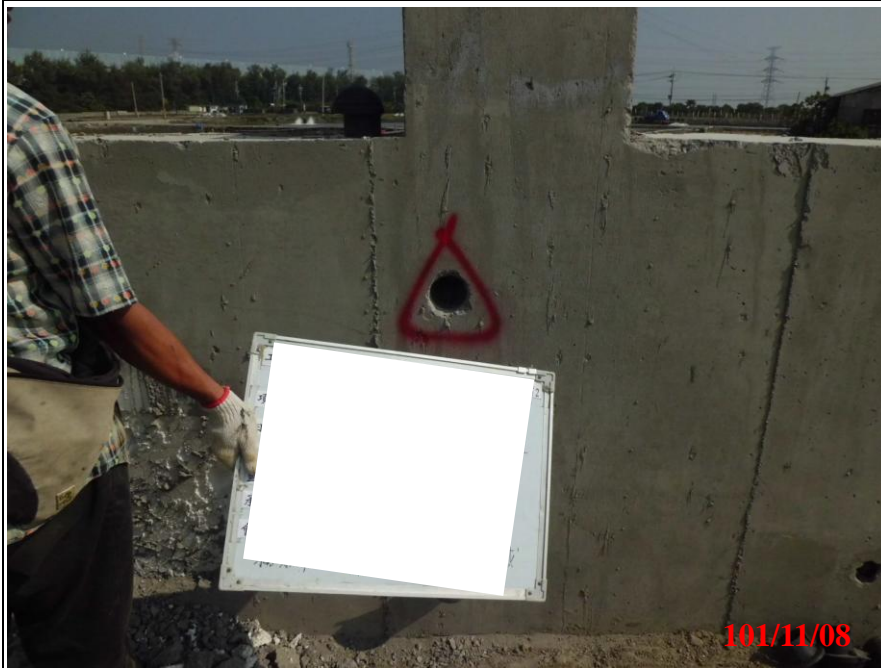
說明：
（改善前）
擋土牆之 PVC 洩水管之洩水坡度錯誤，洩水坡度有逆向現象

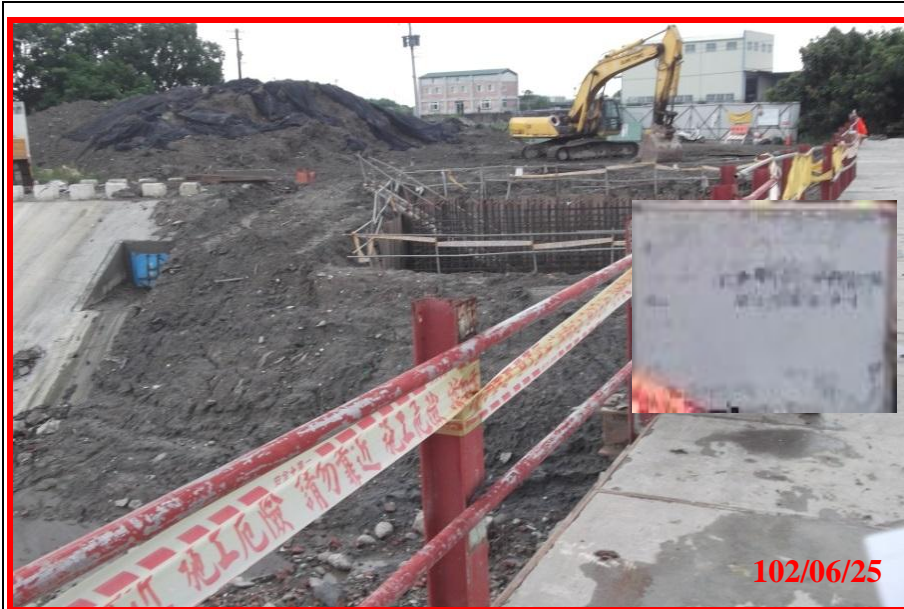
說明：
（改善前）
施工便橋之欄杆欠缺腳趾板
（5.14.01.01）
