第二章 混凝土施工缺失

5.01.01 混凝土澆置、搗實不合規範，有冷縫、蜂窩或孔洞產生

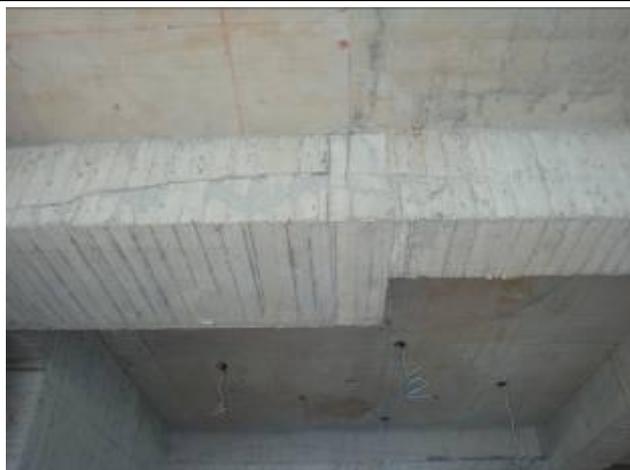
梁混凝土有冷縫產生

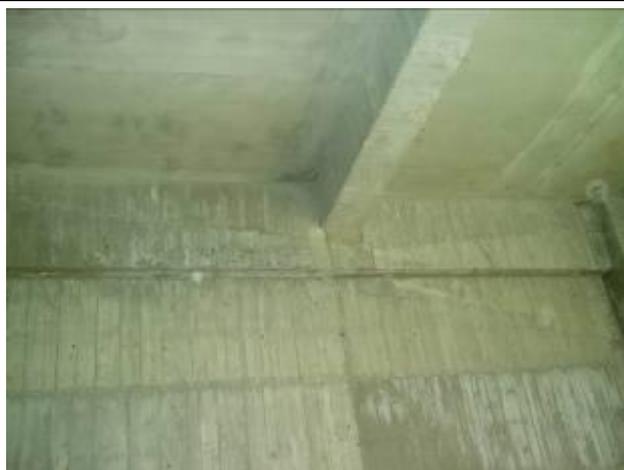
梁及牆混凝土有冷縫產生

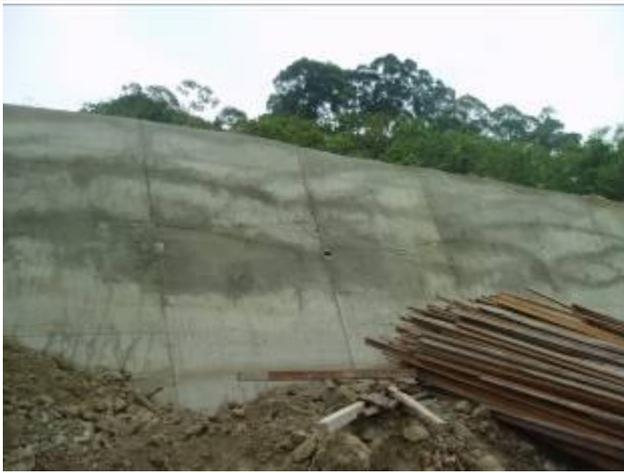
擋土牆混凝土澆置、搗實不合規範，有多道冷縫產生

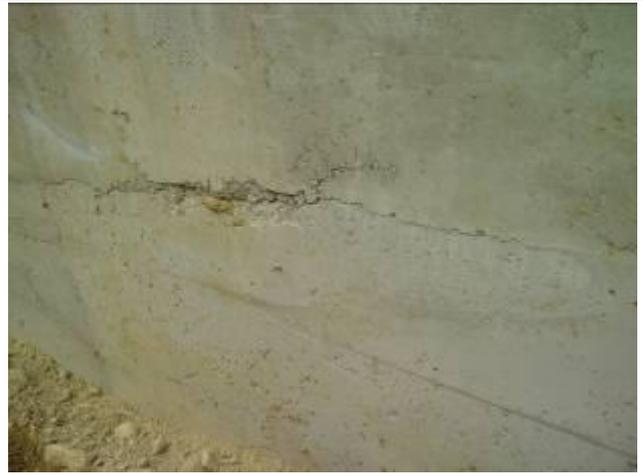
冷縫情形嚴重，產生不連接面

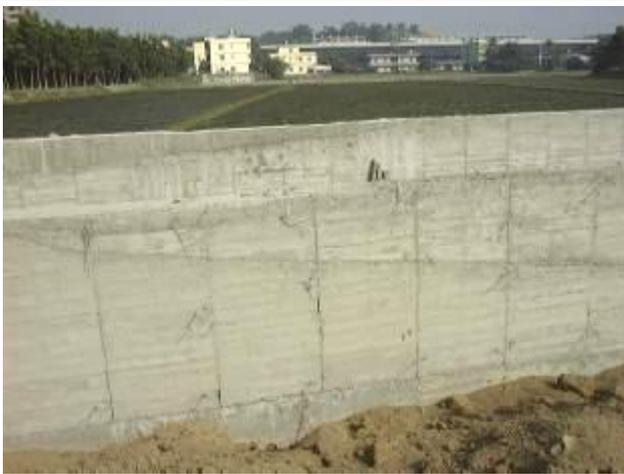
擋土牆未設伸縮縫，模板一次組立太長，混凝土無法一次澆置完成，或澆置發生停頓，產生冷縫
建議擋土牆應設伸縮縫，且採分單元間隔（跳島）式施工

- ◆ **缺失原因分析：**混凝土澆置時，因先行澆置混凝土與後續澆置混凝土時間間隔過久，產生之交接縫。一般在氣溫低於 25°C 時若澆置混凝土間停頓 120 分鐘以上；或氣溫高於 25°C 時停頓 100 分鐘以上，則前後澆置混凝土間會發生連接不良之接縫，稱為冷縫。（缺點：1. 漏水。2. 混凝土沒有抗剪應力。）【公共工程品質管理訓練班教材，P7-5】
- ◆ **矯正措施：**應事前做好混凝土澆置計畫，注意澆置速率及順序，避免預拌混凝土車調度不及，產生冷縫。【內政部，工程查核常見缺失改善或預防手冊】
- ◆ **缺失改善步驟（非主要結構之漏水處理）：**使用防水材及彈性填縫材（請說明使用何種材料）塗於冷縫表面，防止漏水。
- ◆ **缺失改善步驟（非主要結構之補強處理）：**使用環氧樹脂等補強材料直接塗佈在冷縫的表面。
- ◆ **缺失改善步驟（主要結構）：**（由監造者會同設計等有關單位進行評估，了解其成因與對構材的影響程度後，提出修補或補強計畫，經監造單位及主辦工程機關審查核可後，據以補強）。

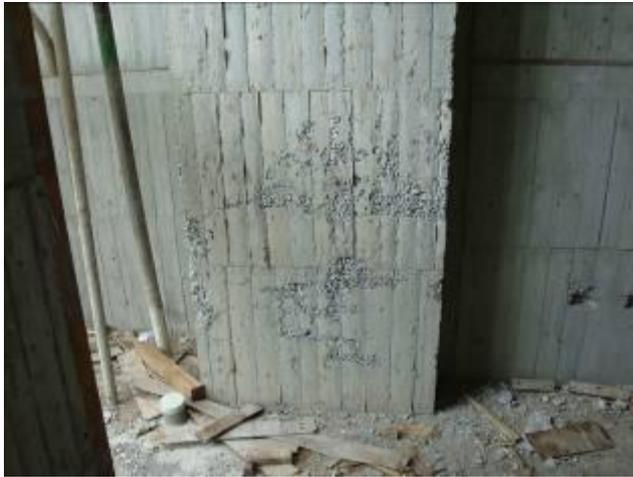
柱腳混凝土澆置不良，有蜂窩

- ◆ **缺失改善步驟：**參契約混凝土施工說明書之普通表面修飾規定予以改善，改善步驟如后：將蜂窩處澈底清除。2. 以水浸潤三小時。3. 用與原混凝土同一比例之水泥砂漿嵌平。4. 將修飾表面修飾平整。5. 以濕治法養護七日。6. 檢附改善前中後照片表乙份(如附件○)。

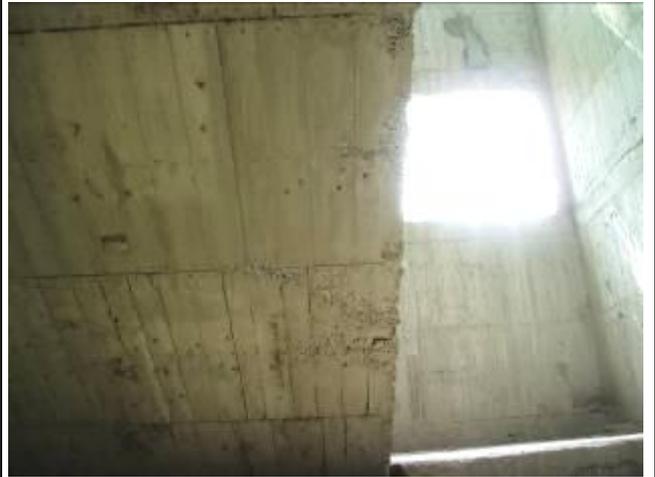
樓梯底部混凝土澆置不良，有蜂窩

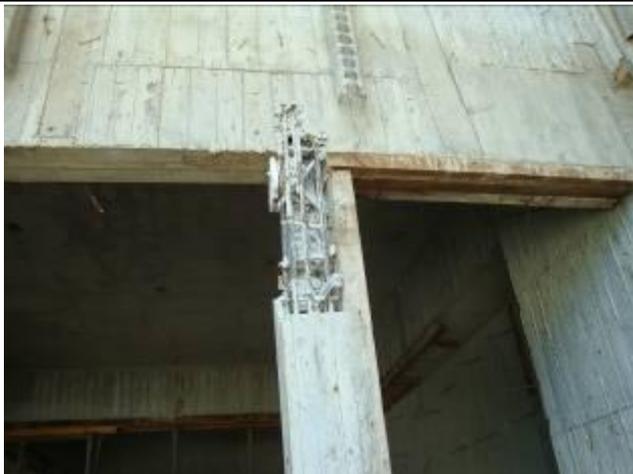
牆面混凝土澆置不良，有孔洞

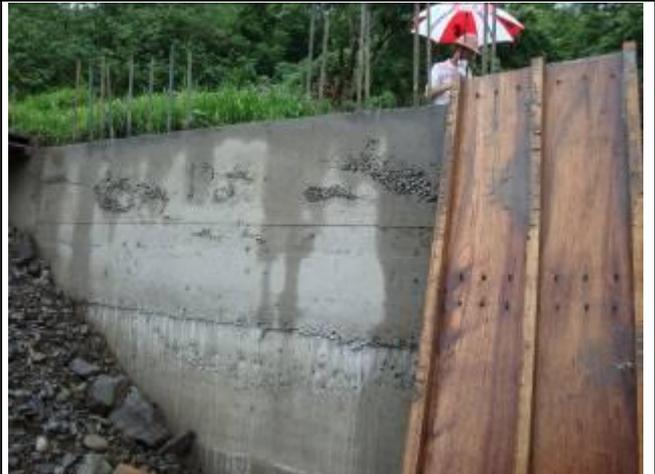
擋土牆混凝土澆置不良，有蜂窩

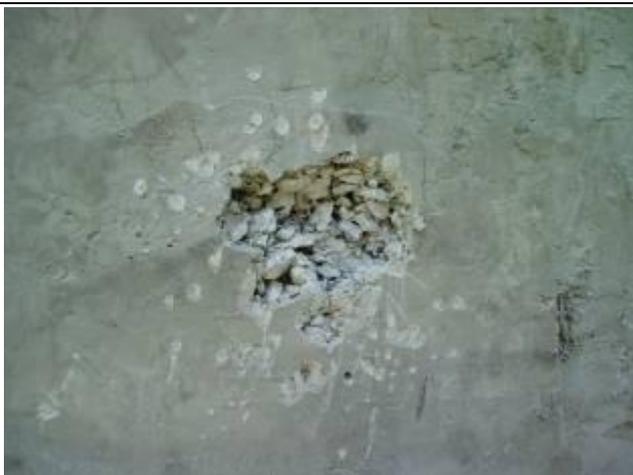
蜂窩處未清除

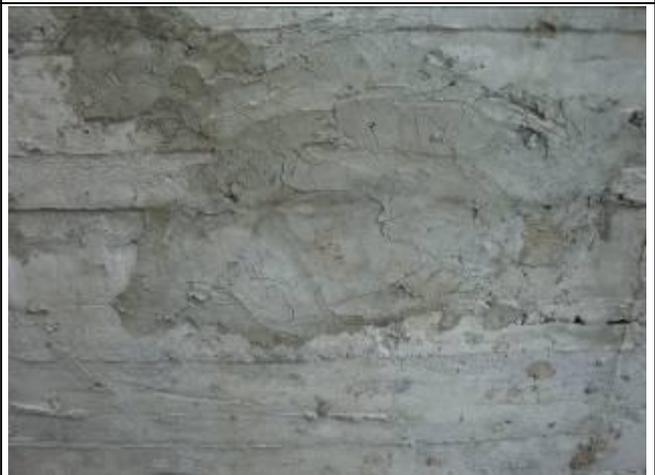
修補材料配比不對或使用水泥漿，產生龜裂，應使用原混凝土同一比例之水泥砂或混凝土

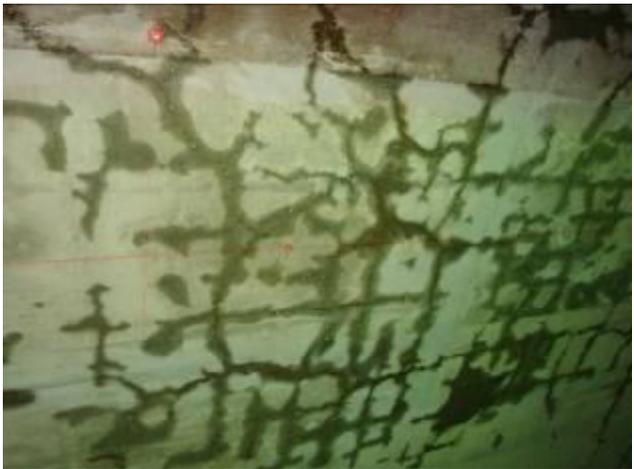
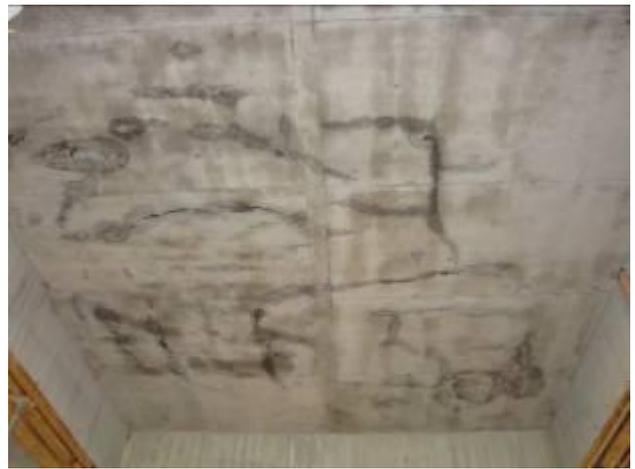
樓板龜裂，且產生滲水，應屬結構性裂縫

二、結構性裂縫：由監造者會同設計等有關單位進行評估，了解其成因與對構材的影響程度後，提出補強計畫如灌注環氧樹脂、填縫、置換法或被覆等，經監造單位及主辦工程機關審查核可後，據以補強。

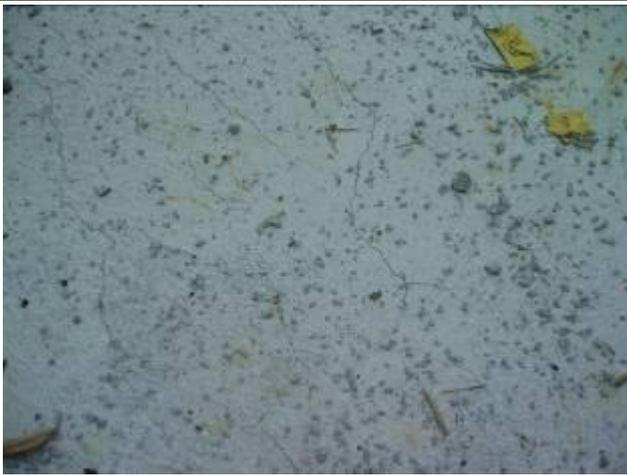
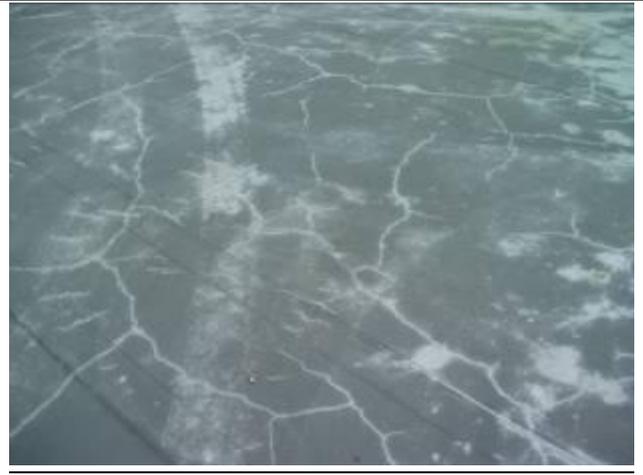
樓板不規則龜裂

1. 表面塗刷：輕微之表層龜裂，由監造單位擇定環氧樹脂、高分子改質水泥塗裝材或水泥砂漿進行塗刷，以防止惡化。
2. 填縫：構造物中局部產生大裂縫者，以填縫處理，開裂處敲（切）除成V槽並清理乾淨後，由監造單位擇定以樹脂砂漿、無收縮水泥或水泥砂漿等材料填補（施工縫處因需再澆置混凝土，可免材料填補）。

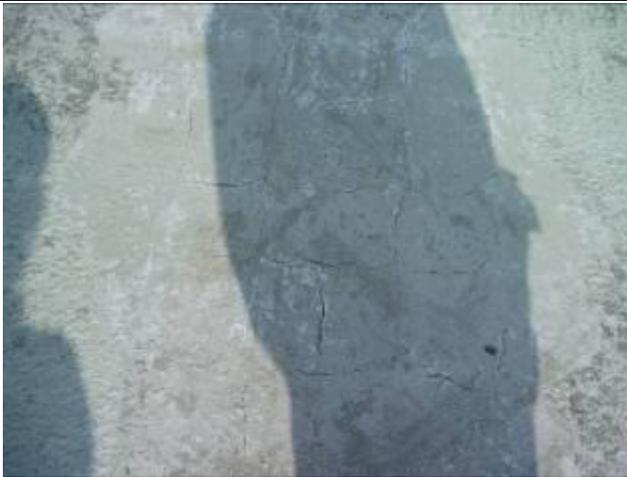
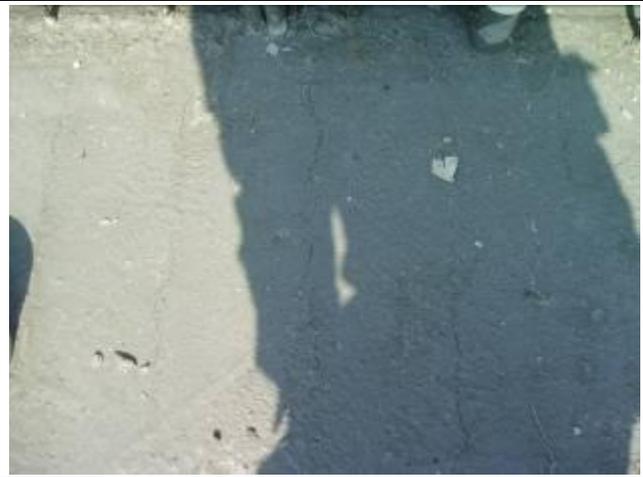
樓板規則性龜裂

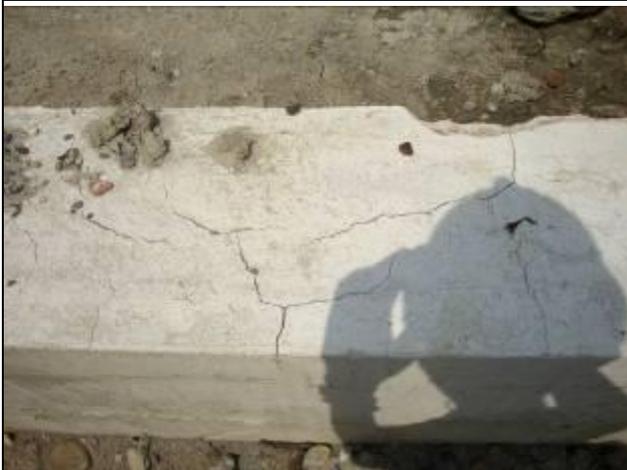
擋土牆頂塑性收縮裂縫

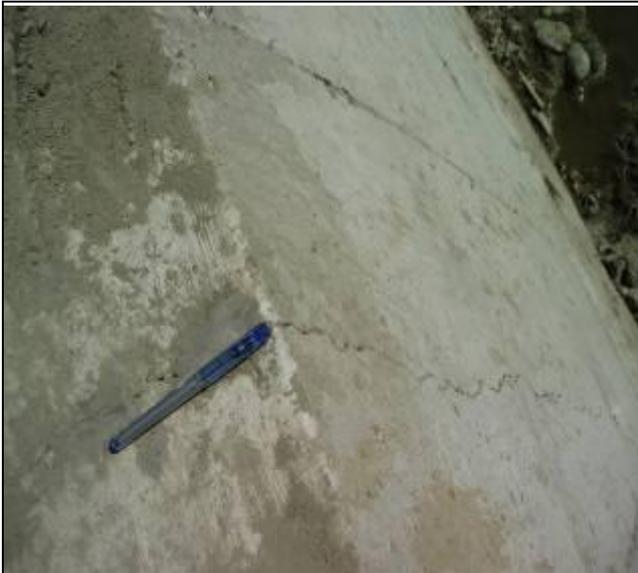
擋土牆完成混凝土面多處產生龜裂現象

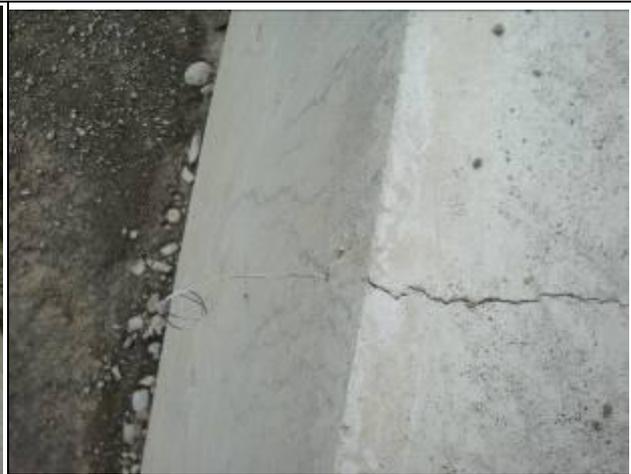
擋土牆頂橫向表面裂縫

可能原因：1. 模板緊結器(鐵線)留設太高。2. 模板間隙漏漿嚴重

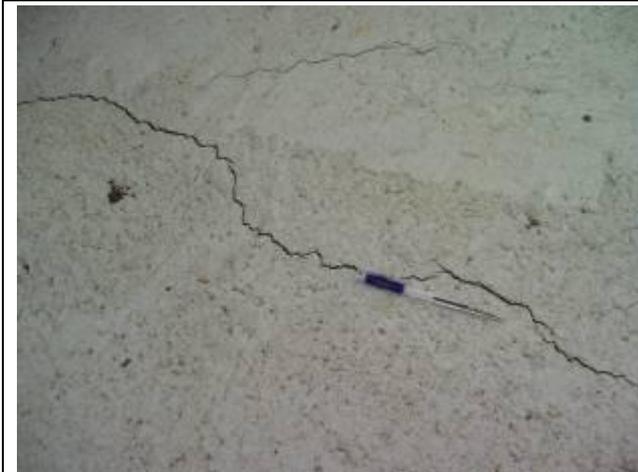
混凝土路面(鋪面)有裂縫

PC 路面產生龜裂可能原因：1. 塑性收縮裂縫。2. 路床未夯實，產生下陷裂縫。3. 混凝土澆置前未灑水，混凝土水分被土壤吸走。3. 高溫(日曬)及風大之氣候澆置混凝土。

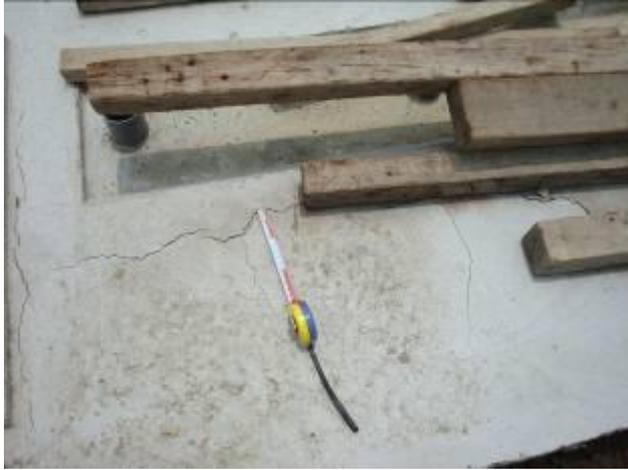
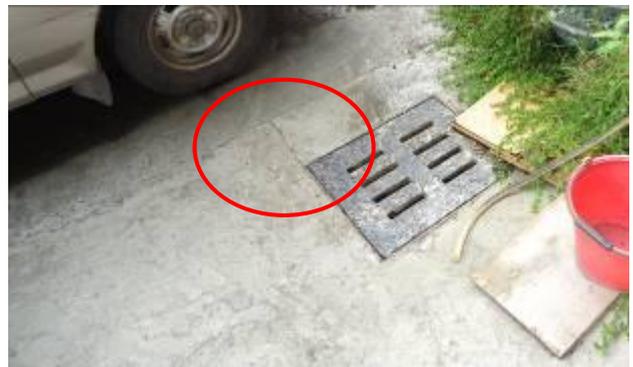
溝蓋角隅裂縫

水溝頂蓋一般發生龜裂之原因有二：1. 塑性收縮裂縫。2. 溝蓋開口處未設補強筋。

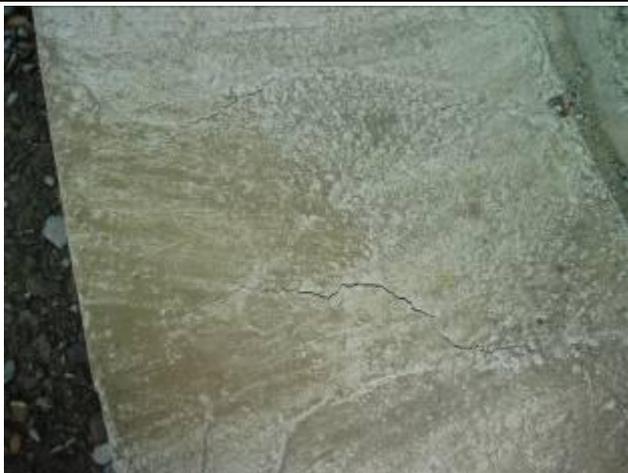
塑性裂縫

- ◆ **缺失原因分析：**主因為混凝土澆置後未適時養護，產生塑性收縮裂縫。(註：不養護除易造成混凝土表面龜裂產生外，並將影響結構整體性及耐久性。若不及養護而發現有裂縫產生，應即進行濕養，將有助於停止裂縫的延伸或擴大)【混凝土問題診斷與處理對策，P129】
- ◆ **矯正措施：**混凝土澆置後，表面浮水消失前，即進行適當的養護，如噴灑養護劑或採噴霧器自動灑水或麻布袋覆蓋配合灑水，以保持濕潤。

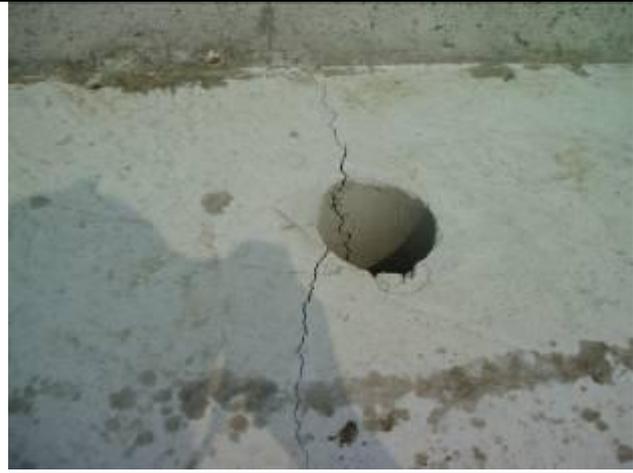
排水孔邊裂縫

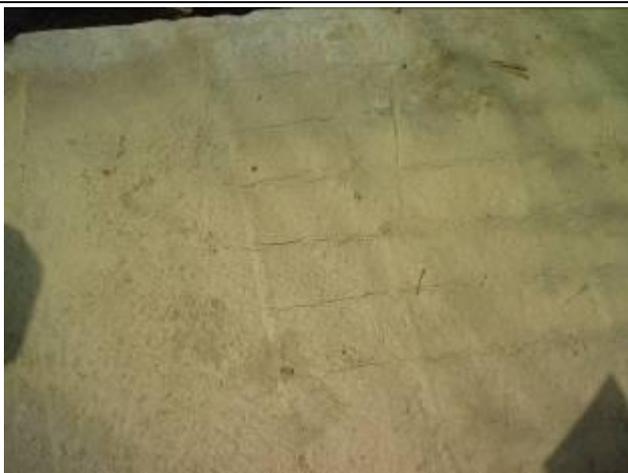
(可能保護層不足或為塑性沉降裂縫)

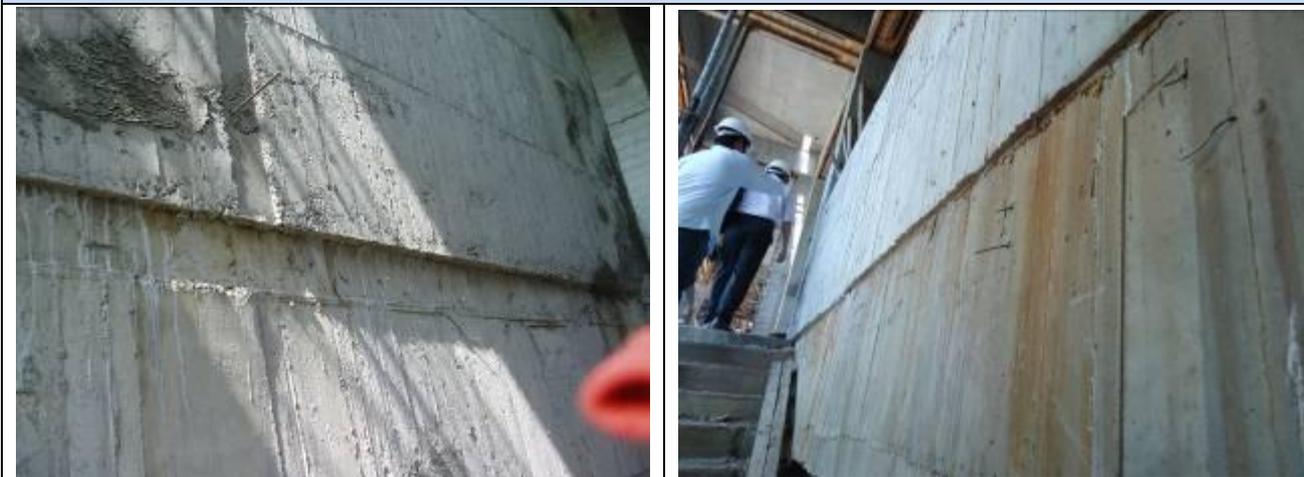
(5.01.03) 一、二樓層間升層模板組立不良，造成樓梯旁牆面平整度不佳，上層混凝土偏 1~2 cm。

- ◆ **缺失原因分析：**(一) 上部外凸：因模板升層時，下方無底座，底部無法確實固定，混凝土澆置時造成外移。(二) 下部內凹：樓板模板施工未精確，造成偏移 1~2 cm。
- ◆ **矯正措施：**(一) 下層模板預留角材或最上面一個模板不拆除，作為上層模底座，並以緊結器鎖緊。(二) 加強模板放樣及施工精確度，於組立完成後進行尺寸檢測。
- ◆ **缺失改善步驟：**(一) 凸出部派工人以電動鑿破機進行打石，修整至與下面平齊。(二) 1. 以電動鑿破機將表面鑿毛。2. 混凝土表面應先充分潤濕，再以水泥砂漿（水泥 1 份配合細砂 1~2 份，並以最低水量拌合）或混凝土（厚度大於 3 cm 時）均勻塗敷於混凝土面上，並立即以木墁板或其他工具擦抹使水泥砂漿完全覆蓋表面填滿所有孔洞。2. 充分壓實與刮平。3. 完成之修飾面應保持濕潤至少 36 小時。

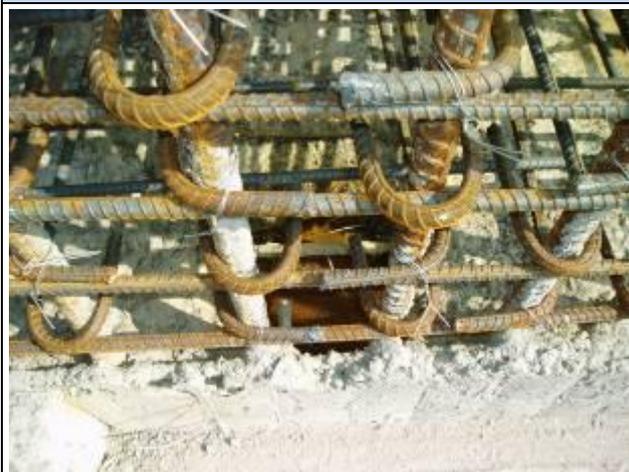
柱混凝土澆置高度不足，高度應高於樓板一些，避免積水

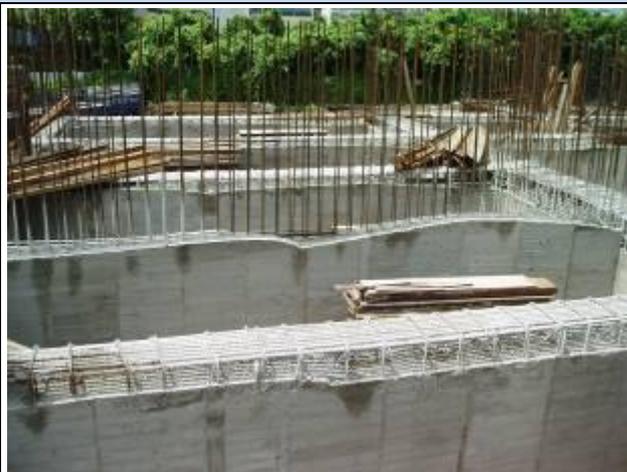
地梁混凝土澆置高程管控不良，高度不一

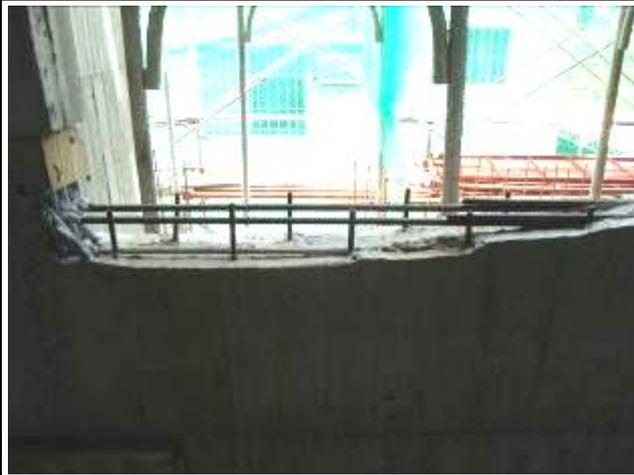
窗台混凝土澆置高度不足

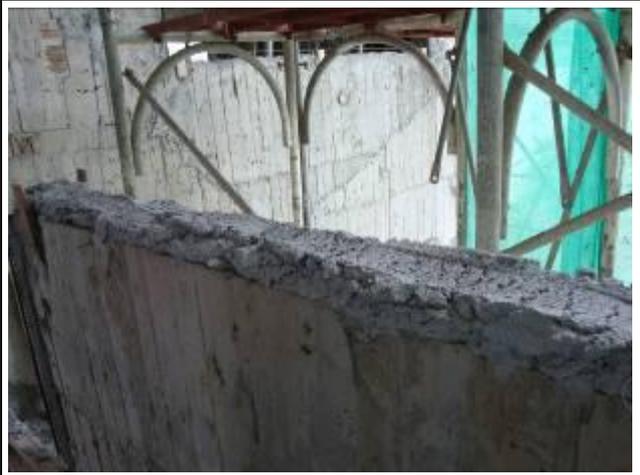
窗台混凝土澆置高度不足

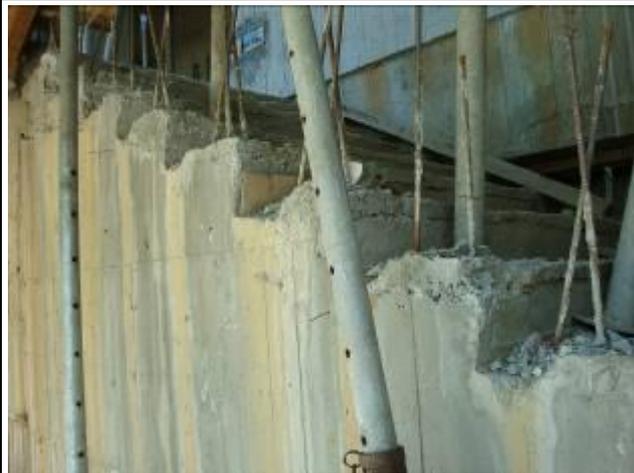
樓梯級高管控不良，高度不一

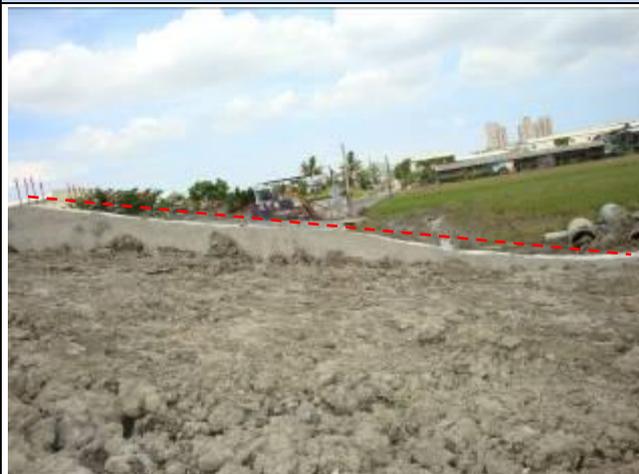
護岸混凝土完成面不平整

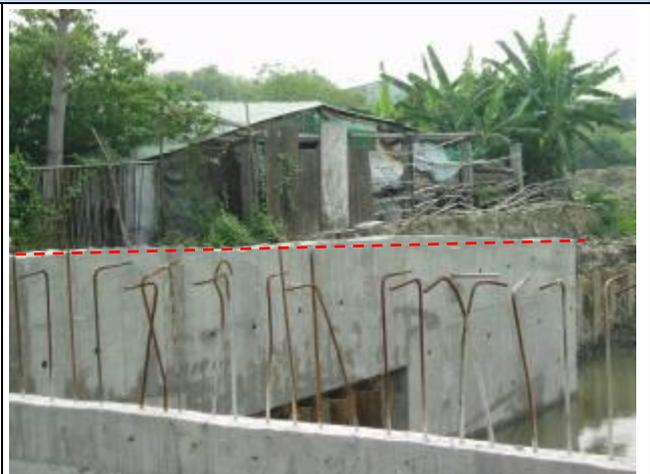
擋土牆混凝土完成面高程控制不佳，頂部有高低起伏

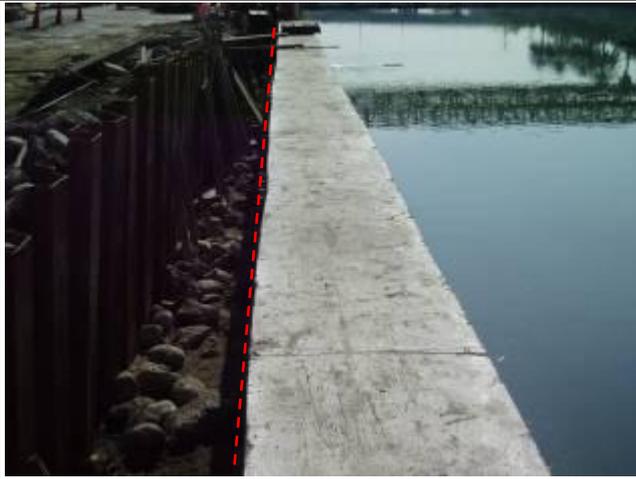
完成面線形不平直

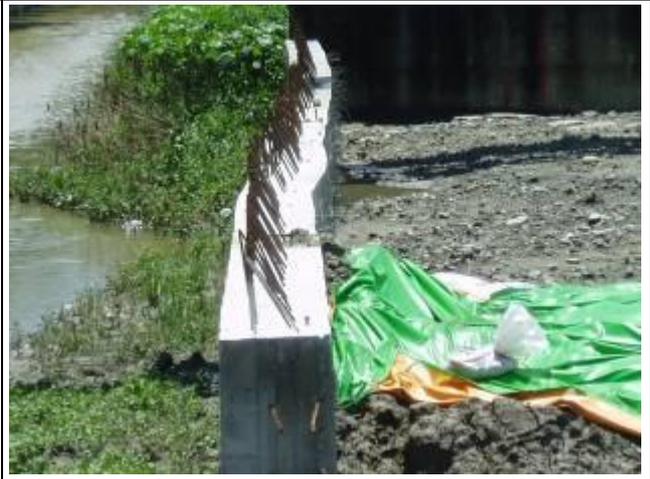
擋土牆完成面線形不平直（應拆除重作）

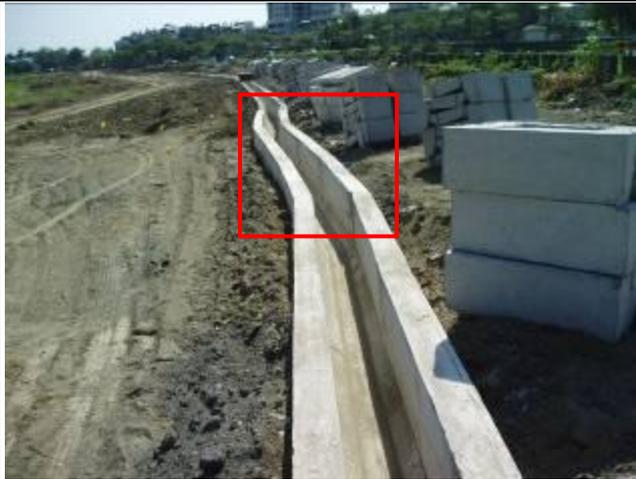
側溝線形歪曲，不平順（應拆除重作）

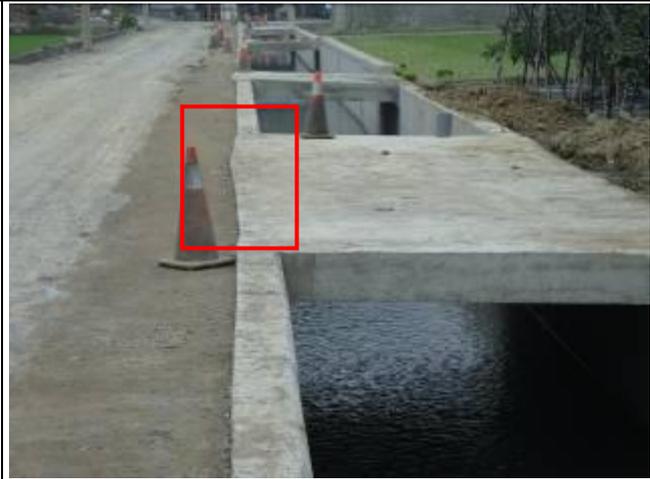
明溝混凝土邊緣線因模板爆模，導致完成面歪斜凸出於路面

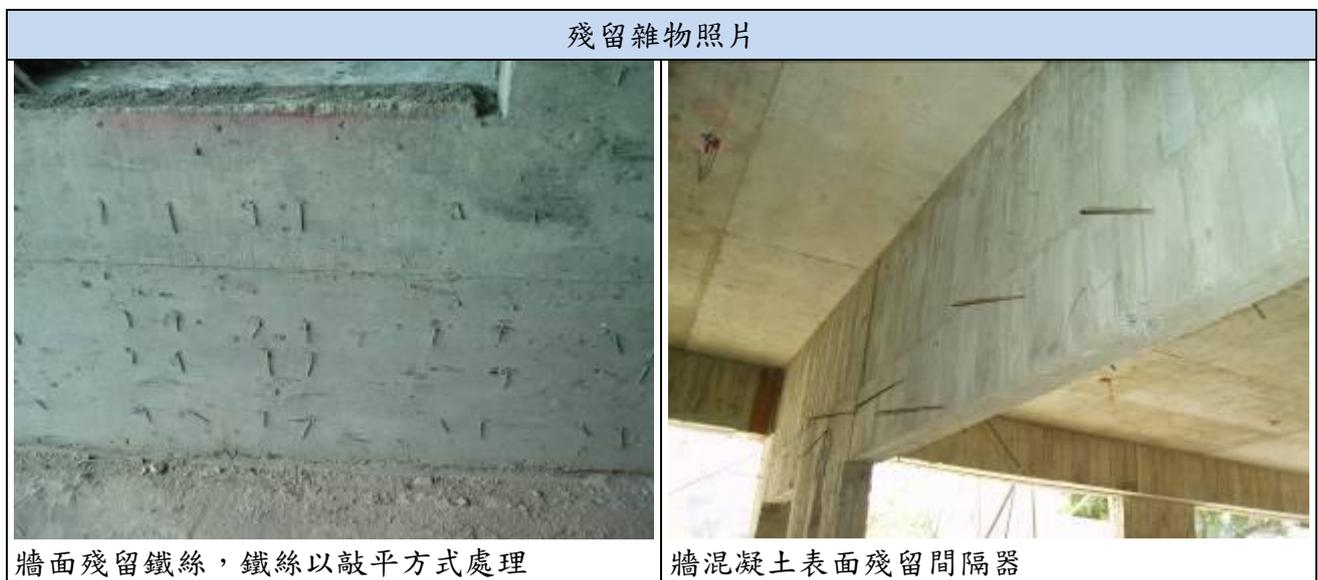
(5.01.04) 【位置】牆、柱混凝土表面殘留鐵絲或間隔器。

◆ **缺失原因分析：**1. 模板拆除後，工人未立即剪除鐵絲或以敲平方式處理。2. 模板拆除後，工人未立即將間隔器折斷。3. 模板拆除前，即將間隔器折斷，而殘留間隔器凸出點。

◆ **矯正措施：**1. 模板拆除後，立即派工用鐵線剪鉗將鐵線剪除。2. 模板拆除後，立即派工將間隔器折斷。3. 修正施工流程，要求模板工於拆模前，不得將間隔器折斷，須於拆模後立即派工將間隔器折斷。

◆ **缺失改善步驟：**派工人使用鐵線剪鉗或砂輪機將鐵線剪切除。

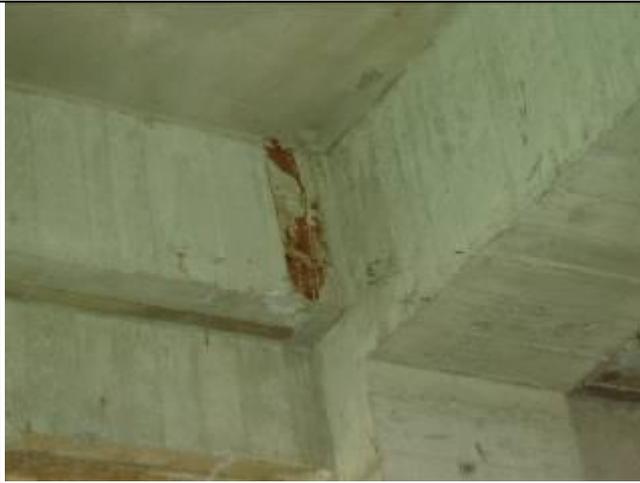
梁混凝土表面殘留補縫夾板

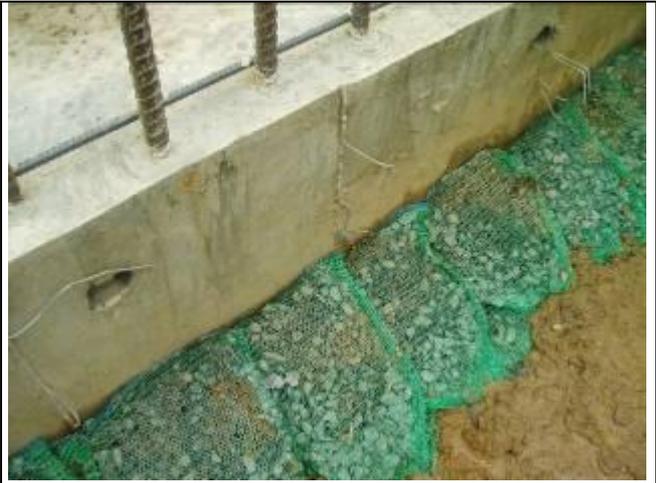
擋土牆回填土側混凝土表面殘留鐵絲

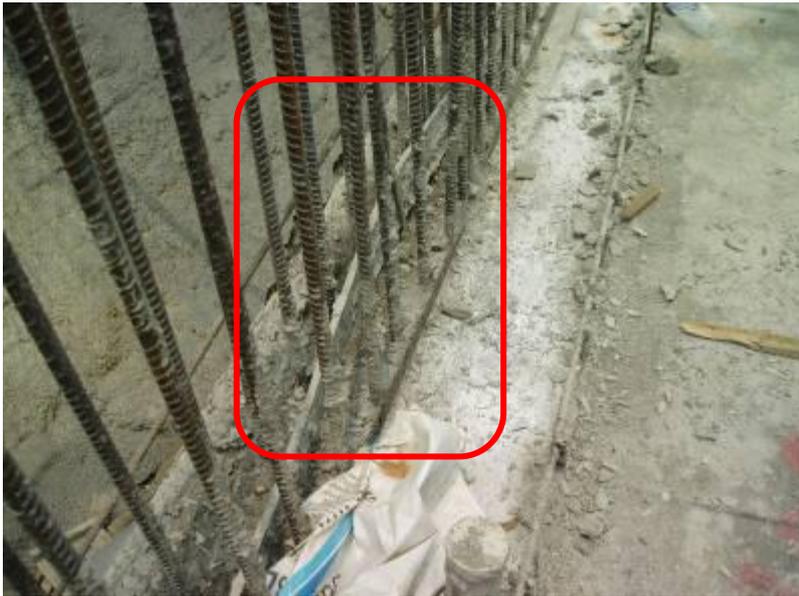
止水帶施作
不良照片

- ◆ 缺失原因分析：止水帶固定未確實，混凝土澆置時造成部分止水帶彎曲。
- ◆ 矯正措施：檢討止水帶固定方式，以木板吊夾固定。澆置時派員檢查止水帶是否有彎曲情形，如有立即調正。
- ◆ 缺失改善步驟：彎曲部分以混凝土墊塊調正。

地下室外牆止水帶之固定方式不確實，造成部分彎曲

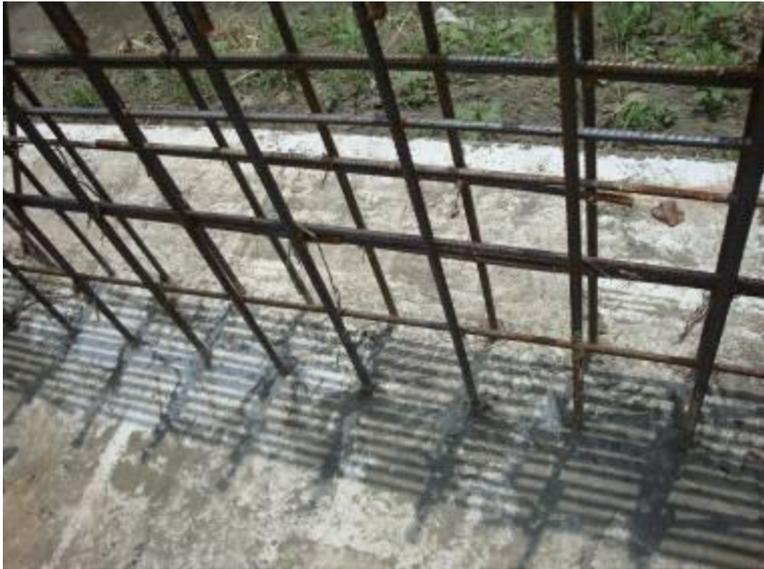
- ◆ 缺失原因分析：施工人員未查明設計圖說規定，基礎板混凝土澆置時未施作剪力樺。
- ◆ 矯正措施：施工人員於施工前詳細瞭解設計圖說施工縫規定，依圖說規定於施工縫位置以角材設置凸樺。
- ◆ 缺失改善步驟：方案一：施工縫位置以切割器切割凹樺，並徹底清潔乾淨。方案二：以植筋方式增設剪力筋，每增設 N 支剪力筋。

擋土牆基礎與牆身施工縫未依設計圖規定施作剪力樺	
剪力樺施作

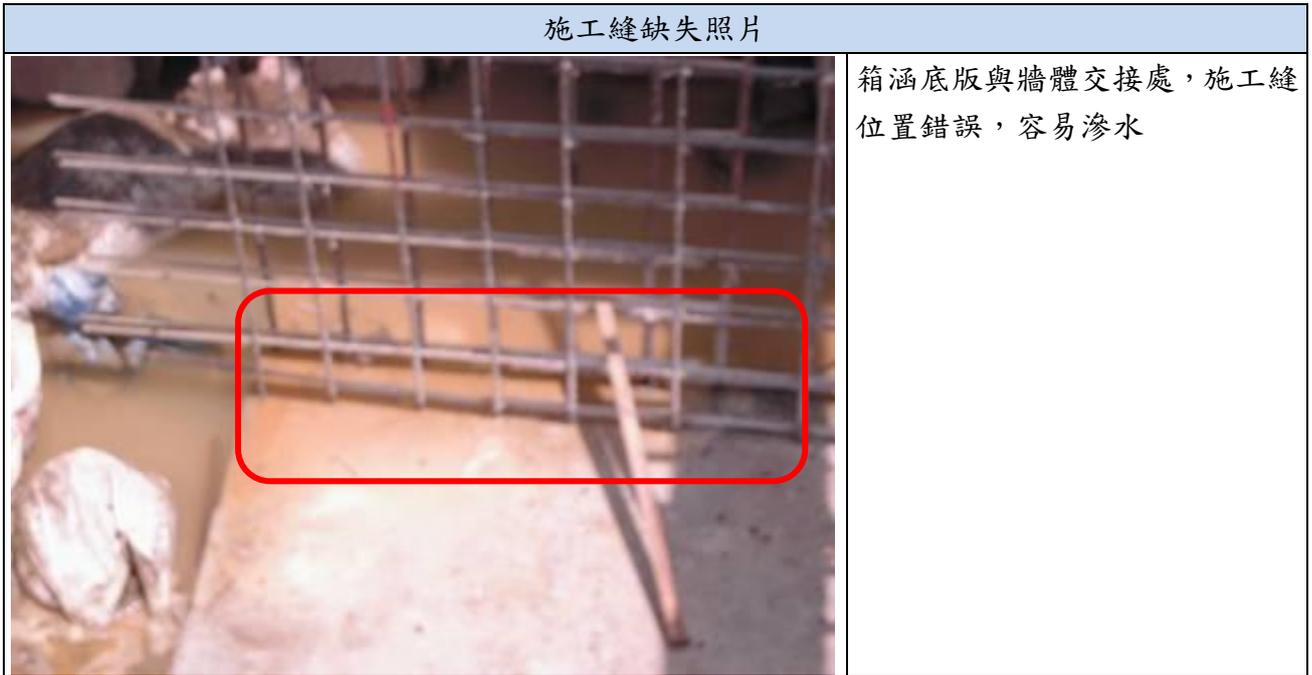
(5.01.05) 里程【0K+XXX】箱涵施工縫未依設計圖施作，底版與牆身之施工縫位置未於截角上緣，且未施作凸樁。

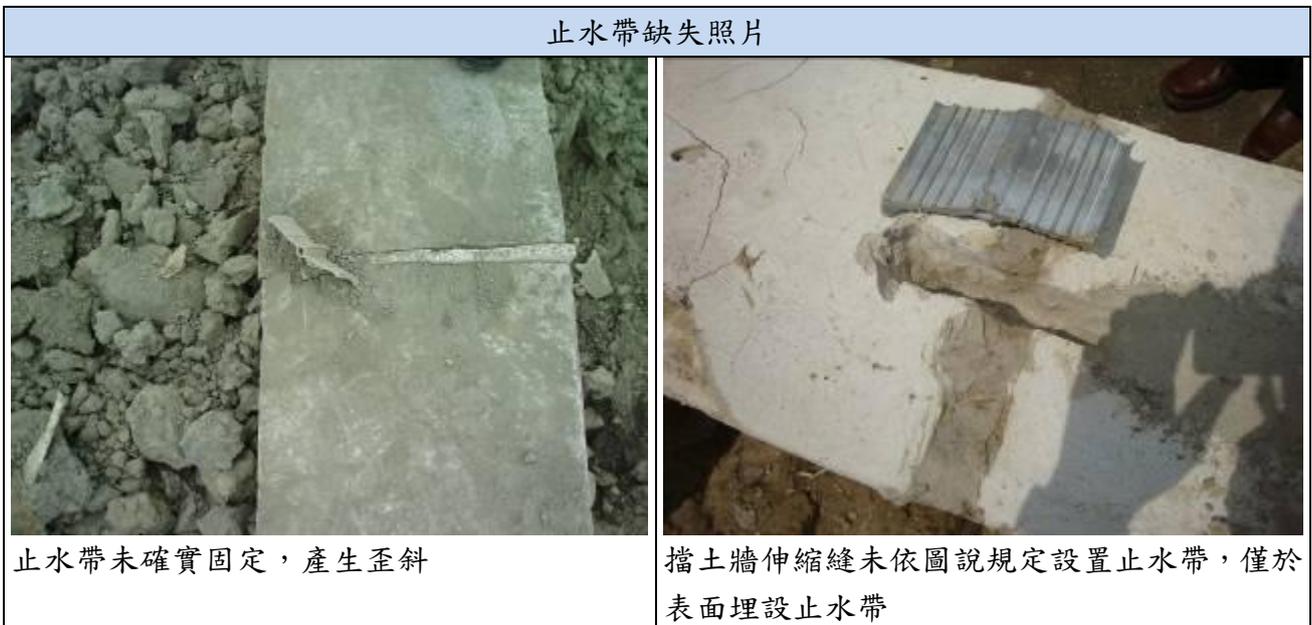
(5.01.05) 里程【0K+XXX】擋土牆伸縮縫止水帶施作不良，止水帶未確實固定，產生歪斜。

(5.01.05) 里程【0K+XXX】擋土牆伸縮縫未依圖說規定設置止水帶，僅於表面埋設止水帶。

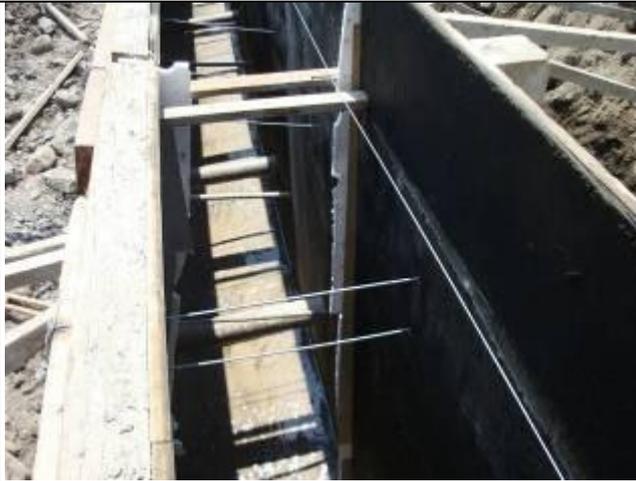
擋土牆未確實設置伸縮縫，伸縮縫施作僅在表面貼設保麗龍，中央部分以保麗龍隔開

註：建議擋土牆以間隔單元（跳島）方式施作，伸縮縫才能確實施作。

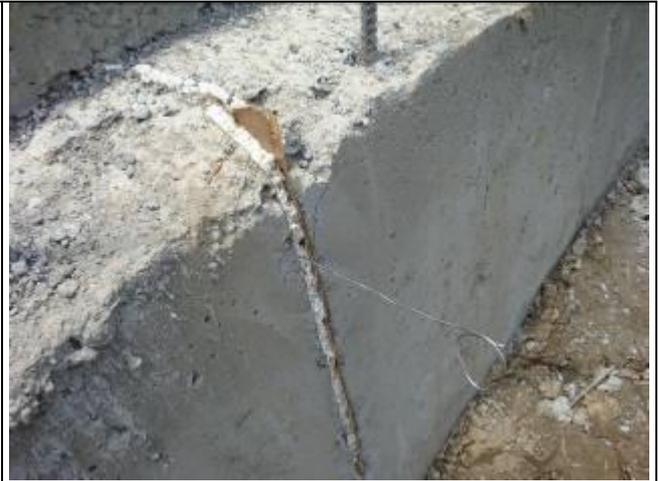
擋土牆混凝土伸縮縫施作不當，僅表面處有隔開，中央部分未確實隔開

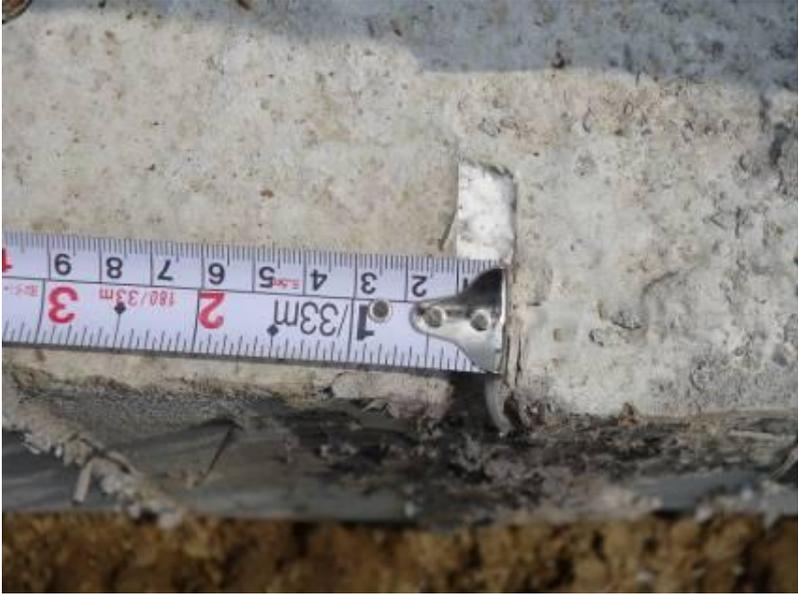
擋土牆伸縮縫施做尺寸(1CM)與圖說(2-3CM)不符

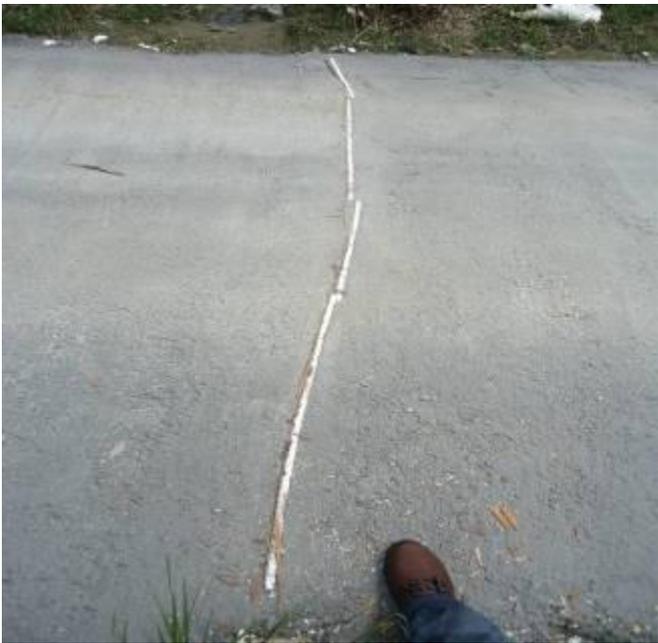
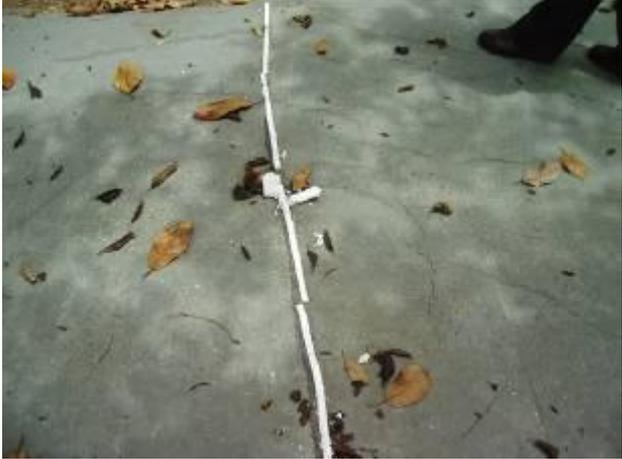
混凝土路面伸縮縫之線形歪斜	混凝土路面伸縮縫線形不平直

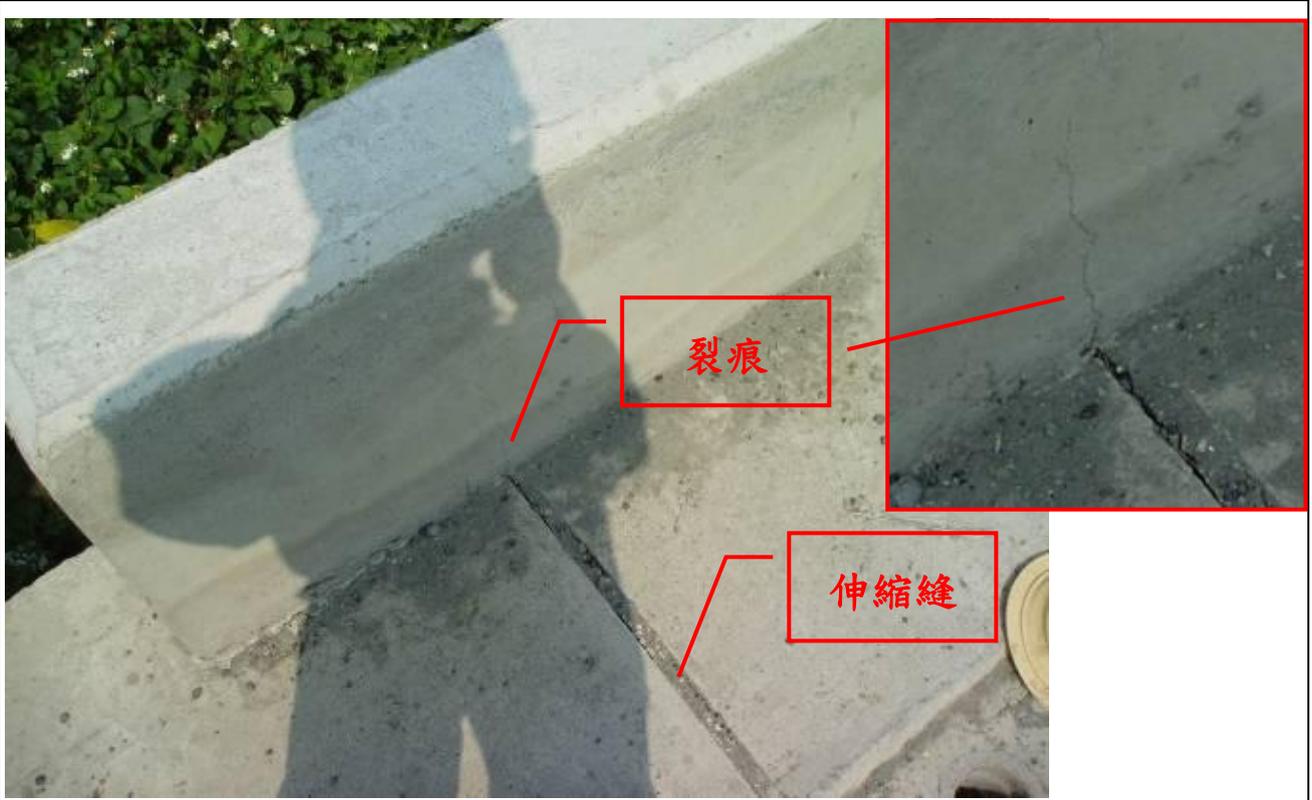
側溝伸縮縫間距與護欄尺寸未搭配，致護欄座落於伸縮縫上，護欄於伸縮縫處產生裂痕

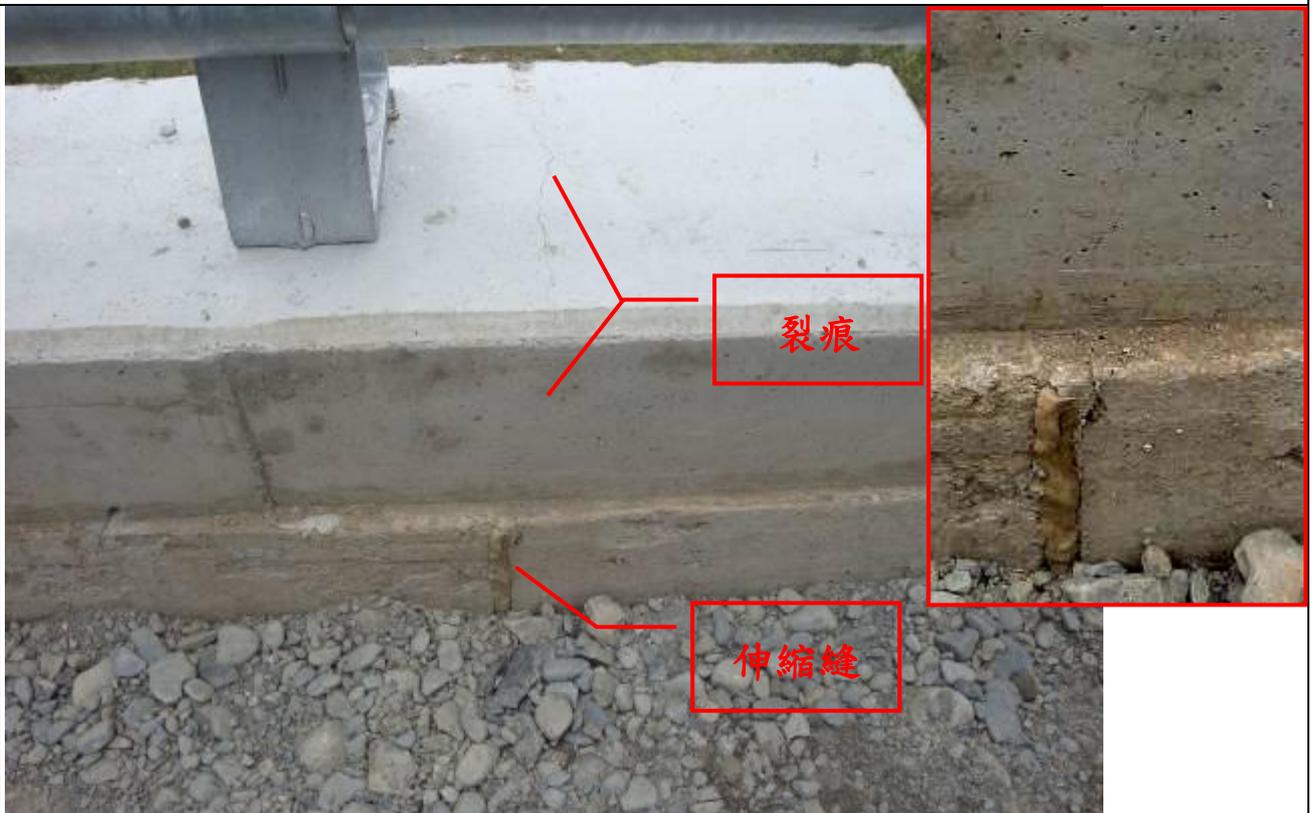
擋土牆伸縮縫間距與護欄基座尺寸未搭配，致護欄座落於伸縮縫上，護欄於伸縮縫處產生裂痕

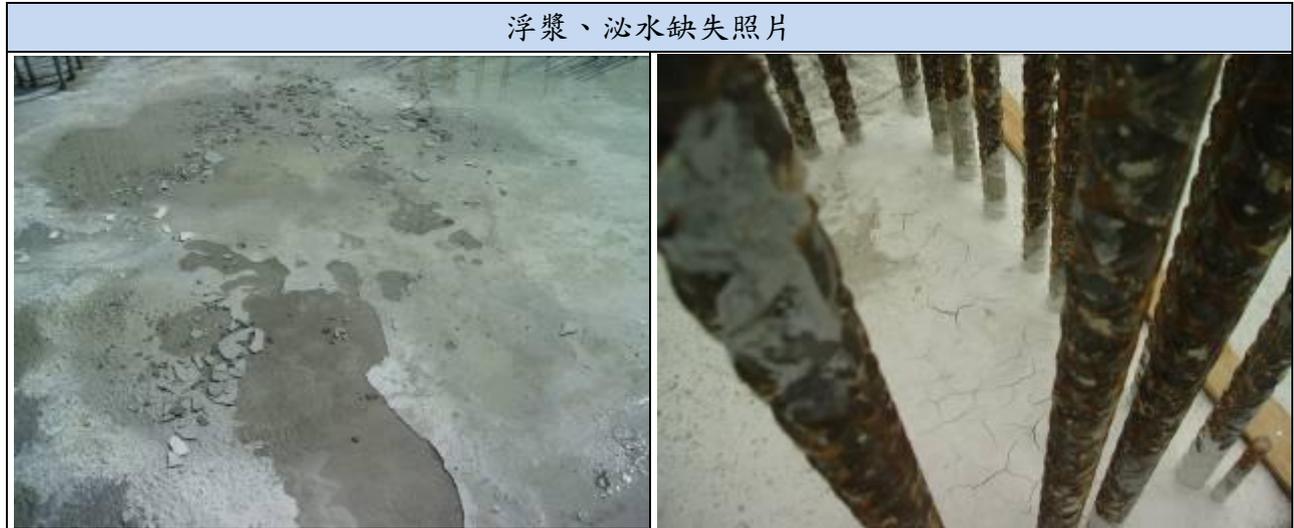
表面浮漿、泌水：混凝土表面產生一層乳白色無強度的乳膜（浮漿）

- ◆ **缺失原因分析：**1. 混凝土配比設計不當。2. 摻料添加不當。3. 混凝土坍度太大。4. 混凝土澆置方法不當，造成粒料析離，細粒料上浮。
- ◆ **矯正措施：**1. 檢討配比及摻料添加量。2. 檢討混凝土工作度，在可工作範圍內，坍度不可過大，並採取適當的澆置及搗實方式，避免細粒料上浮。
- ◆ **缺失改善步驟：**以高壓水槍將浮漿或乳膜清除。

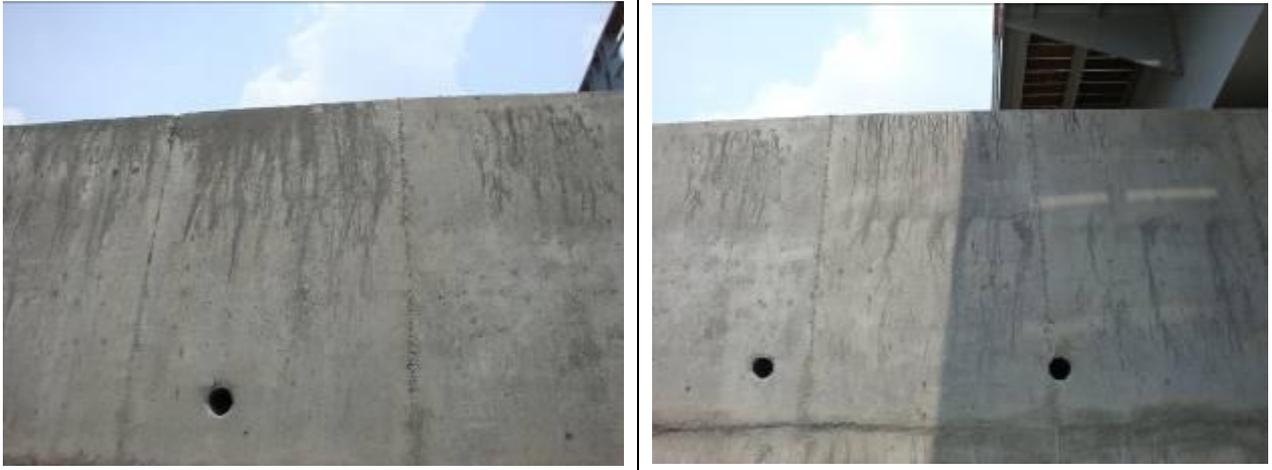
(5.01.99) 里程【OK+XXX】擋土牆混凝土表面有水紋、砂狀表面。

- ◆ 缺失原因分析：1. 水膠比過高。2. 粒料級配不佳。3. 混凝土過度振動搗實。
- ◆ 矯正措施：1. 降低水膠比。2. 改善粒料級配。3. 避免過度振實，振動棒應每隔大約 45 cm 插入一處，振動棒每一插入點之振動時間應在 5~15 秒之間。
- ◆ 缺失改善步驟：以高壓水槍將浮漿或乳膜清除。

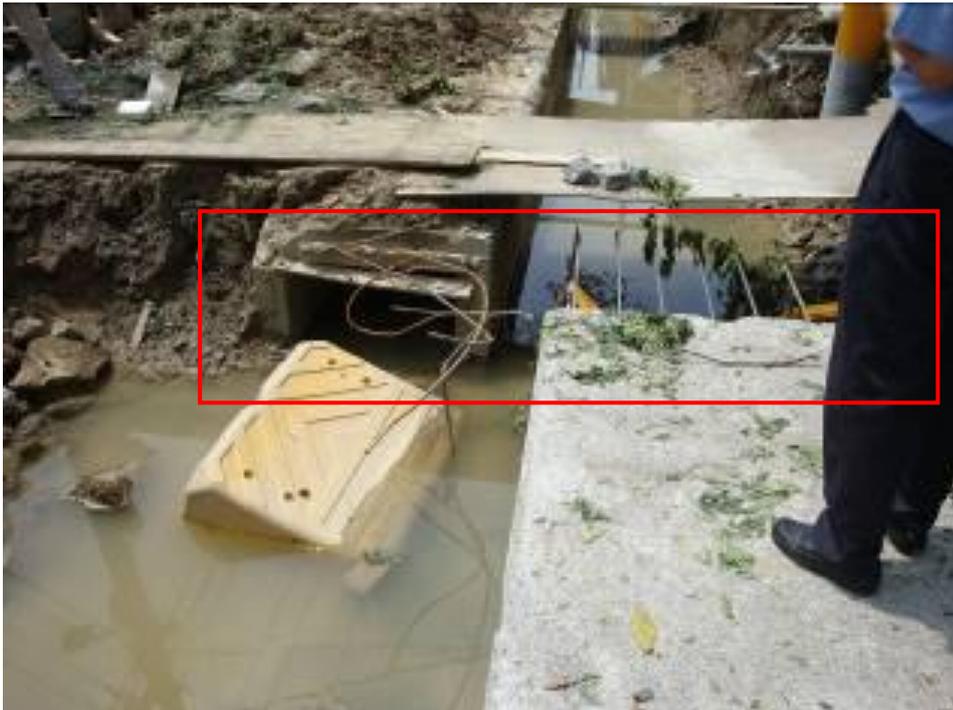
側溝施工位置錯誤，
前後兩段錯開無法銜
接
