第二章 混凝土施工缺失

5.01.01 混凝土澆置、搗實不合規範，有冷縫、蜂窩或孔洞產生

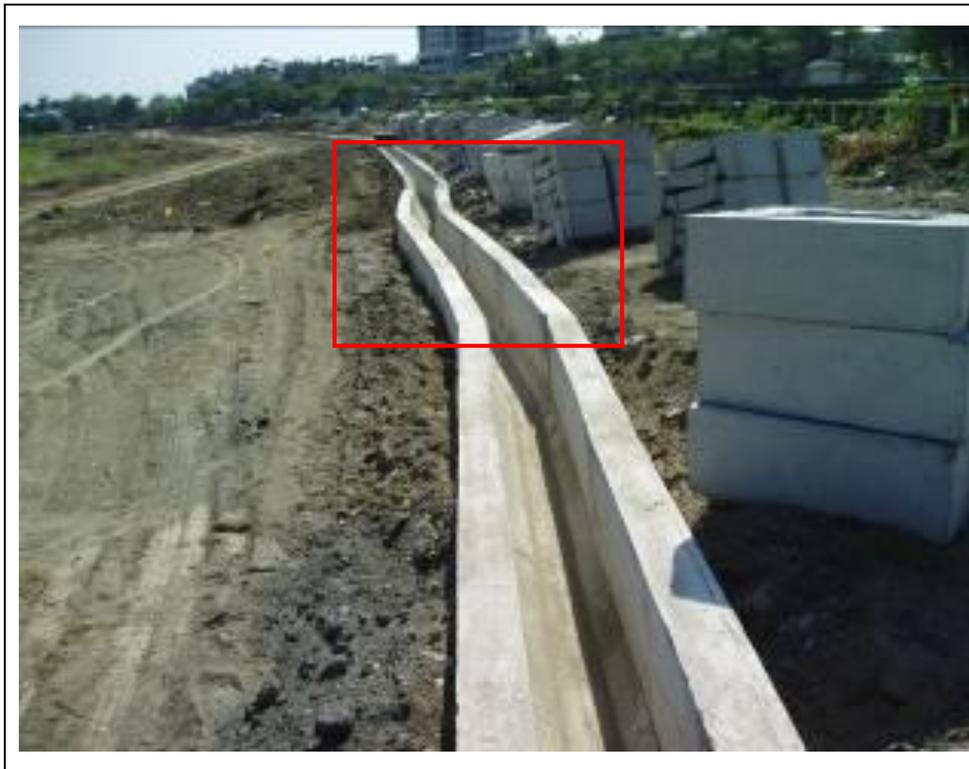
側溝線型歪曲，不平順
(應拆除重作)

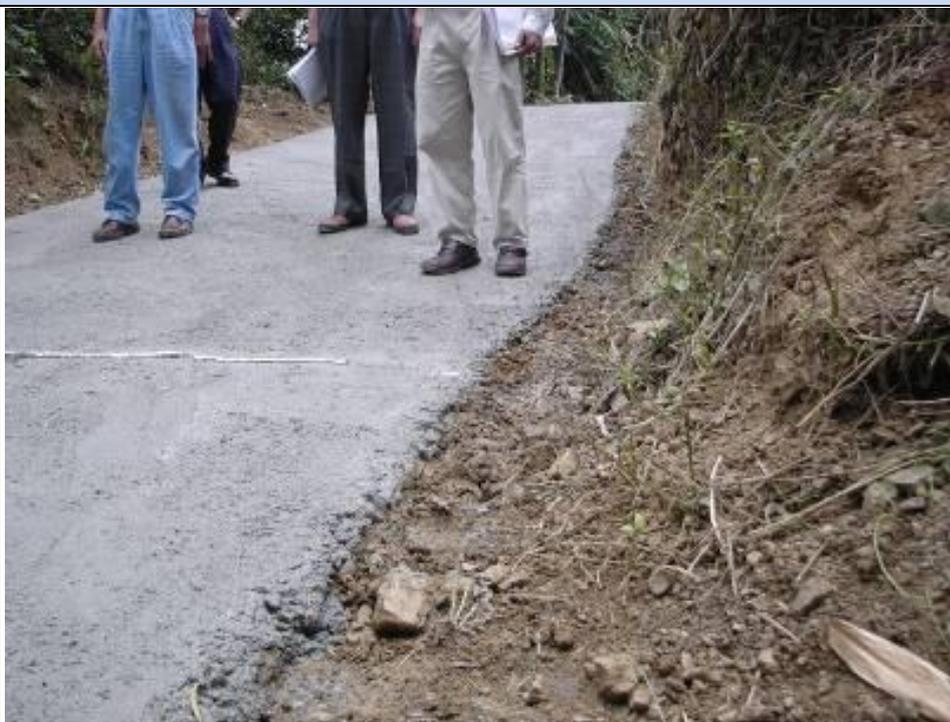
水泥路面部分厚度不足、完成面、邊緣不平整
