# 側溝工程 查核重點及常見缺失

林聰意 編

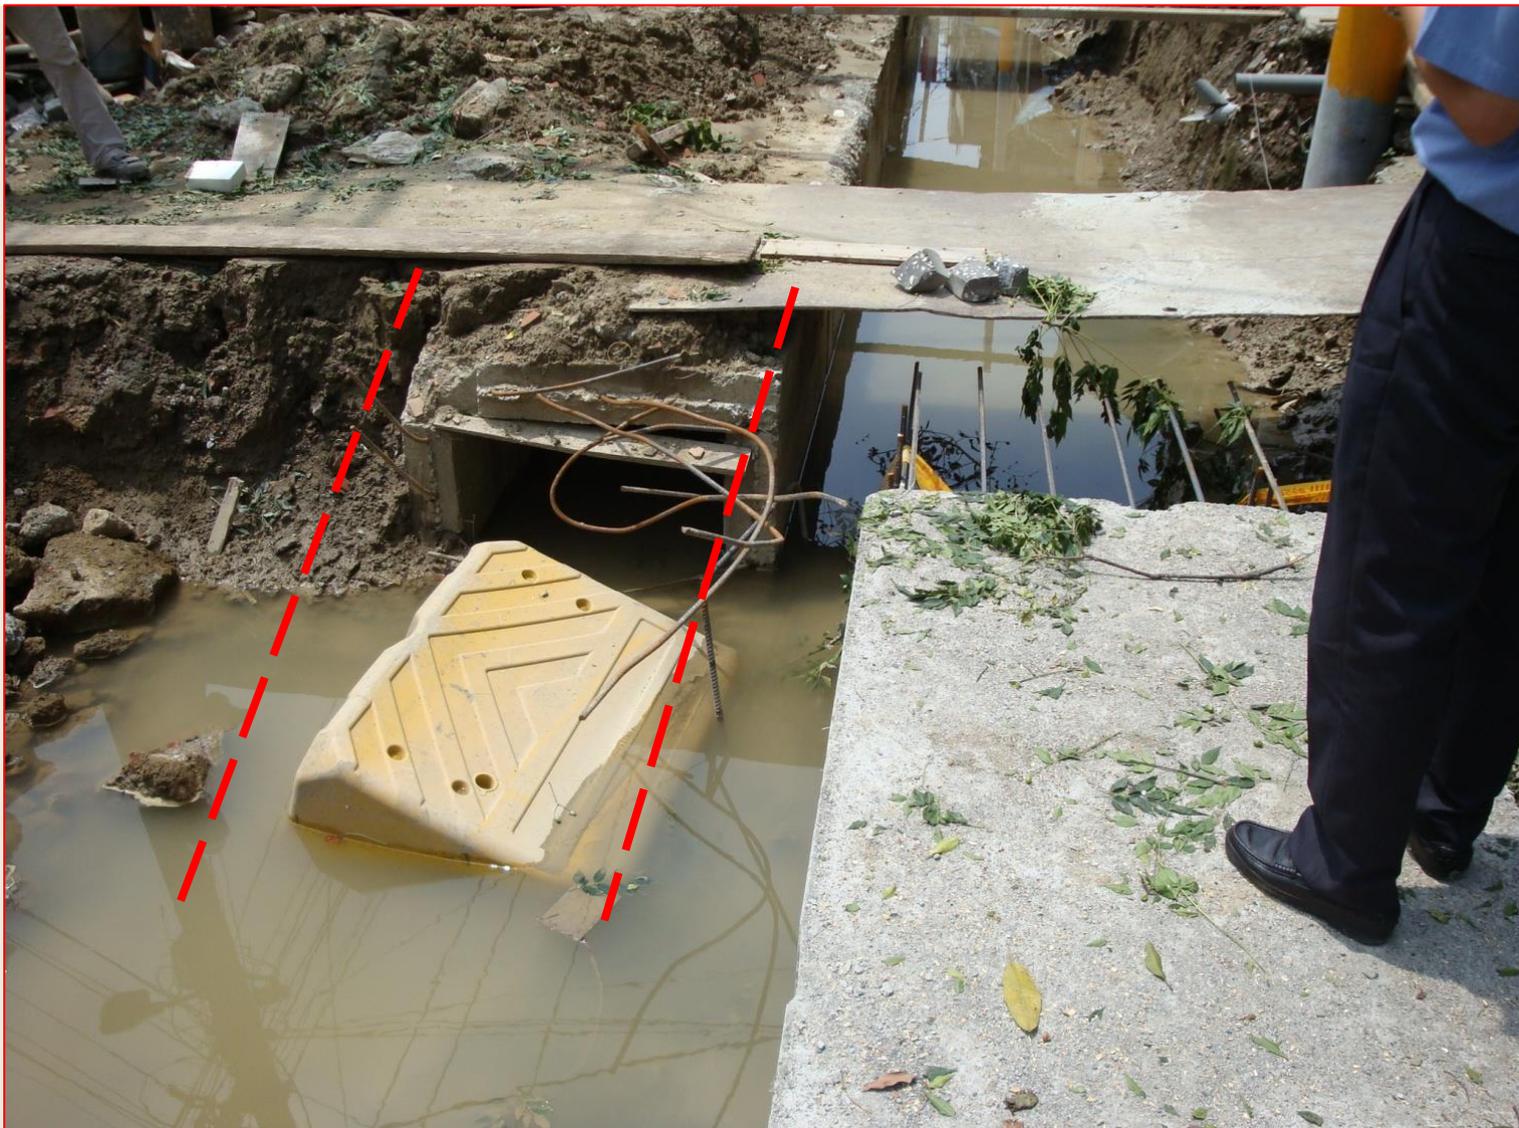
# 放樣錯誤，導致側溝施工位置錯誤， 前後兩段錯開無法銜接

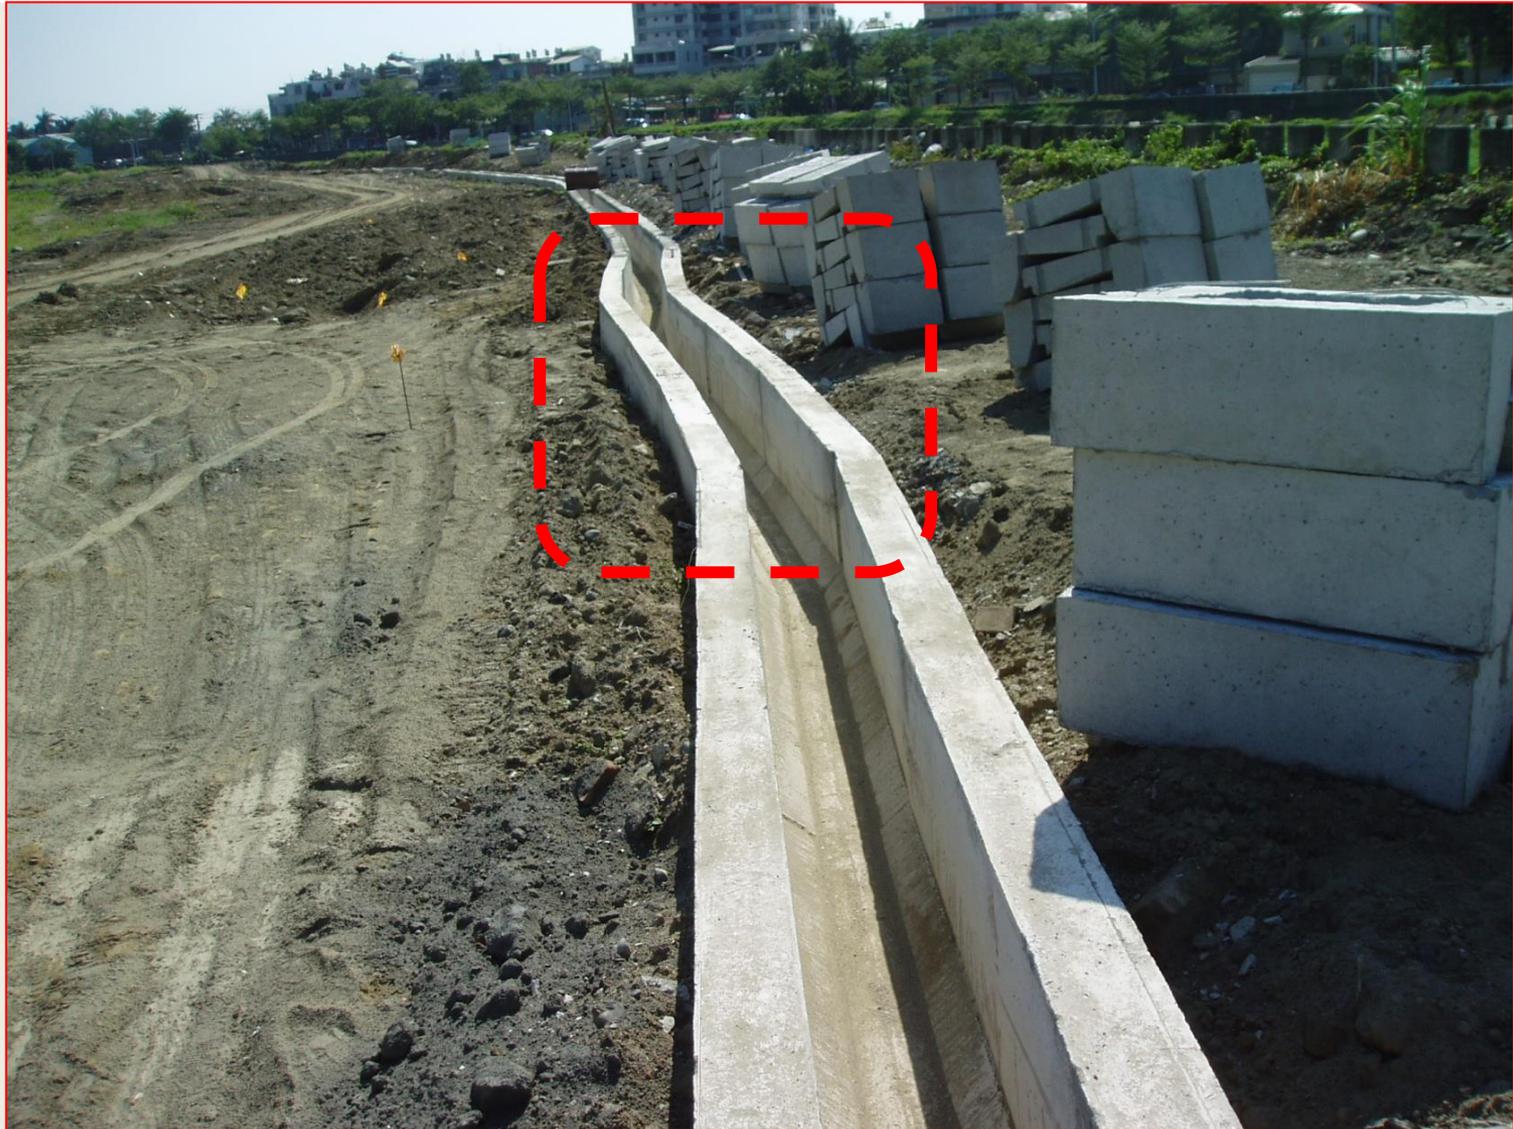
# 側溝線型歪曲，不平順

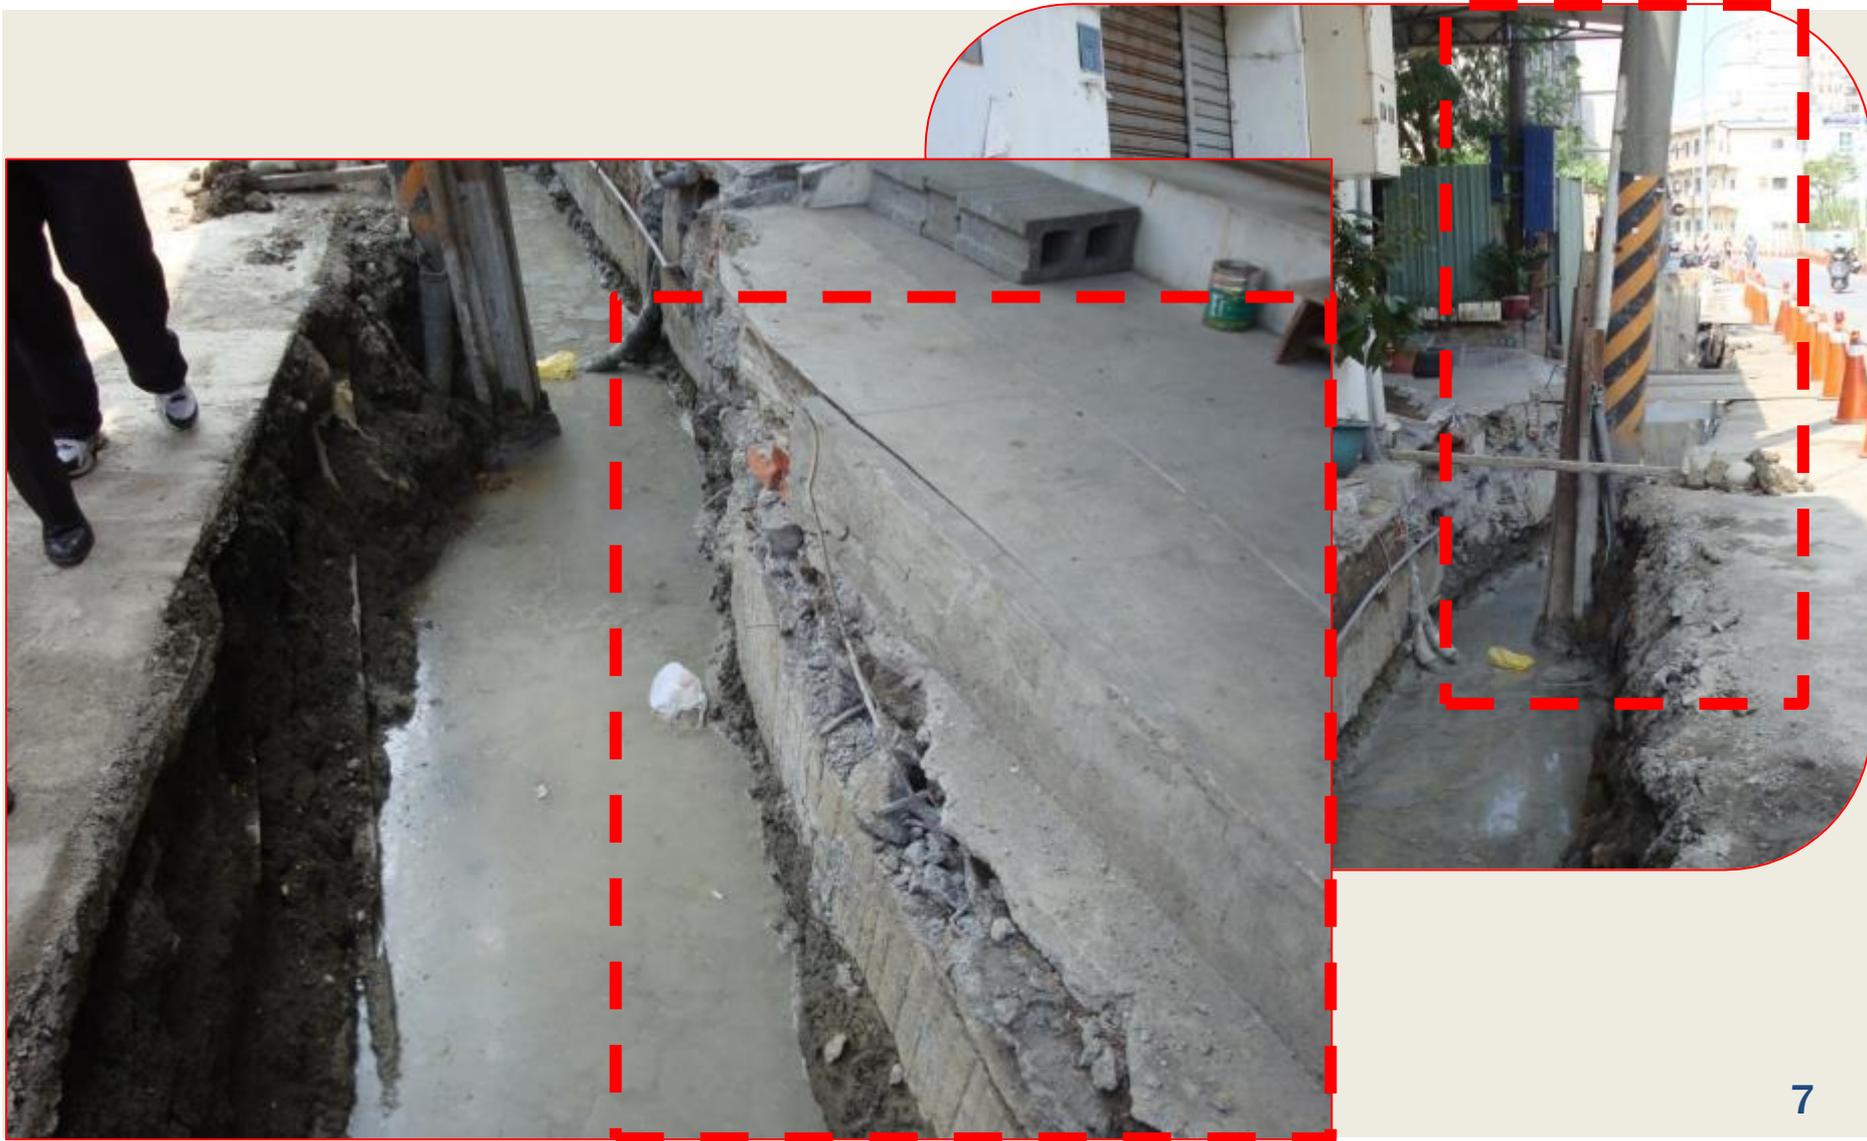
# 施工障礙未處理

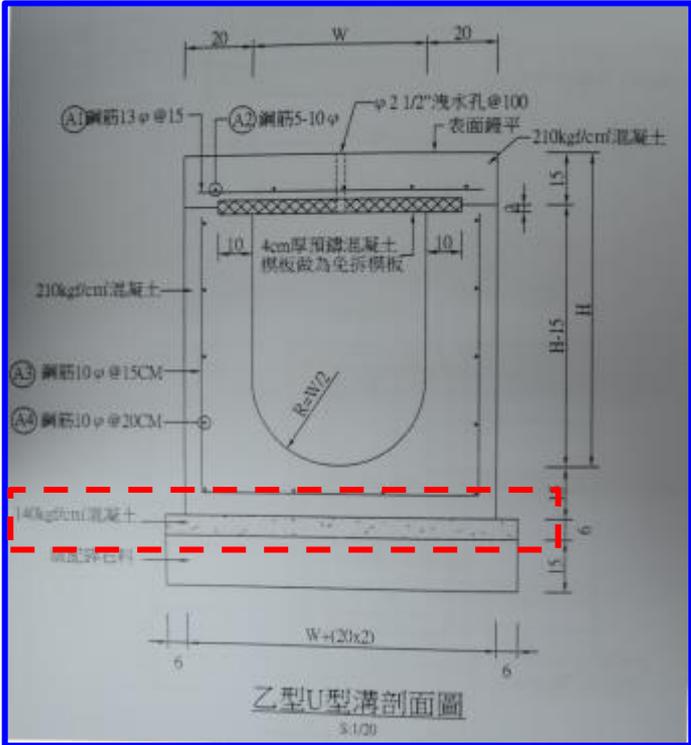
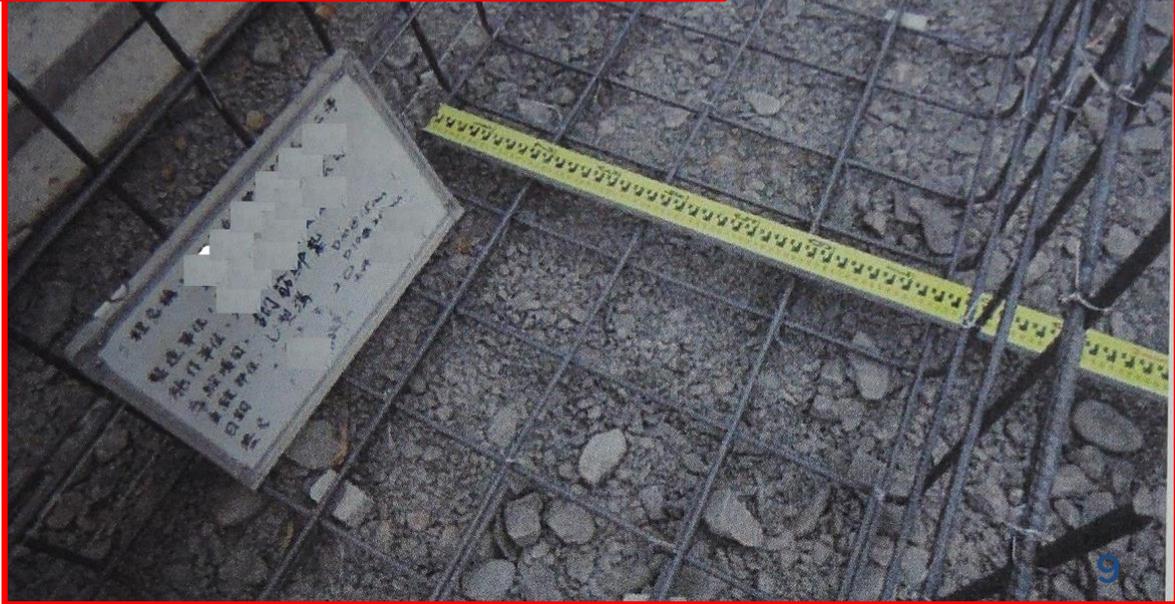
# PC層未施作

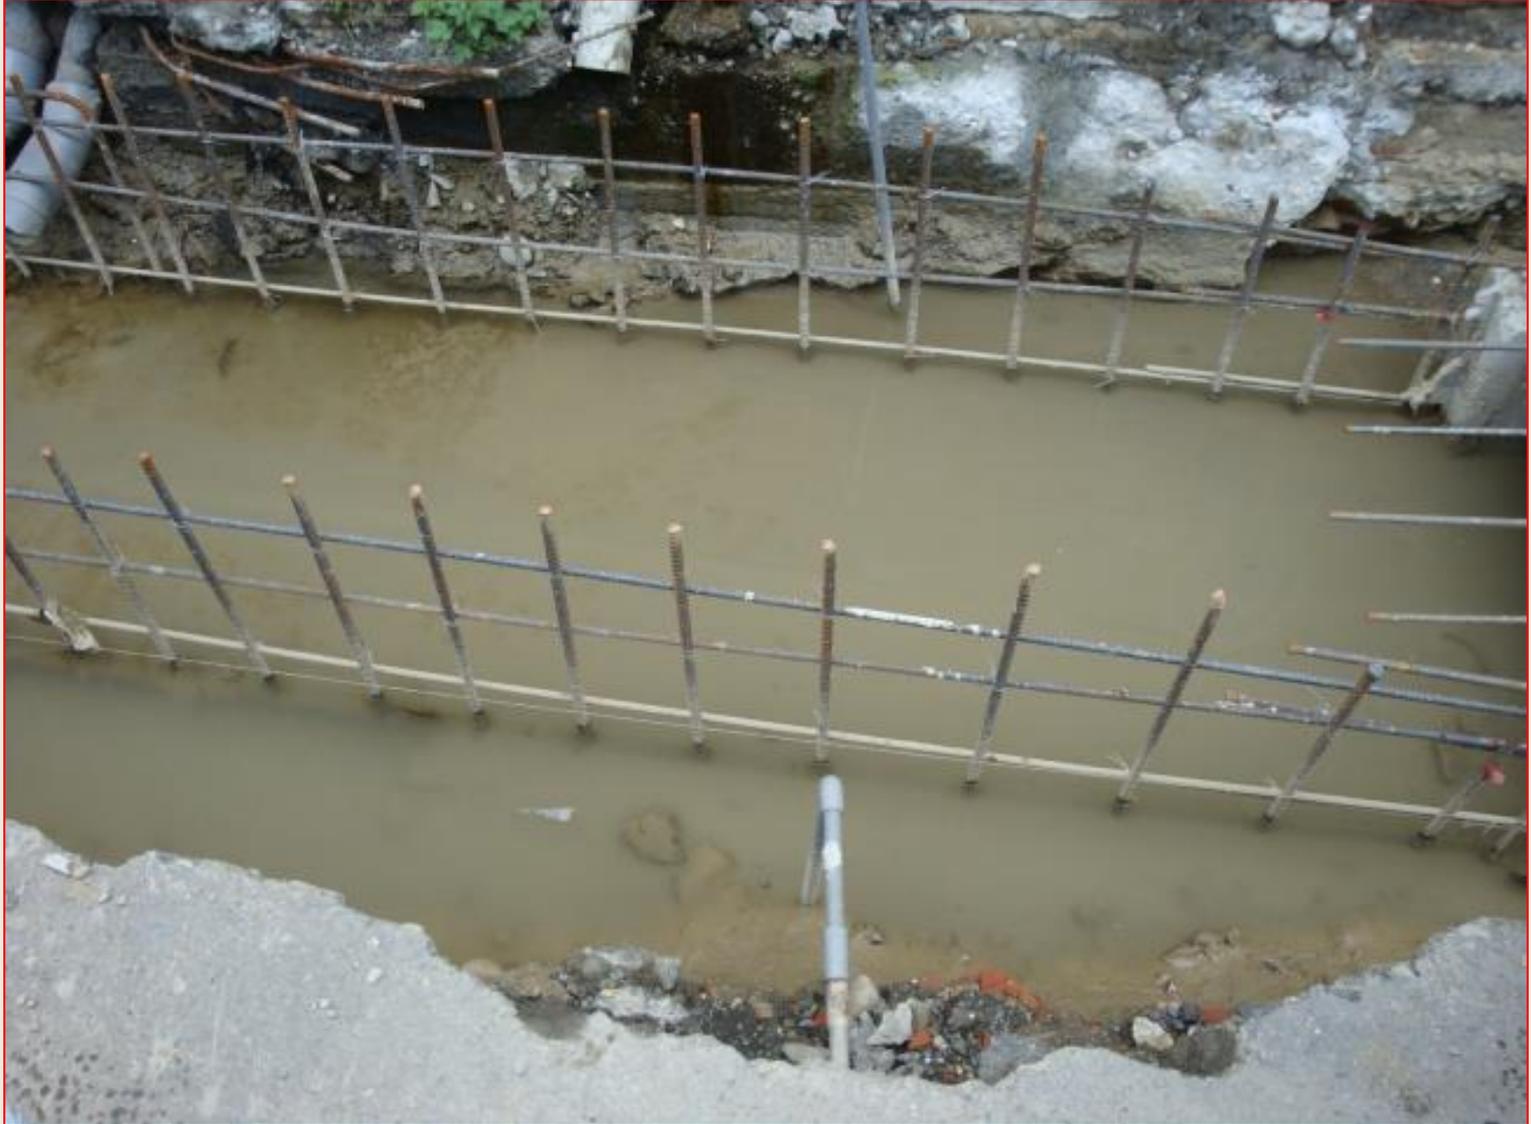
# 側溝鋼筋綁紮間距大小不一

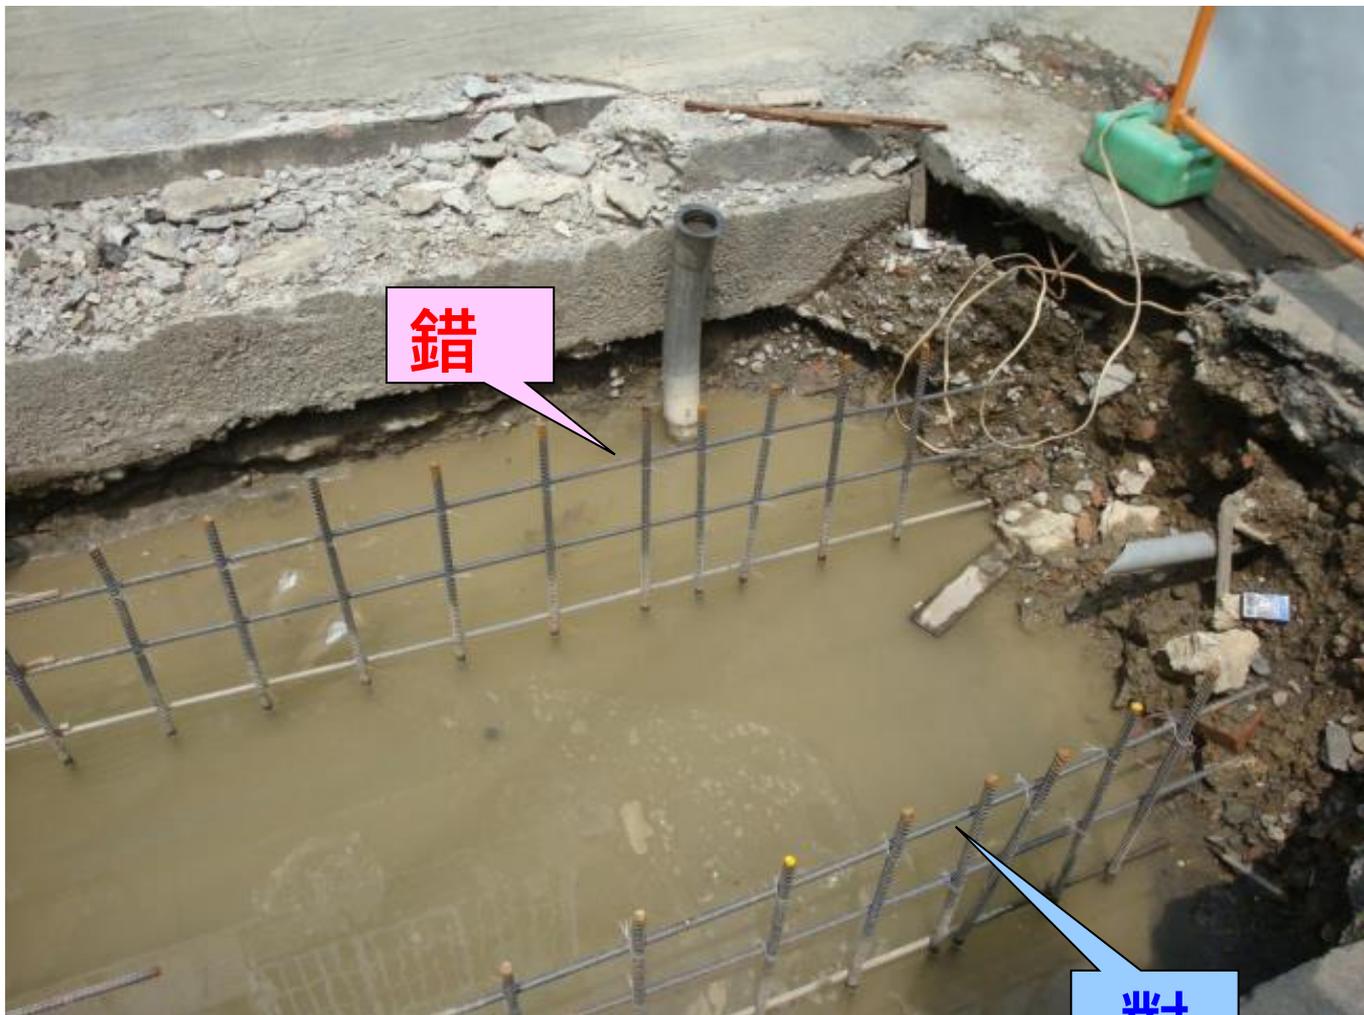
側溝副筋綁紮位置錯誤，主筋應於外側，副筋應於內側，現場側溝一邊牆筋正好相反

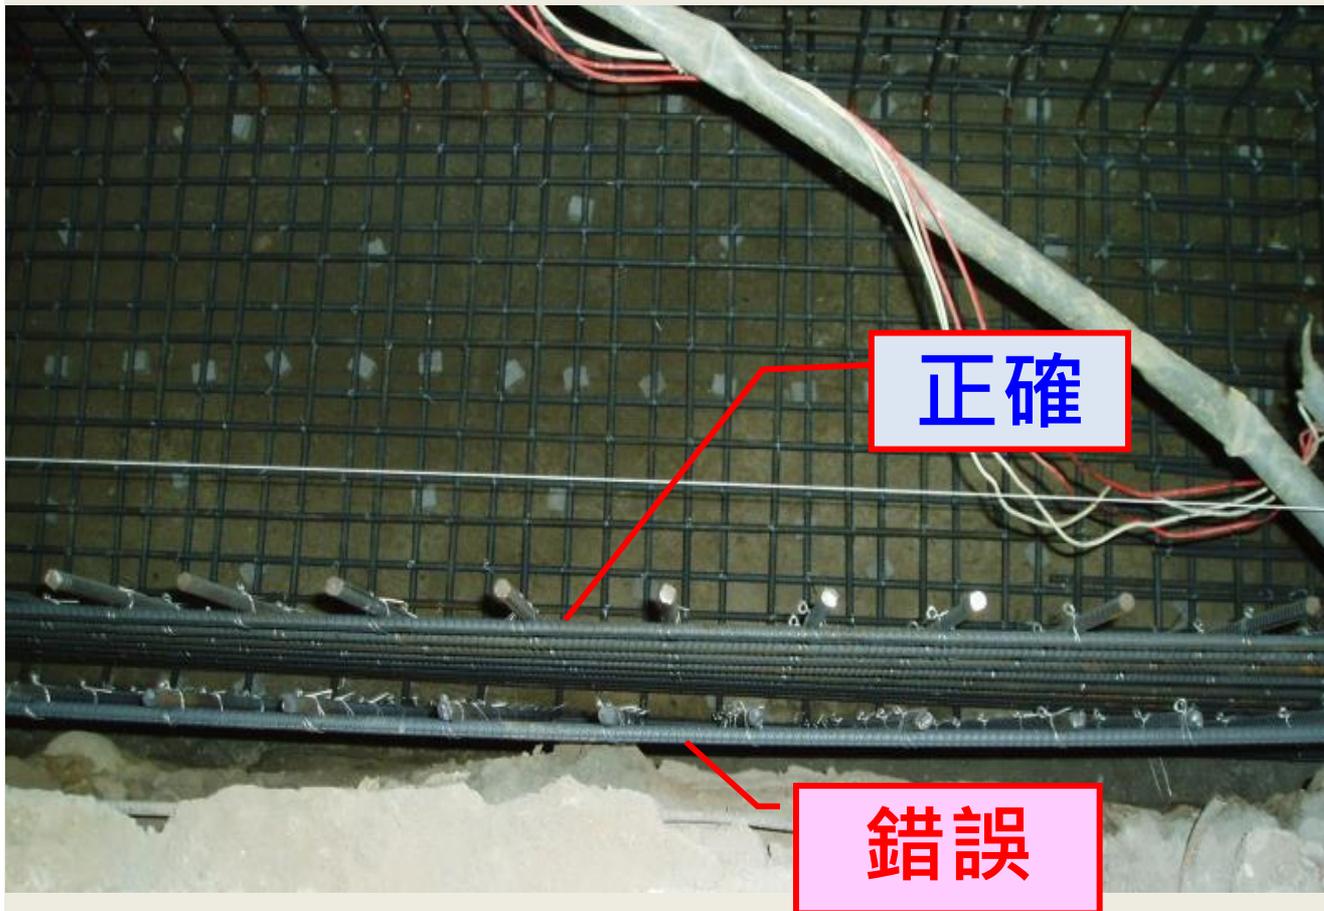
# 側溝副筋綁紮位置錯誤

- 主筋應於外側，副筋應於內側

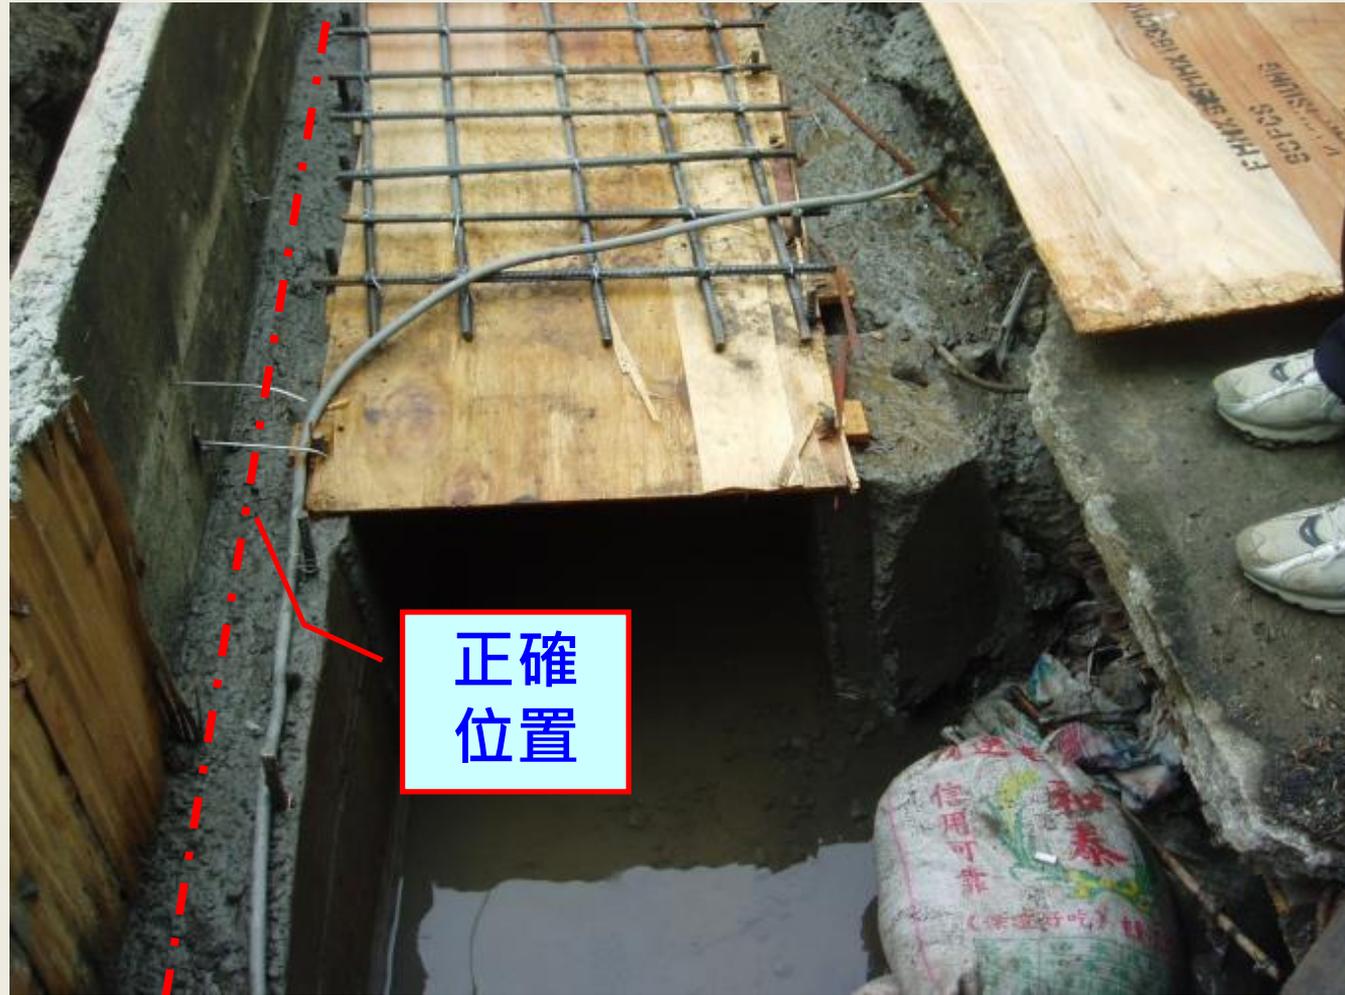
# 鋼筋位置偏離

- 保護層過大，則會減少構材斷面之有效深度，而降低構材斷面之強度，嚴重影響結構之安全

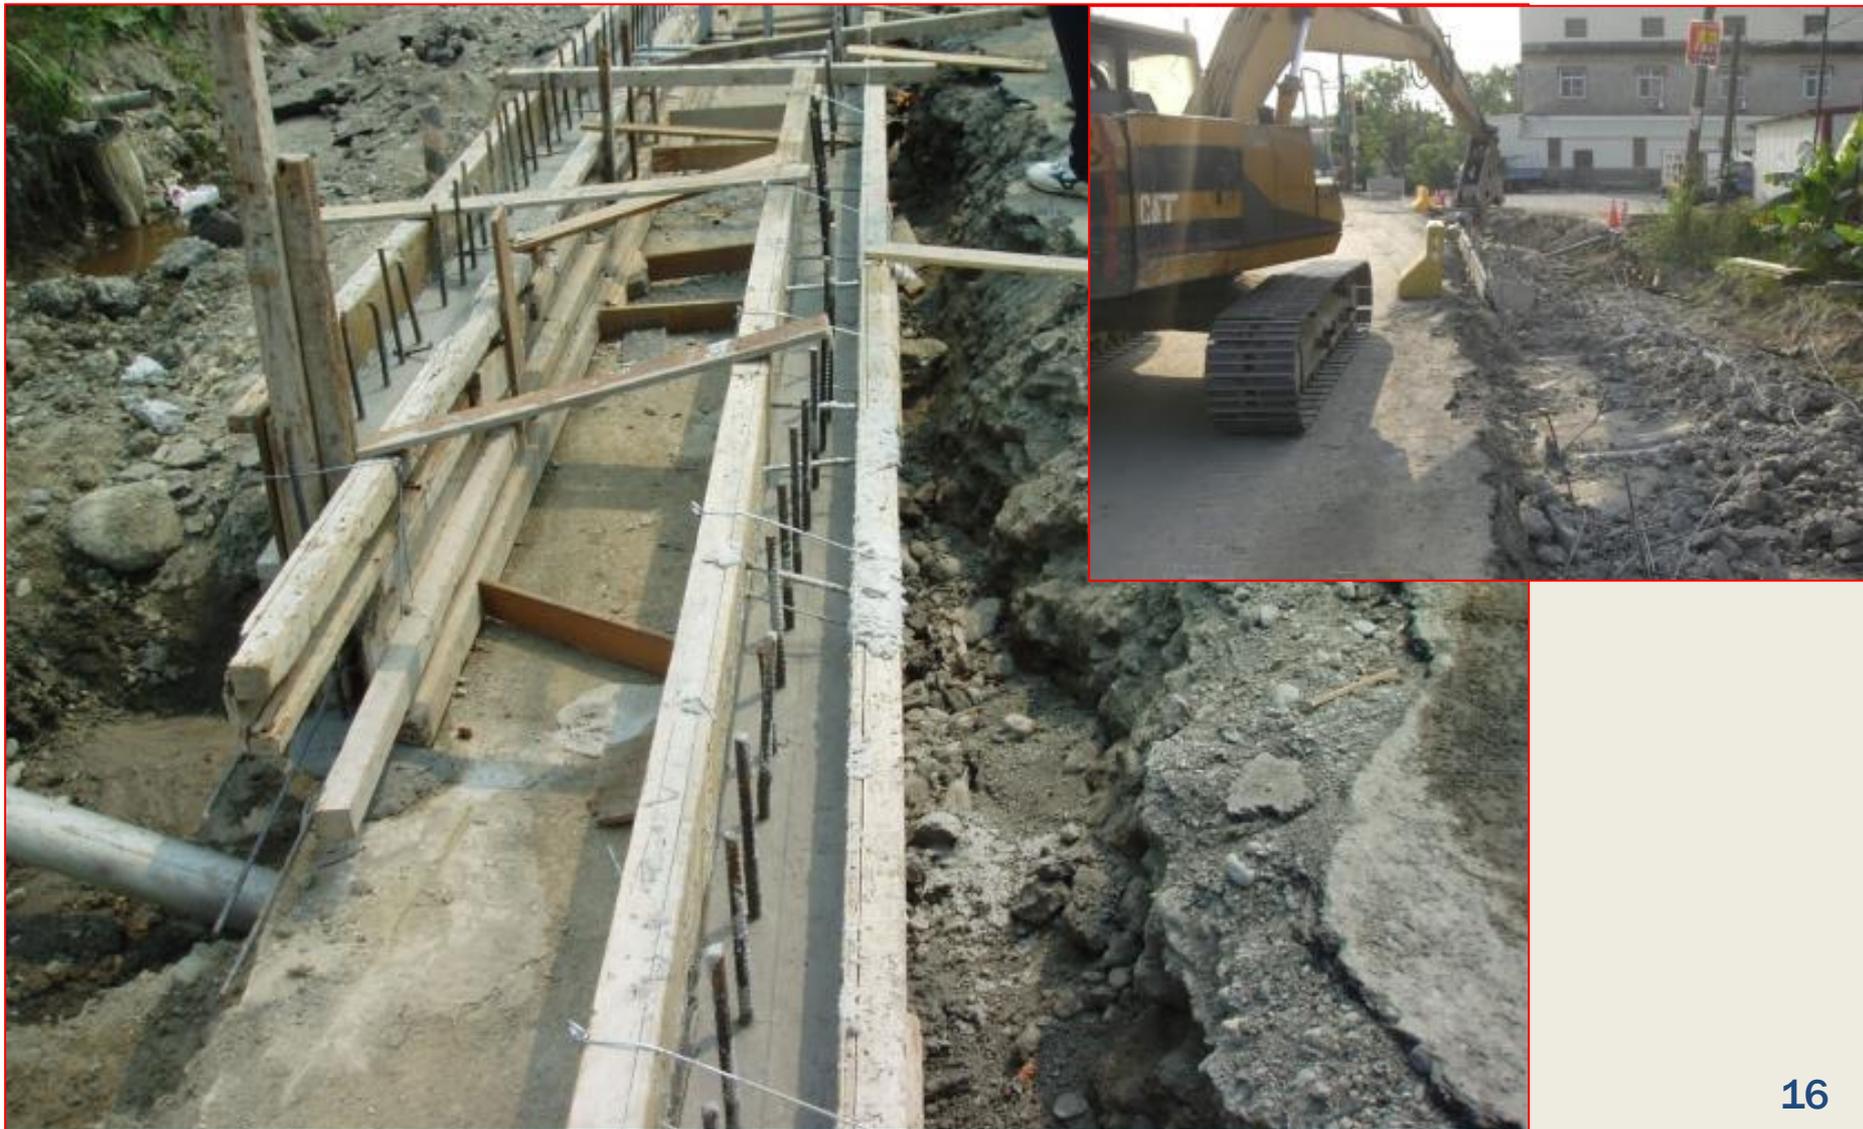
# 側溝鋼筋保護層不符規定

- $M_n = T \times (d - a/2)$ 
  - $d = 20 - 5 - 0.7 = 14.3$
  - 偏移 3 cm
    - $d = 14.3 - 3 = 11.3$
  - 僅考慮  $d$  距離縮小的影響
  - $(11.3/14.3) = 79\%$
  - 至少折損 21% 之抗彎強度
- 會倒塌嗎？
  - 工程是一種專業，須要精確度
  - 影響使用壽命

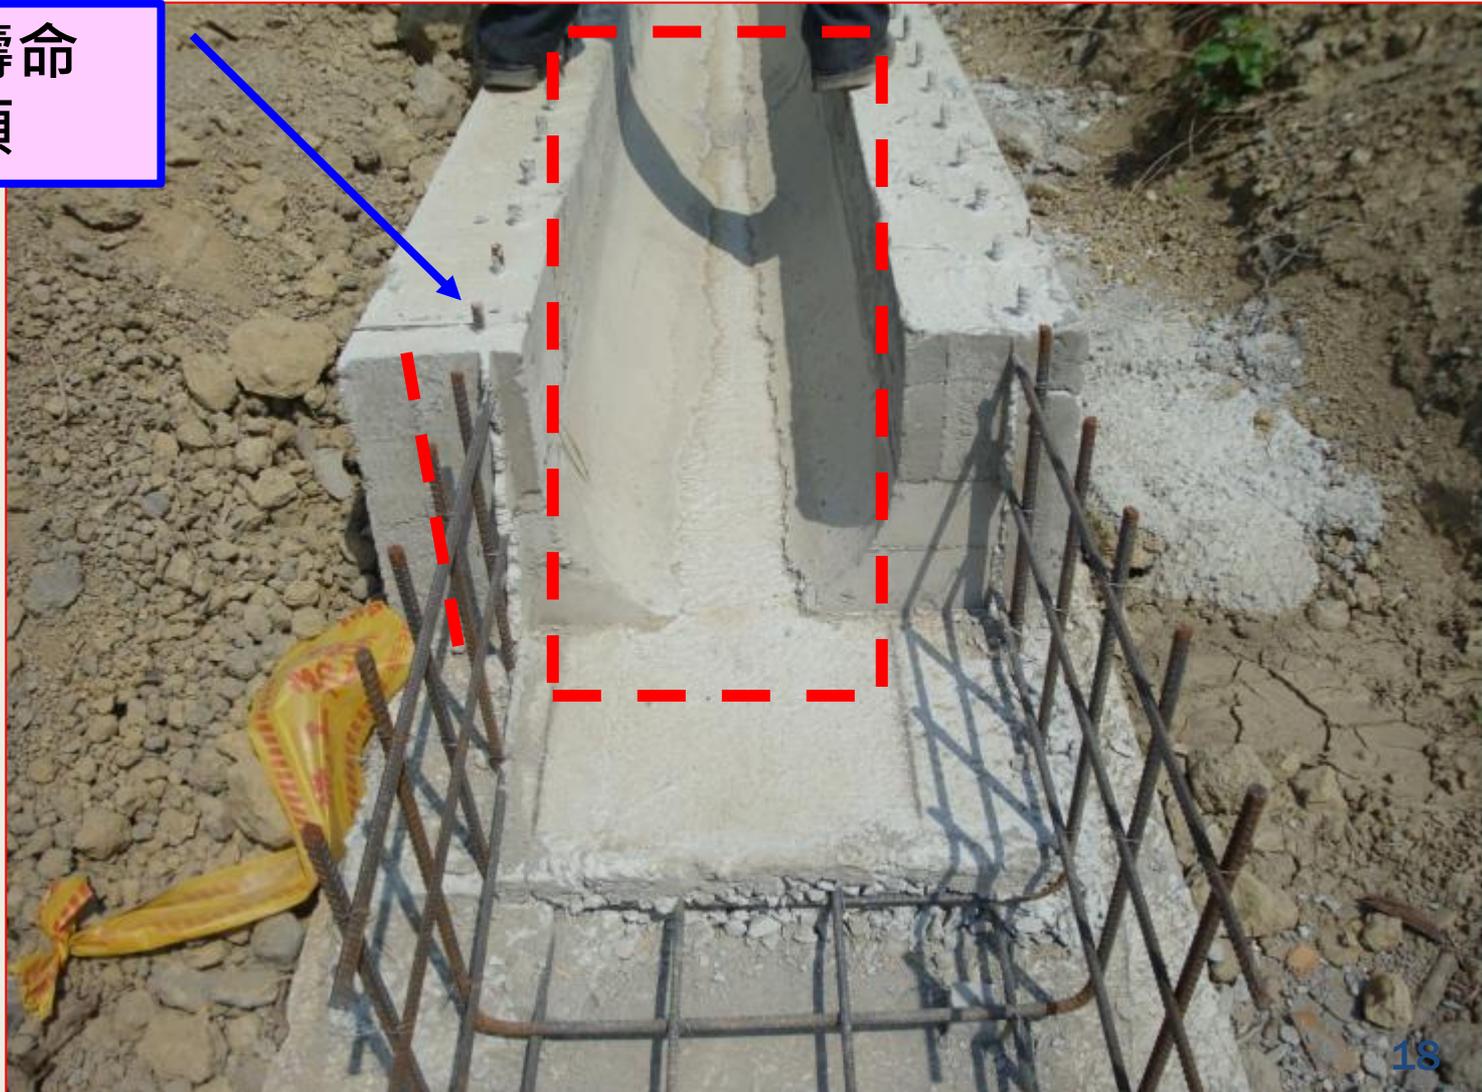
# 鋼筋綁紮位偏移，保護層不正確 U溝未一體成型施工

影響使用壽命  
溝底不平順

- 溝底完成面不平整
- 工法錯誤  
U型溝須一體成形

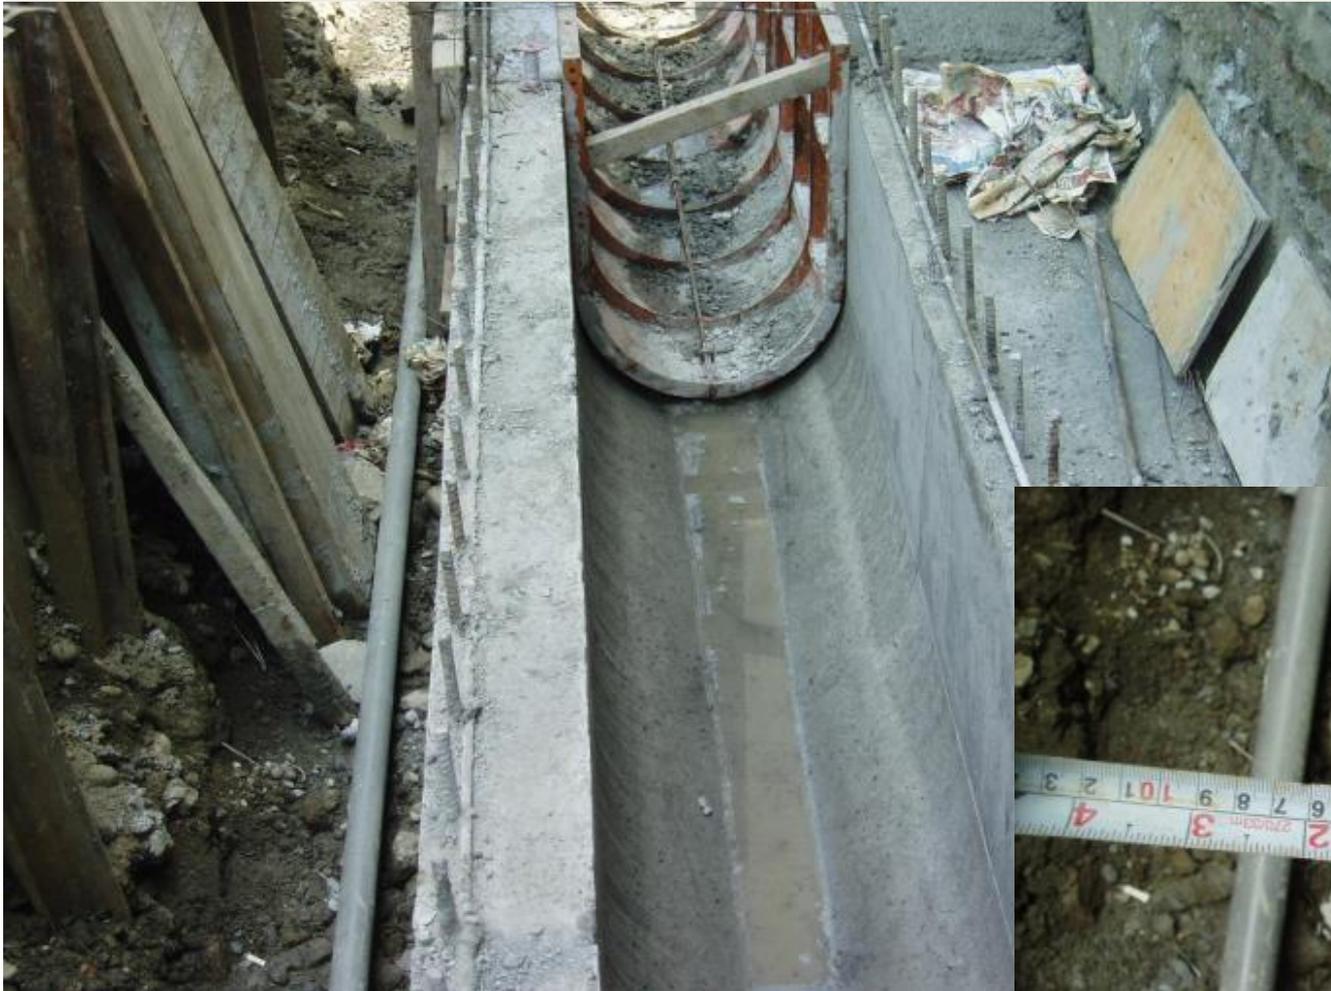
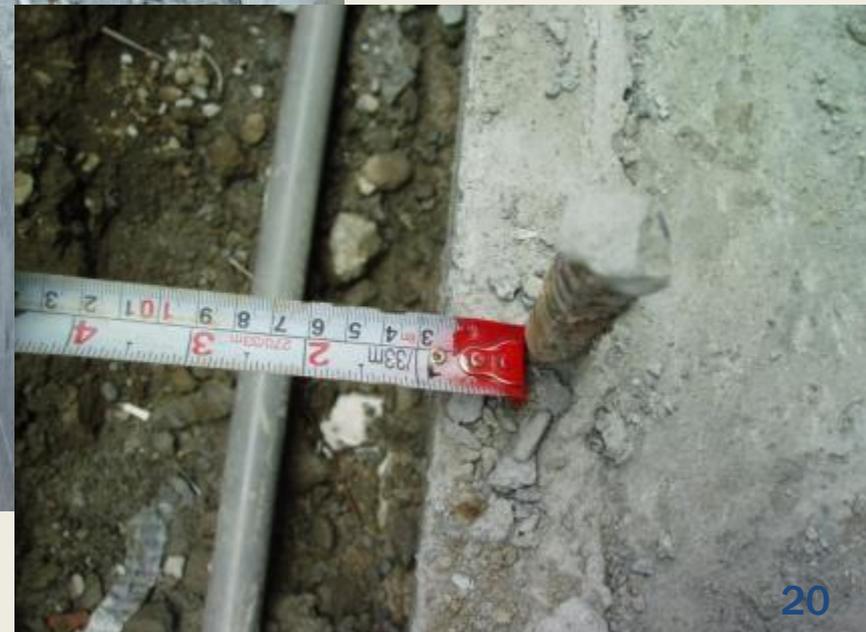
# 鋼筋保護層不足

- **保護層太薄** 會降低對鋼筋之保護，**縮短** 構造物之**使用壽命**

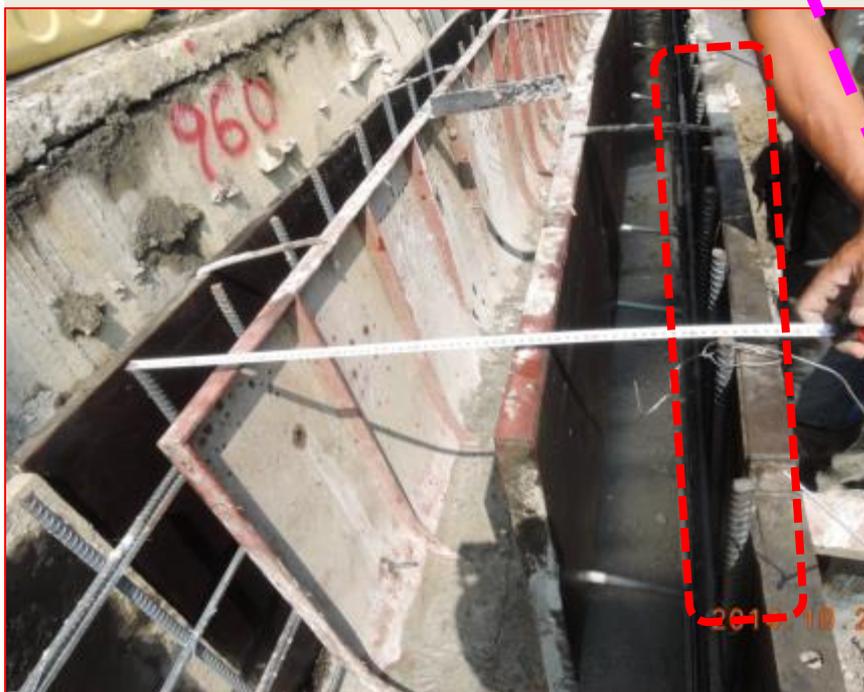
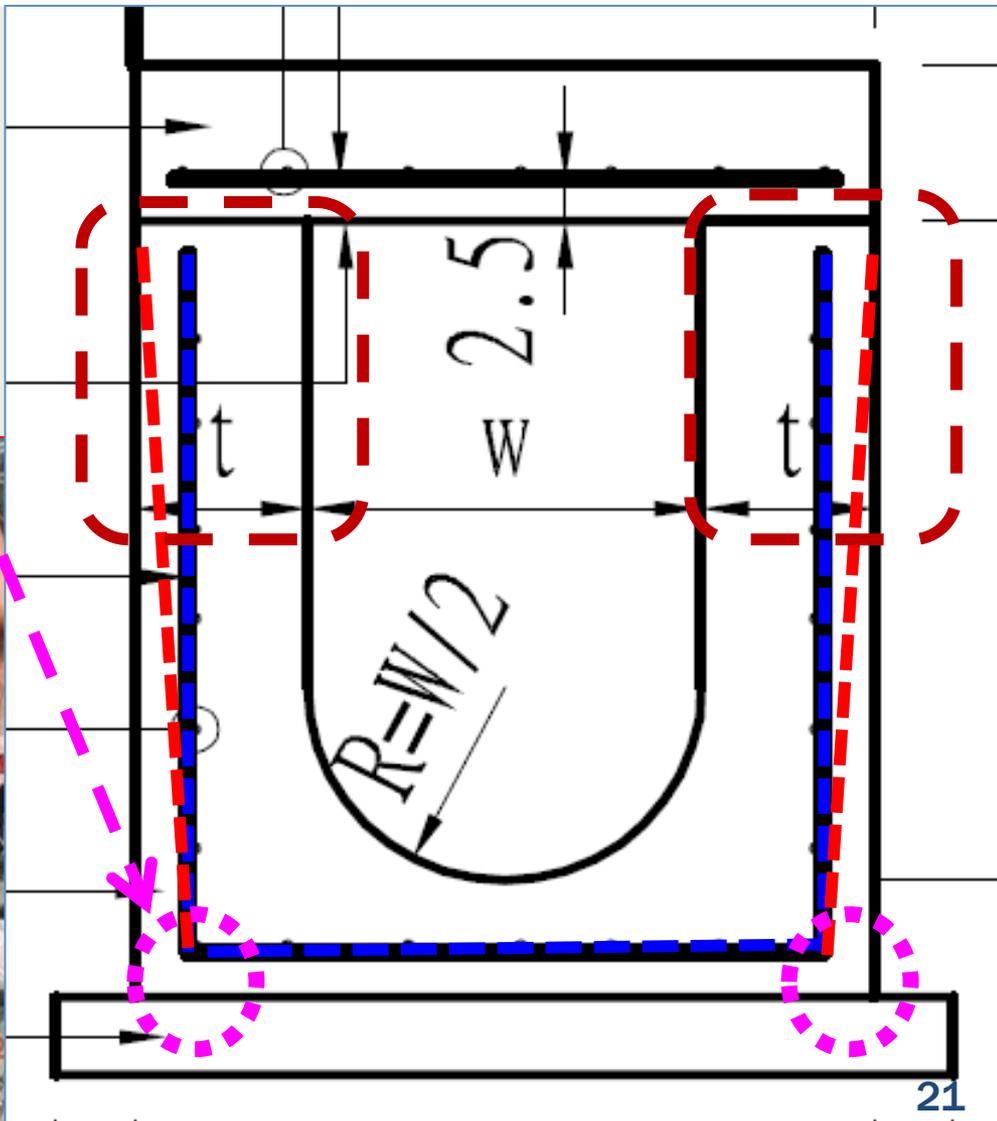
# 牆筋製作未標準，彎角大於90度，牆筋頂部兩側外開，造成鋼筋保護層不足(貼模)

- 鋼筋保護層不足(貼模)
- 原因：彎角大於90度

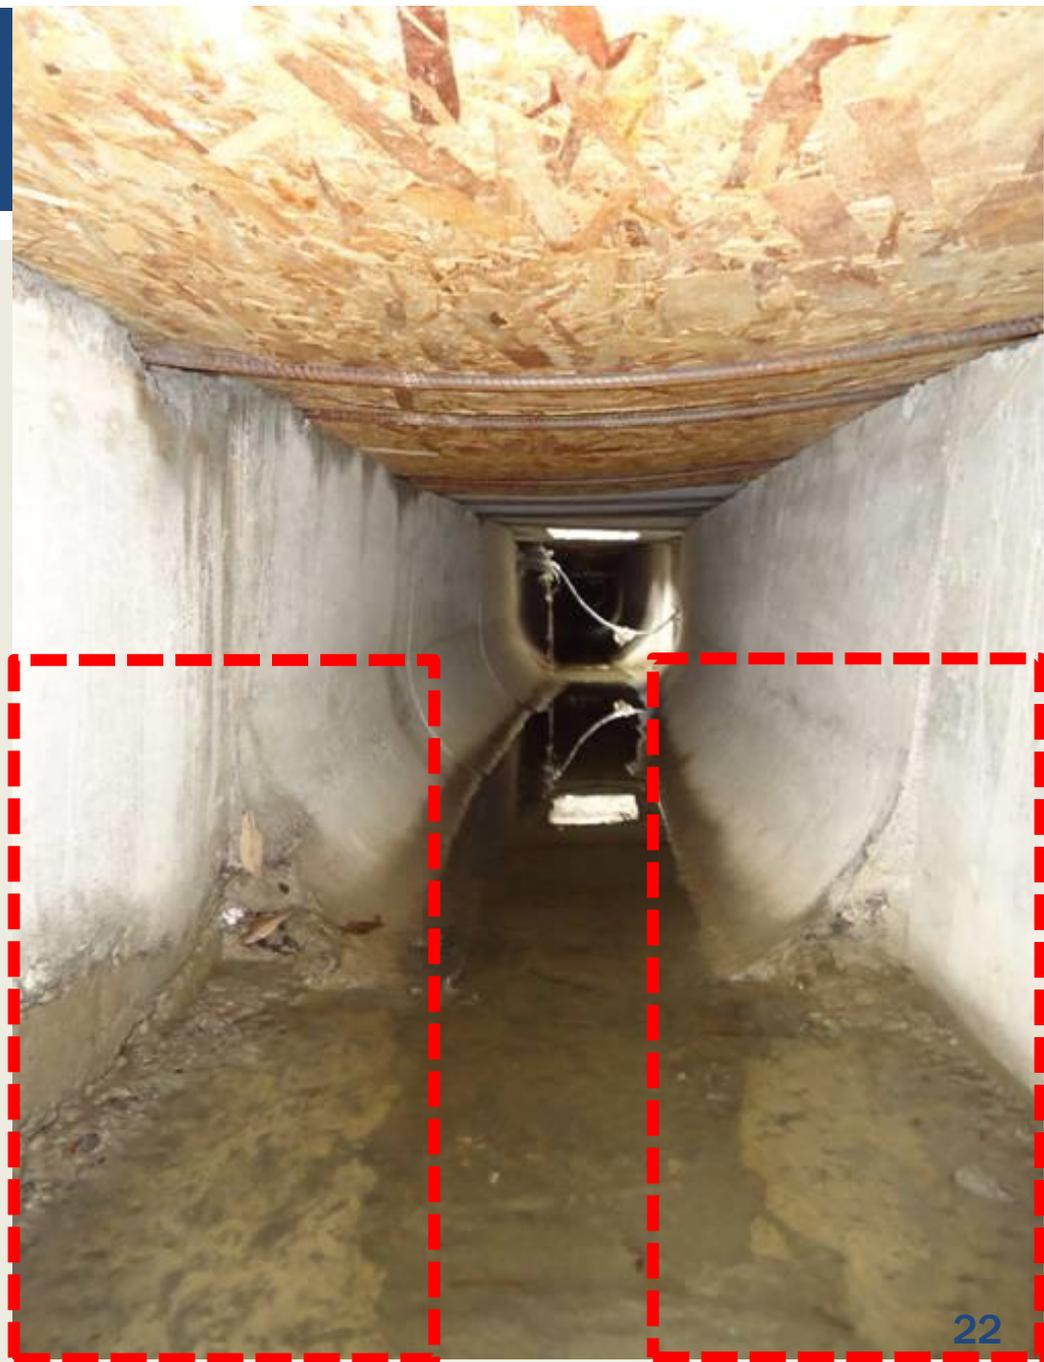
# U溝未按圖施工

- 現場為矩形溝  
非U溝

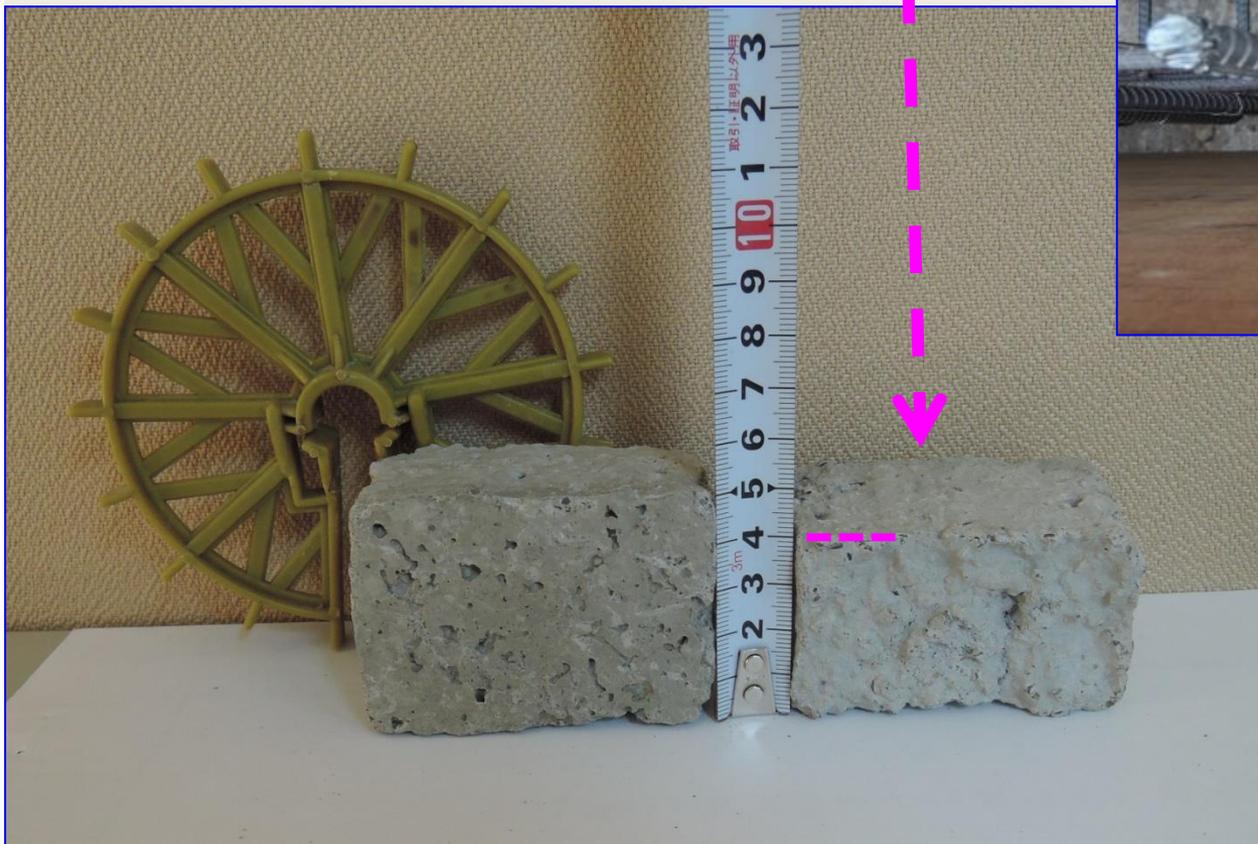
# 側牆使用5 cm 間隔器或混凝土墊塊

- 部分廠商習慣使用**4 cm** 混凝土墊塊，**未符合規定**
