# 側溝工程 查核重點及常見缺失

林聰意 編

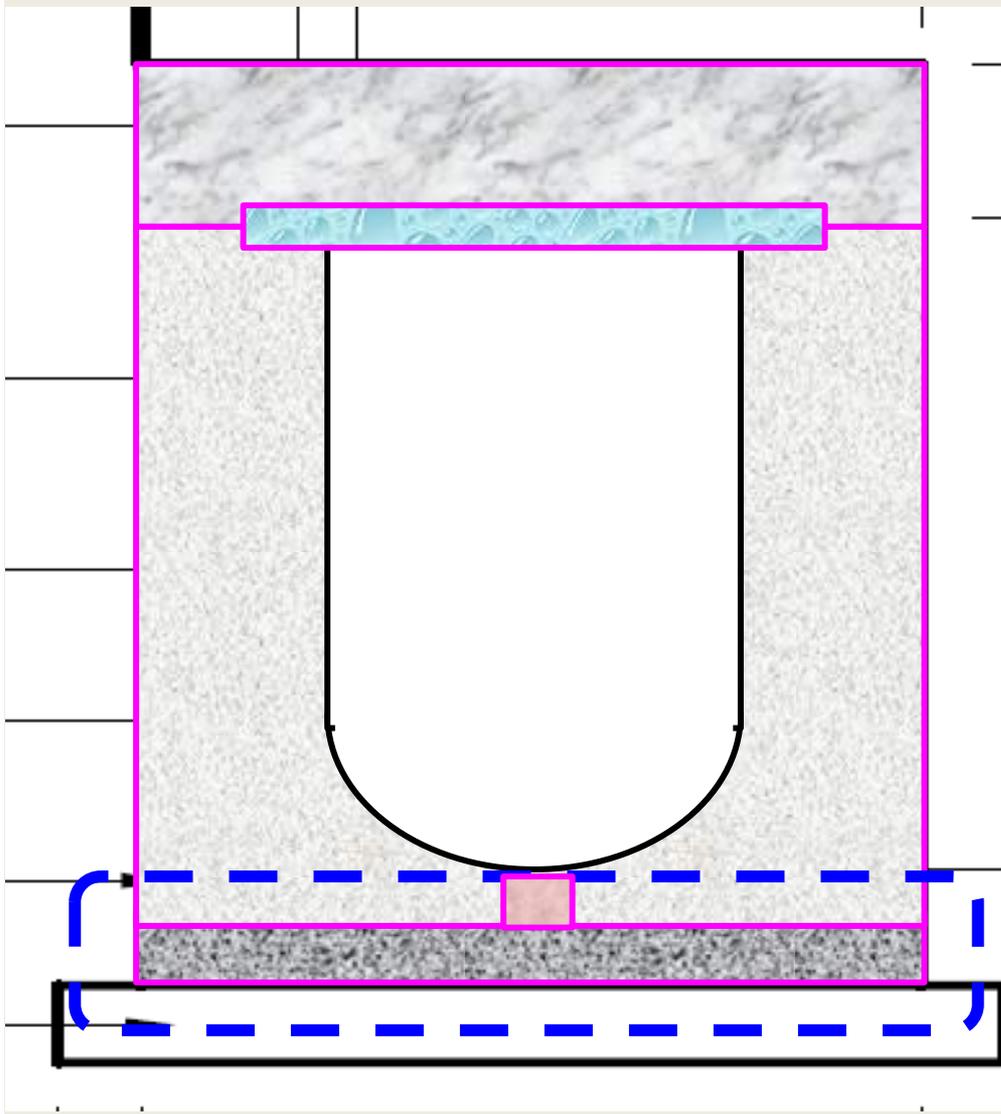
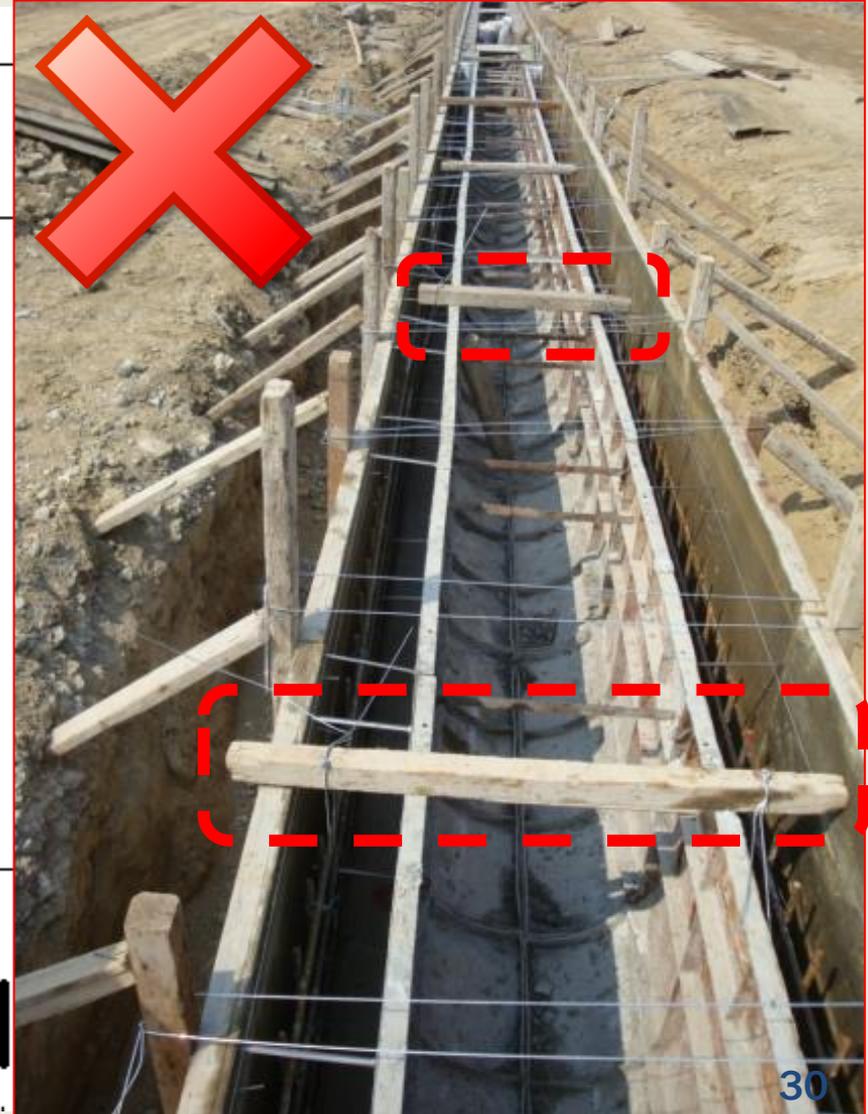
# 未確實設置牽條 溝底及溝牆無法完全一體成型施工

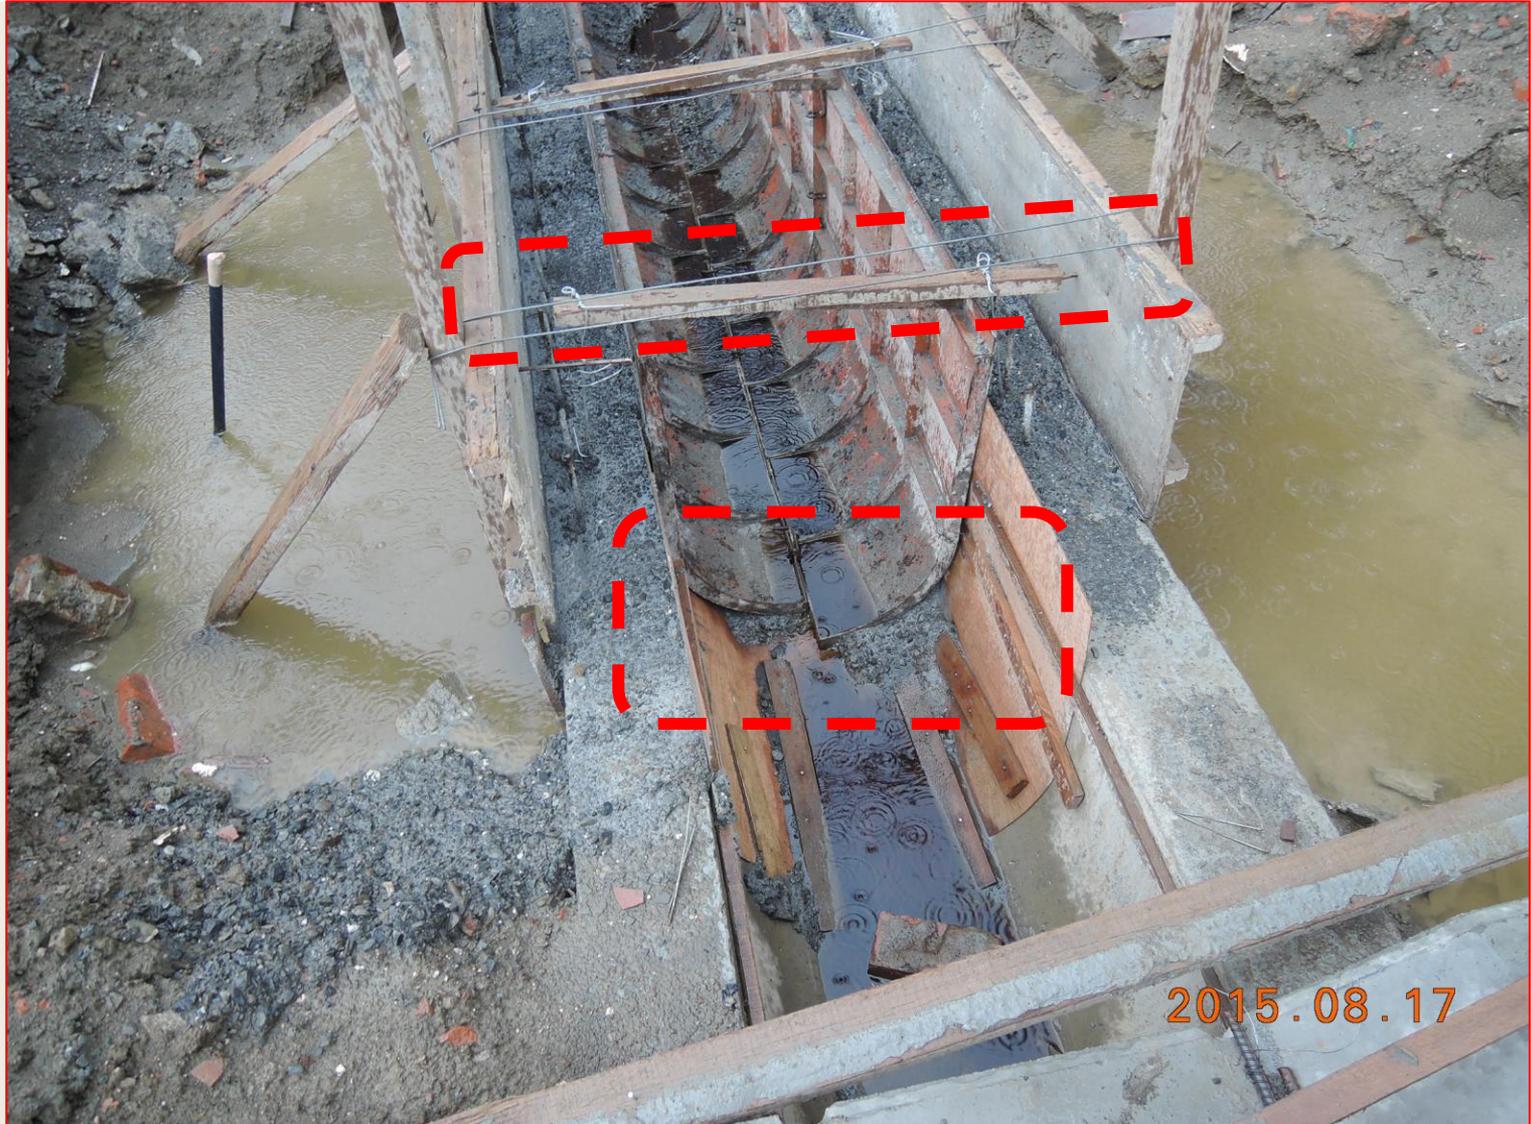
# U型模（牽條）組立方式不正確，U型模上浮

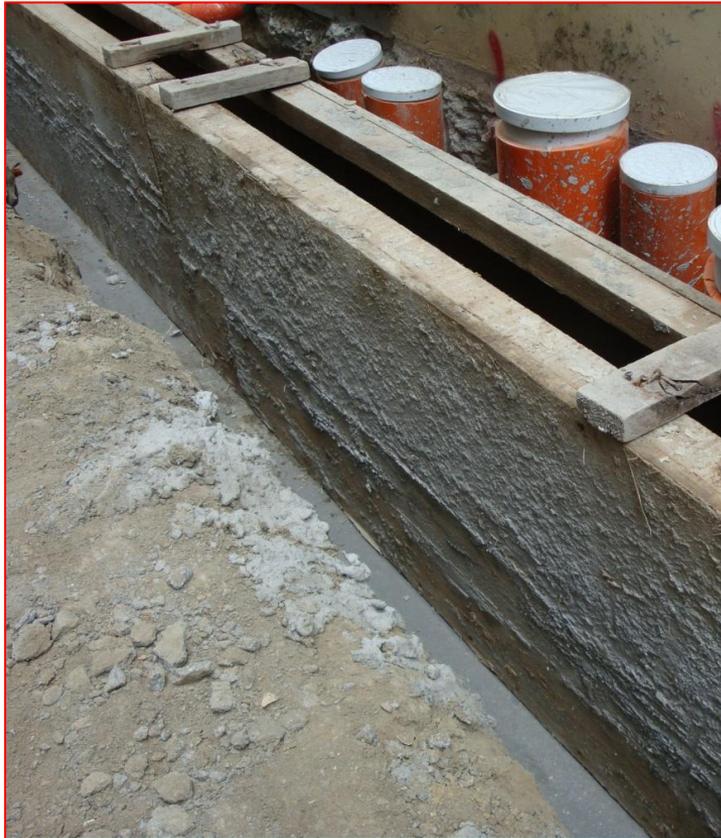
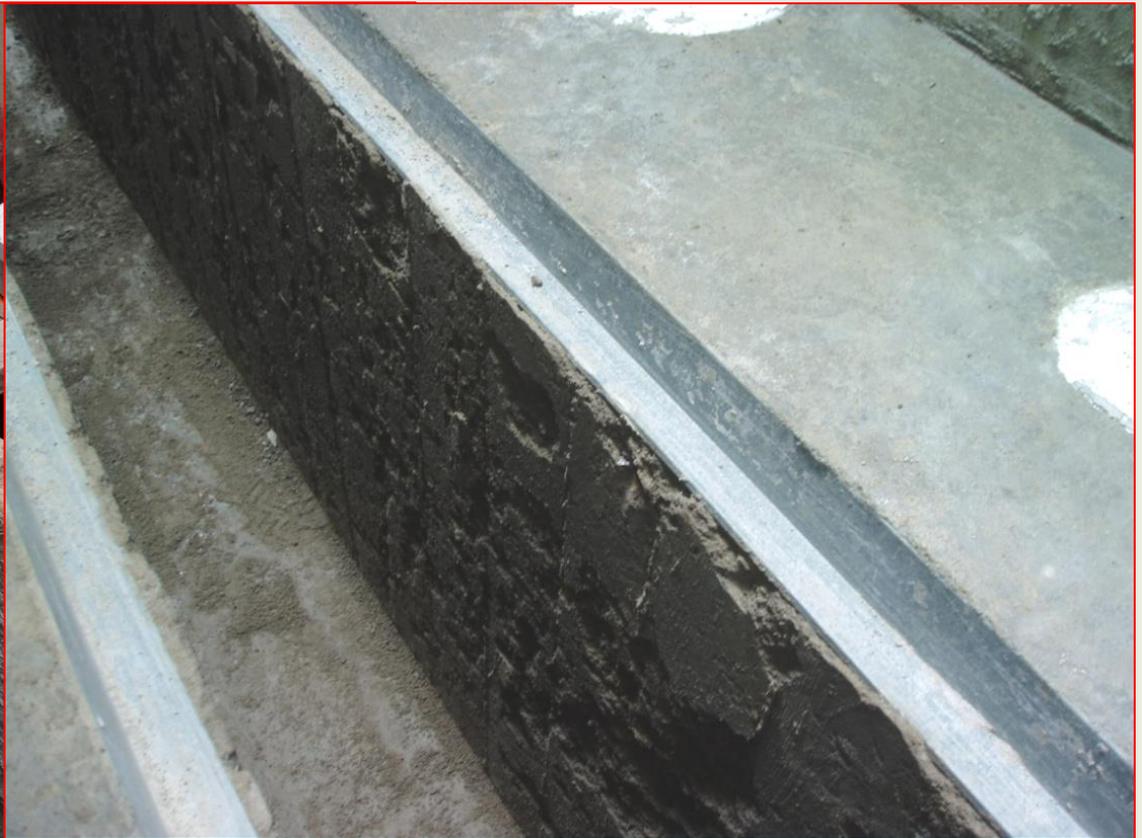
# 模板未整理

- 模板混凝土殘渣未清除；未塗模板油

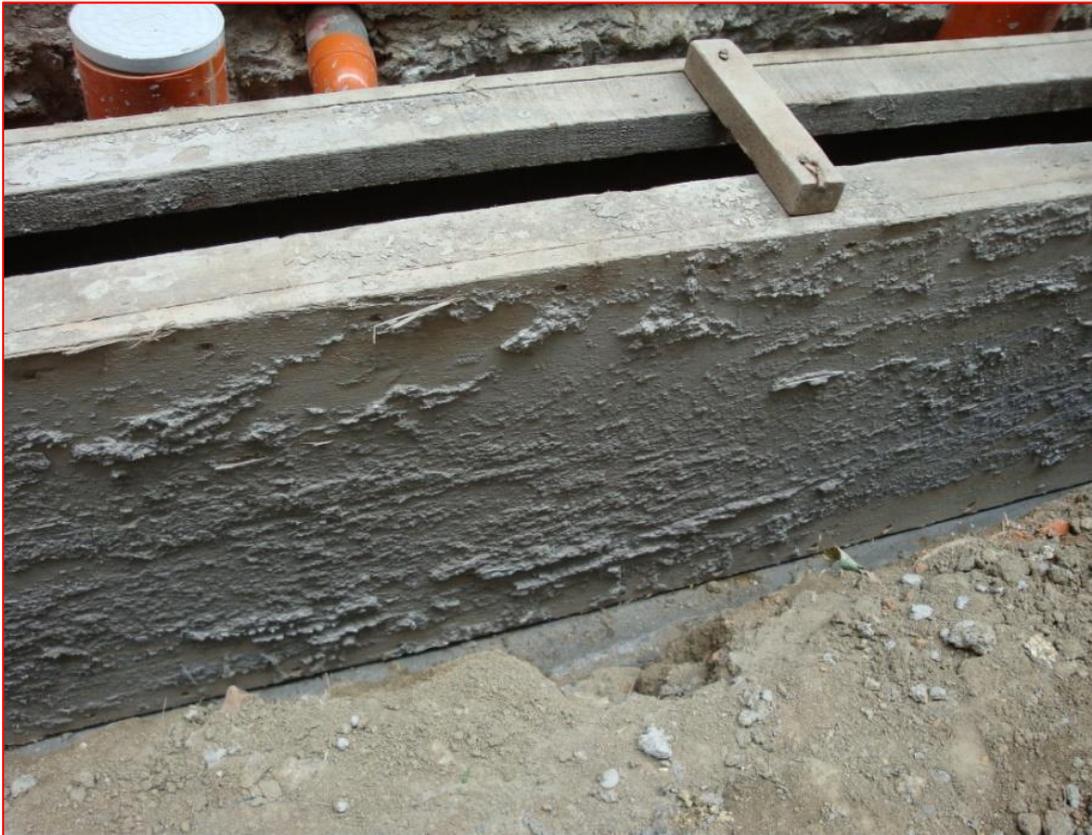
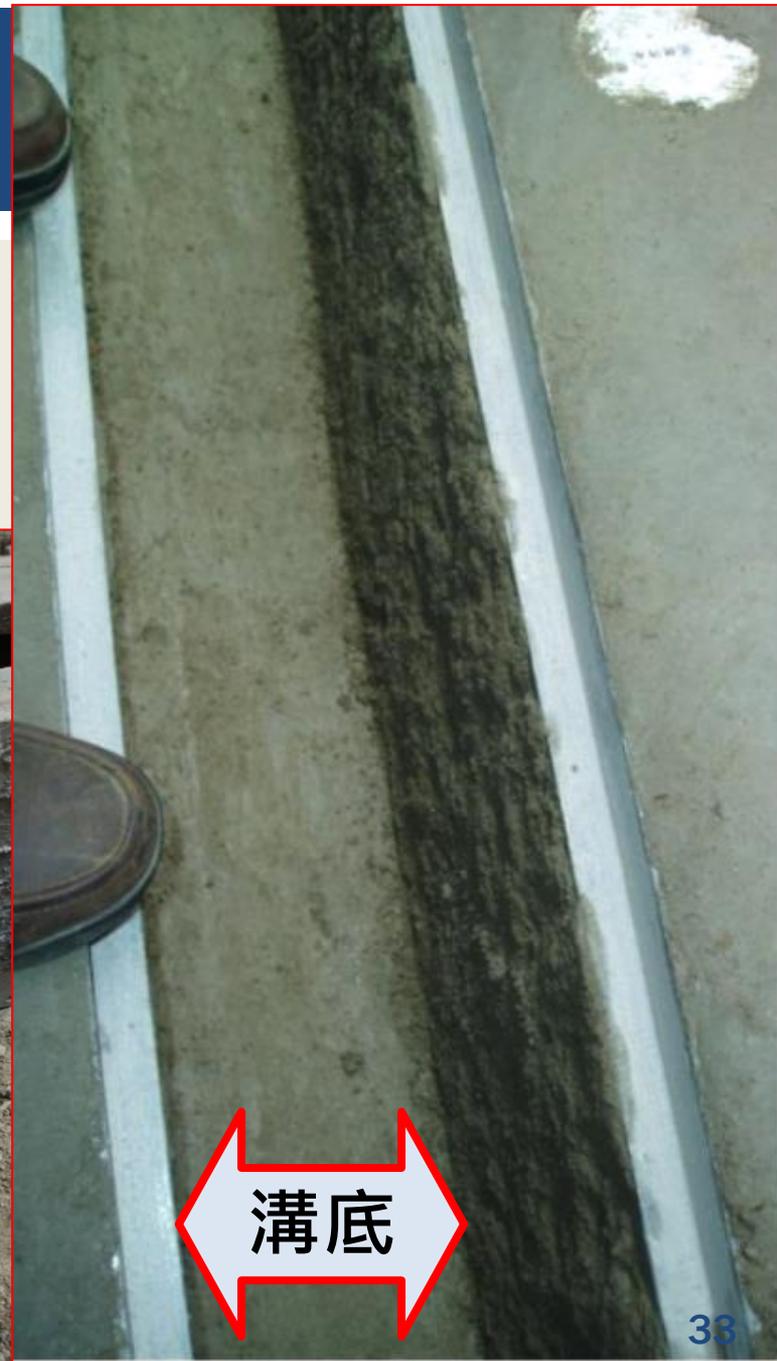
# 模板未整理

- 模板混凝土殘渣未清除
- 未塗模板油

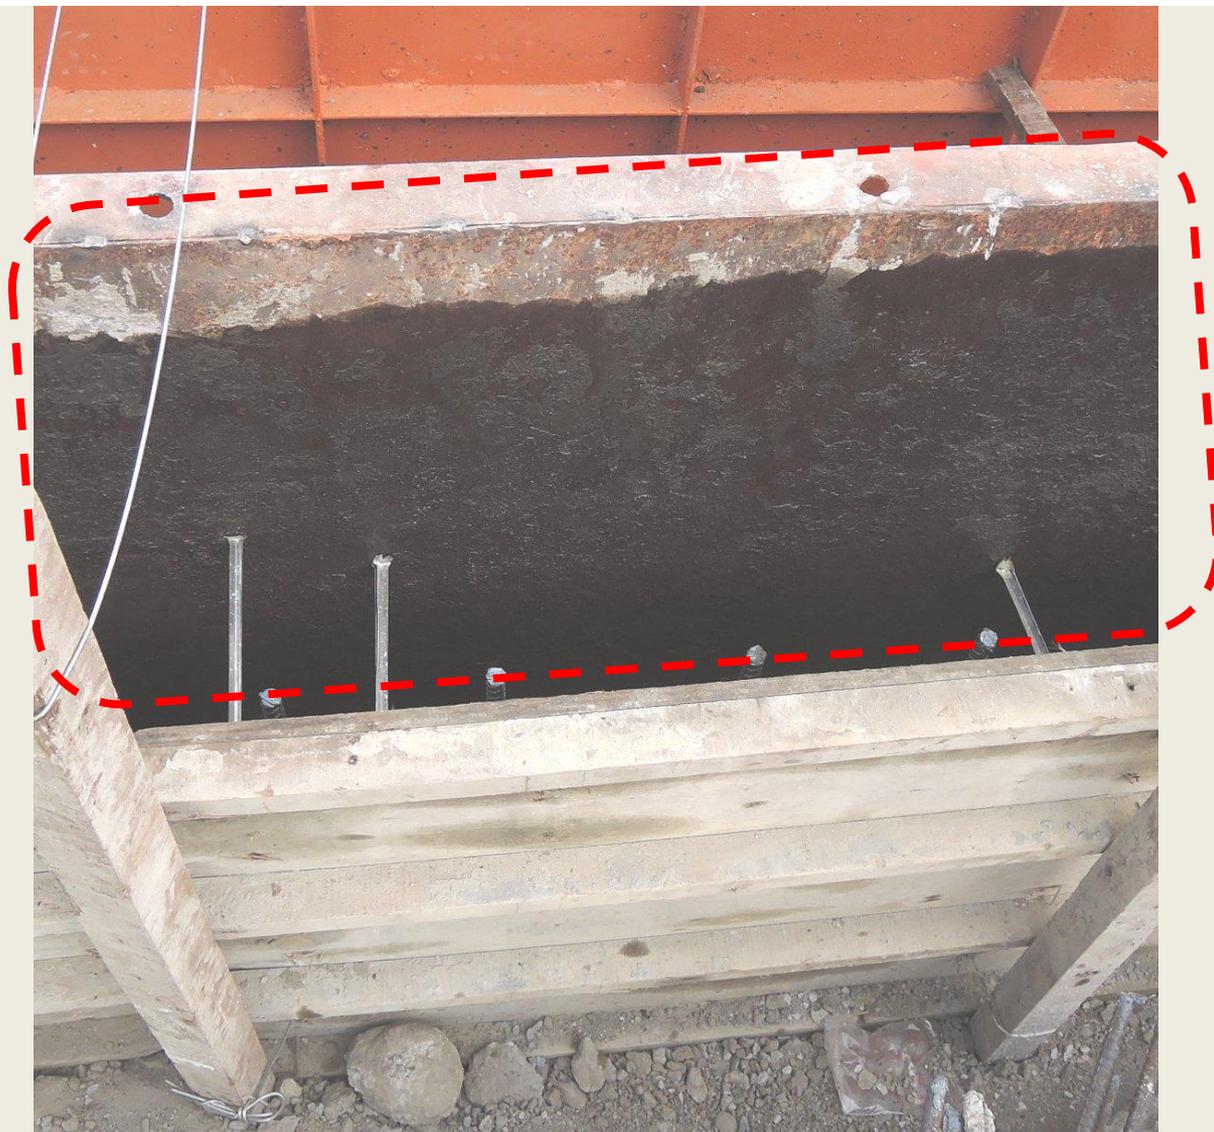
# 鋼模未確實整理，表面混凝土渣未清除

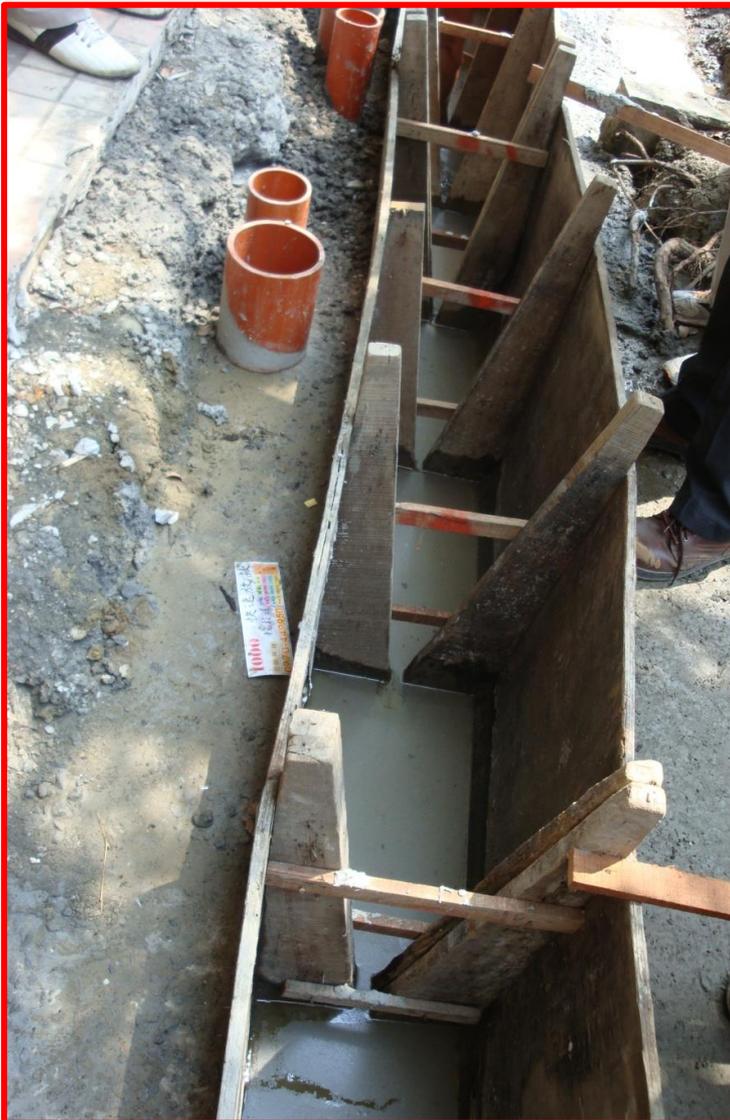
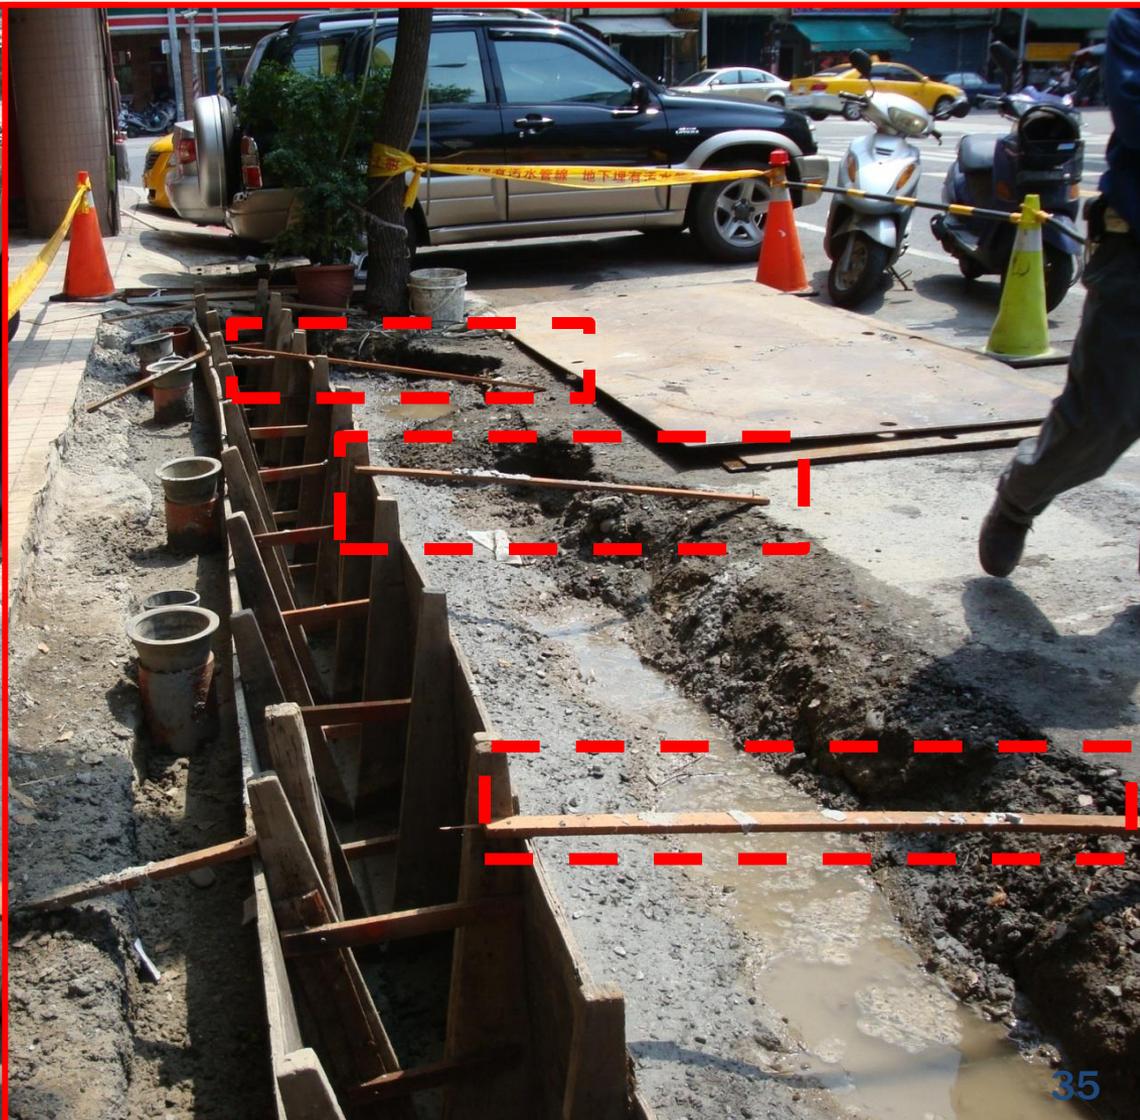
# 模板側撐（勁度）不足，澆置時產生變形

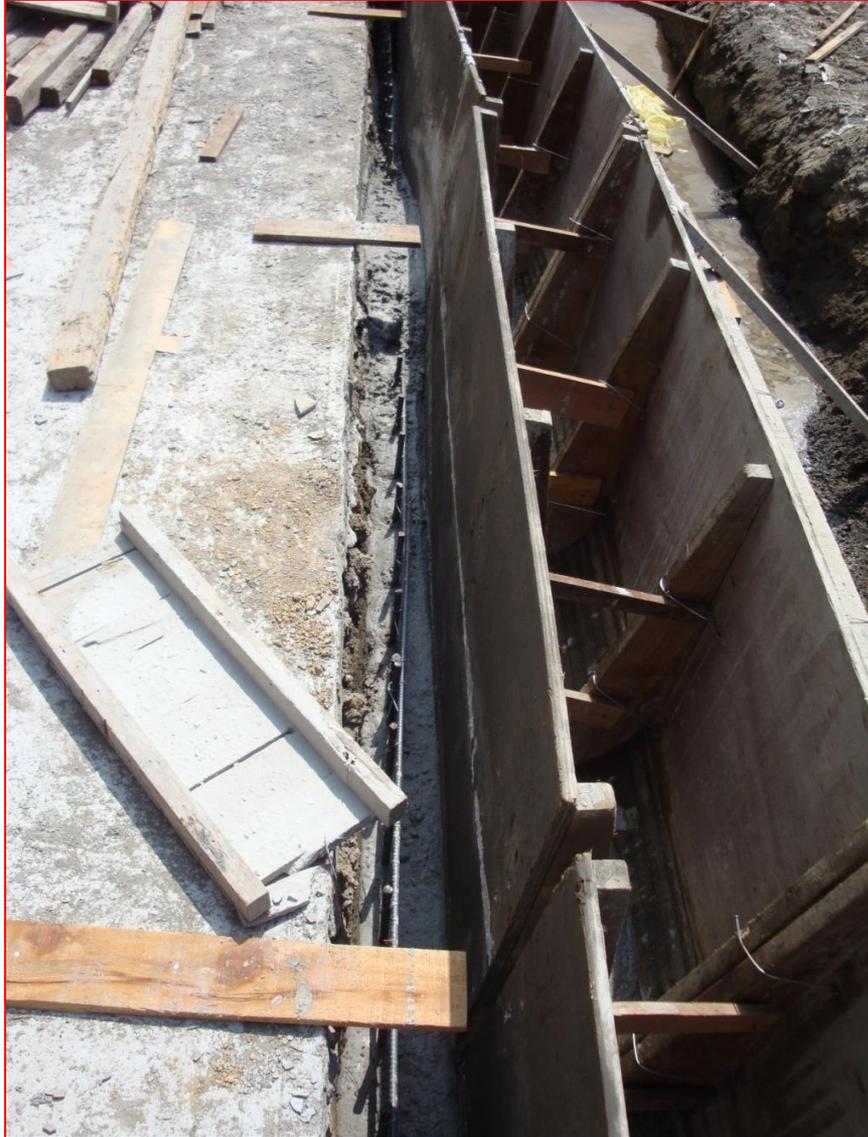
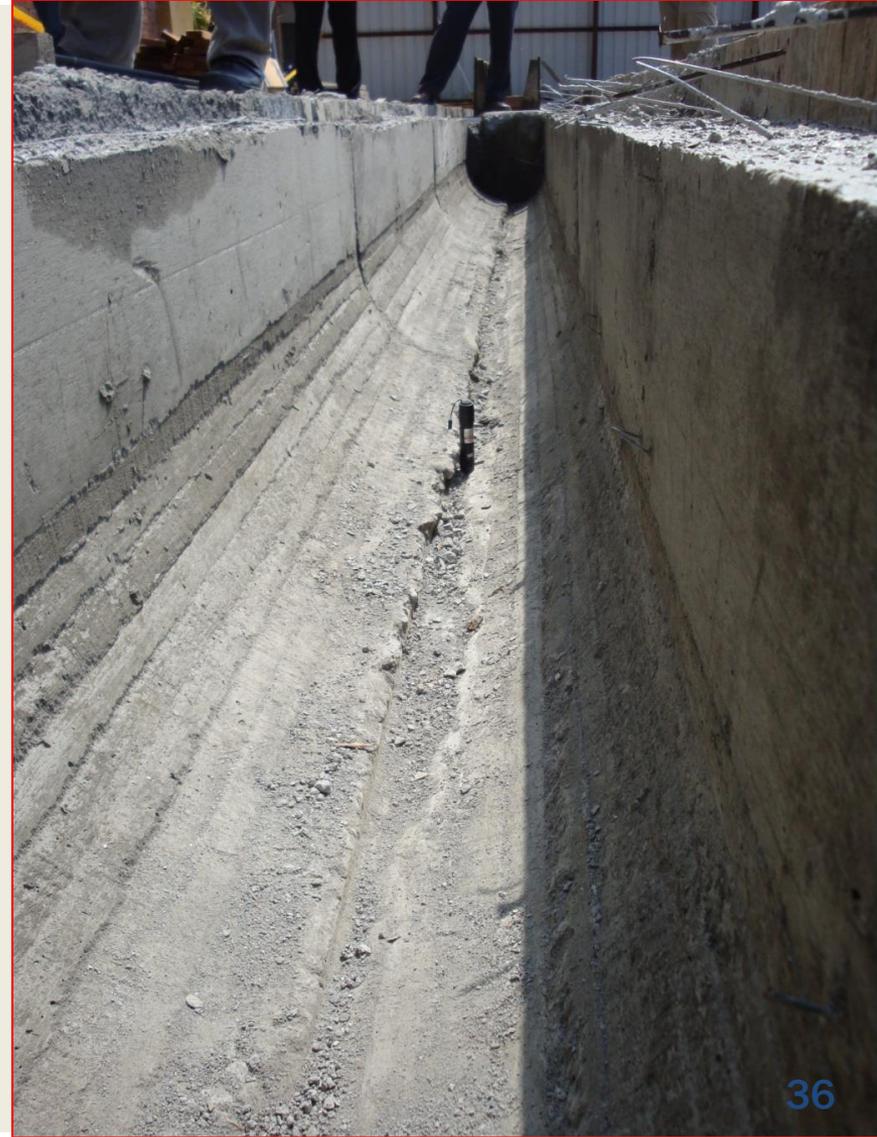
# U型溝模板組立不良，澆置時爆模且內模上浮 (未設牽條)，造成溝底不平順

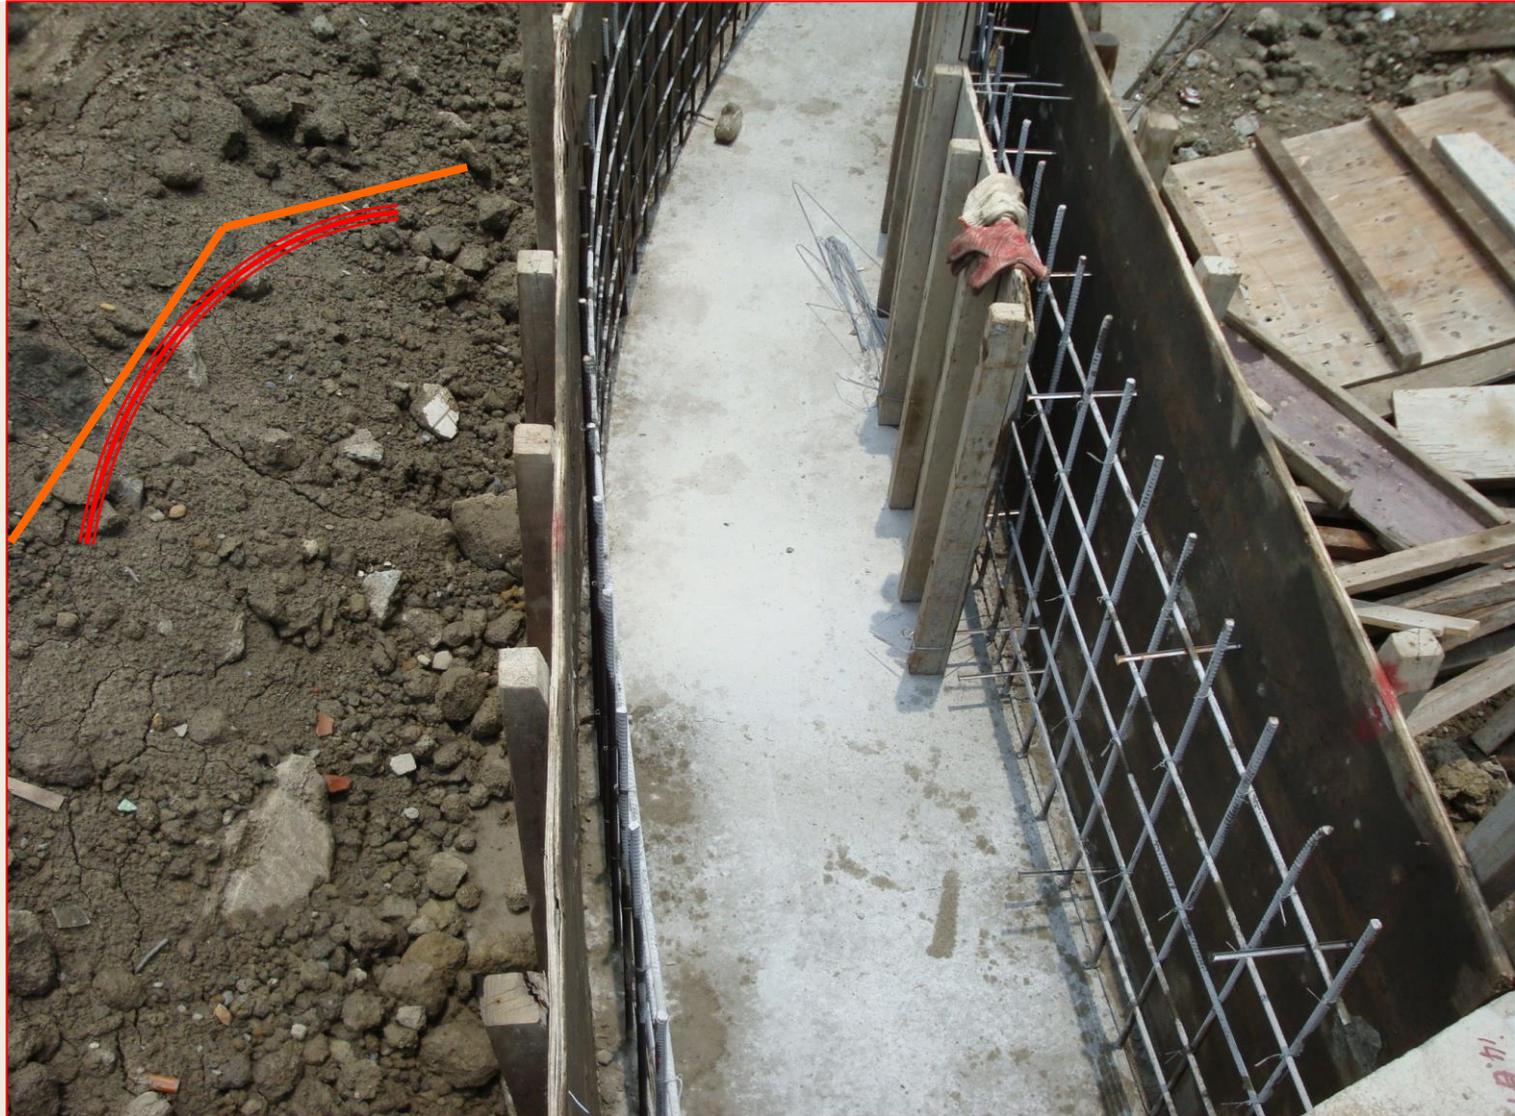
# 圓弧形U型溝之模板組立不平順 及鋼筋保護層不足情形

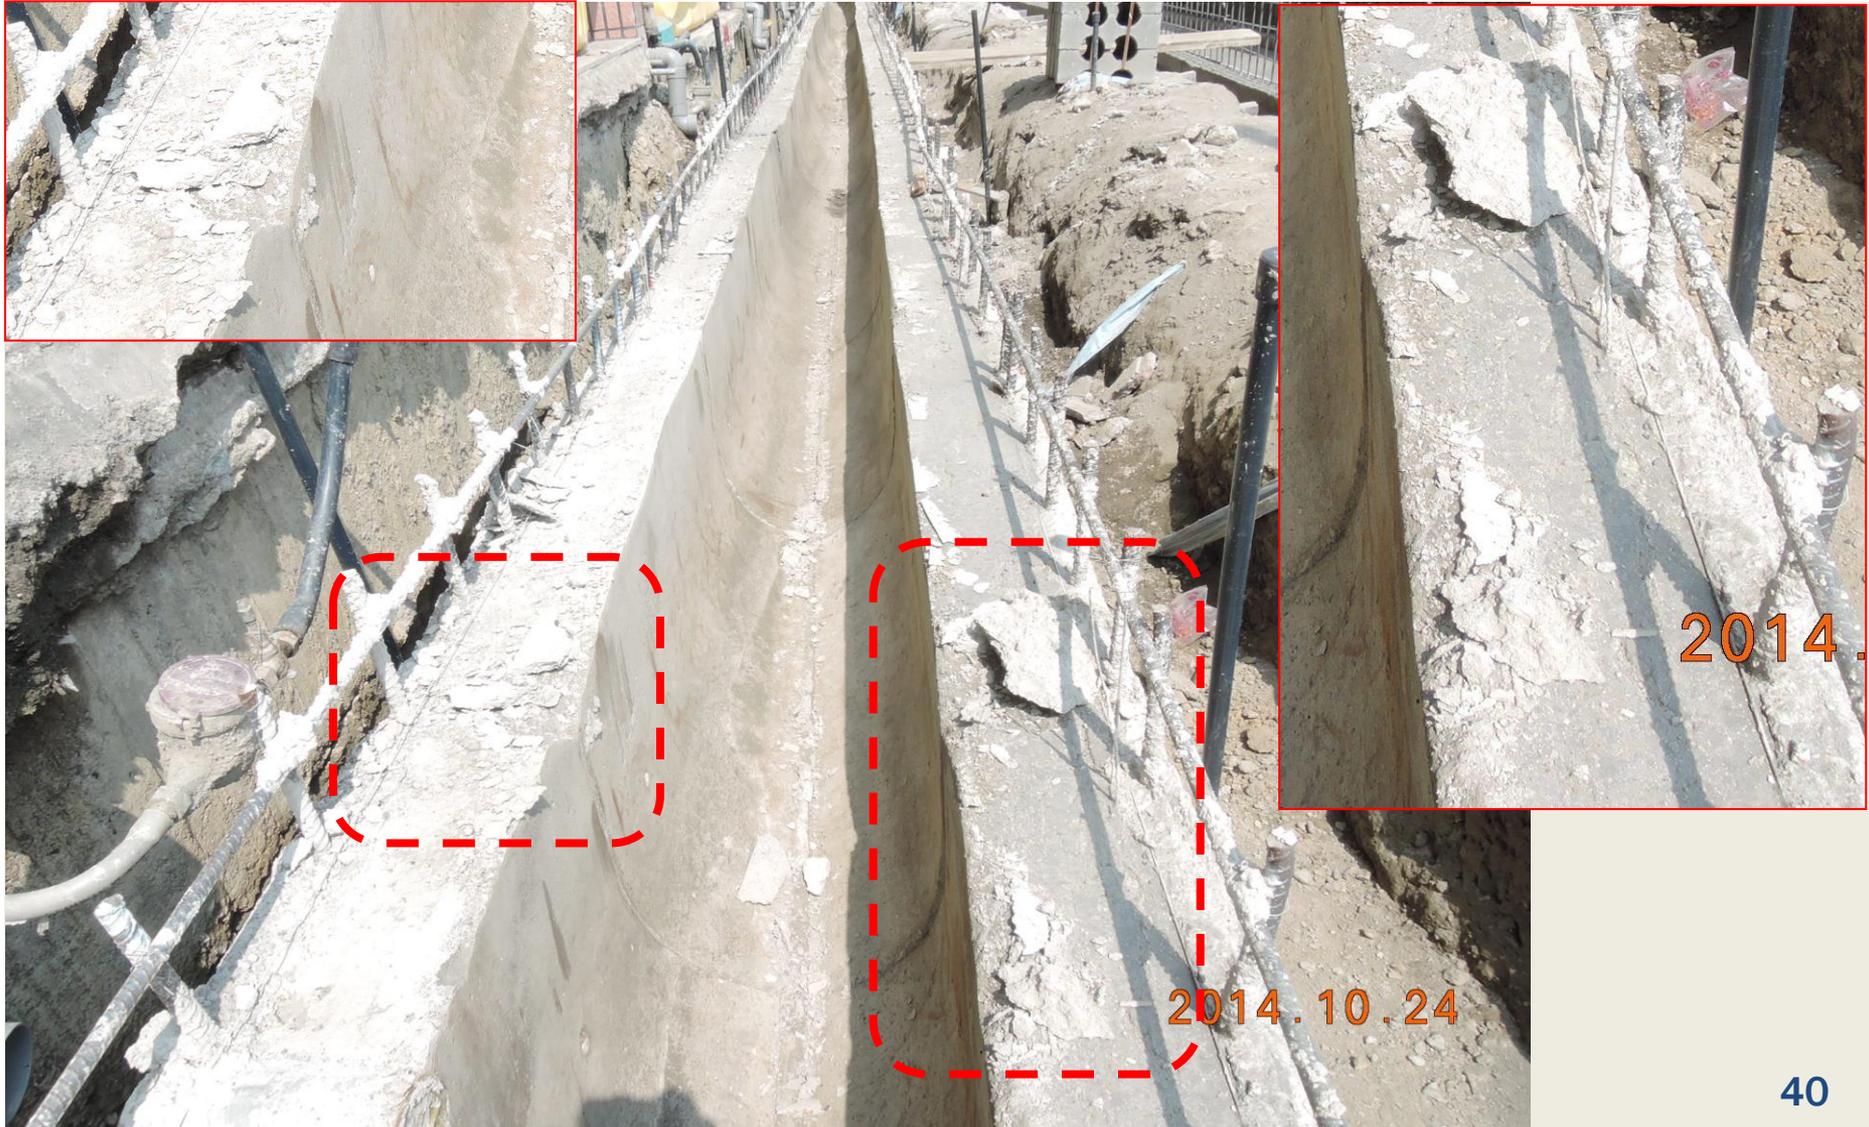
# 太早拆模（傍晚澆置，隔天早上拆） ，拆模時造成溝牆混凝土破損

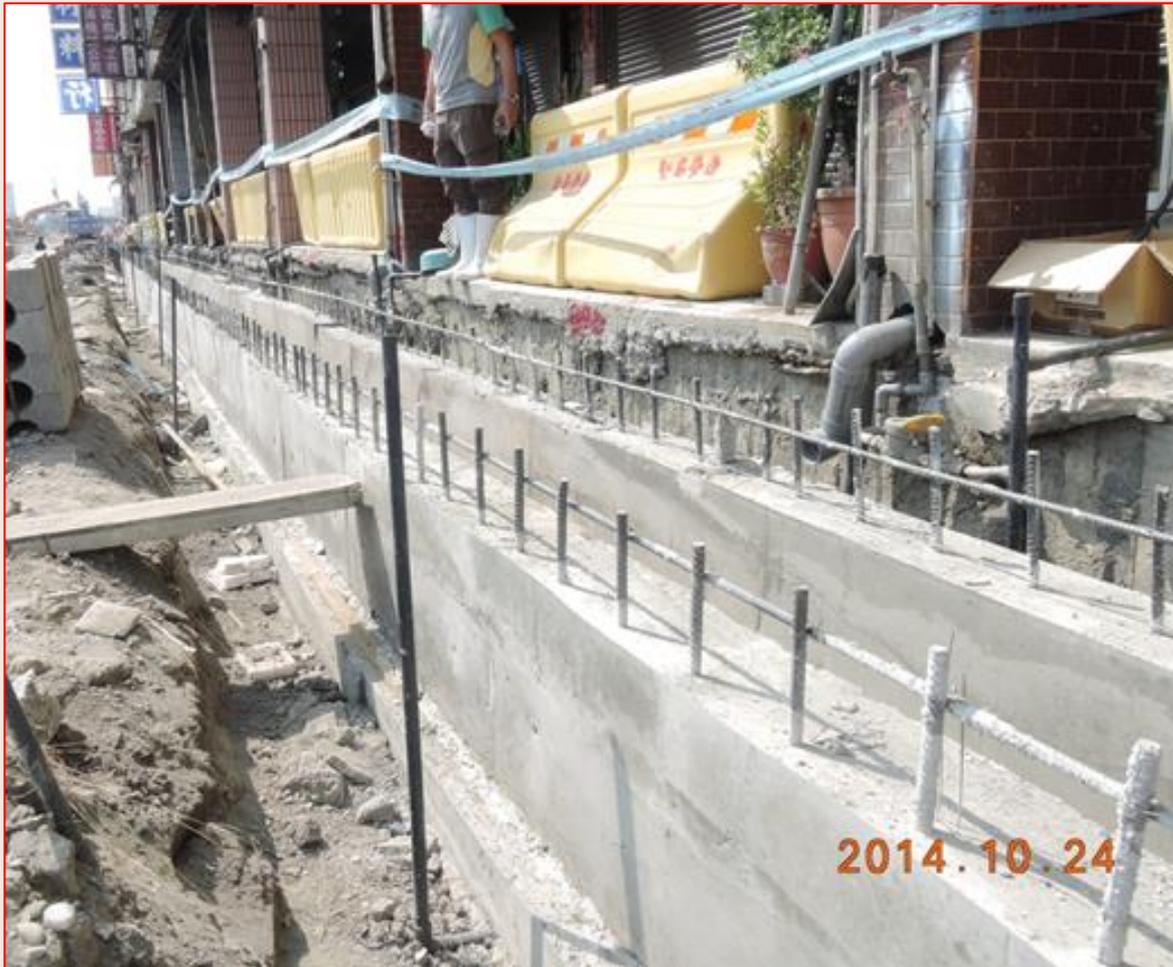
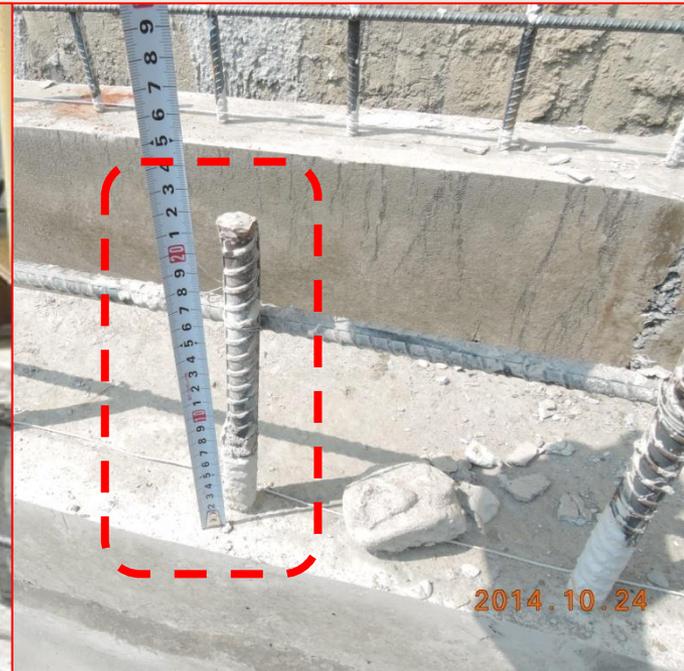
# 鋼筋長度未確實控管，長度高於頂板高，應切剪

- 鋼筋長度高於頂板高，頂部保護層不足

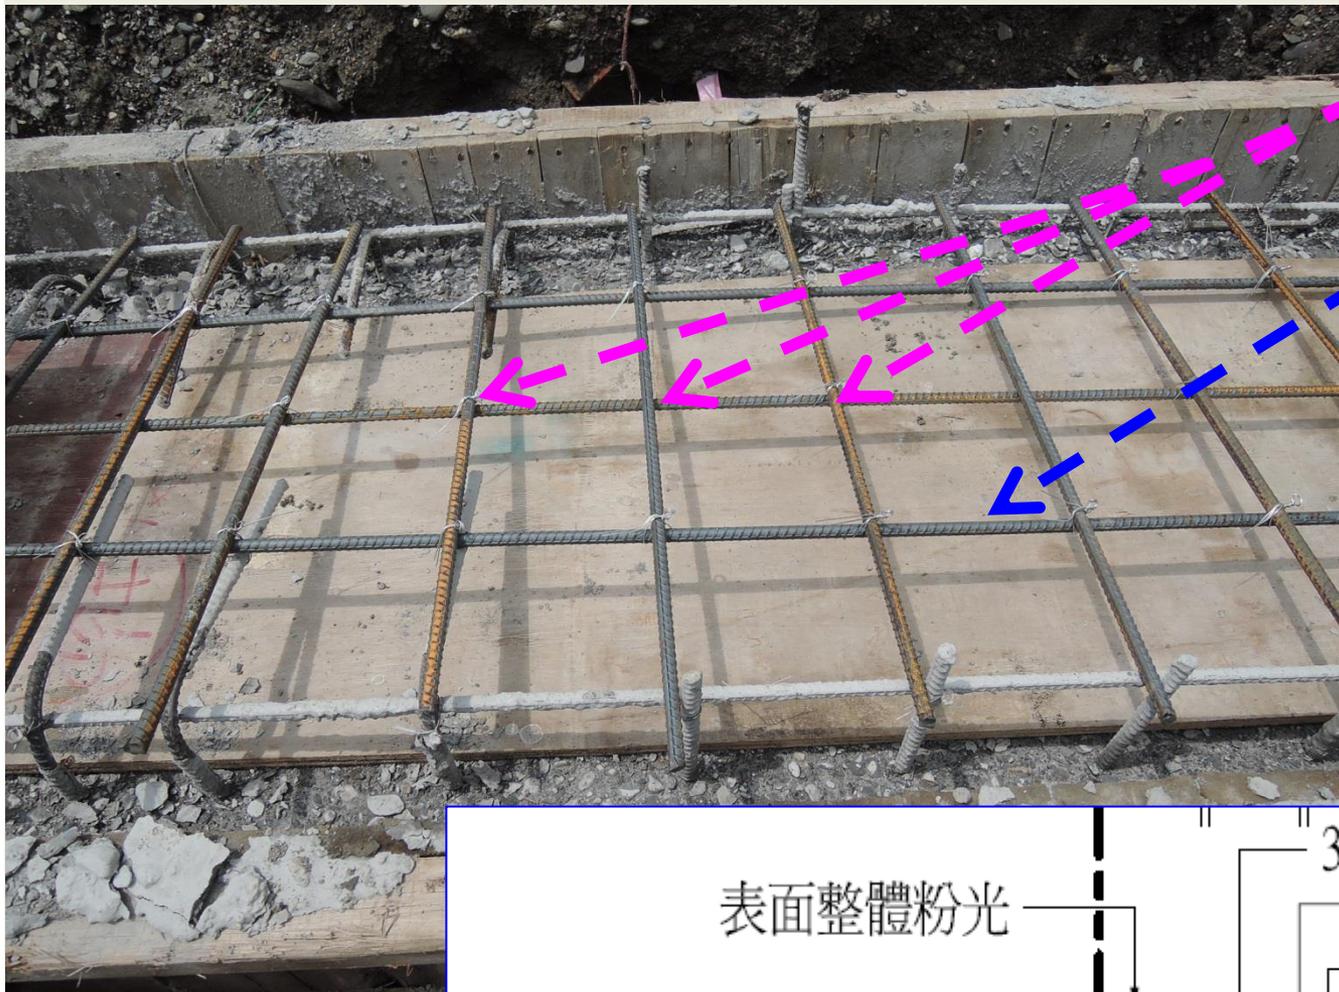
# 側溝蓋板主、副筋上下相反，短向主筋應在下

- 短向主筋應在下
- 長向副筋應在上

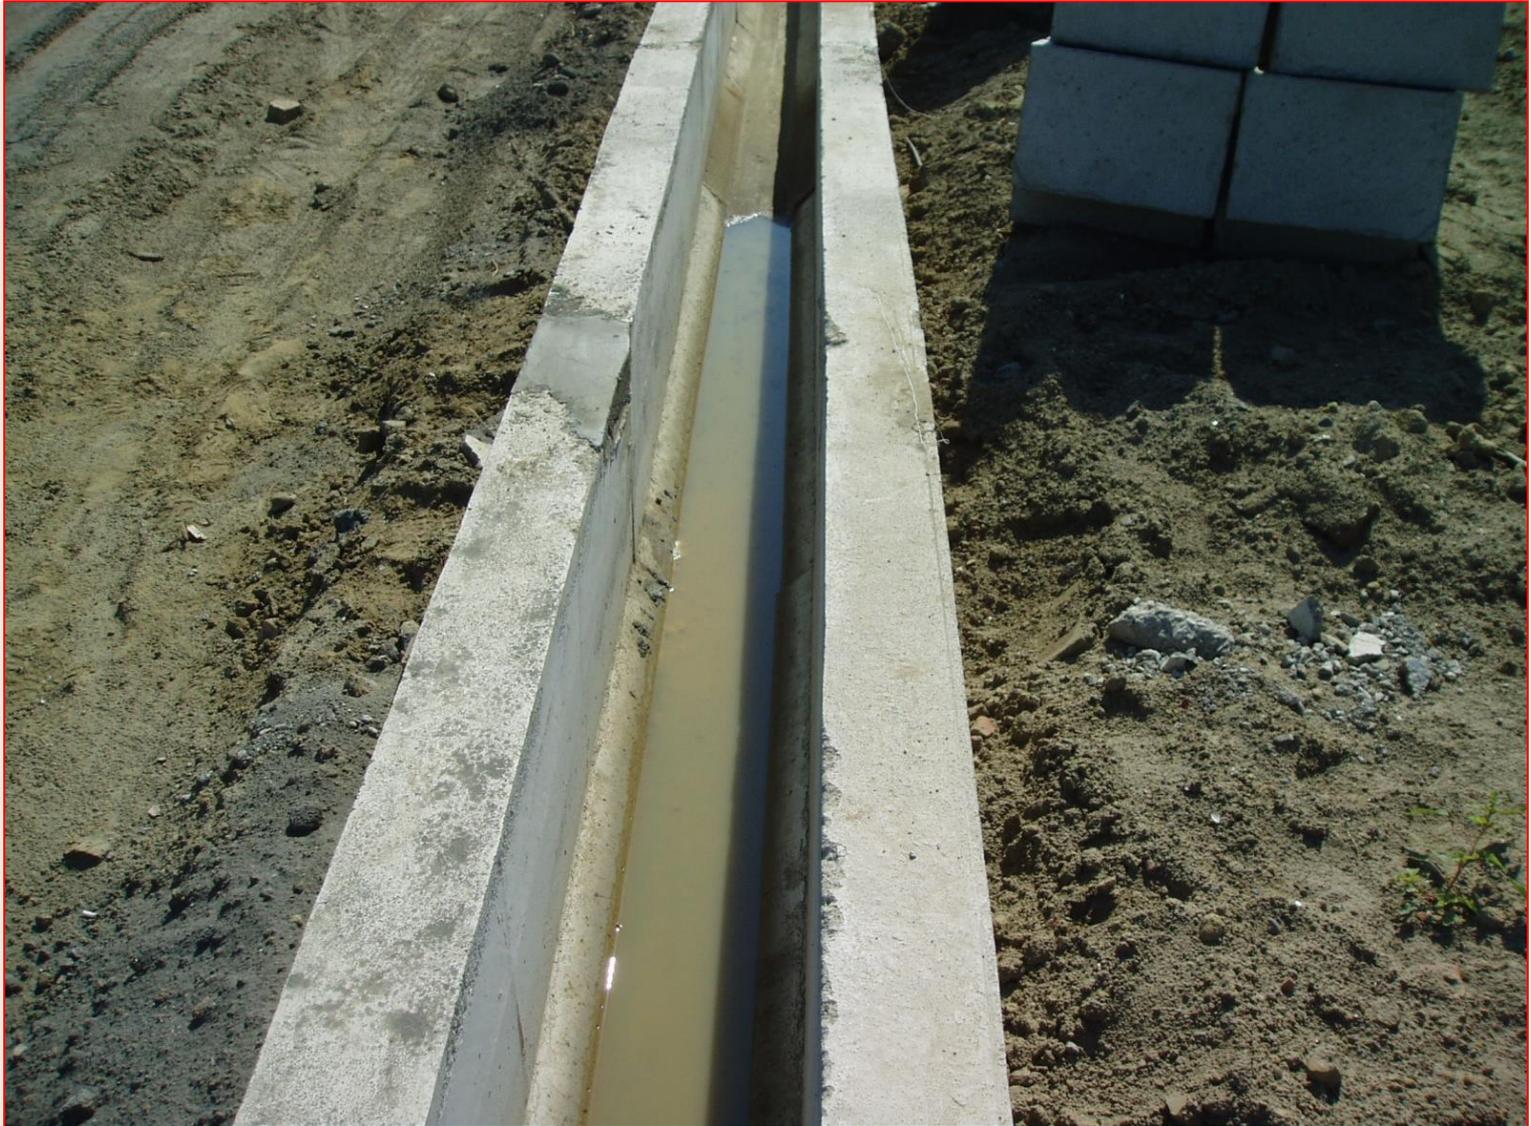
# 排水溝渠底高程控制不精確，有積水現象

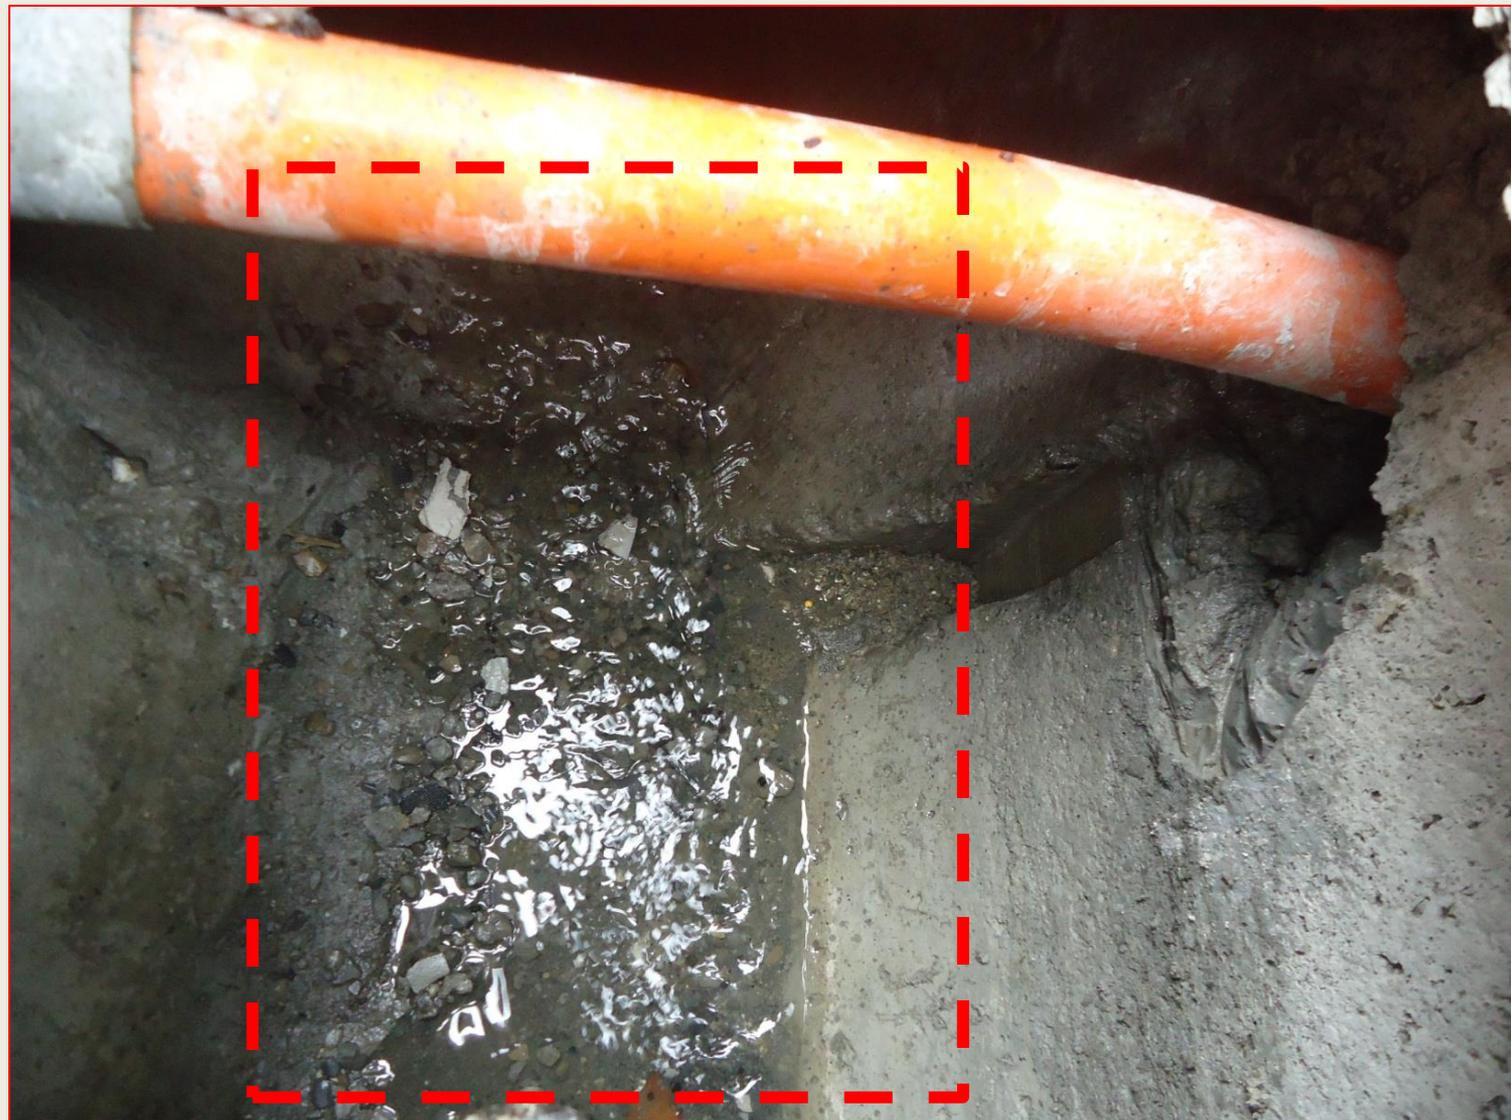
混凝土澆置時未截流家庭排水，  
致已完成之全工區道路側溝溝底形成劣質混凝土
