# 側溝工程 查核重點及常見缺失

林聰意 編

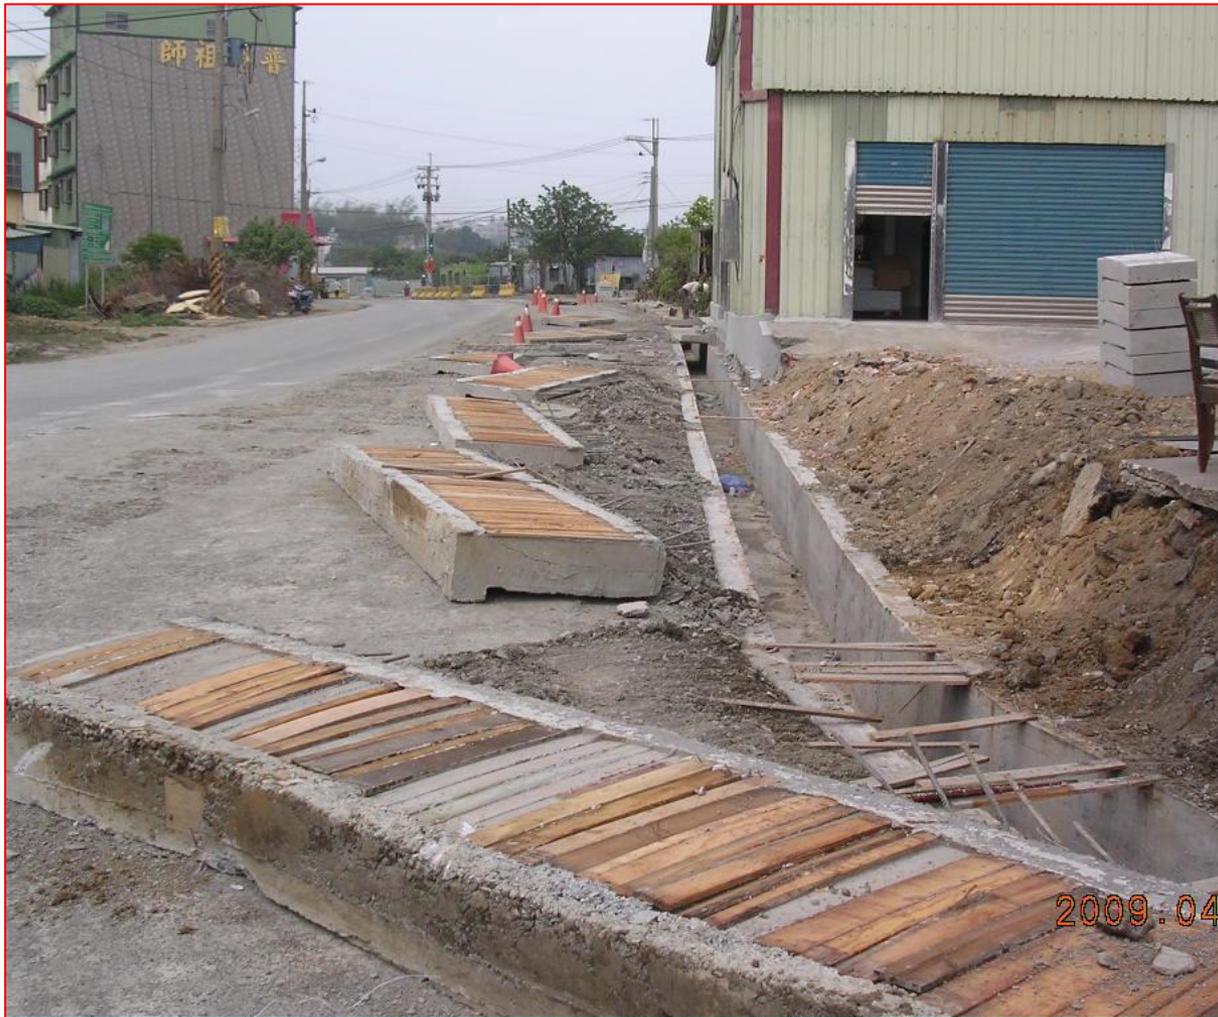
# 側溝頂版混凝土底部未依規定使用金屬浪版 拆除重作

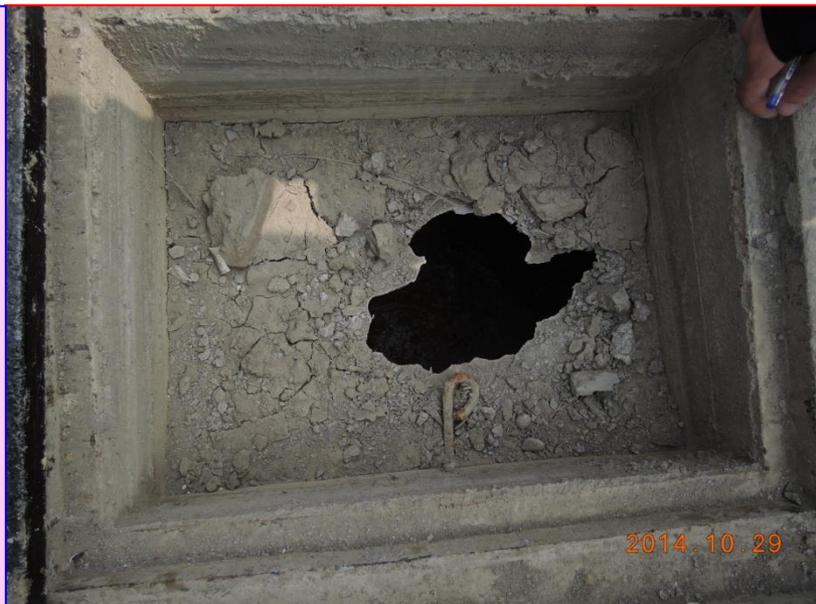
# 清掃孔未採用預鑄混凝土板，改用纖維水泥板，與圖說不符

未依圖說規定使用預鑄混凝土板

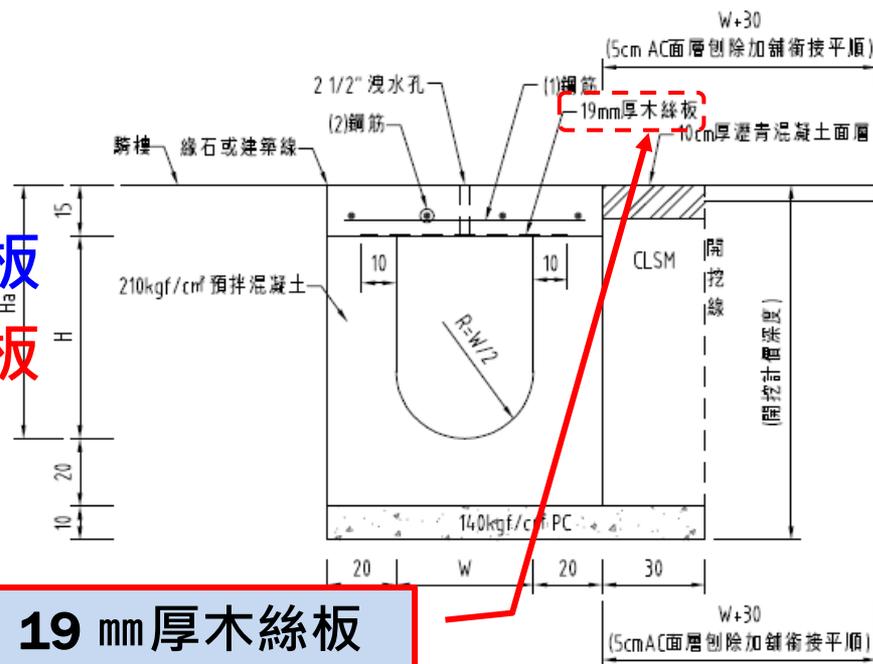
# 頂板底模材料使用錯誤

- 清掃孔底模正確，使用木絲板
- 其他部分底模錯誤，使用夾板

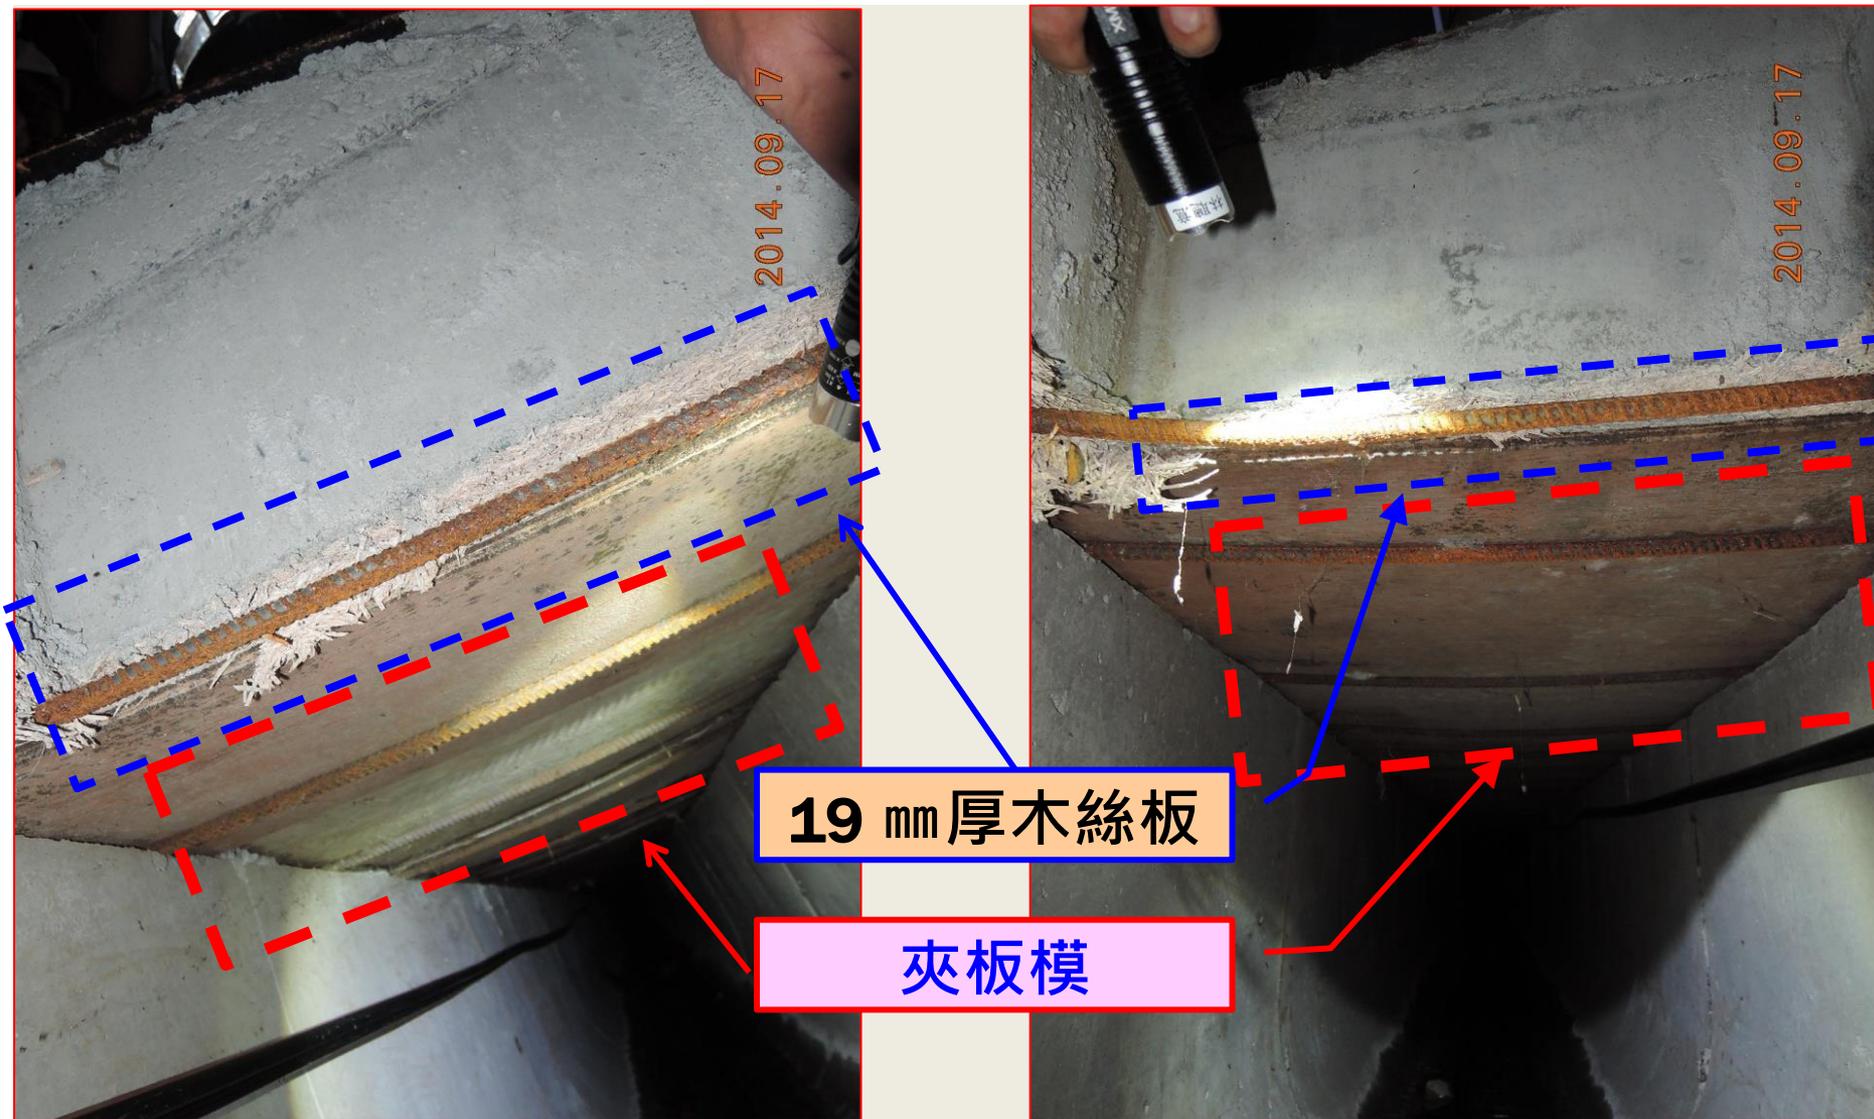
# 頂板底模材料使用錯誤 ( 已施工完成底部照片 )

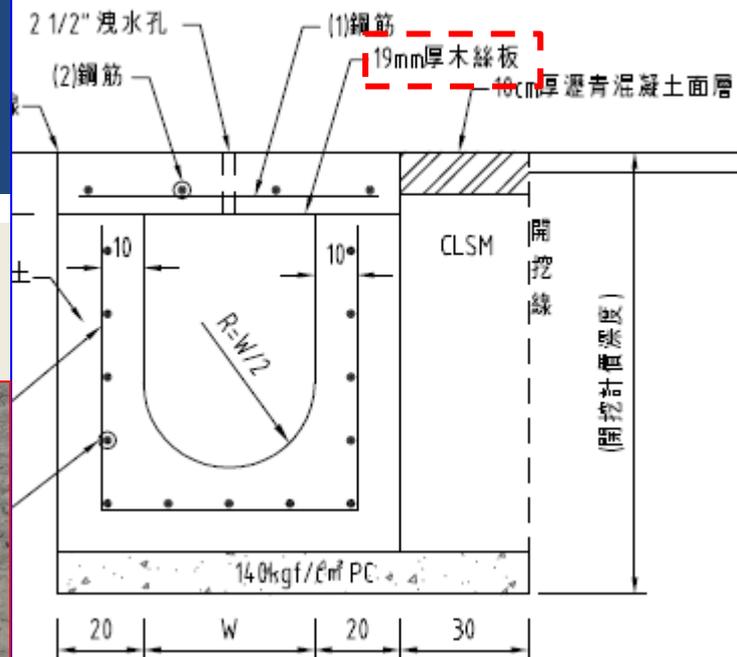
# 底板模材質有疑異， 且厚度不足

## ■ 設計底板：19mm厚木絲板

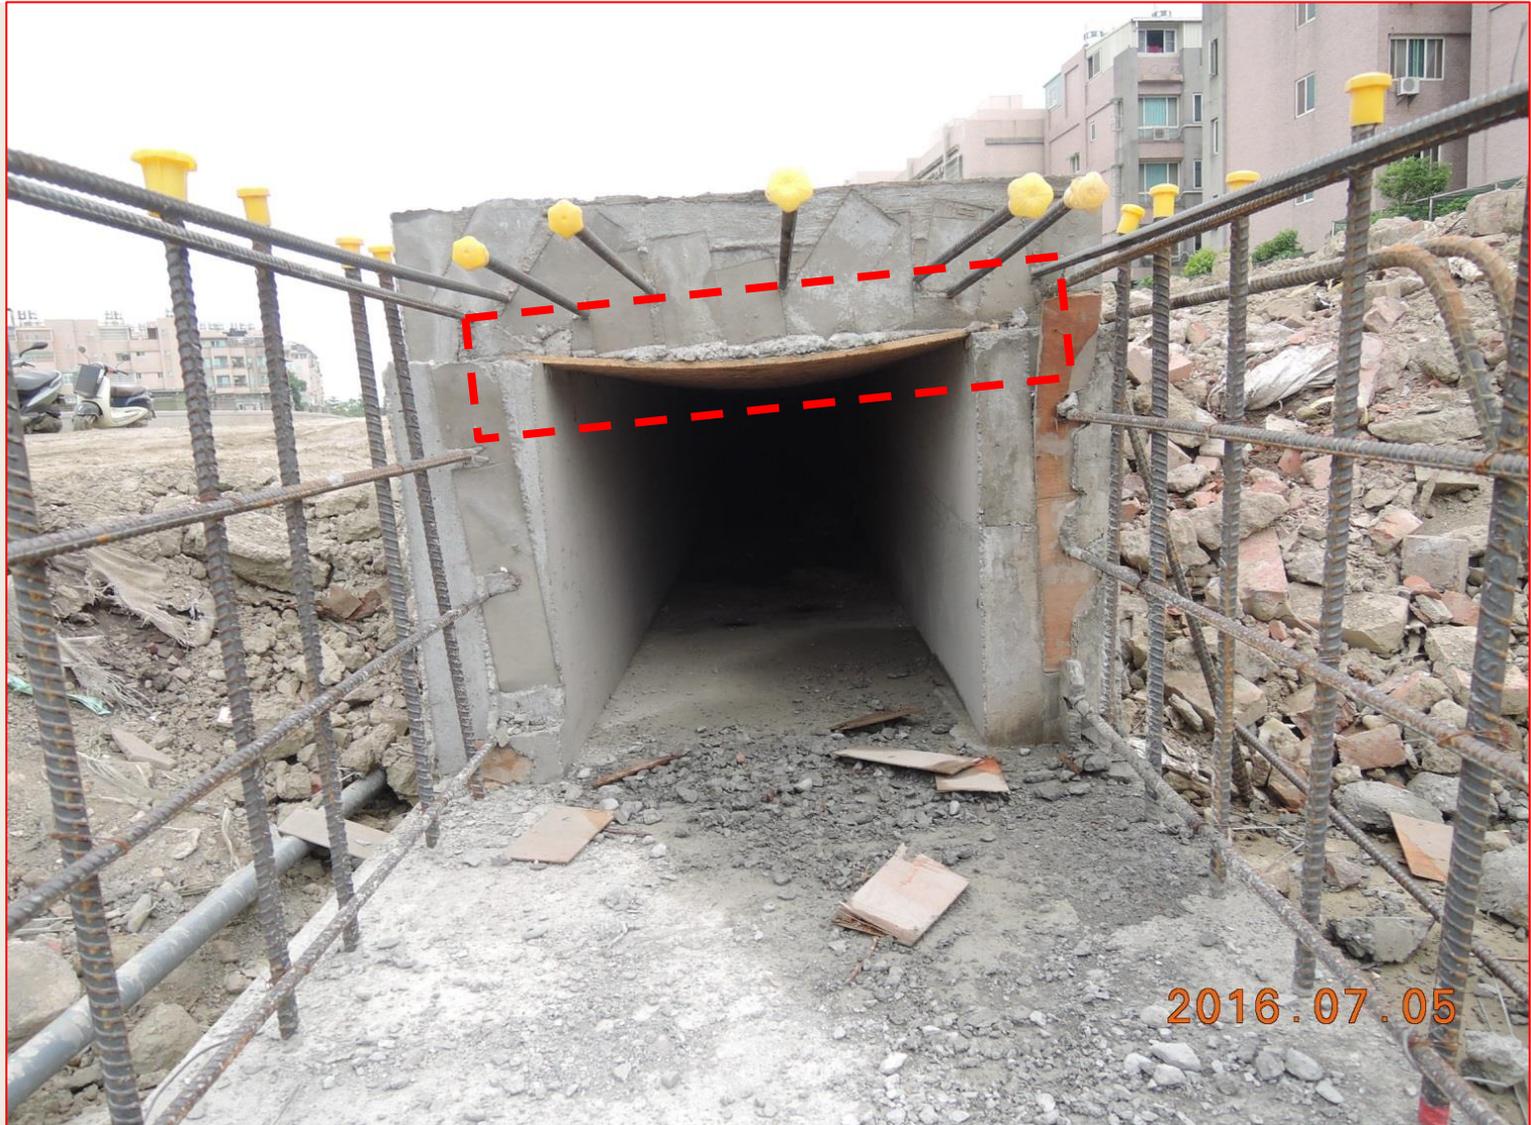
# 免拆模板勁度不足，頂板明顯變形

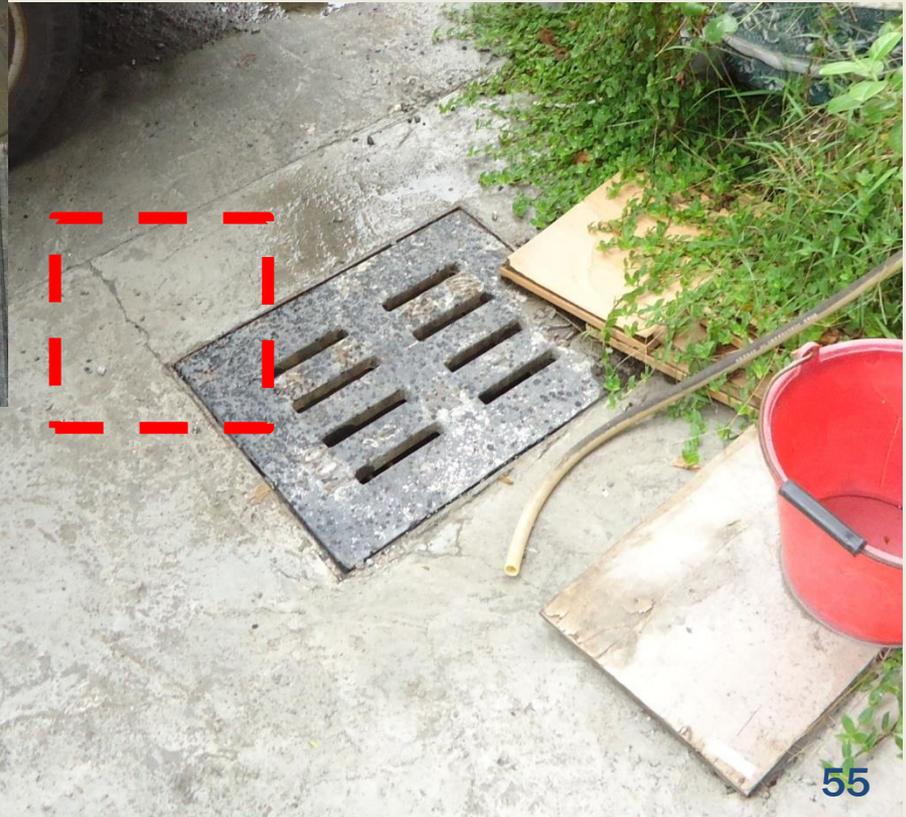
- 溝頂蓋版角落處有裂紋

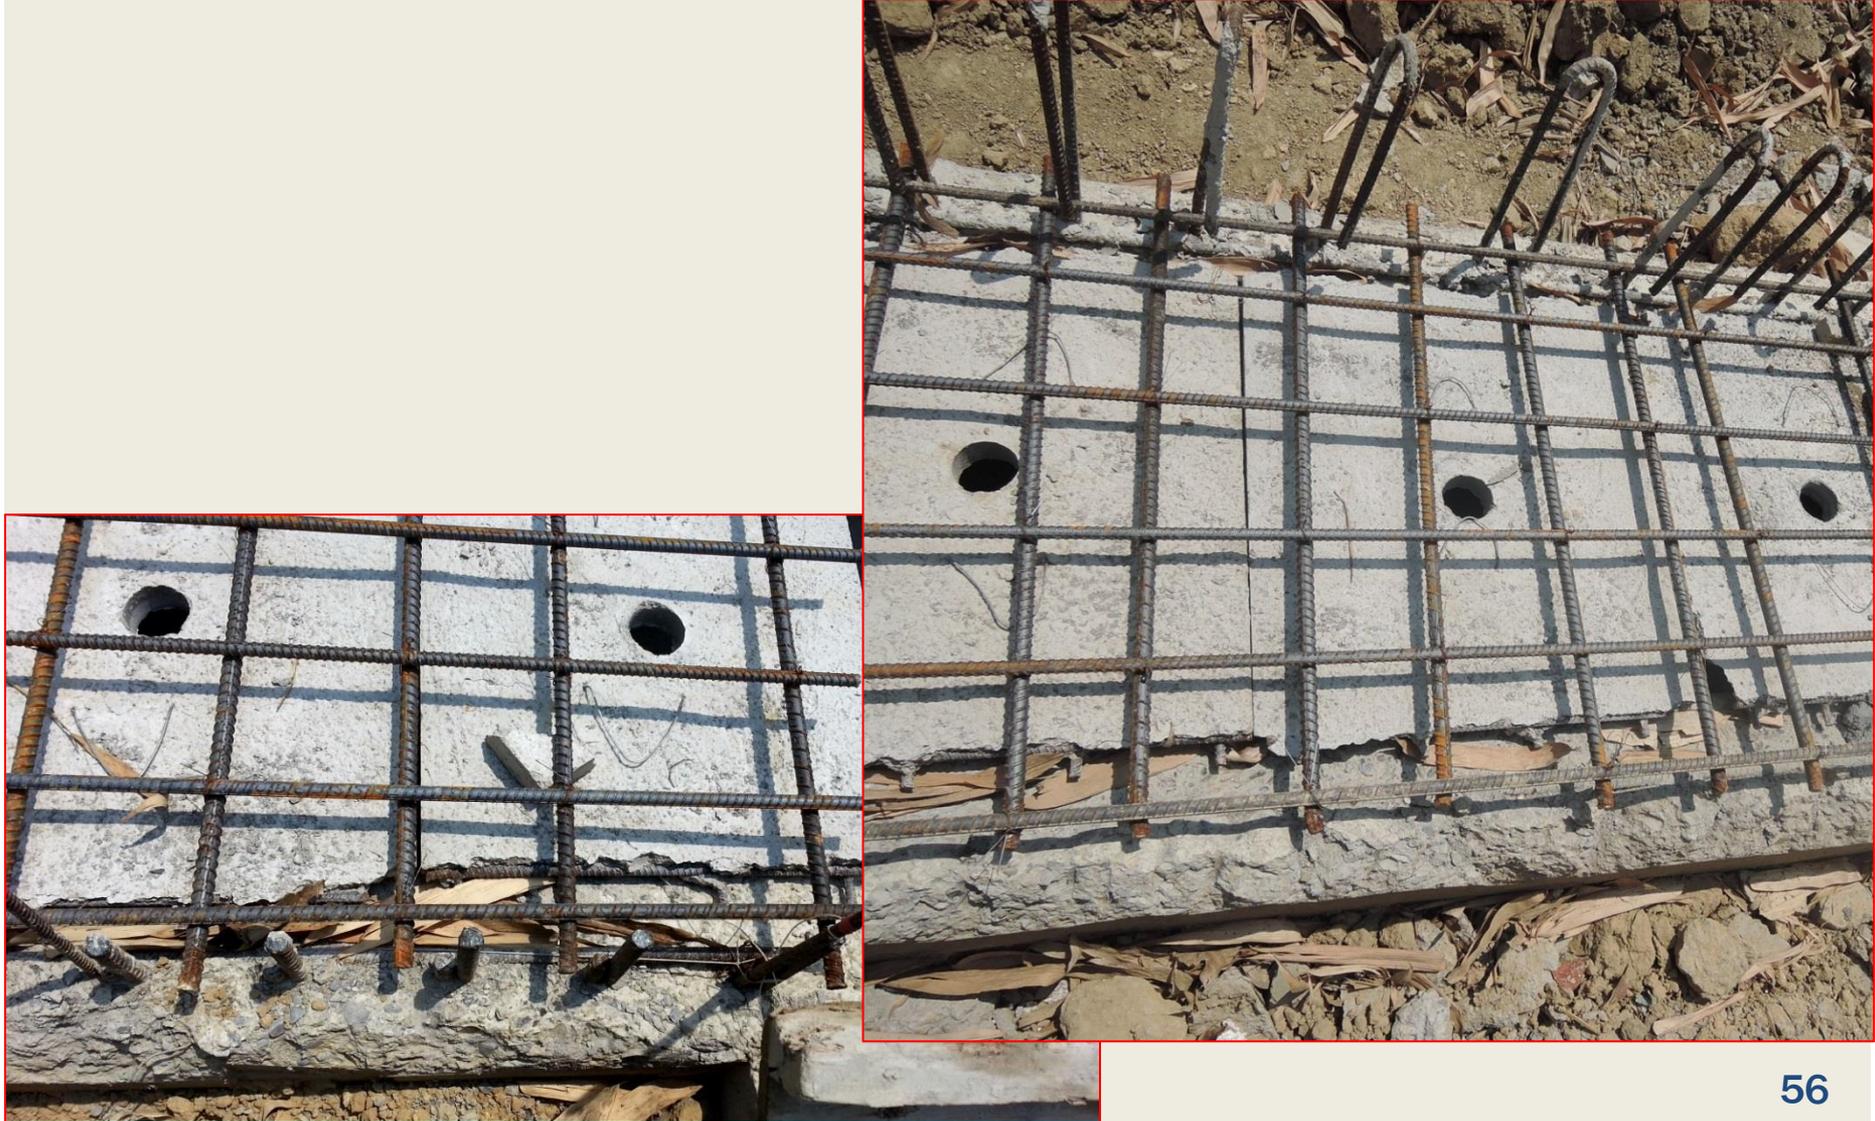
# 免拆模板放不下，兩邊任意打除

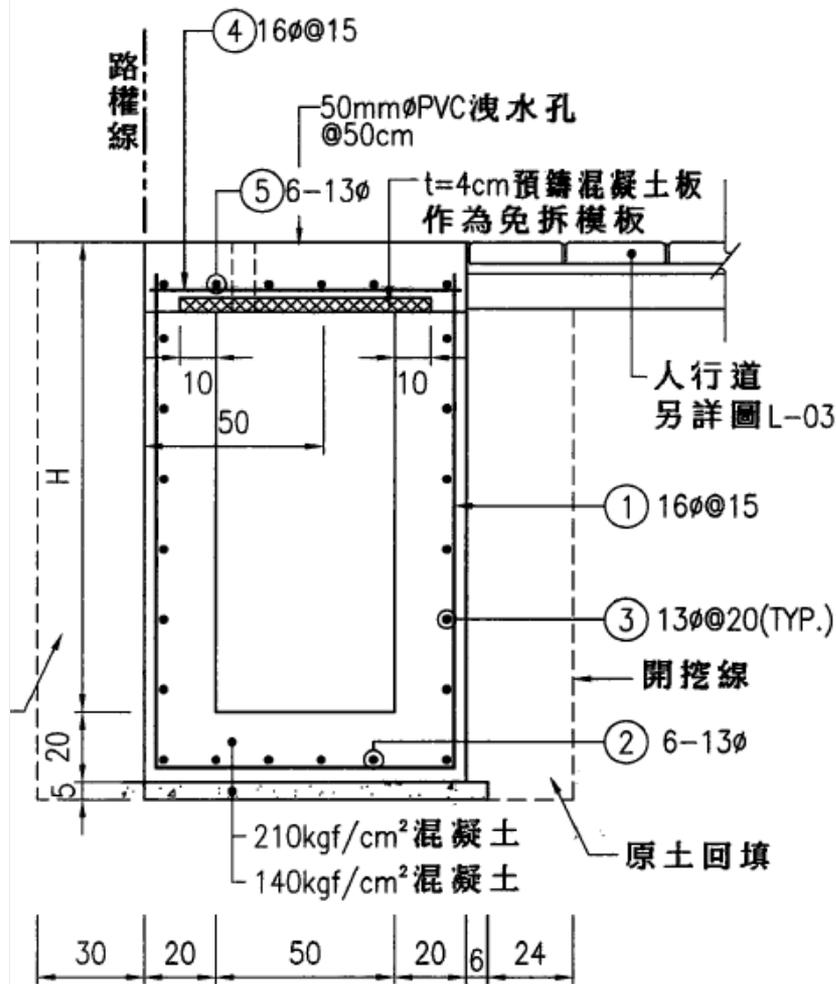
# 免拆模板與牆筋牴觸，放不下

- 免拆模板寬度設計70 cm  
=  $50 + 10 \times 2$
- 保護層要求7.5 cm
- 免拆模板可放置寬度  
=  $90 - 7.5 \times 2 - 1.6 \times 2 = 71.8$
- 除非施工精度很高，否則免拆模板放不下

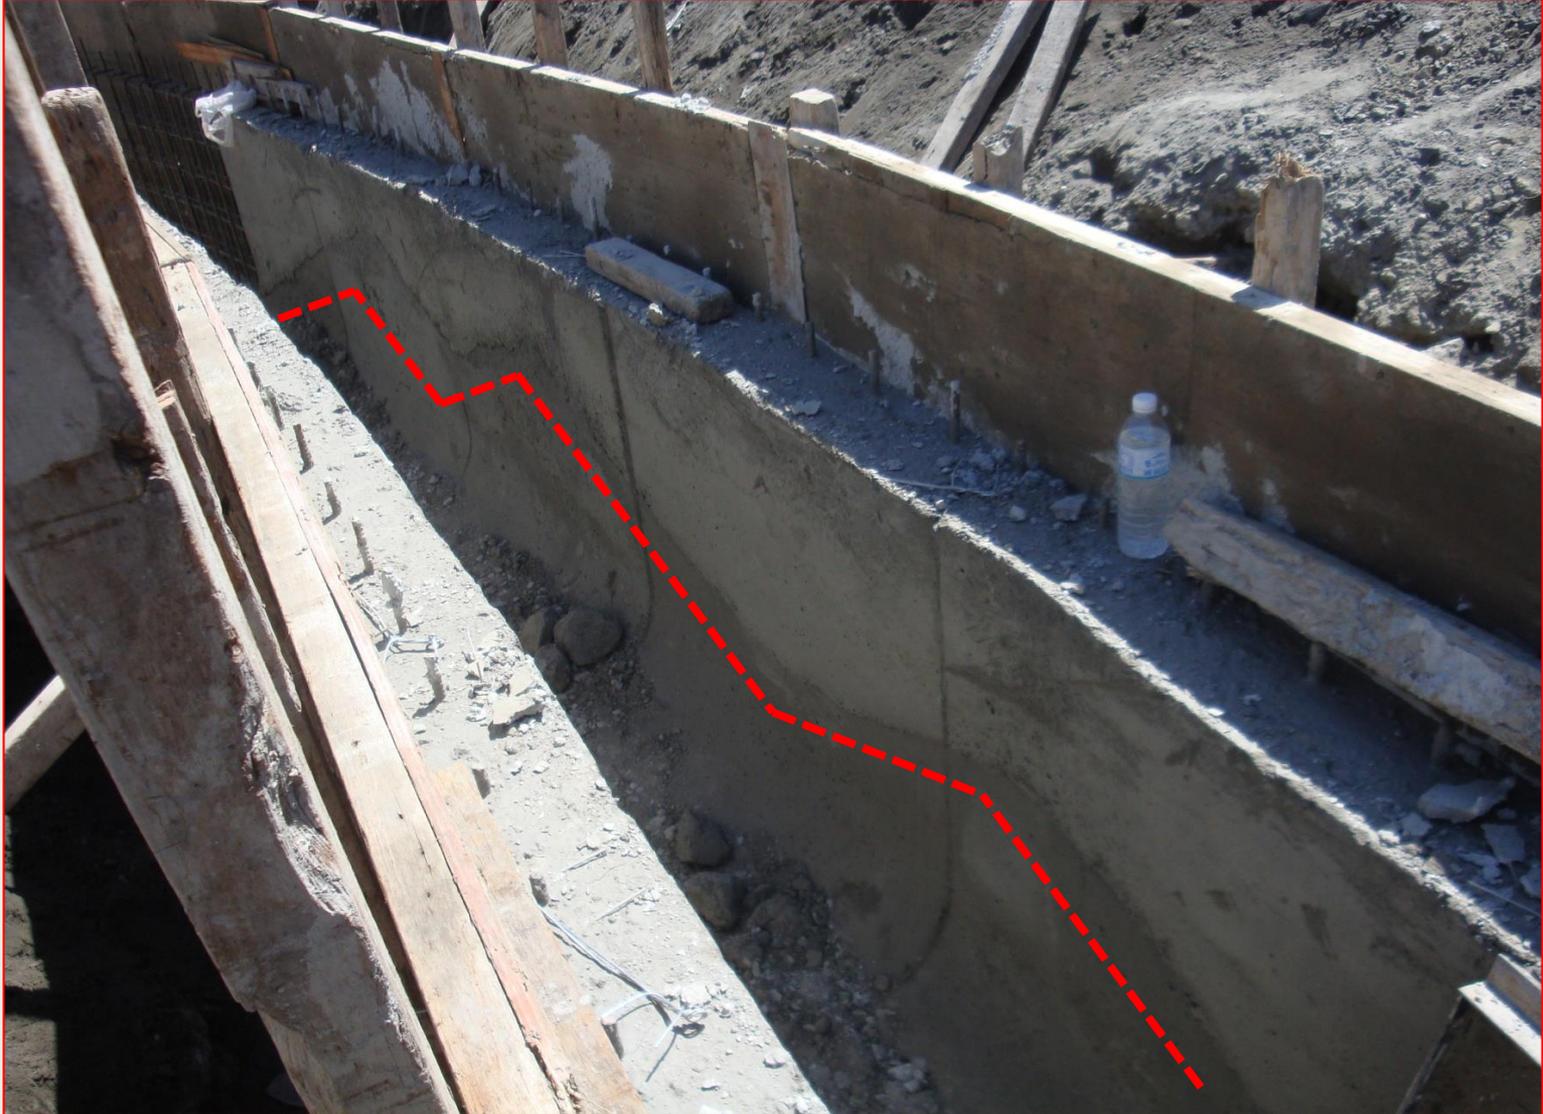
# U型溝之混凝土澆置不合規範，有冷縫產生

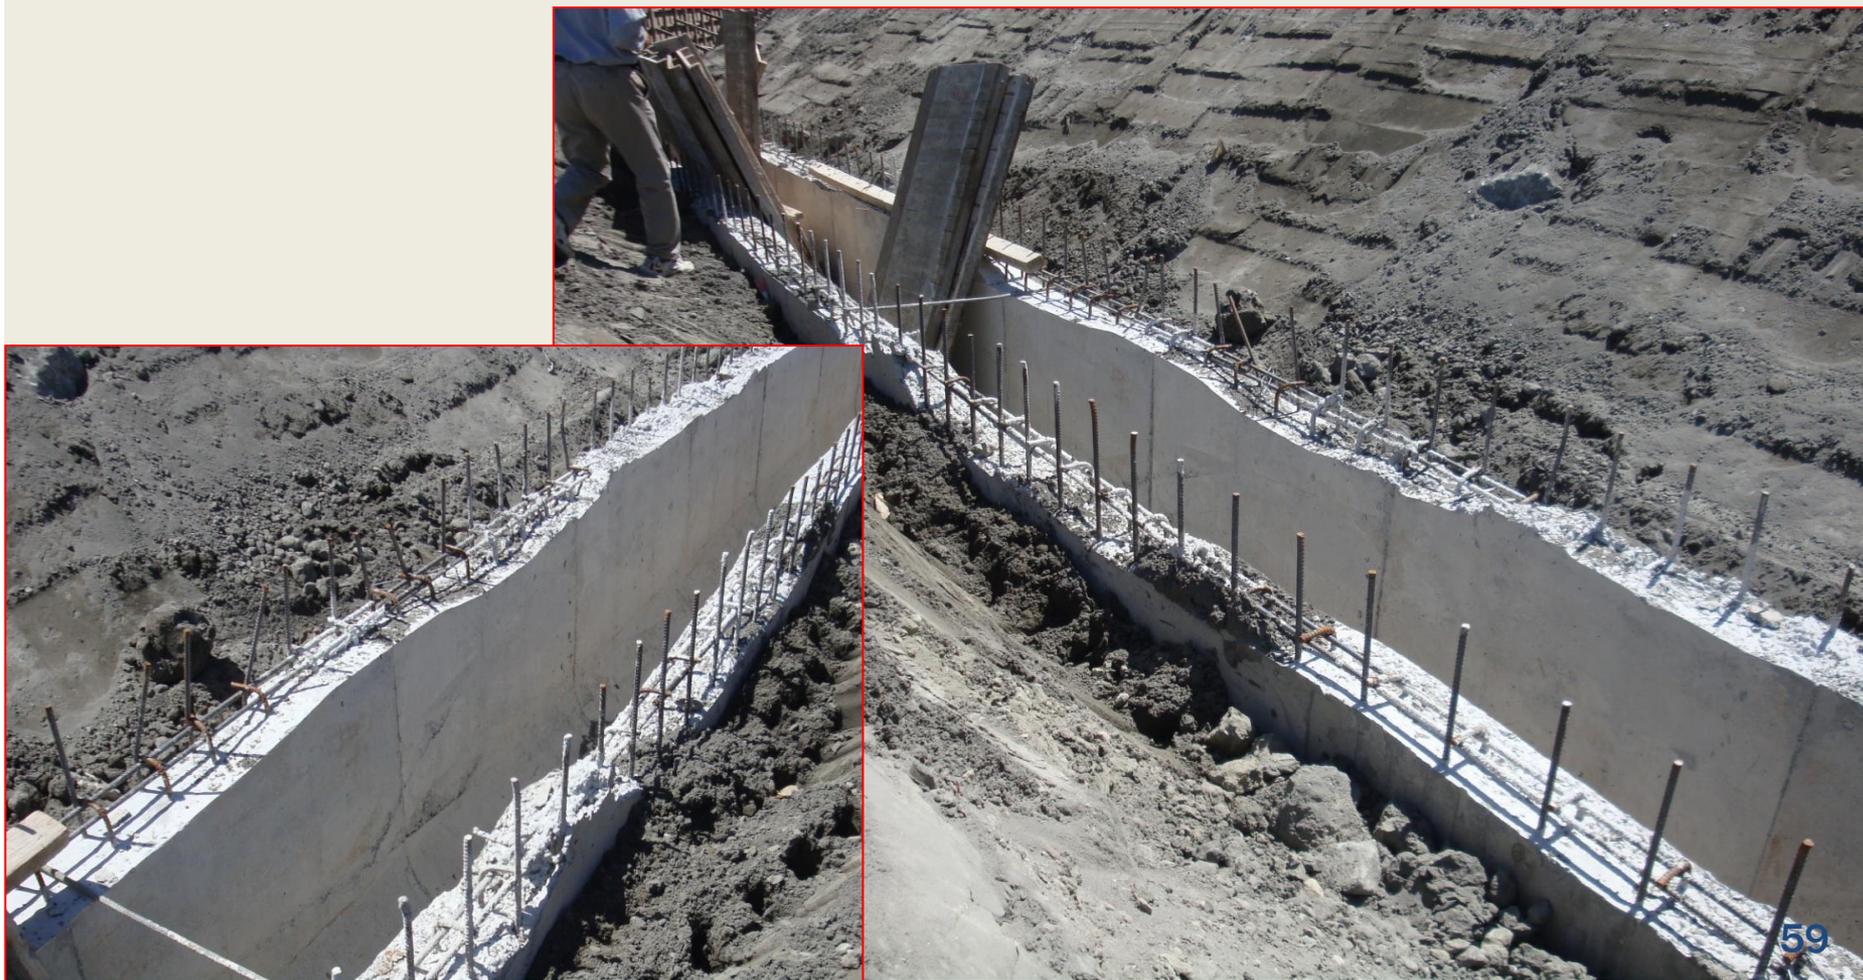
# 溝牆混凝土完成面水平度不佳

- 會造成溝頂板厚度不正確

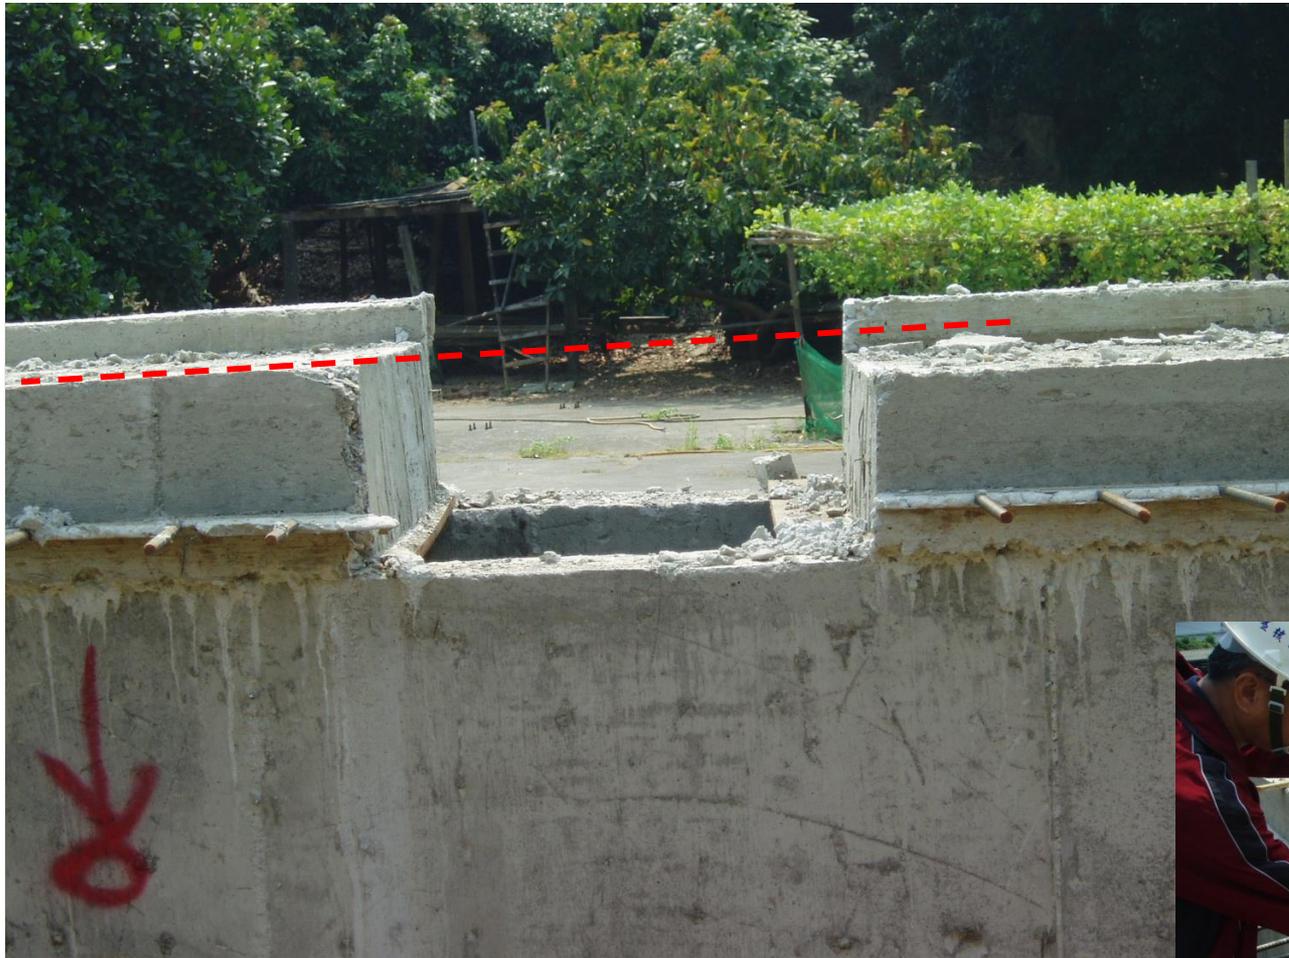
# 側溝頂版厚度大小不一

- 與設計圖誤差過大，設計厚度**15 cm**
- 現場施作厚度**10~27 cm**
