# 協助地方政府整（修）建地方警察機關辦公廳舍待勤處所成果績效報告書

| 工程名稱 | <p>一、113年橋頭分駐所及赤崁派出所待勤處所整（修）建委託設計監造技術服務採購案（案號：ks113001）。</p> <p>二、113年橋頭分駐所及赤崁派出所待勤處所整（修）建案（案號：ks113002）。</p> | | |
| 建物地址 | <p>一、橋頭分駐所：高雄市橋頭區成功路156號。</p> <p>二、赤崁派出所：高雄市梓官區赤崁西路12號（同赤崁西路4號）</p> | | |

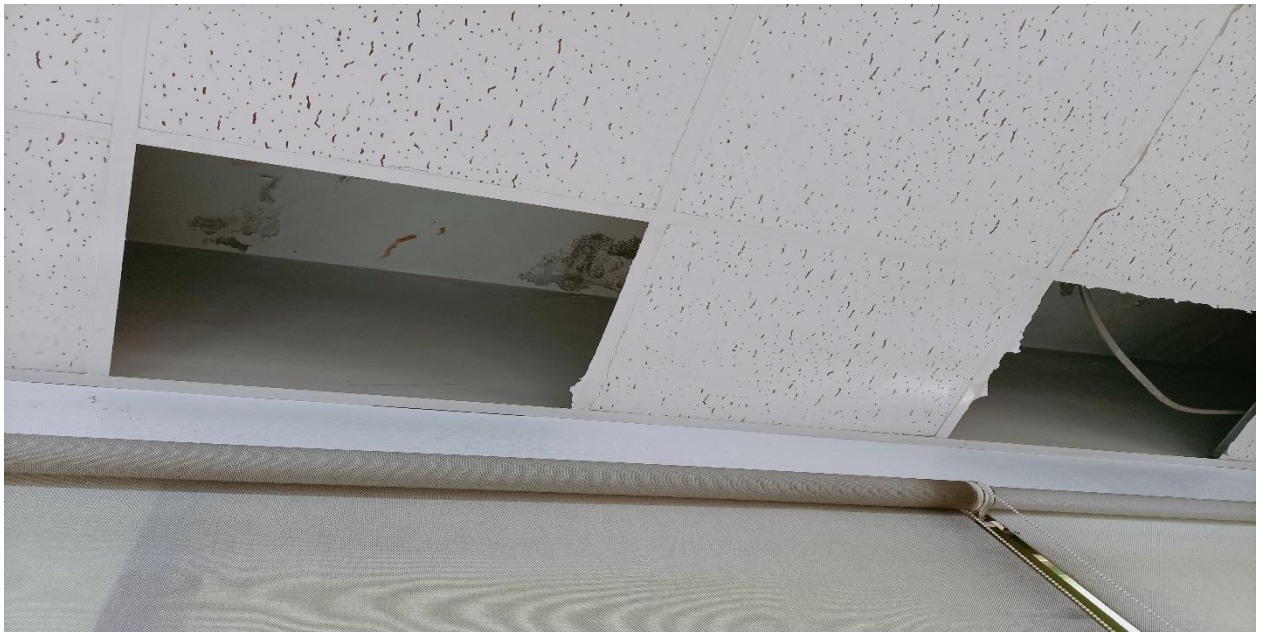
1 (施工前):橋頭所，3樓露臺漏水至待勤處所天花板(北側)

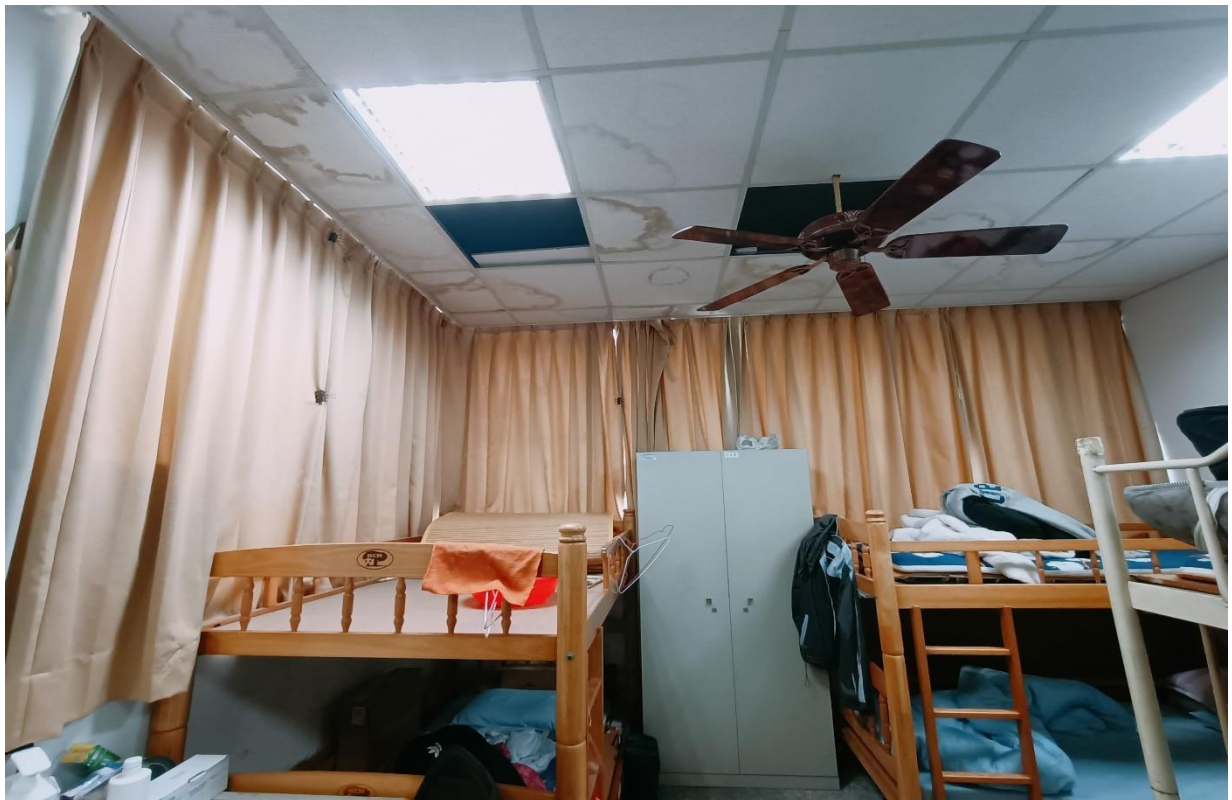
2 (施工前) 橋頭所，3樓露臺漏水至待勤處所天花板(南側)

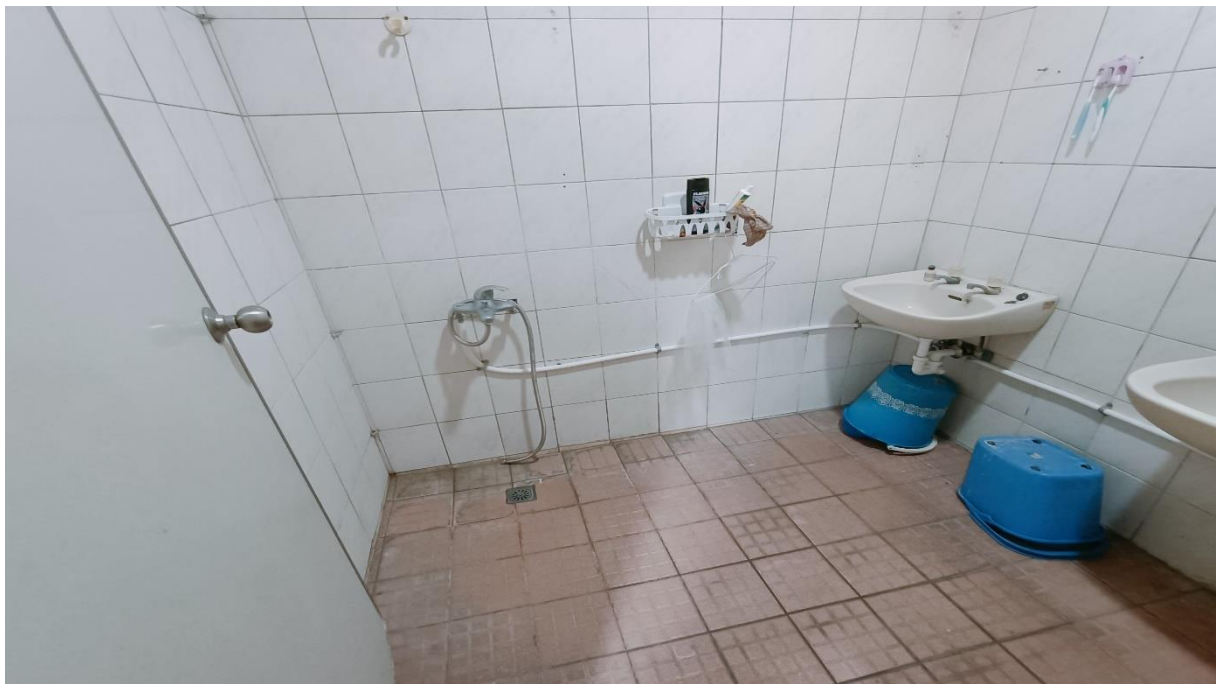
3（施工前）橋頭所女待勤室衛浴設備故障，多處漏水

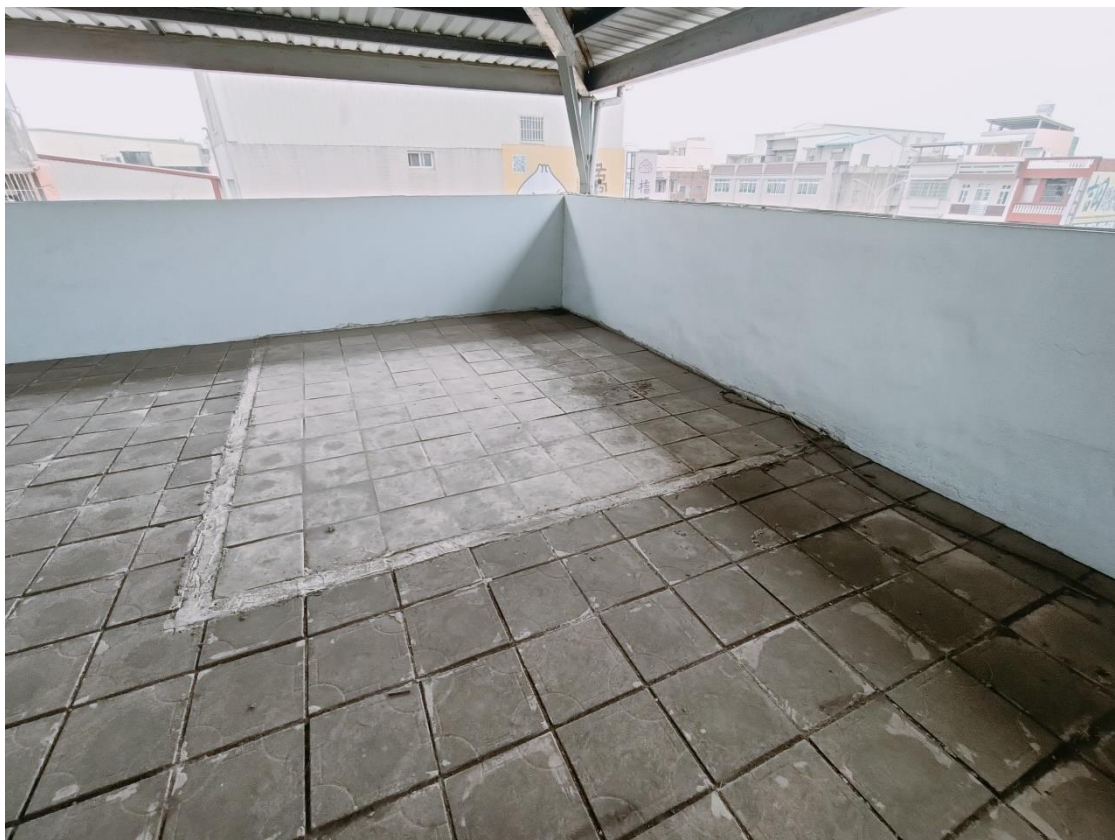
4（施工前）橋頭所3樓露臺漏水，地磚防水層破裂照片

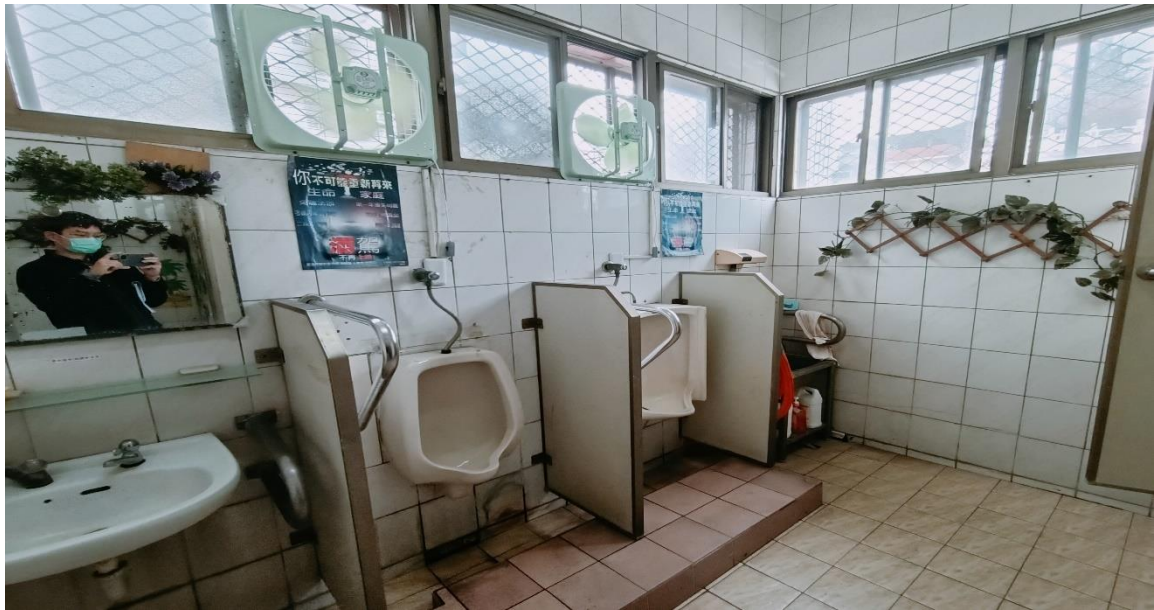
5(施工前)橋頭所1樓廁所壁磚地磚破裂，衛浴損壞漏水

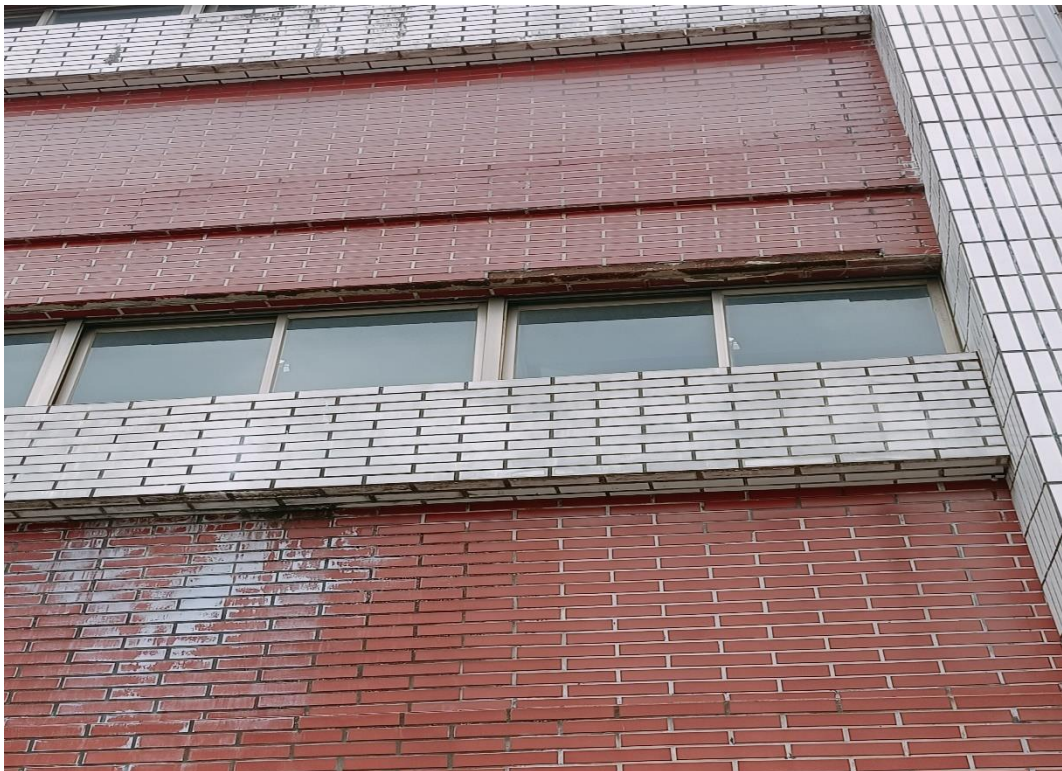
6 (施工前)橋頭所外牆多處磁磚剝落

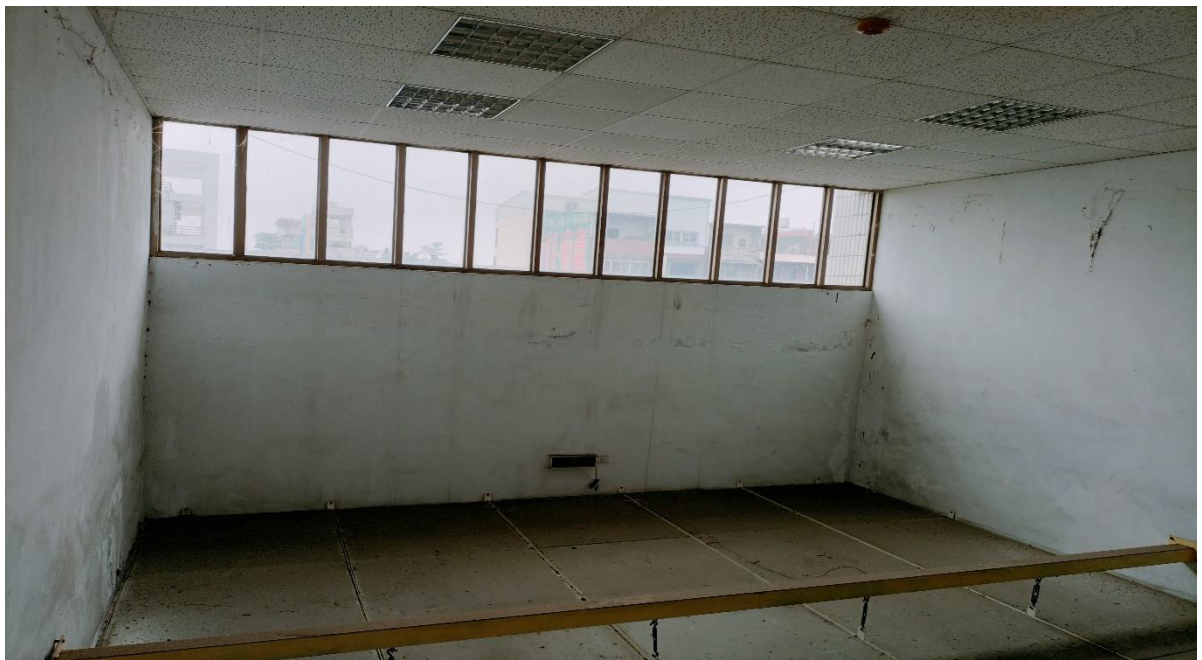
7 (施工前)橋頭所窗框漏水照片

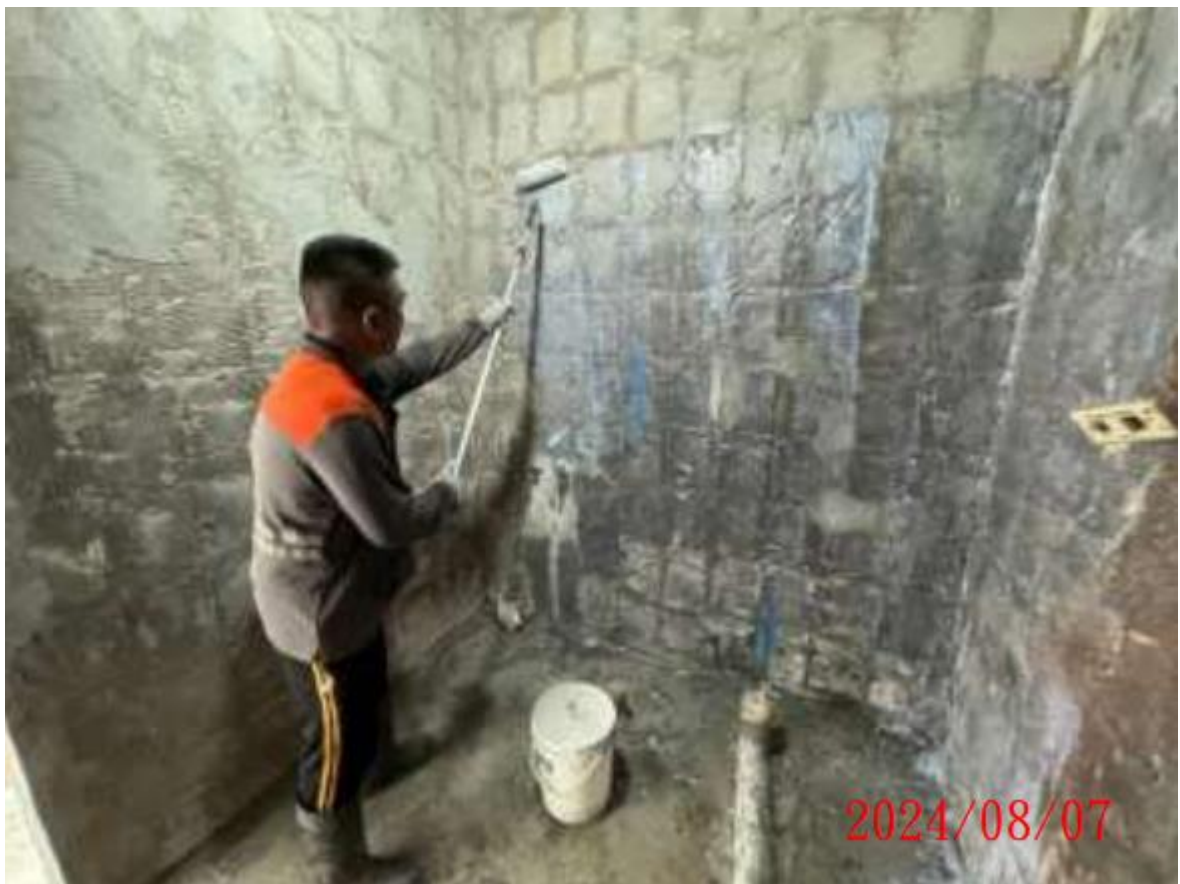
8 (施工中)橋頭所廁所全部打除照片

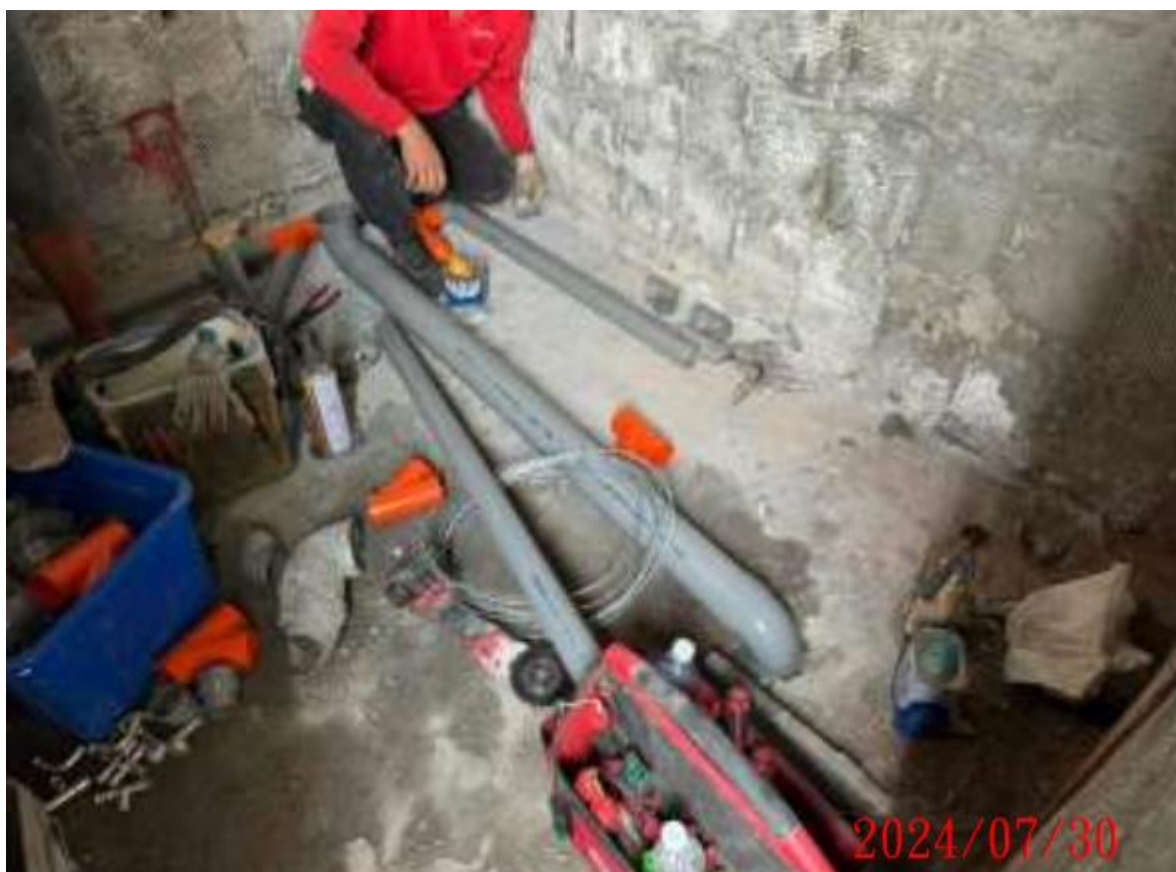
9 (施工中)橋頭所廁所施工中照片

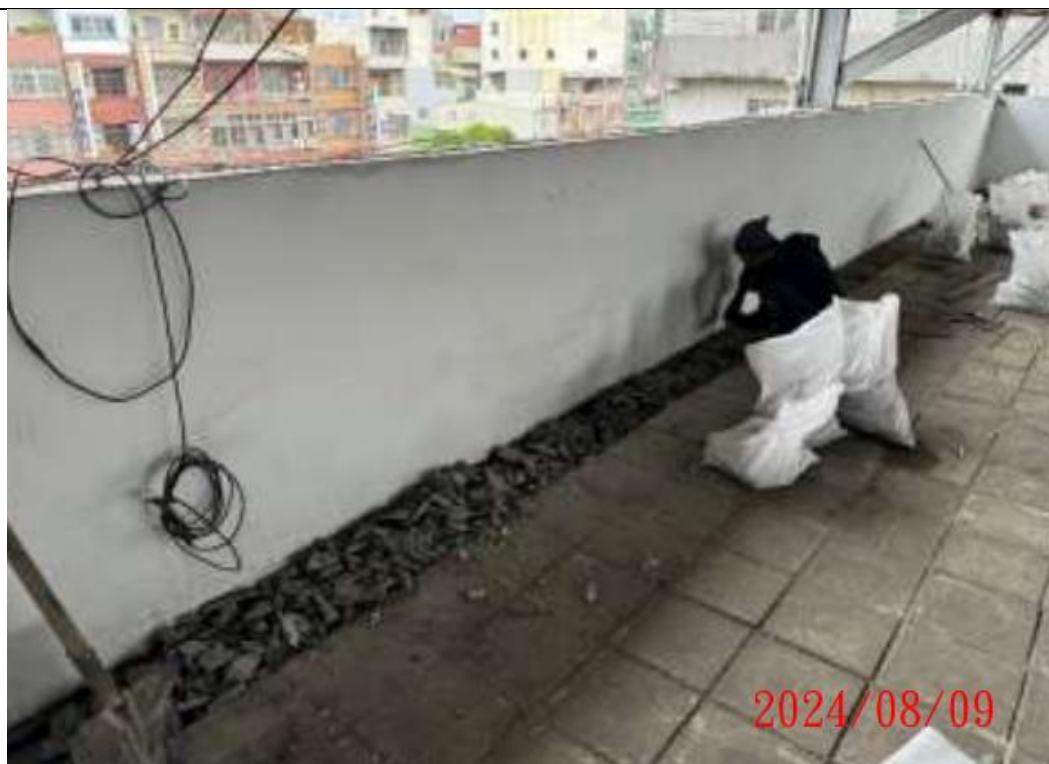
10(施工中)橋頭所3樓露臺施工照片

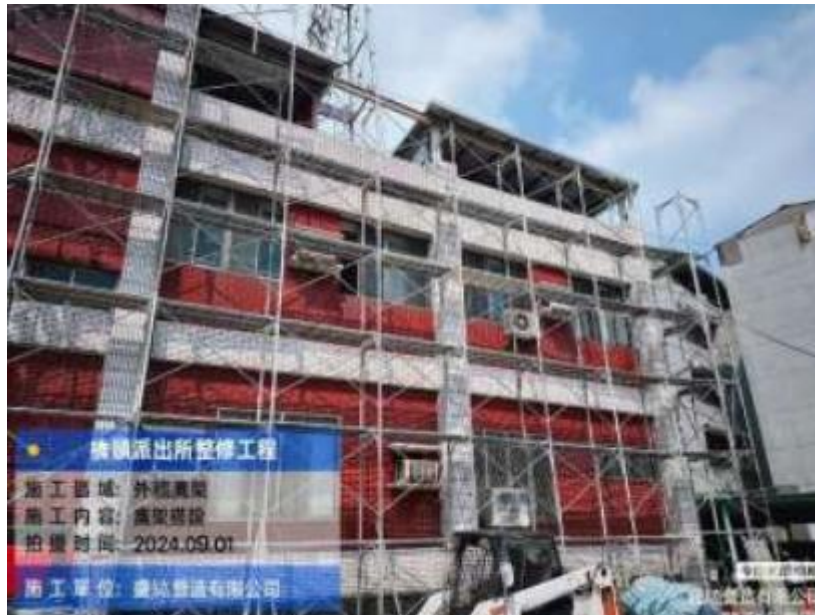
11 (施工中)橋頭所外牆防水施工中照片

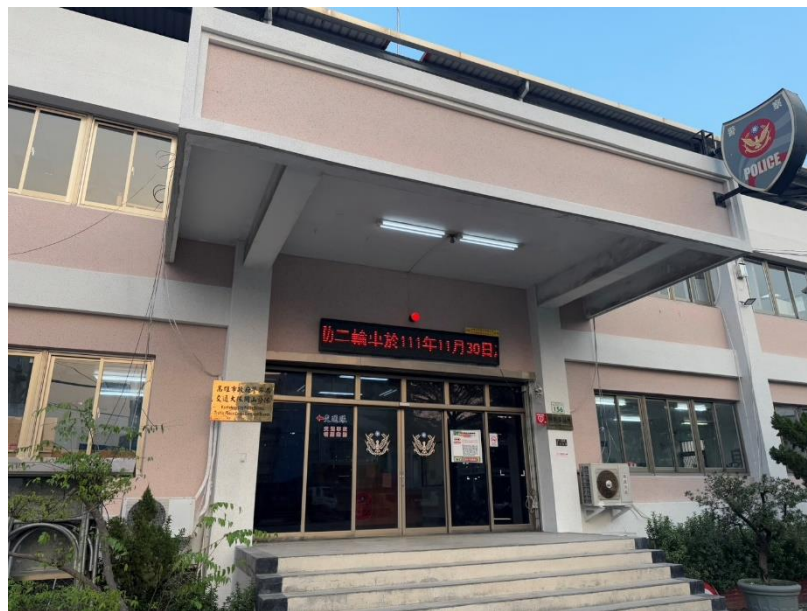
12 (施工後)橋頭所外牆防水施工完畢照片

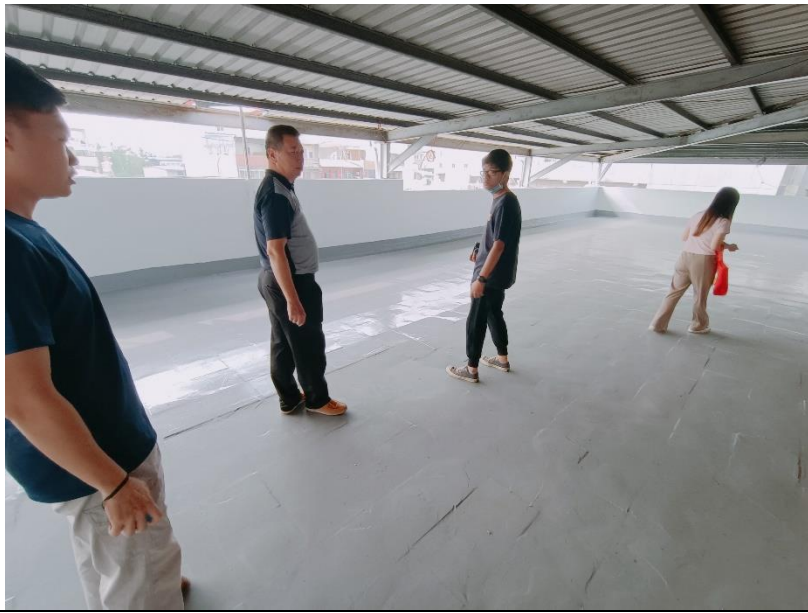
13 (施工後)橋頭所3樓露臺室施工完畢照片

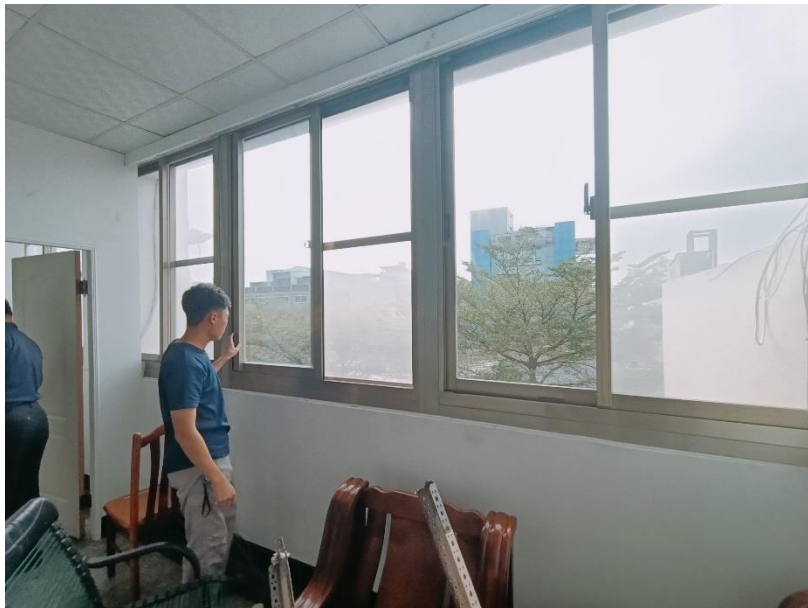
14 (施工後)橋頭所窗框漏水施工完畢照片

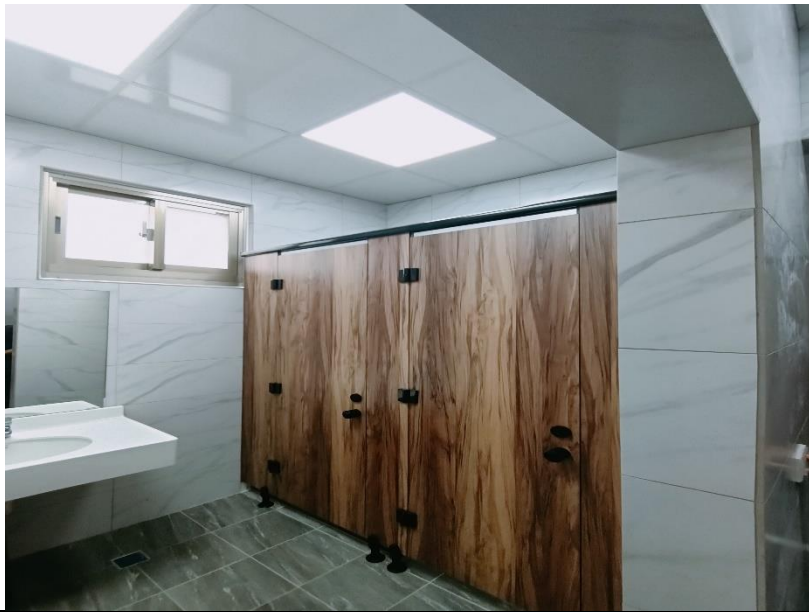
15 (施工後)橋頭所廁所施工完畢照片

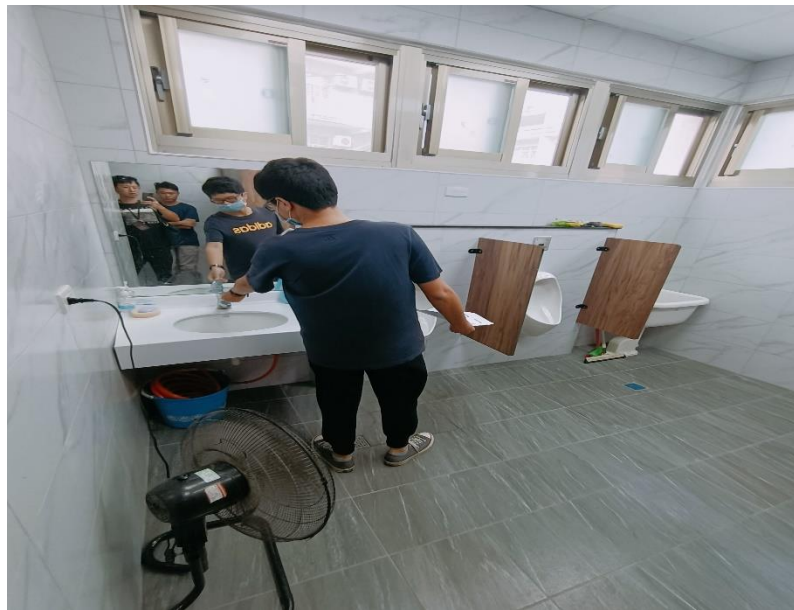
16 (施工後)橋頭所廁所施工完畢照片

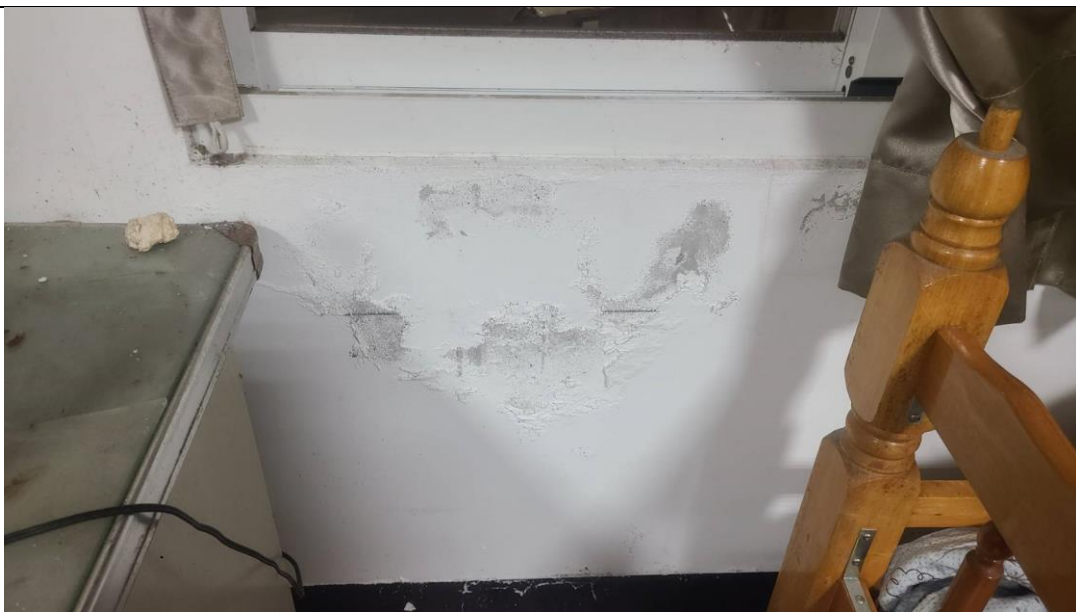
17 (施工前)赤崁所窗框壁癌照片

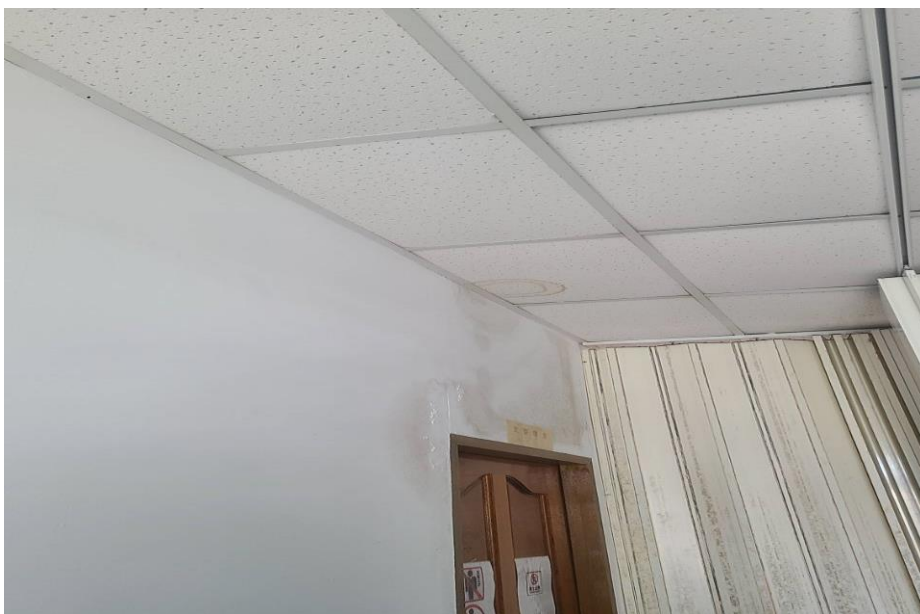
18 (施工前)赤崁所待勤室大門上方漏水照片

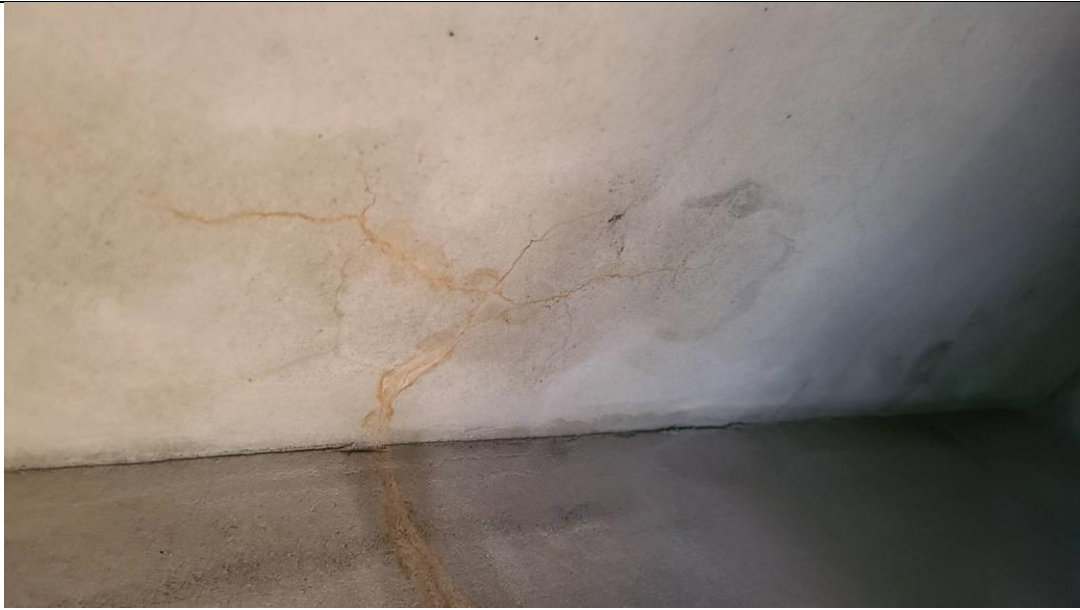
19（施工前）赤崁所待勤室大門上方漏水照片

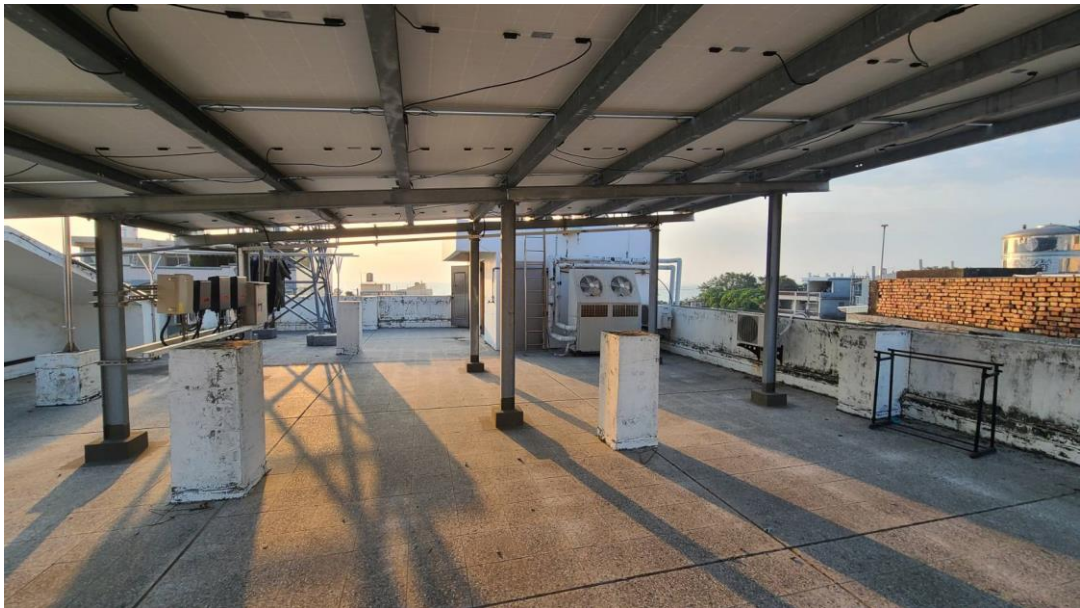
20（施工前）赤崁所待勤室大門上方露臺漏水至2樓照片

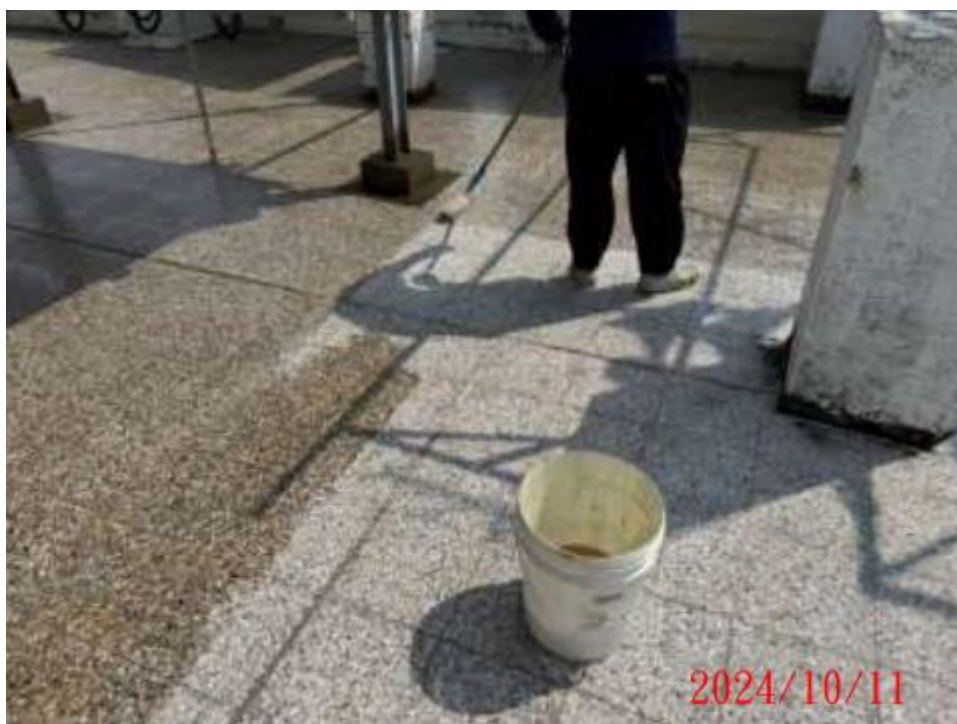
21（施工中）赤崁所3樓露臺施工照片

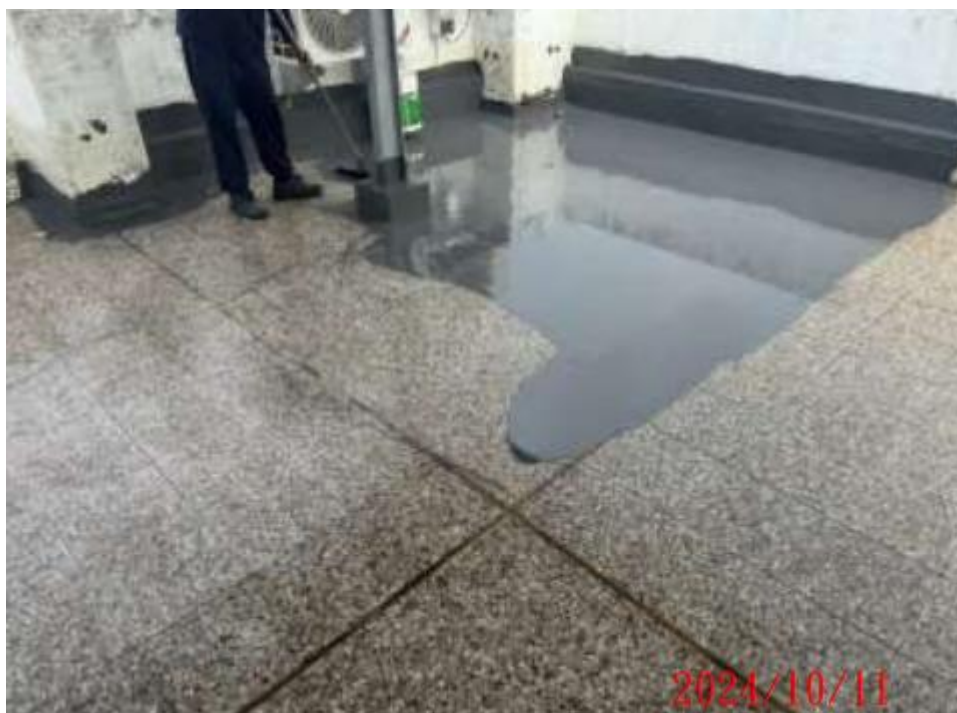
22（施工中）赤崁所3樓露臺施工照片

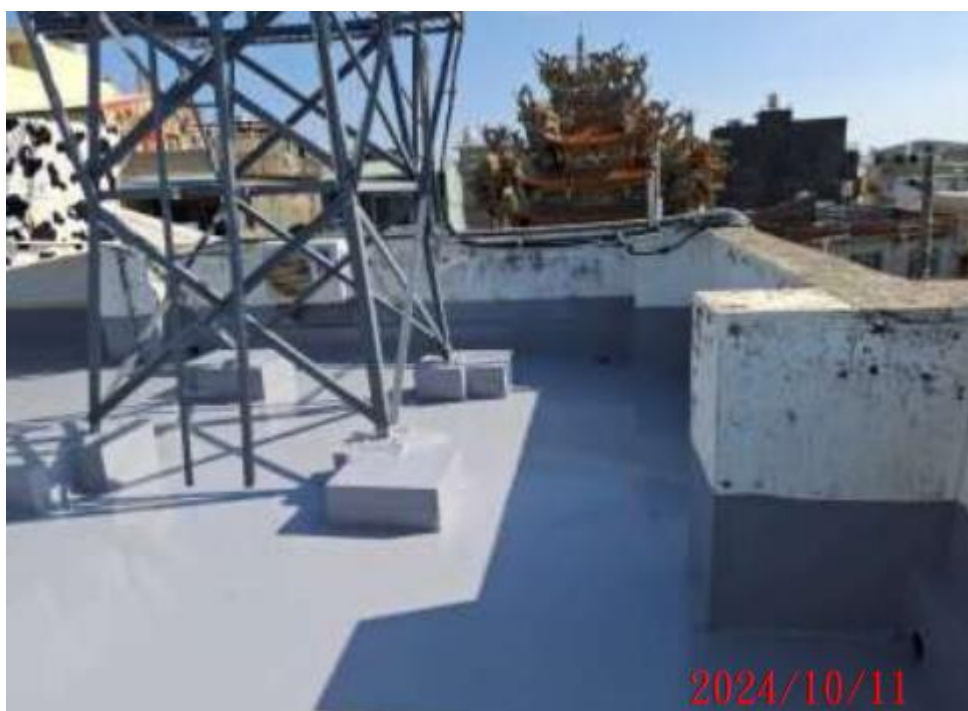
23（施工後）赤崁所3樓露臺施工完畢照片

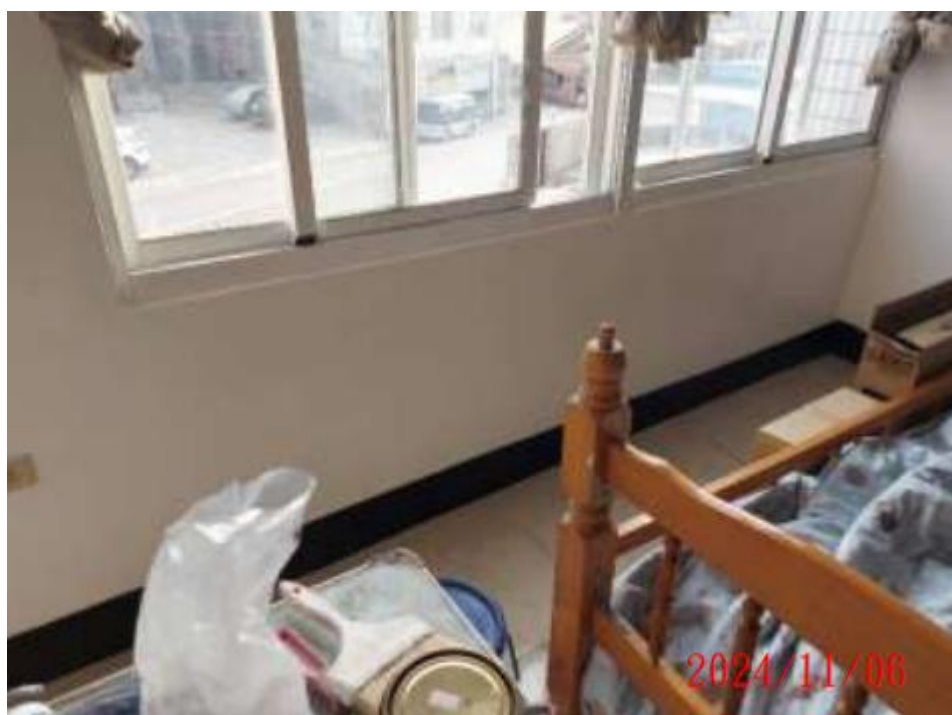
24（施工後）赤崁所2樓待勤室施工完畢照片

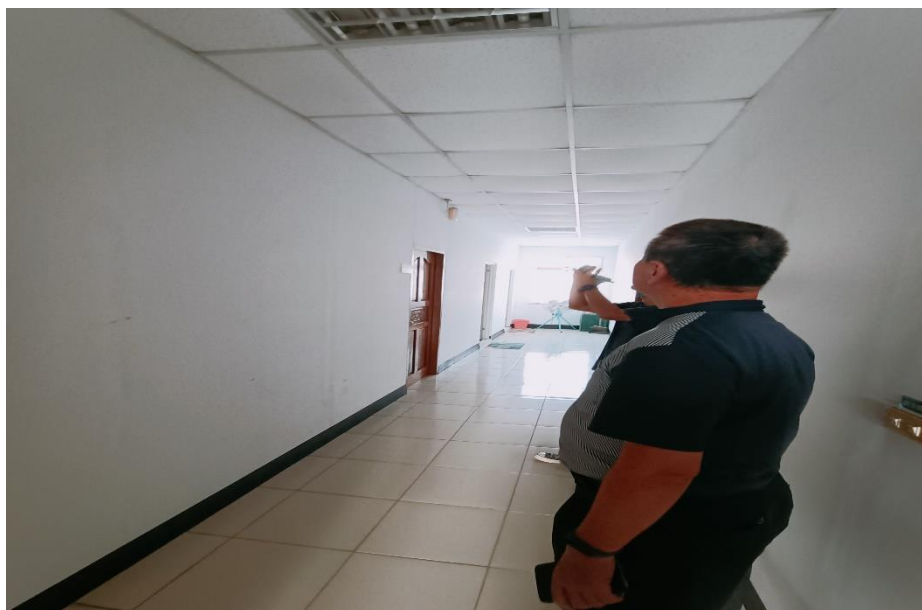
25（施工後）赤崁所待勤室大門上方漏水施工完畢照片

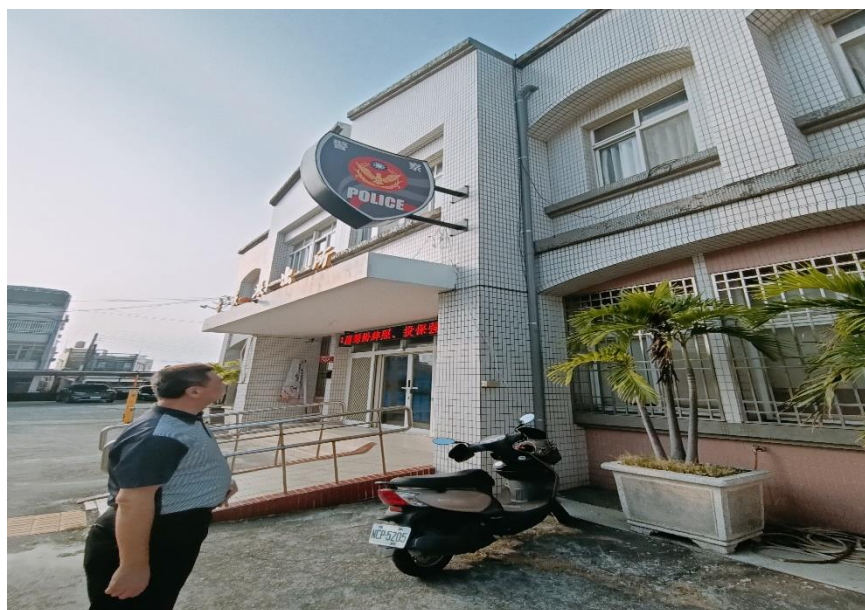
26（施工後）赤崁所3樓露臺增設排水明管施工完畢照片
