114 年度阿公店水庫集水區

水土保持零星工程

規劃設計階段生態檢核

中華民國 114 年 5 月

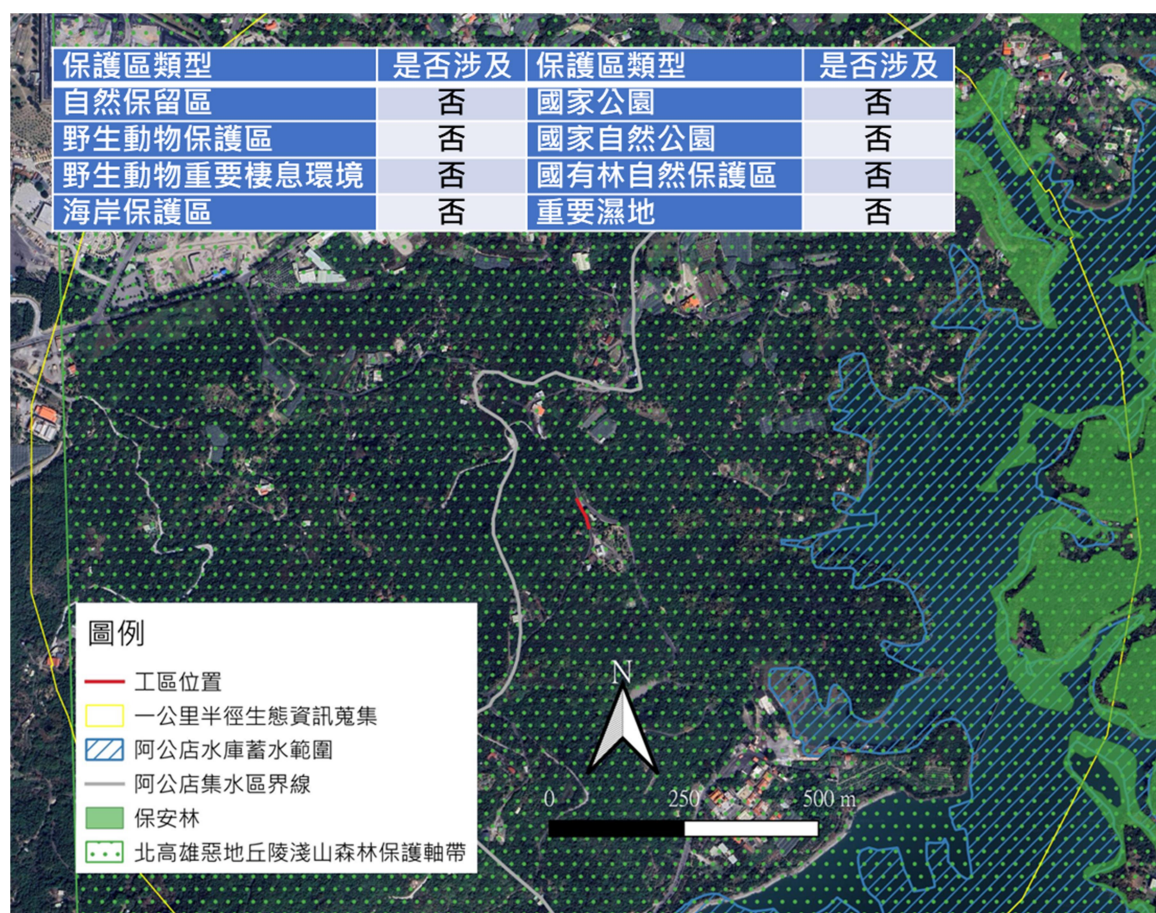
圖 1-1 生態敏感圖資套疊

本工程位於高雄市岡山區，阿公店水庫集水區內，工程位置（X：182379；Y：2524819）。預計在既有側溝路緣設置矮牆，避免下雨時上邊坡泥漿流至路面，穩定邊坡、減少土砂流失入庫。生態團隊進行法定自然保護區圖資套疊（表 1-1）。套疊結果：本案工程位址無涉及法定自然保護區（圖 1-1）。生態敏感區部分，因位於林保署「北高雄惡地丘陵淺山森林保育軸」內，本案關注淺山森林棲地維護，研擬相關友善策略，以盡量減輕工程施作對生態負面影響。

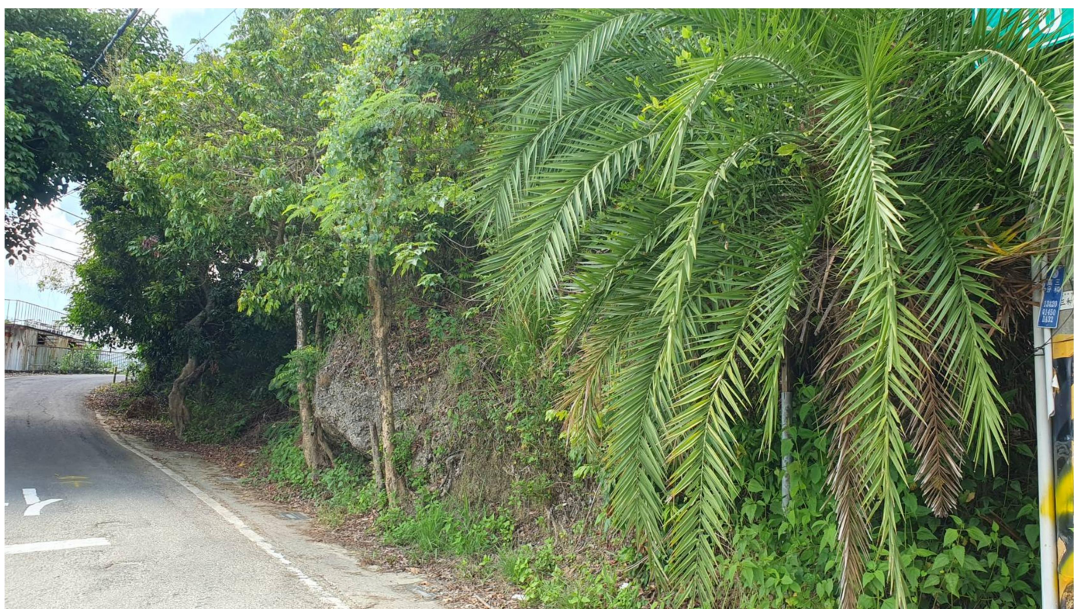
叉路口上邊坡有一株山棕為原生種，具有誘蝶、誘鳥、民俗植物價值。建議現場樹木以保留為原則，妥善修剪，避免不規則扯裂。可參考「高雄市植栽修剪作業規範」之規定原則辦理。

原生種山棕生長良好 (114.05.20)  
(座標 22.8228584, 120.3411222)

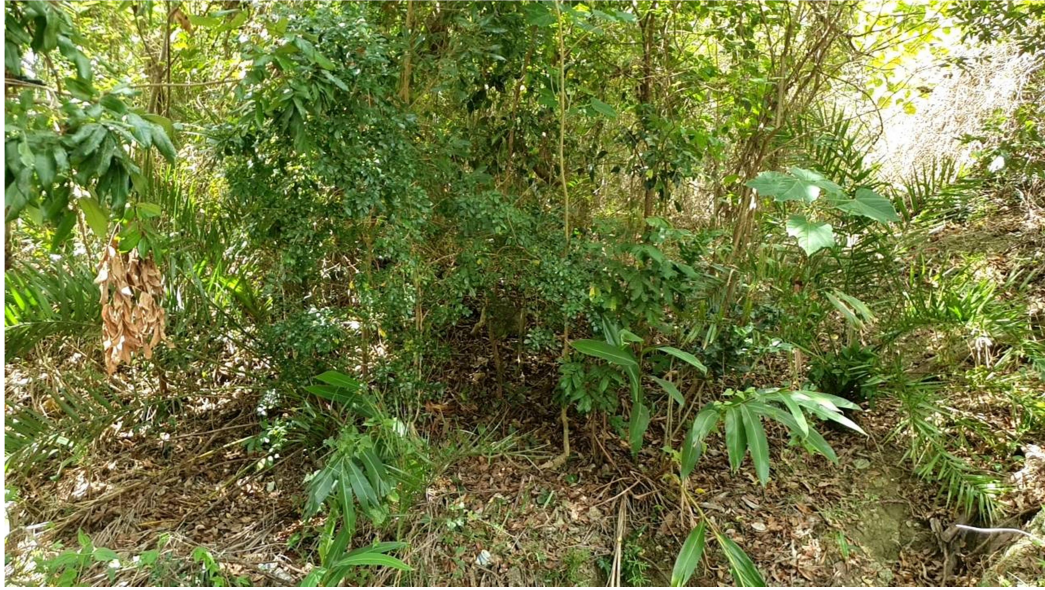
114 年 5 月 20 日生態人員前往現勘，工程區域邊坡為次生林環境，有龍眼、構樹、血桐、月桃等植物，主要為先驅陽性植物或果樹，未發現稀有或紅皮書植物。

上邊坡次生林現況（114.05.20）

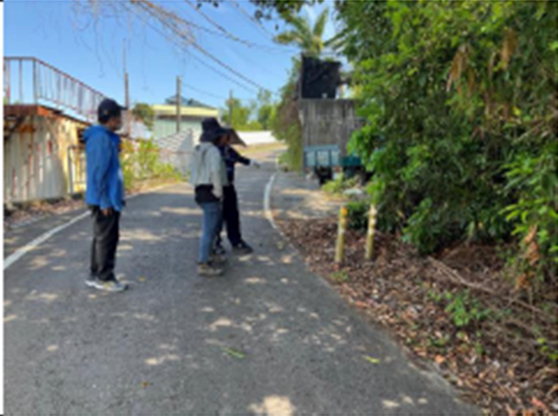
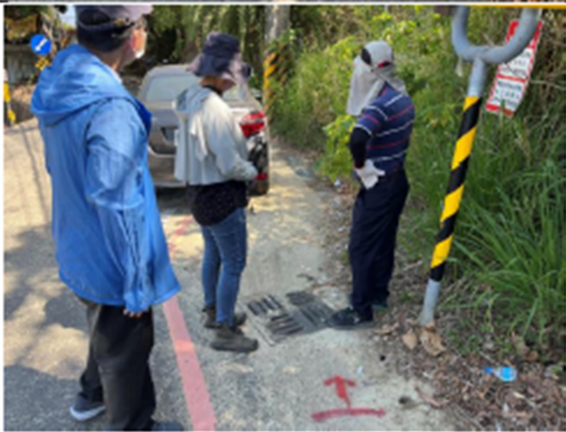
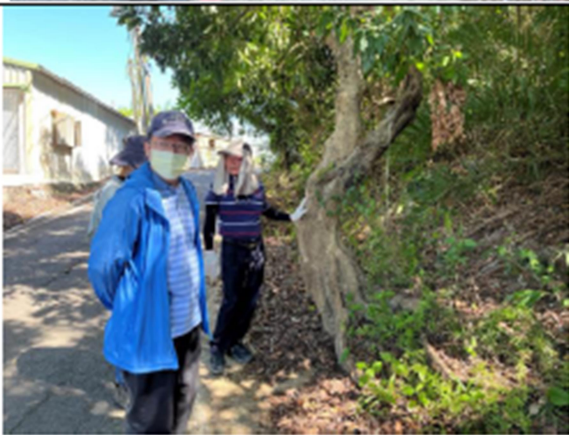
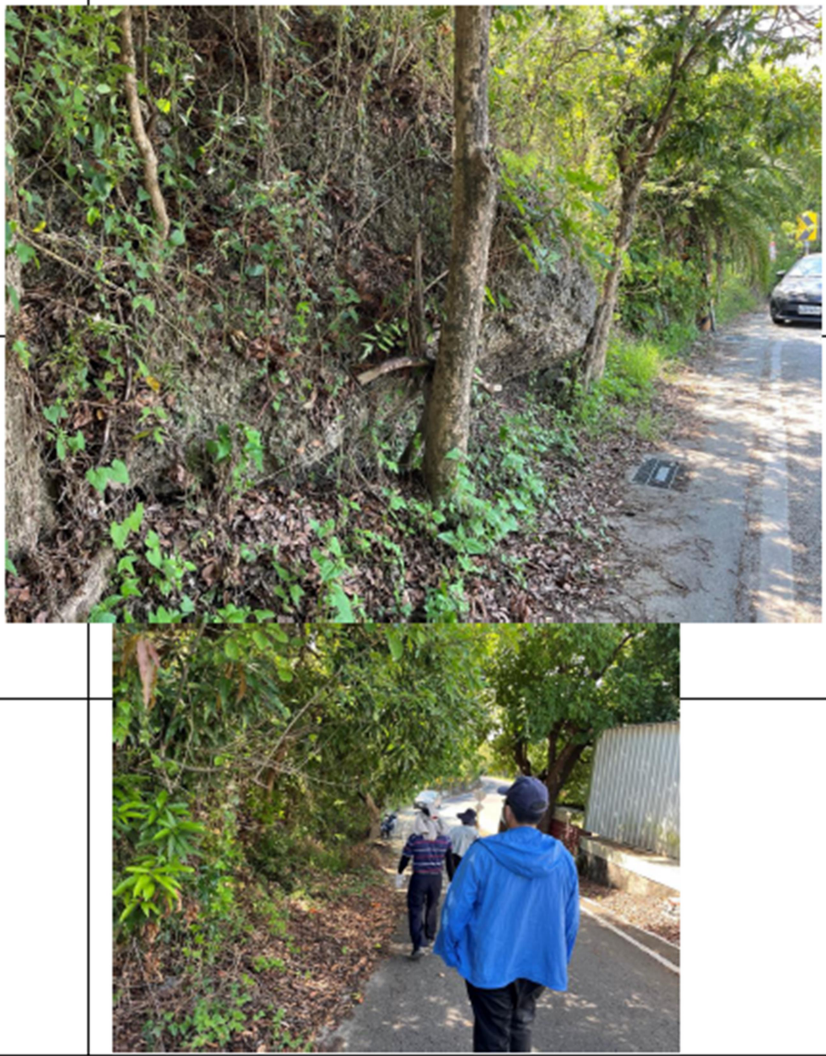
圖 1-2 生態檢核民眾參與會勘情形

114 年 5 月 22 日主辦邀請三和里里長及設計單位辦理會勘，確認現場棲地類型為農地及民宅道路周邊，評估無敏感生態環境議題，無爭議風險。針對路旁的龍眼樹，共識為樹木盡量保護為原則。如有工程動線必要需砍除，尤其有 1 株龍眼位置較為接近路面。生態人員建議如有砍除後之殘幹，可留置原地，提供動物或民眾利用延續發揮其價值。

| <p>地點： 山隙路10巷挖子段四小段2552地號</p> <p>時間： 114年5月22日</p> <p>辦理情形： 民眾參與生態檢核說明並討論樹木保護相關生態問題</p> | |
