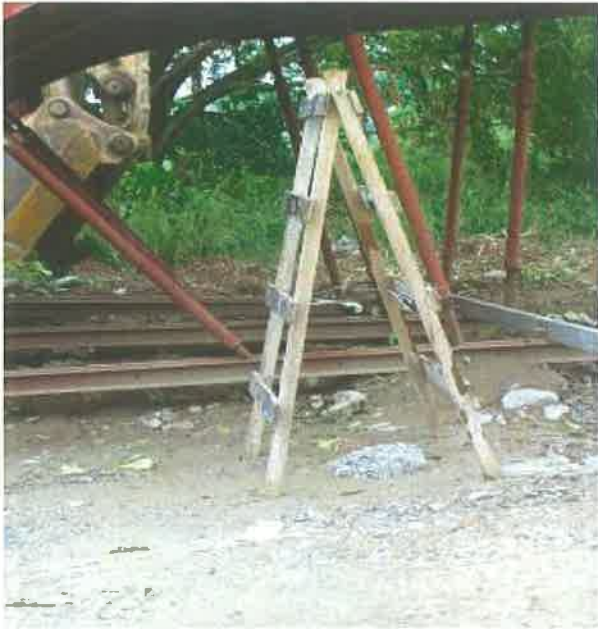
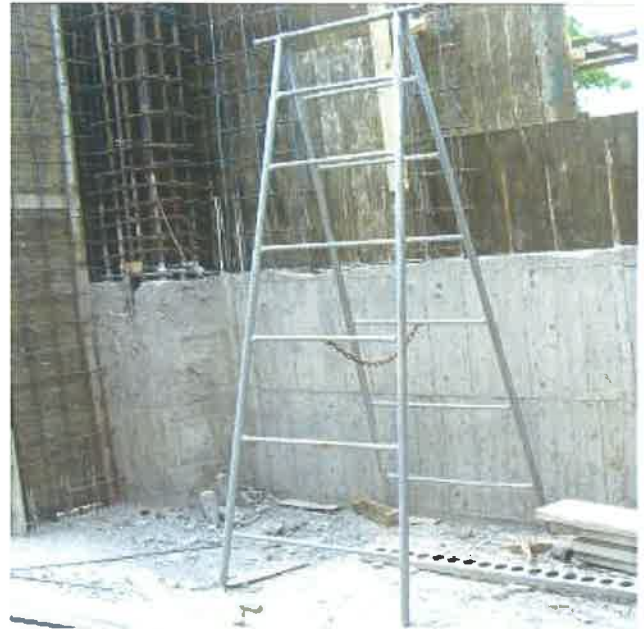
7. 合梯以角材、木材片製成或以鐵管架組成，其兩梯腳間未能以金屬等硬質繫材扣牢(使用鐵線、鐵鏈、電線、塑膠繩、布繩等)、未有安全之防滑梯面，不符合規定之照片。

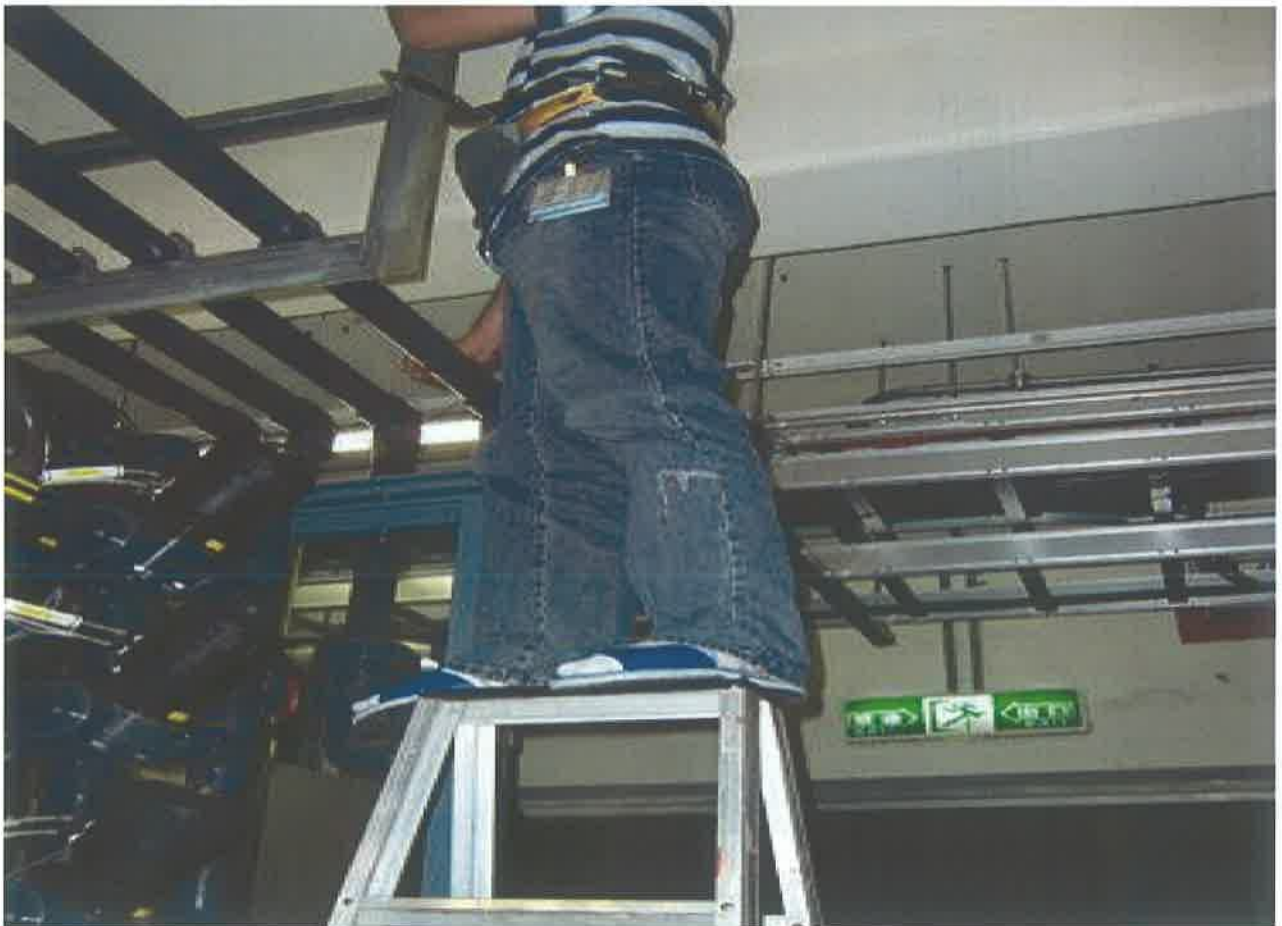
8. 作業人員穿著拖鞋站立於合梯之頂板上作業，不符合規定之照片。

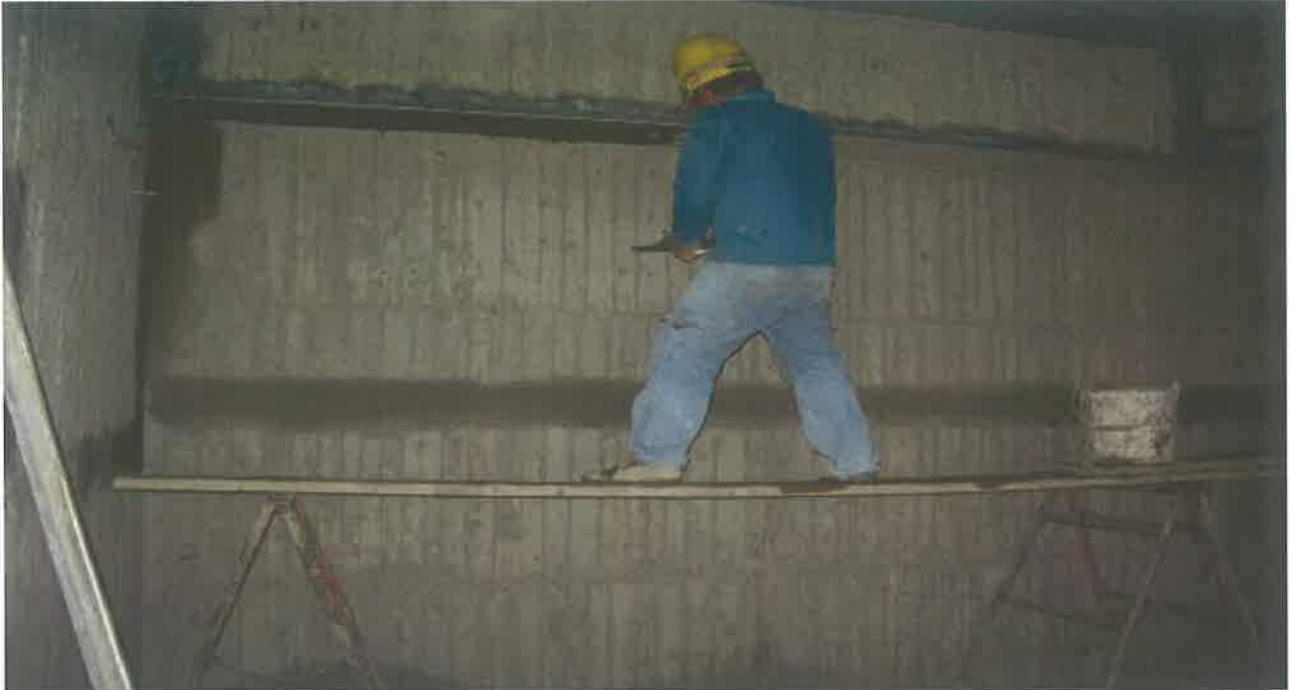
9. 從事泥作、油漆及裝修等作業時，使用鐵管架合梯與踏板組合工作臺，其工作臺之踏板未綁結固定、踏板寬度不足，間距過大不符合規定之照片。

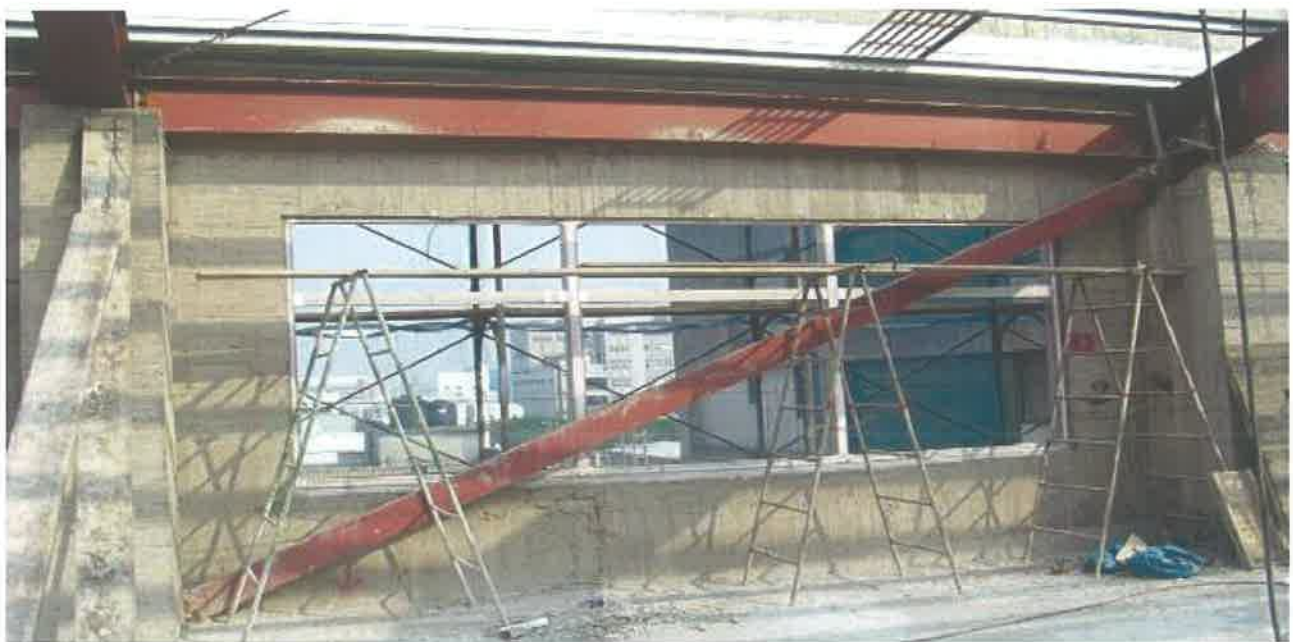
10. 從事泥作、油漆及裝修等作業時，使用鐵管架合梯與踏板組合之工作臺，踏板未綁結固定、間距過大、工作臺高度超過 2 公尺，不符合規定之照片。

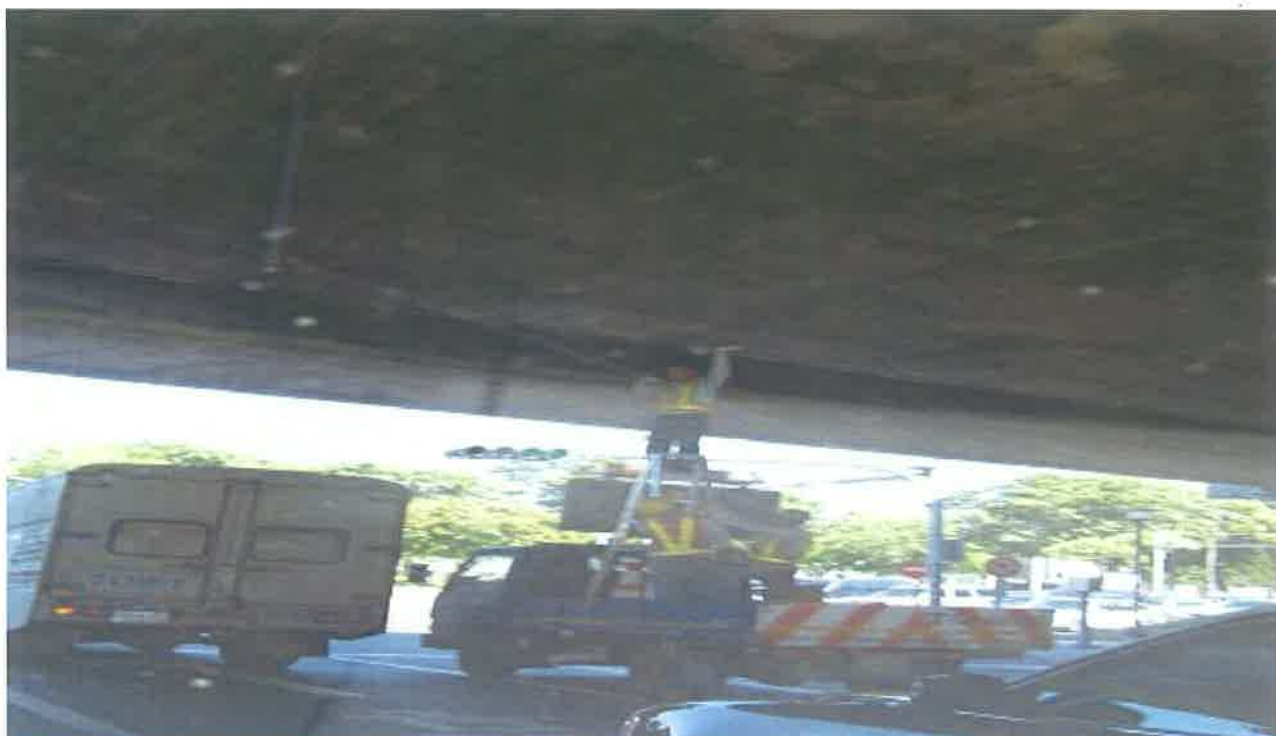
11. 將合梯放置於車輛之載貨台上作業，易造成人員墜落災害，不符合規定之照片。  
建議改採高空工作車作業。

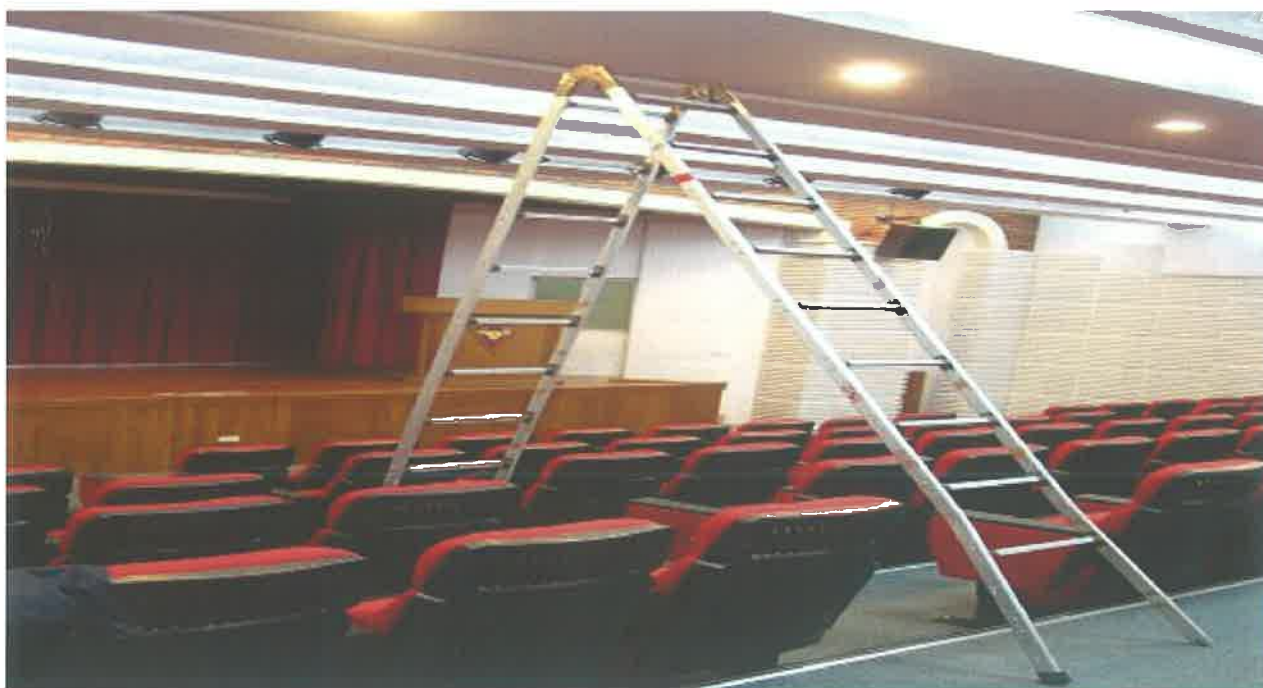
12. 合梯放置於階梯、具高低差等不穩定處，易因合梯重心改變造成倒塌致人員墜落，不符合規定之照片。  
建議使用可調整梯腳長度之合梯或移動式工作臺。
