## 案例教育資料

### 一、案情概述：

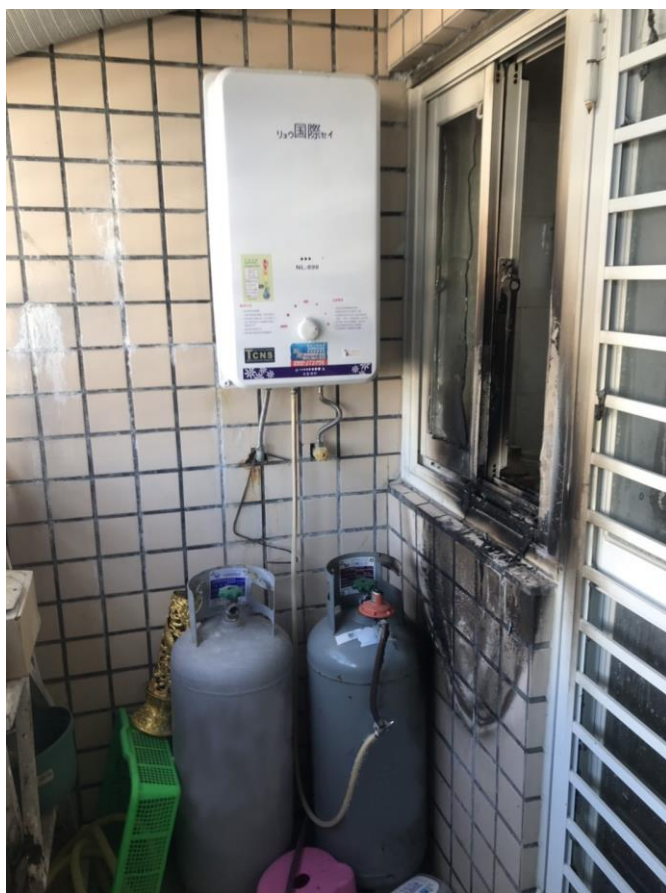
- 1、燃氣熱水器未張貼施工標籤。
- 2、燃氣配管未使用符合國家標準之管材。
- 3、燃氣配管未妥適固定。

圖一、陽臺放置瓦斯桶及裝設燃氣熱水器，熱水器未依規定張貼施工標籤。

(一) 施工標籤：業者應依「燃氣熱水器及其配管安裝標準」第 12 條規定，於熱水器及其配管安裝完工後，製作施工標籤張貼於熱水器及其配管之適當、明顯位置。

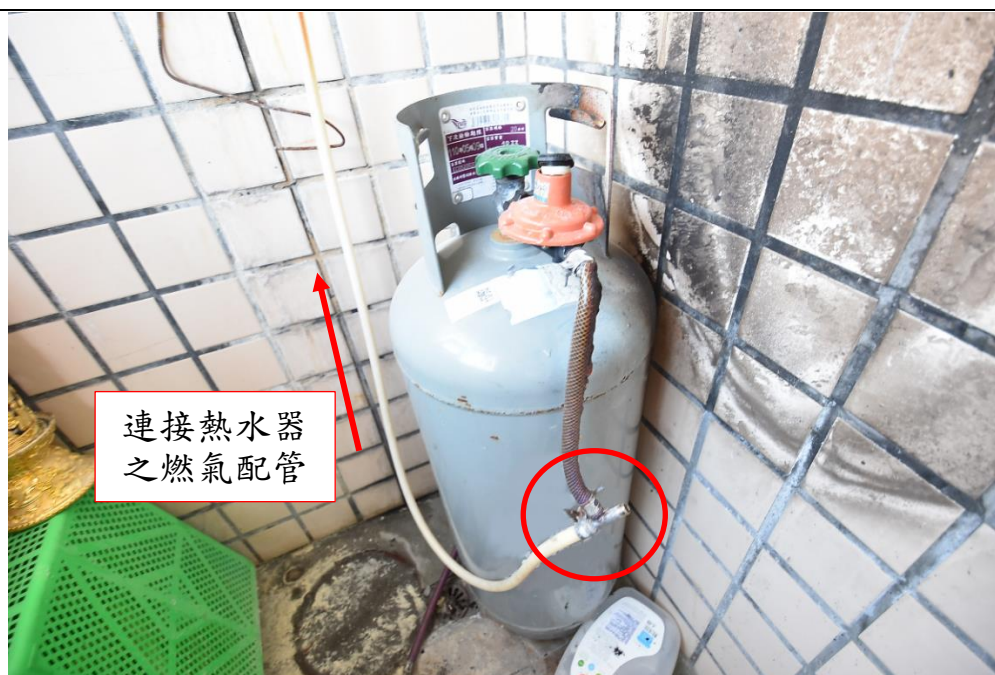
圖二、燃氣管材未經國家標準檢驗合格，管線未妥適固定。

- 1、依「燃氣熱水器及其配管安裝標準」第 11 條規定略以，連接熱水器之燃氣配管應使用金屬管或符合國家標準之橡膠管。另依「商品檢驗法」第 6 條第 4 項規定，未符合檢驗規定之應施檢驗商品，銷售者不得陳列或銷售。查經濟部標準檢驗局 107 年 10 月 29

日以經標三字第 10730005820 號公告訂定「應施檢驗燃氣用金屬可撓性管、燃氣用塑膠軟管、燃氣用鋼絲強化橡膠管及管組合件商品之相關檢驗規定」，將前揭商品納為應施檢驗項目。綜上，燃氣配管應符合國家標準之管材並經檢驗合格，始得使用，業者於執行安裝業務時應依上開規定辦理。

2、為防止燃氣配管過長，易因重力或其他外力扯動而使配管自接頭脫落，應將燃氣配管裁切至適當長度，並使用安全夾或其他防止脫落裝置妥適固定。
