工安快訊

【從事剝線作業時，應裝置緊急停止裝置，以避免發生被捲災害】

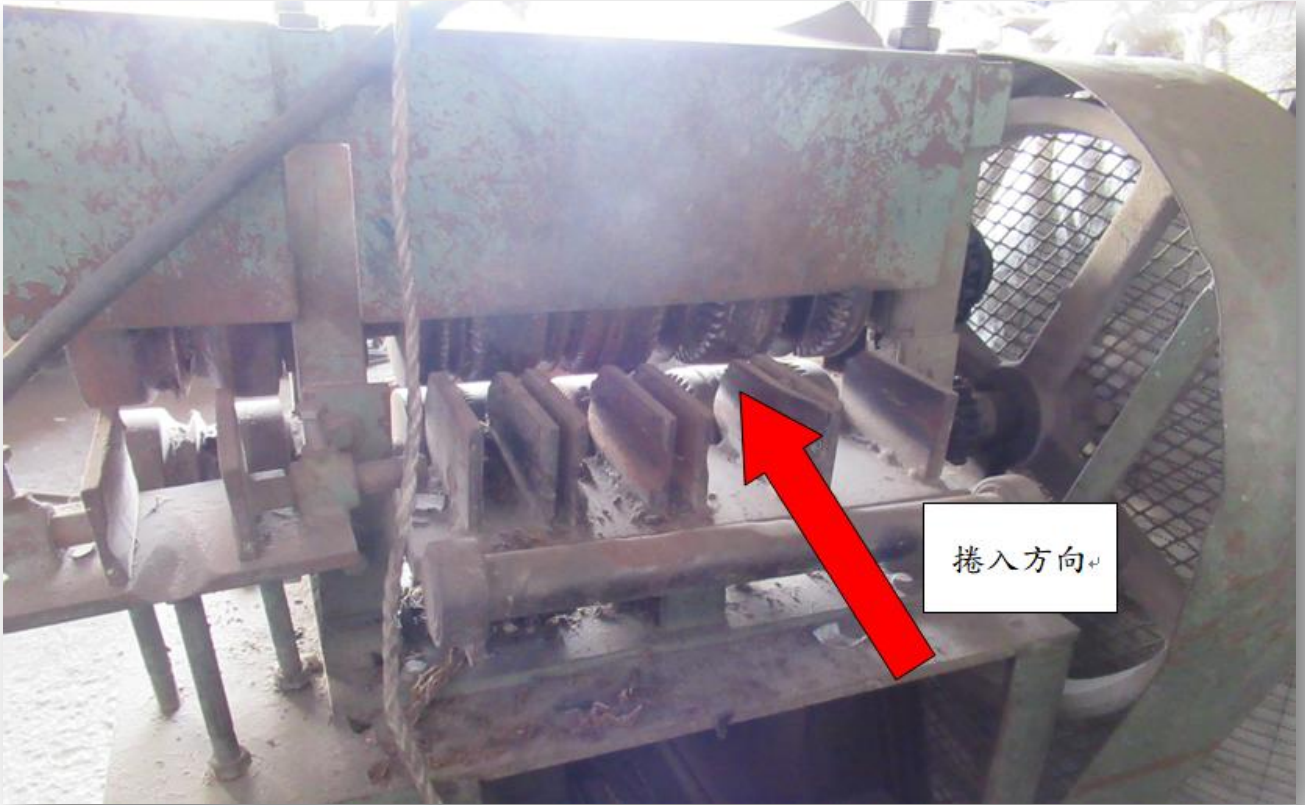
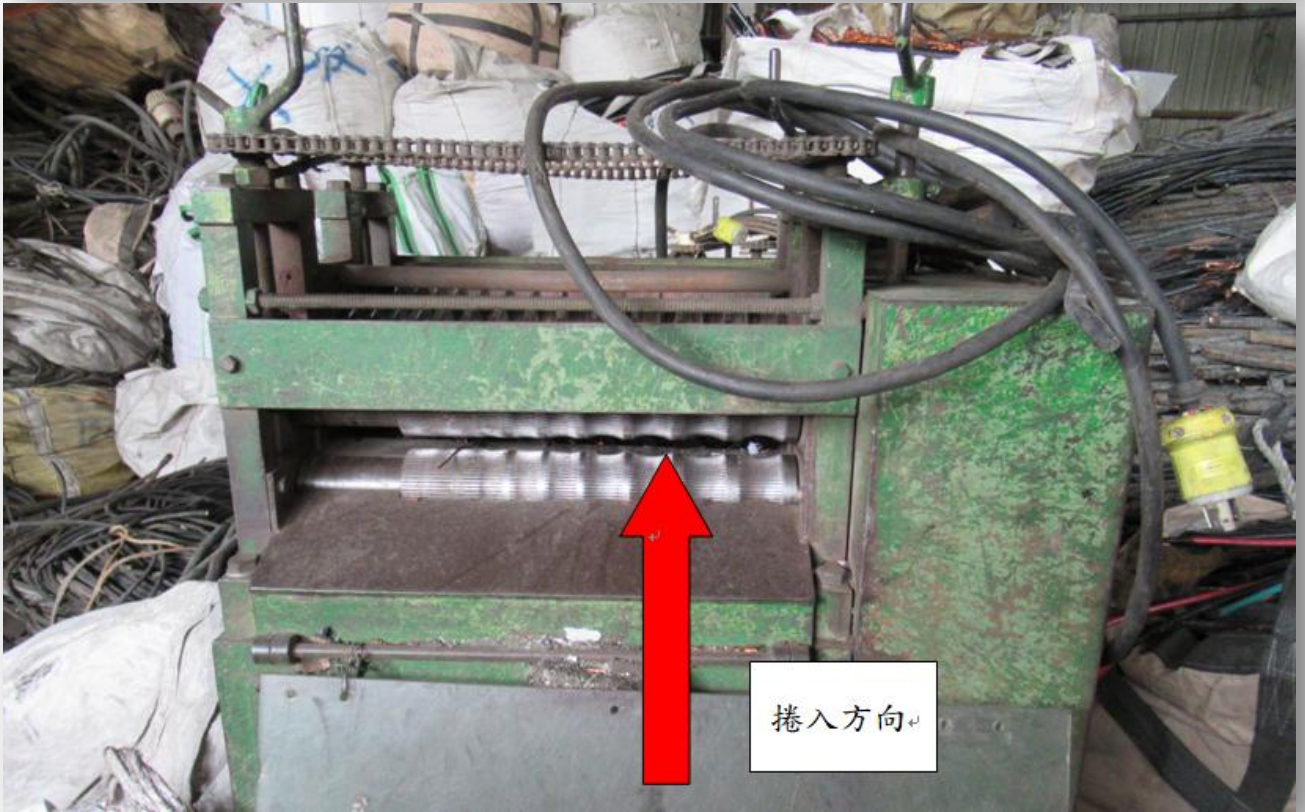
剝線機操作方式為需手持廢電纜線放置於孔道，再藉由電動馬達連接滾輪轉動後，使廢電纜線經由刀片切割，達分離絕緣層跟銅線。本案勞工范○○及吳○○○，皆為從事操作剝線機時，因操作不慎，設備未裝置緊急停止裝置，而導致右手指及右前臂連同廢電纜線被捲入剝線機前，無法緊急停止剝線機運轉而肇災受傷。

事業單位針對使用動力運轉之機械，具有顯著危險者，應於適當位置設置有明顯標誌之緊急制動裝置，可立即遮斷動力並與制動系統連動，能於緊急時快速停止機械之運轉；平時亦需針對機械、設備及器具之操作，訂定標準作業程序及落實員工安全衛生教育訓練等事項，避免類似憾事再次發生。
