電氣作業安全及感電預防

行政院勞工委員會
勞工檢查處
李中心

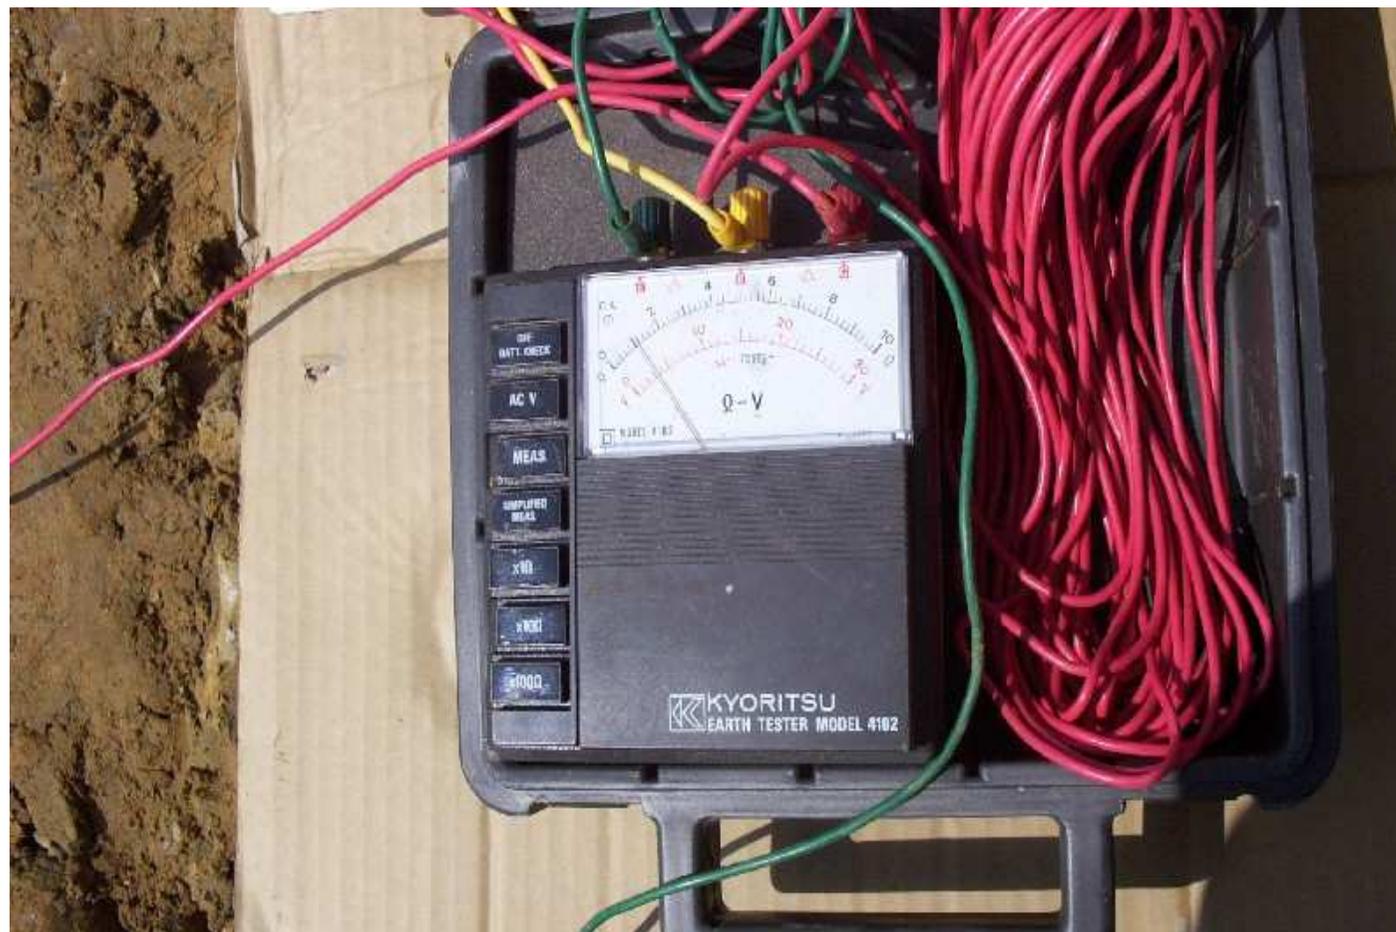
量測接地電阻

量測接地電阻值特寫

以接地電阻計量測接地電阻

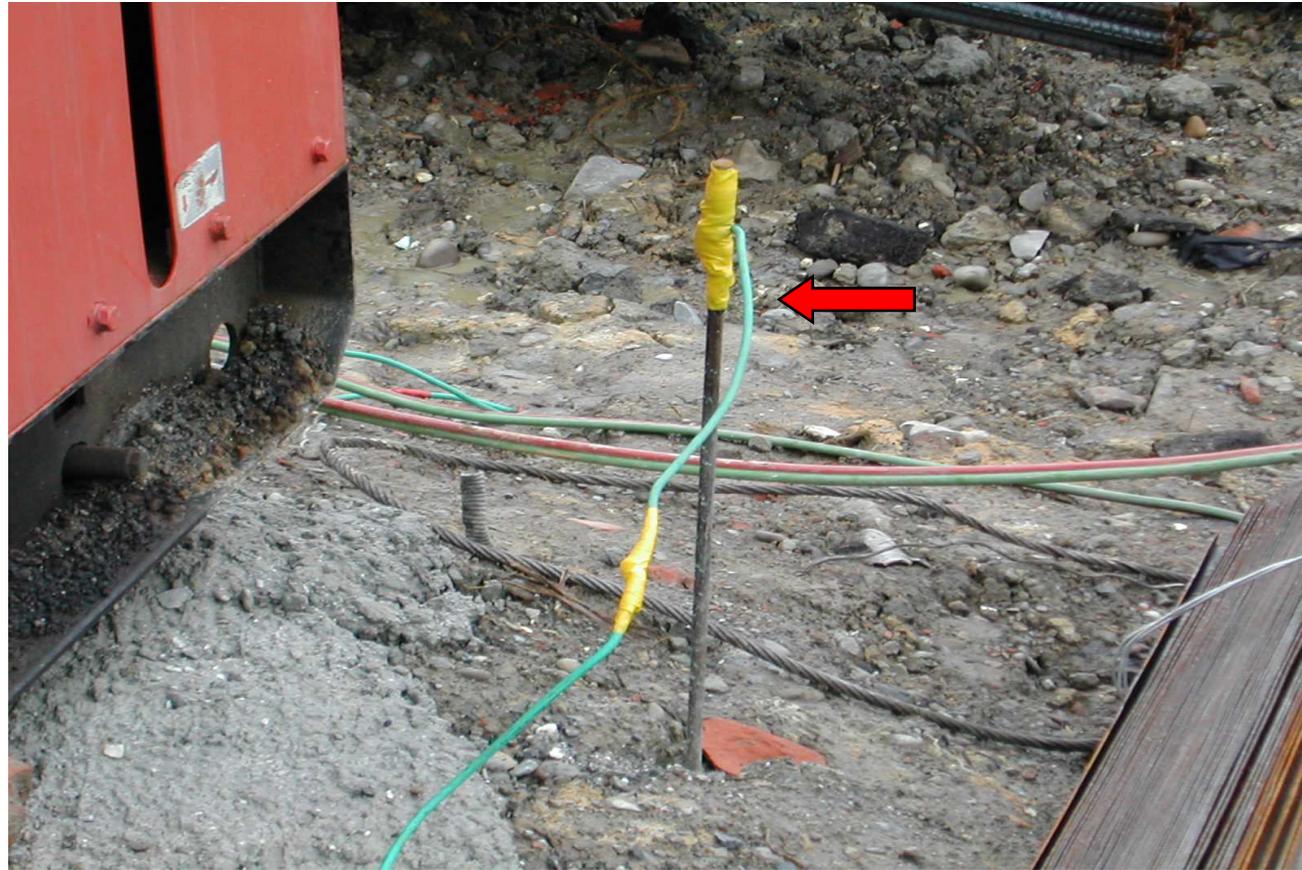
用電機具非帶電之金屬外殼接地裝置

電機具非帶電之金屬外殼
連接綠色接地線後再連接接地銅棒

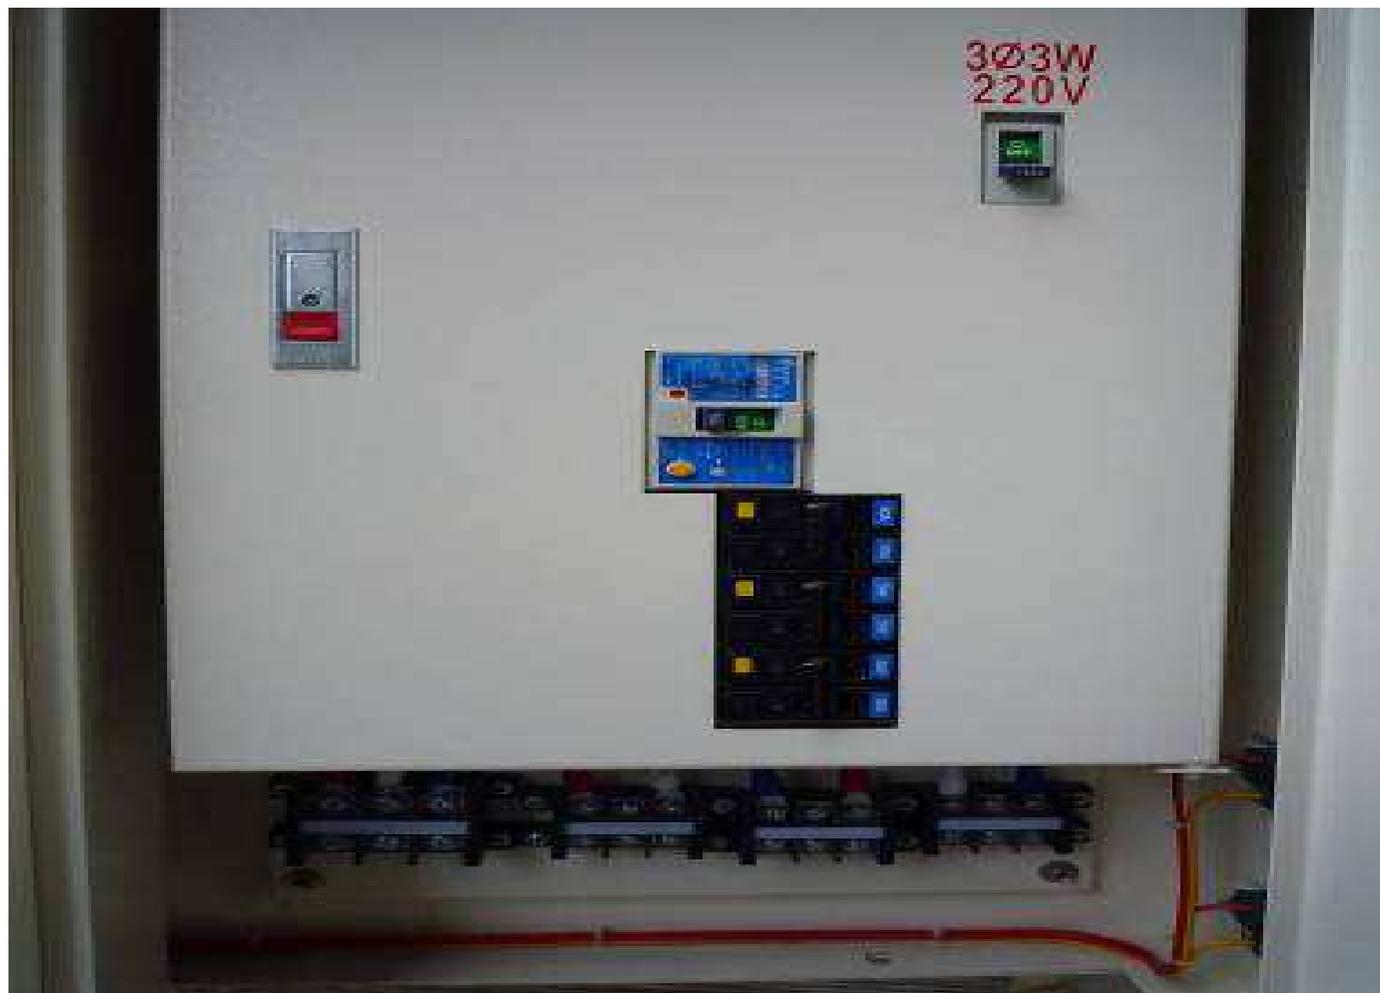
配（分）電盤、箱設置中隔板隔離開關帶電部分，下方專設端子台，供分路接線使用。

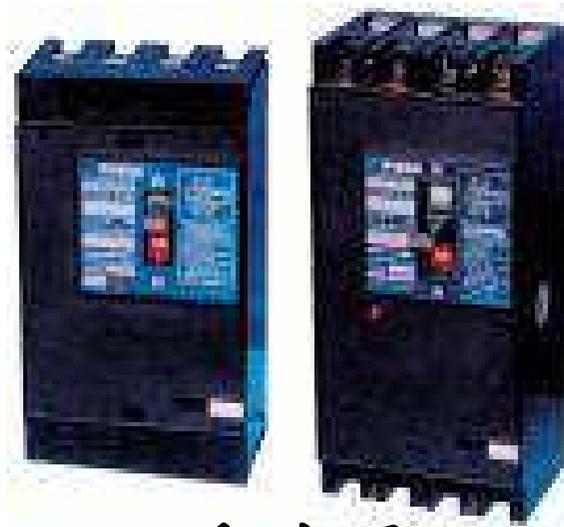
低壓無熔絲開關 (NFB)

- 低壓過電流保護用斷路器，當電路發生短路故障或過載時，能切斷電路之大電流。

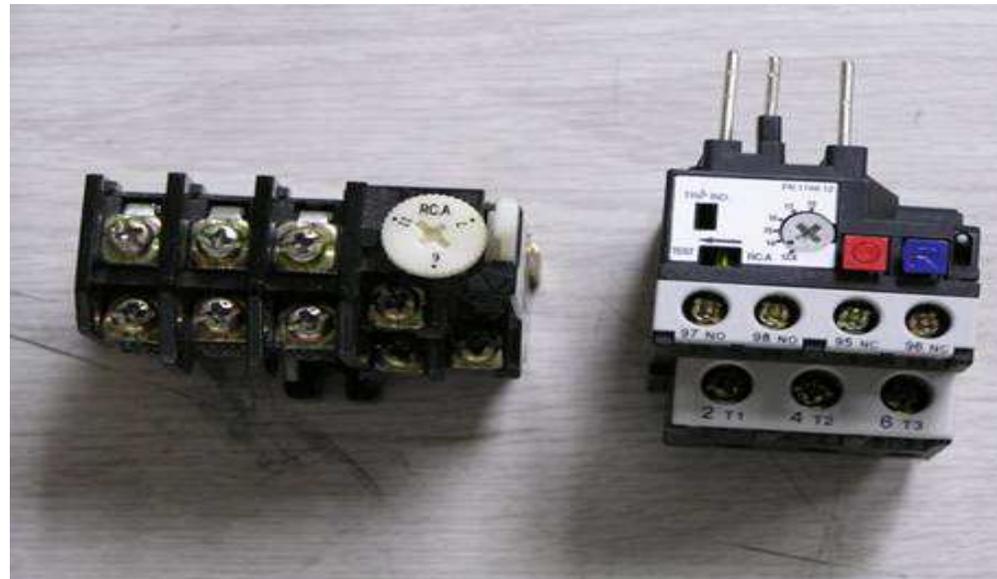
低壓積熱電驛(Th-Ry)

- ⊕ 積熱電驛屬過載保護裝置，以雙金屬片為主要元件。
- ⊕ 三相電路之使用，保護如電動機、電熱等負載。

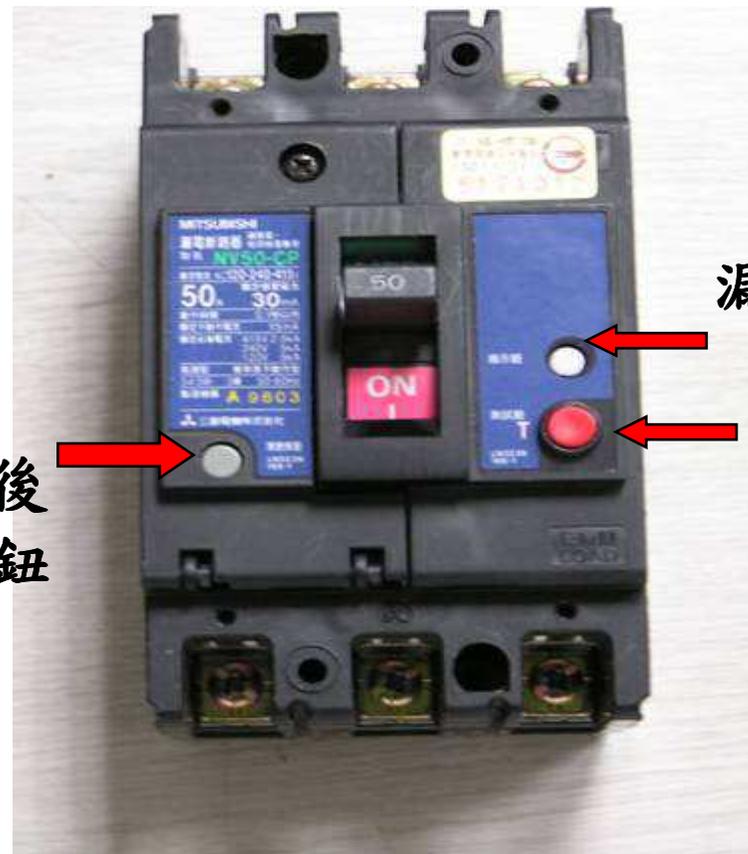
漏電斷路器跳脫測定

高敏感度、高速型漏電斷路器：
額定感度電流30mA 動作時間0.1秒以內

漏電指示鈕

手動測試鈕

開關跳脫後
之復歸按鈕

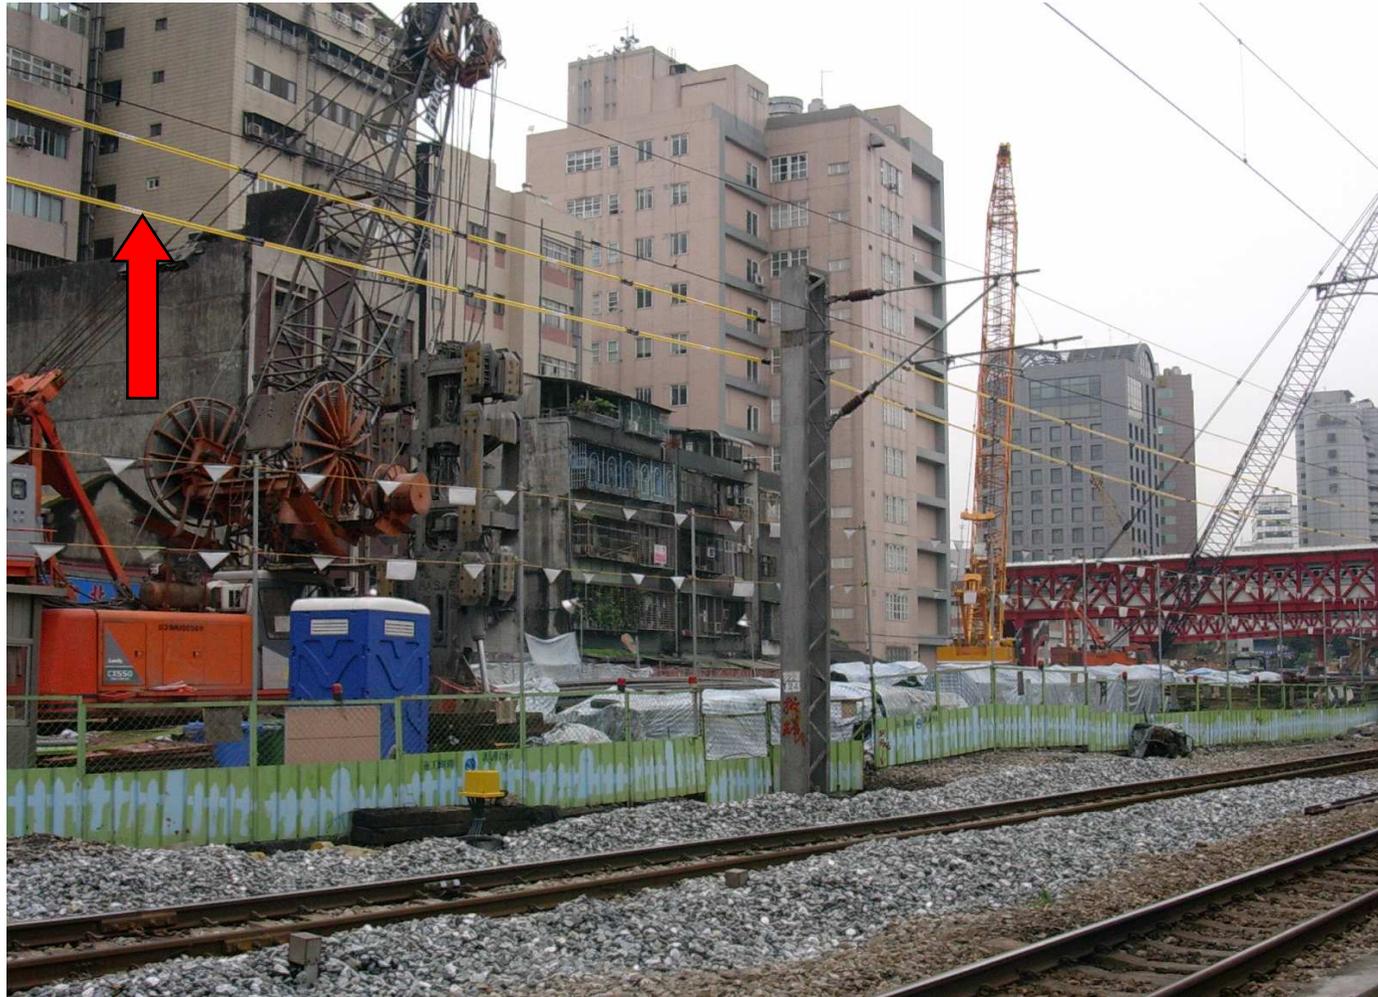
預防高壓電災害措施

接近高壓電線作業應事先加裝絕緣護套等防護

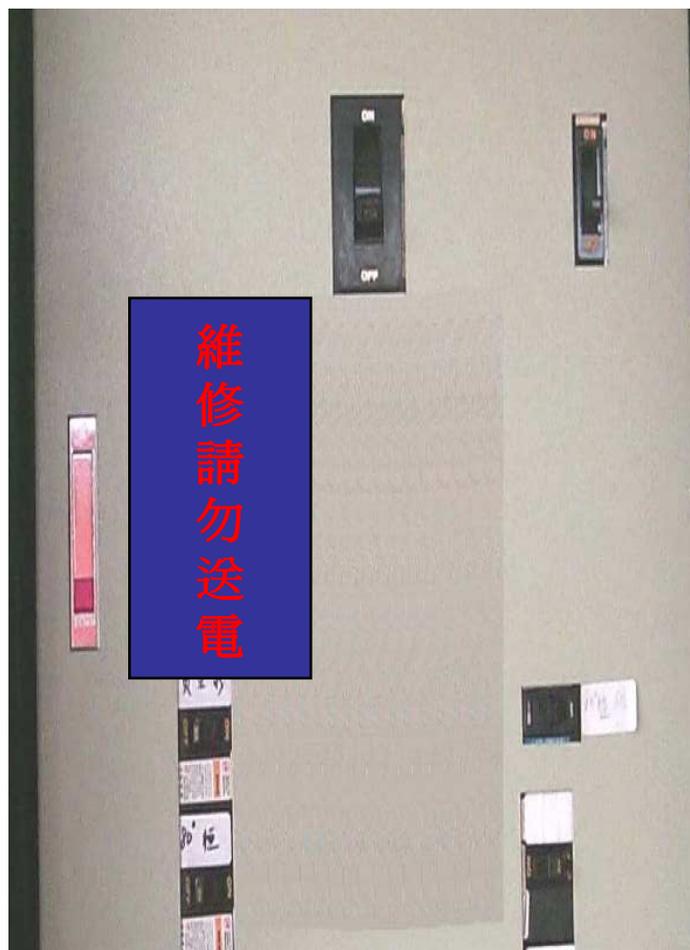
預防感電災害

電氣維修作業採取掛鎖、吊籤及警告標示

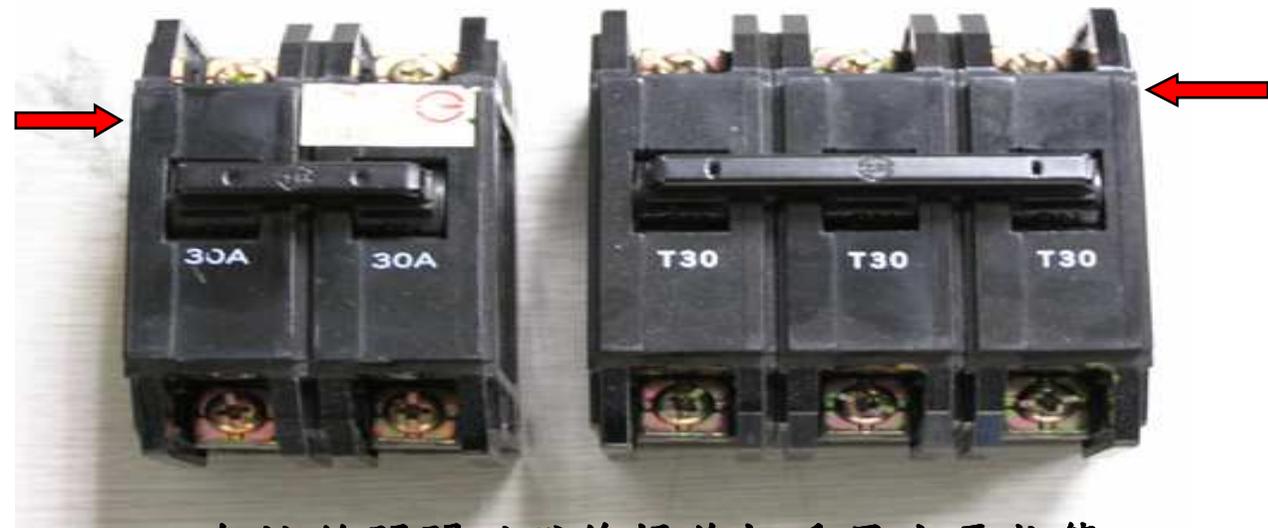
行政院勞工委員會 無熔絲開關跳脫後操作把手呈水平狀態

- 短路或用電量超過開關額定電流。

- 檢查電路是否短路故障或超載使用，查明原因，排除故障後予以復歸(Reset)使開關定位，恢復使用。

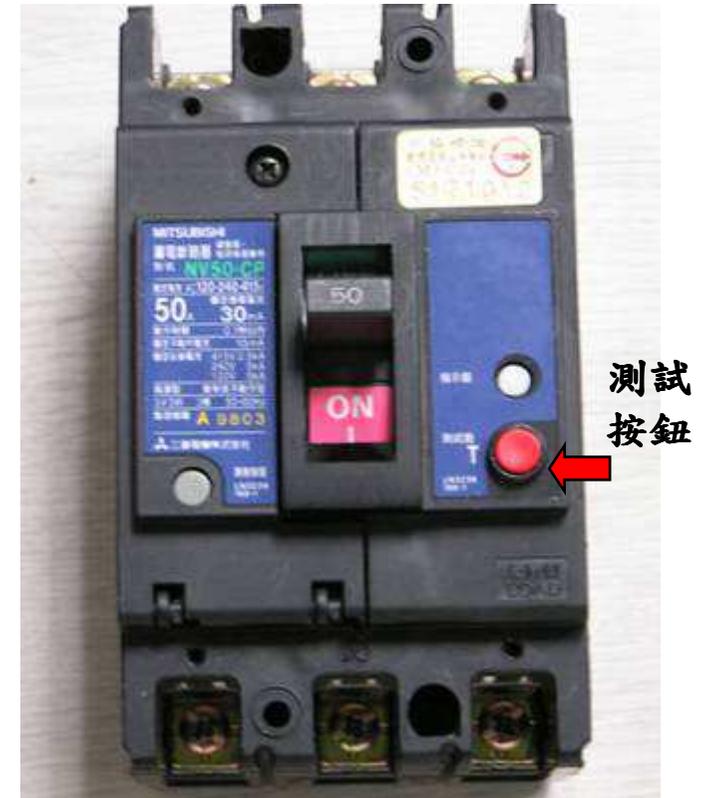
漏電斷路器

- ⊕ 漏電保護及過載保護裝置於一體構成漏電斷路器。
- ⊕ 漏電斷路器感應電路發生微小的漏電時，能夠瞬間將電源自動跳脫斷電，防止人員受到電擊，保護設備，達到防止災害發生之安全裝置。
- ⊕ 漏電斷路器應設置於分路，保護末端負載回路。

高感度(動作30mA)

高速型(動作時間0.1sec)

例：本設備過載保護為50A

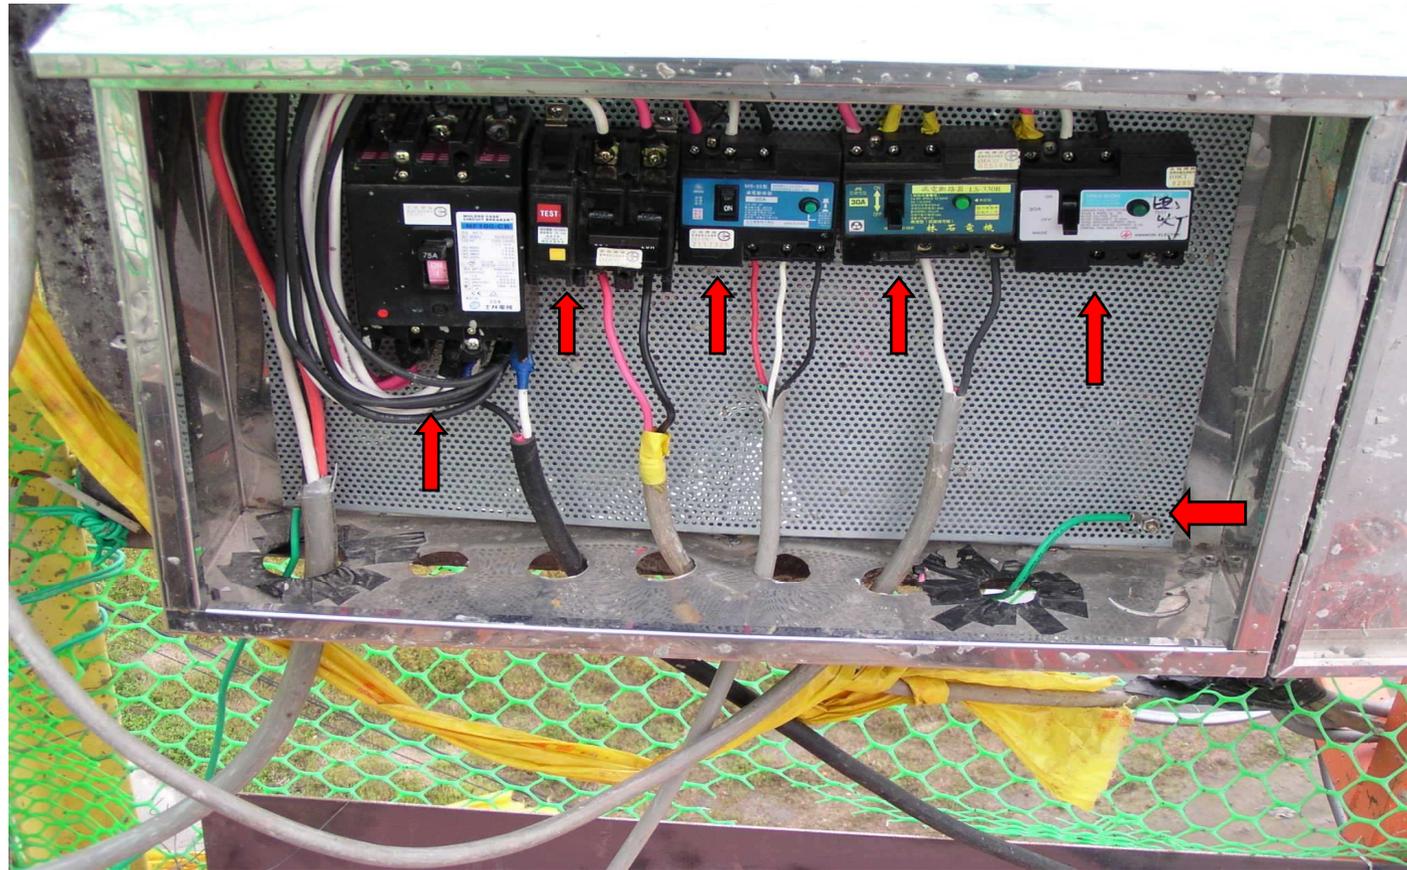
臨時用電各分路裝設漏電斷路器

臨時用電分路其分電盤開關箱裝設漏電斷路器、金屬外殼連接接地線。

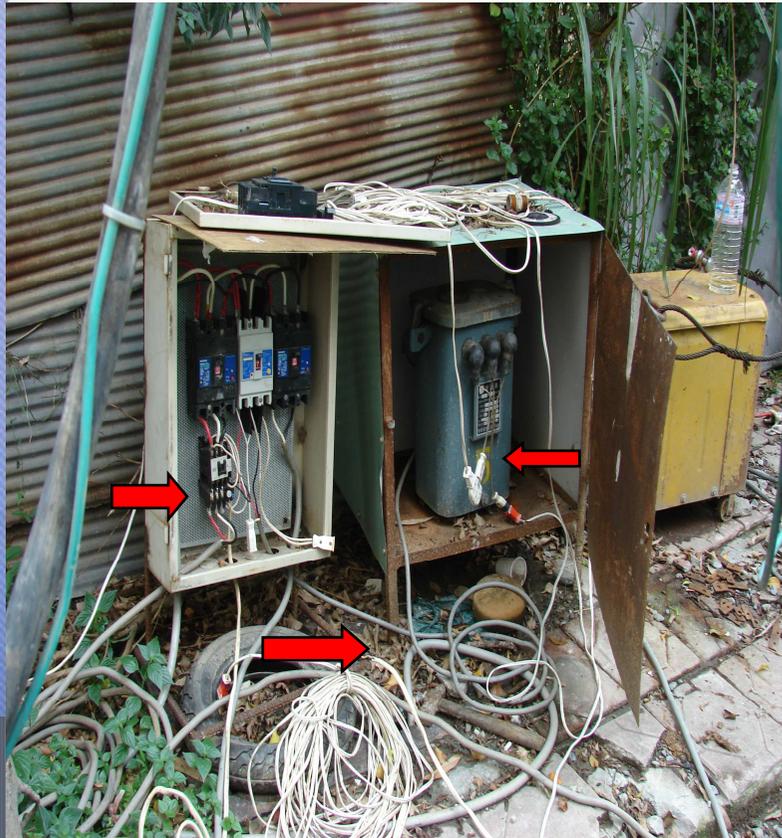
發現缺失：現場臨時用電直接由變壓器接出未經開關、漏電斷路器保護、電線置放地面、用電未由專人管理、分電盤開關外露，未設護蓋。

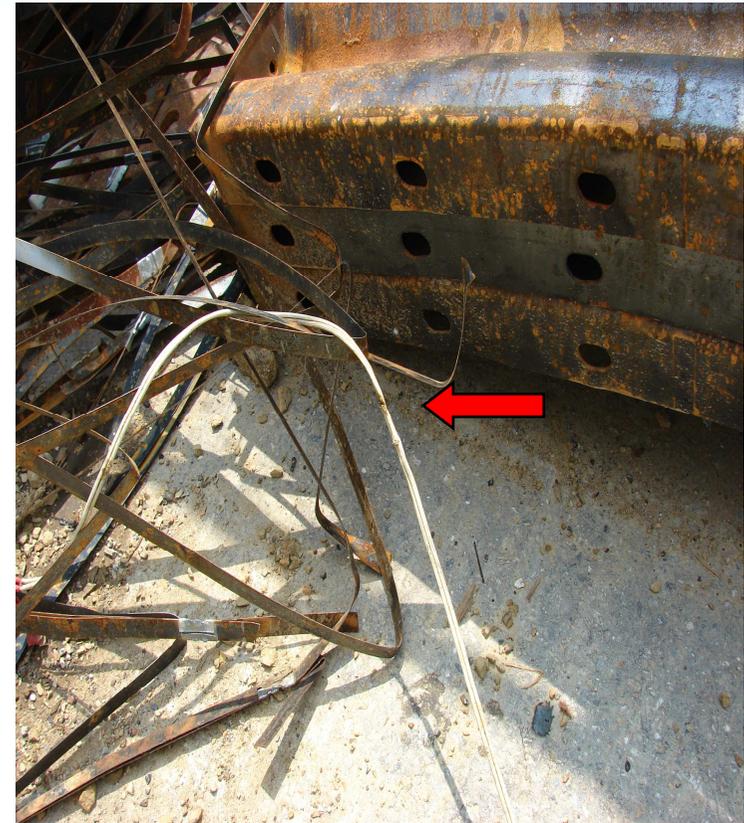
發現缺失：現場臨時用電線路置放地面，受外力致絕緣遭破壞造成短路及漏電。

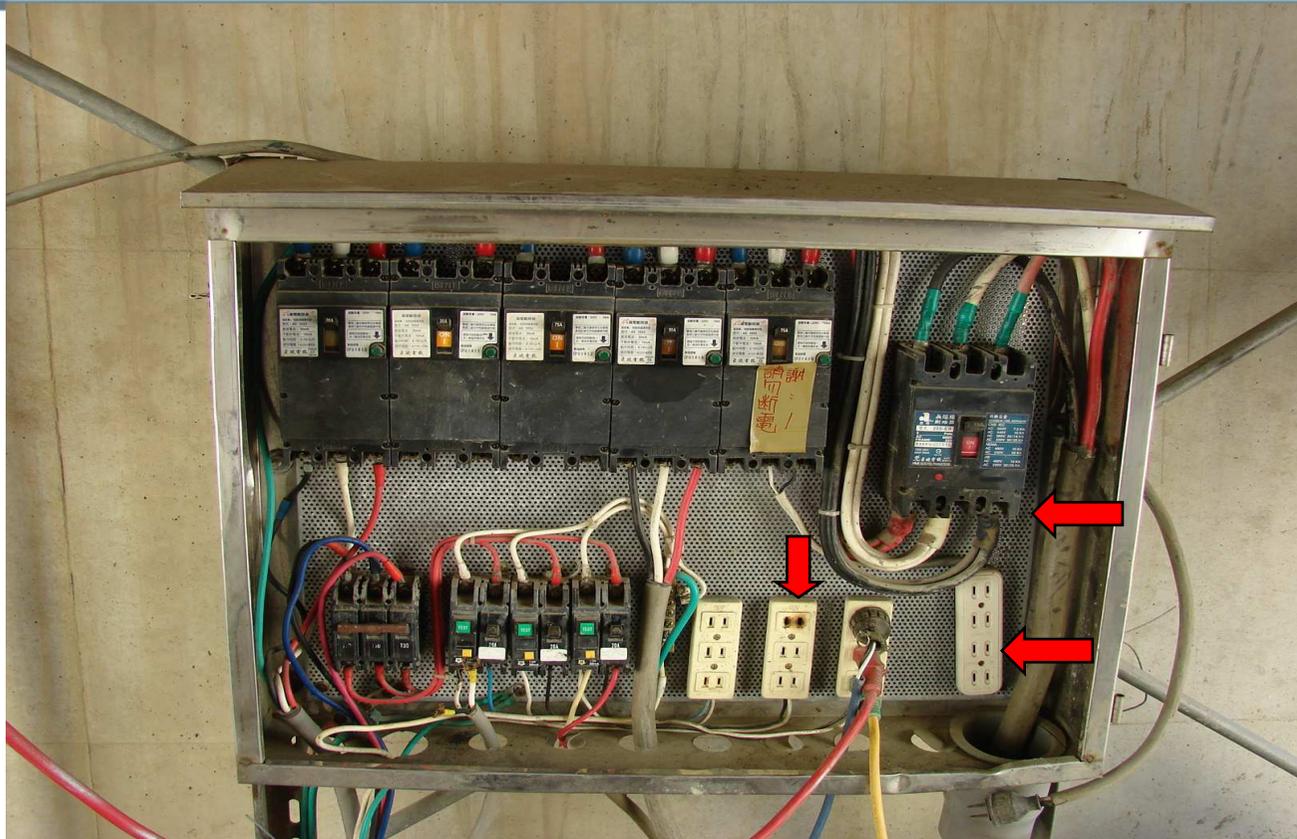
發現缺失：

現場臨時用電220V及110V之插座均為H型易造成誤用。

用電過負荷致電線、插座有短路電灼痕。

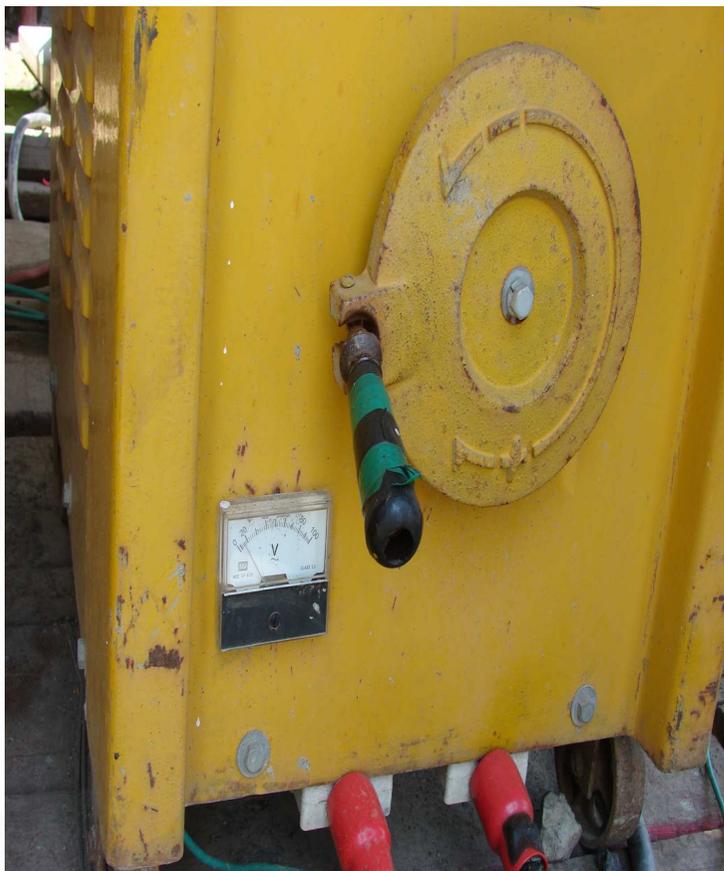
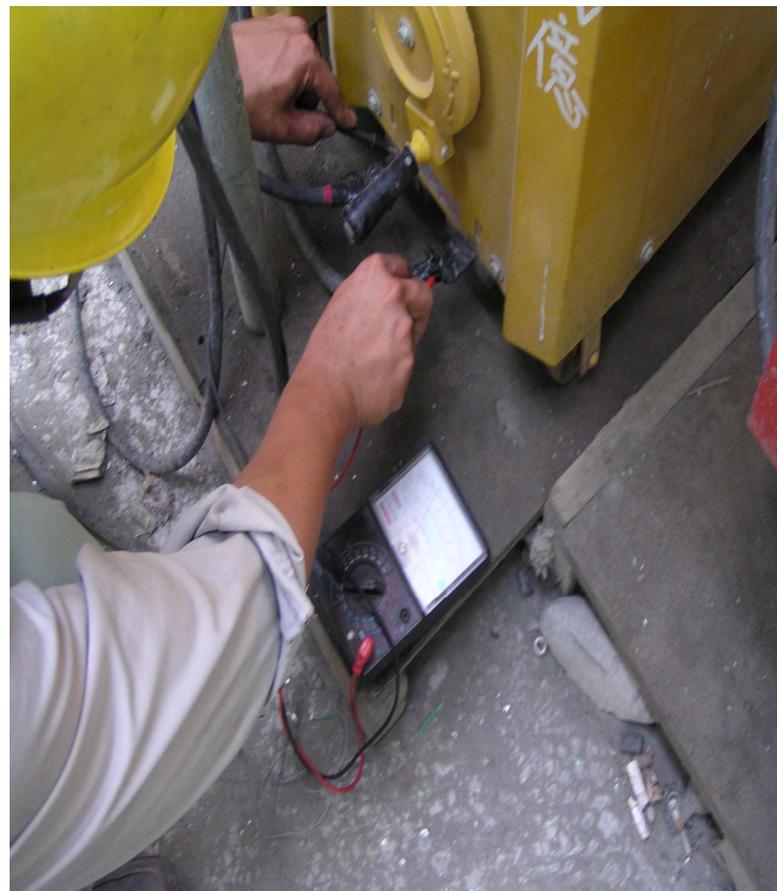
檢測交流電焊機應設自動電擊防止裝置

從事交流電弧電焊機焊接作業，因作業人員手持之焊接握柄電壓接近80~100V，當焊接中斷於移動或更換焊條時，極易接觸身體而發生感電災害。

電焊作業極具危險性，故於交流電焊機裝置自動電擊防止裝置，使焊接握柄上之電壓降為安全電壓，保護作業人員防止發生災害。

檢測方式：焊條舉起停止焊接作業，電焊機二次側電壓為25伏特（V）以下，表示自動電擊防止裝置之功能正常。

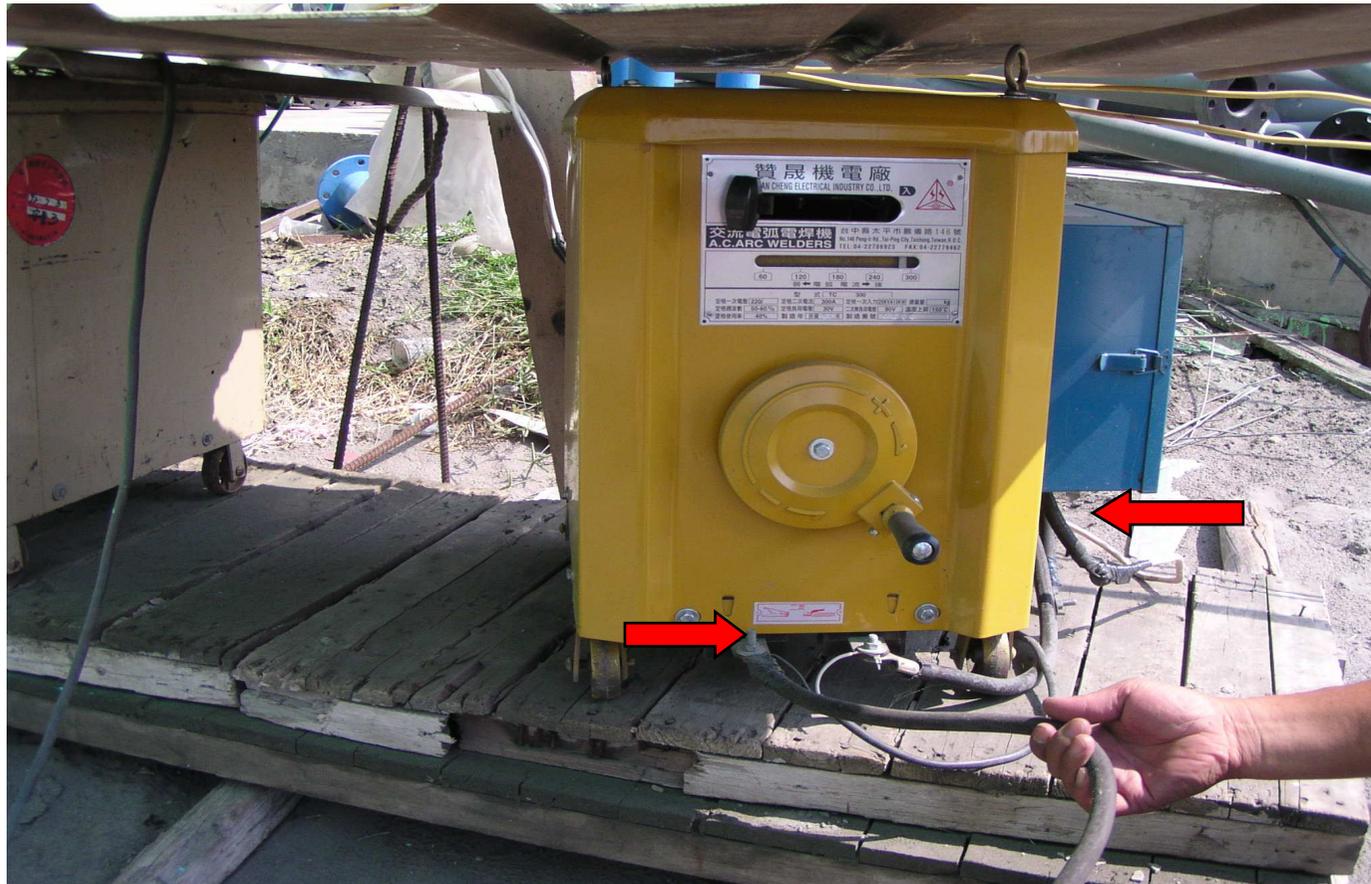
作業現場交流電焊機之缺失

發現缺失：

電焊機一次側未經漏電斷路器保護、金屬外殼未實施接地。

電焊機二次側出線端未予以絕緣防護。

電焊機未裝設自動電擊防止裝置或自動電擊防止裝置未能作用。

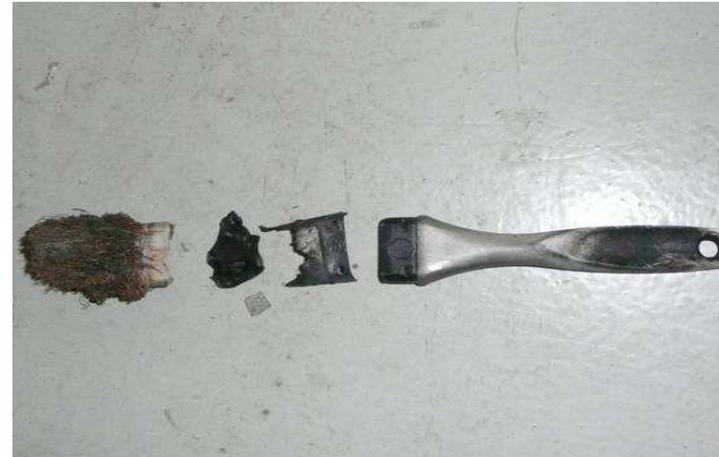
工區內電容器之控制盤

研判使用之毛刷上附有雜質，或所包覆鐵器部分之膠帶破損，致產生電弧

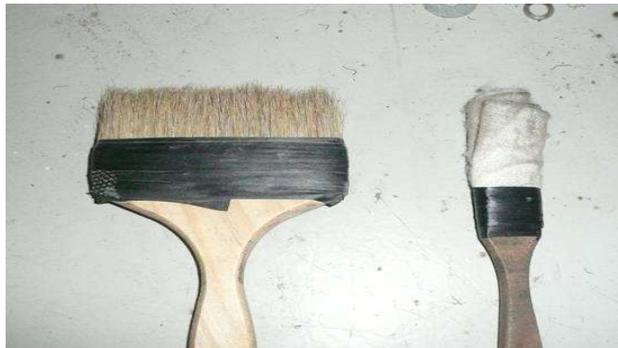
檢查及清理控制盤使用之毛刷；鐵器部分以膠帶包覆

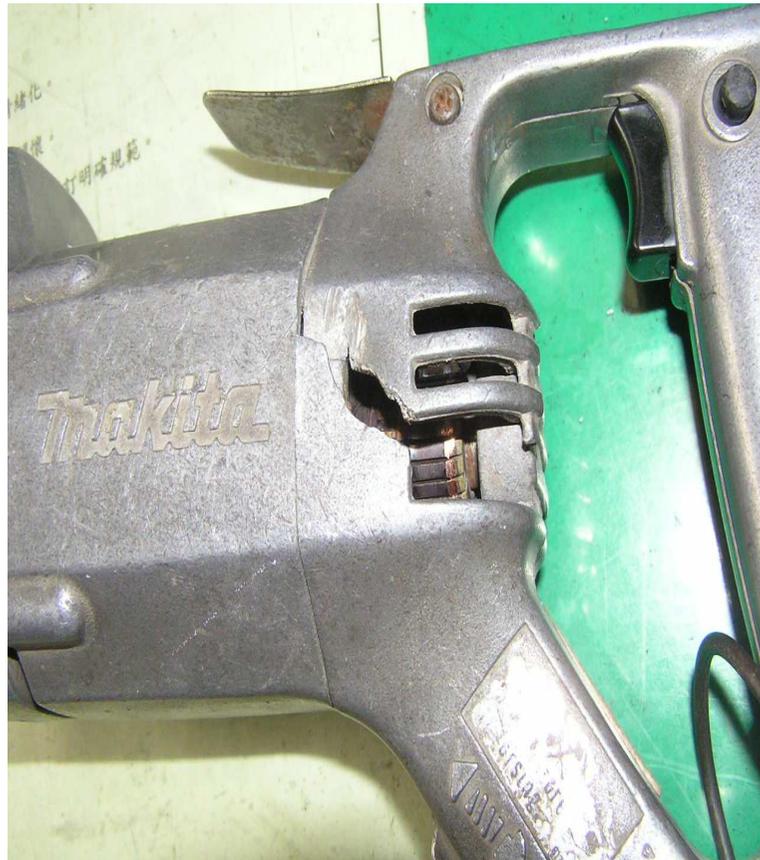
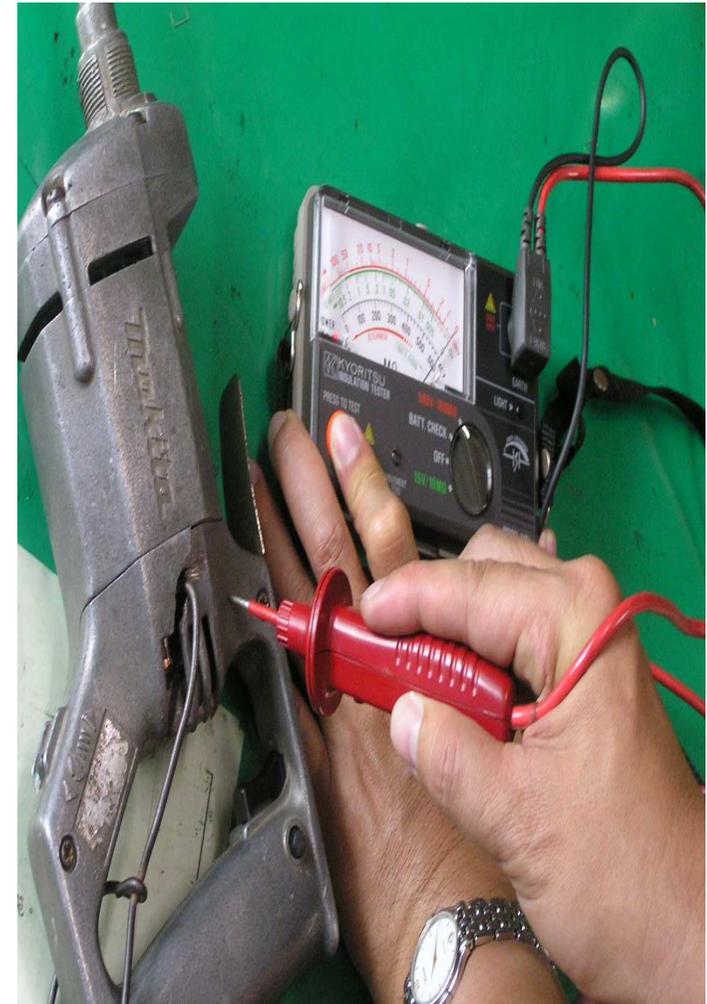
手提電鑽漏電發生感電災害

作業人員以鐵絲勾掛電鑽，電鑽外殼破損。
絕緣電阻測定器檢測電鑽內部帶電部分與金屬外殼導通。
