# 塔式起重機之組裝爬升拆卸作業安全管理與防災對策

毛昭陽

高雄市政府勞工局勞動檢查處

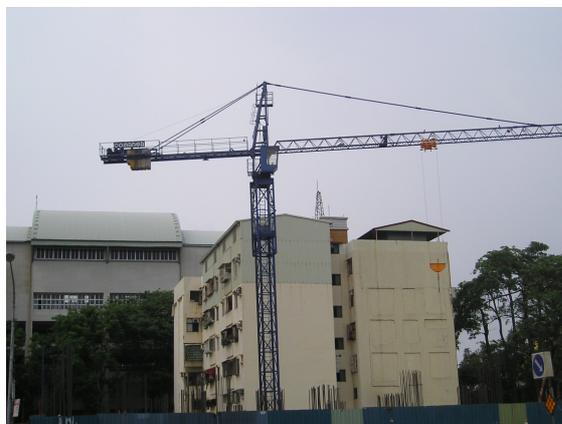
圖 1 鉗頭型塔式起重機

塔式起重機因設計廠商及使用目的的不同，可以分為固定於地面基礎或建築物結構內並可爬升的固定式塔式起重機或固定於軌道或履帶、輪行車輛上可移動的移動式塔式起重機。在國內常見的塔式起重機形式，依起重伸臂形式，可分為三類：鉗頭型、俯仰型及平頭型塔式起重機，分別如圖 1、圖 2 及圖 3 所示。

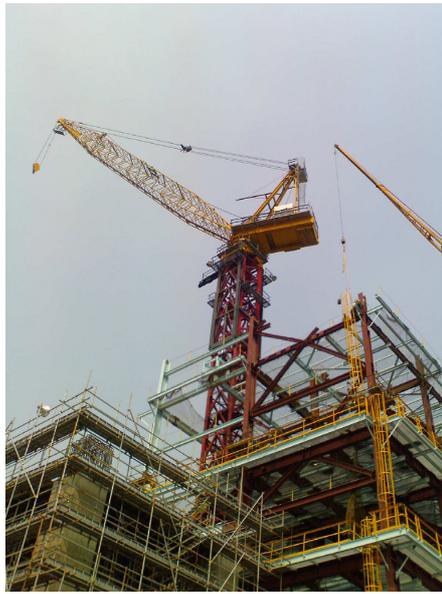
圖 2 俯仰型塔式起重機

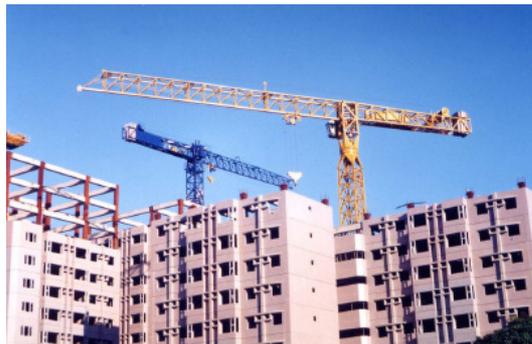
圖 3 平頭型塔式起重機

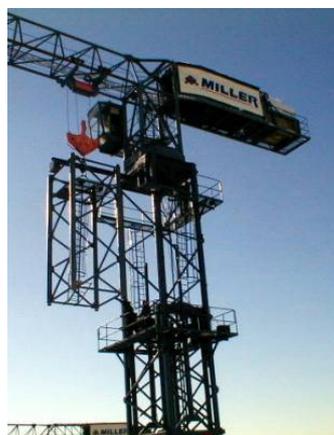
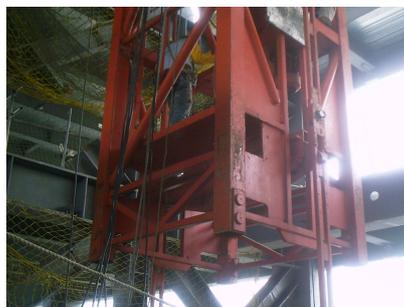
圖 4 塔式起重機 (a)外爬式 (b)內爬式

塔式起重機的使用可以依工地及建築物形狀之不同而採不同的爬升型式，依爬升型式區分，可分成內爬式和外爬式兩類[1]，如圖 4 所示。雖然說塔式起重機的爬升方式有外爬式和內爬式兩種，但是只要有爬升的設備，並且考量建築工地環境等，各廠牌的塔式起重機均有進行外爬式或是內爬式爬升作業的機種。

內爬式塔式起重機組裝於建築物內部，其施工面為整圓周，有效作業能力高；外爬式塔式起重機組裝在建築物一側，其施工面為半圓。所以，可以利用吊升荷重小的內爬式塔式起重機代替吊升荷重大的外爬式塔式起重機，減少塔式起重機的數量。

內爬式塔式起重機可隨建築物結構增高而相對爬升，並不需隨樓層升高而增加塔節，所以整台塔式起重機所耗鋼材少，製作費用低。外爬式塔式起重機需構築塔式起重機基礎和附牆預埋件，有效施工能力小，相對吊裝量也小。

在狹窄工地起伏式起重臂作業的安全性比水平式起重臂作業的安全性佳。另外，由於內爬式塔式起重機塔身不高，塔式起重機底座和部分塔節位於建築物內部，所以整座塔式起重機的受風面積小，抗風能力強。

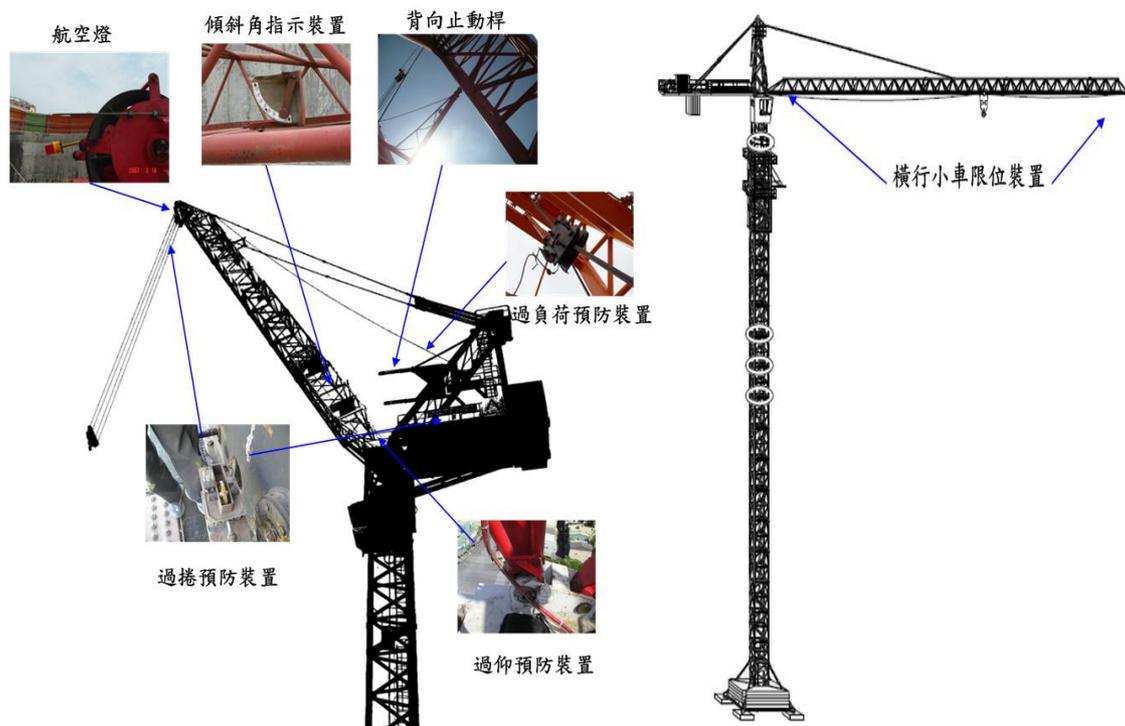
圖 5 塔式起重機的安全裝置

塔式起重機之安全裝置依「固定式起重機安全檢查構造標準」規定，必須裝設的安全保護裝置有(如圖5)：

1. 過捲預防裝置：可使吊鉤觸及起重伸臂端部之前，捲揚機構自動斷電，以防止過捲。過捲預防裝置，一般大都使用極限開關。
2. 過負荷預防裝置：確保在起重機運轉超過能力範圍以上時，能自動限制使用及發出警報。過負荷預防裝置有使用機械式、油壓式、電氣式或電子式等。
3. 伸臂傾斜角之指示裝置：具有起伏動作之伸臂起重機，應於操作人員易見處，設置伸臂傾斜角之指示裝置。
4. 安全閥及逆止閥：使用液壓或氣壓為動力之固定式起重機之吊升裝置及起伏裝置，應設置防止壓力過度升高之安全閥及防止液壓或氣壓異常下降，致吊具等急劇下降之逆止閥。
5. 防止吊掛用鋼索等脫落之阻擋裝置：吊鉤應設置防止吊掛用鋼索等脫落之阻擋裝置等。
6. 車輪阻擋器：鏈頭型伸臂起重機之橫行軌道，應在其兩端或適當場所設置緩衝

除上述法定必須裝設的安全裝置或緩衝裝置外，一般現場竣工檢查時，實際上會另裝設有：(1)伸臂俯仰角度限制裝置：用來限制俯仰型塔氏起重機吊臂的俯仰角度範圍，即時發出警報，到達極限位置時，自動切斷電源。(2)橫行小車限制裝置：用來限制鏈頭型塔氏起重機之橫行小車的移動範圍。(3)背向止動桿：當伸臂俯仰角度限制裝置失效時之實體限位器，以防止俯仰型塔氏起重機吊臂過仰的狀況。(4)回轉限制裝置：用來防止塔氏起重機同一旋向的旋轉圈數過多，使連接線路遭扯斷。(5)風向風速儀 (6) 避雷針系統。

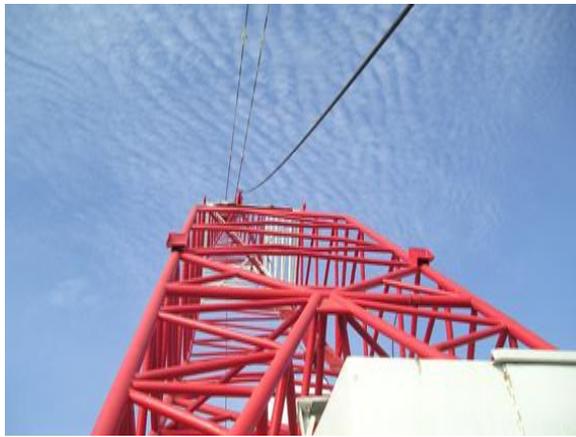
圖 9 伸臂桿件變形

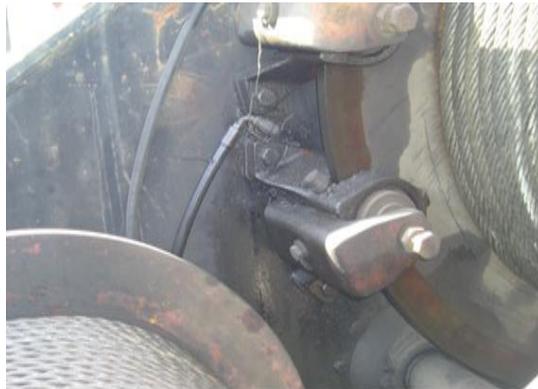
圖 10 油壓系統漏油

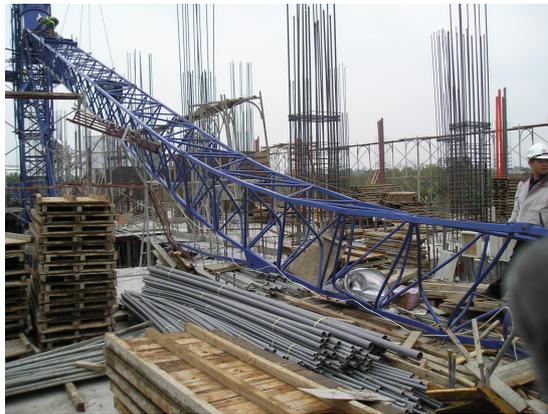
圖 11 塔氏起重機倒塔事故

95年3月1日高雄市某營造公司於介壽路與自勉路口工地發生1座外爬式塔氏起重機於爬升作業時所發生的倒塔事故，幸無人傷亡。(如圖11)

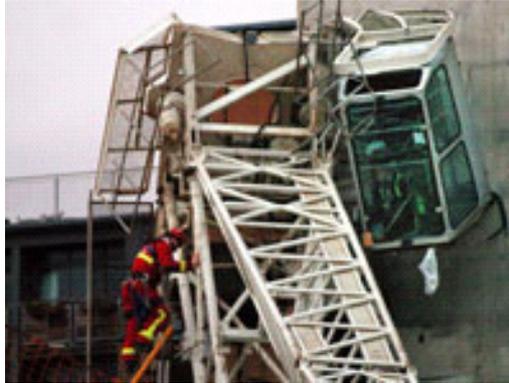
圖 12 塔氏起重機強風事故

2007年1月16日發生一塔氏起重機(luffing tower crane)災變事故，該塔氏起重機高40公尺，為英國第2大之塔氏起重機租賃公司，Falcon Crane Hire所有，由西班牙所製造(Jaso J138型)。塔氏起重機起重機操作手Barry Walker(31歲)幸因駕駛室未掉落地面，但仍身受重傷。

災變報告指向該塔氏起重機本身結構上的問題。災變當時狀況為，該塔氏起

重機從後段主柱部份挫曲折彎。據報導，強風有可能也是肇因的原因之一(30~40 mile/hour)。(資料來源：<http://www.vertikal.net/>)

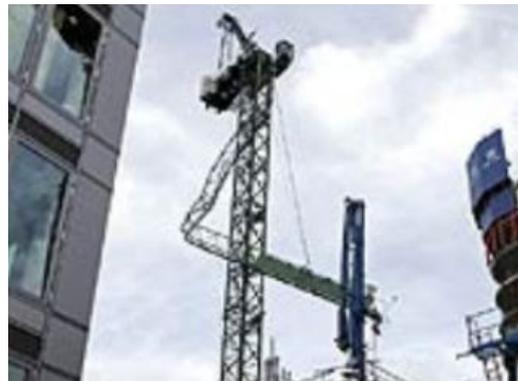
圖 13 塔氏起重機相撞事故

2006年10月19日於倫敦中心發生一塔氏起重機(luffing tower crane)伸臂折彎(jib collapses)之災變事故。肇災的原因，可從外觀上明顯看出，是遭受到工地中其它6部塔式起重機中之1部所撞擊造成的。幸運地，無人傷亡。該塔式起重機為Sir Robert McAlpine公司所有。(資料來源：<http://www.vertikal.net/>)

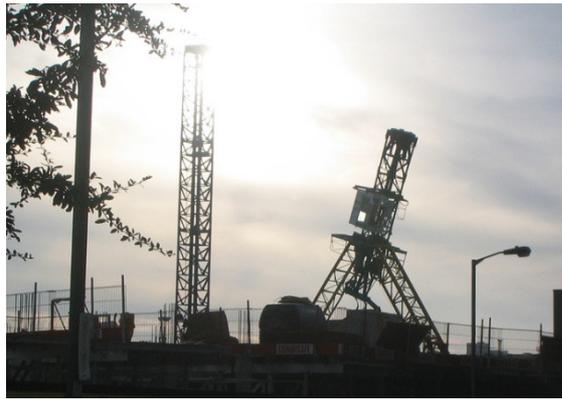
圖 14 塔氏起重機旋轉盤脫落事故

2006年9月26日於倫敦 Battersea 發生一50m高塔氏起重機之災變事故，為英國塔氏起重機租賃公司Falcon Crane Hire所有。該事故造成起重機操作手與一在道路上洗車的民眾死亡，且當地公寓居民被強制移往它處避難。從現場現片與當地報導可看出，肇災的起重機是從旋轉盤部分離，緊接著伸臂、後桁架及配重塊也一起隨之掉落並撞擊部分的公寓建築物，最後伸臂掉落至地面。起重機操作手從駕駛室摔出至一汽車頂上死亡，伸臂掉落至地面時砸死一正在道路上洗車的民眾。(資料來源：<http://www.vertikal.net/>)

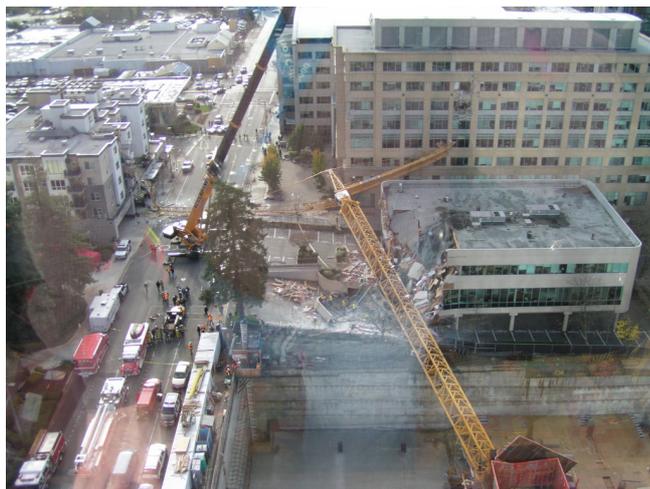
圖 15 塔式起重機基礎承载力不足造成倒塌事故(資料來源：<http://lni.wa.gov/>)

基礎施作時，未確保承载力符合要求；基礎螺栓未保持足夠露出地面的長度並採雙螺帽預緊。

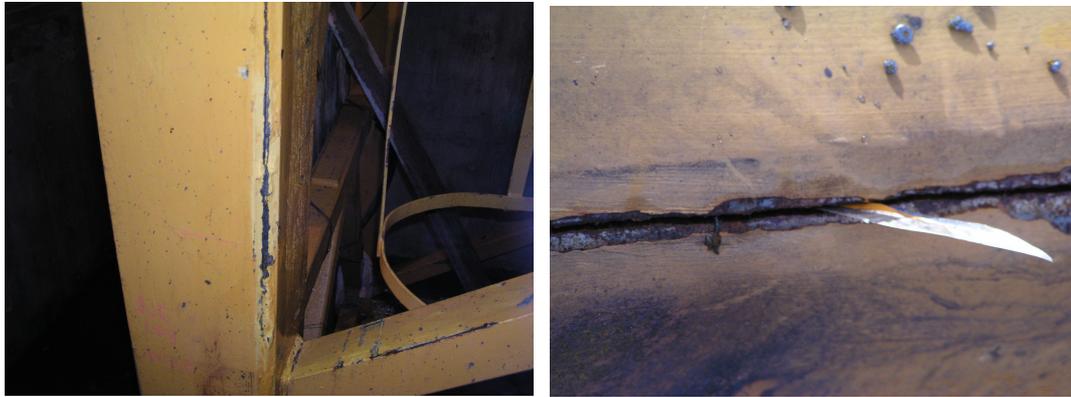
圖 16 塔式起重機鋼結構疲勞產生裂紋(資料來源：<http://lni.wa.gov/>)

疲勞裂紋的產生有多種可能因素，與設計、製造、材料均可能相關，但大多數疲勞裂紋的產生與長期過負荷使用有緊密相關，結構疲勞是逐漸累積的結果。應加強注意基礎塔節與底座樑的連接處、回轉支承座、塔節本體、塔節間銜接處、塔身變截面處、拉桿與 A 字架連接處的焊道等位置。

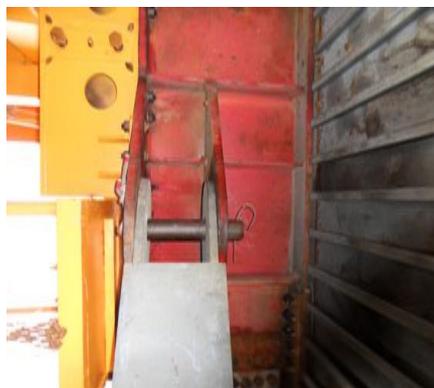
圖 17 以鐵絲代替開口銷

銷軸鬆動進而剪斷開口銷引發銷軸脫落；組裝時未裝或用鐵絲代替開口銷；銷軸端板緊固螺栓不用彈簧墊圈或緊固不牢，因長期震動而脫落，銷軸端板無法發揮防止鬆脫的作用致銷軸脫落。

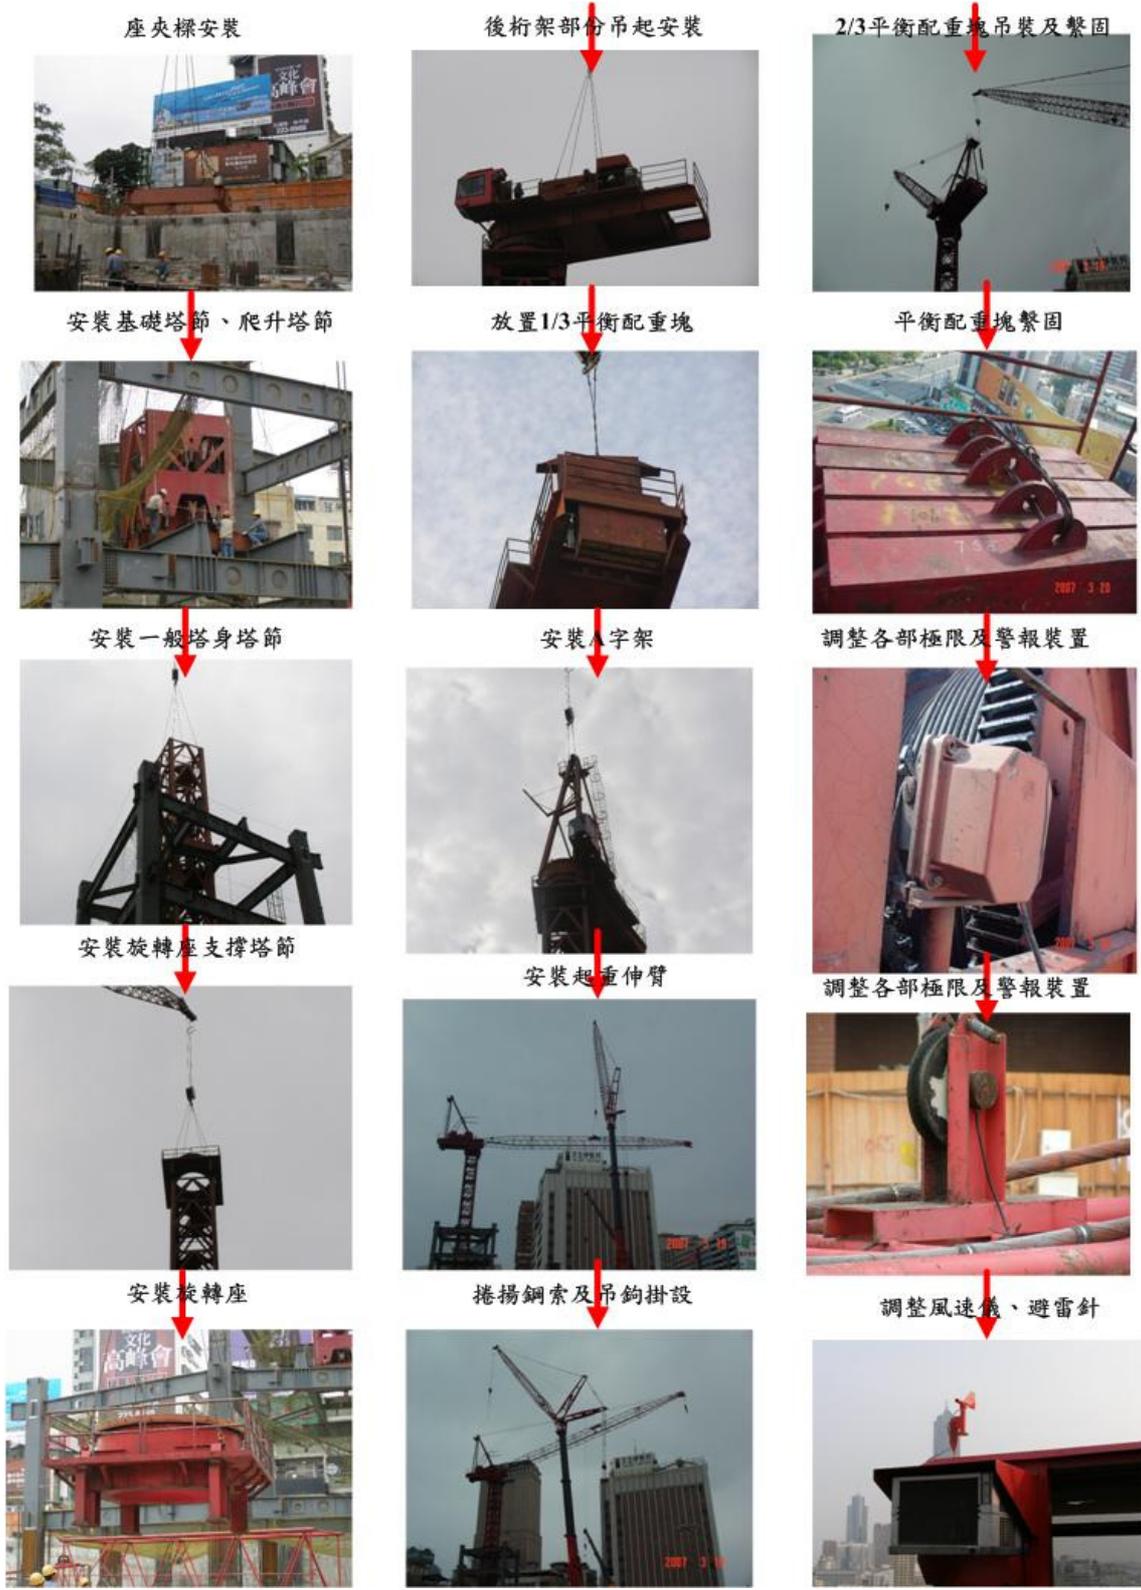
圖 18 俯仰型塔氏起重機組裝過程圖

(一) 組裝方法(以俯仰型塔式起重機為例，如圖 18)

1. 確認塔式起重機基礎施作情形如混凝土強度等級是否符合要求及基礎水平度等問題；座夾樑組裝，必須注意基礎水平調整及基礎螺栓確實鎖固。
2. 組裝基礎塔節。
3. 組裝一般塔身塔節。
4. 組裝旋轉座支撐塔節。
5. 組裝旋轉座。
6. 在地面上先將駕駛室、原動機、配電箱、旋轉座承台、捲揚機構、後桁架平台等組裝為一體，然後將這一整組的後桁架部份吊起組裝於塔節上。
7. 放置 1/3 平衡配重塊。
8. 組裝 A 字架。
9. 組裝起重伸臂。
10. 捲揚鋼索及吊鉤掛設。
11. 2/3 平衡配重塊吊裝及繫固。
12. 調整各部極限及警報裝置、風速儀、避雷針。

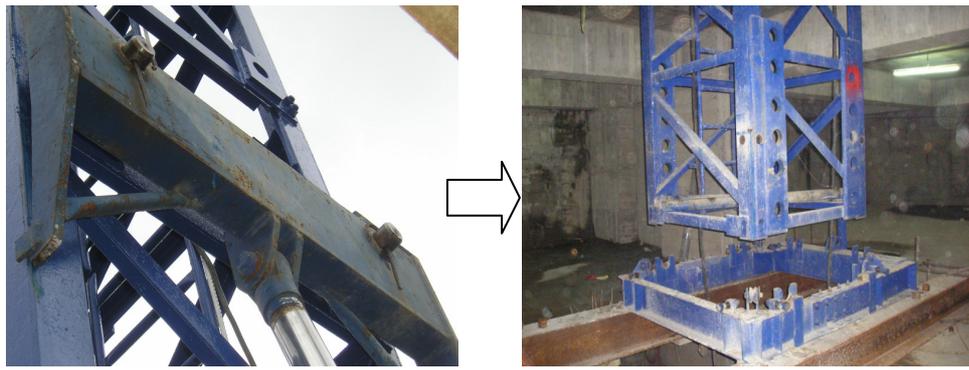
圖 19 內爬式塔式起重機爬升過程圖

內爬式塔式起重機亦可稱為樓板爬升式起重機，其主要的爬式方式為在建築物之樓板上預留孔，將固定框架組裝於其中，然後將塔式起重機的塔柱下部組裝、固定於固定框架上，固定框架總共有三組，一組裝於底部承受塔式起重機的水平力，一組裝於上部處承受水平力，另一組備用上次爬升時替換用。爬升方式是將油壓千斤頂接於上層的固定框架上，利用油壓千斤頂頂住塔節的頂升橫樑，由下往上頂升並予以固定[1]。(如圖 19)

1. 吊掛適當的配重塊，並控制橫行小車至合適的作業半徑處，使塔氏起重機保持平衡狀態。如此處理，可減少塔氏起重機爬升進行中與爬升框架間產生摩擦力，使爬升較為容易。
2. 旋轉塔氏起重機使前後桁架與爬升橫構件呈直角狀態，並注意風力。
3. 在爬升框架上調整放鬆觸鐵至與塔節角柱的間隙，此時塔氏起重機不得進行任何的旋轉動作。
4. 爬升橫構件鎖固掣子倚靠在爬升梯之梯級上，當油壓缸伸出時，塔氏起重機即順著兩組已固定好的爬升框架內爬升。油壓缸保持繼續作業直到上鎖固掣子越過爬升梯之梯級。當油壓缸縮回時，上鎖固掣子則倚靠在爬升梯之梯級上，並防止塔氏起重機墜落。當油壓缸繼續縮回，爬升橫構件上的鎖固掣子移動越過爬升梯之另一梯級。這油壓缸可再次伸出繼續另一爬升行程，如此往復作業。
5. 當塔氏起重機爬升至預定工作高度樓層時，四支吸收垂直力之 H 樑必須裝設在下爬升框架上。縮回油壓缸並將塔氏起重機座落在下爬升框架上之四支 H 樑上，然後將上下兩組爬升框架的觸鐵螺絲固定好。

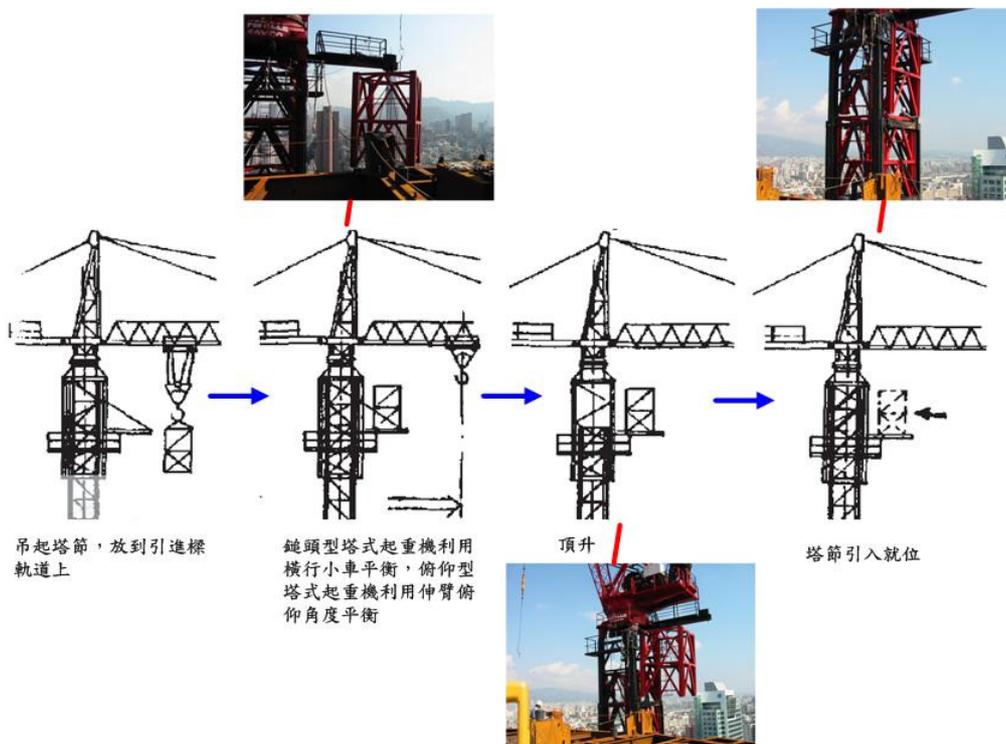
圖 20 外爬式塔式起重機爬升過程圖

外爬式的塔式起重機在其底座大多固定於建築主體旁之地面基礎上，適用於一般的建築或土木工地，爬升時利用爬升籠將塔吊上端舉起再將塔柱每一節裝入塔身內，此方法優點是對建築物本身結構較無影響，缺點是費用較貴，高度亦受限。外爬式塔式起重機是先將油壓千斤頂組裝於爬升籠上。然後再把爬升籠組裝於旋轉盤底部，爬升籠利用油壓千斤頂將旋轉盤及前後桁架升起，至可容一節塔高度時停止爬升，將平台上塔柱拉至吊車內部以連接接銷連接之，並將垂於前桁架之塔柱拉至平台上，再吊起一節塔柱再次頂升，最後再將旋轉盤與塔柱連接固定妥善[1]。(如圖 20)

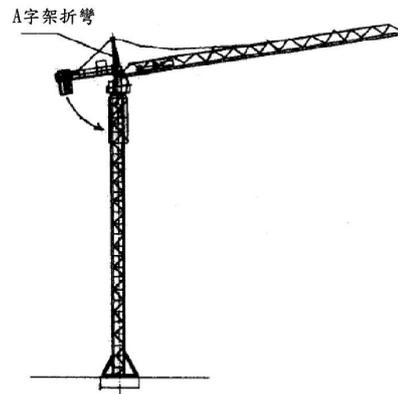
圖 21 爬升作業未保持平衡的嚴重後果

塔式起重機上部的結構對 A 字架中心形成有彎矩的是：後伸臂自重及其上面的捲揚機構與平衡配重塊重量所形成的向後方向的彎矩，而向前方向所形成的彎矩主要是起重臂，這幾個部分所形成的力矩是不能改變的，而在起重伸臂上的橫行小車則可以移動，就可以改變前面起重伸臂所形成的彎矩。

在爬升過程中若不遵守平衡律，即  $\Sigma M \neq 0$ ，這時塔式起重機上部重力與彎矩會全部加在 A 字架上，若超出其所能承受的強度，就會造成其 A 字架的破壞，導致安全事故的發生。因此在爬升作業中，塔式起重機上部負載全由爬升節所承受，就不允許前、後伸臂的不平衡現象，即小車是不能隨意移動，起重伸臂也不允許回轉。不然，塔式起重機倒塔事故就會隨時發生。(如圖 21)

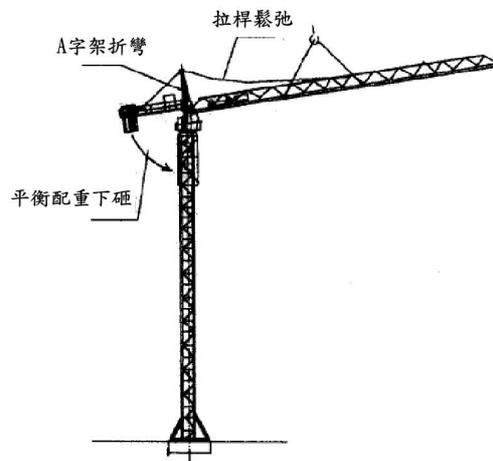
圖 22 未依標準程序拆除塔氏起重機之嚴重後果

此處再次重申，塔氏起重機若違背組裝順序、沒掌握好平衡律，就會發生倒塔事故。在拆卸塔氏起重機時，一定要先拆平衡重，最多留約 1/3 平衡配重塊，然後才能拆卸起重伸臂，最後再拆卸剩餘的平衡重和平衡臂。一旦在拆卸起重伸臂前，若不先拆卸約 2/3 平衡配重塊，就會使後傾力矩過大，結果一拆卸了起重伸臂就會引發倒塔事故。(如圖 22)

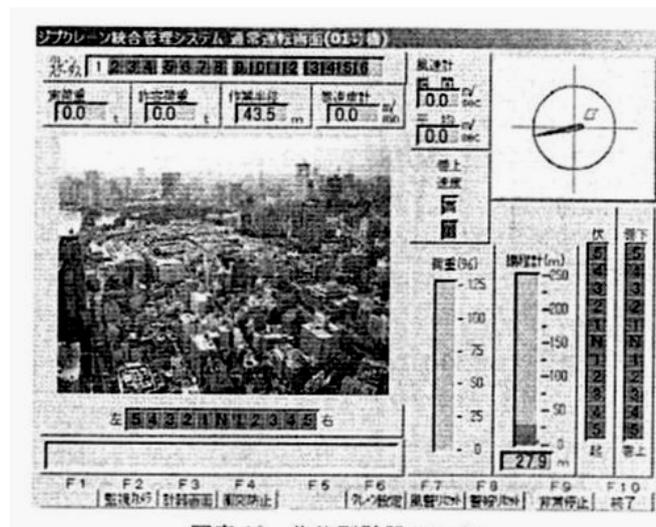
圖 23 塔式起重機的「起重機操作情報支援系統」畫面

塔式起重機屬高揚程的起重機，故其死角多，為確保高揚程作業時之視野的確保，必須使操作者能隨時了解周邊障害物的情報，進而增進起重機操作者能專心操作起重機，隨時掌握起重機的各项運作狀況，日本塔式起重機製造廠商研究開發所謂的「起重機操作情報支援系統」(如圖 23 所示)，此系統利用攝影機、液晶觸控式螢幕，將起重機各感測器的資訊(如荷重、風速、揚程、速度、控制感的位置、起重機目前的旋轉位置等)，透過情報支援系統將所有資訊集中顯示於單一個螢幕畫面上，使操作者能輕易掌控週遭狀況及起重機的運作資訊，進而增進操作安全。

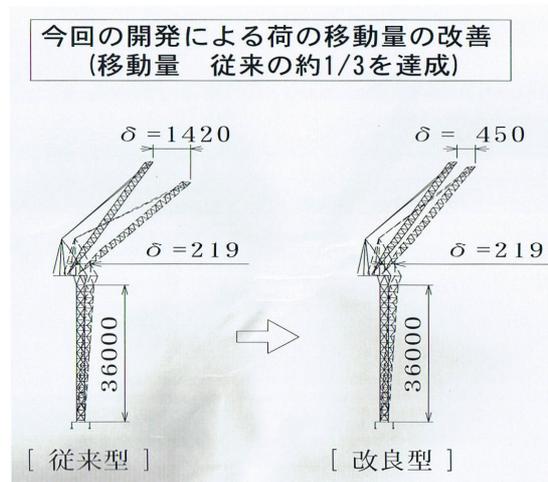
圖 24 塔式起重機在吊運重物時會產生立柱的彎曲變形量

由於塔式起重機的特有塔節構造，使得塔式起重機在吊運重物時，會產生塔節的彎曲變形量。此一變形量(deflection)的產生(如圖 24 所示)，會造成起重機的伸臂在吊掛重物時，會向伸臂前方大幅移動，使得吊掛物的取放精度變差，同時造成吊掛物與吊掛人員的安全距離無法確保，日本塔式起重機製造廠商為改善此項缺點，研究開發所謂的「浮動槽輪塊(Floating Sheave Block)」的特殊構造(如圖 25 所示)，其簡稱為「FSB」，利用此裝置可將伸臂起重機於最大作業半徑時，因立

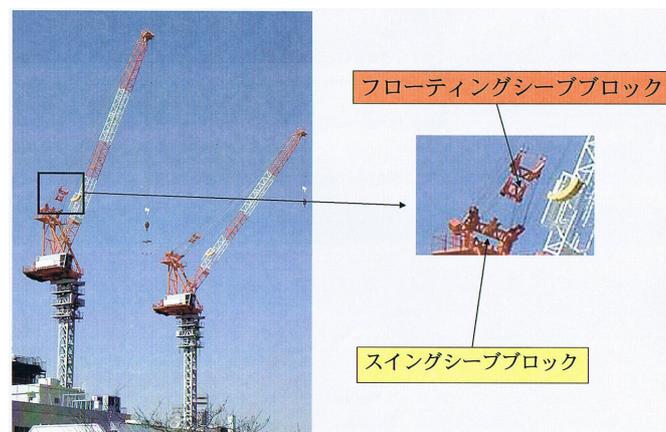
圖 25 日本 IUK 塔式起重機「浮動槽輪塊」特殊構造

柱的彎曲變形量所產生之多餘的水平移動量補正回來，進而縮小約較以往的機構至 1/3 左右的距離量，使得運轉操作的困難度降低，也避免了吊掛人員遭受吊掛物撞擊及被夾擠的危害。

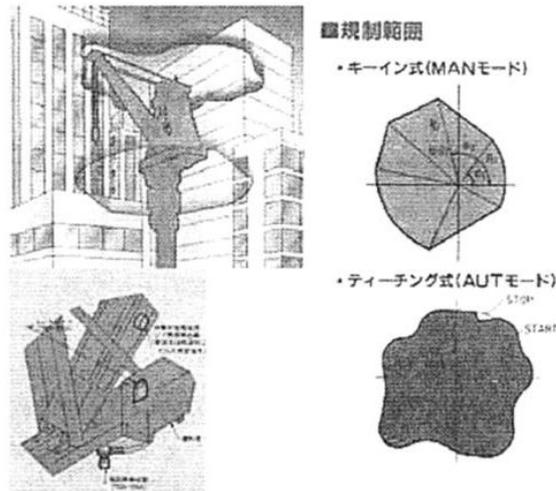
圖 26 塔式起重機的「作業範圍限制裝置」示意圖

為了避免緊鄰市區街道內營建工地，使用塔式起重機吊掛重物時，吊掛物碰觸鄰近建築物，或者碰觸附近之高壓電纜，日本塔式起重機製造廠商致力於開發完成「作業範圍限制裝置」(如圖 26 所示)，該裝置可實際將塔式起重機旋迴一周後之各伸臂俯仰角度、旋轉位置等相關數據予以記錄在起重機的操作電腦內，透過此作業範圍數據庫就可限制塔式起重機在現場作業時於安全的範圍內作業，免除人為失誤所造成的危害可能性；又進一步將此項作業範圍限制裝置的功能做一擴充，研究開發所謂的「衝突防止裝置」(如圖 27 所示)，該裝置的主要目的是防

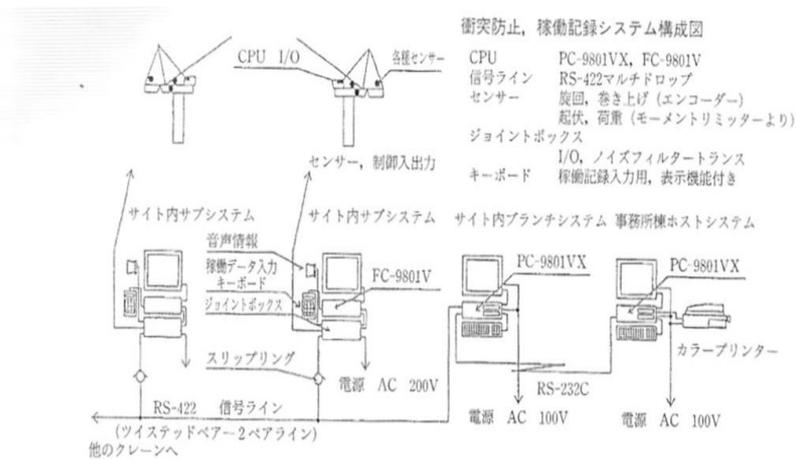
圖 27 多台塔式起重機作業時的「衝突防止裝置」示意圖

止同一營建工地內，有多部塔式起重機作業時，作業領域變小，彼此間伸臂互撞危害的發生，除此之外，該裝置同時也具有提高作業效率的功效。其原理是透過裝設在各部塔式起重機內的電腦，該電腦會隨時監測塔式起重機的旋轉角度、俯仰角度、捲揚高度與吊掛荷重等資訊並即時傳回至終端系統，當預知有伸臂互撞危害的可能情形，即時由中央控制電腦來負責警告並控制塔式起重機的動作。

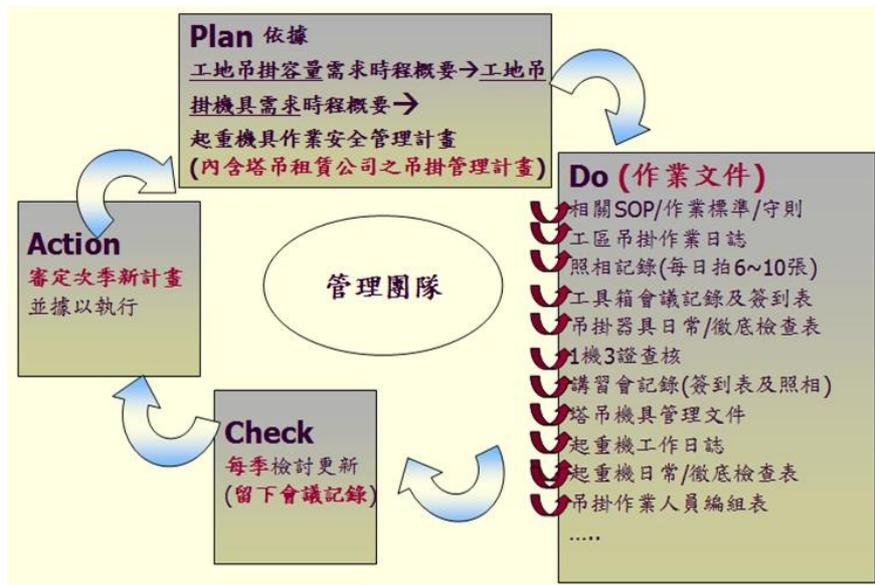
圖 29 管理計畫之 PDCA 循環

勞委會鑒於工地施工期間常須使用塔吊，惟其作業難度高、影響範圍廣，如有疏漏，極可能造成作業勞工及附近人員之傷亡，特訂定起重機具作業安全管理計畫，計畫管理團隊人員及職責，如圖28所示。起重機具作業安全管理以營造公司駐工地最高階人員為負責人，指派吊掛工程師、安全工程師、機具工程師(可由塔吊租賃公司派任)、進度工程師、鋼構工程師...等，組成起重機具作業安全管理團隊，擬定起重機具作業安全管理計畫，由工地主任核定。並每季召開吊掛安全管理會議，依原始計畫、吊掛日誌、照相紀錄、器具的徹底檢查表...等歷史資料，檢討核新並審定次季新計畫(如圖29)。以防止職業災害，增進作業安全及效率。
