勞工踏穿腐蝕之平台走道鐵板發生墜落致死災害

行政院勞工委員會 101 年 9 月 18 日勞檢 5 字第 1010027813 號

一、行業分類（含代碼）：水泥製造業(2331)。

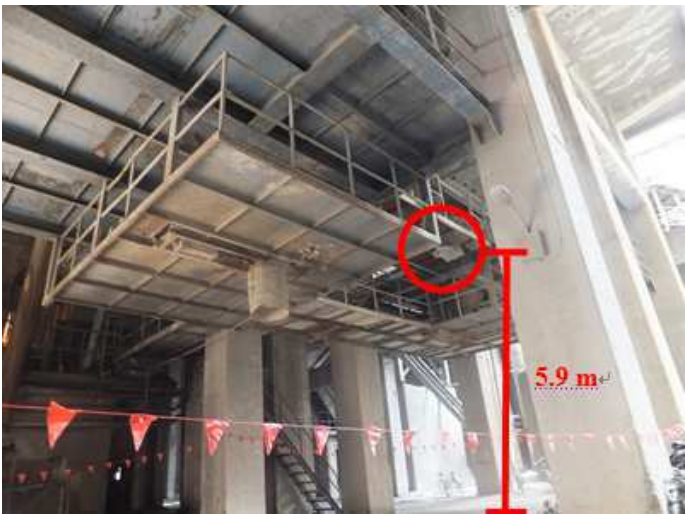
(一) 直接原因：罹災者踏穿腐蝕之平台走道鐵板，自平台墜落至高差 5.9 公尺之地面，致頭胸多處外傷，出血性休克致死。

| <p>罹災者踏穿遭腐蝕鐵板而墜落(高度:5.9 公尺)。</p> | <p>罹災者墜落處，留有開口長為 1.1 公尺、寬為 0.6 公尺。</p> |

(一) 雇主架設之通道(包括機械防護跨橋)，應依下列規定：一、具有堅固之構造…。(勞工安全衛生設施規則第 36 條第 1 款暨勞工安全衛生法第 5 條 1 項)

(二) 本規則規定之一切有關安全衛生設施，雇主應切實辦理，並應經常注意維修與保養。如發現有異常時，應即補修或採其他必要措施…。(勞工安全衛生設施規則第 326 條暨勞工安
