從事堆高機鋼板收料作業發生吊樑飛落被壓致死職業災害

核備文號：(105) 1050009707

從事船艙內吊掛作業貨物飛落致死職業災害

從事操作堆高機翻覆遭壓致死職業災害

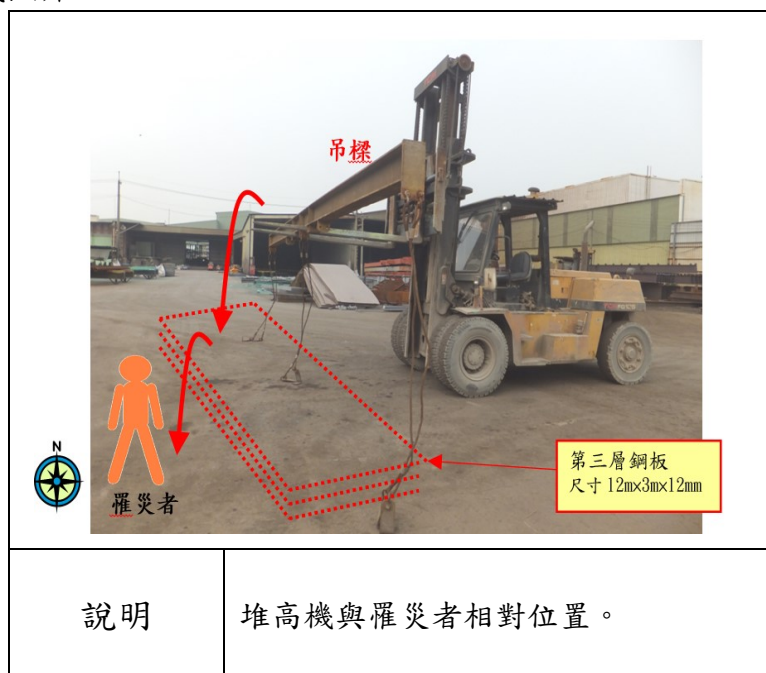
八、現場示意圖或照片：

105年2月19日上午11時30分許，林罹災者進行鋼板底部之補漆作業，因移動之吊鉤扣住鋼板，導致貨叉載運之吊樑先飛落至第三層鋼板，再滾落至地面，壓傷林罹災者左腳掌，送醫後，併發肺炎與腦炎，延至同年3月5日不治。

（一）直接原因：左腳掌遭飛落吊樑壓傷，引起呼吸衰竭與神經性及敗血性休克。

不安全狀況：對於堆高機之操作，其載運之貨物未保持穩固狀態，防止翻倒。

（一）雇主對於堆高機之操作，不得超過該機械所能承受之最大荷重，且其載運之貨物應保持穩固狀態，防止翻倒。（職業安全衛生設施規則第127條暨職業安全衛生法第6條第1項）

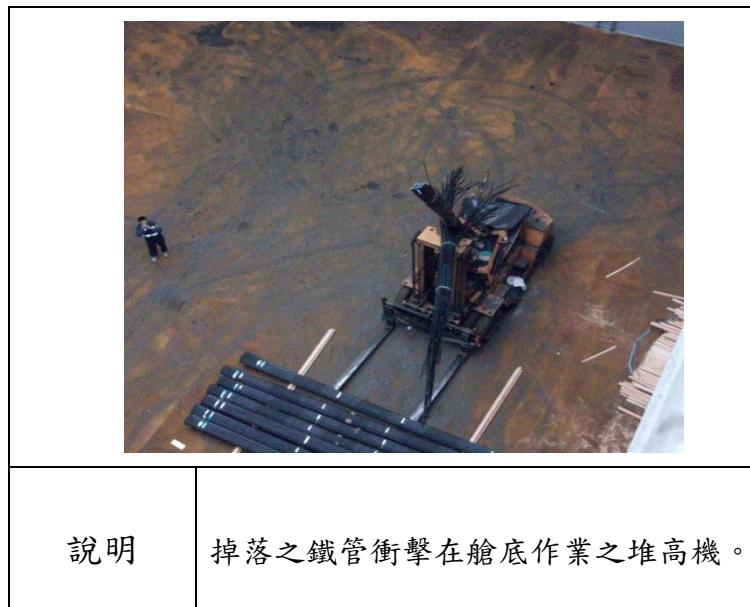
八、現場示意圖或照片：

105年2月24日下午4時許，罹災者於高雄港碼頭某貨輪底艙，駕駛堆高機從事鐵管束裝載作業（每把約973公斤），吊掛人員將岸上6把鐵管束吊掛至艙口上方時，2把鐵管束飛落，衝擊下方之堆高機，頂蓬及駕駛室擋風玻璃全毀，罹災者遭受重擊送醫不治。

（一）直接原因：罹災者被飛落鐵管束擊傷頭部，顱骨骨折、頭部外傷。

1. 起吊作業，未以鋼索、吊鏈等穩妥固定荷物。
2. 未禁止勞工進入吊舉物下方及其他有發生危害之虞之區域。
3. 船舶裝卸作業主管未直接指揮作業、督導裝卸機具之使用。

（一）雇主應禁止勞工進入裝卸作業吊舉物下方及其他有發生危害之虞之區域。（碼頭裝卸安全衛生設施標準第44條暨職業安全衛生法第6條第1項）

（二）起吊作業時，以鋼索、吊鏈等穩妥固定荷物。（起重升降機具安全規則第63條第5款暨職業安全衛生法第6條第1項）

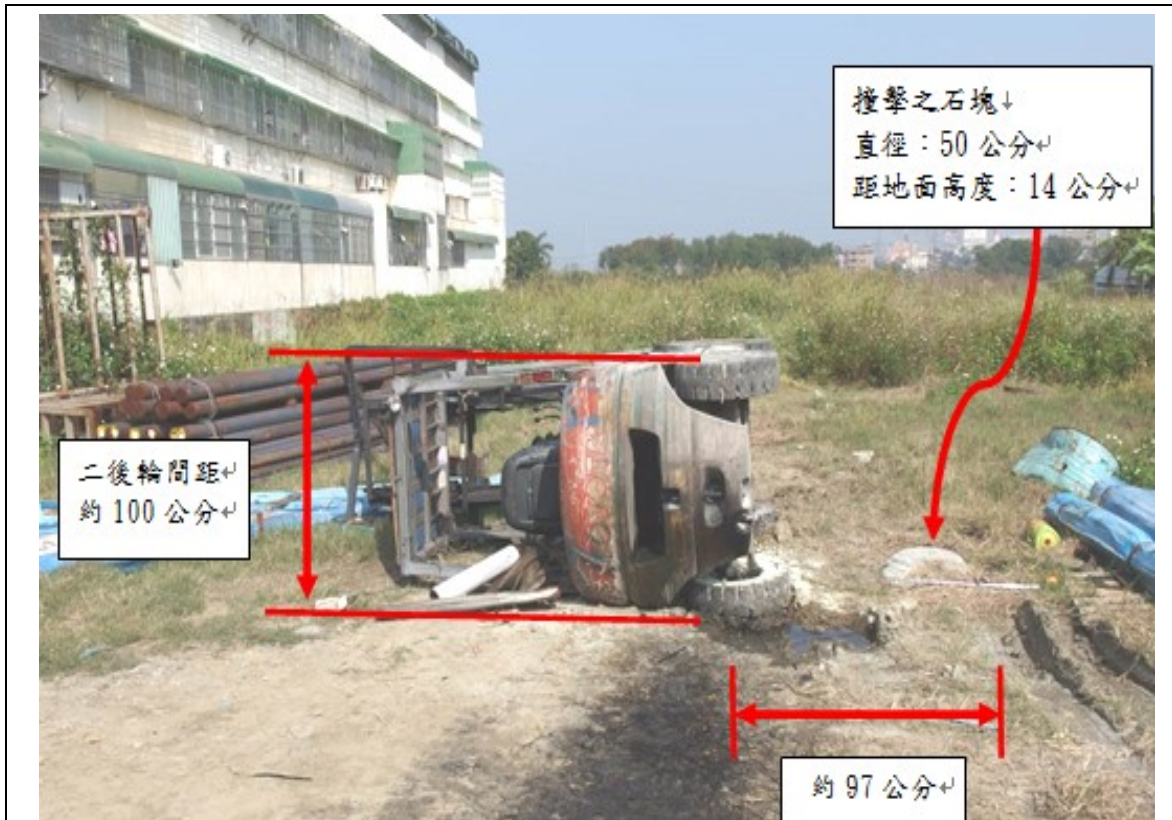
105年2月2日13時58分許，曾罹災者操作堆高機搬運圓鋼棒，於後退過程中，堆高機右後輪壓輾路線上突起之石塊，造成重心不穩向左翻覆，曾罹災者為堆高機所壓，致肋骨受傷，經119救護車送醫，仍傷重不治。

(一)直接原因：遭翻覆之堆高機壓在身上，呼吸衰竭。

不安全狀況：以車輛機械搬運物料，未事先清除通道之阻礙物。

說明	翻覆之堆高機後視照及材料置放區。
----	------------------

- (一)物料搬運、處置，如以車輛機械作業時，應事先清除其通道、碼頭等之阻礙物及採取必要措施。(職業安全衛生設施規則第152條暨職業安全衛生法第6條第1項)
- (二)雇主應依規定設置職業安全衛生業務主管及管理人員。(職業安全衛生管理辦法第3條第1項暨職業安全衛生法第23條第1項)
- (三)雇主對新僱勞工或在職勞工於變更工作前，應使其接受適於各該工作必要之一般安全衛生教育訓練。(職業安全衛生教育訓練規則第16條第1項暨職業安全衛生法第32條第2項)
- (四)雇主對下列勞工，應使其接受特殊作業安全衛生教育訓練：「一、…。二、荷重在一公噸以上之堆高機操作人員。…。」(職業安全衛生教育訓練規則第14條第1項第2款暨職業安全衛生法第32條第1項)
- (五)雇主應依本法及有關規定會同勞工代表訂定適合其需要之安全衛生工作守則，報經勞動檢查機構備查後，公告實施。(職業安全衛生法第34條第1項)
- (六)雇主應依其事業單位之規模、性質，訂定職業安全衛生管理計畫，要求各級主管及負責指揮、監督之有關人員執行；勞工人數在三十人以下之事業單位，得以安全衛生管

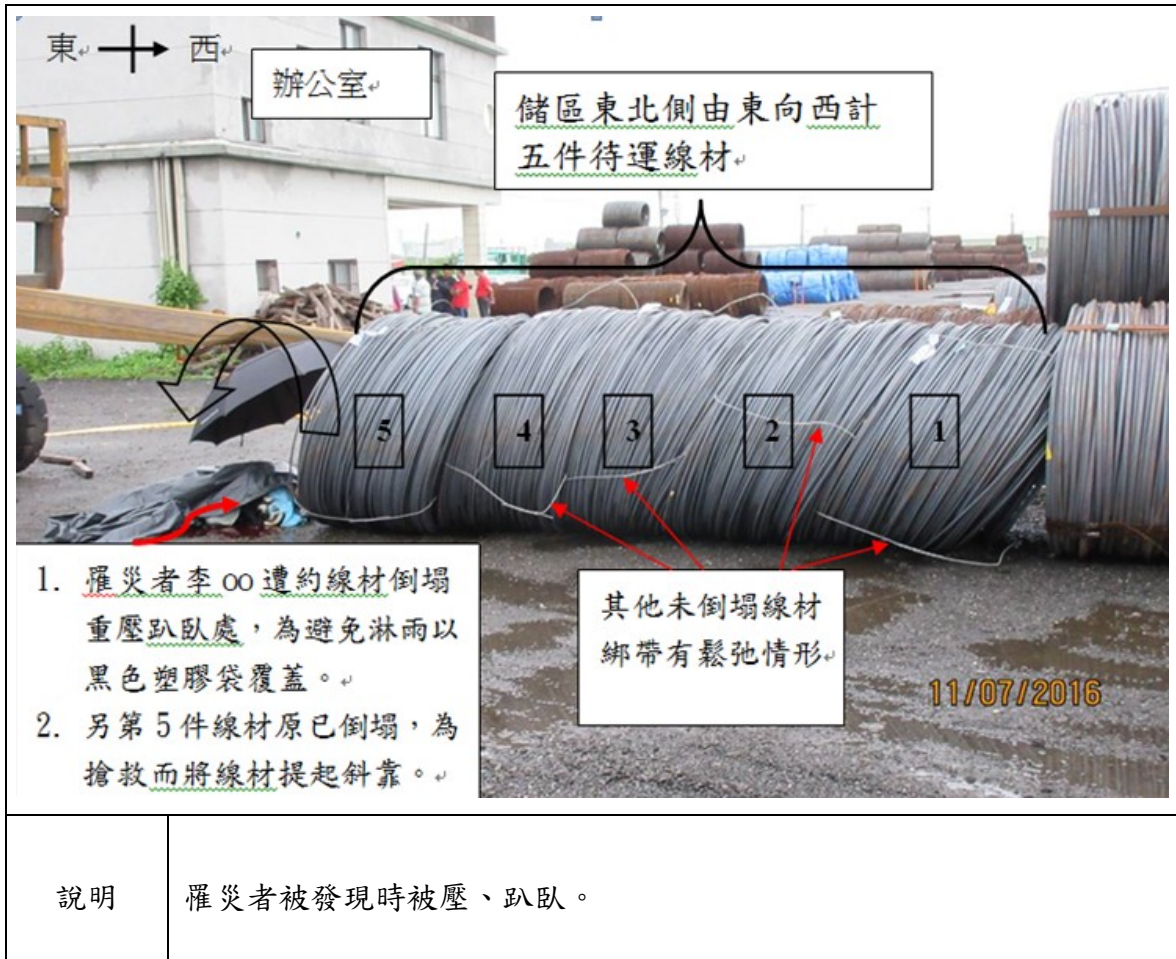
八、現場示意圖或照片：

105年7月11日14時45分許，李罹災者前往儲區抄寫待運線材資料，因線材未採取足夠防止倒塌、崩塌之設施，傾倒後壓住李罹災者，約15時許，勞工陳員以堆高機將待運線材運至聯結車上，發現儲區有一線材倒下，乃以堆高機將倒下線材叉起，發現李罹災者已遭重壓在地上未有反應，經送醫仍不治。

(一)直接原因：罹災者於抄寫線材資料時遭線材倒塌重壓，造成神經性休克。

不安全狀況：對於堆置物料，未採取足夠繩索捆綁、護網、擋樁、限制高度或變更堆積等必要設施，防止倒塌、崩塌。

(一)雇主對於堆置物料，為防止倒塌、崩塌或掉落，應採取繩索捆綁、護網、擋樁、限制高度或變更堆積等必要設施，並禁止與作業無關人員進入該等場所。(職業安全衛生設施規則第153條暨職業安全衛生法第6條第1項)

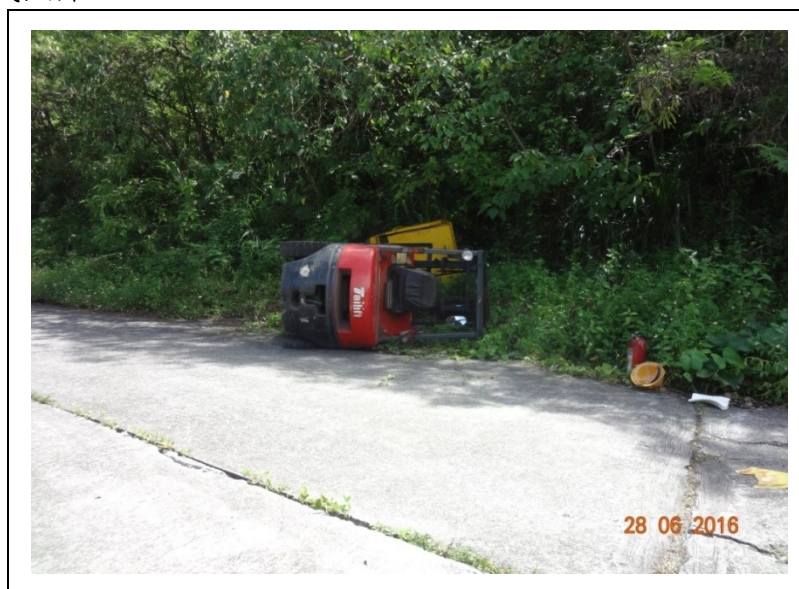
105 年 6 月 28 日上午 6 時許，勞工郭罹災者於道路操作堆高機翻覆遭壓，經送醫院急救，於同日 8 時 17 分許傷重不治。

(一) 直接原因：操作堆高機翻覆遭壓。

災害發生現場道路寬 8 公尺，罹災者遭右翻堆高機壓住。

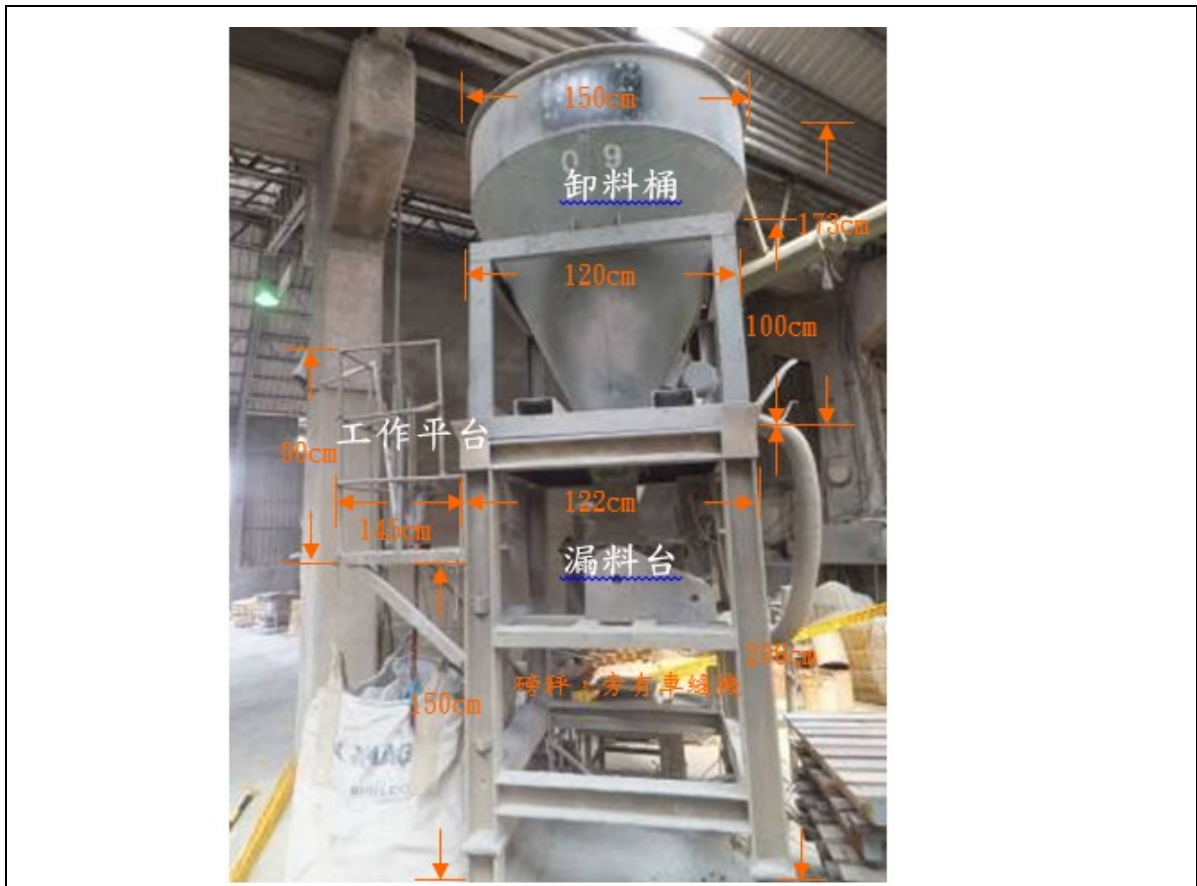
說明一 卸料桶、工作平台、漏斗台尺寸示意圖。

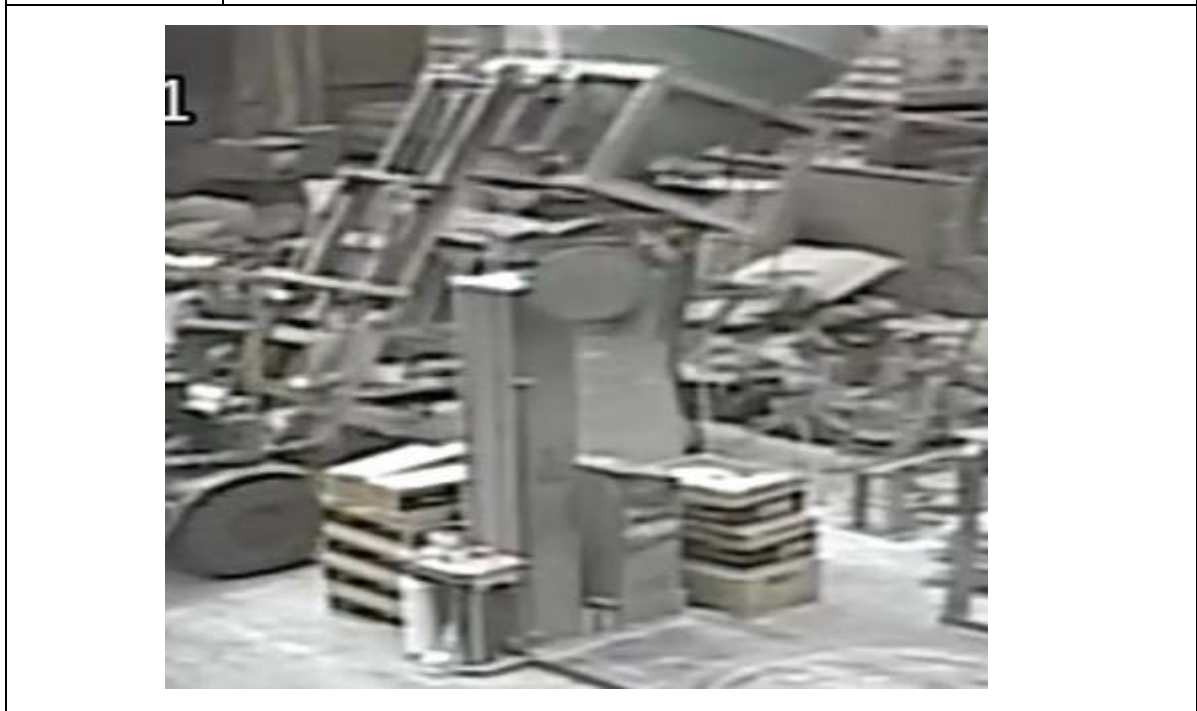
105 年 4 月 11 日 16 時 20 分許，1 人駕駛堆高機載運卸料桶、2 人負責包裝、蘇罹災者負責漏料台清理；因卸料桶在貨叉高舉的狀態下，無法穩固而往貨叉前端滑動，致總重量超過堆高機於該狀態之容許荷重，堆高機向前傾倒，卸料桶隨之倒塌重壓在從事包裝貳區漏料台清理作業的蘇罹災者身上。造成蘇罹災者胸部、肋骨等，119 救護車送醫急救，仍於當日 17 時 13 分傷重不治。

(一)直接原因：遭總重量 2,210 公斤之卸料桶倒塌重壓。

不安全狀況：堆高機載運之卸料桶作業時超過該機械所能承受之最大荷重且未保持穩固，致卸料桶於堆高機貨叉上滑動。

說明二 當卸料桶在貨叉上的荷重中心大於 800mm 時，卸料桶之總重量(2,210 公斤)已超過荷重曲線表所示之容許荷重(2,200 公斤)，堆高機向前傾倒，罹災者遭倒塌之卸料桶重壓死亡。

(一) 雇主對於堆高機之操作，不得超過該機械所能承受之最大荷重，且其載運之貨物應保持穩固狀態，防止倒塌。(職業安全衛生設施規則第 127 條暨職業安全衛生法第 6 條第 1 項)

(二) 雇主對於荷重在一公噸以上之堆高機，應指派經特殊安全衛生教育、訓練人員操作。(職業安全衛生設施規則第 126 條暨職業安全衛生法第 6 條第 1 項)

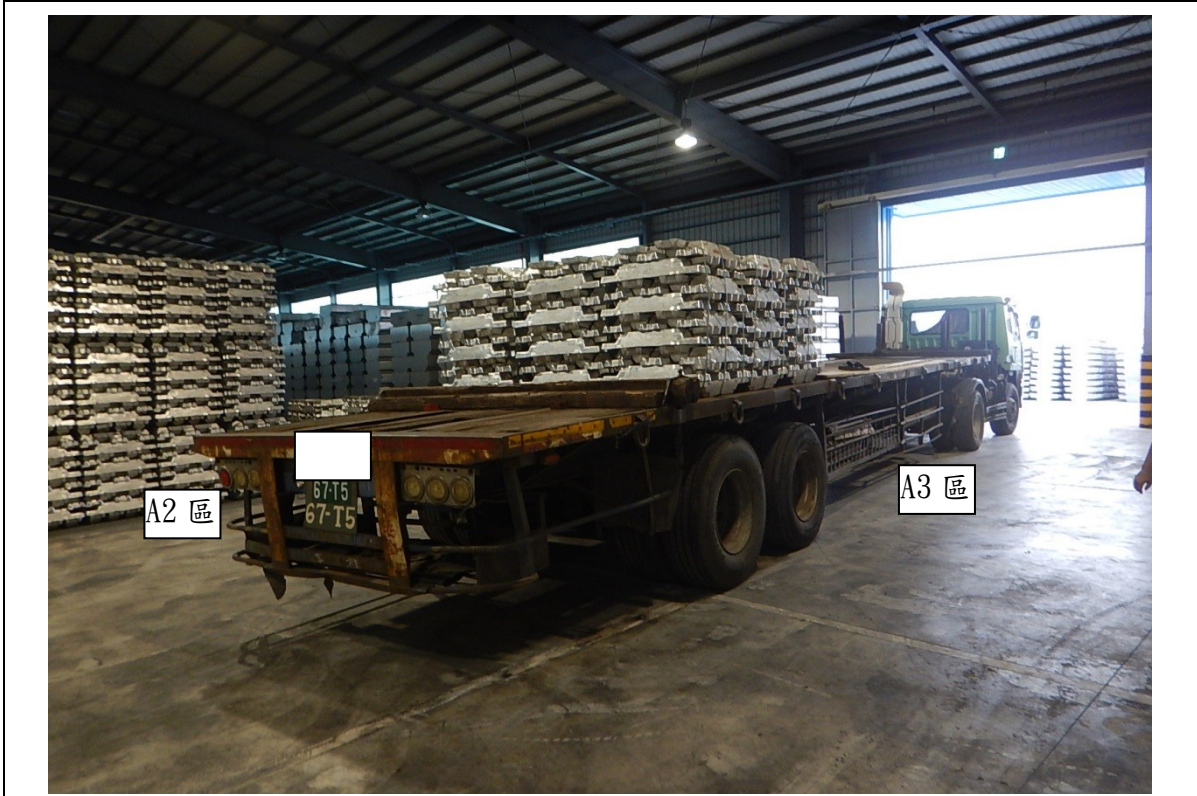
說明一

營業貨運曳引車停於倉庫堆放鋁錠。

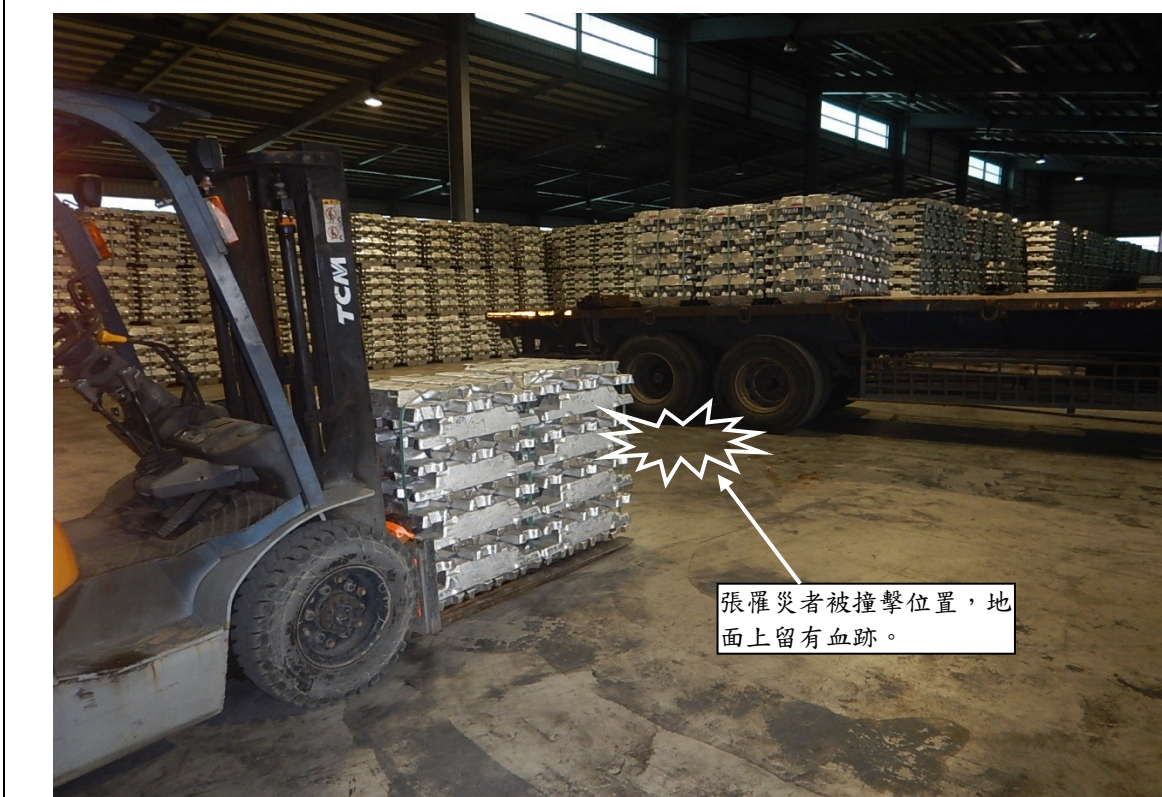
說明二

105 年 10 月 6 日 11 時 10 分許，張罹災者於高雄港碼頭某公司倉庫從事鋁錠載運作業時，於其所駕營業貨運曳引車後方之半拖車旁，被另一公司勞工蔡員所駕駛之堆高機撞擊後倒地，頭部受傷，經 119 救護車送醫，延至同年 11 月 13 日死亡。

(一)直接原因：遭堆高機撞擊，頭臉部外傷併顱內出血及顱骨顏面骨骨折。

1. 罹災者未戴用安全帽、穿著反光背心，以防止作業引起之危害。
2. 使用堆高機及車輛搬運貨物，未妥善規劃運輸路線，並作標示。

被撞位置。

(一)雇主於從事碼頭裝卸作業時，應依其作業之危害性質，使勞工戴用安全帽、使用安全帶、穿著反光背心或選用其他必要個人防護具或防護衣物，以防止作業引起之危害。

(二)雇主對於物料之搬運，…，以機動車輛或其他機械搬運..；運輸路線，應妥善規劃，並作標示。(職業安全衛生設施規則第 155 條暨職業安全衛生法第 6 條第 1 項)

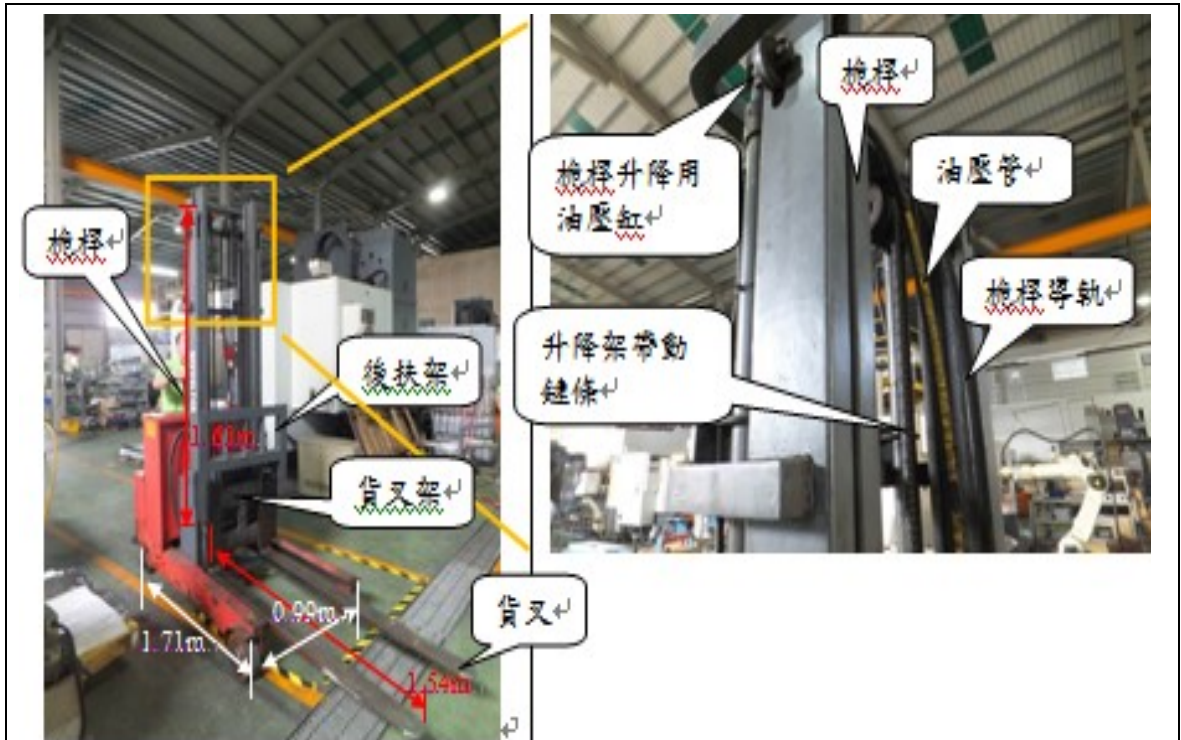
說明一	罹災者駕駛之堆高機。
-----	------------

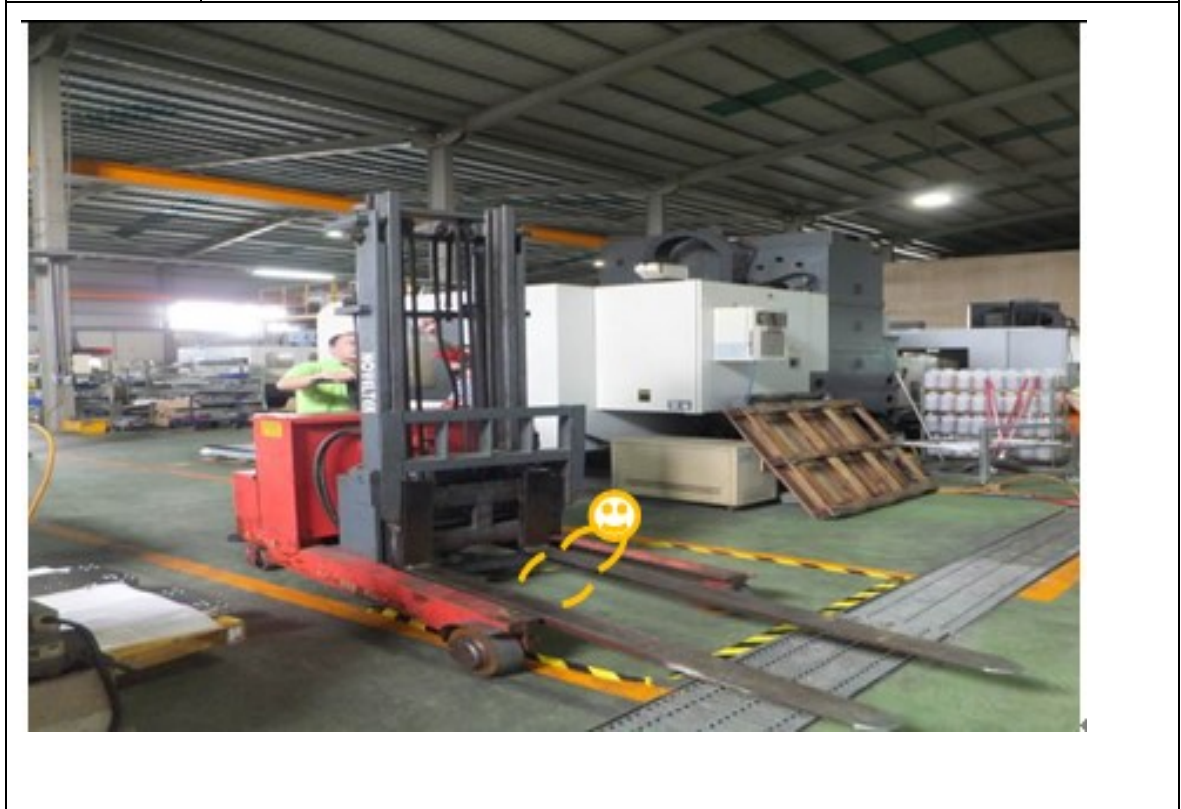
107年3月3日10時30分許，罹災者駕駛堆高機搬運置物架，因堆高機升降架卡阻於桅桿導軌上，罹災者站在堆高機左側輪座上用力扳動貨叉。突然，升降架快速落下，罹災者重心不穩跌落於輪座間，貨叉重壓在罹災者身上，經送醫仍傷重死亡。

(一)直接原因：遭堆高機升降架重壓，致多重性外傷，胸腹部鈍挫傷併多處骨折及出血。

1. 使未經特殊安全衛生教育訓練人員操作荷重在1公噸以上之堆高機。
2. 未設置防止物體飛落之設備。

說明二	升降架突然快速落下，罹災者跌落於輪座間，遭貨叉重壓於輪座間，傷重死亡。
-----	-------------------------------------

(一)雇主對於荷重在一公噸以上之堆高機，應指派經特殊安全衛生教育、訓練人員操作。

(二)雇主對於工作場所有物體飛落之虞者，應設置防止物體飛落之設備，並供給安全帽等防護具，使勞工戴用。(職業安全衛生設施規則第238條暨職業安全衛生法第6條第1項)

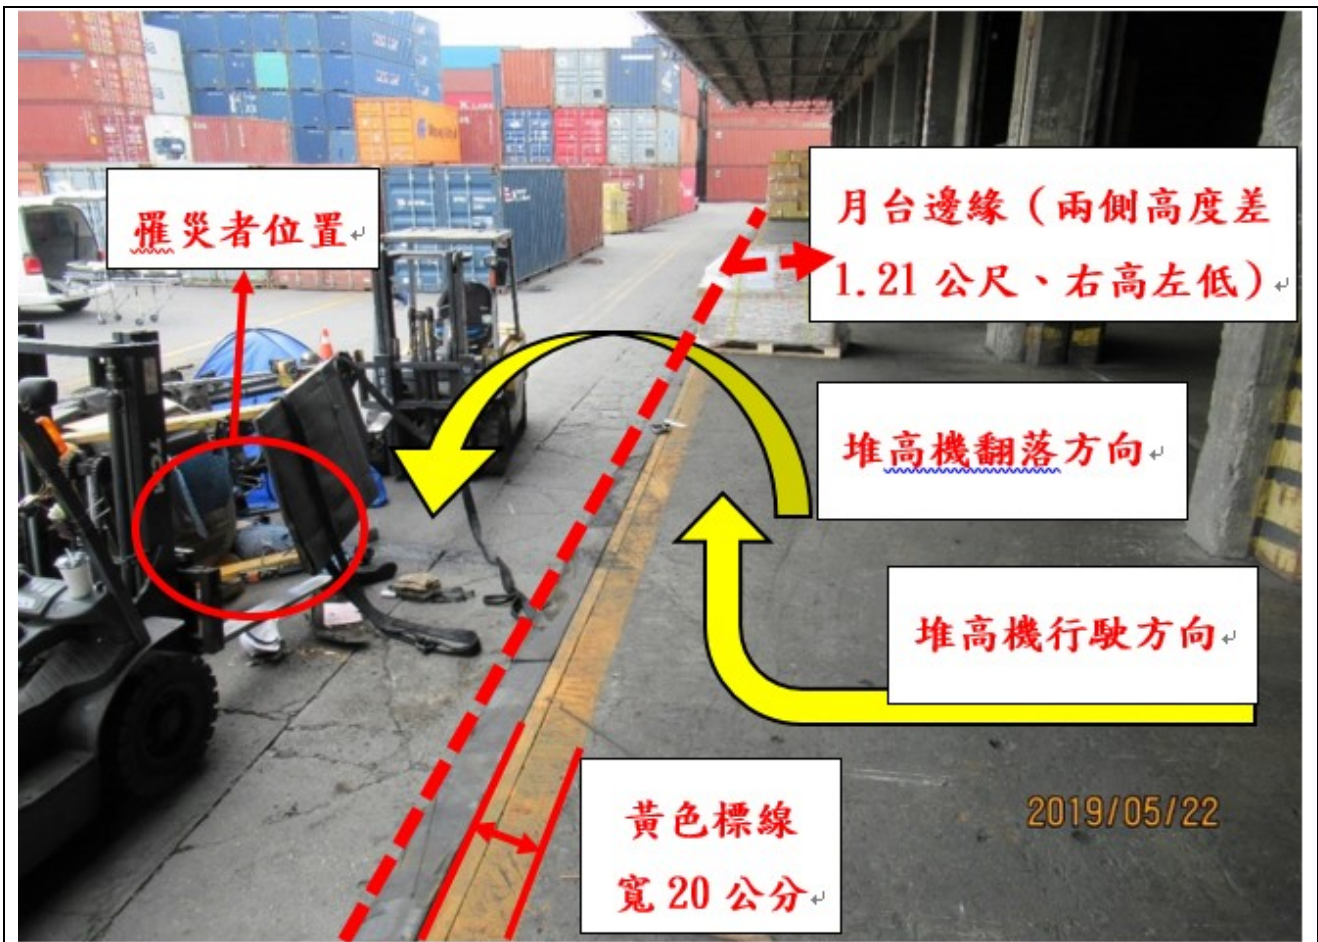
說明

(二)當日上午7時44分許，罹災者勞工李○○直接至A倉從事堆高機搬運作業，A倉同時有勞工郭○○、梁○○等人駕駛堆高機，將月台邊緣上貨物搬運至月台後方出口暫儲區，上午8時18分許，李○○駕駛堆高機由20號月台右轉彎進入18號月台邊緣，欲搬運18號月台邊緣之貨物，堆高機轉彎後，左後輪越過月台邊緣造成重心不穩翻落月台，李○○遭翻落之堆高機壓住。

(一)直接原因：遭自月台翻落之堆高機壓住，導致傷重死亡。

不安全狀況：堆高機座椅未設置安全帶。

災害現場之堆高機及罹災勞工李○○之相關位置圖。

(一)雇主對於勞動場所作業之車輛機械，應使駕駛者或有關人員負責執行下列事項：
「一、…。十四、使用座式操作之配衡型堆高機及側舉型堆高機，應使擔任駕駛之勞工確實使用駕駛座安全帶。但駕駛座配置有車輛傾倒時，防止駕駛者被堆高機壓傷之護欄或其他防護設施者，不在此限。」(職業安全衛生設施規則第116條第1項第14款暨職業安全衛生法第6條第1項)。

(二)使用座式操作之堆高機，應符合下列規定：「一、…。二、配衡型堆高機及側舉型堆高機之駕駛座，應配置防止車輛傾倒時，駕駛者被堆高機壓傷之安全帶、護欄或其他防護設施。」(機械設備器具安全標準第84條第2項第2款暨職業安全衛生法第6條第1項)。

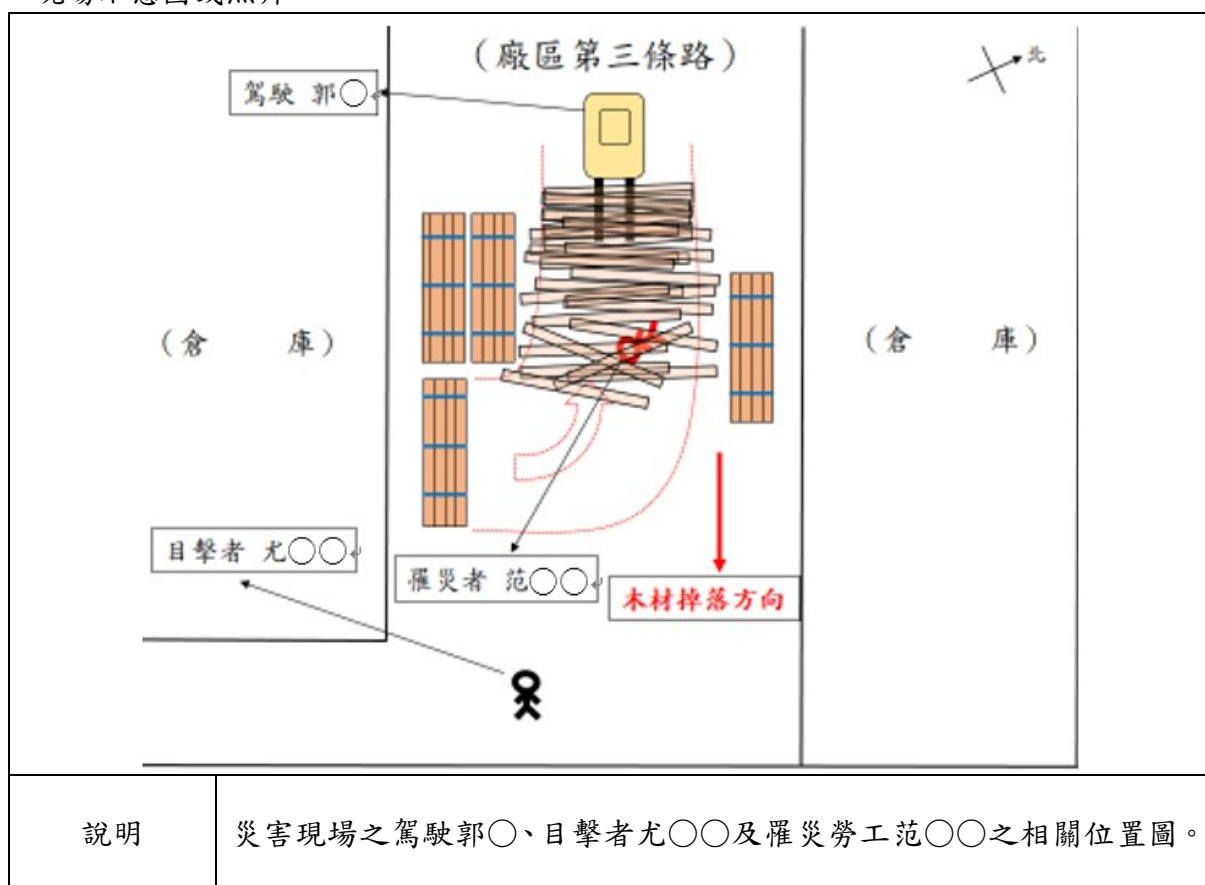
八、現場示意圖或照片：

(二)當日當日13時30分許，造○○○有限公司所僱勞工堆高機操作人員林○○、堆高機操作人員郭○及清潔工林○○至踴○○○有限公司從事木材卸櫃作業。當日作業方式為由堆高機操作人員林○○將木材自貨櫃取出，待踴○○○有限公司所僱勞工范○○清點完畢，再由堆高機操作人員郭○搬運至貯存區，於15時10分許，堆高機操作人員郭○將范○○清點完畢之兩網木材，以兩網上下堆疊方式搬運至貯存區，木材搬運過程中，聽見「啪」一聲，網綁木材之束帶斷裂，木材自堆高機貨叉往前方倒塌，站在堆高機前方之范○○遭倒塌之木材壓住。

(一)直接原因：堆高機搬運木材過程中，遭未固定木材倒塌被壓致死。

1. 堆高機運輸路線未妥善規劃。

2. 堆高機之操作，不得超過該機械所能承受之最大荷重，且其載運之貨物未保持穩固狀態，防止翻倒。

(一)雇主對於物料之搬運，應儘量利用機械以代替人力，凡四十公斤以上物品，以人力車輛或工具搬運為原則，五百公斤以上物品，以機動車輛或其他機械搬運為宜；運輸路線，應妥善規劃，並作標示。(職業安全衛生設施規則第155條暨職業安全衛生法第6條第1項)。

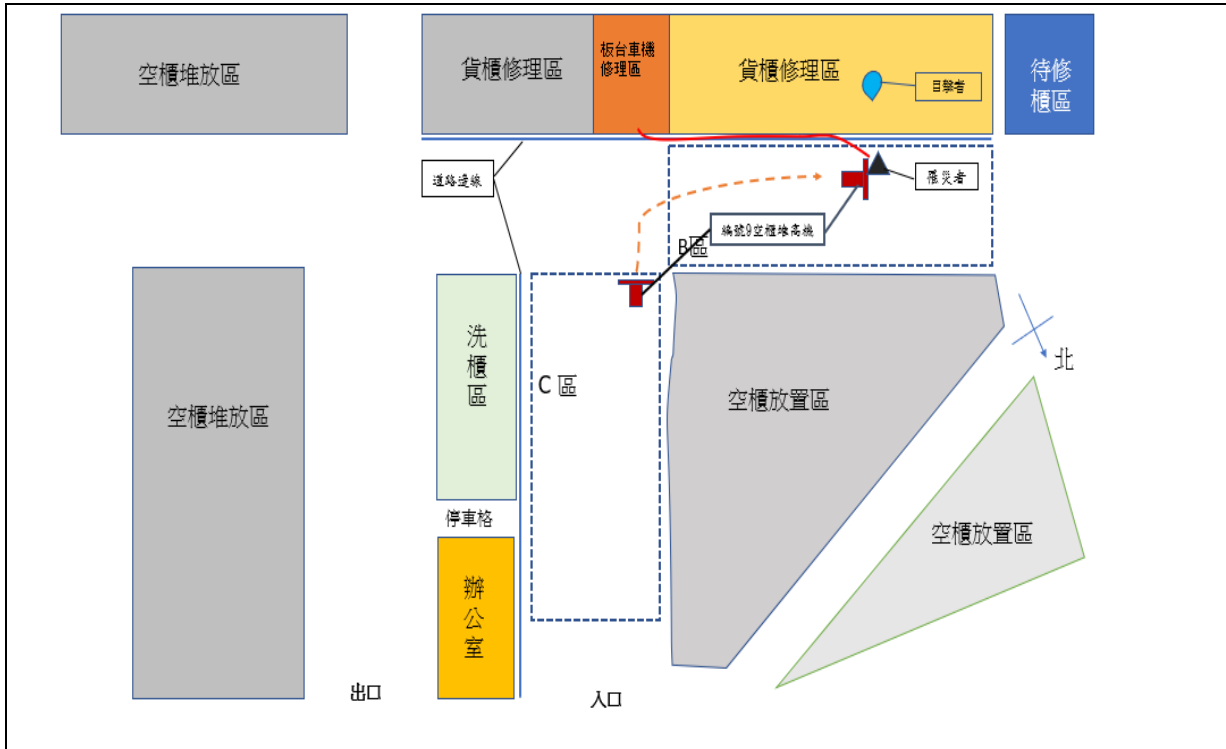
(二) 當日上午8時25分許，罹災者沈○○自板台維修區沿道路白色邊線向西步行前進，與堆高機行進方向一致，雙方保有相當安全距離，當堆高機行駛至貨櫃維修區B區路面時，未見罹災者已步行至道路上，當發現罹災者時，雖已立即停車，堆高機左前輪已碰撞到罹災者。

(一) 直接原因：罹災者沈○○步行中被空櫃堆高機碰撞倒地下肢遭輾壓，致創傷性休克死亡。

說明 1 災害現場之堆高機及罹災勞工相關位置圖。

(一) 雇主對於物料之搬運，應儘量利用機械以代替人力，凡四十公斤上物品，以人力車輛或工具搬運為原則，五百公斤上物品，以機動車輛或其他機械搬運為宜；運輸路線，應妥善規劃，並作標示。(職業安全衛生設施規則第155條暨職業安全衛生法第6條第1項)

(二) 雇主使勞工於有車輛出入或往來之工作場所作業時，有導致勞工遭受交通事故之虞者，除應明顯設置警戒標示外，並應置備反光背心等防護衣，使勞工確實使用。(職業安全衛生設施規則第280條之1暨職業安全衛生法第6條第1項)

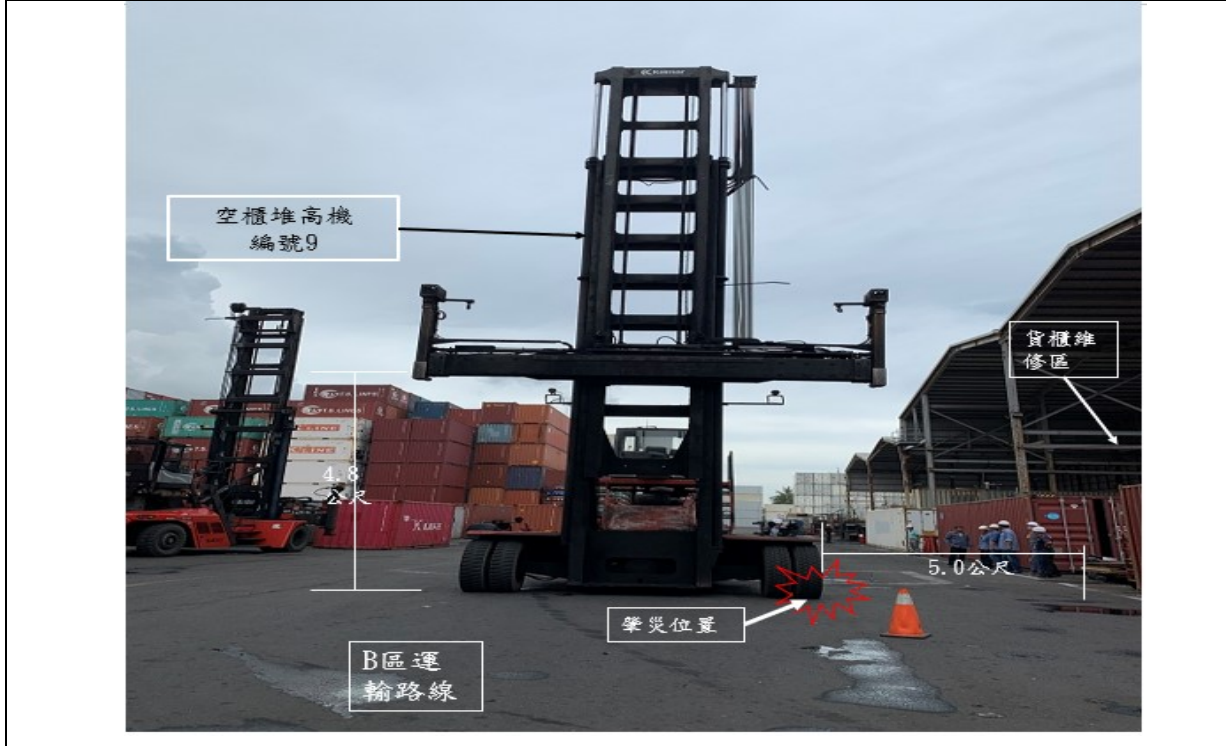
說明 2 災害現場之堆高機及罹災勞工相關位置圖。

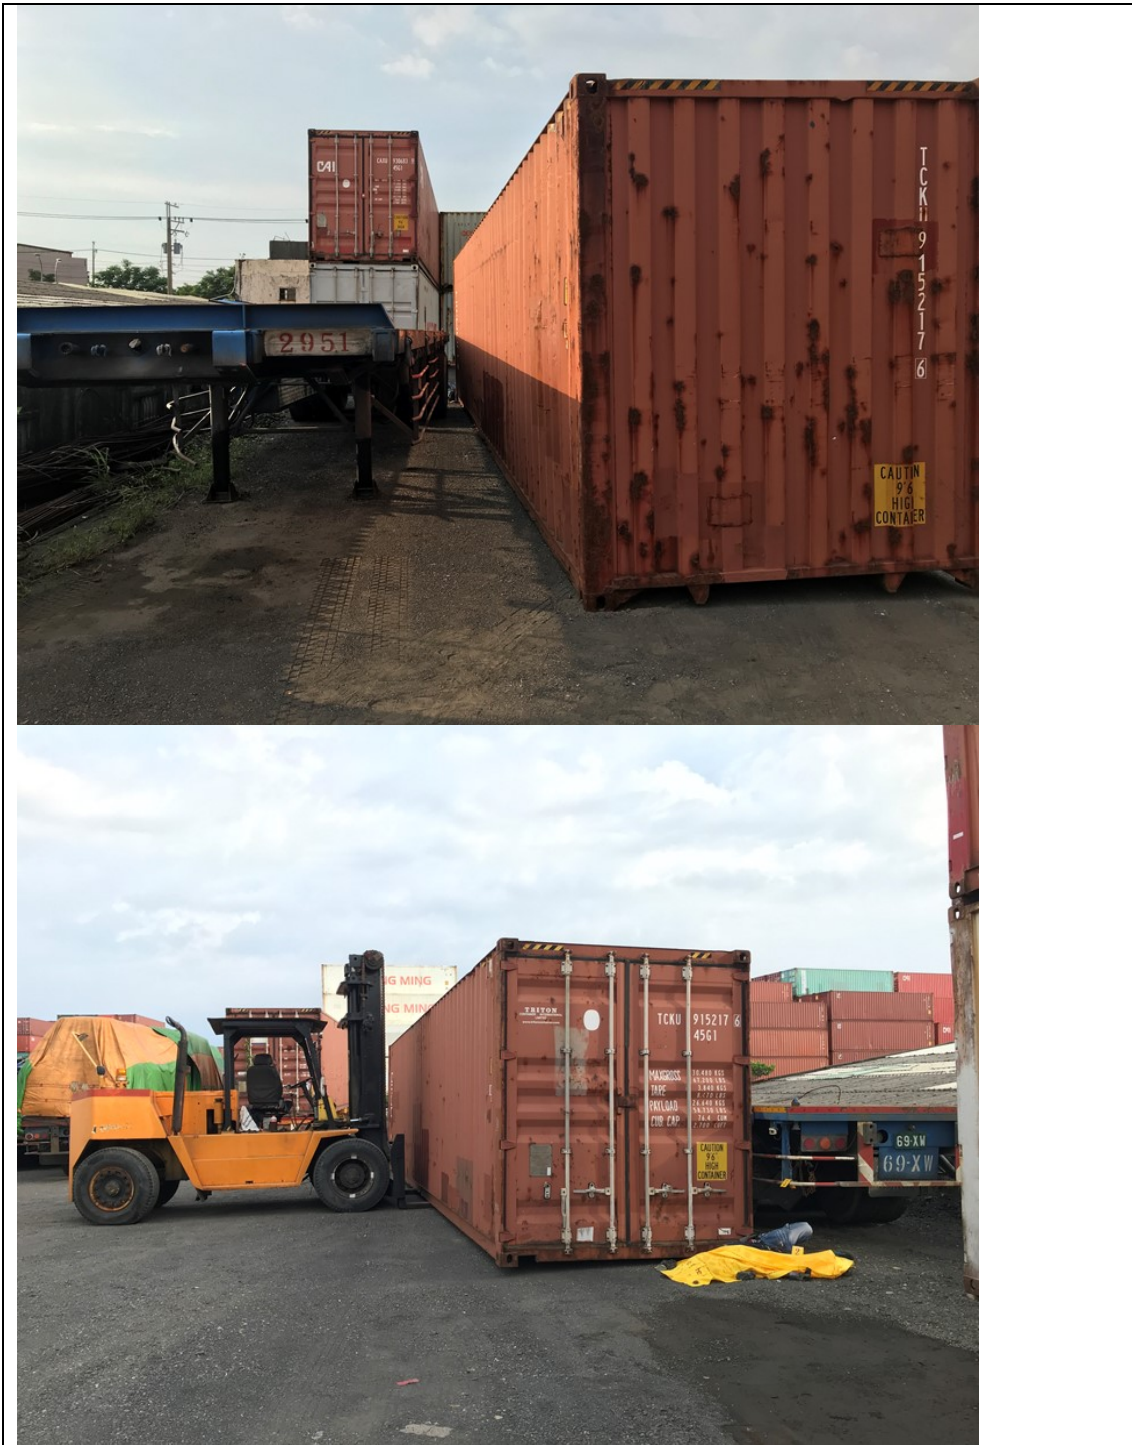
說明

(二)○○物流股份有限公司指派現場作業聯結車司機簡○○、洪○○及指揮堆高機操作人員黃○○、助手蕭○○，共同於停車場從事搬運貨櫃作業；平時，簡○○跟洪○○一起在停車場從事聯結車與板臺的移置工作，肇災當時，黃○○操作堆高機把空貨櫃從板臺編號2951移置地面後，於調整空貨櫃在堆高機貨叉上的中心點時，洪○○在板臺尾端探頭要把插銷歸位在板臺下的固定座，因為黃○○視線被空貨櫃遮蔽且○○物流股份有限公司未置管制引導人員，故黃○○沒有看到洪○○進入空貨櫃與板臺空隙作業，導致堆高機調整貨叉並開始前進時，洪○○被夾於空貨櫃與板臺之間，隨即倒下。

不安全狀況：雇主對於勞動場所作業或移動之車輛機械，有撞擊勞工之虞時，未置管制引導人員。

災害發生地點處相關設施:編號 2951 板台 1 個,其底部有 2 支立柱及輪胎支撐,40 呎空貨櫃 1 個,板臺前方有一台僅限於停車場使用的聯結車,停在板台前方(事後為現場救援,把聯結車頭開到旁邊),堆高機 1 台,發生災害之位置為板台後方與貨櫃空隙。

(一)雇主對於勞動場所作業之車輛機械，應規定駕駛者或有關人員負責執行：車輛機械之作業或移動，有撞擊工作者之虞時，應置管制引導人員。(職業安全衛生設施規則第116條第1項第15款暨職業安全衛生法第6條第1項)

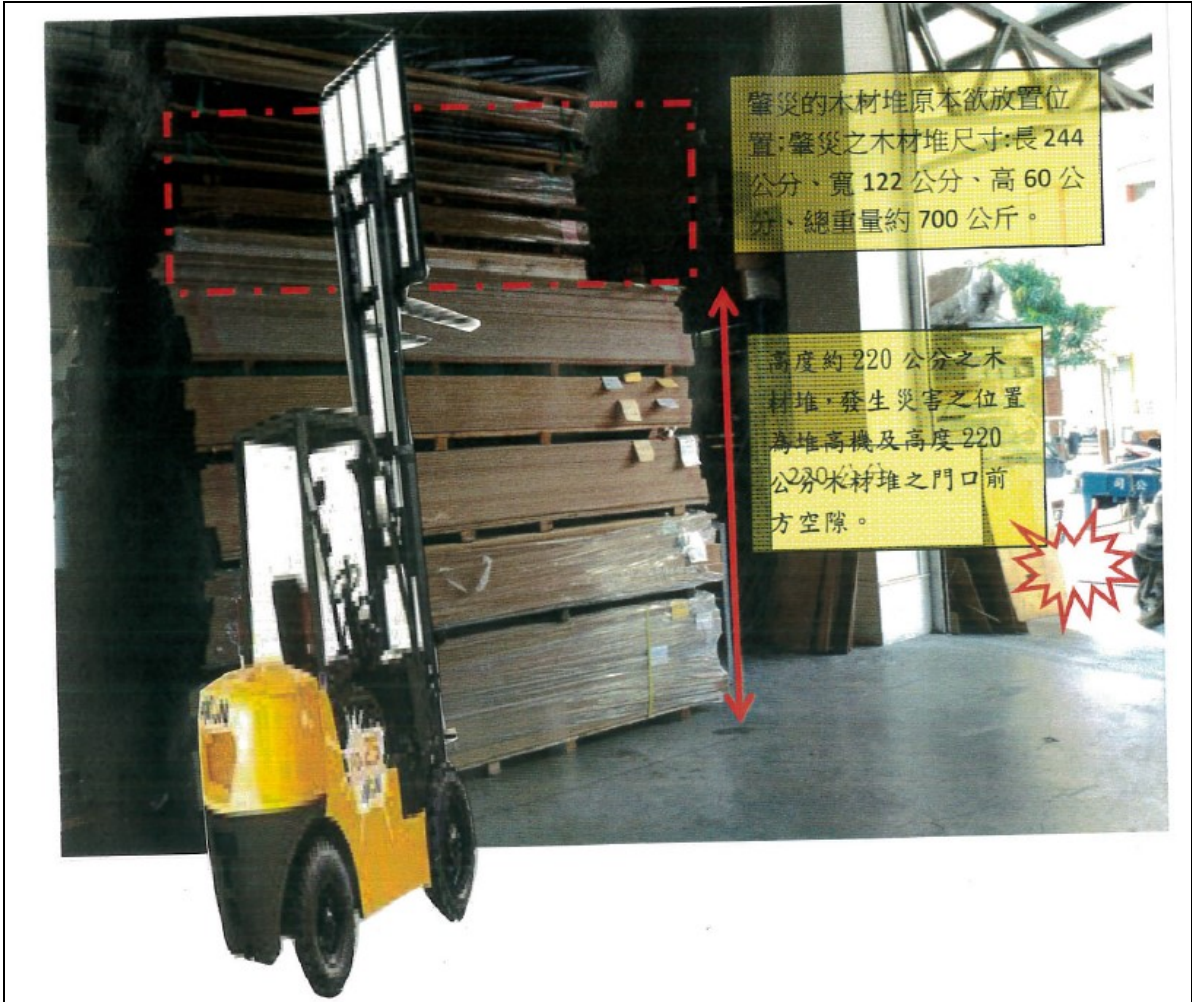
說明

(二) ○○企業有限公司指派現場鄭○○駕駛堆高機把堆置於棧板上未網綁的木材堆搬運至定位，碰撞到下層貨物的左前緣上端，然後堆高機又往前開且同時再升高貨叉過程中，未網綁的木材堆上方木材滑動，導致木材堆重心偏移，最後木材堆連同棧板翻轉下來，壓砸到當時正站在門口邊理貨未戴安全帽的施○○，後經救護車將施○○送往高雄醫學大學附設中和紀念醫院救治後，宣告不治。

1、堆高機載運之貨物未保持穩固狀態，防止翻倒。

2、雇主對於工作場所有物體飛落之虞者，未設置防止物體飛落之設備，並供給安全帽等防護具，使勞工戴用。

災害發生地點處相關設施：堆高機 1 臺，1 處高度約 220 公分之木材堆，發生災害之位置為堆高機及高度 220 公分木材堆之門口前方空隙。

(三)雇主對於堆高機之操作，不得超過該機械所能承受之最大荷重，且其載運之貨物應保持穩固狀態，防止翻倒。(職業安全衛生設施規則第127條暨職業安全衛生法第6條第1項)

(四)雇主對於工作場所有物體飛落之虞者，應設置防止物體飛落之設備，並供給安全帽等防護具，使勞工戴用。(職業安全衛生設施規則第238條暨職業安全衛生法第6條第1項)
