從事清潔作業發生墜落致死重大職業災害

核備文號：(110)1100007727

- 一、行業分類：不動產開發業（6700）
- 二、災害類型：墜落(01)
- 三、媒介物：營建物(418)
- 四、罹災情形：死亡1人、受傷0人。
- 五、發生經過：

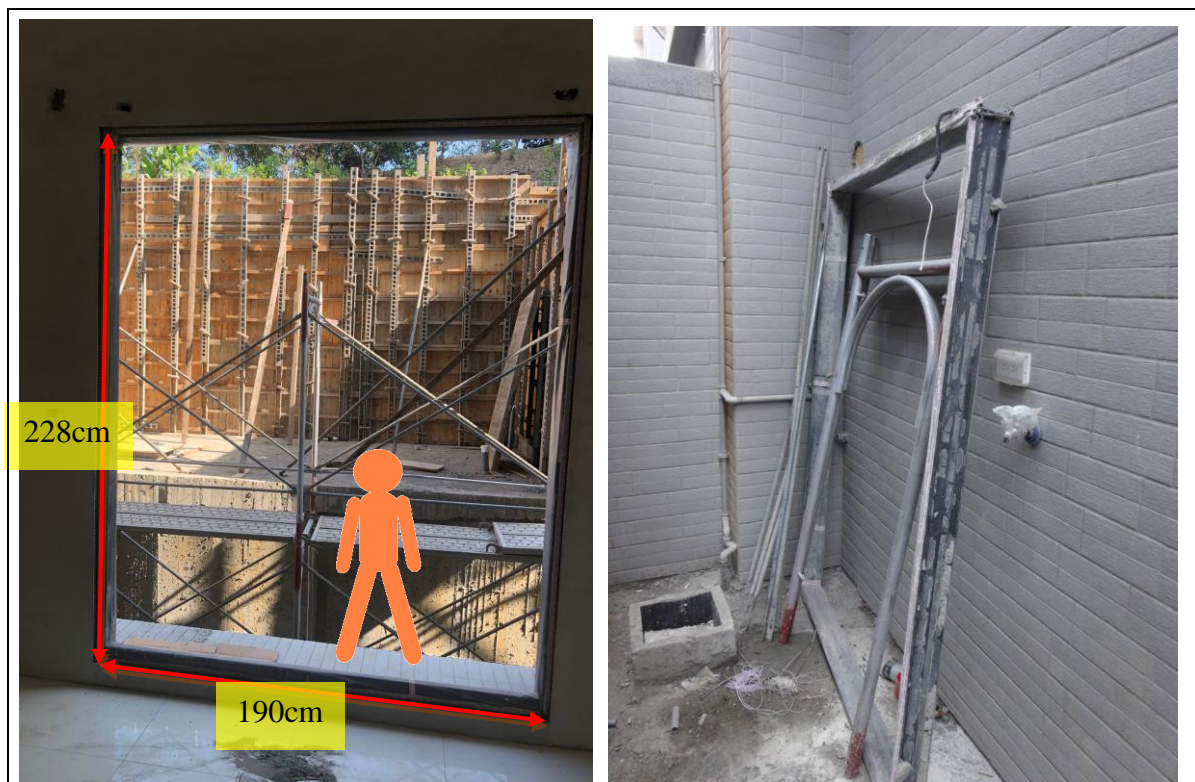
(一)直接原因：自本工程A3戶2樓後方落地窗外雨遮，墜落一樓地面傷重死亡。

1. 進入營繕工程工作場所作業人員，未提供適當安全帽，並使其正確戴用。
2. 高度2公尺以上之A3戶2樓後方落地窗外雨遮，未設置護欄、護蓋或安全網等防護設備。若設置困難應採取使勞工使用安全帶等防止墜落措施。

說明	災害發生現場。
----	---------

(一)雇主對於進入營繕工程工作場所作業人員，應提供適當安全帽，並使其正確戴用。

(二)雇主對於高度二公尺以上之屋頂、鋼樑、開口部分、階梯、樓梯、坡道、工作臺、擋土牆、擋土支撐、施工構臺、橋樑墩柱及橋樑上部結構、橋臺等場所作業，勞工有遭受墜落危險之虞者，應於該處設置護欄、護蓋或安全網等防護設備。雇主設置前項設備有困難，或因作業之需要臨時將護欄、護蓋或安全網等防護設備開啟或拆除者，應採取使勞工使用安全帶等防止墜落措施。但其設置困難之原因消失後，應依前項規定辦理。(營造安全衛生設施標準第19條暨職業安全衛生法第6條第1項)

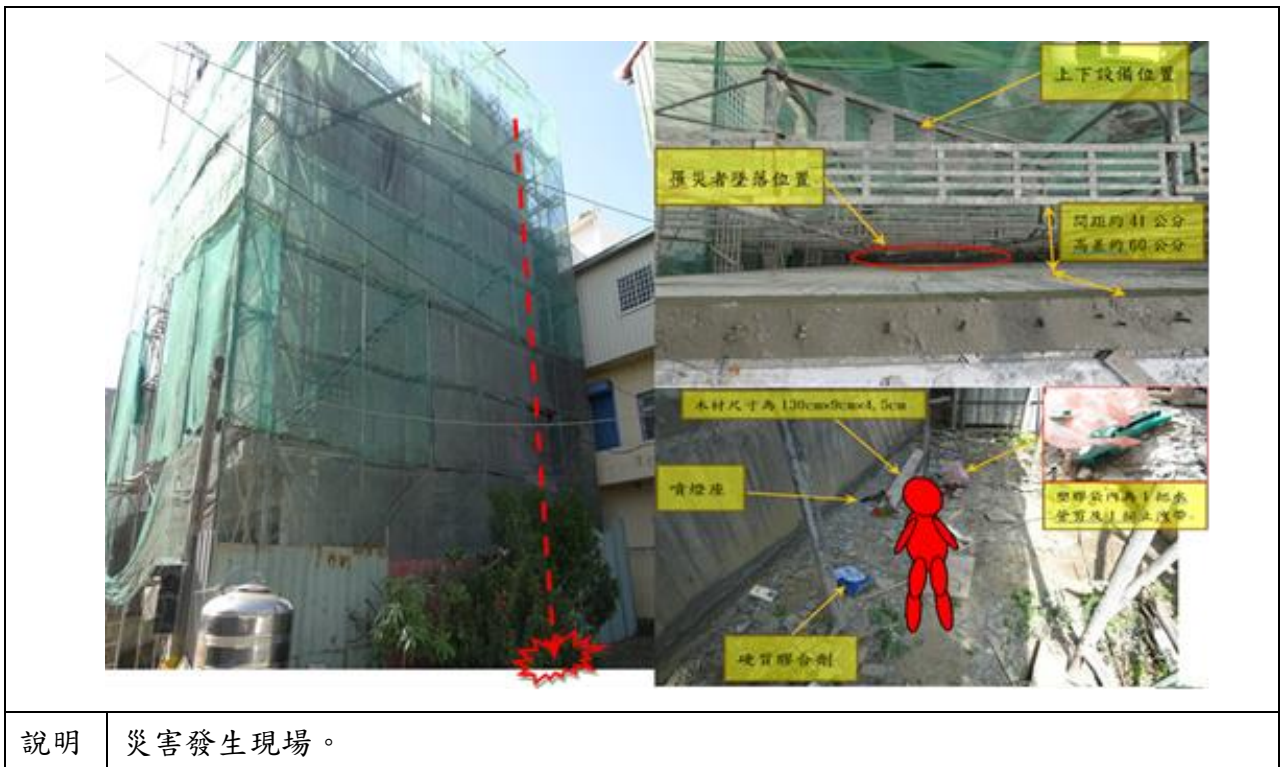
（一）直接原因：李○○自本工程屋頂墜落至1樓地面（墜落高度約14.3公尺）傷重死亡。

1. 高度2公尺以上之屋頂及外牆施工架，未設置護欄、護蓋或安全網等防護設備。
2. 對勞工於橫隔兩地之通行時，應設置扶手、踏板、梯等適當之通行設備。
3. 進入營繕工程工作場所作業人員，未提供適當安全帽，並使其正確戴用。

- （一）雇主對於進入營繕工程工作場所作業人員，應提供適當安全帽，並使其正確戴用。（營造安全衛生設施標準第11條之1暨職業安全衛生法第6條第1項）
- （二）雇主對於高度二公尺以上之屋頂、鋼梁、開口部分、階梯、樓梯、坡道、工作臺、擋土牆、擋土支撐、施工構臺、橋梁墩柱及橋梁上部結構、橋臺等場所作業，勞工有遭受墜落危險之虞者，應於該處設置護欄、護蓋或安全網等防護設備。（營造安全衛生設施標準第19條第1項暨職業安全衛生法第6條第1項）
- （三）雇主對勞工於橫隔兩地之通行時，應設置扶手、踏板、梯等適當之通行設備。…。（職業安全衛生設施規則第35條暨職業安全衛生法第6條第1項）
- （四）雇主應置職業安全衛生業務主管。（職業安全衛生管理辦法第3條第1項暨職業安全衛生法第23條第1項）
- （五）雇主僱用勞工時，除應依附表八所定之檢查項目實施一般體格檢查外…。（勞工健康保護規則第14條第1項暨職業安全衛生法第20條第1項）
- （六）雇主應依其事業規模、性質，訂定職業安全衛生管理計畫，要求各級主管及負責指揮、監督之有關人員執行；勞工人數在三十人以下之事業單位，得以安全衛生管理執行紀錄或文件代替職業安全衛生管理計畫。（職業安全衛生管理辦法第12條之1第1項暨職業安全衛生法第23條第1項）

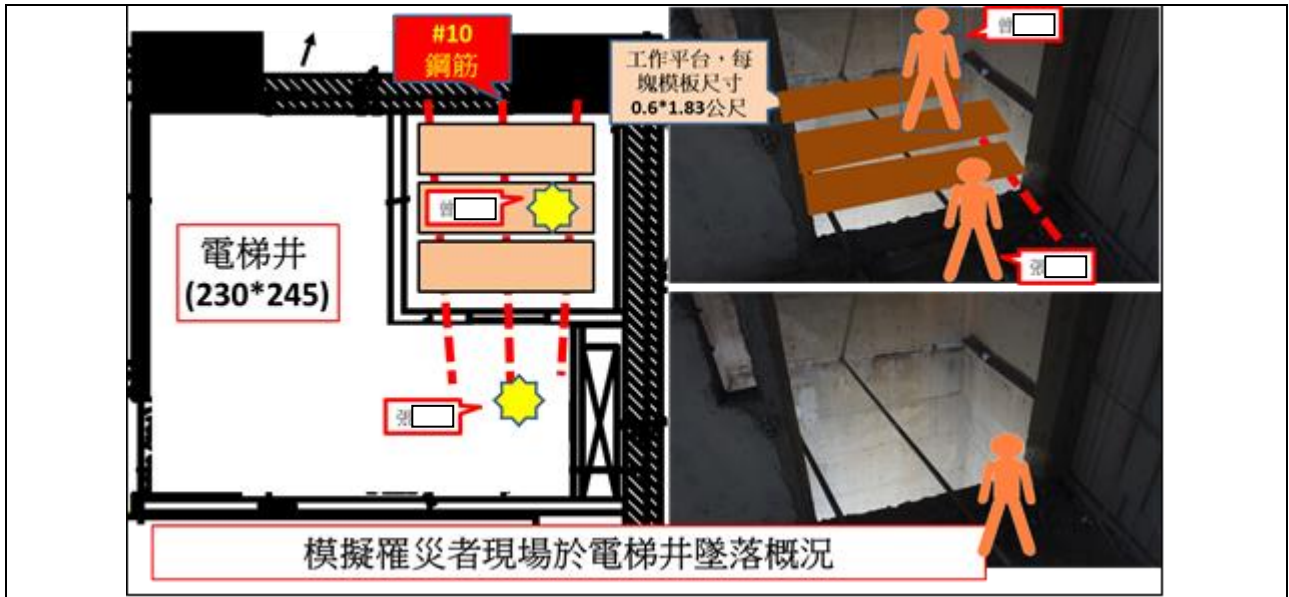
說明一 災害發生時罹災者曾○○與目擊者張○○於地下2樓電梯間作業相關位置。

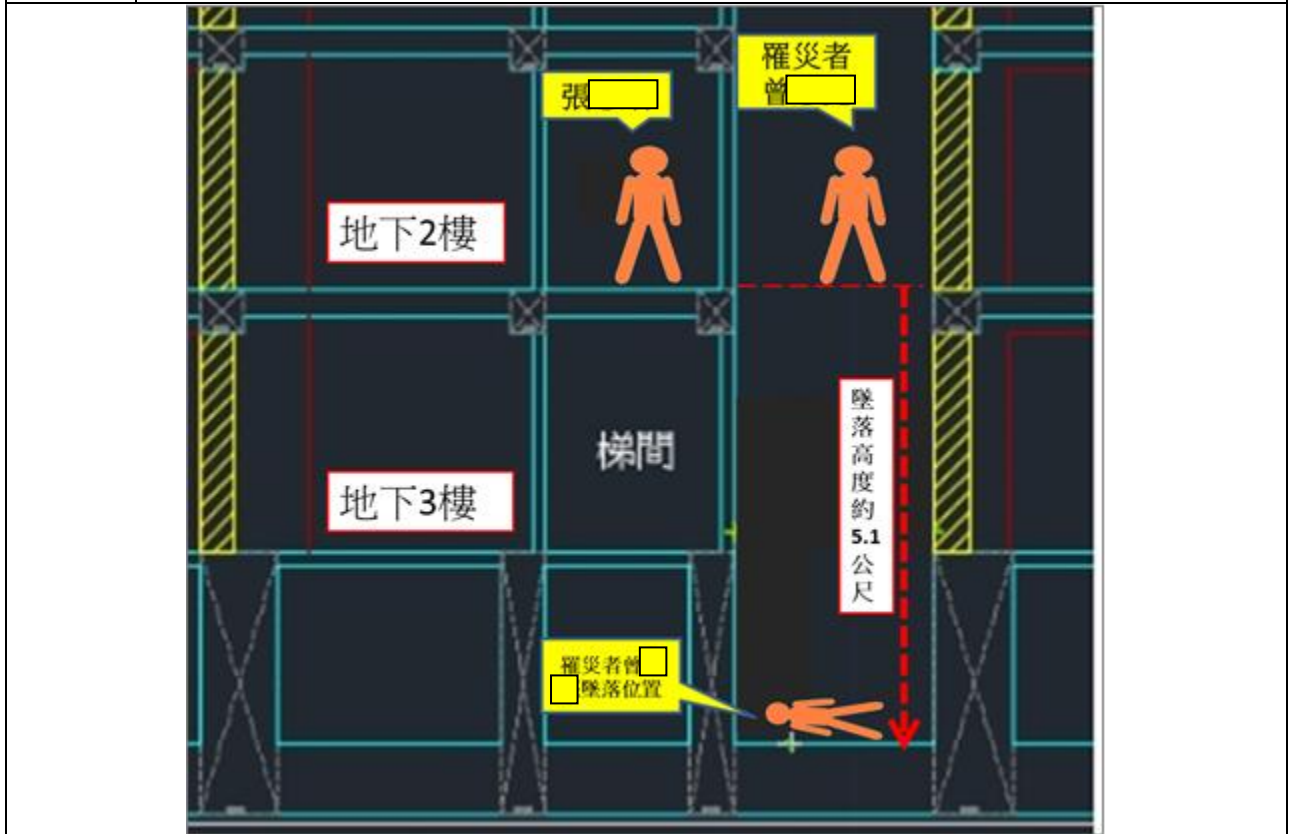
- （一）直接原因：自地下室2樓電梯井工作平台上墜落至電梯井機坑傷重致死，墜落高度約5.1公尺。
- （二）間接原因：高度2公尺以上地下2樓電梯井工作平台拆除作業，有遭受墜落危險之虞者，未於該處設置護欄、護蓋或安全網等防護設備。
- （三）基本原因：未落實執行職業安全衛生管理計畫。

說明二 曾○○從事地下2樓電梯井工作平台拆除作業時，未設護蓋或安全網等防護設備，因其中靠近東側10#鋼筋鬆動脫落，導致曾○○所站立之模板連同人員一起掉落電梯機坑墜落電梯井機坑，墜落高度5.1公尺。

- （一）雇主對於高度2公尺以上之屋頂、鋼樑、開口部分、階梯、樓梯、坡道、工作臺、擋土牆、擋土支撐、施工構臺、橋樑墩柱及橋樑上部結構、橋臺等場所作業，勞工有遭受墜落危險之虞者，應於該處設置護欄、護蓋或安全網等防護設備。（營造安全衛生設施標準第19條第1項暨職業安全衛生法第6條第1項）
- （二）雇主應依其事業規模、性質，訂定職業安全衛生管理計畫，要求各級主管及負責指揮、監督之有關人員執行；勞工人數在30人以下之事業單位，得以安全衛生管理執行紀錄或文件代替職業安全衛生管理計畫。（職業安全衛生管理辦法第12條之1第1項暨職業安全衛生法第23條第1項）
- （三）雇主使勞工於下列有發生倒塌、崩塌之虞之場所作業者，應有防止發生倒塌、崩塌之設施：…。二、構造物或其他物體之上方、內部或其周邊。（營造安全衛生設施標準第13條第1項暨職業安全衛生法第6條第1項）

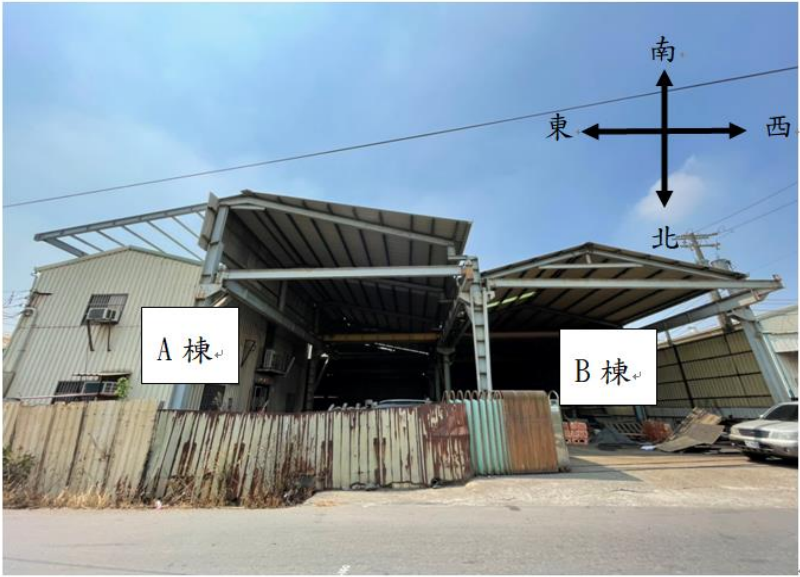
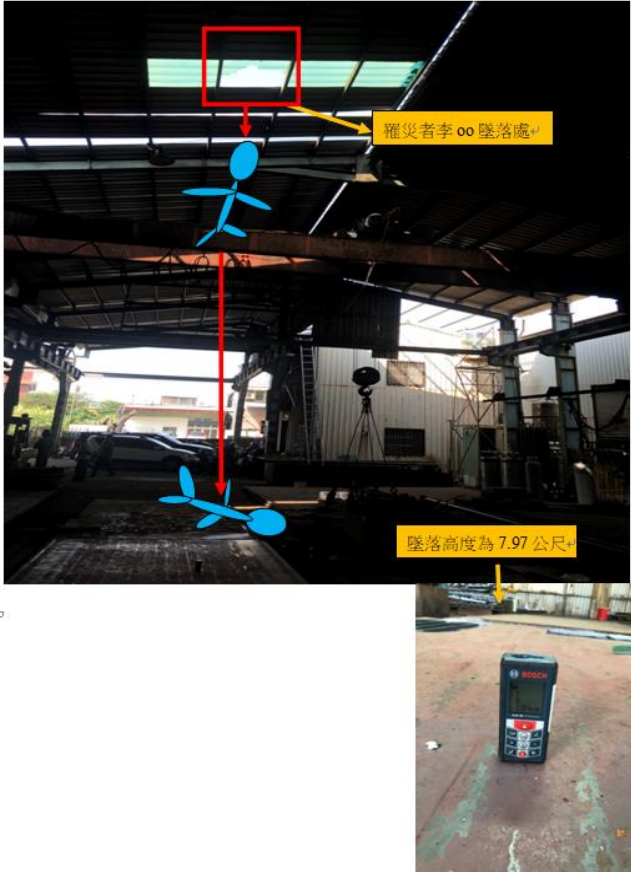
(一) 直接原因：自高度7.97公尺屋頂墜落至地面，因中樞衰竭死亡。

1. 對於從事屋頂作業，未規劃安全通道，於屋架上設置適當強度且寬度在三十公分以上之踏板，並於下方適當範圍裝設堅固格柵或安全網等防墜設施。
2. 未指定屋頂作業主管指揮或監督該作業。

說明 罹災者於屋頂墜落至地面位置示意圖。

- (一) 雇主使勞工於易踏穿材料構築之屋頂作業時，應先規劃安全通道，於屋架上設置適當強度，且寬度在三十公分以上之踏板，並於下方適當範圍裝設堅固格柵或安全網等防墜設施。但雇主設置踏板面積已覆蓋全部易踏穿屋頂或採取其他安全工法，致無踏穿墜落之虞者，不在此限。(營造安全衛生設施標準第18條第1項第3款暨職業安全衛生法第6條第1項)
- (二) 於易踏穿材料構築屋頂作業時，雇主應指派屋頂作業主管於現場辦理下列事項：
一、決定作業方法，指揮勞工作業。二、實施檢點，檢查材料、工具、器具等，並汰換其不良品。三、監督勞工確實使用個人防護具。四、確認安全衛生設備及措施之有效狀況。五、前二款未確認前，應管制勞工或其他人員不得進入作業。六、其他為維持作業勞工安全衛生所必要之設備及措施。(營造安全衛生設施標準第18條第2項暨職業安全衛生法第6條第1項)
- (三) 雇主僱用勞工時，除應依附表八所定之檢查項目實施一般體格檢查外，另應按其作業類別，依附表九所定之檢查項目實施特殊體格檢查。(勞工健康保護規則第14條第1項暨職業安全衛生法第20條第1項)
- (四) 雇主應依其事業單位之規模、性質，訂定職業安全衛生管理計畫，要求各級主管及負責指揮、監督之有關人員執行；勞工人數在三十人以下之事業單位，得以安全衛生管理執行紀錄或文件代替職業安全衛生管理計畫。(職業安全衛生管理辦法

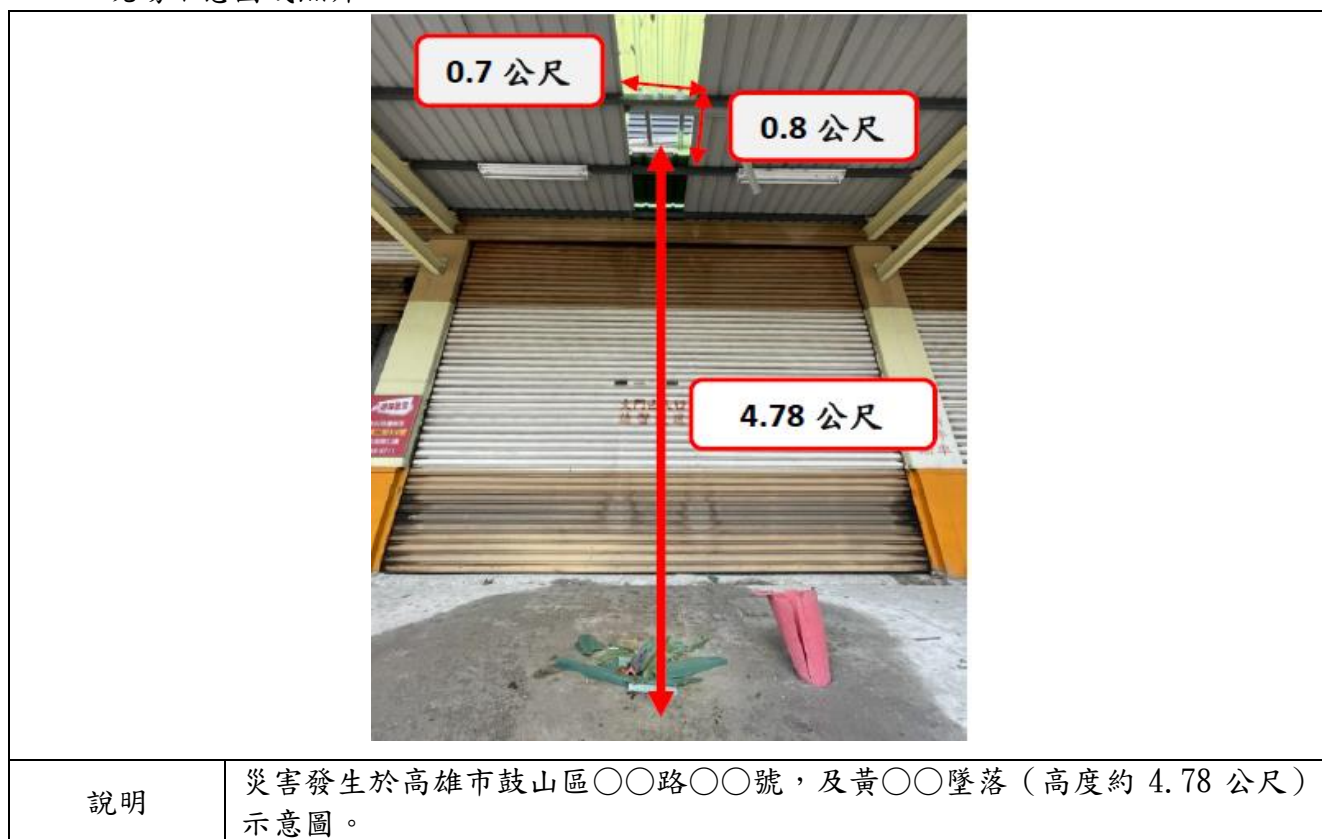
(一)直接原因：罹災者從屋頂前方雨遮處踏穿採光罩墜落地面死亡。

1. 於易踏穿材料構築之屋頂作業時，於屋頂上設置適當強度，且寬度在30公分以上之踏板，並於下方適當範圍裝設堅固格柵或安全網等防墜設施。
2. 於易踏穿材料構築屋頂作業時，雇主未指派屋頂作業主管人員於現場指揮監督勞工作業。
3. 於高度2公尺以上高處作業，勞工有墜落之虞，未使勞工確實使用安全帶及其他必要之防護具。

(一)雇主使勞工從事屋頂作業時，應指派專人督導，並依下列規定辦理：一、…。三、於易踏穿材料構築之屋頂作業時，應先規劃安全通道，於屋架上設置適當強度，且寬度在三十公分以上之踏板，並於下方適當範圍裝設堅固格柵或安全網等防墜設施。(營造安全衛生設施標準第18條第1項第3款暨職業安全衛生法第6條第1項)

(二)於易踏穿材料構築屋頂作業時，雇主應指派屋頂作業主管於現場辦理下列事項：一、決定作業方法，指揮勞工作業。二、實施檢點，檢查材料、工具、器具等，並汰換其不良品。三、監督勞工確實使用個人防護具。四、確認安全衛生設備及措施之有效狀況。五、前二款未確認前，應管制勞工或其他人員不得進入作業。六、其他為維持作業勞工安全衛生所必要之設備及措施。(營造安全衛生設施標準第18條第2項暨職業安全衛生法第6條第1項)

(三)雇主對於在高度二公尺以上之高處作業，勞工有墜落之虞者，應使勞工確實使用安全帶、安全帽及其他必要之防護具。(職業安全衛生設施規則第281條第1項暨職業安全衛生法第6條第1項)

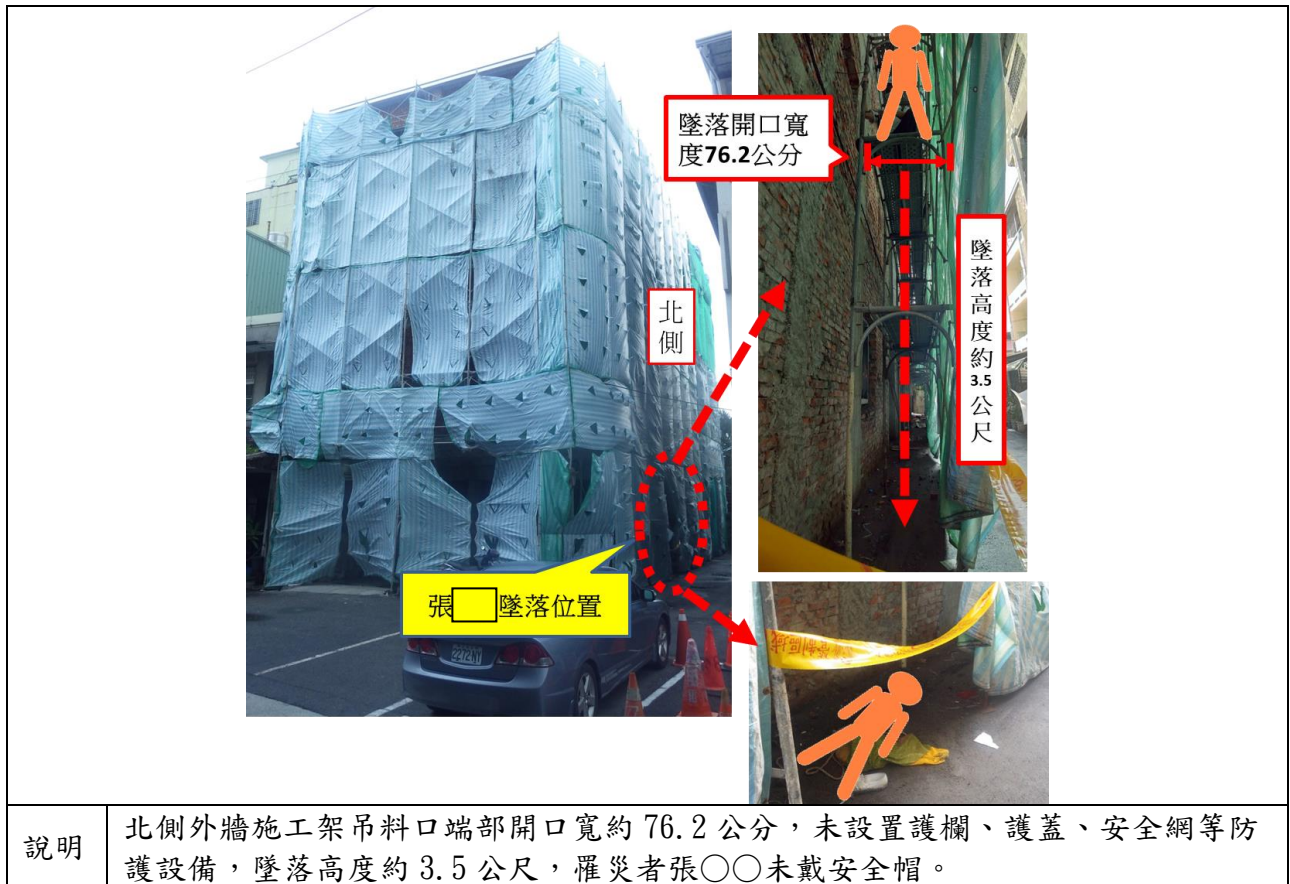
(一) 直接原因：自高度約3.5公尺之外牆施工架端部開口處墜落至地面傷重致死。

1. 高差超過1.5公尺之外牆施工架，未設安全上下之設備。

2. 高度2公尺以上外牆施工架端部開口處，未於該處設置護欄、護蓋或安全網等防護設備。

(一) 雇主對於高度二公尺以上之屋頂、鋼樑、開口部分、階梯、樓梯、坡道、工作臺、擋土牆、擋土支撐、施工構臺、橋樑墩柱及橋樑上部結構、橋臺等場所作業，勞工有遭受墜落危險之虞者，應於該處設置護欄、護蓋或安全網等防護設備。（營造安全衛生設施標準第19條第1項暨職業安全衛生法第6條第1項）

(三) 雇主對勞工於高差超過一·五公尺以上之場所作業時，應設置能使勞工安全上下之設備。（職業安全衛生設施規則第228條暨職業安全衛生法第6條第1項）

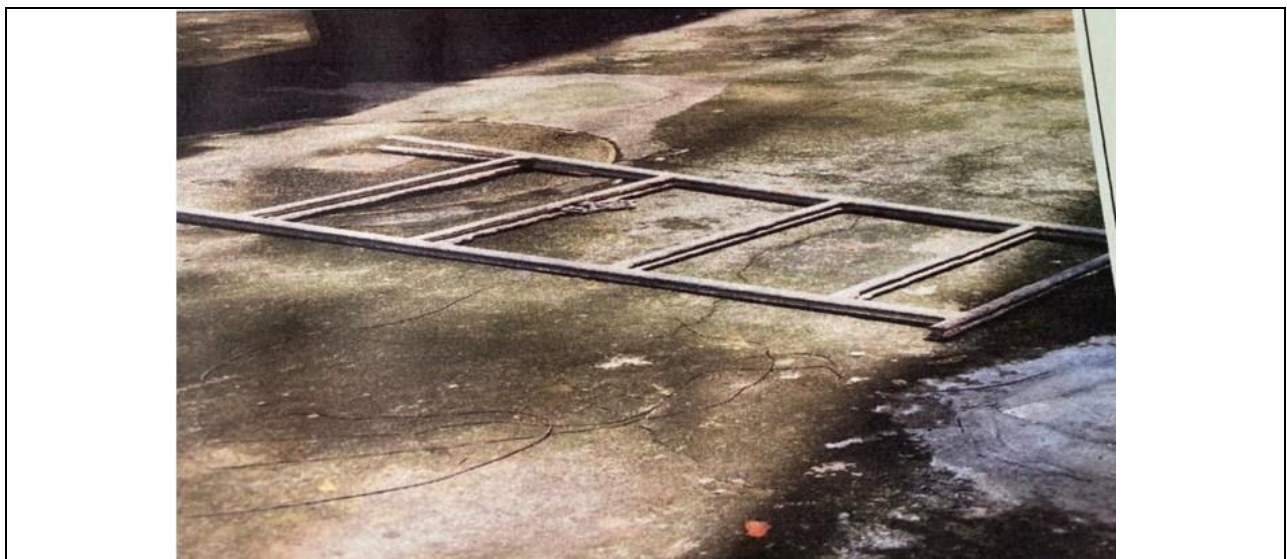
（一）直接原因：自合梯墜落頭部撞擊地面，造成顱內出血及對撞性腦挫傷死亡。

不安全狀況：使用合梯之兩梯腳間無金屬等硬質繫材扣牢，腳部未有防滑絕緣腳座套，亦無安全之防滑梯面，且未配戴安全帽。

罹災者謝○○頭部沒有配戴安全帽，仰躺於後巷外牆壁與倒下合梯之間。

（二）雇主對於使用之合梯，應符合下列規定：一、具有堅固之構造。二、其材質不得有顯著之損傷、腐蝕等。三、梯腳與地面之角度應在七十五度以內，且兩梯腳間有金屬等硬質繫材扣牢，腳部有防滑絕緣腳座套。四、有安全之防滑梯面。（職業安全衛生設施規則第230條第1項暨職業安全衛生法第6條第1項）

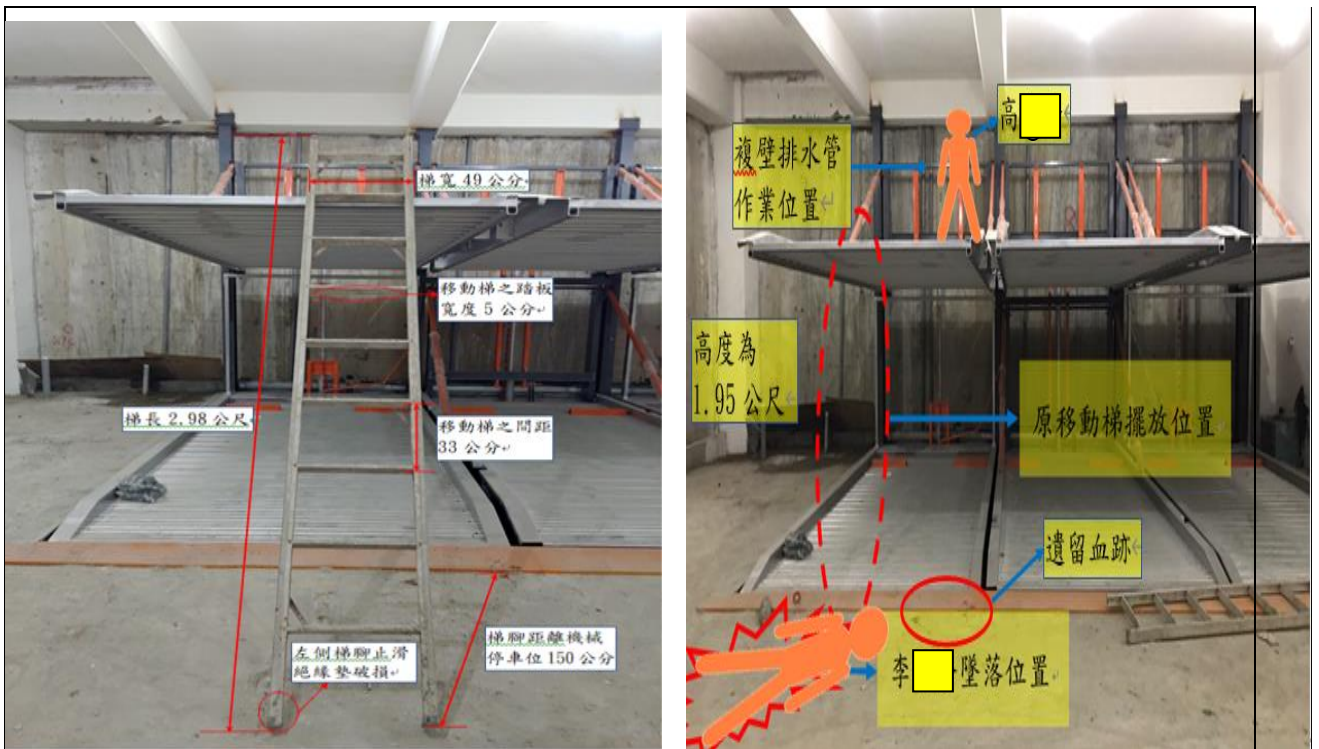
- (一) 直接原因：由上層機械停車位攀爬移動梯向下墜落地面，致頭部外傷、顱內出血及中樞神經衰竭傷重死亡。
- (二) 間接原因：
 1. 進入營繕工程作業，未使勞工確實佩戴安全帽。
 2. 登上機械停車位上層處未設置安全上下設備。
 3. 移動梯之左側梯腳絕緣止滑墊破損，移動梯未採固定措施。
- (三) 基本原因：
 1. 未設置職業安全衛生業務主管。
 2. 於勞工人數在三十人以下之事業單位未以執行紀錄或文件代替職業安全衛生管理計畫。
 3. 未訂定自動檢查計畫及實施自動檢查。
 4. 未使勞工接受適於各該工作必要之一般安全衛生教育訓練。
 5. 未訂定適於該工作之安全衛生工作守則。
 6. 原事業單位未於事前告知承攬人，有關作業之工作環境危害因素暨職業安全衛生法及有關安全衛生規定應採取之措施。
 7. 原事業單位與承攬人有分別僱用勞工共同作業之事實、未設置「協議組織」、未依規定確實「巡視」、未採積極具體「連繫與調整」之作為、亦未提供承攬人安全衛生教育之指導及協助。

說明	災害現場示意圖。
----	----------

- (一) 雇主對勞工於高差超過 1.5 公尺以上之場所作業時，應設置能使勞工安全上下之設備。(職業安全衛生設施規則第 228 條暨職業安全衛生法第 6 條第 1 項)
- (二) 雇主對於使用之移動梯，應符合下列之規定：…二、其材質不得有顯著之損傷、腐蝕等現象。…四、應採取防止滑溜或其他防止轉動之必要措施。(職業安全衛生設施規則第 229 條第 2、4 款暨職業安全衛生法第 6 條第 1 項)
- (三) 雇主對於進入營繕工程工作場所作業人員，應提供適當安全帽，並使其正確戴用。(營造安全衛生設施標準 11 條之 1 暨職業安全衛生法第 6 條第 1 項)
- (四) 事業之雇主應依規模，置職業安全衛生業務主管及管理人員。(職業安全衛生管理辦法第 3 條暨職業安全衛生法第 23 條第 1 項)
- (五) 雇主僱用勞工時，應實施一般體格檢查。(勞工健康保護規則第 14 條第 1 項暨職業安全衛生法第 20 條第 1 項)
- (六) 雇主應依其事業單位之規模、性質，訂定職業安全衛生管理計畫，…，勞工人數

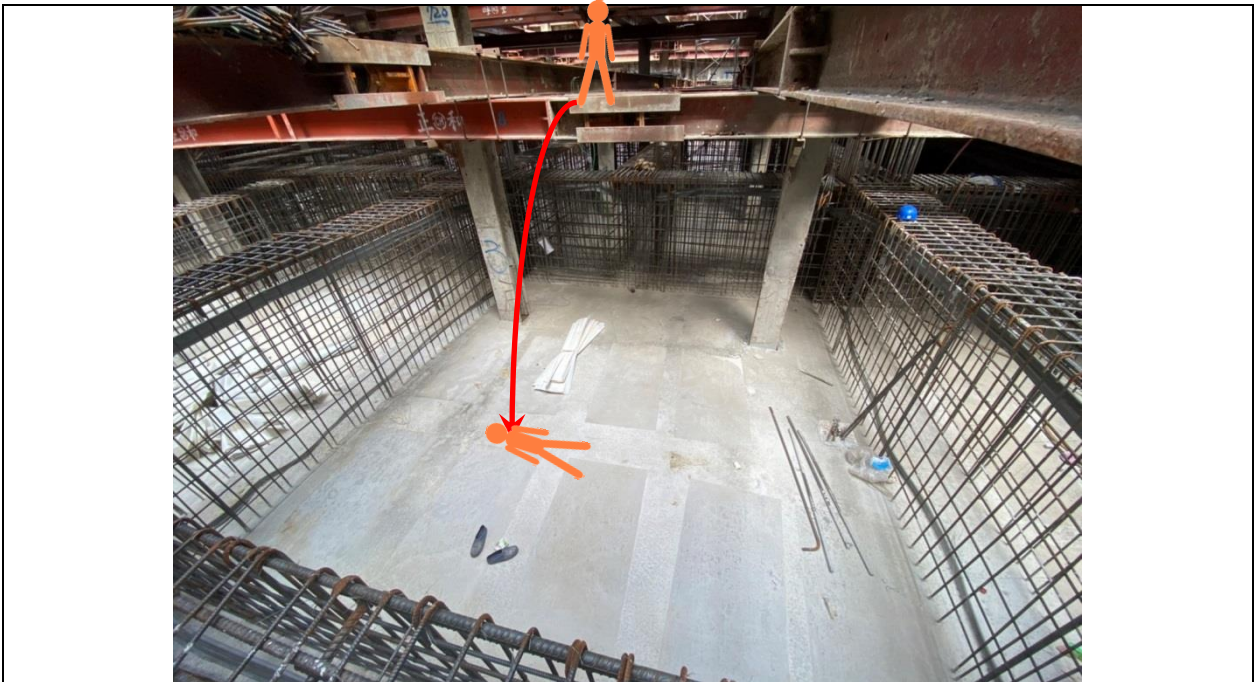
- (一) 直接原因：自高度約3.35公尺地下室第四層水平支撐墜落至筏基，致多重創傷死亡。
- (二) 間接原因：
 1. 對於進入營繕工程工作場所作業人員，未提供適當安全帽，並使其正確戴用。
 2. 高度約3.35公尺地下室第四層水平支撐未設置護欄、護蓋或安全網等防護設備；亦未採取使勞工確實使用安全帶等防止墜落措施。
- (三) 基本原因：
 1. 未執行職業安全衛生事項。
 2. 未執行自動檢查計畫。
 3. 未接受安全衛生教育訓練。

說明	潘○○由地下第四層水平支撐墜落，高度約 3.35 公尺。
----	------------------------------

- (一) 雇主對於進入營繕工程工作場所作業人員，應提供適當安全帽，並使其正確戴用。（營造安全衛生設施標準第11條之1暨職業安全衛生法第6條第1項）
- (二) 雇主對於高度二公尺以上之屋頂、鋼梁、開口部分、階梯、樓梯、坡道、工作臺、擋土牆、擋土支撐、施工構臺、橋梁墩柱及橋梁上部結構、橋臺等場所作業，勞工有遭受墜落危險之虞者，應於該處設置護欄、護蓋或安全網等防護設備。雇主設置前項設備有困難，或因作業之需要臨時將護欄、護蓋或安全網等防護設備開啟或拆除者，應採取使勞工使用安全帶等防止墜落措施。但其設置困難之原因消失後，應依前項規定辦理。（營造安全衛生設施標準第19條第1、2項暨職業安全衛生法第6條第1項）
- (三) 雇主應依其事業單位之規模、性質，訂定職業安全衛生管理計畫，確實執行。（職業安全衛生管理辦法第12條之1暨職業安全衛生法第23條第1項）
- (四) 雇主依規定實施之自動檢查，應訂定自動檢查計畫。（職業安全衛生管理辦法第79條暨職業安全衛生法第23條第1項）
- (五) 雇主對新僱勞工或在職勞工於變更工作前，應使其接受適於各該工作必要之一般安全衛生教育訓練。（職業安全衛生教育訓練規則第17條第1項暨職業安全衛生法第32條第1項）

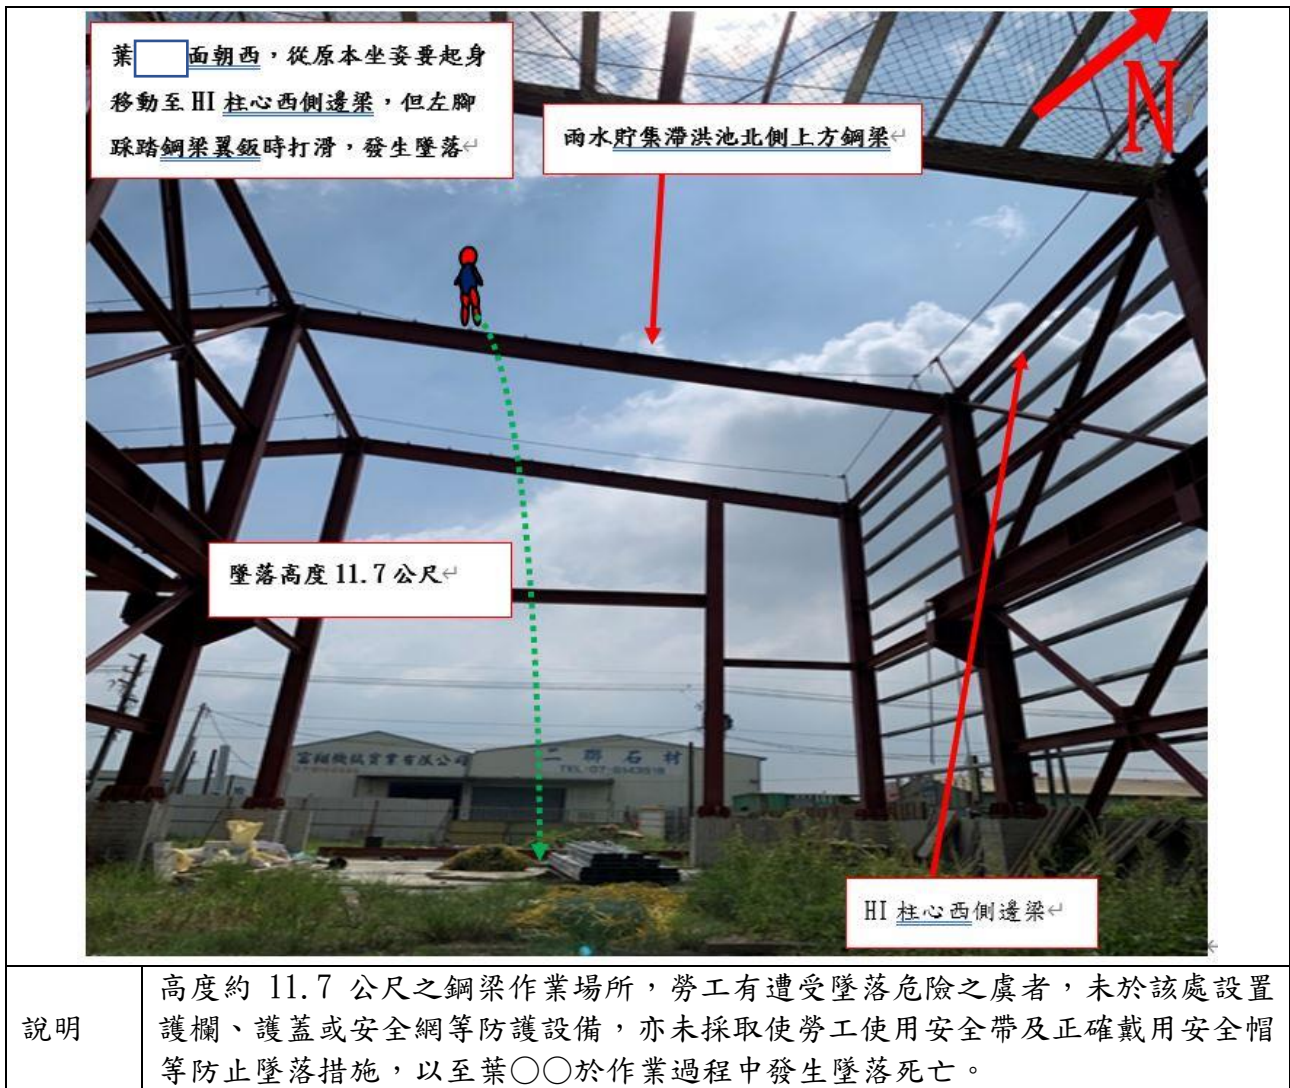
(一)自雨水貯集滯洪池北側上方鋼梁墜落至雨水貯集滯洪池，墜落高度11.7公尺，傷重不治死亡。

1. 對於進入營繕工程工作場所作業人員，未使其正確戴用安全帽。
2. 高度2公尺以上之鋼梁作業場所，勞工有遭受墜落危險之虞者，未於該處設置護欄、護蓋或安全網等防護設備，亦未採取使勞工使用安全帶等防止墜落措施。
3. 對於鋼構組配作業，未指派鋼構組配作業主管於作業現場辦理法定應辦事項。
4. 進行前條鋼構組配作業前，未擬訂包括安全作業方法及標準作業程序等事項之作業計畫，並使勞工遵循。

(二)雇主對於高度2公尺以上之屋頂、鋼樑、開口部分、階梯、樓梯、坡道、工作臺、擋土牆、擋土支撐、施工構臺、橋樑墩柱及橋樑上部結構、橋臺等場所作業，勞工有遭受墜落危險之虞者，應於該處設置護欄、護蓋或安全網等防護設備。雇主設置前項設備有困難，或因作業之需要臨時將護欄、護蓋或安全網等防護設備拆除者，應採取使勞工使用安全帶等防止墜落致勞工遭受危險之措施。（營造安全衛生設施標準第19條第1、2項暨職業安全衛生法第6條第1項）

- (三) 雇主對於鋼構組配作業，應指派鋼構組配作業主管於作業現場辦理下列事項：一、決定作業方法，指揮勞工作業。二、實施檢點，檢查材料、工具及器具等，並汰換其不良品。三、監督勞工確實使用個人防護具。四、確認安全衛生設備及措施之有效狀況。五、前二款未確認前，應管制勞工或其他人員不得進入作業。六、其他為維持作業勞工安全衛生所必要之設備及措施。(營造安全衛生設施標準第 149 條第 1 項暨職業安全衛生法第 6 條第 1 項)
- (四) 雇主進行前條鋼構組配作業前，應擬訂包括下列事項之作業計畫，並使勞工遵循：一、安全作業方法及標準作業程序。二、防止構材及其組配件飛落或倒塌之方法。三、設置能防止作業勞工發生墜落之設備及其設置方法。四、人員進出作業區之管制。(營造安全衛生設施標準第 149 條之 1 第 1 項暨職業安全衛生法第 6 條第 1 項)
- (五) 雇主應依其事業規模、性質，訂定職業安全衛生管理計畫，要求各級主管及負責指揮、監督之有關人員執行；勞工人數在 30 人以下之事業單位，得以安全衛生管理執行紀錄或文件代替職業安全衛生管理計畫。(職業安全衛生管理辦法第 12 條之 1 第 1 項暨職業安全衛生法第 23 條第 1 項)
- (六) 雇主依第 13 條至第 63 條規定實施之自動檢查，應訂定自動檢查計畫。(職業安全衛生管理辦法第 79 條暨職業安全衛生法第 23 條第 1 項)
- (七) 雇主對新僱勞工或在職勞工於變更工作前，應使其接受適於各該工作必要之一般安全衛生教育訓練。(職業安全衛生教育訓練規則第 17 條暨職業安全衛生法第 32 條第 1 項)
- (八) 雇主應依職業安全衛生法及有關規定會同勞工代表訂定適合其需要之安全衛生工作守則，報經勞動檢查機構備查後，公告實施。(職業安全衛生法第 34 條第 1 項)

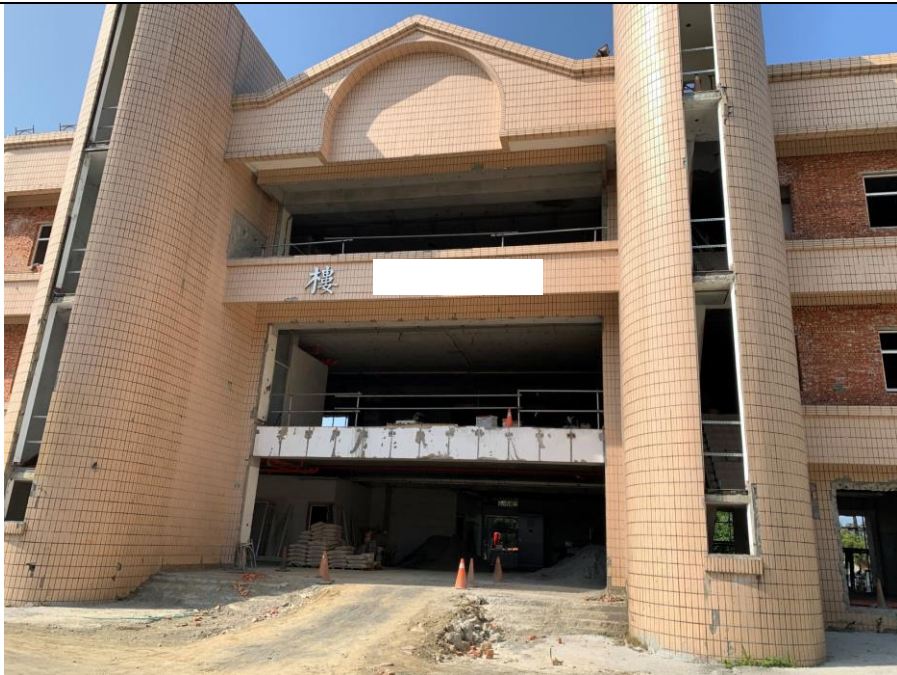
說明一 ○○營區○○樓整修工地。

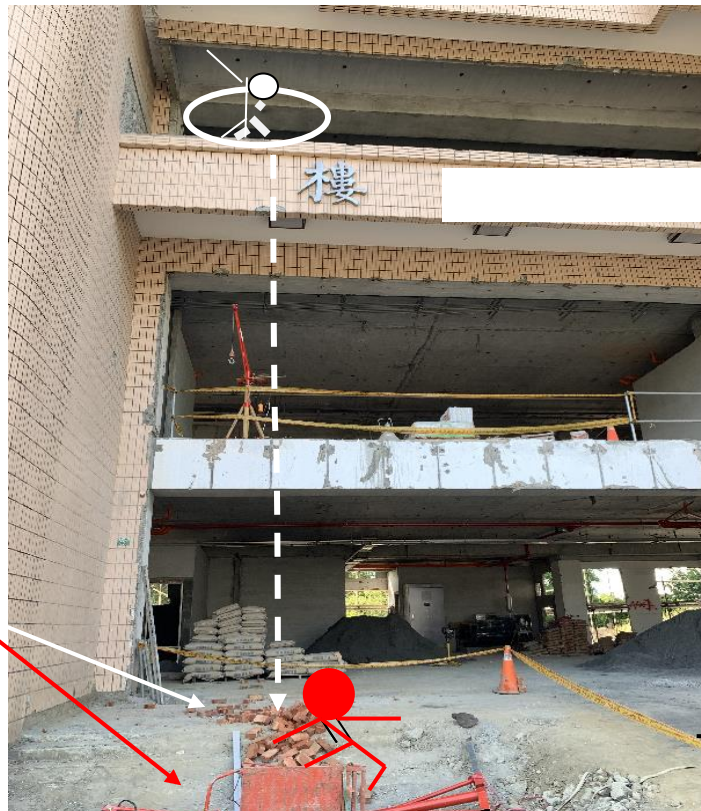
捲揚機及磚塊散落位置

9 公尺

說明二 ○○樓 3 樓吊掛處及墜落地點高度及捲揚機散落位置。

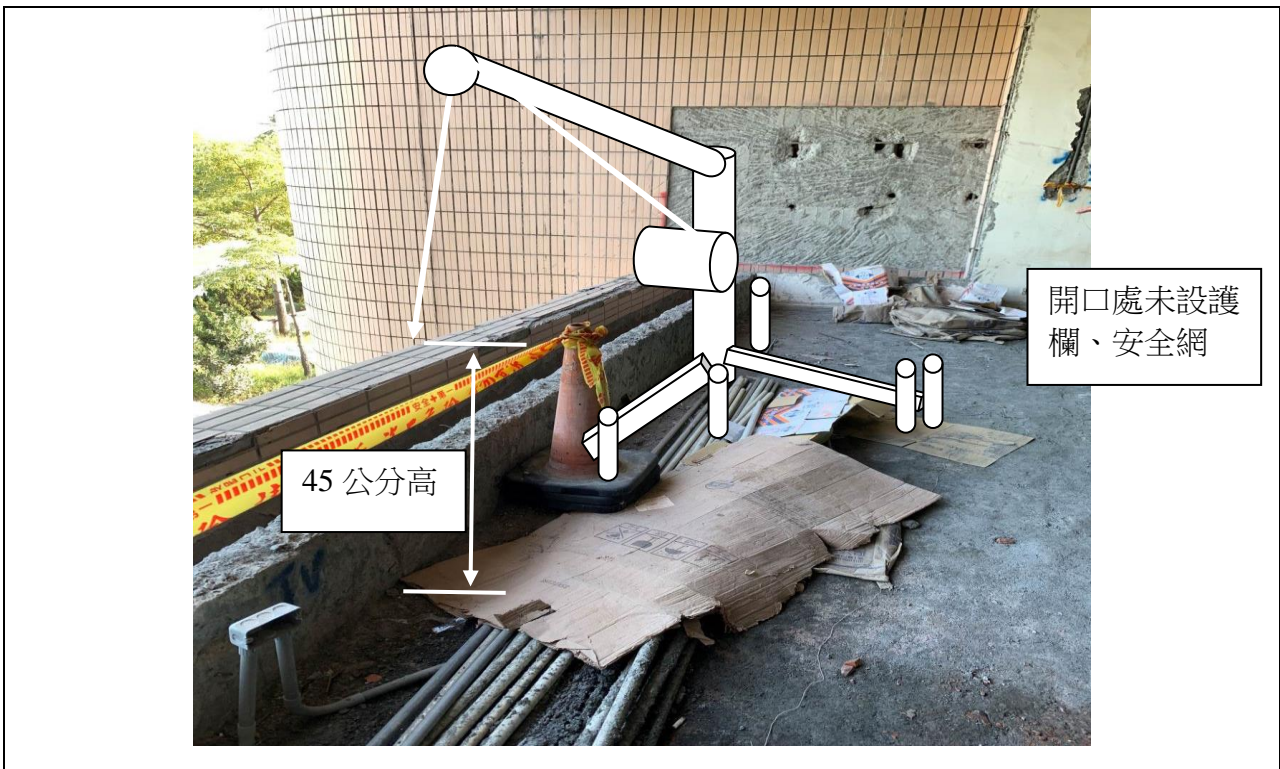
- 1.三樓樓面捲揚機吊料處未設置護欄、護蓋或安全網等安全措施。
- 2.操作捲揚機等吊運物料,未於安裝捲揚機前須核對並確認設計資料及強度計算書,並於吊掛作業時檢查該捲揚機基座錨錠有異常時應即修換。
- 3.在高度2公尺以上之高處作業,有墜落之虞者,未確實使用安全帶、安全帽及其他必要之防護具。

說明三 ○○樓三樓樓面及捲揚機錨錠位置機周圍開口護欄高度約 45 公分。

- (一)雇主對於高度二公尺以上之屋頂、鋼樑、開口部分、階梯、樓梯、坡道、工作臺、擋土牆、擋土支撐、施工構臺、橋樑墩柱及橋樑上部結構、橋臺等場所作業,勞工有遭受墜落危險之虞者,應於該處設置護欄、護蓋或安全網等防護設備。(營造安全衛生設施標準第19條第1項暨職業安全衛生法第6條第1項)
- (二)雇主對於在高度二公尺以上之高處作業,勞工有墜落之虞者,應使勞工確實使用安全帶、安全帽及其他必要之防護具。(職業安全衛生設施規則第281條第1項暨職業安全衛生法第6條第1項)
- (三)雇主應依其事業規模、特性,實施勞工安全衛生管理,執行下列勞工安全衛生事項:…;於勞工人數在三十人以下之事業單位得以執行紀錄或文件代替勞工安全衛生管理計畫。(職業安全衛生管理辦法第12條之1第1項暨職業安全衛生法第23條第1項)
- (四)雇主應依規定訂定自動檢查計畫,實施自動檢查。(職業安全衛生管理辦法第79條暨職業安全衛生法第23條第1項)
- (五)應對勞工施以從事工作及預防災變之安全衛生教育訓練。(職業安全衛生教育訓練規則第17條第1項暨職業安全衛生法第32條第1項)
- (六)雇主使勞工以捲揚機等吊運物料時,應依下列規定辦理:一、安裝前須核對並確認設計資料及強度計算書。…五、錨錠及吊掛用之吊鏈、鋼索、掛鉤、纖維索等吊具有異狀時應即修換…(職業安全衛生設施規則第155條之1第1項暨職業安全衛生法第6條第1項)

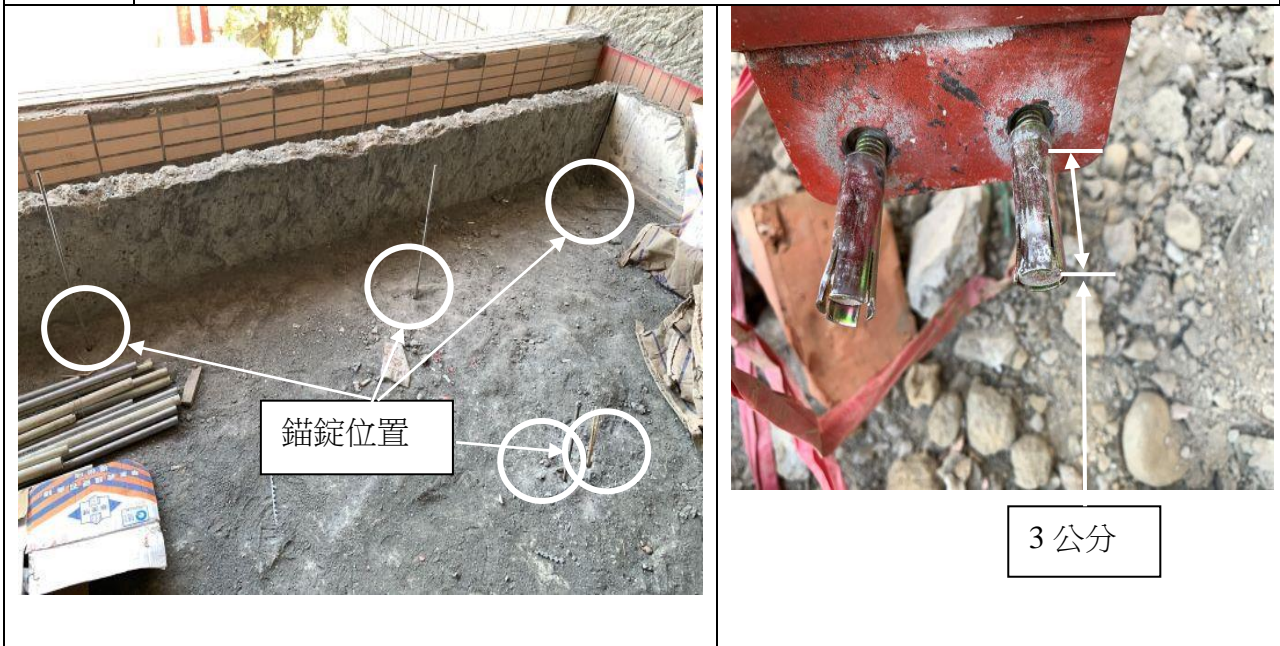
災害發生於110年11月23日15時10分許,○○營造有限公司所僱勞工黃○○在○○營區○○樓三樓樓面未設置護欄等防護設施,操作捲揚機從事紅磚吊料作業,因黃○○未穿著安全帶、安全帽,且安裝捲揚機前未核對並確認設計資料及強度計算,另於吊掛作業前,未檢查該捲揚機基座錨錠有異常狀態,致進行磚塊吊料作業過程中,捲揚機因錨錠強度不足而脫落,發生黃○○與捲揚機自三樓樓面開口處墜落地面,黃○○經送醫急救,因傷重不治死亡。

說明四 捲揚機錨釘固定點深度 3 公分及脫落膨脹螺栓。

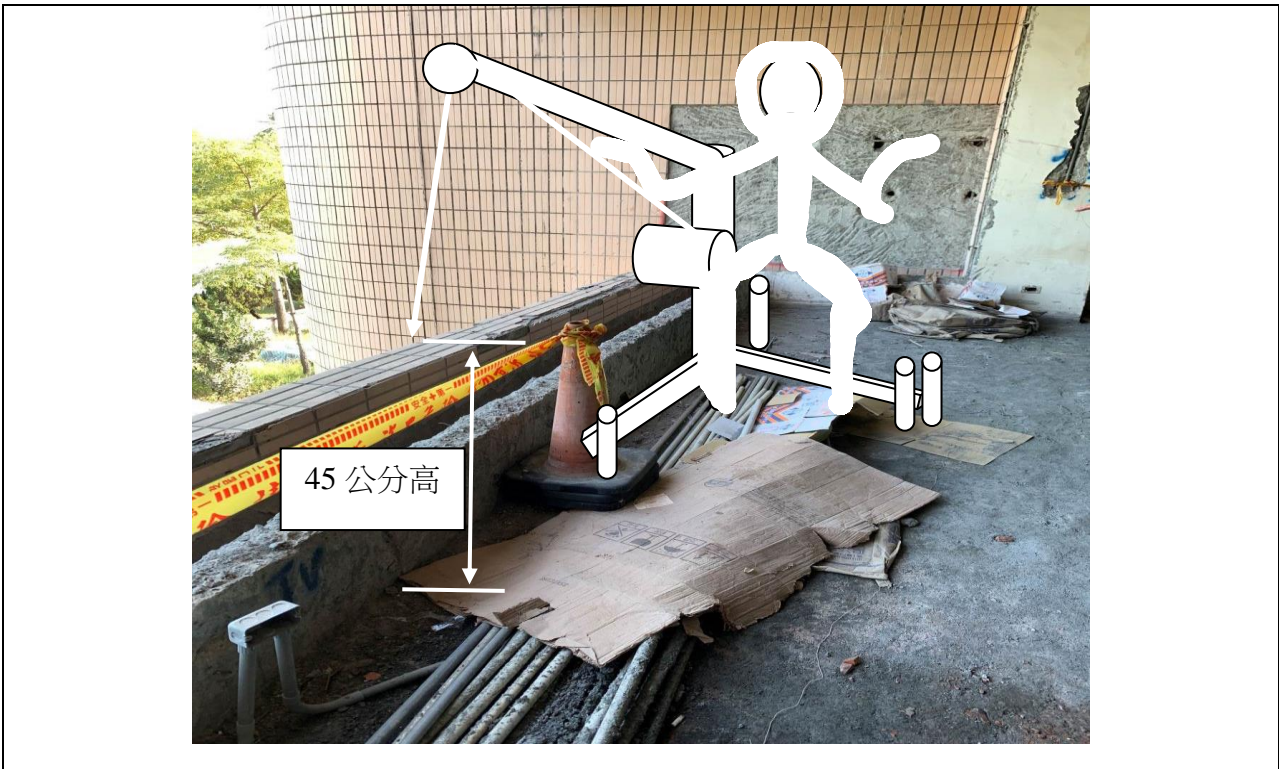
說明五 黃○○於樓板開口處作業未確實著用安全帽安全帶。

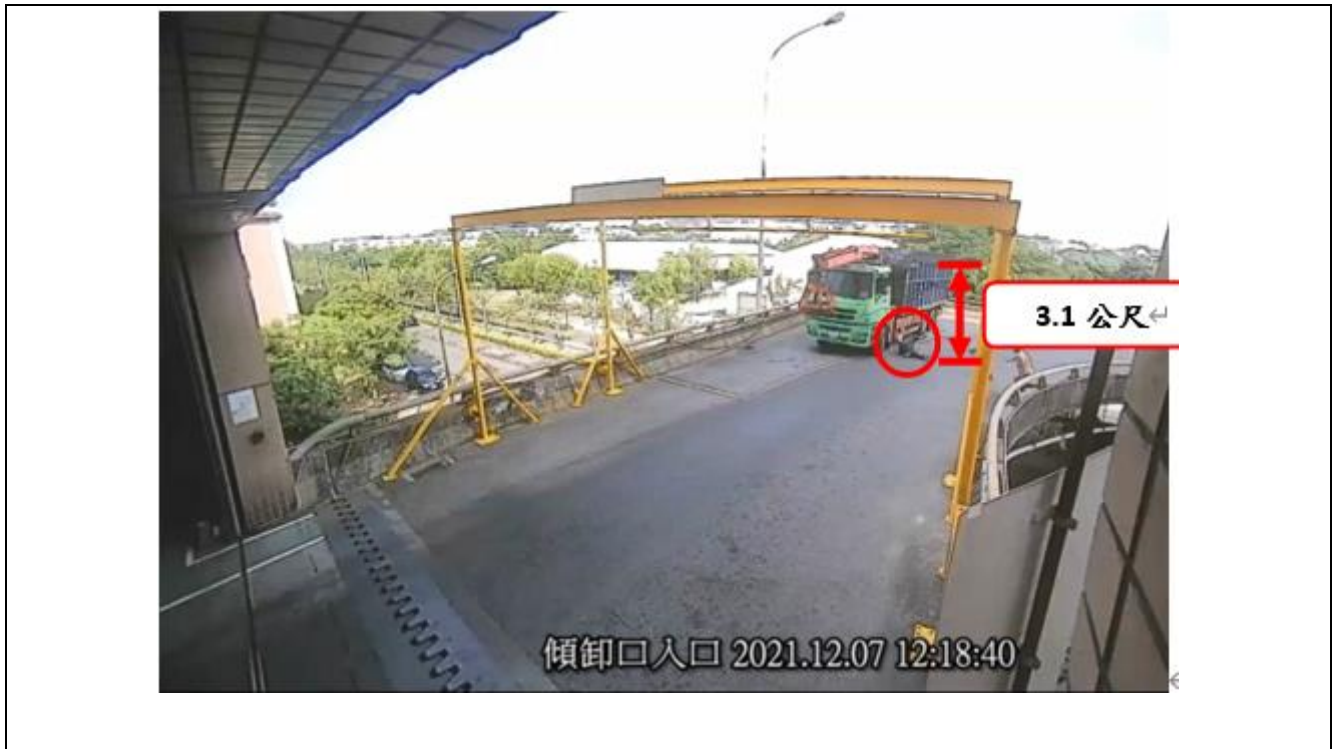
（一）直接原因：罹災者自車輛抓斗操作座位墜落地面受傷，導致低血容積性休克致死。

1. 由抓斗操作座位至地面，未設置能使勞工安全上下之設備。
2. 未使勞工確實使用安全帶、安全帽及其他必要之防護具。

災害發生於高雄市小港區○○路○○號，及吳○○墜落（高度約 3.1 公尺）示意圖。

- （一）雇主對勞工於高差超過一·五公尺以上之場所作業時，應設置能使勞工安全上下之設備。（職業安全衛生設施規則第228條暨職業安全衛生法第6條第1項）
- （二）雇主對於在高度二公尺以上之高處作業，勞工有墜落之虞者，應使勞工確實使用安全帶、安全帽及其他必要之防護具。（職業安全衛生設施規則第281條第1項暨職業安全衛生法第6條第1項）
- （三）雇主僱用勞工時，除應依附表八所定之檢查項目實施一般體格檢查外…。(勞工健康保護規則第16條第1項暨職業安全衛生法第20條第1項)
- （四）雇主應依規模置職業安全衛生業務主管及管理人員。（職業安全衛生管理辦法第3條第1項暨職業安全衛生法第23條第1項）
- （五）雇主應依其事業單位之規模、性質，訂定職業安全衛生管理計畫，…；勞工人數在三十人以下之事業單位，得以安全衛生管理執行紀錄或文件代替職業安全衛生管理計畫。（職業安全衛生管理辦法第12條之1第1項暨職業安全衛生法第23條第1項）
- （六）雇主依規定實施之自動檢查，應訂定自動檢查計畫。（職業安全衛生管理辦法第79條暨職業安全衛生法第23條第1項）
- （七）雇主對下列勞工，應使其接受特殊作業安全衛生教育訓練：…四、吊升荷重在零點五公噸以上未滿三公噸之移動式起重機操作人員。…。（職業安全衛生教育訓練規則第14條第1項第4款暨職業安全衛生法第32條第1項）
- （八）雇主對新僱勞工或在職勞工於變更工作前，應使其接受適於各該工作必要之安全衛生教育訓練。（職業安全衛生教育訓練規則第16條第1項暨職業安全衛生法第32

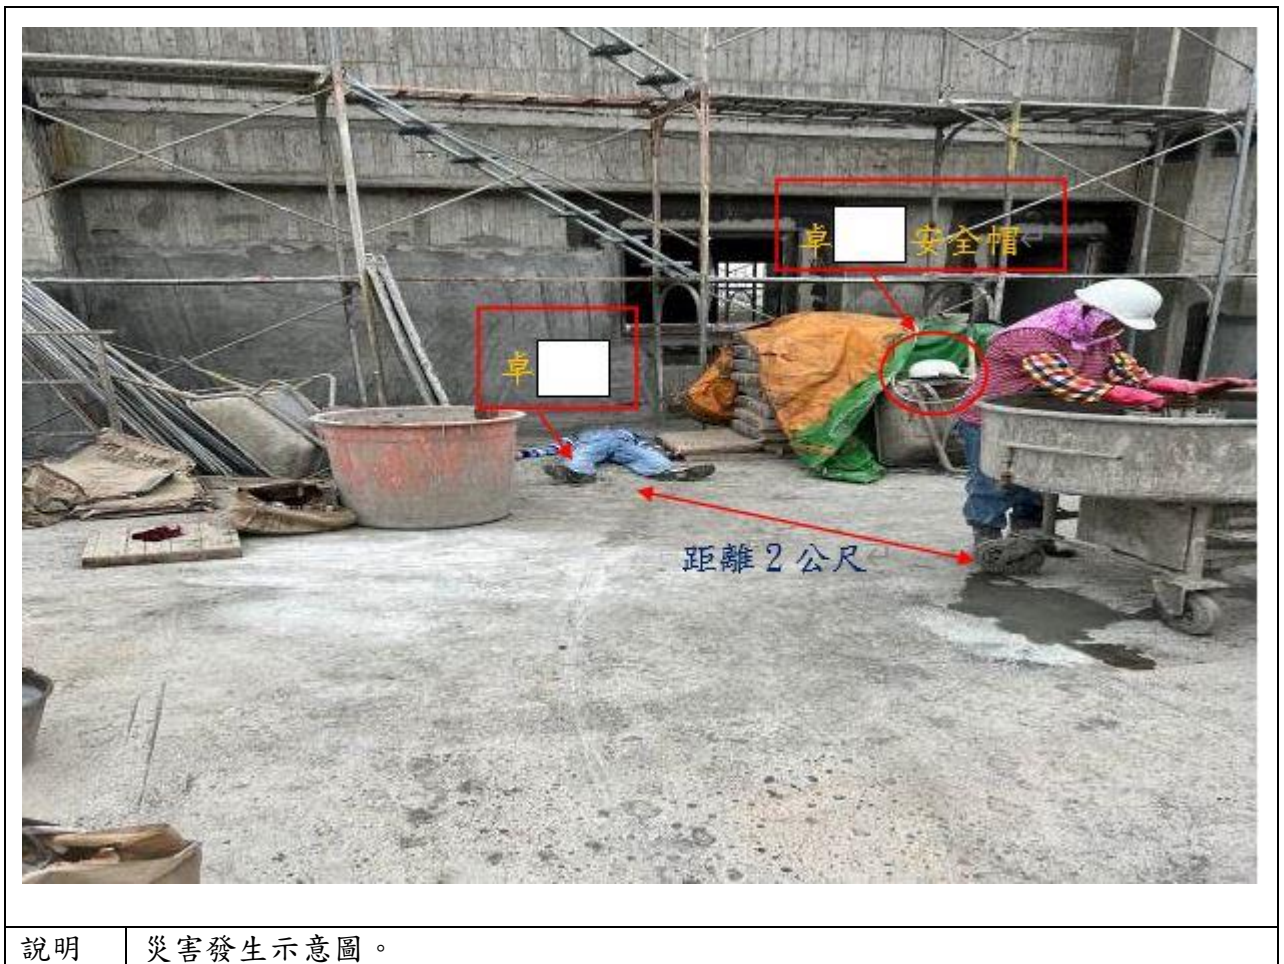
- (一) 直接原因：未戴用安全帽後仰倒地造成頭部外傷，致顱內出血、腦損傷傷重死亡。
- (二) 間接原因：進入營繕工程作業，未使勞工確實佩戴安全帽。
- (三) 基本原因：

- (一) 雇主對於進入營繕工程工作場所作業人員，應提供適當安全帽，並使其正確戴用（營造安全衛生設施標準第11條之1條暨職業安全衛生法第6條第1項）
- (二) 雇主僱用勞工時，應依附表9之規定，實施一般體格檢查（勞工健康保護規則第16條第1項暨職業安全衛生法第20條第1項）
- (三) 第二條所定事業之雇主應依附表二之規模，置職業安全衛生業務主管及管理人員（職業安全衛生管理辦法第3條第1項暨職業安全衛生法第23條第1項）
- (四) 應依其事業規模、性質，訂定職業安全衛生管理計畫，要求各級主管及負責指揮、監督之有關人員執行；勞工人數在30人以下之事業單位，得以安全衛生管理執行紀錄或文件代替職業安全衛生管理計畫（職業安全衛生管理辦法第12條之1第1項暨職業安全衛生法第23條第1項）
- (五) 主依第十三條至第六十三條規定實施之自動檢查，應訂定自動檢查計畫（職業安全衛生管理辦法第79條暨職業安全衛生法第23條第1項）
- (六) 主對新僱勞工或在職勞工於變更工作前，應使其接受適於各該工作必要之一般安全衛生教育訓練。（職業安全衛生教育訓練規則第17條第1項暨職業安全衛生法第32條第1項）
- (七) 主應依職業安全衛生法及有關規定會同勞工代表訂定適合其需要之安全衛生工作

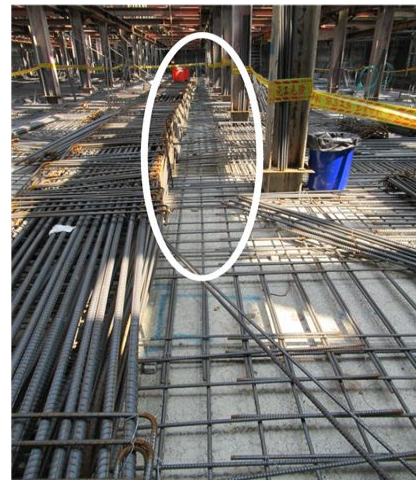
東側設置 #5 斜撐筋

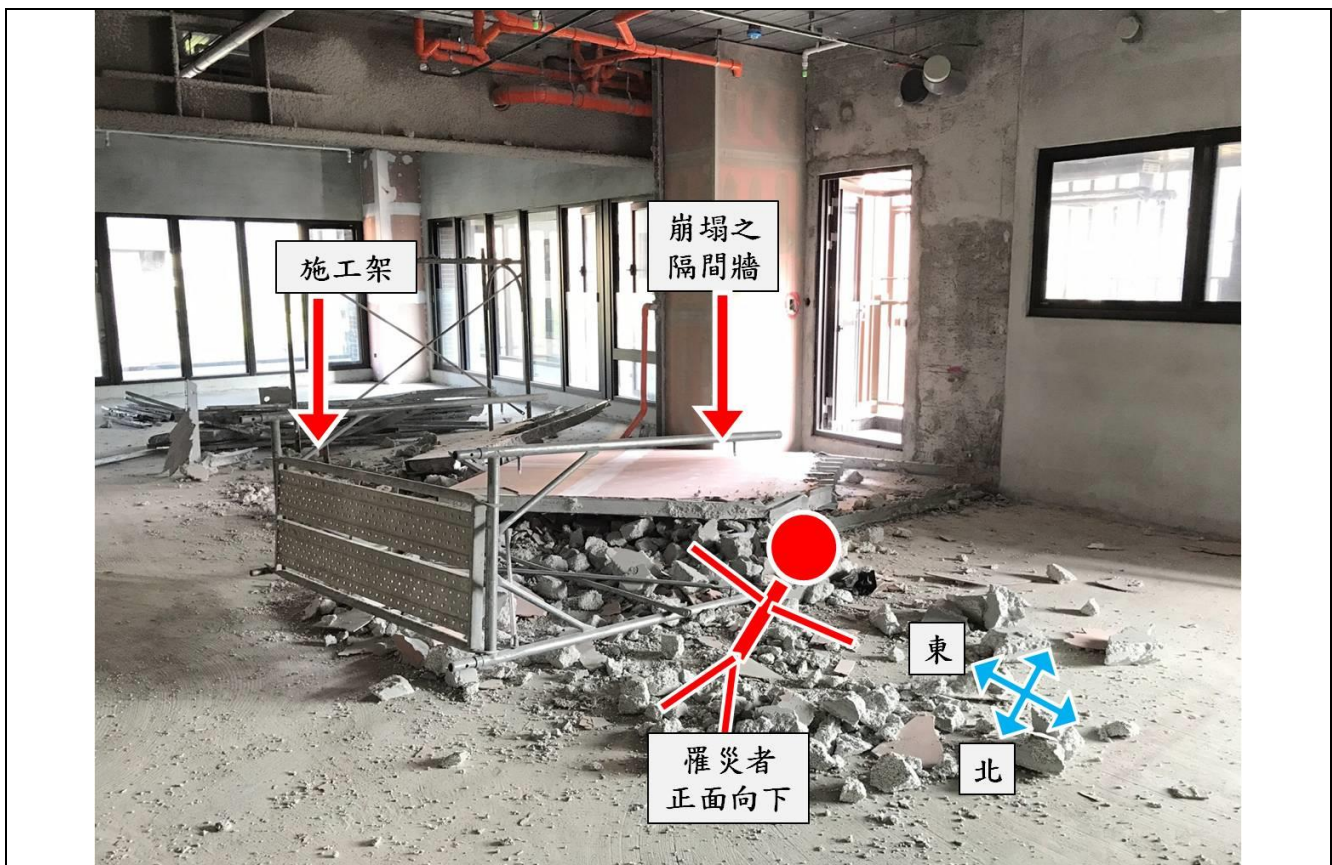
(一)直接原因：罹災者於高度1.7公尺之施工架上作業時墜落，造成頭頸部外傷，致顱腦損傷死亡。

說明 災害發生於○○建設股份有限公司○○B3-4F 罹災現場模擬圖。

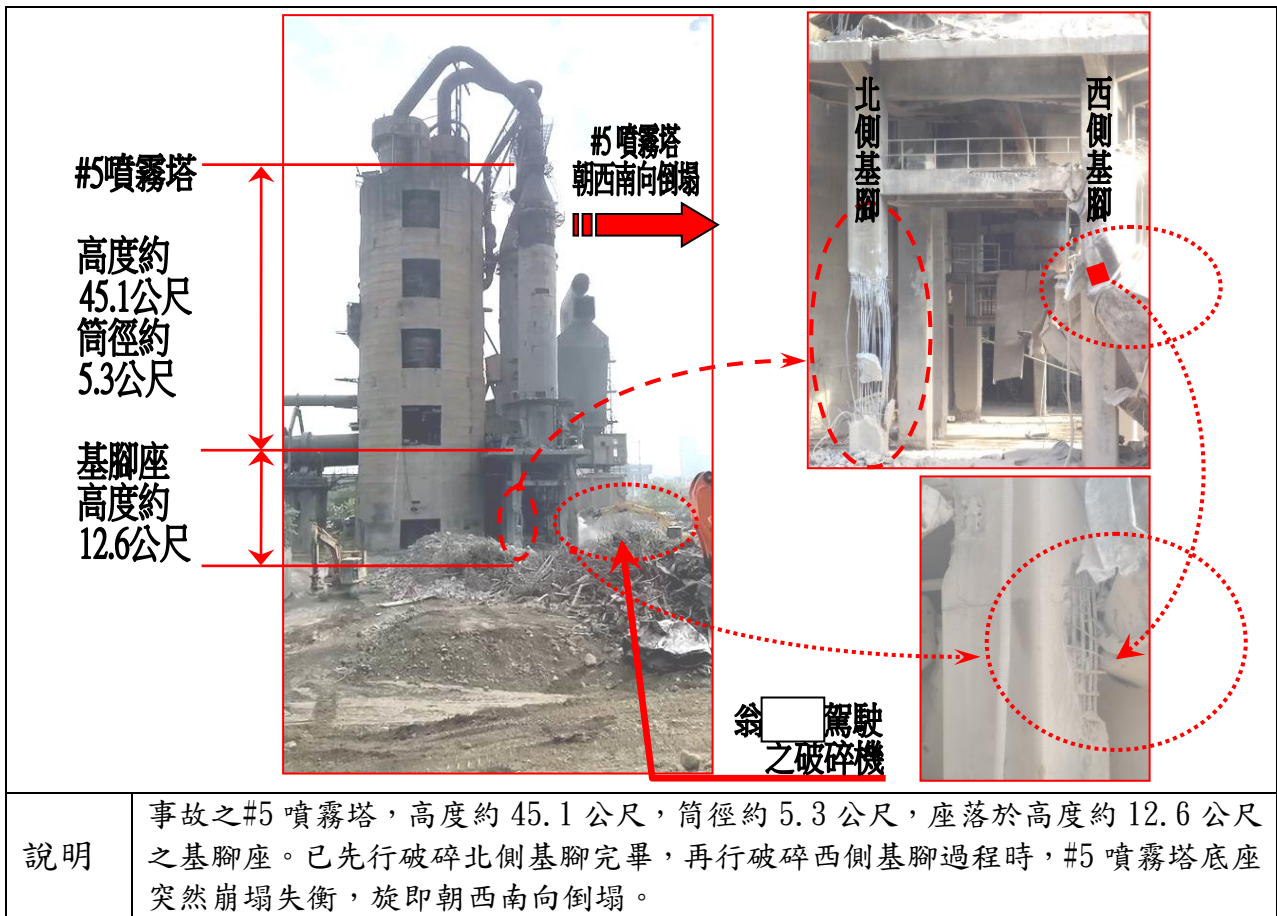
- (一) 直接原因：破碎機遭倒塌之噴霧塔直接壓砸，致駕駛翁○○頭皮大面積撕裂傷，骨折併顱內出血，右上臂骨折變形，多重創傷不治死亡。
- (二) 間接原因：
不安全狀況：對於#5噴霧塔拆除時，未隨時注意控制拆除構造物之穩定性；以整體翻倒方式拆除，且四週無足夠地面，未能安全倒置。
- (三) 基本原因：
 1. 於勞工人數在三十人以下之事業單位未以執行紀錄或文件代替職業安全衛生管理計畫。
 2. 未訂定安全衛生工作守則向檢查機構報備。
 3. 未訂定自動檢查計畫實施自動檢查。
 4. 未使勞工接受適於各該工作必要之一般安全衛生教育訓練。

- (一) 雇主於拆除構造物時，應依下列規定辦理：…四、拆除進行中，隨時注意控制拆除構造物之穩定性。…。（營造安全衛生設施標準第157條第4款暨職業安全衛生法第6條第1項）
- (二) 雇主對於高煙囪、高塔等之拆除，應依下列規定辦理：…二、不得以爆破或整體翻倒方式拆除高煙囪。但四週有足夠地面，煙囪能安全倒置者，不在此限。…。（營造安全衛生設施標準第164條第2款暨職業安全衛生法第6條第1項）
- (三) 雇主僱用勞工時，應依附表八之規定，實施一般體格檢查。（勞工健康保護規則第14條第1項暨職業安全衛生法第20條第1項）
- (四) 雇主應依其事業規模、性質，訂定職業安全衛生管理計畫，要求各級主管及負責指揮、監督之有關人員執行；勞工人數在三十人以下之事業單位，得以安全衛生管理執行紀錄或文件代替職業安全衛生管理計畫。（職業安全衛生管理辦法第12條之1第1項暨職業安全衛生法第23條第1項）
- (五) 雇主依第十三條至第六十三條規定實施之自動檢查，應訂定自動檢查計畫。（職業安全衛生管理辦法第79條暨職業安全衛生法第23條第1項）
- (六) 雇主對新僱勞工或在職勞工於變更工作前，應使其接受適於各該工作必要之一般安全衛生教育訓練。（職業安全衛生教育訓練規則第17條第1項暨職業安全衛生法第32條第1項）
