從事清潔作業發生墜落致死重大職業災害

核備文號：(110)1100007727

- 一、行業分類：不動產開發業（6700）
- 二、災害類型：墜落(01)
- 三、媒介物：營建物(418)
- 四、罹災情形：死亡1人、受傷0人。
- 五、發生經過：

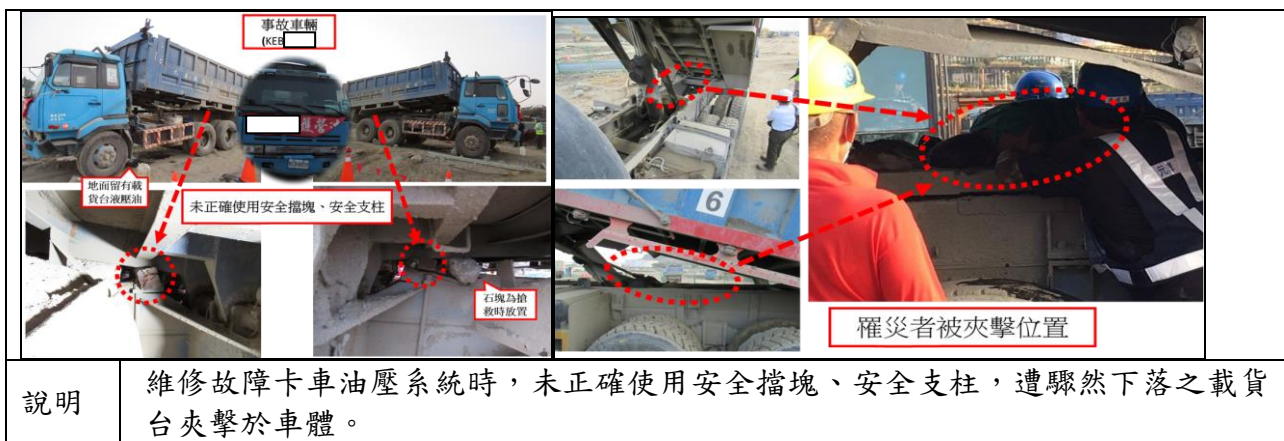
災害發生於110年11月24日下午16時許，因○○○○營造有限公司所屬卡車油壓系統故障，通知張○○前來修理，張○○當日15時30分許進入高雄市楠梓區○○路○○舊廠址內之空地，由該車司機簡○○配合張○○修理，當卡車載貨台升起後張○○備妥工具進入載貨台下方維修，簡○○開啟左車門欲拿手機充電線時，聽到張○○慘叫一聲，簡○○立即前往察看，發現張○○被降下之載貨台壓於車體與載貨台間，經現場人員及救護人員搶救，由救護車送往健仁醫院搶救，延至110年11月24日20時40分許死亡。

雇主對於掀舉傾卸車之載貨台，使勞工在其下方從事修理或檢點作業時，除應提供安全擋塊或安全支柱，並應規定勞工使用。(職業安全衛生設施規則第165條暨職業安全衛生法第6條第1項)

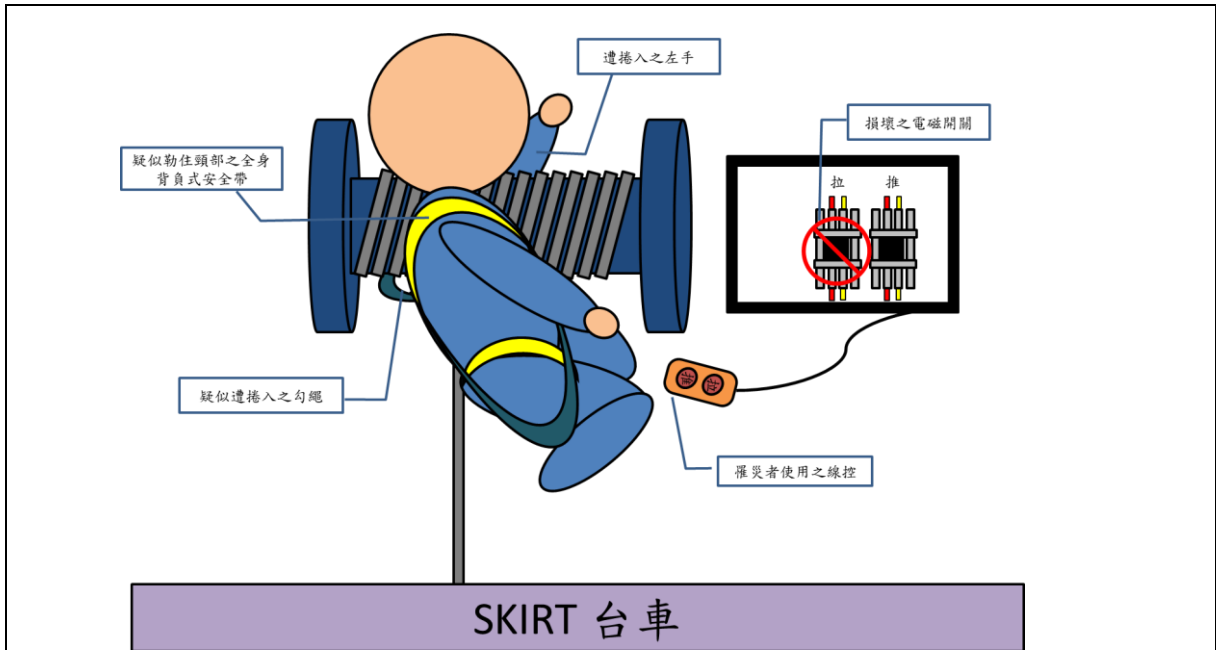
災害發生於110年4月19日12時許，勞工甲等人受指派從事廠內四號轉爐裙部護罩拆除作業，甲於工作平台上以線控操作捲揚機，因裙部護罩移動路徑會接觸到工作平台上的勞工，故甲採蹲姿繼續操作捲揚機，甲穿著背負式安全帶，因蹲姿使得安全帶鬆弛並垂置平台上，靠近未設護罩或護圍隔離之捲揚機，安全帶遭捲揚機捲入；又捲揚機之線控開關原具有寸動功能，於鬆手未按壓按鍵下，捲揚機原應即停止，然該控制鍵卻於事發時故障(事後經檢查確認電磁開關故障)，且未設置有明顯標誌之捲揚機緊急制動裝置，得以立即遮斷動力並即停止捲揚機之運轉，造成甲因所穿戴之全身背負式安全帶被捲，導致窒息死亡。

說明一 模擬甲遭捲揚機捲入，其所穿戴之全身背負式安全帶遭拉扯至頸部示意圖。

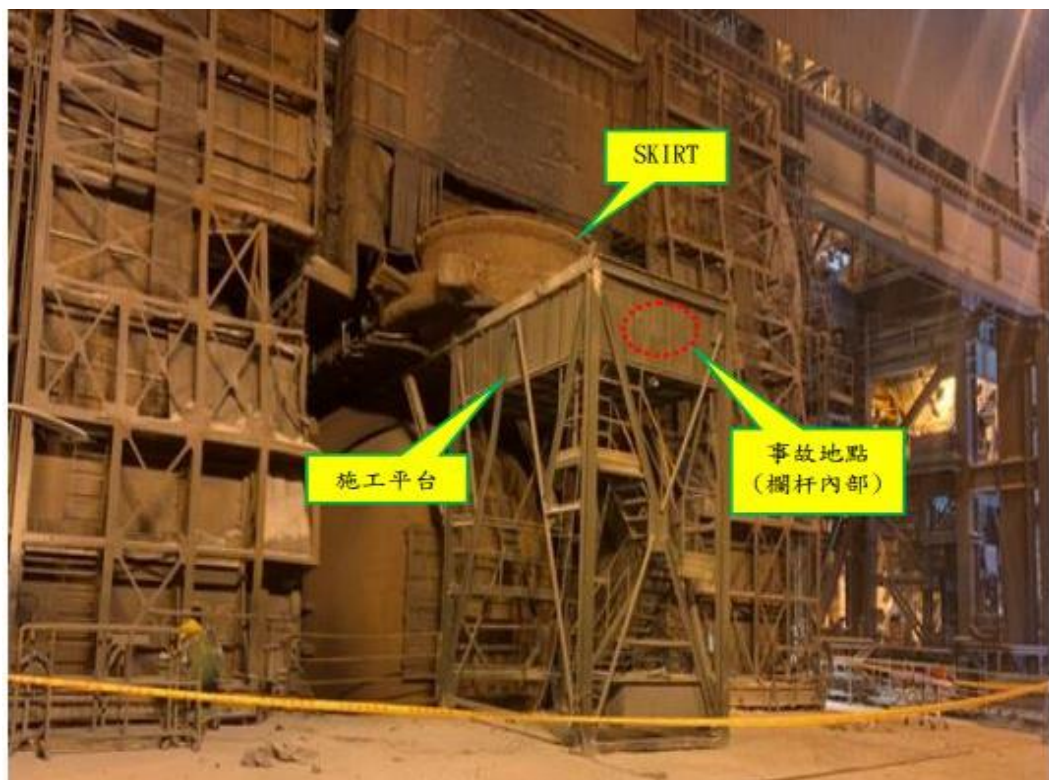
說明二 更換作業使用平台現場照片。

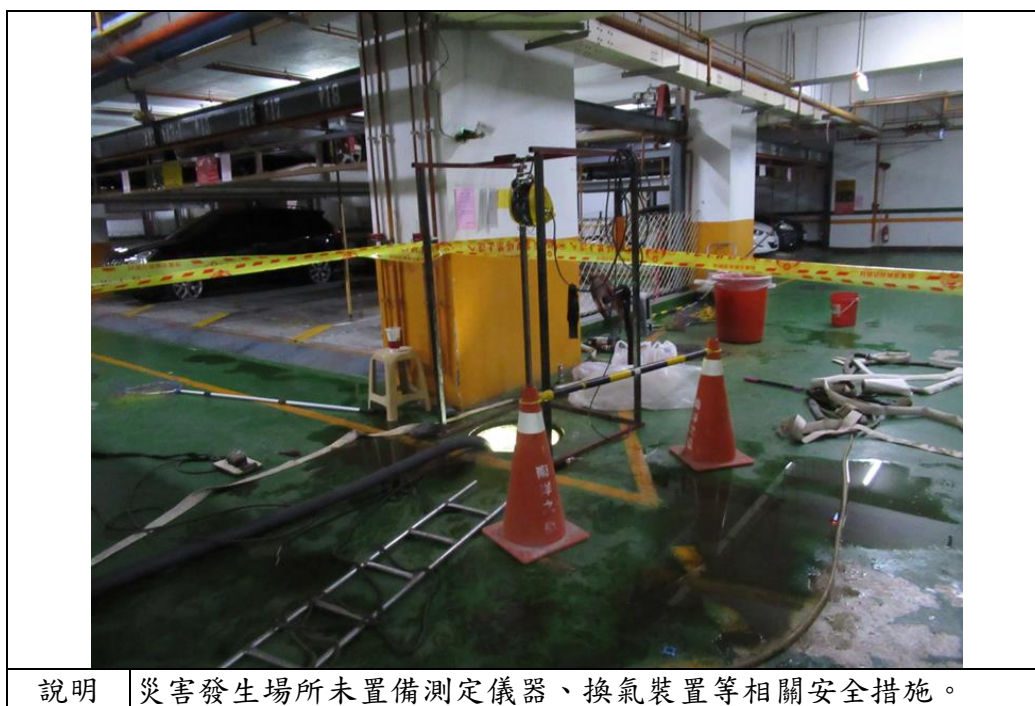
說明 災害發生場所未置備測定儀器、換氣裝置等相關安全措施。

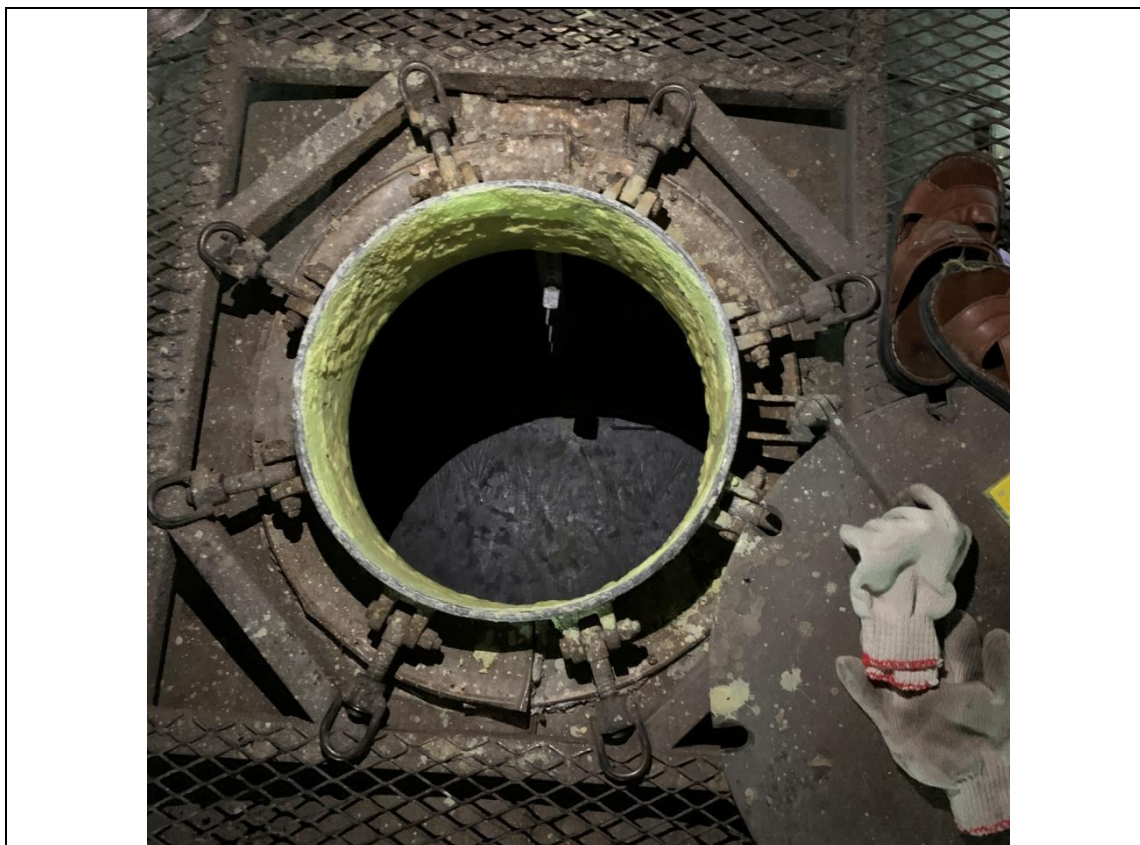
說明 未執行相關安全措施由人孔進入槽車內部造成硫化氫中毒致死。

- (一) 僱主使勞工於局限空間從事作業前，應先確認該空間內有無可能引起勞工缺氧、中毒、感電、塌陷、被夾、被捲及火災、爆炸等危害，有危害之虞者，應訂定危害防止計畫，並使現場作業主管、監視人員、作業勞工及相關承攬人依循辦理。(職業安全衛生設施規則第29條之1第1項暨職業安全衛生法第6條第1項)
- (二) 僱主使勞工於局限空間從事作業，有危害勞工之虞時，應於作業場所入口顯而易見處所公告下列注意事項，使作業勞工周知。(職業安全衛生設施規則第29條之2暨職業安全衛生法第6條第1項)
- (三) 僱主應禁止作業無關人員進入局限空間之作業場所，並於入口顯而易見處所公告禁止進入之規定；於非作業期間，另採取上鎖或阻隔人員進入等管制措施。(職業安全衛生設施規則第29條之3暨職業安全衛生法第6條第1項)
- (四) 僱主使勞工從事局限空間作業，有缺氧空氣、危害物質致危害勞工之虞者，應置備測定儀器；於作業前確認氧氣及危害物質濃度，並於作業期間採取連續確認之措施。(職業安全衛生設施規則第29條之4暨職業安全衛生法第6條第1項)
- (五) 僱主使勞工於有危害勞工之虞之局限空間從事作業時，應設置適當通風換氣設備，並確認維持連續有效運轉，與該作業場所無缺氧及危害物質等造成勞工危害。(職業安全衛生設施規則第29條之5第1項暨職業安全衛生法第6條第1項)
- (六) 僱主使勞工於有危害勞工之虞之局限空間從事作業時，其進入許可應由僱主、工作場所負責人或現場作業主管簽署後，始得使勞工進入作業。對勞工之進出，應予確認、點名登記，並作成紀錄保存三年。(職業安全衛生設施規則第29條之6第1項暨職業安全衛生法第6條第1項)
- (七) 僱主對新僱勞工或在職勞工於變更工作前，應使其接受適於各該工作必要之一般安全衛生教育訓練。但其工作環境、工作性質與變更前相當者，不在此限。(職業安全衛生教育訓練規則第16條第1項暨職業安全衛生法第32條第1項)

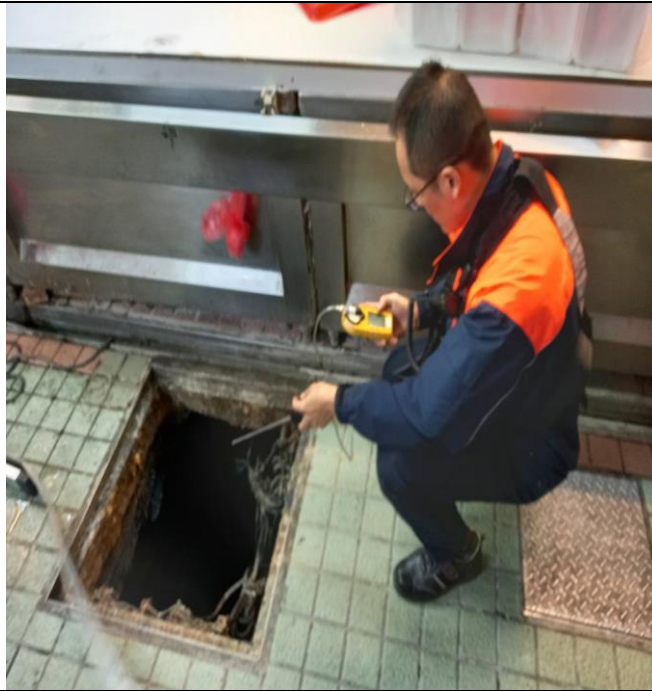
說明	災害現場未置備測定儀器及通風換氣設備。
----	---------------------

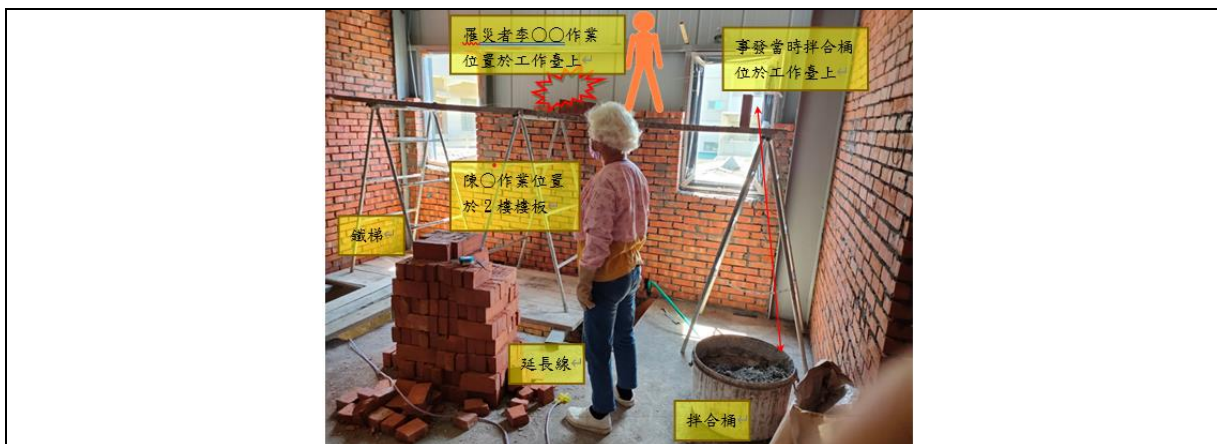
說明一 事發當時模擬罹災者李○○、陳○作業位置，2人水平相距約 100 公分。

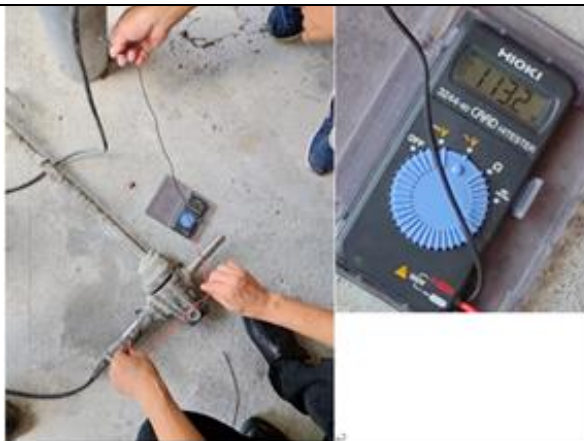
(一) 直接原因：罹災者李○○以手持式水泥攪拌機從事水泥砂漿攪拌作業，因手持式水泥攪拌機漏電發生感電後死亡

(二) 間接原因：砌磚作業使用之臨時用電設備，未於電動機具設備之連接電路上設置適合其規格，具有高敏感度、高速型，能確實動作之防止感電用漏電斷路器。

說明二 罹災者李○○從事水泥砂漿攪拌作業使用之 KOLAI 格萊 BU-PN3 水泥攪拌機經通電採用 HIOKI3244-60 三用電錶以接觸水泥攪拌機金屬握把外殼及接地方式量測電壓為 113.2V，顯示出水泥攪拌機有漏電情形。

(一) 雇主為避免漏電而發生感電危害，應依下列狀況，於各該電動機具設備之連接電路上設置適合其規格，具有高敏感度、高速型，能確實動作之防止感電用漏電斷路器：…三、於建築或工程作業使用之臨時用電設備。(職業安全衛生設施規第243條第3款暨職業安全衛生法第6條第1項)

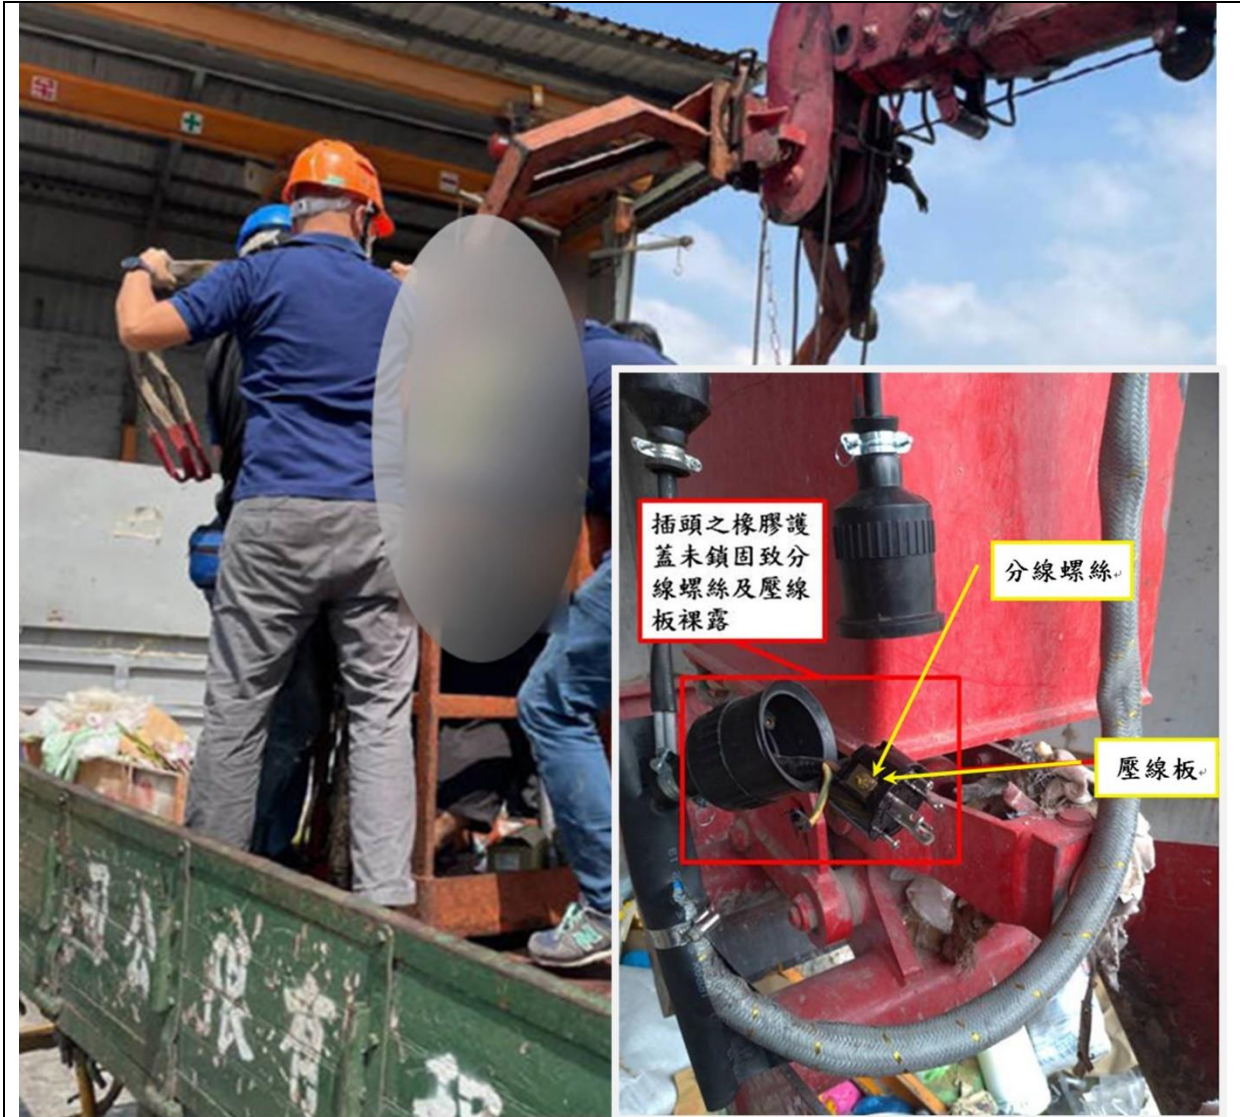
說明 搶救現場及肇災之插頭橡膠護蓋未鎖固致分線螺絲及壓線板裸露。

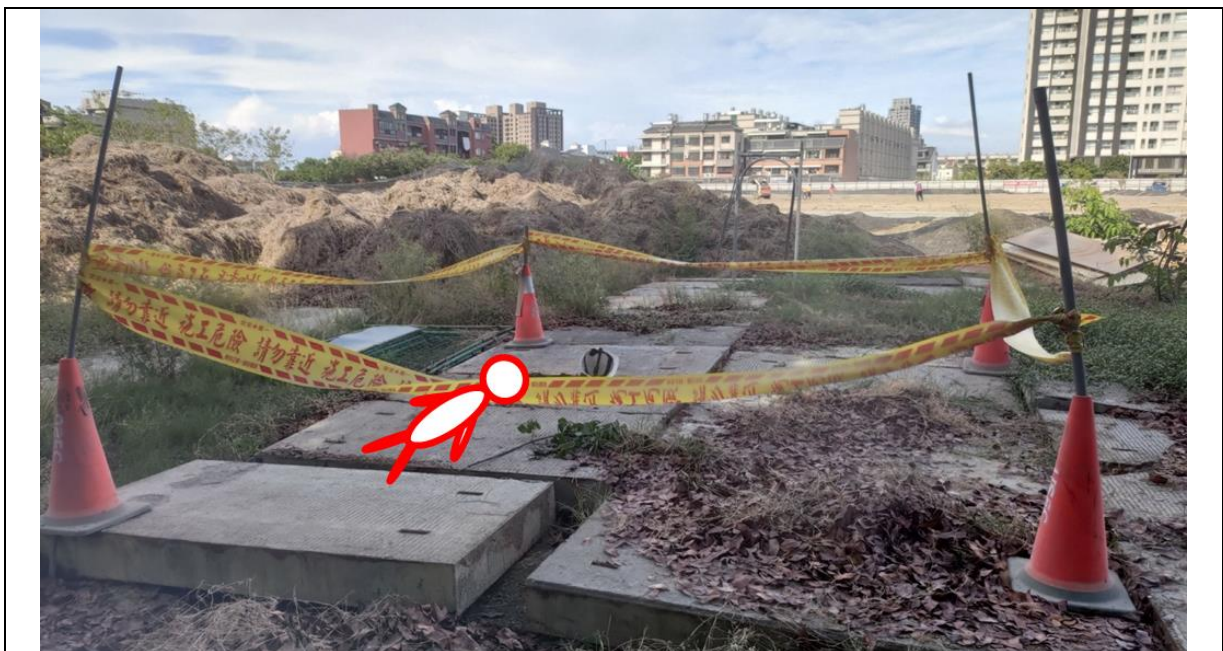
說明	災害現場示意圖。
----	----------

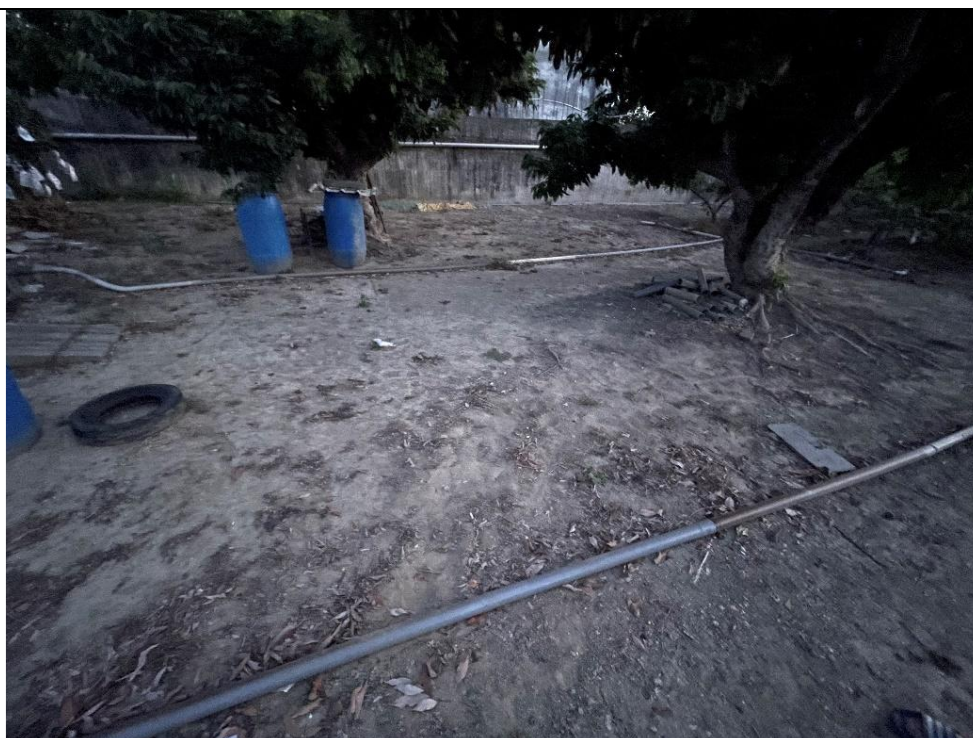
說明二 楊○○○被發現之位置位於芭樂園內樹下樹陰處。

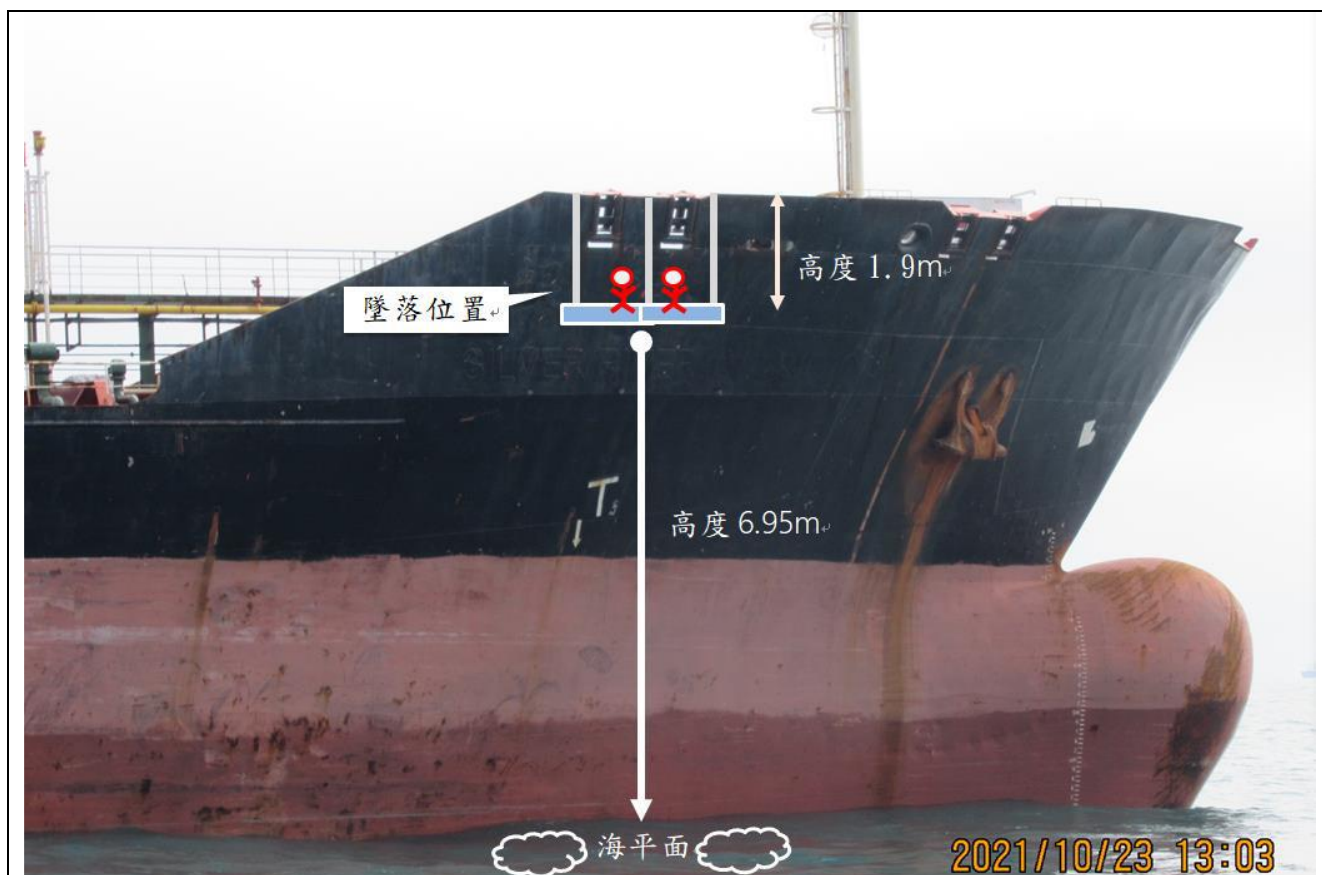
災害發生於停駐於外海錨地之○○座號，事發時正於船體右舷從事船體補漆工程。
